使用済み核燃料プール対策 2024年5月

概要 1・2号機原子炉建屋5階の使用済み燃料プール内にある計1007体の**使用済み核燃料の取り出しに係る最大の課題は、取り出しに向けた作業時の、放射性物質の環境への漏えいの抑制**です。

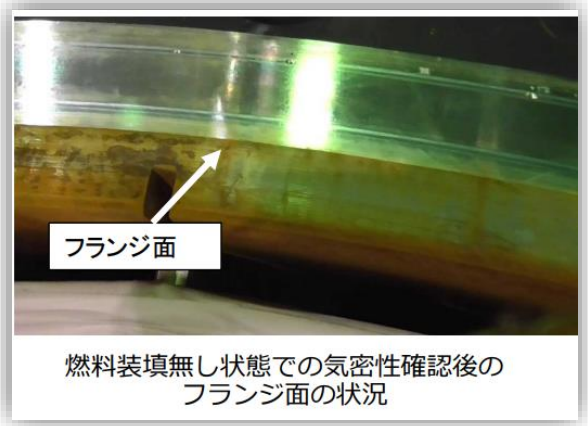
(燃料未装着の3基目の状況)

比較対象するため3基目のキャスクに使用済み核燃料（以下、燃料）を装填せずに状態を観察し気密性を確認したところ、付着物は見られず、気密性も満足されたということです。

このことから東京電力は、燃料をキャスクに装填することが気密性に影響を与えていると推定しています。

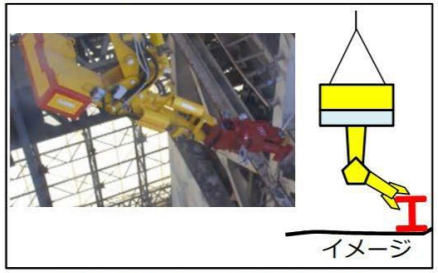
図4 カッター（当初計画）

北側ガレキ撤去作業が南側のガレキに影響しないように中央部（7a通り）で分断する屋根鉄骨について、当初カッター切断による分断を計画していましたが、モックアップ試験により切断時の振動が確認されたことから、より安全に分断するためカッターより振動が小さいワイヤーソーを用いる計画に変更するということです。(図3～5)

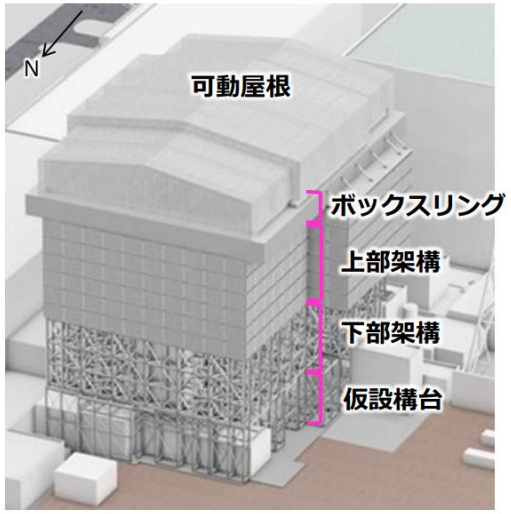
【外壁調査】

新大型原子炉建屋カバーをアンカーで支持する原子炉建屋(以下、R/B)外壁部の強度等調査については、R/B外壁が高線量であることを踏まえ代表箇所による調査とされており、R/B外壁のアンカー設置位置に、

①有意なひび割れが無いこと

東京電力によると、2022年3月31日現在、各面21箇所のうち西・北・東面の17箇所の調査が完了し、いずれもアンカー設置に支障がないことが確認されたとしています。

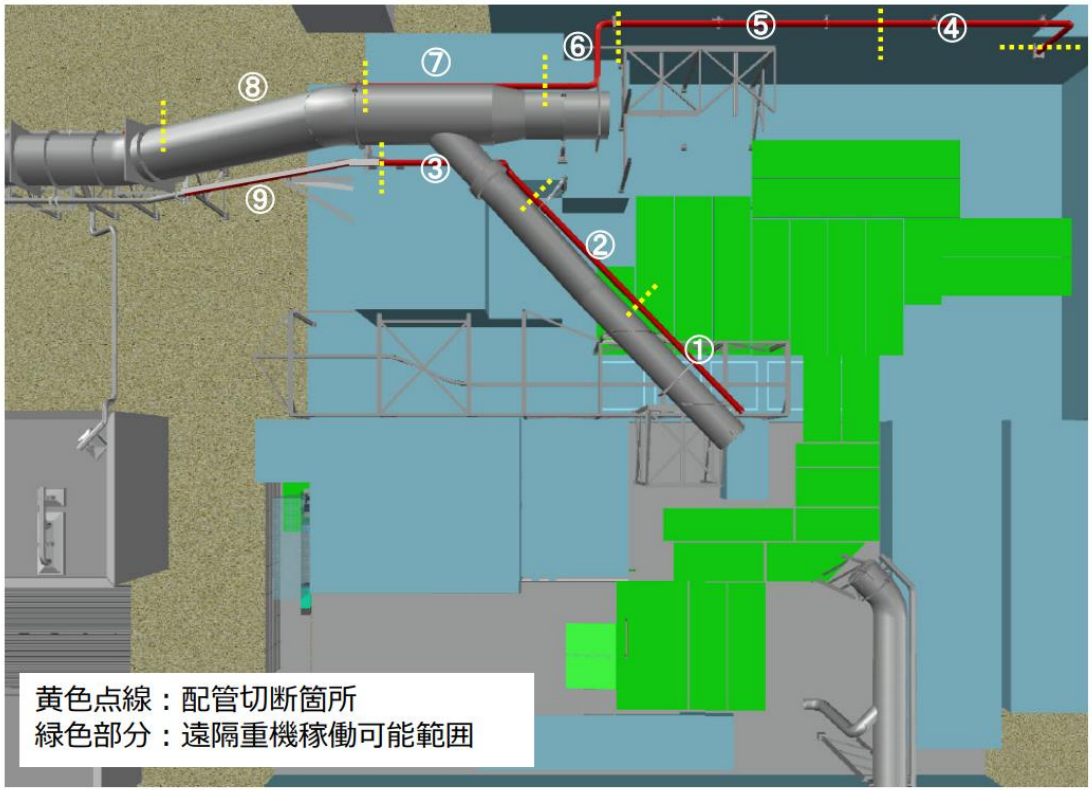
日付	作業状況
4月18日	・SGTS配管切断作業再開。
4月19日	①配管サポート切断装置の部品が主排気ダクト既設構造物に干渉することを確認。 ①1250tクローラークレーン主巻フックを吊り上げ下げする装置のブレーキ油圧系統電磁弁に不良を確認。
4月21日	①'主排気ダクト既設構造物に干渉する配管サポート切断装置の部品を取り外しても切断が可能であることを確認する。 ①'1250tクローラークレーン主巻フックを吊り上げ下げする装置のブレーキ油圧系統電磁弁を交換。
4月24日	②配管サポートの切断中に吊天秤上に設置している2台ある発電機（容量200kW、3.1kW）のうち容量3.1kWの発電機に過負荷トリップ発生。
5月1日～2日	②'2台ある発電機に接続する負荷の構成を見直し動作試験を実施。過負荷トリップが発生しないことを確認。
5月3日	②1250tクレーン使用前点検時に２基あるエンジンのうち１基において、エンジンが起動しない不具合が発生。
5月4日	③前日のエンジン不具合原因調査実施中に、クーラント（エンジンを冷却する液体）レベルに関する不具合を知らせる警報を確認。
5月8日	②'５月３日に発生したエンジン不具合の解消のためセルモーターの交換を実施。 ③'５月４日に発生したクーラントレベルに関する不具合解消のため、クーラント液を補充。
5月9日	②'③'５月３日、４日に発生した不具合の再現性確認を実施。クレーンに動作異常がないことを確認。 ・ワンスルー切断試験を実施。配管サポートおよび模擬配管を切断できることを確認。
5月10日	・ワンスルー切断試験の結果を踏まえ、改善箇所や再開時期について検討中。

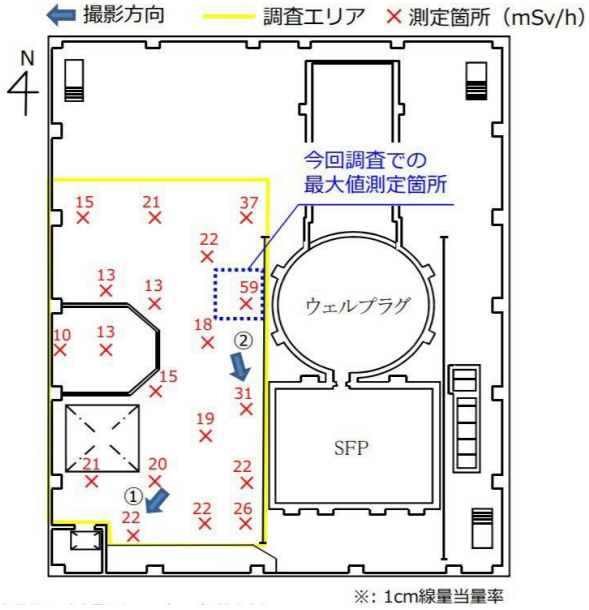
① 遠隔無人ロボット測定状況(天井カメラ撮影)

床面から約1.5m高さのγ線線量率を測定したところ、ウェルプラグ近傍の線量率が高く、そこから離れるにしたがって線量が低くなる傾向があるため、主な線源はウェルプラグと推定されます。 （次ページに続く）

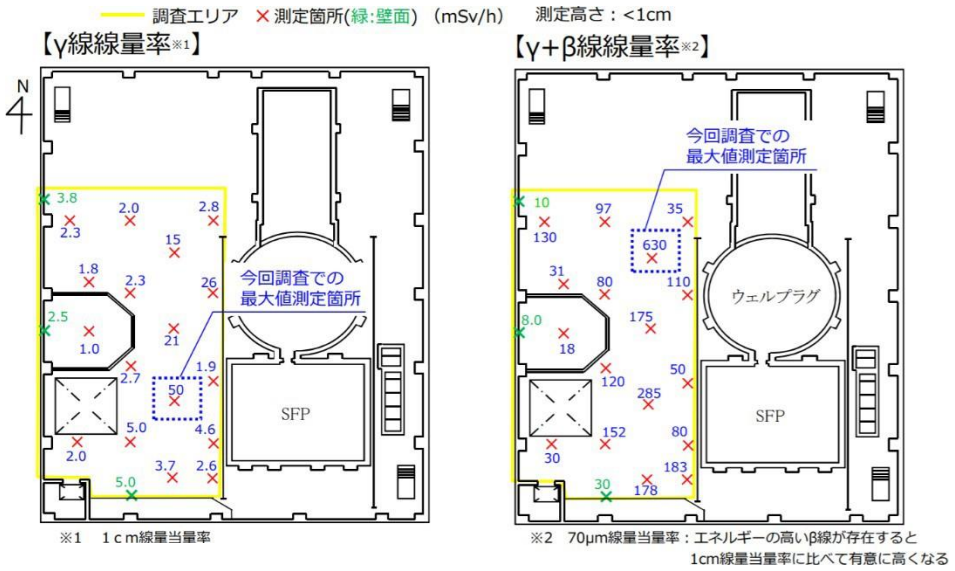
3、表面汚染状況について

γ＋β線線量率（Cs等のγ線放出核種とSr−90等のβ線放出核種による線量寄与）が、γ線線量率に比べて高いため、Sr−90等のエネルギーの高いβ核種が表面上に存在していると推定されます。

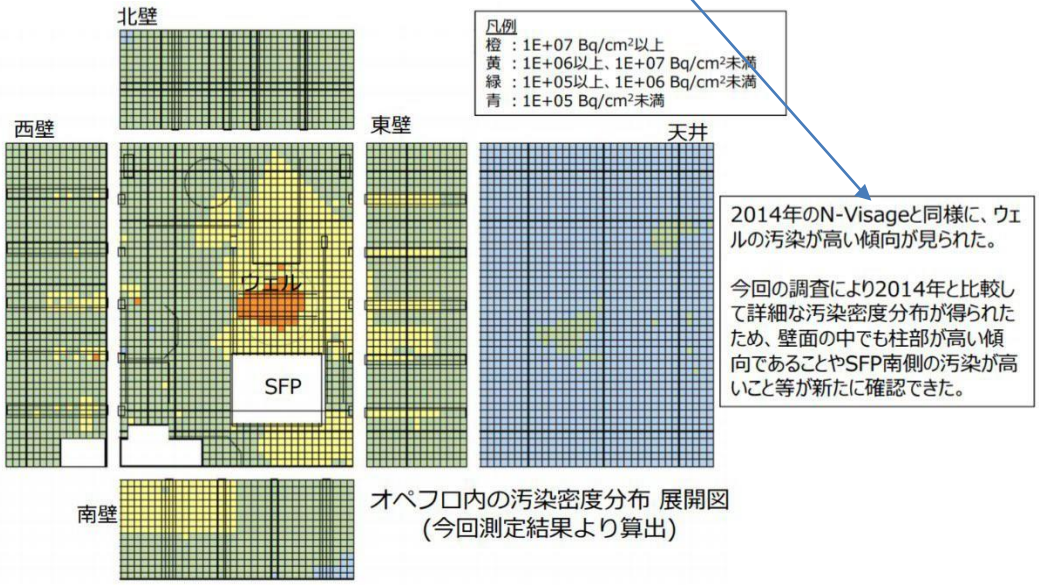
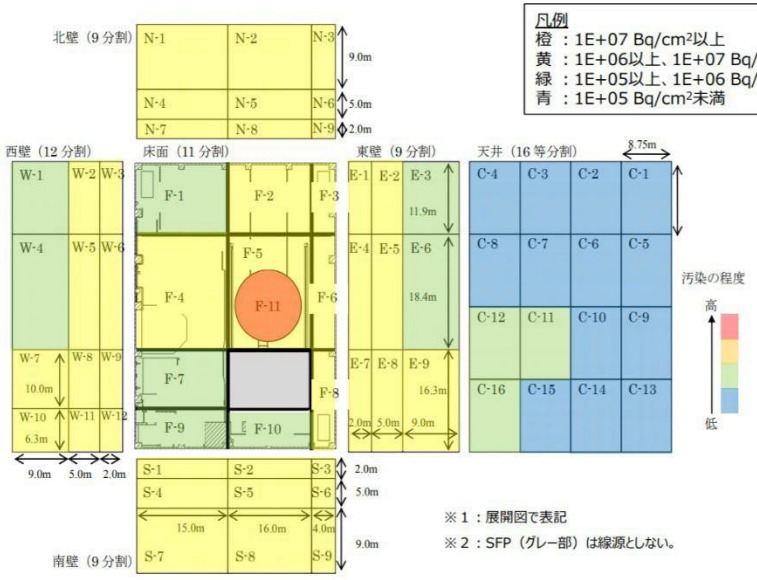
下左図は、前ページで示した各所調査結果から解析した汚染密度分布図です。下右図は2014年の汚染密度分布図です。

オペフロ内の汚染密度分布 展開図
(今回測定結果より算出)

オペフロ内汚染密度分布
(2014年N-Visage測定データを基に算出)

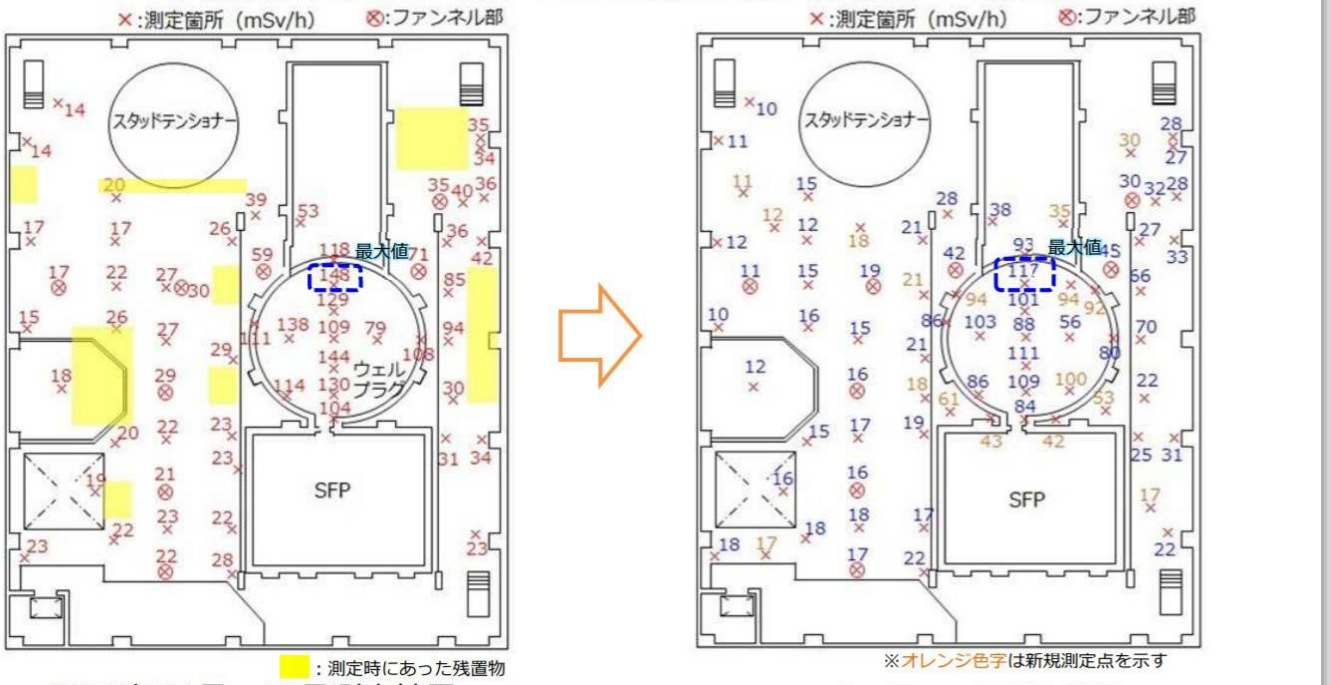
b 線量の低減

今回調査で得られた空間線量率については、2018年11～12月の調査結果 参照 と比較して、下の引用画像の通り、全体として2割程度低減したとしています。

- 線量低減要因（推定）
  - ✓ 残置物移動・片付けによる線量低減：1割程度
  - ✓ 自然減衰（2018年度⇒2020年度の約2年間分）：1割程度

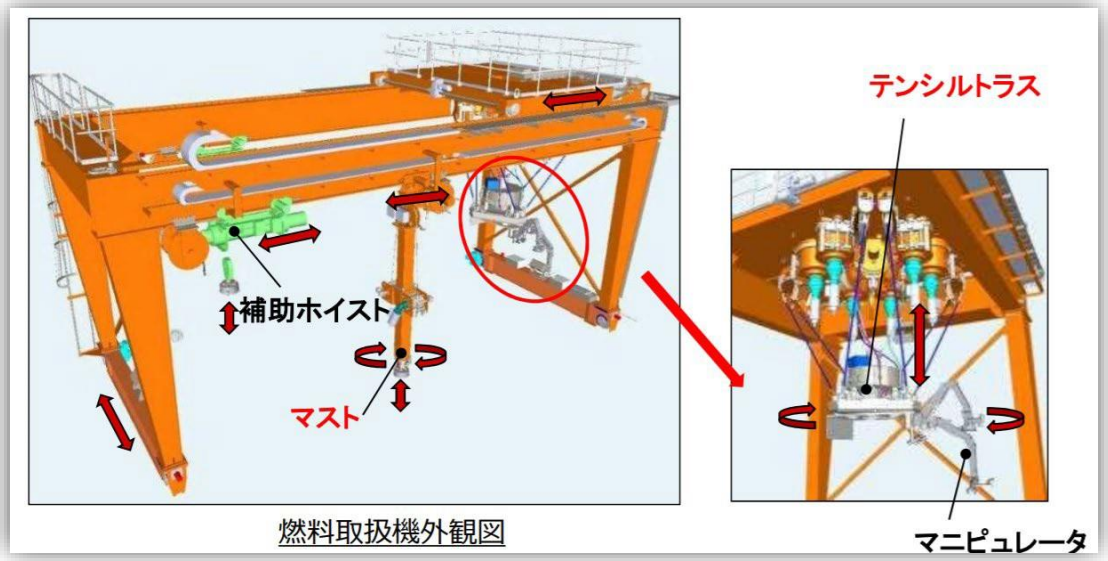
3号機では、2019年9月2日にクレーン及び燃料取扱設備の点検が完了し、燃料取り出し再開に向け準備作業を実施していましたが、9月3日にテンシルトラス※が旋回不良を起こし、9月9日にはマストが旋回不良を起こしました。

マストの部品交換完了まではガレキ撤去を先行し、交換完了後、燃料取り出しを再開するそうです。

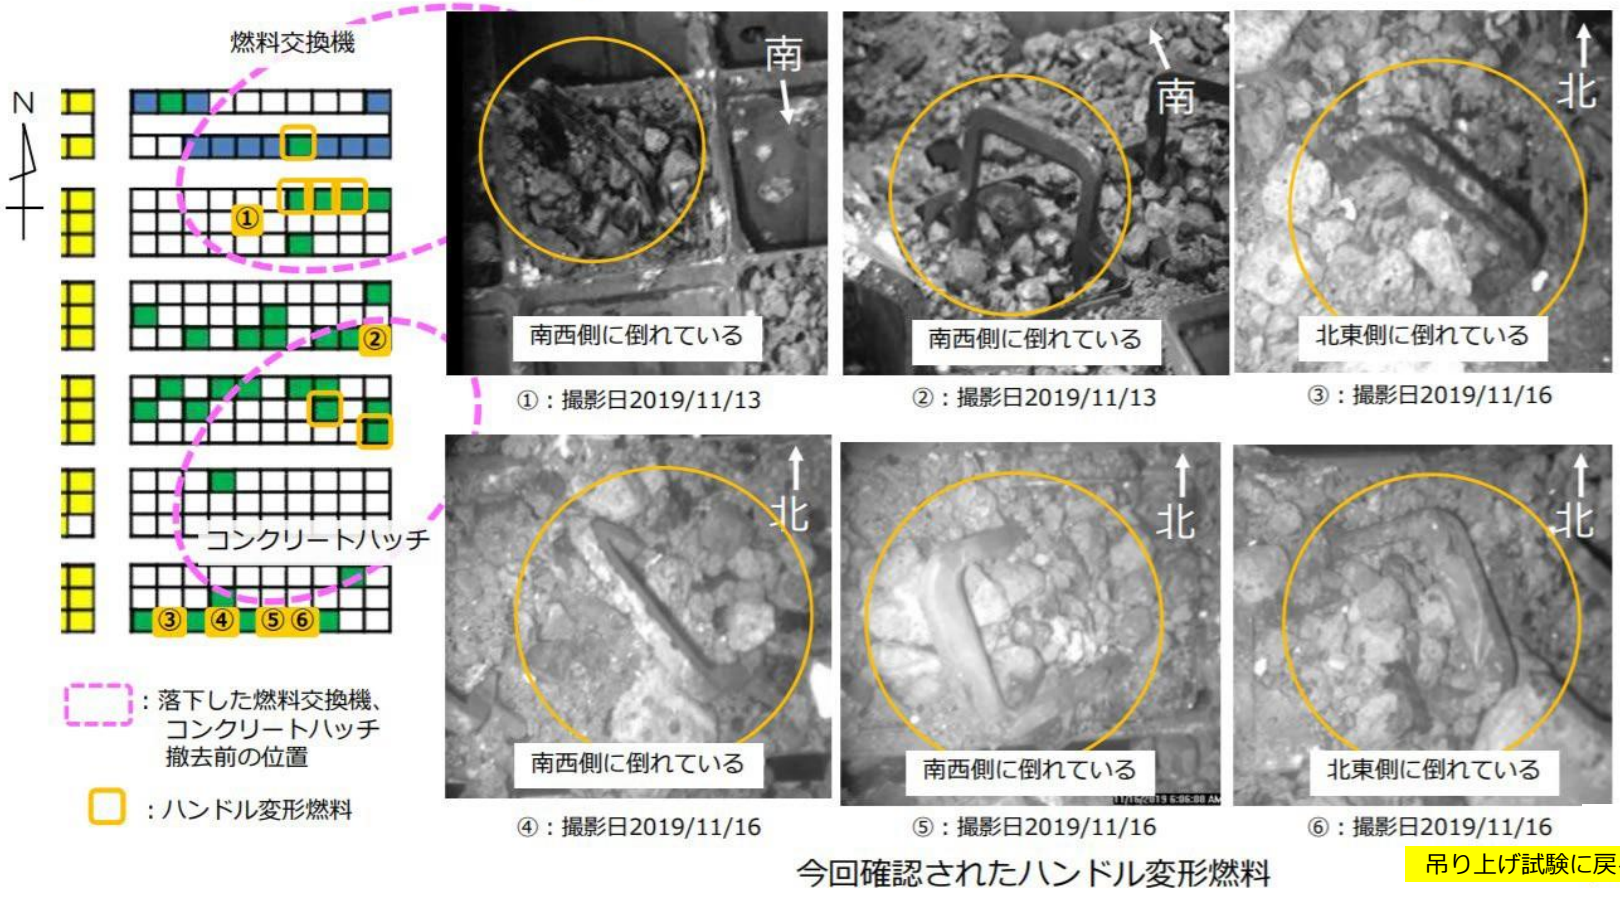
- 落下した燃料交換機やコンクリートハッチがあったエリアのガレキ撤去が進捗した結果，ハンドルが変形した燃料を6体確認。
- 2015年に確認された6体を含め，これまで確認されたハンドル変形燃料は計12体。

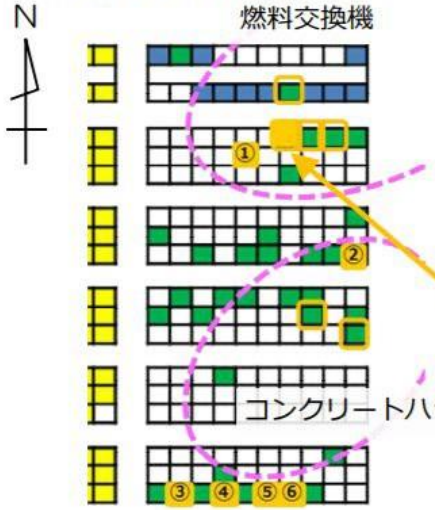
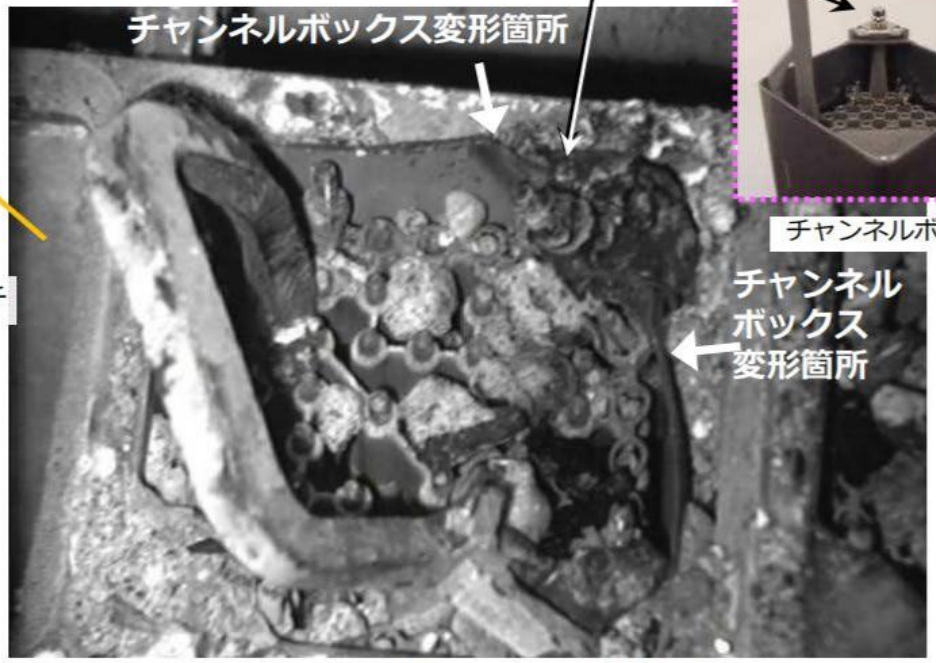
チャンネルボックス

- 2015年にハンドルの変形が確認された燃料6体について，周囲のガレキ撤去後に改めて撮影したところ，チャンネルボックスが変形している燃料が1体存在することを確認。
- 現状，プール水質等に変動はなく環境への影響はない。
- 今後，ガレキ撤去を進め，燃料上部の変形状態を確認し，燃料被覆管や燃料取り出しへの影響を評価する。
