使用済み核燃料プール対策 2024年6月

概要 1・2号機原子炉建屋5階の使用済み燃料プール内にある計1007体の**使用済み核燃料の取り出しに係る最大の課題は、取り出しに向けた作業時の、放射性物質の環境への漏えいの抑制**です。

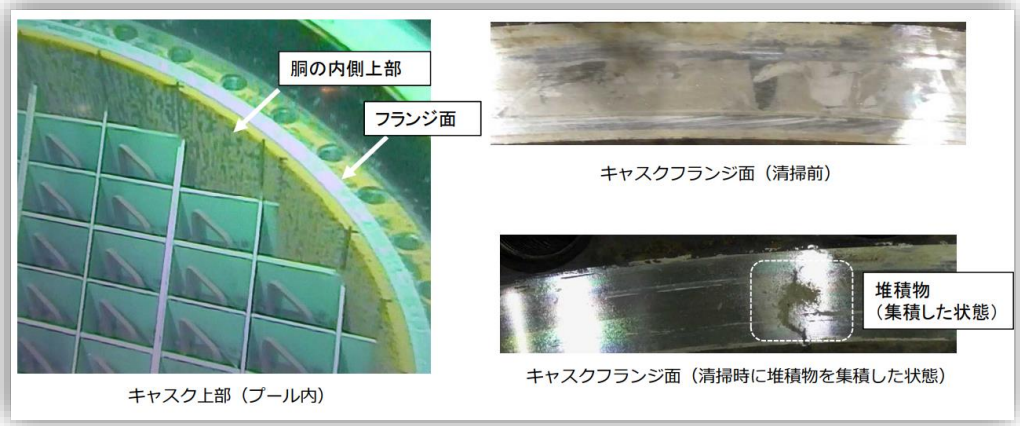
(2基目の状況)

東京電力によると、2基目の状況を観察したところ、キャスク上部およびフランジ面に、酸化鉄と炭酸カルシウムの付着が確認されました。これらの付着物がキャスクの気密性を損なったと思われます。

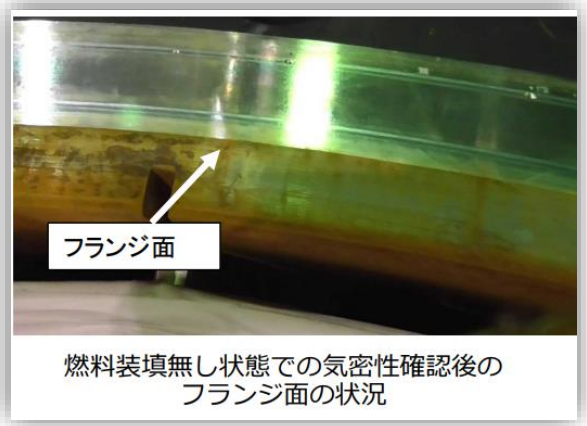
(燃料未装着の3基目の状況)

比較対象するため3基目のキャスクに使用済み核燃料（以下、燃料）を装填せずに状態を観察し気密性を確認したところ、付着物は見られず、気密性も満足されたということです。

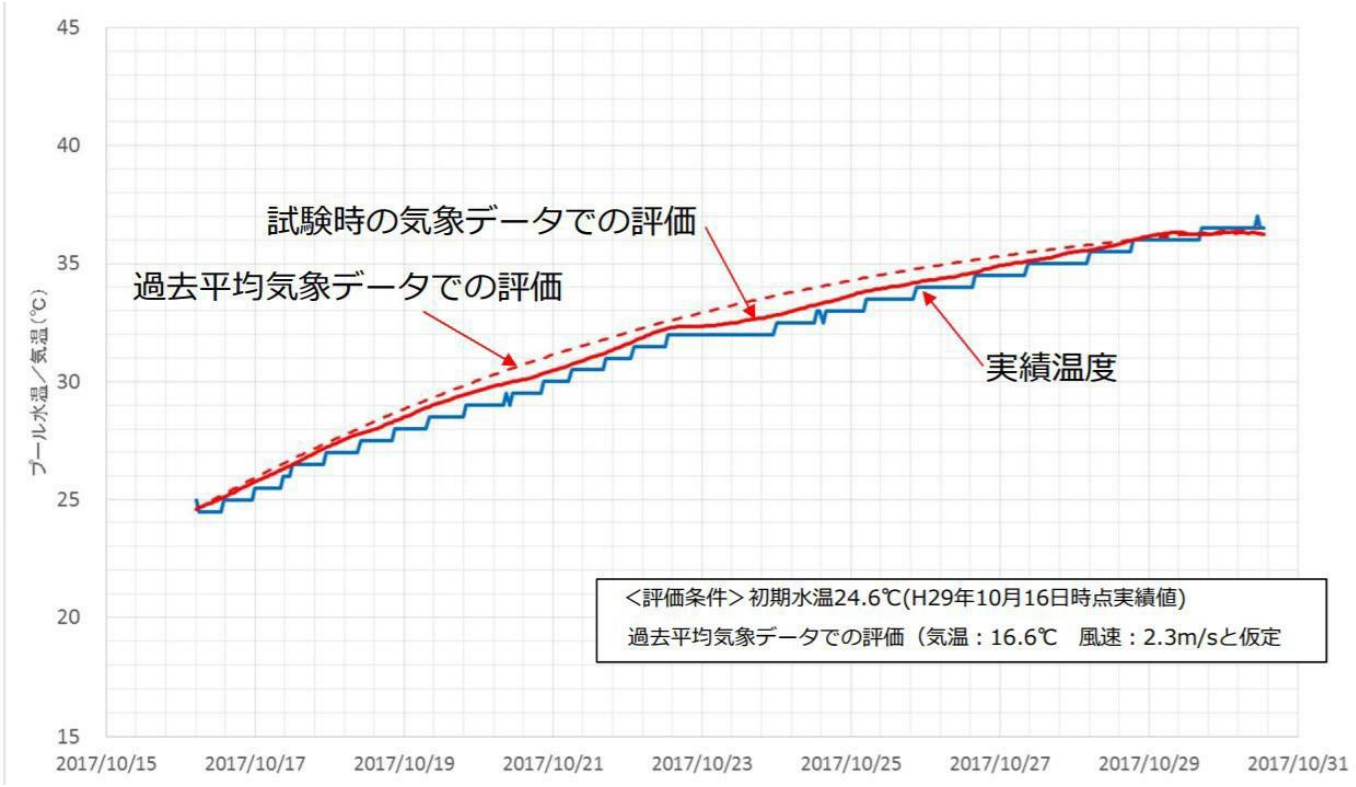
東京電力は、この間の燃料プールの水温は、去平均の気象データを用いて予測した温度と実績温度は概ね一致（最大温度差1.6℃）し、水温評価式の妥当性を確認したとのことです。

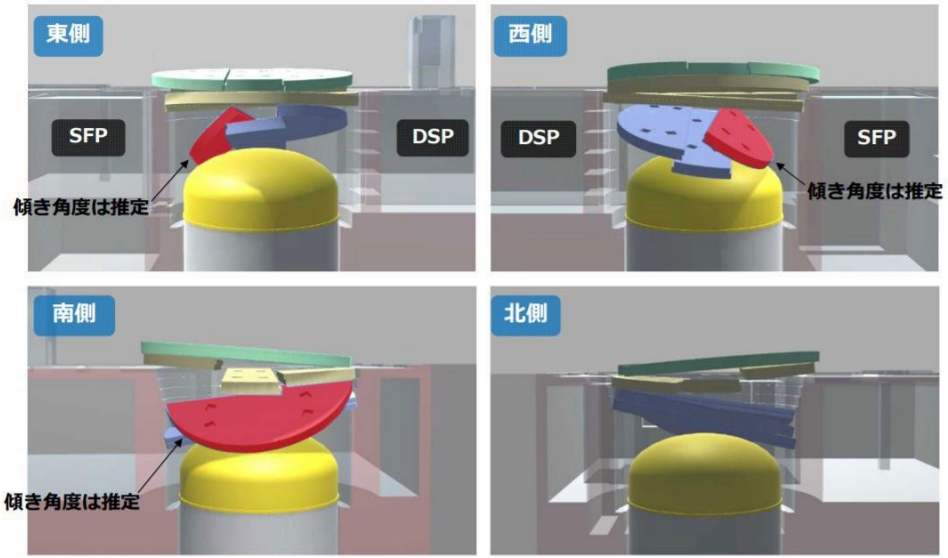
ウェルプラグイメージ図（西側）

上の図のように、緑色の上段（南／北）と黄色の中段（中／西）に加え、上段（中）及び中段（東）のウェルプラグのずれに加え、水色の下段のプラグについてもずれが確認されたようです。ずれは確認されたものの、月1回のダストサンプリングで原子炉上部に問題となるような空気中放射性物質濃度は検出されていないこと、オペレーティングフロアのダストモニタによる24時間ダスト濃度の監視においても、これまで有意な変動は観測されていないことから、東京電力は原子炉格納容器からの有意な放射性物質の放出は無いと推定しています（原子炉格納容器からの**放射線**はある）。

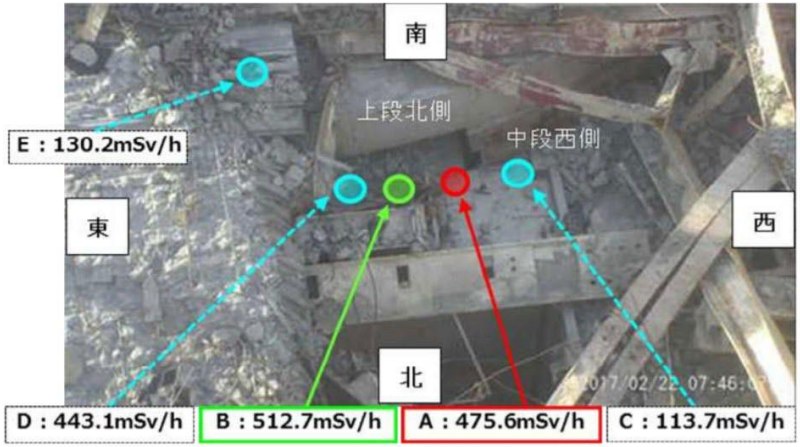
① 屋根スラブ上1mの位置での線量は約6～121 mSv/h

② 原子炉ウェル、使用済み核燃料プール周りで線量が比較的高いこと

③ ウェルプラグ隙間部からの線量寄与が概ね400～460 mSv/h、オペフロ床面からの線量寄与が概ね100 mSv/hと推定されること

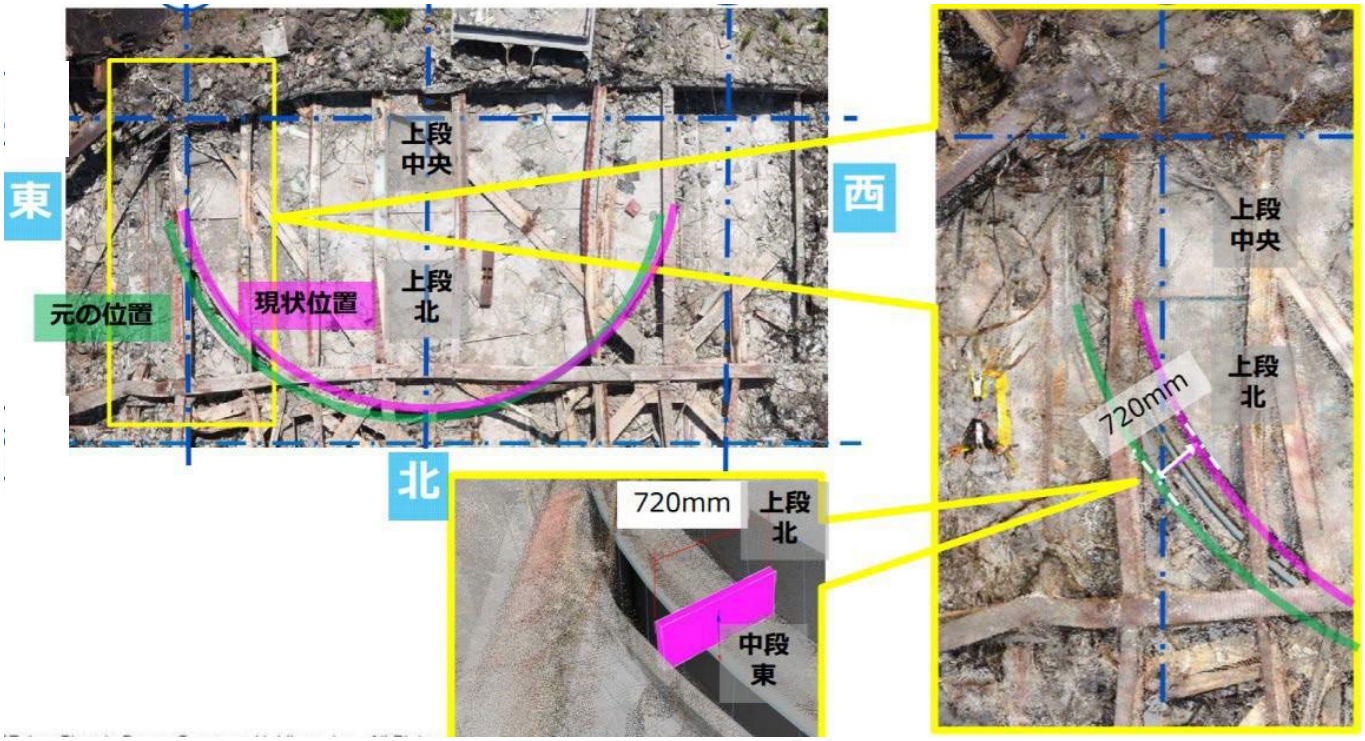
① ウェルプラグのずれ状況（オペレーティングフロア上の位置情報）について

「上段・北」は、西よりに720 mmずれています（下図参照）。

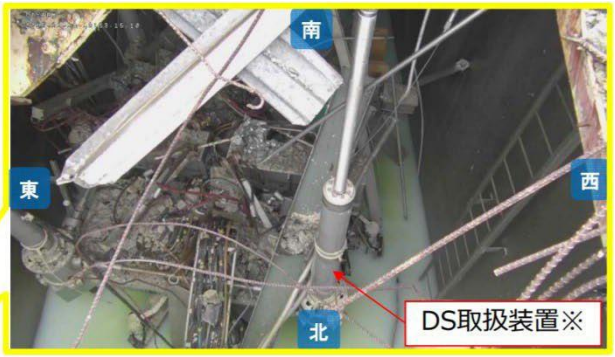
③ドライヤ・セパレータピット（DSP）内のガレキの堆積状況、損傷状況について

調査可能な範囲においてDSP内壁面に損傷や変形は確認されなかったがドライヤ・セパレータピット内にはガレキが堆積しています（下写真参照）。

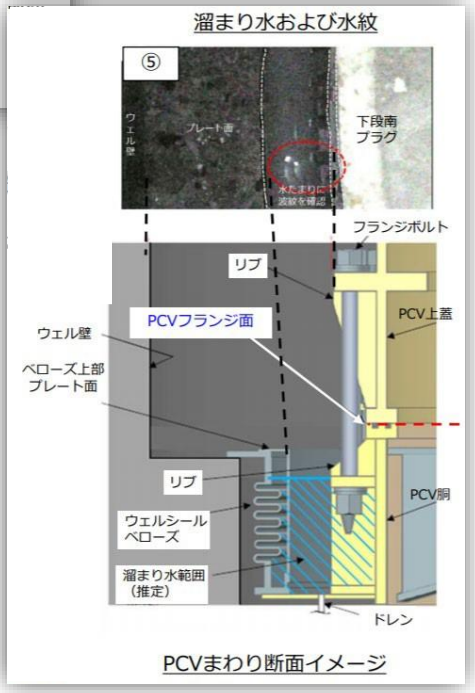
その結果、下段プラグのカメラ撮影からは、ウェル壁ライナの剥がれ、原子炉ウェル下部のPCVまわりに溜まり水（流入した雨水等と推定）および水紋（調査ロボットの動作に伴う小ガレキの落下あるいは気泡の発生と推定）が確認されました。

ウェル壁ライナ剥がれ

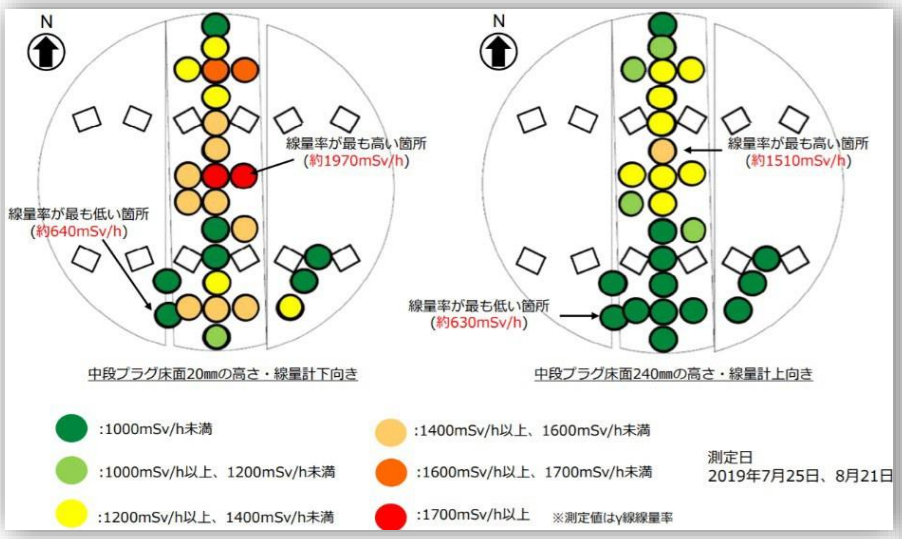
（中段プラグ上の空間線量率）

空間線量率については、東京電力の速報によると、中段プラグ上では中央プラグの中央付近の線量が高い傾向、中段プラグ下では各測定位置共に、中段プラグより下側で高くなる傾向が確認されました。相当高い線量率です（下図参照）。1号機の使用済み核燃料プールにある392体の使用済み核燃料等を取り出すためには、オペレーティングフロア上に絡み合い堆積しているガレキ（崩落した鉄骨メタルサイディング製のオペレーティングフロアの屋根等。2・3号機は鉄筋コンクリート製）を撤去しなければならないのですが、そのためには、この高線量で総重量500トンを超えるウェルプラグを修理する、あるいはまるごと遮へいするなどの線量率低減対策 参照 について東京電力等がどう判断するのか見守っていきたいと思います。

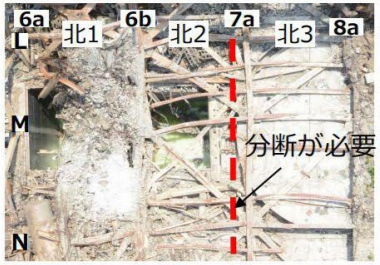
図3 オペフロ7a通り周辺状況

北側ガレキ撤去作業が南側のガレキに影響しないように中央部（7a通り）で分断する屋根鉄骨について、当初カッター切断による分断を計画していましたが、モックアップ試験により切断時の振動が確認されたことから、より安全に分断するためカッターより振動が小さいワイヤーソーを用いる計画に変更するということです。(図3～5)

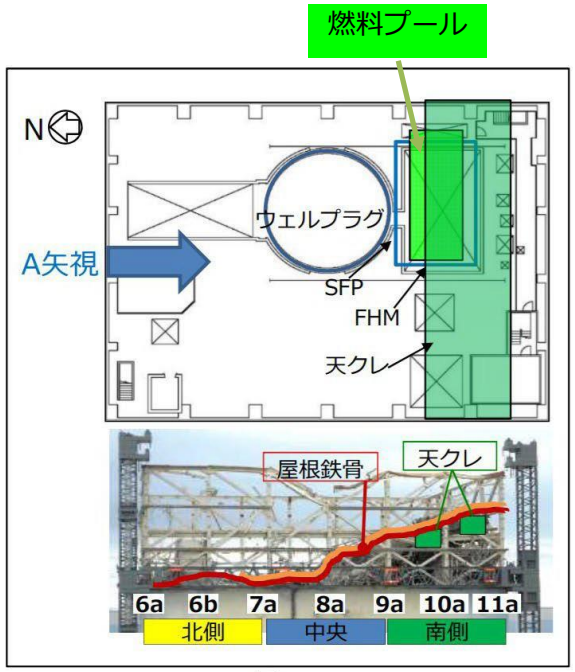
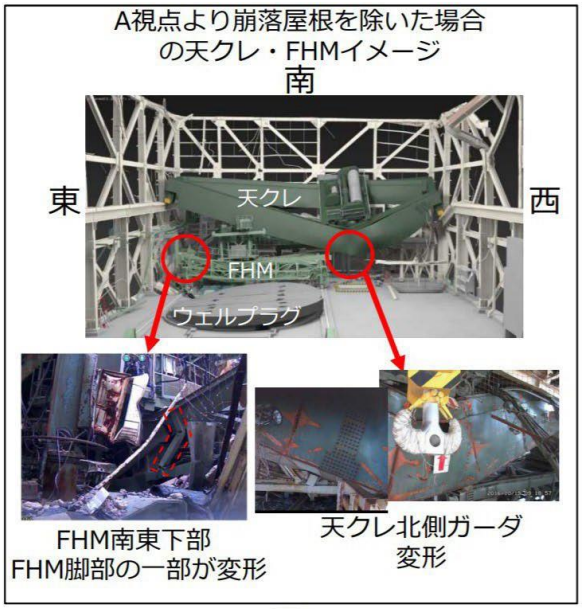
図1

南側の崩落屋根は天井クレーン上に落下し、天井クレーンの下には燃料取扱設備、使用済み核燃料（以下、燃料）プールがあります。（図1）これまでの調査で、天井クレーンは北側桁（ガーダ）が変形、また、燃料取扱設備は南東側の脚部が変形していることが確認されています。（図2）

今後実施するオペレーティングフロア南側のガレキ撤去に際し、上記天井クレーン・燃料取扱設備他のガレキ等が燃料プールへ落下することを防止するため、燃料プール保護等を実施します。

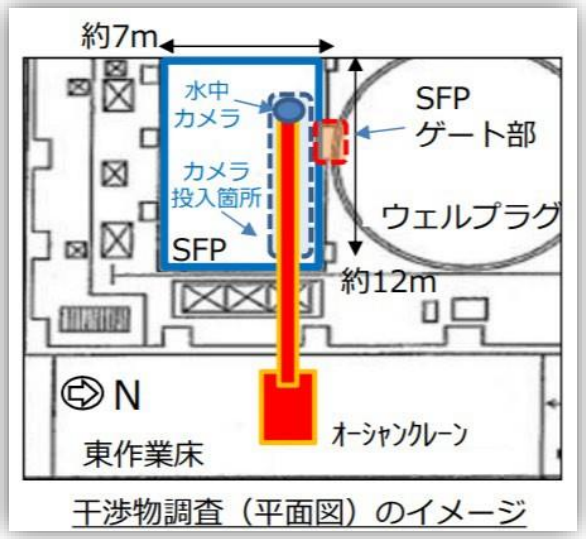
オーシャンクレーン先端にパンチルト機能付水中カメラを吊下げ、クレーンブームを伸縮させSFP内及びゲート部周辺を撮影したところ、

・ゲート部周辺には手摺等のガレキがあるが、SFP保護等の作業に影響がないことを確認した。

・ G1ゲートからの漏えいはなくプールの水密性を確保していること、ゲート間には小片ガレキのみ落下していることを確認した。

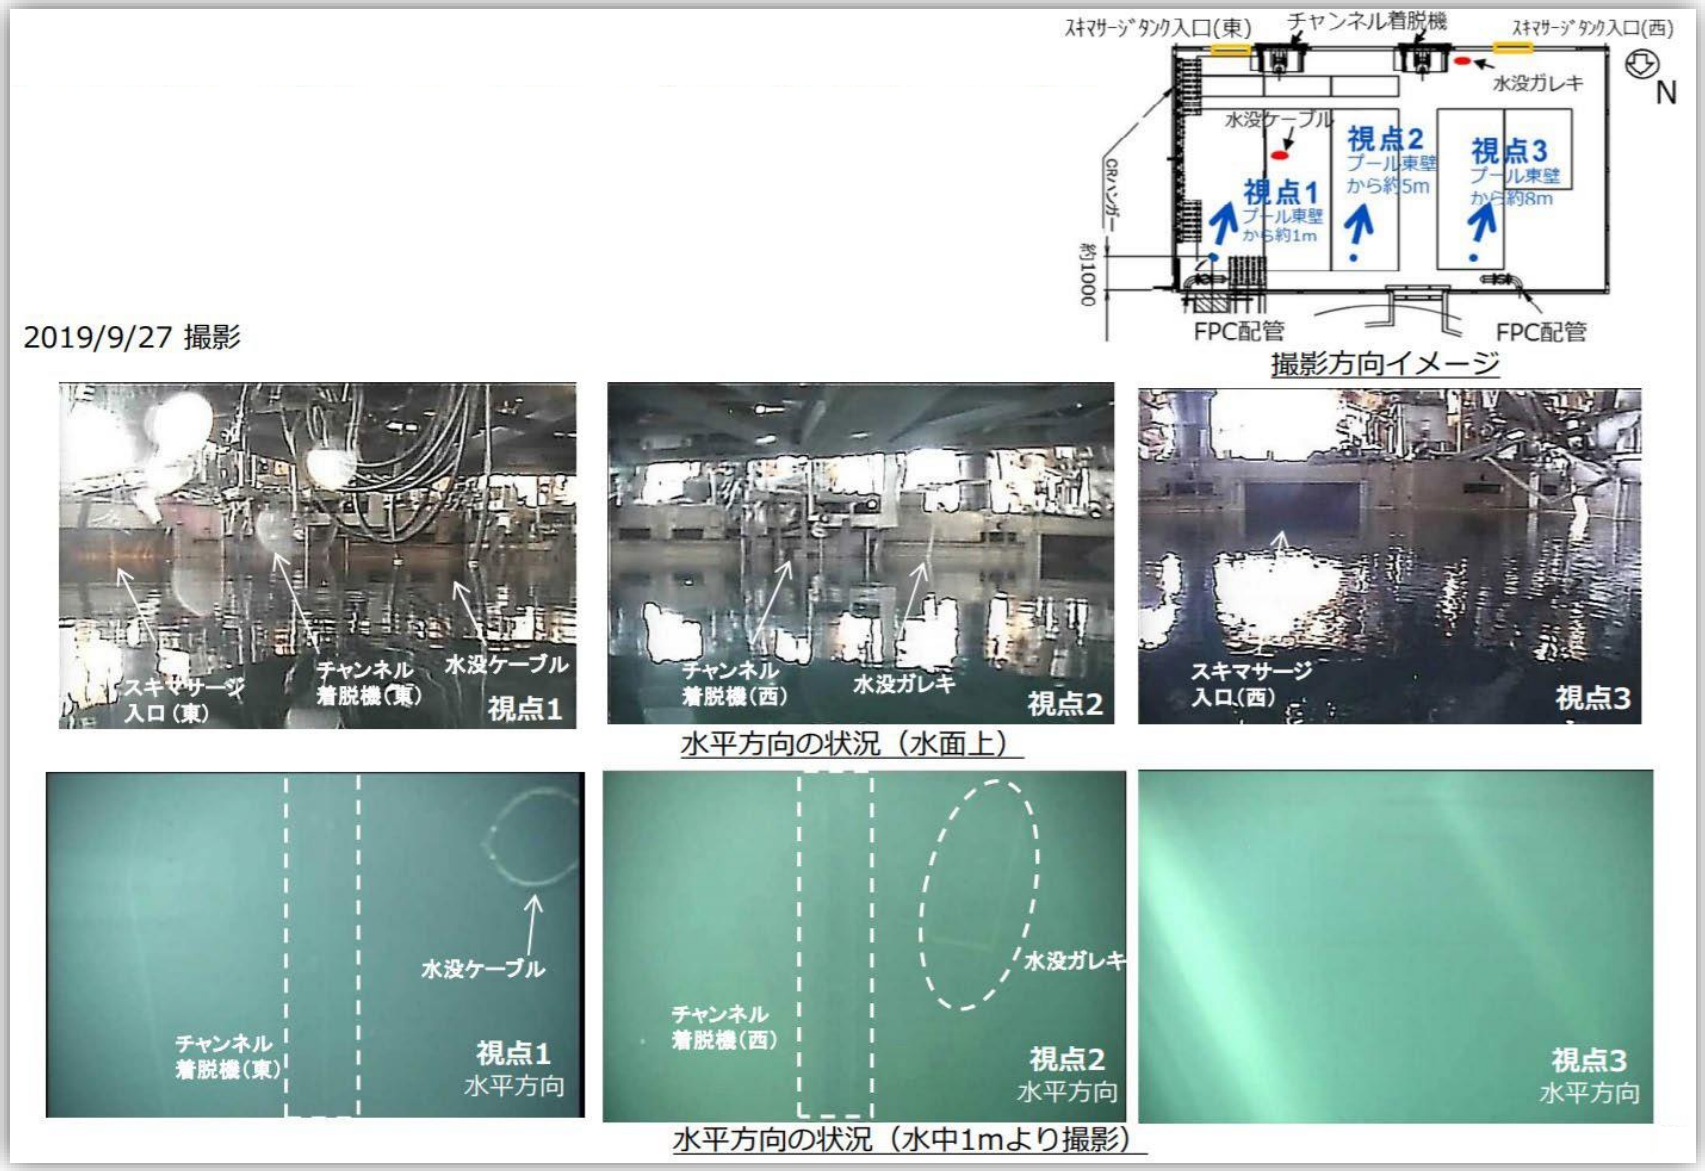
2019年9月27日には、水深1 mでの調査が行われました。
その結果、使用済み核燃料プール（SFP）水深1 mの範囲では、水没ケーブル及び水没ガレキを確認しましたが、東京電力によると、SFP養生設置の計画に支障となるものではないそうです。
また燃料ラック上では、3号機SFP内で確認されたコンクリートハッチのような重量物がないこと、パネル状や棒状のガレキが燃料ラック上に点在していることが確認されました。

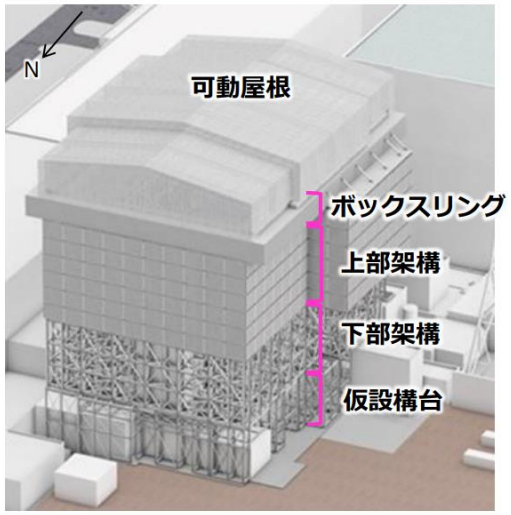
新大型原子炉建屋カバーをアンカーで支持する原子炉建屋(以下、R/B)外壁部の強度等調査については、R/B外壁が高線量であることを踏まえ代表箇所による調査とされており、R/B外壁のアンカー設置位置に、

①有意なひび割れが無いこと

東京電力によると、2022年3月31日現在、各面21箇所のうち西・北・東面の17箇所の調査が完了し、いずれもアンカー設置に支障がないことが確認されたとしています。

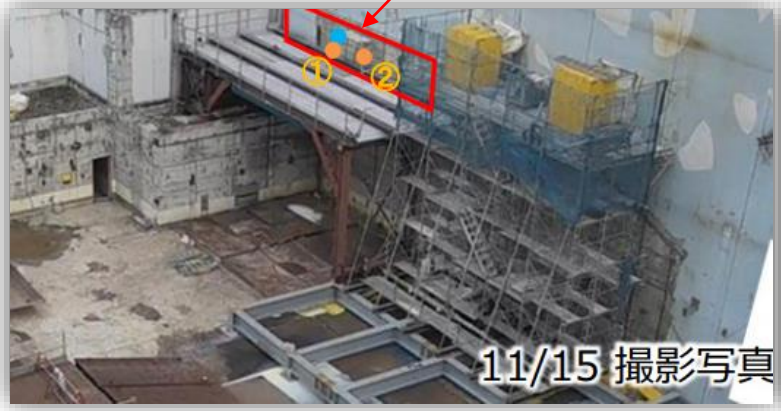
⑳’ 1号機原子炉建屋南面外壁に確認されたホットスポットと対策について

2023年11月、原子炉建屋（以下、R/B）南面の作業中，外壁にホットスポット(局部的に線量が高い箇所)が確認されました。

（表面線量率：γ:最大40 mSv/h、γ＋β:最大300 mSv/h）

東京電力はこのホットスポットに対し、高圧洗浄及び剥離除染剤による試験的除染を実施しましたが、充分な効果が得られなかったそうです。この原因については、コンクリートが有孔材であるため，雨水等を経由し汚染が浸透し，当該除染では浸透深さまで除染が到達していないものと推定し、遮蔽対策の検討を開始しました。

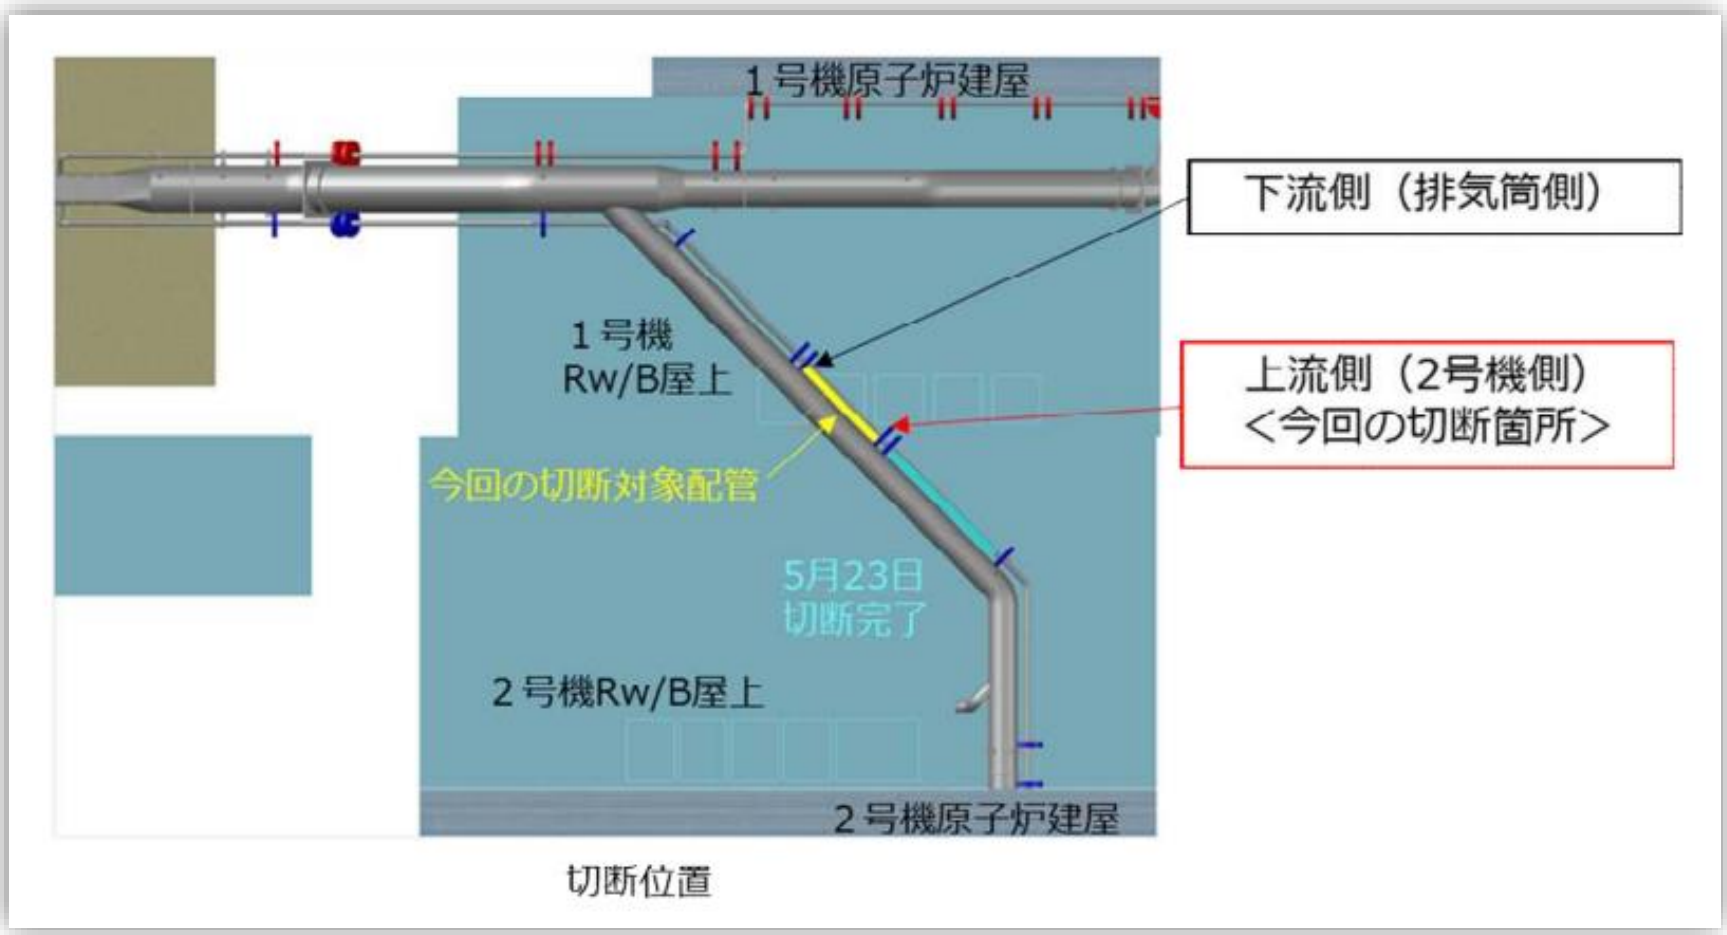
しかし、同日午後16時00分頃、当該配管を約9割切断したところで切断装置のワイヤーソーの刃が配管に噛み込み、動かなくなりました。

切断装置のワイヤーソーの正転／逆転、電動ウインチによる切断装置の上下動作、および吊り天秤をクレーンで上下動作させたが、噛み込みは解消せず。切断終了付近の切断面積を小さくするよう、切断装置の角度変更を行うため、配管の把持を解除しクレーンにて切断装置を吊り上げ、刃の噛み込みを解消後、切断装置が吊り降ろされました。その際、ワイヤーソーの刃が切れたため、同日の作業は見送られました。

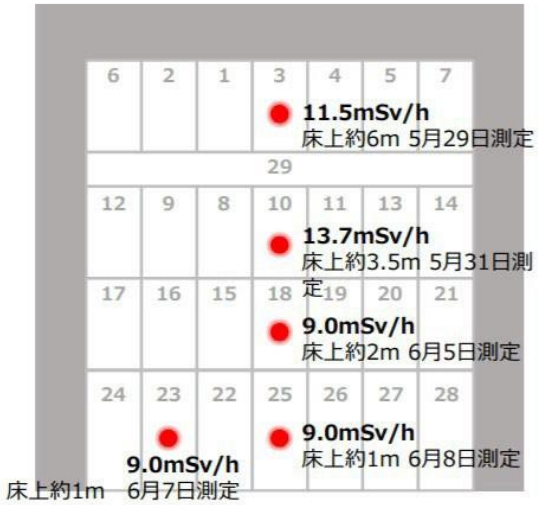
■ これまでの構台上の空間線量は以下の通りです。
■ 特に壁直近において線量が上昇していますが、事前の線量評価通りの水準でもあり、遠隔操作ロボット等によるオペレーティングフロア内調査の準備を進めてまいります。

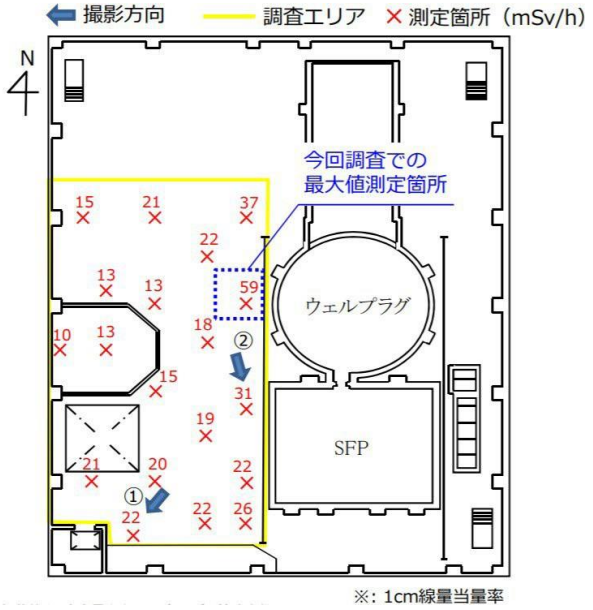
床面から約1.5m高さのγ線線量率を測定したところ、ウェルプラグ近傍の線量率が高く、そこから離れるにしたがって線量が低くなる傾向があるため、主な線源はウェルプラグと推定されます。 （次ページに続く）

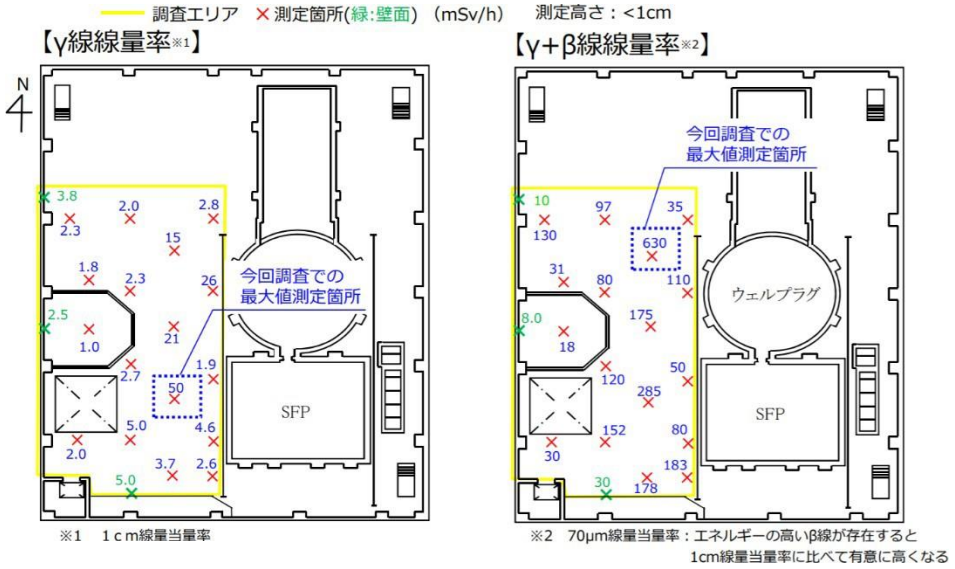
3、表面汚染状況について

γ＋β線線量率（Cs等のγ線放出核種とSr−90等のβ線放出核種による線量寄与）が、γ線線量率に比べて高いため、Sr−90等のエネルギーの高いβ核種が表面上に存在していると推定されます。

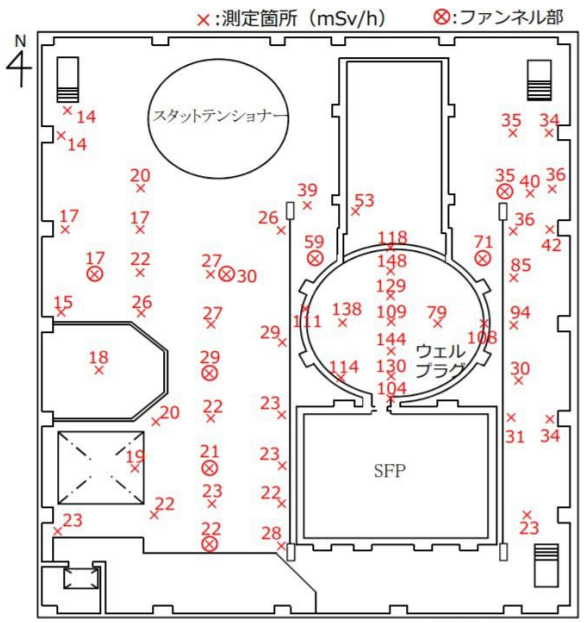
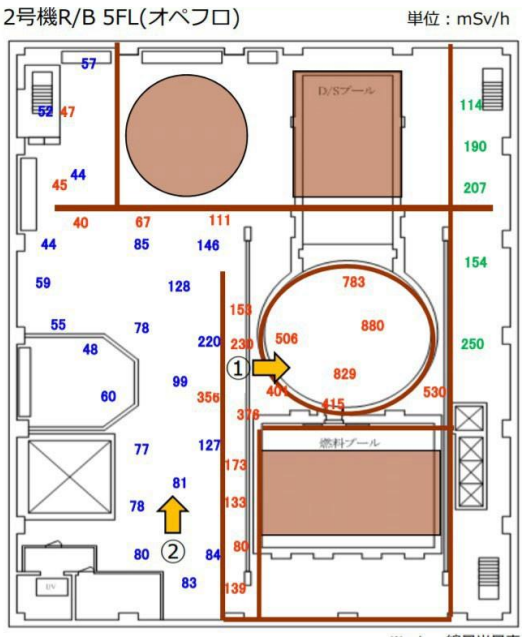
公表された床面から1.5 mの高さでのガンマ線の1 cm線量当量率は下左図の通りです。下右図は2011年～2012年に遠隔操縦ロボットによって測定された空間線量率です。東京電力はウェルプラグ上の最大線量率が880 mSv/hから148 mSv/hと大幅に低下していることを報告しています。

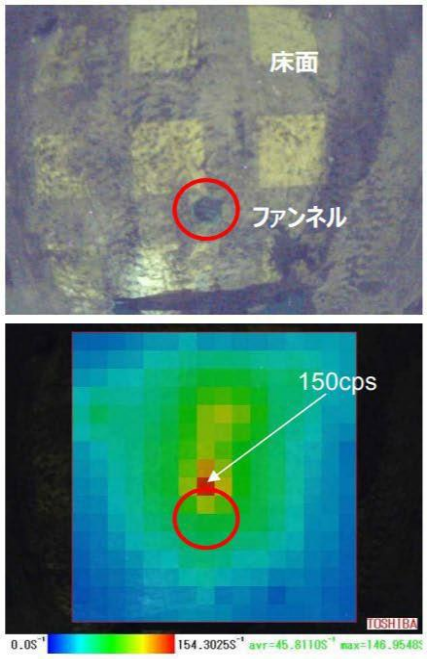
【機器ハッチ上面】
・機器ハッチが除染ピットと比較して汚染レベルが高い。機器ハッチの汚染は、柵の内側付近が高い。
・機器ハッチ手前の隙間から雨水等の水が流れ、その際に随伴した放射性物質が蓄積したと考えられる。

【ファンネル】
・雨水等の水がファンネルに流れこみ、その際に放射性物質を随伴し、ファンネルに汚染が蓄積したものと考えられる。
・逆の流れがないため、汚染が高い部分はファンネルに限定されていると考えられる。

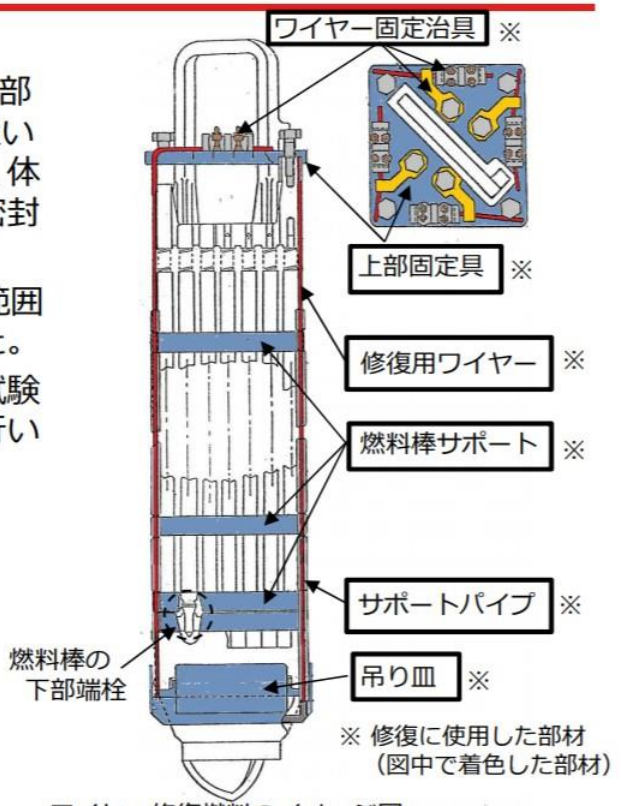
【参考】2号機に保管している非健全燃料について

- 2号機SFP内には1981年に取扱中の落下により結合燃料棒*1の下部端栓*2が折損して吊上げ不可となり、翌年、燃料取扱機で取り扱いができるよう、ワイヤー等で一体化して修復した燃料集合体が１体保管されている。なお、当該燃料は外観点検等により被覆管の密封性には影響ないことが確認されている。
- 今回の調査で当該燃料の上部を観察し、水中ROVで視認できる範囲で修復用ワイヤーの断線や固定治具の外れがないことを確認した。
- 当該燃料の取扱い方法は、現在実施中の修復用ワイヤーの腐食試験結果を踏まえて検討するとともに、取扱い前には吊上げ試験を行い吊上げ可能であることを確認する予定。

- その他、2号機SFP内には震災前から被覆管にピンホール大の穴が空いた漏えい燃料と下部タイプレート側面の部材が変形した燃料が１体ずつ保管されている。これらについては通常の燃料と同様に燃料取扱機による取扱いが可能である。

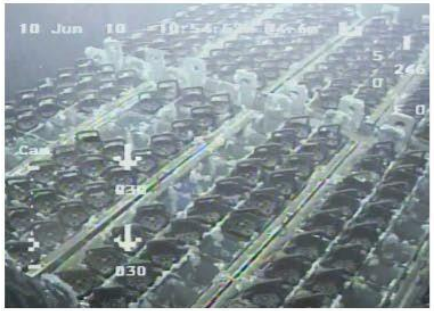
ワイヤー修復燃料上部の様子

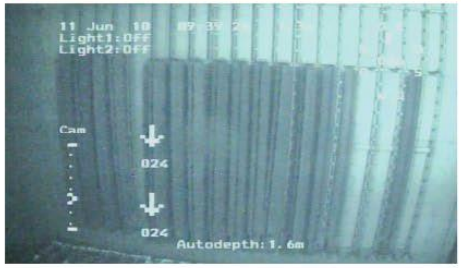
キャスクピット底部の様子

- キャスクピットの梁に変形はなし
- 底部に砂状の堆積物が確認されたものの、他に大きな干渉物等はなかったことから、燃料取り出しへの影響は小さい。

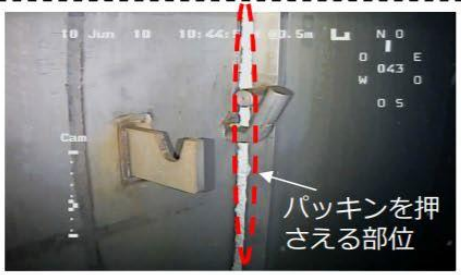
制御棒ハンガー（北東側）の様子

- 制御棒は制御棒ハンガーに適切に掛かっており、ハンガーの変形や腐食は見られなかった

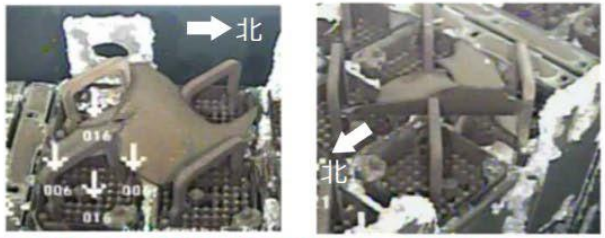
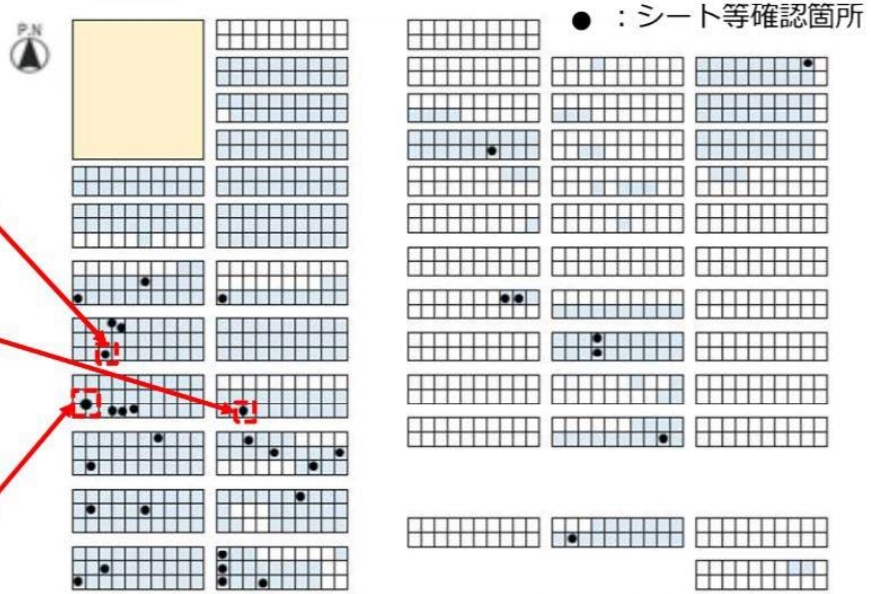
<確認された塗膜片の例>

<確認された最大のシート類>
- 寸法：約２００×２５０mm
- 厚さ：約１.５mm

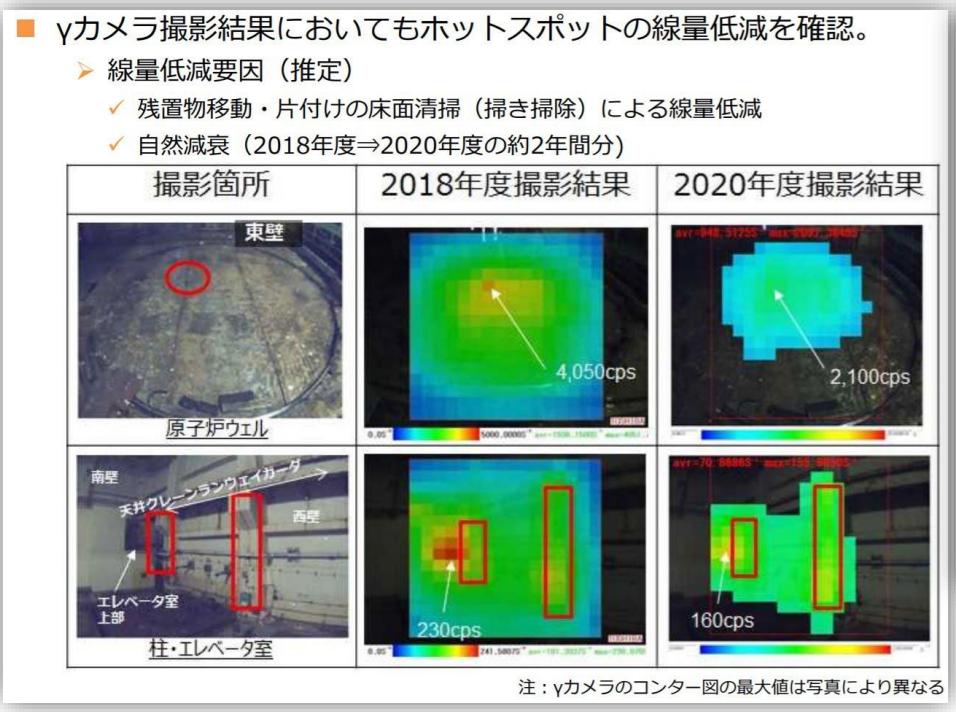
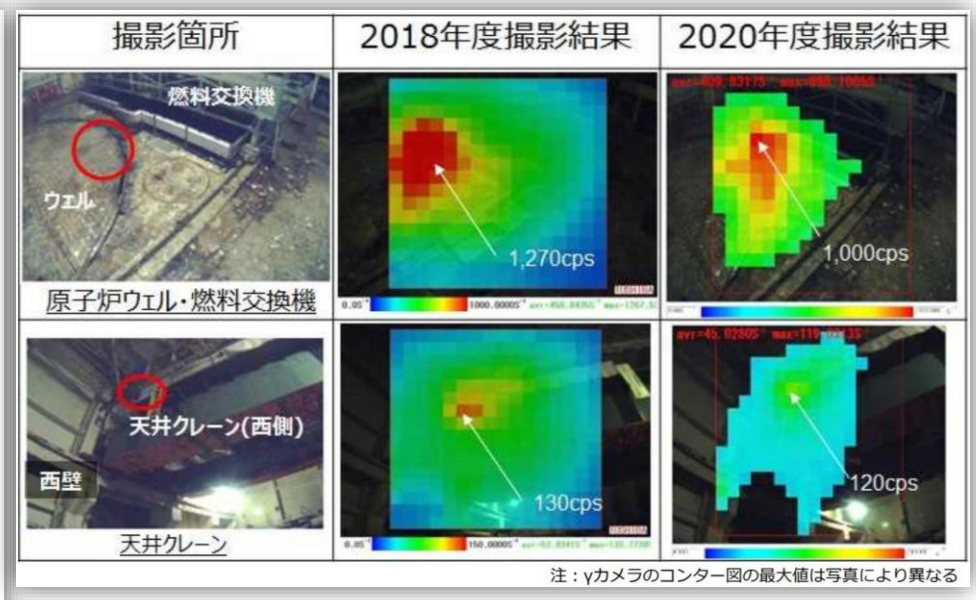
東京電力は、γカメラ撮影結果においてもホットスポットの線量低減を確認したとしていますが、ウェルプラグ(筆者注:下の引用画像では「原子炉ウェル」と表示)上部に比べてウェルプラグの縁の遮減率は小さく、2020年10月に実施された原子力規制委員会の原子炉建屋内実地調査により指摘されたウェルプラグ内部の大量のセシウム137の存在 参照 を窺わせます。

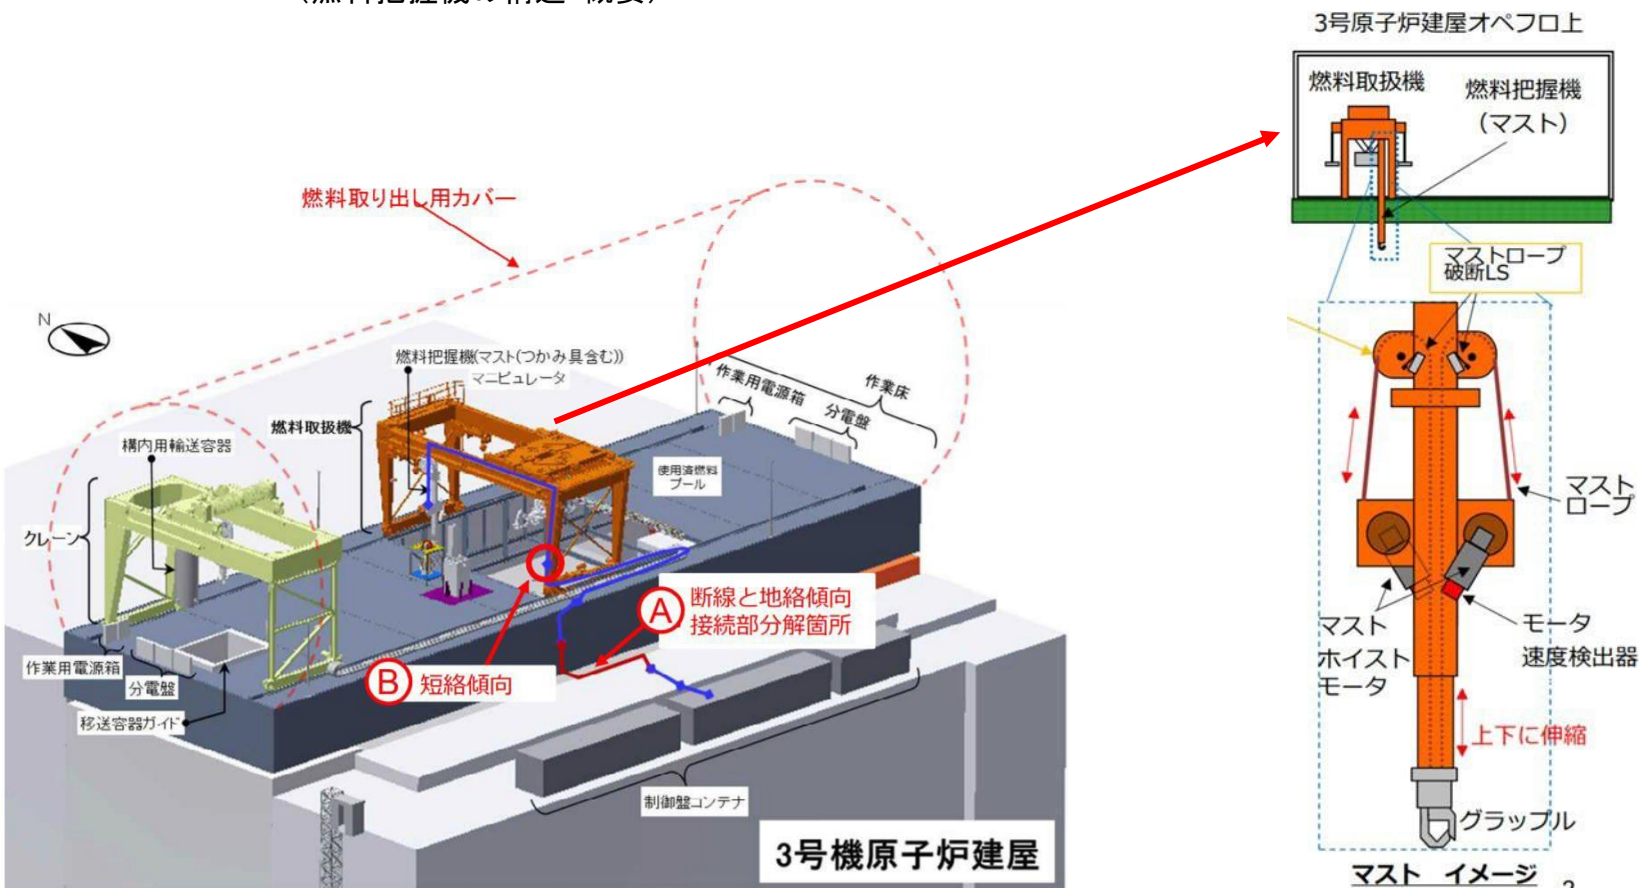
（燃料把握機の構造・概要）

·外観確認の結果、ロープの破断、制御系部品の損傷等は確認されなかった。また、制御ユニットにエラー表示を確認した。

·マストホイストモータ(**筆者注**:前ページ**右図参照**)のモータ速度検出器からエラー表示のある制御ユニットにつながる制御ケーブルを、エラー表示のない制御ユニットに接続した結果、同様のエラー表示が出たため、ケーブル／検出器の故障の可能性を確認した。

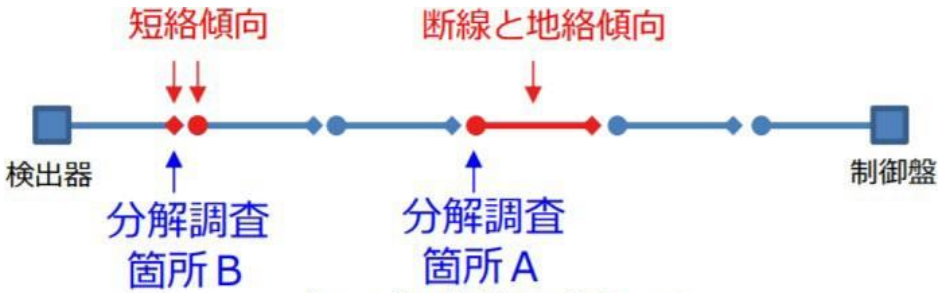
·故障の可能性があるケーブル／検出器に対して抵抗測定をした結果、ケーブル(**筆者注**:次ページ**左上図**分解調査個所A)に断線・地絡傾向、及びケーブル同士の接続部(**筆者注**:次ページ**左上図**分解調査個所B)に短絡傾向を確認した。

·断線が確認されたリード線について、リード線、コネクタピンが確認できないほど腐食が進行していた(**筆者注**:次ページ**左下図参照**)。(**筆者注**:分解調査個所B**についてはリード線の断線はありませんでした**)

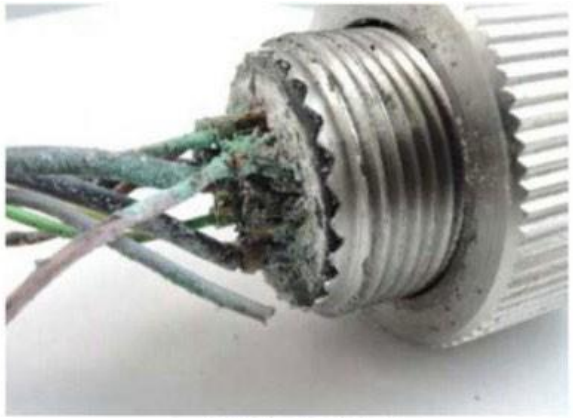
ケーブル接続のイメージ
（赤：異常箇所、◆：オス、●：メス）

·リード線の破断は、接続部内部に雨水等が侵入したため、水分により腐食し、破断に至ったと推定される(**筆者注**:次ページ**右図参照**)。

·ロープ破断警報は、不具合が確認されたケーブルの断線等を起点に、検出器の信号異常が発生、マストホイストモータの停止、モータの停止特性の差によるアンバランス発生によりイコライザーが傾き、LS(**筆者注**:**破断検知器**)が動作したためと推定される。 類似箇所の調査結果に戻る

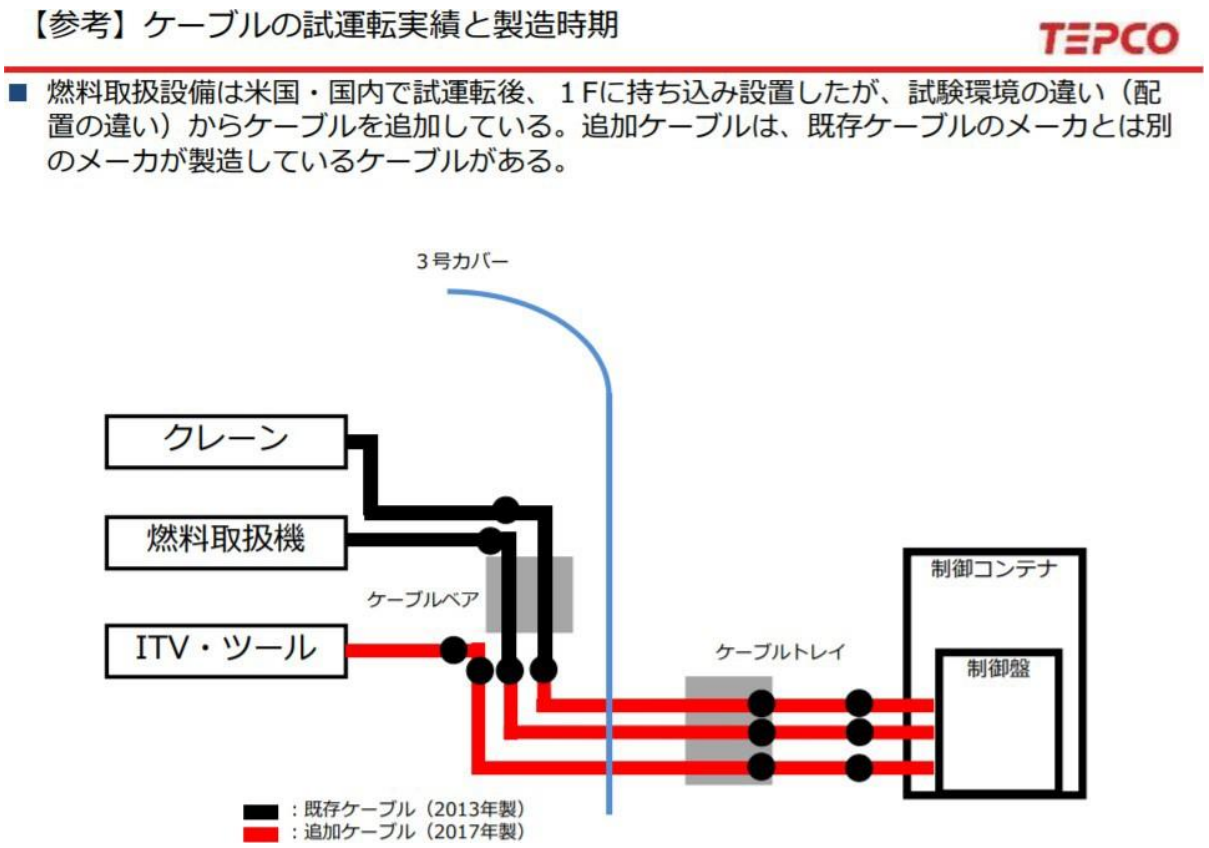
FHMケーブルの接続部に、シールド線の混入を防止する防塵対策パーツ（グロメット）が組み込まれていないコネクタがあることを確認。防塵対策パーツ（グロメット）がなかったコネクタは、追加ケーブル（2017年手配）の一部に確認された。

コネクタ内部にシールド線の折損・ 混入を1箇所確認。ブーツ取付不良及びリード線に断線が確認されたコネクタは、追加ケーブル（2017年手配）の1本のみであった。

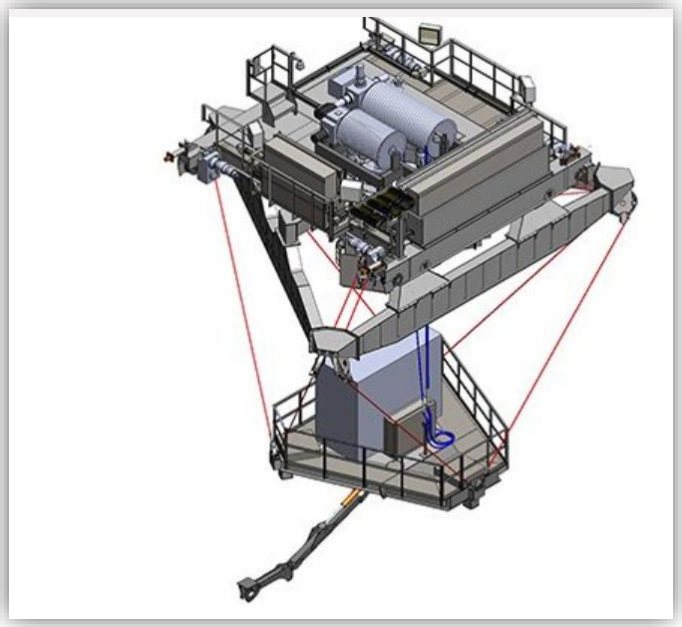
燃料取扱機外観図

3号機では、2019年9月2日にクレーン及び燃料取扱設備の点検が完了し、燃料取り出し再開に向け準備作業を実施していましたが、9月3日にテンシルトラス※が旋回不良を起こし、9月9日にはマストが旋回不良を起こしました。

マストの部品交換完了まではガレキ撤去を先行し、交換完了後、燃料取り出しを再開するそうです。

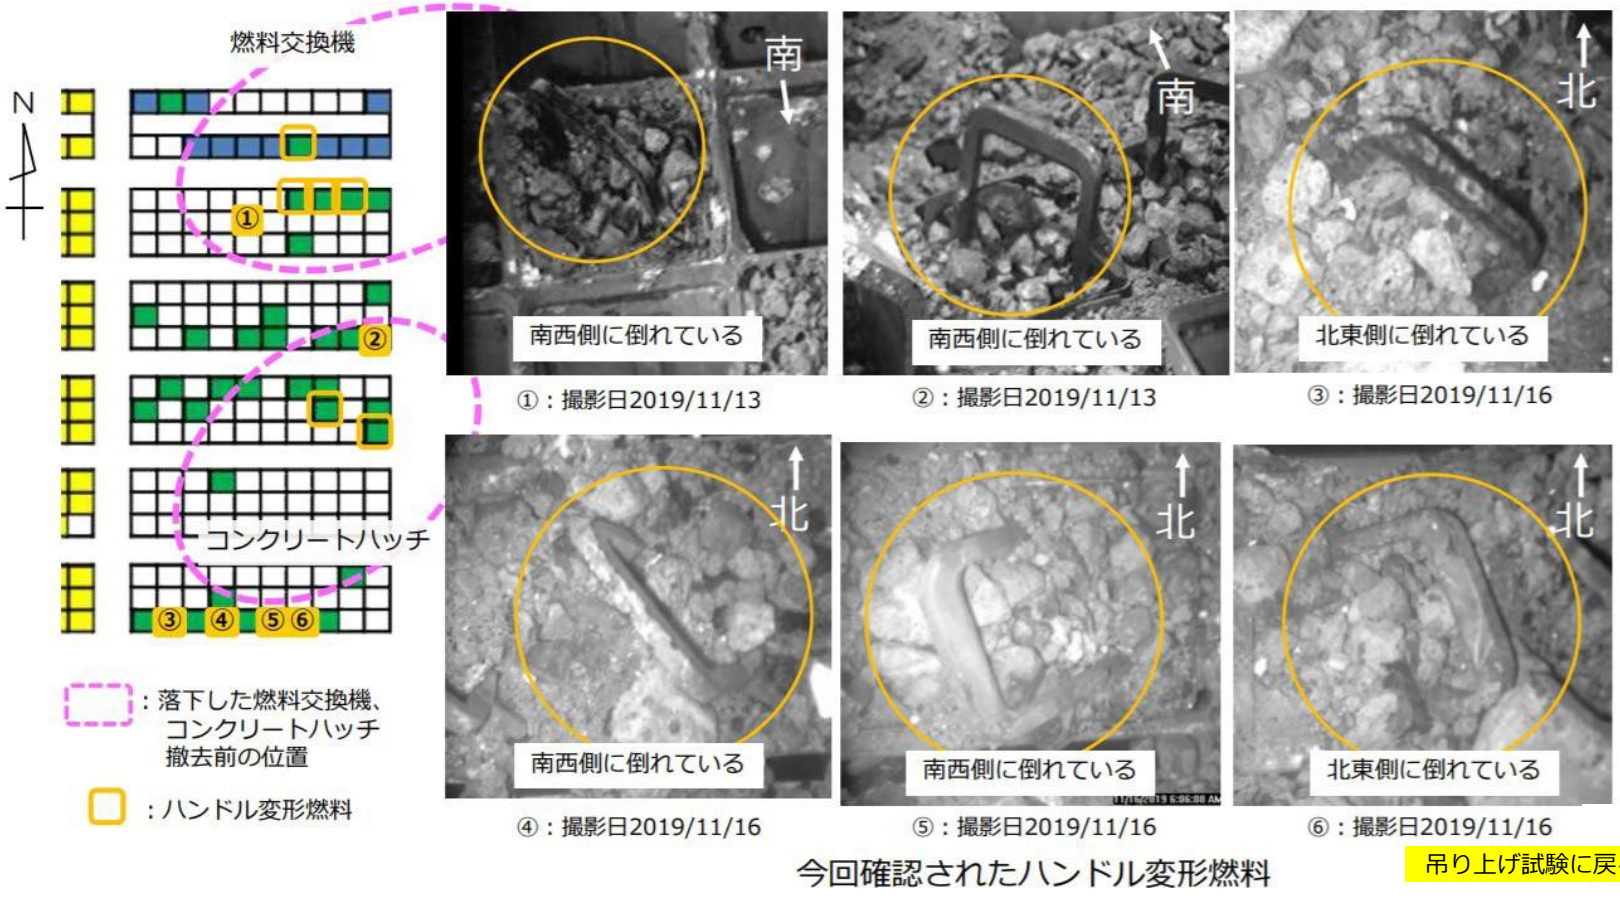
⑬ 3号機ハンドル変形燃料の確認 i

- 落下した燃料交換機やコンクリートハッチがあったエリアのガレキ撤去が進捗した結果，ハンドルが変形した燃料を6体確認。
- 2015年に確認された6体を含め，これまで確認されたハンドル変形燃料は計12体。

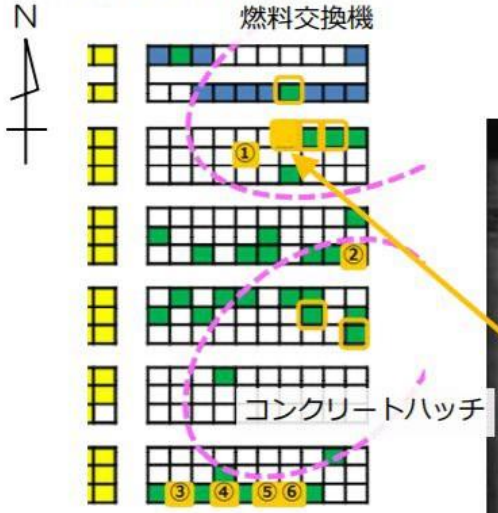
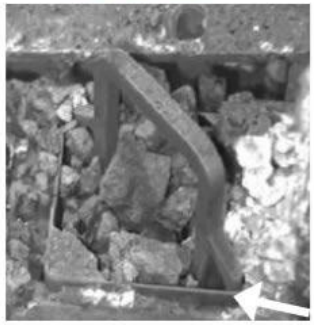
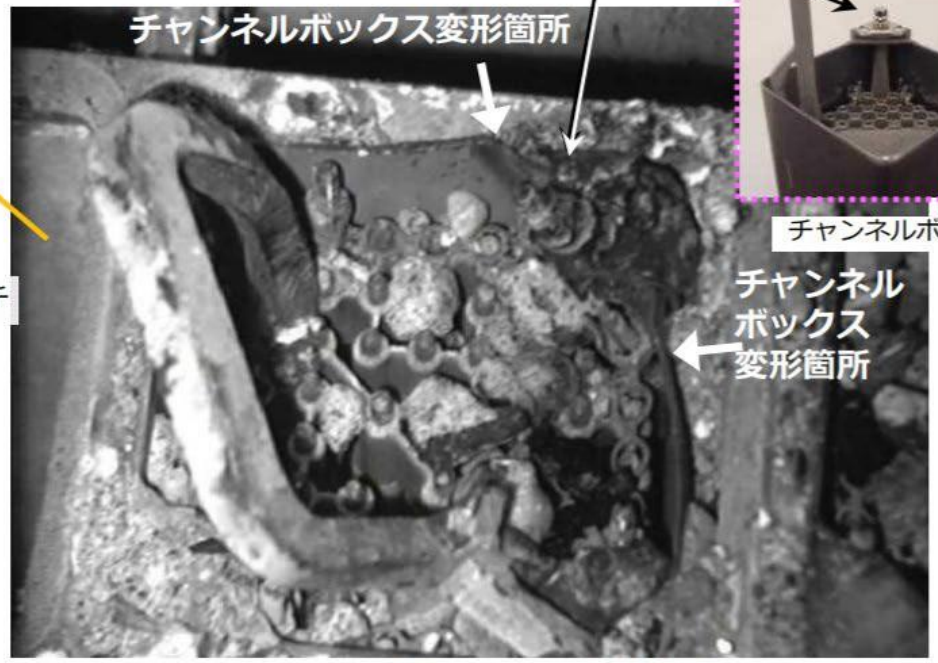
チャンネルボックスの変形状況

- 2015年にハンドルの変形が確認された燃料6体について，周囲のガレキ撤去後に改めて撮影したところ，チャンネルボックスが変形している燃料が1体存在することを確認。
- 現状，プール水質等に変動はなく環境への影響はない。
- 今後，ガレキ撤去を進め，燃料上部の変形状態を確認し，燃料被覆管や燃料取り出しへの影響を評価する。

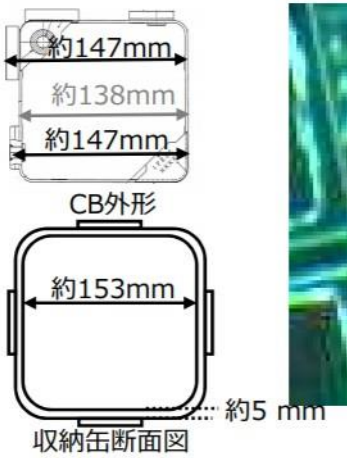
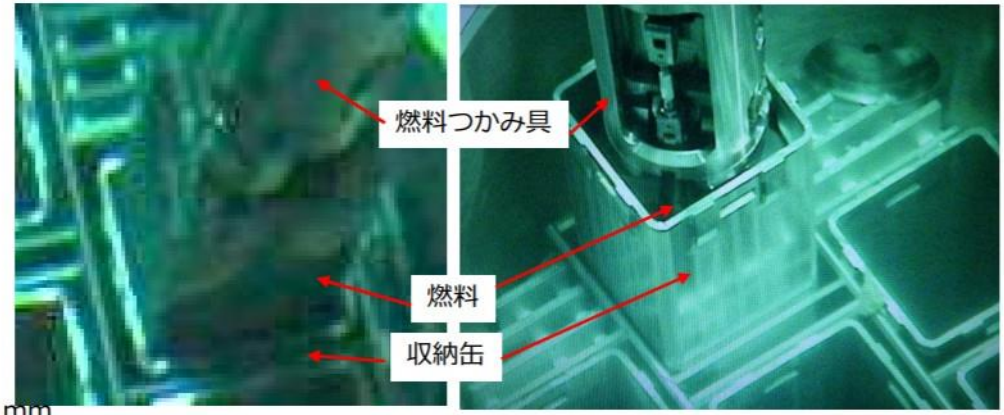
通常時の取り出し状況　　引っ掛かりの状況

概　要	• 2/15 共用プールにて、構内輸送容器からラックへ燃料取り出しを実施していたところ、1体の燃料について収納缶と外れない事象が発生（燃料を吊り上げると収納缶も一緒に吊り上がる）それ以外の6体の燃料はプール内ラックに取り出しを完了。 • 2/16 収納缶の引っ掛かりに対し治具による解除を試みたが解除できなかった。
原　因	✓ 構内輸送容器による燃料輸送時にチャンネルボックスの外表面と収納缶内表面間に瓦礫が挟まることにより燃料吊り上げ時の抵抗が増加したと推定。
対　応	✓ 配備済の収納缶用の吊り治具を用いて、収納缶ごと専用のラックに収納する。 ✓ 吊り治具の使用にあたり、FHMのインターロック設定の確認と事前の取り出し訓練を行う。 ✓ 燃料を収納缶ごとラックへ取り出し後，予備の収納缶を構内輸送容器に設置し，燃料取り出しを継続
備　考	燃料は構内輸送容器に装填していること、構内輸送容器は転倒防止台座に固定していることから外部への影響は無い。
