使用済み核燃料プール対策 2024年6月

概要 1・2号機原子炉建屋5階の使用済み燃料プール内にある計1007体の**使用済み核燃料の取り出しに係る最大の課題は、取り出しに向けた作業時の、放射性物質の環境への漏えいの抑制**です。

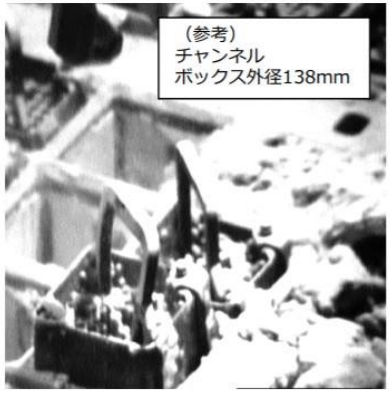
吊り上げ試験の状況（No.⑮※）

■ **試験内容**
- ✓ 2020年5月21-22日，3号機FHM掴み具で把持可能なハンドル変形燃料10体の吊上げ試験を実施した。
- ✓ 10体中,7体のハンドル変形燃料は問題なく吊上げ可能であることを確認した。

■ **7体について予定した高さである約10cmまで吊り上げられることを確認**
- ✓ 3体については試験前より約20～70mm高い位置で着座。通常の重量荷重で再吊り上げ可能であることを確認済み。今回の吊り上げによりガレキが燃料の下部に混入したと推定。想定事象でリスクが無いため燃料取り出しまで現状維持。

■ **3体が制限荷重(700kg)内で吊上がらないことを確認**
- ✓ チャンネルボックス変形による燃料ラックとの干渉または,ガレキによるかじり・固着していると推定。
- ✓ 当該燃料の対応方法については,今後検討。

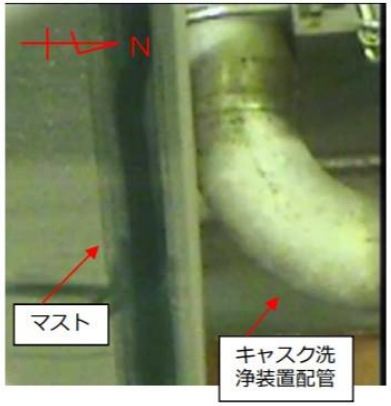
マストとの干渉の状況(No.⑭※)

マストと配管の干渉により
吊ることができない燃料（No.⑭※）

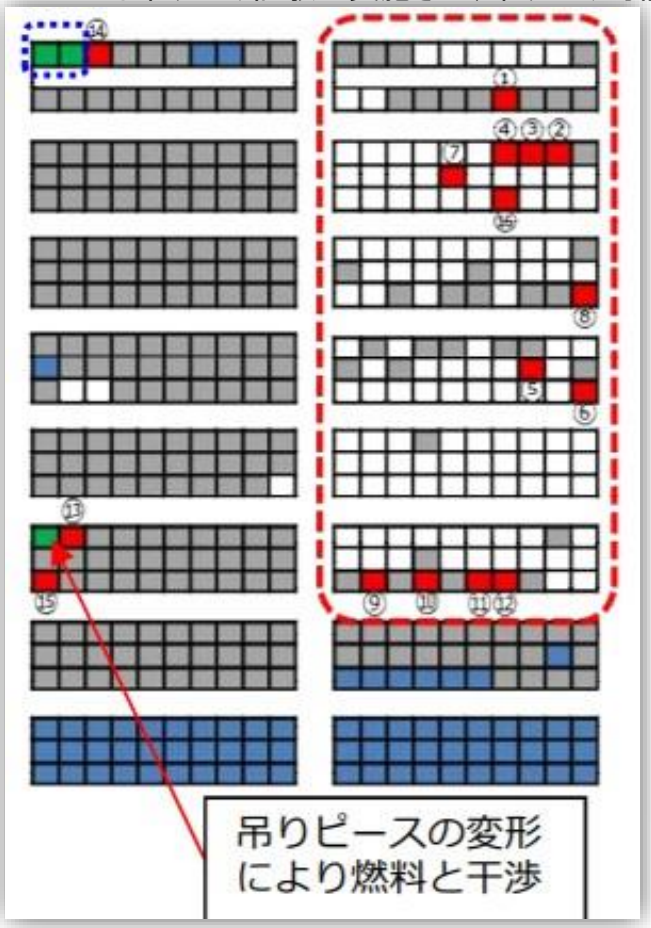
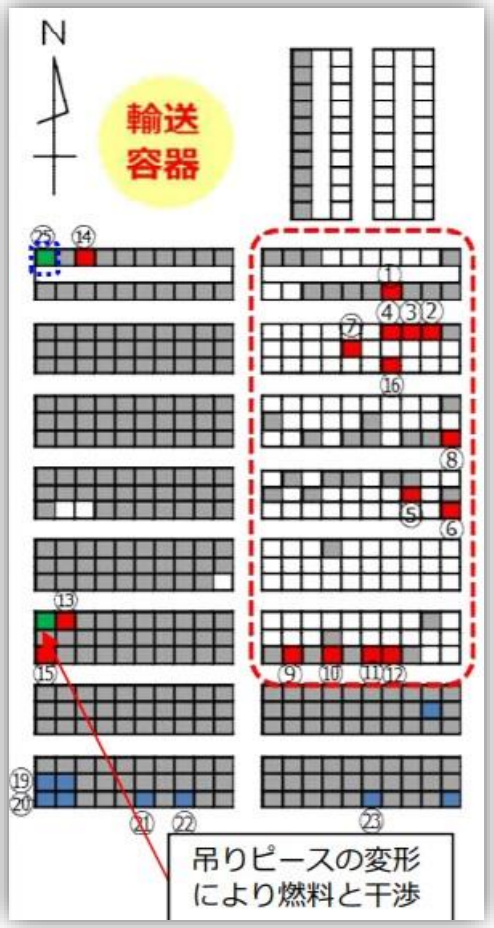
ハンドル変形燃料等、特別な対応を要する燃料の3号機使用済み核燃料プールでの位置は下左図（前ページ図の左半分を拡大）の通りです。2020年12月24日現在の状況は下右表の通りです。

ハンドル変形有無		状態	体数	対応
有り	既存掴み具で取り扱い可	ハンドル変形（① ② ④ ⑤ ⑥ ⑦ ⑧ ⑪ ⑮ ⑯）	10	ハンドル変形燃料として取り扱い・輸送・保管（15体中7体は大変形収納缶に収納）
		ハンドル変形および洗浄配管とマストとの干渉（⑭）	1	
	新規掴み具で取り扱い	吊り上げ試験未実施（吊り上げ不可リスク有と想定）（③ ⑨ ⑫ ⑬）	4

なお出典3ページによると、下右表(2)下段吊り上げ試験未実施とされている③⑨⑫⑬についても2020年12月24日、新規掴み具による吊り上げ試験が実施され、吊り上げ可能と判断されたようです。新規掴み具については出典7、8ページをご参照ください。

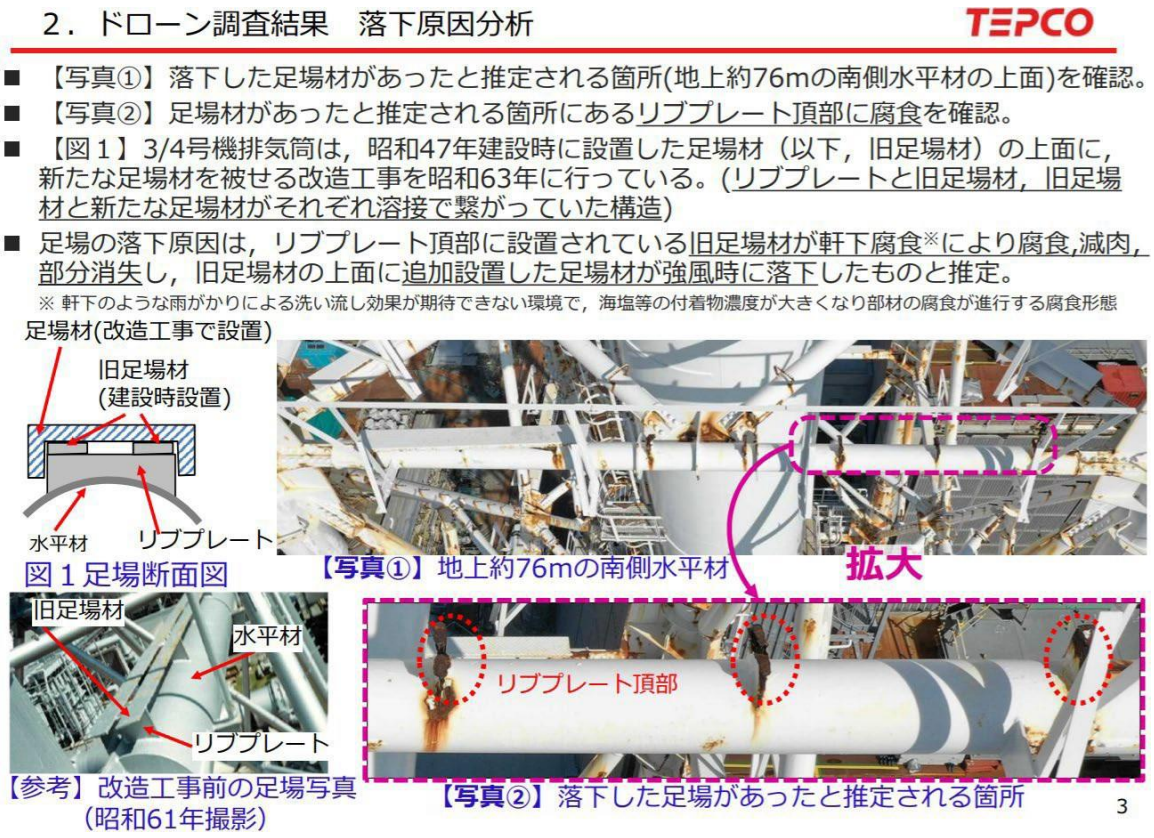
東京電力によると、3月8日・15日には3/4号機排気筒を対象にドローン調査が実施され、落下リスク低減対策検討のための線量測定が4月10日・12日にタービン建屋集中排気筒と3/4号機排気筒でこれもドローンを用いて実施されています。

そしてこれらの結果を踏まえ、今後落下リスク低減対策の検討を進めていくとされています。
下と次ページに3月8日・15日調査、次々ページに4月10日・12日調査に関する画像と解説、データ等をアップしておきます。

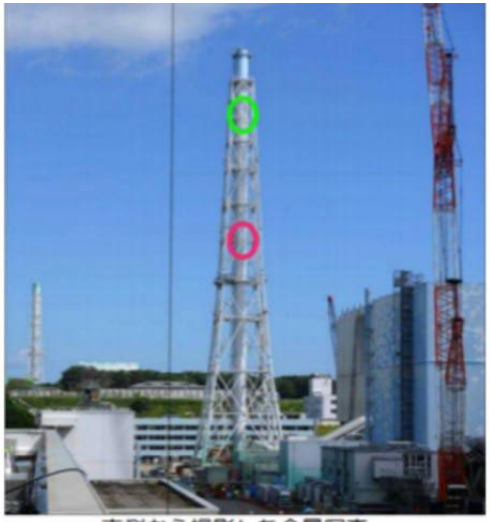
> 1/2号機排気筒問題について経過と現状をおさらいしておきます。　まず1/2号機排気筒とは何かというところから。排気筒とは、原発から出る排気を環境中に安全に放出するための設備＝煙突です。1/2号機排気筒は1号機と2号機の間にあり高さは約120 m。その66 m付近の支えがおそらく事故の際の水素爆発で壊れています。事故の際、この排気筒から高濃度放射性物質を含む蒸気を放出（ベント）したため、現在も内部は高濃度で汚染されたままです。では、それがどこにあるのか、どんな風に壊れているのかを画像で見てみましょう。

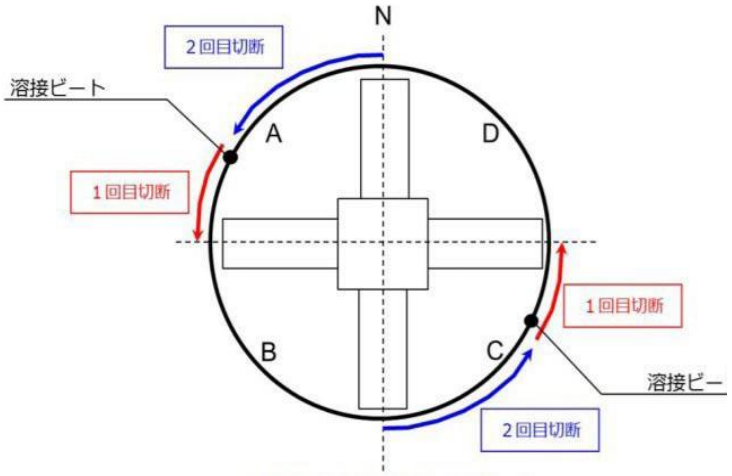
ここからはその後の状況になりますが、8月7日筒身切断作業中に、溶接による盛り上がり部（ビード）周辺の硬化を過小評価していたためトラブルが生じ、工法の変更が必要になりました。

河北新報によると、東京電力は8月19日以降に作業を再開をする方針だそうです。
https://web.archive.org/web/20200610174014/https://www.kahoku.co.jp/tohokunews/201908/20190809_63024.html

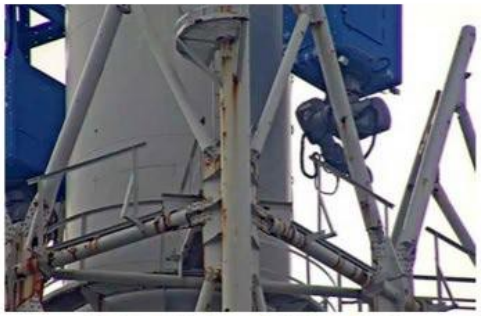
2-2-3. 発生時の作業環境

- 装置吊下し後の調査の結果，六軸アームの電源ラインのコネクタ１箇所が損傷していた。
- 記録映像を確認したところ， 2/24夜間～2/25早朝の作業において，複数回コネクタ部が手摺に接触していた。その後， 2/25午後の接触および雨天の影響を受け，最終的に主発電機のブレーカーが落ちたものと思われる。
