核燃料デブリの取り出し準備　2024年6月

概要

このレポートは、基本的に表題の年月に東京電力、原子力規制委員会、経済産業省その他から発表された福島第一原発の現況に関する資料の要点などを、できる限り専門用語・略語を排してまとめ、理解に必要な最小限の解説を加えたものです。文中「イチエフ」とは、福島第一原発の略称です。

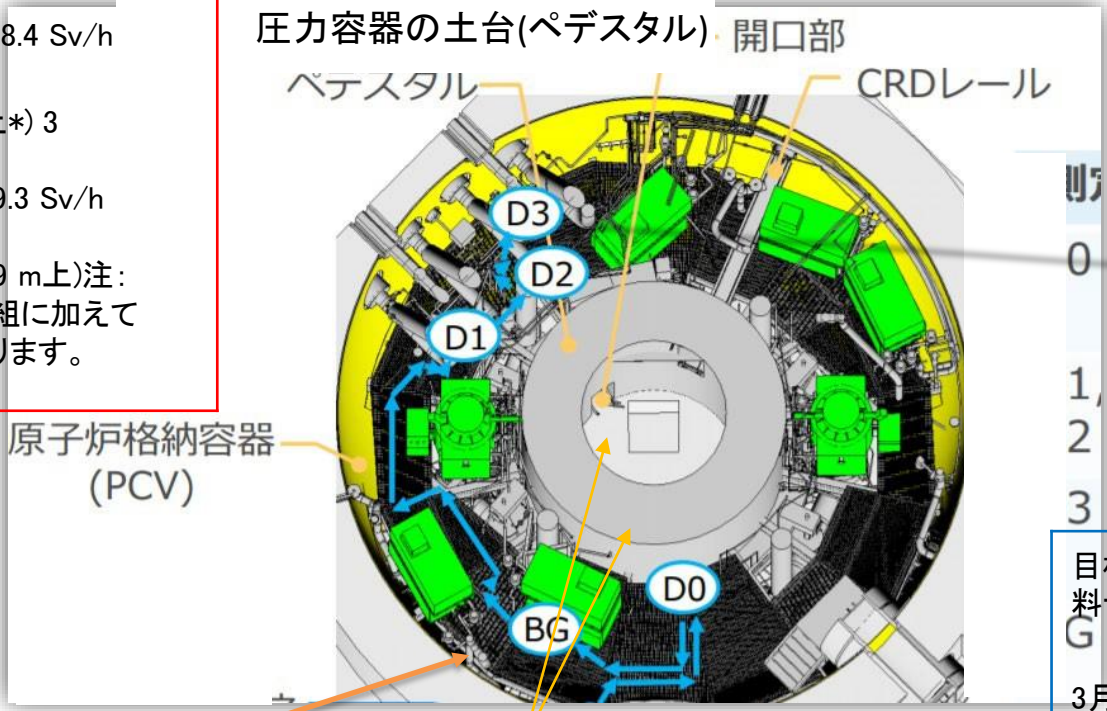
c 線量測定結果

目標：開口部からの核燃料デブリの拡散有無の推定

3月21日調査
・1階金属製格子上：8.4 Sv/h
・最下点：6.3 Sv/h
(PCV床より約0.9 m上*) 3月22日調査
・1階金属製格子上：9.3 Sv/h
・最下点：9.4 Sv/h
(格納容器床より約0.9 m上)注：出典資料には上記2組に加えて測定値記載が3組あります。

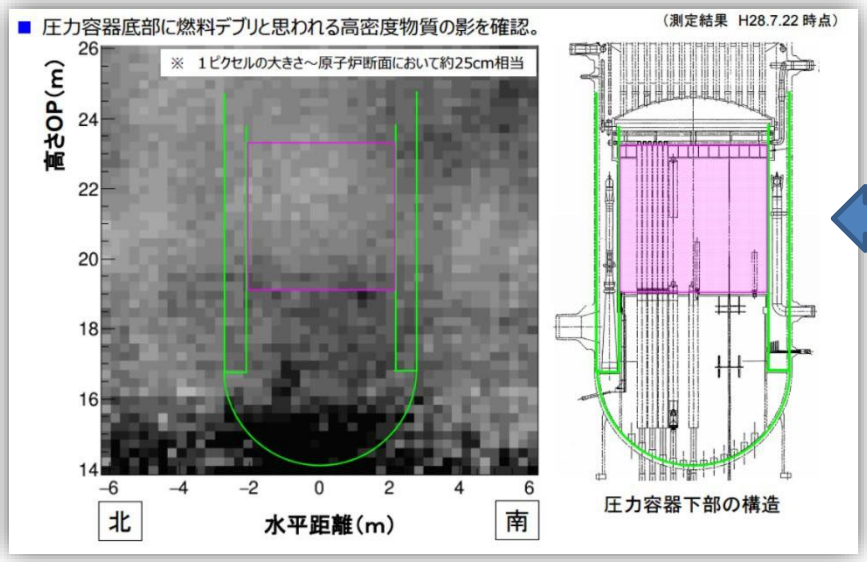
②　ミュオン測定による圧力容器内核燃料デブリ位置把握の結果について

2号機では2016年3月22日から7月22日にかけて、ミュオン透過法による測定(2016年6月レポート本文34ページ https://1fwatcher.files.wordpress.com/2016/07/201606-05-debris.pdf を参照してください)を行い、原子炉を透過するミュオンの透過率を算出し、ミュオン透過率から物質量の分布を推定しました。この結果、圧力容器の底に核燃料デブリ(以下、デブリ)と思われる高密度物質の影を確認しました。

さらに、原子炉建屋の構造の影響などを考慮し、圧力容器内に存在する物質量を定量評価した結果から、東京電力は、デブリの大部分は圧力容器の底に存在していると推定しました。

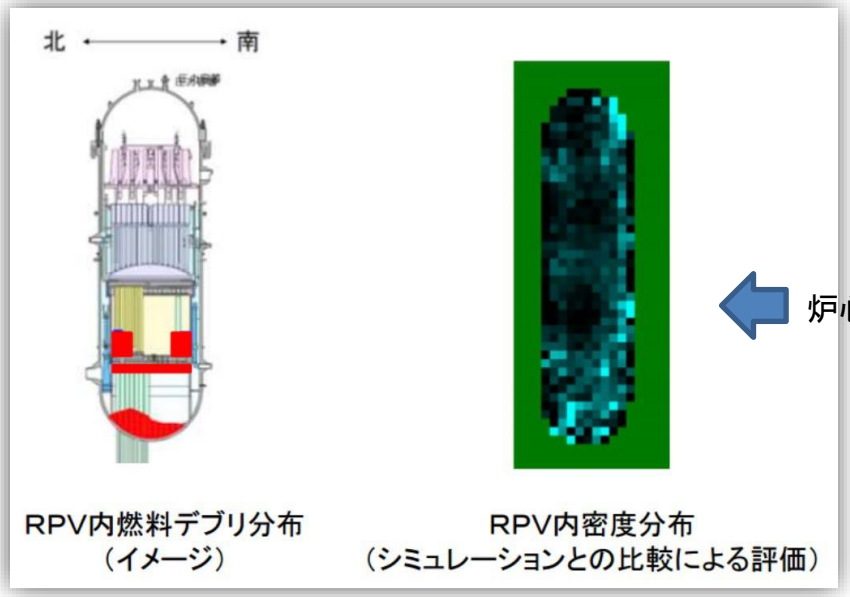
（2号機ミュオン透過法測定の結果から推定される核燃料デブリ分布(イメージ)）

評価結果 [ton]		（参考）事故前の物質量※ [ton]
① 炉心域（シュラウド内）	約20～50	評価結果の不確かさ～数十トン程度	約160（燃料集合体） 約15（制御棒）
② 圧力容器底部	約160		約35（構造物） 水の影響は非考慮
合計（①＋②）	約180～210		約210
（参考）③ 圧力容器上部	約70～100		約80（構造物）

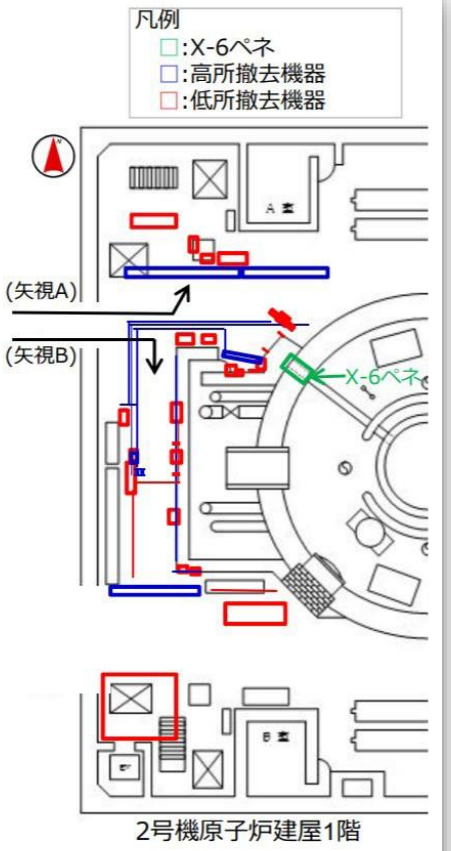
■ 撤去した干渉物：空調ダクト、計装ラック、電源盤等

※赤枠：撤去機器

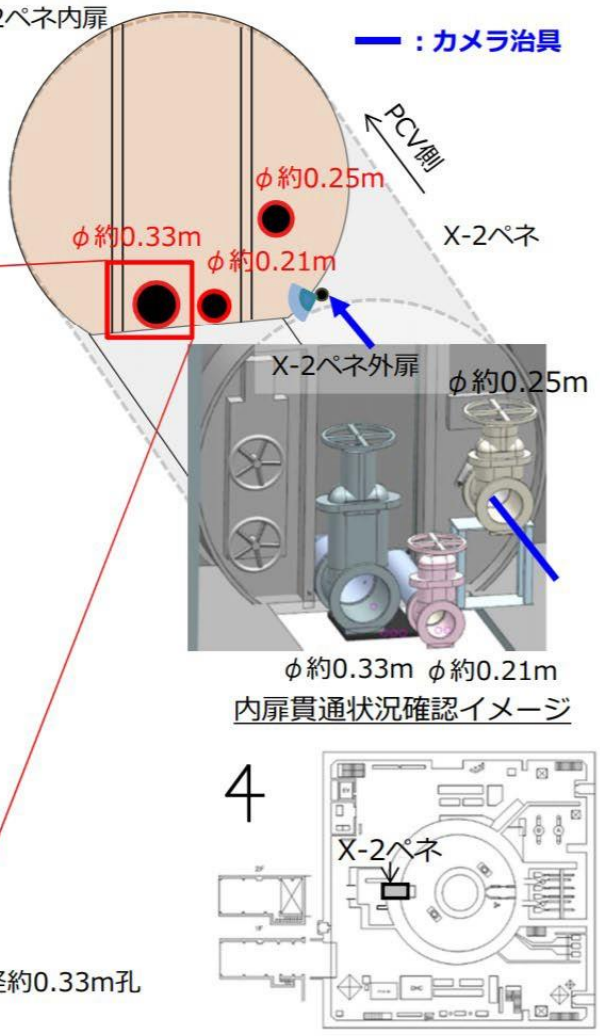
AWJ装置

孔径約0.33m孔の貫通状況

孔径約0.33m孔

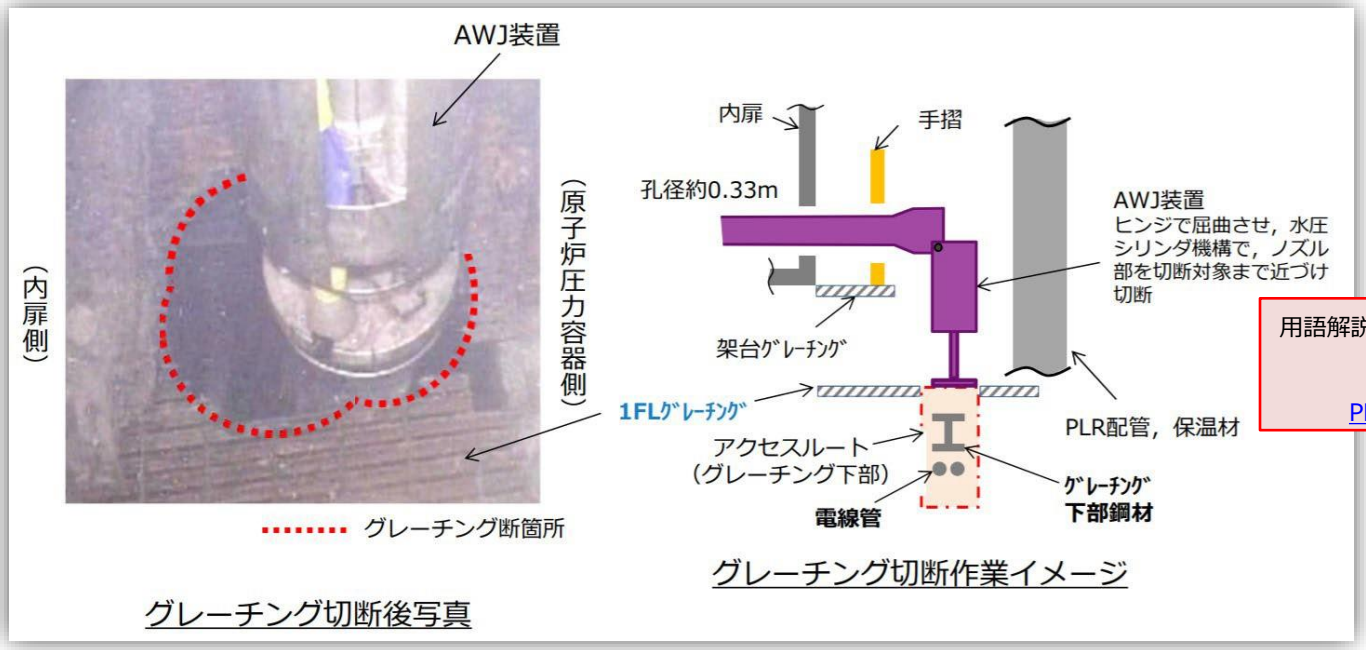
グレーチング切断作業は、7月7日に発生したAWJ装置の不具合対策後に再開し、8月25日に完了しました。

8月26日にグレーチング下部鋼材切断作業前に作業用カメラ治具を設置したところ、原子炉格納容器(PCV)圧力の低下傾向が確認され、作業が中断されましたが、隔離弁 参照 を閉にすることでPCV圧力の復帰が確認されました。

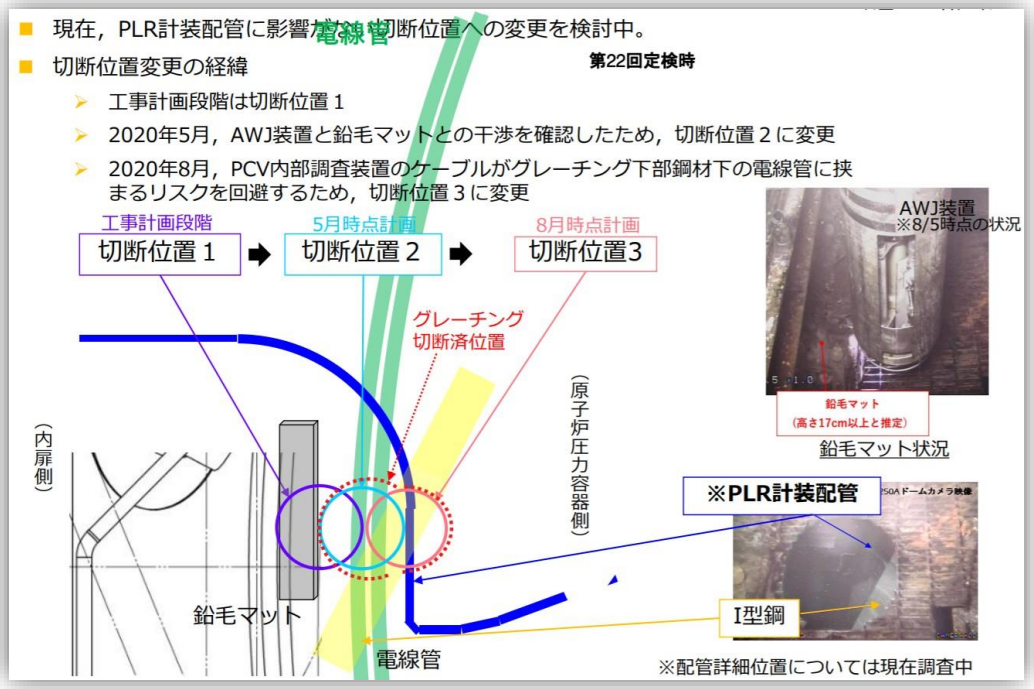
原子炉格納容器(PCV)内部調査装置投入に向けた干渉物の切断作業は、2020年8月26日のPCV圧力低下による中断(前ページ参照)後、9月4日にグレーチング下部鋼材切断作業を開始するためAWJ装置を起動させたところ、研磨材供給ラインにおいて、研磨材供給に必要な負圧が確保できず、再び作業が中断されています。東京電力は、不具合の対策後に切断作業を再開するとしています。

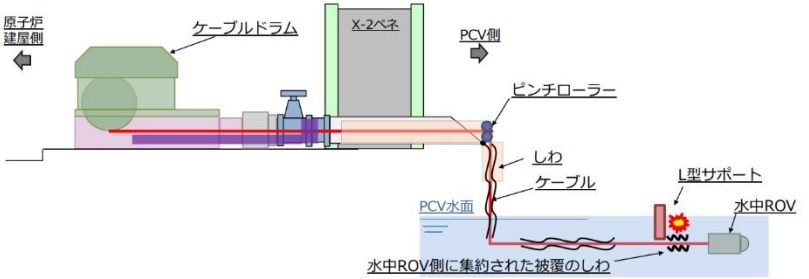
図1.水が浸入した推定原因（イメージ図）

② ケーブル被覆のしわが、調査時、ジェットデフレクターG付近にあるL型サポートに掛かり、ケーブル被覆が損傷（貫通）し、ケーブル被覆内に水が浸入

③ 3月16日の地震以降に実施した、一時的な水中ROV-A2の巻き上げ作業やPCV水位確認作業にあたり、水中ROV-A2が垂直（吊り下ろし）姿勢となり、この際、ケーブル被覆内に浸入していた水が、ケーブル被覆内を伝い、水中ROV-A2（カメラ）に至った

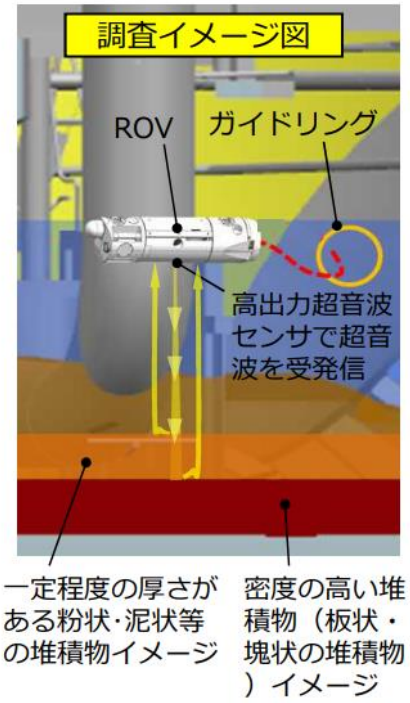
- 2017年に実施したB2調査結果と比較し，堆積物の厚さは同等であり，経年的な変化は確認されていない
- 今回評価した3ポイントにおいては，超音波測定データ・ROV-C及びROV-A2による調査時の映像から，粉状・泥状の堆積物の状態は薄いと評価。また，堆積物（粉状・泥状および板状・塊状の堆積物含む）内部の状態（空洞の存在等）については，今回の調査結果からは評価不可
- PCV底部からの堆積物厚さについては，ペデスタル開口部付近が約0.8～1.0mに対し，ROV投入位置であるX-2ペネ付近は約0.3mであり，X-2ペネ付近に近づくにつれて徐々に低くなっていることを確認
- 今回評価した3ポイントの結果により，堆積物の状況は当初想定とは異なっている

東京電力は、「堆積物の状況は当初想定とは異なっている」と書いていますが、その当初想定がどうであったかは示されていません。

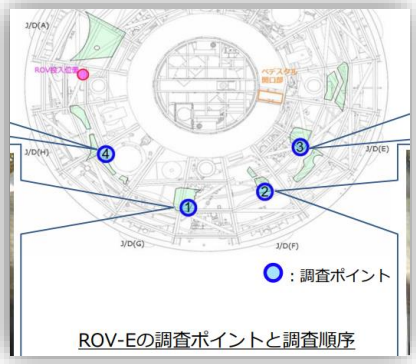
- 熱中性子束及びγ線核種分析の数値については，ペデスタル開口部からの距離と堆積物の高さとの相関が確認されない

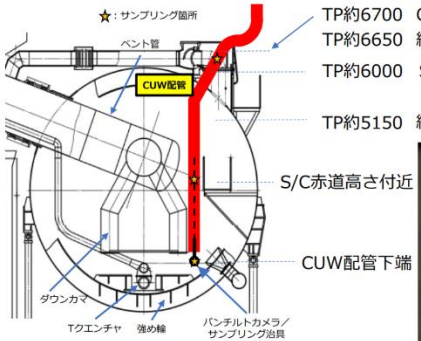
- CUW配管内の目視確認の結果、今後、設置を検討している設備（水位計、取水設備）に影響が出るような異常は確認されなかった。
- サンプリングについて、上中下の3ヵ所について採取。
- 線量測定(参考)について、水中線量計の故障により、上部の測定のみとなった。

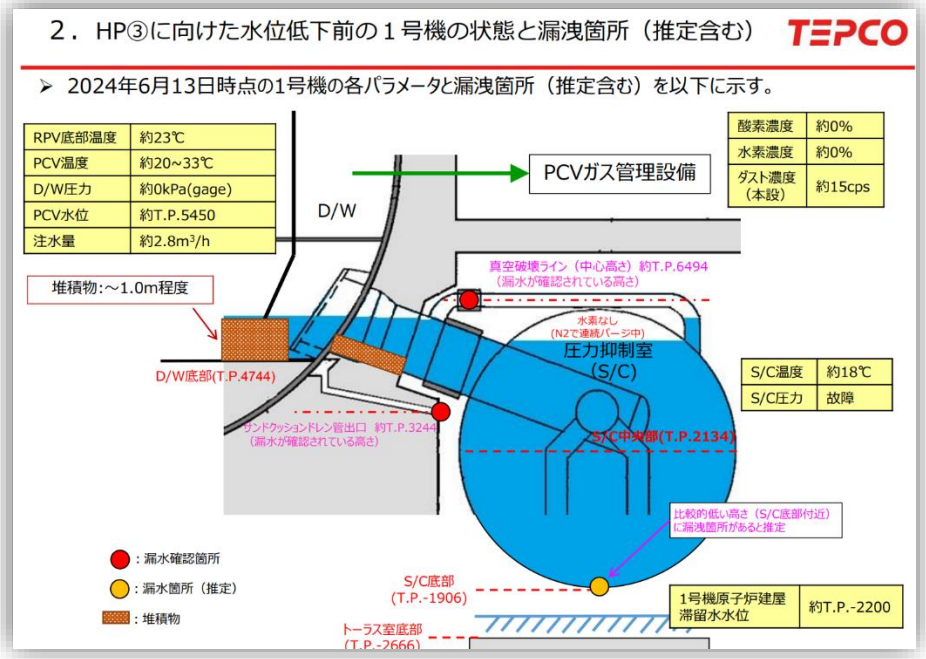
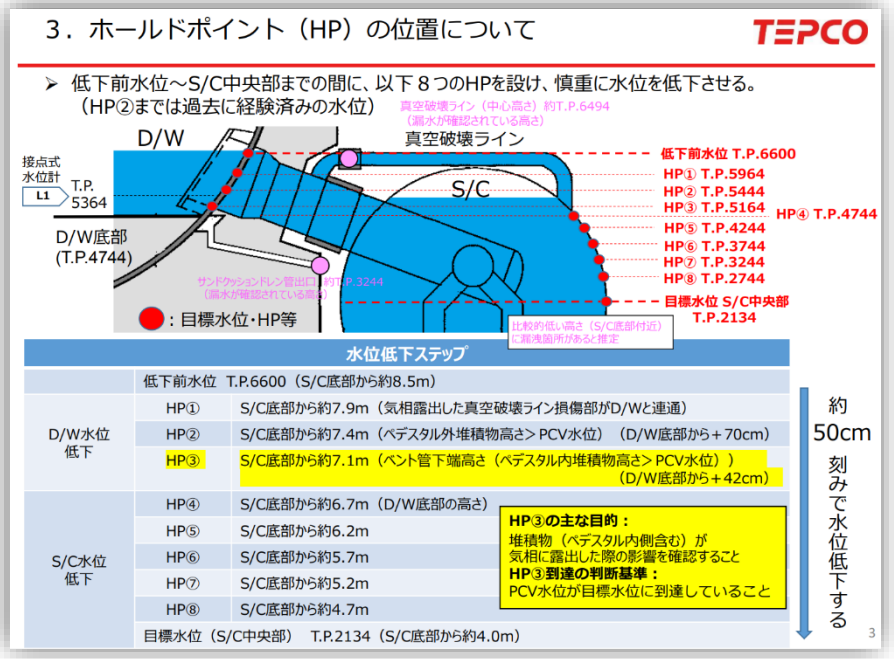
4 (4) ③　j　原子炉注水量の低減による1号機PCV水位低下の進捗状況　（続報2）

1号機では、不安を持たれている原子炉格納容器（PCV）の耐震性を向上させることを目的として、2024年3月26日から、S/C底部にあると推定される損傷部からの漏水量とバランスさせる形で原子炉注水量を調節し、PCVの水位の低下を図っています。

低下開始前にT.P.6600（損傷部のある真空破壊ラインの上部）あった水位は、6月29日にはホールドポイント③～T.P.5164（S/C底部から約7.1m、D/W底部から＋42cm）～まで低下し、この水位を約1か月間維持し、水位低下による各プラントパラメータへの影響を確認しています。詳しくは下記出典をご覧ください。

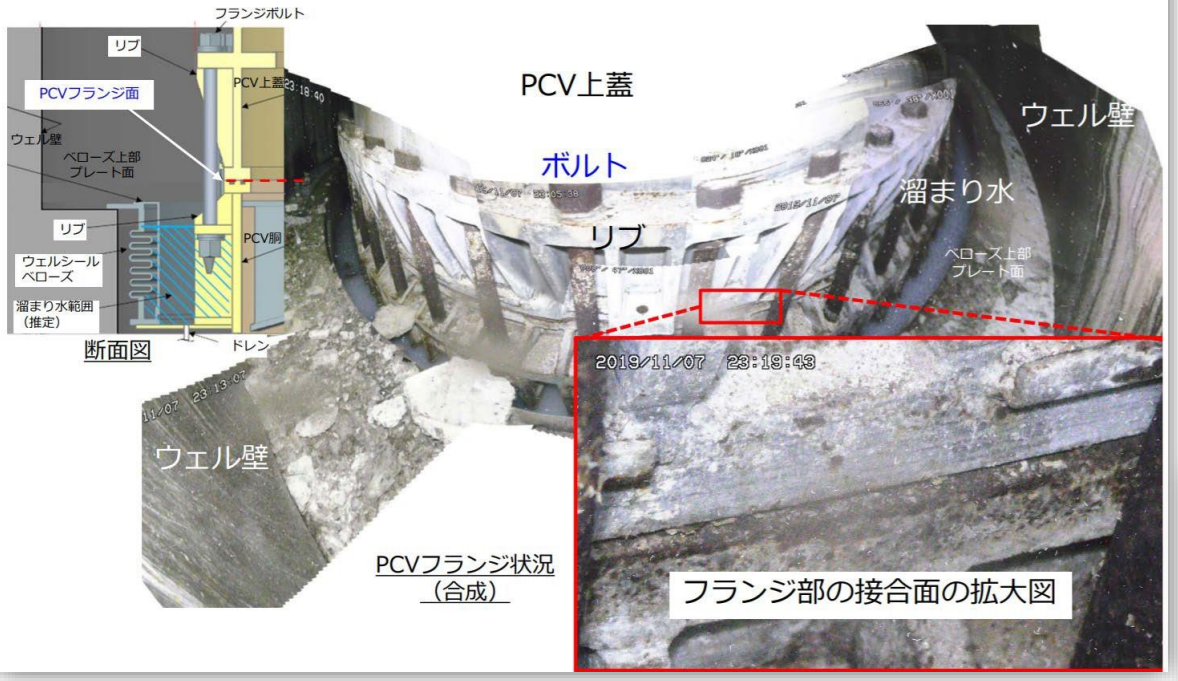
PCV上蓋上部状況（合成）：東側からの視点

- ホース設置時に原子炉キャビティ（ウェル）内の状況について，映像を取得することができた。
- 取得した映像からはPCV上蓋等の著しい損傷は確認されなかった。

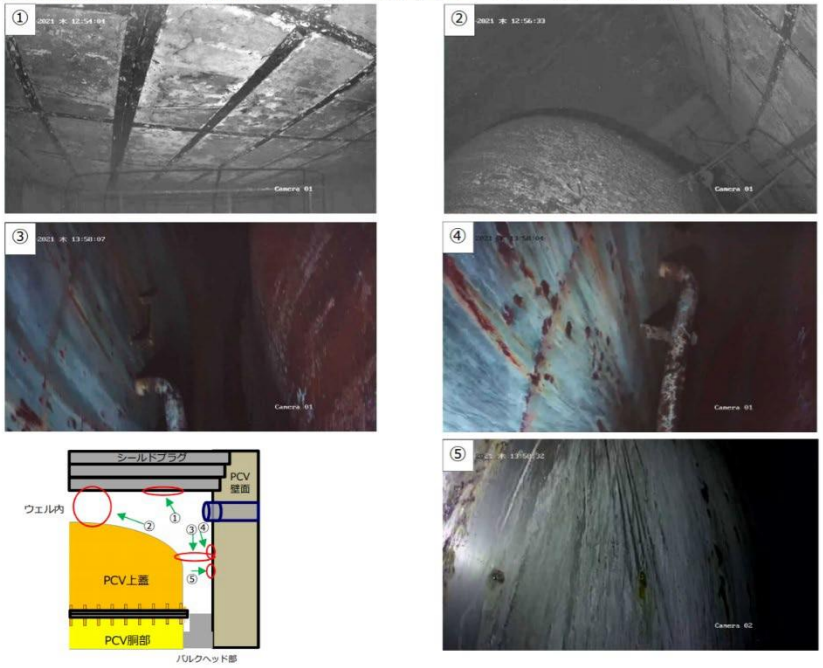
■ ウェル内の状況をカメラにて確認した。（シールドプラグ、PCVヘッド、壁面等）

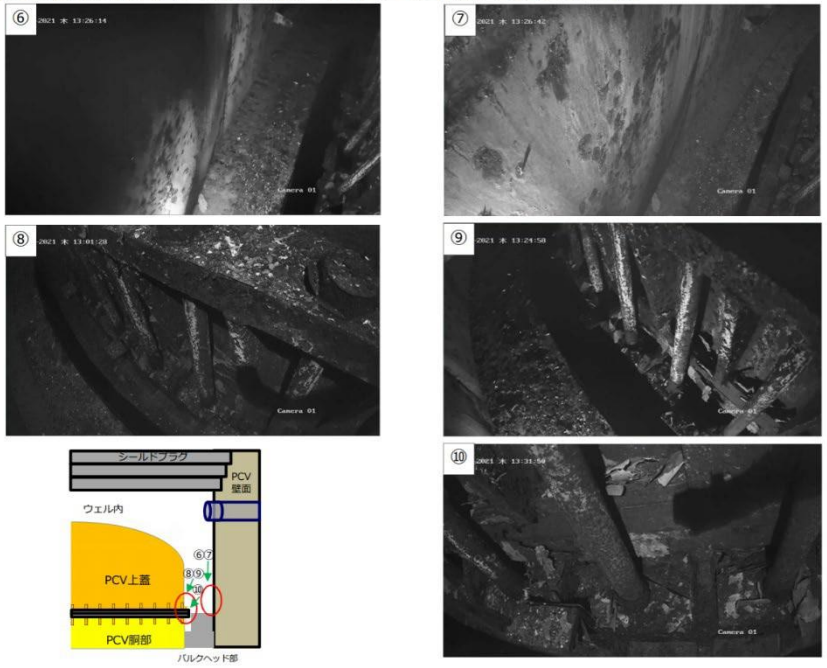
■ ウェル内の状況をカメラにて確認した。（バルクヘッド部、PCVフランジ部）

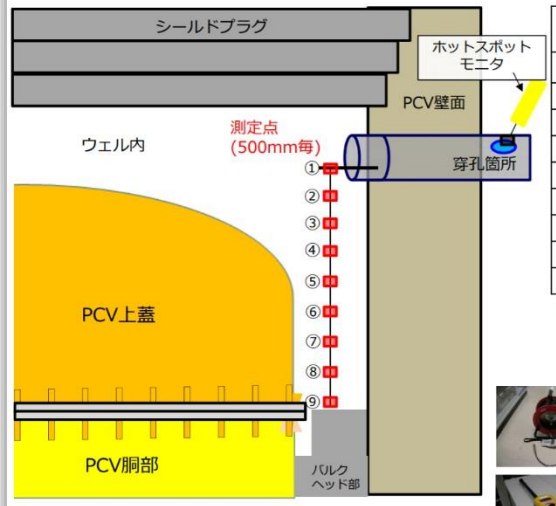
2-4．原子炉ウェル調査結果（線量測定結果）

測定ポイント	距離 (mm)	線量当量率 (mSv/h)
①	0	74.6
②	500	150
③	1000	330
④	1500	300
⑤	2000	310
⑥	2500	380
⑦	3000	440
⑧	3500	**530(最大)**
⑨	4000	350

※ホットスポットモニタでの測定値
測定値　：23.5mSv/h
（12.5mSv/h（水中サーベイメータ））
測定箇所：穿孔箇所　配管内部

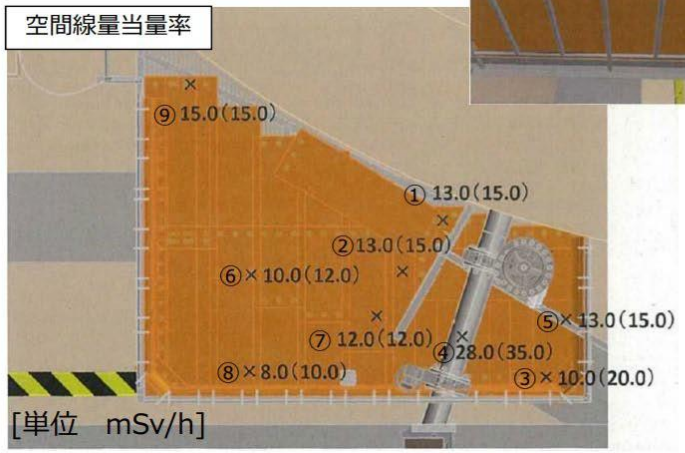
空間線量当量率

表面線量当量率

ポイント	表面線量当量率 [mSv/h]
①	30
②	68
③	18

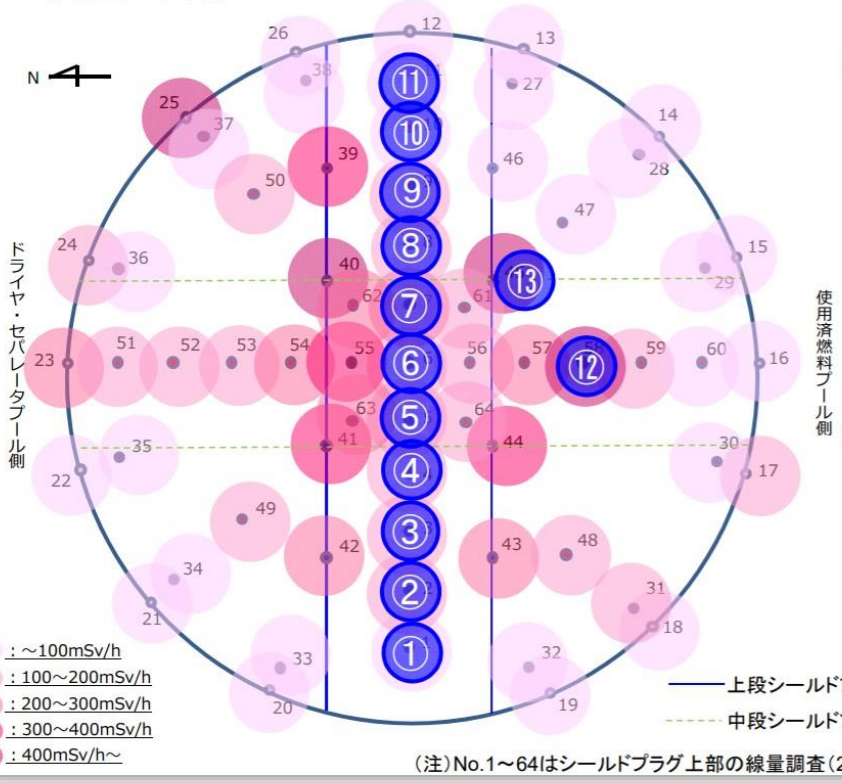
No.	測定値	No.	測定値	No.	測定値
1	44.8	23	270	45	524
2	107	24	126	46	93.2
3	175	25	521※2	47	59.3
4	136	26	23.0	48	143
5	152	27	17.0	49	105
6	104,144※1	28	96.5	50	105
7	294	29	73.0	51	139
8	117	30	78.0	52	157
9	134	31	105	53	138
10	76.2	32	23.0	54	259
11	14.4	33	51.5	55	390
12	37.5	34	36.0	56	123
13	58.8	35	36.3	57	228
14	50.0	36	73.5	58	420,385※3
15	62.6	37	59.6	59	113
16	82.0	38	12.9	60	61.5
17	103	39	340	61	165
18	92.1	40	560	62	270
19	40.0	41	391	63	262
20	72.4	42	266	64	148
21	70.3	43	241	–	–
22	71.0	44	343	–	–

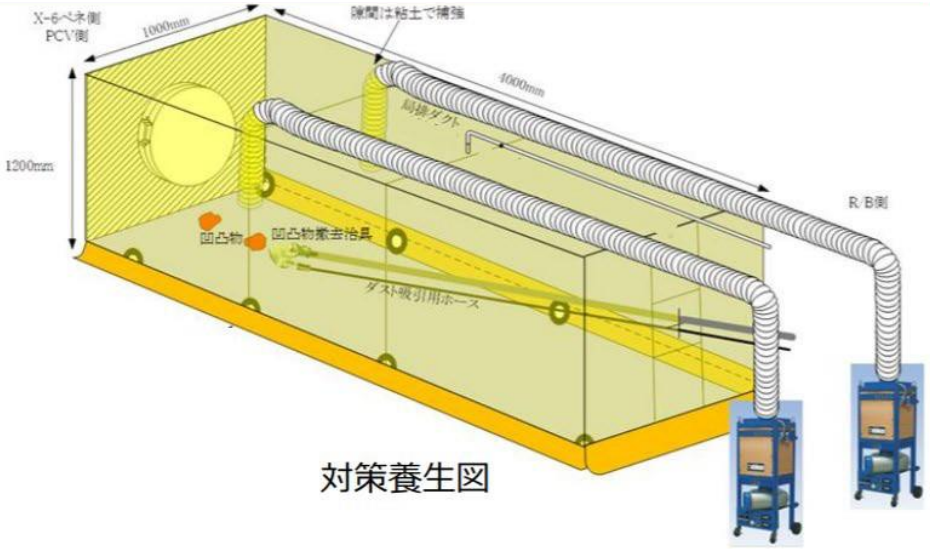
また、旧隔離機構取り外し後、X-6ペネ配管部磨き作業に取り掛かるため、X-6ペネ小部屋内の敷き鉄板を撤去したところ、床面に凹凸があることが確認されました。X-6ペネ小部屋内に凹凸があることで、今後の隔離部屋設置他作業に影響があることから、床面の状況について確認・処理方法が検討されています。東京電力は、X-6ペネ配管部磨き作業については、床面凹凸の処理によって、配管部に汚れが付着する懸念があるため、床面凹凸処理後に実施するとしています。

凹凸の除去作業は、次ページ引用のダスト抑制対策を、モックアップで検証した上で実施し、1月26日より再開される予定です。

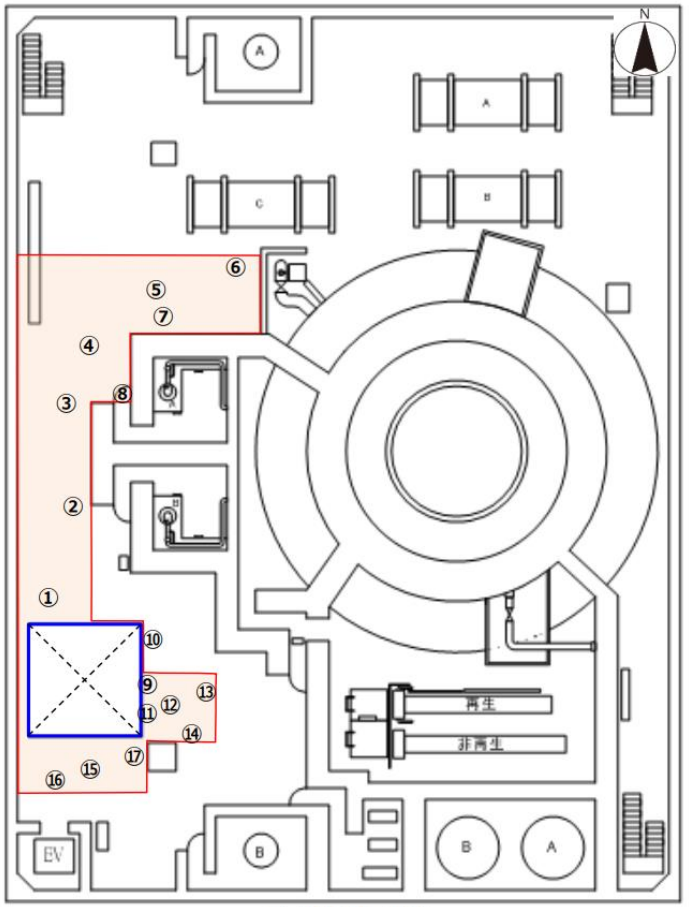
3号機R/B 2階

測定箇所	測定高さ ※2階床面(T.P.17264)を基準とした概算値	線量率 [mSv/h]
①	約750mm	5.39
②		5.65
③		4.67
④		8.61
⑤		7.84
⑥		8.12
⑦		10.5
⑧		3.48
⑨	約850mm	4.64
⑩		4.75
⑪		4.60
⑫	約750mm	6.31
⑬		7.34
⑭		6.24
⑮	約850mm	7.67
⑯		7.93
⑰		7.20

<測定日>
・①～⑧：2024年6月6日　・⑨～⑪：2024年5月13日
・⑫～⑭：2024年6月13日　・⑮～⑰：2024年5月29日

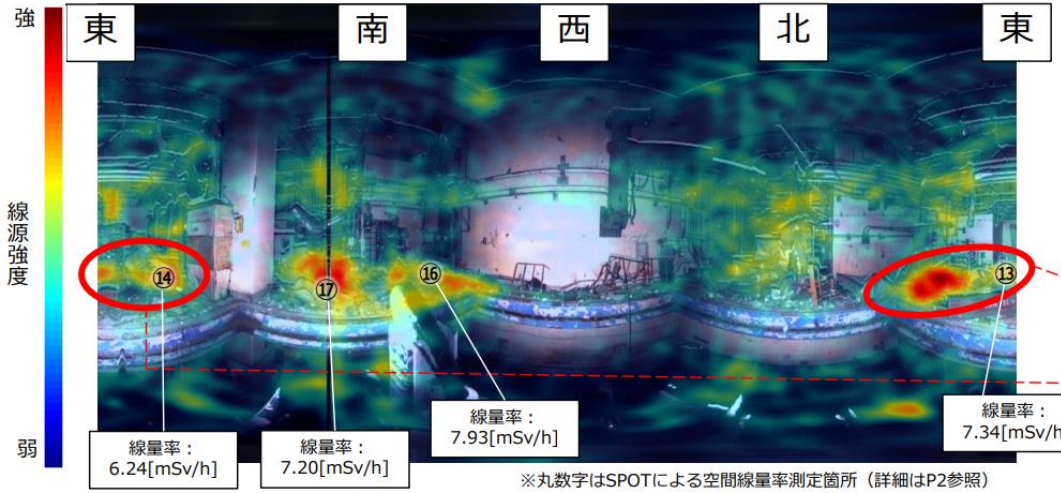
2．3号機R/B 2階の調査結果（3／3）

■ γイメージャ測定によるγ線源分布
- 2階では、床付近のガレキ周辺が線源であることを確認

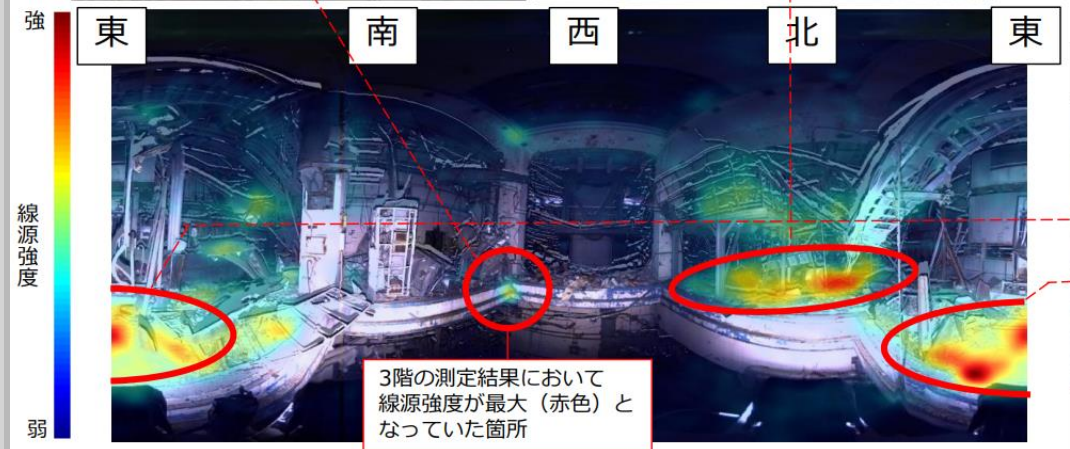
3号機R/B 4階

■ γイメージャ測定によるγ線源分布
- 4階では、床付近のガレキ周辺が線源であることを確認
- 3階で線源となっていた箇所の線源強度が相対的に弱くなっていることから、4階はより高線量であると推定

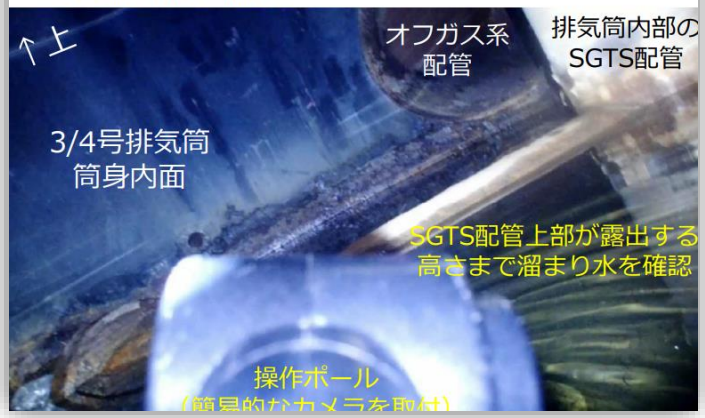
排気筒の筒身内部線量は、

①筒身中央 0.165 mSv/h

②筒身内側面から200 mm 0.205 mSv/h

③筒身内側面から200 mm 0.187 mSv/h

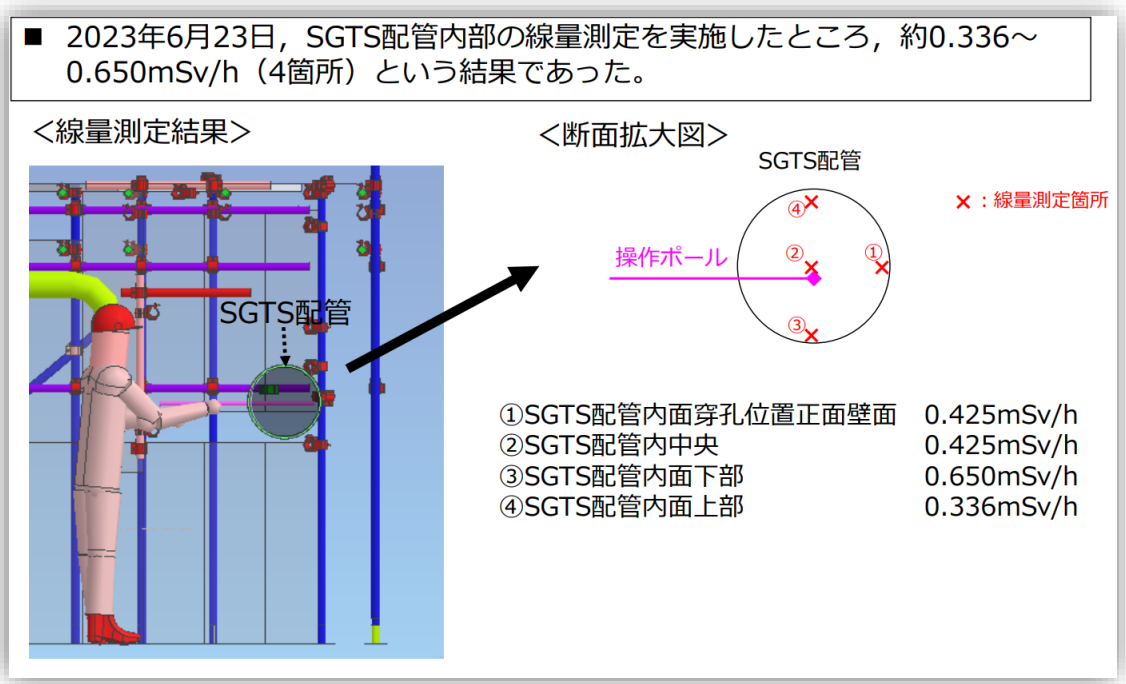
① SGTS配管内面穿孔位置正面壁面 0.425 mSv/h

② SGTS配管内中央 0.425 mSv/h

③ SGTS配管内面下部 0.650 mSv/h

④ SGTS配管内面上部 0.336 mSv/h
