核燃料デブリの取り出し準備　2024年7月

概要　約880トンと推定される1～3号機の核燃料デブリ（以下、デブリ）参照 の取り出し（準備）に係る当面の目標は、2号機では、2022年度中から2024年10月ごろに延期された数グラム程度のデブリの試験的取り出しです。その後数年間にわたるデブリの性状分析等を経て、2026年度以降に段階的に取り出し規模を拡大するとされています。参照

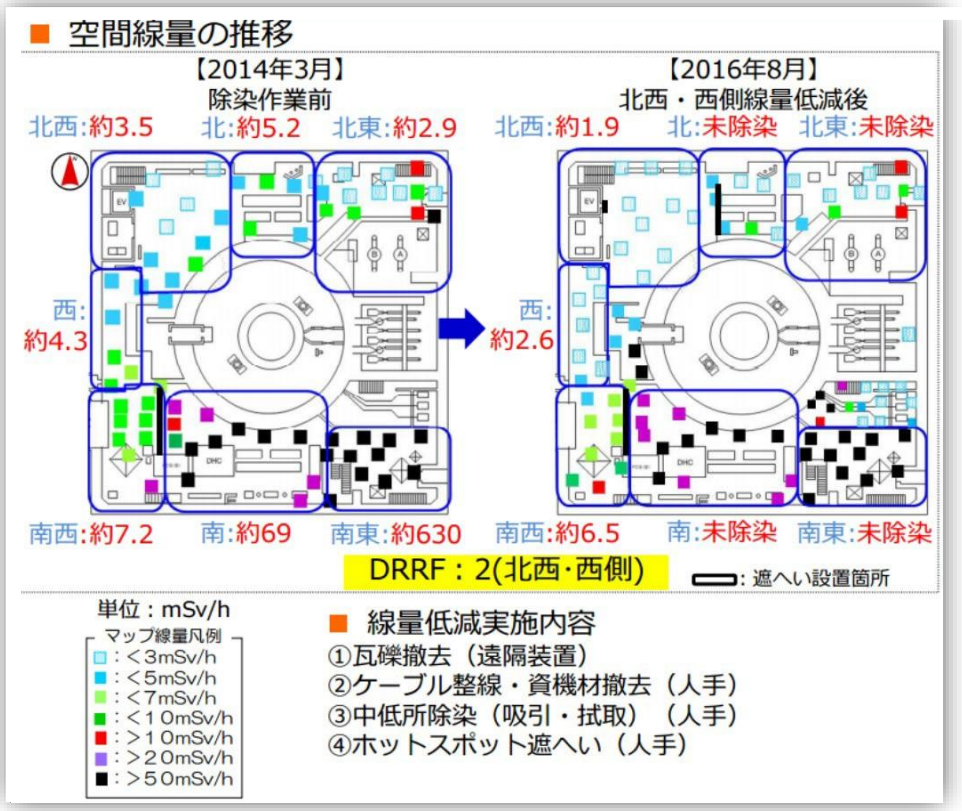
a　建屋1階の除染結果

1号機1階では、遠隔装置によるガレキの撤去、人手によるケーブル整線・資機材撤去、人手による吸引・拭取といった中低所除染、人手によるホットスポットの遮へいを実施した結果、空間線量は・北西・西エリアでは平均約2 mSv/hに50 % 低減しています。

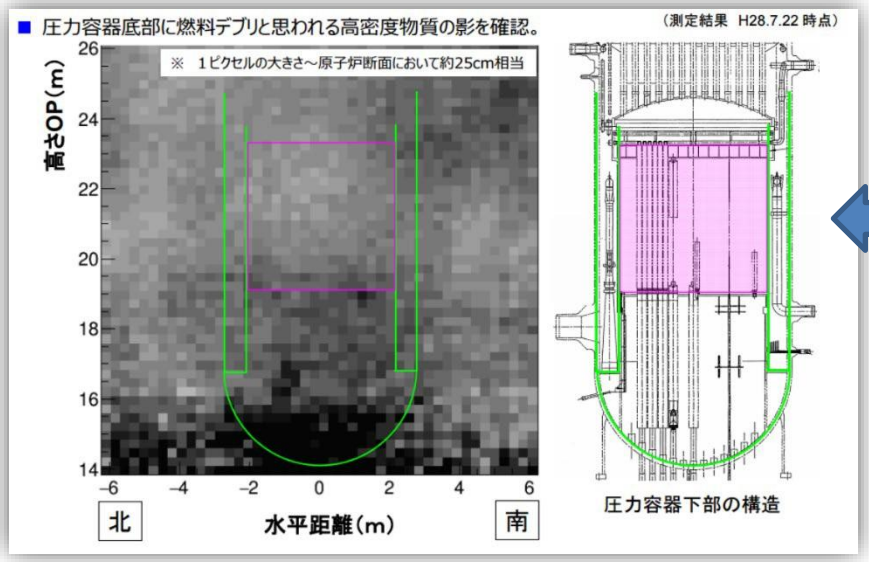
②　ミュオン測定による圧力容器内核燃料デブリ位置把握の結果について

2号機では2016年3月22日から7月22日にかけて、ミュオン透過法による測定(2016年6月レポート本文34ページ https://1fwatcher.files.wordpress.com/2016/07/201606-05-debris.pdf を参照してください)を行い、原子炉を透過するミュオンの透過率を算出し、ミュオン透過率から物質量の分布を推定しました。この結果、圧力容器の底に核燃料デブリ(以下、デブリ)と思われる高密度物質の影を確認しました。

さらに、原子炉建屋の構造の影響などを考慮し、圧力容器内に存在する物質量を定量評価した結果から、東京電力は、デブリの大部分は圧力容器の底に存在していると推定しました。

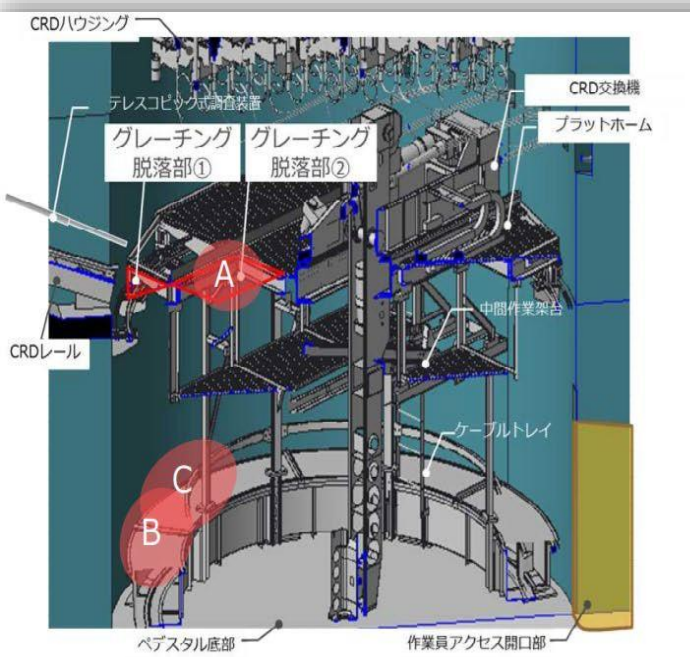
線量がペデスタル外よりペデスタル内が低い傾向の原因について、福島第一廃炉推進カンパニー兼廃炉・汚染水対策最高責任者の増田プレジデント(当時)は記者会見の質疑で、まだ理解できず、今後の解析を待つとしています。

また、作業員の個人最大被ばく線量実績は1.68 mSv/日(計画線量3 mSv/日)とされています。

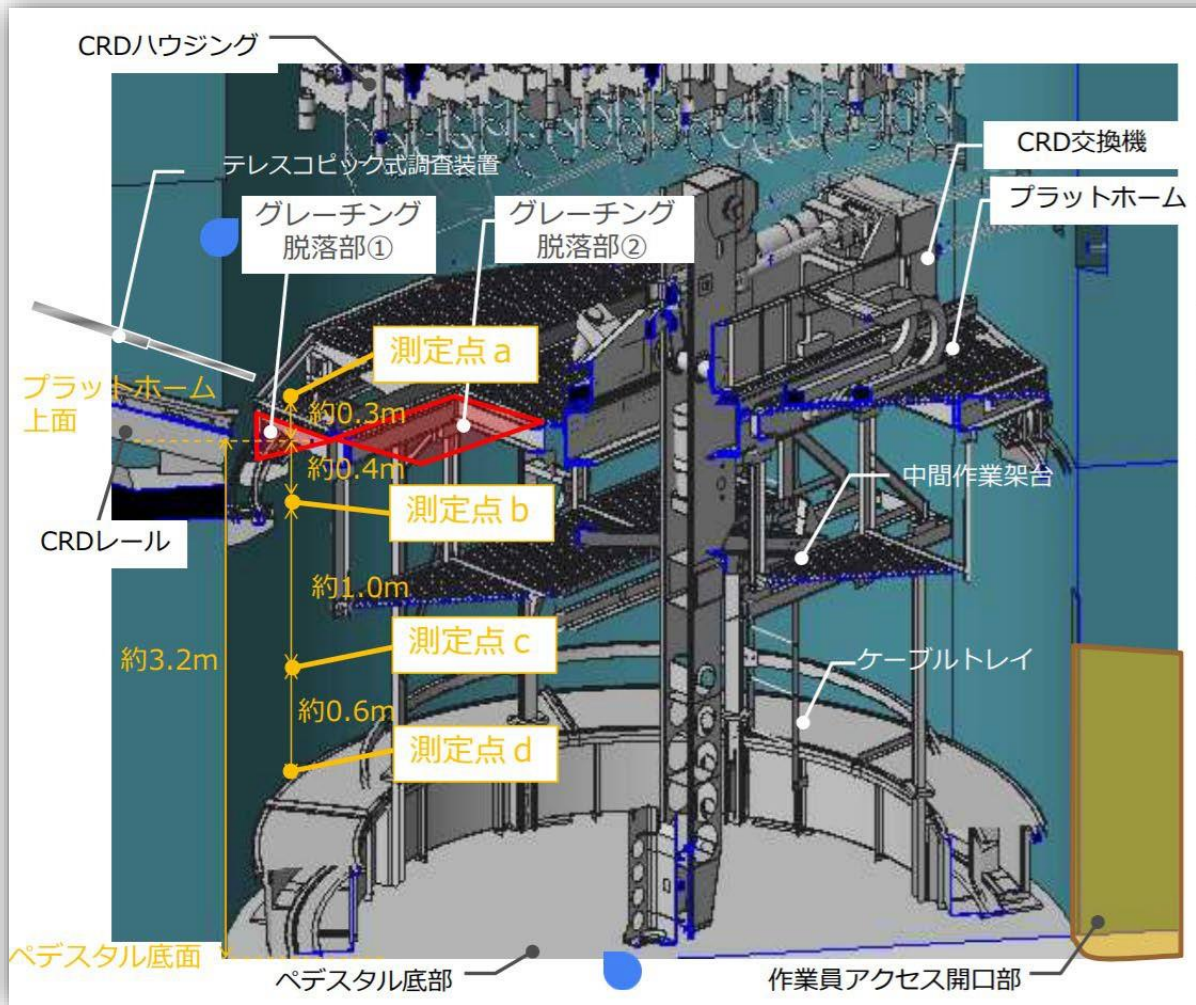
撮影場所F　CRDハウジングサポート

- ペデスタル内壁面には，大きな損傷は確認されず
- ペデスタル内の既設構造物（CRD交換機）については大きな損傷は確認されず
- ＣＲＤハウジングサポートは，2017年1～2月の調査と同様，大きな損傷は確認されず

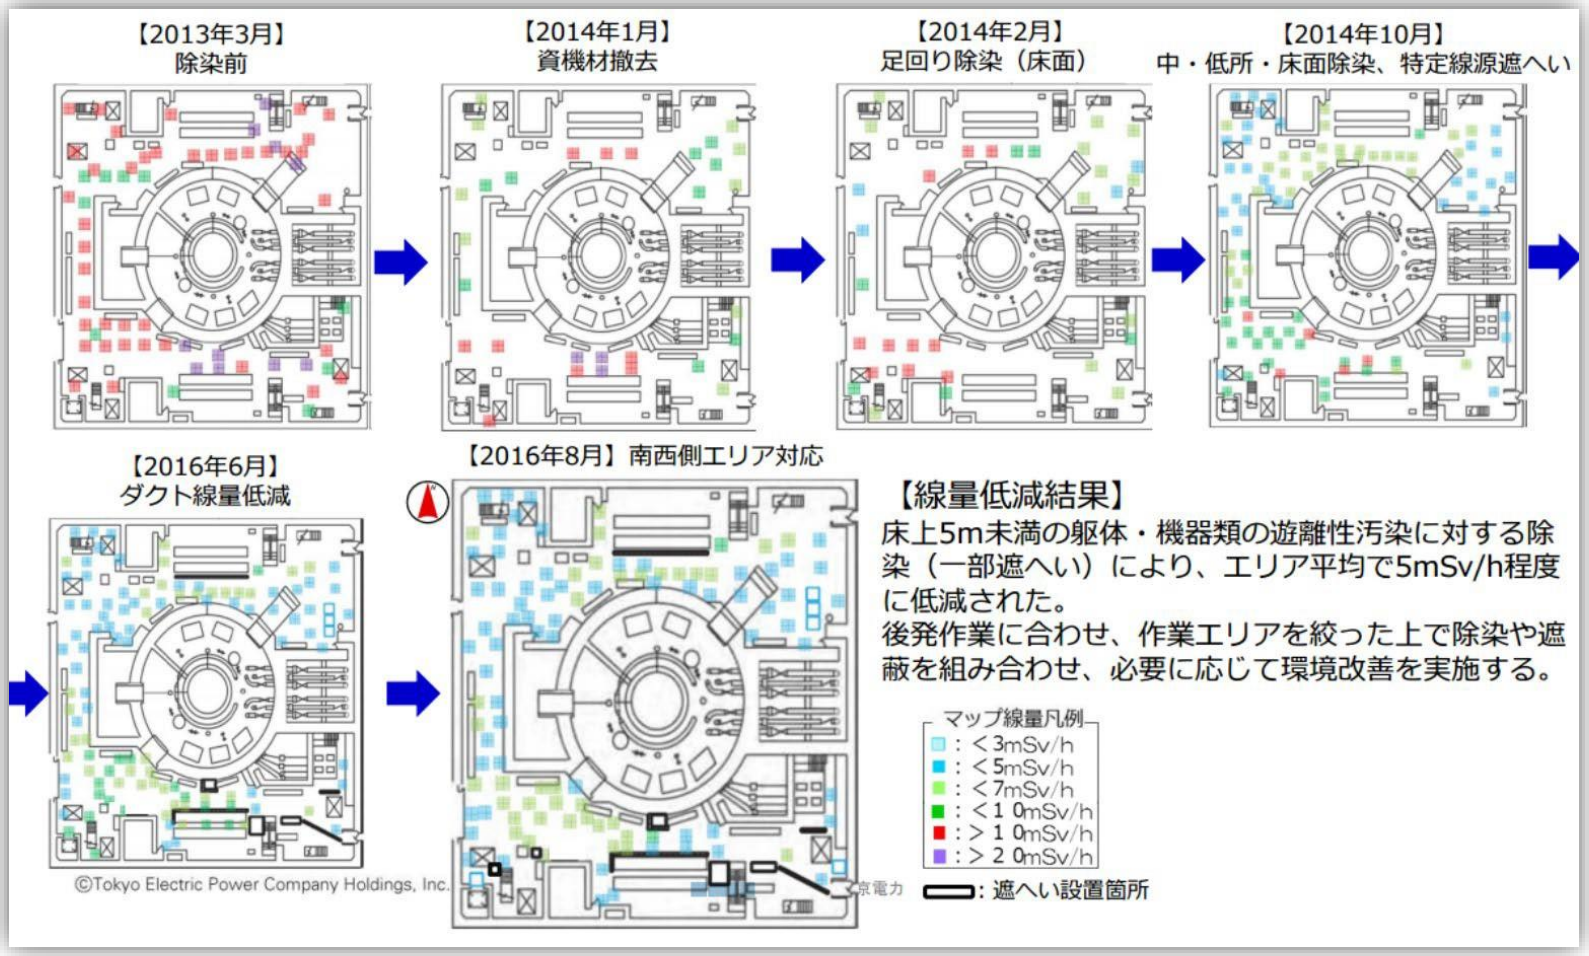
しかし、南西側のエリアは、7～10 mSv/h程度の空間線量が確認され、更なる線量低減が必要と判断し、南西エリアの線量調査を実施の上、遠隔装置による未除染箇所の南側制御棒水圧制御ユニット周辺の除染、床の堆積物除去・拭取(化学)除染、制御棒水圧制御ユニット散水除染、人手・遠隔装置による南西エリア床面の再度の拭取(化学)除染、人手による高線源(計装ラック・床ファンネル等)への遮へい設置を実施しています。

これらの結果2号機原子炉建屋の1階では、空間線量は次ページのように推移しています。

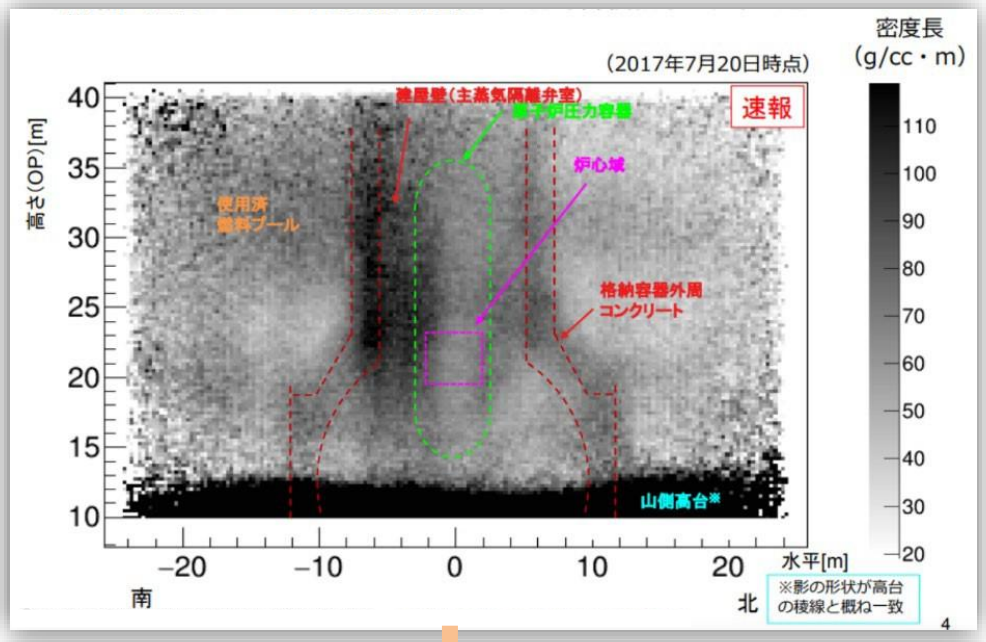
本調査は2017年9月8日に測定を終了しました。東京電力による測定結果についての評価は、「もともとの炉心域には核燃料デブリ(以下、デブリ)の大きな塊は存在していない。原子炉圧力容器の底部には、不確かさはあるものの、一部のデブリが残っている可能性がある」というものです。

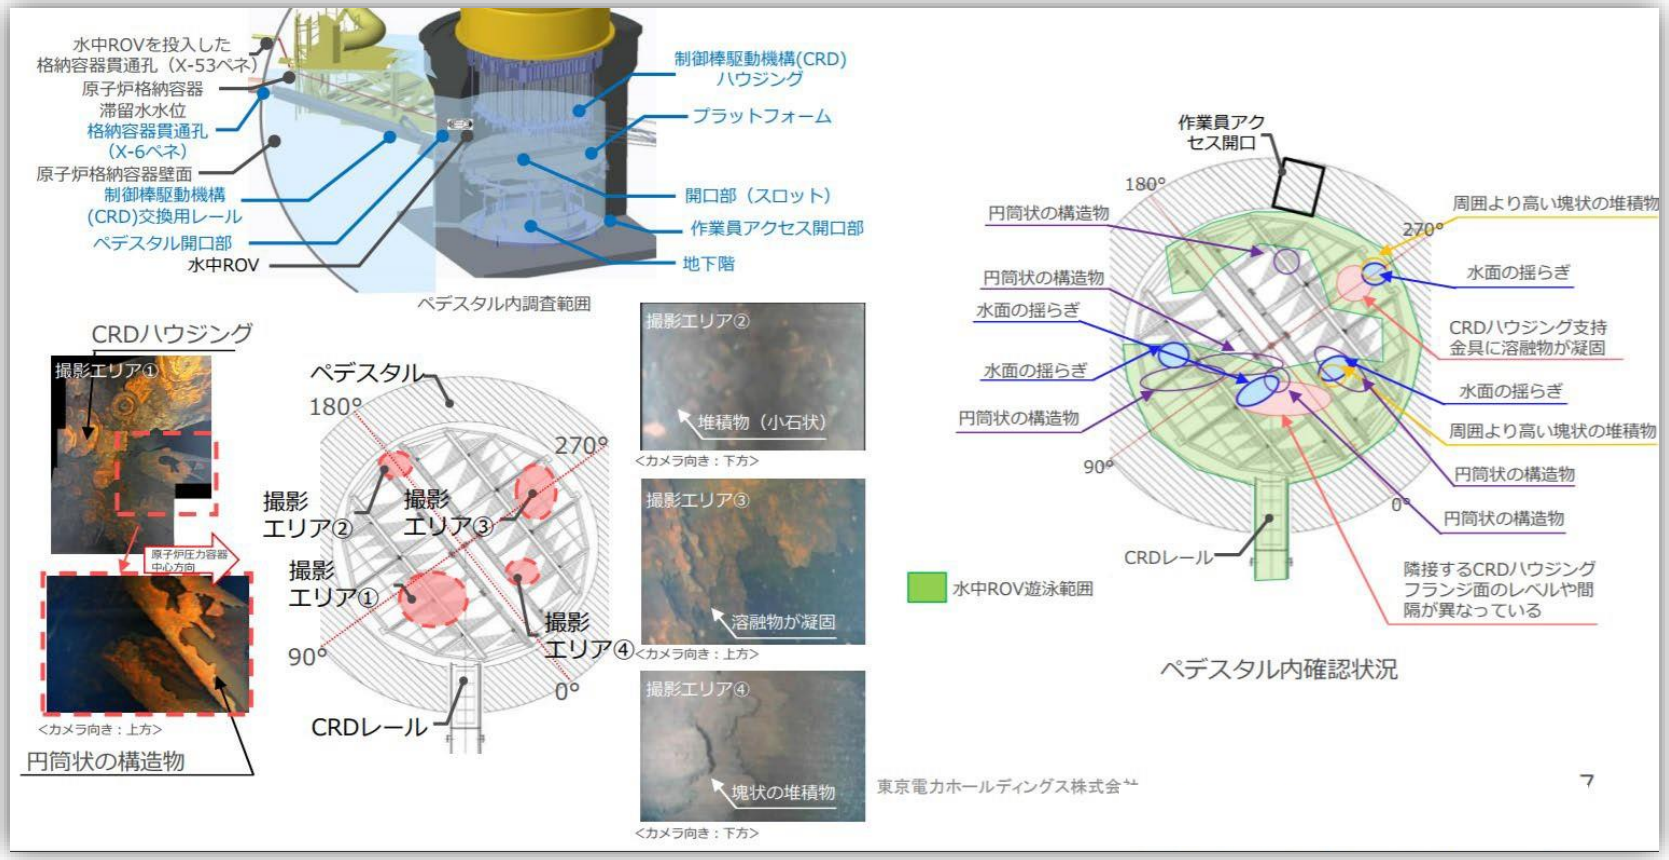
この調査で、圧力容器の土台内部の状況を初めて撮影することができました。
また、圧力容器の土台内部で多数の構造物が損傷・落下していることが確認されました。
さらに、イチエフで初めて、溶融物が固化したと思われるものの撮影に成功しました。
画像の解析は今後の課題ですし、取得された線量情報は未発表ですが、イチエフで初めて核燃料デブリと思われる物質を映像でとらえたことは、大きな進展と言えます。

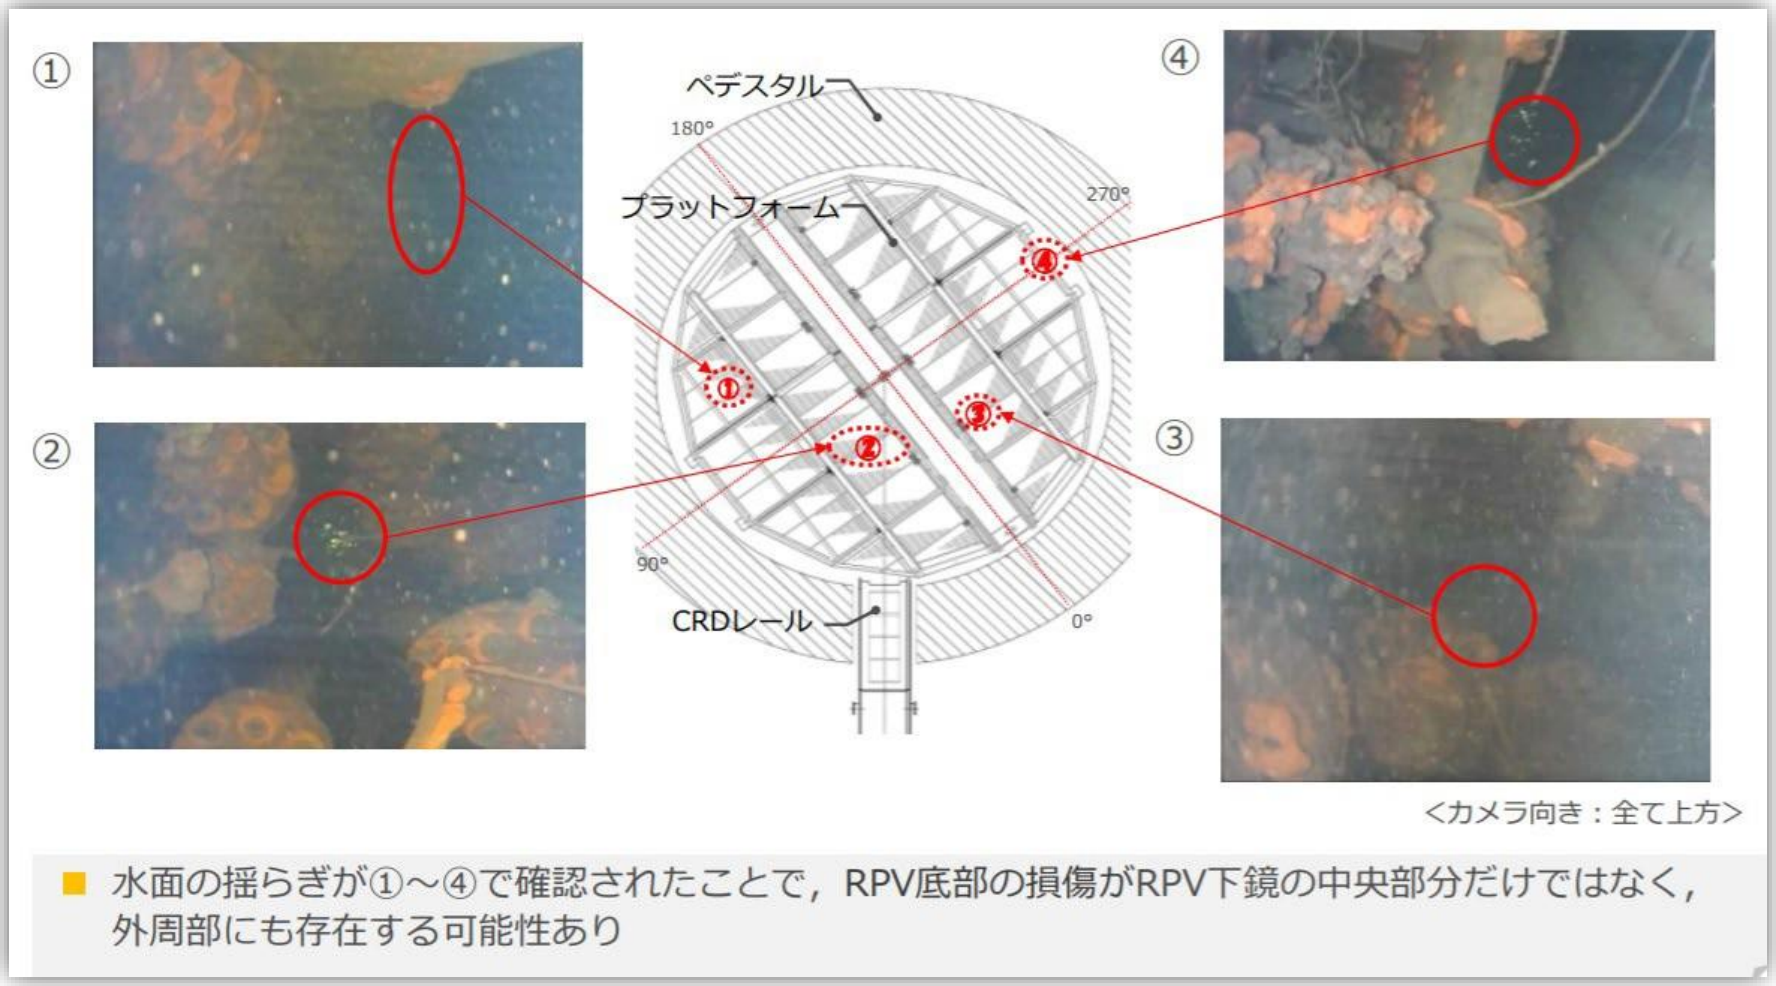
(3) 水面の揺らぎがプラットホーム中央部だけでなく外周部でも確認されたことから、原子炉圧力容器(RPV)底の中央部だけでなく外周部も破断している可能性がある(画像) 参照

■ 水面の揺らぎが①～④で確認されたことで，RPV底部の損傷がRPV下鏡の中央部分だけではなく，外周部にも存在する可能性あり

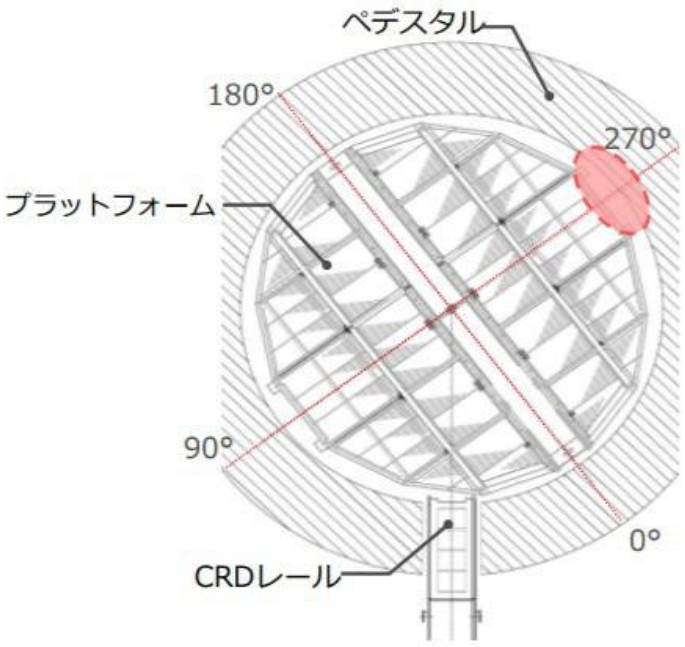
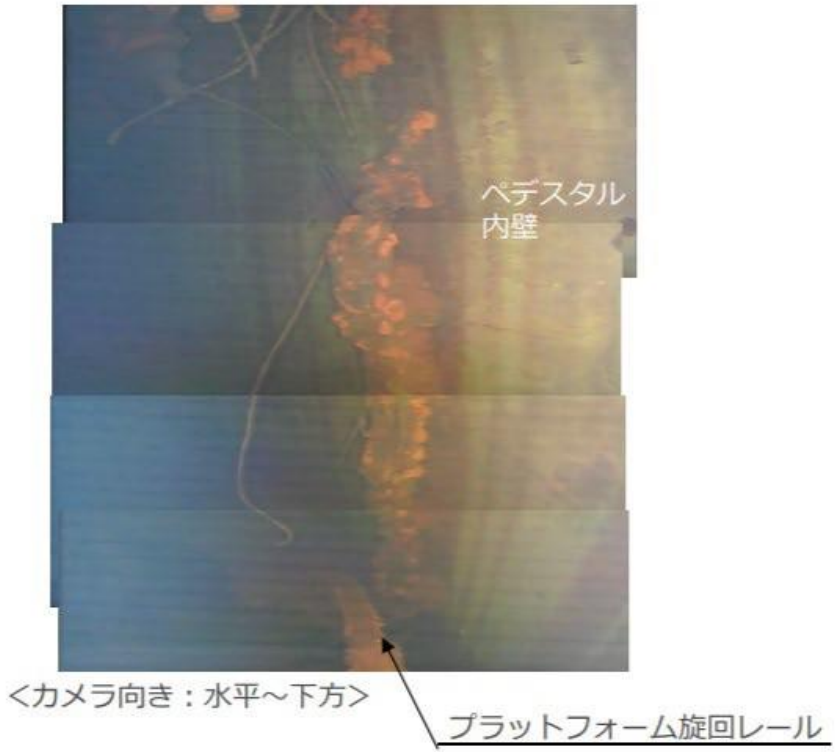
■ペデスタル内壁270°付近で，ペデスタル内壁面にてケーブルが欠損している状況を確認
■ペデスタル内に落下してきた高温の溶融物が付着したことにより，欠損したものと推定

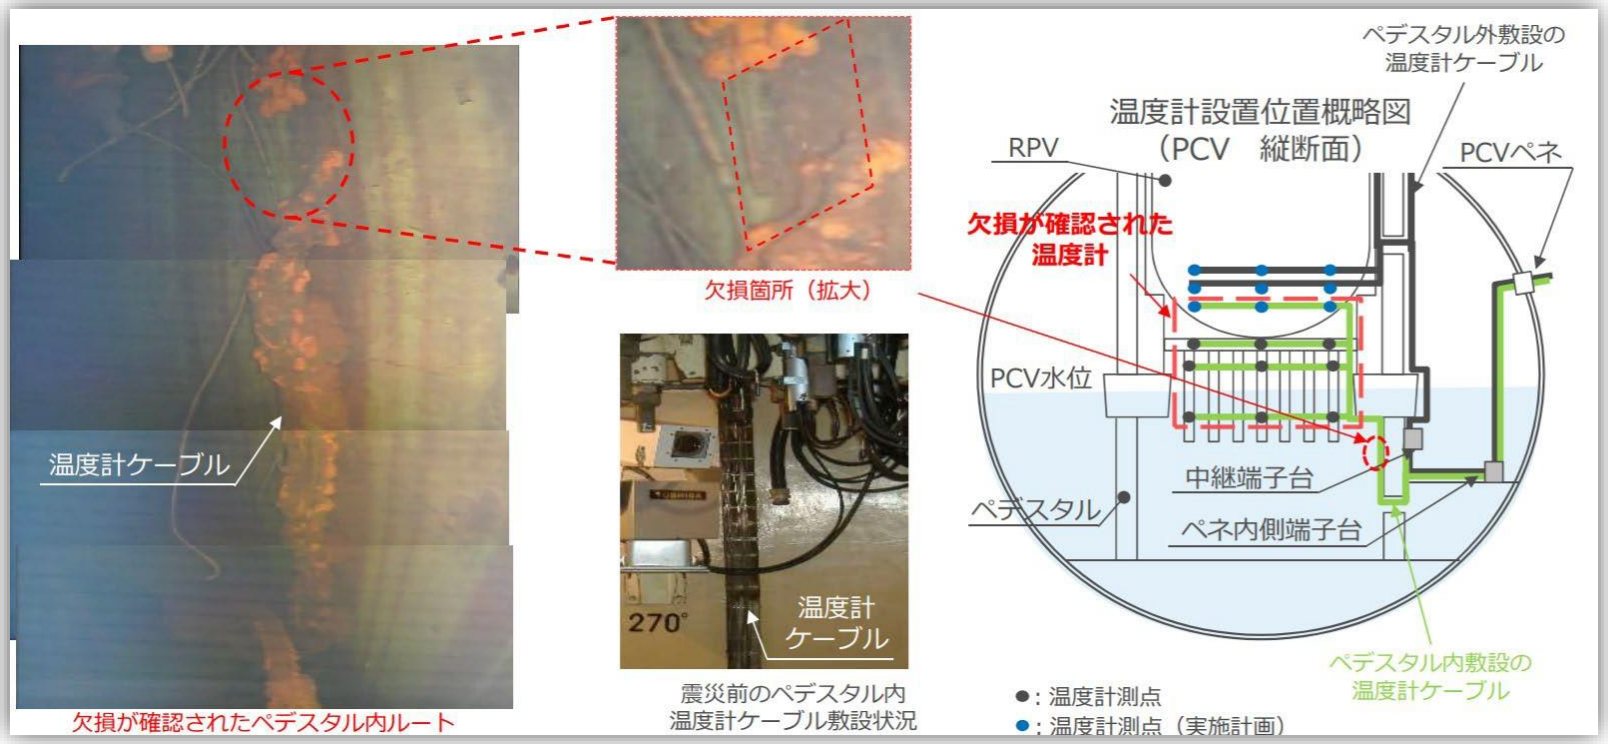
2017年7月の3号機原子炉格納容器(PCV)内部調査結果の詳細な解析から、原子炉圧力容器温度計の一部ケーブルが欠損していたことが分かりました。

RPV底部にある温度計は、ペデスタル内ルートの12本、ペデスタル外ルートの6本があります。今回の内部調査映像によりペデスタル内ルートの12本すべてが欠損している状態が確認されました。3号機調査結果解析へ戻る　(次ページに続く)

東京電力は欠損の原因について、該当の温度計ケーブルはシースおよび素線が金属で構成されており融点1,000℃以上であることから、原子炉圧力容器底部から落下してきた高温の溶融物が付着したことによりケーブルが溶断したものと推定しています。

そして現在の状態について、ペデスタル内のルートの温度計(12本)はケーブルが溶断しており、原子炉圧力容器底部温度の計測は出来ないことから「故障」と判断しました。

そして今後、ペデスタル外ルートの温度計の状態については更なる確認を行っていくとしています。

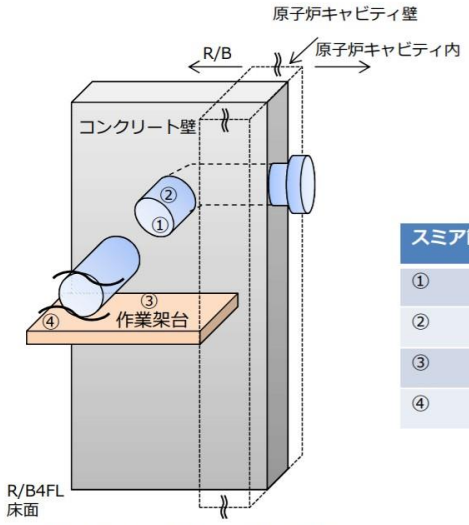
原子炉キャビティ差圧調整ラインのスミア採取箇所

東京電力は、原子炉キャビティ(筆者注：原子炉格納容器ヘッドとウェルプラグの間の空間？)差圧調整ライン※4(筆者注：前ページ図参照)に、作業監視用ダストモニターのダスト吸引用ホースを敷設するため、原子炉キャビティ差圧調整ラインの配管切断作業を10月25日に実施しました。配管内部は汚染が想定されたため汚染測定を実施。配管内部に汚染を確認した(筆者注：次ページ上図参照)ため、汚染拡大防止対策を実施した上で作業を進めるそうです。なお、作業エリアのダスト濃度上昇は確認していないということです。

スミア箇所	α放出核種	B+γ放出核種	備考
①	1.1×10	1.8×10²	配管内面(切断部近傍)
②	3.5×10	>2.6×10²	配管内面(エルボ部近傍)
③	検出限界値未満	>2.6×10²	作業架台床面(配管直下)
④	検出限界値未満	>2.6×10²	作業架台床面

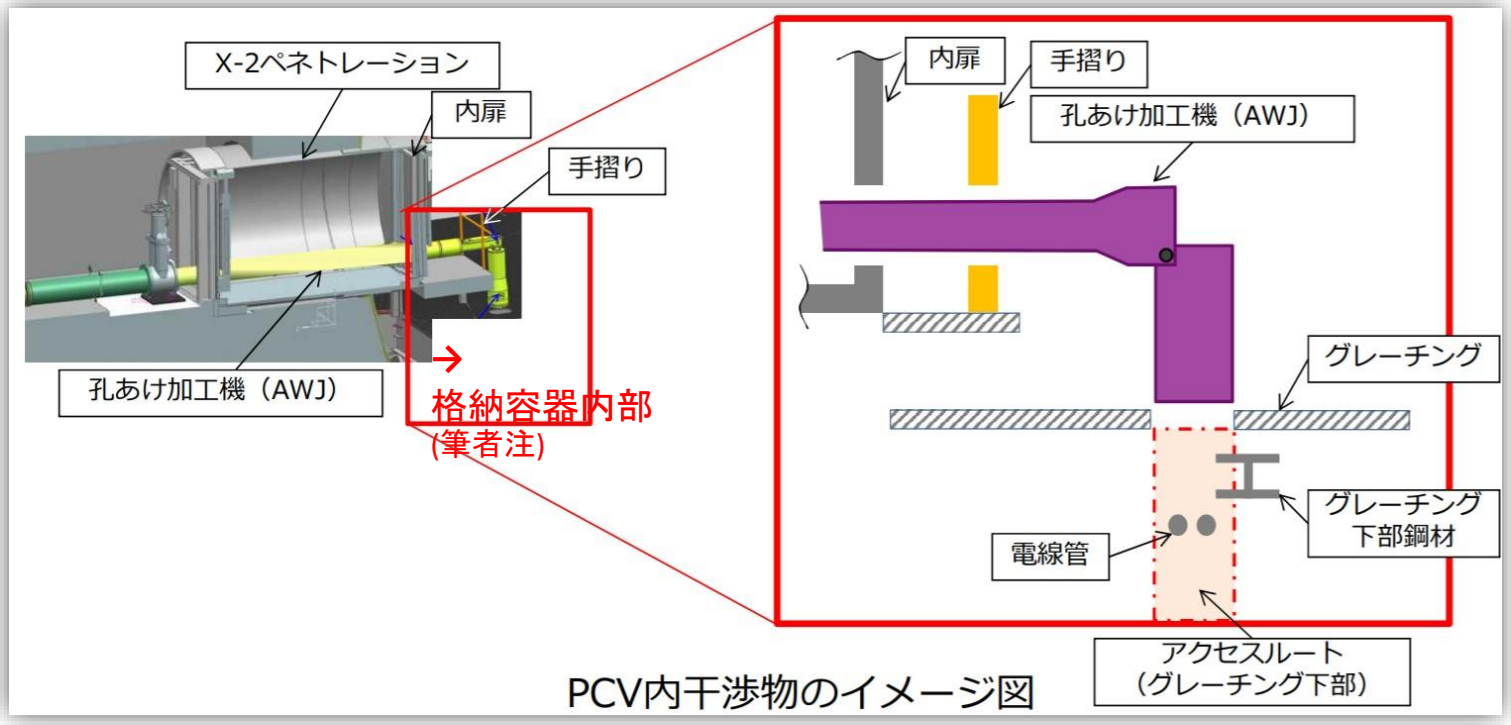
PCV内干渉物のイメージ図

また東京電力は、4月中旬に予定される内扉の3箇所目の孔(孔径約0.33 m)の切削後，原子炉格納容器（以下、PCV）内部調査用ROV ROV⇒用語解説へ のアクセスルート内のPCV内干渉物の切断を計画。PCV内干渉物としては，手摺り，グレーチング，グレーチング下部鋼材，電線管の切断を予定。3箇所目の孔の切断前に，内扉に開けた2箇所の孔(孔径約0.25 m，0.21 m)を活用してカメラを投入し，PCV内干渉物の位置の確認や，その他の干渉物の有無等の情報を取得する予定**としています。**

切断対象	確認結果	今後の対応
手摺り	AWJ装置およびアクセス・調査装置に干渉する可能性あり。 AWJ⇒用語解説へ	当初計画通り，切断を実施する。 対象は，手摺（縦部および横部）。
グレーチング	切断予定箇所に作業の干渉となる落下物等は確認されず。 近傍にAWJ作業の影響により移動したと思われるPLR配管遮へい体※（基布と推定）を確認。	当初計画通り，切断を実施する。 ただし，今後のAWJ作業で，切断予定箇所に当該落下物が移動した場合は，切削作業前に治具等を用いて移動させる。
グレーチング下部構造材	アクセスルート上に，グレーチング下部構造材を確認。	当初計画通り，切断を実施する。
電線管	アクセスルート上（グレーチング下部構造材の下）に，電線管を確認。	当初計画通り，切断を実施する。

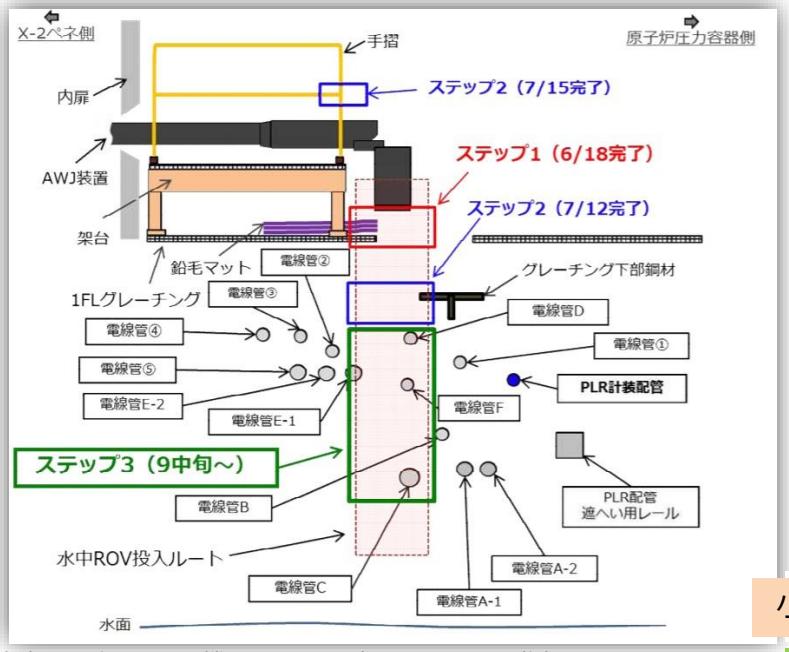
2021年1月21日に発生した原子炉格納容器（以下、PCV）圧力低下への対策が完了し、干渉物調査が4月23日～29日にかけて実施されました。この調査により、これまで情報を得られていなかった電線管が5本（下図電線管①~⑤）確認されましたが、東京電力は、今後の干渉物切断への影響は少ないとしています。

また、調査結果から各干渉物の位置を確認し、今後の干渉物切断により原子炉再循環系統(PLR)計装配管 参照 に影響を与えない位置となるよう、水中ROV投入ルートを確定しました。

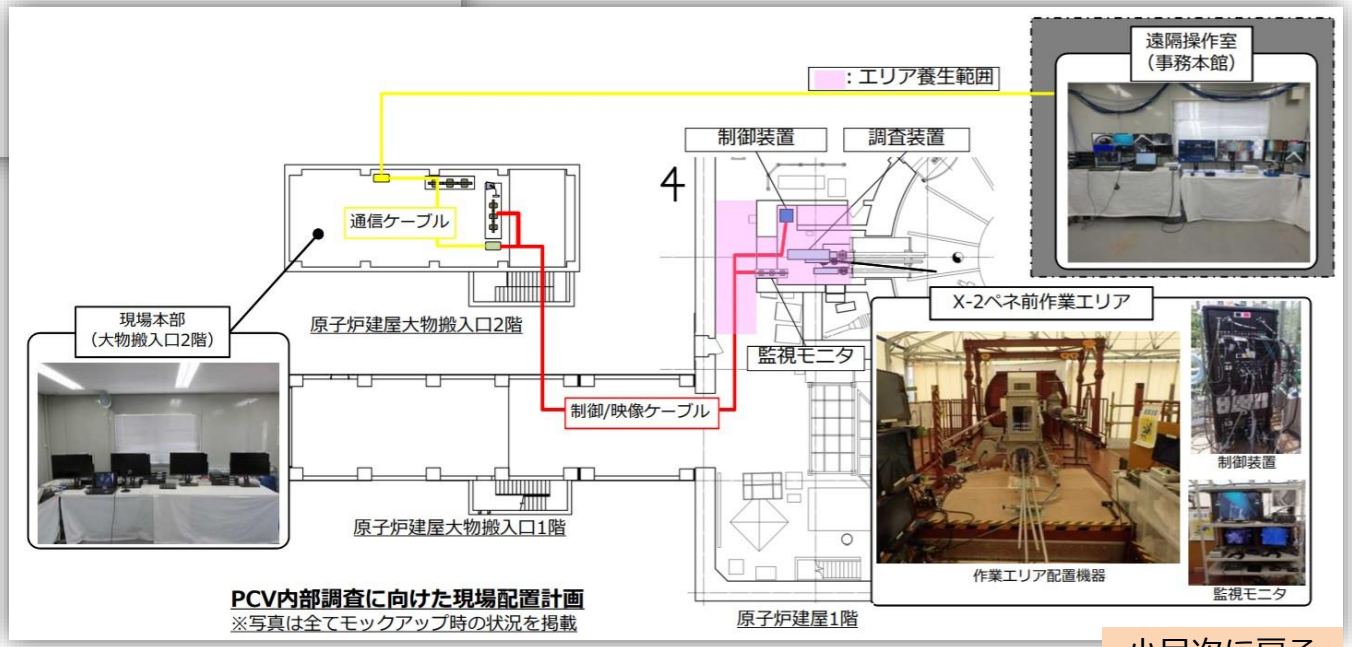
しかし、1月12日に、調査前の準備作業として、遠隔操作パソコンや監視用モニター、水中ROVやケーブルドラム等の調査装置に順次電源を投入したところ、水中ROVに内蔵されている線量データが正確に表示されず、また、水中ROVに複数（6台）搭載されているカメラのうちの1台のカメラモニターの現在時刻の表示が点滅し、時刻が止まってしまいました。

東京電力は、この状態で調査を開始しても、水中ROVが受けた放射線量を正確に計測できない可能性があることから、作業を一時中断しました。

1月12日現在、現在、原因の究明及び対策を検討しているところであり、原因が究明され対策が講じられたのち調査を再開するとしています。 調査の開始に戻る

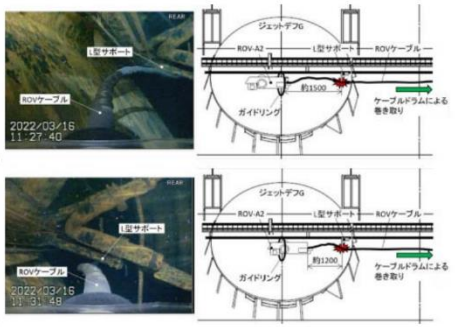
- 水中ROV-A2本体：損傷は確認されなかった（外観目視点検、漏えい確認）
- 水中ROV-A2のケーブル（外観目視点検、漏えい確認）：
  - ・水中ROV-A2本体から約2.5mまでの範囲のケーブル被覆にしわが多く発生
  - ・ケーブル被覆のしわの範囲内に損傷4箇所を確認、うち2箇所が被覆を貫通
- 調査（遊泳）中の状況（動画映像確認）：
  - ・ジェットデフレクター※3G付近のL型サポート※4にケーブルが掛かる

写真1.ケーブル被覆のしわの状況

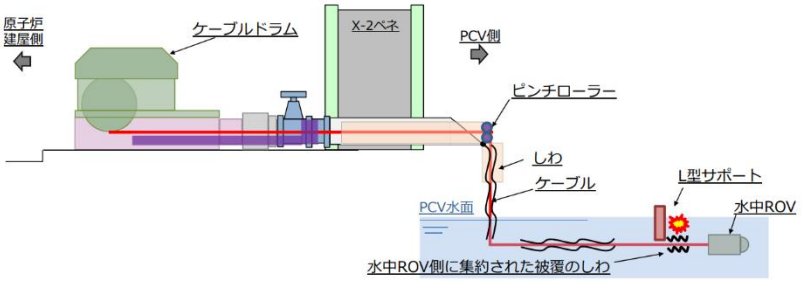
図1.水が浸入した推定原因（イメージ図）

② ケーブル被覆のしわが、調査時、ジェットデフレクターG付近にあるL型サポートに掛かり、ケーブル被覆が損傷（貫通）し、ケーブル被覆内に水が浸入 ジェットデフレクター⇒用語解説へ　L型サポート⇒用語解説へ

② ケーブル被覆のしわが、調査時、ジェットデフレクターG付近にあるL型サポートに掛かり、ケーブル被覆が損傷（貫通）し、ケーブル被覆内に水が浸入

③ 3月16日の地震以降に実施した、一時的な水中ROV-A2の巻き上げ作業やPCV水位確認作業にあたり、水中ROV-A2が垂直（吊り下ろし）姿勢となり、この際、ケーブル被覆内に浸入していた水が、ケーブル被覆内を伝い、水中ROV-A2（カメラ）に至った

- L型サポートへのケーブルの掛かり回避対策*
  - ① 水平方向での回避対策として、ジェットデフレクターGのガイドリングを通過しないルートに変更（図1参照）
  - ② 垂直方向での回避対策として、L型サポート付近を遊泳する際には、L型サポートおよびその他の干渉物等との間隔を確認しながら、可能な範囲で深く潜水（通過）（図2参照）

なお、上記対策を講じた上においても、ケーブルの掛かりが確認された場合、水中ROV-A2の前進・左右への遊泳・潜水等により、掛かりの解消を試みることとし、解消されない場合のみ、ケーブル巻き上げ作業を慎重に実施する手順に変更。

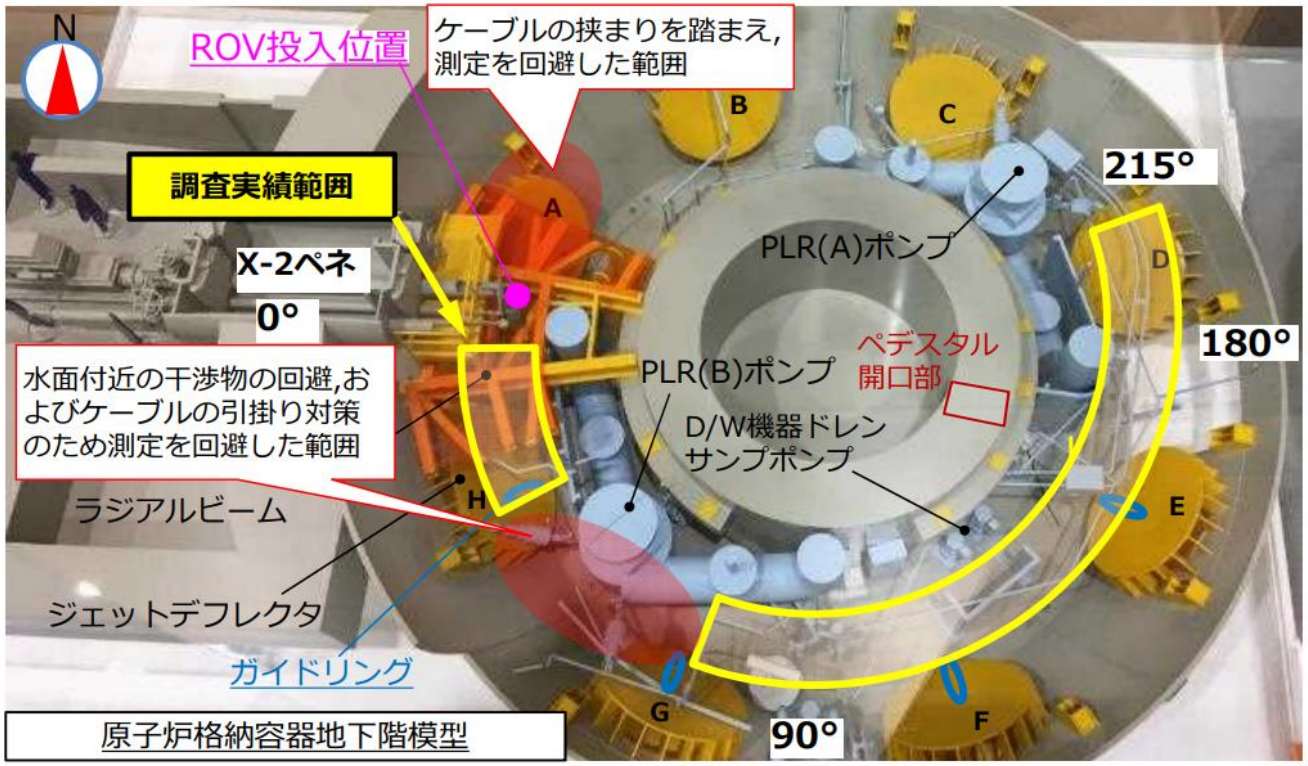
調査は、ROV投入位置から約215° の範囲（測定を回避した一部の範囲を除く）を、水面を一定速度で遊泳しながら、13箇所で、堆積物（PCV底部方向）へ超音波を発信、跳ね返りを受信する方法で行われました。

- 2017年に実施したB2調査結果と比較し，堆積物の厚さは同等であり，経年的な変化は確認されていない
- 今回評価した3ポイントにおいては，超音波測定データ・ROV-C及びROV-A2による調査時の映像から，粉状・泥状の堆積物の状態は薄いと評価。また，堆積物（粉状・泥状および板状・塊状の堆積物含む）内部の状態（空洞の存在等）については，今回の調査結果からは評価不可
- PCV底部からの堆積物厚さについては，ペデスタル開口部付近が約0.8～1.0mに対し，ROV投入位置であるX-2ペネ付近は約0.3mであり，X-2ペネ付近に近づくにつれて徐々に低くなっていることを確認
- 今回評価した3ポイントの結果により，堆積物の状況は当初想定とは異なっている

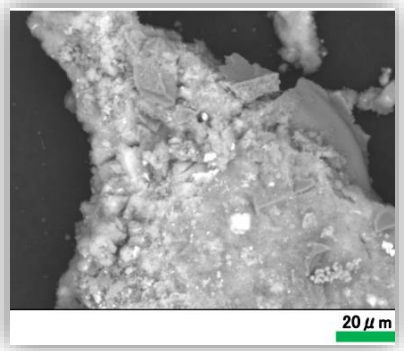
（今回サンプルSEM 画像）

□ペデスタル開口部に最も近い位置から採取した試料についてSEM/EDS分析を実施。（現在、詳細に精査中）

□2017年にペデスタル開口部から離れた位置から採取した試料と概略は類似

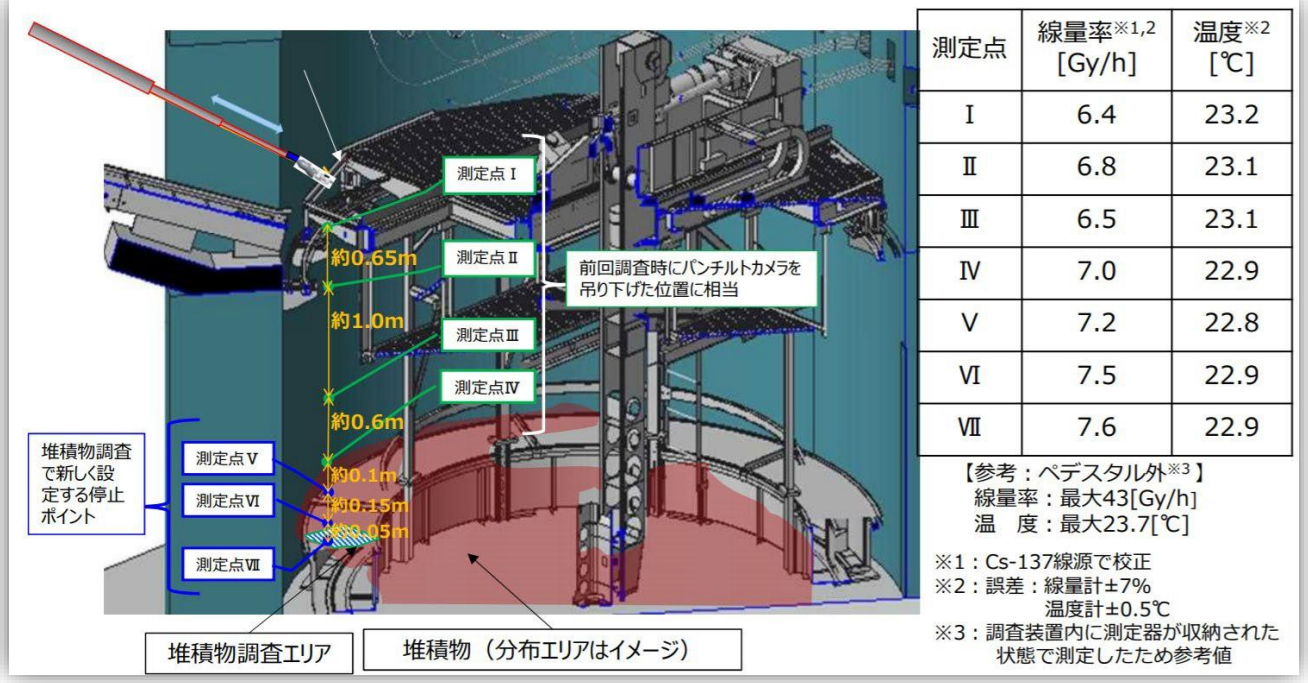
東京電力によると、この調査において、温度については測定高さに係わらずほぼ一定の値であり、線量については、ペデスタル内において、ペデスタル底部に近づくと上昇する傾向が確認されました。

また線量は、前回調査と同様、ペデスタル外よりペデスタル内が低い傾向であることが確認されました。
さらに、前ページまでで公表した画像については、より分かりやすく伝えていくために、取得した映像からパノラマ合成を実施し、その際、赤色への偏りを低減するとともに、コントラストを強調することによりモヤを目立たなくさせる処理を実施してあるそうです。

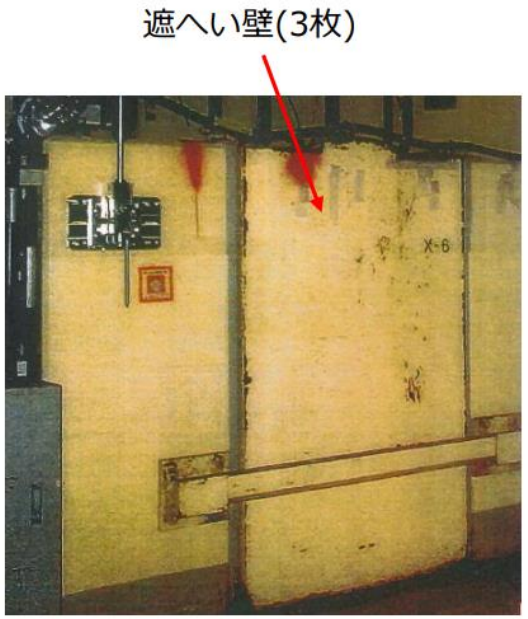
3号機原子炉建屋1階

X-6ペネトレーション前
(震災前の定期点検時:遮へいなし)

X-6ペネトレーション前
(震災後:遮へいあり)

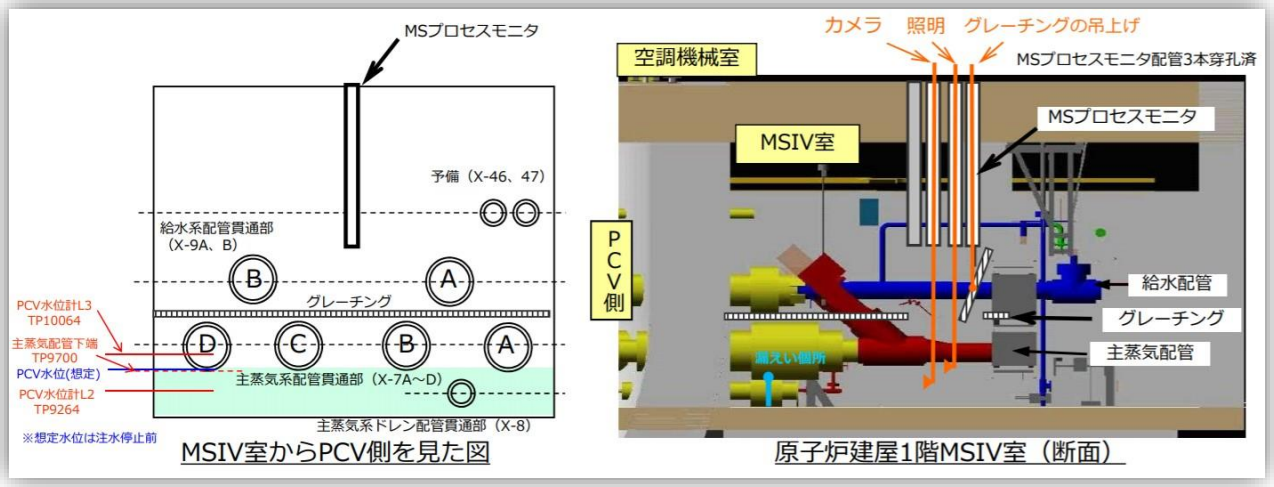
・主蒸気配管Aについて、注水中(停止前)の調査にて、流水の状況はカメラの死角にあり確認できないものの、主蒸気配管A伸縮継手部下側の水面に漏えいによるものと考えられる揺れ・波を確認した。なお、カメラ位置にて水が流れている音も確認した。（前回調査時の画像を再確認したところ、主蒸気配管A周辺での流水有無及び継手部下側水面の揺れ・波の有無を明瞭に判断できなかった。また、前回調査時は録画のみであり、録音はしていない。）

・注水停止中の調査では、水面の揺れ・波がないことを確認した。また、水が流れている音がないことも確認した。

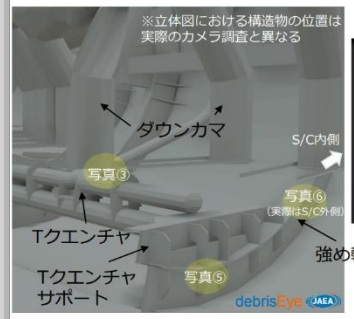
4．S/C底部の状況（構造物）

□S/C内構造物表面の塗装の剥離等は確認されなかった。

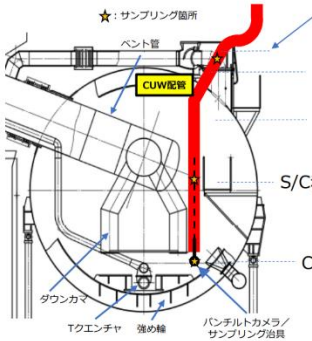
5．CUW配管内の状況

- CUW配管内の目視確認の結果、今後、設置を検討している設備（水位計、取水設備）に影響が出るような異常は確認されなかった。
- サンプリングについて、上中下の3ヵ所について採取。
- 線量測定(参考)について、水中線量計の故障により、上部の測定のみとなった。

TP約6700　CUW配管内水面
TP約6650　線量：320mSv/h
TP約6000　S/C頂部
TP約5150　線量：420mSv/h
S/C赤道高さ付近
CUW配管下端

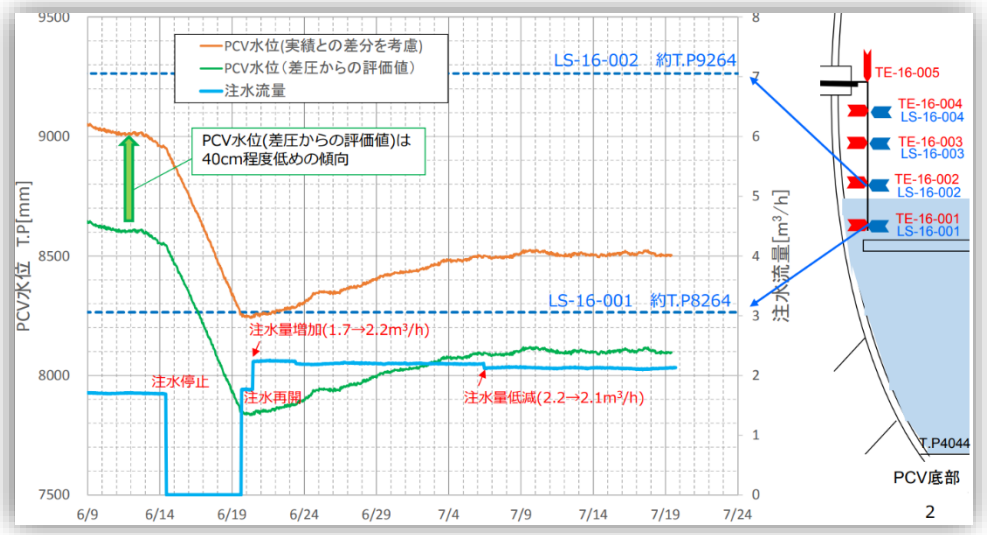
PCV水位は、注水停止後、概ね一定の傾きで低下し、6月19日にPCV新設温度計/水位計下端（筆者注：PCV底部より約4.2 m）を下回ったと判断したことから、注水を再開。

その後、水位の低下は概ねおさまったものの、回復傾向がみられないことから、6月20日に注水量を増加。

7月6日に注水量を2.1 m^3/hに低減、PCV水位が概ね安定（筆者注：PCV底部より約4.5 m）したことから7月19日試験終了。

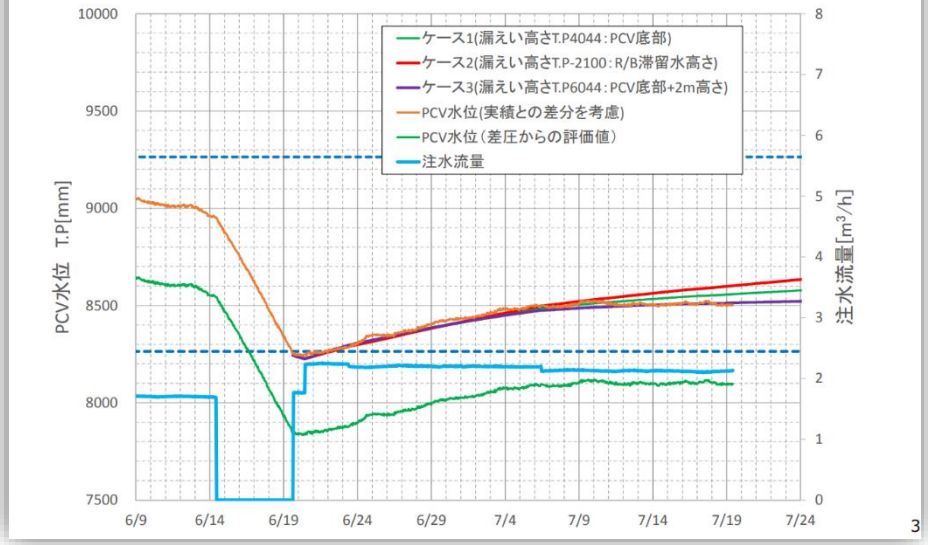
■ 注水再開後の水位の挙動について、漏えい箇所（１箇所を想定）の高さを仮定し、注水再開後の実績にあうように漏えい口(cm^2)を設定。

■ ケース３(漏えい高さPCV底部+2m高さ)の仮定が、実績に近い挙動となる。

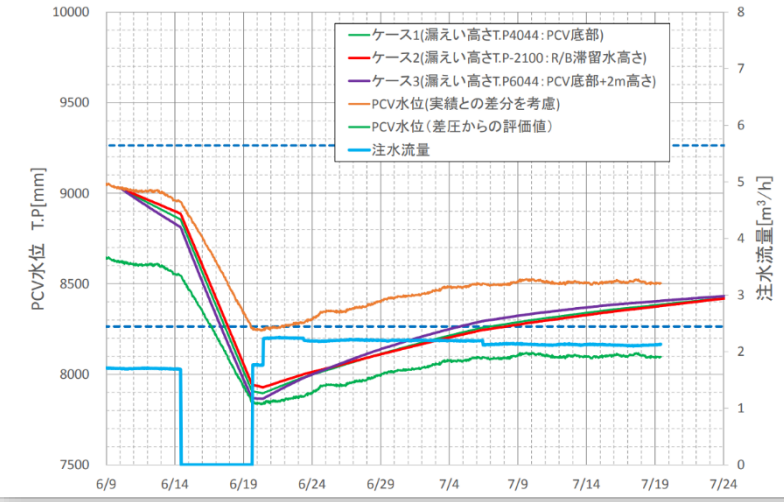
■ 前段の評価で仮定した漏えい高さ・漏えい口で、注水停止前からの挙動を評価。
■ 注水停止前及び注水停止中の低下の傾きが大きくなり、実績の挙動との差が大きくなる。

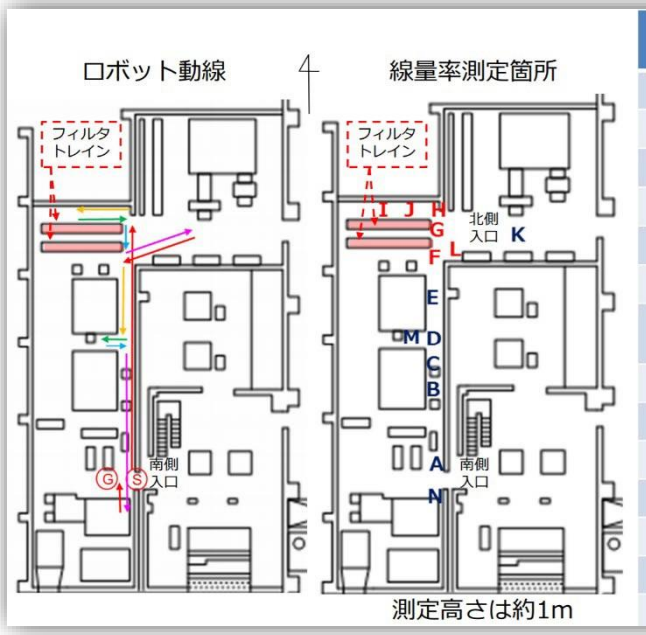
1号機予備調査結果(8月25日)

1号機:ロボットにより予備調査を実施。ロボットの走行可能範囲を確認した。SGTSフィルタトレイン周辺で高線量を確認。本調査に向けて調査方法を検討する。

測定点	線量率（mSv/h）
A	5.1
B	16.6
C	110
D	150
E	310
F	1050
G	2050 3050（床面）
H	1270
I	1620
J	1040
K	50
L	1060
M	160
N	6.76

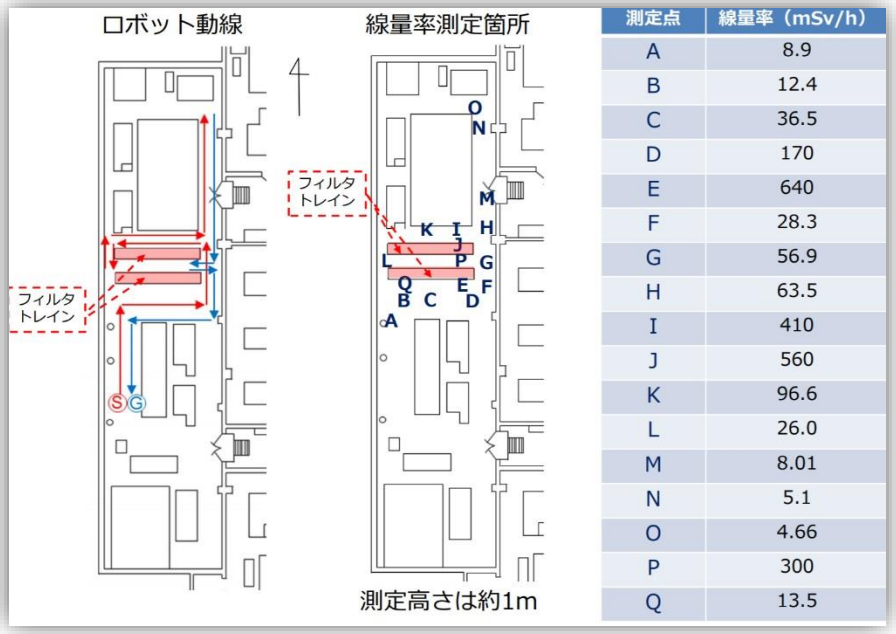
2号機予備調査結果(8月27日)

2号機:ロボットにより予備調査を実施。ロボットの走行可能範囲を確認した。過去のロボット調査と同じく、SGTSフィルタトレイン周辺で高線量を確認。本調査に向けて調査方法を検討する。

測定点	線量率（mSv/h）
A	8.9
B	12.4
C	36.5
D	170
E	640
F	28.3
G	56.9
H	63.5
I	410
J	560
K	96.6
L	26.0
M	8.01
N	5.1
O	4.66
P	300
Q	13.5

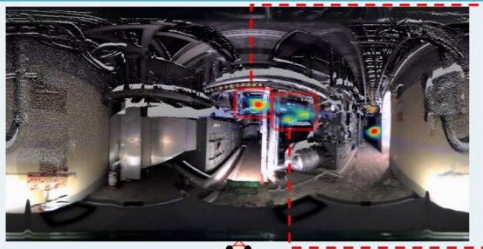
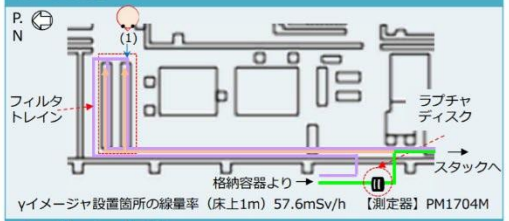
測定箇所①

※ロボット進入不可エリアのため
当該箇所の表面線量率測定は未実施

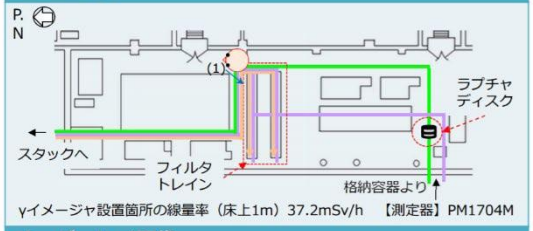
測定箇所②

γイメージャ設置箇所の線量率（床上1m）37.2mSv/h　【測定器】PM1704M

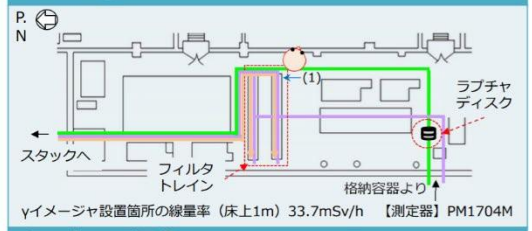
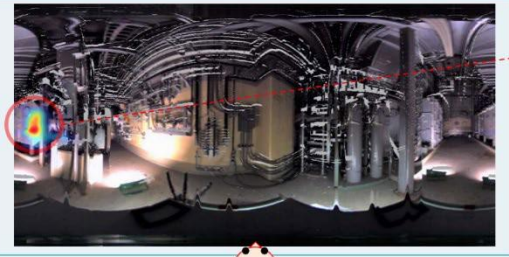
測定箇所③

γイメージャ設置箇所の線量率（床上1m）33.7mSv/h　【測定器】PM1704M

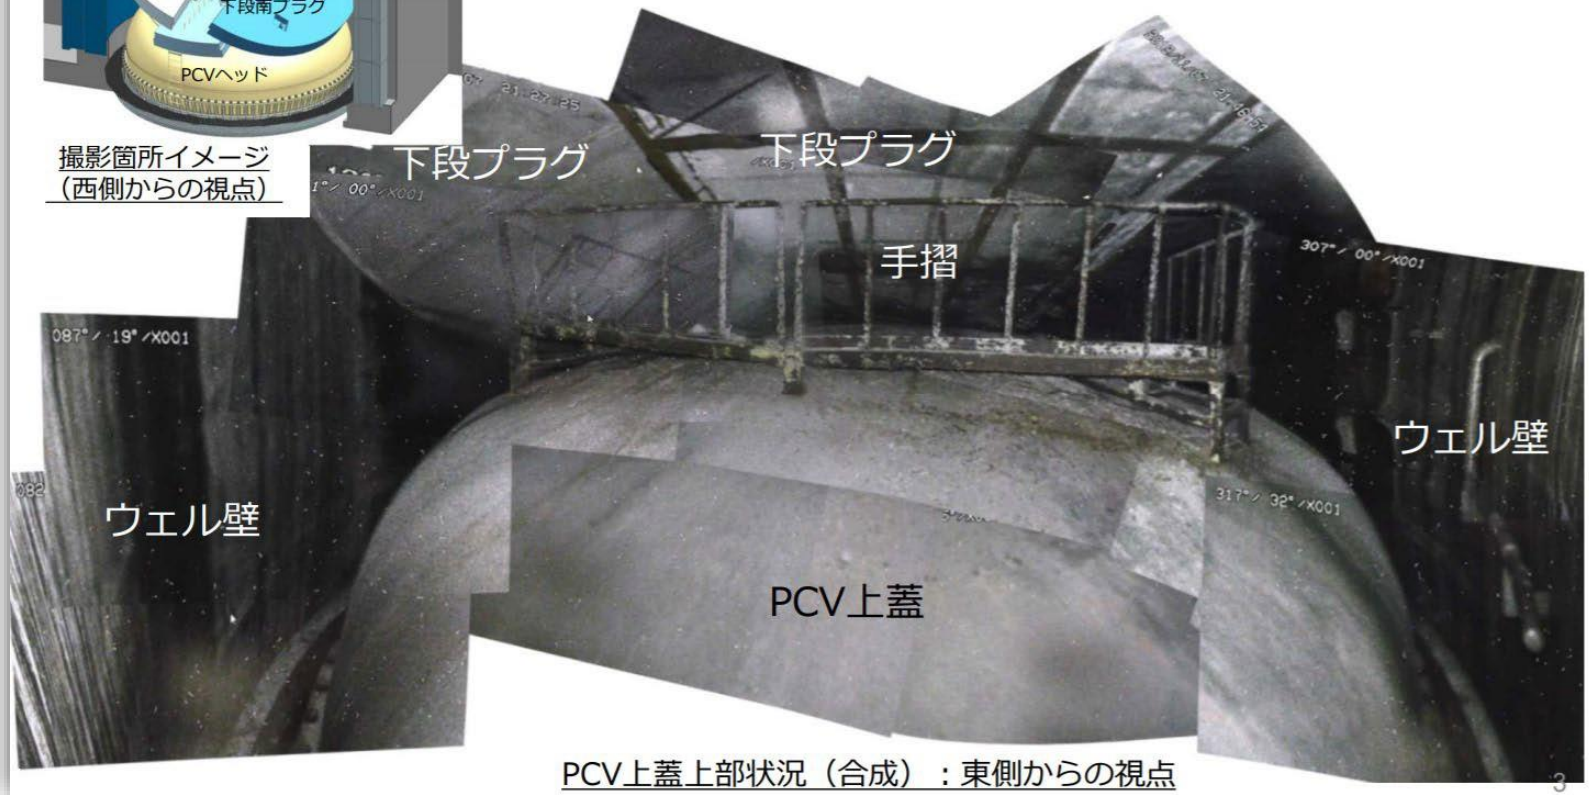
- ホース設置時に原子炉キャビティ（ウェル）内の状況について，映像を取得することができた。
- 取得した映像からはPCV上蓋等の著しい損傷は確認されなかった。

- フランジ部についても、塗装の劣化はあるものの、著しい損傷や大きな変形は確認されなかった。
- 映像中のホワイトノイズからは高い汚染が推定されるため、事故時の高いPCV圧力の条件下ではフランジ部からの漏えいがあったものと考えられる。
