核燃料デブリの取り出し準備　2024年7月

概要　約880トンと推定される1～3号機の核燃料デブリ（以下、デブリ）参照 の取り出し（準備）に係る当面の目標は、2号機では、2022年度中から2024年10月ごろに延期された数グラム程度のデブリの試験的取り出しです。その後数年間にわたるデブリの性状分析等を経て、2026年度以降に段階的に取り出し規模を拡大するとされています。参照

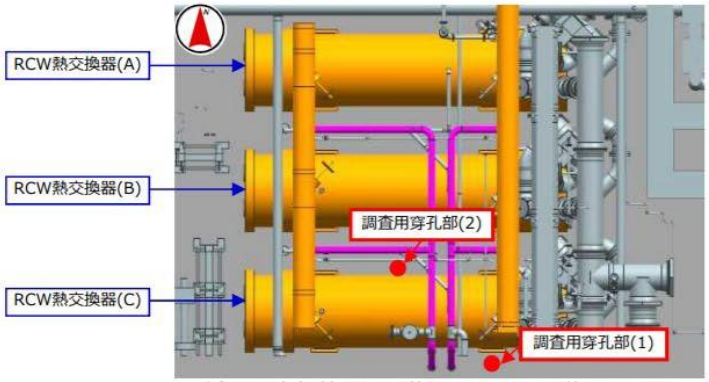
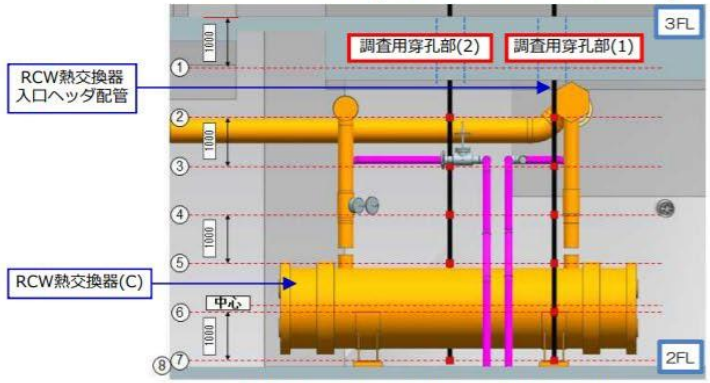
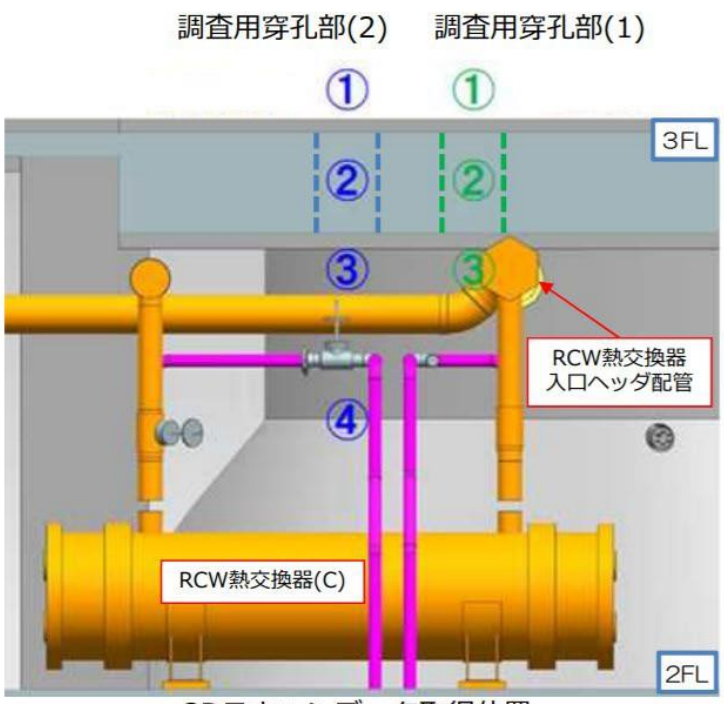
RCW熱交換器エリアの線量測定結果

- 3階床面の2か所の調査用穿孔部より下方1mから1m間隔で8か所およびRCW熱交換器中心の計9か所で線量測定を実施。
- RCW熱交換器中心付近が高線量となっていることから，熱交換器が線源と推定される。
- 調査用穿孔部(2)の測定結果が，調査用穿孔部(1)の結果より高線量な理由として，調査用穿孔部(2)が2つの熱交換器の間に位置するため考えられる。

測定位置	調査用穿孔部(1)	調査用穿孔部(2)
①3階床面から1000mm下	9.7	47
②3階床面から2000mm下	58	205
③3階床面から3000mm下	103	410
④3階床面から4000mm下	207	560
⑤3階床面から5000mm下	380	790
RCW熱交換器中心（3階床面から5950mm下）	550	1150
⑥3階床面から6000mm下	490	1040
⑦3階床面から7000mm下	215	590
⑧3階床面から7200mm下(2階床面)	225	320

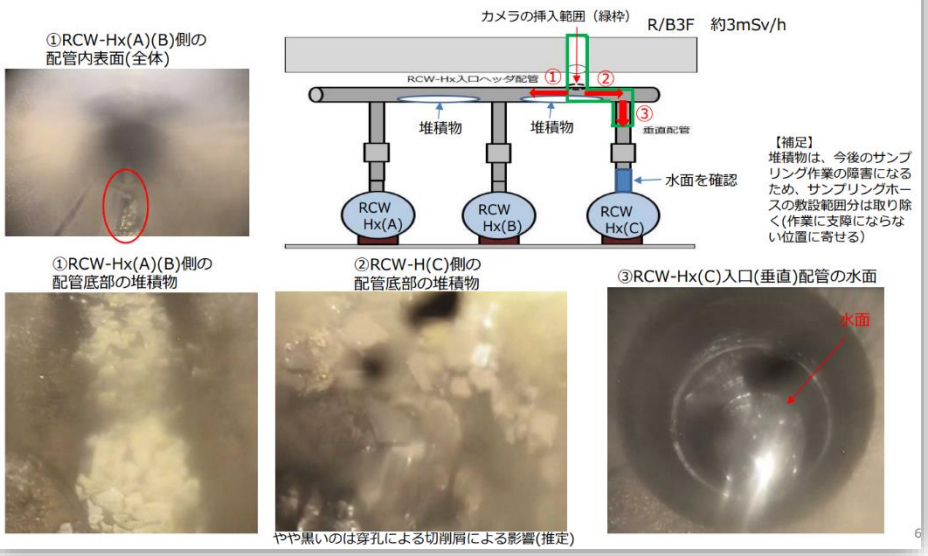
5．１号機RCW熱交換器入口ヘッダ配管内部の確認結果について

■RCW-Hx入口ヘッダ配管の穿孔箇所よりカメラを挿入し、入口ヘッダ配管内の状況確認を実施。
・入口ヘッダ配管内下部において堆積物（結晶のようなもの）を確認
・入口ヘッダ配管内の空間線量については約50~75mSv/h程度を確認(底部で約75mSv/hを確認

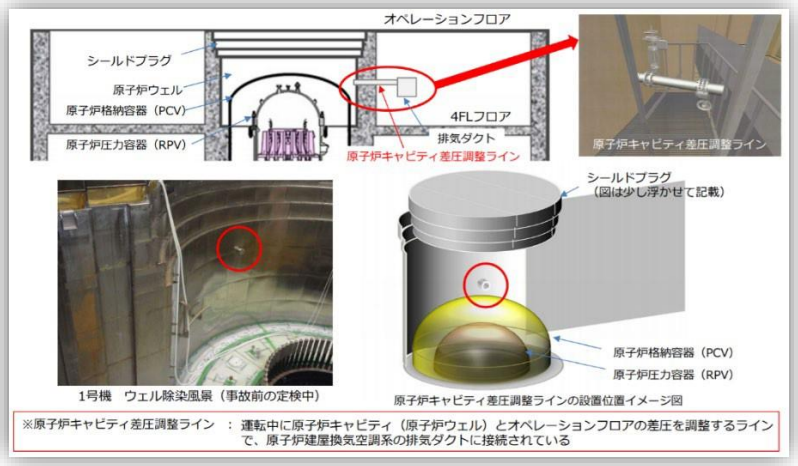
・原子炉キャビティ差圧調整ラインに設置される弁は開いており、排気ダクトへの直線上の部分が劣化している（その他の箇所に大きな劣化は見られない）。

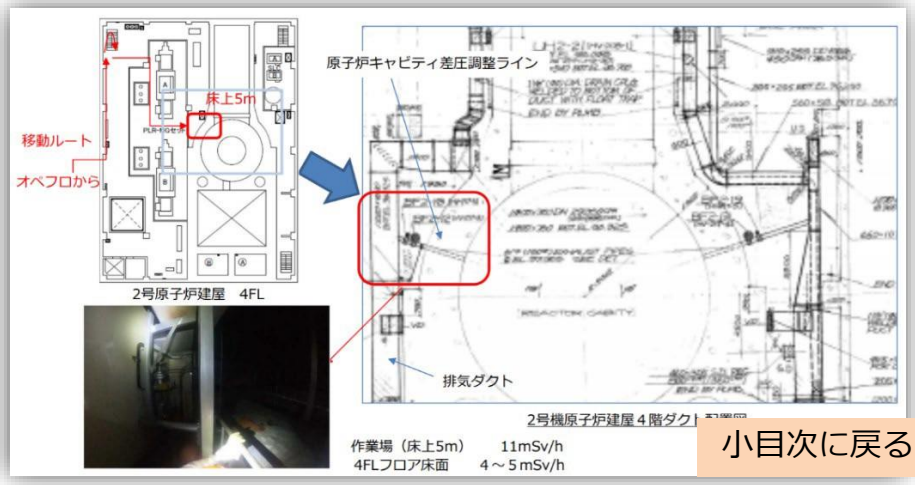
・ また、ダクト下部に高線量箇所が存在し、ダクト下部の（4 m下の）床面付近にも高線量箇所を確認。

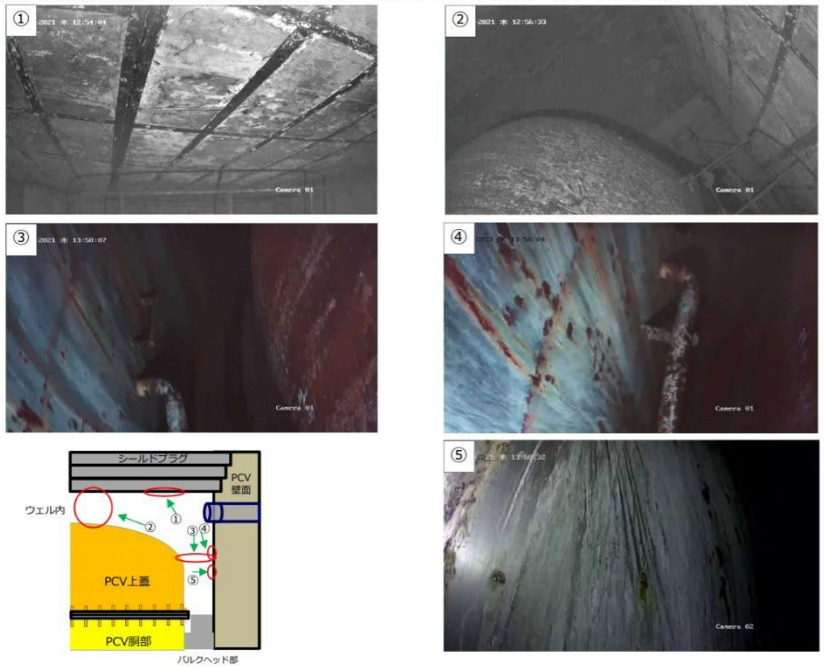
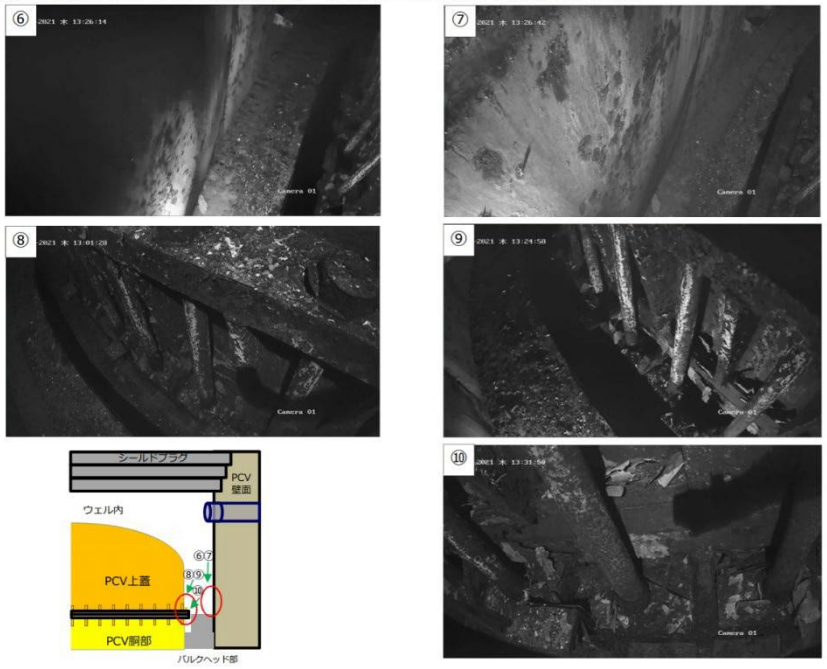
調査の結果、原子炉格納容器（以下、PCV）上蓋等に大きな損傷が無いことが確認されました。（次ページ引用画像）
また、調査前の現場確認で原子炉キャビティ差圧調整ラインの接続ダクト部に腐食等が確認されたため、事故調査への知見拡充の観点から、配管内部を調査して堆積物を採取し、今後分析等を進めるそうです。
さらに、これまでに西側のダクト部に腐食等が確認されているため、東側の原子炉キャビティ差圧調整ラインについて外観の調査を実施し、弁の状態、線量およびダクトの腐食状況について確認しています。（次々ページ引用）
この調査における作業員の被ばく線量は3ページ後をご覧ください。

■ ウェル内の状況をカメラにて確認した。（シールドプラグ、PCVヘッド、壁面等）

■ ウェル内の状況をカメラにて確認した。（バルクヘッド部、PCVフランジ部）

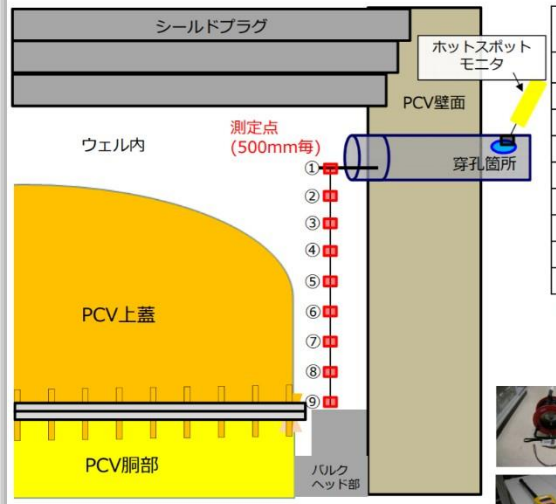
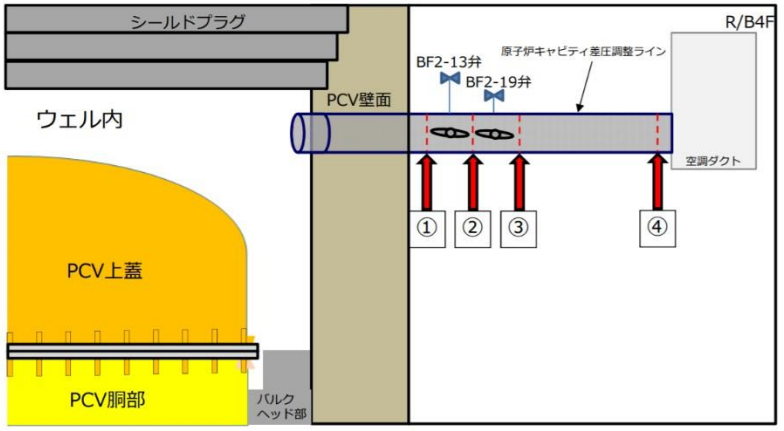
2-4．原子炉ウェル調査結果（線量測定結果）

測定ポイント	距離 (mm)	線量当量率 (mSv/h)
①	0	74.6
②	500	150
③	1000	330
④	1500	300
⑤	2000	310
⑥	2500	380
⑦	3000	440
⑧	3500	**530(最大)**
⑨	4000	350

※ホットスポットモニタでの測定値
測定値　：23.5mSv/h
（12.5mSv/h（水中サーベイメータ））
測定箇所：穿孔箇所　配管内部

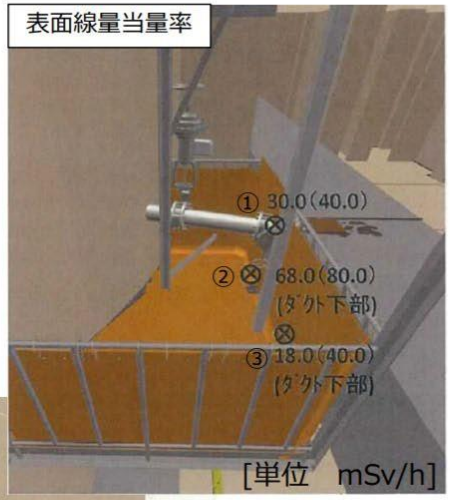
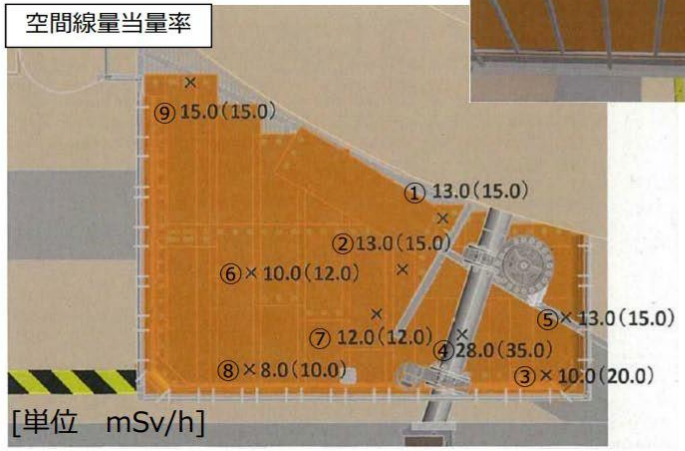
ポイント	空間線量当量率 [mSv/h]
①	13
②	13
③	10
④	28
⑤	13
⑥	10
⑦	12
⑧	8
⑨	15

ポイント	表面線量当量率 [mSv/h]
①	30
②	68
③	18

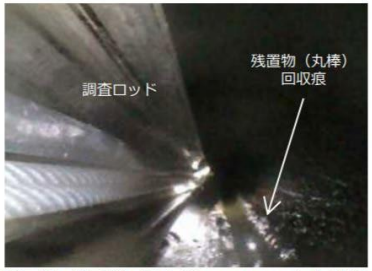
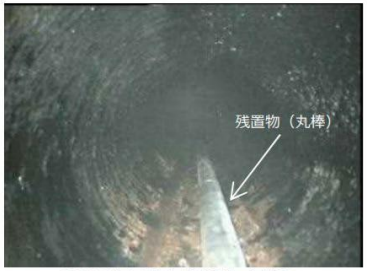
調査ロッドを収納した調査装置をX-53ペネの既設隔離弁フランジに接続し、調査ロッドをX-53ペネ内に挿入し、調査および2012年1月調査時に残置した残置物（丸棒）の撤去が完了したそうです。

X-53ペネ内，残置物（丸棒）の状況

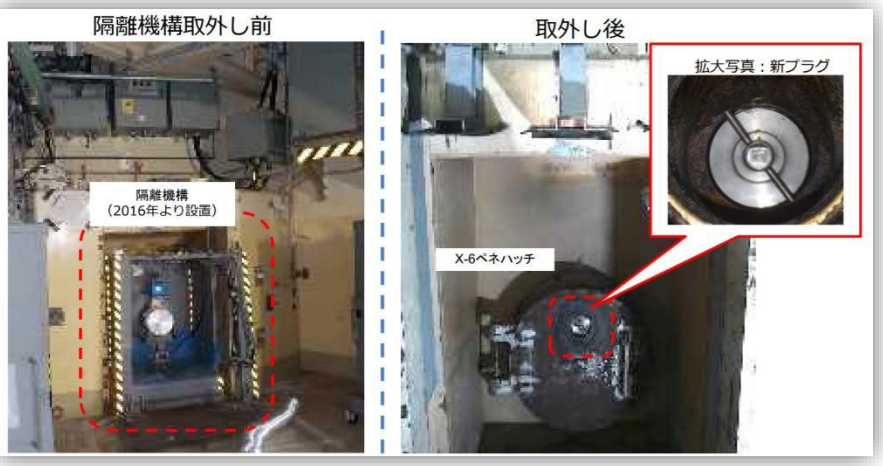
また、旧隔離機構取り外し後、X-6ペネ配管部磨き作業に取り掛かるため、X-6ペネ小部屋内の敷き鉄板を撤去したところ、床面に凹凸があることが確認されました。X-6ペネ小部屋内に凹凸があることで、今後の隔離部屋設置他作業に影響があることから、床面の状況について確認・処理方法が検討されています。東京電力は、X-6ペネ配管部磨き作業については、床面凹凸の処理によって、配管部に汚れが付着する懸念があるため、床面凹凸処理後に実施するとしています。

凹凸の除去作業は、次ページ引用のダスト抑制対策を、モックアップで検証した上で実施し、1月26日より再開される予定です。

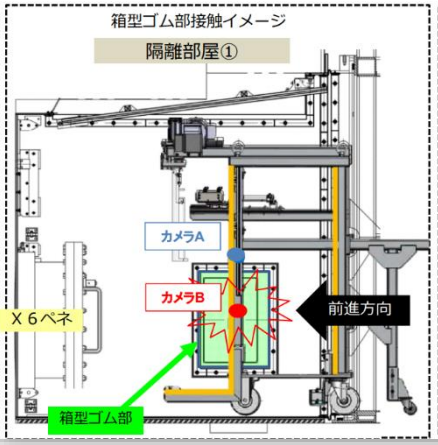
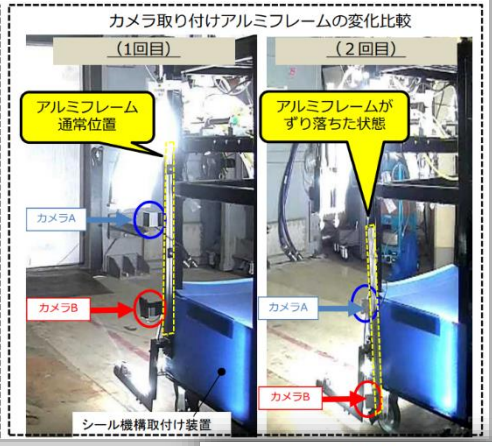
一点目はバウンダリとして当然備えなければならない気密性が保てないということです。この原因は下左図の箱形ゴム部の損傷ですが、東京電力は、その損傷は、隔離部屋へのX-6ペネ配管シール機構の取付け作業（下右図）において、同じフレームに取り付けられた2台のカメラのうち下のカメラB（養生あり）が箱形ゴムに接触しカメラ取付フレームがずり落ちましたが、それに気づかないまま作業を続行したため、ずり下がった上のカメラAの養生なしのブラケットが箱型ゴムに接触したことにより生じたものとしています（次ページ引用画像参照）。　（次々ページに二点目、遮へい扉動作不良）

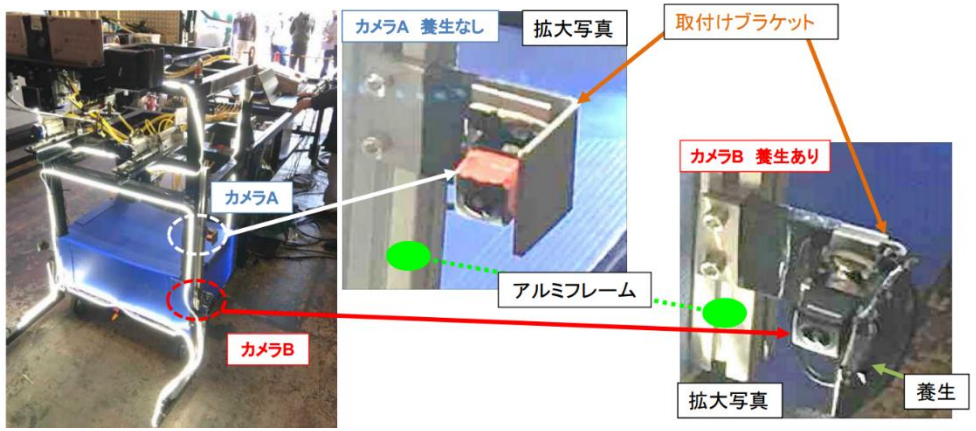
2．現場作業の進捗状況（隔離部屋①　損傷原因2/2）

- X-6ペネ配管シール機構（上段）取付け作業（1回目）
  →床上約450㎜に設置しているカメラB（取付けブラケット養生あり）が箱型ゴムに接触し、カメラを取付けるアルミフレームがずり落ちた。
- X-6ペネ配管シール機構（上段）取付け作業（2回目）
  →カメラ取り付けアルミフレームがずり落ちた状態に気付かず作業を継続。そのため、カメラA（取付けブラケット養生なし）が箱型ゴムに接触する位置となり、箱型ゴムに接触。

- X-6ペネ配管シール機構（上段）の取付け作業において、カメラA、カメラBのブラケットが箱型ゴムに接触したことにより損傷させたものと考えられる。

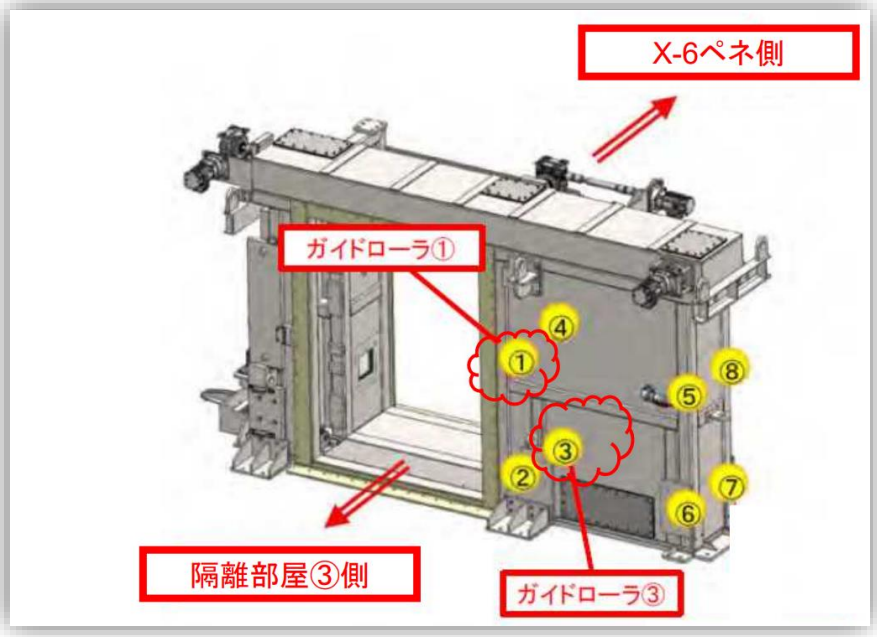
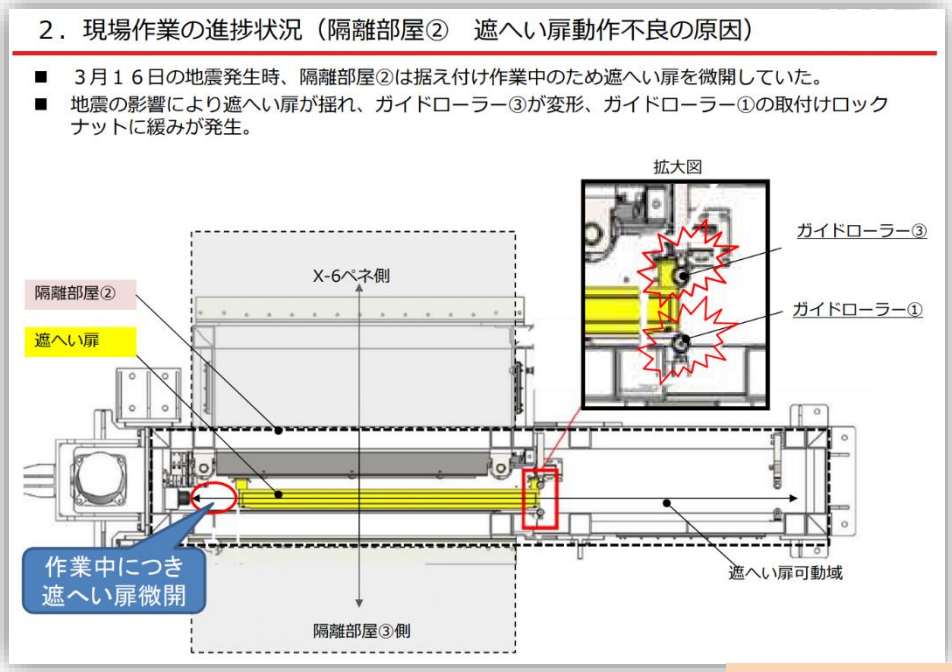
この原因は、隔離部屋②の遮へい扉開閉時に発生する遮へい扉の振れを防止するガイドローラの一部の変形およびロックナットの緩みとのことです。

そしてこの変形および緩みは、3月16日の地震発生時、隔離部屋②は据え付け作業中のため遮へい扉を微開していたため、地震の影響により遮へい扉が揺れ、ガイドローラー③が変形したために生じた、そしてさらに、ロックナットに緩みが生じた状態で遮へい扉の開閉確認を実施したため動作不良が発生したものと推定されています（下引用画像および次ページ引用画像参照）。

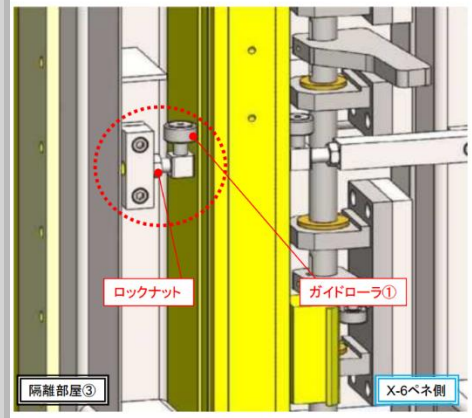
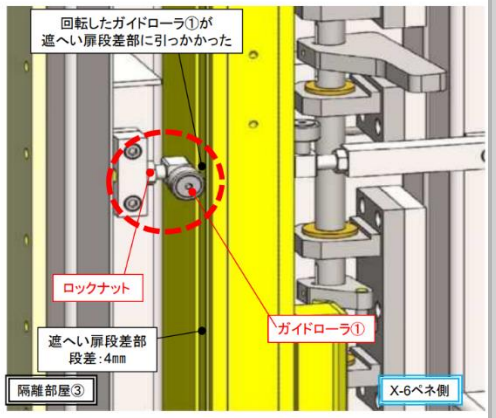
■ ロックナットに緩みが発生した状態で遮へい扉の開閉確認を実施したため動作不良が発生

ロックナット通常設置状態

ロックナット緩みがある状態

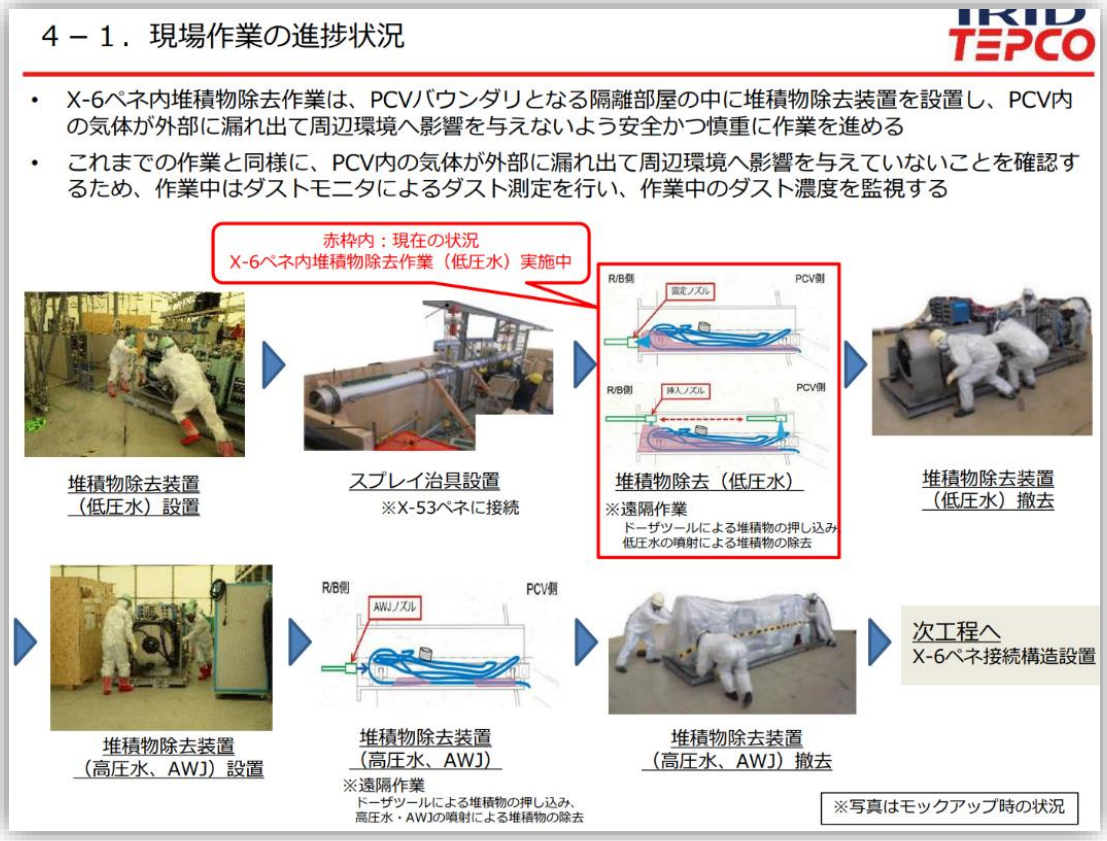
2024年1月現在、ドーザツールという道具により固着した堆積物を突き崩す作業、および突き崩された堆積物を低圧水によりPCV内に押し込む作業が進められているようです。

（写真上）低圧水による除去作業前の貫通部上部＝１６日、（写真下）除去作業後の貫通部上部＝１８日の作業前（東電提供）

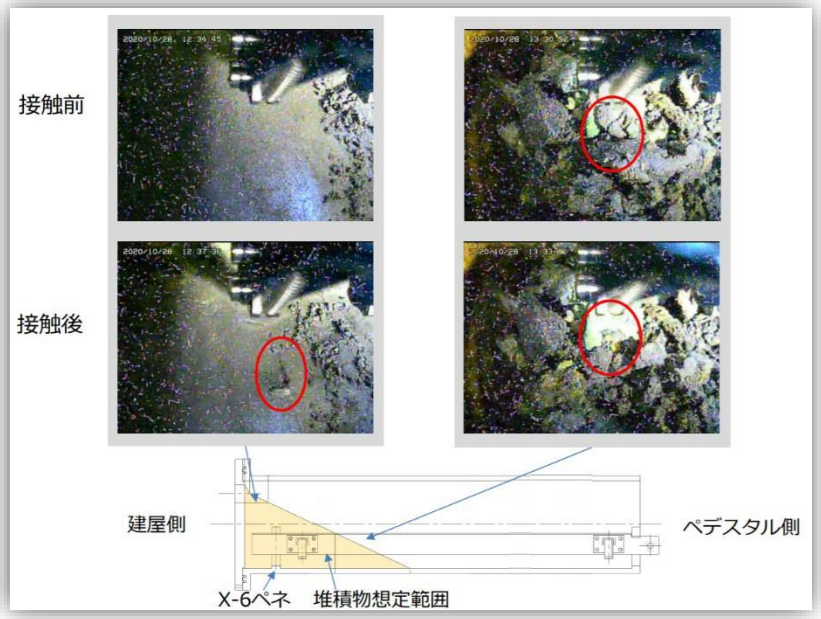
・ 堆積物は固着しておらず形状が変化する。(**下左引用画像**)

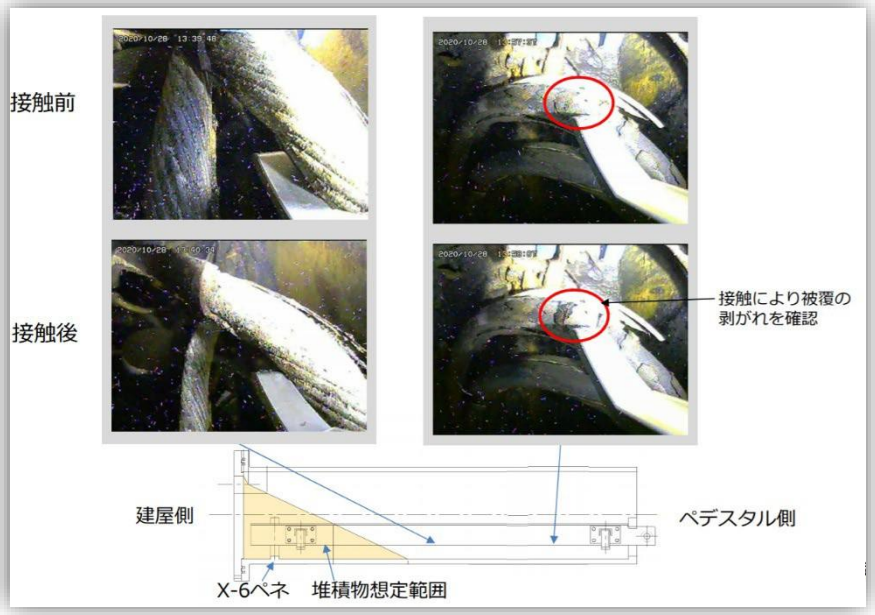
・ ケーブルは固着しておらず持ち上がる。(**下右引用画像**)

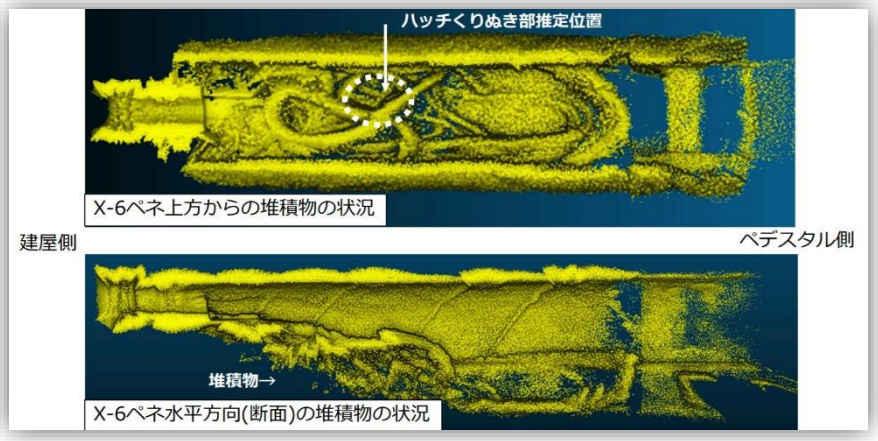
上段引用画像は、堆積物、ケーブルの状況およびX-6ペネハッチくり抜き部※の映像による確認です。

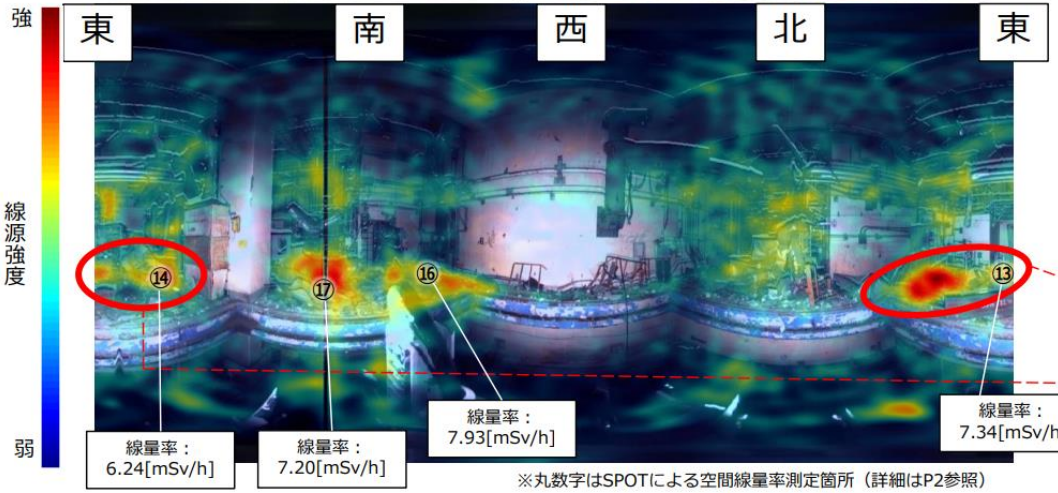
3号機R/B 2階

■ γイメージャ測定によるγ線源分布
- 2階では、床付近のガレキ周辺が線源であることを確認

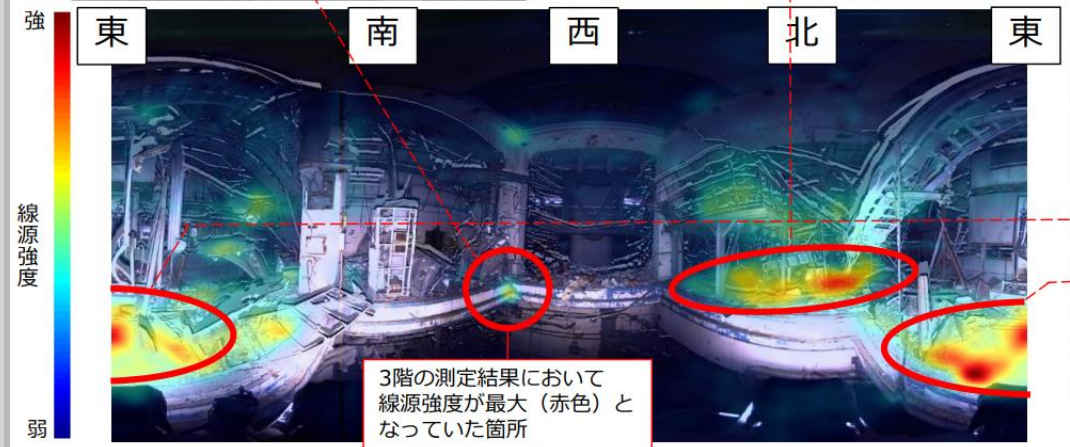
3号機R/B 4階

■ γイメージャ測定によるγ線源分布
- 4階では、床付近のガレキ周辺が線源であることを確認
- 3階で線源となっていた箇所の線源強度が相対的に弱くなっていることから、4階はより高線量であると推定

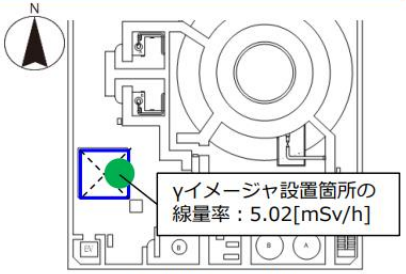
3号機R/B 2階

■ 3号機R/B 2階の線量率分布推定結果（暫定値）
- 2階では、東側および南側のガレキ周辺で線量率が高く、床上高さ0.3mにおける最大線量率は10.8mSv/hと推定
