# 核燃料デブリの取り出し準備　2024年8月

**概要**

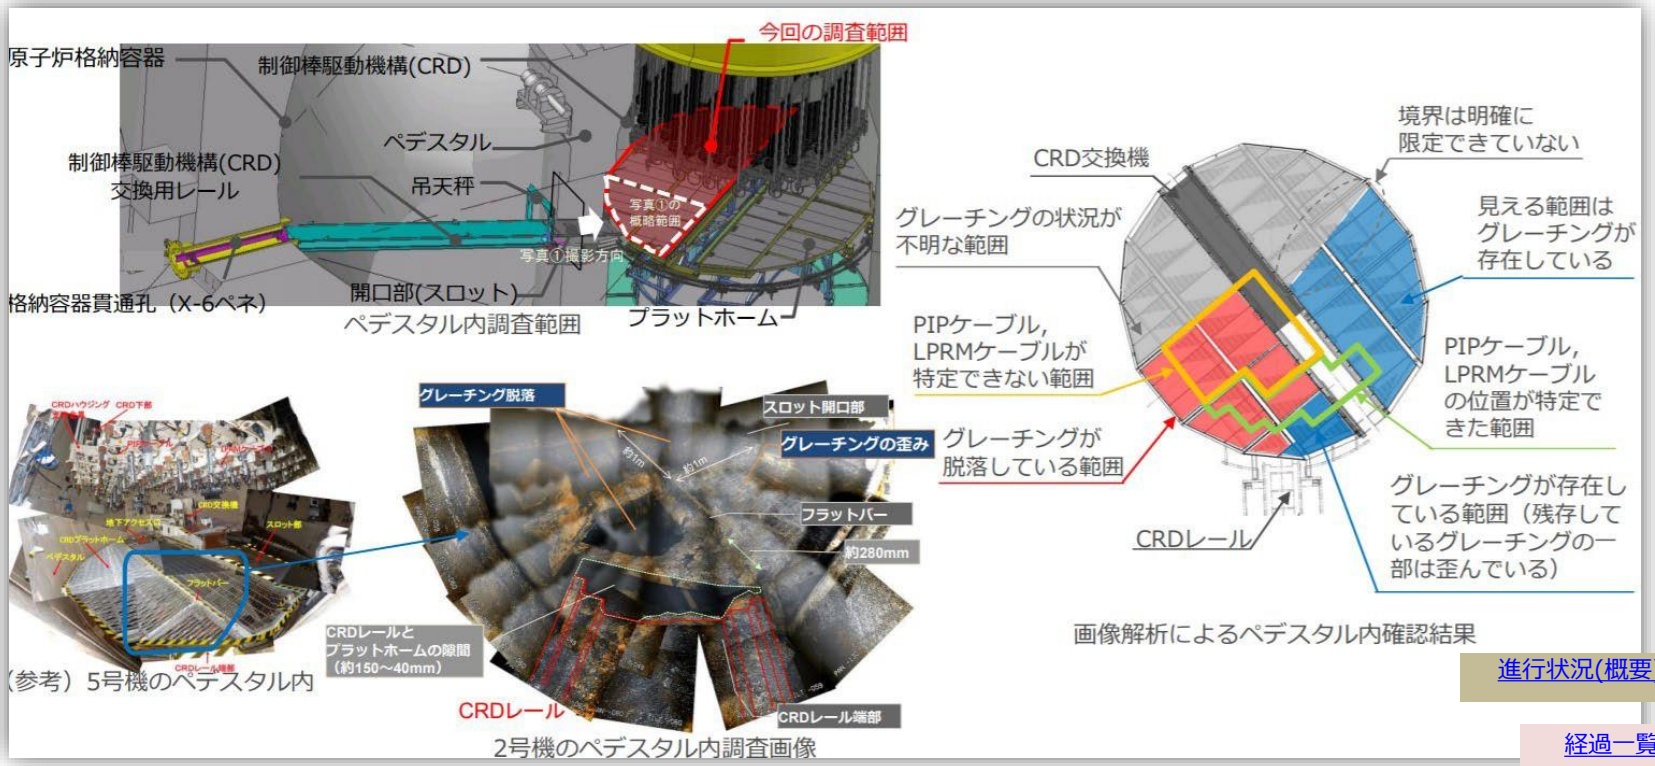
制御棒駆動機構(CRD)交換用レール及び圧力容器の土台(ペデスタル)内において、堆積物や、平時に作業時の足場となる金属製の格子(グレーチング)の脱落等を確認しています。

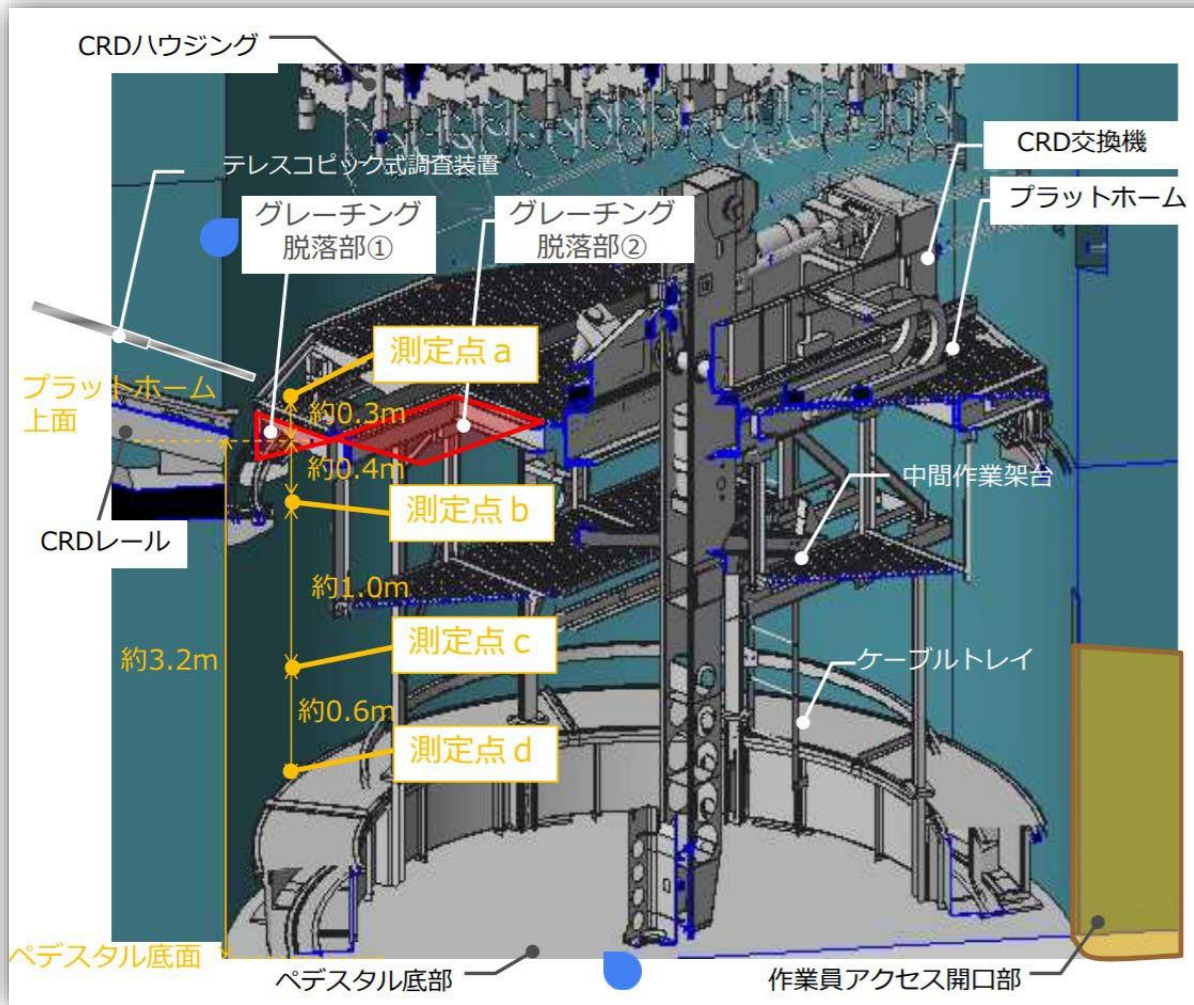
- ペデスタル内壁面には，大きな損傷は確認されず
- ペデスタル内の既設構造物（CRD交換機）については大きな損傷は確認されず
- ＣＲＤハウジングサポートは，2017年1～2月の調査と同様，大きな損傷は確認されず

撮影場所D　ペデスタル内壁面

撮影場所E　CRD交換機

撮影場所F　CRDハウジングサポート

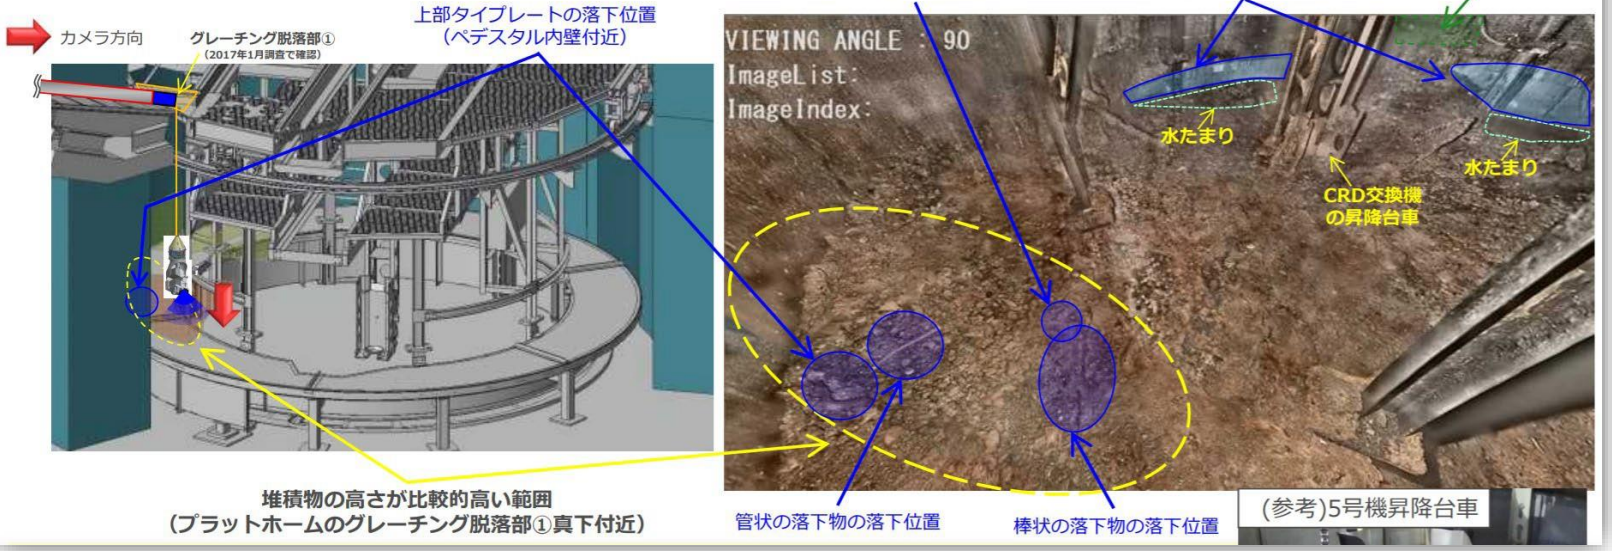
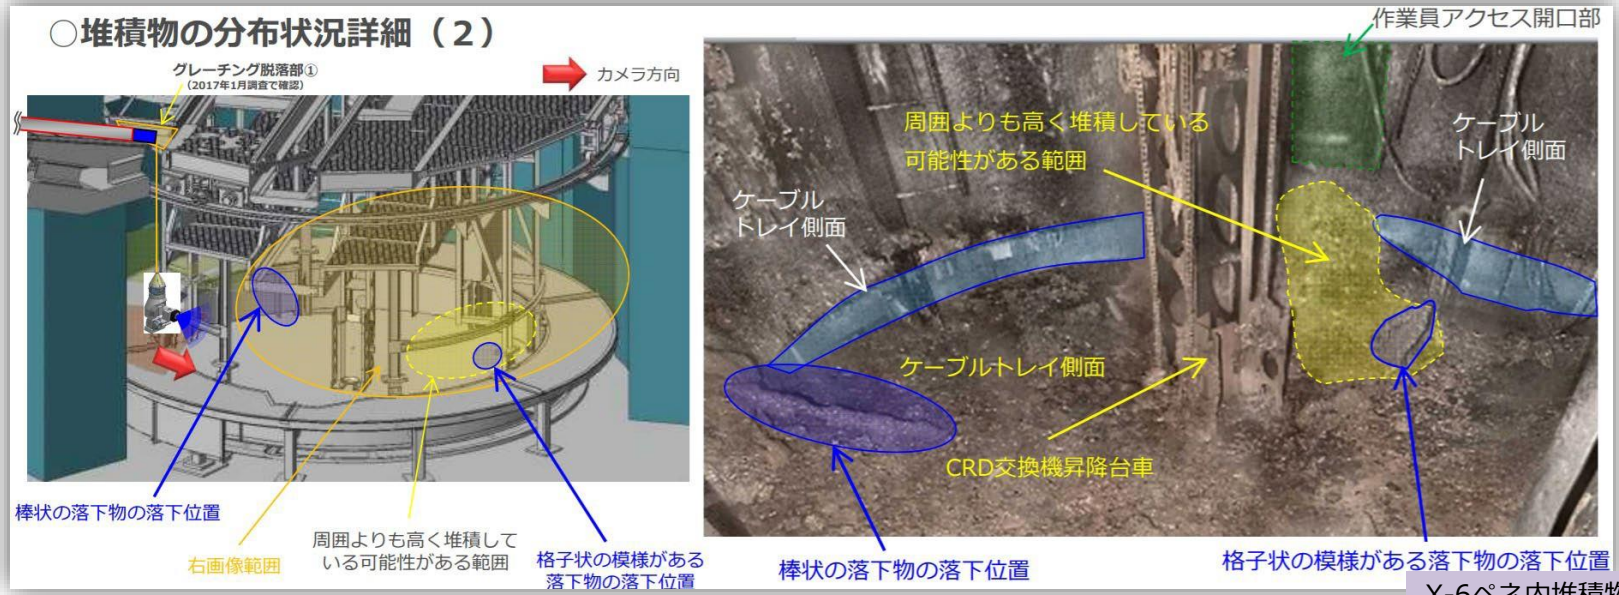
東京電力は、前ページまででレポート済みの2号機格納容器内部調査で取得した画像をさらに詳しく解析し、圧力容器の土台(ペデスタル)底部全体に小石状・粘土状に見える堆積物が40～70 ㎝超の厚さで堆積していること、カメラから圧力容器の土台の中心を見て左側に使用済み(核)燃料あるいは原子炉圧力容器由来と思われる落下物があること、カメラから見て向かい側にある作業員アクセス開口部付近において、堆積物が周囲よりも高く堆積している可能性がある箇所があること、これらのことから、核燃料デブリの落下経路が少なくとも二カ所ある可能性などを明らかにしました。

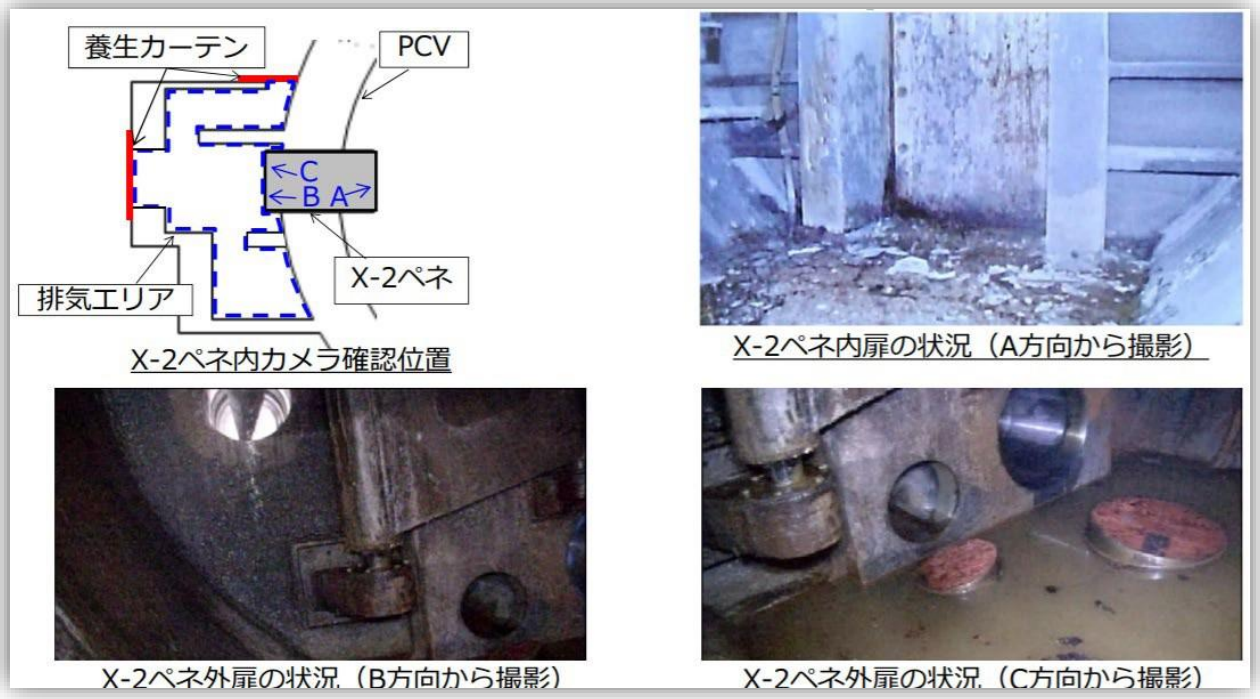
### i　X-2貫通部(ペネ)内の状況

**東京電力は、X-2ペネ外扉の孔あけの完了後、X-2ペネ内扉前に堆積物があることを確認し、以下のように説明しています。**

堆積物の性状は分かっていないが，内面の塗装がはがれているように見えるため，塗装が剥げて堆積したものと推定。

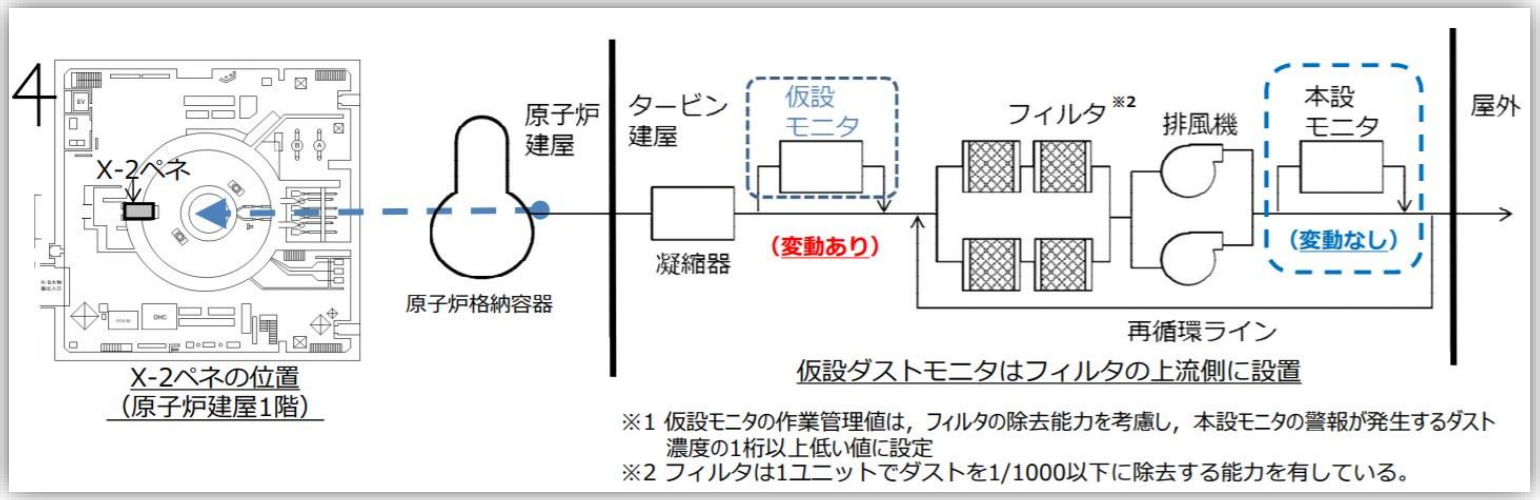
## ii　内扉穿孔作業時の仮設ダストモニタの値の上昇

**東京電力によると、以下のように穿孔作業を一時中断したようです。**

2019年6月4日，X-2ペネ内扉について，AWJにて孔(直径約0.21m)の一部の穿孔作業(作業時間：約5分)を行い，データの傾向監視を実施していたところ，PCVガス管理設備フィルタの上流側に設置した仮設ダストモニタの値が上昇し，当社が作業管理のために設定した値($1.7\times10^{-2}$ Bq/cm³)※1に達したことを確認(数時間で作業前の濃度レベルに低下)。今回の作業で，原子炉格納容器ガス管理設備の本設ダストモニタ(フィルタの下流側に設置)および，敷地境界付近のダストモニタ等には有意な変動はなく，環境への影響はない。

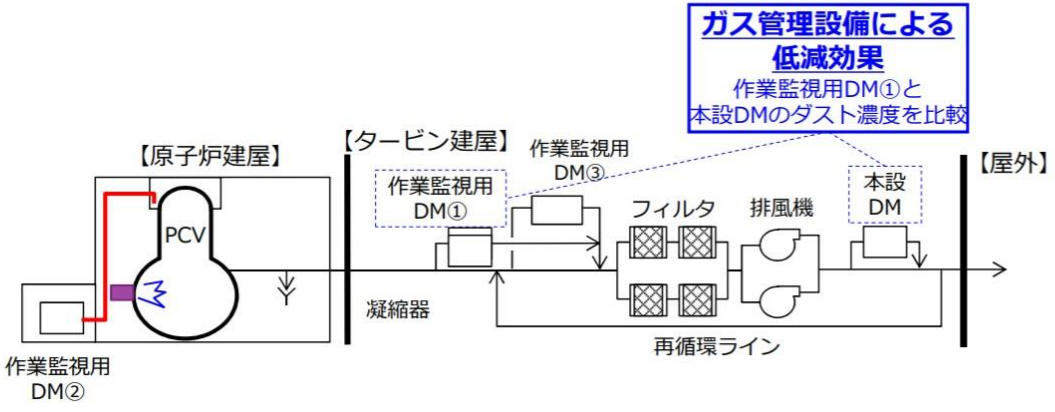
■ 得られた知見

① 内扉を切削する際に，奥のPCV内構造物（グレーチング等）にAWJ高圧水が当たることにより，ダストが発生するが，高圧水により洗浄されるため，既切削場所と近い場所を切削する場合には，ダストの発生量が抑制される傾向

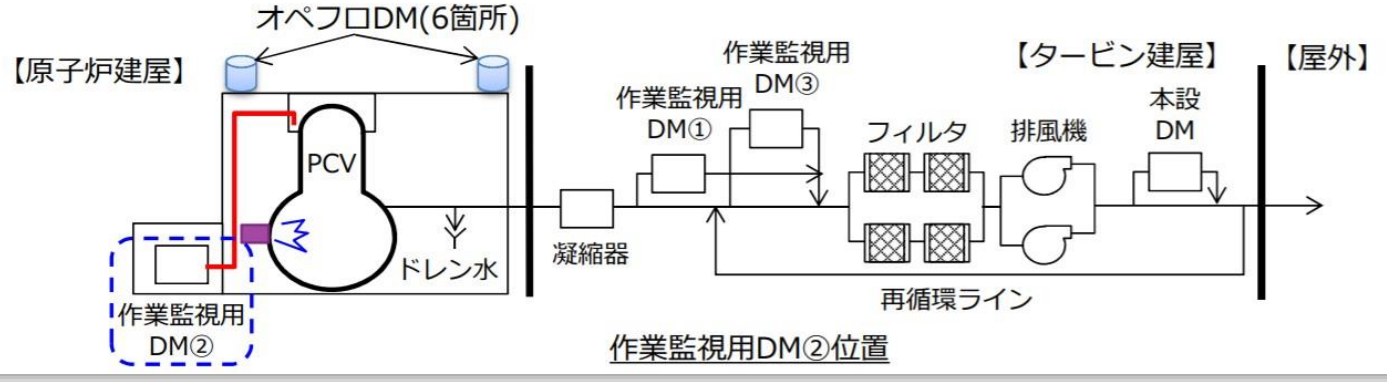
作業監視用DM②位置

■ AWJ作業によるPCVヘッド近傍のダスト濃度は有意な変動は確認されていない。

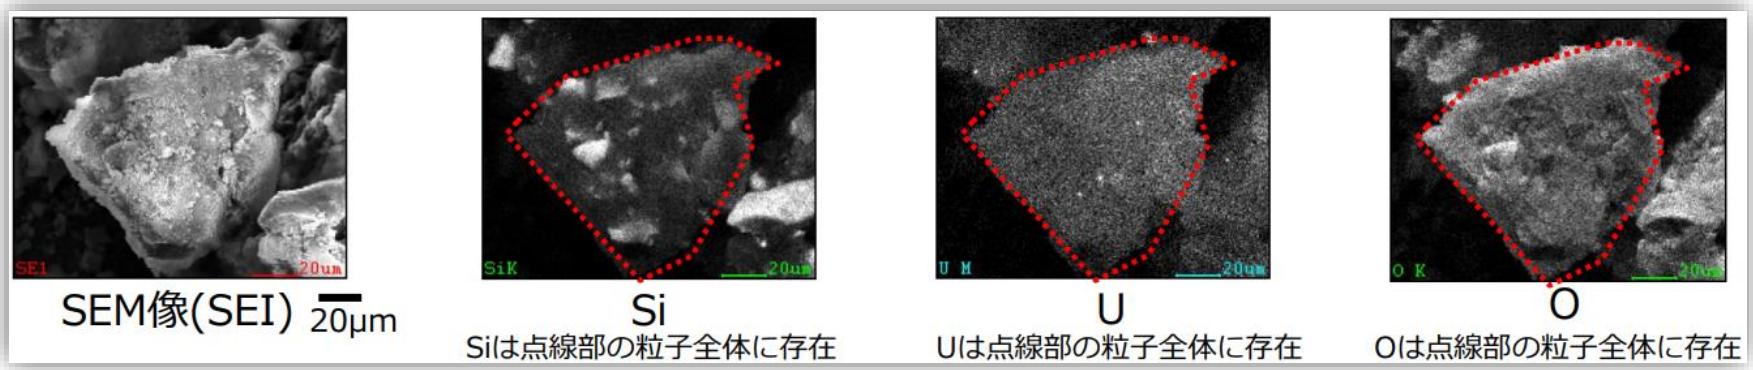
□多くはないものの、Uを含有するSi含有粒子が存在

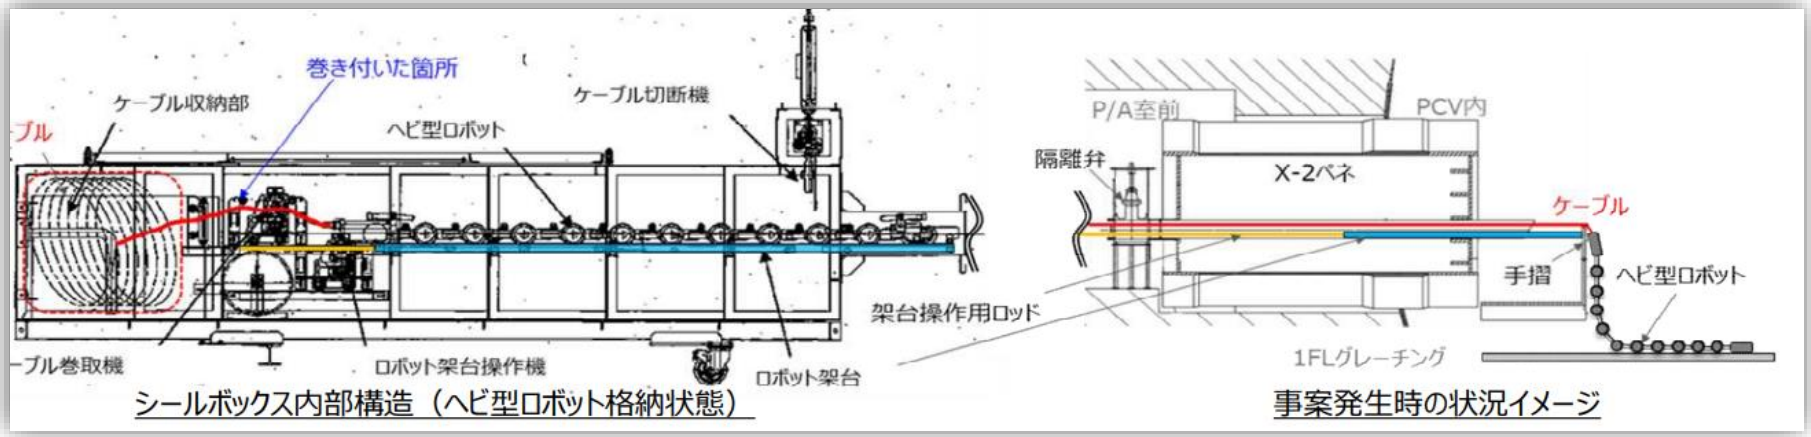
2024年2月28日、前3ページで計画を紹介した1号機原子炉格納容器（以下、PCV）において標記の調査が開始されました。
当日はペデスタル外側の画像を取得。翌29日にはペデスタル内部の調査をする計画でしたが、 小型ドローン(合計4機)に無線を中継するヘビ型ロボットの有線ケーブルが延伸することができず、調査は一旦中断されました。
その後、ヘビ型ロボットの有線ケーブルが延伸することができなかった原因を調査。有線ケーブルがシールボックス内のケーブルガイドローラ取り付け台座に巻き付いたためと分かり（下図参照）対策が講じられました。
3月14日、調査を再開。ペデスタル内部の画像を取得して調査を終了しました。
次々ページ以降に、取得されたペデスタル内外の画像を引用しておきます。

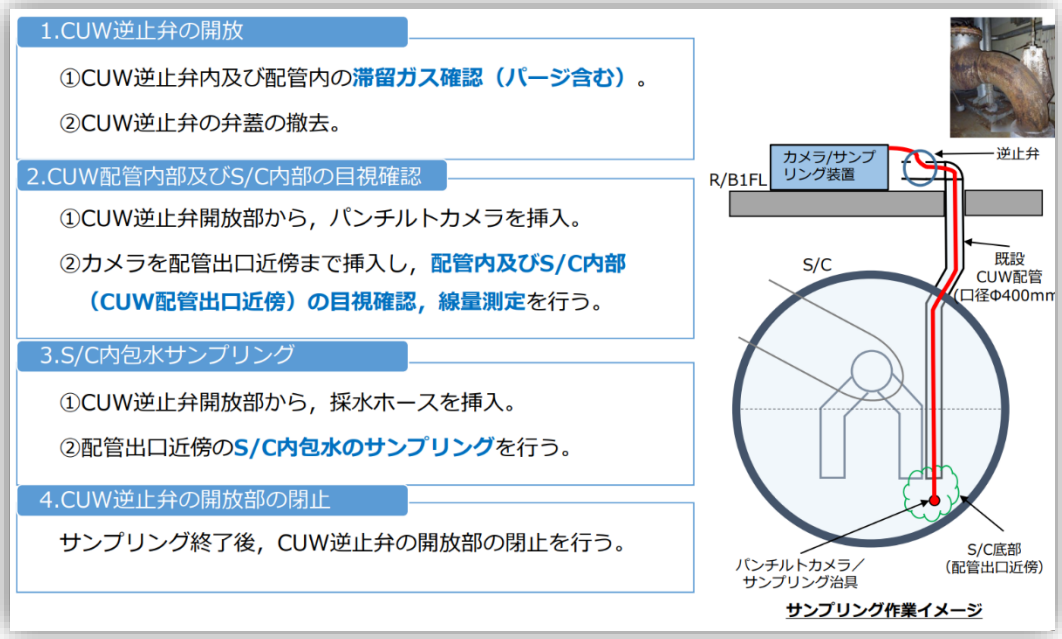
3ページ前で2022年11月の計画をレポートしたサンプリング作業は、同月、1号機RCW 用語解説へ で高濃度の水素ガス滞留が確認されたため、東京電力は、サンプリングに使用するCUW 用語解説へ 配管においても同様な高濃度の水素ガス滞留の可能性があると判断し、最初の作業となる、弁・配管内部のガス滞留を確認するためのCUW逆止弁の蓋の穿孔作業の開始を延期し、対応策を検討してきました。

計画では、火花発生を抑えるため低速回転の電動ドリルにより穿孔する計画でしたが、さらに火花発生リスクを低減するため，油圧ジャッキにて押し抜き（貫通）する工法に見直し、当該工法のモックアップにおいて穿孔時に火花が発生しないことを確認できたため、2023年7月以降にCUW弁の開放およびサンプリング作業を実施する予定だそうです。

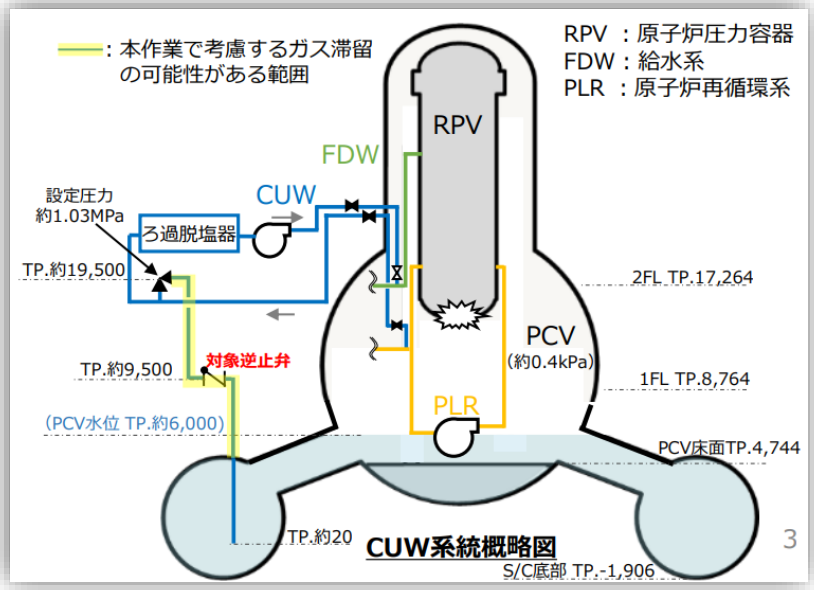
その後、弁上流側および弁蓋(S/C側)の穿孔，滞留ガスのサンプリングが完了しています。ガスサンプリングにおいてはS/C側から水素・Kr−85が確認されましたが，上流側は水素・Kr−85とも検出されなかったということです。

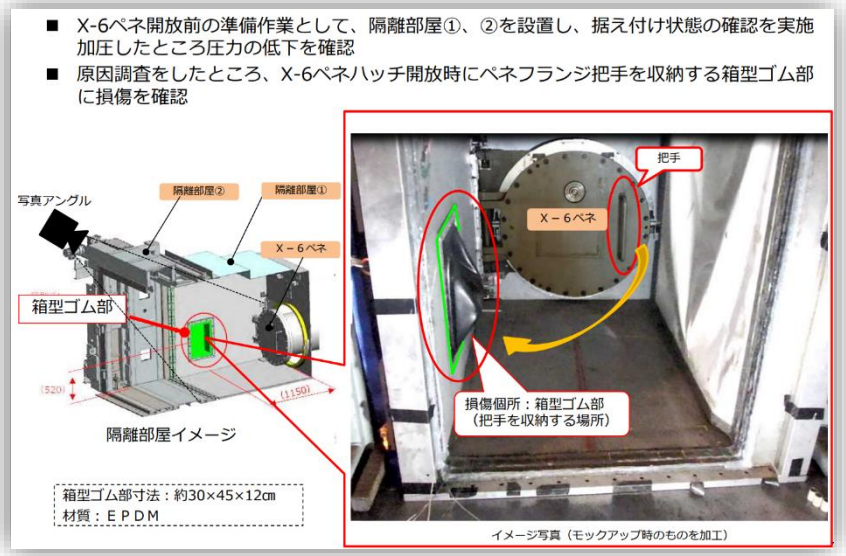
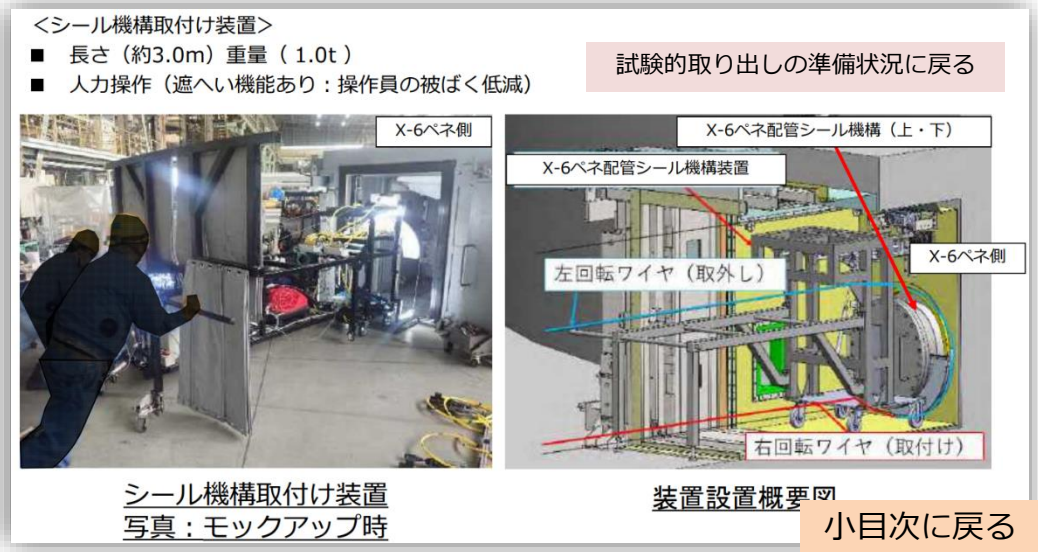
一点目はバウンダリとして当然備えなければならない気密性が保てないということです。この原因は下左図の箱形ゴム部の損傷ですが、東京電力は、その損傷は、隔離部屋へのX-6ペネ配管シール機構の取付け作業（下右図）において、同じフレームに取り付けられた2台のカメラのうち下のカメラB（養生あり）が箱形ゴムに接触しカメラ取付フレームがずり落ちましたが、それに気づかないまま作業を続行したため、ずり下がった上のカメラAの養生なしのブラケットが箱型ゴムに接触したことにより生じたものとしています（次ページ引用画像参照）。　（次々ページに二点目、遮へい扉動作不良）

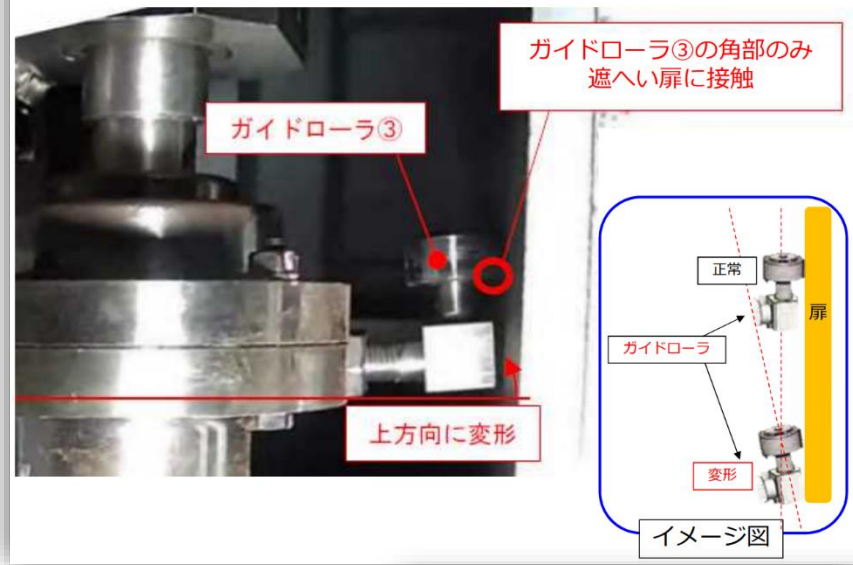
## 2．現場作業の進捗状況（隔離部屋②　遮へい扉動作不良）

この原因は、隔離部屋②の遮へい扉開閉時に発生する遮へい扉の振れを防止するガイドローラの一部の変形およびロックナットの緩みとのことです。

そしてこの変形および緩みは、3月16日の地震発生時、隔離部屋②は据え付け作業中のため遮へい扉を微開していたため、地震の影響により遮へい扉が揺れ、ガイドローラー③が変形したために生じた、そしてさらに、ロックナットに緩みが生じた状態で遮へい扉の開閉確認を実施したため動作不良が発生したものと推定されています（下引用画像および次ページ引用画像参照）。

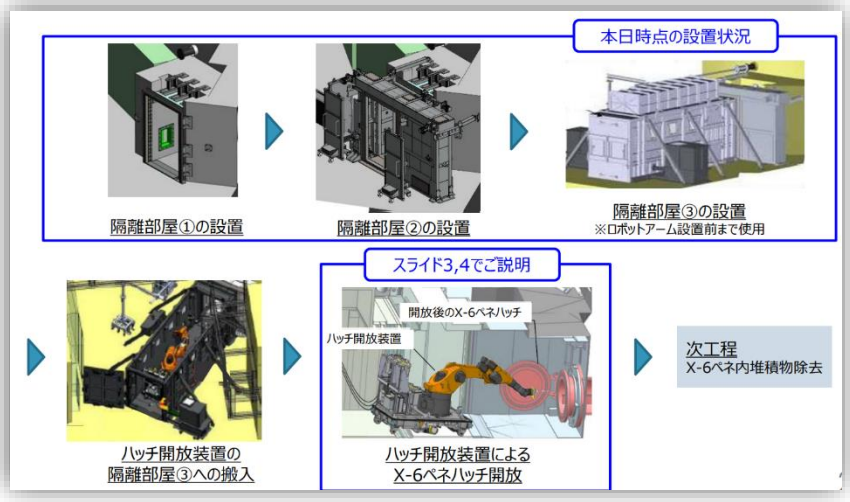
**X-6ペネハッチの開放は5月上旬に予定されていましたが、下記出典によると、隔離部屋①と②の接続部のコーキングによりスロープが浮き上がり、X-6ペネ内堆積物除去装置が走行できないことが明らかになり、現在、コーキングの一部除去、形状変更スロープの設置等の対応策を検討中で、X-6ペネハッチの開放には至っていないようです。**

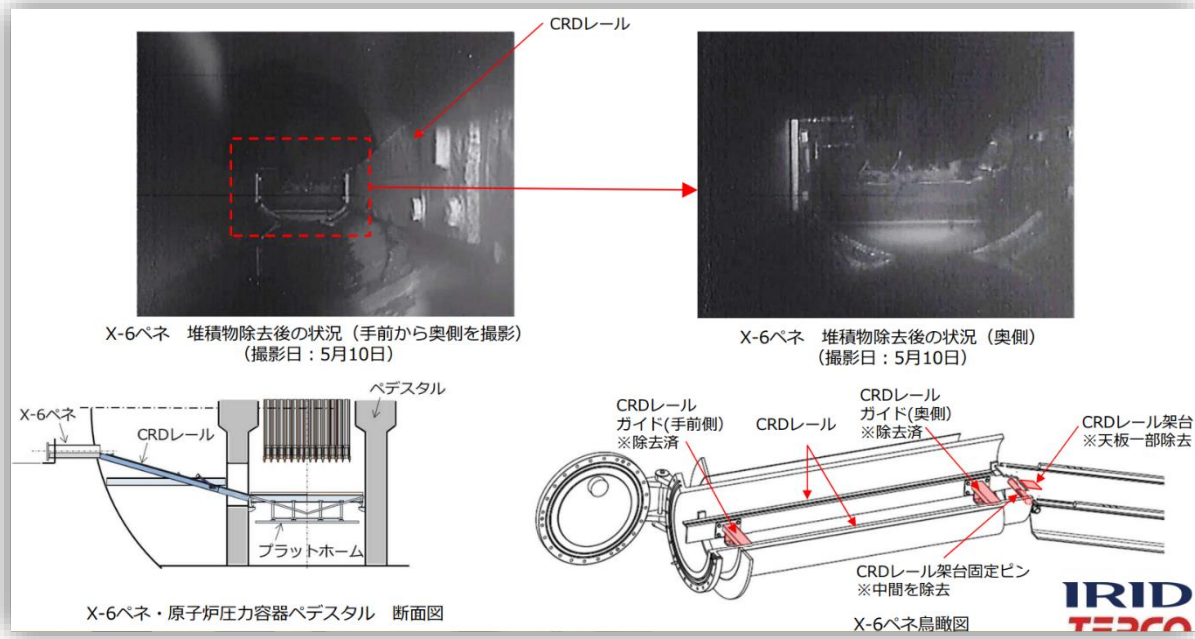
東京電力によると、2号機核燃料デブリの試験的取り出し遅延の原因の一つとなっていたX-6ペネ（貫通部）内の堆積物の除去（2024年1月10日開始）が、5月13日に完了しました。

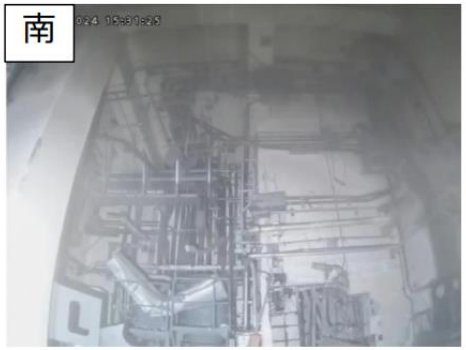
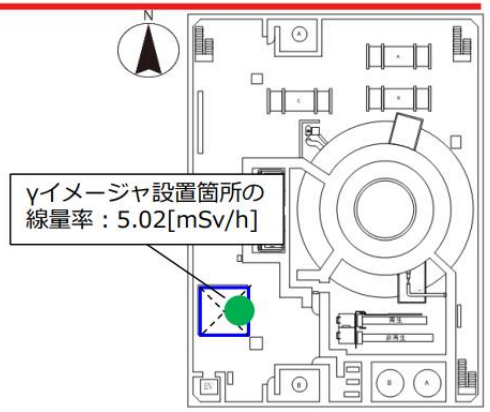
■ γイメージャ測定によるγ線源分布
- 2階では、床付近のガレキ周辺が線源であることを確認

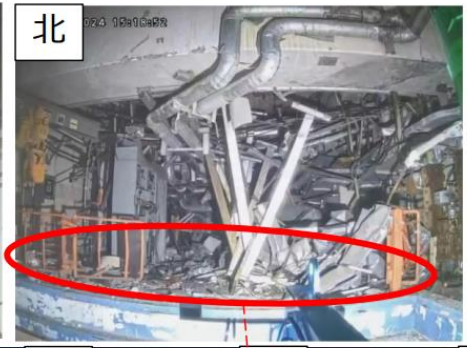
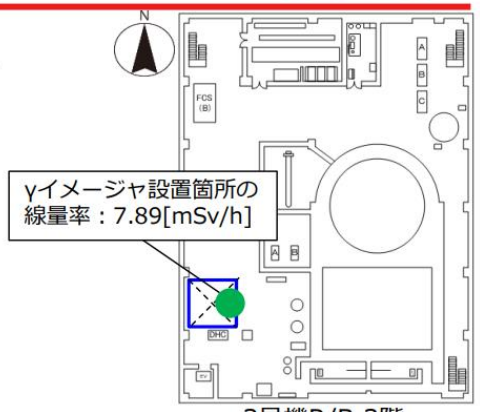
■ γイメージャ測定によるγ線源分布
- 3階では、機器ハッチ上部の縁および床付近のガレキ周辺が線源であることを確認

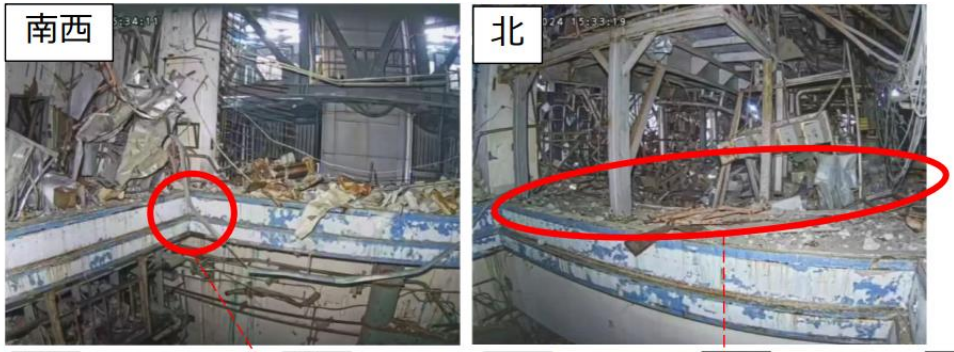
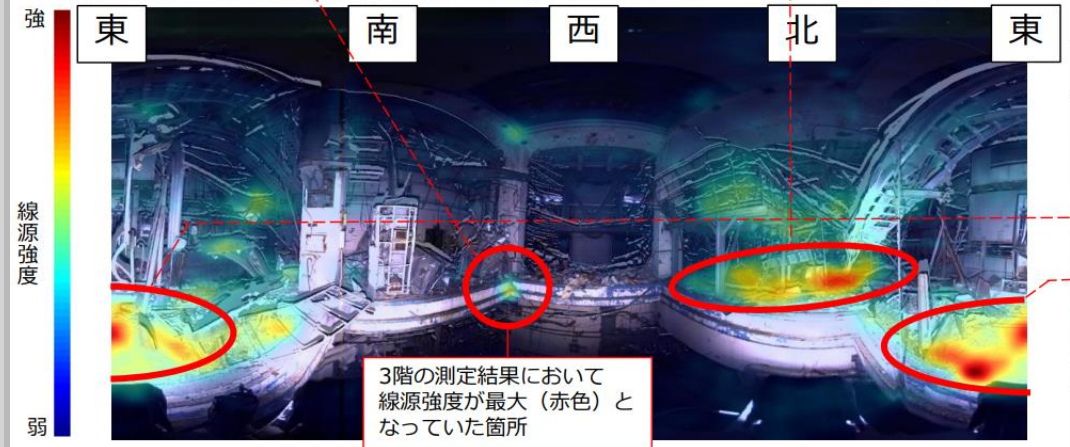
3号機R/B 4階

■ γイメージャ測定によるγ線源分布
- 4階では、床付近のガレキ周辺が線源であることを確認
- 3階で線源となっていた箇所の線源強度が相対的に弱くなっていることから、4階はより高線量であると推定

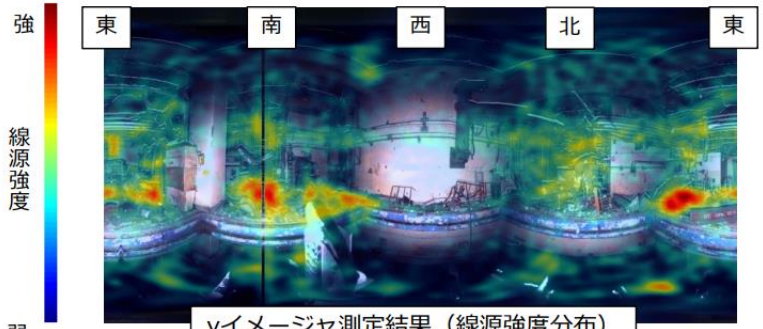
■ 3号機R/B 2階の線量率分布推定結果（暫定値）
- 2階では、東側および南側のガレキ周辺で線量率が高く、床上高さ0.3mにおける最大線量率は10.8mSv/hと推定
