使用済み核燃料プール対策 2024年10月

概要 1・2号機原子炉建屋5階の使用済み燃料プール内にある計1007体の**使用済み核燃料の取り出しに係る最大の課題は、取り出しに向けた作業時の、放射性物質の環境への漏えいの抑制**です。

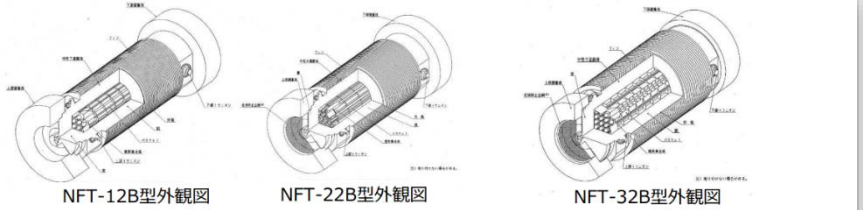
6号機漏えい燃料の過去の点検結果

■ 漏えい燃料は，過去の点検で漏えい燃料棒が1本であることを確認している。
■ 漏えい燃料の輸送は，4号機燃料取り出し時と同様，NFT-12Bを用いる。

- 右図の燃料集合体の**J-7（赤）**の位置に漏えい燃料棒を確認。
- 異物の混入，変形，腐食，損傷等の異常は認められない。

燃焼度	1974 MWd/t
冷却期間	7504 日※1
最終炉停止日	2001.5.16

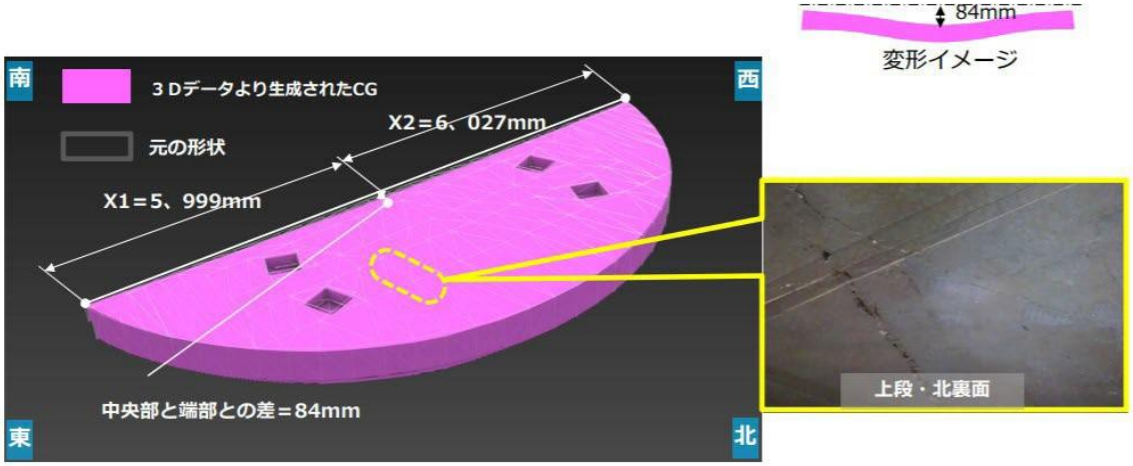
線量率はエレベータシャフト天井上面が最大で約15 mSv/hであり、ウェルプラグ上段上面（最大値約200 mSv/h、平均値約125 mSv/h）よりも1桁低い値でした。

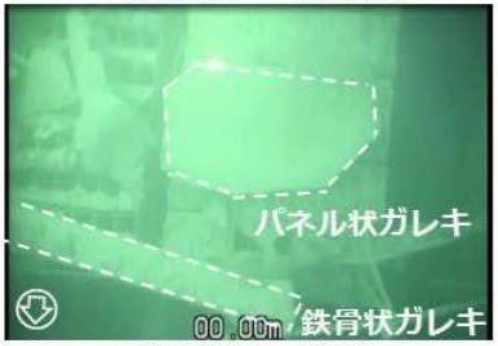
2019/9/27 撮影

写真①（水中1m　斜め下方向）

写真③（水中1m　斜め下方向）

写真②（水中1m　下方向）

写真④（水中1m　下方向）

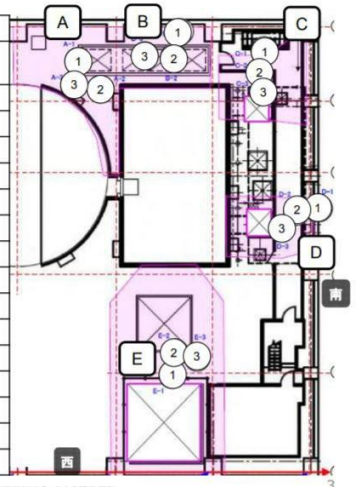
①からFHM近傍を捉えた画像

<3D計測>
- SFP保護等のガレキ落下対策において、干渉物及び作業空間を寸法を計測した。
- 過去に実施したガレキ状況調査結果に加えてより詳細な情報を取得できた。
- 今回の調査で得られた情報をSFP保護等のガレキ落下対策の作業計画に反映する予定。

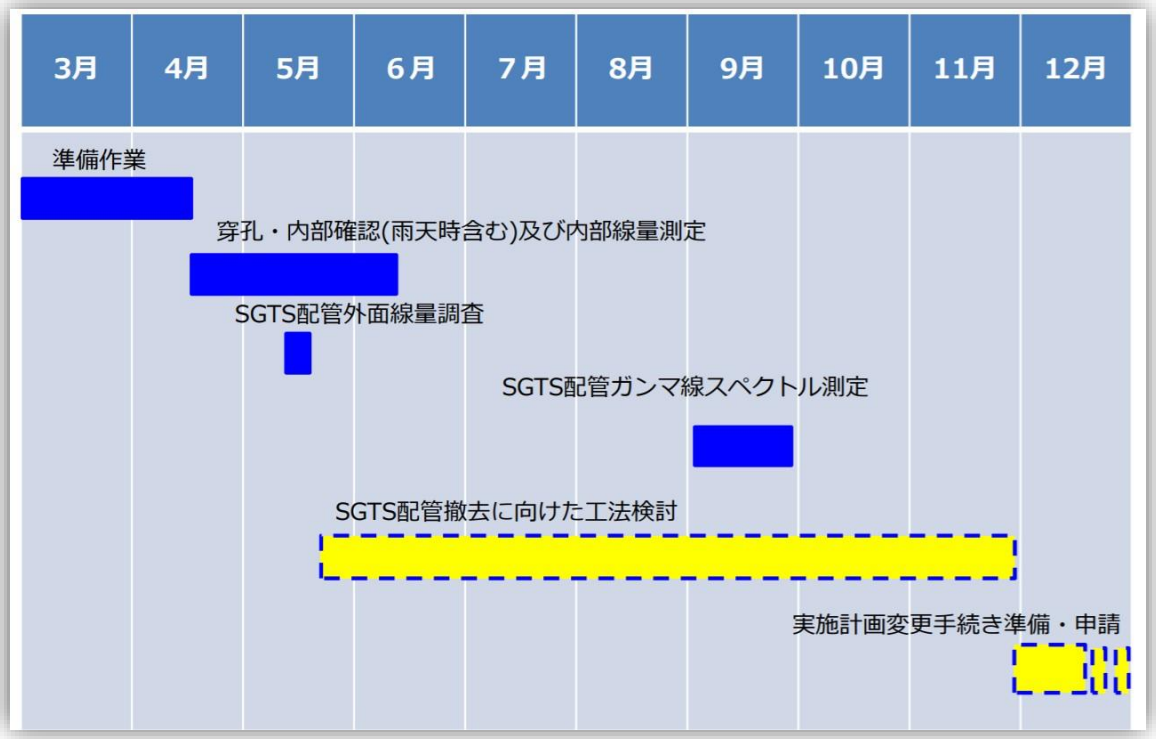
主排気筒底部の線量測定（4/6、9、5/20、6/5）

配管穿孔箇所より線量計を装着した操作ポールを排気筒内部へ挿入し線量測定を実施。最大で820mSv/hを確認。

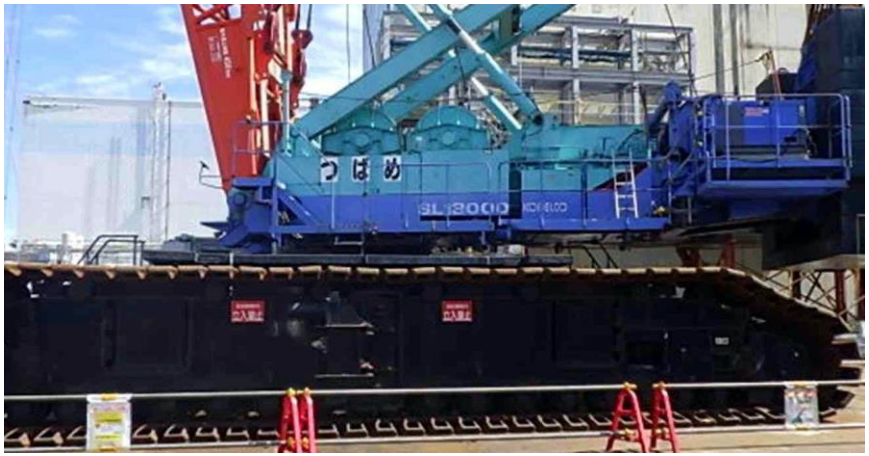
④ 1号機及び2号機SGTS（非常用ガス処理系）配管の一部撤去の進捗状況

2021年8月28日、発泡剤（ウレタン）注入装置実機のモックアップ作業（実配管把持・把持開放確認）時に、配管把持後に開放スイッチ操作をしても把持が開放されず、作業が中断していました。

その後、強制的に把持解除を実施し、原因調査を実施。不具合の確認されたケーブルコネクター一式の交換等の対策が講じられ、この問題は解消されました。

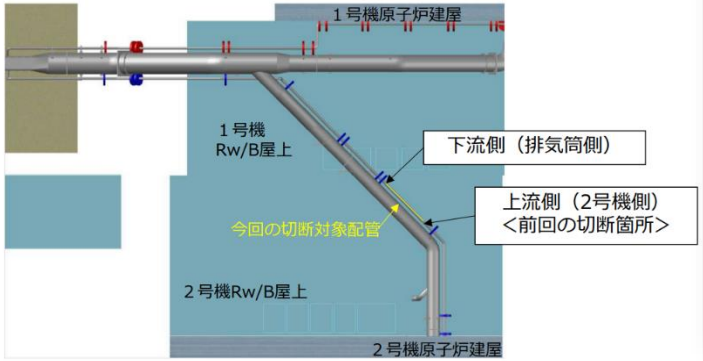
切断した配管の線量【配管上流側（2号機側）】

・配管内側 γ：100 mSv/h、$\beta+\gamma$：3000 mSv/h

・配管外側 γ：60 mSv/h、$\beta+\gamma$：60 mSv/h

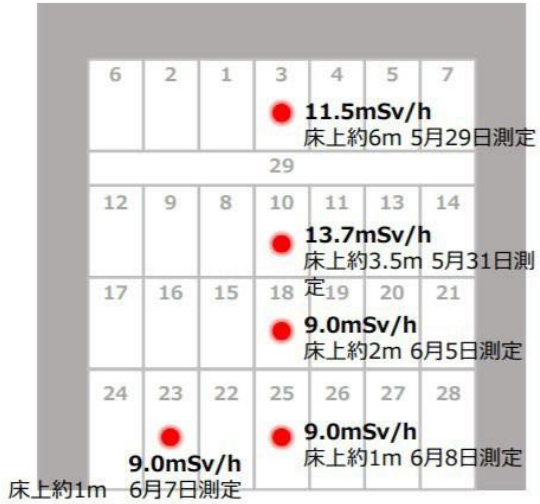
■ これまでの構台上の空間線量は以下の通りです。
■ 特に壁直近において線量が上昇していますが、事前の線量評価通りの水準でもあり、遠隔操作ロボット等によるオペレーティングフロア内調査の準備を進めてまいります。

● **黒字** 2018年3月23日測定
● **赤字** 2018年6月21日（耐風梁解体後）測定

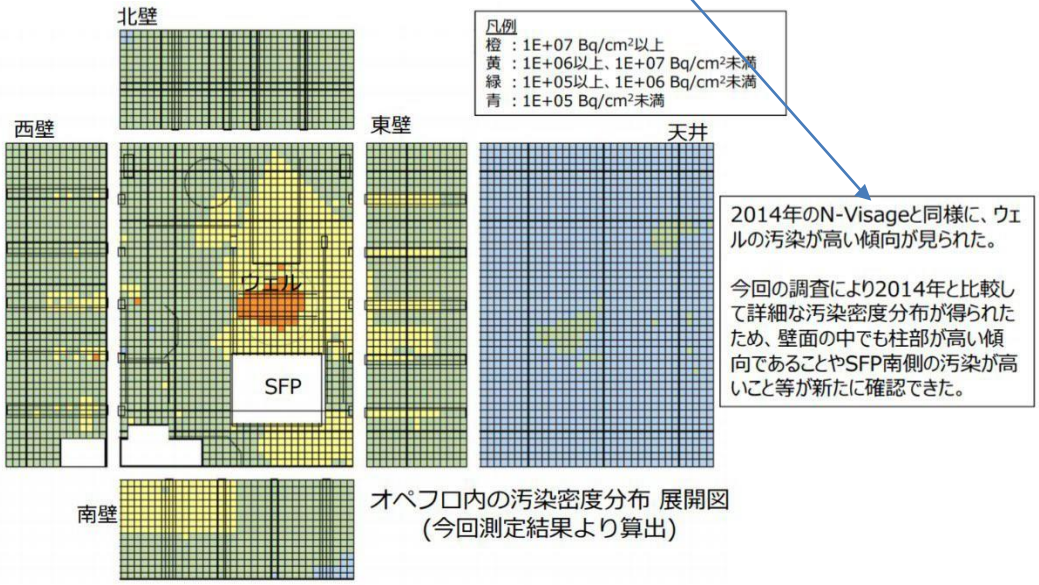
オペフロ内の汚染密度分布 展開図
(今回測定結果より算出)

下左図は、前ページで示した各所調査結果から解析した汚染密度分布図です。下右図は2014年の汚染密度分布図です。

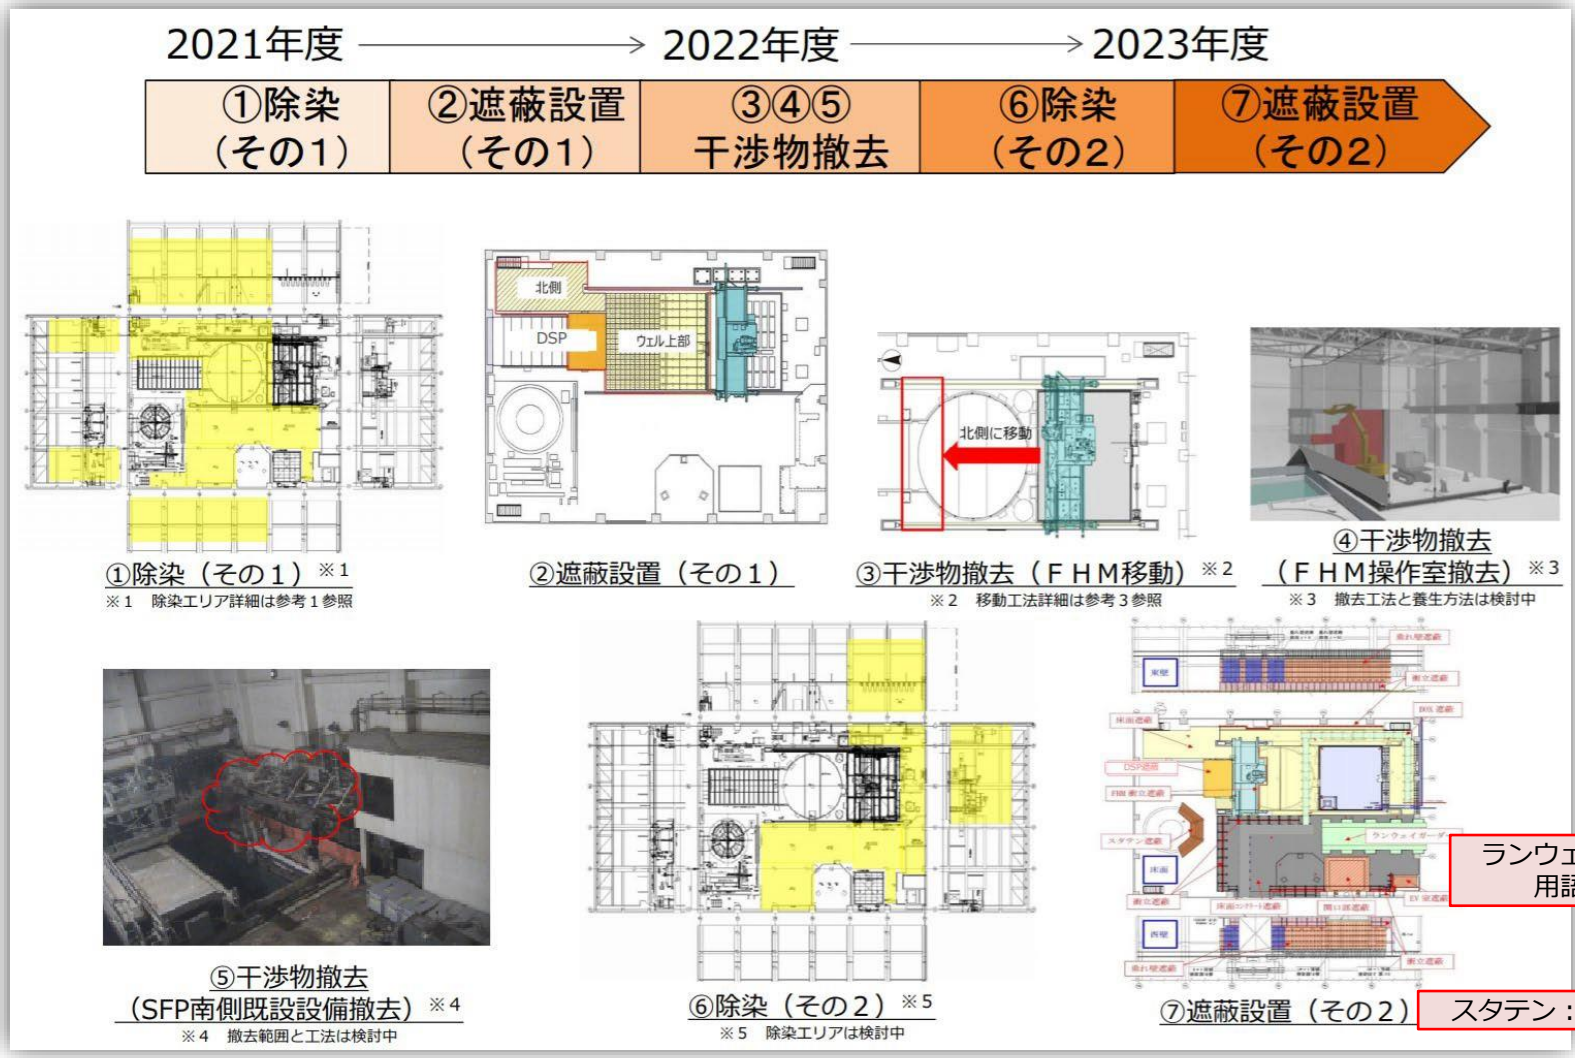
【遮蔽計画】

- ■：鉄板遮蔽厚さ
  - ウェル上：250mm
  - 床面：80mm
  - 壁面：40～60mm
- ■：コンクリート遮蔽厚さ
  - 床面：200mm
- ●：ITV配置箇所
- ■：アクセス通路

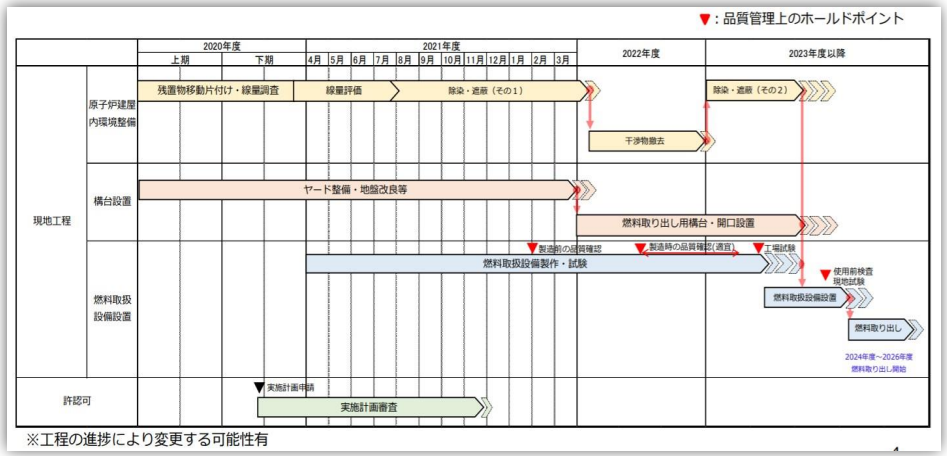
東京電力によると、オペフロでは、床面の粗除染を完了しました。最終的な床面除染は高所壁面の除染が完了した後、実施する予定だそうです。

2021年11月現在、オペフロ内の高所壁面除染が継続して実施されています。

除染⑴は、次ページの最新スケジュールよれば、2021年第4四半期に完了しています。

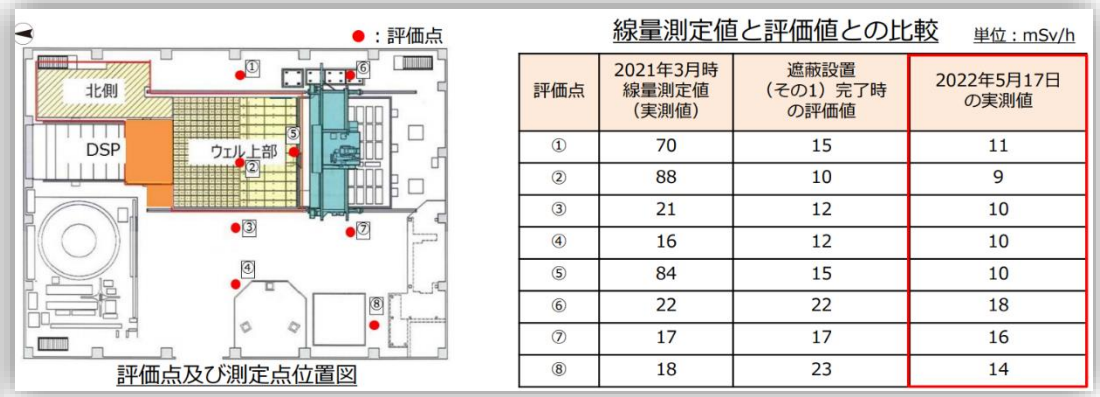
2号機では、2024～2026年度の燃料取り出し開始に向けて、使用済み核燃料プールのある原子炉建屋（以下、建屋）5階のオペーレーティングフロア（以下、オペフロ）の除染が完了し、2022年2月17日より遮蔽設置（その1）が着手されています。

遮蔽材は、高線量の原子炉ウェル上に設置されます。4月22日時点で、全641体中558体が設置されました。

5月12日には遮蔽材638体の設置が完了し、5月17日に線量測定が実施されています。線量測定値(実測値)は遮蔽前の線量評価値を下回っており、計画通りの低減効果が出ているとのことです。

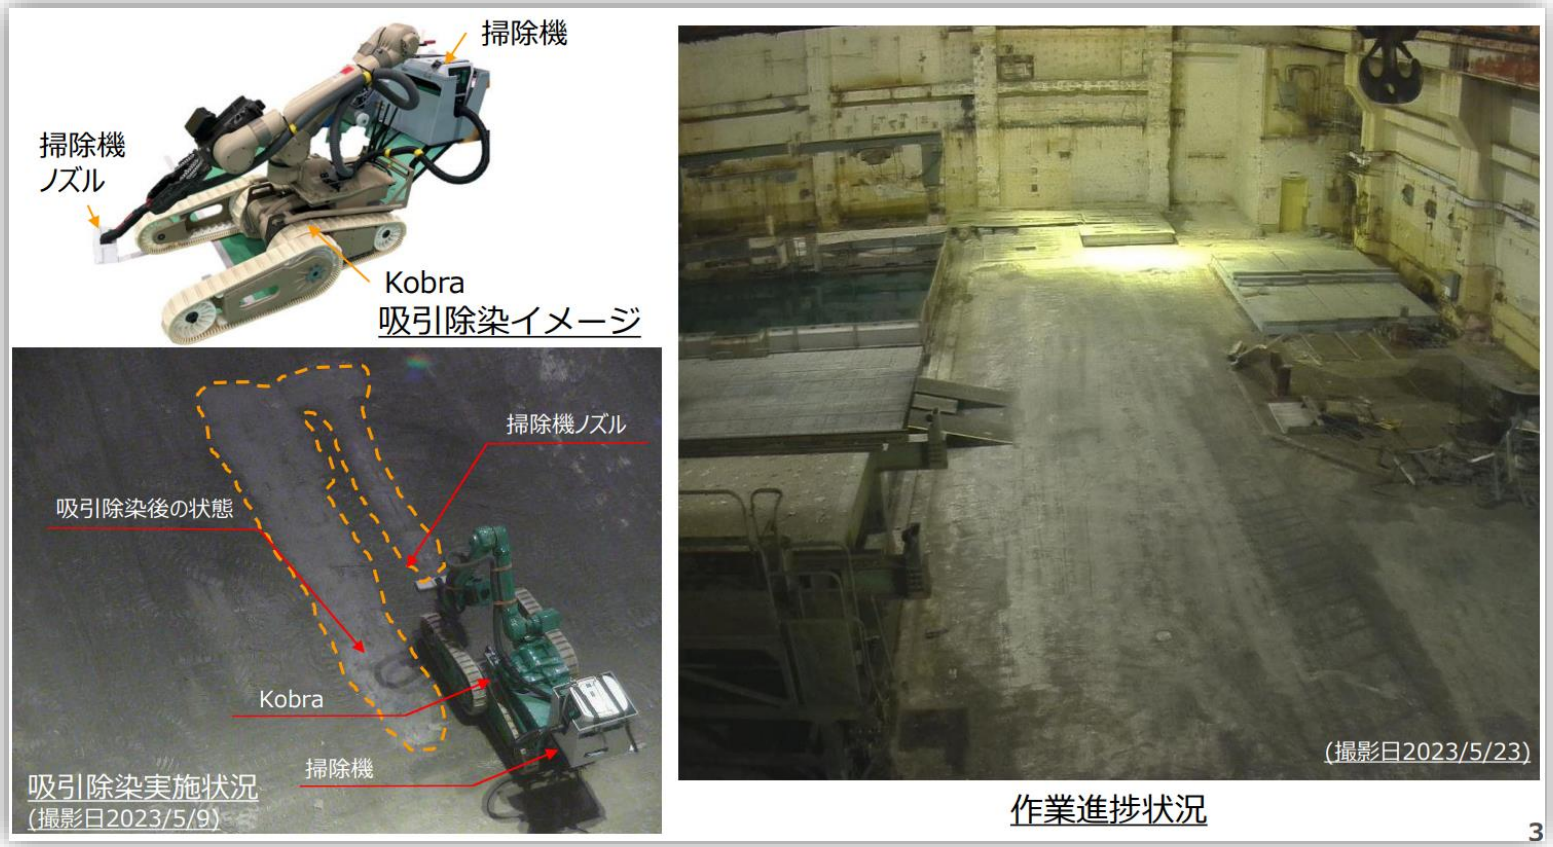
原子炉建屋5階のオペレーティングフロアでは、2023年4月28日から吸引除染が開始されました。

天井部、壁面部、床面部の除染前の段取りとして，遠隔操作ロボットKobraに掃除機を搭載し、アクセス可能なオペフロ床面の吸引除染が実施されています。

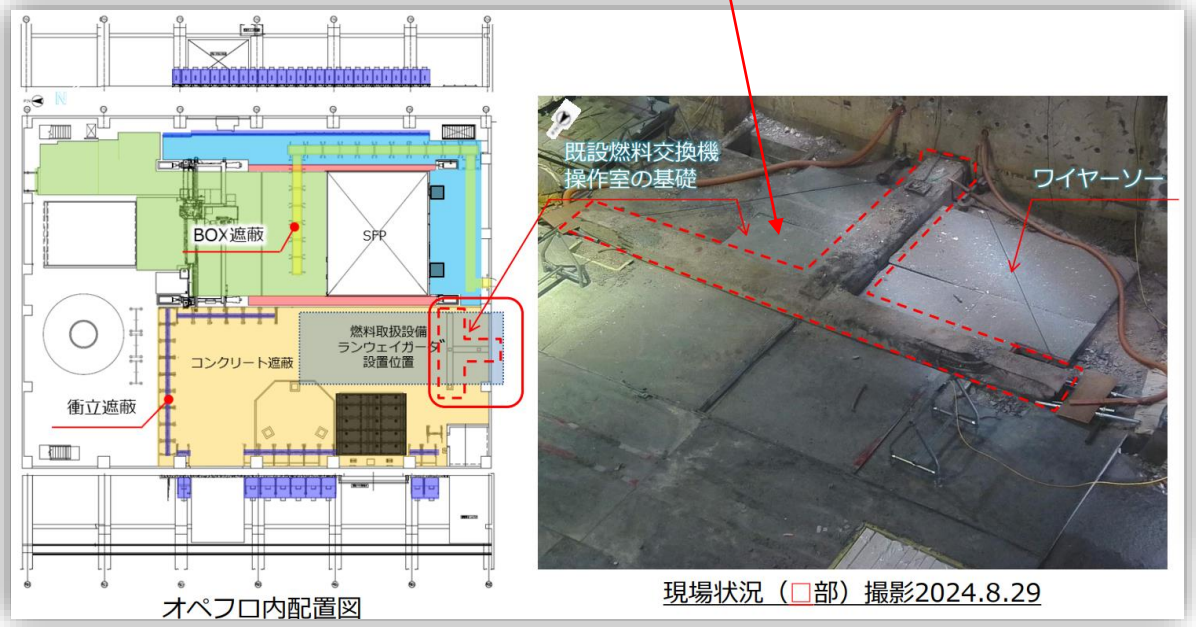
2号機燃料取り出し用構台の鉄骨ユニット建方は、2024年6月7日完了しました。

現在，構内では原子炉建屋南壁への開口設置に向けた準備作業を実施中。2024年8月26日からランウェイガーダの設置の邪魔になる既設燃料交換機操作室の基礎をワイヤーソーを用いて切断開始し、9月10日に完了しました。また、8月9日に燃料取り出し用構台に付帯する天井クレーンの落成検査が完了し、9月3日から2号機換気設備の試運転を開始しています。

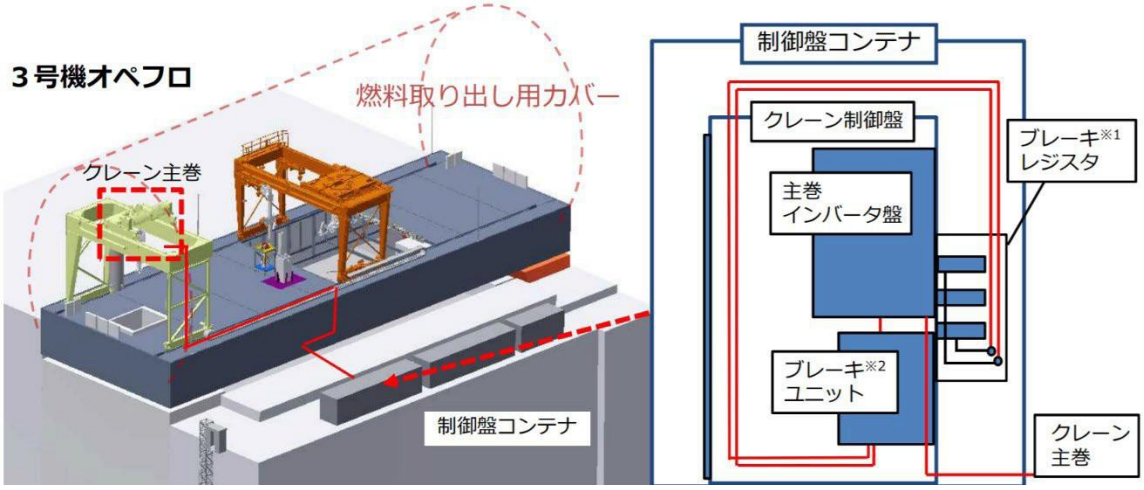
2018年3月16日試運転のため、クレーンへの電源を投入した時に複数の警報が発報され試運転が中止されました。当初機器の不具合と考えられ、約2か月間、原因追及や部品の交換が試みられてきましたがトラブルは解決せず、最終的に、このクレーンを作った米国のメーカー、元請けで動作確認を実施した東芝、東京電力の三者が、クレーンの制御盤コンテナのブレーキユニットの電圧設定に共通の認識、確認がないまま、380 Vに設定された機器に480 Vの電流を流したため、ブレーキユニットが焦げ付いたことが判明しました（この間の経過については出典をご参照ください）。廃炉カンパニーの小野最高責任者も、記者会見において、米国のメーカーだから意思疎通を欠いたというレベルの問題ではないと、問題の本質の重大性を認めていました。 引き続く不具合に戻る 排気筒クレーン対応方針に戻る

東京電力は、故障した機器は交換し、7月14日の試運転で正常に動作することが確認されたので、11月からの取り出し開始をめざすとしています。 3号機の取り出し方法に戻る

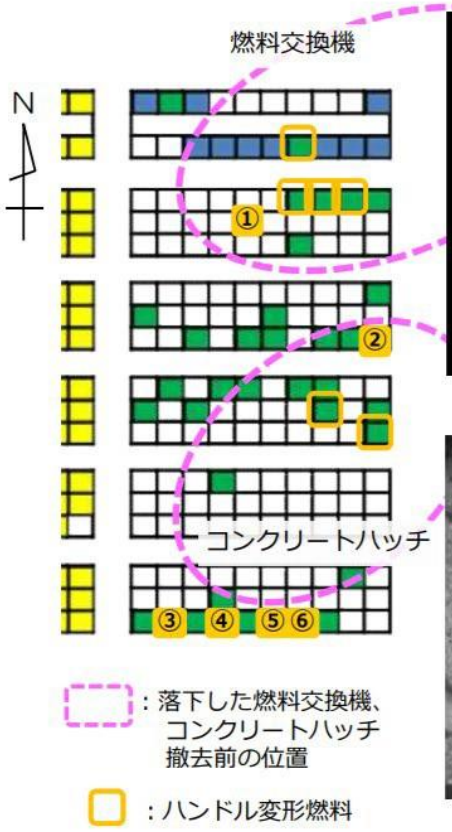
⑬ 3号機 ハンドル変形燃料の確認 i

- 落下した燃料交換機やコンクリートハッチがあったエリアのガレキ撤去が進捗した結果，ハンドルが変形した燃料を6体確認。
- 2015年に確認された6体を含め，これまで確認されたハンドル変形燃料は計12体。

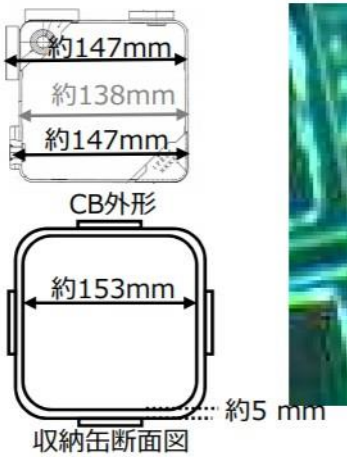
収納缶断面図

概　要	• 2/15 共用プールにて、構内輸送容器からラックへ燃料取り出しを実施していたところ、1体の燃料について収納缶と外れない事象が発生（燃料を吊り上げると収納缶も一緒に吊り上がる）それ以外の6体の燃料はプール内ラックに取り出しを完了。 • 2/16 収納缶の引っ掛かりに対し治具による解除を試みたが解除できなかった。
原　因	✓ 構内輸送容器による燃料輸送時にチャンネルボックスの外表面と収納缶内表面間に瓦礫が挟まることにより燃料吊り上げ時の抵抗が増加したと推定。
対　応	✓ 配備済の収納缶用の吊り治具を用いて、収納缶ごと専用のラックに収納する。 ✓ 吊り治具の使用にあたり、FHMのインターロック設定の確認と事前の取り出し訓練を行う。 ✓ 燃料を収納缶ごとラックへ取り出し後，予備の収納缶を構内輸送容器に設置し，燃料取り出しを継続
備　考	燃料は構内輸送容器に装填していること、構内輸送容器は転倒防止台座に固定していることから外部への影響は無い。

通常時の取り出し状況　　引っ掛かりの状況

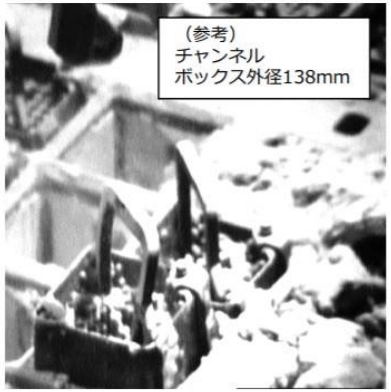
吊り上げ試験の状況（No.⑮※）

■ **試験内容**
- ✓ 2020年5月21-22日，3号機FHM掴み具で把持可能なハンドル変形燃料10体の吊上げ試験を実施した。
- ✓ 10体中,7体のハンドル変形燃料は問題なく吊上げ可能であることを確認した。

■ **7体について予定した高さである約10cmまで吊り上げられることを確認**
- ✓ 3体については試験前より約20～70mm高い位置で着座。通常の重量荷重で再吊り上げ可能であることを確認済み。今回の吊り上げによりガレキが燃料の下部に混入したと推定。想定事象でリスクが無いため燃料取り出しまで現状維持。

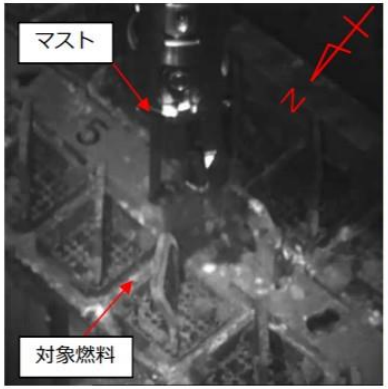
高い位置で着座した燃料(No.⑥※)

マストと配管の干渉により
吊ることができない燃料（No.⑭※）

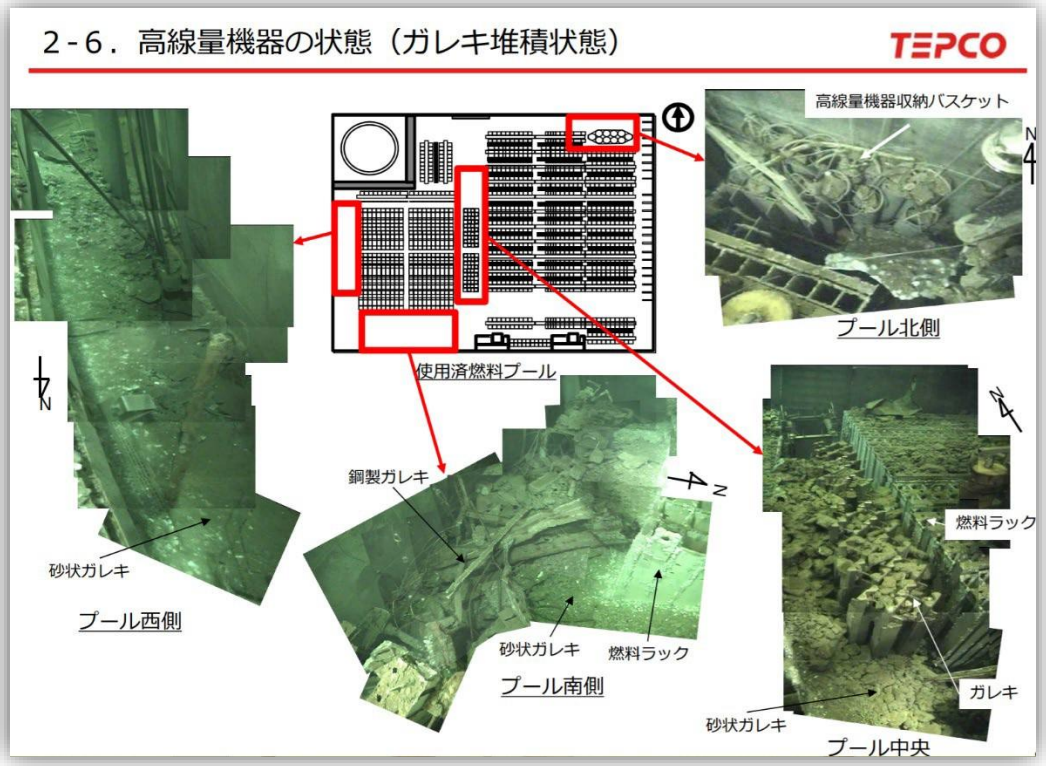
燃料ラック上部に高い線量は確認されなかった。
プール内壁側のガレキについては、比較的高い線量の箇所があったが、底部に保管中の高線量機器の影響によるものと推定している。
今後、プール内壁側のガレキ撤去後に再度、線量測定を行う。
