核燃料デブリの取り出し準備　2024年10月

概要　約880トンと推定される1～3号機の核燃料デブリ（以下、デブリ）参照の取り出し（準備）に係る当面の目標は、2号機では、2022年度中から2024年10月ごろに延期された数グラム程度のデブリの試験的取り出しです。その後数年間にわたるデブリの性状分析等を経て、2026年度以降に段階的に取り出し規模を拡大するとされています。参照

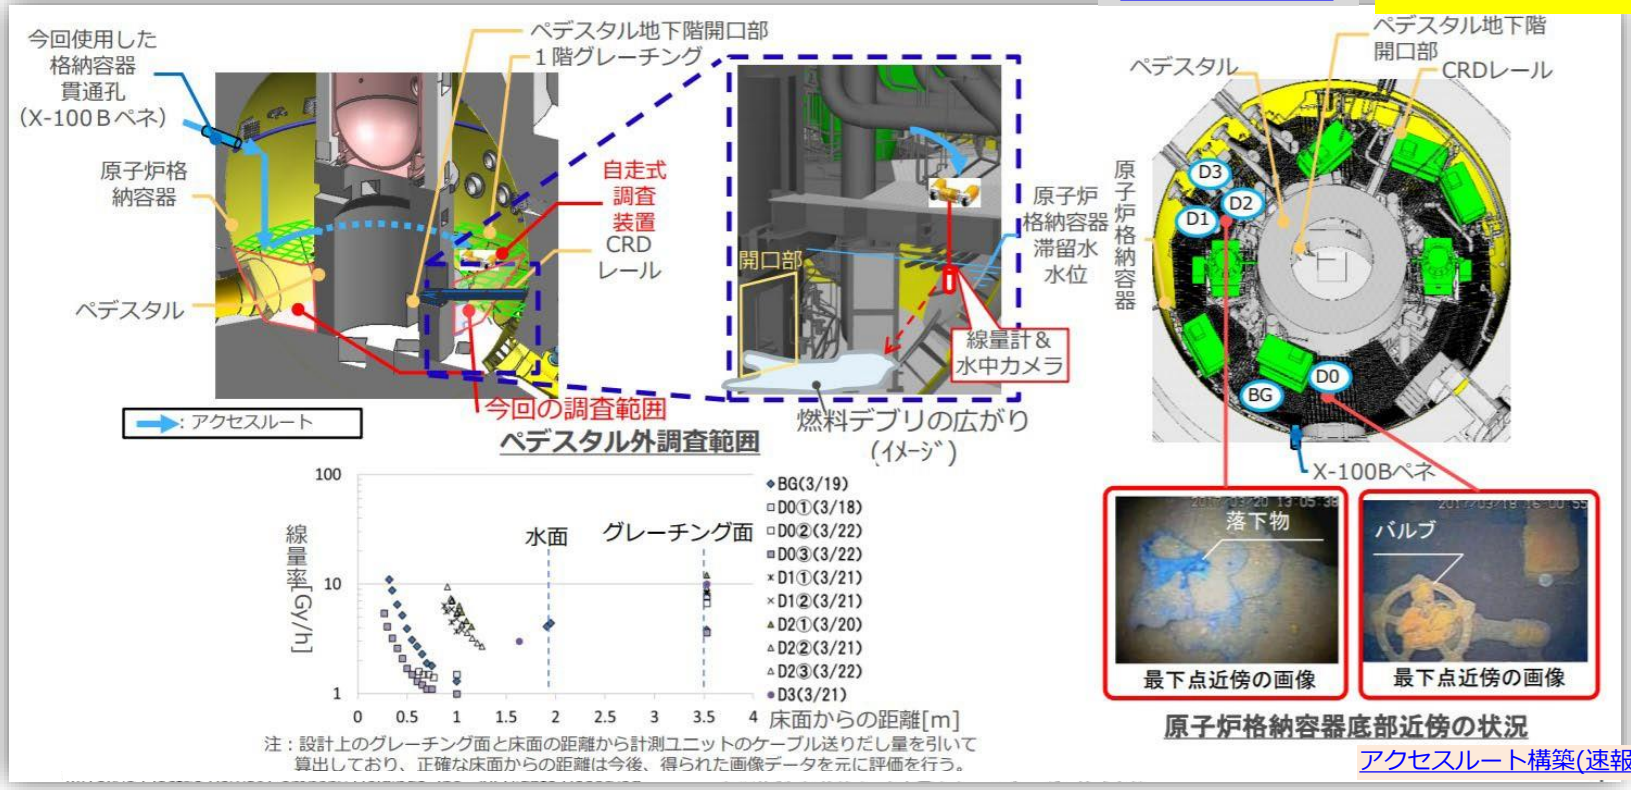
① 2017年3月の原子炉格納容器内部調査

格納容器1階の金属製の格子(グレーチング)上からカメラ・線量計を吊り下ろし、圧力容器の土台(ペデスタル)地下階開口部近くの原子炉格納容器底部の状況を調査しました。

確認された範囲では、機器に損傷は確認されませんでした。また、格納容器床面から高い位置に堆積物があることを確認し、底部に近づくほど線量が上昇する傾向を確認しました。

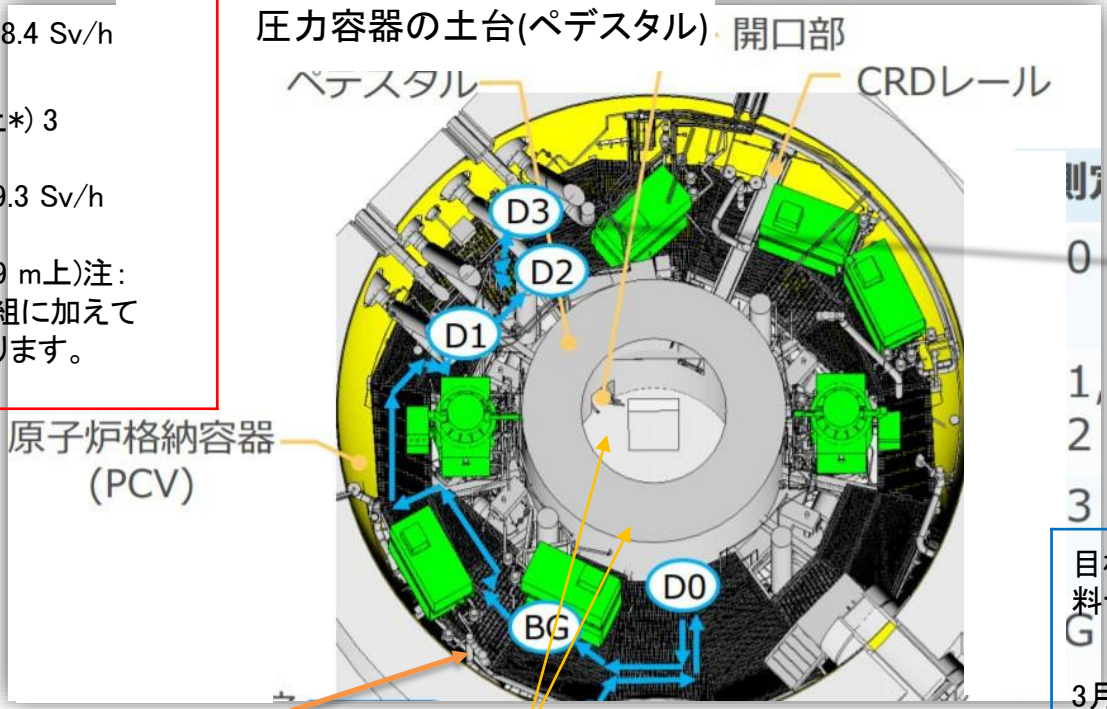
c 線量測定結果

目標：開口部からの核燃料デブリの拡散有無の推定

3月21日調査
・1階金属製格子上：8.4 Sv/h
・最下点：6.3 Sv/h
(PCV床より約0.9 m上*) 3月22日調査
・1階金属製格子上：9.3 Sv/h
・最下点：9.4 Sv/h
(格納容器床より約0.9 m上)注：出典資料には上記2組に加えて測定値記載が3組あります。

目標：格納容器シェルに核燃料デブリが到達している可能性があるかの推定

3月21日調査
・1階金属製格子上：10 Sv/h
・最下点：3.0 Sv/h
(格納容器床より約1.6 m上)

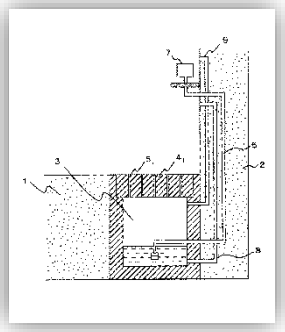
ドレンサンプ
⇒用語解説へ

目標：ドレンサンプからの核燃料デブリの拡散有無の推定

3月18日調査
・1階金属製格子上：7.8 Sv/h
・最下点：1.5 Sv/h
(格納容器床より約1 m上)
3月22日調査
・1階金属製格子上：6.7 Sv/h
・最下点：1.6 Sv/h
(格納容器床より約0.6 m上)
・1階金属製格子上：3.6 Sv/h
・最下点：5.4 Sv/h
(格納容器床より約0.3 m上)

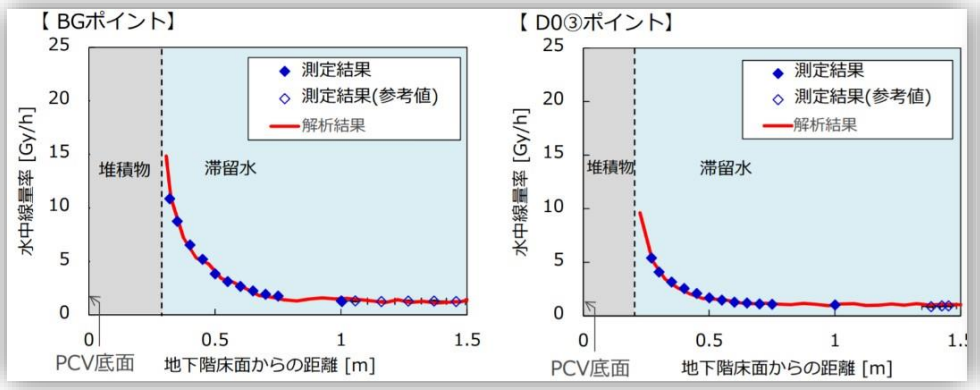
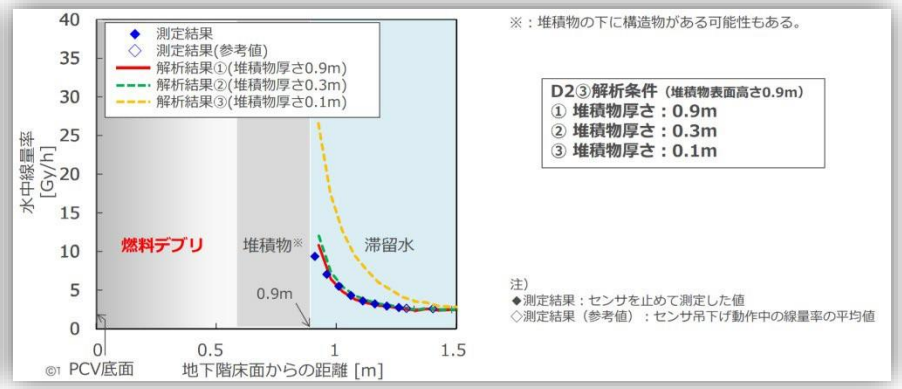
e その後の線量データの分析結果

東京電力は、堆積物が薄く、かつ格納容器の土台(ペデスタル)開口部から離れており核燃料デブリ(以下、デブリ)がないと推定されるBG・D0ポイントと、開口部に近く、かつ堆積物に邪魔され格納容器の底から0.9 mのところまでしか線量計を降ろせなかったD1・D2ポイントで測定された線量を解析しました。

BG・D0ポイントでは、測定値はデブリがないと仮定した場合の解析値とよく一致しており、ここではデブリは存在しないかあるとしてもごく少量であると推定されるそうです。

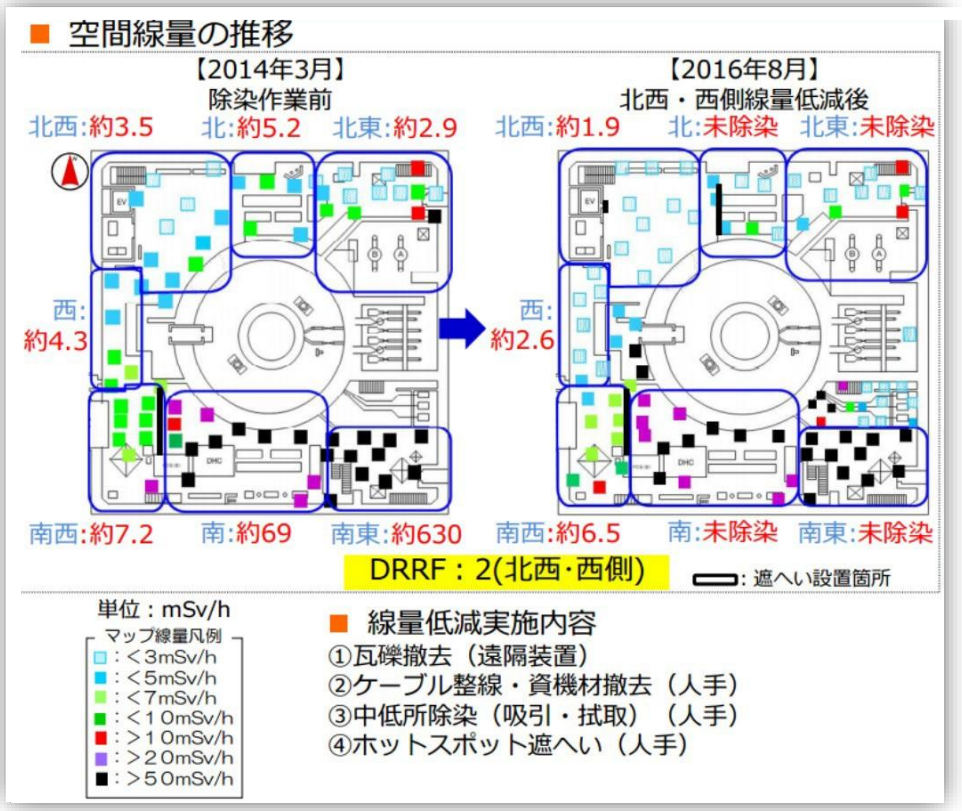
a　建屋1階の除染結果

1号機1階では、遠隔装置によるガレキの撤去、人手によるケーブル整線・資機材撤去、人手による吸引・拭取といった中低所除染、人手によるホットスポットの遮へいを実施した結果、空間線量は・北西・西エリアでは平均約2 mSv/hに50 % 低減しています。

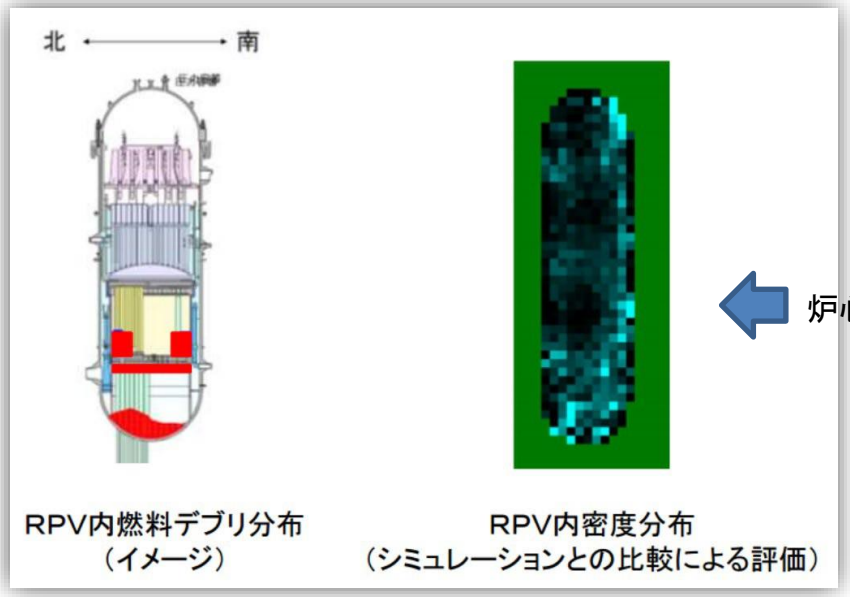
（2号機ミュオン透過法測定の結果から推定される核燃料デブリ分布(イメージ)）

2号機では2016年3月22日から7月22日にかけて、ミュオン透過法による測定(2016年6月レポート本文34ページ https://1fwatcher.files.wordpress.com/2016/07/201606-05-debris.pdf を参照してください)を行い、原子炉を透過するミュオンの透過率を算出し、ミュオン透過率から物質量の分布を推定しました。この結果、圧力容器の底に核燃料デブリ(以下、デブリ)と思われる高密度物質の影を確認しました。

さらに、原子炉建屋の構造の影響などを考慮し、圧力容器内に存在する物質量を定量評価した結果から、東京電力は、デブリの大部分は圧力容器の底に存在していると推定しました。

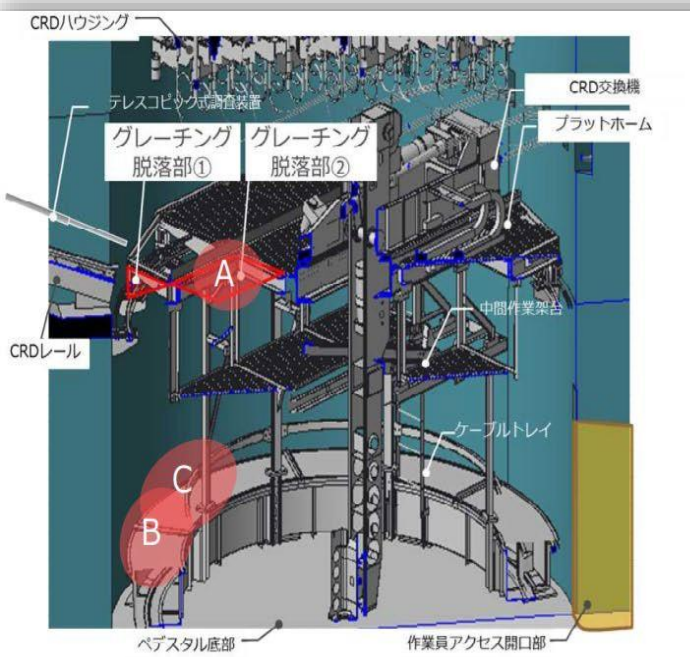
「ペデスタル底部の全体に、小石状・粘土状に見える堆積物を確認した」(次ページ参照)
「燃料集合体の一部(上部タイプレート)がペデスタル底部に落下しており、その周辺に確認された堆積物は、燃料デブリと思われる」(次ページ参照)

「CRDハウジングサポートは、2017年1～2月の調査と比較して同様な状況であり、大きな損傷は確認されなかった 参照 。」
「線量及び温度は、測定高さに係わらず、ほぼ一定の値であった 参照 。 また線量については、ペデスタル外よりペデスタル内が低い傾向であった」

「作業員の被ばく線量は、計画線量以内で作業を終了した」
「作業前後でモニタリングポストやダストモニタに有意な変動はなかった」

線量がペデスタル外よりペデスタル内が低い傾向の原因について、福島第一廃炉推進カンパニー兼廃炉・汚染水対策最高責任者の増田プレジデント(当時)は記者会見の質疑で、まだ理解できず、今後の解析を待つとしています。
また、作業員の個人最大被ばく線量実績は1.68 mSv/日(計画線量3 mSv/日)とされています。

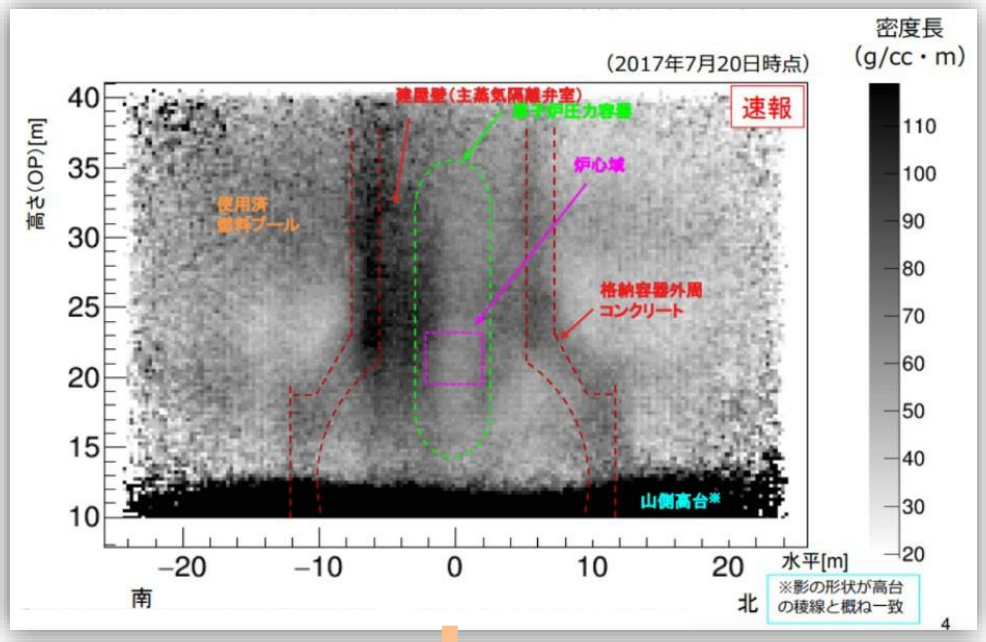
本調査は2017年9月8日に測定を終了しました。東京電力による測定結果についての評価は、「もともとの炉心域には核燃料デブリ(以下、デブリ)の大きな塊は存在していない。原子炉圧力容器の底部には、不確かさはあるものの、一部のデブリが残っている可能性がある」というものです。

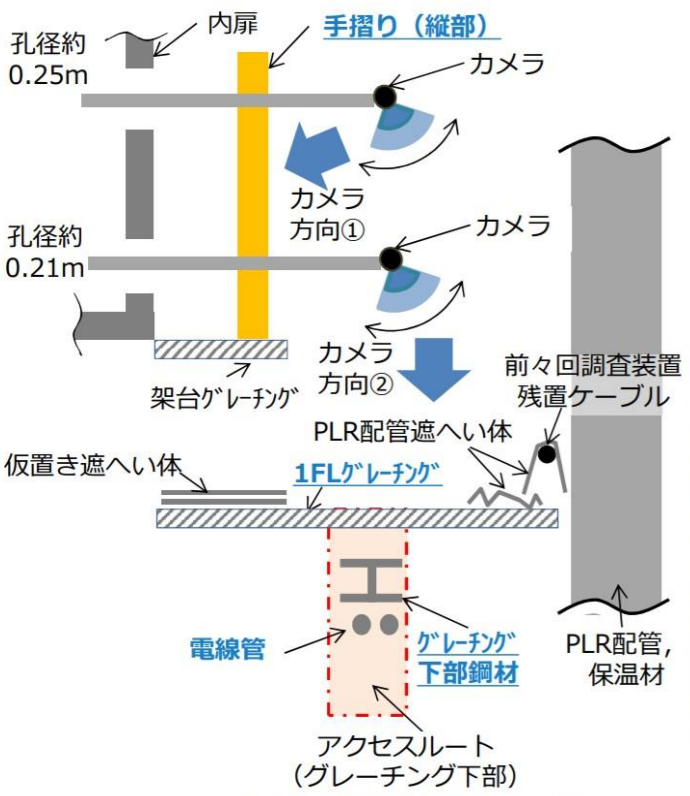
切断対象	確認結果	今後の対応
手摺り	AWJ装置およびアクセス・調査装置に干渉する可能性あり。 AWJ⇒用語解説へ	当初計画通り，切断を実施する。 対象は，手摺（縦部および横部）。
グレーチング	切断予定箇所に作業の干渉となる落下物等は確認されず。 近傍にAWJ作業の影響により移動したと思われるPLR配管遮へい体※（基布と推定）を確認。	当初計画通り，切断を実施する。 ただし，今後のAWJ作業で，切断予定箇所に当該落下物が移動した場合は，切削作業前に治具等を用いて移動させる。
グレーチング下部構造材	アクセスルート上に，グレーチング下部構造材を確認。	当初計画通り，切断を実施する。
電線管	アクセスルート上（グレーチング下部構造材の下）に，電線管を確認。	当初計画通り，切断を実施する。

※：前々回調査（2015年4月）時に一部の遮へい体と推定される落下物を確認済

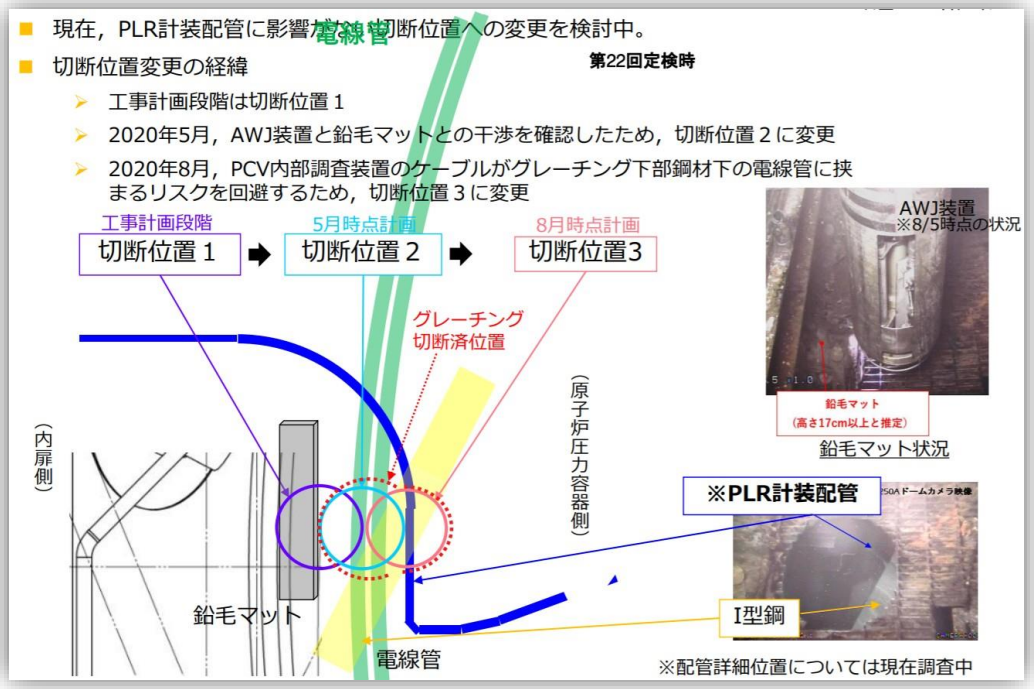
原子炉格納容器(PCV)内部調査装置投入に向けた干渉物の切断作業は、2020年8月26日のPCV圧力低下による中断(前ページ参照)後、9月4日にグレーチング下部鋼材切断作業を開始するためAWJ装置を起動させたところ、研磨材供給ラインにおいて、研磨材供給に必要な負圧が確保できず、再び作業が中断されています。東京電力は、不具合の対策後に切断作業を再開するとしています。

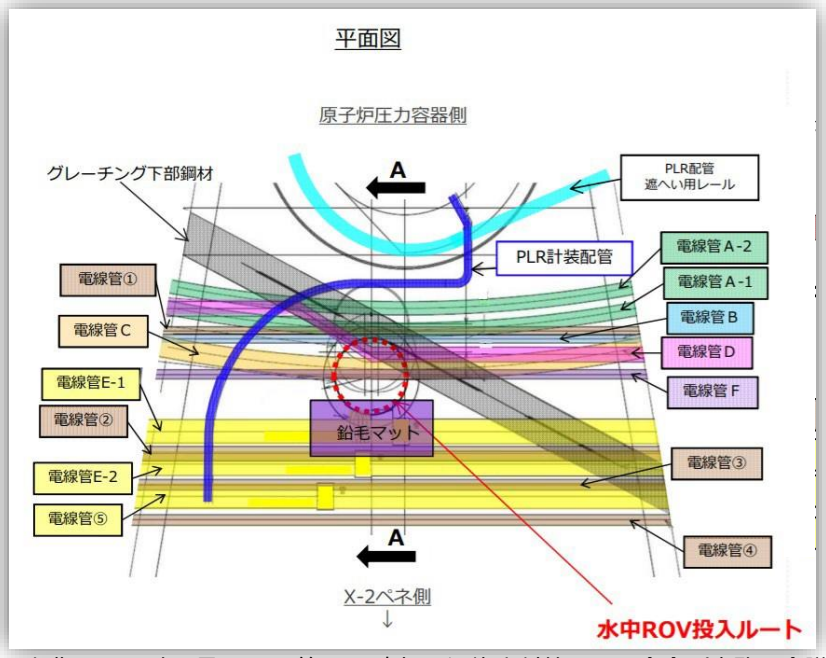
2021年1月21日に発生した原子炉格納容器（以下、PCV）圧力低下への対策が完了し、干渉物調査が4月23日～29日にかけて実施されました。この調査により、これまで情報を得られていなかった電線管が5本（下図電線管①~⑤）確認されましたが、東京電力は、今後の干渉物切断への影響は少ないとしています。

また、調査結果から各干渉物の位置を確認し、今後の干渉物切断により原子炉再循環系統(PLR)計装配管 参照 に影響を与えない位置となるよう、水中ROV投入ルートを確定しました。

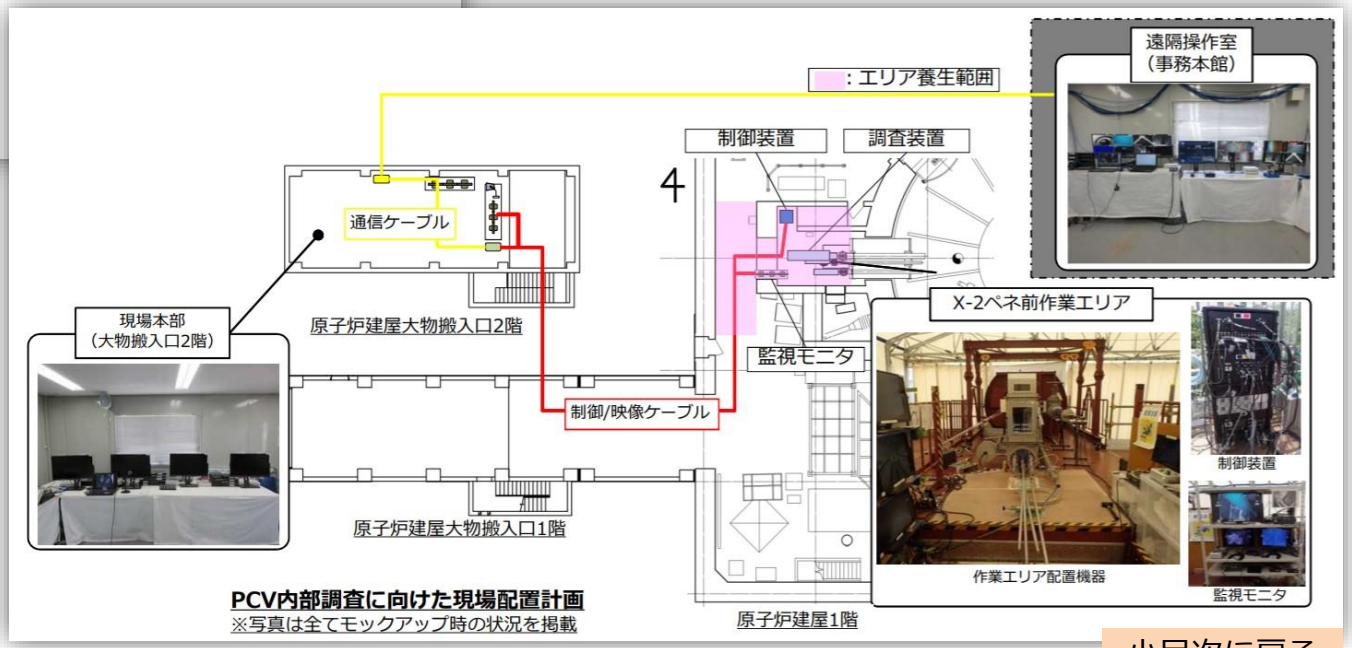
しかし、1月12日に、調査前の準備作業として、遠隔操作パソコンや監視用モニター、水中ROVやケーブルドラム等の調査装置に順次電源を投入したところ、水中ROVに内蔵されている線量データが正確に表示されず、また、水中ROVに複数（6台）搭載されているカメラのうちの1台のカメラモニターの現在時刻の表示が点滅し、時刻が止まってしまいました。

東京電力は、この状態で調査を開始しても、水中ROVが受けた放射線量を正確に計測できない可能性があることから、作業を一時中断しました。

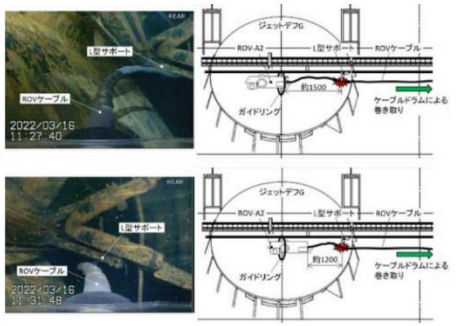
写真1.ケーブル被覆のしわの状況

- 水中ROV-A2本体：損傷は確認されなかった（外観目視点検、漏えい確認）
- 水中ROV-A2のケーブル（外観目視点検、漏えい確認）：
  - ・水中ROV-A2本体から約2.5mまでの範囲のケーブル被覆にしわが多く発生
  - ・ケーブル被覆のしわの範囲内に損傷4箇所を確認、うち2箇所が被覆を貫通
- 調査（遊泳）中の状況（動画映像確認）：
  - ・ジェットデフレクター※3G付近のL型サポート※4にケーブルが掛かる

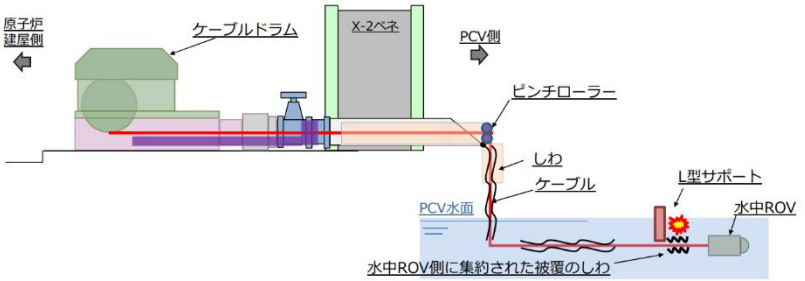
図1.水が浸入した推定原因（イメージ図）

② ケーブル被覆のしわが、調査時、ジェットデフレクターG付近にあるL型サポートに掛かり、ケーブル被覆が損傷（貫通）し、ケーブル被覆内に水が浸入 ジェットデフレクター⇒用語解説へ　L型サポート⇒用語解説へ

② ケーブル被覆のしわが、調査時、ジェットデフレクターG付近にあるL型サポートに掛かり、ケーブル被覆が損傷（貫通）し、ケーブル被覆内に水が浸入

③ 3月16日の地震以降に実施した、一時的な水中ROV-A2の巻き上げ作業やPCV水位確認作業にあたり、水中ROV-A2が垂直（吊り下ろし）姿勢となり、この際、ケーブル被覆内に浸入していた水が、ケーブル被覆内を伝い、水中ROV-A2（カメラ）に至った

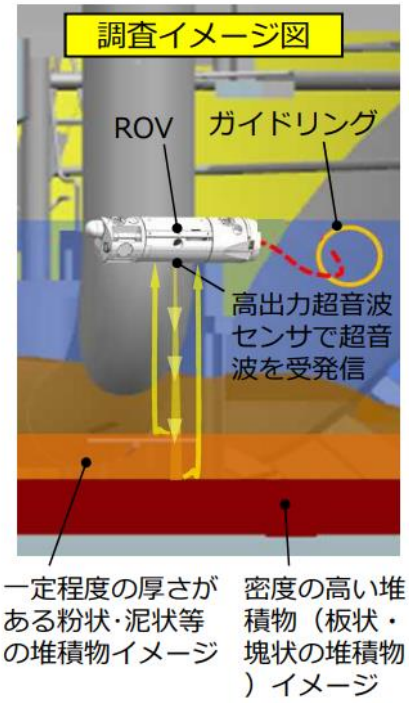
調査は、ROV投入位置から約215° の範囲（測定を回避した一部の範囲を除く)を、水面を一定速度で遊泳しながら、13箇所で、堆積物（PCV底部方向）へ超音波を発信、跳ね返りを受信する方法で行われました。

- 2017年に実施したB2調査結果と比較し，堆積物の厚さは同等であり，経年的な変化は確認されていない
- 今回評価した3ポイントにおいては，超音波測定データ・ROV-C及びROV-A2による調査時の映像から，粉状・泥状の堆積物の状態は薄いと評価。また，堆積物（粉状・泥状および板状・塊状の堆積物含む）内部の状態（空洞の存在等）については，今回の調査結果からは評価不可
- PCV底部からの堆積物厚さについては，ペデスタル開口部付近が約0.8～1.0mに対し，ROV投入位置であるX-2ペネ付近は約0.3mであり，X-2ペネ付近に近づくにつれて徐々に低くなっていることを確認
- 今回評価した3ポイントの結果により，堆積物の状況は当初想定とは異なっている

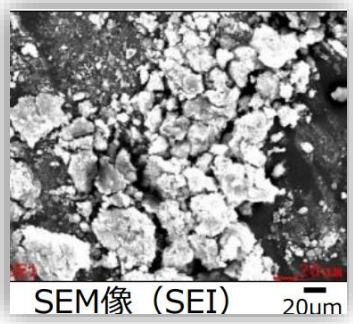
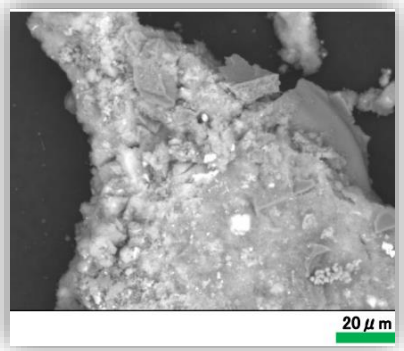
（今回サンプルSEM 画像）

■ ペデスタル開口部に最も近い位置から採取した試料についてSEM/EDS分析を実施。（現在、詳細に精査中）

■ 2017年にペデスタル開口部から離れた位置から採取した試料と概略は類似

➢ 鉄さび上にウラン含有粒子が点在していることを確認

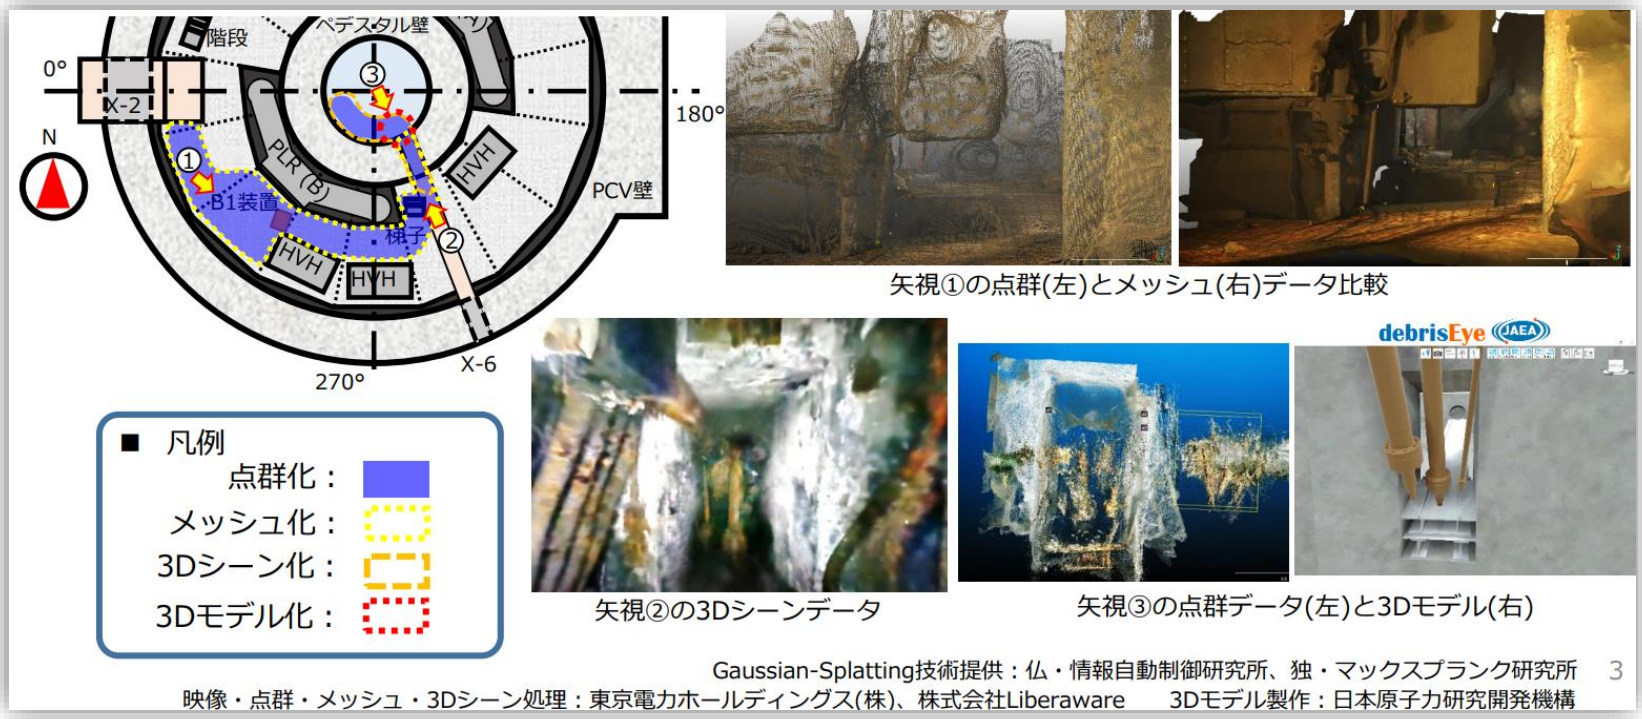
東京電力は、この調査によって得られた動画データに、点群処理(SfM)、メッシュ処理(MVS)、3Dシーン処理(Gaussian-Splatting)を実施し、最終的に3Dモデルへの整理を計画しています。整理した情報は、今後の燃料デブリ取り出しやPCV内部調査の干渉確認、装置検討等に活用するとしています。

また、ヘビ型ロボットがペデスタル外の南側で計測した、線量計の指示値 4.7 Sv/hを基準に、取得した動画データから推定した原子炉格納容器（以下、PCV）内の最高線量は、CRD交換用開口部内の約 15.0 Sv/h としています。

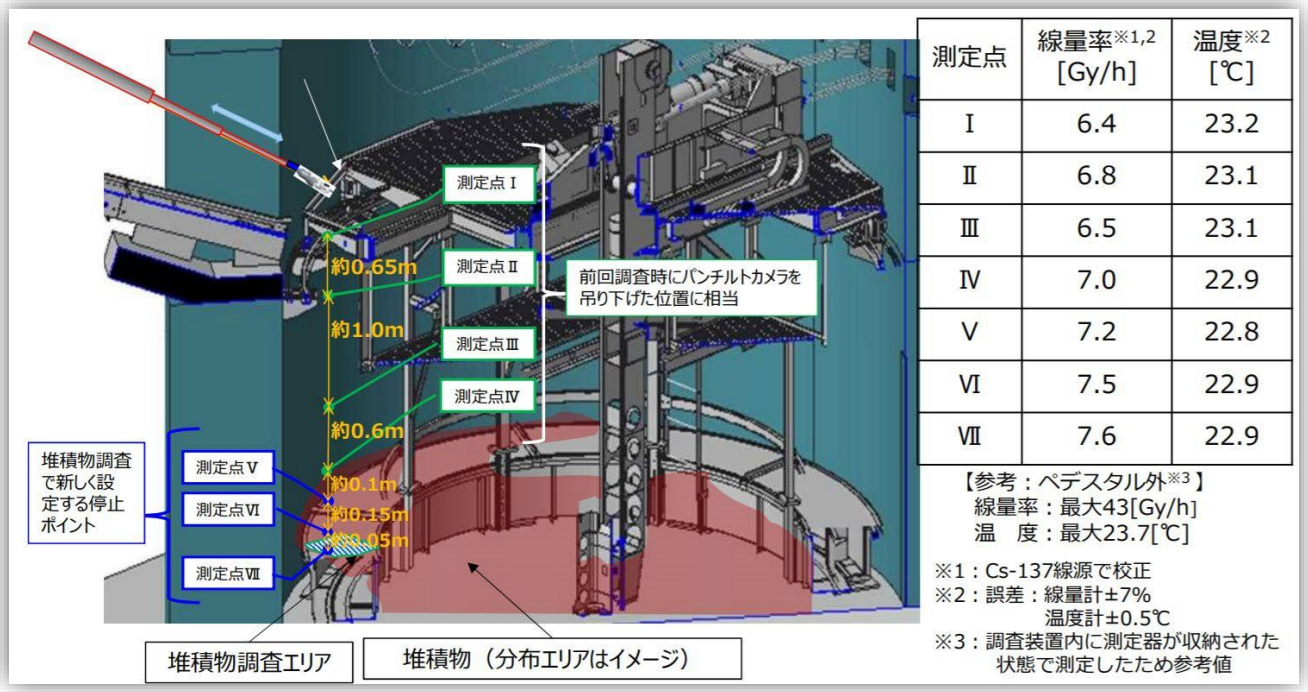
東京電力によると、この調査において、温度については測定高さに係わらずほぼ一定の値であり、線量については、ペデスタル内において、ペデスタル底部に近づくと上昇する傾向が確認されました。

また線量は、前回調査と同様、ペデスタル外よりペデスタル内が低い傾向であることが確認されました。
さらに、前ページまでで公表した画像については、より分かりやすく伝えていくために、取得した映像からパノラマ合成を実施し、その際、赤色への偏りを低減するとともに、コントラストを強調することによりモヤを目立たなくさせる処理を実施してあるそうです。

測定点	線量率※1,2 [Gy/h]	温度※2 [℃]
Ⅰ	6.4	23.2
Ⅱ	6.8	23.1
Ⅲ	6.5	23.1
Ⅳ	7.0	22.9
Ⅴ	7.2	22.8
Ⅵ	7.5	22.9
Ⅶ	7.6	22.9

【参考：ペデスタル外※3】
線量率：最大43[Gy/h]
温　度：最大23.7[℃]

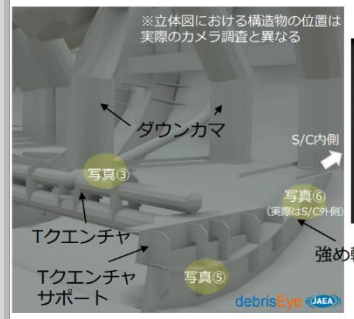
4．S/C底部の状況（構造物）

- S/C底部には茶褐色に見える堆積物が、表面を覆っていることを確認した。
- S/C底部の構造物（ダウンカマなど）に異常は確認されなかった。
- S/C内構造物表面の塗装の剥離等は確認されなかった。

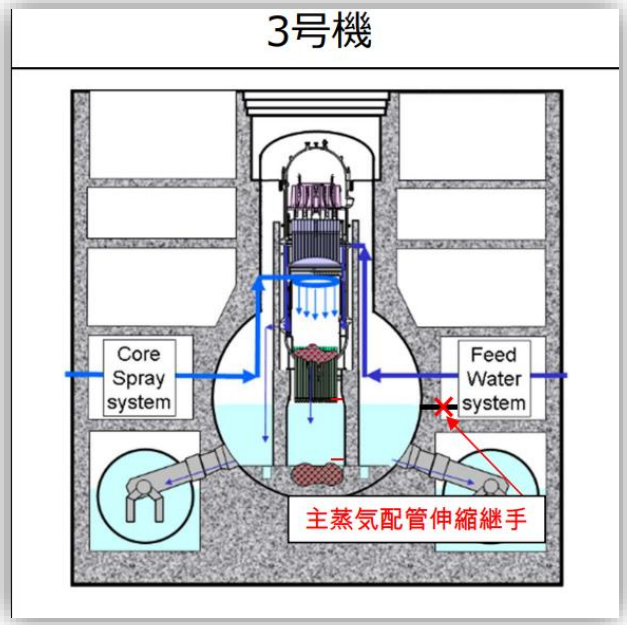
下左引用図は地震以前の水位と地震後に低下した3月23日の水位を示したものです。地震前の注水量は約3.0 m^3/h、水位は約6.5 mでした。漏えい（損傷）個所としては、下右引用図の赤で示した主蒸気配管伸縮継手が知られていました。

計器位置	設置計器		設置位置 (T.P)
	温度計	水位計	
⑤	TE-16-005	–	約10964
④	TE-16-004	LS-16-004	約10714
③	TE-16-003	LS-16-003	約10064
②	TE-16-002	LS-16-002	約9264
①	TE-16-001	LS-16-001	約8264

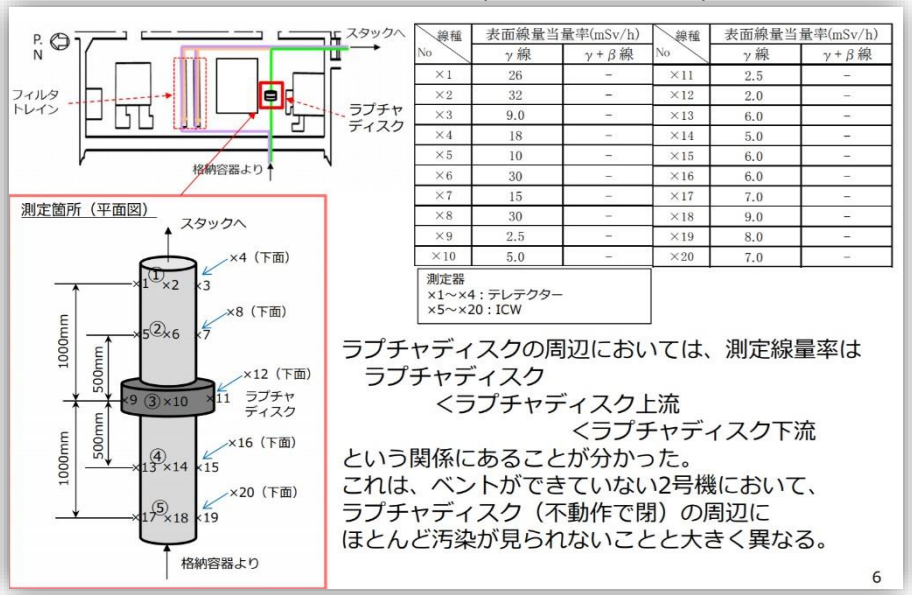
3号機の測定結果(ラプチャディスク)

No	線種	表面線量当量率(mSv/h) γ線	表面線量当量率(mSv/h) γ＋β線	No	線種	表面線量当量率(mSv/h) γ線	表面線量当量率(mSv/h) γ＋β線
×1		26	－	×11		2.5	－
×2		32	－	×12		2.0	－
×3		9.0	－	×13		6.0	－
×4		18	－	×14		5.0	－
×5		10	－	×15		6.0	－
×6		30	－	×16		6.0	－
×7		15	－	×17		7.0	－
×8		30	－	×18		9.0	－
×9		2.5	－	×19		8.0	－
×10		5.0	－	×20		7.0	－

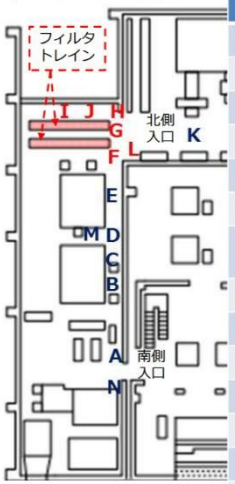
参考：予備調査結果（8/25測定）

測定点	線量率（mSv/h）
A	5.1
B	16.6
C	110
D	150
E	310
F	1050
G	2050 3050（床面）
H	1270
I	1620
J	1040
K	50
L	1060
M	160
N	6.76

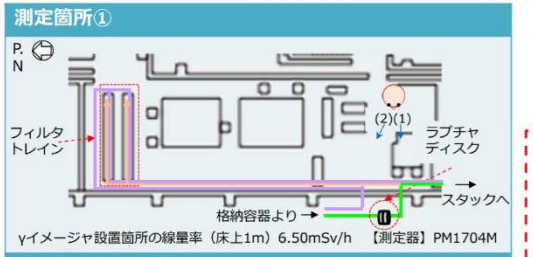
測定箇所①

※ロボット進入不可エリアのため
当該箇所の表面線量率測定は未実施

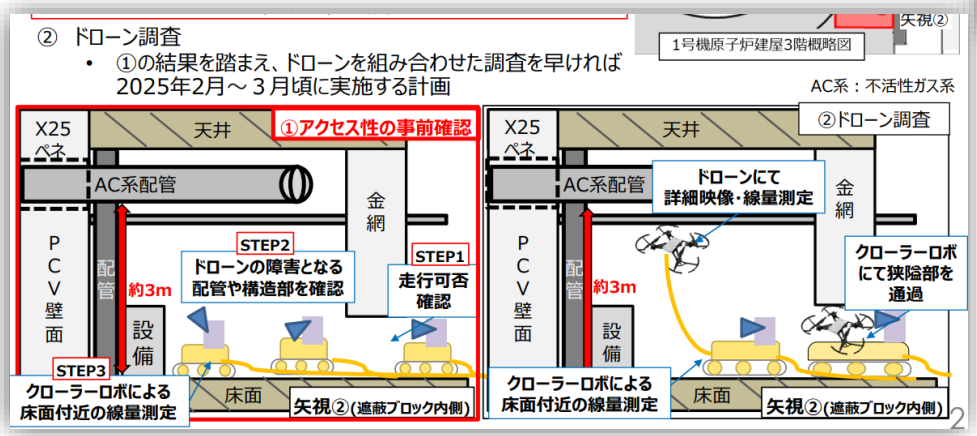
前4ページでレポートした2021年末の1～2号機原子炉建屋の上部階調査の結果、1号機原子炉建屋3階東側にあるX-25ペネトレーション近傍（遮蔽ブロック外側）で約200 mSv/hの高線量率が確認され 参照 、東京電力は、遮蔽ブロック内側に高線量箇所が存在する可能性が高いと推定しました。

この推定を受け、東京電力は、高線量率が確認された箇所について。クローラーロボットとドローンを組み合わせた遠隔操作による調査を実施する計画です。

そして、この計画の実施に向け、 2024年11月19日から、遮蔽ブロック内部へのアクセス性の事前確認を行うとのことです。

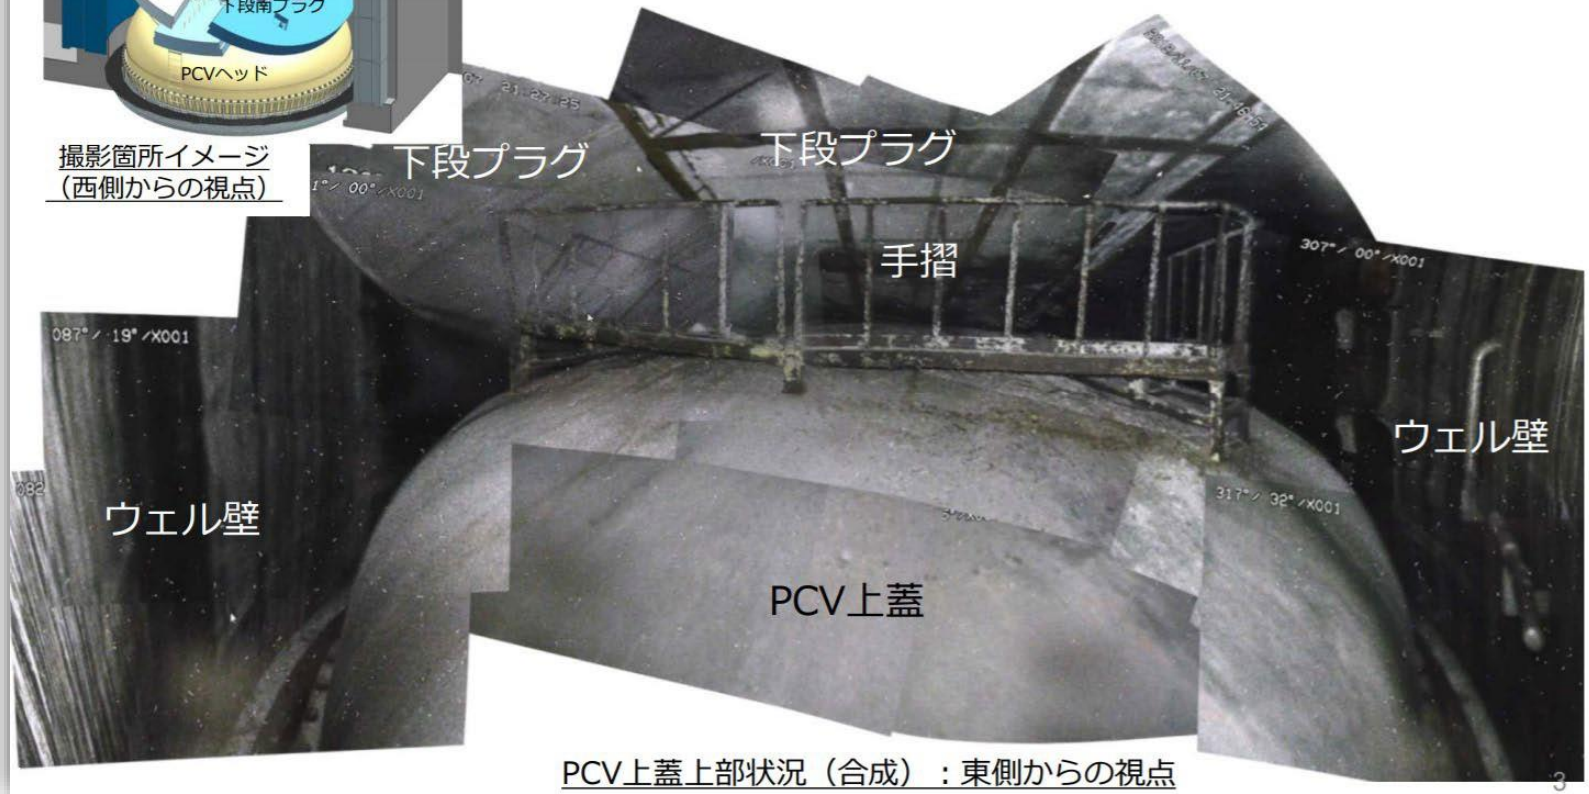
撮影箇所イメージ
（西側からの視点）

- ホース設置時に原子炉キャビティ（ウェル）内の状況について，映像を取得することができた。
- 取得した映像からはPCV上蓋等の著しい損傷は確認されなかった。

- フランジ部についても、塗装の劣化はあるものの、著しい損傷や大きな変形は確認されなかった。
- 映像中のホワイトノイズからは高い汚染が推定されるため、事故時の高いPCV圧力の条件下ではフランジ部からの漏えいがあったものと考えられる。

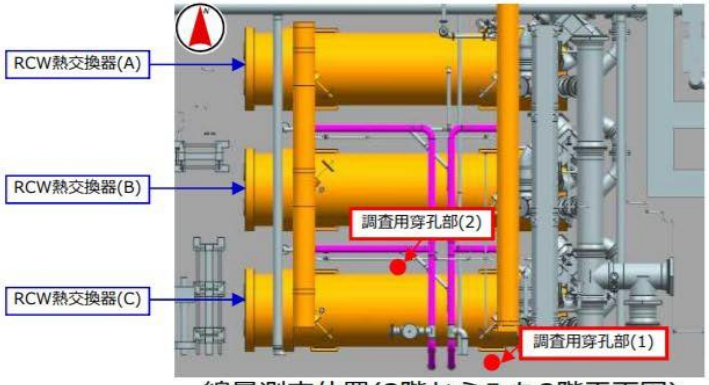
RCW熱交換器エリアの線量測定結果

- 3階床面の2か所の調査用穿孔部より下方1mから1m間隔で8か所およびRCW熱交換器中心の計9か所で線量測定を実施。
- RCW熱交換器中心付近が高線量となっていることから，熱交換器が線源と推定される。
- 調査用穿孔部(2)の測定結果が，調査用穿孔部(1)の結果より高線量な理由として，調査用穿孔部(2)が2つの熱交換器の間に位置するため考えられる。

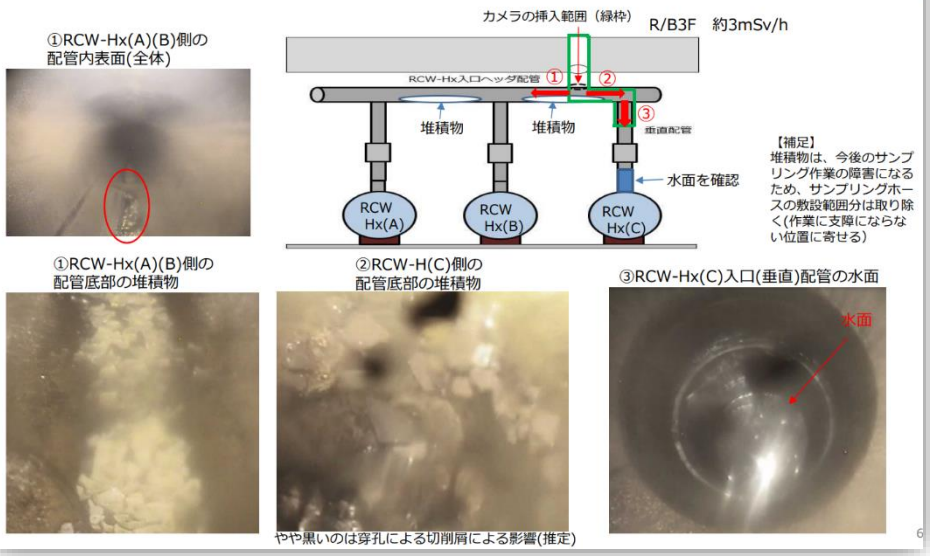
５．１号機RCW熱交換器入口ヘッダ配管内部の確認結果について

■RCW-Hx入口ヘッダ配管の穿孔箇所よりカメラを挿入し、入口ヘッダ配管内の状況確認を実施。
・入口ヘッダ配管内下部において堆積物（結晶のようなもの）を確認
・入口ヘッダ配管内の空間線量については約50~75mSv/h程度を確認(底部で約75mSv/hを確認

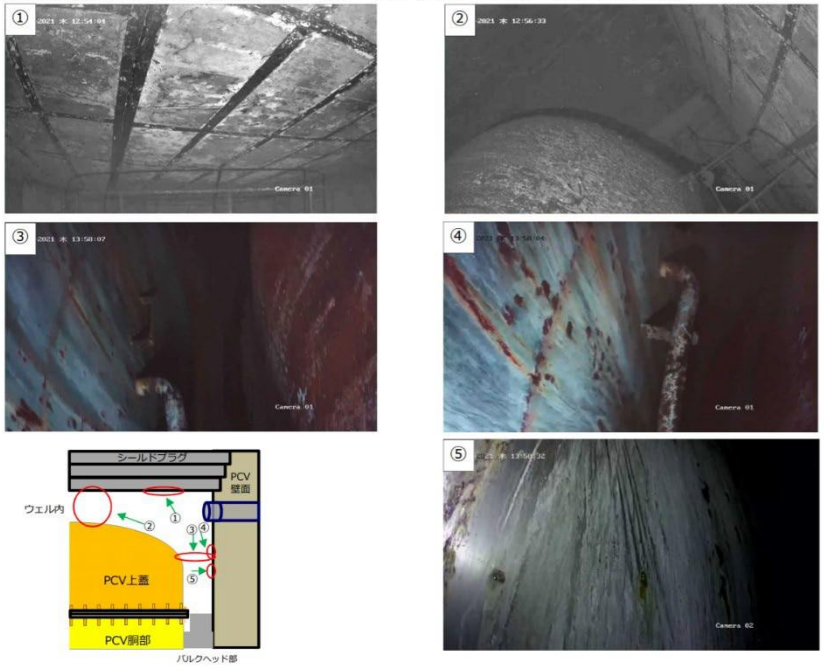
■ ウェル内の状況をカメラにて確認した。（シールドプラグ、PCVヘッド、壁面等）

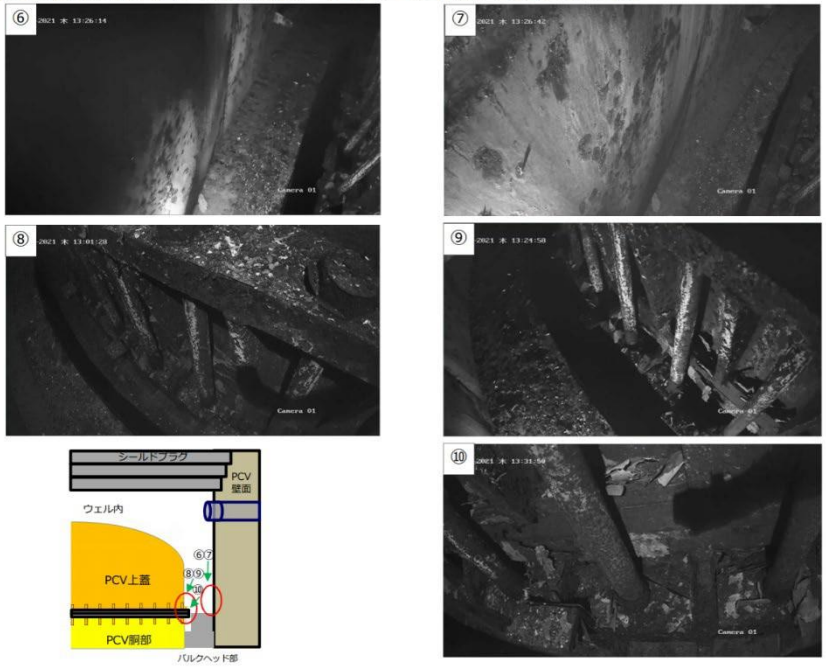
■ ウェル内の状況をカメラにて確認した。（バルクヘッド部、PCVフランジ部）

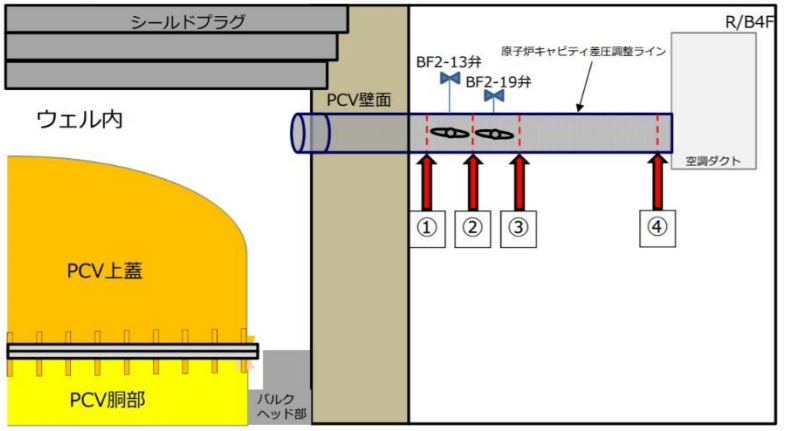
2-4．原子炉ウェル調査結果（線量測定結果）

測定ポイント	距離 (mm)	線量当量率 (mSv/h)
①	0	74.6
②	500	150
③	1000	330
④	1500	300
⑤	2000	310
⑥	2500	380
⑦	3000	440
⑧	3500	**530(最大)**
⑨	4000	350

※ホットスポットモニタでの測定値
測定値　：23.5mSv/h
（12.5mSv/h（水中サーベイメータ））
測定箇所：穿孔箇所　配管内部

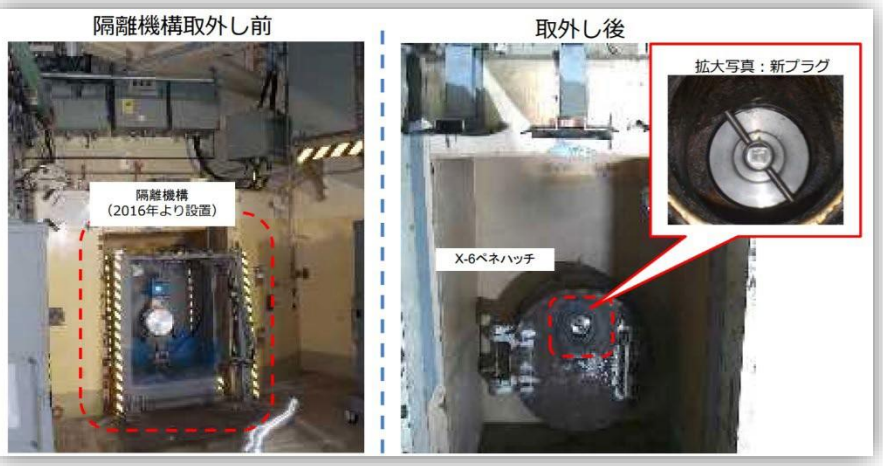
また、旧隔離機構取り外し後、X-6ペネ配管部磨き作業に取り掛かるため、X-6ペネ小部屋内の敷き鉄板を撤去したところ、床面に凹凸があることが確認されました。X-6ペネ小部屋内に凹凸があることで、今後の隔離部屋設置他作業に影響があることから、床面の状況について確認・処理方法が検討されています。東京電力は、X-6ペネ配管部磨き作業については、床面凹凸の処理によって、配管部に汚れが付着する懸念があるため、床面凹凸処理後に実施するとしています。

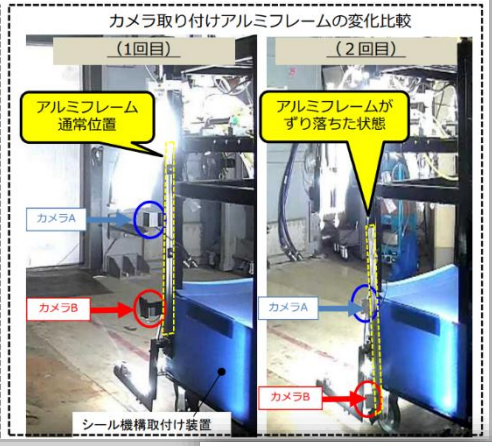
一点目はバウンダリとして当然備えなければならない気密性が保てないということです。この原因は下左図の箱形ゴム部の損傷ですが、東京電力は、その損傷は、隔離部屋へのX-6ペネ配管シール機構の取付け作業（下右図）において、同じフレームに取り付けられた2台のカメラのうち下のカメラB（養生あり）が箱形ゴムに接触しカメラ取付フレームがずり落ちましたが、それに気づかないまま作業を続行したため、ずり下がった上のカメラAの養生なしのブラケットが箱型ゴムに接触したことにより生じたものとしています（次ページ引用画像参照）。　（次々ページに二点目、遮へい扉動作不良）

- X-6ペネ配管シール機構（上段）の取付け作業において、カメラA、カメラBのブラケットが箱型ゴムに接触したことにより損傷させたものと考えられる。

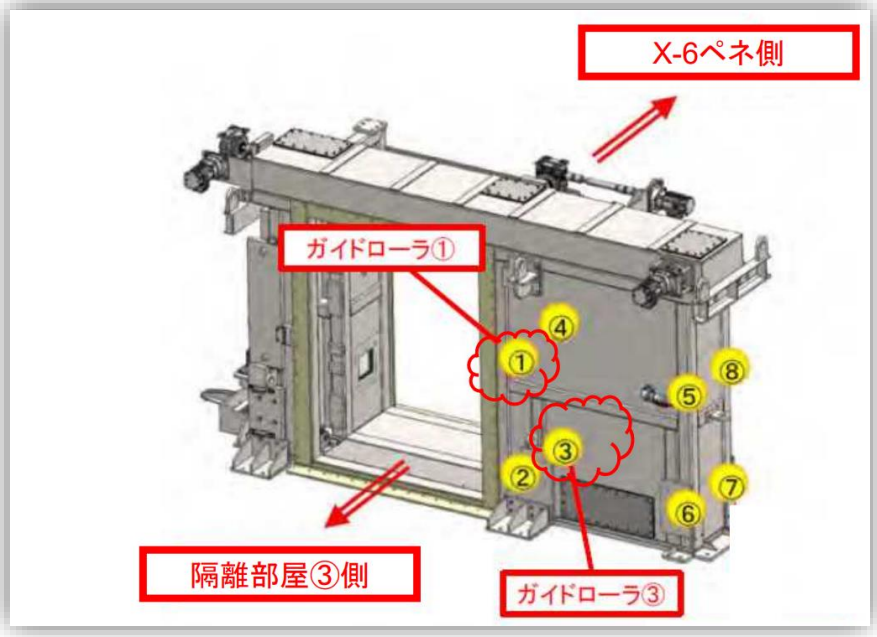
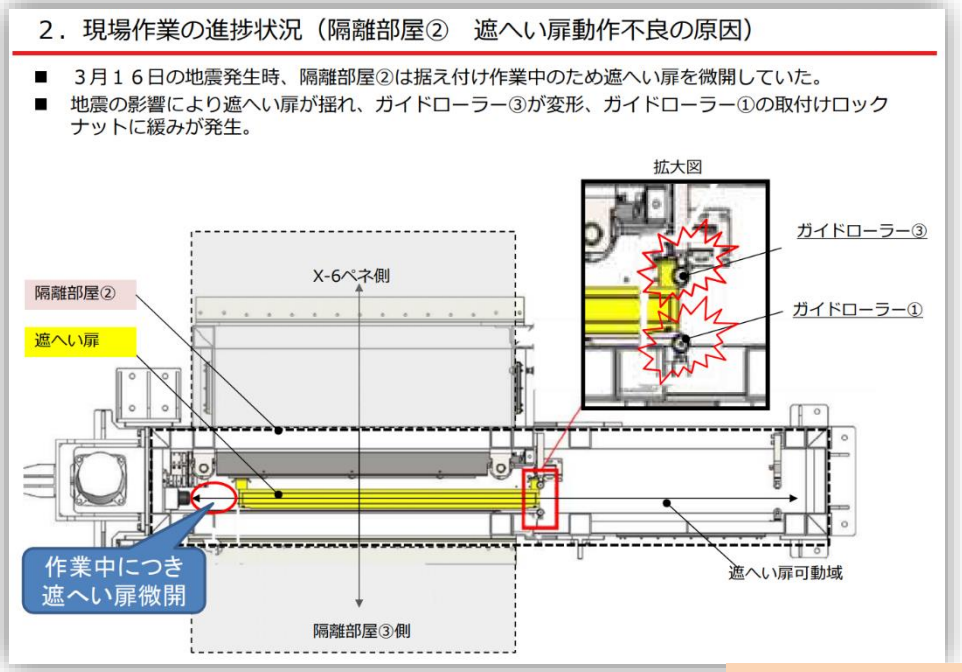
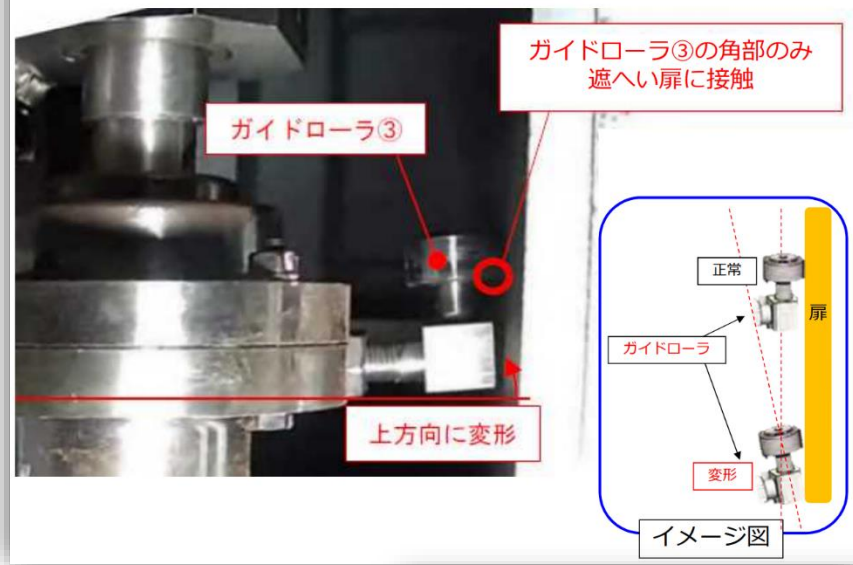
2．現場作業の進捗状況（隔離部屋②　遮へい扉動作不良）

この原因は、隔離部屋②の遮へい扉開閉時に発生する遮へい扉の振れを防止するガイドローラの一部の変形およびロックナットの緩みとのことです。

そしてこの変形および緩みは、3月16日の地震発生時、隔離部屋②は据え付け作業中のため遮へい扉を微開していたため、地震の影響により遮へい扉が揺れ、ガイドローラー③が変形したために生じた、そしてさらに、ロックナットに緩みが生じた状態で遮へい扉の開閉確認を実施したため動作不良が発生したものと推定されています（下引用画像および次ページ引用画像参照）。

現在東京電力はこれら二点の対策を検討中であり、当初2022年3月ごろに予定されていた、調査・試験的取り出し経路であるX-6ペネの開放時期は、次々ページ更新スケジュールにある通り未定のようです。

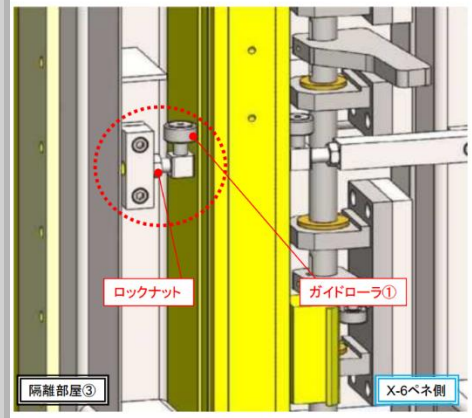
■ ロックナットに緩みが発生した状態で遮へい扉の開閉確認を実施したため動作不良が発生

ロックナット通常設置状態

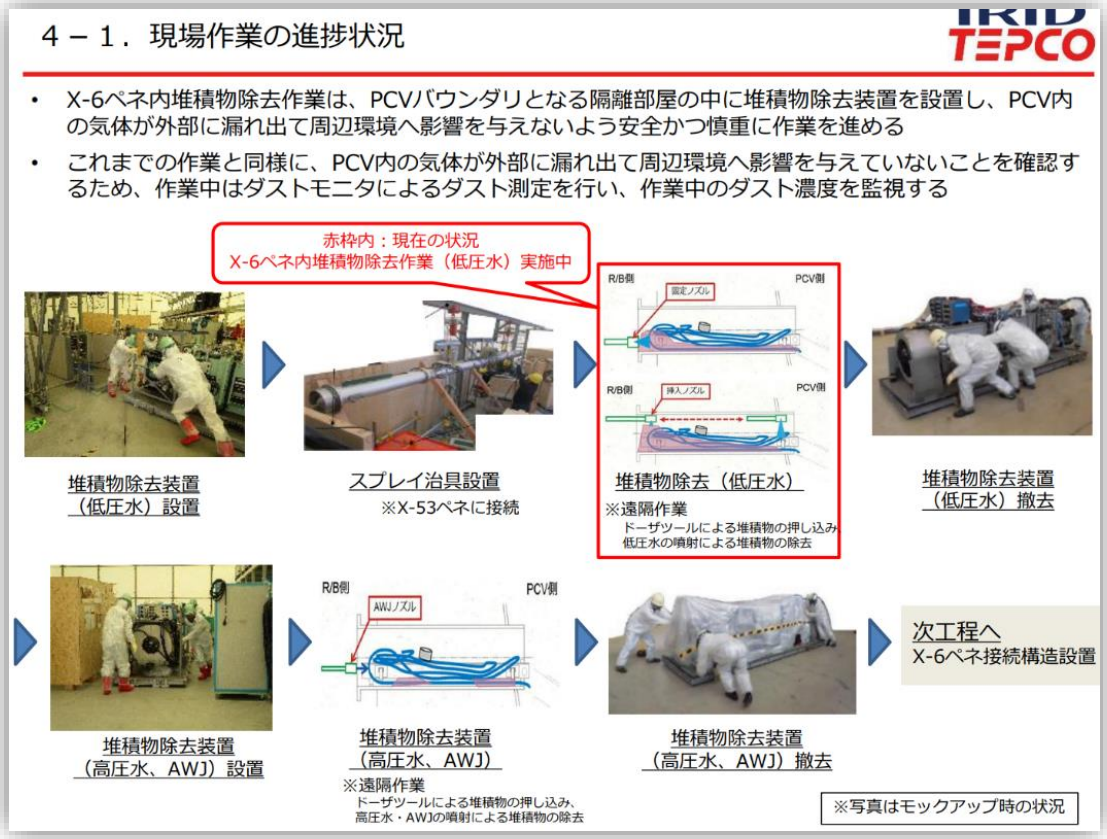
2024年1月現在、ドーザツールという道具により固着した堆積物を突き崩す作業、および突き崩された堆積物を低圧水によりPCV内に押し込む作業が進められているようです。

（写真上）低圧水による除去作業前の貫通部上部＝１６日、（写真下）除去作業後の貫通部上部＝１８日の作業前（東電提供）

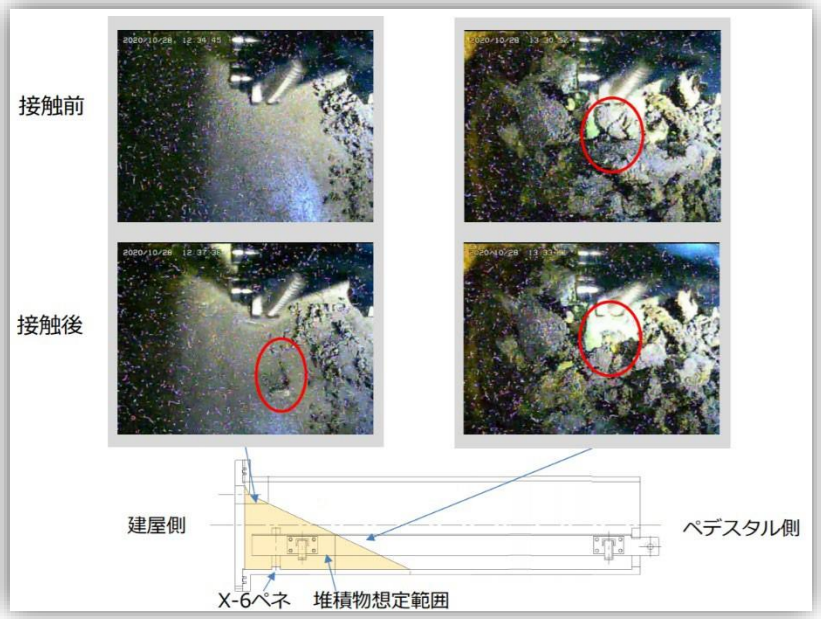
・ 堆積物は固着しておらず形状が変化する。(**下左引用画像**)

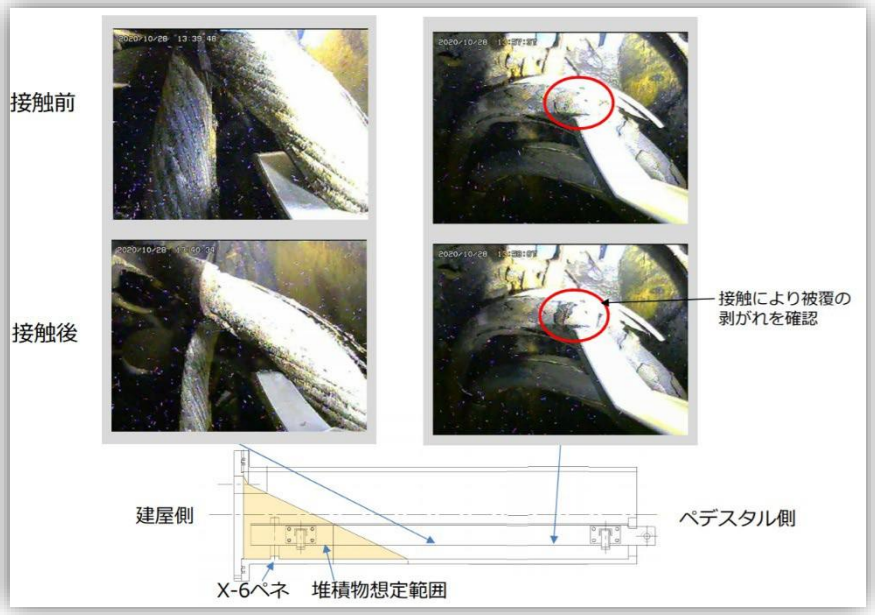
・ ケーブルは固着しておらず持ち上がる。(**下右引用画像**)
