核燃料デブリの取り出し準備　2024年10月

概要　約880トンと推定される1～3号機の核燃料デブリ（以下、デブリ）参照の取り出し（準備）に係る当面の目標は、2号機では、2022年度中から2024年10月ごろに延期された数グラム程度のデブリの試験的取り出しです。その後数年間にわたるデブリの性状分析等を経て、2026年度以降に段階的に取り出し規模を拡大するとされています。参照

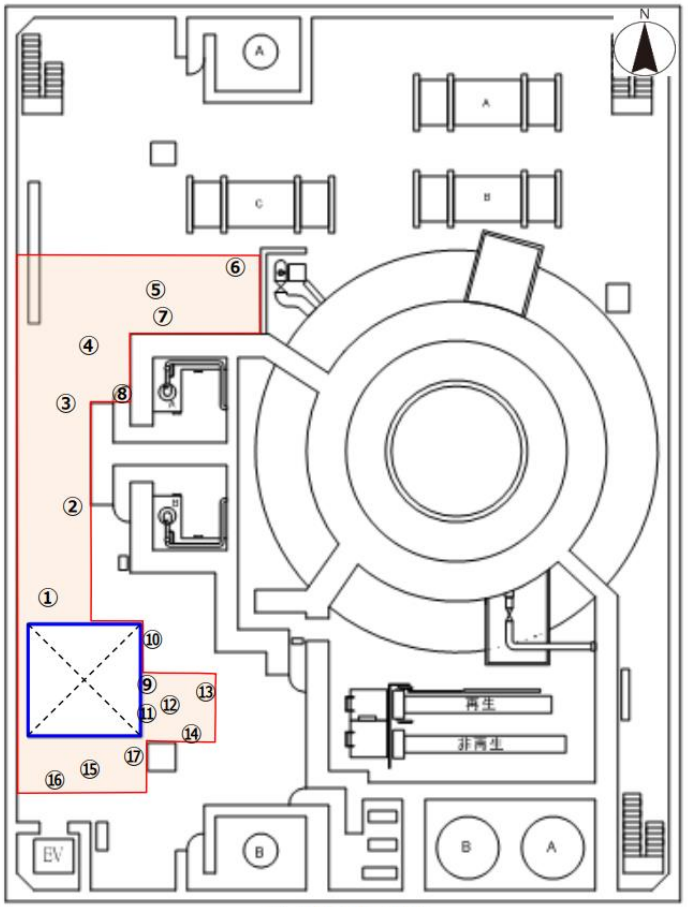
3号機R/B 2階

測定箇所	測定高さ ※2階床面(T.P.17264)を基準とした概算値	線量率 [mSv/h]
①	約750mm	5.39
②		5.65
③		4.67
④		8.61
⑤		7.84
⑥		8.12
⑦		10.5
⑧		3.48
⑨	約850mm	4.64
⑩		4.75
⑪		4.60
⑫	約750mm	6.31
⑬		7.34
⑭		6.24
⑮	約850mm	7.67
⑯		7.93
⑰		7.20

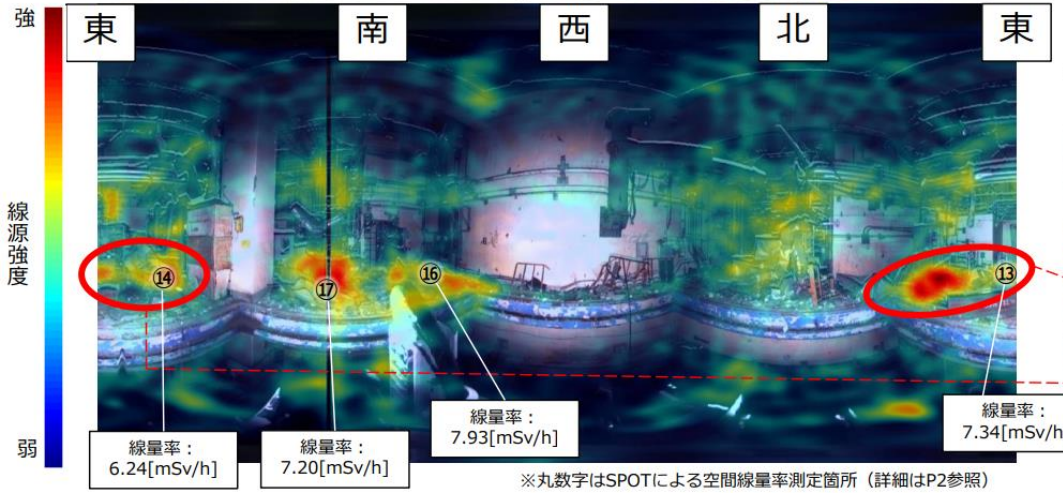
3号機R/B 2階

■ γイメージャ測定によるγ線源分布
- 2階では、床付近のガレキ周辺が線源であることを確認

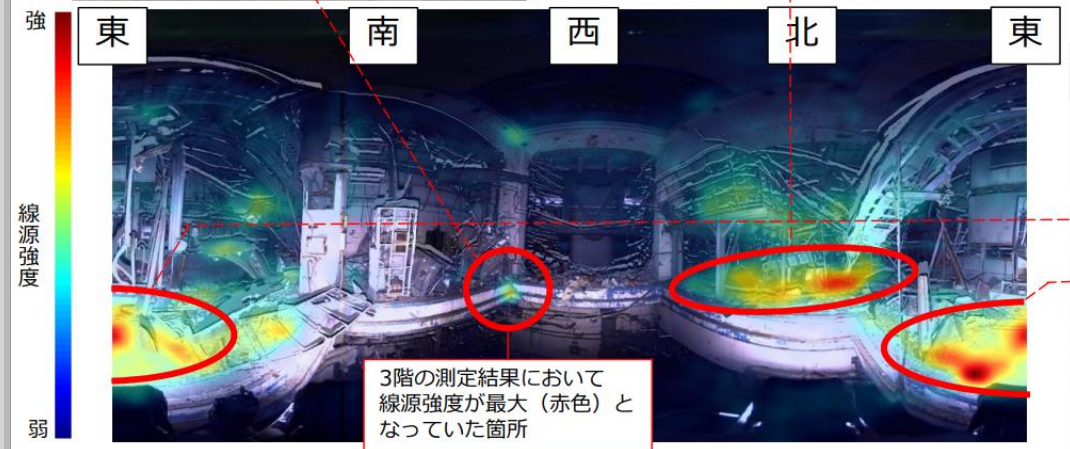
3号機R/B 4階

■ γイメージャ測定によるγ線源分布
- 4階では、床付近のガレキ周辺が線源であることを確認
- 3階で線源となっていた箇所の線源強度が相対的に弱くなっていることから、4階はより高線量であると推定
