使用済み核燃料プール対策 2024年11月

概要 1・2号機原子炉建屋5階の使用済み燃料プール内にある計1007体の**使用済み核燃料の取り出しに係る最大の課題は、取り出しに向けた作業時の、放射性物質の環境への漏えいの抑制**です。

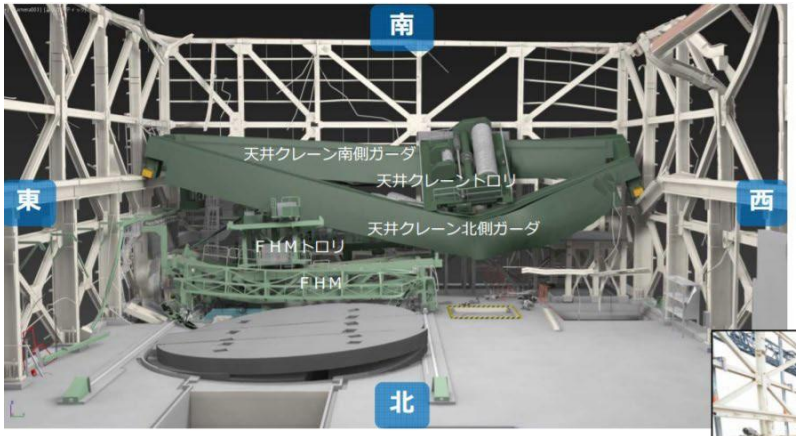
天井クレーン・FHMのイメージ図

右下の写真のもち上がった部分の下にある天井クレーンと燃料取扱設備(FHM)について、東京電力は3Dスキャンの結果と撮影写真を基に、左上の図のようなイメージ図を描いています。

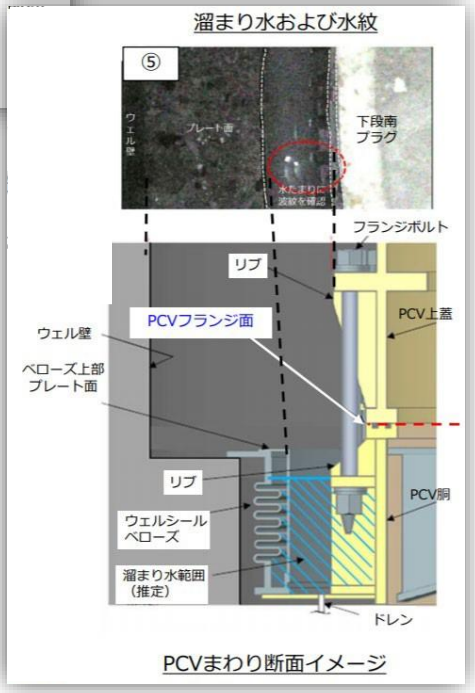
ウェル壁ライナ剥がれ

その結果、下段プラグのカメラ撮影からは、ウェル壁ライナの剥がれ、原子炉ウェル下部のPCVまわりに溜まり水（流入した雨水等と推定）および水紋（調査ロボットの動作に伴う小ガレキの落下あるいは気泡の発生と推定）が確認されました。

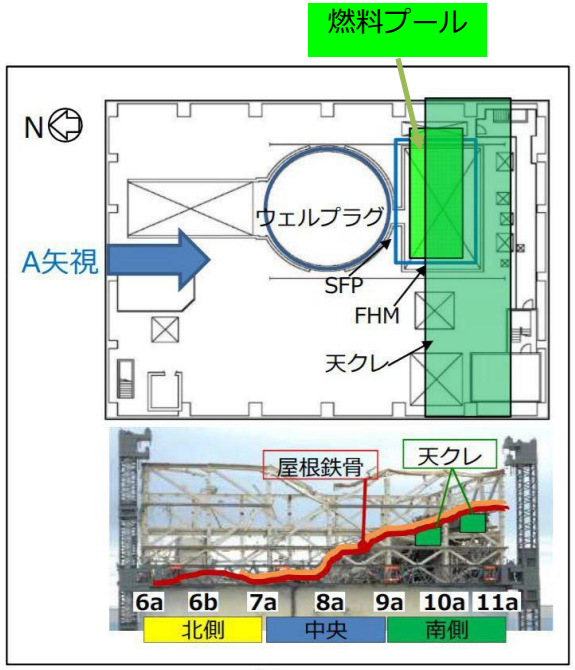
図1

南側の崩落屋根は天井クレーン上に落下し、天井クレーンの下には燃料取扱設備、使用済み核燃料（以下、燃料）プールがあります。（図1）これまでの調査で、天井クレーンは北側桁（ガーダ）が変形、また、燃料取扱設備は南東側の脚部が変形していることが確認されています。（図2）

今後実施するオペレーティングフロア南側のガレキ撤去に際し、上記天井クレーン・燃料取扱設備他のガレキ等が燃料プールへ落下することを防止するため、燃料プール保護等を実施します。

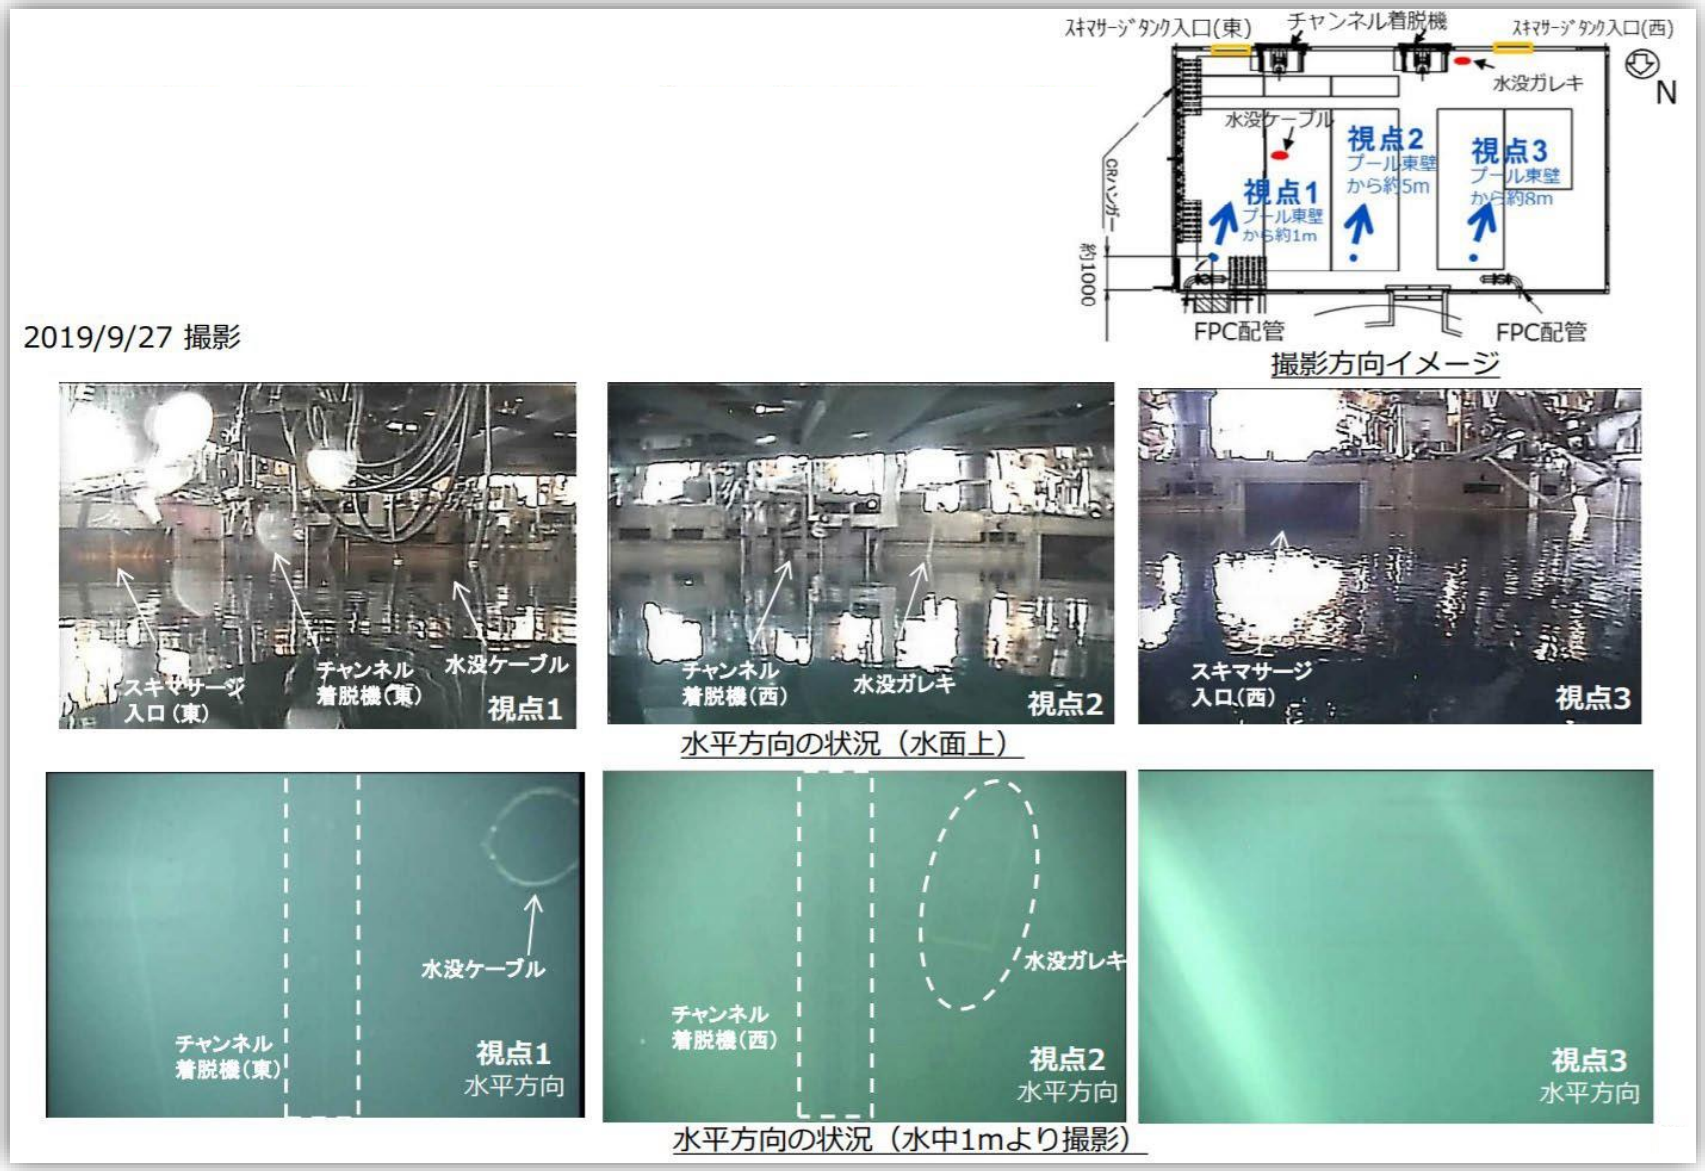
2019年9月27日には、水深1 mでの調査が行われました。
その結果、使用済み核燃料プール（SFP）水深1 mの範囲では、水没ケーブル及び水没ガレキを確認しましたが、東京電力によると、SFP養生設置の計画に支障となるものではないそうです。
また燃料ラック上では、3号機SFP内で確認されたコンクリートハッチのような重量物がないこと、パネル状や棒状のガレキが燃料ラック上に点在していることが確認されました。

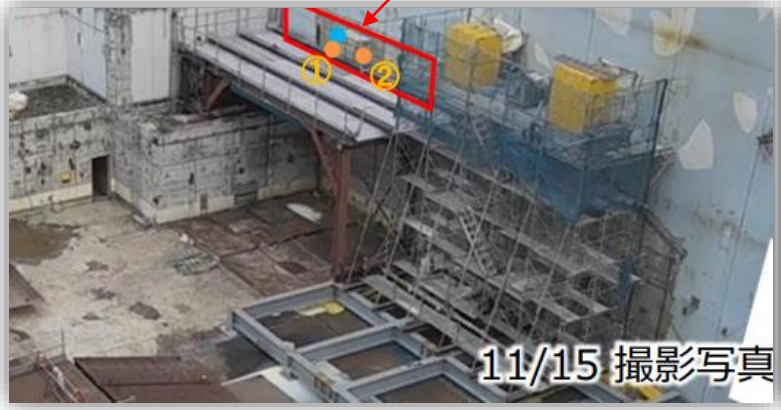
2023年11月、原子炉建屋（以下、R/B）南面の作業中，外壁にホットスポット(局部的に線量が高い箇所)が確認されました。

（表面線量率：γ:最大40 mSv/h、γ＋β:最大300 mSv/h）

東京電力はこのホットスポットに対し、高圧洗浄及び剥離除染剤による試験的除染を実施しましたが、充分な効果が得られなかったそうです。この原因については、コンクリートが有孔材であるため，雨水等を経由し汚染が浸透し，当該除染では浸透深さまで除染が到達していないものと推定し、遮蔽対策の検討を開始しました。

東京電力は2024年3月、R/B南面外壁の作業における被ばく線量低減対策として、衝立遮蔽の設置を実施したことで、空間線量率（壁面から1mの距離の70μm線量当量率(γ＋β)）が約50%低減、さらにベースプレート設置後の空間線量率は当初比で約80%低減したとしています。

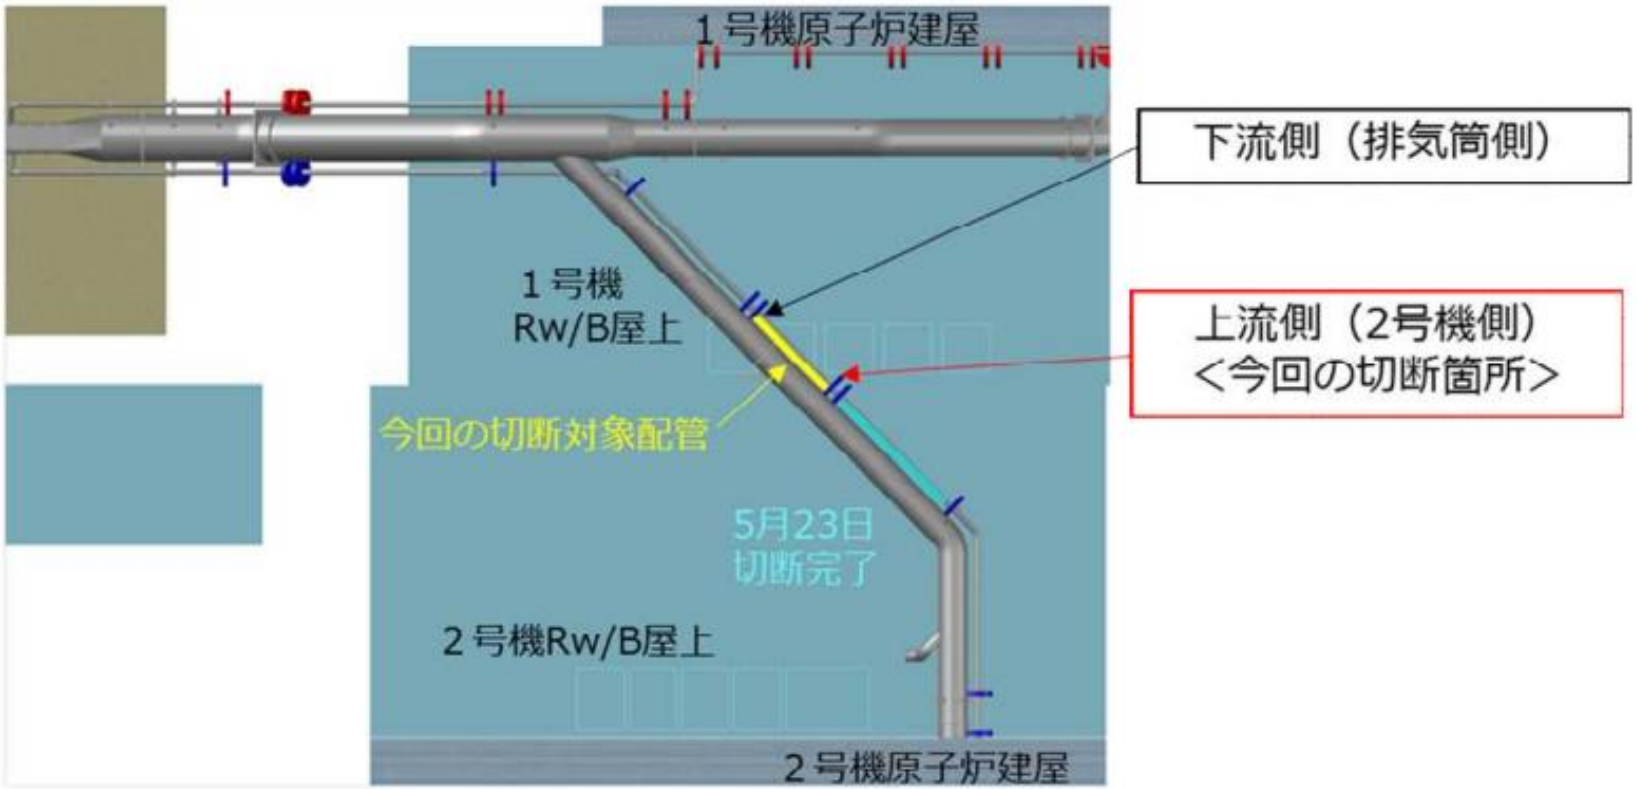
しかし、同日午後16時00分頃、当該配管を約9割切断したところで切断装置のワイヤーソーの刃が配管に噛み込み、動かなくなりました。

切断装置のワイヤーソーの正転／逆転、電動ウインチによる切断装置の上下動作、および吊り天秤をクレーンで上下動作させたが、噛み込みは解消せず。切断終了付近の切断面積を小さくするよう、切断装置の角度変更を行うため、配管の把持を解除しクレーンにて切断装置を吊り上げ、刃の噛み込みを解消後、切断装置が吊り降ろされました。その際、ワイヤーソーの刃が切れたため、同日の作業は見送られました。

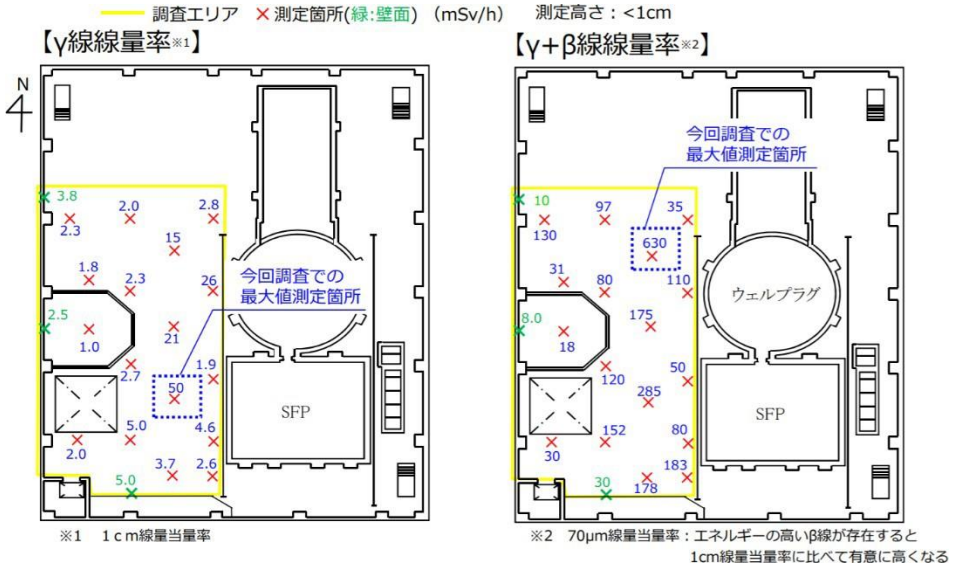
3、表面汚染状況について

γ＋β線線量率（Cs等のγ線放出核種とSr−90等のβ線放出核種による線量寄与）が、γ線線量率に比べて高いため、Sr−90等のエネルギーの高いβ核種が表面上に存在していると推定されます。

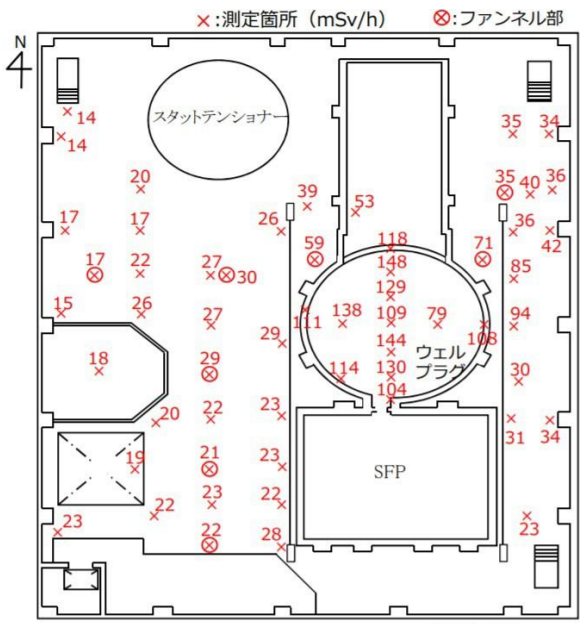
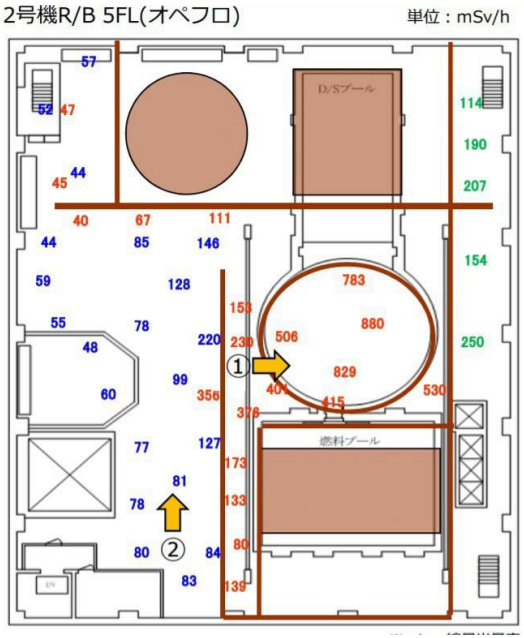
公表された床面から1.5 mの高さでのガンマ線の1 cm線量当量率は下左図の通りです。下右図は2011年～2012年に遠隔操縦ロボットによって測定された空間線量率です。東京電力はウェルプラグ上の最大線量率が880 mSv/hから148 mSv/hと大幅に低下していることを報告しています。

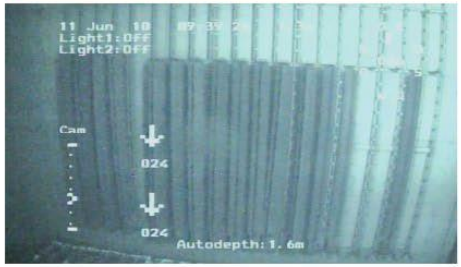
キャスクピット底部の様子

- キャスクピットの梁に変形はなし
- 底部に砂状の堆積物が確認されたものの、他に大きな干渉物等はなかったことから、燃料取り出しへの影響は小さい。

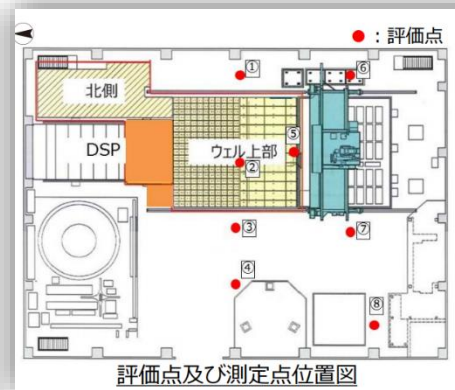
遮蔽材は、高線量の原子炉ウェル上に設置されます。4月22日時点で、全641体中558体が設置されました。

5月12日には遮蔽材638体の設置が完了し、5月17日に線量測定が実施されています。線量測定値(実測値)は遮蔽前の線量評価値を下回っており、計画通りの低減効果が出ているとのことです。

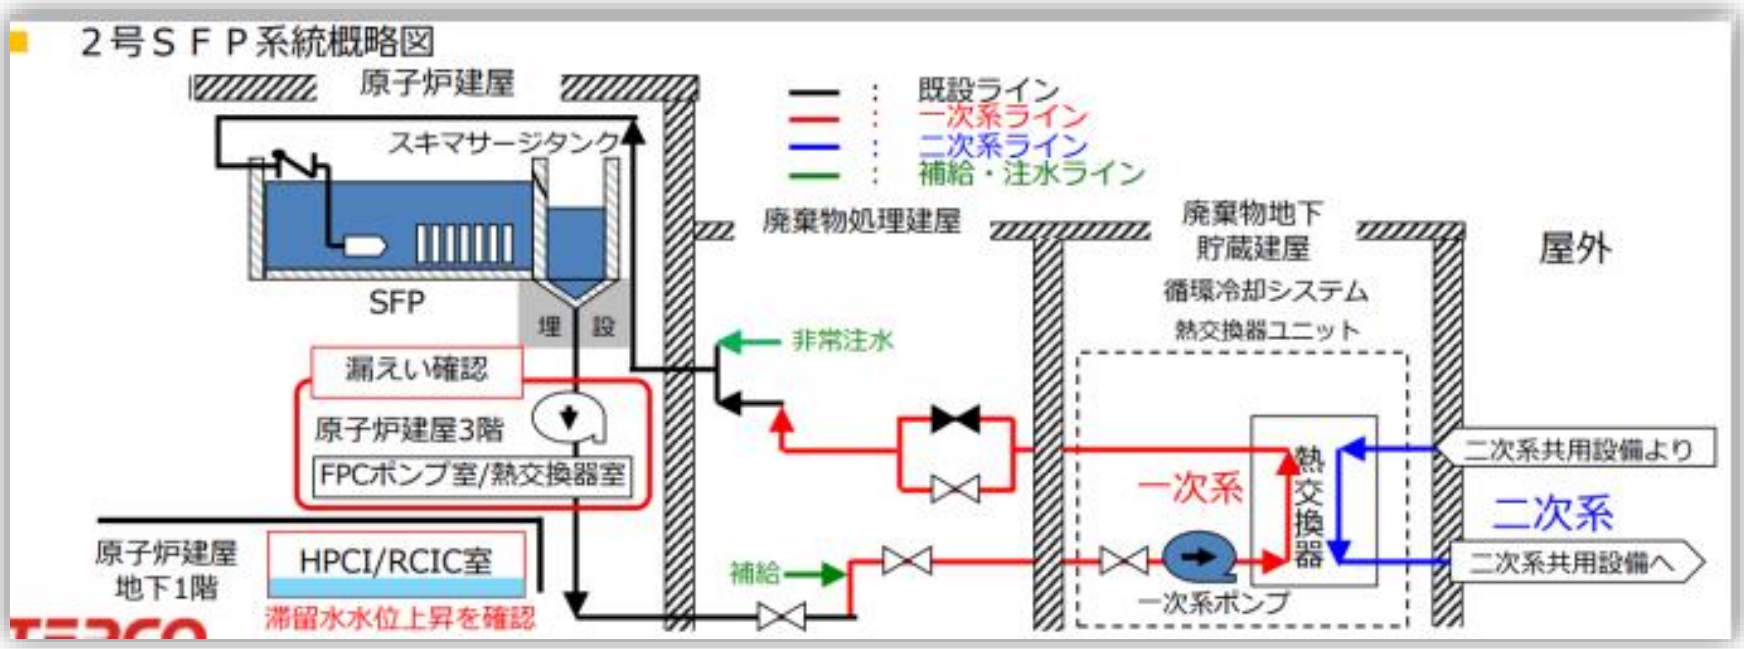
4⑹㉕ｈ　2号機使用済燃料プールスキマサージタンクの水位低下と対応

8月9日、2号機使用済燃料プール（以下、SFP）のスキマサージタンク 用語解説へ の水位が低下しました。

東京電力は、漏えい水の流出状況から、既設の燃料プール冷却浄化系ポンプ或いは熱交換器設置エリアで水が漏えいしたものと推定するとともに、SFP一次冷却系を停止しました。

2024年10月1日、スキマサージタンク 用語解説へ に水を張り、SFP一次冷却系に水を流し、当該エリアが高線量であることを踏まえ、定点カメラおよカメラを搭載したびドローンにより、具体的な漏えい箇所を特定する調査が実施されました。
その結果、FPC熱交換器室内の配管から漏水していることが確認されました。
11月14日、漏えいが確認された配管の撤去・閉止処置が完了し，漏えいリスク低減対策の一つである代替冷却ラインの構築（ポンプ/熱交換器バイパスライン設置）が完了しました。
また、漏えい箇所の原因調査並びに類似箇所（異材継手）の調査・修理が完了、漏えい確認および系統フラッシング（筆者注：水，空気，油，薬品，水蒸気などを使用し機器や配管に付着している油脂，金属，さび，汚れそのほか残留異物を洗い流す作業）にて設備に問題が無いことが確認され、11月25日にはSFP循環冷却運転が再開されました。
東京電力によると、再開後の運転状態に異常は無く、使用済み核燃料プール（以下、SFP）水位はオーバフロー水位付近にあることおよびSFP水温が低下していることが確認されています。。（11/27 11:00時点 実測値：31.2 ℃ ）
今後については、更なる漏えいリスク低減のため，オペフロおよび西側構台に冷却ユニット等を設置し、SFPからの取水による循環冷却設備の構築を検討していくそうです。

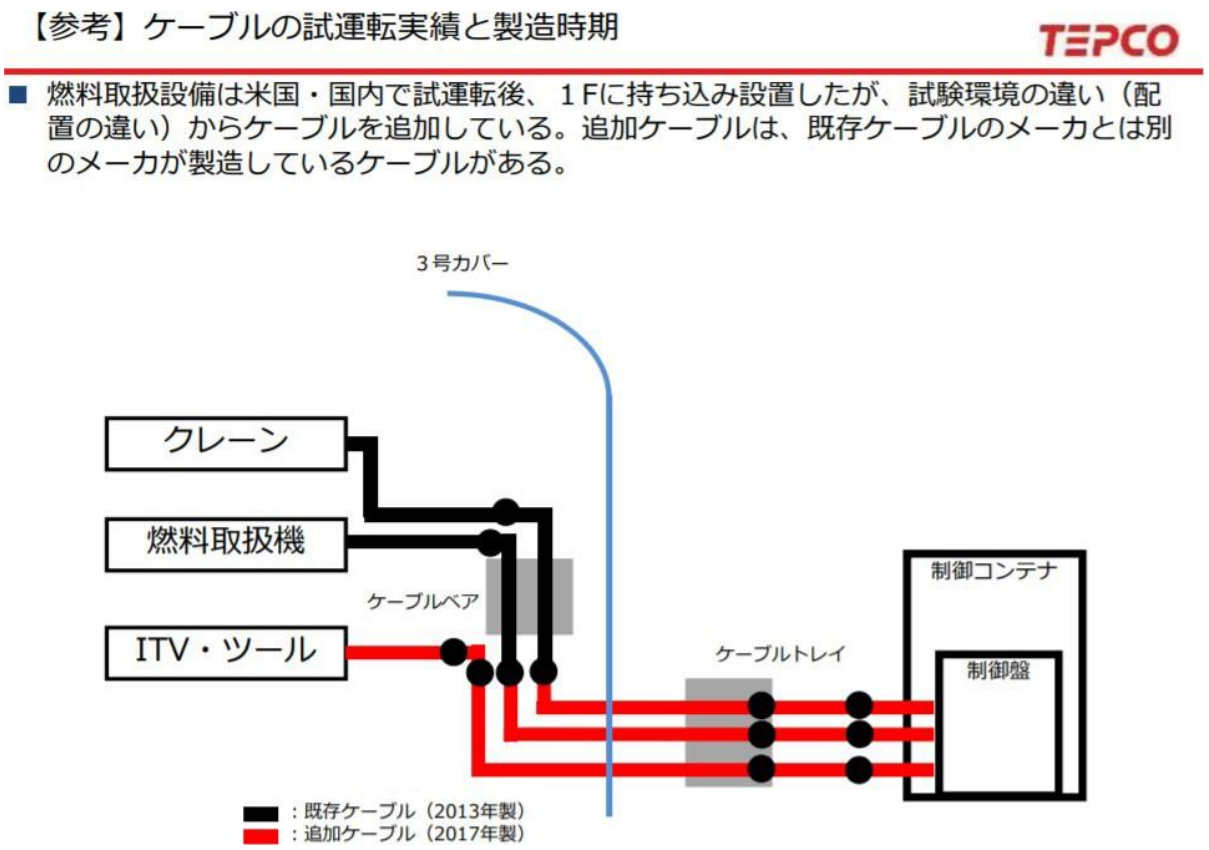
FHMケーブルの接続部に、シールド線の混入を防止する防塵対策パーツ（グロメット）が組み込まれていないコネクタがあることを確認。防塵対策パーツ（グロメット）がなかったコネクタは、追加ケーブル（2017年手配）の一部に確認された。

コネクタ内部にシールド線の折損・ 混入を1箇所確認。ブーツ取付不良及びリード線に断線が確認されたコネクタは、追加ケーブル（2017年手配）の1本のみであった。

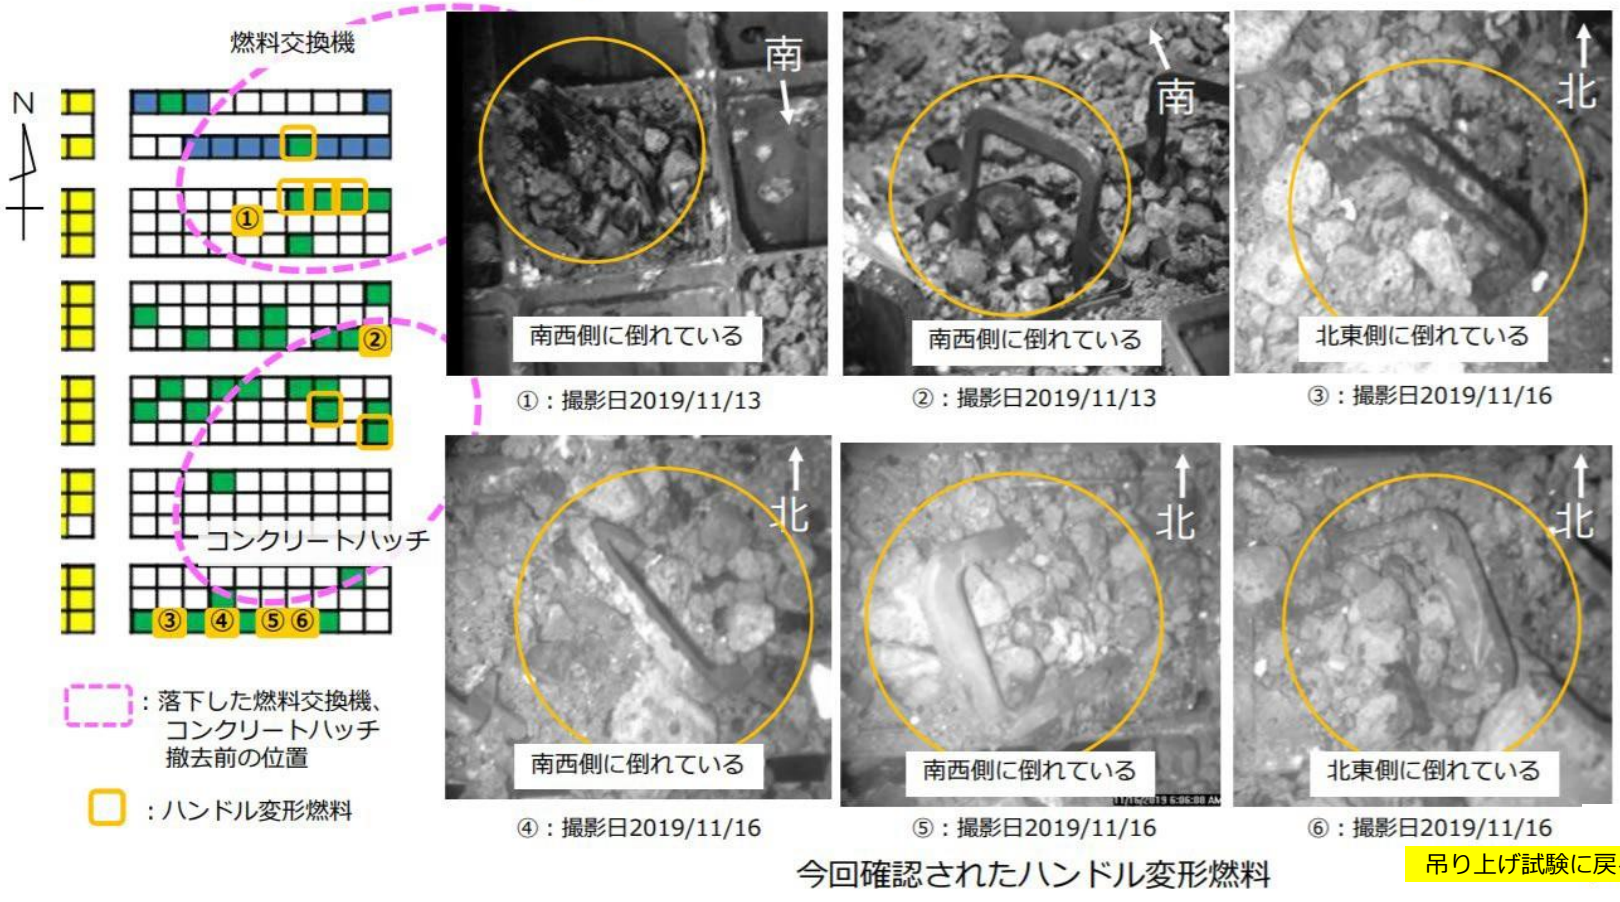
⑬ 3号機 ハンドル変形燃料の確認 i

- 落下した燃料交換機やコンクリートハッチがあったエリアのガレキ撤去が進捗した結果，ハンドルが変形した燃料を6体確認。
- 2015年に確認された6体を含め，これまで確認されたハンドル変形燃料は計12体。

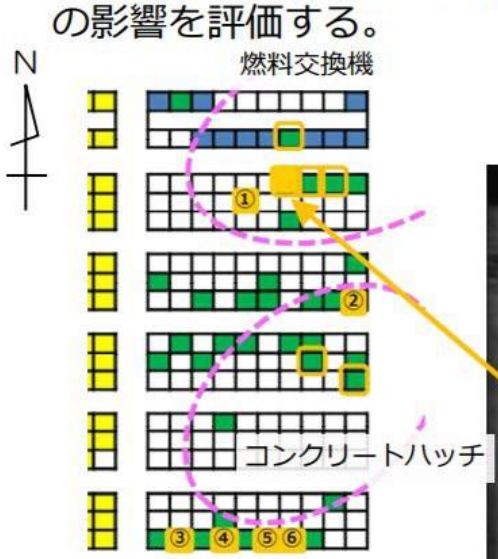
チャンネルボックスの変形状況

- 2015年にハンドルの変形が確認された燃料6体について，周囲のガレキ撤去後に改めて撮影したところ，チャンネルボックスが変形している燃料が1体存在することを確認。
- 現状，プール水質等に変動はなく環境への影響はない。
- 今後，ガレキ撤去を進め，燃料上部の変形状態を確認し，燃料被覆管や燃料取り出しへの影響を評価する。
