核燃料デブリの取り出し準備　2024年11月

概要　約880トンと推定される1～3号機の核燃料デブリ（以下、デブリ）参照の取り出し（準備）に係る当面の目標だった2号機のデブリの試験的取り出しは2024年11月7日に完了しました。今後約1年をかけてデブリの性状を分析し、2026年度以降に段階的に取り出し規模を拡大するとされています。参照

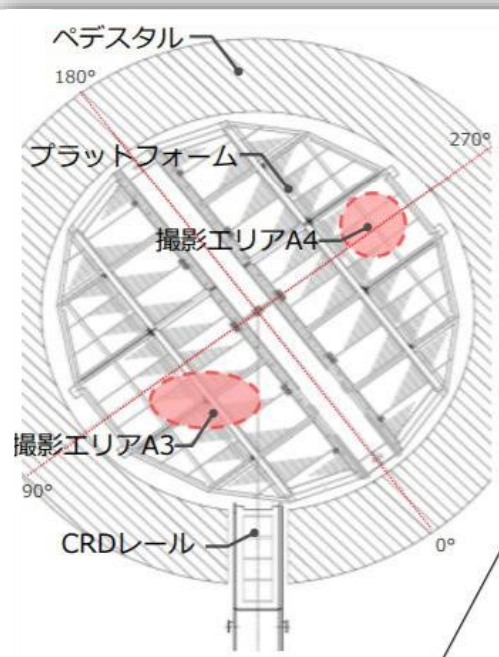
(5)ペデスタル内壁面にてケーブルが欠損している状況を確認(画像) 参照

この(5)から、3号機の原子炉圧力容器(RPV)温度計の一部のケーブルが欠損していたことが判明しました。

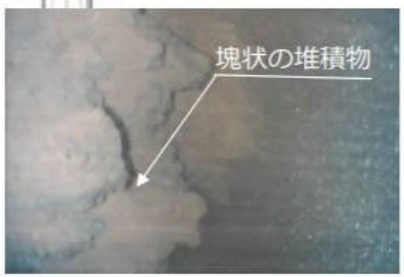
- 砂状，小石状や塊状の堆積物を確認
- 作業員アクセス開口部は視認できなかった（近傍に堆積物を確認）

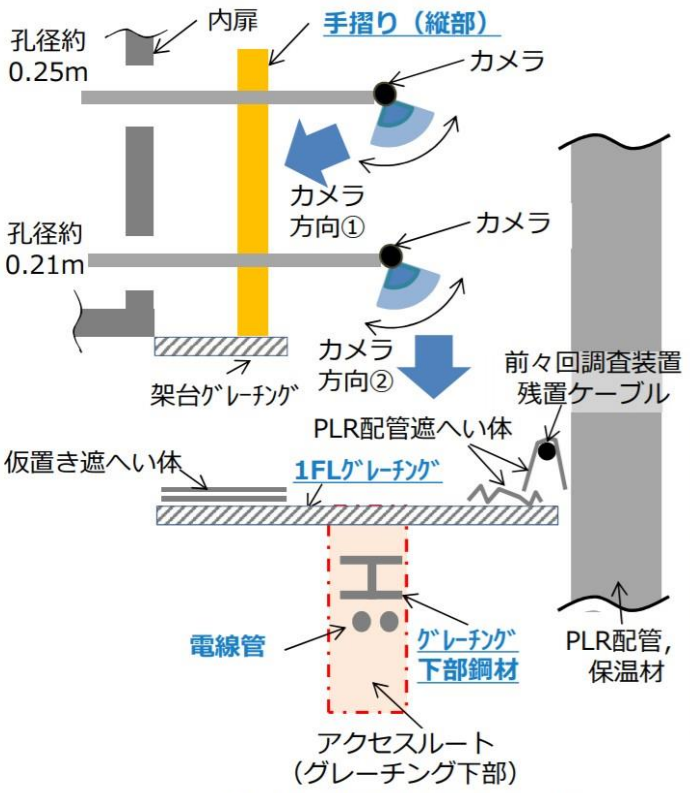
切断対象	確認結果	今後の対応
手摺り	AWJ装置およびアクセス・調査装置に干渉する可能性あり。 AWJ⇒用語解説へ	当初計画通り，切断を実施する。 対象は，手摺（縦部および横部）。
グレーチング	切断予定箇所に作業の干渉となる落下物等は確認されず。 近傍にAWJ作業の影響により移動したと思われるPLR配管遮へい体※（基布と推定）を確認。	当初計画通り，切断を実施する。 ただし，今後のAWJ作業で，切断予定箇所に当該落下物が移動した場合は，切削作業前に治具等を用いて移動させる。
グレーチング下部構造材	アクセスルート上に，グレーチング下部構造材を確認。	当初計画通り，切断を実施する。
電線管	アクセスルート上（グレーチング下部構造材の下）に，電線管を確認。	当初計画通り，切断を実施する。

※：前々回調査（2015年4月）時に一部の遮へい体と推定される落下物を確認済

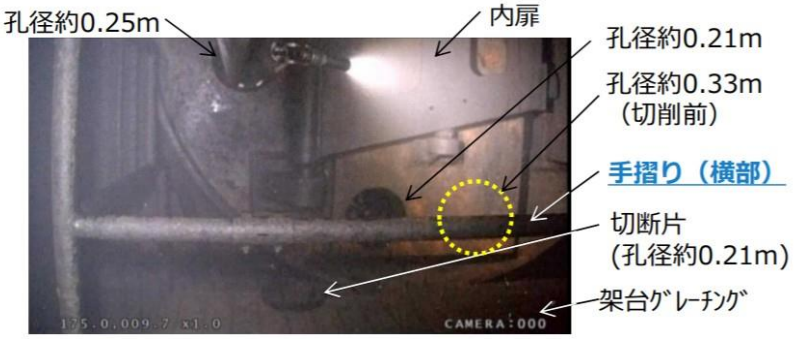
PCV内状況確認イメージ

- 今後切断予定の手摺り・グレーチング・グレーチング下部構造材・電線管周辺をカメラで調査。
- 主な調査結果（映像）は以下の通り。

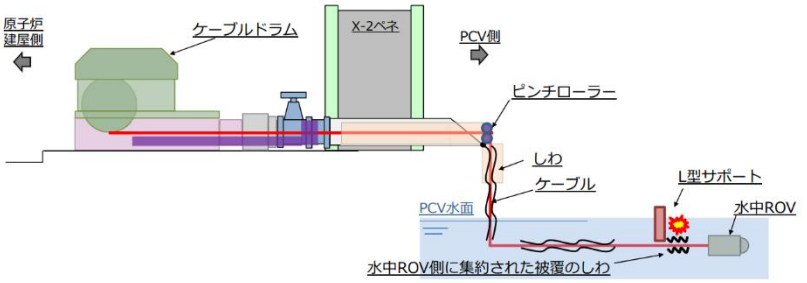
図1.水が浸入した推定原因（イメージ図）

- 水中ROV-A2本体：損傷は確認されなかった（外観目視点検、漏えい確認）
- 水中ROV-A2のケーブル（外観目視点検、漏えい確認）：
  - ・水中ROV-A2本体から約2.5mまでの範囲のケーブル被覆にしわが多く発生
  - ・ケーブル被覆のしわの範囲内に損傷4箇所を確認、うち2箇所が被覆を貫通
- 調査（遊泳）中の状況（動画映像確認）：
  - ・ジェットデフレクター※3G付近のL型サポート※4にケーブルが掛かる

② ケーブル被覆のしわが、調査時、ジェットデフレクターG付近にあるL型サポートに掛かり、ケーブル被覆が損傷（貫通）し、ケーブル被覆内に水が浸入

③ 3月16日の地震以降に実施した、一時的な水中ROV-A2の巻き上げ作業やPCV水位確認作業にあたり、水中ROV-A2が垂直（吊り下ろし）姿勢となり、この際、ケーブル被覆内に浸入していた水が、ケーブル被覆内を伝い、水中ROV-A2（カメラ）に至った

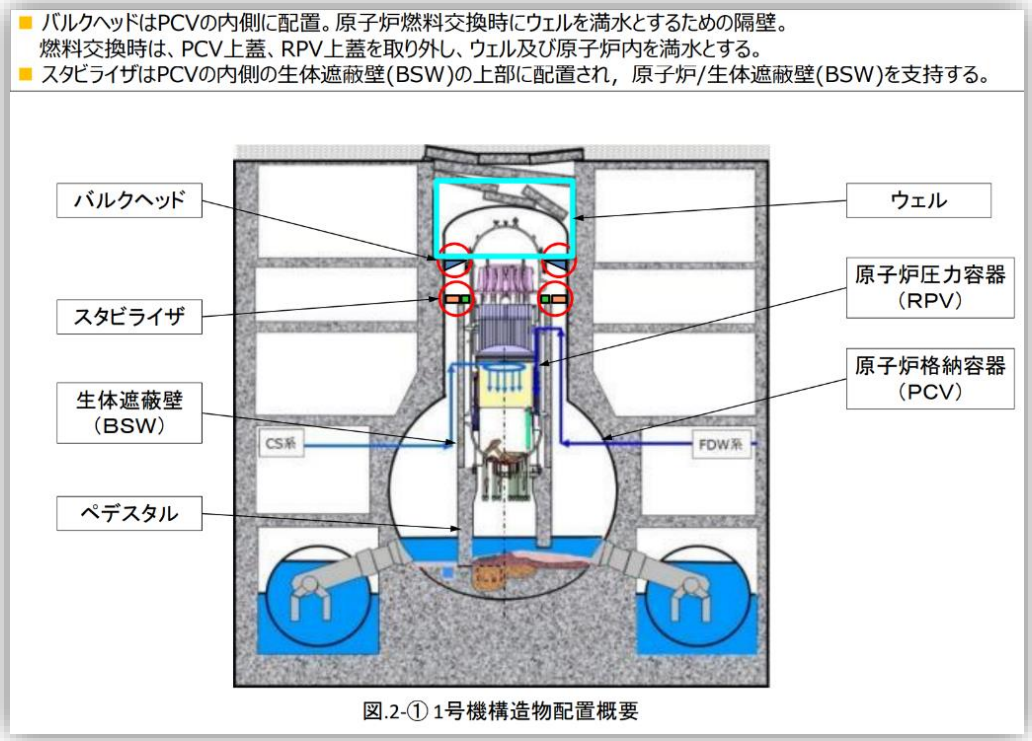
図.2-① 1号機構造物配置概要

まず、地震時にPCV、RPVの支持機能となる構造物について図示しておきます。

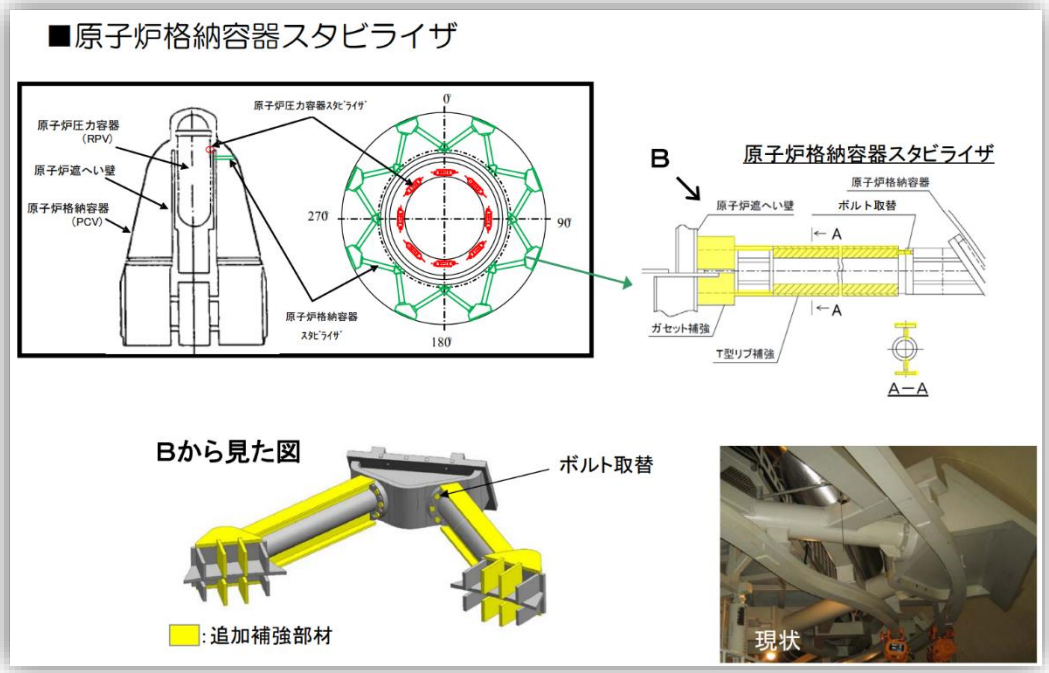
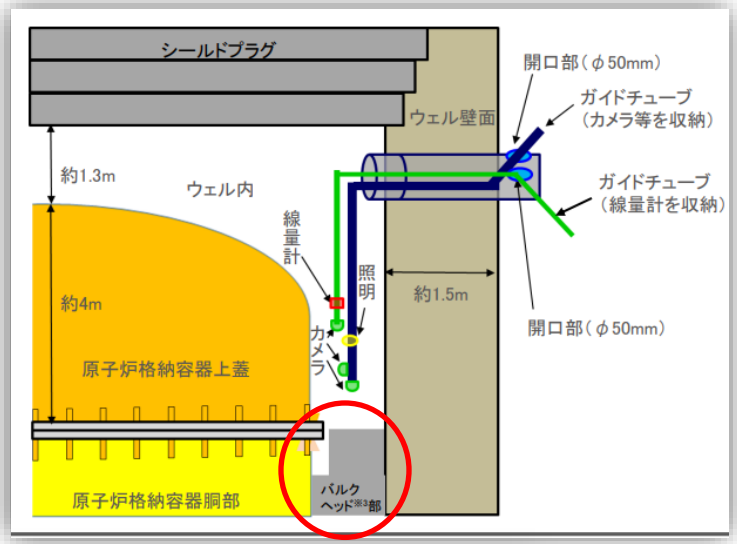
バルクヘッドについては、運転時・事故時に荷重を受けるものではないため事故時に損傷していないと仮定し、十分な強度を要すると評価。

・1号機 PCV内部調査により，ペデスタル基礎部コンクリートが欠損していることが確認されたが，ペデスタルに埋設されるインナースカートは，Ss900相当の地震を仮定しても単体で十分な強度を有しており，**残存するペデスタルとインナースカート，スタビライザでペデスタル上部構造物を支持することが可能**。
・仮にスタビライザの支持機能が失われた場合にも，代替拘束部材であるバルクヘッドによりペデスタル上部構造物の地震時水平方向荷重を支持することが可能であり，**Ss900相当の地震を仮定しても，RPVを含むペデスタル上部構造物が転倒することはない。**

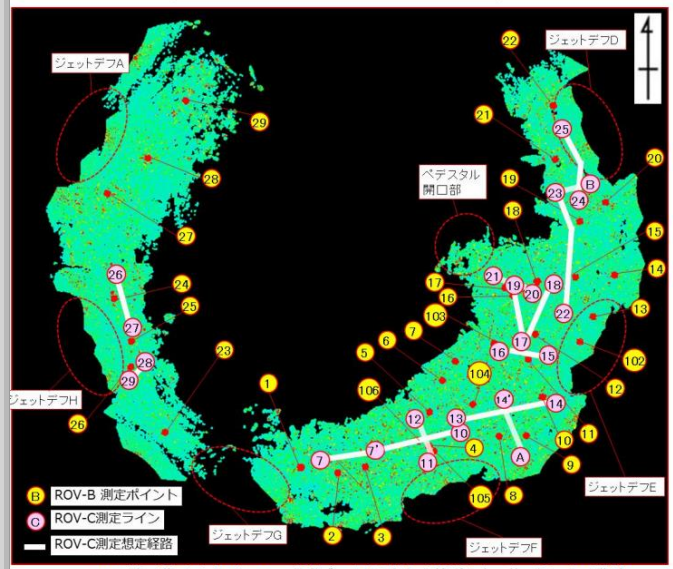
東京電力は、2023年3月4日から8日にかけて実施された、ROV−Bによる原子炉格納容器（以下、PCV）内部の堆積物3Dマッピング調査結果を以下のように明らかにしました。

この調査では計34箇所の点群データを取得し、昨年6月のROV−Cによる堆積物厚さ測定結果 参照 と併せ、堆積物の高さに関して、より広範囲で連続したデータを得ることができたそうです。

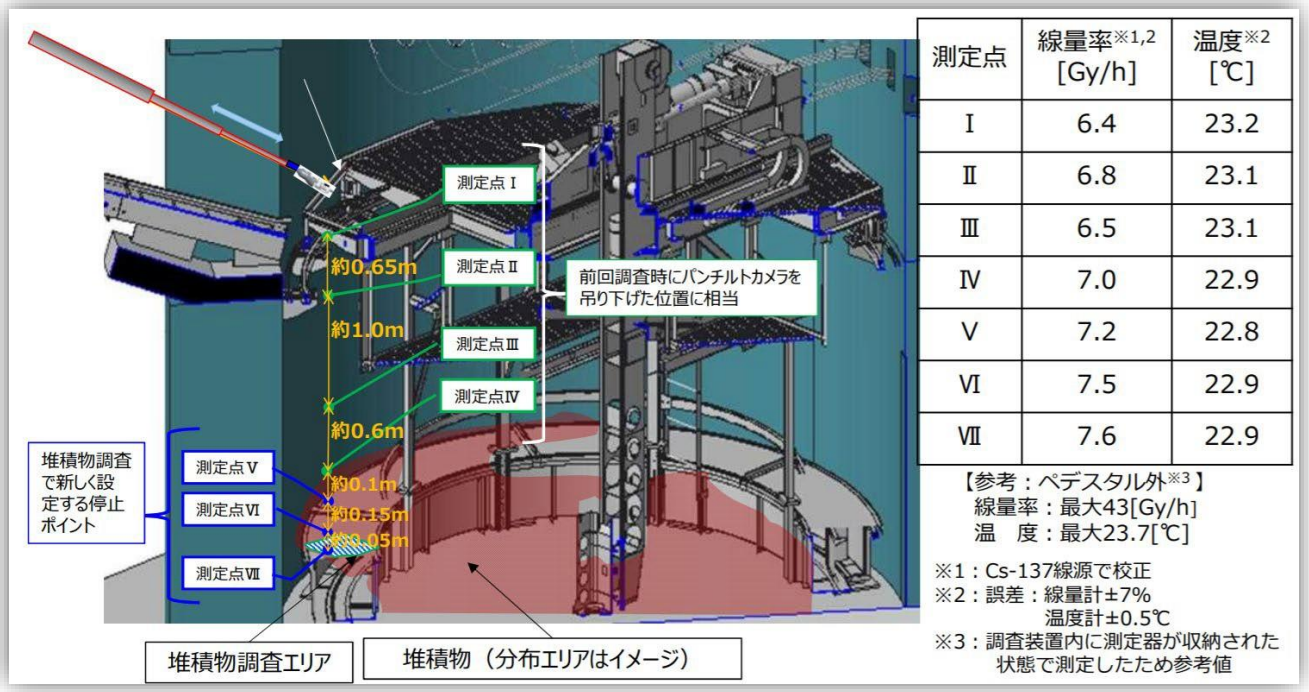
東京電力によると、この調査において、温度については測定高さに係わらずほぼ一定の値であり、線量については、ペデスタル内において、ペデスタル底部に近づくと上昇する傾向が確認されました。

また線量は、前回調査と同様、ペデスタル外よりペデスタル内が低い傾向であることが確認されました。
さらに、前ページまでで公表した画像については、より分かりやすく伝えていくために、取得した映像からパノラマ合成を実施し、その際、赤色への偏りを低減するとともに、コントラストを強調することによりモヤを目立たなくさせる処理を実施してあるそうです。

測定点	線量率※1,2 [Gy/h]	温度※2 [℃]
Ⅰ	6.4	23.2
Ⅱ	6.8	23.1
Ⅲ	6.5	23.1
Ⅳ	7.0	22.9
Ⅴ	7.2	22.8
Ⅵ	7.5	22.9
Ⅶ	7.6	22.9

【参考：ペデスタル外※3】
線量率：最大43[Gy/h]
温　度：最大23.7[℃]

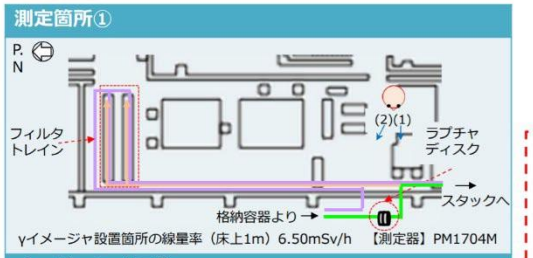
測定箇所①

γイメージャ設置箇所の線量率（床上1m）6.50mSv/h　【測定器】PM1704M

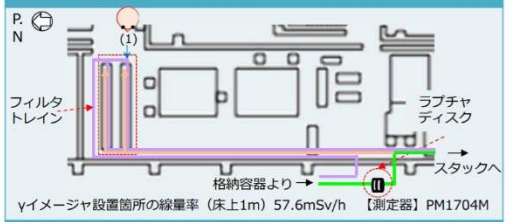
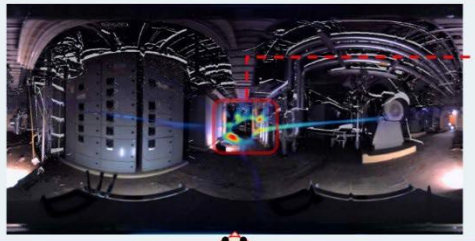
測定箇所⑤

γイメージャ設置箇所の線量率（床上1m）57.6mSv/h　【測定器】PM1704M

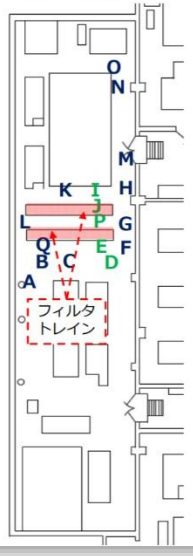
線量率測定箇所

測定点	線量率（mSv/h）
A	8.9
B	12.4
C	36.5
D	170
E	640
F	28.3
G	56.9
H	63.5
I	410
J	560
K	96.6
L	26.0
M	8.01
N	5.1
O	4.66
P	300
Q	13.5

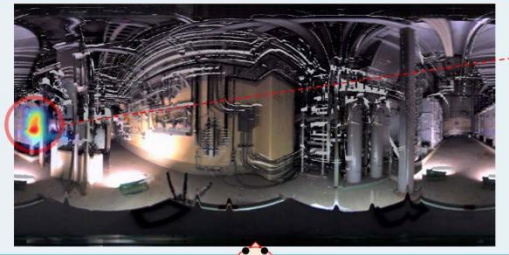
測定箇所③

γイメージャ設置箇所の線量率（床上1m）33.7mSv/h　【測定器】PM1704M

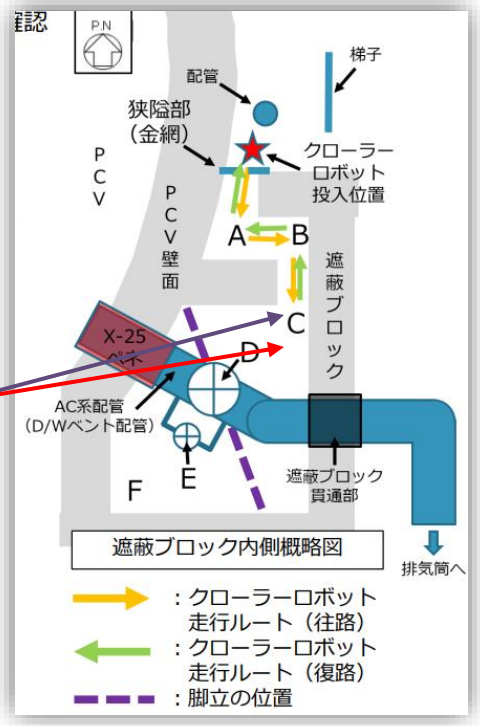
2024年11月19日、1号機原子炉建屋3階東側にあるX-25ペネトレーション近傍（遮へいブロック外側）に、クローラーロボットを送り込み、事前にアクセス性の確認を行ったうえで、遮蔽ブロック内側の空間線量率が測定されました。

アクセス性の確認では、現場には特段の障害物がなくクローラロボットが走行できること、ドローン飛行の障害となる構造物がないことが確認されました。前文の記述と矛盾しますが、クローラロボット走行の障害となる脚立も確認されています。

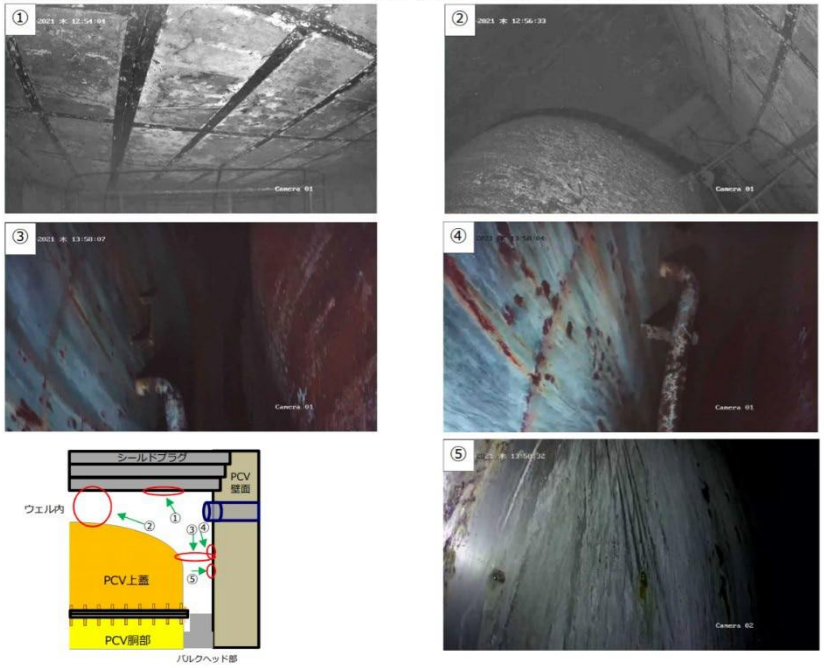
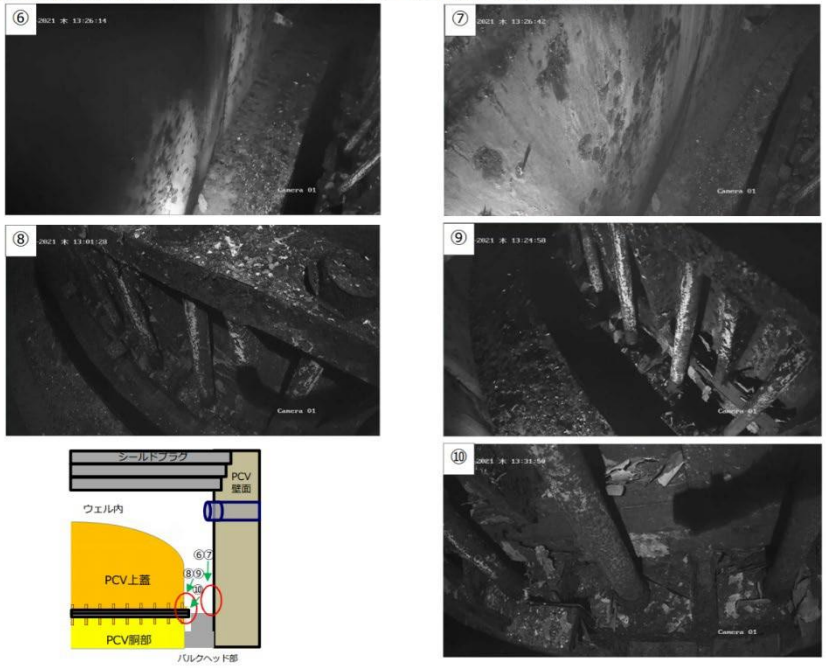
調査の結果、原子炉格納容器（以下、PCV）上蓋等に大きな損傷が無いことが確認されました。（次ページ引用画像）
また、調査前の現場確認で原子炉キャビティ差圧調整ラインの接続ダクト部に腐食等が確認されたため、事故調査への知見拡充の観点から、配管内部を調査して堆積物を採取し、今後分析等を進めるそうです。
さらに、これまでに西側のダクト部に腐食等が確認されているため、東側の原子炉キャビティ差圧調整ラインについて外観の調査を実施し、弁の状態、線量およびダクトの腐食状況について確認しています。（次々ページ引用）
この調査における作業員の被ばく線量は3ページ後をご覧ください。

■ ウェル内の状況をカメラにて確認した。（シールドプラグ、PCVヘッド、壁面等）

■ ウェル内の状況をカメラにて確認した。（バルクヘッド部、PCVフランジ部）

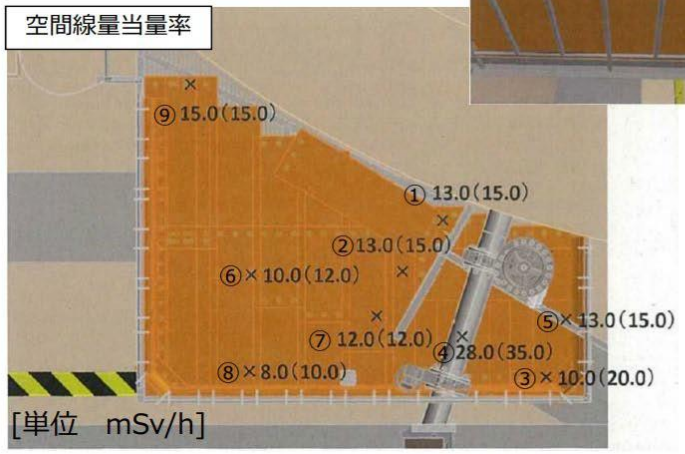
ポイント	空間線量当量率 [mSv/h]
①	13
②	13
③	10
④	28
⑤	13
⑥	10
⑦	12
⑧	8
⑨	15

ポイント	表面線量当量率 [mSv/h]
①	30
②	68
③	18

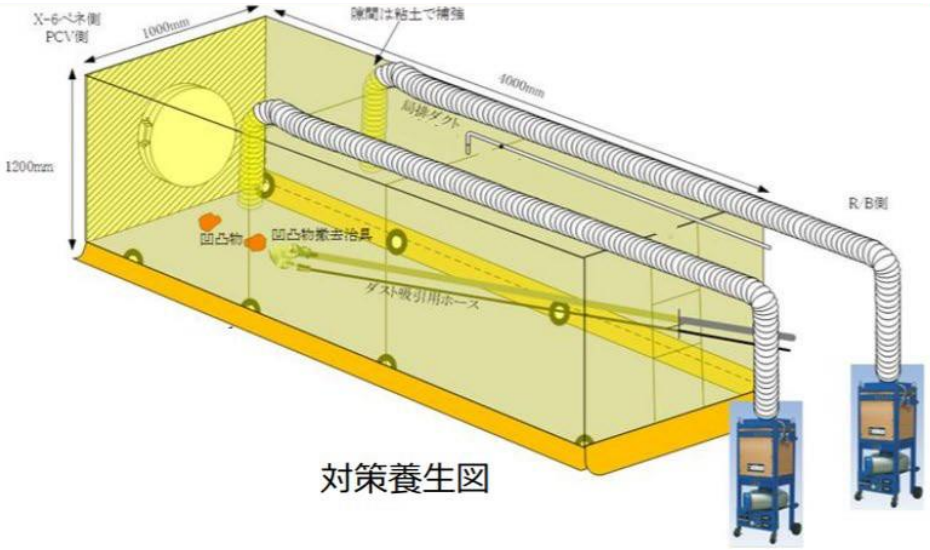
東京電力は、原因について、床面磨きツールの差込口から外気を吸い込んでいたため、磨き作業で舞い上がった上部のダストを局所排風機1台だけでは吸引できなかったため、および養生シートを二重にしていたことで作業中にタワミやゴワツキが発生し、小部屋と養生の隙間が大きくなりダストが養生外に漏れやすくなったためと推定しています。

凹凸の除去作業は、次ページ引用のダスト抑制対策を、モックアップで検証した上で実施し、1月26日より再開される予定です。

対策	内容	備考
①養生の見直し	・小部屋の中に押し込み、凹凸床面全体を覆う形状に変更 ・磨きツールの差込口を縮小	・ダスト閉じ込め機能強化
②局所排風機の追加	・１台→２台	・ダスト吸引を強化
③散水対策	・養生天井部に散水機能を追加（作業前に床面を濡らす）	・ダスト発生を抑制
④施工時間の短縮	・10秒施工（約20分／サイクルでダスト監視）	・ダスト発生量を制限
⑤ダスト監視強化	・施工直後の養生内ダスト状況の監視 ・養生外ダスト漏洩の早期検出（養生外ペネ近傍） ・養生外の作業環境確認（作業者近傍）	・ダスト監視強化 ・床面凹凸除去作業における次ステップ実施判断

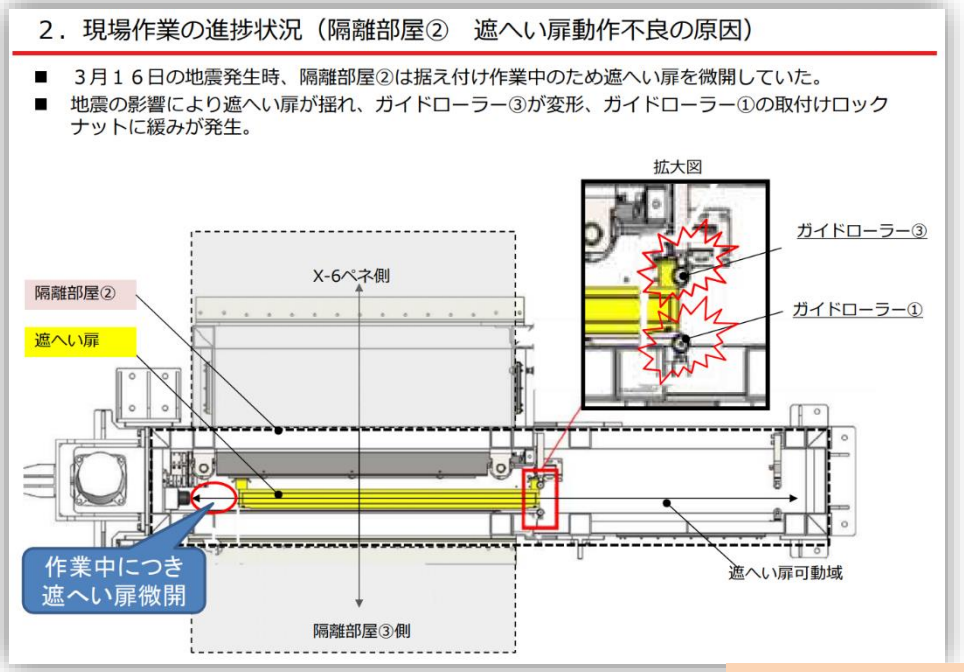
2．現場作業の進捗状況（隔離部屋②　遮へい扉動作不良）

この原因は、隔離部屋②の遮へい扉開閉時に発生する遮へい扉の振れを防止するガイドローラの一部の変形およびロックナットの緩みとのことです。

そしてこの変形および緩みは、3月16日の地震発生時、隔離部屋②は据え付け作業中のため遮へい扉を微開していたため、地震の影響により遮へい扉が揺れ、ガイドローラー③が変形したために生じた、そしてさらに、ロックナットに緩みが生じた状態で遮へい扉の開閉確認を実施したため動作不良が発生したものと推定されています（下引用画像および次ページ引用画像参照）。

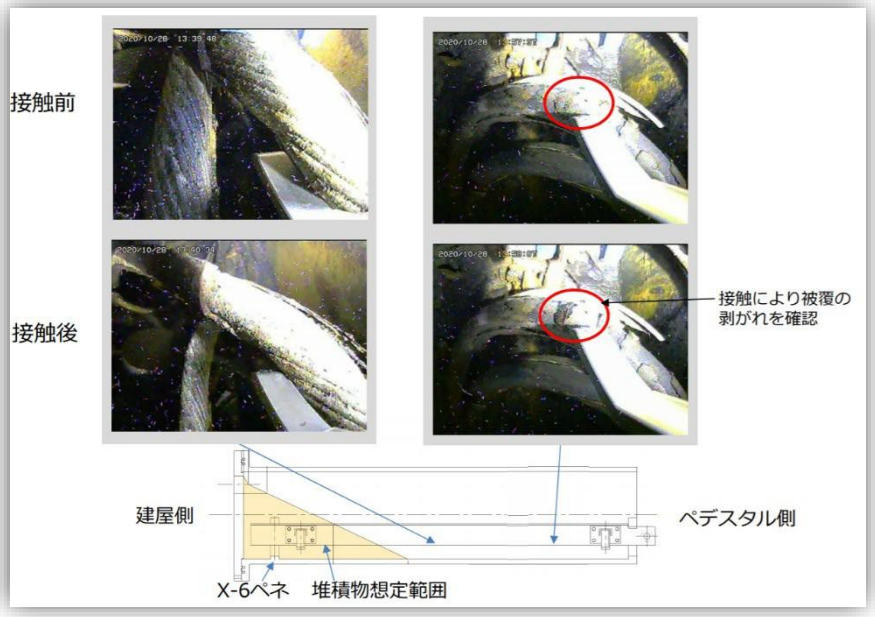
・ ケーブルは固着しておらず持ち上がる。(**下右引用画像**)
