核燃料デブリの取り出し準備　2024年12月

概要　約880トンと推定される1～3号機の核燃料デブリ（以下、デブリ）参照 の取り出し（準備）に係る当面の目標だった2号機のデブリの試験的取り出しは2024年11月7日に完了しました。今後約1年をかけてデブリの性状を分析し、2026年度以降に段階的に取り出し規模を拡大するとされています。参照

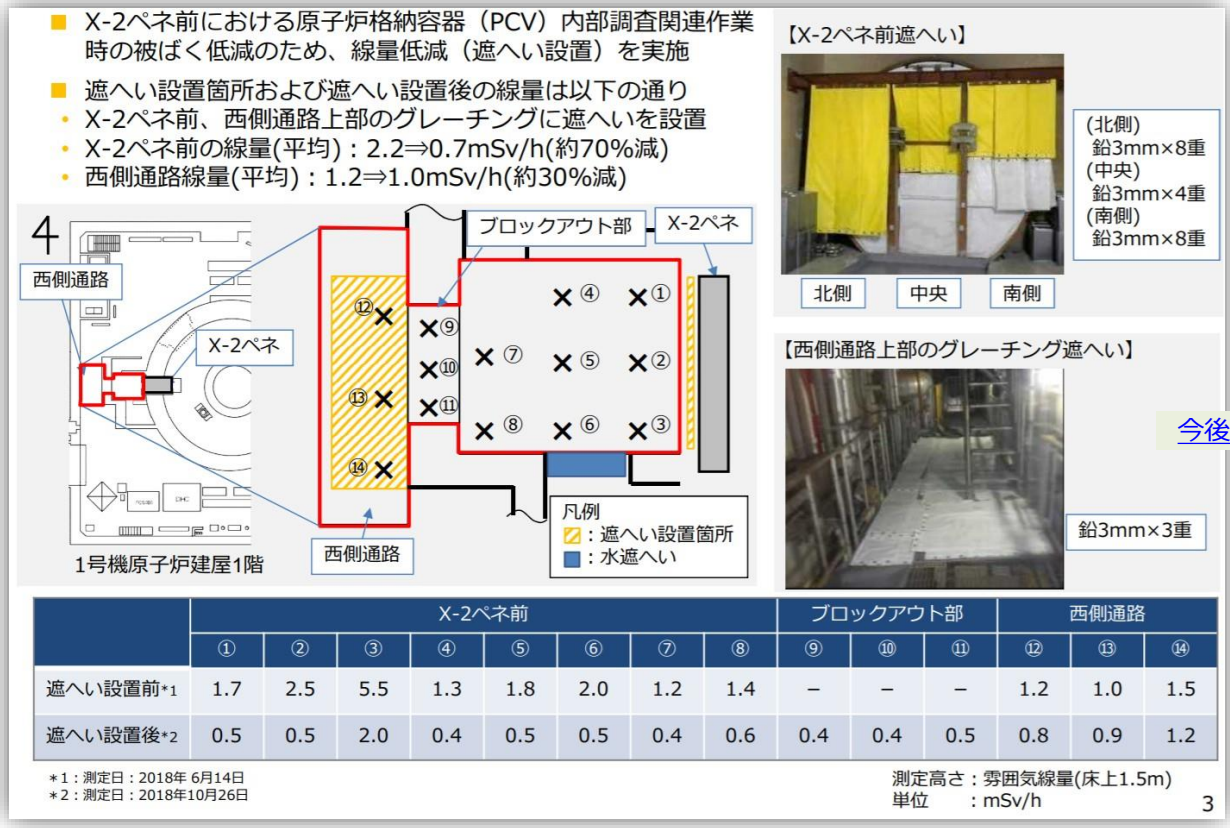
X-2ペネ前								ブロックアウト部			西側通路		
	①	②	③	④	⑤	⑥	⑦	⑧	⑨	⑩	⑪	⑫	⑬	⑭
遮へい設置前*1	1.7	2.5	5.5	1.3	1.8	2.0	1.2	1.4	–	–	–	1.2	1.0	1.5
遮へい設置後*2	0.5	0.5	2.0	0.4	0.5	0.5	0.4	0.6	0.4	0.4	0.5	0.8	0.9	1.2

*1：測定日：2018年 6月14日
*2：測定日：2018年10月26日
測定高さ：雰囲気線量(床上1.5m)
単位　：mSv/h

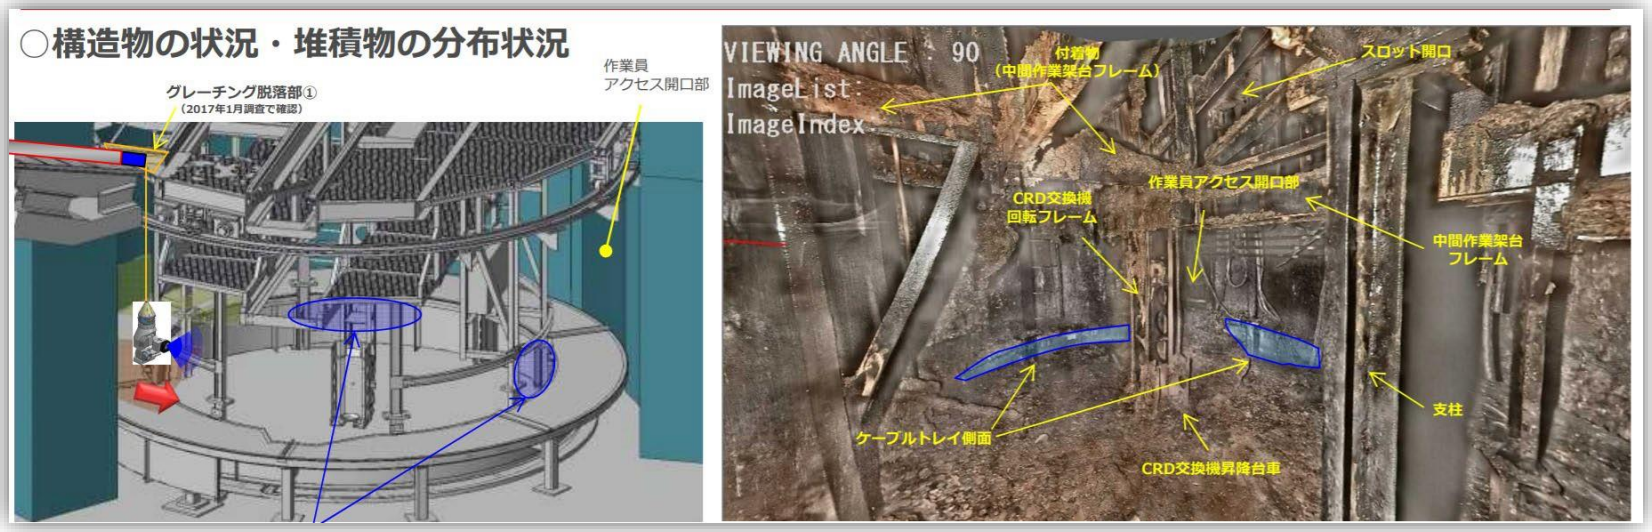
東京電力は、前ページまででレポート済みの2号機格納容器内部調査で取得した画像をさらに詳しく解析し、圧力容器の土台(ペデスタル)底部全体に小石状・粘土状に見える堆積物が40～70 ㎝超の厚さで堆積していること、カメラから圧力容器の土台の中心を見て左側に使用済み(核)燃料あるいは原子炉圧力容器由来と思われる落下物があること、カメラから見て向かい側にある作業員アクセス開口部付近において、堆積物が周囲よりも高く堆積している可能性がある箇所があること、これらのことから、核燃料デブリの落下経路が少なくとも二カ所ある可能性などを明らかにしました。

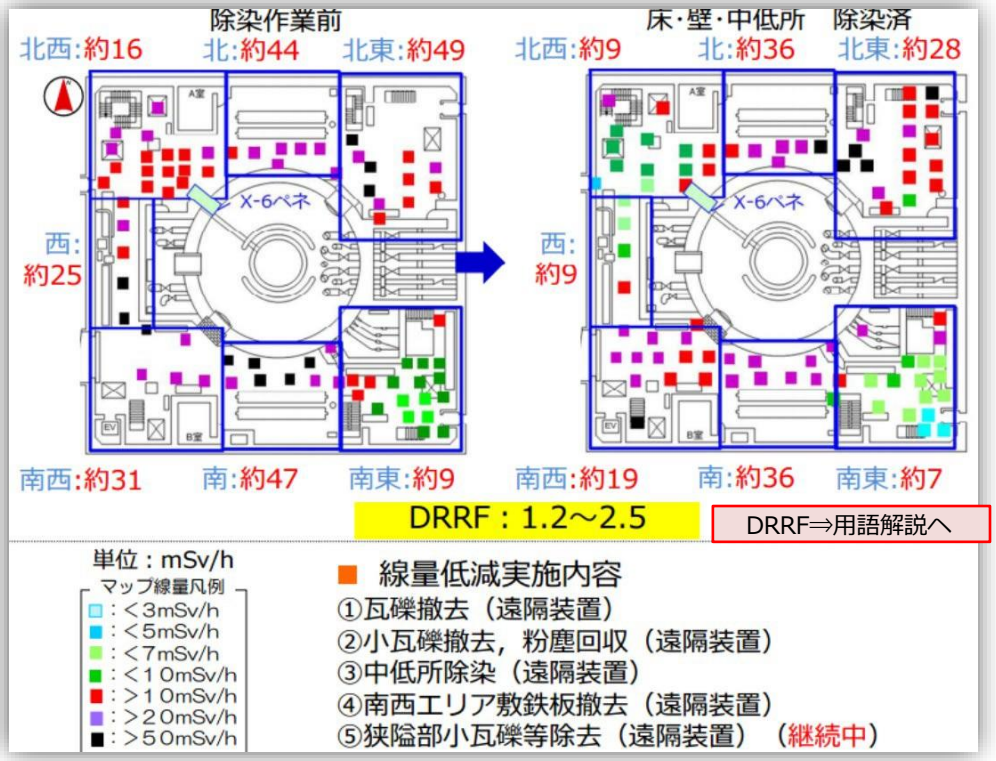
南西エリア鉄板敷設エリアでは鉄板撤去および中低所除染を実施し、空間線量は40%程度低減しましたが、平均約19 mSv/hと高い状況です。

右の図は3号機原子炉建屋1階の空間線量率の変化です。

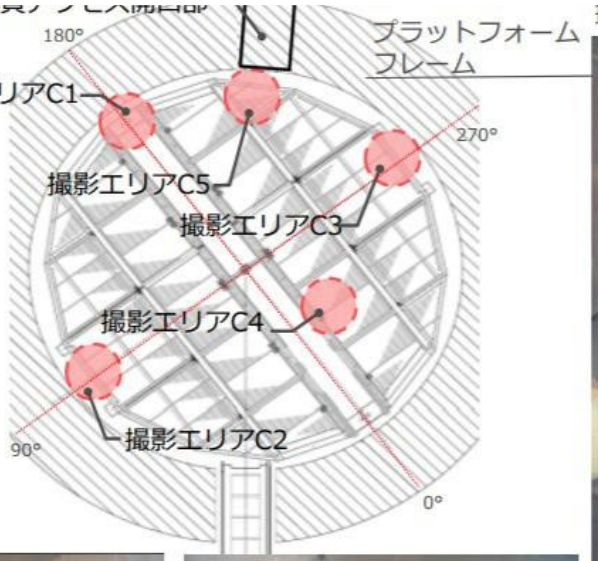
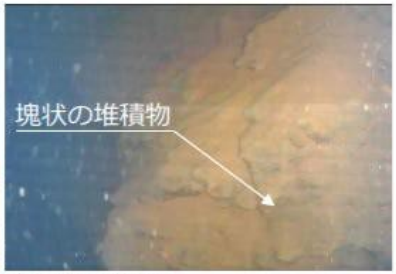
- 砂状，小石状や塊状の堆積物を確認
- 作業員アクセス開口部は視認できなかった（近傍に堆積物を確認）

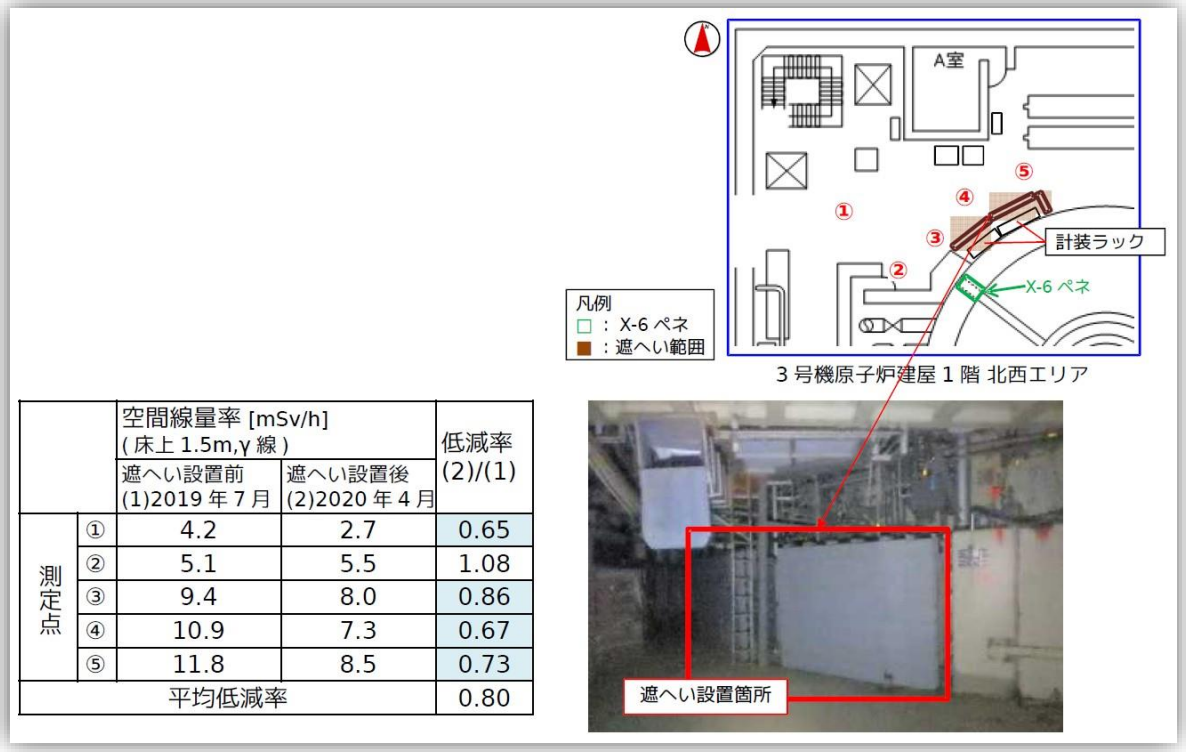
遮へい後においても、北西エリアは依然高線量(約5.3 mSv/h)であるため、引き続き線量低減を実施する計画のようです。

空間線量率 [mSv/h] (床上 1.5m,γ 線)		低減率 (2)/(1)
		遮へい設置前 (1)2019 年 7 月	遮へい設置後 (2)2020 年 4 月	
測定点	①	4.2	2.7	0.65
	②	5.1	5.5	1.08
	③	9.4	8.0	0.86
	④	10.9	7.3	0.67
	⑤	11.8	8.5	0.73
平均低減率				0.80

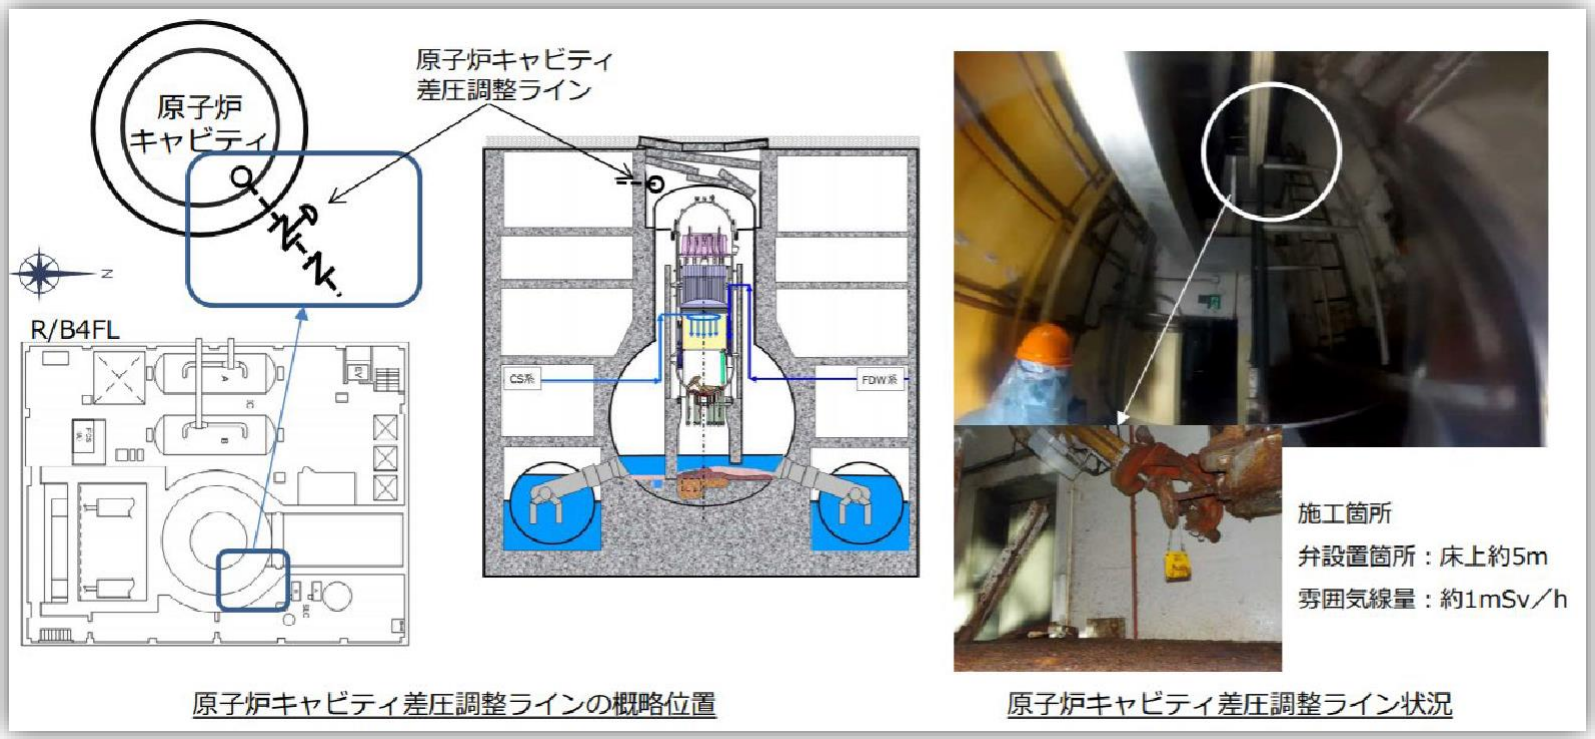
原子炉キャビティ差圧調整ラインの概略位置　　原子炉キャビティ差圧調整ライン状況

AWJ作業時のダスト管理の一環として、東京電力は、原子炉格納容器(PCV)ダスト濃度の監視充実策として、原子炉建屋4階に設置されている原子炉キャビティ一差圧調整ラインの配管を切断し、配管内にホースを敷設し、PCVヘッドフランジ近傍のダスト濃度を測定することを検討中であり、10月初旬より当該ラインの閉塞等を調査し設置可否を確認した後、ダストモニタの設置を行う予定であり、さらに他のPCVダスト濃度の監視充実策についても検討中としています。

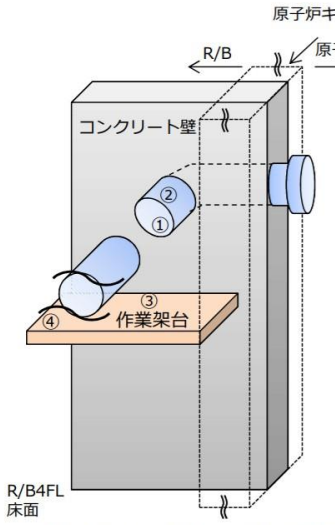
原子炉キャビティ差圧調整ラインのスミア採取箇所

スミア箇所	α放出核種	B+γ放出核種	備考
①	1.1×10	1.8×10²	配管内面(切断部近傍)
②	3.5×10	>2.6×10²	配管内面(エルボ部近傍)
③	検出限界値未満	>2.6×10²	作業架台床面(配管直下)
④	検出限界値未満	>2.6×10²	作業架台床面

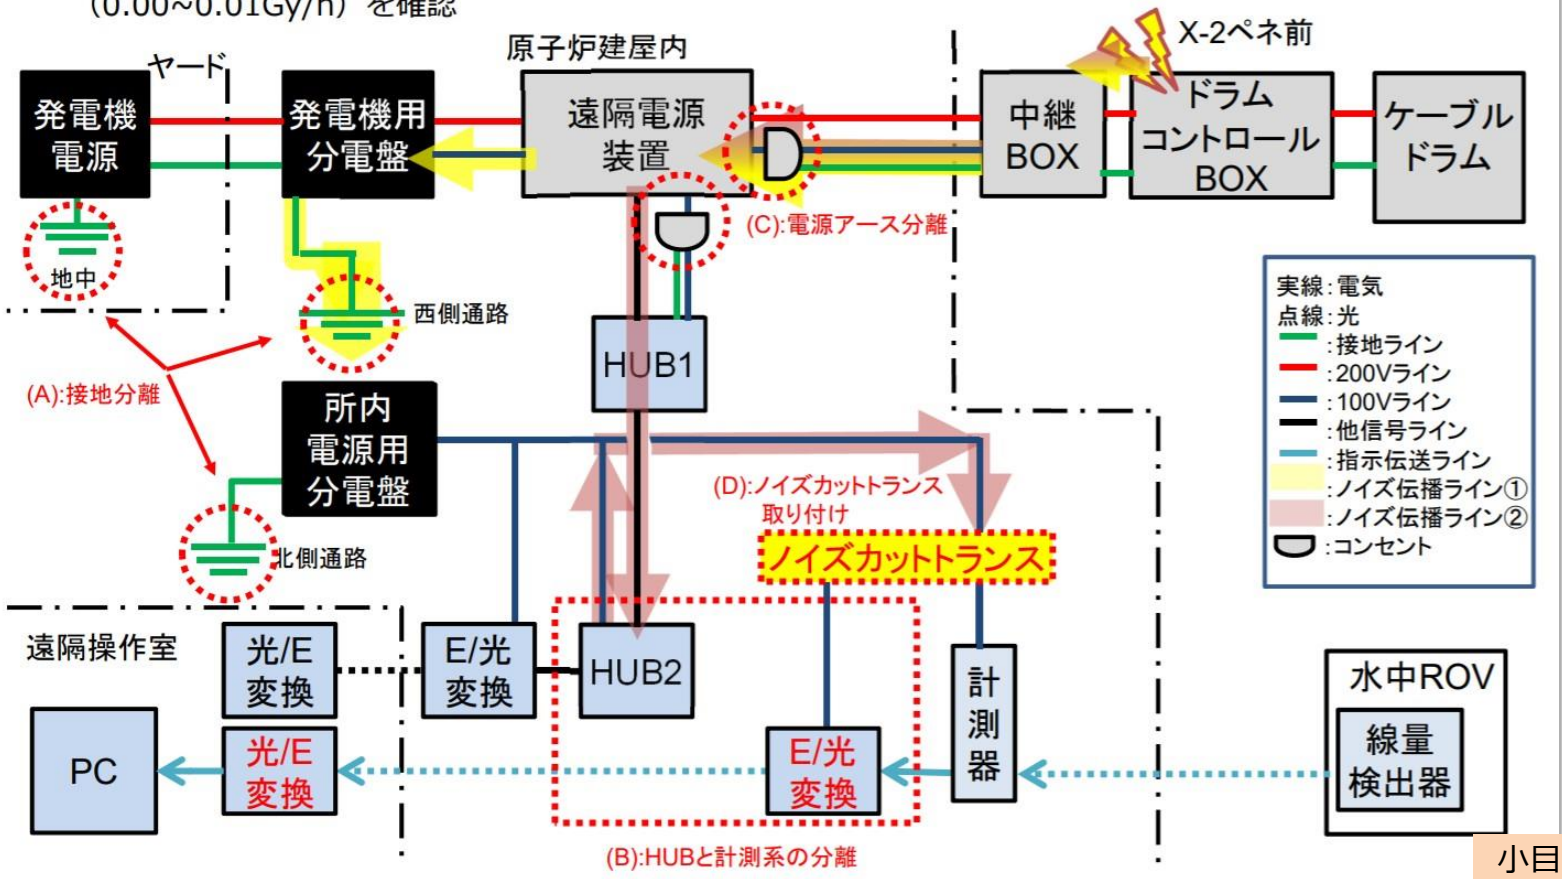
- 追加的な調査の結果等から，ドラムコントロールBOX由来のノイズが以下ノイズ伝播ラインを通じ，計測器に影響を与えていると推定　(①：西側接地からのノイズ伝播、②：HUBからのノイズ伝播)
- 下図(A)～(D)に示す対策を実施し，各ノイズ伝搬ラインを遮断することで，計測器指示不良の解消（0.00~0.01Gy/h）を確認

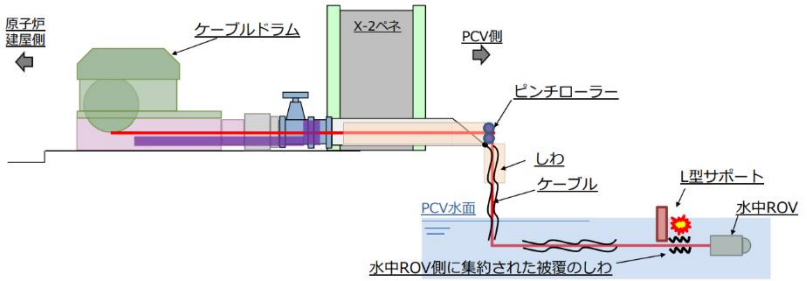
図1.水が浸入した推定原因（イメージ図）

② ケーブル被覆のしわが、調査時、ジェットデフレクターG付近にあるL型サポートに掛かり、ケーブル被覆が損傷（貫通）し、ケーブル被覆内に水が浸入

③ 3月16日の地震以降に実施した、一時的な水中ROV-A2の巻き上げ作業やPCV水位確認作業にあたり、水中ROV-A2が垂直（吊り下ろし）姿勢となり、この際、ケーブル被覆内に浸入していた水が、ケーブル被覆内を伝い、水中ROV-A2（カメラ）に至った

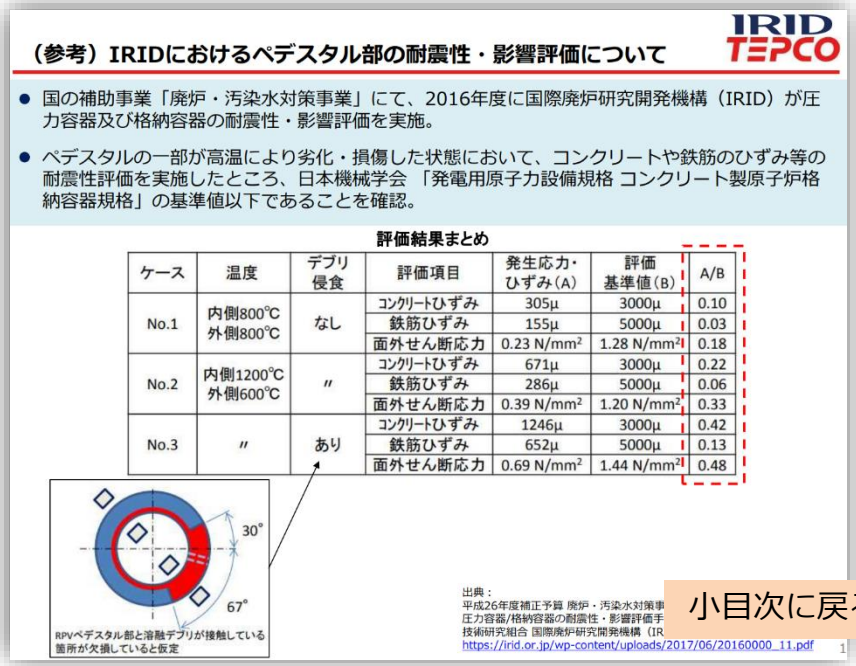
東京電力は、これまでも確認されていた鉄筋らしきものについて、今回近接して撮影した下左の映像を建設当時の写真と比較した結果、ペデスタル（円筒型の原子炉圧力容器の鉄筋コンクリート製土台）のコンクリート材がなくなったむき出しの鉄筋であることを確認しました。

東京電力は、1号機の原子炉圧力容器及び原子炉格納容器の耐震性については、2016年度の技術研究組合 国際廃炉研究開発機構（IRID）による評価において、ペデスタルが一部欠損していたとしても、原子炉圧力容器の支持機能は大きく損なわれないことが確認されているとして右引用を示す一方、テレ朝newsは「東電としてもペデスタル内の調査を進め、改めて耐震評価をするとしている」と報じ、日テレNEWSは、原子力規制員会の更田委員長（当時）がペデスタルの耐震性に懸念を示した（リンク切れ）ことを報じています。

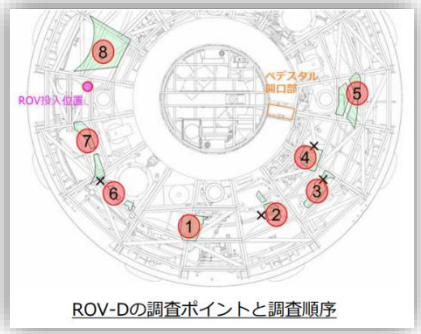
ROV-Dの調査ポイントと調査順序

- 燃料デブリはペデスタル開口部前面周辺の限定された領域にのみ存在する
- 燃料デブリは堆積物の下に比較的薄く広がっている

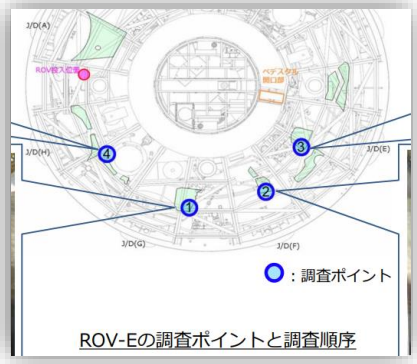
ROV-Eの調査ポイントと調査順序

- 燃料デブリ由来の物質が調査範囲に広く存在している
- 堆積物の高さの影響がないことから，燃料デブリ由来の物質は堆積物の表面付近に存在する

そして、この評価結果と整合的な核燃料デブリおよび堆積物の様相について、現段階では、得られている知見は限定的であり、様々な可能性について幅広に検討していく必要があるとしつつ、「堆積物全体が燃料デブリである可能性が浮上」とも記述しています。

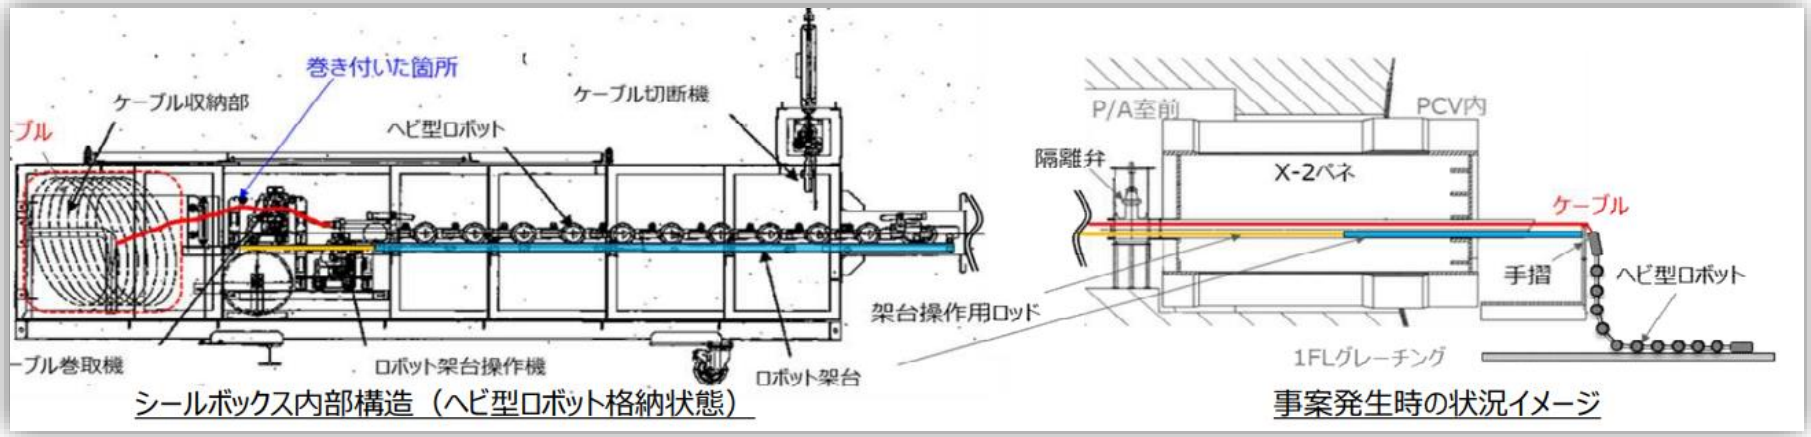
2024年2月28日、前3ページで計画を紹介した1号機原子炉格納容器（以下、PCV）において標記の調査が開始されました。
当日はペデスタル外側の画像を取得。翌29日にはペデスタル内部の調査をする計画でしたが、 小型ドローン(合計4機)に無線を中継するヘビ型ロボットの有線ケーブルが延伸することができず、調査は一旦中断されました。
その後、ヘビ型ロボットの有線ケーブルが延伸することができなかった原因を調査。有線ケーブルがシールボックス内のケーブルガイドローラ取り付け台座に巻き付いたためと分かり（下図参照）対策が講じられました。
3月14日、調査を再開。ペデスタル内部の画像を取得して調査を終了しました。
次々ページ以降に、取得されたペデスタル内外の画像を引用しておきます。

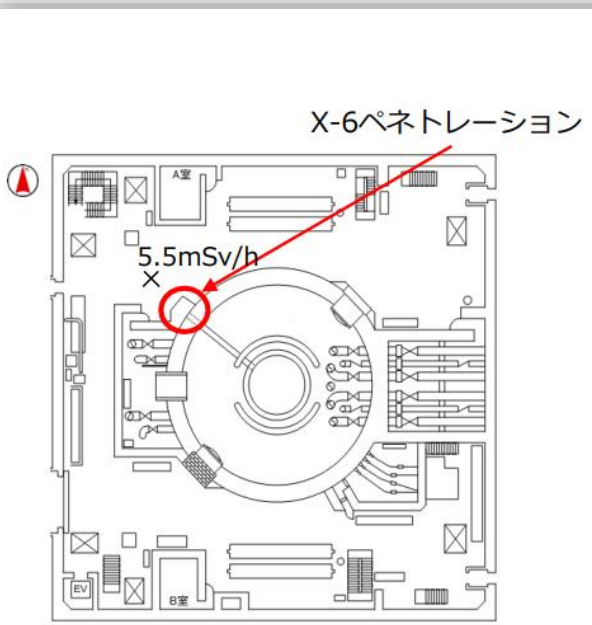
3号機原子炉建屋1階

X-6ペネトレーション前
（震災前の定期点検時:遮へいなし）

X-6ペネトレーション前
（震災後:遮へいあり）

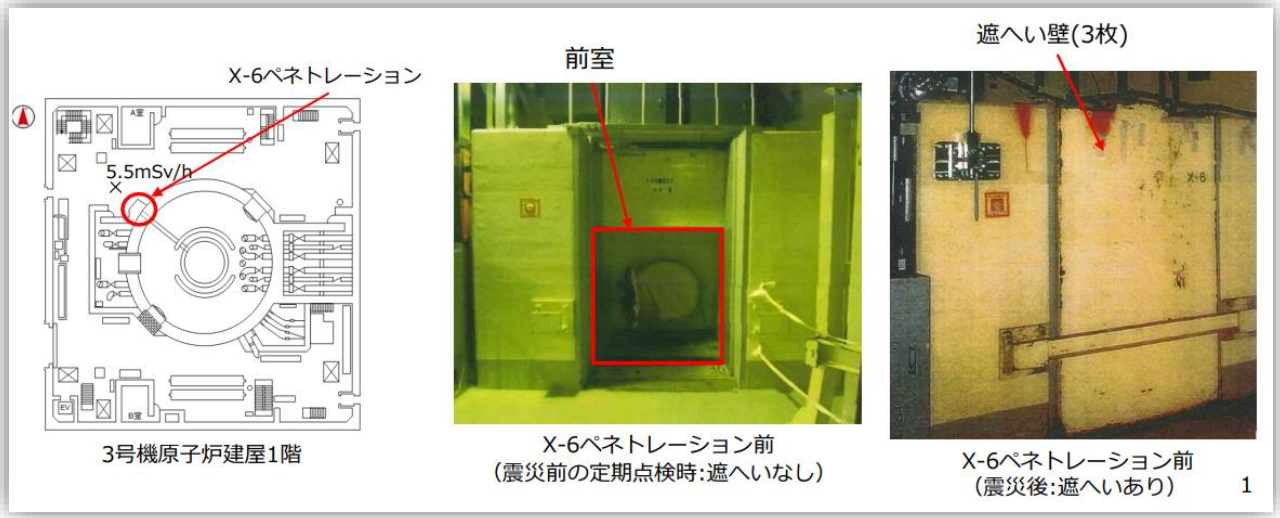
X-6ペネトレーションのフランジ（ <T1> 参照）面については、2号機で確認された溶融物の付着は確認されず、外観は震災前とあまり変わらない状態のようです1。前室内の空間線量は最大124 mSv/hであり、2号機と比較して空間線量は低く、床面に溶融物の堆積も確認されなかったとのことです。

今回の調査結果を踏まえ、前室内の線量低減や遮へい壁の撤去方法等について検討していくそうです。

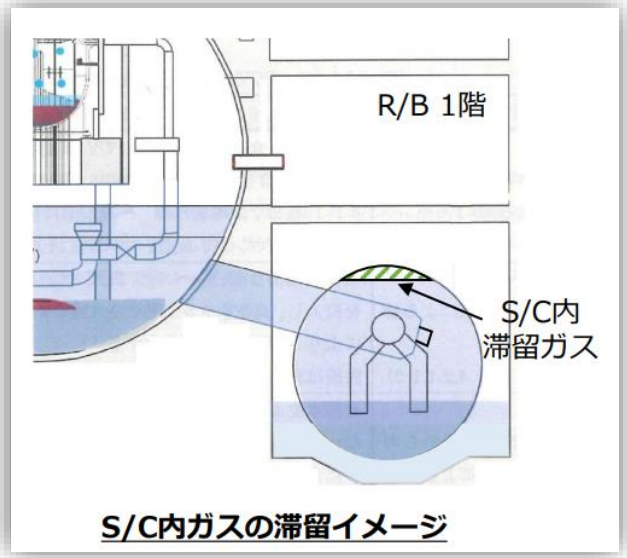
S/C内ガスの滞留イメージ

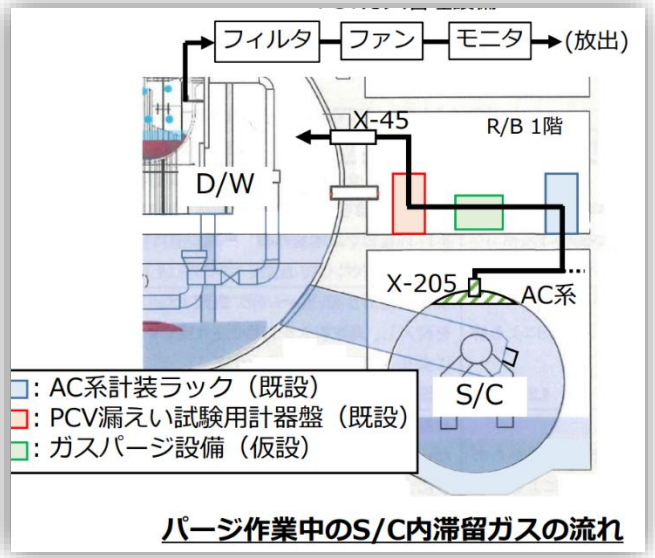
パージ作業中のS/C内滞留ガスの流れ

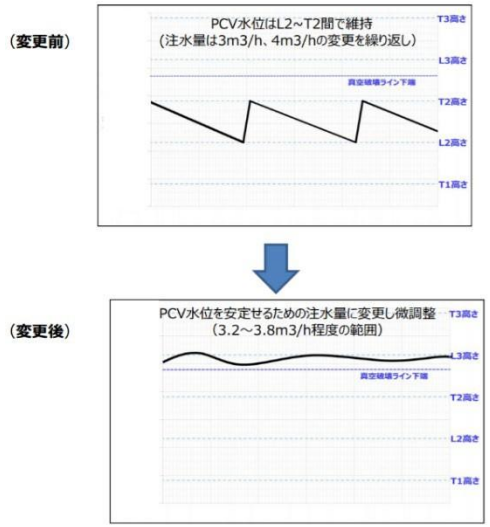
（注水量変更前後の水位変化のイメージ）

このことから1号機のPCVでは、2月13日の地震により、これまでに損傷が確認されていた真空破壊ラインベローズの損傷規模が0.5 m^3/h程度拡大したと推定されます（下図）。

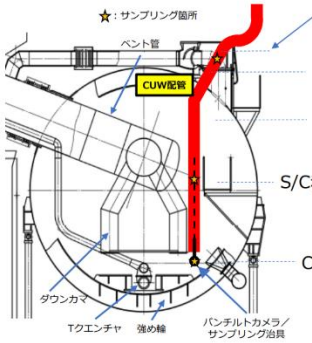
- CUW配管内の目視確認の結果、今後、設置を検討している設備（水位計、取水設備）に影響が出るような異常は確認されなかった。
- サンプリングについて、上中下の3ヵ所について採取。
- 線量測定(参考)について、水中線量計の故障により、上部の測定のみとなった。

TP約6700　CUW配管内水面
TP約6650　線量：320mSv/h
TP約6000　S/C頂部
TP約5150　線量：420mSv/h
S/C赤道高さ付近
CUW配管下端

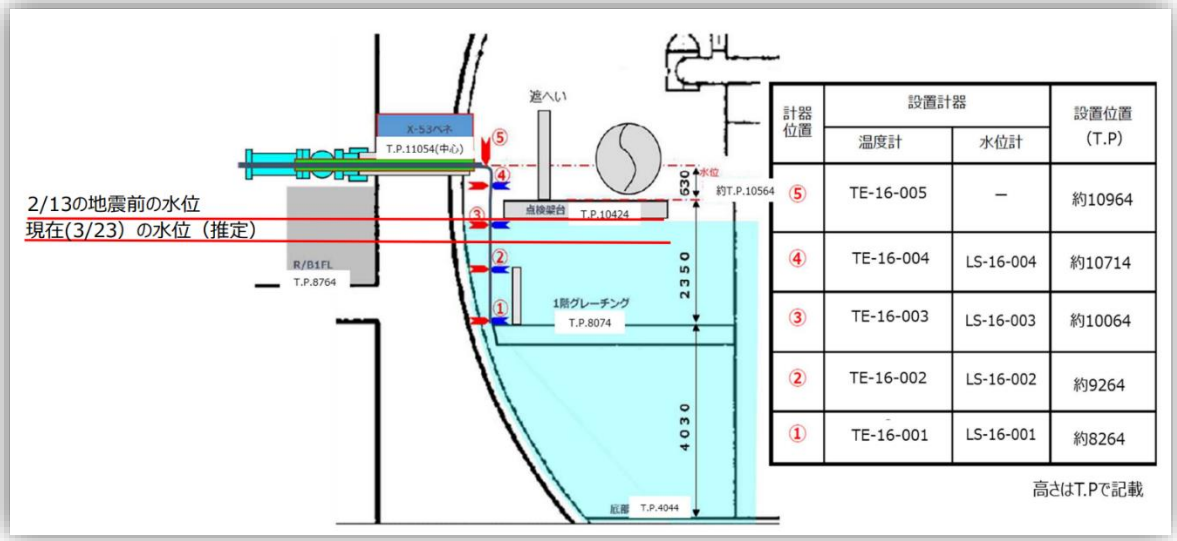
下左引用図は地震以前の水位と地震後に低下した3月23日の水位を示したものです。地震前の注水量は約3.0 m^3/h、水位は約6.5 mでした。漏えい（損傷）個所としては、下右引用図の赤で示した主蒸気配管伸縮継手が知られていました。

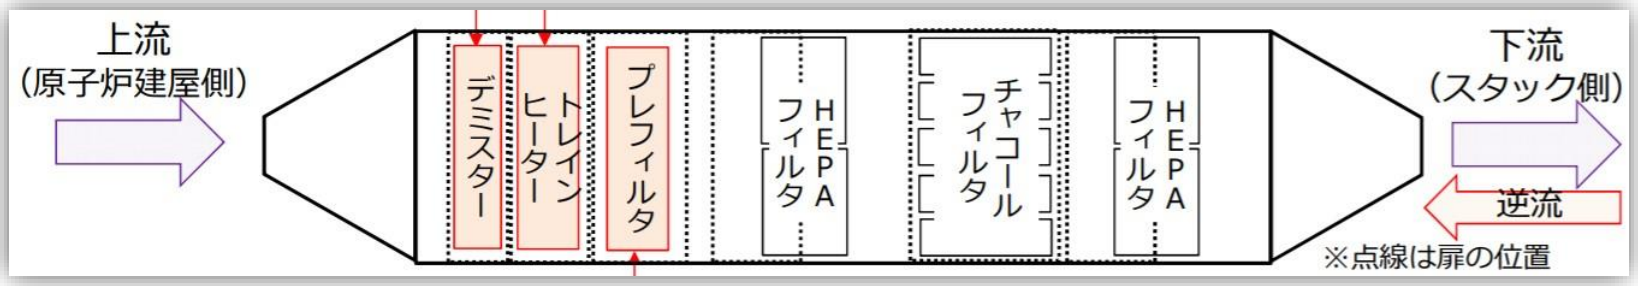
まず3号機の続きです。2021年11月の、γカメラによるフィルタトレイン内部の線量測定結果です。

フィルタトレインは、構成を同じくするA系、B系があり、下の引用の中段がA系、下段がB系の測定結果です。

測定箇所	表面線量当量率（mSv/h）			
	フィルタ表面（11/9測定）		扉表面（8/19測定）	
	γ	β+γ	γ	β+γ
デミスター	1.2	3.5	–	–
トレインヒーター	0.40	1.2	0.55	0.55
プレフィルタ（上流）	2.0	2.5	0.80	0.80
プレフィルタ（下流）	2.0	2.0

測定箇所	表面線量当量率（mSv/h）			
	フィルタ表面（11/9測定）		扉表面（8/19測定）	
	γ	β+γ	γ	β+γ
HEPAフィルタ（No.3）	4.0	4.0	1.1	1.1
チャコールフィルタ	0.50	1.0	0.30	0.30
HEPAフィルタ（No.1）	1.0	4.0	0.40	0.40

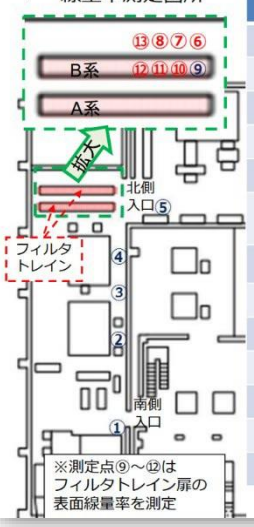
線量率測定箇所

測定点	線量率（mSv/h）
①	5.57
②	16.7
③	120
④	280
⑤	84.1
⑥	1330 2270（床面）
⑦	1420
⑧	1510
⑨※	880
⑩※	1020
⑪※	1180
⑫※	1470
⑬	1580

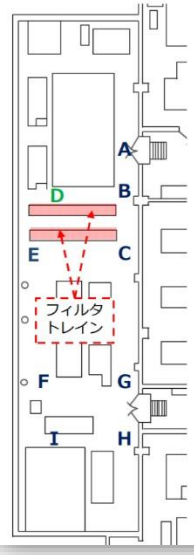
線量率測定箇所

測定点	線量率（mSv/h）
A	17.0
B	71.5
C	61.8
D	140
E	12.6
F	0.52
G	0.18
H	0.094
I	0.17

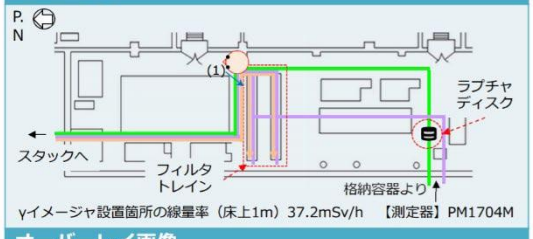
測定箇所②

γイメージャ設置箇所の線量率（床上1m）37.2mSv/h　【測定器】PM1704M

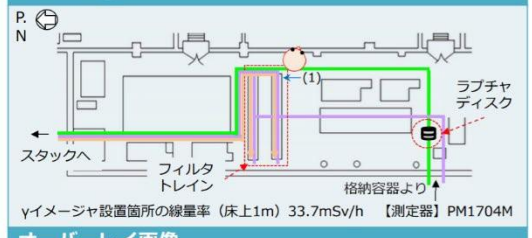
測定箇所③

γイメージャ設置箇所の線量率（床上1m）33.7mSv/h　【測定器】PM1704M

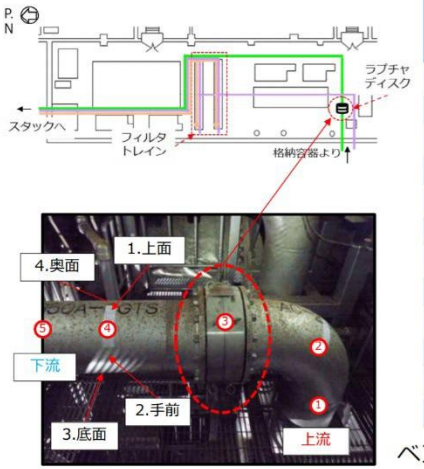
１０．２号機の測定結果（ラプチャディスク）

No.	表面線量当量率（mSv/h） γ線	No.	表面線量当量率（mSv/h） γ線
①-1	0.10	④-1	0.20
①-2	0.10	④-2	0.15
①-3	0.15	④-3	0.10
①-4	0.050	④-4	0.10
②-1	0.10	⑤-1	0.15
②-2	0.15	⑤-2	0.20
②-3	0.15	⑤-3	0.15
②-4	0.050	⑤-4	0.10
③-1	0.20		
③-2	0.25		
③-3	0.15		
③-4	0.050

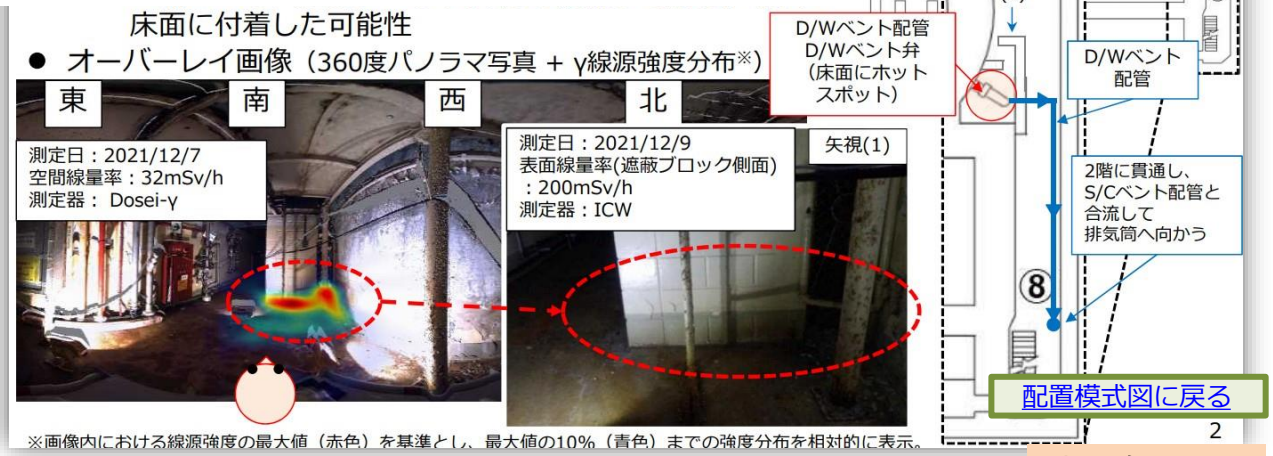
その結果、1号機3階では、AC系配管が設置されている遮蔽ブロック内側の床面で、200 mSv/hという表面線量率の高線量箇所（ホットスポット）が確認されました。この原因について東京電力は、水素発生に伴うD/W圧力上昇や高温の影響などにより、D/W内の気体がPCV貫通部又はD/Wベント 用語解説へ 弁から建屋側に漏えいし、遮蔽ブロック内側で凝縮して放射性物質が床面に付着した可能性が高いと推測しています。

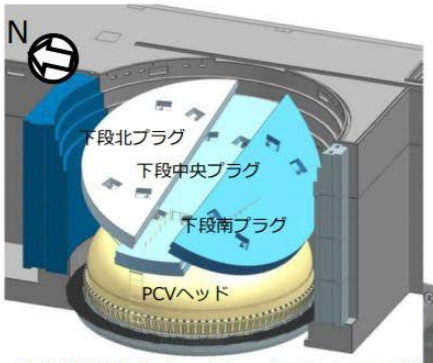
3．PCV上蓋の上部の映像

- ホース設置時に原子炉キャビティ（ウェル）内の状況について，映像を取得することができた。
- 取得した映像からはPCV上蓋等の著しい損傷は確認されなかった。

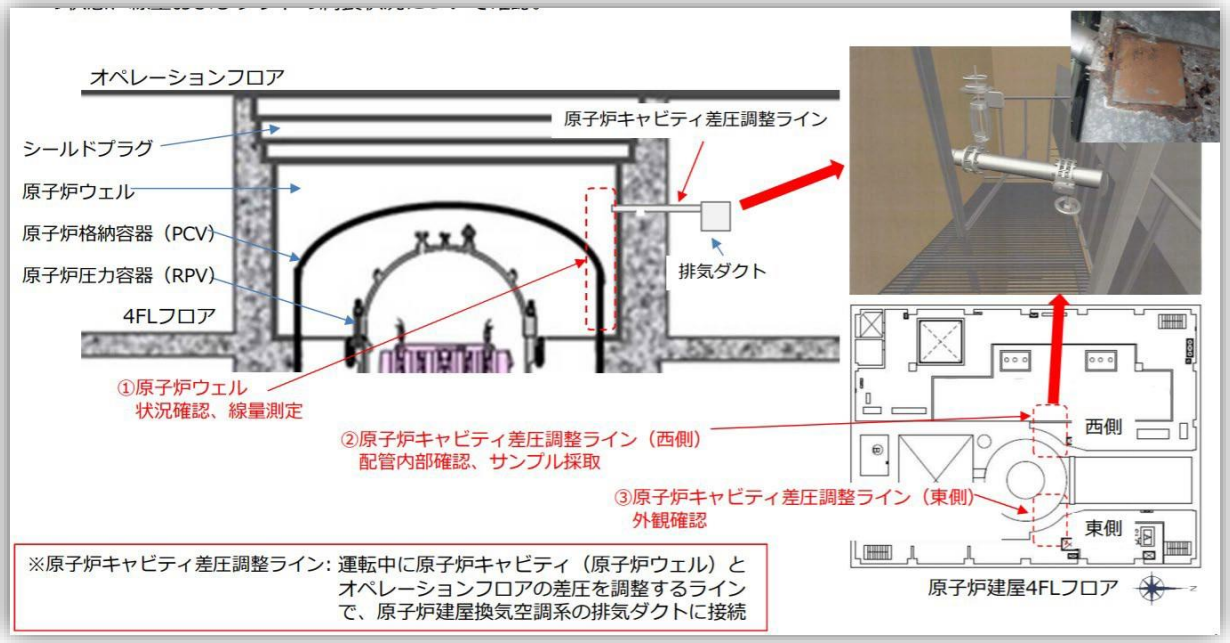
調査の結果、原子炉格納容器（以下、PCV）上蓋等に大きな損傷が無いことが確認されました。（次ページ引用画像）
また、調査前の現場確認で原子炉キャビティ差圧調整ラインの接続ダクト部に腐食等が確認されたため、事故調査への知見拡充の観点から、配管内部を調査して堆積物を採取し、今後分析等を進めるそうです。
さらに、これまでに西側のダクト部に腐食等が確認されているため、東側の原子炉キャビティ差圧調整ラインについて外観の調査を実施し、弁の状態、線量およびダクトの腐食状況について確認しています。（次々ページ引用）
この調査における作業員の被ばく線量は3ページ後をご覧ください。

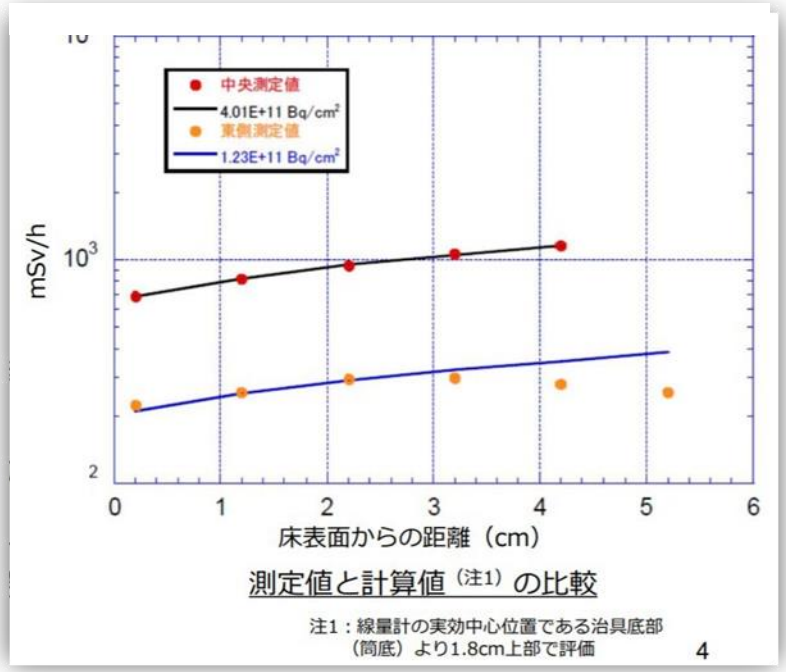
測定値は、原子炉ウェル中央の穿孔箇所では、Cs−137 の汚染密度を4.01×10^{11} Bq/cm^{2}とした場合の計算値と合致。
東側の穿孔箇所では、Cs−137の汚染密度を1.23×10^{11}　Bq/cm^{2}とした場合の計算値と、4.2　cm及び5.2　cm以外では合致していました（東京電力は、床表面から4.2　cm及び5.2　cmでの測定値と計算値の不一致は穿孔箇所底面の形状による影響の可能性があるとしています）。

この結果から東京電力は、隙間には、セシウムを含む放射性物質が付着・堆積している可能性が高く、中央及び東側の測定結果から、シールドプラグ全体では汚染状況のばらつきが大きい可能性があると結論づけています。

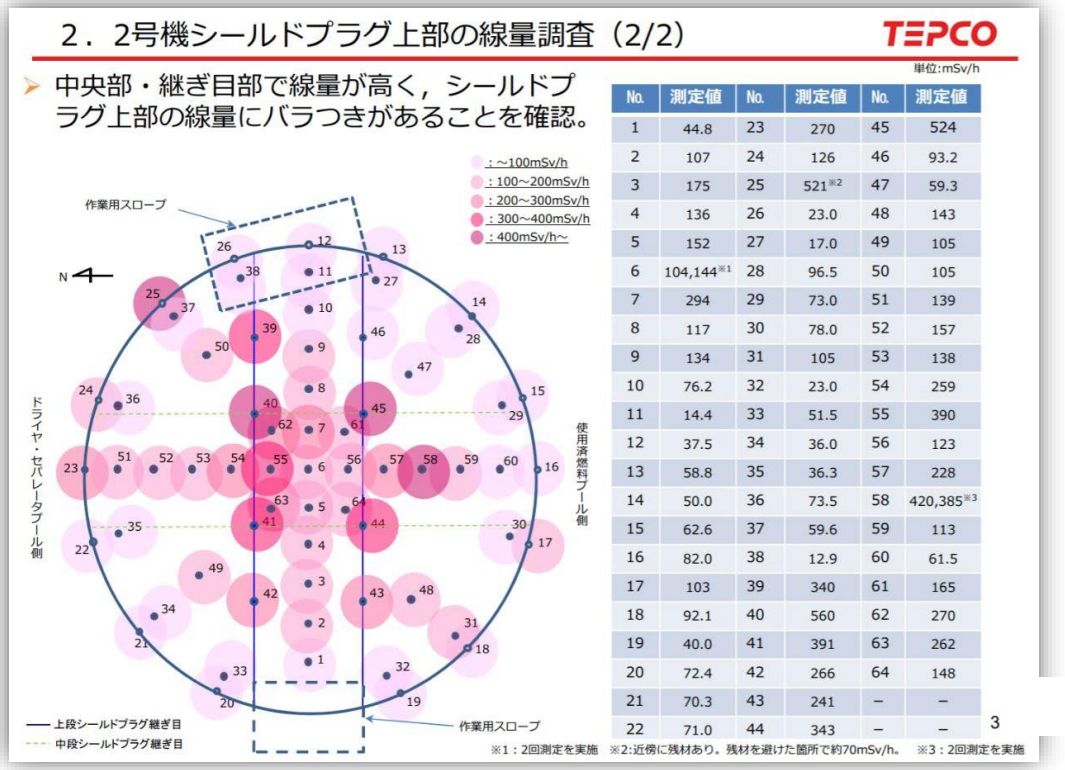
そして、シールドプラグのどこを新規に穿孔するかを検討をするため、　2021年10月7日、シールドプラグ上の線量調査を実施しました。調査結果は下引用図の通りです。この結果から、東京電力は新規穿孔個所を次ページ引用図のように選定しました。

No.	測定値	No.	測定値	No.	測定値
1	44.8	23	270	45	524
2	107	24	126	46	93.2
3	175	25	521※2	47	59.3
4	136	26	23.0	48	143
5	152	27	17.0	49	105
6	104,144※1	28	96.5	50	105
7	294	29	73.0	51	139
8	117	30	78.0	52	157
9	134	31	105	53	138
10	76.2	32	23.0	54	259
11	14.4	33	51.5	55	390
12	37.5	34	36.0	56	123
13	58.8	35	36.3	57	228
14	50.0	36	73.5	58	420,385※3
15	62.6	37	59.6	59	113
16	82.0	38	12.9	60	61.5
17	103	39	340	61	165
18	92.1	40	560	62	270
19	40.0	41	391	63	262
20	72.4	42	266	64	148
21	70.3	43	241	–	–
22	71.0	44	343	–	–

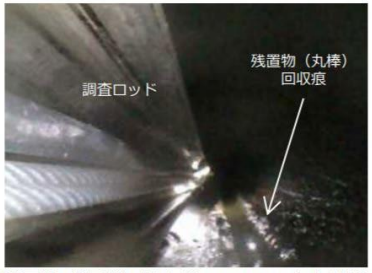
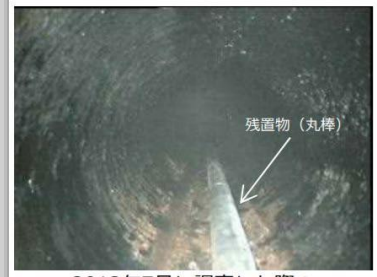
残置物（丸棒）の撤去時の状況

X-53ペネ内，残置物（丸棒）の状況

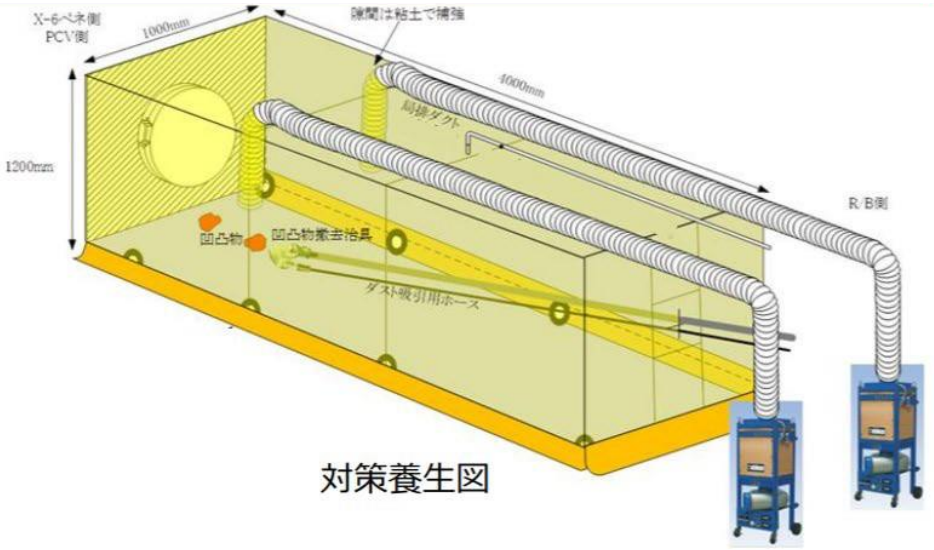
対策養生図

東京電力は、原因について、床面磨きツールの差込口から外気を吸い込んでいたため、磨き作業で舞い上がった上部のダストを局所排風機1台だけでは吸引できなかったため、および養生シートを二重にしていたことで作業中にタワミやゴワツキが発生し、小部屋と養生の隙間が大きくなりダストが養生外に漏れやすくなったためと推定しています。

・以下の追加対策及びモックアップ検証を実施した上で、1月26日より作業を開始。

対策	内容	備考
①養生の見直し	・小部屋の中に押し込み、凹凸床面全体を覆う形状に変更 ・磨きツールの差込口を縮小	・ダスト閉じ込め機能強化
②局所排風機の追加	・１台→２台	・ダスト吸引を強化
③散水対策	・養生天井部に散水機能を追加（作業前に床面を濡らす）	・ダスト発生を抑制
④施工時間の短縮	・10秒施工（約20分／サイクルでダスト監視）	・ダスト発生量を制限
⑤ダスト監視強化	・施工直後の養生内ダスト状況の監視 ・養生外ダスト漏洩の早期検出（養生外ペネ近傍） ・養生外の作業環境確認（作業者近傍）	・ダスト監視強化 ・床面凹凸除去作業における次ステップ実施判断

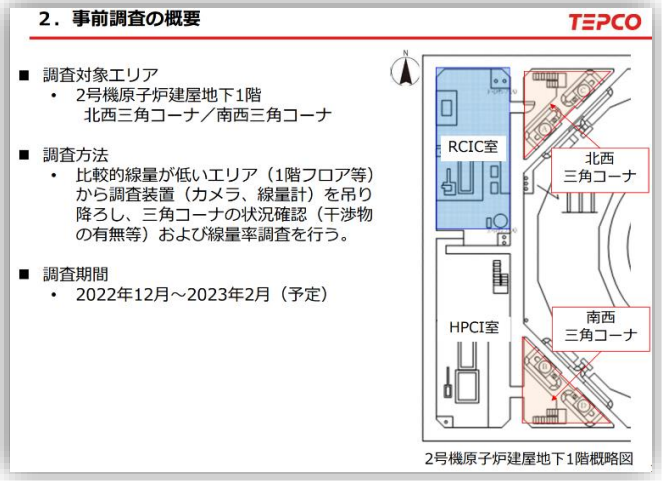
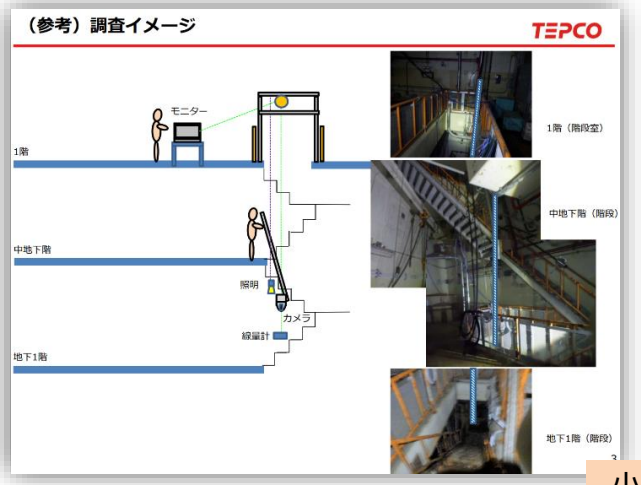
12月に実施された北西三角コーナーおよび南西三角コーナの調査では、RCIC室およびHPCI（高圧注水系）室へのアクセスの障害になるような機器の損傷がないこと、RCIC室およびHPCI室扉は閉状態であり、確認できた範囲では大きな損傷はないと推定されるということです。

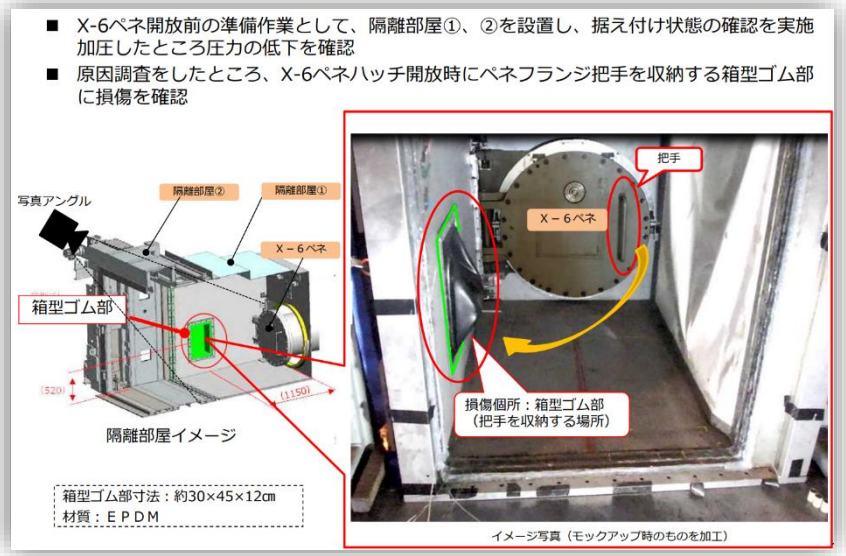
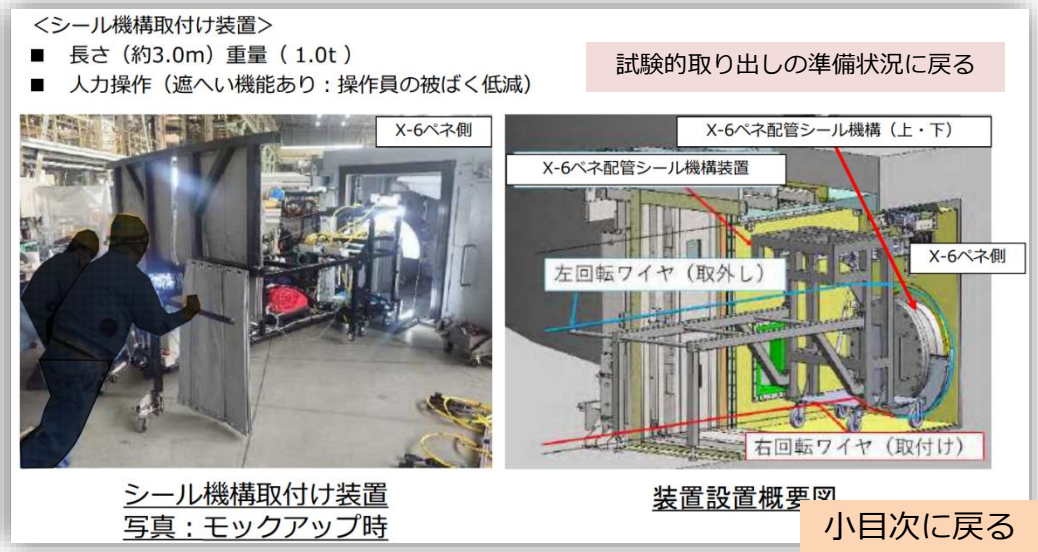
一点目はバウンダリとして当然備えなければならない気密性が保てないということです。この原因は下左図の箱形ゴム部の損傷ですが、東京電力は、その損傷は、隔離部屋へのX-6ペネ配管シール機構の取付け作業（下右図）において、同じフレームに取り付けられた2台のカメラのうち下のカメラB（養生あり）が箱形ゴムに接触しカメラ取付フレームがずり落ちましたが、それに気づかないまま作業を続行したため、ずり下がった上のカメラAの養生なしのブラケットが箱型ゴムに接触したことにより生じたものとしています（次ページ引用画像参照）。　（次々ページに二点目、遮へい扉動作不良）

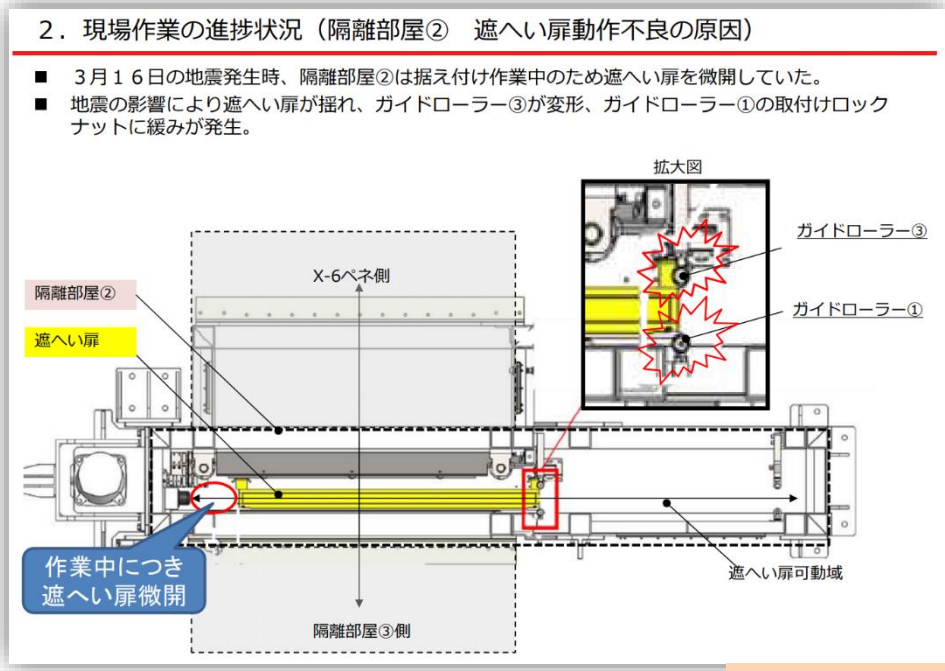
そしてこの変形および緩みは、3月16日の地震発生時、隔離部屋②は据え付け作業中のため遮へい扉を微開していたため、地震の影響により遮へい扉が揺れ、ガイドローラー③が変形したために生じた、そしてさらに、ロックナットに緩みが生じた状態で遮へい扉の開閉確認を実施したため動作不良が発生したものと推定されています（下引用画像および次ページ引用画像参照）。

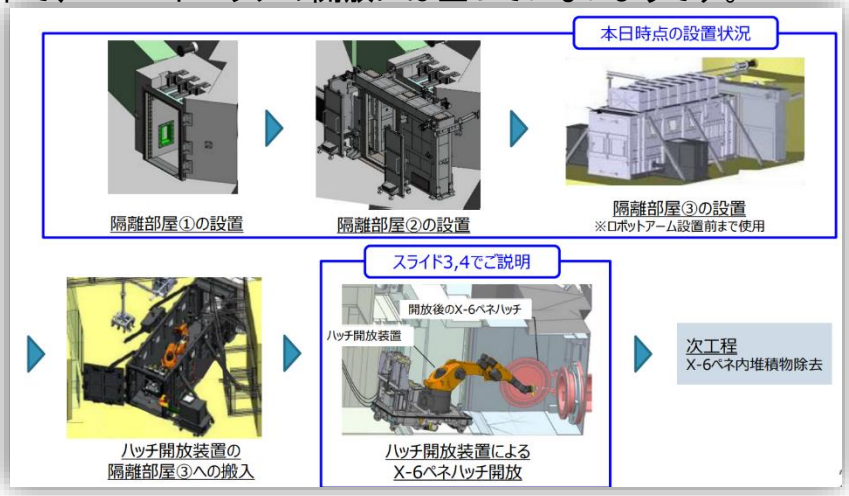
X-6ペネハッチの開放は5月上旬に予定されていましたが、下記出典によると、隔離部屋①と②の接続部のコーキングによりスロープが浮き上がり、X-6ペネ内堆積物除去装置が走行できないことが明らかになり、現在、コーキングの一部除去、形状変更スロープの設置等の対応策を検討中で、X-6ペネハッチの開放には至っていないようです。

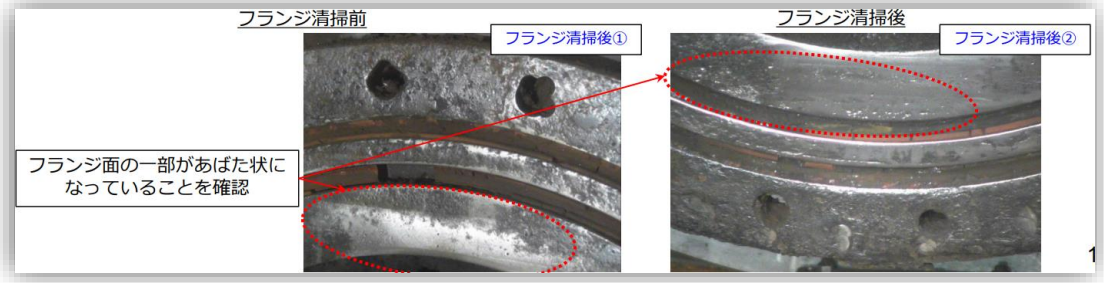
また開放されたX-6ペネのフランジ面には付着物が固着しており、堆積物除去装置やX-6ペネ接続構造を接続する際の放射性物質の閉じ込め機能に不安が生じたため、レーザ清掃・バフ清掃・タガネツール・フラットドリルによる切削・カップホイルによる研磨による清掃が実施されました。

東京電力は、フランジ面の一部があばた状になってはいるが、堆積物除去装置やX-6ペネ接続構造を接続する際はフランジ面シール部の加圧やグリス等の塗布でシール確保が可能と判断したようです。

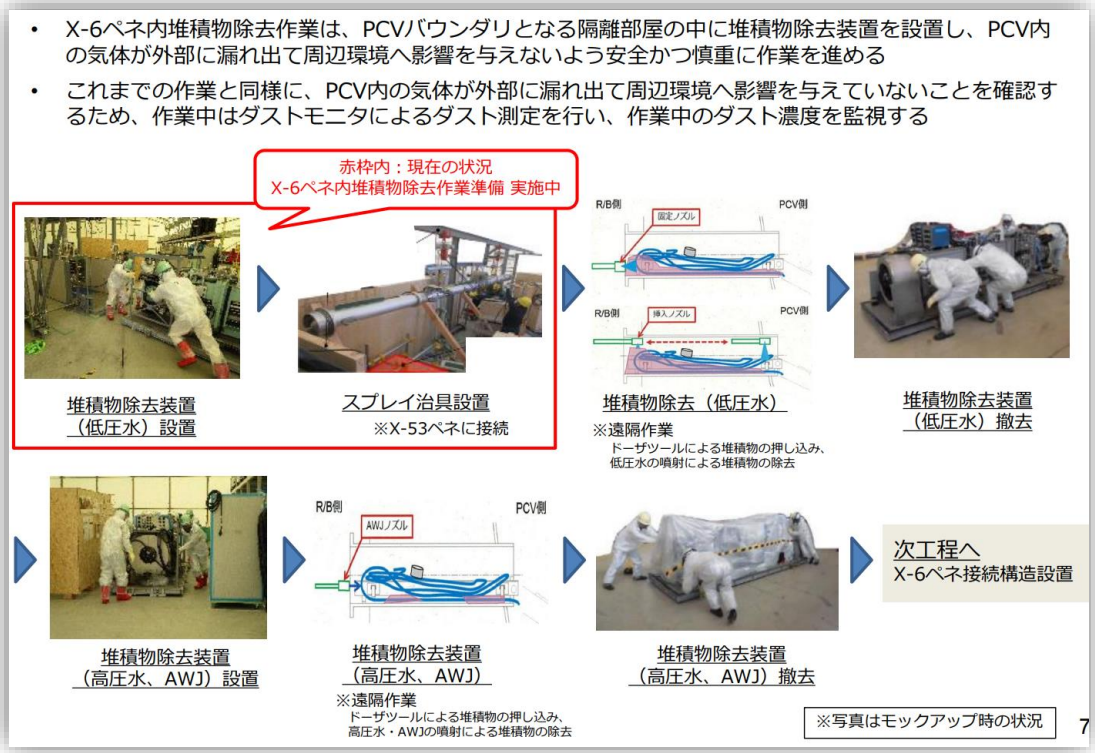
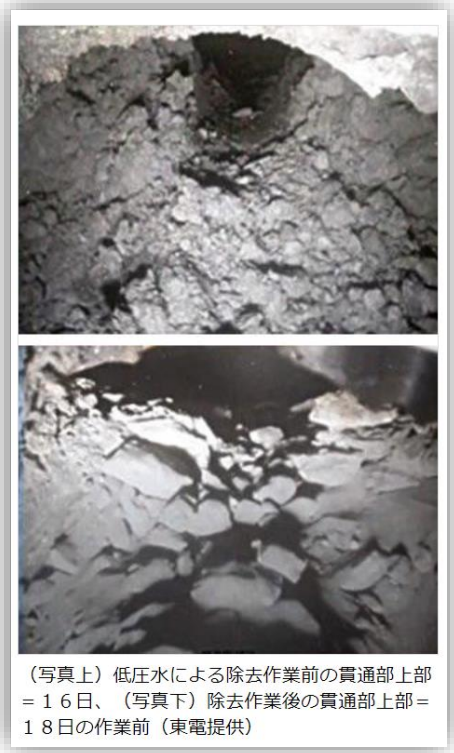
2024年1月現在、ドーザツールという道具により固着した堆積物を突き崩す作業、および突き崩された堆積物を低圧水によりPCV内に押し込む作業が進められているようです。

（写真上）低圧水による除去作業前の貫通部上部＝１６日、（写真下）除去作業後の貫通部上部＝１８日の作業前（東電提供）

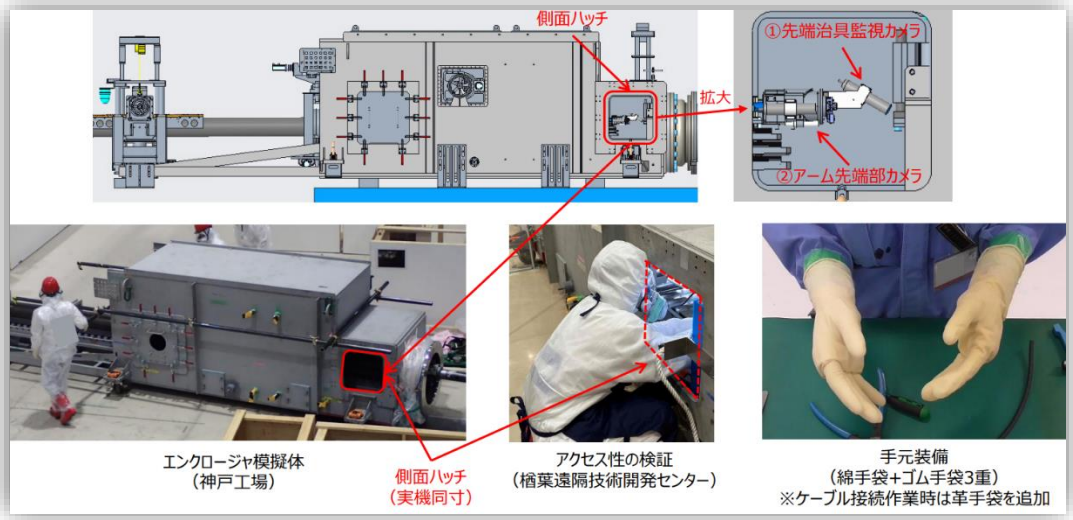
9月24日　東京電力は、9月20日～21日にかけて実施された計器によるカメラ信号の強度確認等の調査結果を公表しました（次ページ引用表参照）。ケーブル、接続端子、映像変換機に異常はなく、また、アームチルト部カメラ、アームテレスコ下部カメラの映像には異常がないため、放射線の影響、他工事によるノイズの影響も考えられず、現在のところ、カメラ本体の故障の可能性が高いようです。

10月7日現在、映像系統の不具合の原因について特定できず、カメラそのものの故障と判断し、カメラの交換を想定した作業の検証や準備、スケジュール精査等を進めており、作業の成立性を確認した後、実際にカメラ交換作業をうとのことです。

カメラ交換作業は高線量下の作業となるため、現据付状態でエンクロージャ側面ハッチからカメラを交換することを検討しており、側面ハッチからのカメラ交換作業の成立性を確認するための検証を実施しているそうです。
