核燃料デブリの取り出し準備　2024年12月

概要　約880トンと推定される1～3号機の核燃料デブリ（以下、デブリ）参照 の取り出し（準備）に係る当面の目標だった2号機のデブリの試験的取り出しは2024年11月7日に完了しました。今後約1年をかけてデブリの性状を分析し、2026年度以降に段階的に取り出し規模を拡大するとされています。参照

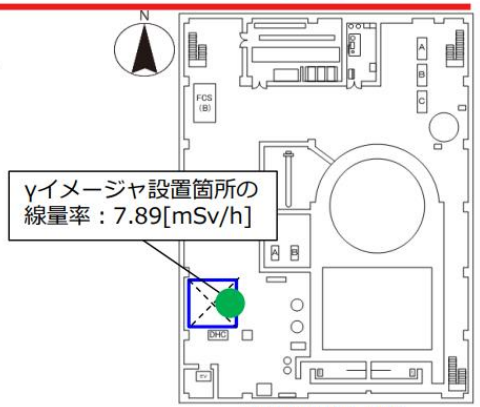
■ γイメージャ測定によるγ線源分布
- 3階では、機器ハッチ上部の縁および床付近のガレキ周辺が線源であることを確認

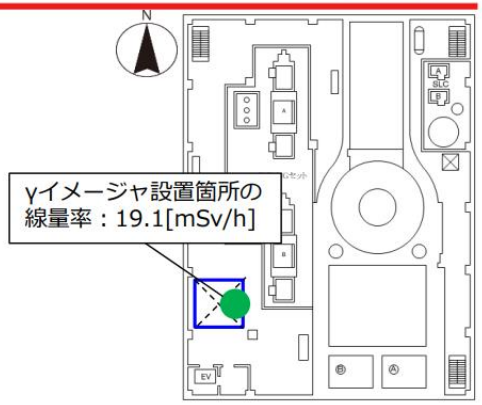
3号機R/B 4階

■ γイメージャ測定によるγ線源分布
- 4階では、床付近のガレキ周辺が線源であることを確認
- 3階で線源となっていた箇所の線源強度が相対的に弱くなっていることから、4階はより高線量であると推定

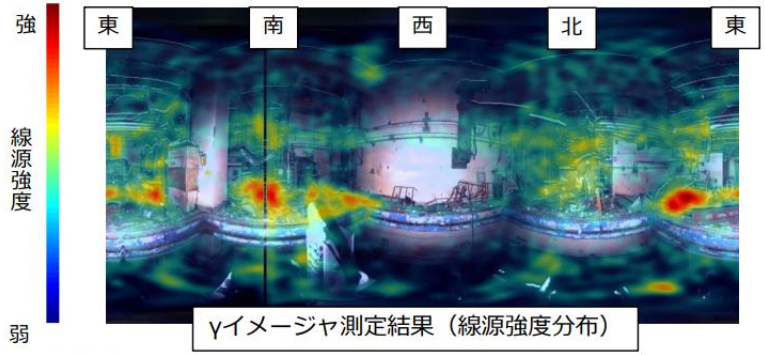
3号機R/B 2階

■ 3号機R/B 2階の線量率分布推定結果（暫定値）
- 2階では、東側および南側のガレキ周辺で線量率が高く、床上高さ0.3mにおける最大線量率は10.8mSv/hと推定

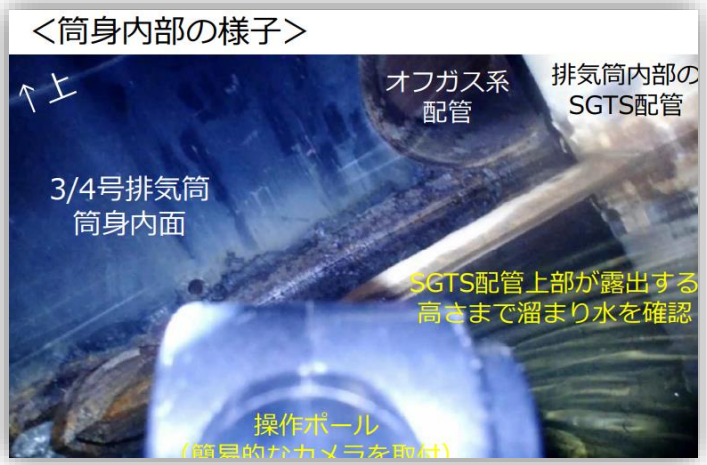
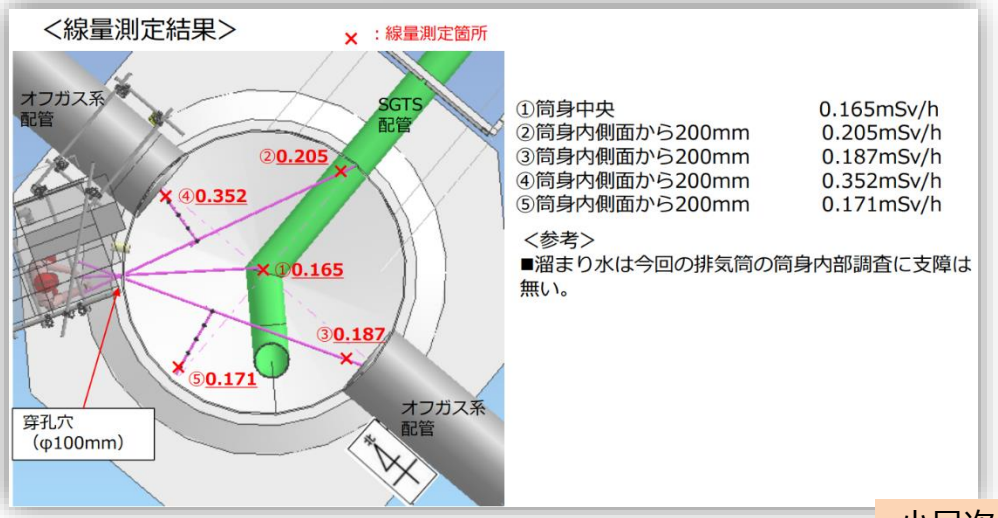
④筒身内側面から200 mm 0.352 mSv/h

⑤筒身内側面から200 mm 0.171 mSv/h
