核燃料デブリの取り出し準備　2025年2月

このレポートは、基本的に表題の年月に東京電力、原子力規制委員会、経済産業省その他から発表された福島第一原発の現況に関する資料の要点などを、できる限り専門用語・略語を排してまとめ、理解に必要な最小限の解説を加えたものです。文中「イチエフ」とは、福島第一原発の略称です。

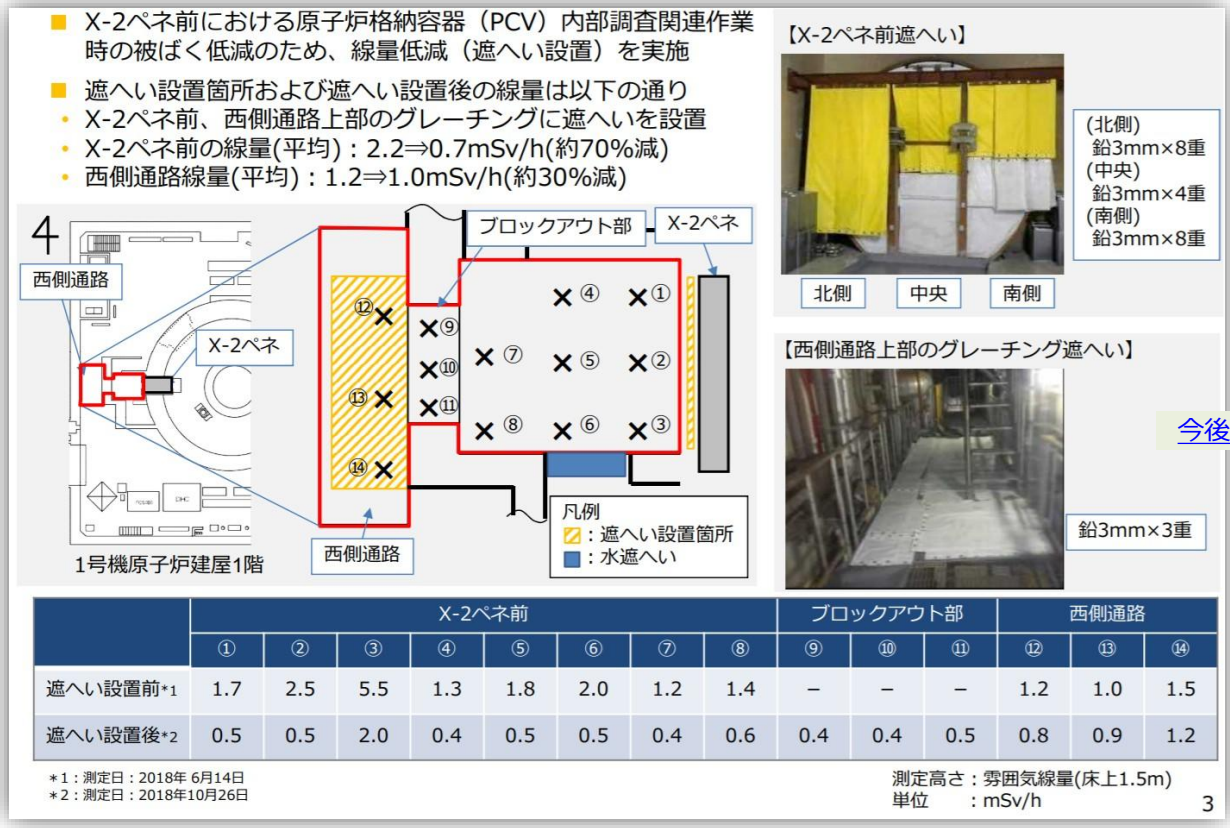
X-2ペネ前								ブロックアウト部			西側通路		
	①	②	③	④	⑤	⑥	⑦	⑧	⑨	⑩	⑪	⑫	⑬	⑭
遮へい設置前*1	1.7	2.5	5.5	1.3	1.8	2.0	1.2	1.4	–	–	–	1.2	1.0	1.5
遮へい設置後*2	0.5	0.5	2.0	0.4	0.5	0.5	0.4	0.6	0.4	0.4	0.5	0.8	0.9	1.2

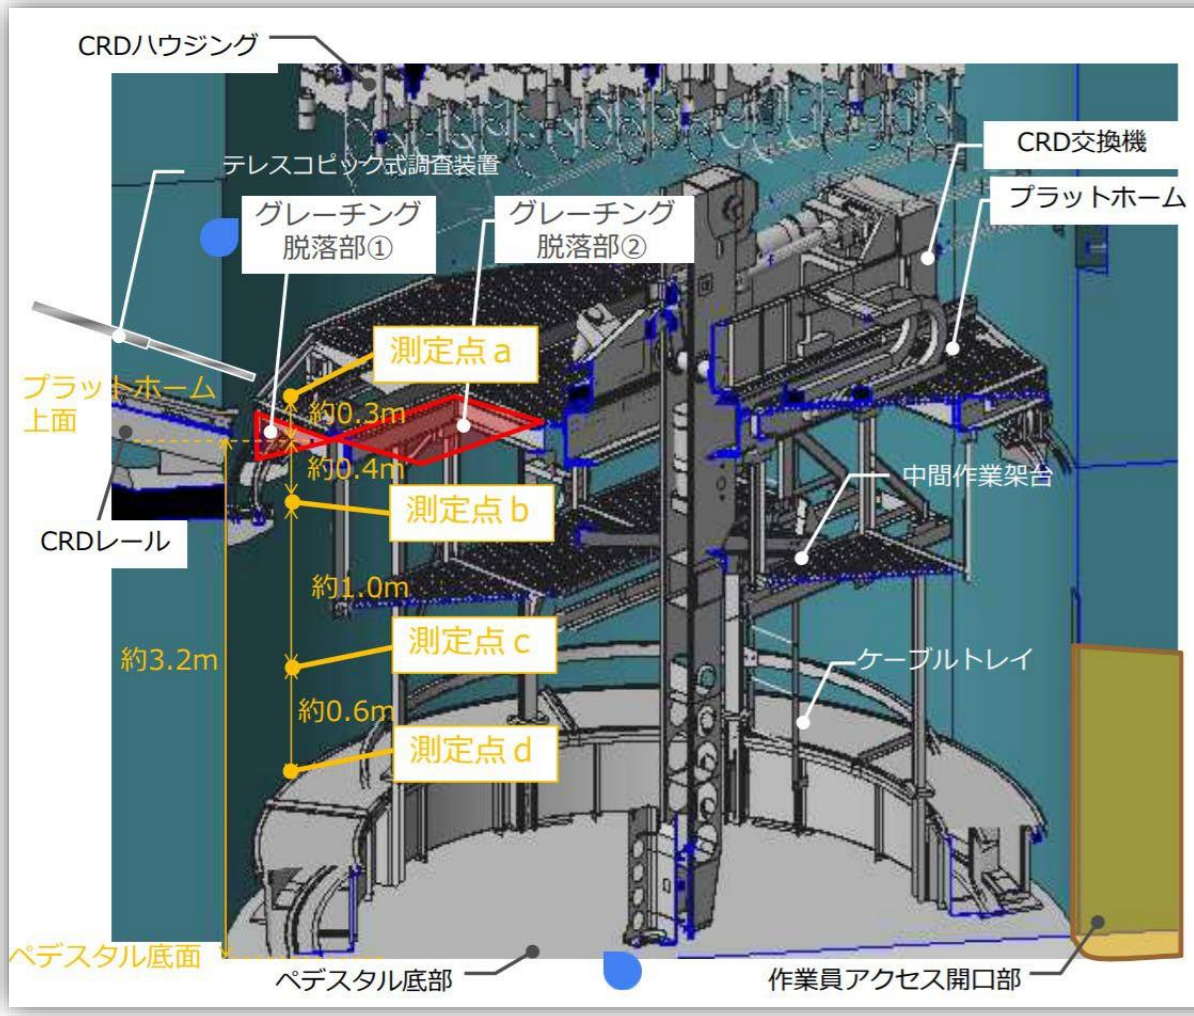
測定点	線量率※1,2 [Gy/h]	温度※2 [℃]
a	7	21.0
b	8	21.0
c	8	21.0
d	8	21.0

【参考：ペデスタル外※3】
線量率：最大42[Gy/h]
温　度：最大21.1[℃]

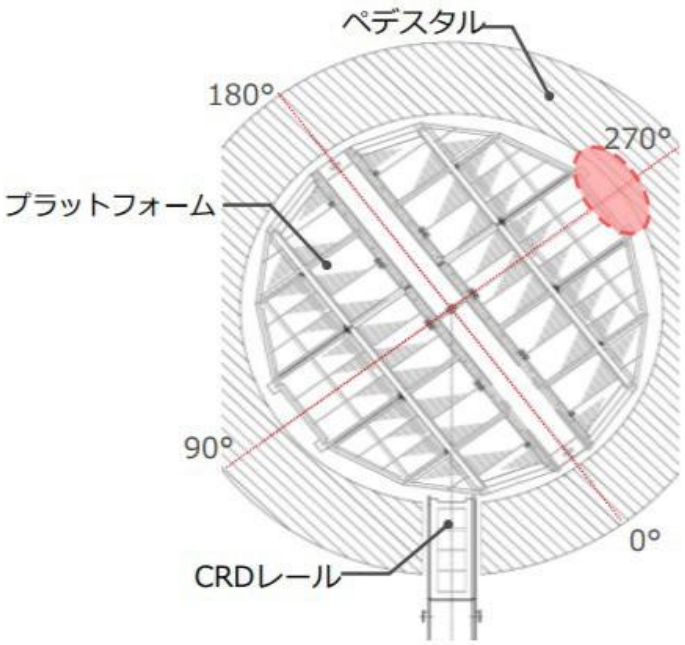
(5)ペデスタル内壁面にてケーブルが欠損している状況を確認(画像) 参照

この(5)から、3号機の原子炉圧力容器(RPV)温度計の一部のケーブルが欠損していたことが判明しました。

■ペデスタル内壁270°付近で，ペデスタル内壁面にてケーブルが欠損している状況を確認
■ペデスタル内に落下してきた高温の溶融物が付着したことにより，欠損したものと推定

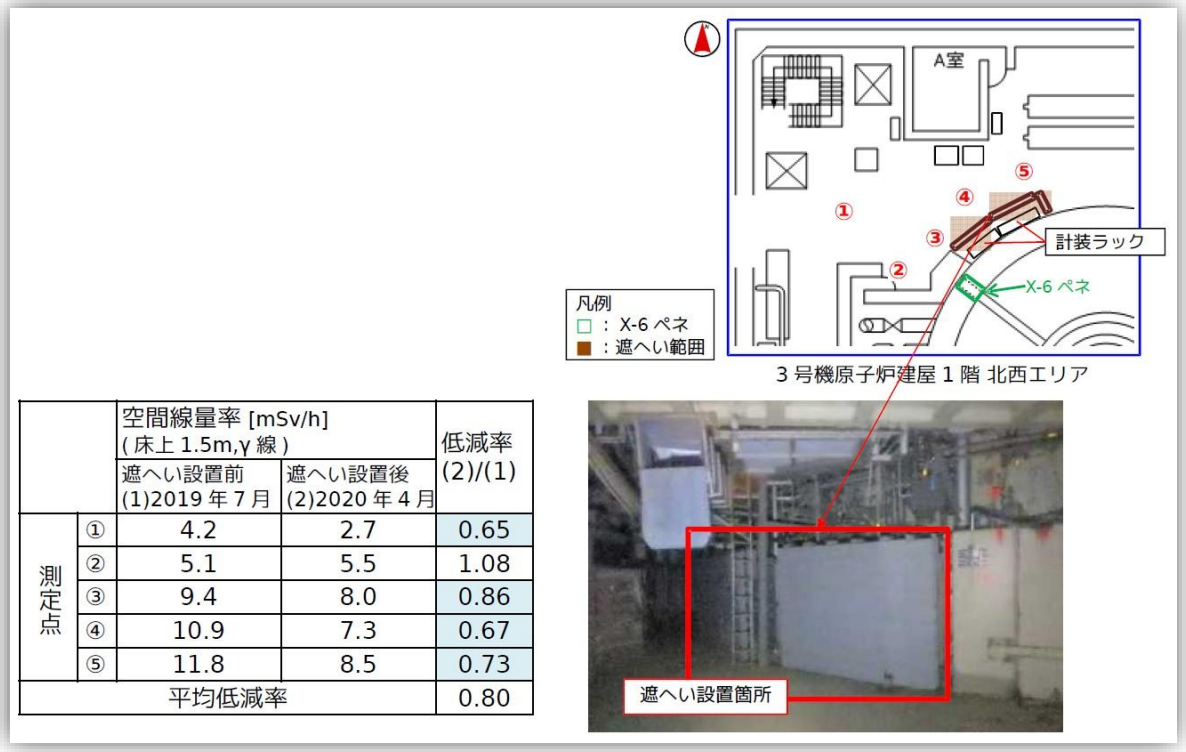
遮へい後においても、北西エリアは依然高線量(約5.3 mSv/h)であるため、引き続き線量低減を実施する計画のようです。

空間線量率 [mSv/h] (床上 1.5m,γ 線)		低減率 (2)/(1)
		遮へい設置前 (1)2019 年 7 月	遮へい設置後 (2)2020 年 4 月	
測定点	①	4.2	2.7	0.65
	②	5.1	5.5	1.08
	③	9.4	8.0	0.86
	④	10.9	7.3	0.67
	⑤	11.8	8.5	0.73
平均低減率				0.80

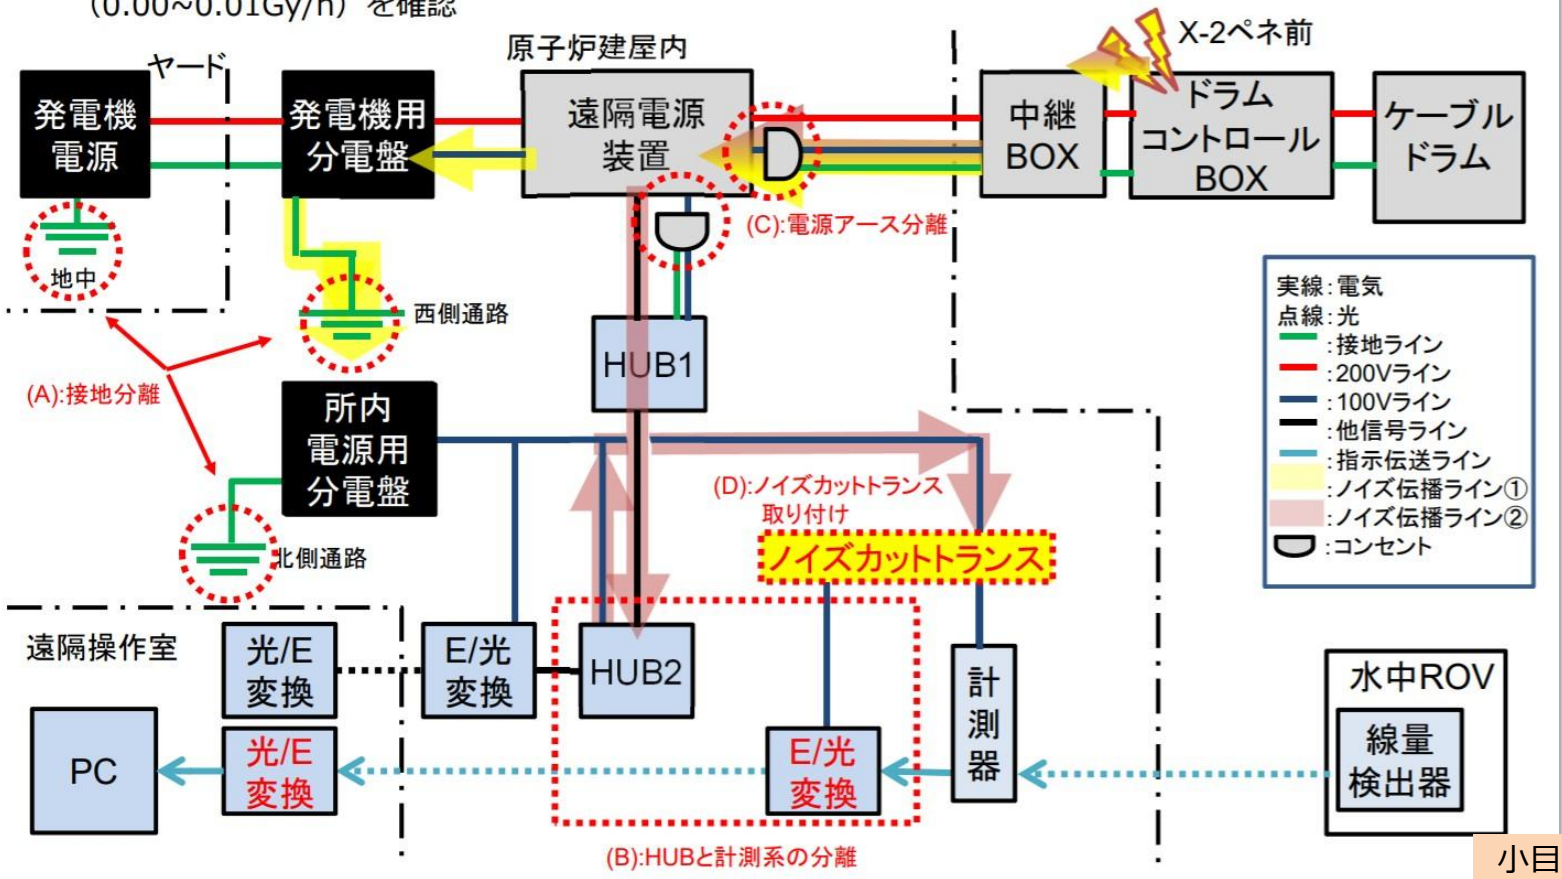
【参考】1月12日の準備作業中に確認された不具合についての原因および対策（1/2）

- 追加的な調査の結果等から，ドラムコントロールBOX由来のノイズが以下ノイズ伝播ラインを通じ，計測器に影響を与えていると推定　(①：西側接地からのノイズ伝播、②：HUBからのノイズ伝播)
- 下図(A)～(D)に示す対策を実施し，各ノイズ伝搬ラインを遮断することで，計測器指示不良の解消（0.00~0.01Gy/h）を確認

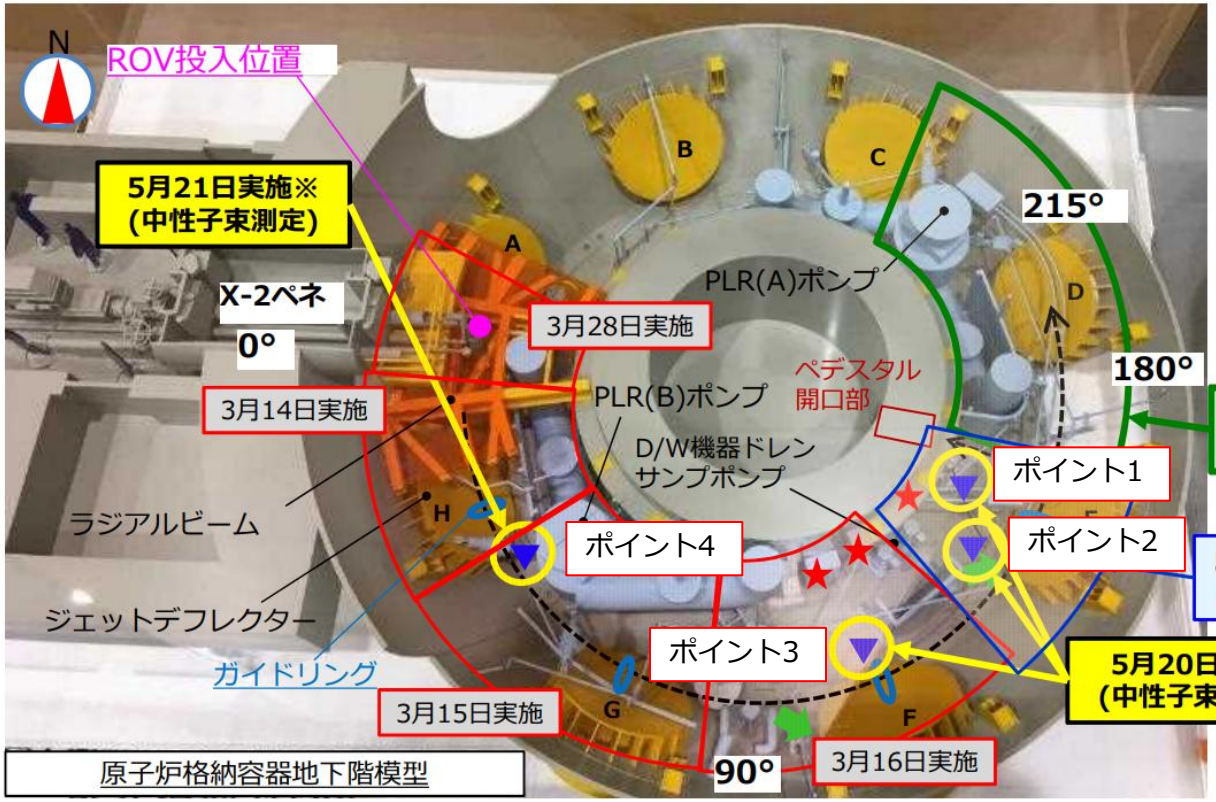
<主な調査箇所>

- 既設構造物の状態確認及び堆積物の広がり状況･高さ･傾斜確認
- ペデスタル開口部付近の状況及び開口部近傍のコンクリート壁状況（★箇所）
- ジェットデフレクター付近の堆積物状況（⬇ 箇所）
- 堆積物上の中性子束測定（▼箇所）

東京電力によると、投入されたROV-A2によりペデスタル（ドーナツ型の原子炉圧力容器の鉄筋コンクリート製土台）内外を目視するとともに、前ページ引用画像の▼印4か所で、核分裂が継続していることを示す熱中性子束（単位時間に単位面積を通過する熱中性子個数の総和）を測定しました。

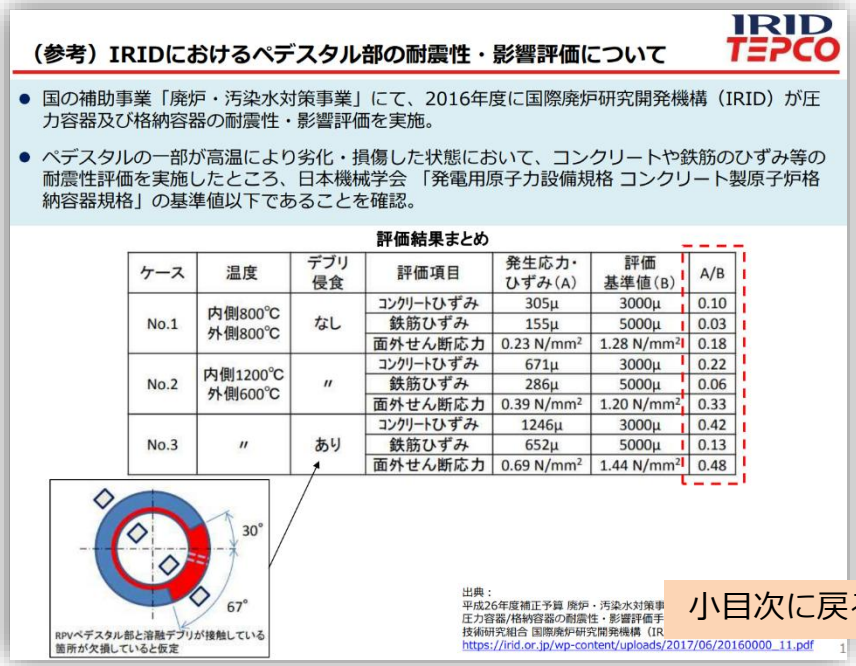
東京電力は、これまでも確認されていた鉄筋らしきものについて、今回近接して撮影した下左の映像を建設当時の写真と比較した結果、ペデスタル（円筒型の原子炉圧力容器の鉄筋コンクリート製土台）のコンクリート材がなくなったむき出しの鉄筋であることを確認しました。

東京電力は、1号機の原子炉圧力容器及び原子炉格納容器の耐震性については、2016年度の技術研究組合 国際廃炉研究開発機構（IRID）による評価において、ペデスタルが一部欠損していたとしても、原子炉圧力容器の支持機能は大きく損なわれないことが確認されているとして右引用を示す一方、テレ朝newsは「東電としてもペデスタル内の調査を進め、改めて耐震評価をするとしている」と報じ、日テレNEWSは、原子力規制員会の更田委員長（当時）がペデスタルの耐震性に懸念を示した（リンク切れ）ことを報じています。

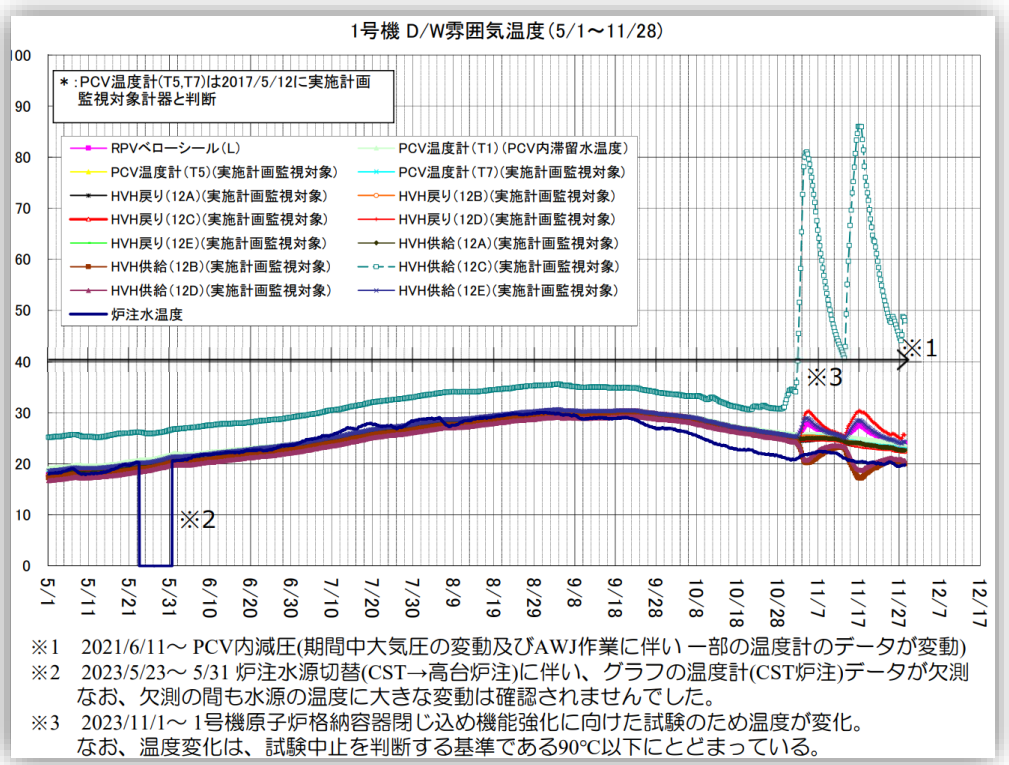
※1　2021/6/11～ PCV内減圧(期間中大気圧の変動及びAWJ作業に伴い 一部の温度計のデータが変動)
※2　2023/5/23～ 5/31 炉注水源切替(CST→高台炉注)に伴い、グラフの温度計(CST炉注)データが欠測
なお、欠測の間も水源の温度に大きな変動は確認されませんでした。
※3　2023/11/1～ 1号機原子炉格納容器閉じ込め機能強化に向けた試験のため温度が変化。
なお、温度変化は、試験中止を判断する基準である90℃以下にとどまっている。

HVH 参照 -12C給気ライン（TE-1625H）という温度計の指示値（緑色）が窒素封入量の低減によって90℃近くまで大きく上昇していることが分かります。この上昇が試験中止判断基準に達する見込みとなったため本試験は計画より早期に終了しています。

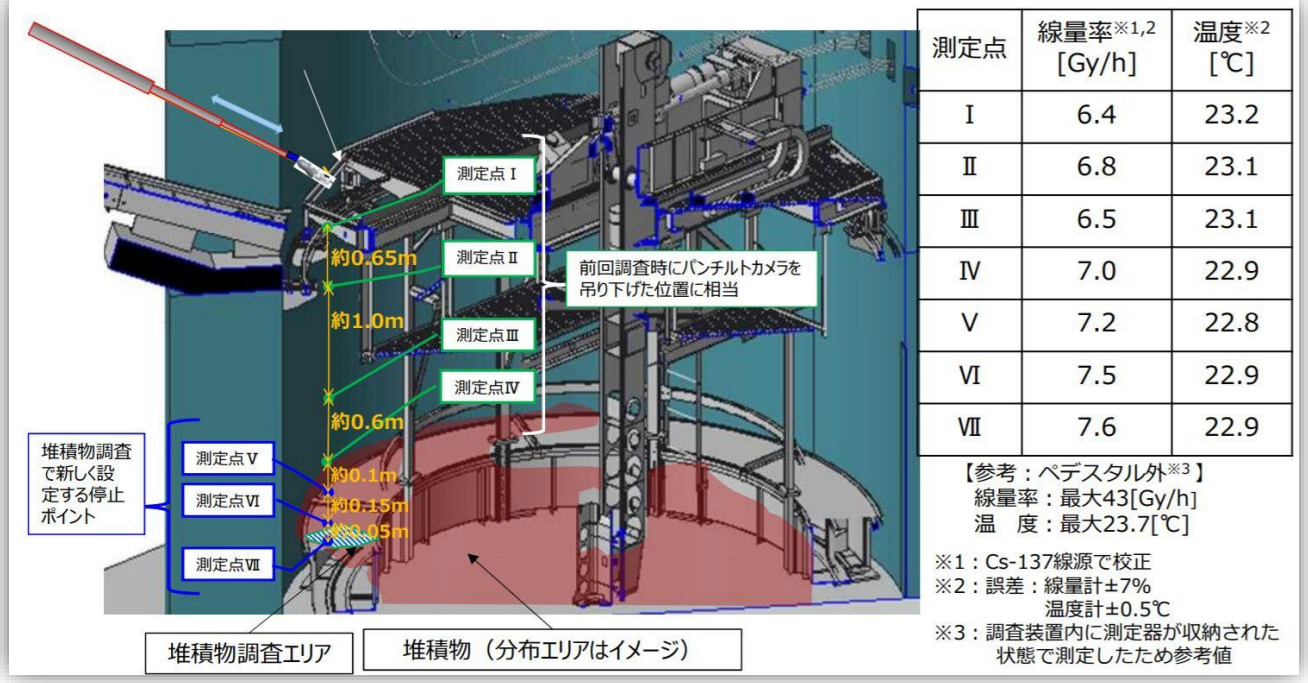
東京電力によると、この調査において、温度については測定高さに係わらずほぼ一定の値であり、線量については、ペデスタル内において、ペデスタル底部に近づくと上昇する傾向が確認されました。

また線量は、前回調査と同様、ペデスタル外よりペデスタル内が低い傾向であることが確認されました。
さらに、前ページまでで公表した画像については、より分かりやすく伝えていくために、取得した映像からパノラマ合成を実施し、その際、赤色への偏りを低減するとともに、コントラストを強調することによりモヤを目立たなくさせる処理を実施してあるそうです。

測定点	線量率※1,2 [Gy/h]	温度※2 [℃]
Ⅰ	6.4	23.2
Ⅱ	6.8	23.1
Ⅲ	6.5	23.1
Ⅳ	7.0	22.9
Ⅴ	7.2	22.8
Ⅵ	7.5	22.9
Ⅶ	7.6	22.9

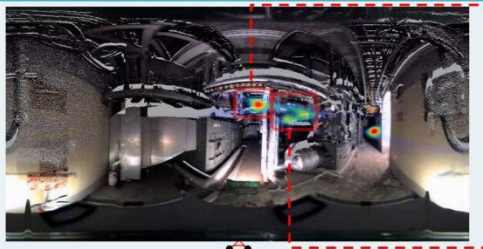
測定箇所①

γイメージャ設置箇所の線量率（床上1m）6.50mSv/h　【測定器】PM1704M

※ロボット進入不可エリアのため
当該箇所の表面線量率測定は未実施

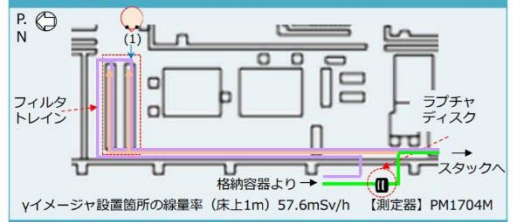
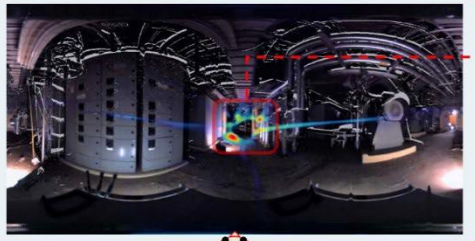
測定箇所⑤

γイメージャ設置箇所の線量率（床上1m）57.6mSv/h　【測定器】PM1704M

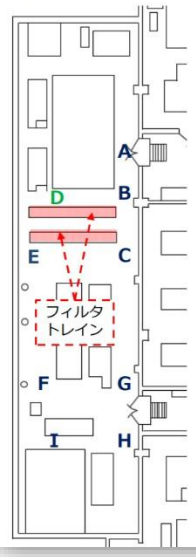
線量率測定箇所

測定点	線量率（mSv/h）
A	17.0
B	71.5
C	61.8
D	140
E	12.6
F	0.52
G	0.18
H	0.094
I	0.17

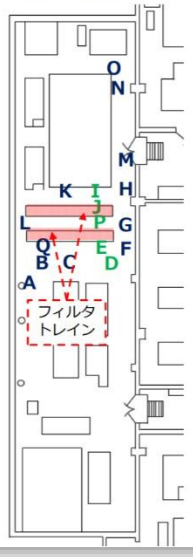
線量率測定箇所

測定点	線量率（mSv/h）
A	8.9
B	12.4
C	36.5
D	170
E	640
F	28.3
G	56.9
H	63.5
I	410
J	560
K	96.6
L	26.0
M	8.01
N	5.1
O	4.66
P	300
Q	13.5

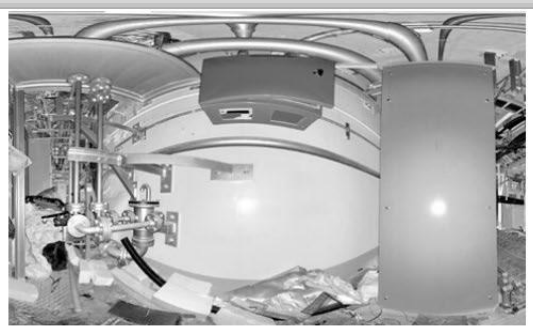
レーザースキャンによる原子炉建屋躯体の調査では、いずれも耐震性能の低下につながるような損傷、経年劣化の兆候（表面コンクリートの剥落や錆汁等）は確認されなかったとしています。

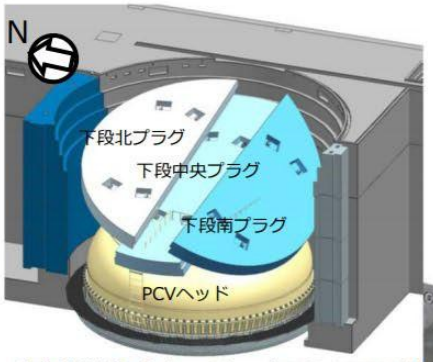
3．PCV上蓋の上部の映像

- ホース設置時に原子炉キャビティ（ウェル）内の状況について，映像を取得することができた。
- 取得した映像からはPCV上蓋等の著しい損傷は確認されなかった。

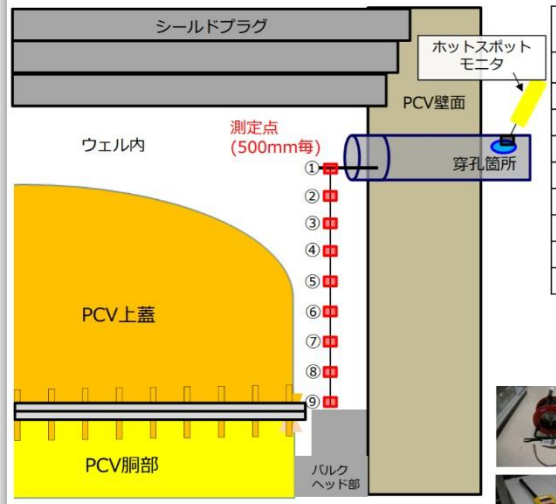
■ ウェル内の線量測定※結果は以下の通り。PCVフランジ付近で最大530mSv/hであった。
■ ウェル内の線量については、再度測定する計画。

測定ポイント	距離 (mm)	線量当量率 (mSv/h)
①	0	74.6
②	500	150
③	1000	330
④	1500	300
⑤	2000	310
⑥	2500	380
⑦	3000	440
⑧	3500	**530(最大)**
⑨	4000	350

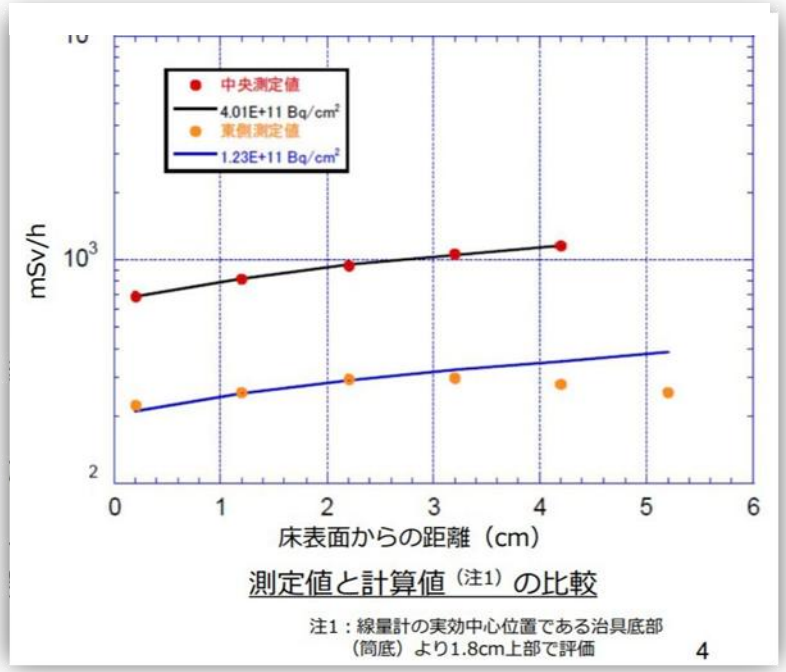
測定値は、原子炉ウェル中央の穿孔箇所では、Cs-137 の汚染密度を 4.01×10^{11} Bq/cm²とした場合の計算値と合致。
東側の穿孔箇所では、Cs-137の汚染密度を 1.23×10^{11} Bq/cm²とした場合の計算値と、4.2　cm及び5.2　cm以外では合致していました（東京電力は、床表面から4.2　cm及び5.2　cmでの測定値と計算値の不一致は穿孔箇所底面の形状による影響の可能性があるとしています）。

この結果から東京電力は、隙間には、セシウムを含む放射性物質が付着・堆積している可能性が高く、中央及び東側の測定結果から、シールドプラグ全体では汚染状況のばらつきが大きい可能性があると結論づけています。

廃炉工程への影響としては、プール燃料取り出しにおいては、シールドプラグ上は散乱線の影響が大きく遮蔽設置が有効であると確認できたことから，現計画に従い着脱可能な遮蔽を設置し環境改善を図るとし、デブリ取り出しの今後の工法検討においては、シールドプラグに高汚染部があることを前提に検討を進めていくとしています。

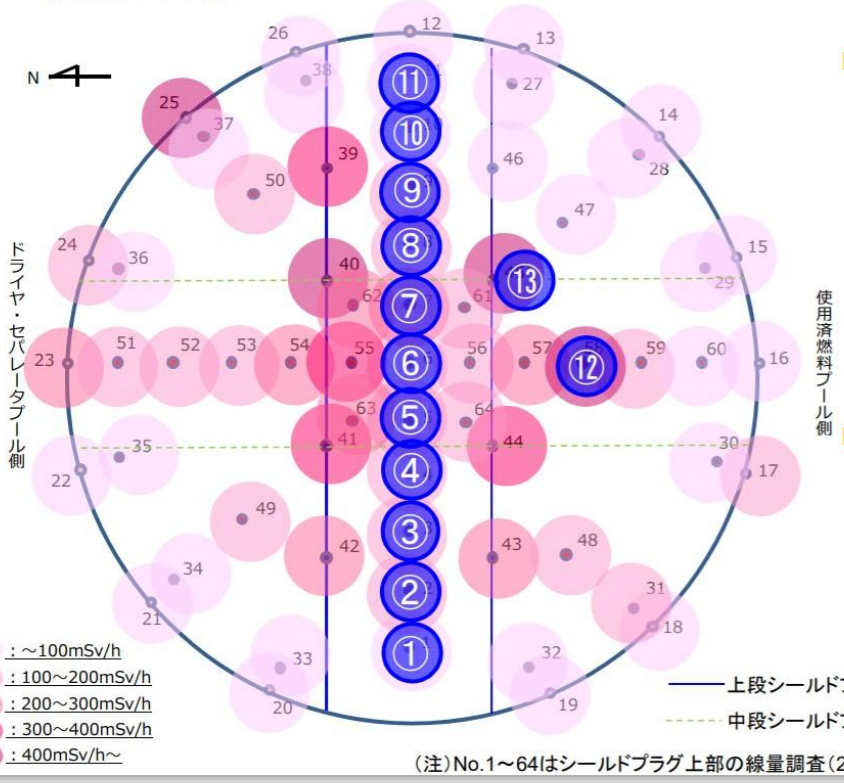
- 外周及び継ぎ目の影響が少ない箇所：
  東西方向（No.1～No.11）及び
  南北方向（No.51～No.60）から選定
  - 東西方向から，外周部（No.12）を除く計11箇所を選定（①～⑪）
  - 南北方向から，当該方向の線量最大値が確認されたNo.58を選定（⑫）
  - 上記①～⑫により，東西方向及び南北方向における最大値・最小値が確認された測定点をカバー
- 継ぎ目部の影響の確認：
  - 線量の高い上段シールドプラグ継ぎ目部の近傍を選定（⑬）

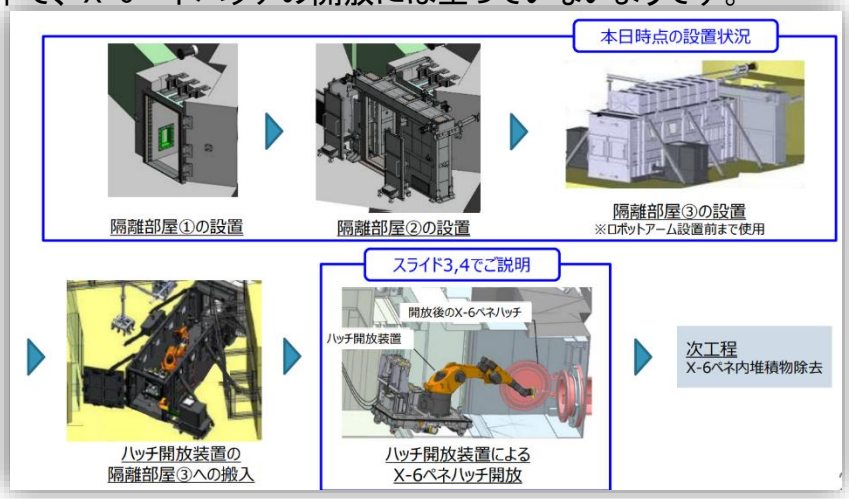
X-6ペネハッチの開放は5月上旬に予定されていましたが、下記出典によると、隔離部屋①と②の接続部のコーキングによりスロープが浮き上がり、X-6ペネ内堆積物除去装置が走行できないことが明らかになり、現在、コーキングの一部除去、形状変更スロープの設置等の対応策を検討中で、X-6ペネハッチの開放には至っていないようです。

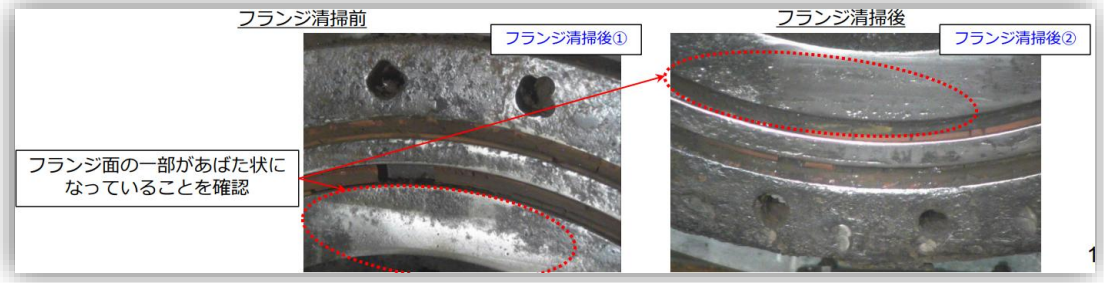
また開放されたX-6ペネのフランジ面には付着物が固着しており、堆積物除去装置やX-6ペネ接続構造を接続する際の放射性物質の閉じ込め機能に不安が生じたため、レーザ清掃・バフ清掃・タガネツール・フラットドリルによる切削・カップホイルによる研磨による清掃が実施されました。

東京電力は、フランジ面の一部があばた状になってはいるが、堆積物除去装置やX-6ペネ接続構造を接続する際はフランジ面シール部の加圧やグリス等の塗布でシール確保が可能と判断したようです。

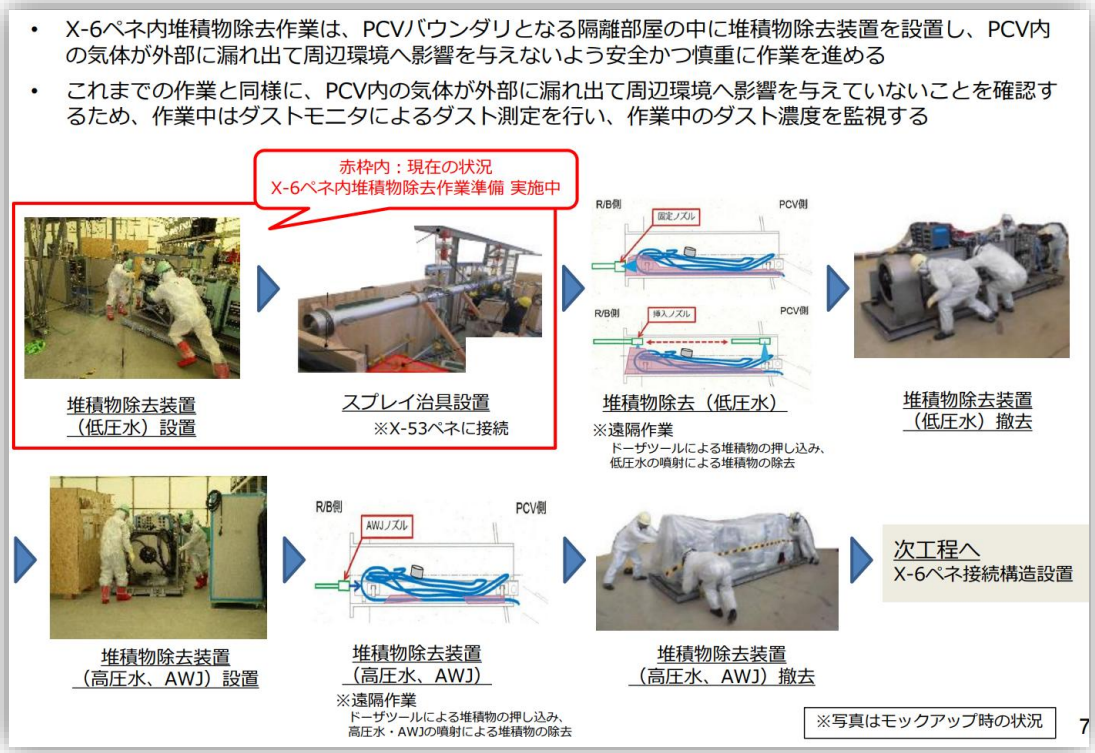
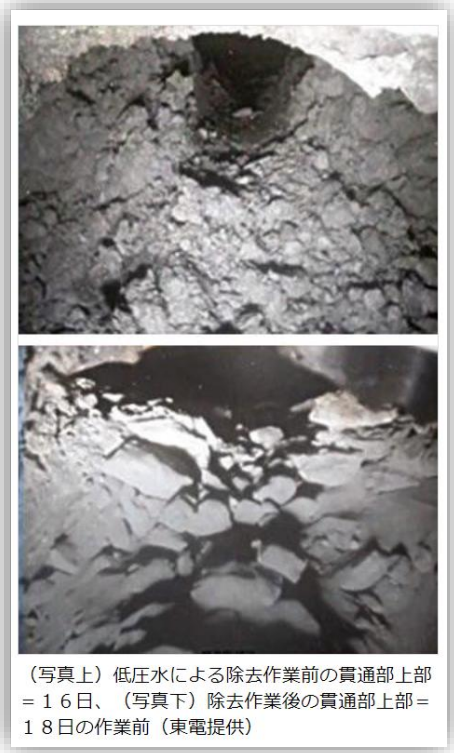
2024年1月現在、ドーザツールという道具により固着した堆積物を突き崩す作業、および突き崩された堆積物を低圧水によりPCV内に押し込む作業が進められているようです。

（写真上）低圧水による除去作業前の貫通部上部＝１６日、（写真下）除去作業後の貫通部上部＝１８日の作業前（東電提供）

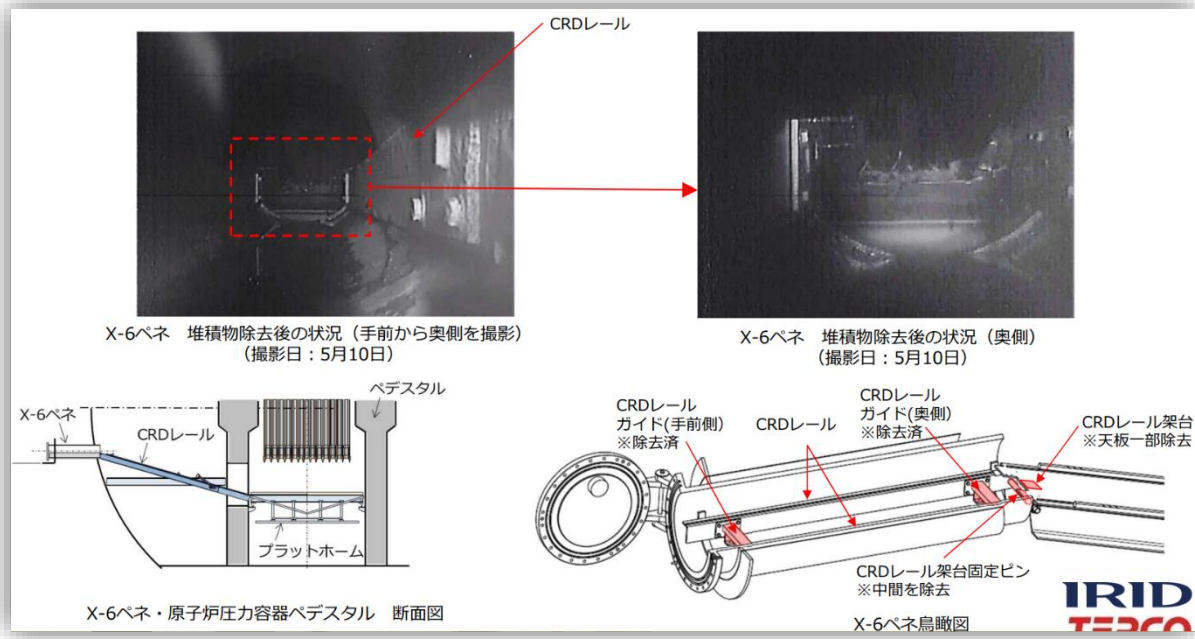
（除去作業開始前）

（堆積物が除去されたX-6ペネ内部）

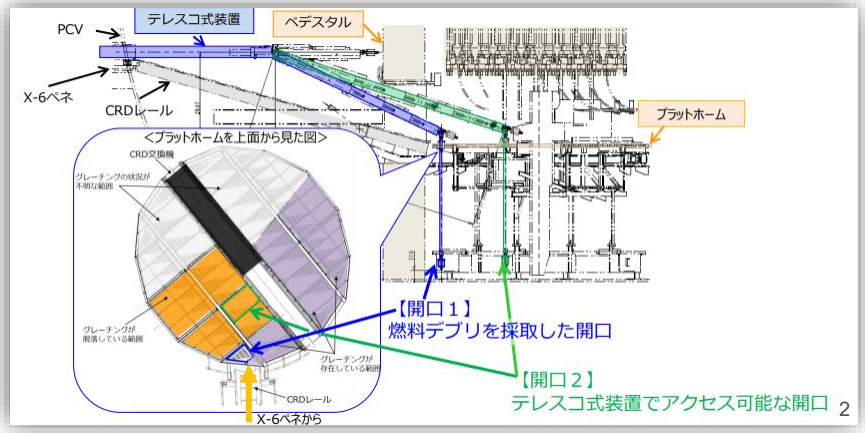
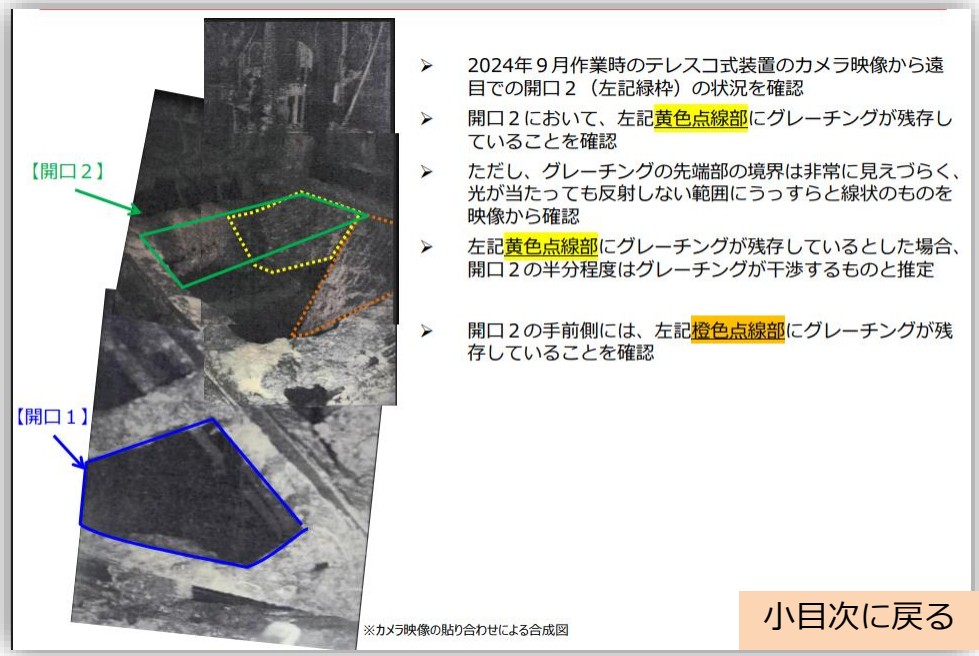
ただし開口2は下右引用画像のように、グレーチング（金属製の格子）が残存しているため、取り出し作業当日に開口２の状況を確認し、開口２からペデスタル底部へのアクセスが困難な場合は、前回と同様に開口１に先端治具を吊り降ろし、ペデスタル底部からデブリを採取する計画としています。

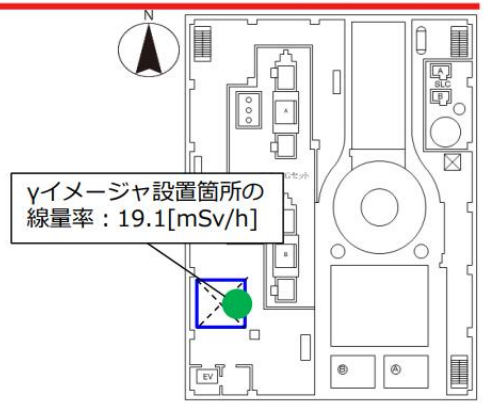
3号機R/B 4階

■ γイメージャ測定によるγ線源分布
- 4階では、床付近のガレキ周辺が線源であることを確認
- 3階で線源となっていた箇所の線源強度が相対的に弱くなっていることから、4階はより高線量であると推定
