核燃料デブリの取り出し準備　2025年3月

このレポートは、基本的に表題の年月に東京電力、原子力規制委員会、経済産業省その他から発表された福島第一原発の現況に関する資料の要点などを、できる限り専門用語・略語を排してまとめ、理解に必要な最小限の解説を加えたものです。文中「イチエフ」とは、福島第一原発の略称です。

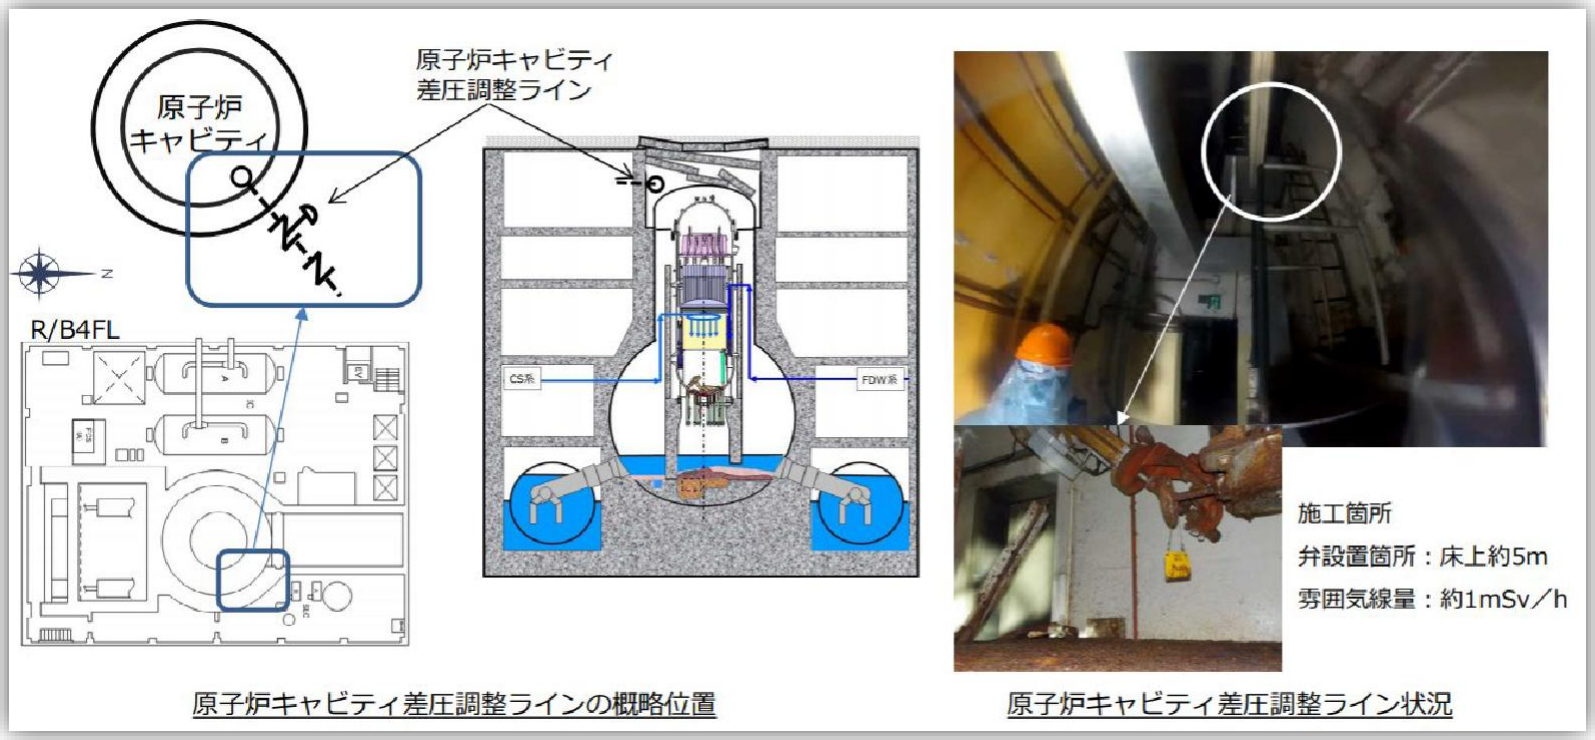
原子炉キャビティ差圧調整ラインの概略位置　　原子炉キャビティ差圧調整ライン状況

AWJ作業時のダスト管理の一環として、東京電力は、原子炉格納容器(PCV)ダスト濃度の監視充実策として、原子炉建屋4階に設置されている原子炉キャビティー差圧調整ラインの配管を切断し、配管内にホースを敷設し、PCVヘッドフランジ近傍のダスト濃度を測定することを検討中であり、10月初旬より当該ラインの閉塞等を調査し設置可否を確認した後、ダストモニタの設置を行う予定であり、さらに他のPCVダスト濃度の監視充実策についても検討中としています。

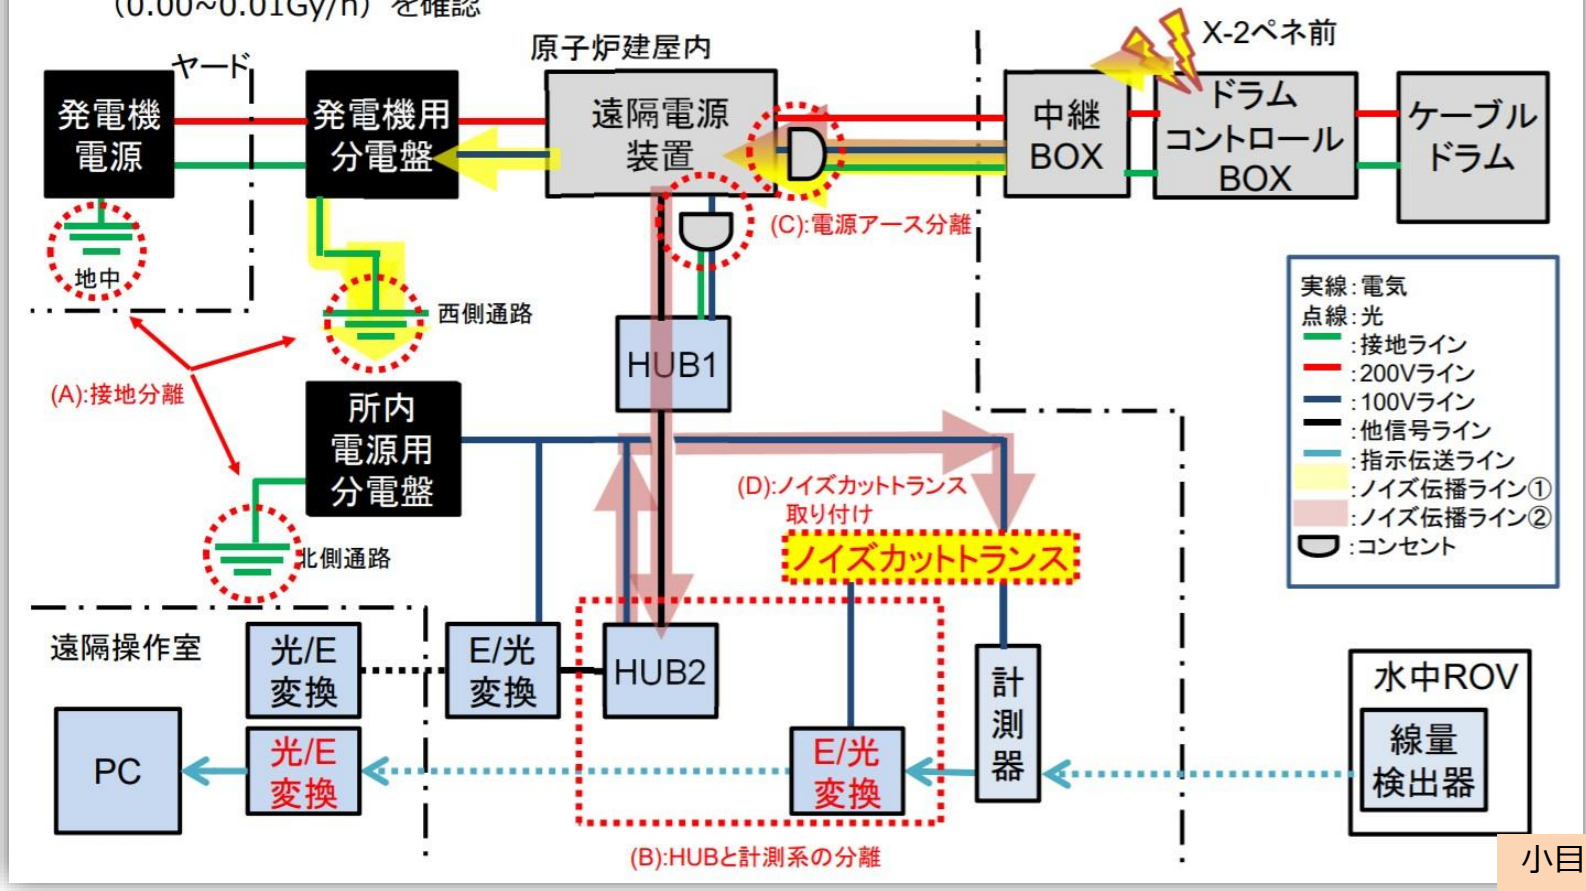
【参考】1月12日の準備作業中に確認された不具合についての原因および対策（1/2）

- 追加的な調査の結果等から，ドラムコントロールBOX由来のノイズが以下ノイズ伝播ラインを通じ，計測器に影響を与えていると推定　(①：西側接地からのノイズ伝播、②：HUBからのノイズ伝播)
- 下図(A)～(D)に示す対策を実施し，各ノイズ伝搬ラインを遮断することで，計測器指示不良の解消（0.00~0.01Gy/h）を確認

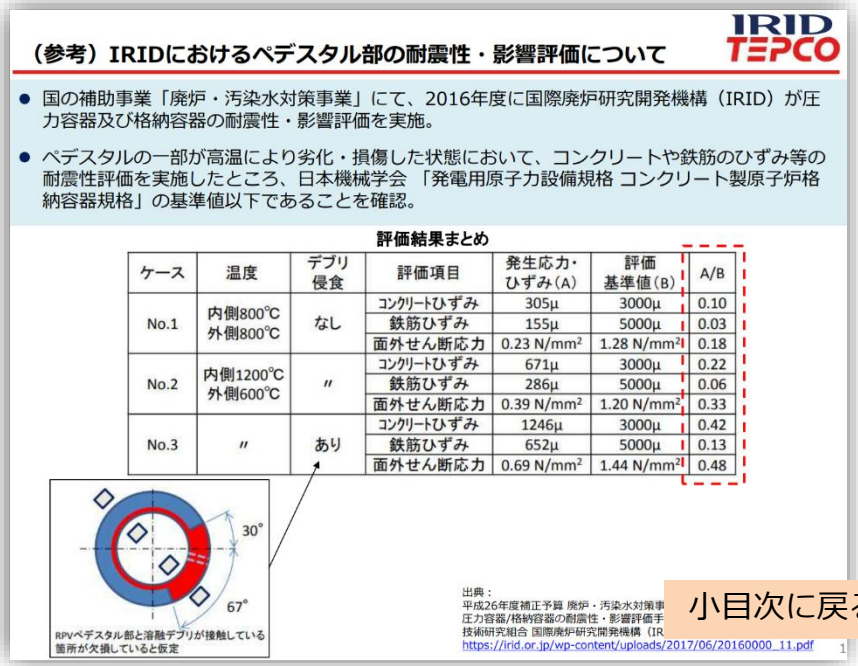
東京電力は、これまでも確認されていた鉄筋らしきものについて、今回近接して撮影した下左の映像を建設当時の写真と比較した結果、ペデスタル（円筒型の原子炉圧力容器の鉄筋コンクリート製土台）のコンクリート材がなくなったむき出しの鉄筋であることを確認しました。

東京電力は、1号機の原子炉圧力容器及び原子炉格納容器の耐震性については、2016年度の技術研究組合 国際廃炉研究開発機構（IRID）による評価において、ペデスタルが一部欠損していたとしても、原子炉圧力容器の支持機能は大きく損なわれないことが確認されているとして右引用を示す一方、テレ朝newsは「東電としてもペデスタル内の調査を進め、改めて耐震評価をするとしている」と報じ、日テレNEWSは、原子力規制員会の更田委員長（当時）がペデスタルの耐震性に懸念を示した（リンク切れ）ことを報じています。

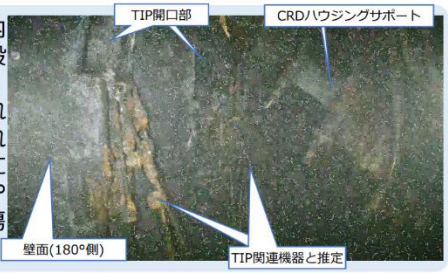
- 写真①：ペデスタル内180°付近の様子。既設のTIP開口部があり、TIP関連機器と推測される機器が下方向に垂れている。ペデスタル壁面については、0°および90°付近と同じく著しい損傷は確認されていない。

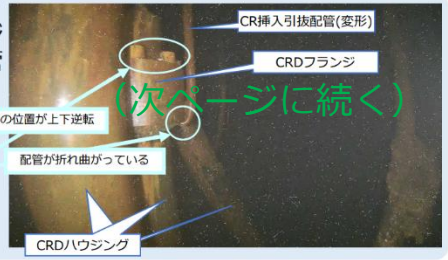
- 写真②：正位置と上下逆転しているCRDハウジング。挿入引き抜き配管が変形している。

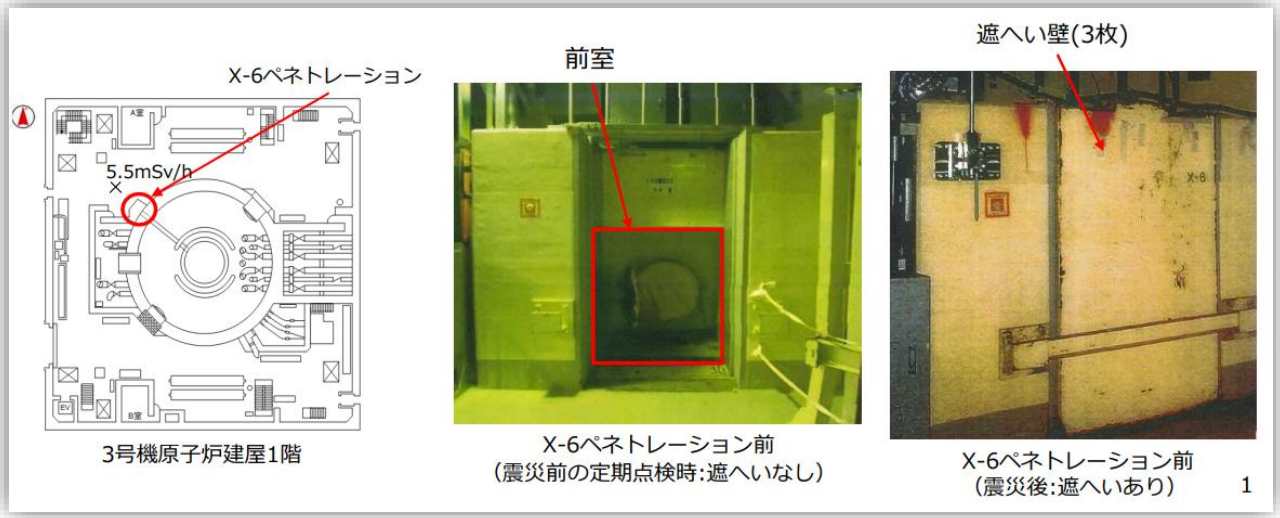
X-6ペネトレーションのフランジ（部材の端部を他の部材に接合するためのツバ）面については、2号機で確認された溶融物の付着は確認されず、外観は震災前とあまり変わらない状態のようです1。前室内の空間線量は最大124 mSv/hであり、2号機と比較して空間線量は低く、床面に溶融物の堆積も確認されなかったとのことです。

今回の調査結果を踏まえ、前室内の線量低減や遮へい壁の撤去方法等について検討していくそうです。

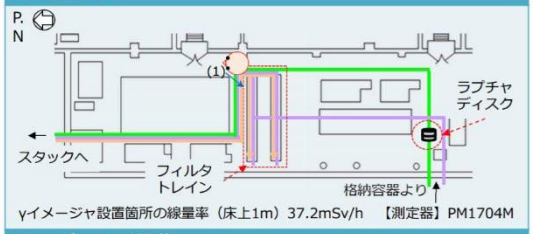
測定箇所②

γイメージャ設置箇所の線量率（床上1m）37.2mSv/h　【測定器】PM1704M

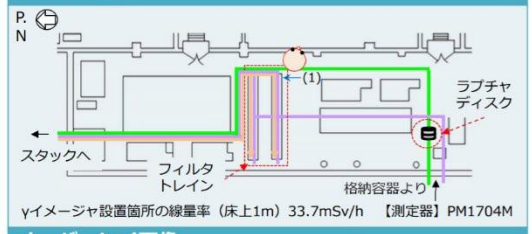
測定箇所③

γイメージャ設置箇所の線量率（床上1m）33.7mSv/h　【測定器】PM1704M

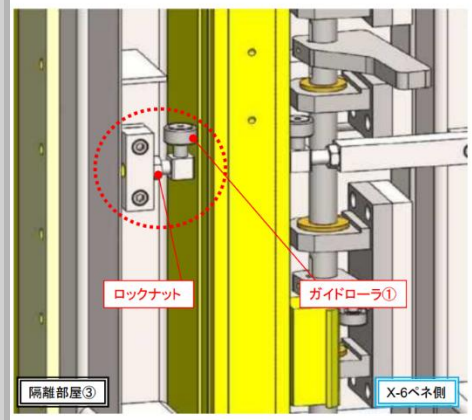
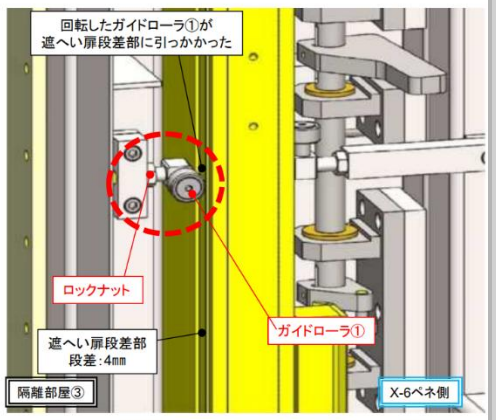
■ ロックナットに緩みが発生した状態で遮へい扉の開閉確認を実施したため動作不良が発生

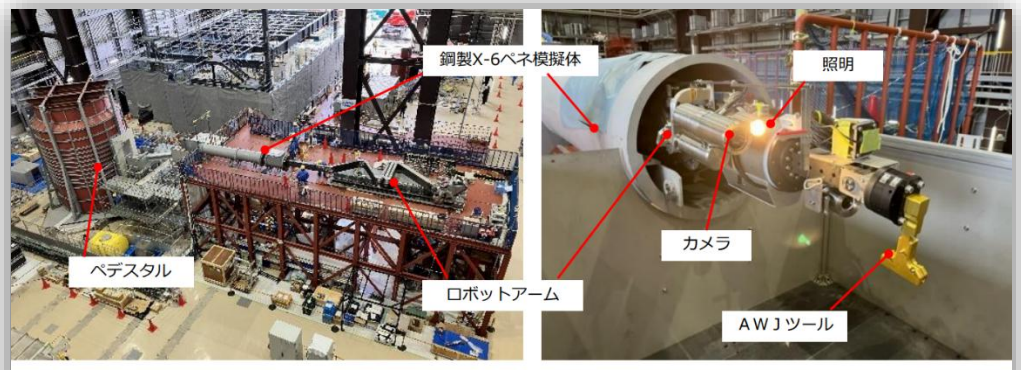
X-6ペネ通過性確認試験の状況

- X-6ペネ模擬体との最小クリアランスは30 mm程度であったが、接触リスクの低減の観点で、引き続き制御プログラムの改善、最適化を図る予定

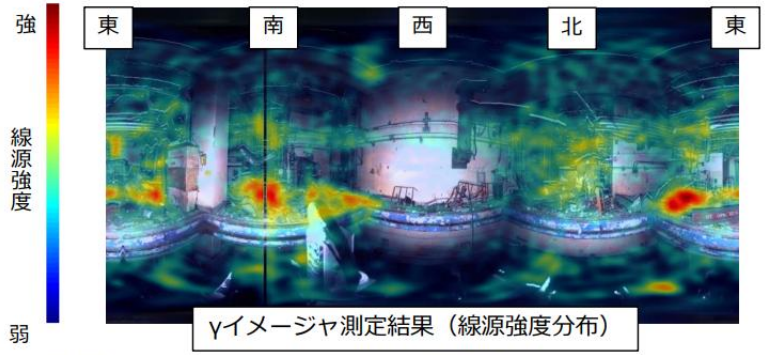
3号機R/B 2階

■ 3号機R/B 2階の線量率分布推定結果（暫定値）
- 2階では、東側および南側のガレキ周辺で線量率が高く、床上高さ0.3mにおける最大線量率は10.8mSv/hと推定

評価点	実測値	計算値
⑮	7.67	7.40
⑯	7.93	7.64
⑰	7.20	7.29

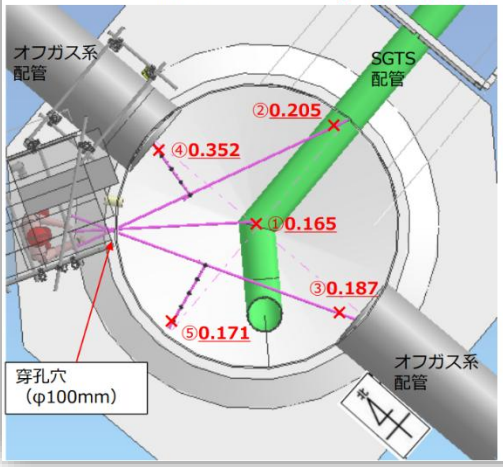
①筒身中央	0.165mSv/h
②筒身内側面から200mm	0.205mSv/h
③筒身内側面から200mm	0.187mSv/h
④筒身内側面から200mm	0.352mSv/h
⑤筒身内側面から200mm	0.171mSv/h

<参考>
■溜まり水は今回の排気筒の筒身内部調査に支障は無い。
