使用済み核燃料プール対策 2025年4月

このレポートは、基本的に表題の・年月に東京電力、原子力規制委員会、・経済産業省その他から発表された福島第一原発の現況に関する資料の要点などを、できる限り専門用語・略語を排してまとめ、理解に必要な最小限の解説を加えたものです。文中「イチエフ」とは、福島第一原発の略称です。

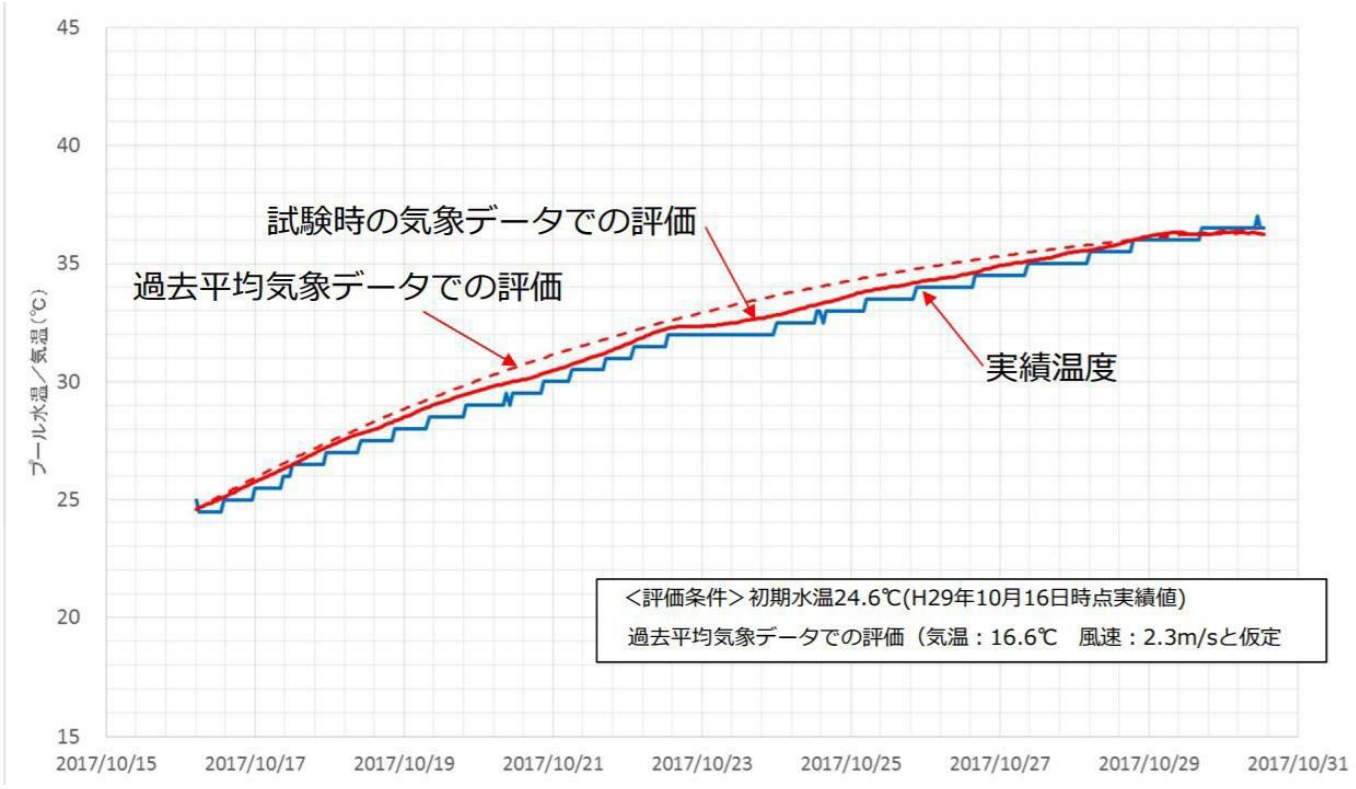
④ 3号機 冷却を停止した状態での使用済み核燃料プール水温度の温度推移の確認

東京電力は、前ページで紹介済みの2号機に引き続き3号機においても、使用済み核燃料プール（以下、燃料プール）信頼度向上対策工事のため、2017年10月16日～10月30日にかけて循環冷却設備を停止しました。

東京電力は、この間の燃料プールの水温は、去平均の気象データを用いて予測した温度と実績温度は概ね一致（最大温度差1.6℃）し、水温評価式の妥当性を確認したとのことです。

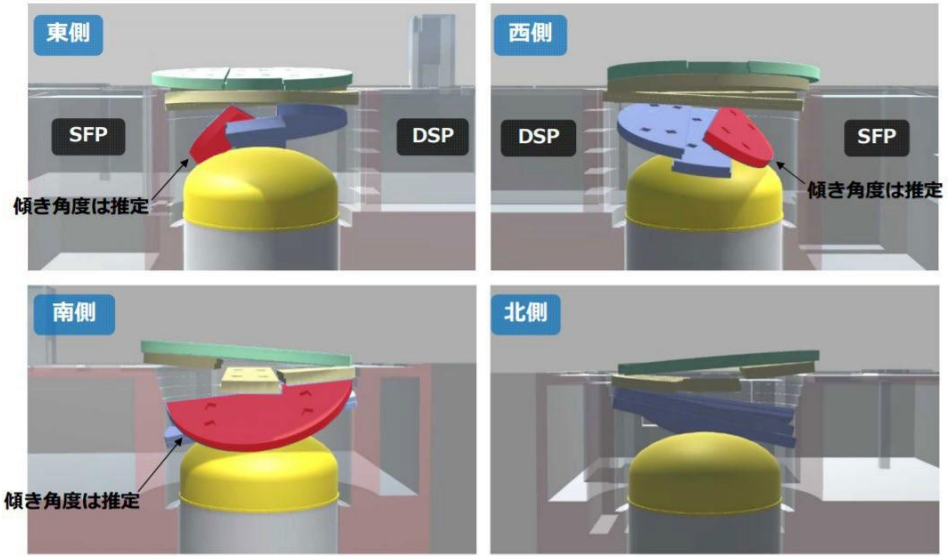
ウェルプラグイメージ図（西側）

上の図のように、緑色の上段（南／北）と黄色の中段（中／西）に加え、上段（中）及び中段（東）のウェルプラグのずれに加え、水色の下段のプラグについてもずれが確認されたようです。ずれは確認されたものの、月1回のダストサンプリングで原子炉上部に問題となるような空気中放射性物質濃度は検出されていないこと、オペレーティングフロアのダストモニタによる24時間ダスト濃度の監視においても、これまで有意な変動は観測されていないことから、東京電力は原子炉格納容器からの有意な放射性物質の放出は無いと推定しています（原子炉格納容器からの**放射線**はある）。

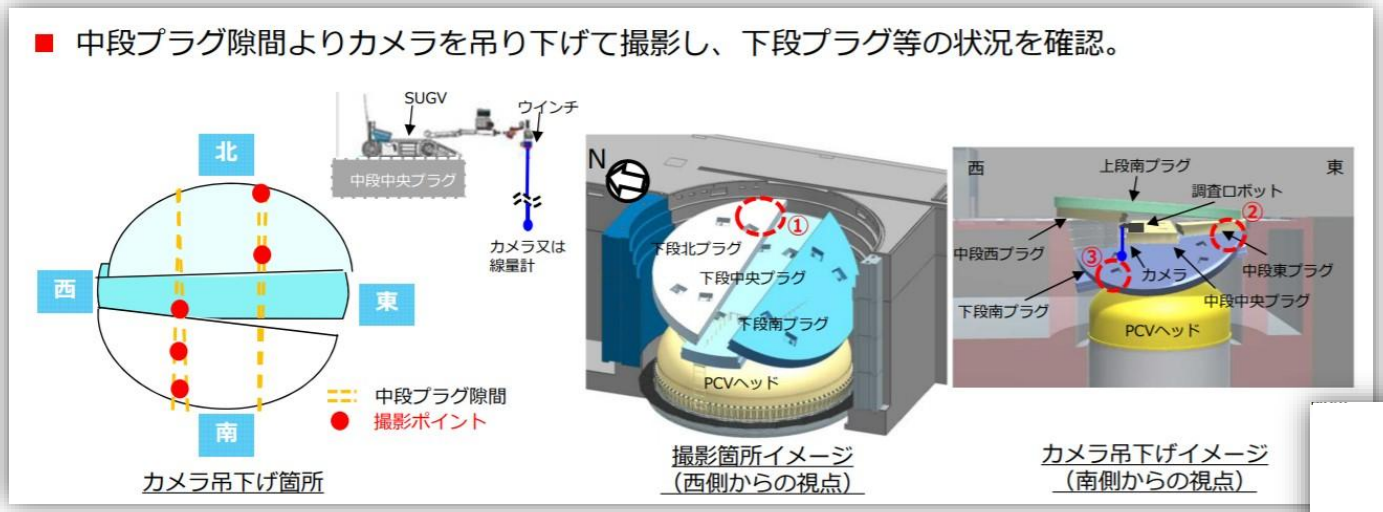
写真③　ガレキ撤去の状況
（中段中央より南側を撮影）

その結果、下段プラグのカメラ撮影からは、ウェル壁ライナの剥がれ、原子炉ウェル下部のPCVまわりに溜まり水（流入した雨水等と推定）および水紋（調査ロボットの動作に伴う小ガレキの落下あるいは気泡の発生と推定）が確認されました。

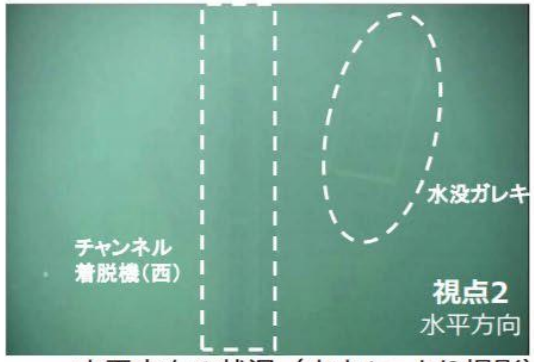
水平方向の状況（水面上）

2019年9月27日には、水深1 mでの調査が行われました。
その結果、使用済み核燃料プール（SFP）水深1 mの範囲では、水没ケーブル及び水没ガレキを確認しましたが、東京電力によると、SFP養生設置の計画に支障となるものではないそうです。
また燃料ラック上では、3号機SFP内で確認されたコンクリートハッチのような重量物がないこと、パネル状や棒状のガレキが燃料ラック上に点在していることが確認されました。

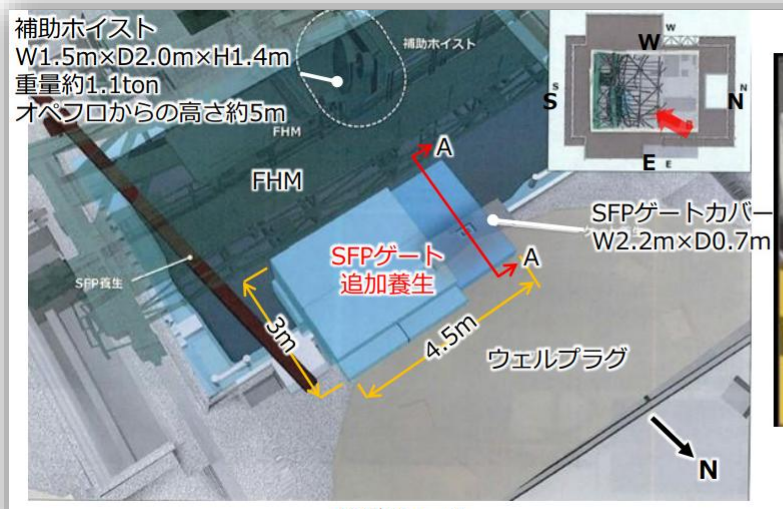
地震前（2021年1月21日）

1号機では燃料取り出しに先立ち大型カバー内にてガレキ撤去を行う計画ですが、燃料交換機（以下，FHM）の補助ホイストは崩落した屋根とFHM本体の間に挟まれています。ホイストは現状では上部のガレキと下部のガレキとの間でを安定しており、2021年2月13日，2022年3月16日に発生した震度6弱の地震時にも有意な変化はありませんでした。

しかし今後、ガレキ撤去を進めていった場合、落下のリスクが生じます。既設の使用済み核燃料プール（以下，SFP）ゲートカバー上へ落下した場合，SFPゲートが損傷する可能性があるため，東京電力は、追加対策を実施。することを明らかにしました。

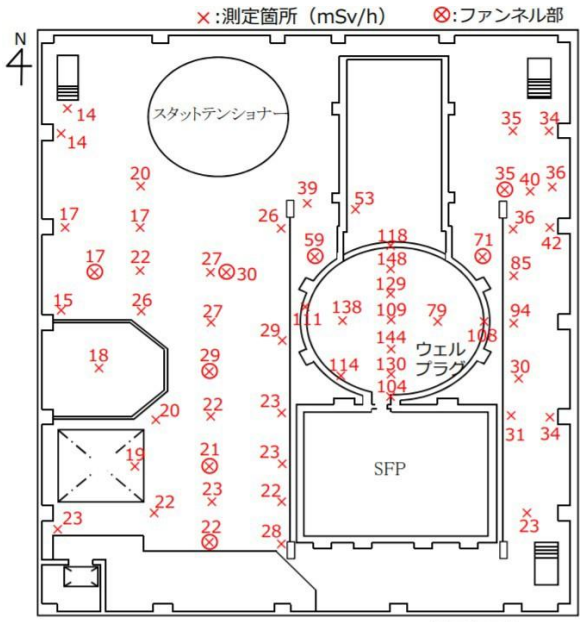
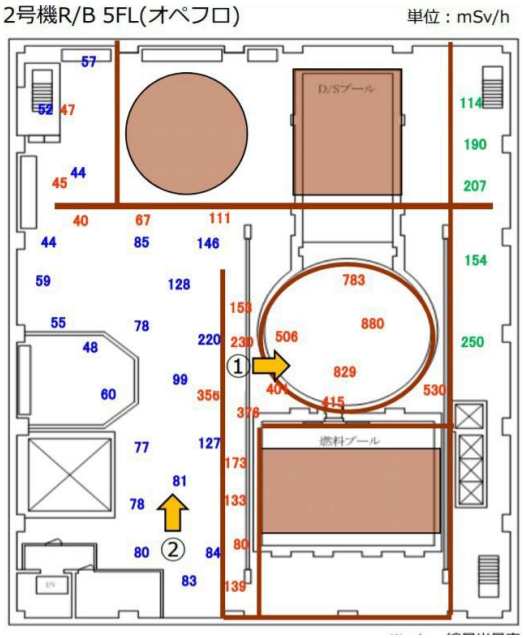
公表された床面から1.5 mの高さでのガンマ線の1 cm線量当量率は下左図の通りです。下右図は2011年～2012年に遠隔操縦ロボットによって測定された空間線量率です。東京電力はウェルプラグ上の最大線量率が880 mSv/hから148 mSv/hと大幅に低下していることを報告しています。

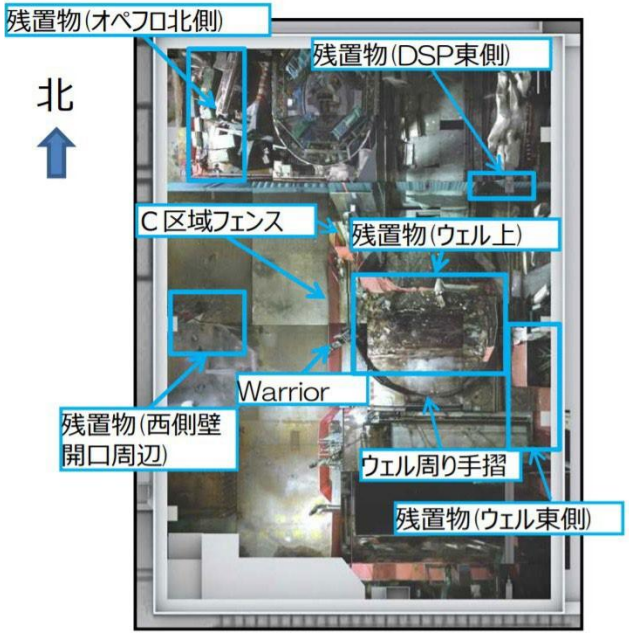
下図は、γカメラ撮影の結果の一部です。1号機と同じく 参照 ウェルプラグ上面の汚染レベルが高いことが見てとれます。

【原子炉ウェル】
・ウェル上面は、養生シートやガレキの撤去をしたものの、依然として汚染レベルが高い状況。
・ウェル上面の汚染は、蒸気がウェルと養生シートの間に滞留し、その後乾燥したものと考えられることから、養生シートやガレキを撤去しても汚染は残留しているものと考えられる。

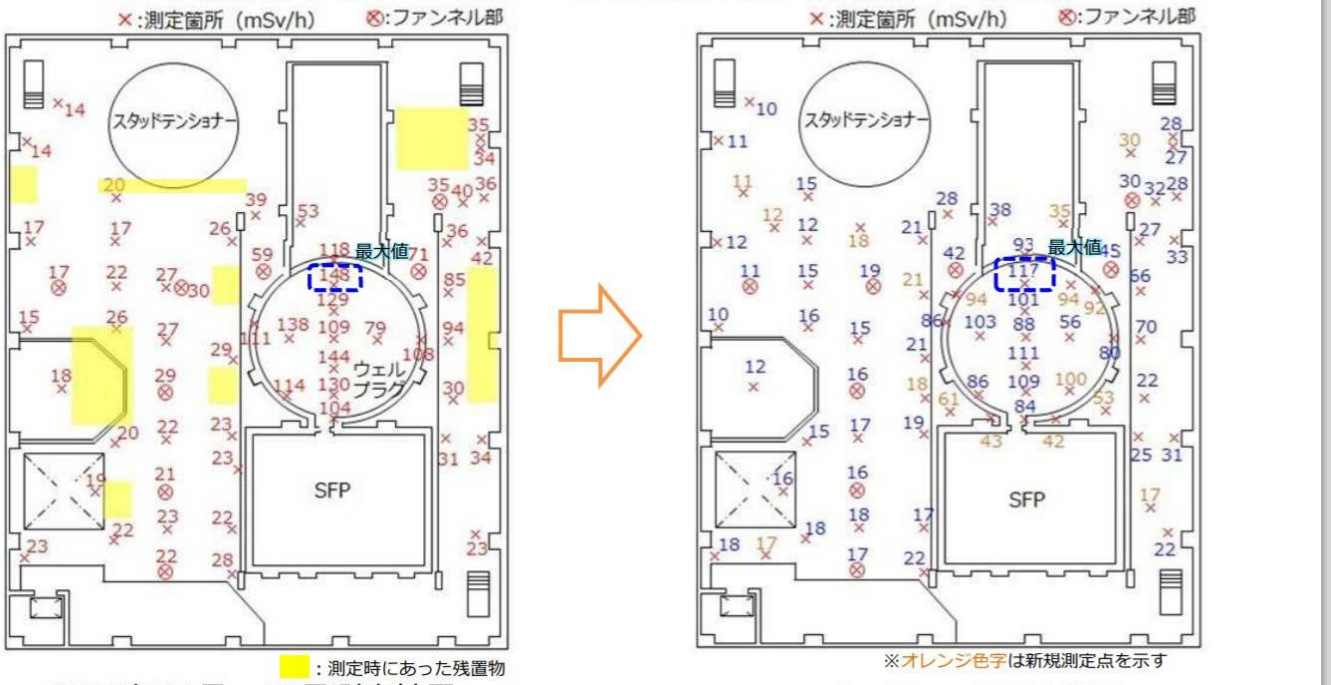
今回調査で得られた空間線量率については、2018年11～12月の調査結果 参照 と比較して、下の引用画像の通り、全体として2割程度低減したとしています。

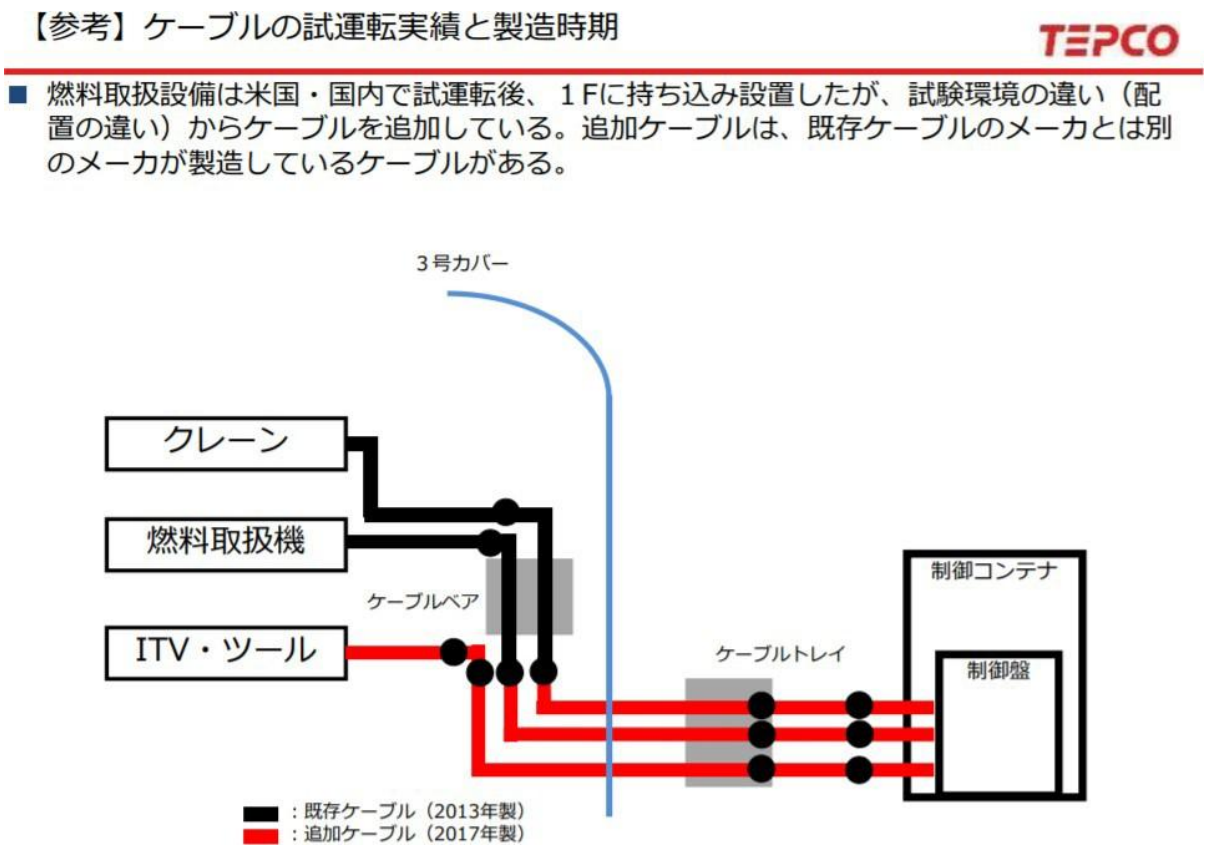
FHMケーブルの接続部に、シールド線の混入を防止する防塵対策パーツ（グロメット）が組み込まれていないコネクタがあることを確認。防塵対策パーツ（グロメット）がなかったコネクタは、追加ケーブル（2017年手配）の一部に確認された。

コネクタ内部にシールド線の折損・ 混入を1箇所確認。ブーツ取付不良及びリード線に断線が確認されたコネクタは、追加ケーブル（2017年手配）の1本のみであった。

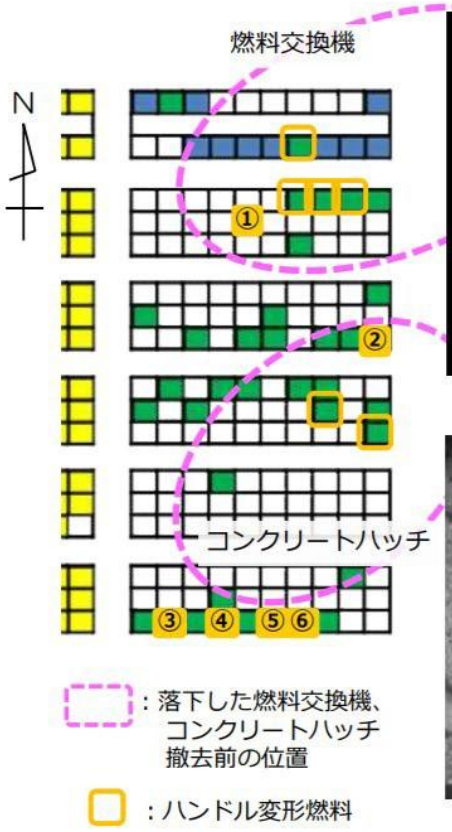
①：撮影日2019/11/13

- 落下した燃料交換機やコンクリートハッチがあったエリアのガレキ撤去が進捗した結果，ハンドルが変形した燃料を6体確認。
- 2015年に確認された6体を含め，これまで確認されたハンドル変形燃料は計12体。
