核燃料デブリの取り出し準備　2025年4月

概要

このレポートは、基本的に表題の年月に東京電力、原子力規制委員会、経済産業省その他から発表された福島第一原発の現況に関する資料の要点などを、できる限り専門用語・略語を排してまとめ、理解に必要な最小限の解説を加えたものです。文中「イチエフ」とは、福島第一原発の略称です。

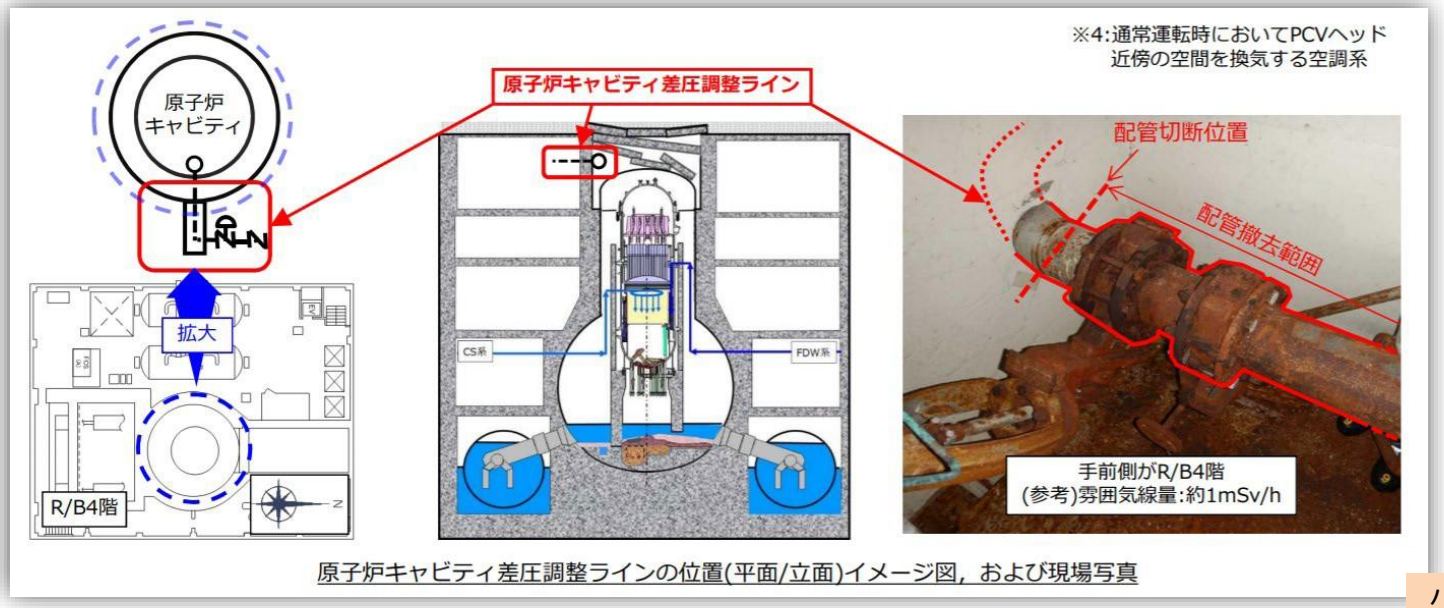
東京電力は、原子炉キャビティ(筆者注：原子炉格納容器ヘッドとウェルプラグの間の空間？)差圧調整ライン※4(筆者注：前ページ図参照)に、作業監視用ダストモニターのダスト吸引用ホースを敷設するため、原子炉キャビティ差圧調整ラインの配管切断作業を10月25日に実施しました。配管内部は汚染が想定されたため汚染測定を実施。配管内部に汚染を確認した(筆者注：次ページ上図参照)ため、汚染拡大防止対策を実施した上で作業を進めるそうです。なお、作業エリアのダスト濃度上昇は確認していないということです。

その後、配管内部が閉塞されることなく原子炉キャビティ内に通じていることを確認し、配管内にホースおよびカメラを送り込み、ホースが適切に敷設されていることをカメラで確認する予定としています(筆者注：次ページ下図参照)。 上蓋の状況確認に戻る

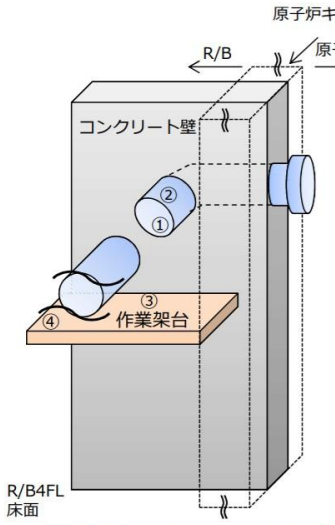
原子炉キャビティ差圧調整ラインのスミア採取箇所

スミア箇所	α放出核種	B+γ放出核種	備考
①	1.1×10	1.8×10²	配管内面(切断部近傍)
②	3.5×10	>2.6×10²	配管内面(エルボ部近傍)
③	検出限界値未満	>2.6×10²	作業架台床面(配管直下)
④	検出限界値未満	>2.6×10²	作業架台床面

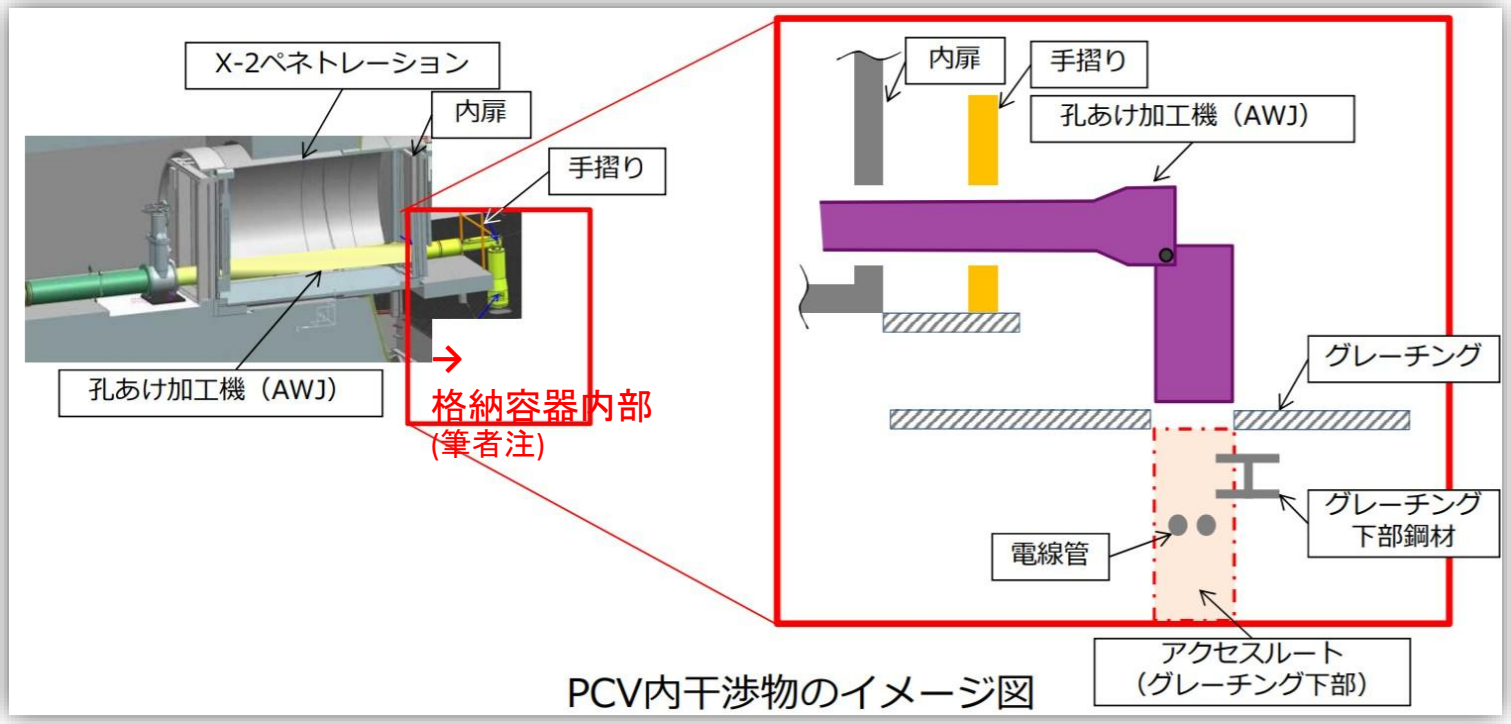
PCV内干渉物のイメージ図

切断対象	確認結果	今後の対応
手摺り	AWJ装置およびアクセス・調査装置に干渉する可能性あり。 AWJ⇒用語解説へ	当初計画通り，切断を実施する。 対象は，手摺（縦部および横部）。
グレーチング	切断予定箇所に作業の干渉となる落下物等は確認されず。 近傍にAWJ作業の影響により移動したと思われるPLR配管遮へい体※（基布と推定）を確認。	当初計画通り，切断を実施する。 ただし，今後のAWJ作業で，切断予定箇所に当該落下物が移動した場合は，切削作業前に治具等を用いて移動させる。
グレーチング下部構造材	アクセスルート上に，グレーチング下部構造材を確認。	当初計画通り，切断を実施する。
電線管	アクセスルート上（グレーチング下部構造材の下）に，電線管を確認。	当初計画通り，切断を実施する。

※：前々回調査（2015年4月）時に一部の遮へい体と推定される落下物を確認済

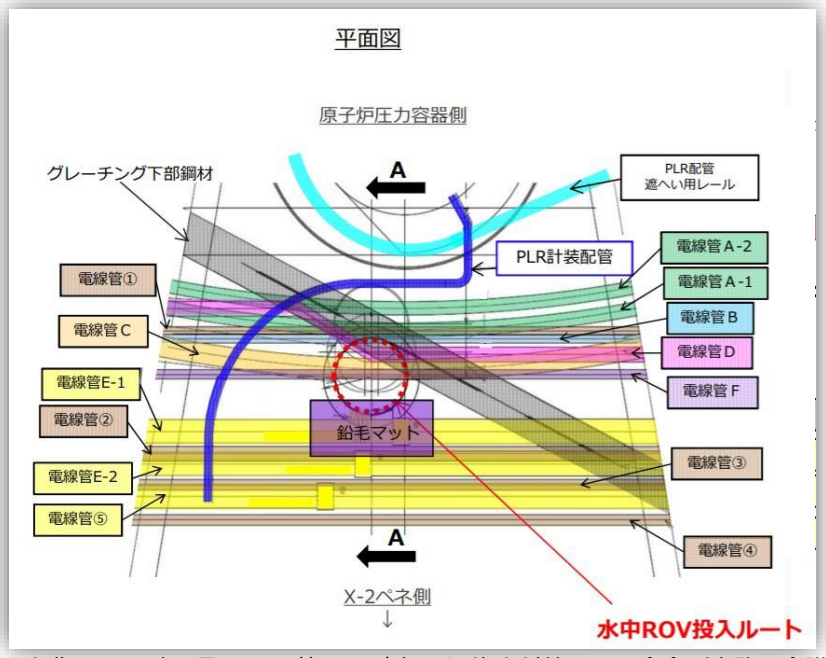
2021年1月21日に発生した原子炉格納容器（以下、PCV）圧力低下への対策が完了し、干渉物調査が4月23日～29日にかけて実施されました。この調査により、これまで情報を得られていなかった電線管が5本（下図電線管①~⑤）確認されましたが、東京電力は、今後の干渉物切断への影響は少ないとしています。

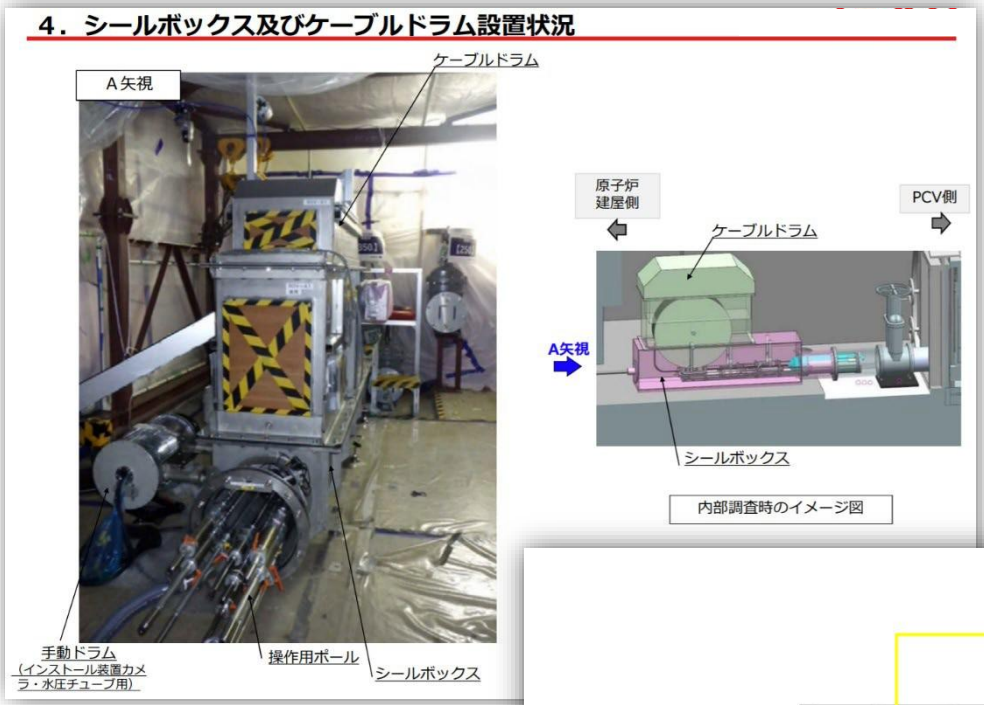
しかし、1月12日に、調査前の準備作業として、遠隔操作パソコンや監視用モニター、水中ROVやケーブルドラム等の調査装置に順次電源を投入したところ、水中ROVに内蔵されている線量データが正確に表示されず、また、水中ROVに複数（6台）搭載されているカメラのうちの1台のカメラモニターの現在時刻の表示が点滅し、時刻が止まってしまいました。

東京電力は、この状態で調査を開始しても、水中ROVが受けた放射線量を正確に計測できない可能性があることから、作業を一時中断しました。

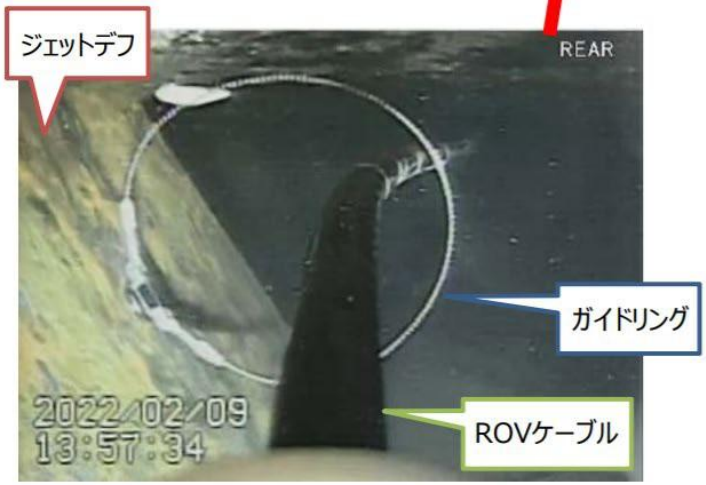
ガイドリング④設置状況（2月9日午後1時50分設置完了）

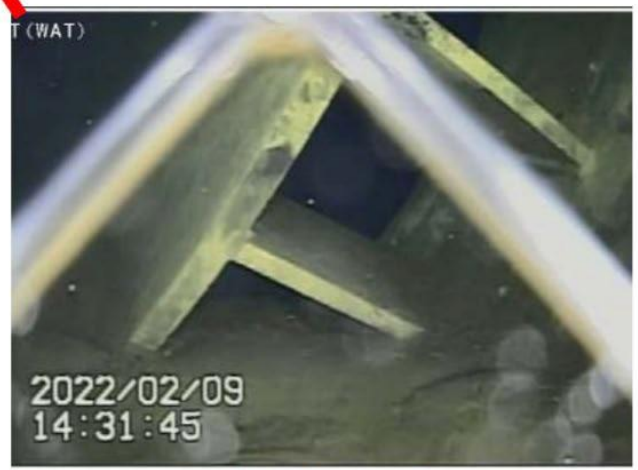
PCV東北東付近の状況（近接）

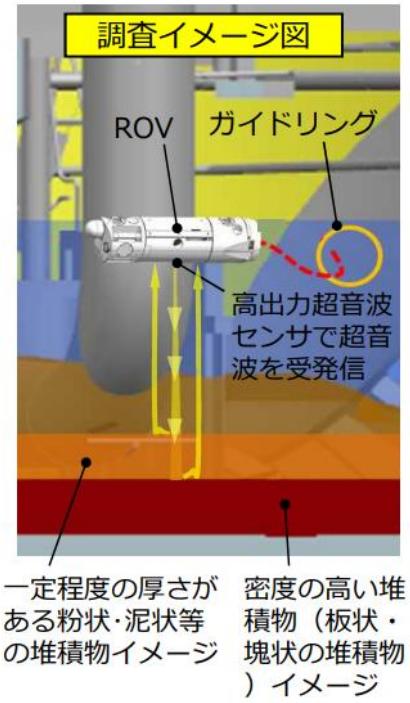
- 2017年に実施したB2調査結果と比較し，堆積物の厚さは同等であり，経年的な変化は確認されていない
- 今回評価した3ポイントにおいては，超音波測定データ・ROV-C及びROV-A2による調査時の映像から，粉状・泥状の堆積物の状態は薄いと評価。また，堆積物（粉状・泥状および板状・塊状の堆積物含む）内部の状態（空洞の存在等）については，今回の調査結果からは評価不可
- PCV底部からの堆積物厚さについては，ペデスタル開口部付近が約0.8～1.0mに対し，ROV投入位置であるX-2ペネ付近は約0.3mであり，X-2ペネ付近に近づくにつれて徐々に低くなっていることを確認
- 今回評価した3ポイントの結果により，堆積物の状況は当初想定とは異なっている

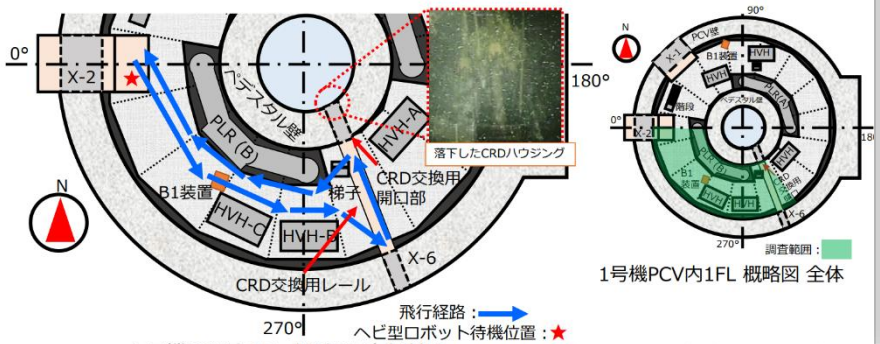
1号機PCV内1FL 概略図 南側拡大

- ペデスタル外南側の調査は1機目のドローンで実施
  - 調査対象：X-6ペネトレーション、CRD交換用開口部、CRD交換用レール、他既設設備の状態
  - ヘビ型ロボットはX-2ペネ前で無線中継を実施
  - ペデスタル内調査の際に、ヘビ型ロボットがCRD交換用レールの位置まで移動するため、動線上に障害物がないか確認(グレーチング上の落下物や、残置されているB1調査装置の状態等)
  - 水中ROV調査時で確認された、CRD交換用開口部付近の落下したCRDハウジングが、ペデスタル内調査の飛行経路上に存在するため、位置関係を確認し、ペデスタル内調査の実施可否を判断

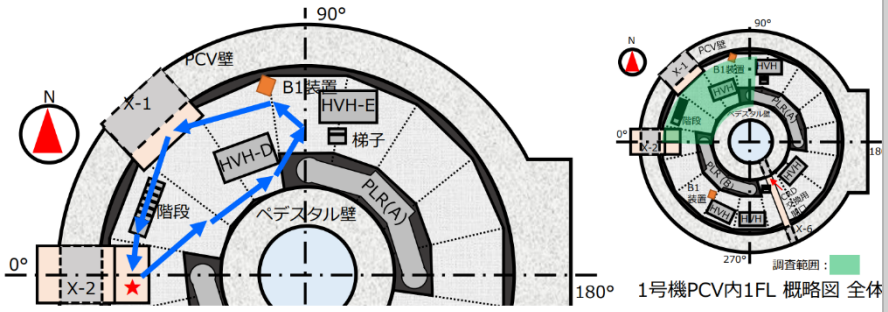
1号機PCV内1FL 概略図 北側拡大

- ペデスタル外北側の調査は2機目のドローンで実施
  - 調査対象：X-1ペネトレーション、階段、他既設設備の状態
  - ヘビ型ロボットはX-2ペネ前で無線中継を実施
  - 階段調査時は可能な限り上昇し、２FLにアクセス可能か確認
  - 1機目の調査でCRD交換用開口部を十分に調査できなかった場合は、本機で再度南側の調査を実施
    (3,4機目で実施する、ペデスタル内調査を実施可能とするため)

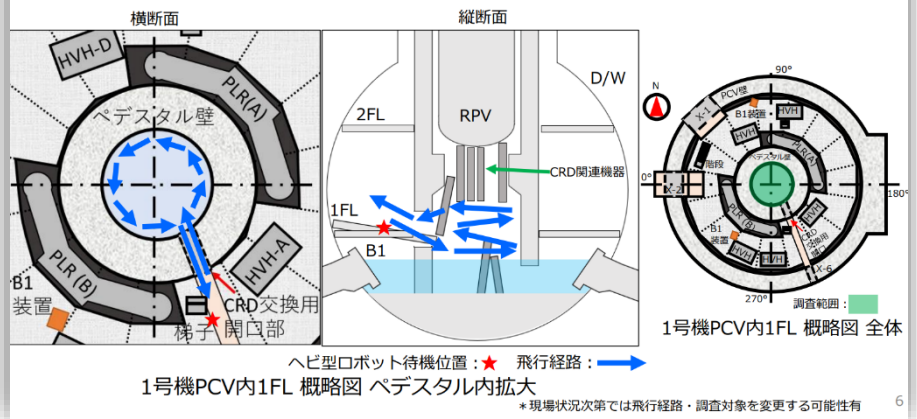
1号機PCV内1FL 概略図 ペデスタル内拡大

- ペデスタル内の調査は3,4機目のドローンで実施
  - 調査対象：ペデスタル内壁、ペデスタル内構造物、CRDハウジングの落下状況
  - ヘビ型ロボットはCRD交換用レール周辺で無線中継を実施
  - 3機目では可能な限りペデスタル内全体を撮影し、4機目では3機目で確認された特徴的な箇所について撮影
  - 可能な限り上部構造物についても撮影するが、ドローンのカメラは正面についているため、直上の撮影は不可

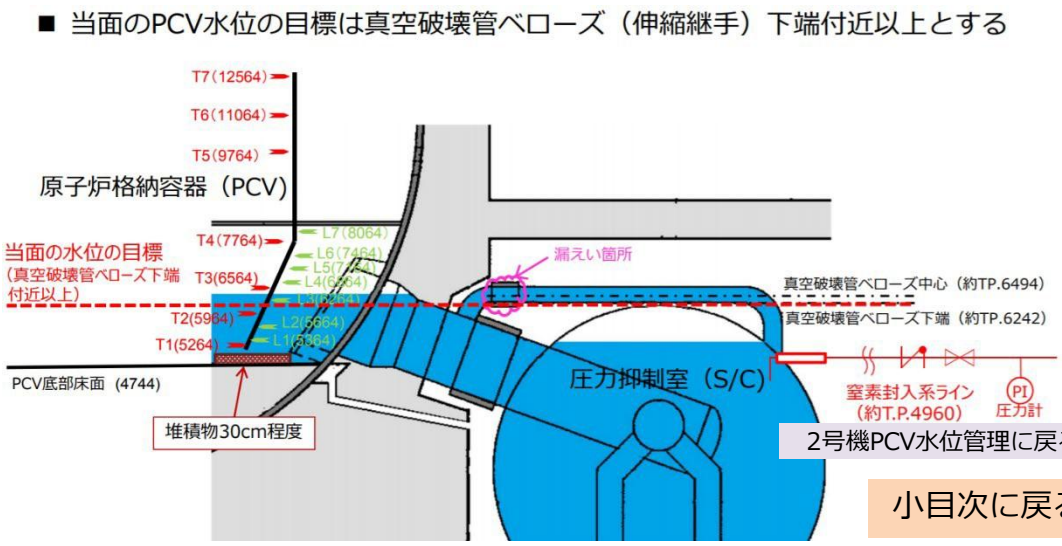
1号機の原子炉格納容器（以下、PCV）水位の測定は、一定の間隔（30cm）で設置された水位計や温度計にて評価しており、連続的に監視する手段がありませんでした　参照　。東京電力は、この問題を解決するため、前々ページの【当面の対応】②にあるように、圧力計を追設し、PCV水位については、注水量を3 m^3/hおよび4 m^3/hで変更させながら、温度計T2～水位計L2の範囲で水位を維持することとし、PCV水位の傾向把握が可能か検証を行ってきました。

この結果、追設した圧力計による注水量の増加・減少に応じたPCV水位の傾向把握（水位の上昇・下降傾向）が可能と評価し、6月4日より運用を開始し、6月7日より、注水量を 4 m^3/hから 3.5 m^3/hに変更し、真空破壊管ベローズ（伸縮継手）下端付近以上の水位（PCV底面から約152 cm）で管理しています。

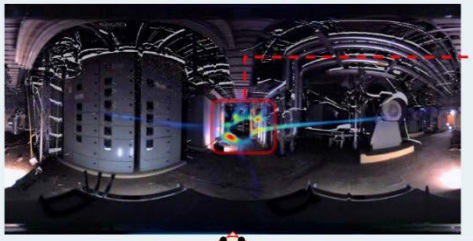
測定箇所⑤

γイメージャ設置箇所の線量率（床上1m）57.6mSv/h　【測定器】PM1704M

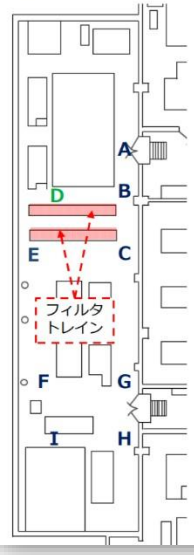
線量率測定箇所

このページの引用は、2021年1月に実施された2号機の本調査の測定結果です。

測定点	線量率（mSv/h）
A	8.9
B	12.4
C	36.5
D	170
E	640
F	28.3
G	56.9
H	63.5
I	410
J	560
K	96.6
L	26.0
M	8.01
N	5.1
O	4.66
P	300
Q	13.5

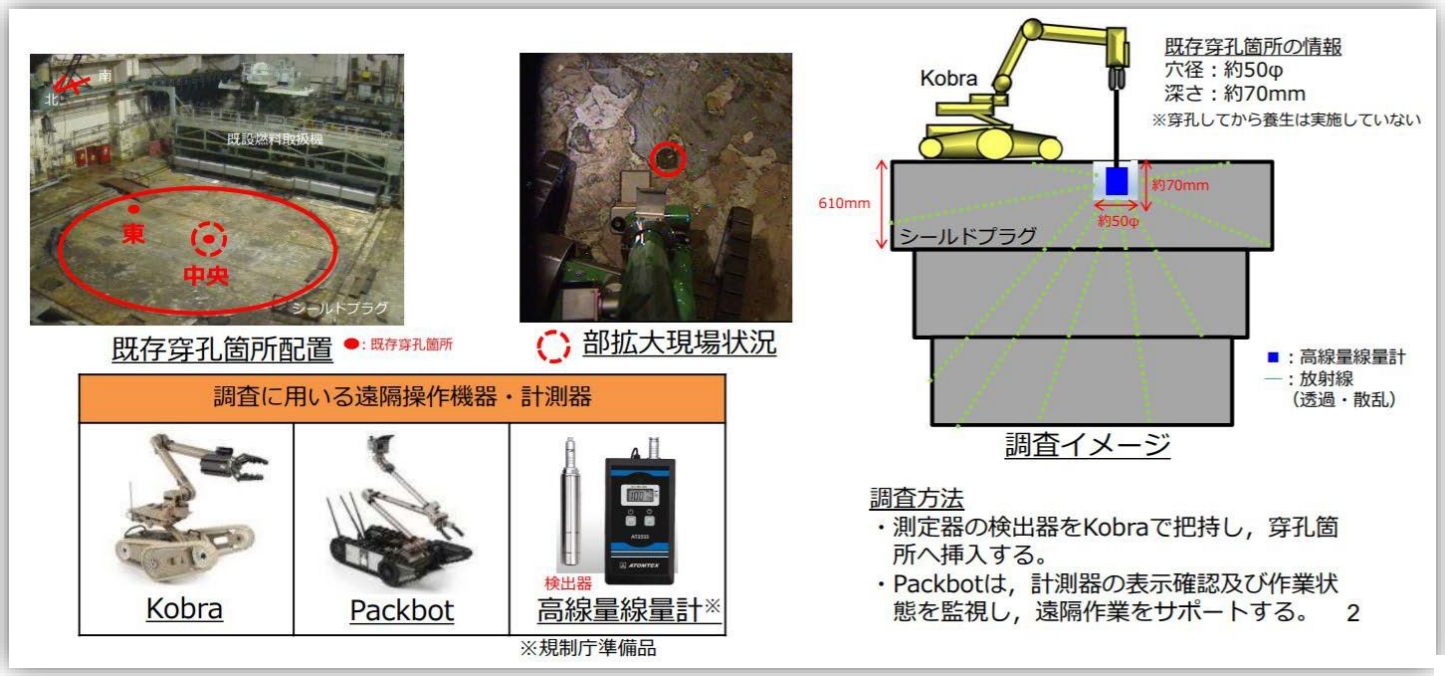
シールドプラグの穿孔部調査について（調査結果および評価）

2021年3月実施のオペレーティングフロア（以下、オペフロ）線量調査（参照：『使用済み核燃料プール対策2021年7月レポート』148ページ）、4月の規制庁との協働によるオペフロ床面の表面汚染密度調査（参照：同155ページ）では、オペフロ床面の汚染密度がほぼ一定なのにもかかわらず、シールドプラグ上部の線量当量率が他の場所より1桁程度高いという結果が得られました 参照 。この結果からは、シールドプラグの下部及び隙間に大量に存在するセシウム137からの影響が大きいと推定されます。

東京電力によると、この調査は、前ページでレポートした2号機シールドプラグ 用語解説へ の高濃度の汚染という状況を受けて、線源の特定と汚染密度との推定により、2011年3月のメルトスルー事故時に原子炉格納容器（PCV）から放出された核分裂生成物のシールドプラグへの付着と環境への放出量の関係性についての分析に資するため、また、今後実施する核燃料デブリ取り出し関連作業への影響を測るため、原子力規制庁との協力のもとに行ったものだそうです。 調査は、2021年8月5日に既存穿孔箇所の閉塞を事前確認し、8月16日～17日にて既存穿孔箇所の清掃を行った上、8月 26日および9月9日に実施されました。

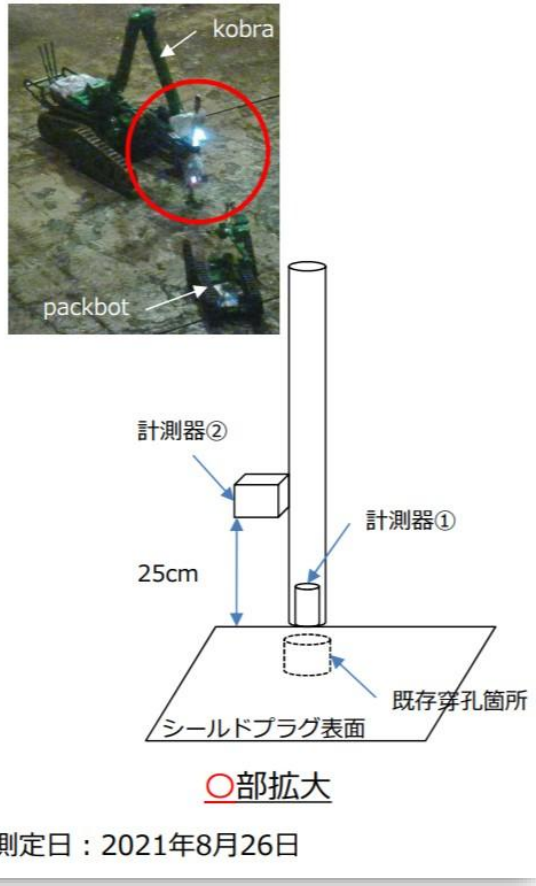
測定箇所	床表面から筒底の距離［cm］	計測器①	計測器②
東	7.0	255	52.5
	6.0	277	51.5
	5.0	290 – 300	52.1
	4.0	292	50.9
	3.0	255	50.7
	2.0	225	51.9
	1.0	172	51.9
	7.0	255	51.5
中央	6.0	1169	230
	5.0	1070	236
	4.0	944	235
	3.0	825	225
	2.0	682 – 690	226
	1.0	600	225
	0.0	532	225

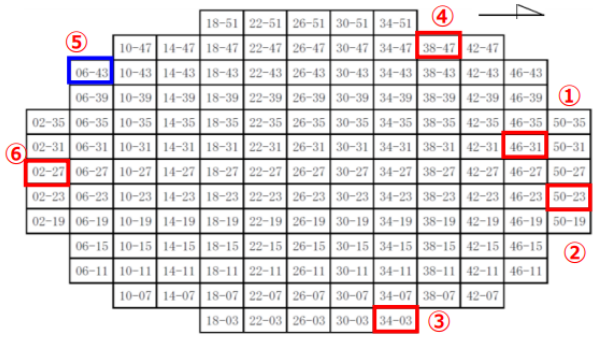
- サンプリング対象のHCUは、アクセス性・作業性・線量を考慮し、6か所（下図①～⑥）を選定・実施。
- 対象の内5か所について、サンプリング実施できたが、1か所（下図⑤）については、サンプリングに用いる既設弁の固着により実施できなかった。
- なお、HCU系統は通常時(震災前)において満水の系統であるが、今回のサンプリングで採取された内包水は少量(採取量約10～50mL)であった。

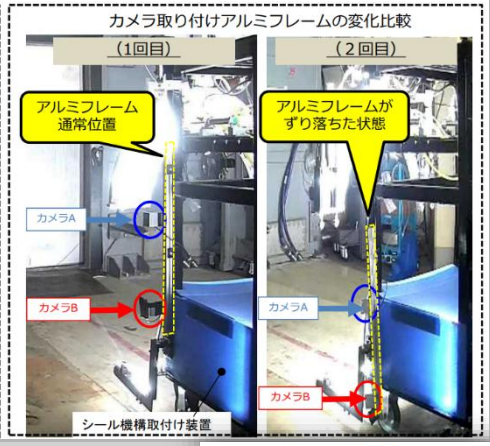
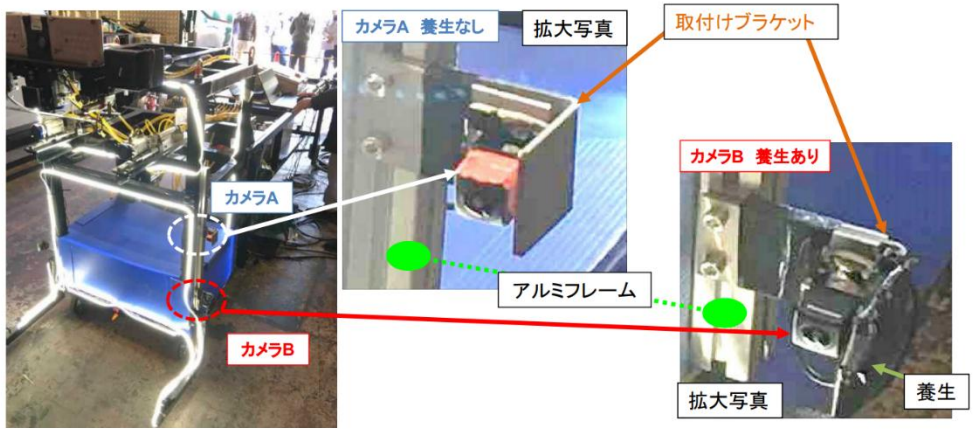
2．現場作業の進捗状況（隔離部屋① 損傷原因2/2）

カメラ取り付けアルミフレームの変化比較

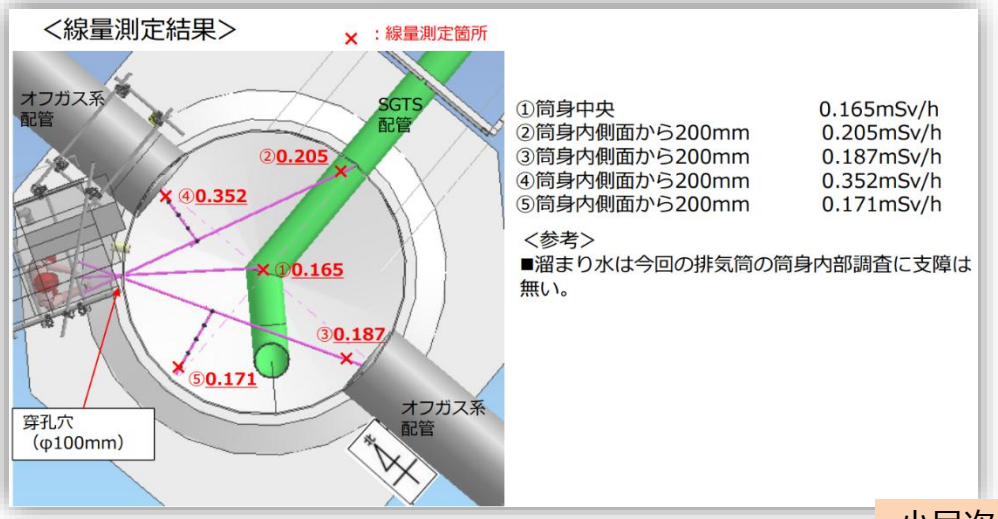
③筒身内側面から200 mm 0.187 mSv/h

④筒身内側面から200 mm 0.352 mSv/h

⑤筒身内側面から200 mm 0.171 mSv/h

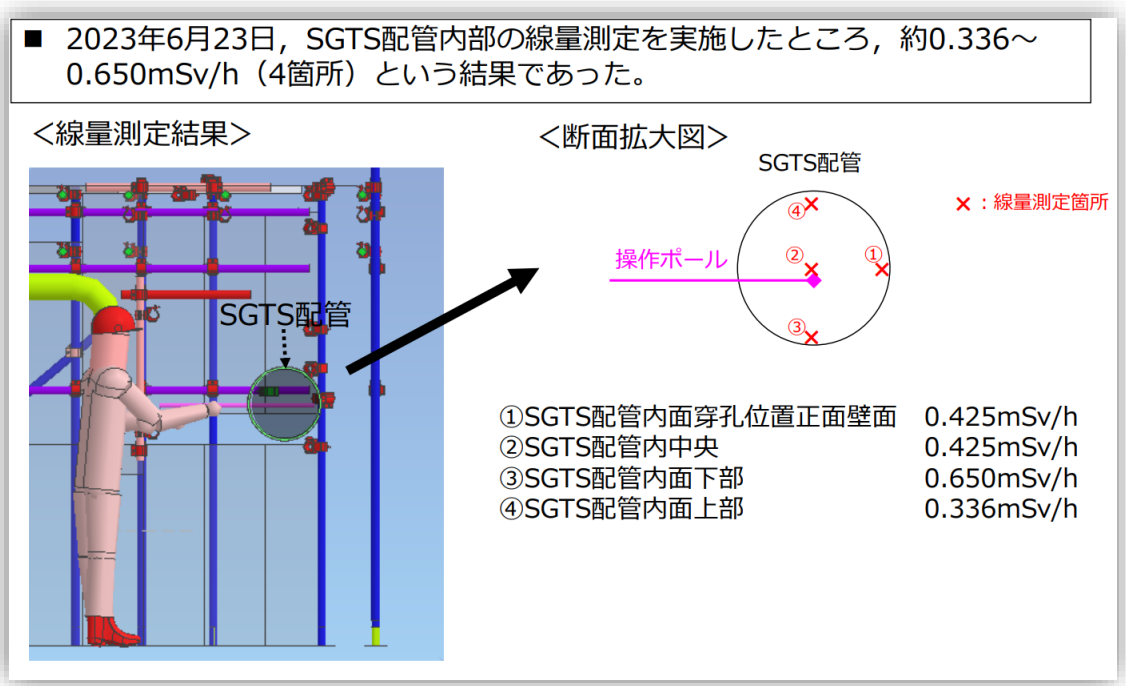
① SGTS配管内面穿孔位置正面壁面 0.425 mSv/h

② SGTS配管内中央 0.425 mSv/h

③ SGTS配管内面下部 0.650 mSv/h

④ SGTS配管内面上部 0.336 mSv/h
