核燃料デブリの取り出し準備　2025年6月

概要

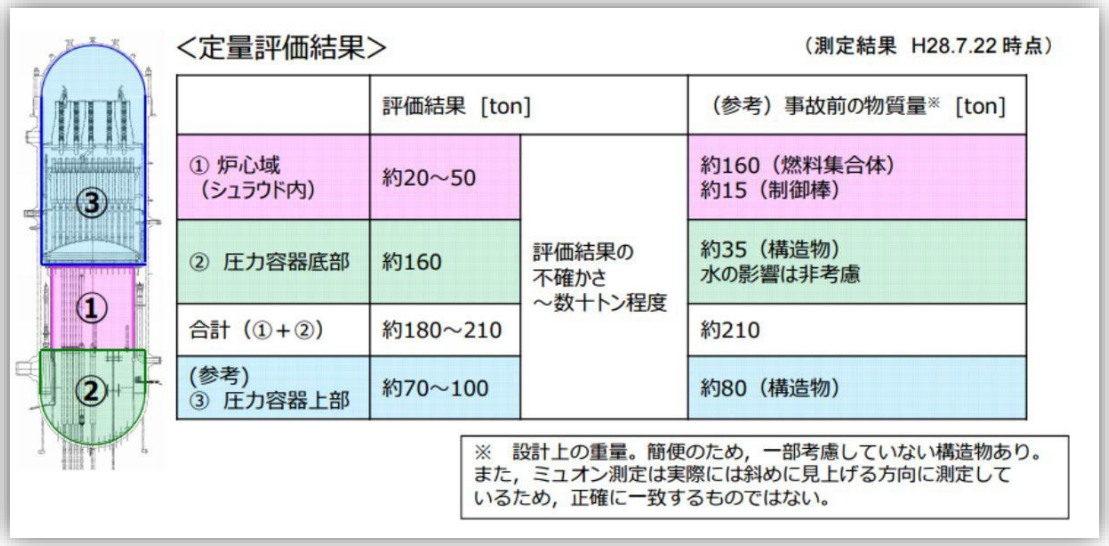
②　ミュオン測定による圧力容器内核燃料デブリ位置把握の結果について

2号機では2016年3月22日から7月22日にかけて、ミュオン透過法による測定(2016年6月レポート本文34ページ https://1fwatcher.files.wordpress.com/2016/07/201606-05-debris.pdf を参照してください)を行い、原子炉を透過するミュオンの透過率を算出し、ミュオン透過率から物質量の分布を推定しました。この結果、圧力容器の底に核燃料デブリ(以下、デブリ)と思われる高密度物質の影を確認しました。

さらに、原子炉建屋の構造の影響などを考慮し、圧力容器内に存在する物質量を定量評価した結果から、東京電力は、デブリの大部分は圧力容器の底に存在していると推定しました。

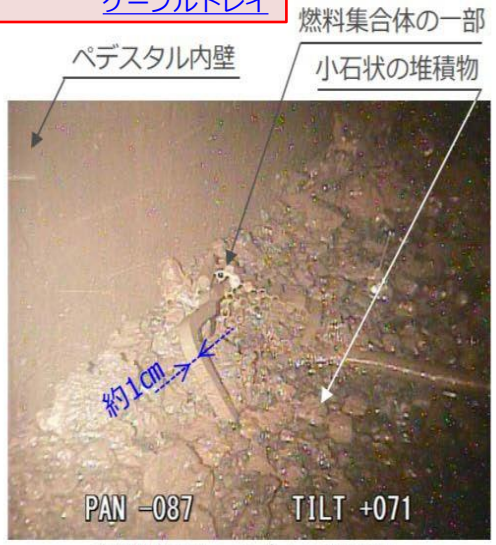
撮影場所A グレーチング脱落部②

- ペデスタル底部の全体に，小石状・粘土状に見える堆積物を確認
- 燃料集合体の一部（上部タイプレート）がペデスタル底部に落下しており，その周辺に確認された堆積物は燃料デブリと推定

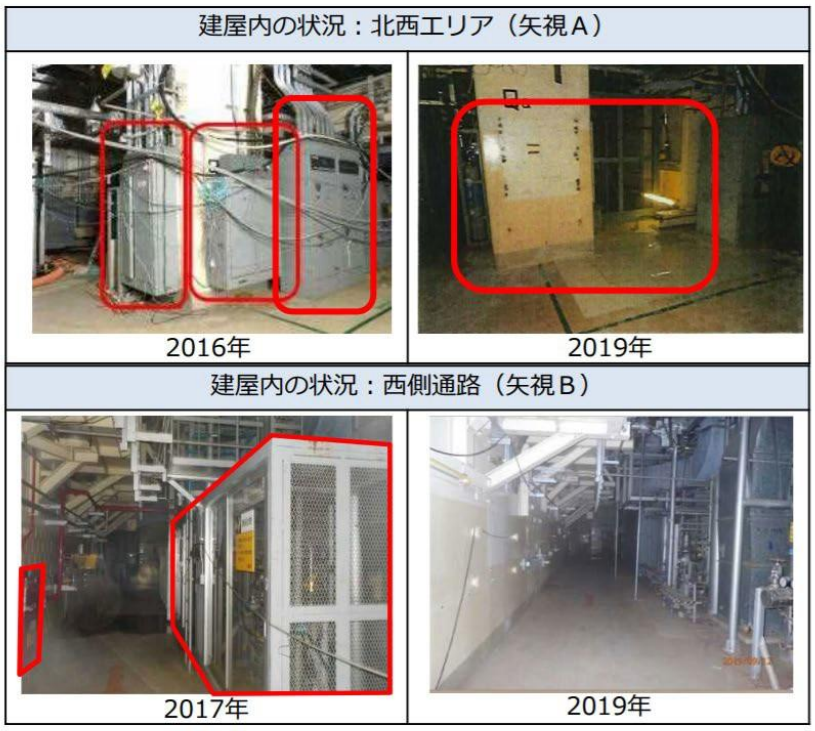
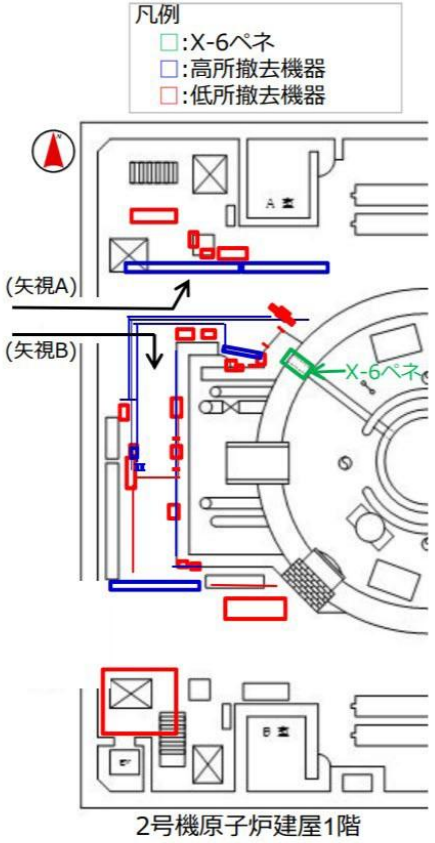
b　北西エリアおよび西側通路の干渉物撤去等(2018～2019年度)

2号機では、2021年に予定されるX-6貫通部(ペネ)からの試験的取り出し・PCV内部調査の装置搬出入時に運搬経路を確保するため、下図の通り、北西エリアおよび西側通路の干渉物が撤去されています。

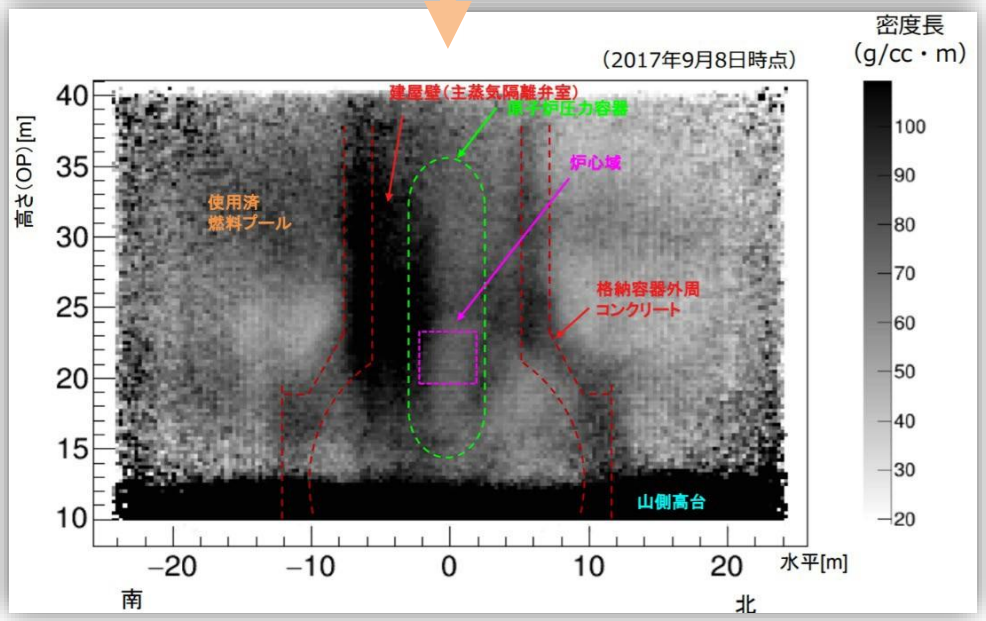
本調査は2017年9月8日に測定を終了しました。東京電力による測定結果についての評価は、「もともとの炉心域には核燃料デブリ(以下、デブリ)の大きな塊は存在していない。原子炉圧力容器の底部には、不確かさはあるものの、一部のデブリが残っている可能性がある」というものです。

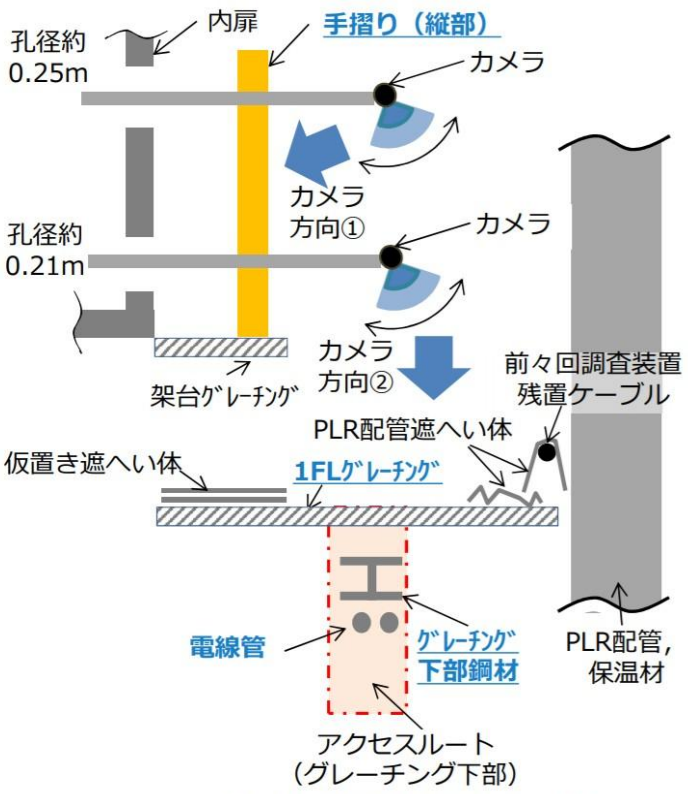
切断対象	確認結果	今後の対応
手摺り	AWJ装置およびアクセス・調査装置に干渉する可能性あり。 AWJ⇒用語解説へ	当初計画通り，切断を実施する。 対象は，手摺（縦部および横部）。
グレーチング	切断予定箇所に作業の干渉となる落下物等は確認されず。 近傍にAWJ作業の影響により移動したと思われるPLR配管遮へい体※（基布と推定）を確認。	当初計画通り，切断を実施する。 ただし，今後のAWJ作業で，切断予定箇所に当該落下物が移動した場合は，切削作業前に治具等を用いて移動させる。
グレーチング下部構造材	アクセスルート上に，グレーチング下部構造材を確認。	当初計画通り，切断を実施する。
電線管	アクセスルート上（グレーチング下部構造材の下）に，電線管を確認。	当初計画通り，切断を実施する。

※：前々回調査（2015年4月）時に一部の遮へい体と推定される落下物を確認済

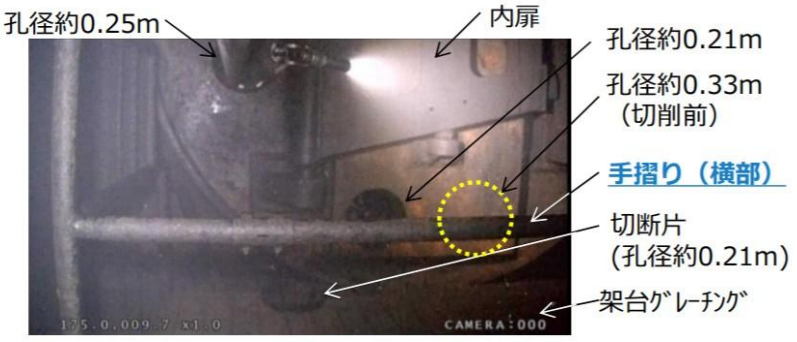
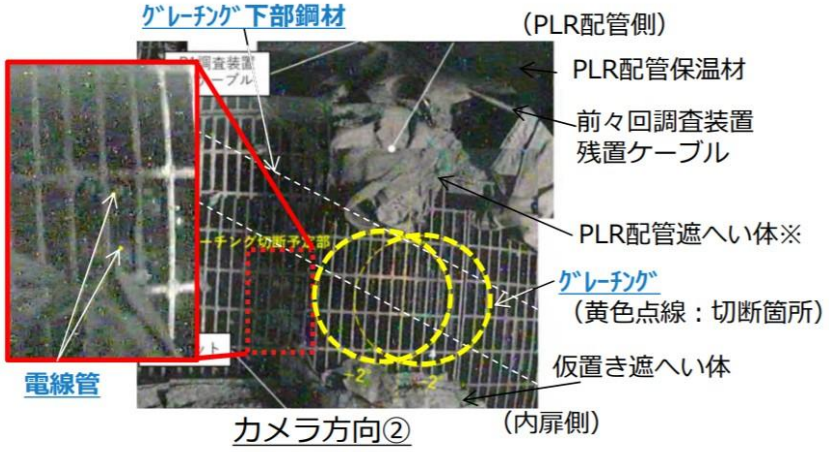
PCV内状況確認イメージ

- 今後切断予定の手摺り・グレーチング・グレーチング下部構造材・電線管周辺をカメラで調査。
- 主な調査結果（映像）は以下の通り。

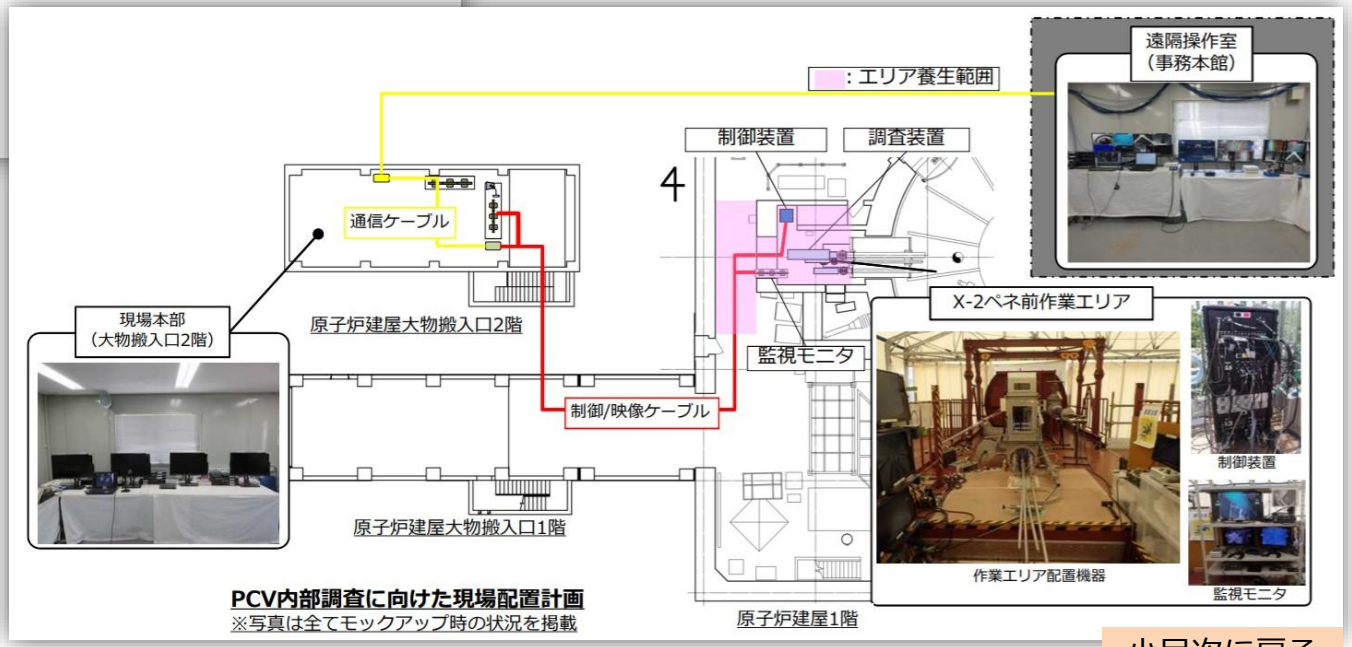
しかし、1月12日に、調査前の準備作業として、遠隔操作パソコンや監視用モニター、水中ROVやケーブルドラム等の調査装置に順次電源を投入したところ、水中ROVに内蔵されている線量データが正確に表示されず、また、水中ROVに複数（6台）搭載されているカメラのうちの1台のカメラモニターの現在時刻の表示が点滅し、時刻が止まってしまいました。

東京電力は、この状態で調査を開始しても、水中ROVが受けた放射線量を正確に計測できない可能性があることから、作業を一時中断しました。

1月12日現在、現在、原因の究明及び対策を検討しているところであり、原因が究明され対策が講じられたのち調査を再開するとしています。 調査の開始に戻る

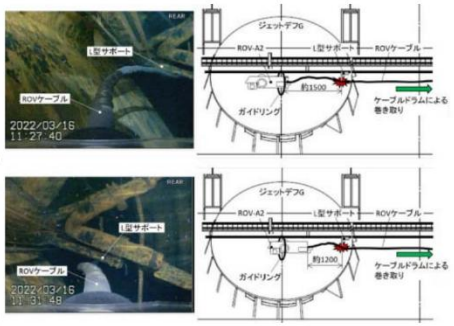
写真1.ケーブル被覆のしわの状況

- 水中ROV-A2本体：損傷は確認されなかった（外観目視点検、漏えい確認）
- 水中ROV-A2のケーブル（外観目視点検、漏えい確認）：
  - ・水中ROV-A2本体から約2.5mまでの範囲のケーブル被覆にしわが多く発生
  - ・ケーブル被覆のしわの範囲内に損傷4箇所を確認、うち2箇所が被覆を貫通
- 調査（遊泳）中の状況（動画映像確認）：
  - ・ジェットデフレクター※3G付近のL型サポート※4にケーブルが掛かる

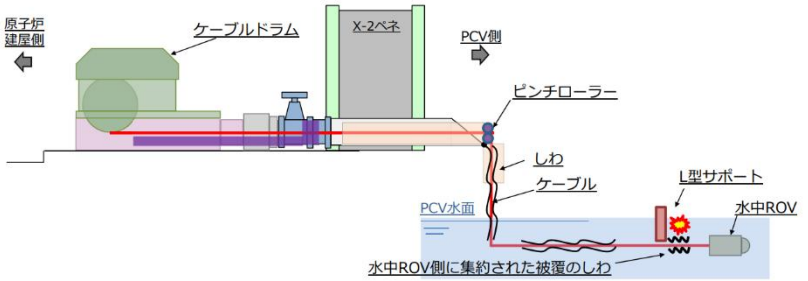
図1.水が浸入した推定原因（イメージ図）

② ケーブル被覆のしわが、調査時、ジェットデフレクターG付近にあるL型サポートに掛かり、ケーブル被覆が損傷（貫通）し、ケーブル被覆内に水が浸入 ジェットデフレクター⇒用語解説へ　L型サポート⇒用語解説へ

② ケーブル被覆のしわが、調査時、ジェットデフレクターG付近にあるL型サポートに掛かり、ケーブル被覆が損傷（貫通）し、ケーブル被覆内に水が浸入

③ 3月16日の地震以降に実施した、一時的な水中ROV-A2の巻き上げ作業やPCV水位確認作業にあたり、水中ROV-A2が垂直（吊り下ろし）姿勢となり、この際、ケーブル被覆内に浸入していた水が、ケーブル被覆内を伝い、水中ROV-A2（カメラ）に至った

- L型サポートへのケーブルの掛かり回避対策*
  - ① 水平方向での回避対策として、ジェットデフレクターGのガイドリングを通過しないルートに変更（図1参照）
  - ② 垂直方向での回避対策として、L型サポート付近を遊泳する際には、L型サポートおよびその他の干渉物等との間隔を確認しながら、可能な範囲で深く潜水（通過）（図2参照）

なお、上記対策を講じた上においても、ケーブルの掛かりが確認された場合、水中ROV-A2の前進・左右への遊泳・潜水等により、掛かりの解消を試みることとし、解消されない場合のみ、ケーブル巻き上げ作業を慎重に実施する手順に変更。

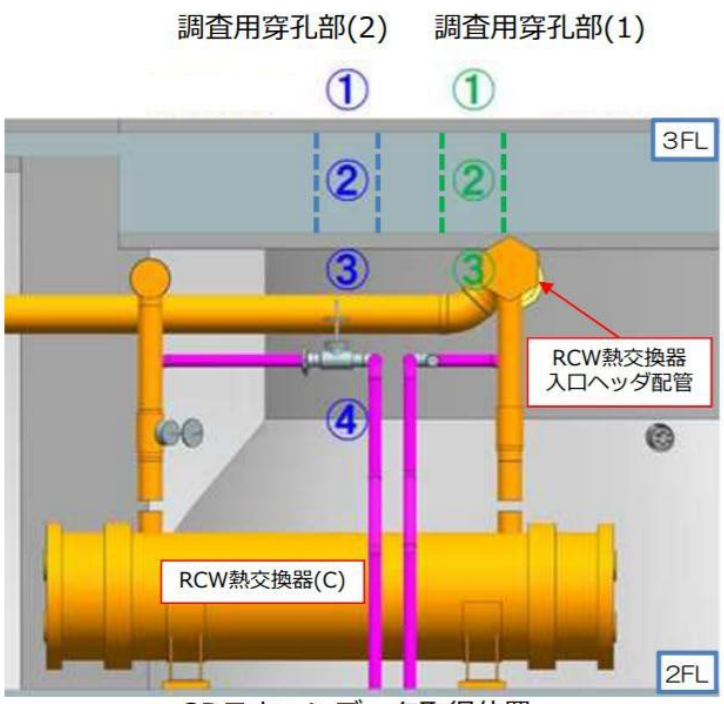
線量測定位置(3階-2階断面図)

測定位置	調査用穿孔部(1)	調査用穿孔部(2)
①3階床面から1000mm下	9.7	47
②3階床面から2000mm下	58	205
③3階床面から3000mm下	103	410
④3階床面から4000mm下	207	560
⑤3階床面から5000mm下	380	790
RCW熱交換器中心 (3階床面から5950mm下)	550	1150
⑥3階床面から6000mm下	490	1040
⑦3階床面から7000mm下	215	590
⑧3階床面から7200mm下(2階床面)	225	320

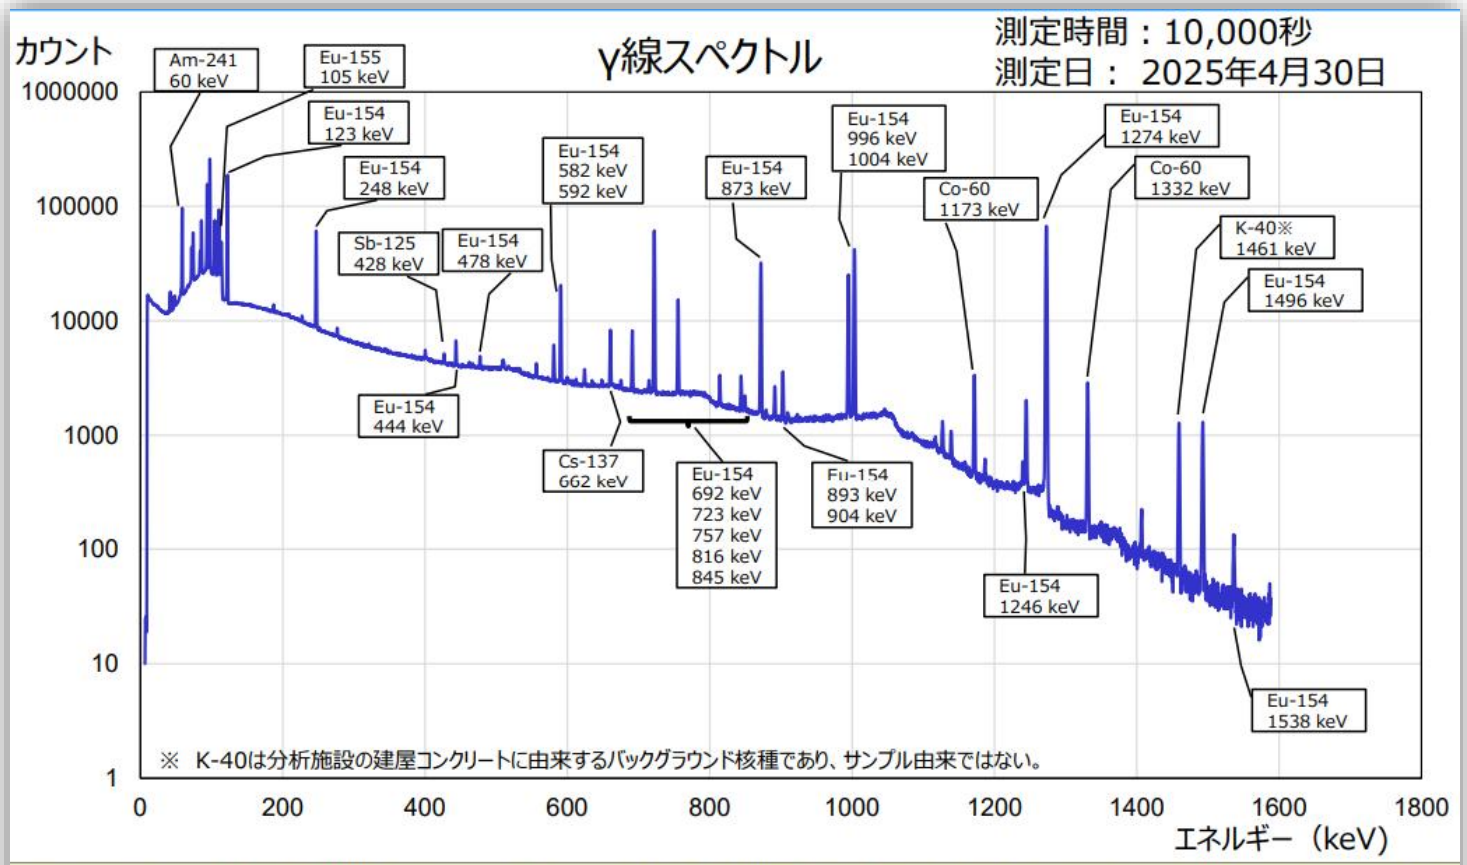
また、燃料デブリサンプル（2回目）のγ線スペクトロメトリ測定結果は引用下表のとおりだそうです。

- Eu-154の他、核燃料中のU-238の中性子捕獲反応等で生じるAm-241が検出されていることから、核燃料成分が含まれている。
- 検出された核種は1回目取出しの燃料デブリサンプルと同様であることが確認された。

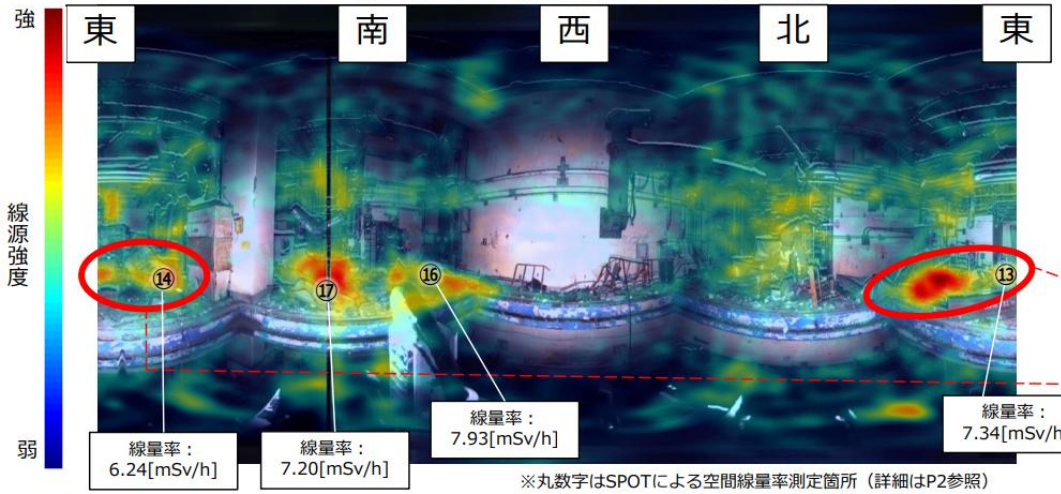
2．3号機R/B 2階の調査結果（3／3）

■ γイメージャ測定によるγ線源分布
- 2階では、床付近のガレキ周辺が線源であることを確認
