核燃料デブリの取り出し準備　2025年7月

このレポートは、基本的に表題の年月に東京電力、原子力規制委員会、経済産業省その他から発表された福島第一原発の現況に関する資料の要点などを、できる限り専門用語・略語を排してまとめ、理解に必要な最小限の解説を加えたものです。文中「イチエフ」とは、福島第一原発の略称です。

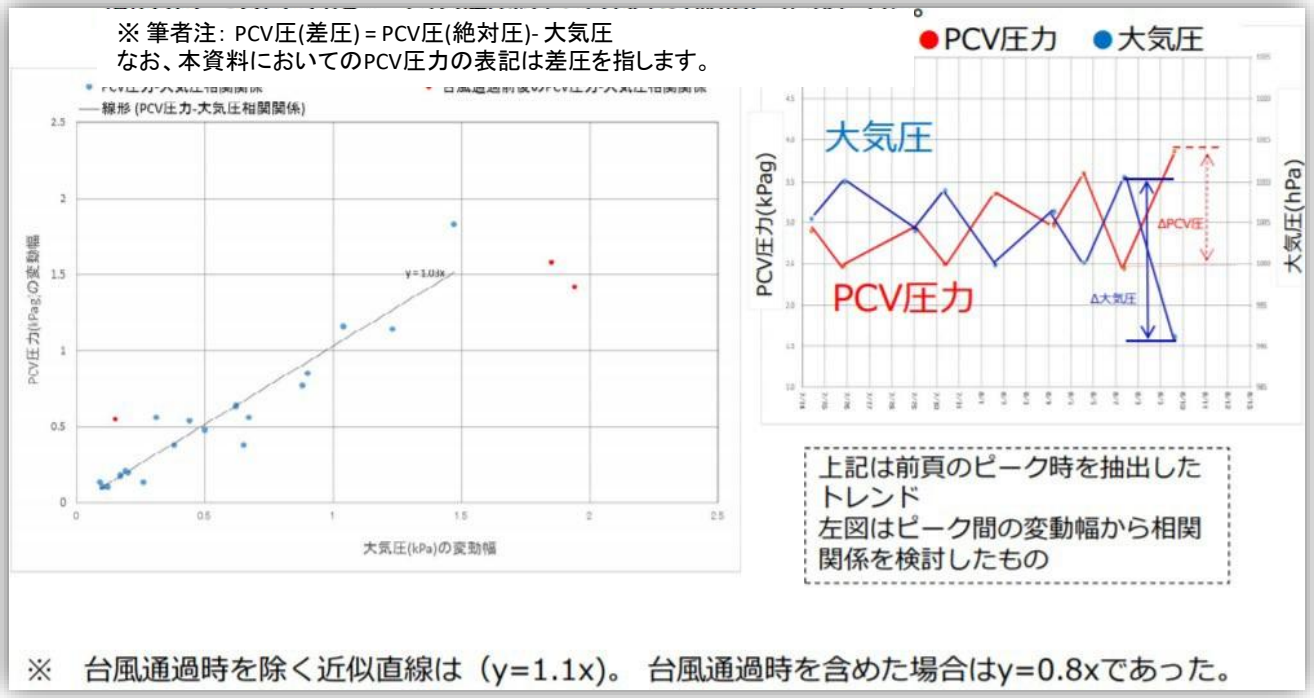
東京電力は、2018年8月に実施した2号機格納容器(PCV)内の気圧を、大気圧+約4.25 kPaから大気圧+約3 kPaに下げる減圧試験(STEP1)においては、期間中の大気圧の変動に応じたPCV圧力の変動のピークの発生時刻はほぼ一致し(下右グラフ参照)、また、PCV圧力と大気圧の変動幅はほぼ同等であった(下左グラフ参照)と評価しました。
この結果に基づきSTEP2での減圧幅を検討し、圧力調整中心値(目標とする陽圧値)を2.0 kPaとして10月1日からSTEP2の試験を実施すると発表しました。STEP2での減圧幅の検討内容の詳細については、下記出典のスライド4・5枚目をご参照ください。

その後、11月30日に試験(STEP2)を終了し12月1日から、PCV圧力はゲージ圧で2 kPa程度を中心に、0 kPa～5.5 kPaを運用範囲とし、本運用を行っています。

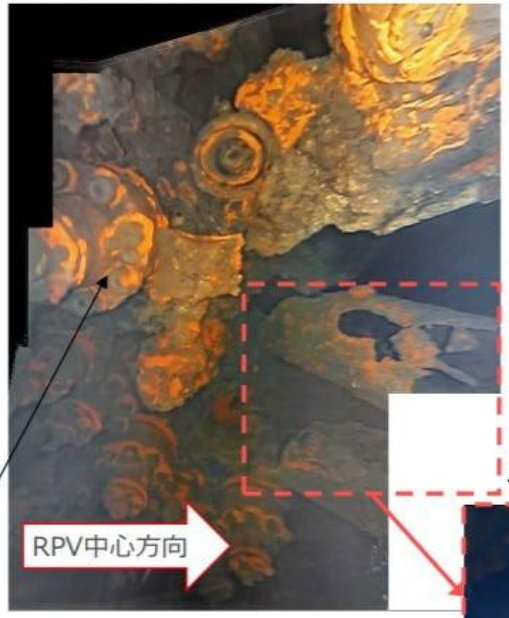
撮影エリアA3＜カメラ向き：上方＞

(3) 水面の揺らぎがプラットホーム中央部だけでなく外周部でも確認されたことから、原子炉圧力容器(RPV)底の中央部だけでなく外周部も破断している可能性がある(画像) 参照

■ 水面の揺らぎが①～④で確認されたことで，RPV底部の損傷がRPV下鏡の中央部分だけではなく，外周部にも存在する可能性あり

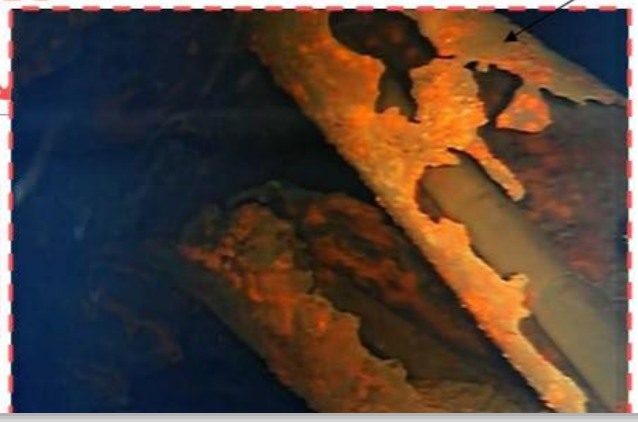
撮影エリアA4＜カメラ向き：水平＞

円筒状の構造物（CRガイドチューブと推定）

- CRDハウジング近傍にCRガイドチューブと推定される構造物を確認
- CRDハウジング支持金具に溶融物が凝固したものが付着

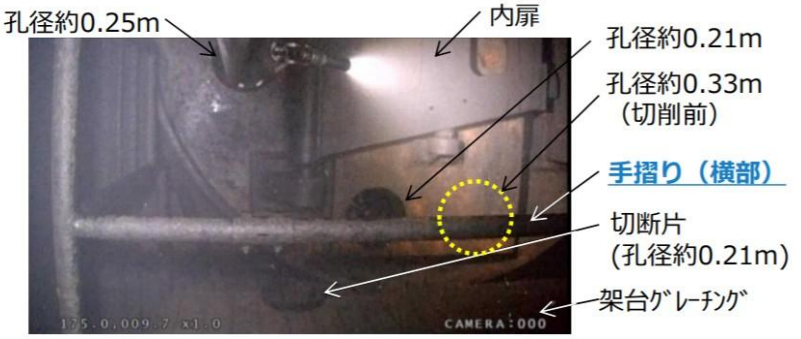
カメラ方向①

- 今後切断予定の手摺り・グレーチング・グレーチング下部構造材・電線管周辺をカメラで調査。
- 主な調査結果（映像）は以下の通り。

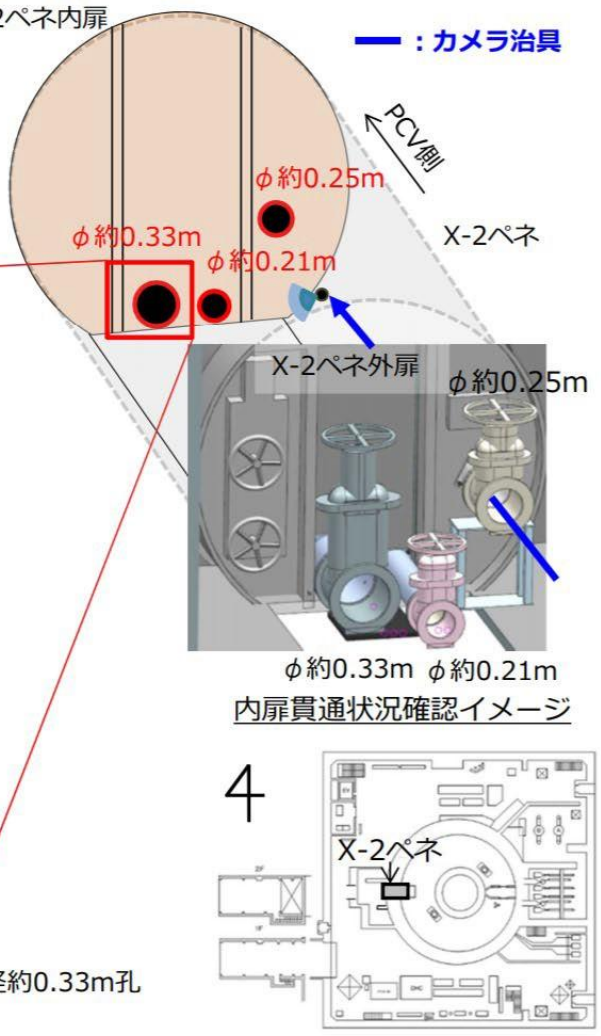
孔径約0.33m孔

孔径約0.33m孔の貫通状況

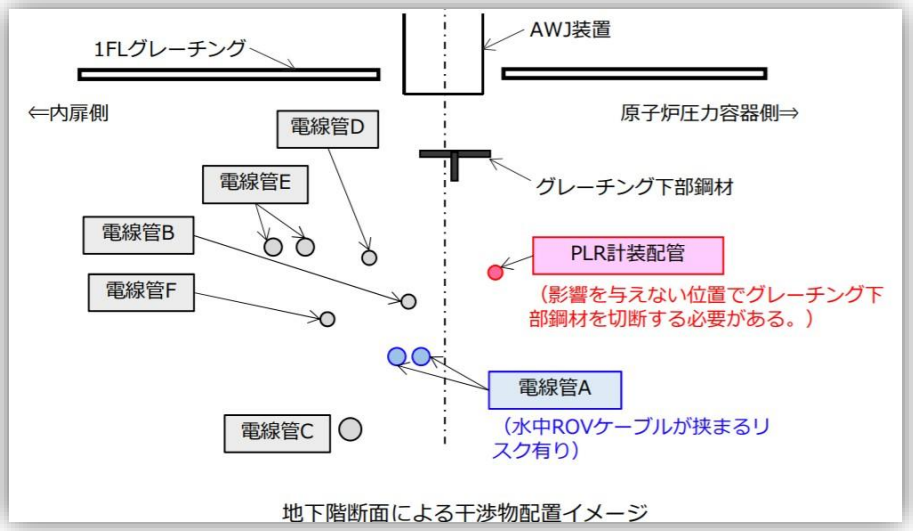
とし(引用下図参照)、今後の方針について、

グレーチング下部鋼材以下の干渉物について，新規カメラ装置を用いた干渉物調査を行い，各干渉物の位置を把握した後に，水中ROVの投入ルートを確定し，切断作業を再開する。

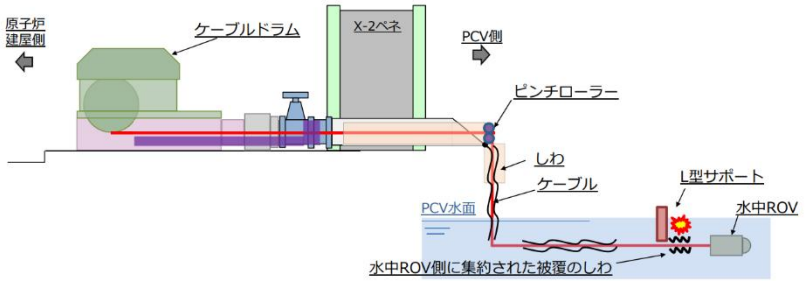
図1.水が浸入した推定原因（イメージ図）

- 水中ROV-A2本体：損傷は確認されなかった（外観目視点検、漏えい確認）
- 水中ROV-A2のケーブル（外観目視点検、漏えい確認）：
  - ・水中ROV-A2本体から約2.5mまでの範囲のケーブル被覆にしわが多く発生
  - ・ケーブル被覆のしわの範囲内に損傷4箇所を確認、うち2箇所が被覆を貫通
- 調査（遊泳）中の状況（動画映像確認）：
  - ・ジェットデフレクター※3G付近のL型サポート※4にケーブルが掛かる

② ケーブル被覆のしわが、調査時、ジェットデフレクターG付近にあるL型サポートに掛かり、ケーブル被覆が損傷（貫通）し、ケーブル被覆内に水が浸入

③ 3月16日の地震以降に実施した、一時的な水中ROV-A2の巻き上げ作業やPCV水位確認作業にあたり、水中ROV-A2が垂直（吊り下ろし）姿勢となり、この際、ケーブル被覆内に浸入していた水が、ケーブル被覆内を伝い、水中ROV-A2（カメラ）に至った

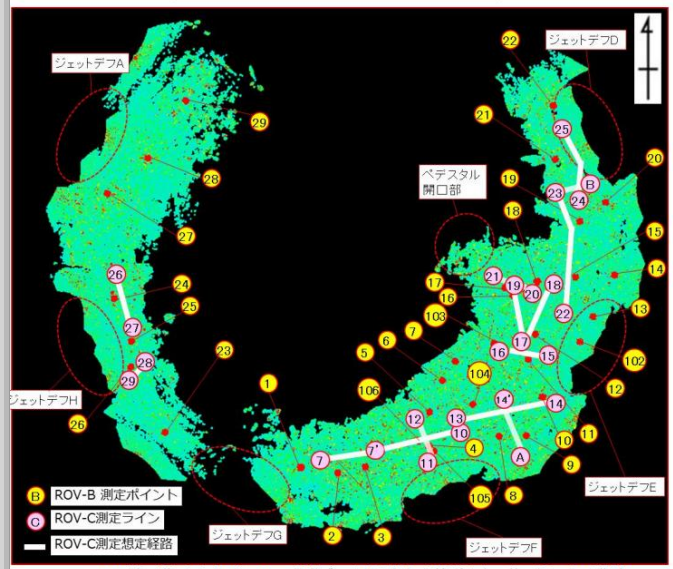
東京電力は、2023年3月4日から8日にかけて実施された、ROV-Bによる原子炉格納容器（以下、PCV）内部の堆積物3Dマッピング調査結果を以下のように明らかにしました。

この調査では計34箇所の点群データを取得し、昨年6月のROV-Cによる堆積物厚さ測定結果 参照 と併せ、堆積物の高さに関して、より広範囲で連続したデータを得ることができたそうです。

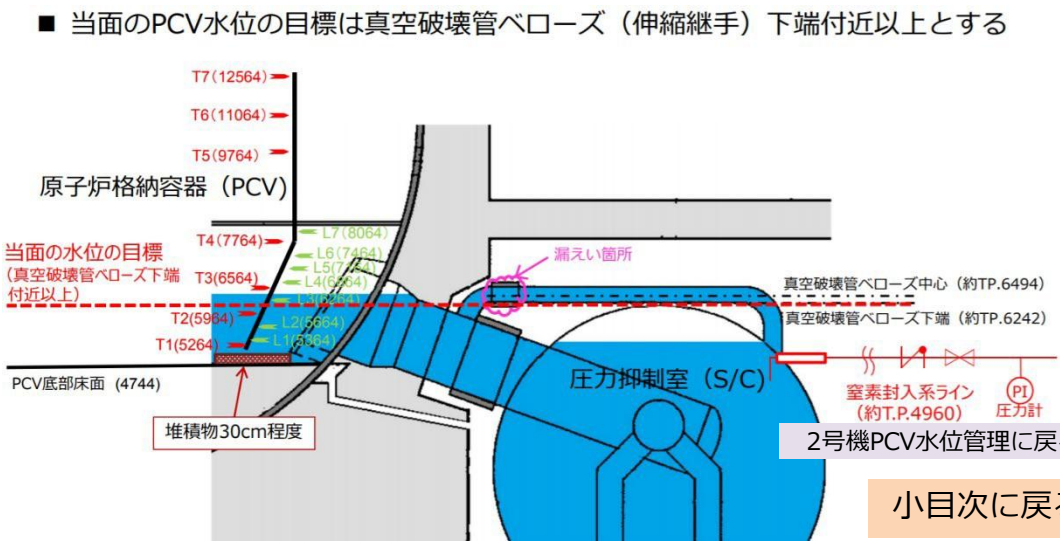
追設圧力計による水位評価、および注水量の変更

1号機の原子炉格納容器（以下、PCV）水位の測定は、一定の間隔（30cm）で設置された水位計や温度計にて評価しており、連続的に監視する手段がありませんでした 参照 。東京電力は、この問題を解決するため、前々ページの【当面の対応】②にあるように、圧力計を追設し、PCV水位については、注水量を3 m^3/hおよび4 m^3/hで変更させながら、温度計T2～水位計L2の範囲で水位を維持することとし、PCV水位の傾向把握が可能か検証を行ってきました。

この結果、追設した圧力計による注水量の増加・減少に応じたPCV水位の傾向把握（水位の上昇・下降傾向）が可能と評価し、6月4日より運用を開始し、6月7日より、注水量を 4 m^3/hから 3.5 m^3/hに変更し、真空破壊管ベローズ（伸縮継手）下端付近以上の水位（PCV底面から約152 cm）で管理しています。 1～3号機 PCV冷却注水量の低減（続報）に戻る

このことから1号機のPCVでは、2月13日の地震により、これまでに損傷が確認されていた真空破壊ラインベローズの損傷規模が0.5 m^3/h程度拡大したと推定されます（下図）。

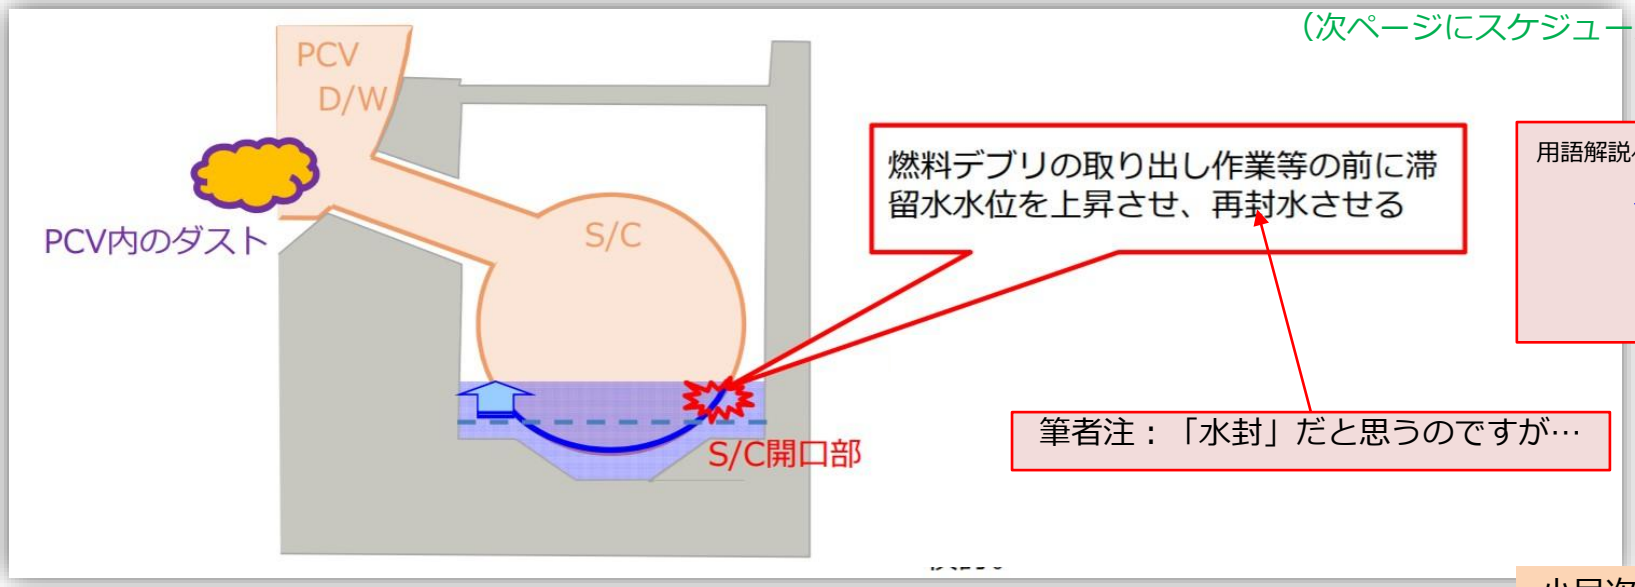
接続配管部にある損傷＝開口部はS/Cの滞留水中にあると推定しています。なお、S/Cの水位はR/Bの水位とほぼ同じとなっています。

試験的取り出し時には放射性ダストの飛散は避けられません。D/WとS/Cとは繋がっており、注水量の低減⇒S/Cの水位の低下によりS/C滞留水中にあった損傷＝開口部が気中に露出すると、放射性ダストがPCV外（R/B内）へ飛散するリスクが生じます。

当面R/B滞留水貯留リスクをより低減させるため水位の低下を進めるが、燃料デブリ取り出し作業等、PCV内のダスト濃度を上昇させる可能性のある作業開始までにS/C滞留水中の損傷＝開口部が気中露出しD/W圧力が低下した場合はS/C損傷＝開口部が再水封される水準まで滞留水水位を戻す。ただし、PCV外のダスト濃度のデータ等の知見が拡充され問題ないと判断されれば、S/C損傷＝開口部の水封は必ずしも必要とせず、滞留水水位低下を再開させる。

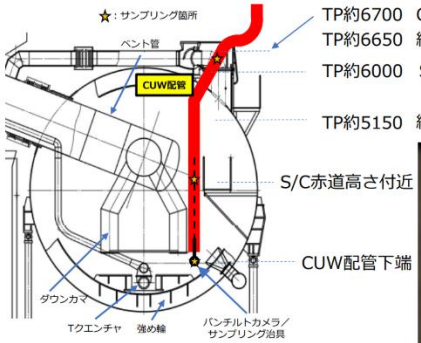
5．CUW配管内の状況

- CUW配管内の目視確認の結果、今後、設置を検討している設備（水位計、取水設備）に影響が出るような異常は確認されなかった。
- サンプリングについて、上中下の3ヵ所について採取。
- 線量測定(参考)について、水中線量計の故障により、上部の測定のみとなった。

TP約6700　CUW配管内水面
TP約6650　線量：320mSv/h
TP約6000　S/C頂部
TP約5150　線量：420mSv/h
S/C赤道高さ付近
CUW配管下端

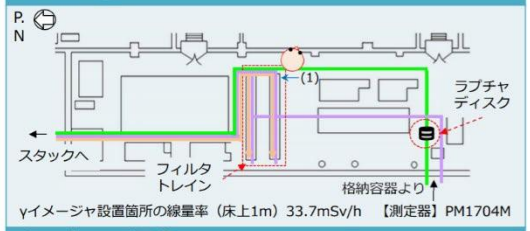
測定箇所③

γイメージャ設置箇所の線量率（床上1m）33.7mSv/h　【測定器】PM1704M

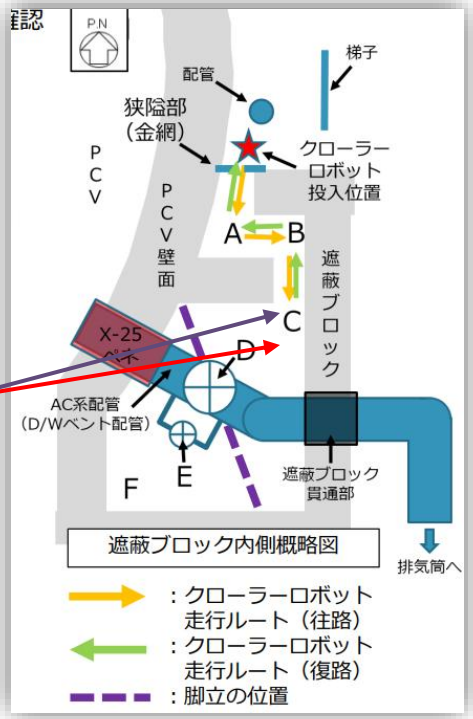
2024年11月19日、1号機原子炉建屋3階東側にあるX-25ペネトレーション近傍（遮へいブロック外側）に、クローラーロボットを送り込み、事前にアクセス性の確認を行ったうえで、遮蔽ブロック内側の空間線量率が測定されました。

アクセス性の確認では、現場には特段の障害物がなくクローラロボットが走行できること、ドローン飛行の障害となる構造物がないことが確認されました。前文の記述と矛盾しますが、クローラロボット走行の障害となる脚立も確認されています。

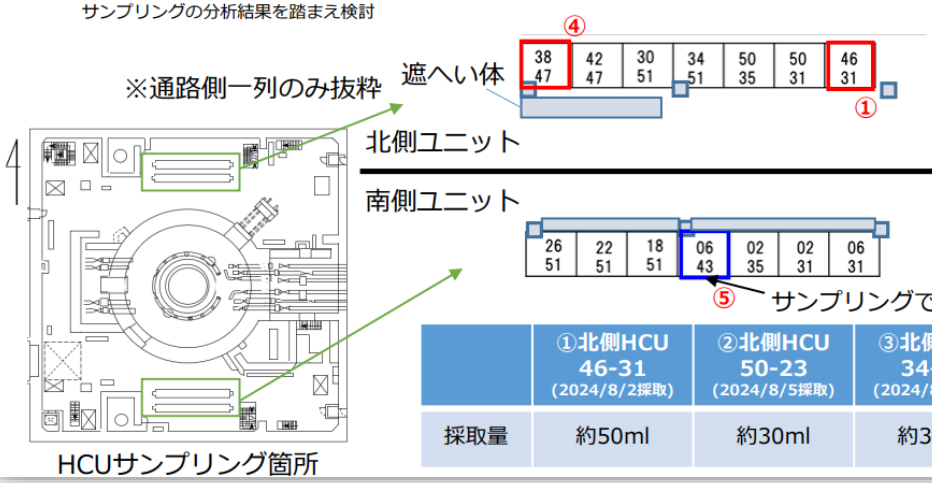
HCUサンプリング箇所

- サンプリング対象のHCUは、アクセス性・作業性・線量を考慮し、6か所（下図①～⑥）を選定・実施。
- 対象の内5か所について、サンプリング実施できたが、1か所（下図⑤）については、サンプリングに用いる既設弁の固着により実施できなかった。
- なお、HCU系統は通常時(震災前)において満水の系統であるが、今回のサンプリングで採取された内包水は少量(採取量約10～50mL)であった。

①北側HCU 46-31 (2024/8/2採取)	②北側HCU 50-23 (2024/8/5採取)	③北側HCU 34-03 (2024/8/6採取)	④北側HCU 38-47 (2024/8/7採取)	⑤南側HCU 06-43 (2024/8/8採取)	⑥南側HCU 02-27 (2024/8/20採取)
採取量	約50ml	約30ml	約30ml	約20ml	–	約10ml

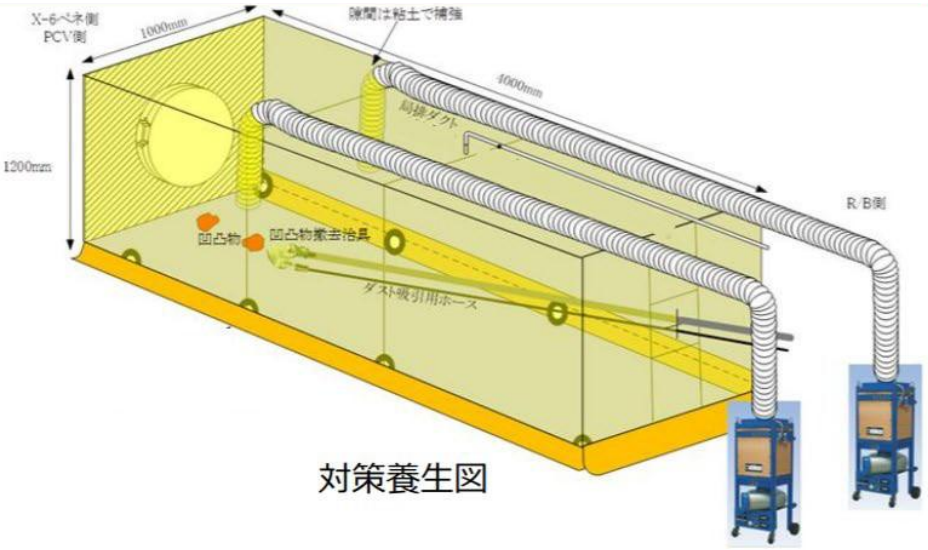
一方、イチエフ構内2号機においては、東京電力によると、2021年12月レポートでレポートしたX-6ペネ前の小部屋内の床面の凹凸について、大部分は鍬状の治具により剥離しましたが、一部が残っており、隔離部屋設置他作業に影響があることから、凹凸の除去を実施することになりました。

東京電力は、原因について、床面磨きツールの差込口から外気を吸い込んでいたため、磨き作業で舞い上がった上部のダストを局所排風機1台だけでは吸引できなかったため、および養生シートを二重にしていたことで作業中にタワミやゴワツキが発生し、小部屋と養生の隙間が大きくなりダストが養生外に漏れやすくなったためと推定しています。

凹凸の除去作業は、次ページ引用のダスト抑制対策を、モックアップで検証した上で実施し、1月26日より再開される予定です。

対策	内容	備考
①養生の見直し	・小部屋の中に押し込み、凹凸床面全体を覆う形状に変更 ・磨きツールの差込口を縮小	・ダスト閉じ込め機能強化
②局所排風機の追加	・１台→２台	・ダスト吸引を強化
③散水対策	・養生天井部に散水機能を追加（作業前に床面を濡らす）	・ダスト発生を抑制
④施工時間の短縮	・10秒施工（約20分／サイクルでダスト監視）	・ダスト発生量を制限
⑤ダスト監視強化	・施工直後の養生内ダスト状況の監視 ・養生外ダスト漏洩の早期検出（養生外ペネ近傍） ・養生外の作業環境確認（作業者近傍）	・ダスト監視強化 ・床面凹凸除去作業における次ステップ実施判断

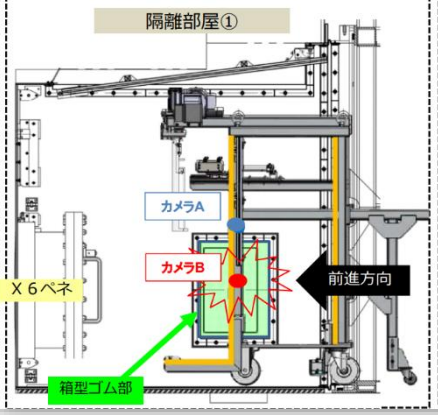
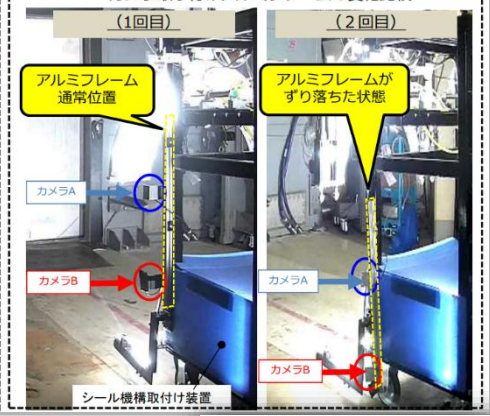
2．現場作業の進捗状況（隔離部屋① 損傷原因1/2）

一点目はバウンダリとして当然備えなければならない気密性が保てないということです。この原因は下左図の箱形ゴム部の損傷ですが、東京電力は、その損傷は、隔離部屋へのX-6ペネ配管シール機構の取付け作業（下右図）において、同じフレームに取り付けられた2台のカメラのうち下のカメラB（養生あり）が箱形ゴムに接触しカメラ取付フレームがずり落ちましたが、それに気づかないまま作業を続行したため、ずり下がった上のカメラAの養生なしのブラケットが箱型ゴムに接触したことにより生じたものとしています（次ページ引用画像参照）。　　（次々ページに二点目、遮へい扉動作不良）

- X-6ペネ配管シール機構（上段）の取付け作業において、カメラA、カメラBのブラケットが箱型ゴムに接触したことにより損傷させたものと考えられる。

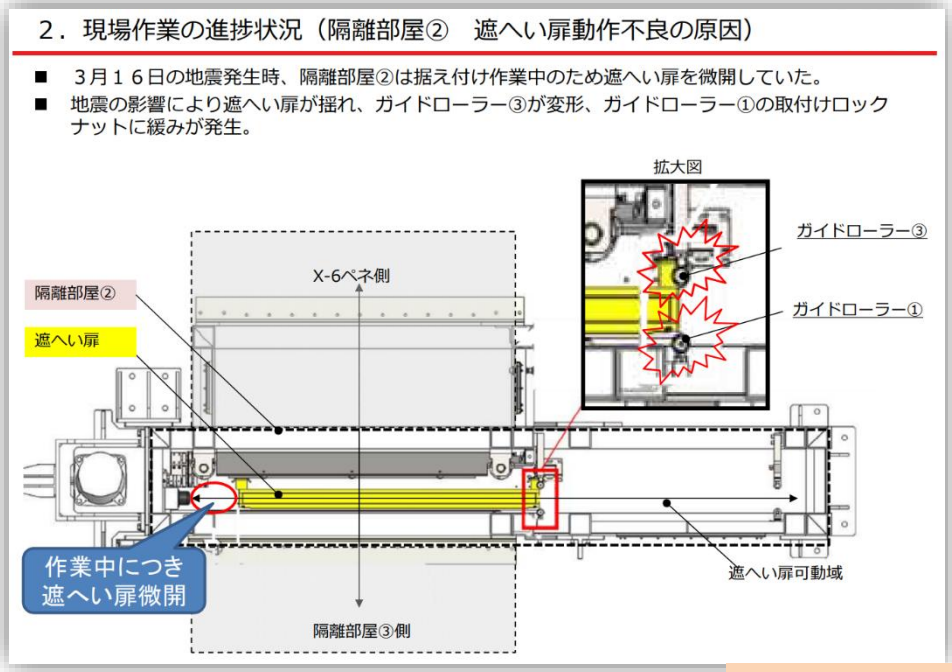
この原因は、隔離部屋②の遮へい扉開閉時に発生する遮へい扉の振れを防止するガイドローラの一部の変形およびロックナットの緩みとのことです。

そしてこの変形および緩みは、3月16日の地震発生時、隔離部屋②は据え付け作業中のため遮へい扉を微開していたため、地震の影響により遮へい扉が揺れ、ガイドローラー③が変形したために生じた、そしてさらに、ロックナットに緩みが生じた状態で遮へい扉の開閉確認を実施したため動作不良が発生したものと推定されています（下引用画像および次ページ引用画像参照）。

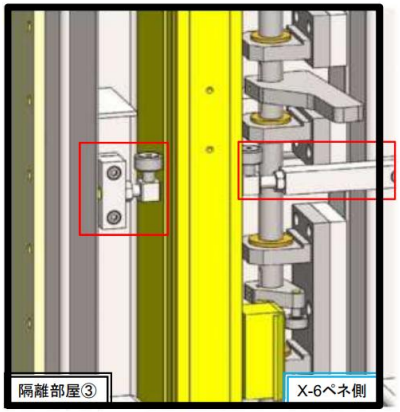
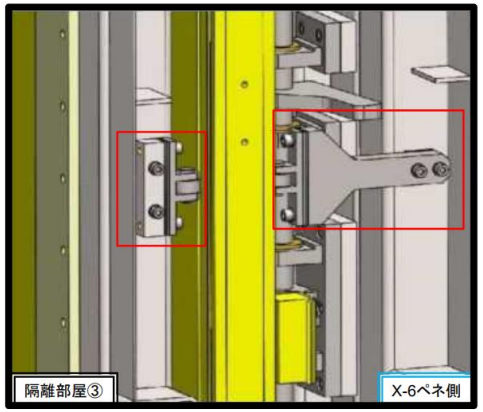
現状

対策後

■ 現状、遮へい扉の動作状況については調整を実施し、問題なく動作することを確認
■ 再発防止対策として、ガイドローラの構造変更を検討中

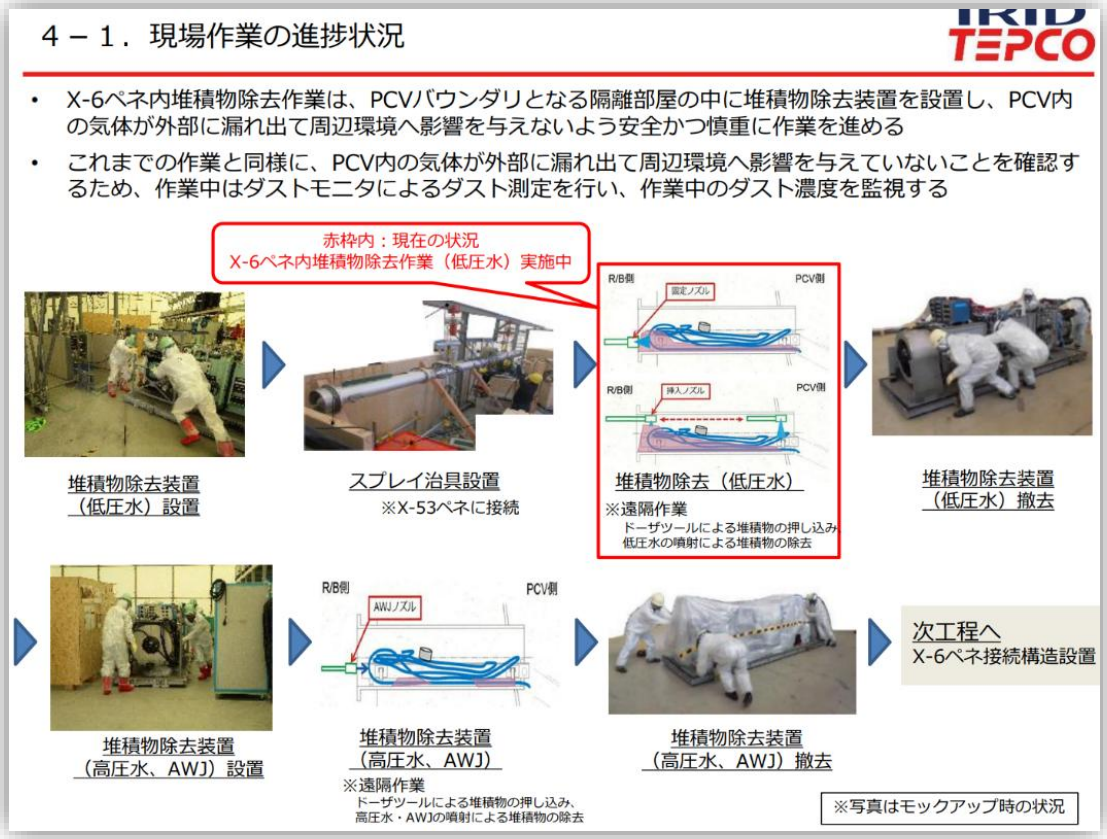
2024年1月現在、ドーザツールという道具により固着した堆積物を突き崩す作業、および突き崩された堆積物を低圧水によりPCV内に押し込む作業が進められているようです。

（写真上）低圧水による除去作業前の貫通部上部＝１６日、（写真下）除去作業後の貫通部上部＝１８日の作業前（東電提供）

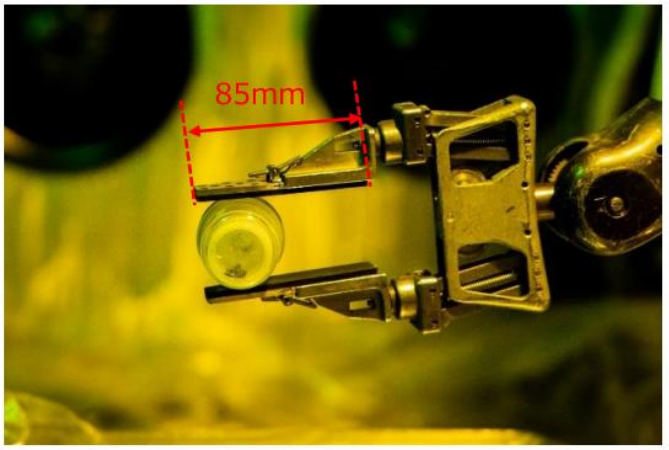
試料容器内の燃料デブリサンプルの様子

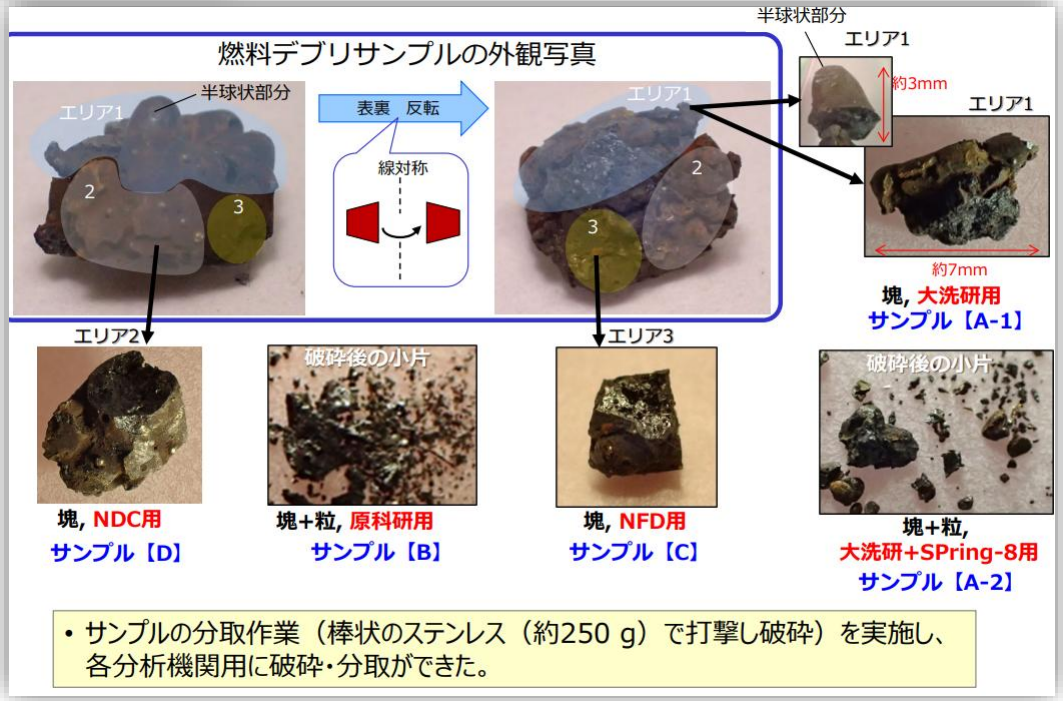
図　２号機ペデスタル内床面　燃料デブリの採取位置
