使用済み核燃料プール対策　2025年8月

概要

1 使用済み核燃料とはどのようなものか？

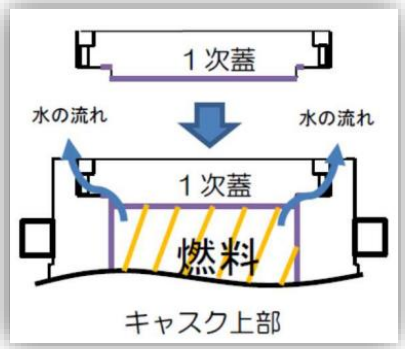
東京電力によると、2基目の状況を観察したところ、キャスク上部およびフランジ面に、酸化鉄と炭酸カルシウムの付着が確認されました。これらの付着物がキャスクの気密性を損なったと思われます。

比較対象するため3基目のキャスクに使用済み核燃料（以下、燃料）を装填せずに状態を観察し気密性を確認したところ、付着物は見られず、気密性も満足されたということです。

このことから東京電力は、燃料をキャスクに装填することが気密性に影響を与えていると推定しています。

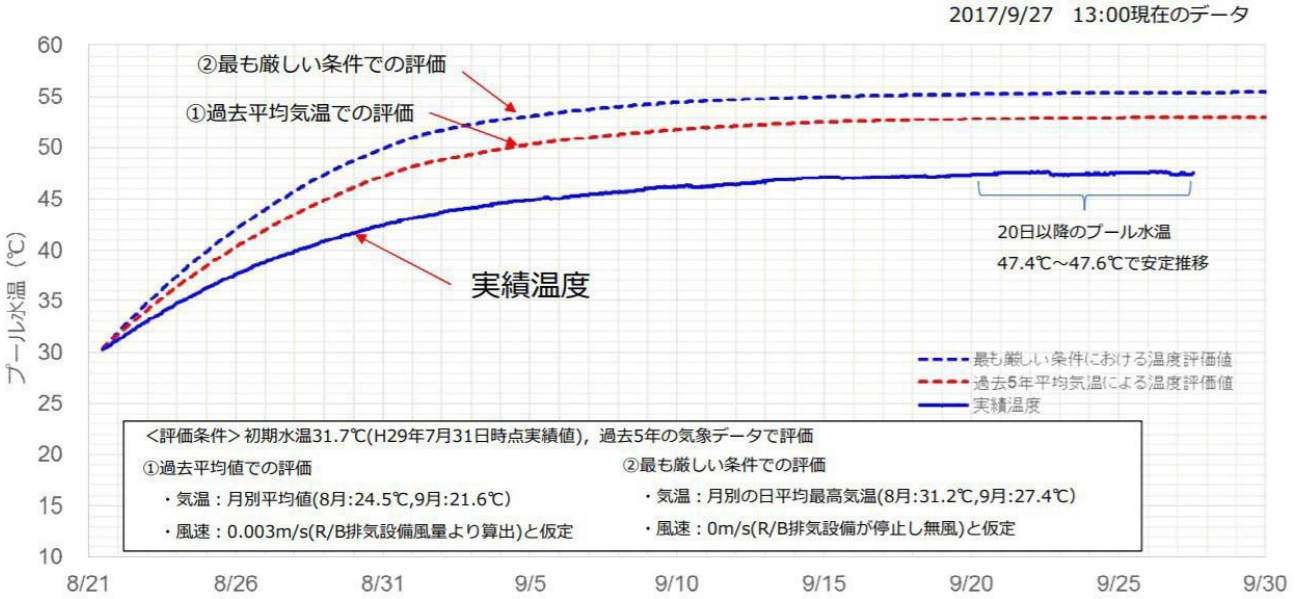
東京電力によると、実績温度は過去5年間平均の気象実績データを用いて予測したグラフ（過去平均グラフ）と概ね一致している傾向が見られ、使用済み核燃料プール（SFP）水温は予想通り推移しており，運転上の制限温度（60℃）未満（約39℃）で推移することが確認されました。また、湯気の発生は確認されませんでした。（試験期間中(7/17～8/29）の気象条件（1F構内）平均気温：23.7℃,平均風速：1.9 m/s）

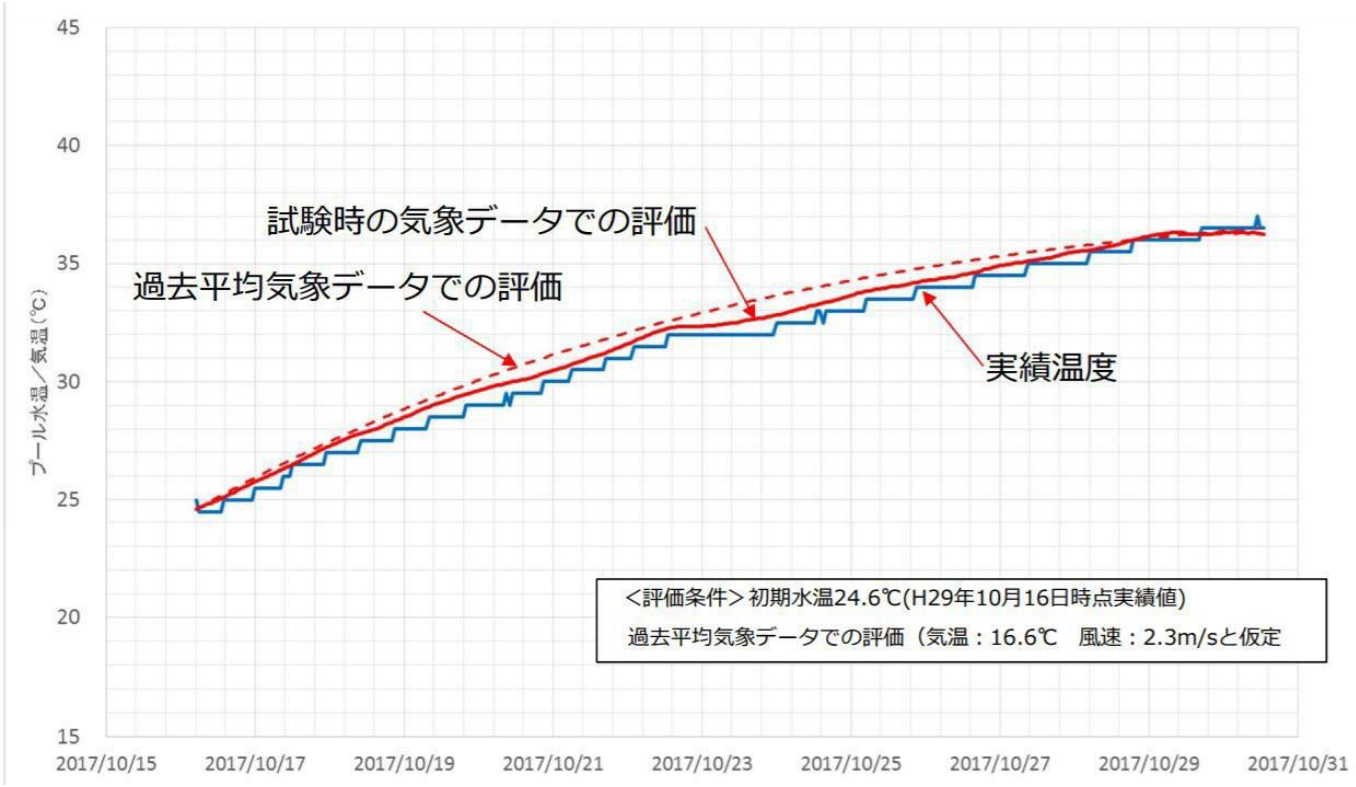
東京電力は、この間の燃料プールの水温は、去平均の気象データを用いて予測した温度と実績温度は概ね一致（最大温度差1.6℃）し、水温評価式の妥当性を確認したとのことです。

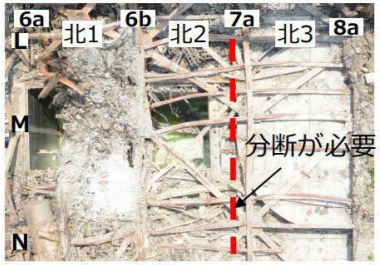
図3 オペフロ7a通り周辺状況

北側ガレキ撤去作業が南側のガレキに影響しないように中央部（7a通り）で分断する屋根鉄骨について、当初カッター切断による分断を計画していましたが、モックアップ試験により切断時の振動が確認されたことから、より安全に分断するためカッターより振動が小さいワイヤーソーを用いる計画に変更するということです。(図3～5)

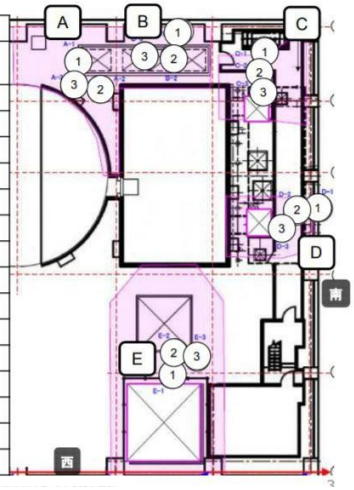
①からFHM近傍を捉えた画像

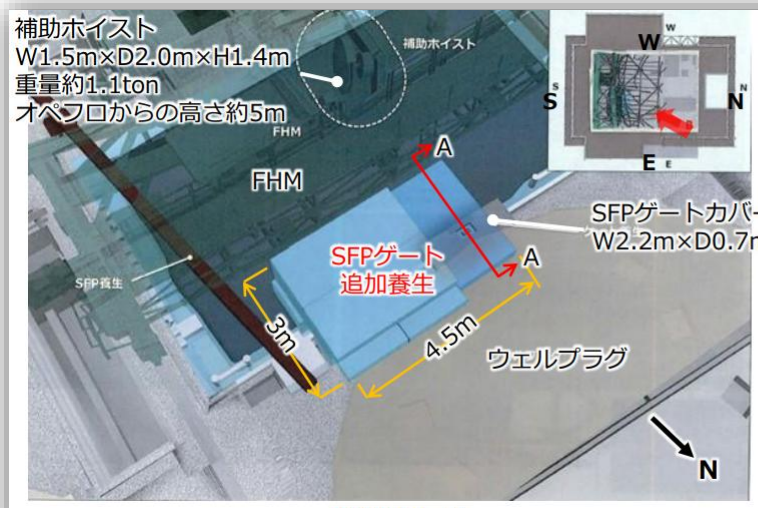
地震前（2021年1月21日）

1号機では燃料取り出しに先立ち大型カバー内にてガレキ撤去を行う計画ですが、燃料交換機（以下，FHM）の補助ホイストは崩落した屋根とFHM本体の間に挟まれています。ホイストは現状では上部のガレキと下部のガレキとの間でを安定しており、2021年2月13日，2022年3月16日に発生した震度6弱の地震時にも有意な変化はありませんでした。

2.13地震後（2021年2月15日）

3.16地震後（2022年9月6日）

しかし今後、ガレキ撤去を進めていった場合、落下のリスクが生じます。既設の使用済み核燃料プール（以下，SFP）ゲートカバー上へ落下した場合，SFPゲートが損傷する可能性があるため，東京電力は、追加対策を実施することを明らかにしました。

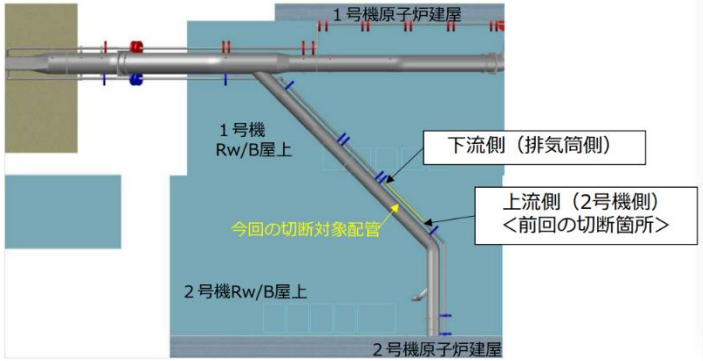
切断した配管の線量【配管上流側（2号機側）】

・配管内側 γ：100 mSv/h、$\beta+\gamma$：3000 mSv/h

・配管外側 γ：60 mSv/h、$\beta+\gamma$：60 mSv/h

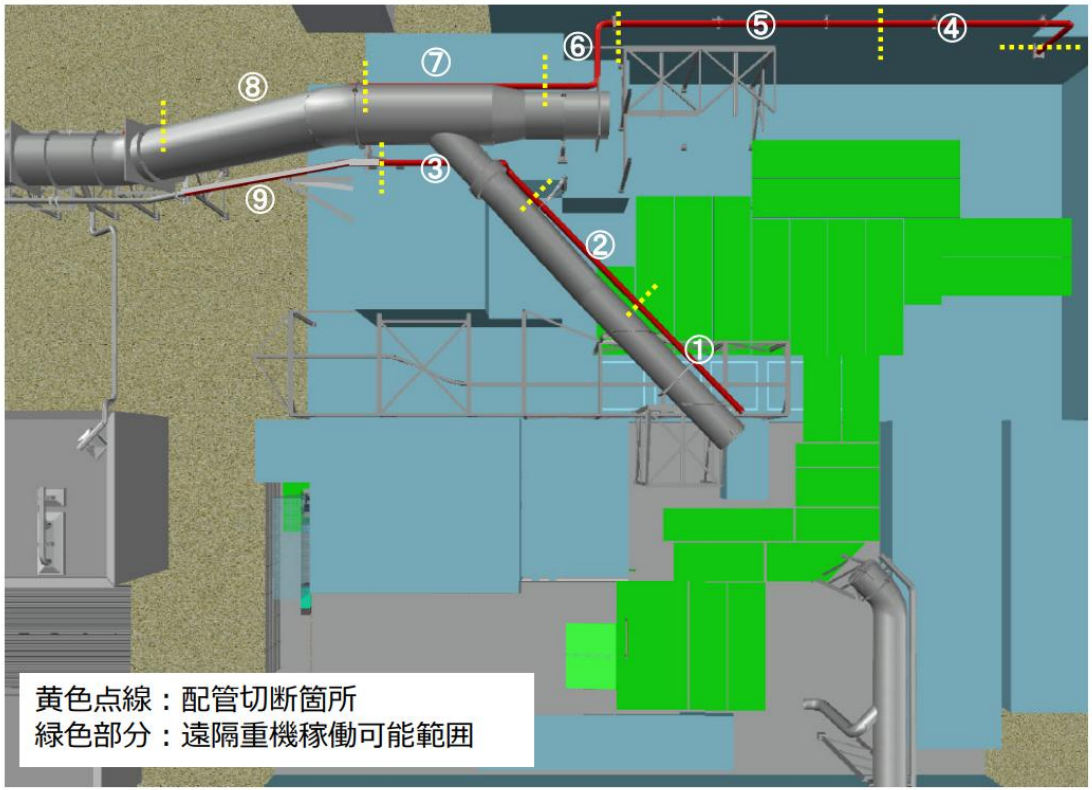
日付	作業状況
4月18日	・SGTS配管切断作業再開。
4月19日	①配管サポート切断装置の部品が主排気ダクト既設構造物に干渉することを確認。 ①1250tクローラークレーン主巻フックを吊り上げ下げする装置のブレーキ油圧系統電磁弁に不良を確認。
4月21日	①'主排気ダクト既設構造物に干渉する配管サポート切断装置の部品を取り外しても切断が可能であることを確認する。 ①'1250tクローラークレーン主巻フックを吊り上げ下げする装置のブレーキ油圧系統電磁弁を交換。
4月24日	②配管サポートの切断中に吊天秤上に設置している2台ある発電機（容量200kW、3.1kW）のうち容量3.1kWの発電機に過負荷トリップ発生。
5月1日～2日	②'2台ある発電機に接続する負荷の構成を見直し動作試験を実施。過負荷トリップが発生しないことを確認。
5月3日	②1250tクレーン使用前点検時に２基あるエンジンのうち１基において、エンジンが起動しない不具合が発生。
5月4日	③前日のエンジン不具合原因調査実施中に、クーラント（エンジンを冷却する液体）レベルに関する不具合を知らせる警報を確認。
5月8日	②'５月３日に発生したエンジン不具合の解消のためセルモーターの交換を実施。 ③'５月４日に発生したクーラントレベルに関する不具合解消のため、クーラント液を補充。
5月9日	②'③'５月３日、４日に発生した不具合の再現性確認を実施。クレーンに動作異常がないことを確認。 ・ワンスルー切断試験を実施。配管サポートおよび模擬配管を切断できることを確認。
5月10日	・ワンスルー切断試験の結果を踏まえ、改善箇所や再開時期について検討中。

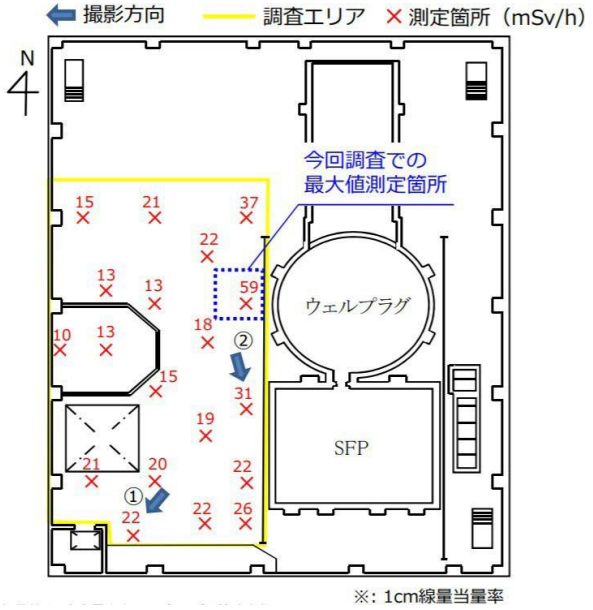
① 遠隔無人ロボット測定状況(天井カメラ撮影)

床面から約1.5m高さのγ線線量率を測定したところ、ウェルプラグ近傍の線量率が高く、そこから離れるにしたがって線量が低くなる傾向があるため、主な線源はウェルプラグと推定されます。 （次ページに続く）

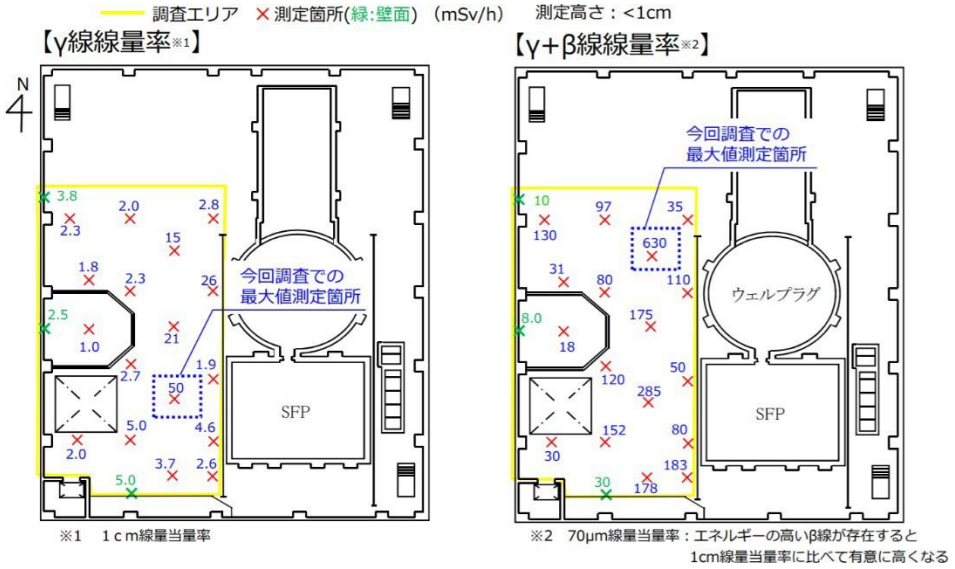
3、表面汚染状況について

γ＋β線線量率（Cs等のγ線放出核種とSr−90等のβ線放出核種による線量寄与）が、γ線線量率に比べて高いため、Sr−90等のエネルギーの高いβ核種が表面上に存在していると推定されます。

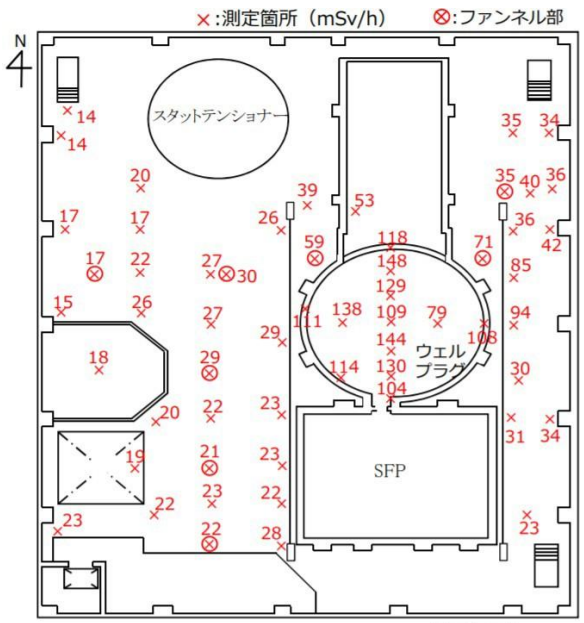
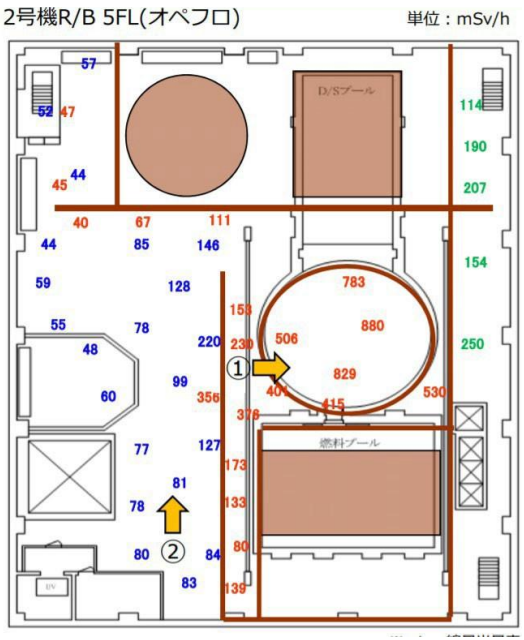
公表された床面から1.5 mの高さでのガンマ線の1 cm線量当量率は下左図の通りです。下右図は2011年～2012年に遠隔操縦ロボットによって測定された空間線量率です。東京電力はウェルプラグ上の最大線量率が880 mSv/hから148 mSv/hと大幅に低下していることを報告しています。

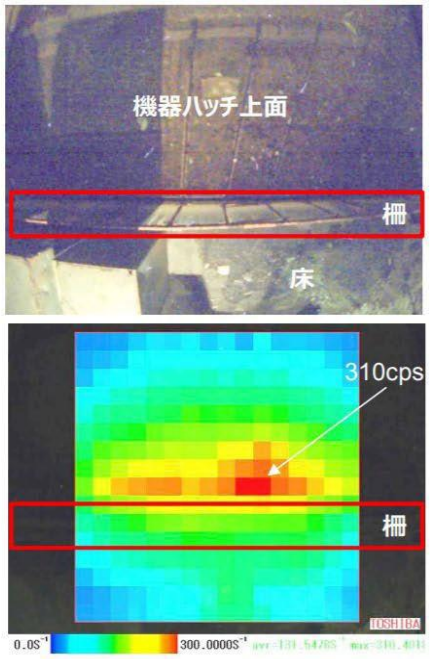
下図は、γカメラ撮影の結果の一部です。1号機と同じく 参照 ウェルプラグ上面の汚染レベルが高いことが見てとれます。

【原子炉ウェル】
・ウェル上面は、養生シートやガレキの撤去をしたものの、依然として汚染レベルが高い状況。
・ウェル上面の汚染は、蒸気がウェルと養生シートの間に滞留し、その後乾燥したものと考えられることから、養生シートやガレキを撤去しても汚染は残留しているものと考えられる。

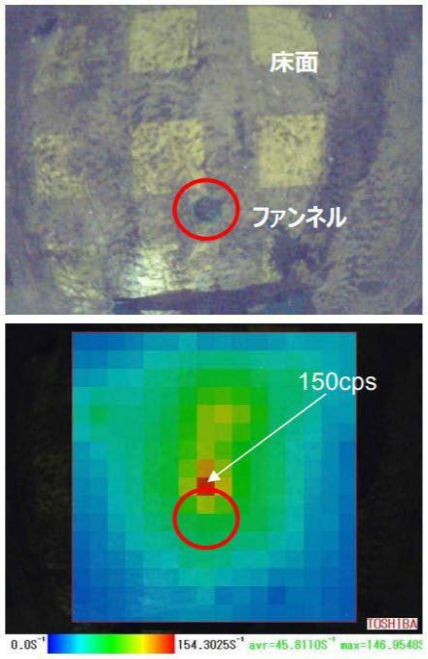
【機器ハッチ上面】
・機器ハッチが除染ピットと比較して汚染レベルが高い。機器ハッチの汚染は、柵の内側付近が高い。
・機器ハッチ手前の隙間から雨水等の水が流れ、その際に随伴した放射性物質が蓄積したと考えられる。

【ファンネル】
・雨水等の水がファンネルに流れこみ、その際に放射性物質を随伴し、ファンネルに汚染が蓄積したものと考えられる。
・逆の流れがないため、汚染が高い部分はファンネルに限定されていると考えられる。

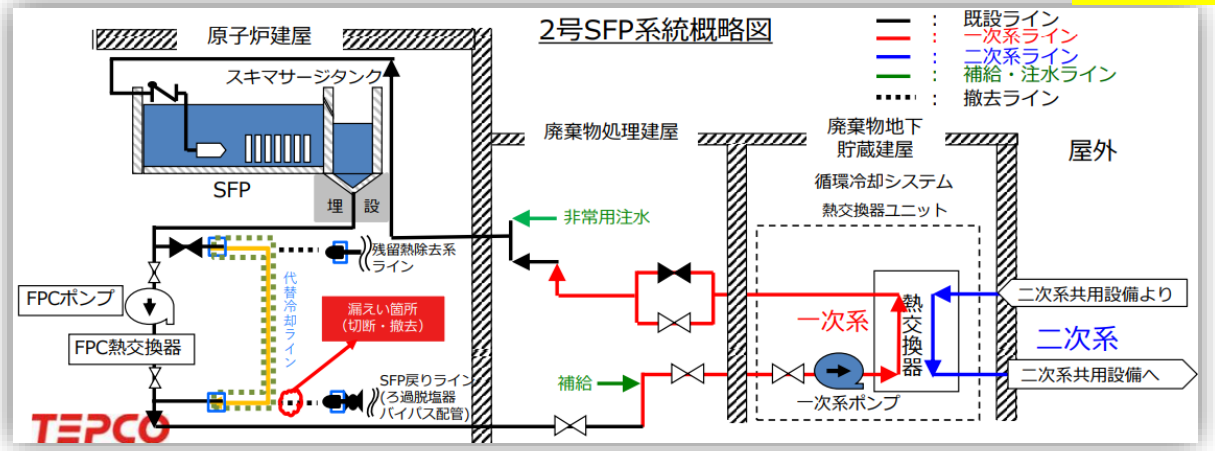
2024年10月1日、スキマサージタンク 用語解説へ に水を張り、SFP一次冷却系に水を流し、当該エリアが高線量であることを踏まえ、定点カメラおよカメラを搭載したびドローンにより、具体的な漏えい箇所を特定する調査が実施されました。
その結果、FPC熱交換器室内の配管から漏水していることが確認されました。
11月14日、漏えいが確認された配管の撤去・閉止処置が完了し，漏えいリスク低減対策の一つである代替冷却ラインの構築（ポンプ/熱交換器バイパスライン設置）が完了しました。
また、漏えい箇所の原因調査並びに類似箇所（異材継手）の調査・修理が完了、漏えい確認および系統フラッシング（筆者注：水，空気，油，薬品，水蒸気などを使用し機器や配管に付着している油脂，金属，さび，汚れそのほか残留異物を洗い流す作業）にて設備に問題が無いことが確認され、11月25日にはSFP循環冷却運転が再開されました。
東京電力によると、再開後の運転状態に異常は無く、使用済み核燃料プール（以下、SFP）水位はオーバフロー水位付近にあることおよびSFP水温が低下していることが確認されています。（11/27 11:00時点 実測値：31.2 ℃ ）
今後については、更なる漏えいリスク低減のため，オペフロおよび西側構台に冷却ユニット等を設置し、SFPからの取水による循環冷却設備の構築を検討していくそうです。

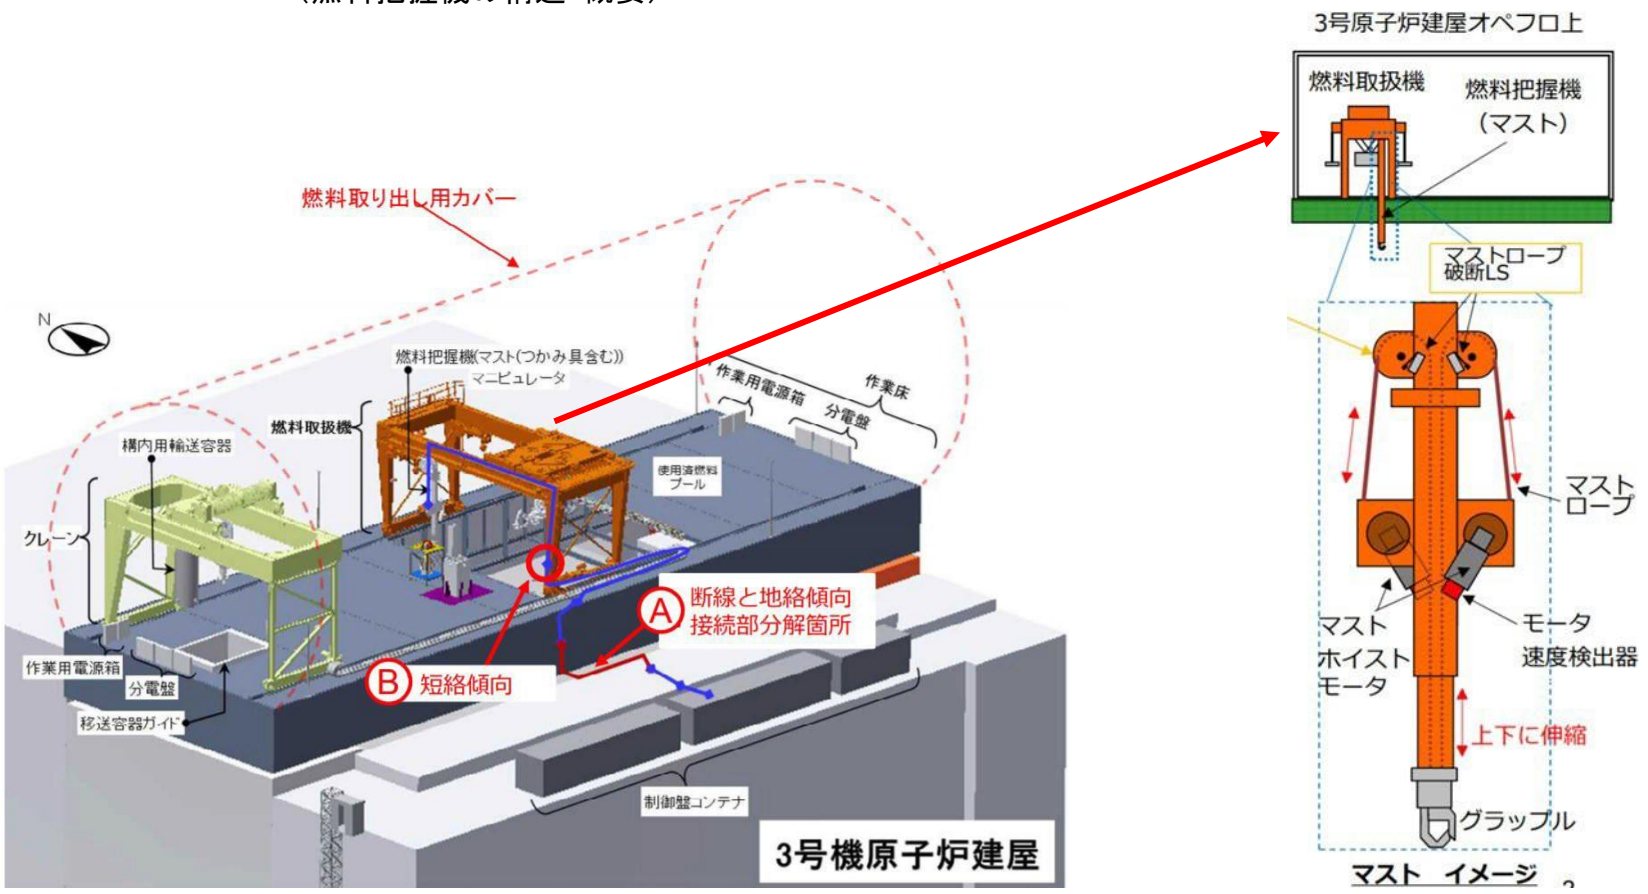
（燃料把握機の構造・概要）

·外観確認の結果、ロープの破断、制御系部品の損傷等は確認されなかった。また、制御ユニットにエラー表示を確認した。

·マストホイストモータ(**筆者注**:前ページ**右図参照**)のモータ速度検出器からエラー表示のある制御ユニットにつながる制御ケーブルを、エラー表示のない制御ユニットに接続した結果、同様のエラー表示が出たため、ケーブル／検出器の故障の可能性を確認した。

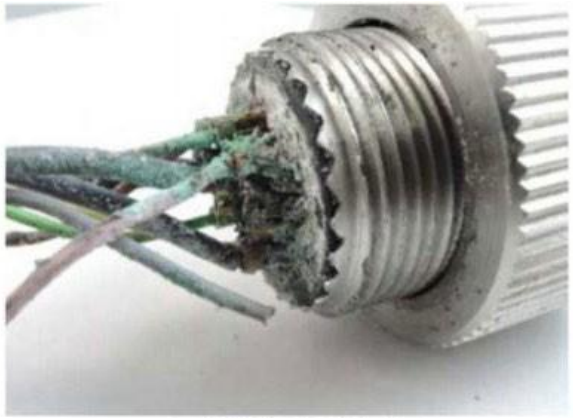
ケーブル接続のイメージ
（赤：異常箇所、◆：オス、●：メス）

·故障の可能性があるケーブル／検出器に対して抵抗測定をした結果、ケーブル(**筆者注**:次ページ**左上図**分解調査個所A)に断線・地絡傾向、及びケーブル同士の接続部(**筆者注**:次ページ**左上図**分解調査個所B)に短絡傾向を確認した。

·断線が確認されたリード線について、リード線、コネクタピンが確認できないほど腐食が進行していた(**筆者注**:次ページ**左下図参照**)。(**筆者注**:分解調査個所B**についてはリード線の断線はありませんでした**)

·リード線の破断は、接続部内部に雨水等が侵入したため、水分により腐食し、破断に至ったと推定される(**筆者注**:次ページ**右図参照**)。

·ロープ破断警報は、不具合が確認されたケーブルの断線等を起点に、検出器の信号異常が発生、マストホイストモータの停止、モータの停止特性の差によるアンバランス発生によりイコライザーが傾き、LS(**筆者注**:**破断検知器**)が動作したためと推定される。 類似箇所の調査結果に戻る

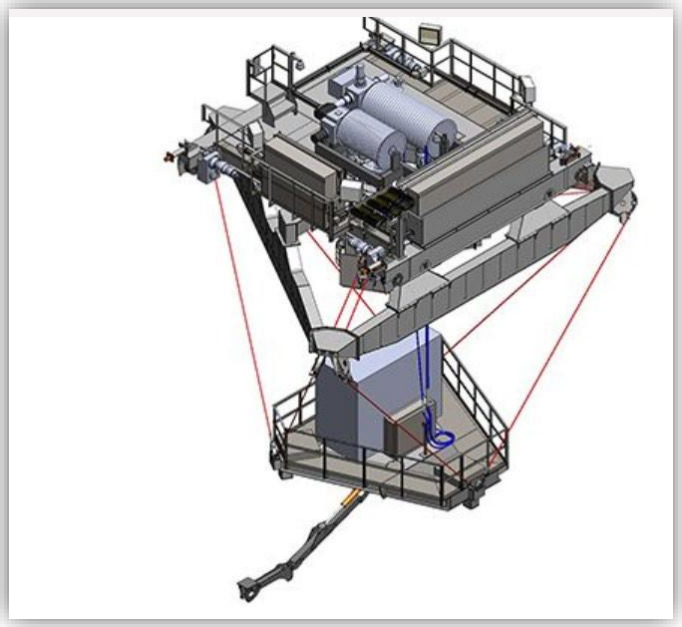
燃料取扱機外観図

3号機では、2019年9月2日にクレーン及び燃料取扱設備の点検が完了し、燃料取り出し再開に向け準備作業を実施していましたが、9月3日にテンシルトラス※が旋回不良を起こし、9月9日にはマストが旋回不良を起こしました。

マストの部品交換完了まではガレキ撤去を先行し、交換完了後、燃料取り出しを再開するそうです。

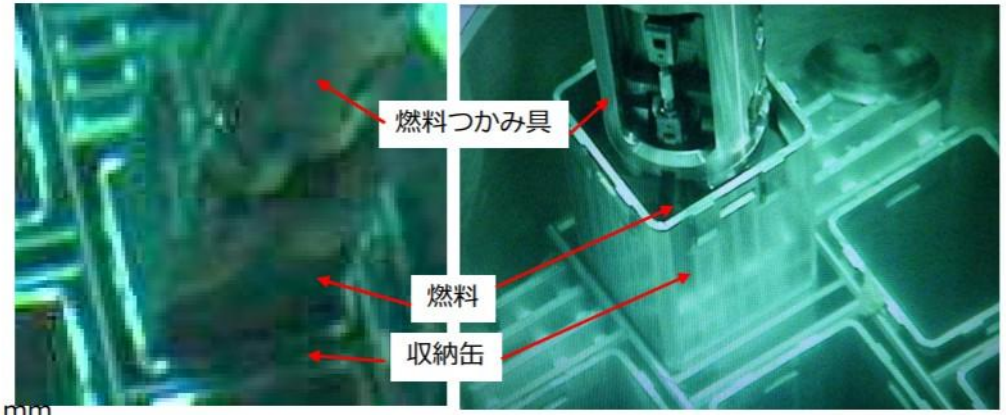
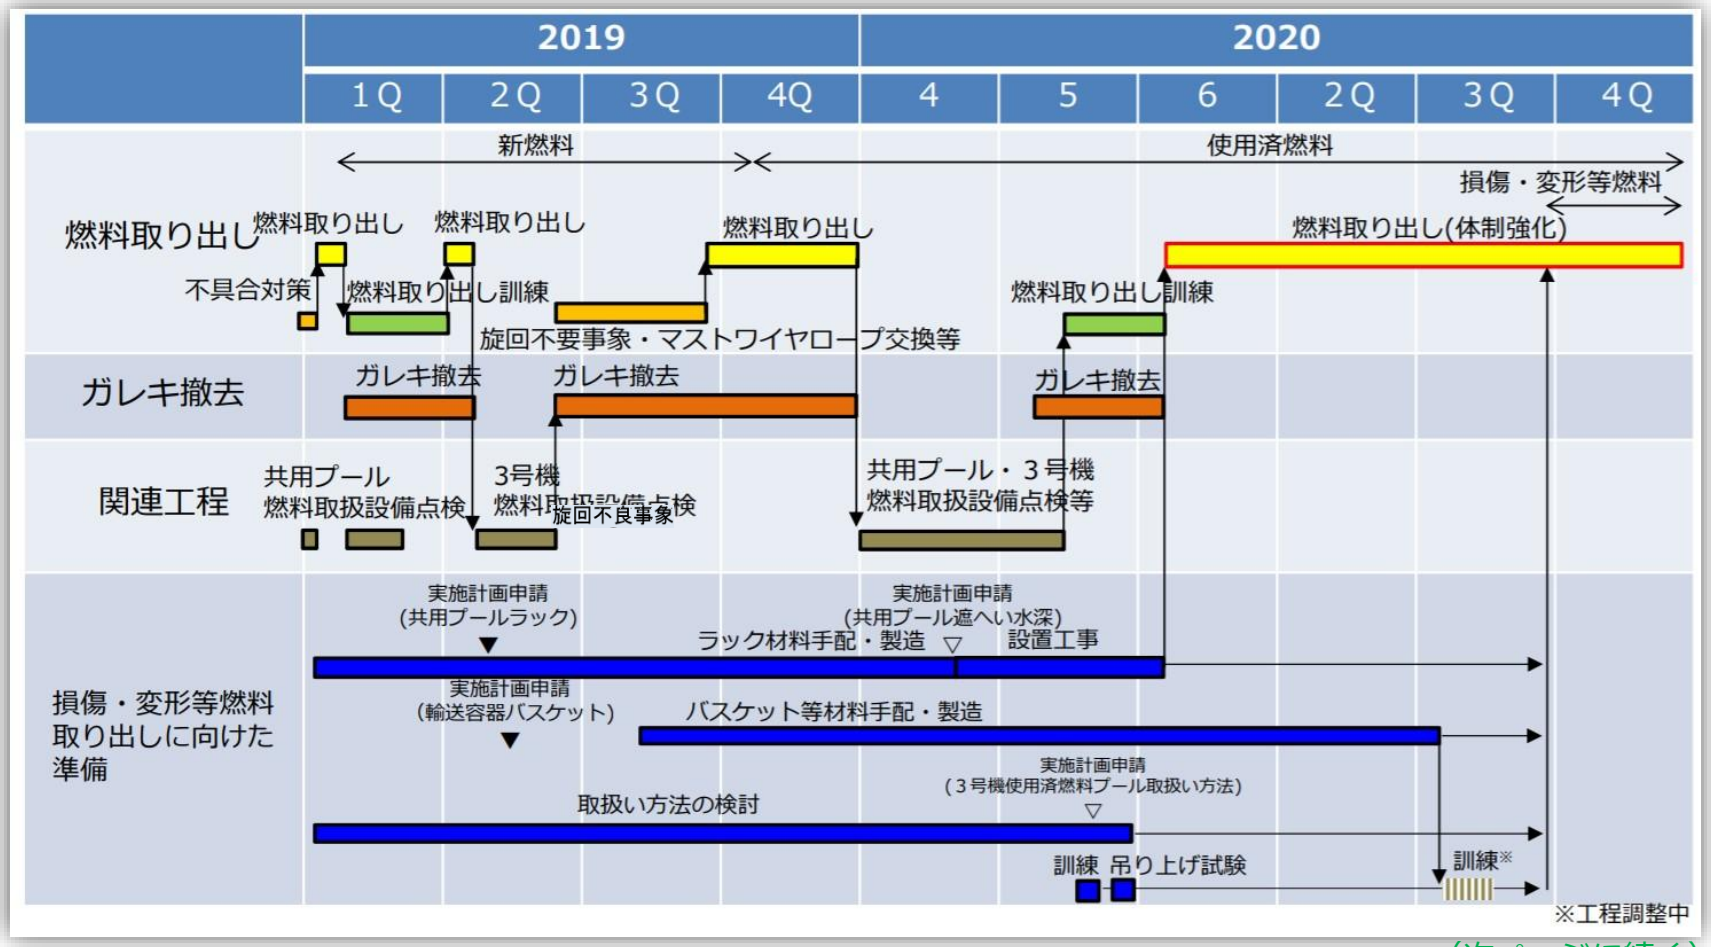
通常時の取り出し状況　　引っ掛かりの状況

概　要	• 2/15 共用プールにて、構内輸送容器からラックへ燃料取り出しを実施していたところ、1体の燃料について収納缶と外れない事象が発生（燃料を吊り上げると収納缶も一緒に吊り上がる）それ以外の6体の燃料はプール内ラックに取り出しを完了。 • 2/16 収納缶の引っ掛かりに対し治具による解除を試みたが解除できなかった。
原　因	✓ 構内輸送容器による燃料輸送時にチャンネルボックスの外表面と収納缶内表面間に瓦礫が挟まることにより燃料吊り上げ時の抵抗が増加したと推定。
対　応	✓ 配備済の収納缶用の吊り治具を用いて、収納缶ごと専用のラックに収納する。 ✓ 吊り治具の使用にあたり、FHMのインターロック設定の確認と事前の取り出し訓練を行う。 ✓ 燃料を収納缶ごとラックへ取り出し後，予備の収納缶を構内輸送容器に設置し，燃料取り出しを継続
備　考	燃料は構内輸送容器に装填していること、構内輸送容器は転倒防止台座に固定していることから外部への影響は無い。

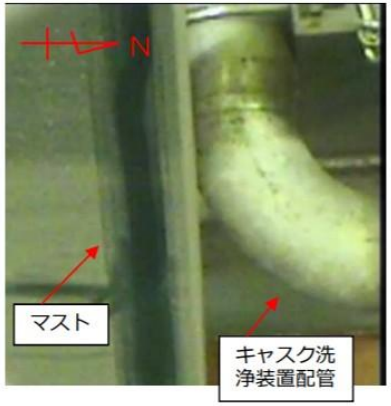
■ **試験内容**
- ✓ 2020年5月21-22日，3号機FHM掴み具で把持可能なハンドル変形燃料10体の吊上げ試験を実施した。
- ✓ 10体中,7体のハンドル変形燃料は問題なく吊上げ可能であることを確認した。

■ **7体について予定した高さである約10cmまで吊り上げられることを確認**
- ✓ 3体については試験前より約20～70mm高い位置で着座。通常の重量荷重で再吊り上げ可能であることを確認済み。今回の吊り上げによりガレキが燃料の下部に混入したと推定。想定事象でリスクが無いため燃料取り出しまで現状維持。

吊り上げ試験の状況（No.⑮※）

高い位置で着座した燃料(No.⑥※)

マストと配管の干渉により
吊ることができない燃料（No.⑭※）

マストとの干渉の状況(No.⑭※)

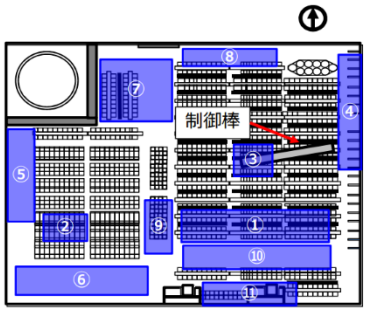
測定No	測定箇所※1	測定値
①	燃料ラック上部（南東側）	約0.3～0.5mSv/h
②	燃料ラック上部（南西側）	約0.06mSv/h
③	制御棒（燃料ラック上）	約265mSv/h
④	制御棒（ハンガー）	約80mSv/h ～1.5Sv/h
⑤	プール西側ガレキ	約1.1～1.8mSv/h
⑥	プール南側ガレキ	約0.6～50mSv/h
⑦	プール北側ガレキ	約2.4～16mSv/h
⑧	プール北側ガレキ	約2.0～16mSv/h
⑨	プール中央ガレキ	約0.6～20mSv/h
⑩	プール南側ガレキ	約0.3～0.5mSv/h
⑪	チャンネルボックス・ラック	約1.0～2.2mSv/h

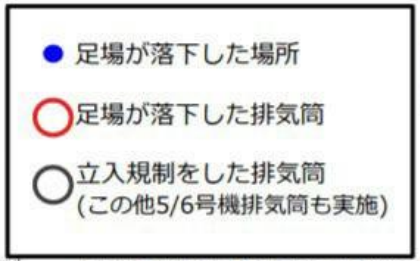
メンテナンス用の足場があった箇所
（地上約76m）

落下点周辺では、作業はしていませんでしたが、当該エリア含む構内4カ所の排気筒において、直ちに半径33 mの範囲を区画・立ち入り規制を行い、安全を確保する対応を取っているとのことです。

落下した点検用の足場

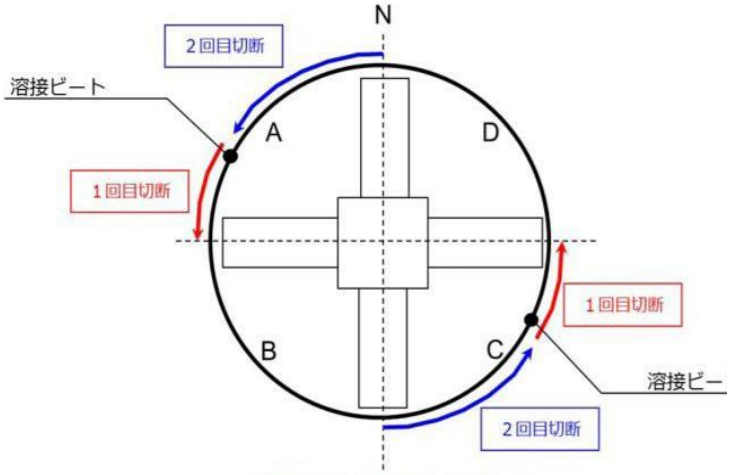
ここからはその後の状況になりますが、8月7日筒身切断作業中に、溶接による盛り上がり部（ビード）周辺の硬化を過小評価していたためトラブルが生じ、工法の変更が必要になりました。

河北新報によると、東京電力は8月19日以降に作業を再開をする方針だそうです。
https://web.archive.org/web/20200610174014/https://www.kahoku.co.jp/tohokunews/201908/20190809_63024.html

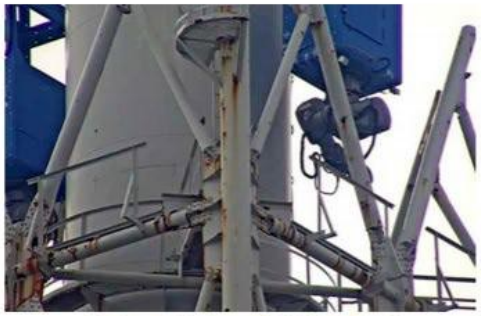
- 装置吊下し後の調査の結果，六軸アームの電源ラインのコネクタ１箇所が損傷していた。
- 記録映像を確認したところ， 2/24夜間～2/25早朝の作業において，複数回コネクタ部が手摺に接触していた。その後， 2/25午後の接触および雨天の影響を受け，最終的に主発電機のブレーカーが落ちたものと思われる。
