核燃料デブリの取り出し準備　2025年8月

概要

このレポートは、基本的に表題の年月に東京電力、原子力規制委員会、経済産業省その他から発表された福島第一原発の現況に関する資料の要点などを、できる限り専門用語・略語を排してまとめ、理解に必要な最小限の解説を加えたものです。文中「イチエフ」とは、福島第一原発の略称です。

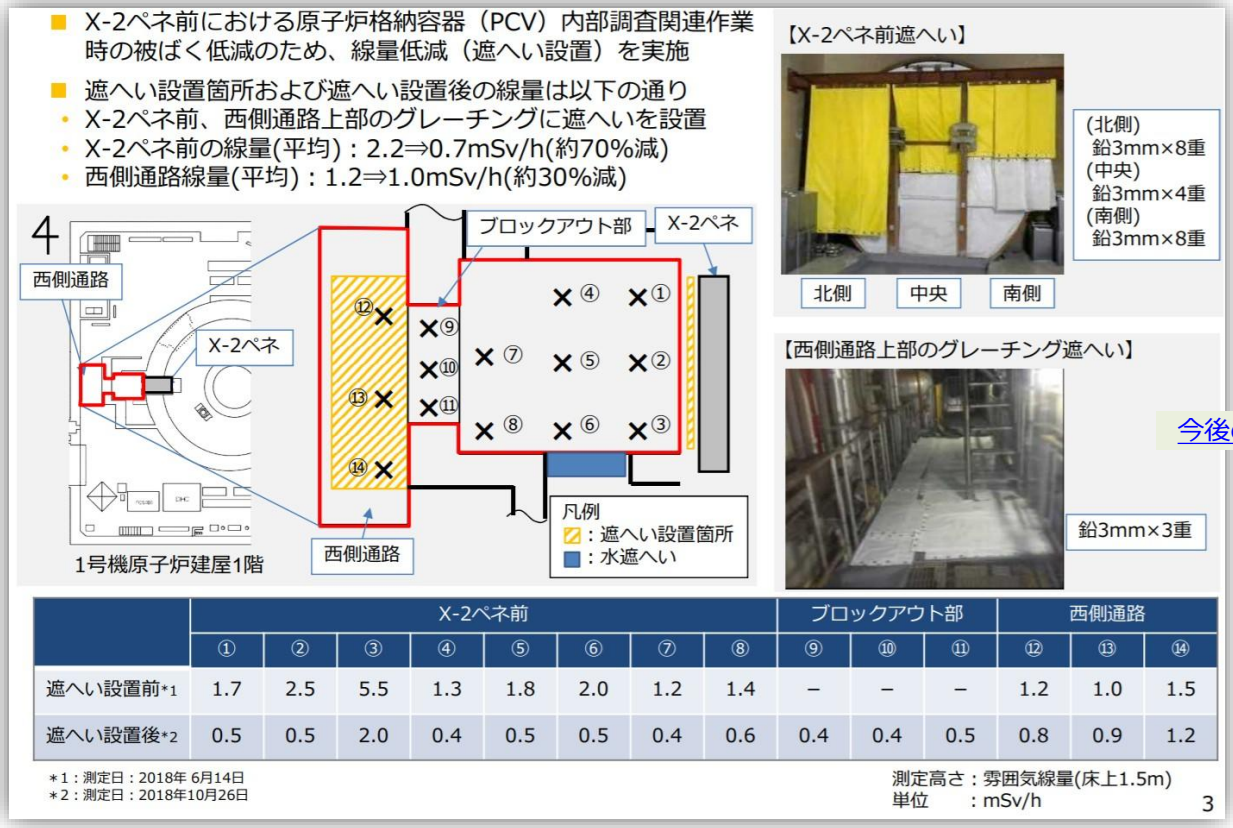
X-2ペネ前								ブロックアウト部			西側通路		
	①	②	③	④	⑤	⑥	⑦	⑧	⑨	⑩	⑪	⑫	⑬	⑭
遮へい設置前*1	1.7	2.5	5.5	1.3	1.8	2.0	1.2	1.4	–	–	–	1.2	1.0	1.5
遮へい設置後*2	0.5	0.5	2.0	0.4	0.5	0.5	0.4	0.6	0.4	0.4	0.5	0.8	0.9	1.2

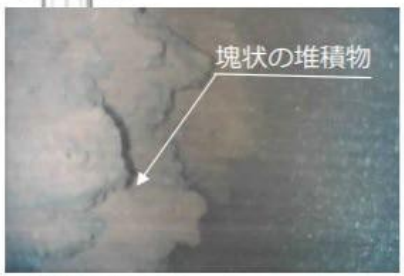
撮影エリアC4
<カメラ向き：下方>

- 砂状，小石状や塊状の堆積物を確認
- 作業員アクセス開口部は視認できなかった（近傍に堆積物を確認）

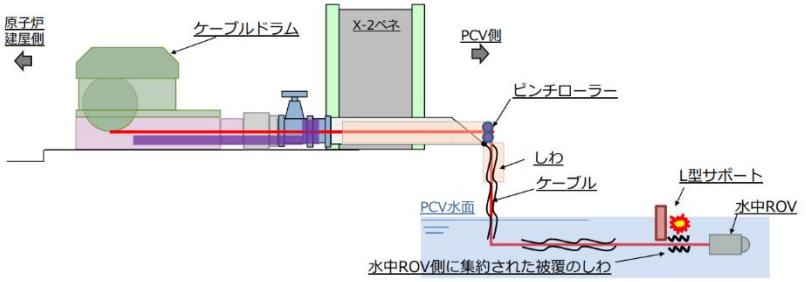
図1.水が浸入した推定原因（イメージ図）

② ケーブル被覆のしわが、調査時、ジェットデフレクターG付近にあるL型サポートに掛かり、ケーブル被覆が損傷（貫通）し、ケーブル被覆内に水が浸入 ジェットデフレクター⇒用語解説へ　L型サポート⇒用語解説へ

- 水中ROV-A2本体：損傷は確認されなかった（外観目視点検、漏えい確認）
- 水中ROV-A2のケーブル（外観目視点検、漏えい確認）：
  - ・水中ROV-A2本体から約2.5mまでの範囲のケーブル被覆にしわが多く発生
  - ・ケーブル被覆のしわの範囲内に損傷4箇所を確認、うち2箇所が被覆を貫通
- 調査（遊泳）中の状況（動画映像確認）：
  - ・ジェットデフレクター※3G付近のL型サポート※4にケーブルが掛かる

② ケーブル被覆のしわが、調査時、ジェットデフレクターG付近にあるL型サポートに掛かり、ケーブル被覆が損傷（貫通）し、ケーブル被覆内に水が浸入

③ 3月16日の地震以降に実施した、一時的な水中ROV-A2の巻き上げ作業やPCV水位確認作業にあたり、水中ROV-A2が垂直（吊り下ろし）姿勢となり、この際、ケーブル被覆内に浸入していた水が、ケーブル被覆内を伝い、水中ROV-A2（カメラ）に至った

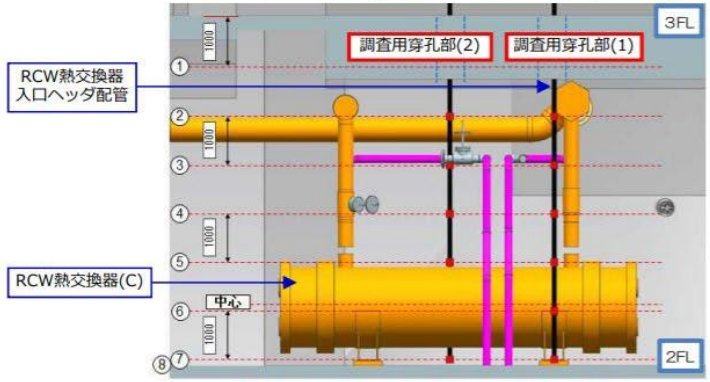
- 3階床面の2か所の調査用穿孔部より下方1mから1m間隔で8か所およびRCW熱交換器中心の計9か所で線量測定を実施。
- RCW熱交換器中心付近が高線量となっていることから，熱交換器が線源と推定される。
- 調査用穿孔部(2)の測定結果が，調査用穿孔部(1)の結果より高線量な理由として，調査用穿孔部(2)が2つの熱交換器の間に位置するため考えられる。

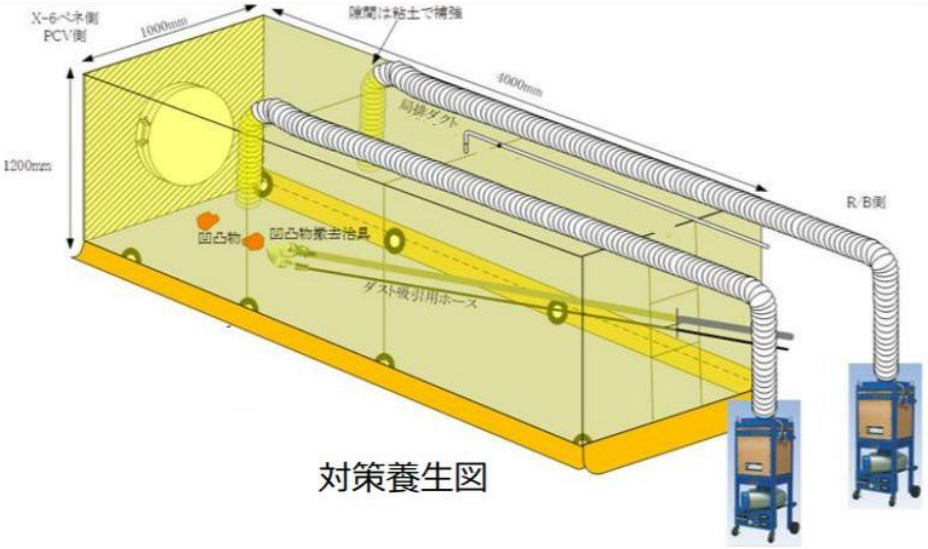
対策養生図

東京電力は、原因について、床面磨きツールの差込口から外気を吸い込んでいたため、磨き作業で舞い上がった上部のダストを局所排風機1台だけでは吸引できなかったため、および養生シートを二重にしていたことで作業中にタワミやゴワツキが発生し、小部屋と養生の隙間が大きくなりダストが養生外に漏れやすくなったためと推定しています。

・以下の追加対策及びモックアップ検証を実施した上で、1月26日より作業を開始。

対策	内容	備考
①養生の見直し	・小部屋の中に押し込み、凹凸床面全体を覆う形状に変更 ・磨きツールの差込口を縮小	・ダスト閉じ込め機能強化
②局所排風機の追加	・１台→２台	・ダスト吸引を強化
③散水対策	・養生天井部に散水機能を追加（作業前に床面を濡らす）	・ダスト発生を抑制
④施工時間の短縮	・10秒施工（約20分／サイクルでダスト監視）	・ダスト発生量を制限
⑤ダスト監視強化	・施工直後の養生内ダスト状況の監視 ・養生外ダスト漏洩の早期検出（養生外ペネ近傍） ・養生外の作業環境確認（作業者近傍）	・ダスト監視強化 ・床面凹凸除去作業における次ステップ実施判断

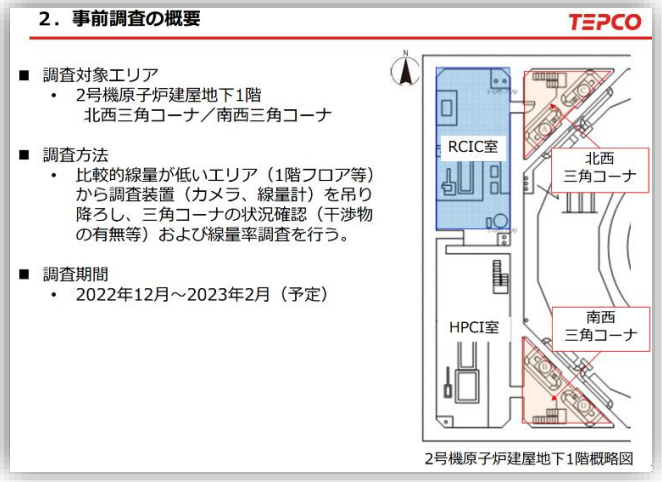
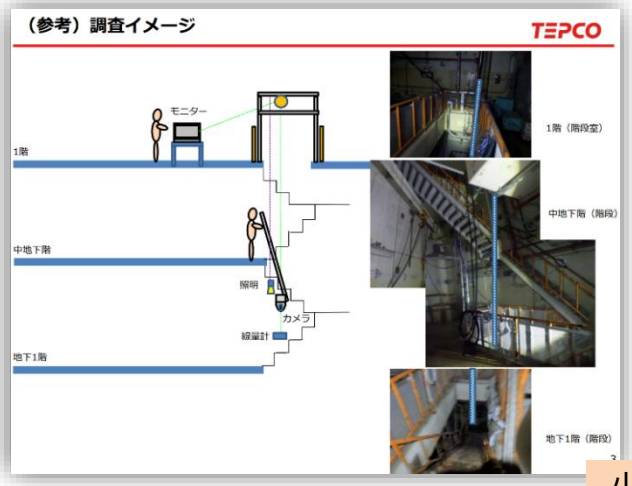
12月に実施された北西三角コーナーおよび南西三角コーナの調査では、RCIC室およびHPCI（高圧注水系）室へのアクセスの障害になるような機器の損傷がないこと、RCIC室およびHPCI室扉は閉状態であり、確認できた範囲では大きな損傷はないと推定されるということです。

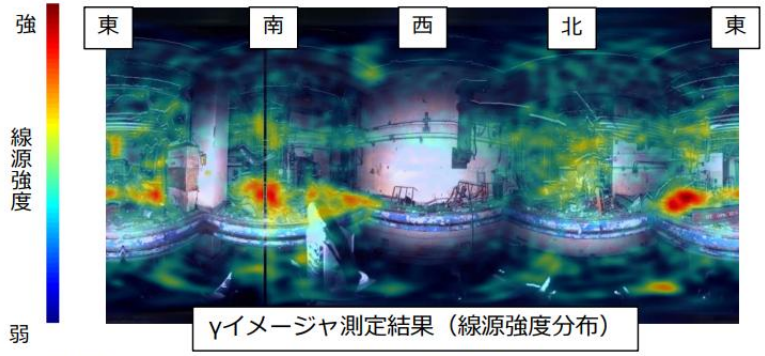
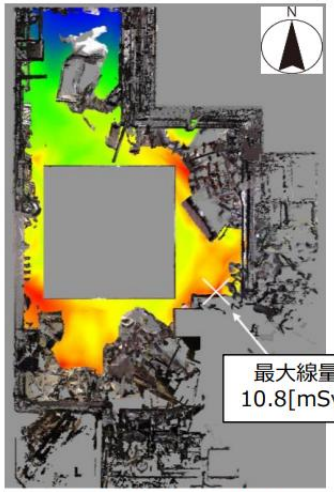
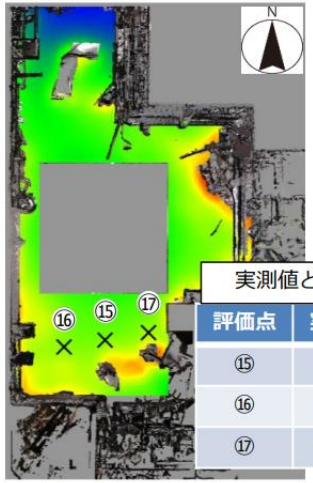
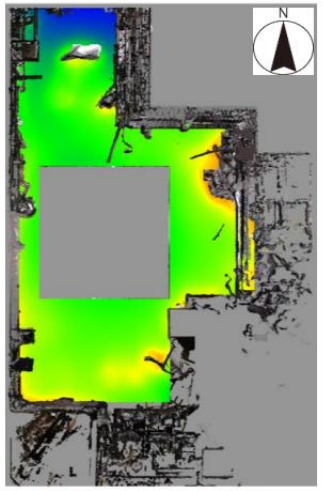
3号機R/B 2階

■ 3号機R/B 2階の線量率分布推定結果（暫定値）
- 2階では、東側および南側のガレキ周辺で線量率が高く、床上高さ0.3mにおける最大線量率は10.8mSv/hと推定

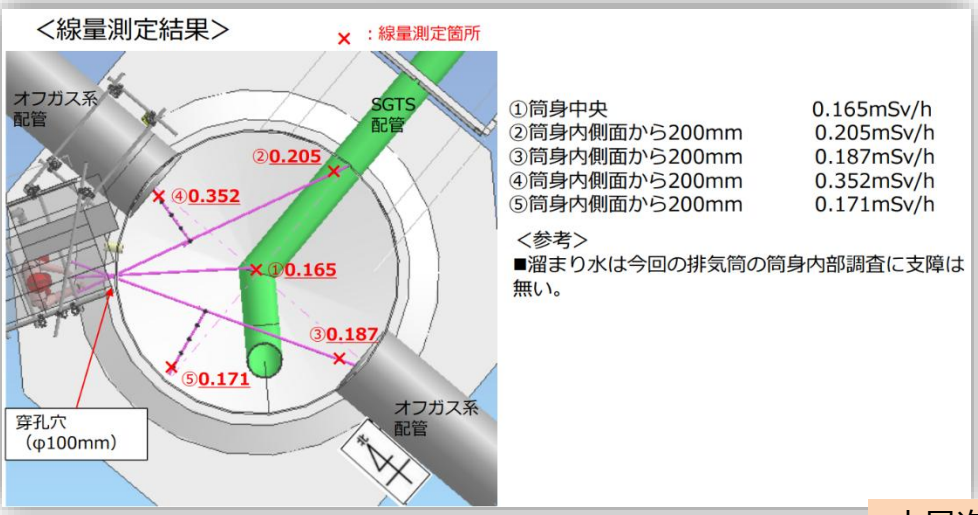
■　筒身内部の線量は約0.165～0.352mSv/h（5箇所），SGTS配管内部の線量は約0.336～0.650mSv/h（4箇所）という結果であった。

■　筒身外側周辺の雰囲気線量平均約0.650mSv/hと比較して低い値であり，線量計画を立て，排気筒の具体的な切断工法検討を行う。
