核燃料デブリの取り出し準備　2025年9月

概要

このレポートは、基本的に表題の年月に東京電力、原子力規制委員会、経済産業省その他から発表された福島第一原発の現況に関する資料の要点などを、できる限り専門用語・略語を排してまとめ、理解に必要な最小限の解説を加えたものです。文中「イチエフ」とは、福島第一原発の略称です。

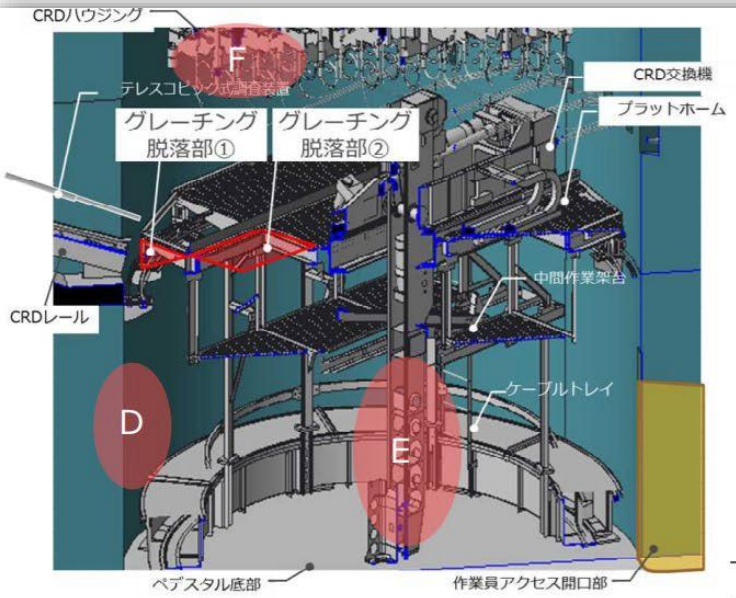
- ペデスタル内壁面には，大きな損傷は確認されず
- ペデスタル内の既設構造物（CRD交換機）については大きな損傷は確認されず
- ＣＲＤハウジングサポートは，2017年1～2月の調査と同様，大きな損傷は確認されず

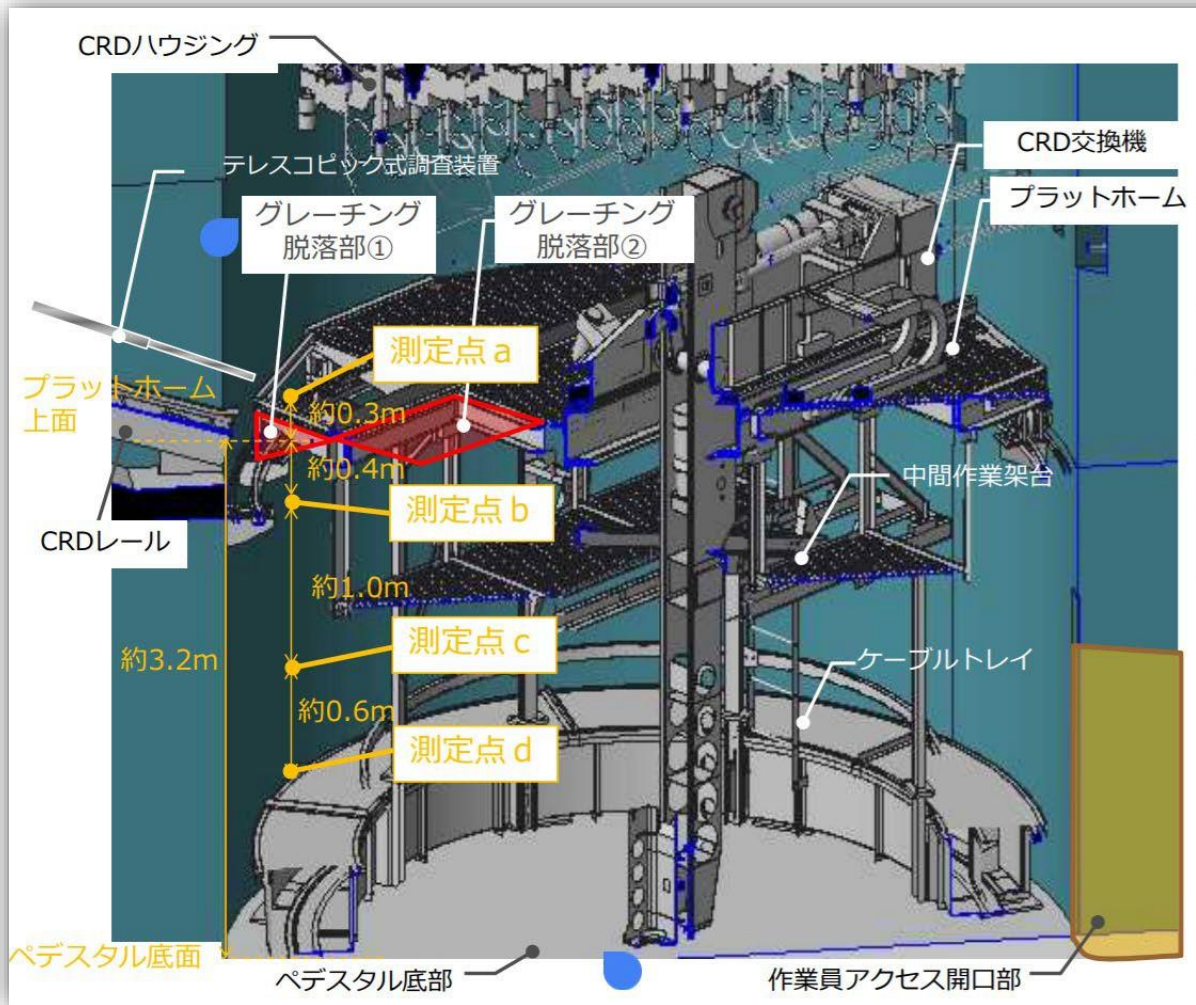
測定点	線量率※1,2 [Gy/h]	温度※2 [℃]
a	7	21.0
b	8	21.0
c	8	21.0
d	8	21.0

【参考：ペデスタル外※3】
線量率：最大42[Gy/h]
温　度：最大21.1[℃]

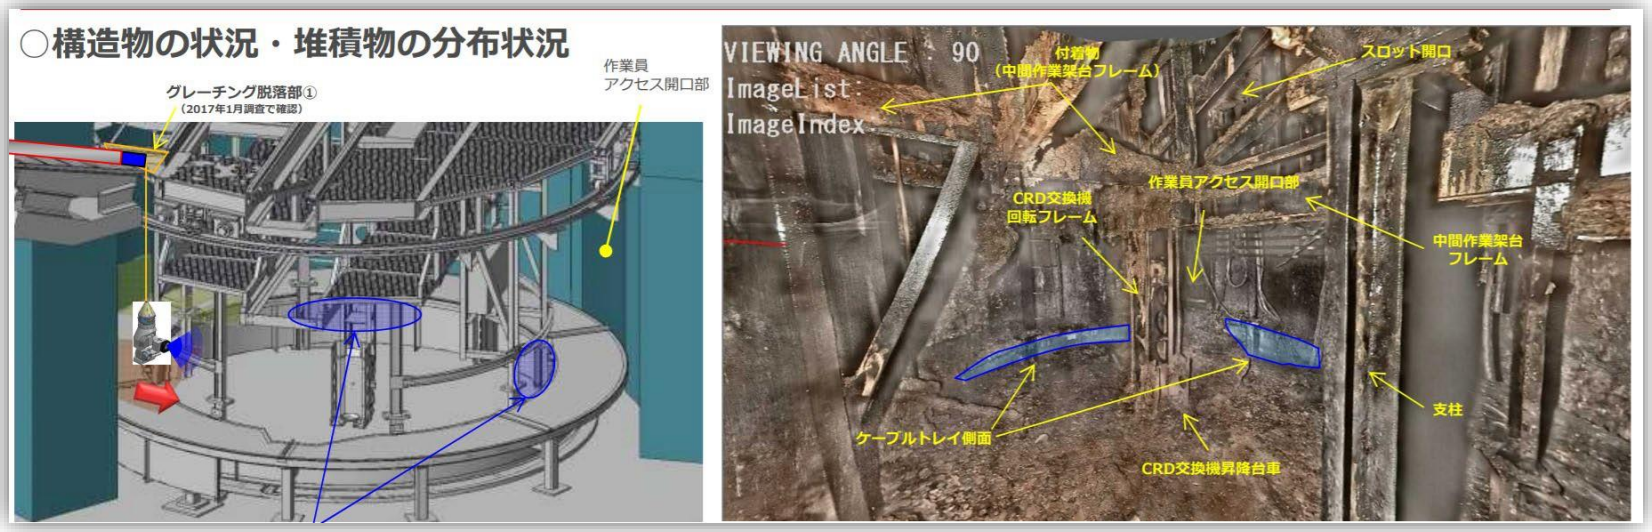
東京電力は、前ページまででレポート済みの2号機格納容器内部調査で取得した画像をさらに詳しく解析し、圧力容器の土台(ペデスタル)底部全体に小石状・粘土状に見える堆積物が40～70 ㎝超の厚さで堆積していること、カメラから圧力容器の土台の中心を見て左側に使用済み(核)燃料あるいは原子炉圧力容器由来と思われる落下物があること、カメラから見て向かい側にある作業員アクセス開口部付近において、堆積物が周囲よりも高く堆積している可能性がある箇所があること、これらのことから、核燃料デブリの落下経路が少なくとも二カ所ある可能性などを明らかにしました。

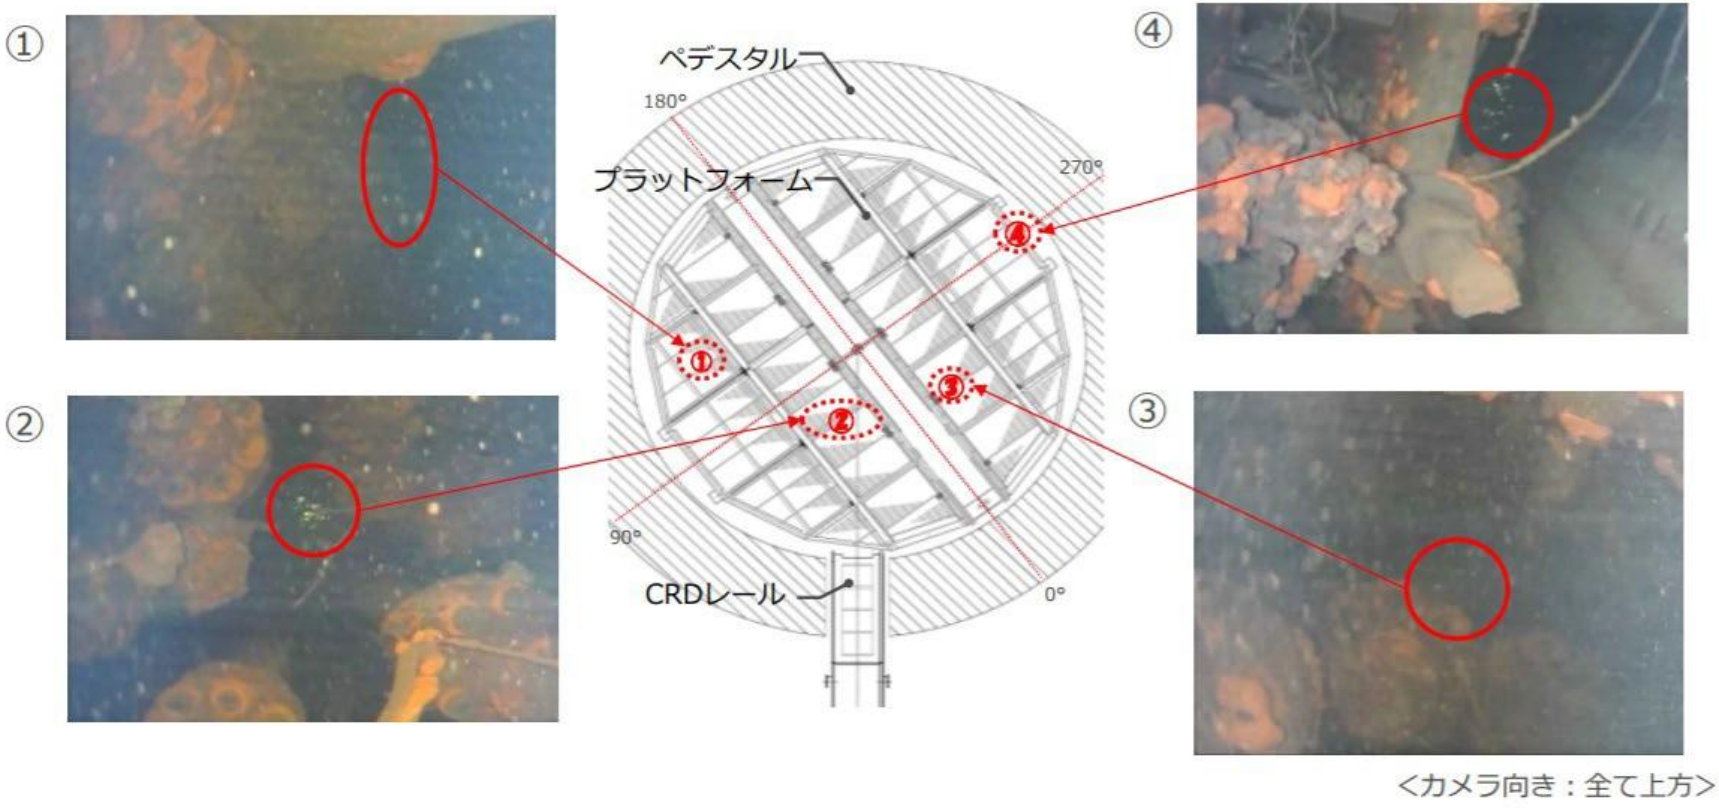
(3) 水面の揺らぎがプラットホーム中央部だけでなく外周部でも確認されたことから、原子炉圧力容器(RPV)底の中央部だけでなく外周部も破断している可能性がある(画像) 参照

■ 水面の揺らぎが①～④で確認されたことで，RPV底部の損傷がRPV下鏡の中央部分だけではなく，外周部にも存在する可能性あり

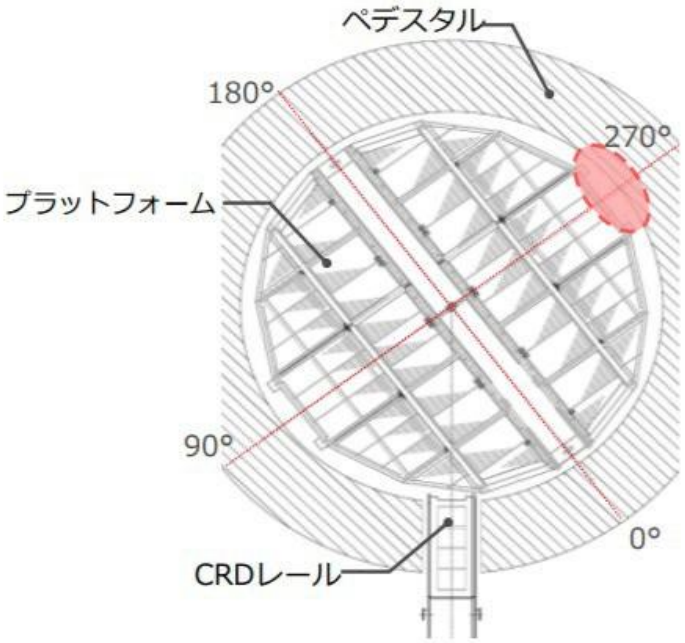
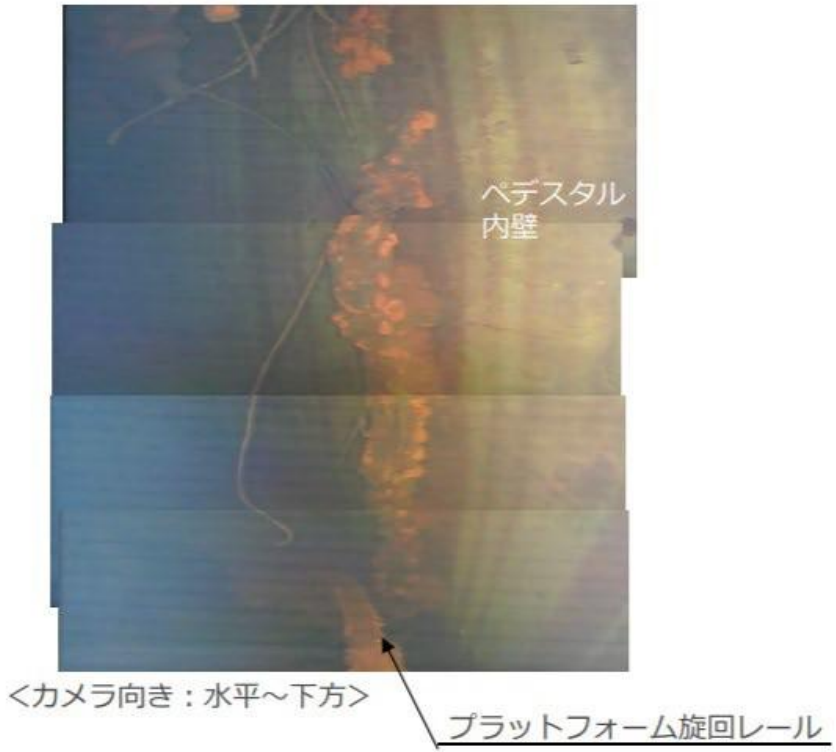
(5)ペデスタル内壁面にてケーブルが欠損している状況を確認(画像) 参照

この(5)から、3号機の原子炉圧力容器(RPV)温度計の一部のケーブルが欠損していたことが判明しました。

■ペデスタル内壁270°付近で，ペデスタル内壁面にてケーブルが欠損している状況を確認
■ペデスタル内に落下してきた高温の溶融物が付着したことにより，欠損したものと推定

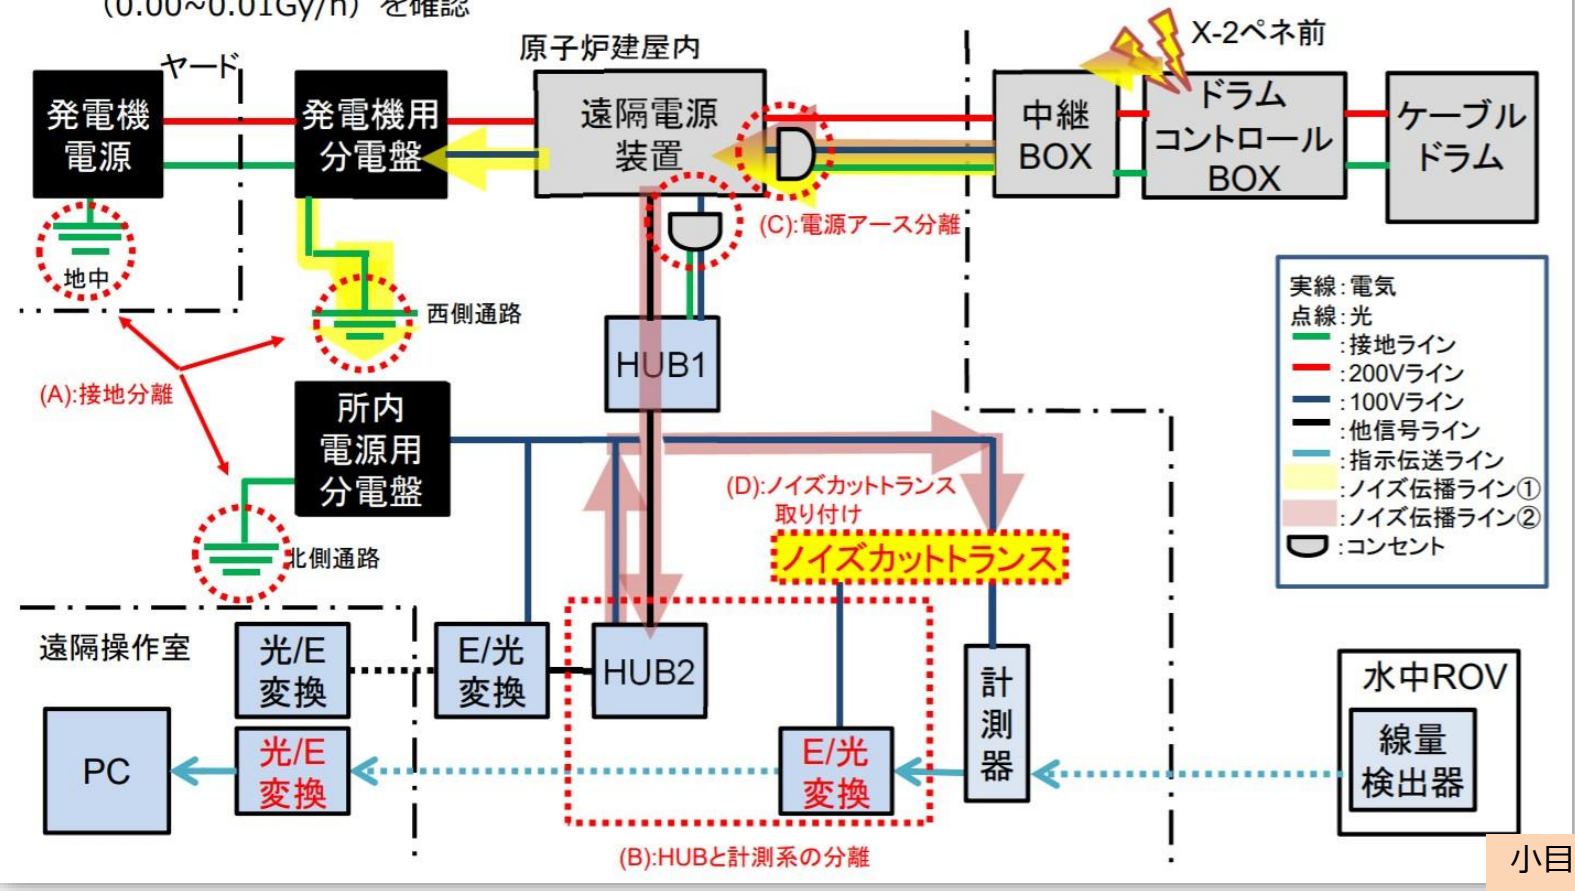
【参考】1月12日の準備作業中に確認された不具合についての原因および対策（1/2）

- 追加的な調査の結果等から，ドラムコントロールBOX由来のノイズが以下ノイズ伝播ラインを通じ，計測器に影響を与えていると推定 （①：西側接地からのノイズ伝播、②：HUBからのノイズ伝播）
- 下図(A)～(D)に示す対策を実施し，各ノイズ伝搬ラインを遮断することで，計測器指示不良の解消（0.00~0.01Gy/h）を確認

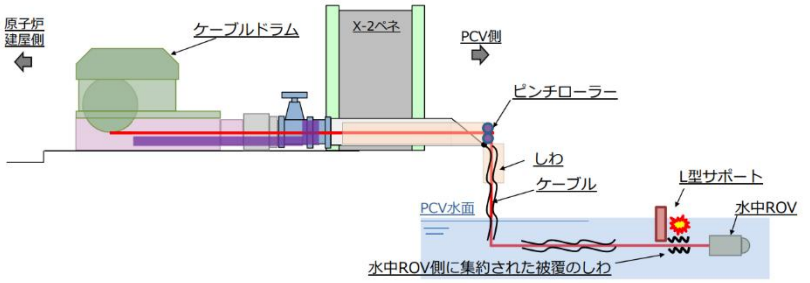
図1.水が浸入した推定原因（イメージ図）

② ケーブル被覆のしわが、調査時、ジェットデフレクターG付近にあるL型サポートに掛かり、ケーブル被覆が損傷（貫通）し、ケーブル被覆内に水が浸入

③ 3月16日の地震以降に実施した、一時的な水中ROV-A2の巻き上げ作業やPCV水位確認作業にあたり、水中ROV-A2が垂直（吊り下ろし）姿勢となり、この際、ケーブル被覆内に浸入していた水が、ケーブル被覆内を伝い、水中ROV-A2（カメラ）に至った

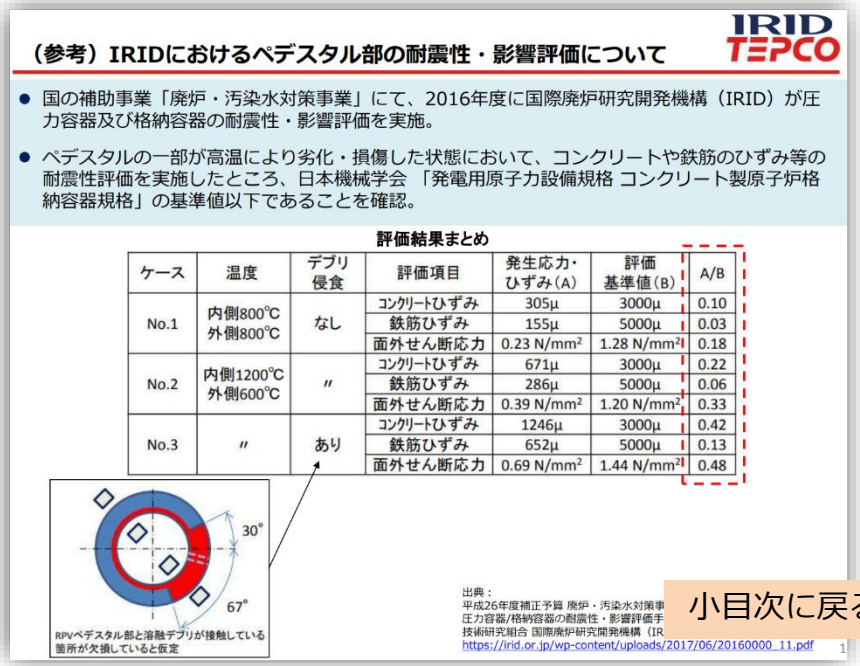
東京電力は、これまでも確認されていた鉄筋らしきものについて、今回近接して撮影した下左の映像を建設当時の写真と比較した結果、ペデスタル（円筒型の原子炉圧力容器の鉄筋コンクリート製土台）のコンクリート材がなくなったむき出しの鉄筋であることを確認しました。 3号機 S/C内滞留ガスのパージ計画（続報4）に戻る

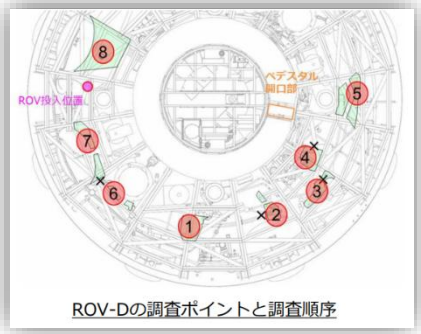
ROV-Dの調査ポイントと調査順序

- 燃料デブリはペデスタル開口部前面周辺の限定された領域にのみ存在する
- 燃料デブリは堆積物の下に比較的薄く広がっている

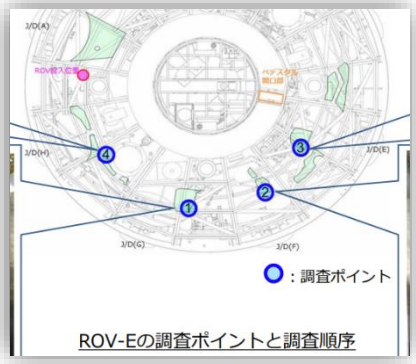
ROV-Eの調査ポイントと調査順序

- 燃料デブリ由来の物質が調査範囲に広く存在している
- 堆積物の高さの影響がないことから，燃料デブリ由来の物質は堆積物の表面付近に存在する

そして、この評価結果と整合的な核燃料デブリおよび堆積物の様相について、現段階では、得られている知見は限定的であり、様々な可能性について幅広に検討していく必要があるとしつつ、「堆積物全体が燃料デブリである可能性が浮上」とも記述しています。

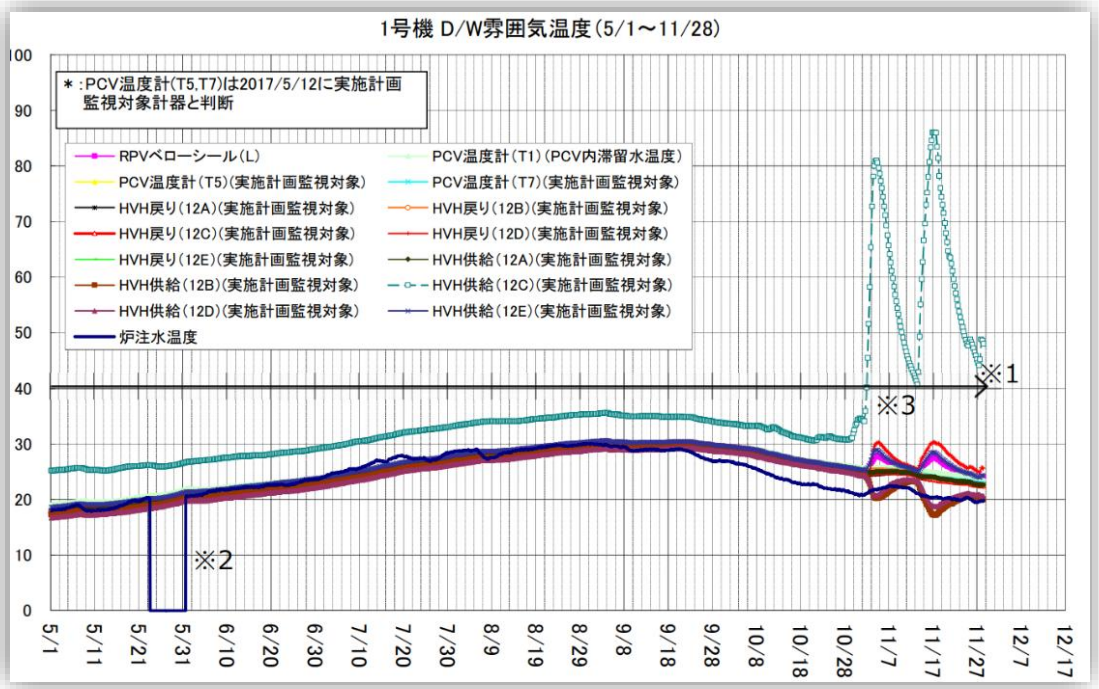
HVH　参照　-12C給気ライン（TE-1625H）という温度計の指示値（緑色）が窒素封入量の低減によって90℃近くまで大きく上昇していることが分かります。この上昇が試験中止判断基準に達する見込みとなったため本試験は計画より早期に終了しています。

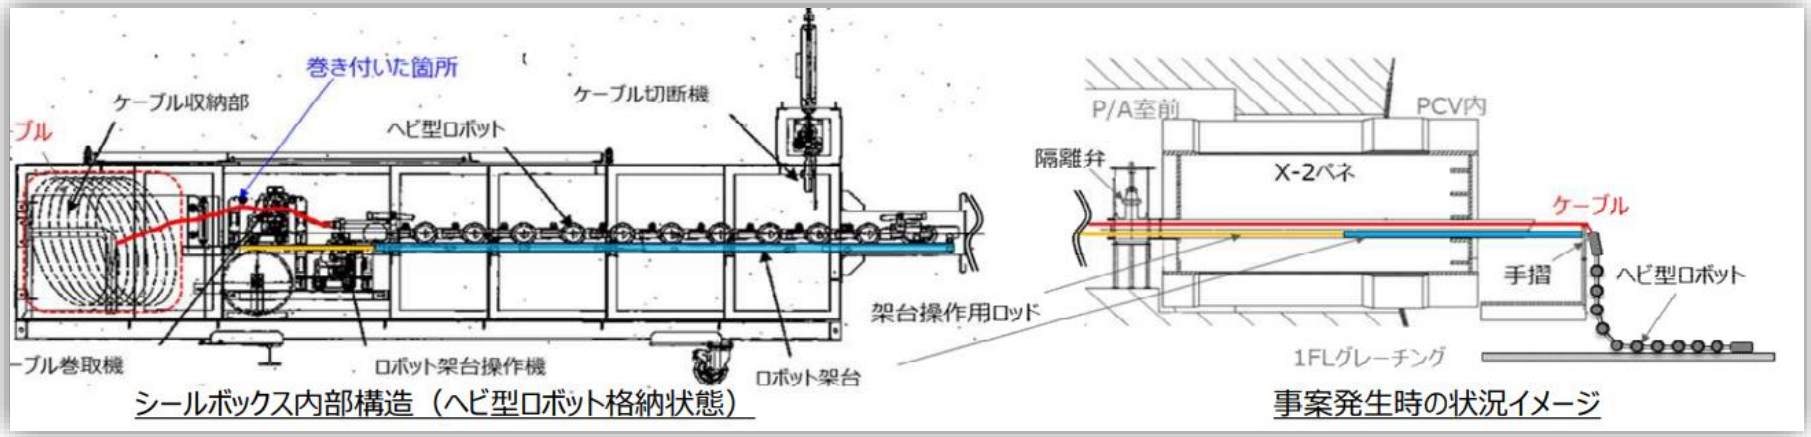
2024年2月28日、前3ページで計画を紹介した1号機原子炉格納容器（以下、PCV）において標記の調査が開始されました。
当日はペデスタル外側の画像を取得。翌29日にはペデスタル内部の調査をする計画でしたが、 小型ドローン(合計4機)に無線を中継するヘビ型ロボットの有線ケーブルが延伸することができず、調査は一旦中断されました。
その後、ヘビ型ロボットの有線ケーブルが延伸することができなかった原因を調査。有線ケーブルがシールボックス内のケーブルガイドローラ取り付け台座に巻き付いたためと分かり（下図参照）対策が講じられました。
3月14日、調査を再開。ペデスタル内部の画像を取得して調査を終了しました。
次々ページ以降に、取得されたペデスタル内外の画像を引用しておきます。

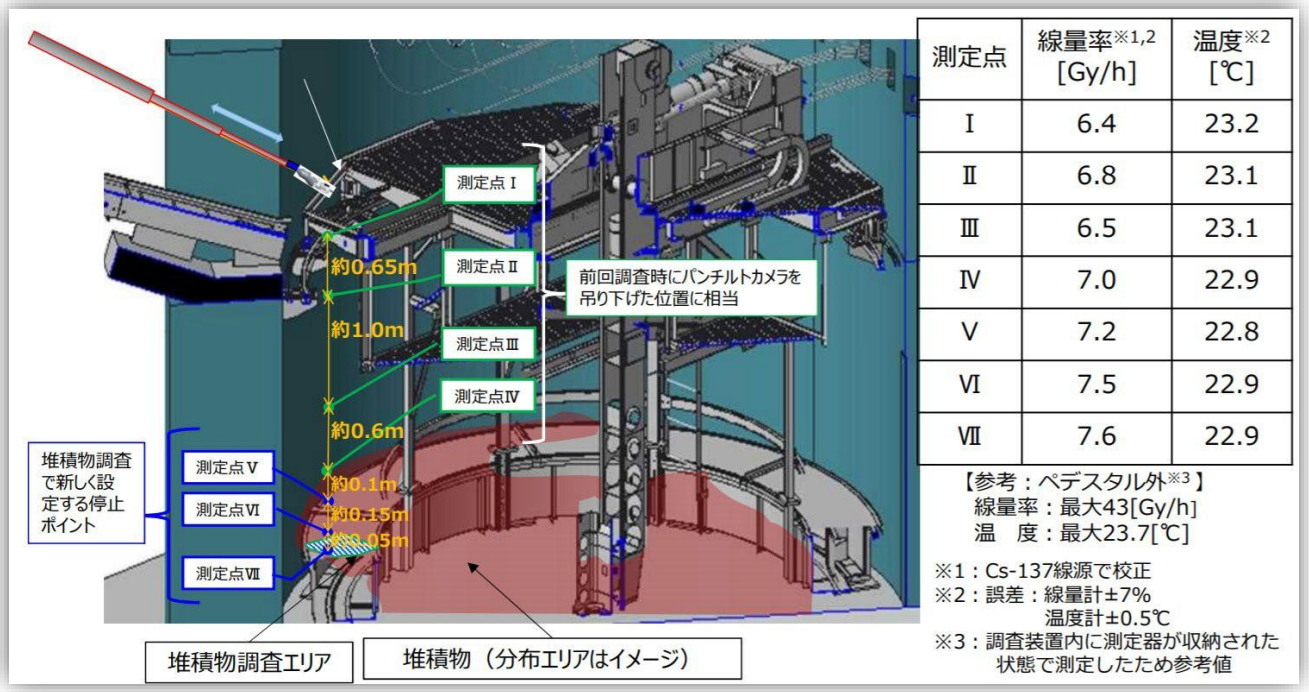
東京電力によると、この調査において、温度については測定高さに係わらずほぼ一定の値であり、線量については、ペデスタル内において、ペデスタル底部に近づくと上昇する傾向が確認されました。

また線量は、前回調査と同様、ペデスタル外よりペデスタル内が低い傾向であることが確認されました。
さらに、前ページまでで公表した画像については、より分かりやすく伝えていくために、取得した映像からパノラマ合成を実施し、その際、赤色への偏りを低減するとともに、コントラストを強調することによりモヤを目立たなくさせる処理を実施してあるそうです。

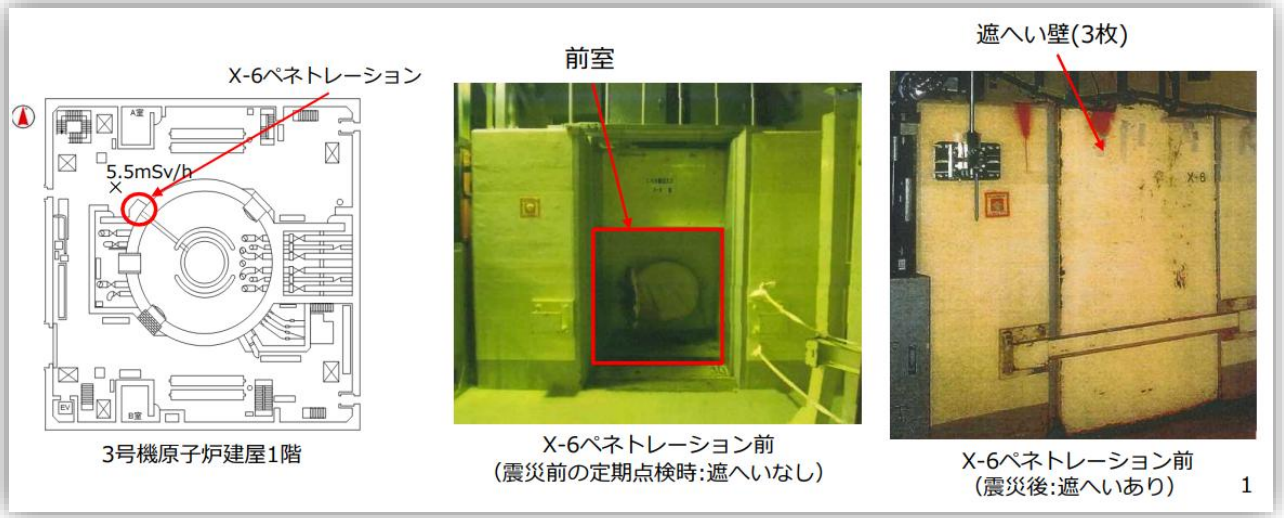
X-6ペネトレーションのフランジ（部材の端部を他の部材に接合するためのツバ）面については、2号機で確認された溶融物の付着は確認されず、外観は震災前とあまり変わらない状態のようです1。前室内の空間線量は最大124 mSv/hであり、2号機と比較して空間線量は低く、床面に溶融物の堆積も確認されなかったとのことです。

今回の調査結果を踏まえ、前室内の線量低減や遮へい壁の撤去方法等について検討していくそうです。

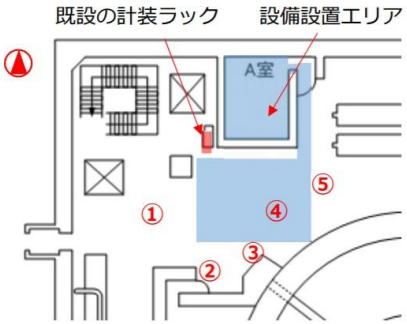
空間線量率 [mSv/h] (床上1.5m,γ線) 2020年4月
測定点	①	2.7
	②	5.5
	③	8.0
	④	7.3
	⑤	8.5

設備設置エリア（原子炉建屋北西エリア）の空間線量

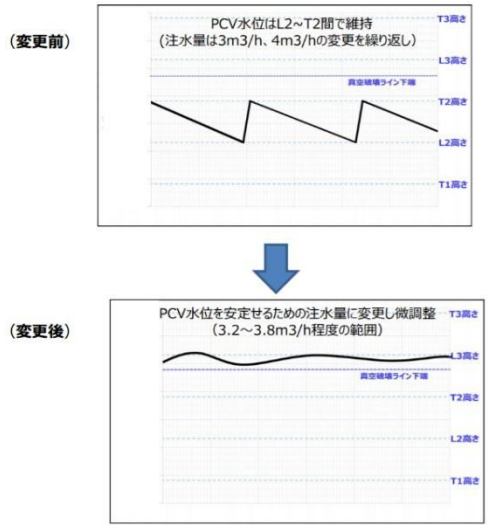
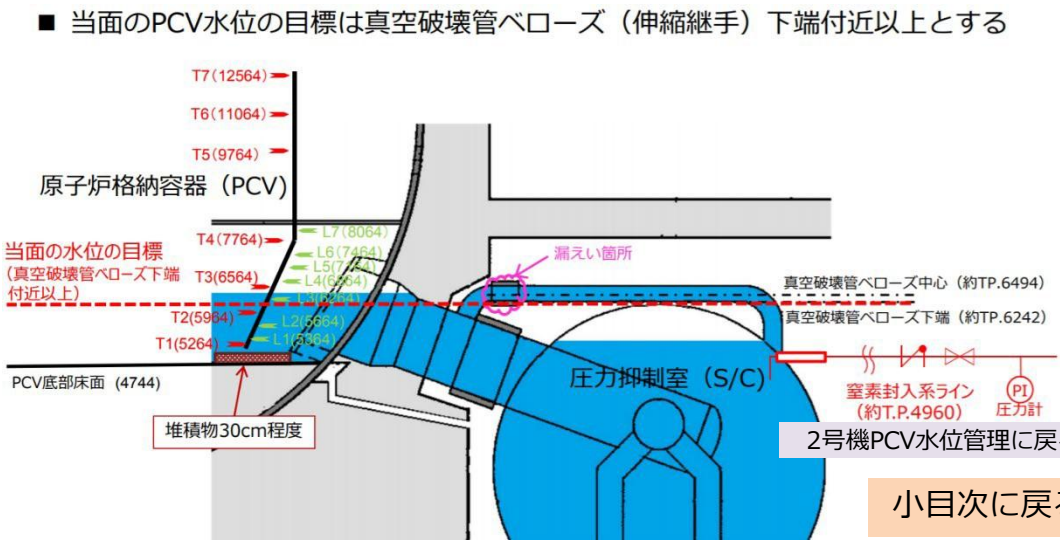
（注水量変更前後の水位変化のイメージ）

このことから1号機のPCVでは、2月13日の地震により、これまでに損傷が確認されていた真空破壊ラインベローズの損傷規模が0.5 m^3/h程度拡大したと推定されます（下図）。

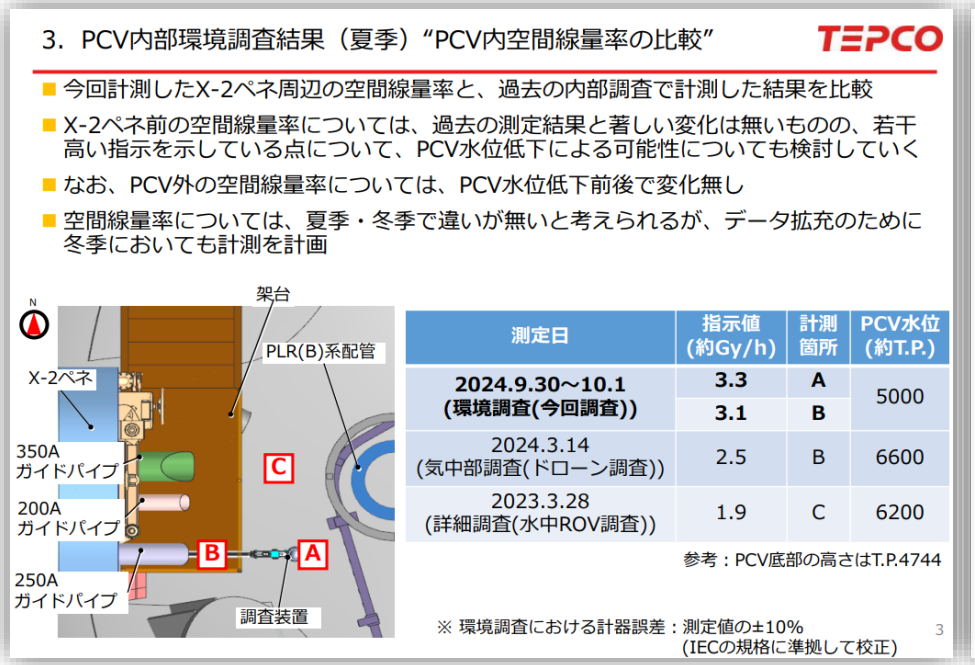
東京電力は、「今回計測したX-2ペネ周辺の空間線量率は、過去の測定結果と著しい変化は無いものの、若干高い指示値を示している。この点について、PCV水位低下による可能性についても検討していく。なお、PCV外の空間線量率については、PCV水位低下前後で変化は無い」**としています。**

また、X-2ペネ周辺の靄の状態については、「今回撮影したドームカメラの映像と、PCV水位低下前に撮影した過去の調査映像とを比較すると多少靄の量が減ったように見えるものの、カメラや照明の違いを考慮すると、著しい変化は生じていないもの」**と推定しています。**

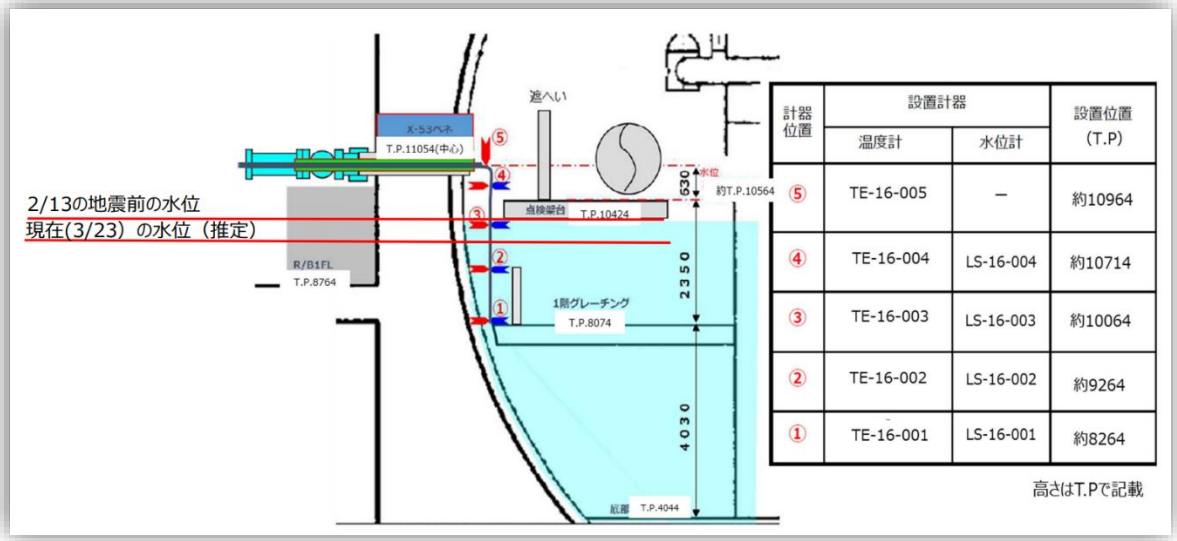
下左引用図は地震以前の水位と地震後に低下した3月23日の水位を示したものです。地震前の注水量は約3.0 m^3/h、水位は約6.5 mでした。漏えい（損傷）個所としては、下右引用図の赤で示した主蒸気配管伸縮継手が知られていました。

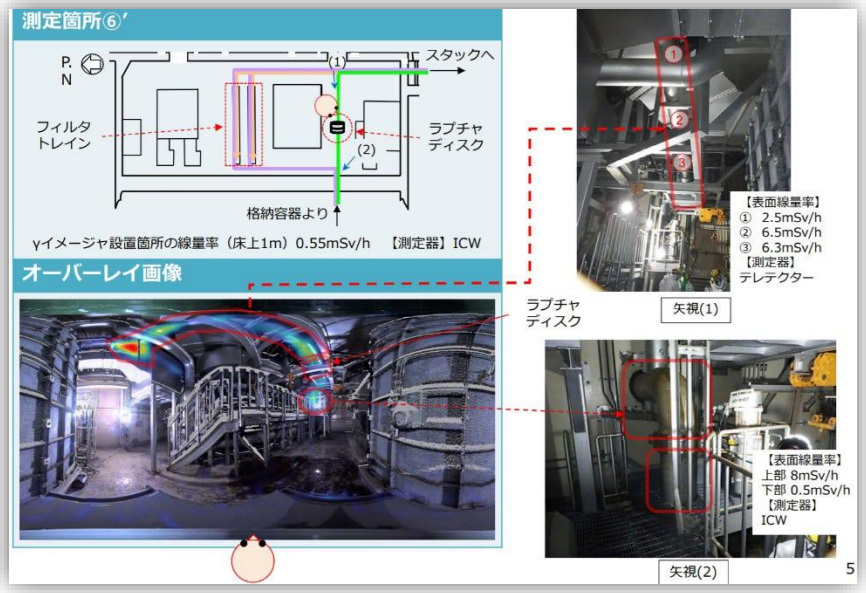
3号機の測定結果(ラプチャディスク)

No	線種	表面線量当量率(mSv/h) γ線	表面線量当量率(mSv/h) γ+β線	No	線種	表面線量当量率(mSv/h) γ線	表面線量当量率(mSv/h) γ+β線
×1		26	－	×11		2.5	－
×2		32	－	×12		2.0	－
×3		9.0	－	×13		6.0	－
×4		18	－	×14		5.0	－
×5		10	－	×15		6.0	－
×6		30	－	×16		6.0	－
×7		15	－	×17		7.0	－
×8		30	－	×18		9.0	－
×9		2.5	－	×19		8.0	－
×10		5.0	－	×20		7.0	－

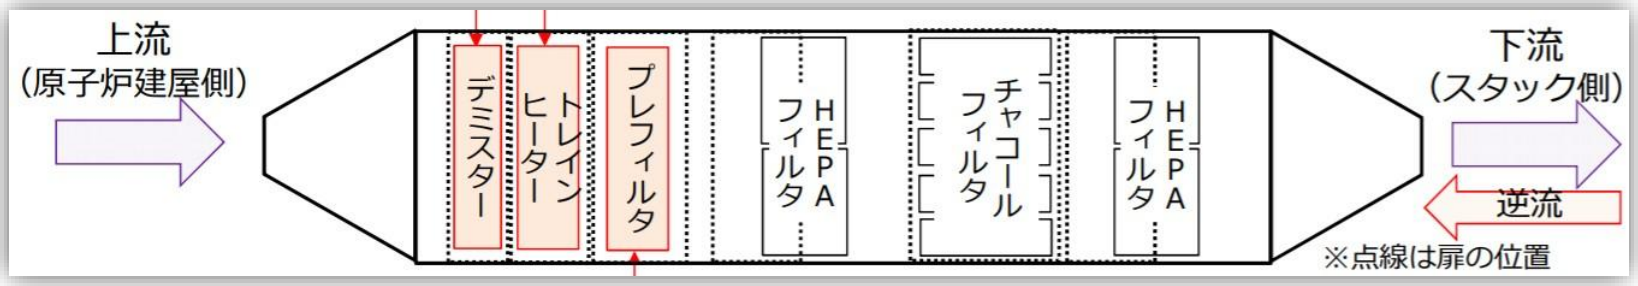
まず3号機の続きです。2021年11月の、γカメラによるフィルタトレイン内部の線量測定結果です。

フィルタトレインは、構成を同じくするA系、B系があり、下の引用の中段がA系、下段がB系の測定結果です。

測定箇所	表面線量当量率（mSv/h）			
	フィルタ表面（11/9測定）		扉表面（8/19測定）	
	γ	β+γ	γ	β+γ
デミスター	1.2	3.5	–	–
トレインヒーター	0.40	1.2	0.55	0.55
プレフィルタ（上流）	2.0	2.5	0.80	0.80
プレフィルタ（下流）	2.0	2.0

測定箇所	表面線量当量率（mSv/h）			
	フィルタ表面（11/9測定）		扉表面（8/19測定）	
	γ	β+γ	γ	β+γ
HEPAフィルタ（No.3）	4.0	4.0	1.1	1.1
チャコールフィルタ	0.50	1.0	0.30	0.30
HEPAフィルタ（No.1）	1.0	4.0	0.40	0.40

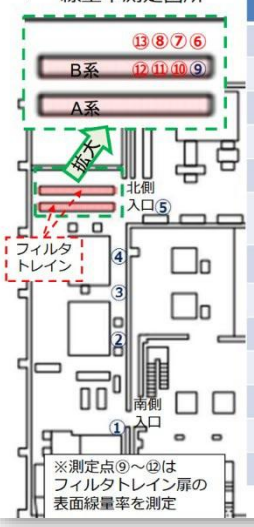
線量率測定箇所

測定点	線量率（mSv/h）
①	5.57
②	16.7
③	120
④	280
⑤	84.1
⑥	1330 2270（床面）
⑦	1420
⑧	1510
⑨※	880
⑩※	1020
⑪※	1180
⑫※	1470
⑬	1580

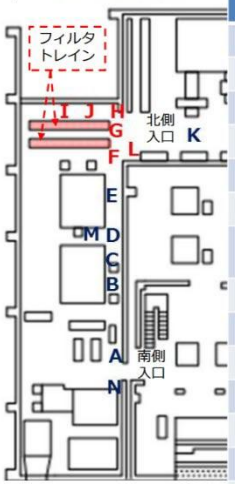
線量率測定箇所

測定点	線量率（mSv/h）
A	5.1
B	16.6
C	110
D	150
E	310
F	1050
G	2050 3050（床面）
H	1270
I	1620
J	1040
K	50
L	1060
M	160
N	6.76

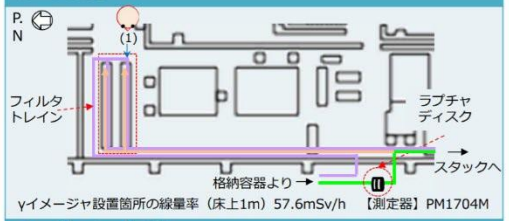
測定箇所⑤

γイメージャ設置箇所の線量率（床上1m）57.6mSv/h　【測定器】PM1704M

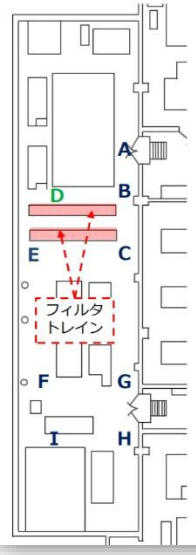
線量率測定箇所

測定点	線量率（mSv/h）
A	17.0
B	71.5
C	61.8
D	140
E	12.6
F	0.52
G	0.18
H	0.094
I	0.17

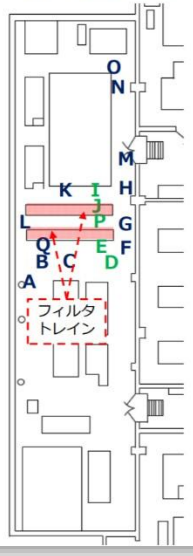
線量率測定箇所

測定点	線量率（mSv/h）
A	8.9
B	12.4
C	36.5
D	170
E	640
F	28.3
G	56.9
H	63.5
I	410
J	560
K	96.6
L	26.0
M	8.01
N	5.1
O	4.66
P	300
Q	13.5

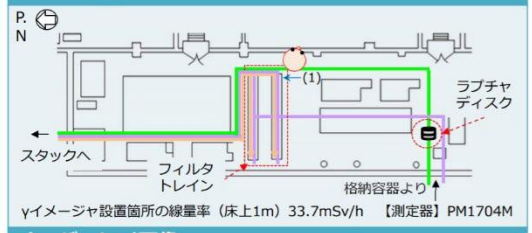
測定箇所③

γイメージャ設置箇所の線量率（床上1m）33.7mSv/h　【測定器】PM1704M

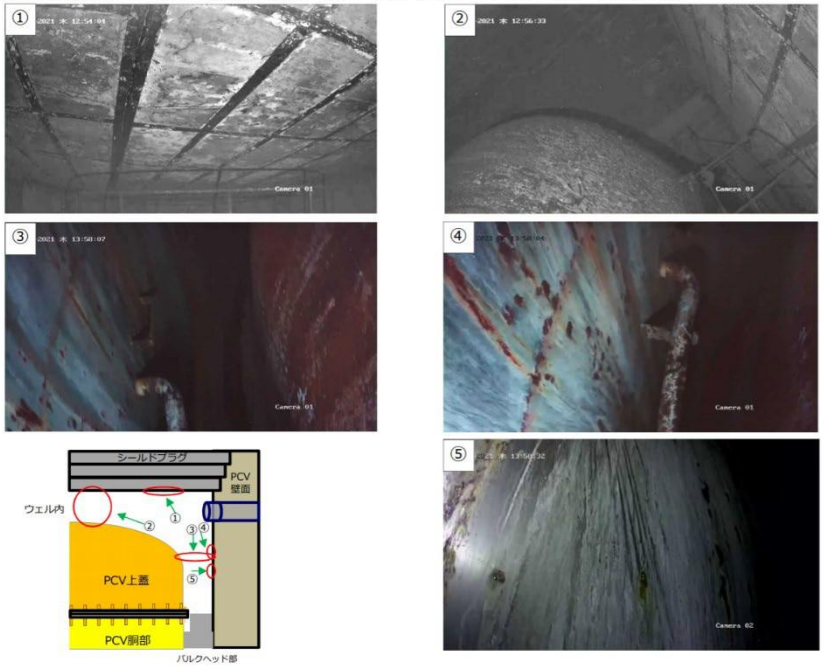
- ホース設置時に原子炉キャビティ（ウェル）内の状況について，映像を取得することができた。
- 取得した映像からはPCV上蓋等の著しい損傷は確認されなかった。

■ ウェル内の状況をカメラにて確認した。（シールドプラグ、PCVヘッド、壁面等）

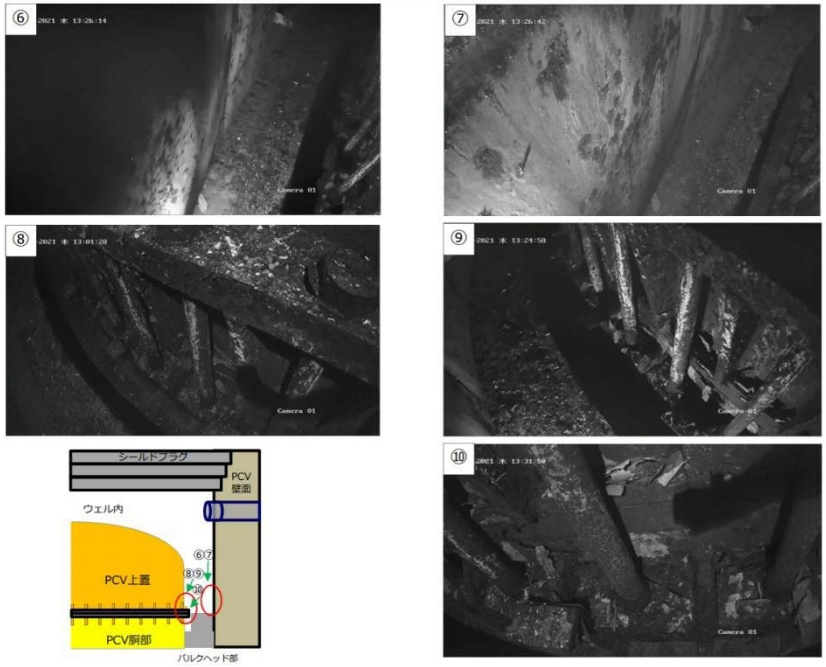
- フランジ部についても、塗装の劣化はあるものの、著しい損傷や大きな変形は確認されなかった。
- 映像中のホワイトノイズからは高い汚染が推定されるため、事故時の高いPCV圧力の条件下ではフランジ部からの漏えいがあったものと考えられる。

■ ウェル内の状況をカメラにて確認した。（バルクヘッド部、PCVフランジ部）

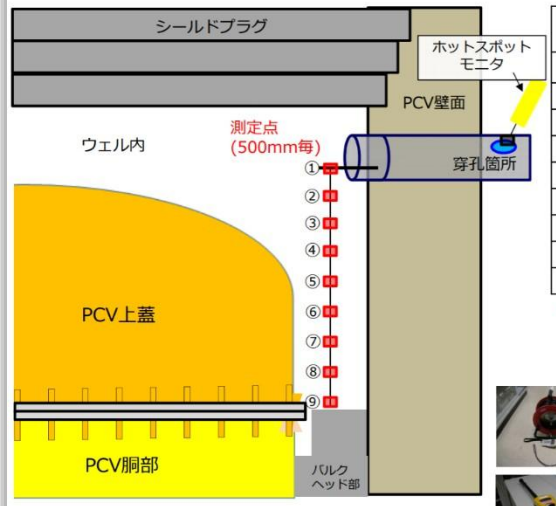
■ ウェル内の線量測定※結果は以下の通り。PCVフランジ付近で最大530mSv/hであった。
■ ウェル内の線量については、再度測定する計画。

測定ポイント	距離 (mm)	線量当量率 (mSv/h)
①	0	74.6
②	500	150
③	1000	330
④	1500	300
⑤	2000	310
⑥	2500	380
⑦	3000	440
⑧	3500	**530(最大)**
⑨	4000	350

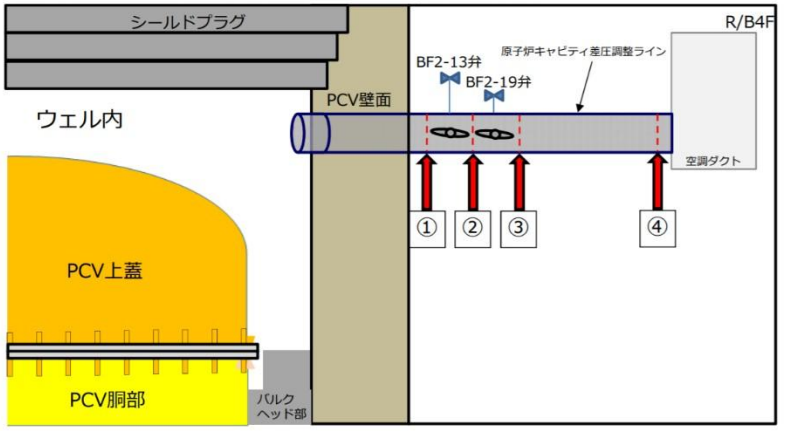
■ 線量測定結果は以下の通り。
- 測定ポイント②の配管下部に、最大線量：51mSv/hを確認した。

測定ポイント		① PCV壁面~BF2-13弁間	② BF2-13~BF2-19弁間	③ BF2-19弁~ダクト間	④ ダクト近傍
配管	上部(mSv/h)	13	41	25	18
	下部(mSv/h)	13	51	37	20

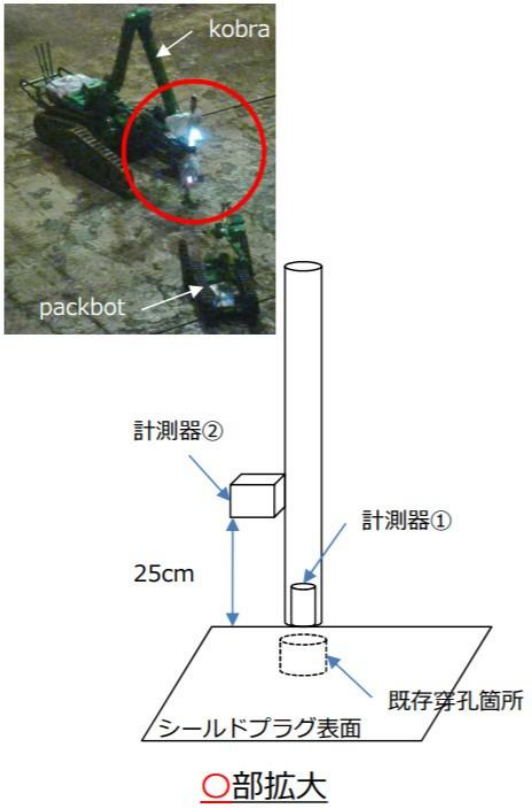
測定箇所	床表面から筒底の距離［cm］	計測器①	計測器②
東	7.0	255	52.5
	6.0	277	51.5
	5.0	290 – 300	52.1
	4.0	292	50.9
	3.0	255	50.7
	2.0	225	51.9
	1.0	172	51.9
	7.0	255	51.5
中央	6.0	1169	230
	5.0	1070	236
	4.0	944	235
	3.0	825	225
	2.0	682 – 690	226
	1.0	600	225
	0.0	532	225

測定値は、原子炉ウェル中央の穿孔箇所では、Cs−137 の汚染密度を4.01 × 10^{11} Bq/cm^2とした場合の計算値と合致。
東側の穿孔箇所では、Cs−137の汚染密度を1.23 × 10^{11}　Bq/cm^2とした場合の計算値と、4.2　cm及び5.2　cm以外では合致していました（東京電力は、床表面から4.2　cm及び5.2　cmでの測定値と計算値の不一致は穿孔箇所底面の形状による影響の可能性があるとしています）。

この結果から東京電力は、隙間には、セシウムを含む放射性物質が付着・堆積している可能性が高く、中央及び東側の測定結果から、シールドプラグ全体では汚染状況のばらつきが大きい可能性があると結論づけています。

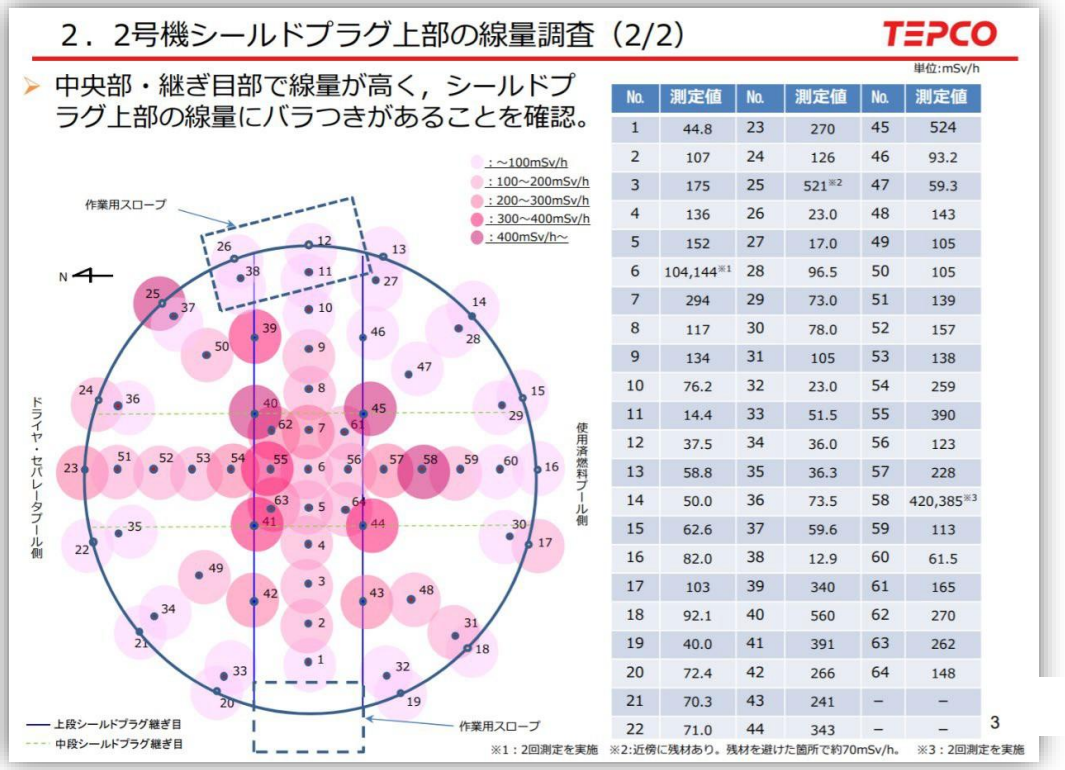
そして、シールドプラグのどこを新規に穿孔するかを検討をするため、　2021年10月7日、シールドプラグ上の線量調査を実施しました。調査結果は下引用図の通りです。この結果から、東京電力は新規穿孔個所を次ページ引用図のように選定しました。

No.	測定値	No.	測定値	No.	測定値
1	44.8	23	270	45	524
2	107	24	126	46	93.2
3	175	25	521※2	47	59.3
4	136	26	23.0	48	143
5	152	27	17.0	49	105
6	104,144※1	28	96.5	50	105
7	294	29	73.0	51	139
8	117	30	78.0	52	157
9	134	31	105	53	138
10	76.2	32	23.0	54	259
11	14.4	33	51.5	55	390
12	37.5	34	36.0	56	123
13	58.8	35	36.3	57	228
14	50.0	36	73.5	58	420,385※3
15	62.6	37	59.6	59	113
16	82.0	38	12.9	60	61.5
17	103	39	340	61	165
18	92.1	40	560	62	270
19	40.0	41	391	63	262
20	72.4	42	266	64	148
21	70.3	43	241	–	–
22	71.0	44	343	–	–

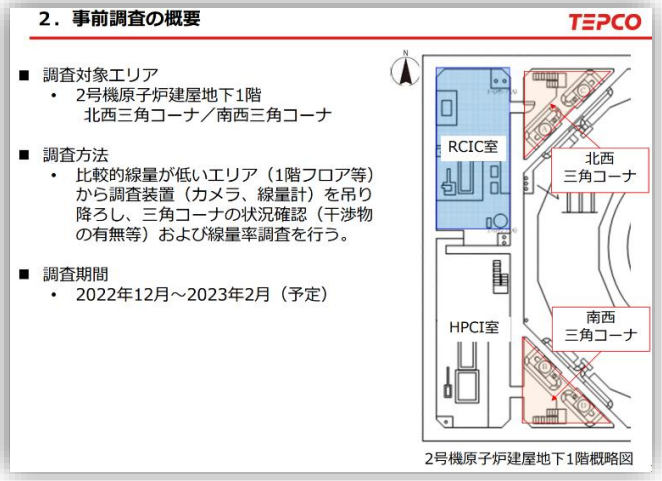
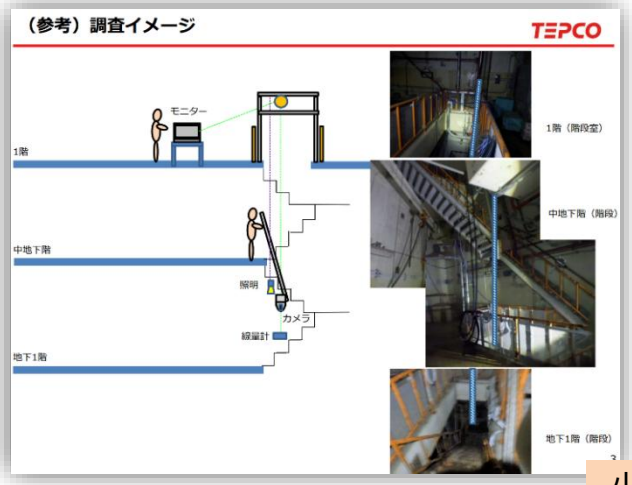
12月に実施された北西三角コーナーおよび南西三角コーナの調査では、RCIC室およびHPCI（高圧注水系）室へのアクセスの障害になるような機器の損傷がないこと、RCIC室およびHPCI室扉は閉状態であり、確認できた範囲では大きな損傷はないと推定されるということです。

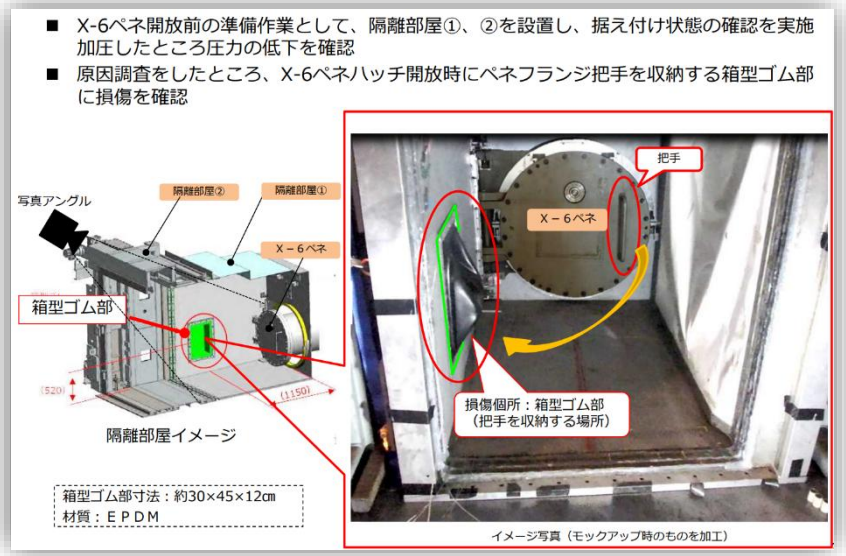
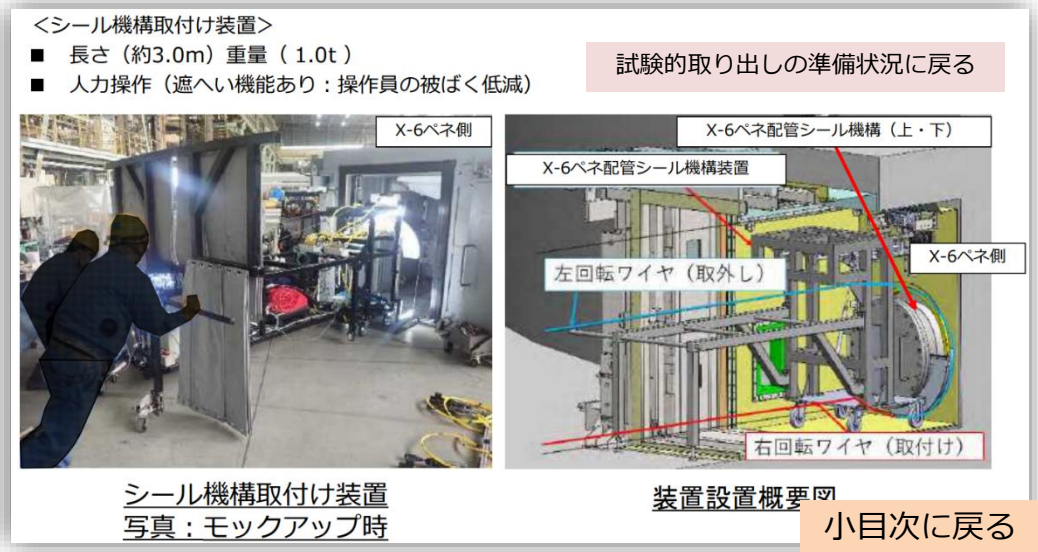
一点目はバウンダリとして当然備えなければならない気密性が保てないということです。この原因は下左図の箱形ゴム部の損傷ですが、東京電力は、その損傷は、隔離部屋へのX-6ペネ配管シール機構の取付け作業（下右図）において、同じフレームに取り付けられた2台のカメラのうち下のカメラB（養生あり）が箱形ゴムに接触しカメラ取付フレームがずり落ちましたが、それに気づかないまま作業を続行したため、ずり下がった上のカメラAの養生なしのブラケットが箱型ゴムに接触したことにより生じたものとしています（次ページ引用画像参照）。　　（次々ページに二点目、遮へい扉動作不良）

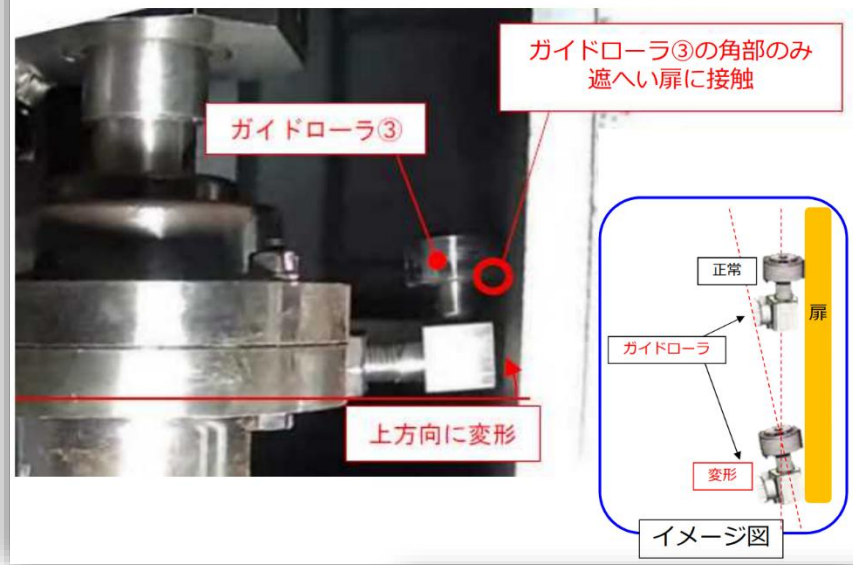
2．現場作業の進捗状況（隔離部屋②　遮へい扉動作不良）

■ ロックナットに緩みが発生した状態で遮へい扉の開閉確認を実施したため動作不良が発生

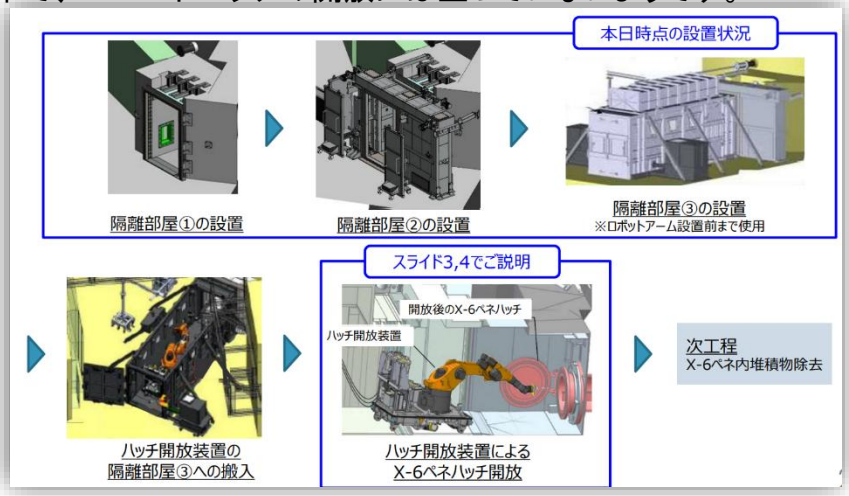
X-6ペネハッチの開放は5月上旬に予定されていましたが、下記出典によると、隔離部屋①と②の接続部のコーキングによりスロープが浮き上がり、X-6ペネ内堆積物除去装置が走行できないことが明らかになり、現在、コーキングの一部除去、形状変更スロープの設置等の対応策を検討中で、X-6ペネハッチの開放には至っていないようです。

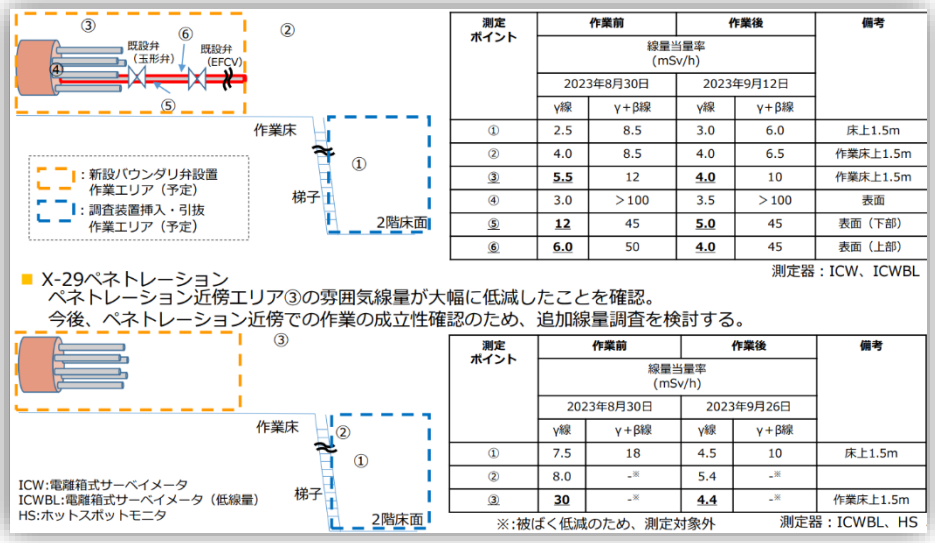
その結果、X-28ペネトレーションでは、RPV内部調査を行うための新設バウンダリ弁設置作業エリア③～⑥の線量が概ね低減したことが確認され、今後は新設バウンダリ弁設置および調査装置挿入・引抜作業エリアの更なる線量低減を目的に遮へい等の設置を検討するとしています。

X-29ペネトレーションでは、ペネトレーション近傍エリア③の雰囲気線量が大幅に低減したことが確認され、今後は、ペネトレーション近傍での作業の成立性確認のための追加線量調査を検討するとしています。

測定ポイント	作業前 線量当量率 (mSv/h) 2023年8月30日 γ線	作業前 γ+β線	作業後 2023年9月12日 γ線	作業後 γ+β線	備考
①	2.5	8.5	3.0	6.0	床上1.5m
②	4.0	8.5	4.0	6.5	作業床上1.5m
③	**5.5**	12	**4.0**	10	作業床上1.5m
④	3.0	＞100	3.5	＞100	表面
⑤	**12**	45	**5.0**	45	表面（下部）
⑥	**6.0**	50	**4.0**	45	表面（上部）
