核燃料デブリの取り出し準備　2025年9月

概要

このレポートは、基本的に表題の年月に東京電力、原子力規制委員会、経済産業省その他から発表された福島第一原発の現況に関する資料の要点などを、できる限り専門用語・略語を排してまとめ、理解に必要な最小限の解説を加えたものです。文中「イチエフ」とは、福島第一原発の略称です。

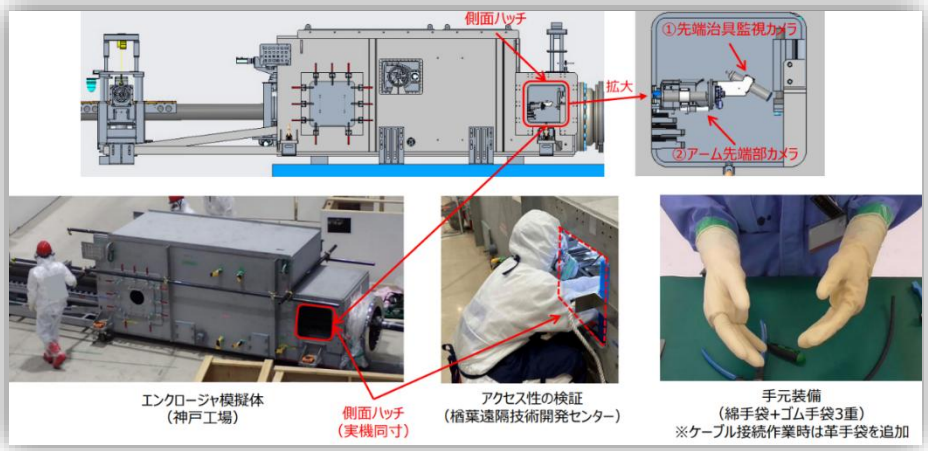
9月24日　東京電力は、9月20日～21日にかけて実施された計器によるカメラ信号の強度確認等の調査結果を公表しました（次ページ引用表参照）。ケーブル、接続端子、映像変換機に異常はなく、また、アームチルト部カメラ、アームテレスコ下部カメラの映像には異常がないため、放射線の影響、他工事によるノイズの影響も考えられず、現在のところ、カメラ本体の故障の可能性が高いようです。

10月7日現在、映像系統の不具合の原因について特定できず、カメラそのものの故障と判断し、カメラの交換を想定した作業の検証や準備、スケジュール精査等を進めており、作業の成立性を確認した後、実際にカメラ交換作業をうとのことです。

カメラ交換作業は高線量下の作業となるため、現据付状態でエンクロージャ側面ハッチからカメラを交換することを検討しており、側面ハッチからのカメラ交換作業の成立性を確認するための検証を実施しているそうです。

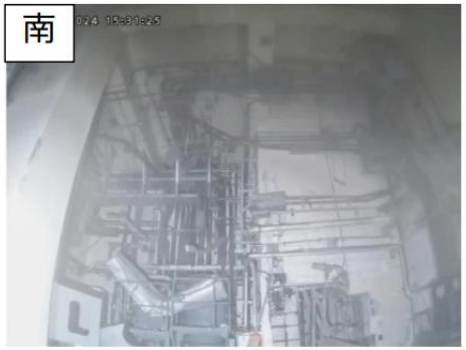
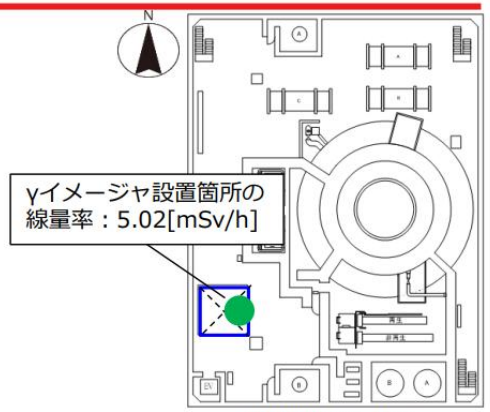
3号機R/B 2階

■ γイメージャ測定によるγ線源分布
- 2階では、床付近のガレキ周辺が線源であることを確認

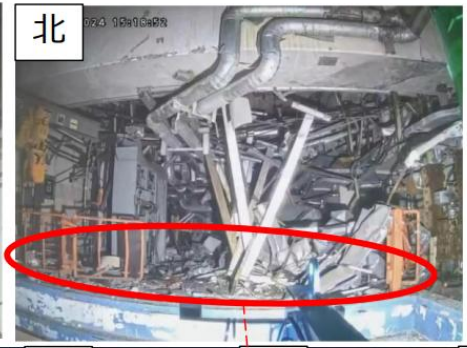
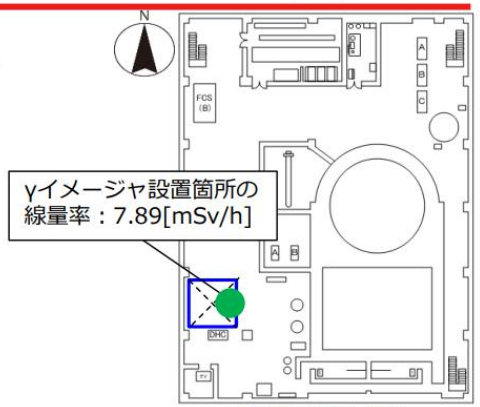
■ γイメージャ測定によるγ線源分布
- 3階では、機器ハッチ上部の縁および床付近のガレキ周辺が線源であることを確認

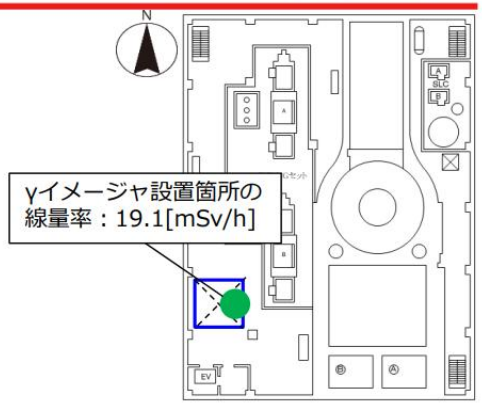
3号機R/B 4階

■ γイメージャ測定によるγ線源分布
- 4階では、床付近のガレキ周辺が線源であることを確認
- 3階で線源となっていた箇所の線源強度が相対的に弱くなっていることから、4階はより高線量であると推定

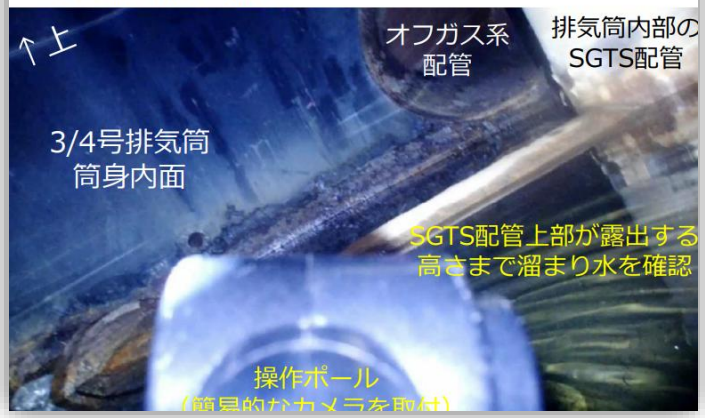
2024年8月2日 Yahoo!JAPANニュース「＜福島第一原発＞3号機“高線量源”とみられる水の抜き取り実施 ホース合わず一時中断も再開」は以下のように報じています。

■　筒身内部の線量は約0.165～0.352mSv/h（5箇所），SGTS配管内部の線量は約0.336～0.650mSv/h（4箇所）という結果であった。

■　筒身外側周辺の雰囲気線量平均約0.650mSv/hと比較して低い値であり，線量計画を立て，排気筒の具体的な切断工法検討を行う。
