核燃料デブリの取り出し準備　2026年1月

このレポートは、基本的に表題の年月に東京電力、国の原子力規制委員会（通称NRA）・原子力損害賠償・廃炉等支援機構（通称NDF）からweb上で発表された福島第一原発の廃炉に関する資料の観測記録に若干の解説と考察とを加えようと試みているものです。文中「イチエフ」とは、福島第一原発の略称です。

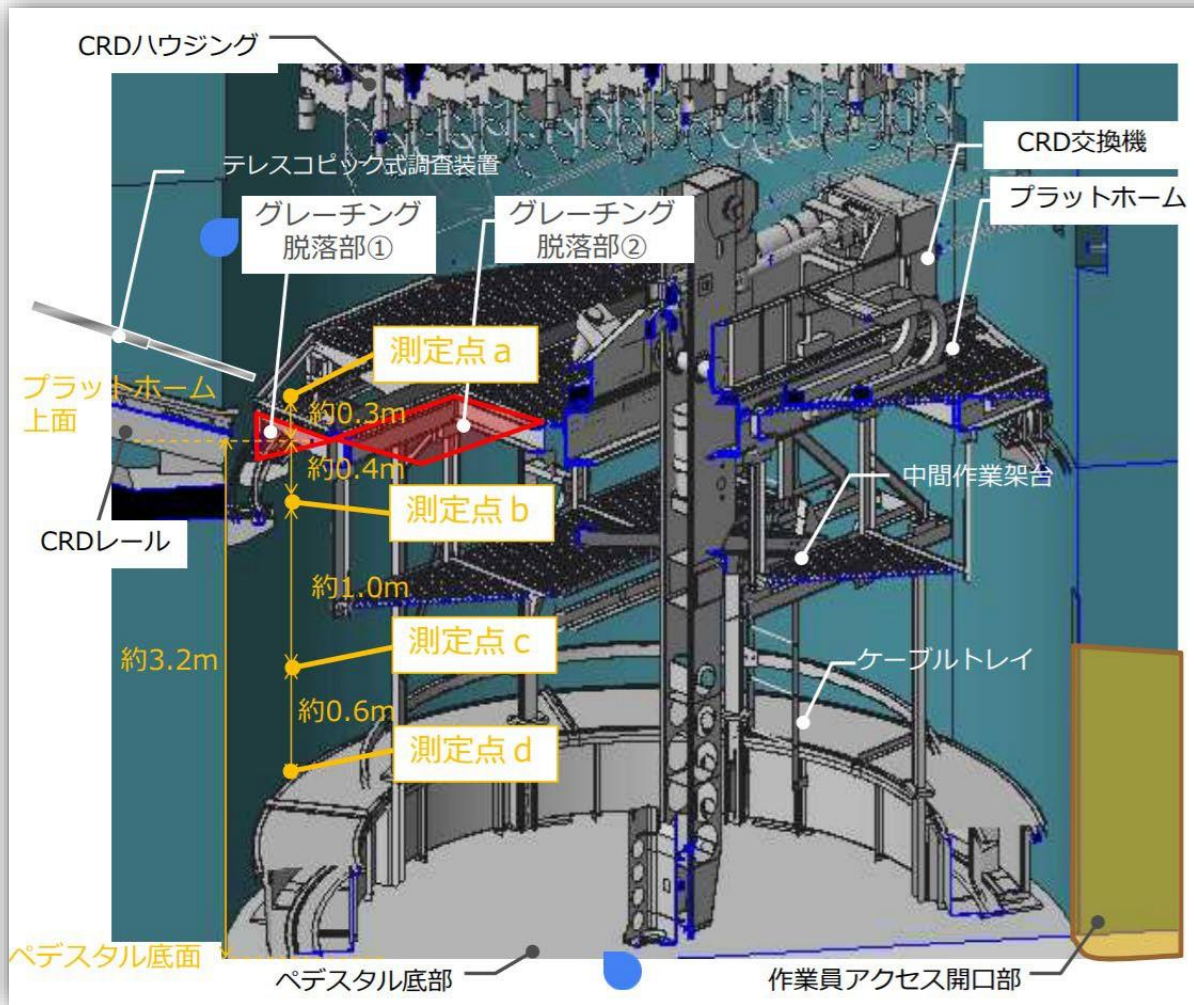
撮影場所F　CRDハウジングサポート

「CRDハウジングサポートは、2017年1～2月の調査と比較して同様な状況であり、大きな損傷は確認されなかった 参照 。」

- ペデスタル内壁面には，大きな損傷は確認されず
- ペデスタル内の既設構造物（CRD交換機）については大きな損傷は確認されず
- ＣＲＤハウジングサポートは，2017年1～2月の調査と同様，大きな損傷は確認されず

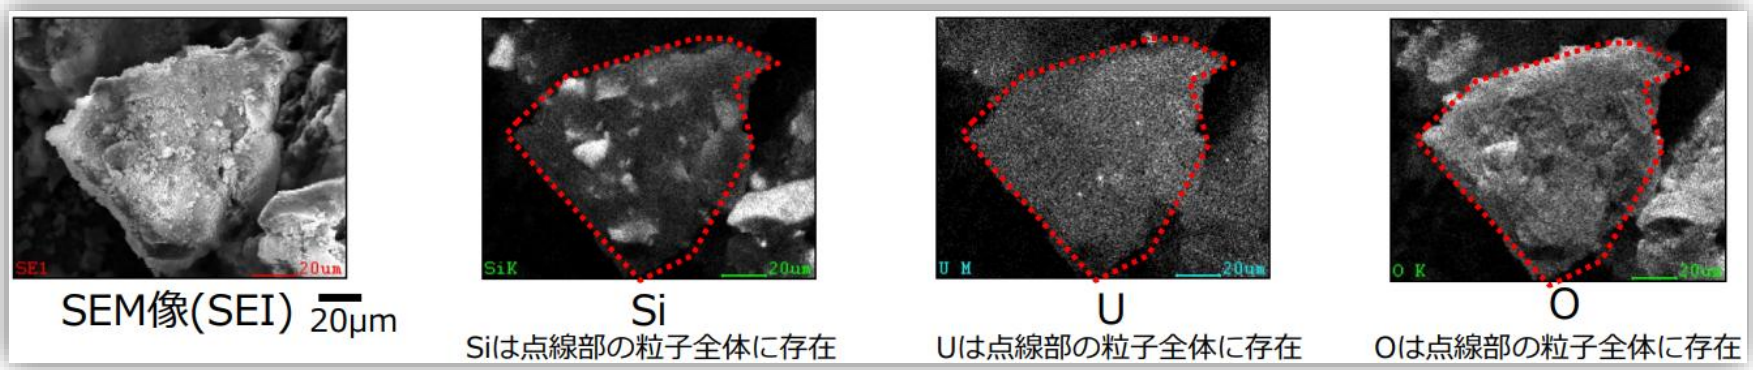
■ 多くはないものの、Uを含有するSi含有粒子が存在

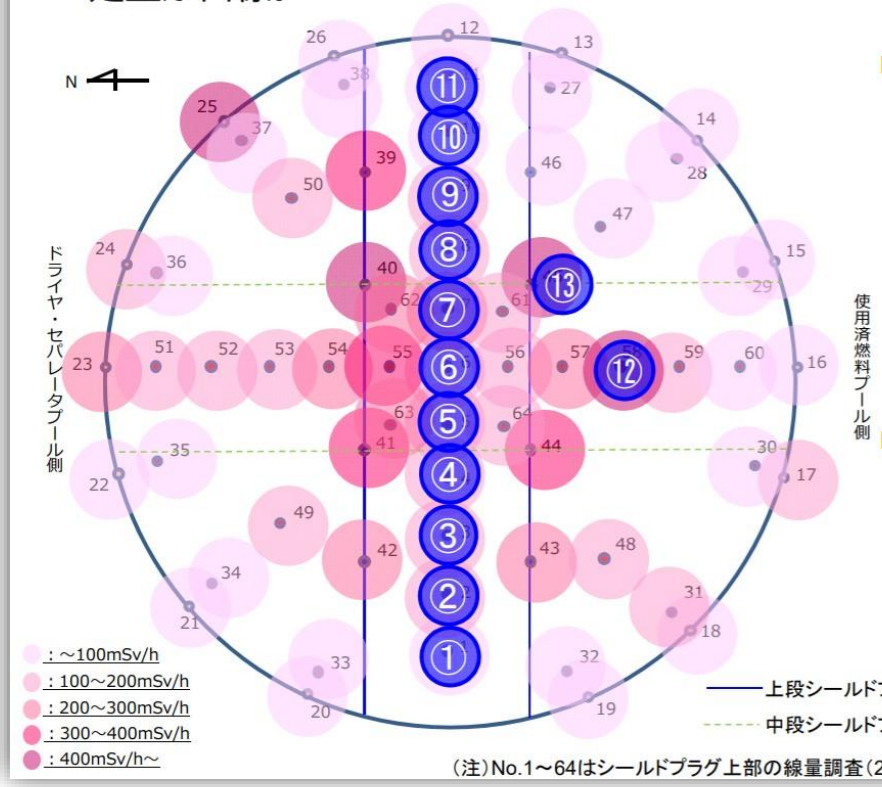
3．新規穿孔箇所の選定

- 工程へのインパクトを最小限にするためには，効率的な穴開け戦略が望ましい。
- 13点の穿孔と測定により，(1)大まかな線源分布，(2)線量測定結果との相関関係，(3)継ぎ目部による影響評価，を実施し，Cs-137存在量をオーダーのレベルでの定量が目標。

- 外周及び継ぎ目の影響が少ない箇所：
  東西方向（No.1～No.11）及び
  南北方向（No.51～No.60）から選定
  - 東西方向から，外周部（No.12）を除く計11箇所を選定（①～⑪）
  - 南北方向から，当該方向の線量最大値が確認されたNo.58を選定（⑫）
  - 上記①～⑫により，東西方向及び南北方向における最大値・最小値が確認された測定点をカバー
- 継ぎ目部の影響の確認：
  - 線量の高い上段シールドプラグ継ぎ目部の近傍を選定（⑬）

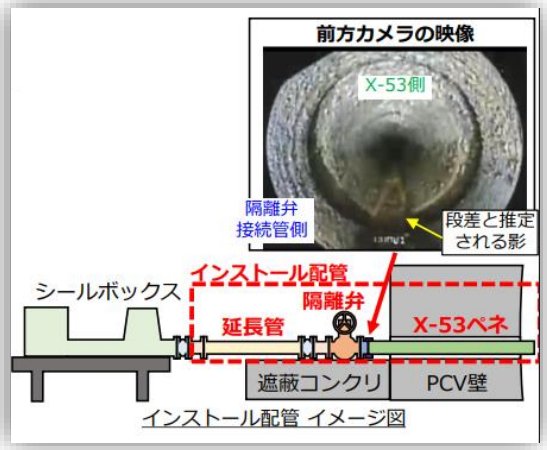
インストール装置 前進不可事象 イメージ図

2025年12月1日、調査装置の動作確認を実施中、インストール装置(以下、装置)がX-53ペネ内で前進できなくなったため、後退させシールボックス内に格納しました。

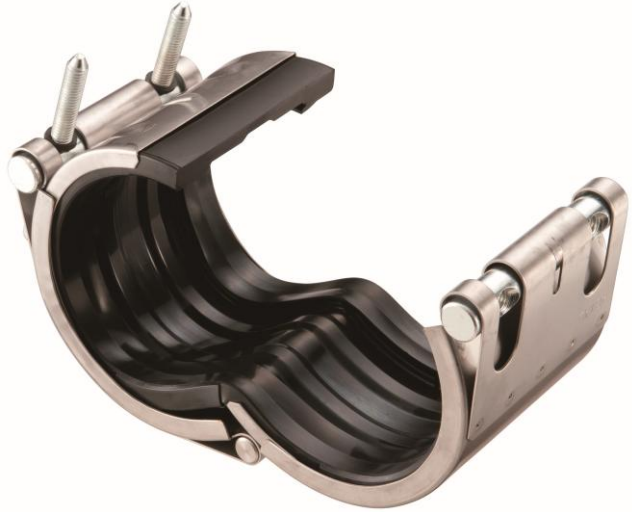
このずれは、2015年のPCV内部調査時に、高線量環境下のX−53ペネを3号機PCV内部へのアクセスルートとして整備として、高線量環境を考慮し、グローブボックスを介して人の手によりX−53ペネを一部切断し隔離弁を接続した際、この接続を、高線量環境を考慮し、短時間で施工可能なストラブカップリング（筆者注：ネジ切りやリング溶接を用いないゴム製の圧力配管用の継手。若干の芯ずれ状態でも固定可能）により固定したことによるものと推定されています。
