核燃料デブリの取り出し準備　2026年2月

このレポートは、基本的に表題の年月に東京電力、国の原子力規制委員会（通称NRA）・原子力損害賠償・廃炉等支援機構（通称NDF）からweb上で発表された福島第一原発の廃炉に関する資料の観測記録に若干の解説と考察とを加えようと試みているものです。文中「イチエフ」とは、福島第一原発の略称です。

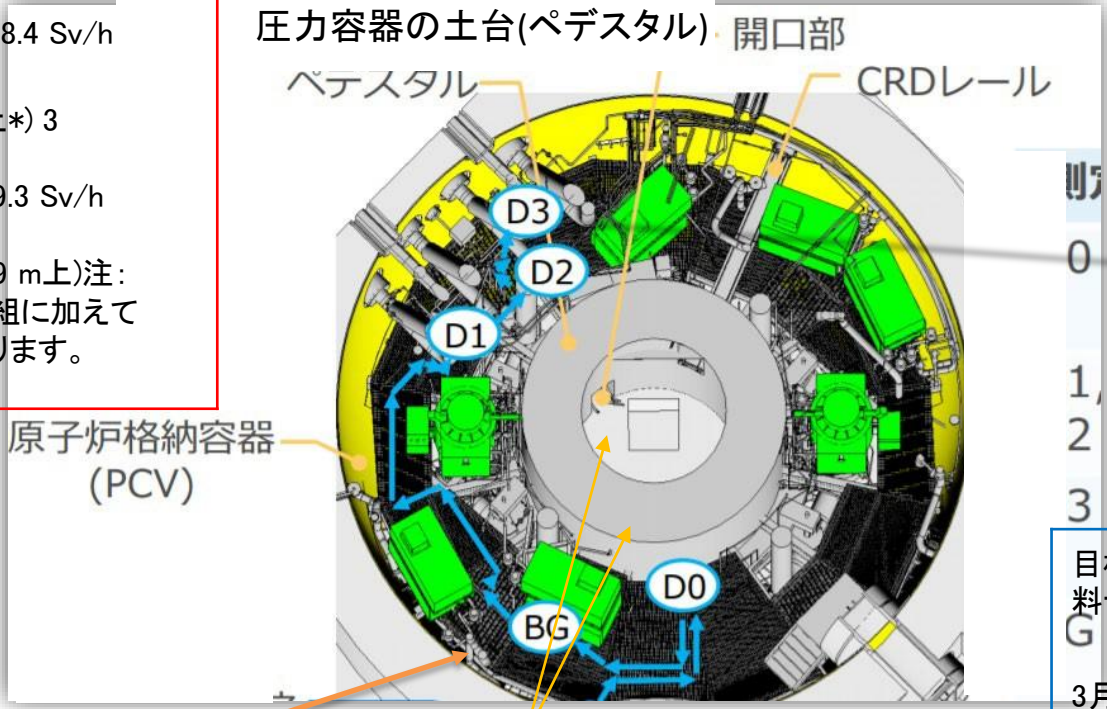
c 線量測定結果

目標:格納容器シェルに核燃料デブリが到達している可能性があるかの推定

3月21日調査
・1階金属製格子上:10 Sv/h
・最下点:3.0 Sv/h
(格納容器床より約1.6 m上)

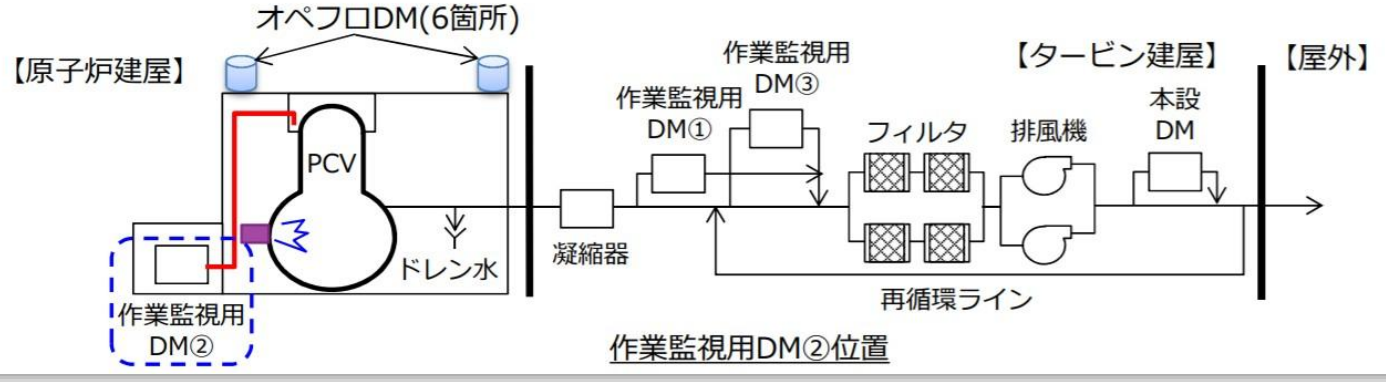
■ AWJ作業によるPCVヘッド近傍のダスト濃度は有意な変動は確認されていない。

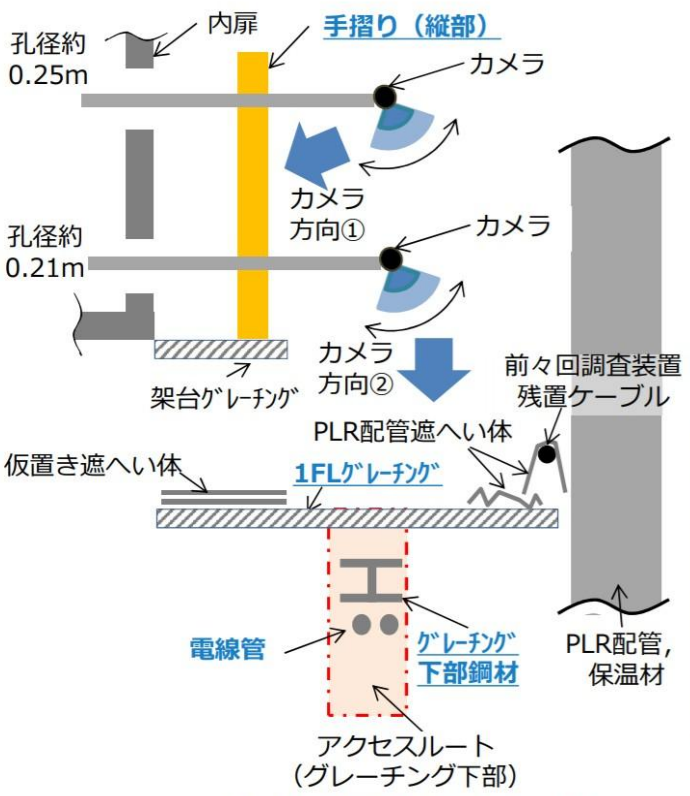
切断対象	確認結果	今後の対応
手摺り	AWJ装置およびアクセス・調査装置に干渉する可能性あり。 AWJ⇒用語解説へ	当初計画通り，切断を実施する。 対象は，手摺（縦部および横部）。
グレーチング	切断予定箇所に作業の干渉となる落下物等は確認されず。 近傍にAWJ作業の影響により移動したと思われるPLR配管遮へい体※（基布と推定）を確認。	当初計画通り，切断を実施する。 ただし，今後のAWJ作業で，切断予定箇所に当該落下物が移動した場合は，切削作業前に治具等を用いて移動させる。
グレーチング下部構造材	アクセスルート上に，グレーチング下部構造材を確認。	当初計画通り，切断を実施する。
電線管	アクセスルート上（グレーチング下部構造材の下）に，電線管を確認。	当初計画通り，切断を実施する。

※：前々回調査（2015年4月）時に一部の遮へい体と推定される落下物を確認済

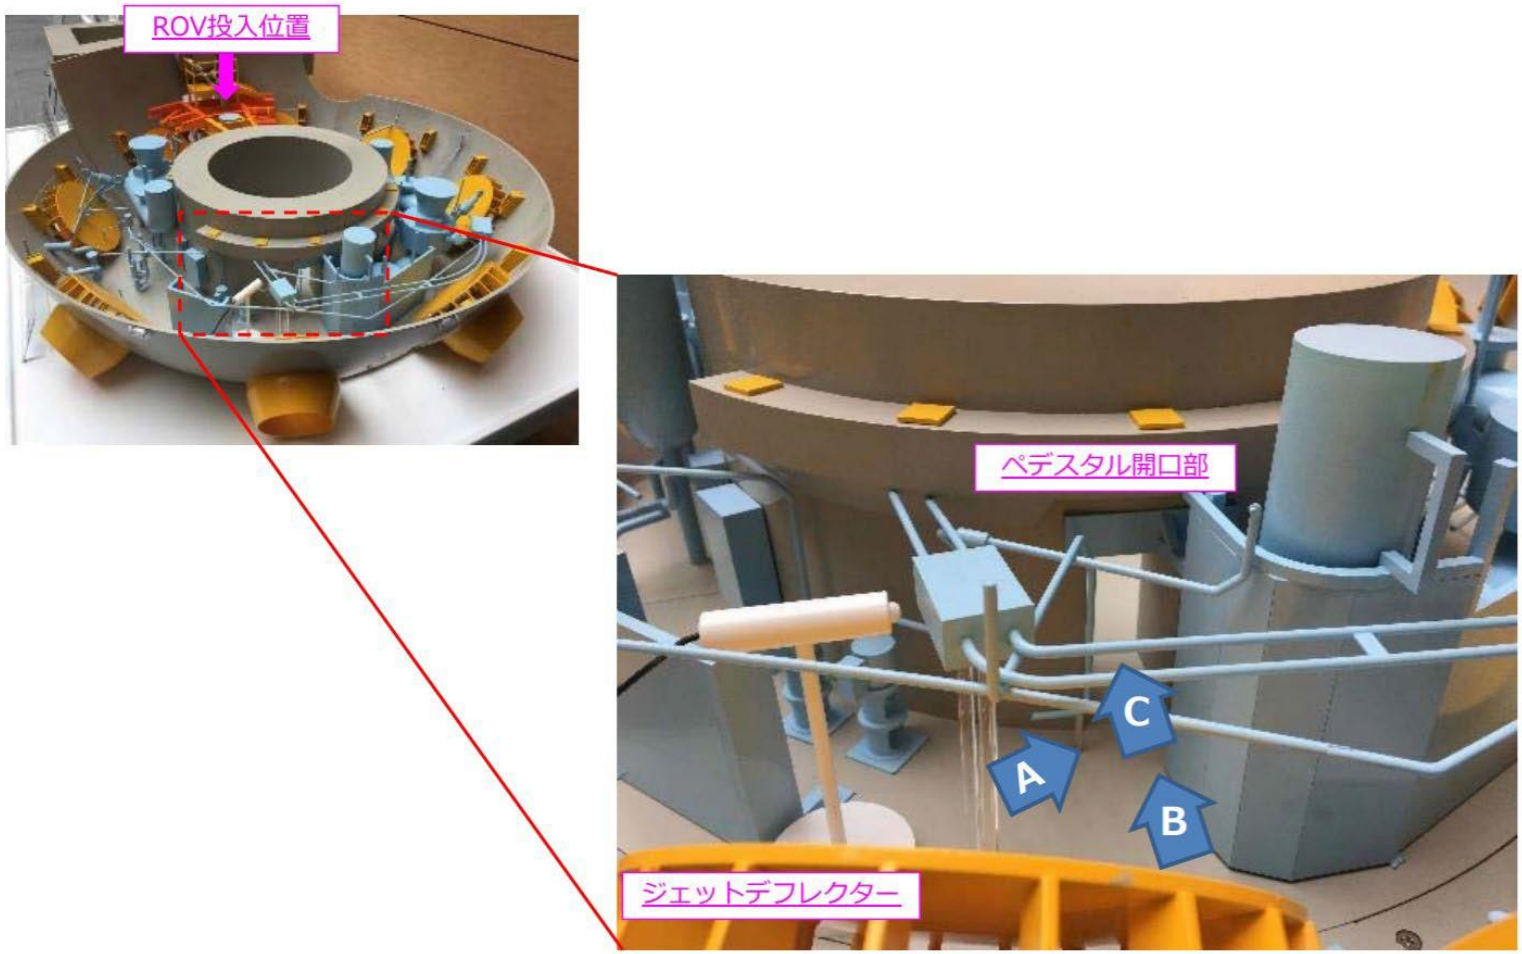
A．ペデスタル開口部付近

B．ペデスタル開口部俯瞰

C．ペデスタル開口部内部

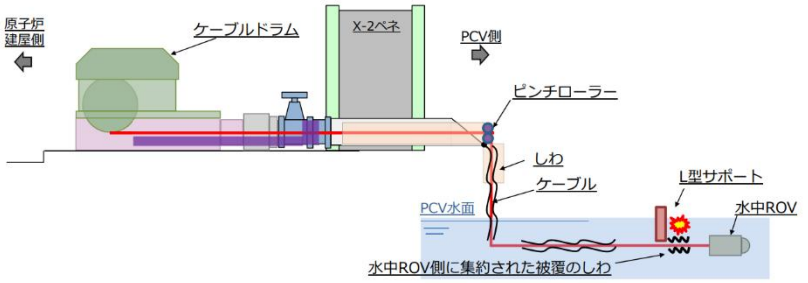
図1.水が浸入した推定原因（イメージ図）

② ケーブル被覆のしわが、調査時、ジェットデフレクターG付近にあるL型サポートに掛かり、ケーブル被覆が損傷（貫通）し、ケーブル被覆内に水が浸入

③ 3月16日の地震以降に実施した、一時的な水中ROV-A2の巻き上げ作業やPCV水位確認作業にあたり、水中ROV-A2が垂直（吊り下ろし）姿勢となり、この際、ケーブル被覆内に浸入していた水が、ケーブル被覆内を伝い、水中ROV-A2（カメラ）に至った

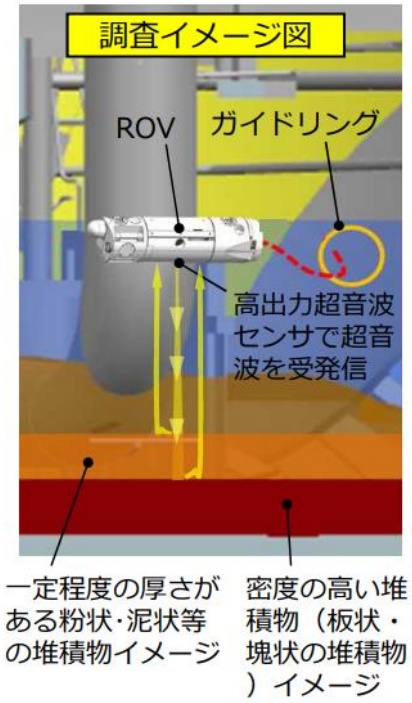
- 2017年に実施したB2調査結果と比較し，堆積物の厚さは同等であり，経年的な変化は確認されていない
- 今回評価した3ポイントにおいては，超音波測定データ・ROV-C及びROV-A2による調査時の映像から，粉状・泥状の堆積物の状態は薄いと評価。また，堆積物（粉状・泥状および板状・塊状の堆積物含む）内部の状態（空洞の存在等）については，今回の調査結果からは評価不可
- PCV底部からの堆積物厚さについては，ペデスタル開口部付近が約0.8～1.0mに対し，ROV投入位置であるX-2ペネ付近は約0.3mであり，X-2ペネ付近に近づくにつれて徐々に低くなっていることを確認
- 今回評価した3ポイントの結果により，堆積物の状況は当初想定とは異なっている

東京電力は、「堆積物の状況は当初想定とは異なっている」と書いていますが、その当初想定がどうであったかは示されていません。

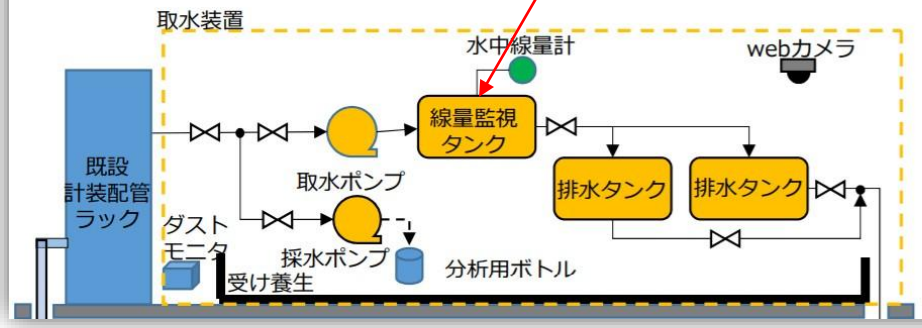
取水量及びタンク内水中線量

21日に、日量0.6 m^3 で7～14 m^3の取水量を想定していた既設配管（前々ページ右図下右側の逆L字型の水色部分）からの先行取水を開始。しかし、次々ページ左の表のとおり線量監視タンクの水中線量の上昇を確認したため、取水装置周辺の線量上昇を抑え，作業に伴う被ばくを低減する観点から、21日に10 L、22日に100 L取水して終了しています（想定取水量ののの0.8～1.6%）。

取水日	取水量 [L]	タンク内水中線量 [mSv/h]
7/21	10	17※1
7/22	100	70

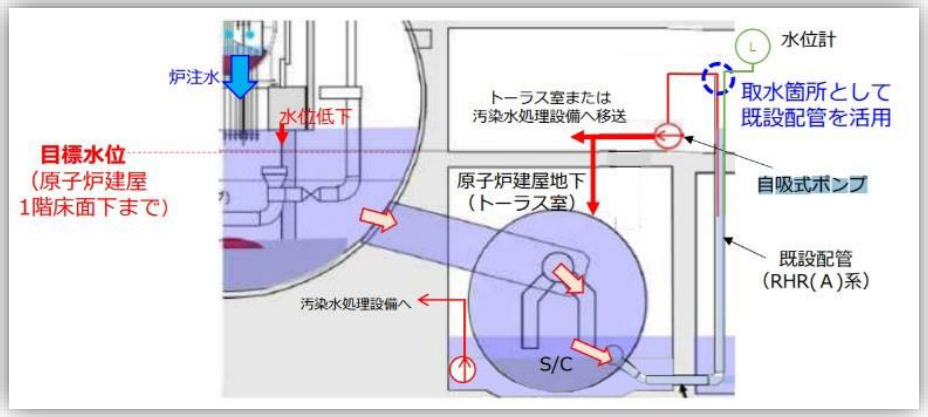
ここから、配管の口径条件が絞られ、また、途中に操作できない「閉」状態の弁等がないことが求められます。この二つの条件に合う既設配管は、残留熱除去系（RHR）(A)・(B)系配管（前々ページ図の緑色の配管）、およびコアスプレイ(CS)系配管（同じく黄色の配管）です。東京電力は、さらに左下引用図表に示された当該箇所の線量率から、RHR(A)系配管を取水個所とし、右下引用図のように自吸式ポンプによる取水とすることを固めたようです。

作業エリアの雰囲気線量率
RHR（A）系	1～3mSv/h
RHR（B）系	5mSv/h
CS系	20～60mSv/h

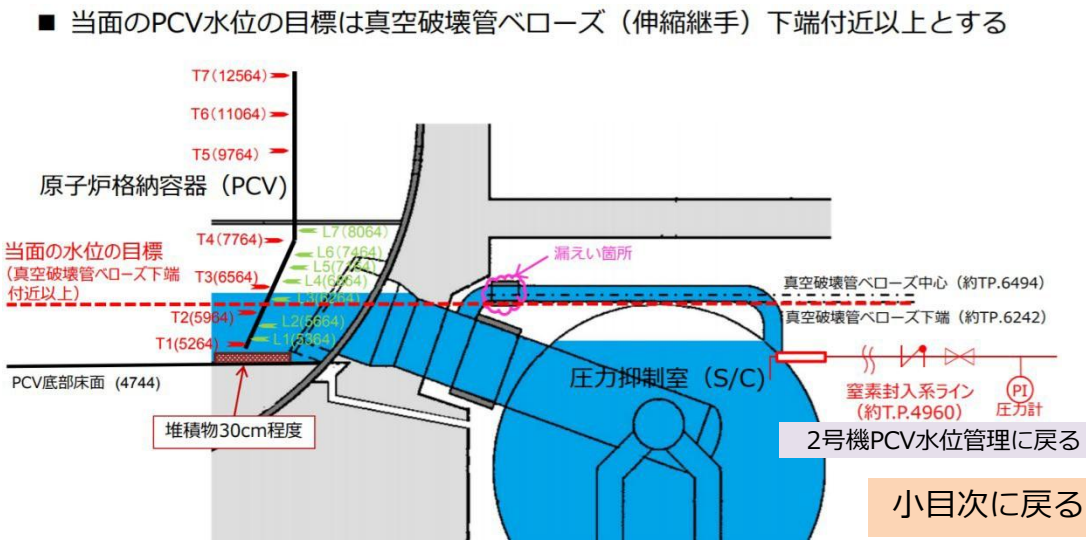
この結果、追設した圧力計による注水量の増加・減少に応じたPCV水位の傾向把握（水位の上昇・下降傾向）が可能と評価し、6月4日より運用を開始し、6月7日より、注水量を 4 m^3/hから 3.5 m^3/hに変更し、真空破壊管ベローズ（伸縮継手）下端付近以上の水位（PCV底面から約152 cm）で管理しています。

このことから1号機のPCVでは、2月13日の地震により、これまでに損傷が確認されていた真空破壊ラインベローズの損傷規模が0.5 m^3/h程度拡大したと推定されます（下図）。

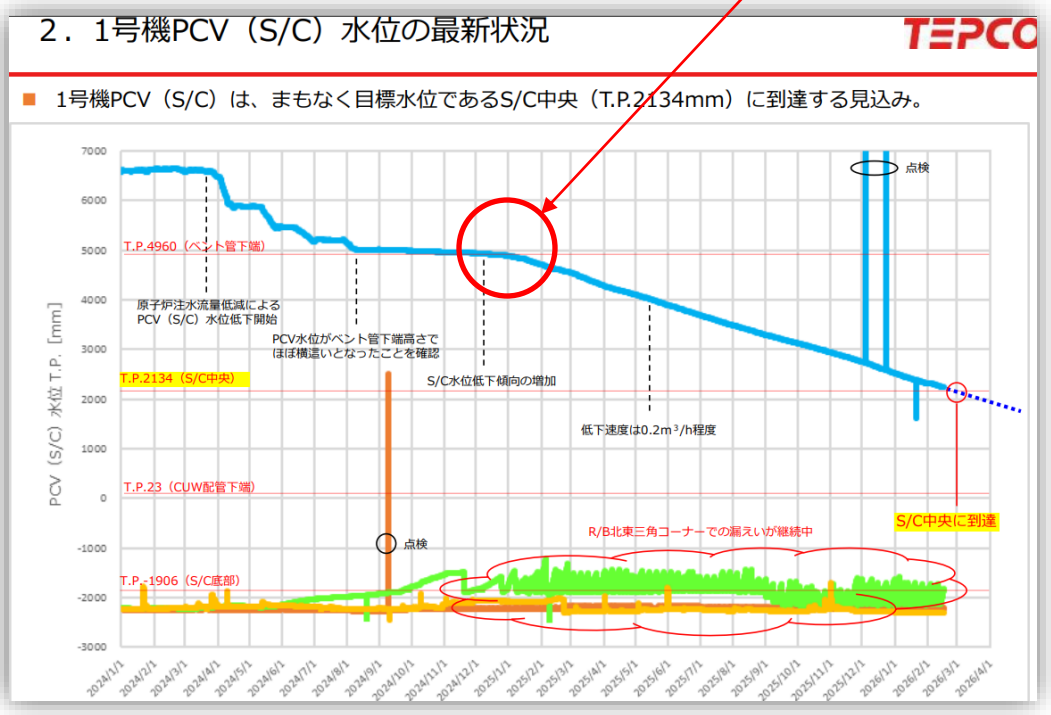
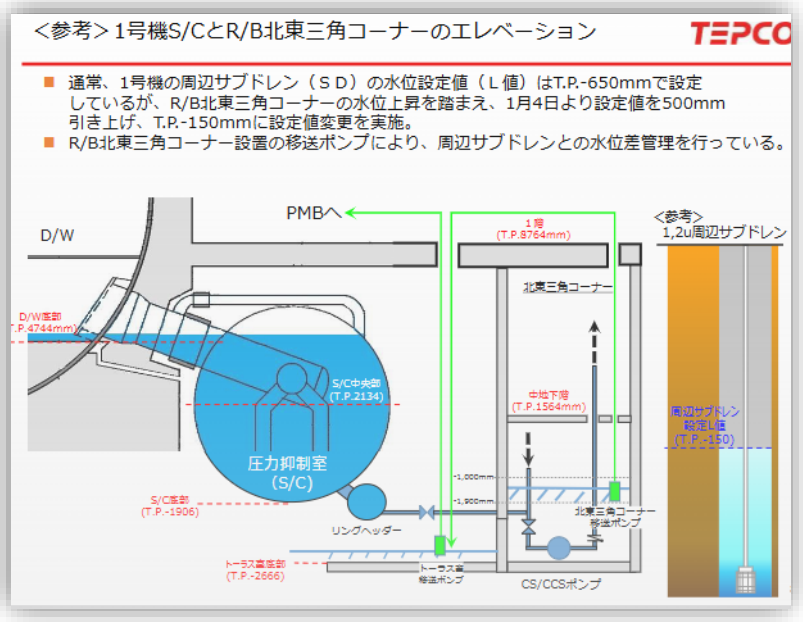
4 (4) ③　m　1号機S/C水位の2024年12月からの自然降下速度の増加　(New!)

1号機では原子炉格納容器（以下、PCV）の耐震性向上のため、2024年3月から原子炉注水量の低減により水位を低下させてきており、8月には水位がPCV（D/W）底部に到達、水位は横ばいとなりました。しかし同年12月から、S/C水位の自然降下速度が増加しています。

1号機では、2024年3月よりPCVの耐震性向上策として、圧力抑制室（以下、S/C）の中央付近を目標に、原子炉注水量低減によるPCV（S/C）水位の低下が実施されてきました。しかし、目標であるS/Cの中央付近までの水位低下には時間がかかることから、東京電力は2024年10月末に炉注水量低減を終了し、運用上の最低流量（約1.4 m³/h）を維持した状態で、S/C水位の低下傾向を確認してきたということです。

東京電力は、従来からS/Cから0.02 m^3/h程度（2024/8/12~8/30の水位データより評価）の内放水が原子炉建屋地下へ漏えいしていることは推定していましたが、2025年2月17日の第116回特定原子力施設監視・評価検討会において、2024年12月末からS/C水位の自然降下速度が増加し、1月15日現在で原子炉建屋地下へ推定漏えい量が1日当たり3 m^3（ 0.125 m^3/h ～筆者注：従来の推定漏えい量の6倍強）となっているとの報告がありました。

そして、この12月末に地震等の外力も周辺での作業もなく、一方原子炉建屋地下階の北東三角コーナーの水位が上がり、原子炉建屋滞留水のセシウム濃度およびトリチウム濃度も上昇していることから、確認や補修・付け替えが困難なS/C底部から北東三角コーナーにつながる配管が**経年劣化**により破損し、そこからS/C内部の高濃度の滞留水（ S/C 内包水のセシウム濃度およびトリチウム濃度は建屋滞留水のそれより一桁高い）が、ここから原子炉建屋内に漏えいしているという推定を示しました。

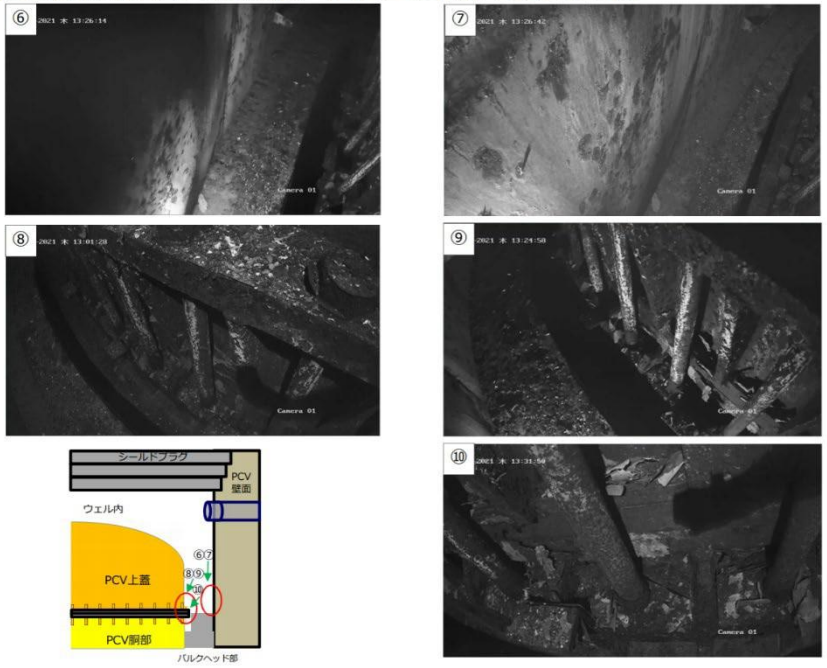
- フランジ部についても、塗装の劣化はあるものの、著しい損傷や大きな変形は確認されなかった。
- 映像中のホワイトノイズからは高い汚染が推定されるため、事故時の高いPCV圧力の条件下ではフランジ部からの漏えいがあったものと考えられる。

■ ウェル内の状況をカメラにて確認した。（バルクヘッド部、PCVフランジ部）

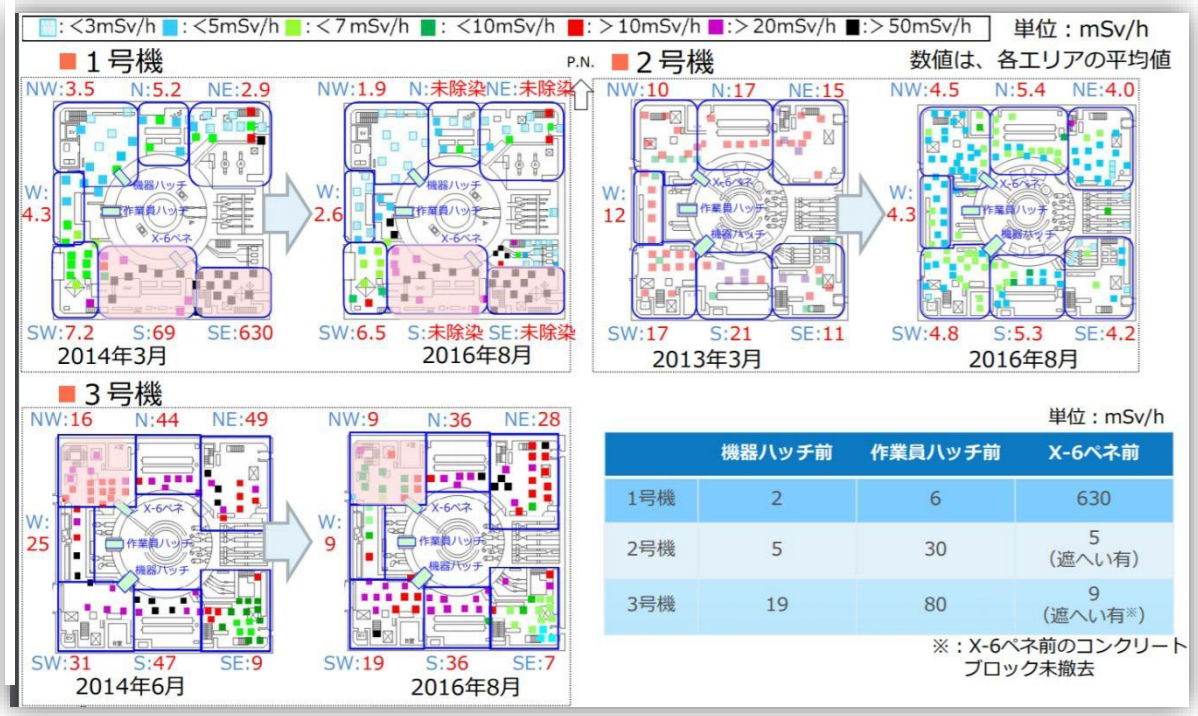
また、最初に＜原子炉格納容器内部調査(サンプリング)⇒小規模なデブリの取り出し＞に取り組む号機については、下図の1～3号機の原子炉建屋1階の空間線量から分かる通り、1号機ではX-6の格納容器貫通部(ペネ)付近(左上の図でピンクで塗りつぶされた部分)の線量が10 mSv/h超と有人作業ができるレベルではないこと、3号機では約6 mの湛水があること、出典(1)が2号機についてのものであることから、東京電力は2号機を想定していると思われます。

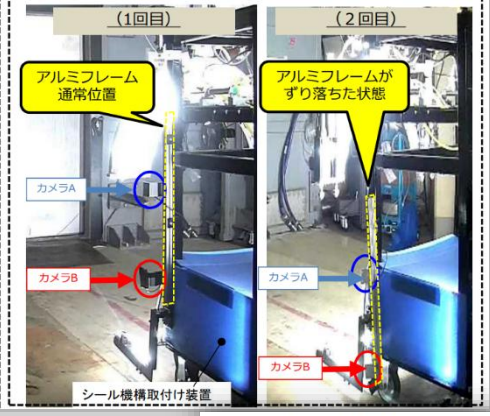
一点目はバウンダリとして当然備えなければならない気密性が保てないということです。この原因は下左図の箱形ゴム部の損傷ですが、東京電力は、その損傷は、隔離部屋へのX-6ペネ配管シール機構の取付け作業（下右図）において、同じフレームに取り付けられた2台のカメラのうち下のカメラB（養生あり）が箱形ゴムに接触しカメラ取付フレームがずり落ちましたが、それに気づかないまま作業を続行したため、ずり下がった上のカメラAの養生なしのブラケットが箱型ゴムに接触したことにより生じたものとしています（次ページ引用画像参照）。　　（次々ページに二点目、遮へい扉動作不良）

箱型ゴム部接触イメージ

- X-6ペネ配管シール機構（上段）の取付け作業において、カメラA、カメラBのブラケットが箱型ゴムに接触したことにより損傷させたものと考えられる。

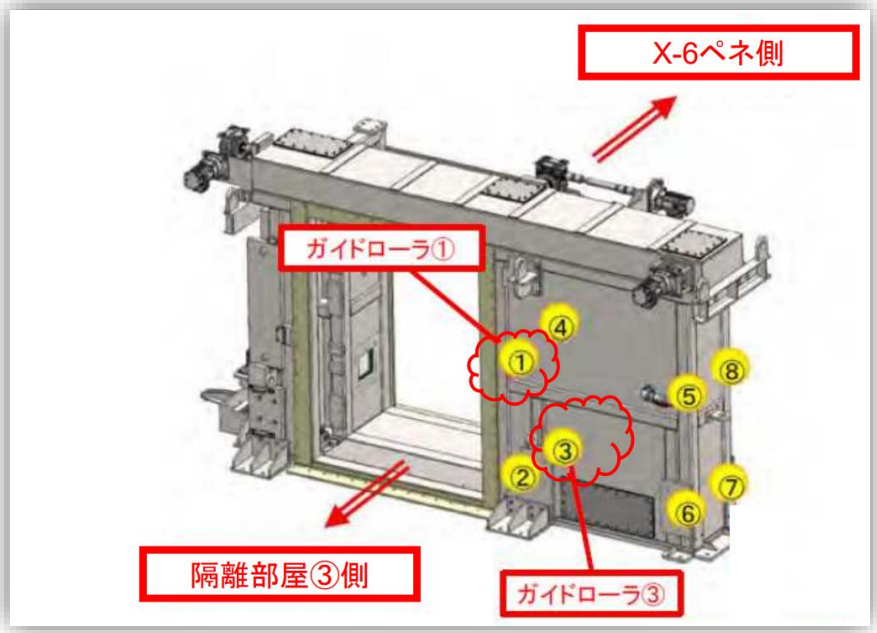
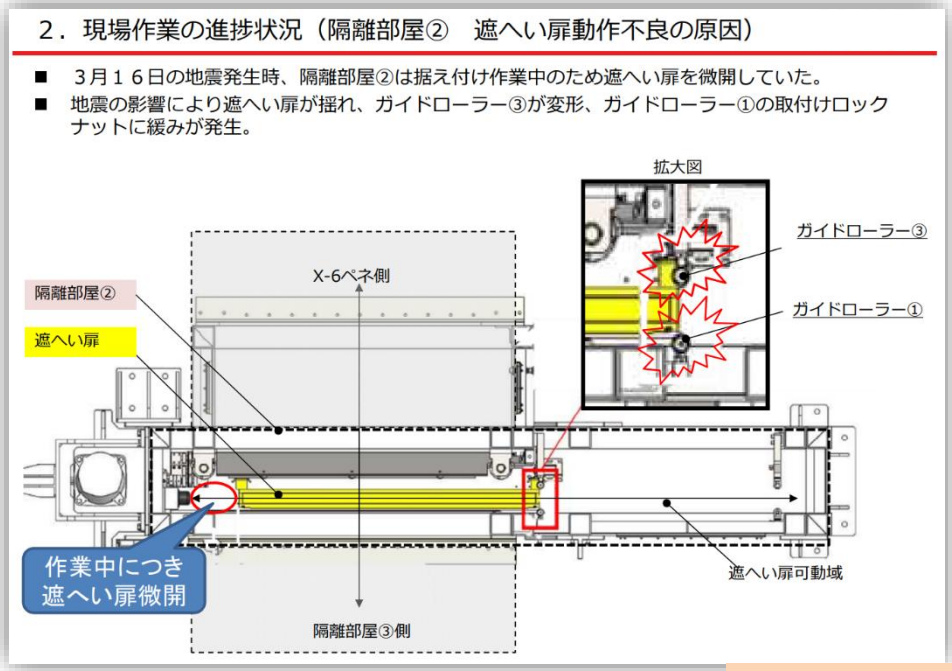
この原因は、隔離部屋②の遮へい扉開閉時に発生する遮へい扉の振れを防止するガイドローラの一部の変形およびロックナットの緩みとのことです。

そしてこの変形および緩みは、3月16日の地震発生時、隔離部屋②は据え付け作業中のため遮へい扉を微開していたため、地震の影響により遮へい扉が揺れ、ガイドローラー③が変形したために生じた、そしてさらに、ロックナットに緩みが生じた状態で遮へい扉の開閉確認を実施したため動作不良が発生したものと推定されています（下引用画像および次ページ引用画像参照）。

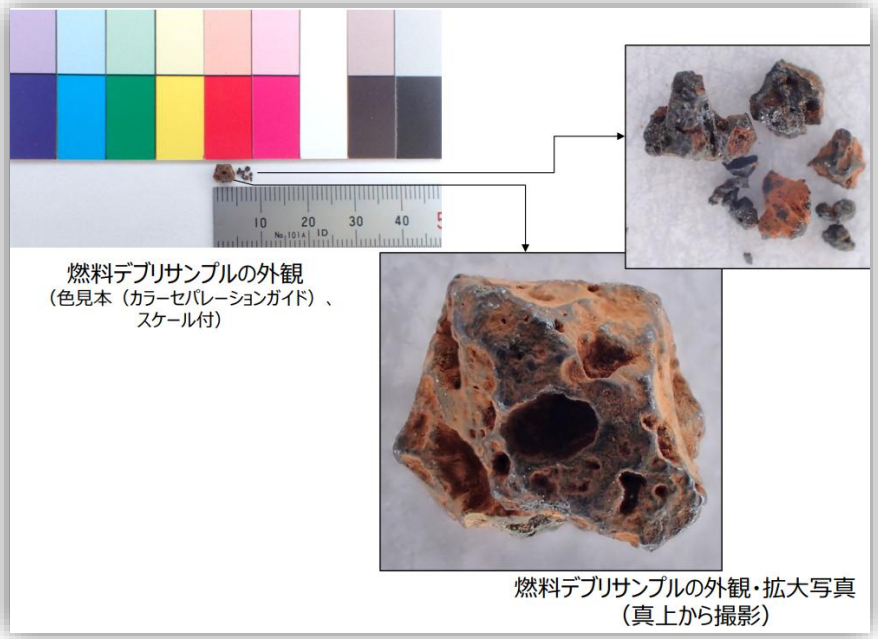
・ 受け入れた燃料デブリサンプルは、不均一で全体的に茶色に近い褐色（1回目よりも明るい色合い）であり、表面に黒色の領域や空孔が認められた。

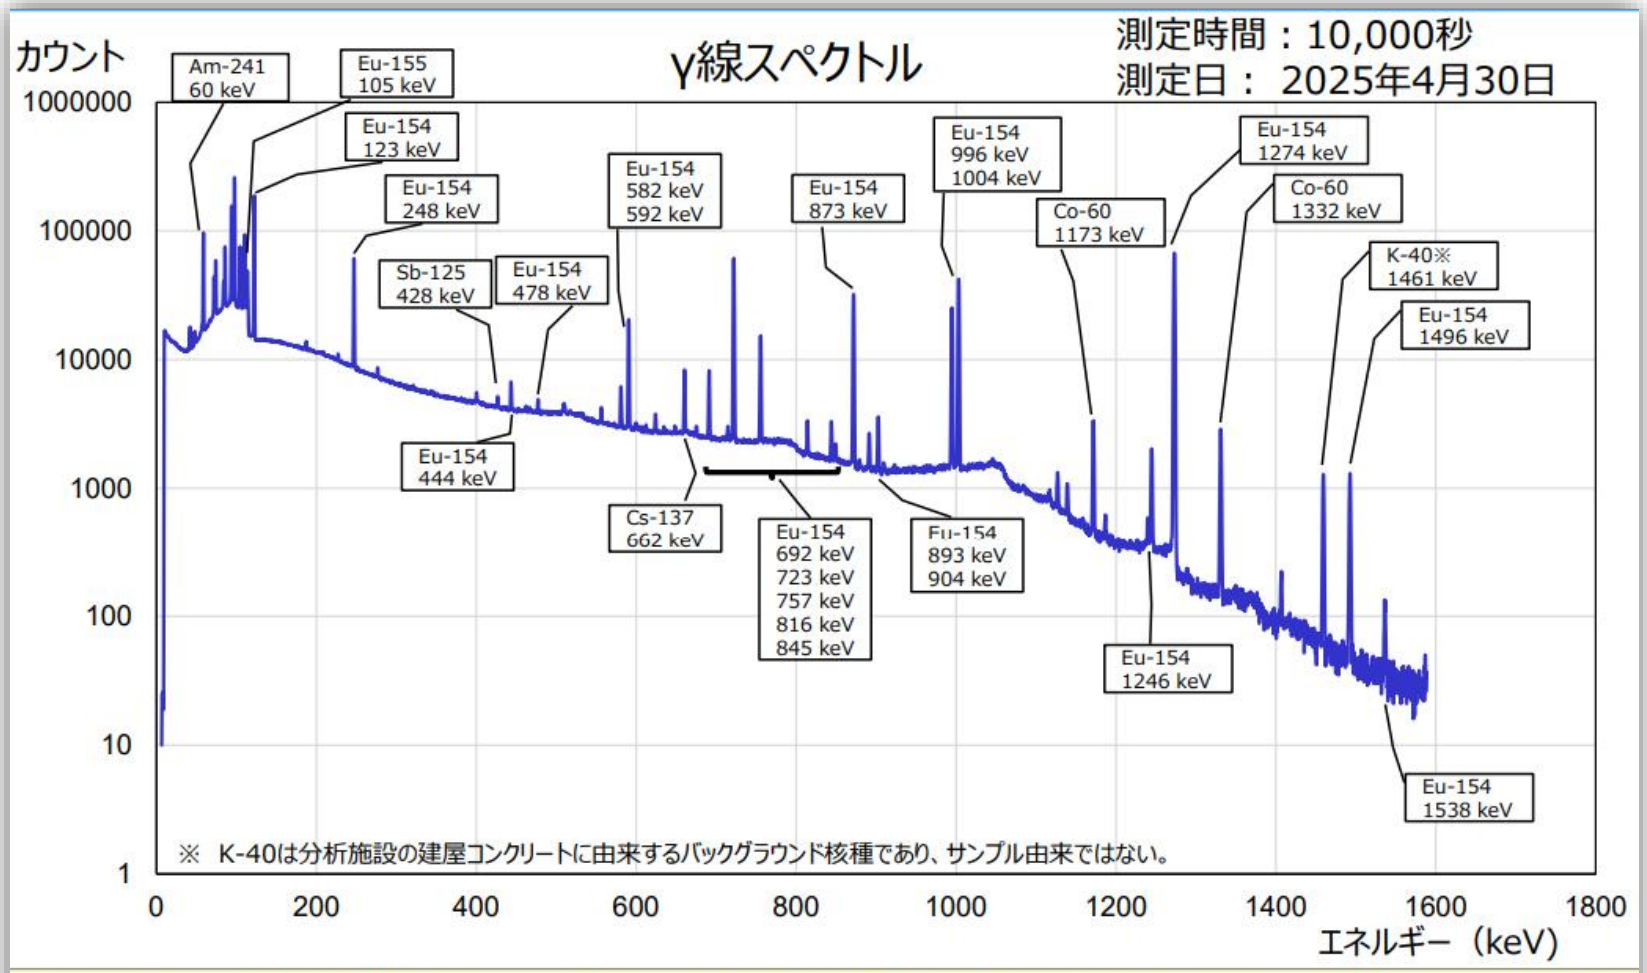
- Eu-154の他、核燃料中のU-238の中性子捕獲反応等で生じるAm-241が検出されていることから、核燃料成分が含まれている。
- 検出された核種は1回目取出しの燃料デブリサンプルと同様であることが確認された。

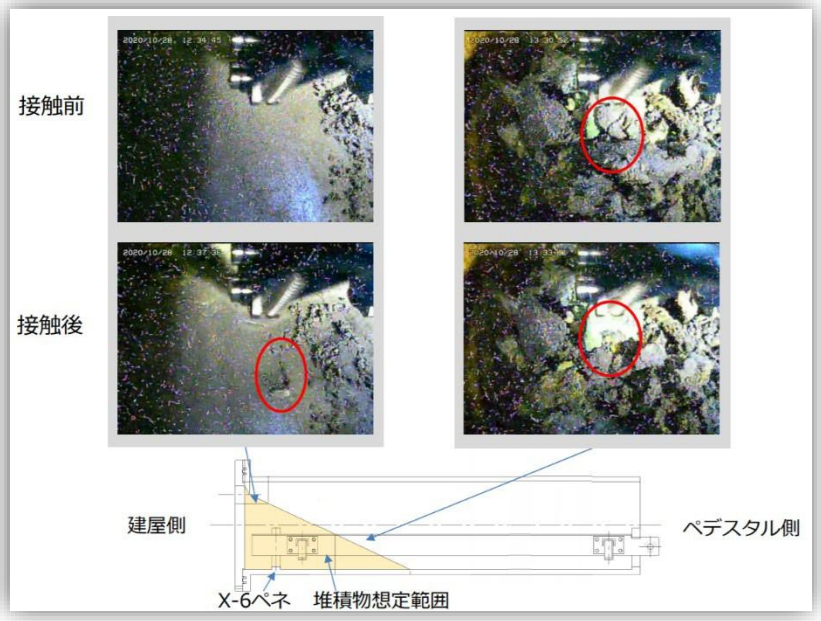
・ 堆積物は固着しておらず形状が変化する。(**下左引用画像**)

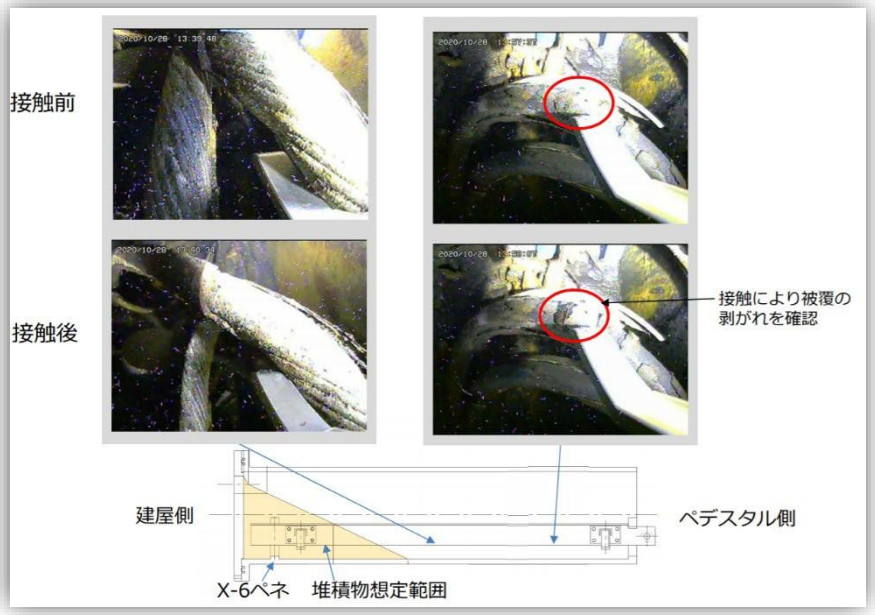
・ ケーブルは固着しておらず持ち上がる。(**下右引用画像**)

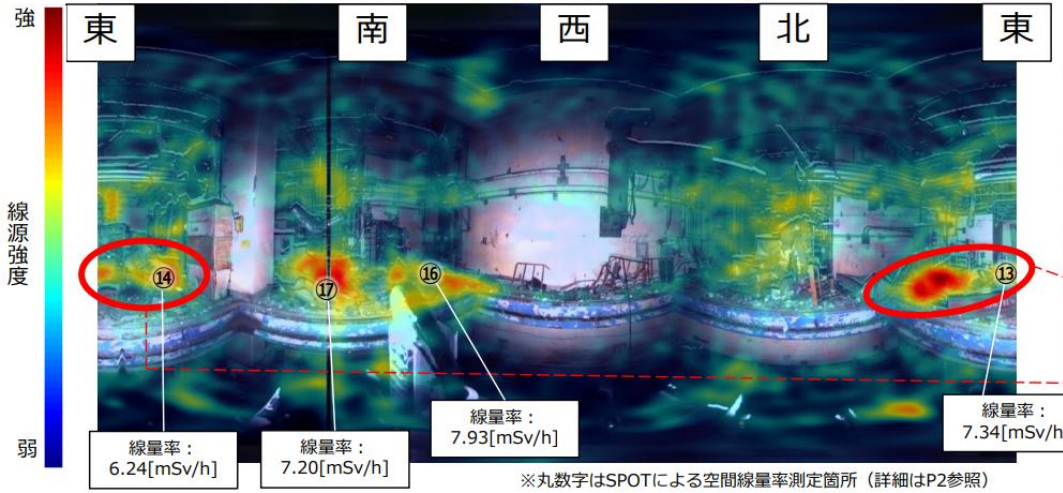
■ γイメージャ測定によるγ線源分布
- 2階では、床付近のガレキ周辺が線源であることを確認

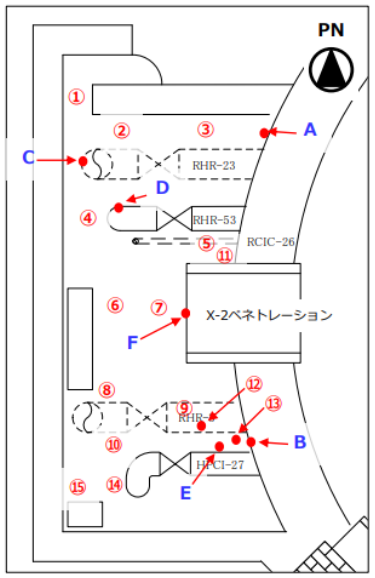
P/A室 線量測定位置
※点線は高所の配管を示す
※⑤、⑨は配管下にて測定

目視確認において、P/A室内のX-2ペネのフランジ面では、2号機のX-6ペネ前室で確認された溶融物の付着や、漏えい跡、変形といった異常は確認されず、また、P/A室内の変形等の異常も確認されませんでした。線量測定においては、ホットスポットは床面に数か所あることが確認されました。

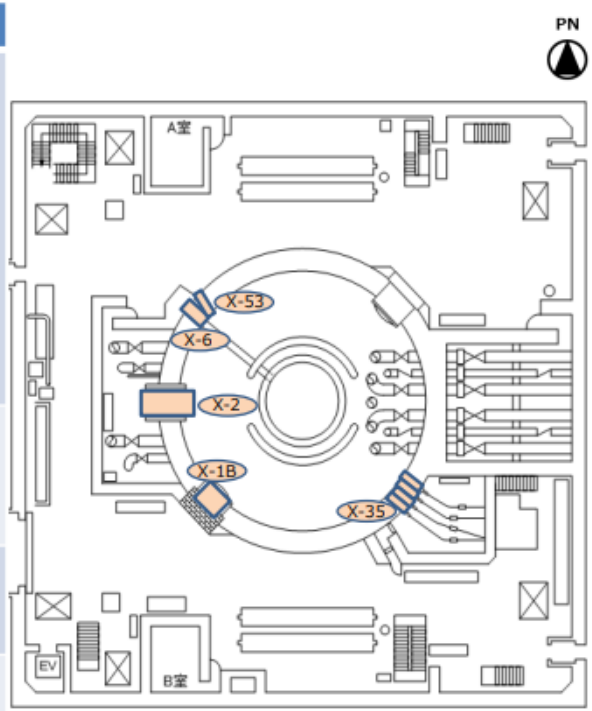
3号機原子炉建屋1階

アクセス箇所	調査結果と今後の方針
X-6	・3号機X-6ペネトレーションのフランジ表面付近で124mSv/h（2024年測定）を確認しているが、2015年の2号機X-6ペネトレーションのフランジ表面の調査結果と比較すると表面線量は低いことを確認。また、2号機にて確認された床面の溶融物の堆積が3号機にはないことを確認。 ・前室入口の遮へい壁を撤去した上で室内の線量調査や線量低減を検討していく。 ・また、3号機X-6ペネトレーションは2号機X-6ペネトレーションと同様に活用の見込みがあるものの、X-6ペネトレーションのある北西エリアは2号機と比べ、空間線量が高いことから周辺（X-6ペネトレーション近傍のジェットポンプ計装ラックなど）の線量低減についても検討していく。
X-1B	・遮へい壁外側の周辺エリアの調査の結果、空間線量は5～8mSv/h（2025年測定）であることを確認。 ・今後、線量低減を検討するとともに、必要に応じて遮へい内側の調査についても検討していく。
TIP室（X-35）	・2024年度に干渉物撤去、線量低減を実施し、床面・壁面に対する遮へい設置で平均1.2mSv/hを達成しており、活用方法について検討を進めている。
X-53	・マイクロドローンによるPCV内の調査を準備中。 ・今後、さらなる線量低減についても検討していく。
X-2	・今回の調査や解析結果をもとに、線量低減の可否について検討していく。
