核燃料デブリの取り出し準備　2026年3月

このレポートは、基本的に表題の年月に東京電力、国の原子力規制委員会（通称NRA）・原子力損害賠償・廃炉等支援機構（通称NDF）からweb上で発表された福島第一原発の廃炉に関する資料の観測記録に若干の解説と考察とを加えようと試みているものです。文中「イチエフ」とは、福島第一原発の略称です。

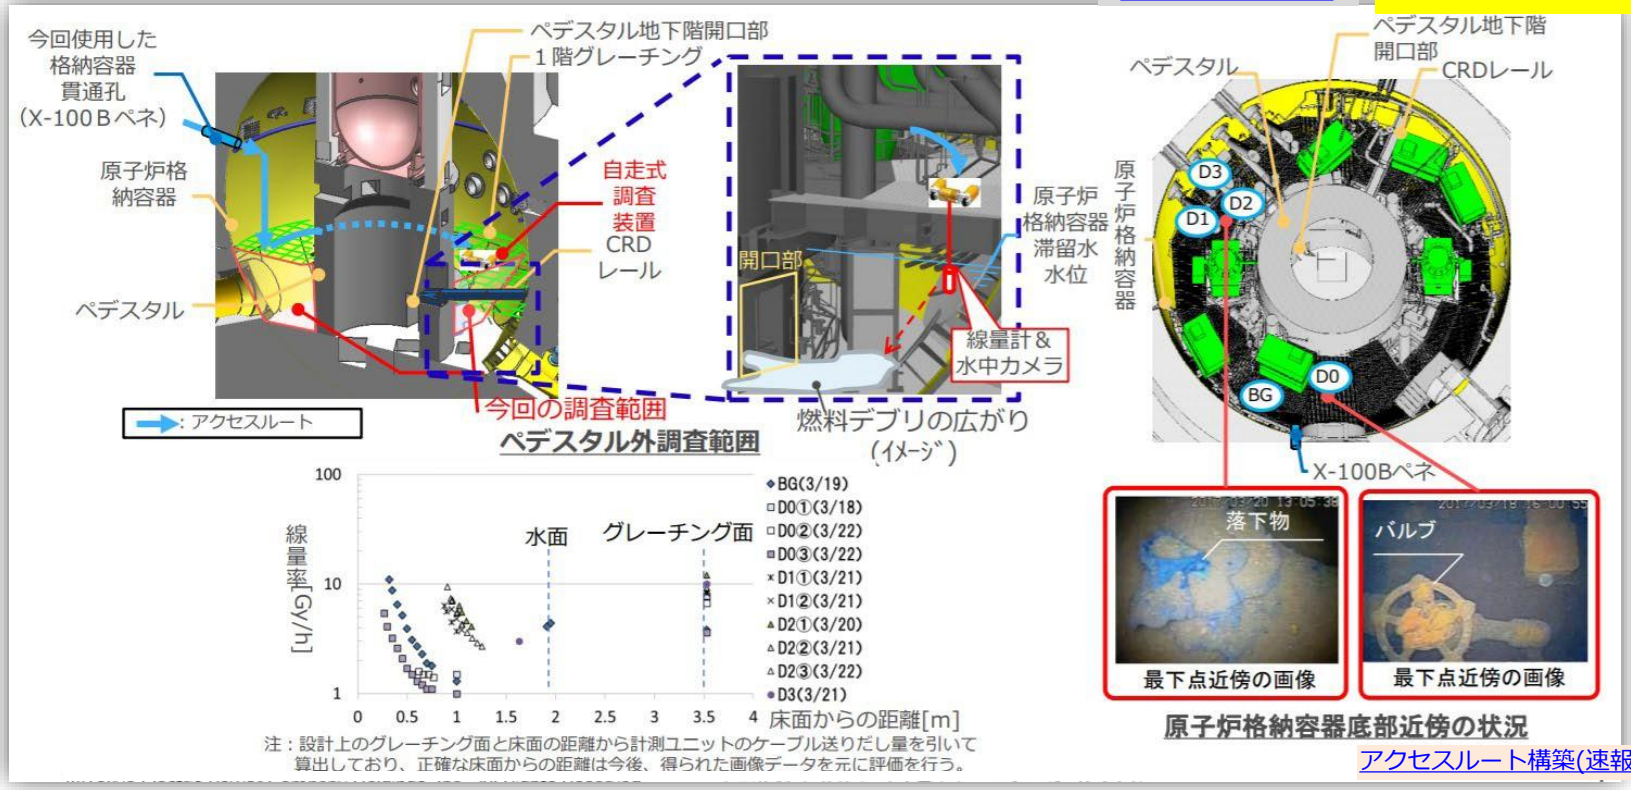
格納容器1階の金属製の格子(グレーチング)上からカメラ・線量計を吊り下ろし、圧力容器の土台(ペデスタル)地下階開口部近くの原子炉格納容器底部の状況を調査しました。

確認された範囲では、機器に損傷は確認されませんでした。また、格納容器床面から高い位置に堆積物があることを確認し、底部に近づくほど線量が上昇する傾向を確認しました。

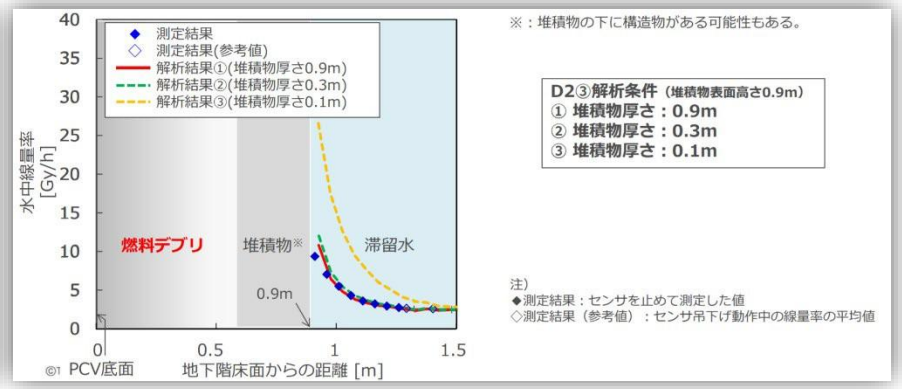
東京電力は、堆積物が薄く、かつ格納容器の土台(ペデスタル)開口部から離れており核燃料デブリ(以下、デブリ)がないと推定されるBG・D0ポイントと、開口部に近く、かつ堆積物に邪魔され格納容器の底から0.9 mのところまでしか線量計を降ろせなかったD1・D2ポイントで測定された線量を解析しました。

BG・D0ポイントでは、測定値はデブリがないと仮定した場合の解析値とよく一致しており、ここではデブリは存在しないかあるとしてもごく少量であると推定されるそうです。

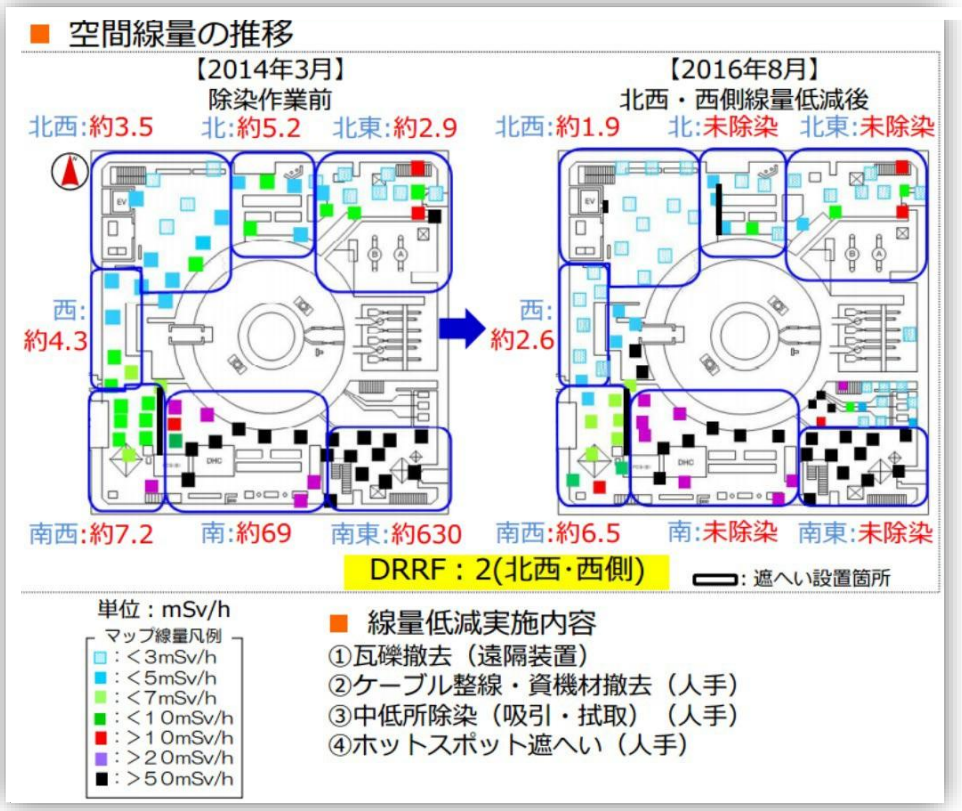
a　建屋1階の除染結果

1号機1階では、遠隔装置によるガレキの撤去、人手によるケーブル整線・資機材撤去、人手による吸引・拭取といった中低所除染、人手によるホットスポットの遮へいを実施した結果、空間線量は・北西・西エリアでは平均約2 mSv/hに50 % 低減しています。

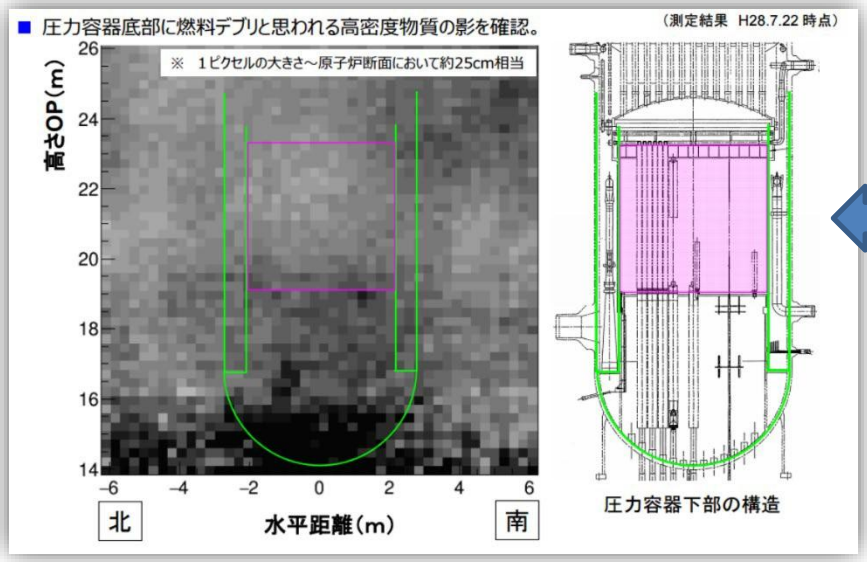
②　ミュオン測定による圧力容器内核燃料デブリ位置把握の結果について

2号機では2016年3月22日から7月22日にかけて、ミュオン透過法による測定(2016年6月レポート本文34ページ https://1fwatcher.files.wordpress.com/2016/07/201606-05-debris.pdf を参照してください)を行い、原子炉を透過するミュオンの透過率を算出し、ミュオン透過率から物質量の分布を推定しました。この結果、圧力容器の底に核燃料デブリ(以下、デブリ)と思われる高密度物質の影を確認しました。

さらに、原子炉建屋の構造の影響などを考慮し、圧力容器内に存在する物質量を定量評価した結果から、東京電力は、デブリの大部分は圧力容器の底に存在していると推定しました。

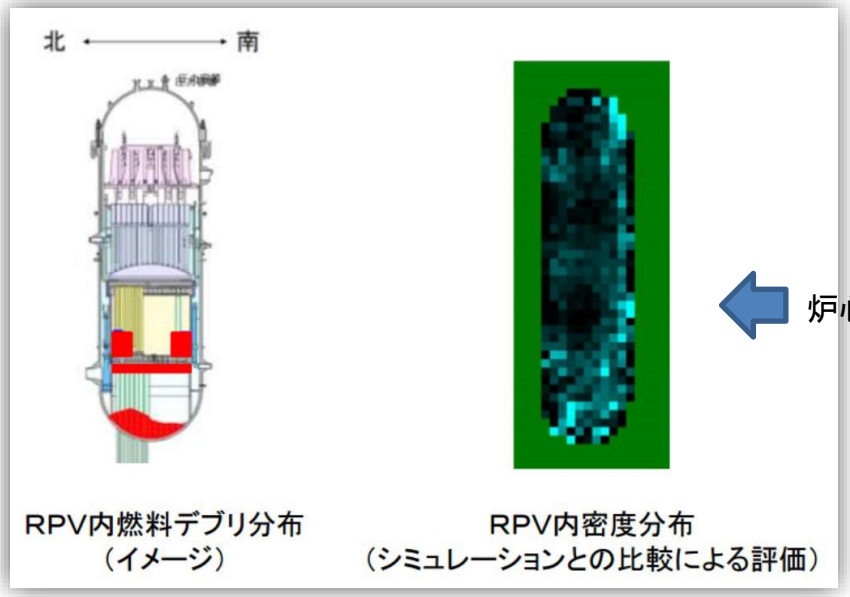
（2号機ミュオン透過法測定の結果から推定される核燃料デブリ分布(イメージ)）

評価結果 [ton]		（参考）事故前の物質量※ [ton]
① 炉心域（シュラウド内）	約20～50	評価結果の不確かさ～数十トン程度	約160（燃料集合体） 約15（制御棒）
② 圧力容器底部	約160		約35（構造物） 水の影響は非考慮
合計（①＋②）	約180～210		約210
（参考）③ 圧力容器上部	約70～100		約80（構造物）

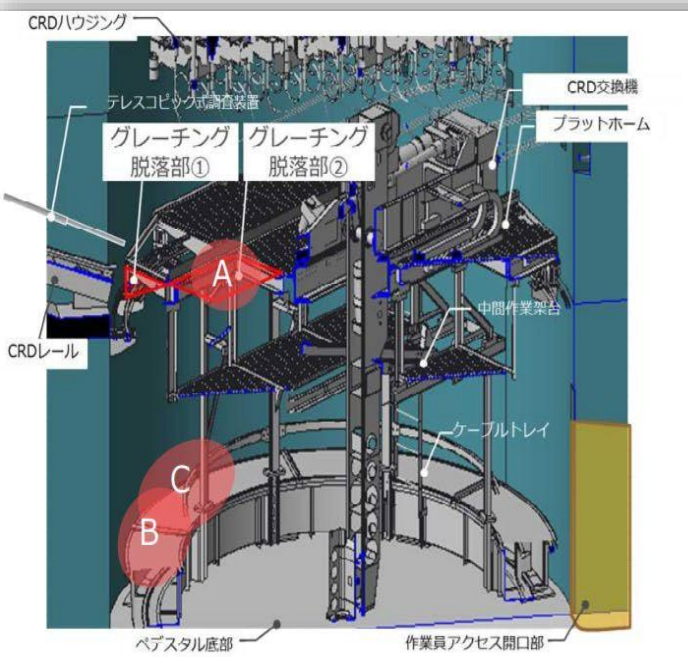
「ペデスタル底部の全体に、小石状・粘土状に見える堆積物を確認した」（次ページ参照）
「燃料集合体の一部(上部タイプレート)がペデスタル底部に落下しており、その周辺に確認された堆積物は、燃料デブリと思われる」（次ページ参照）

「CRDハウジングサポートは、2017年1～2月の調査と比較して同様な状況であり、大きな損傷は確認されなかった　参照　。」
「線量及び温度は、測定高さに係わらず、ほぼ一定の値であった　参照　。　また線量については、ペデスタル外よりペデスタル内が低い傾向であった」

線量がペデスタル外よりペデスタル内が低い傾向の原因について、福島第一廃炉推進カンパニー兼廃炉・汚染水対策最高責任者の増田プレジデント(当時)は記者会見の質疑で、まだ理解できず、今後の解析を待つとしています。
また、作業員の個人最大被ばく線量実績は1.68 mSv/日(計画線量3 mSv/日)とされています。

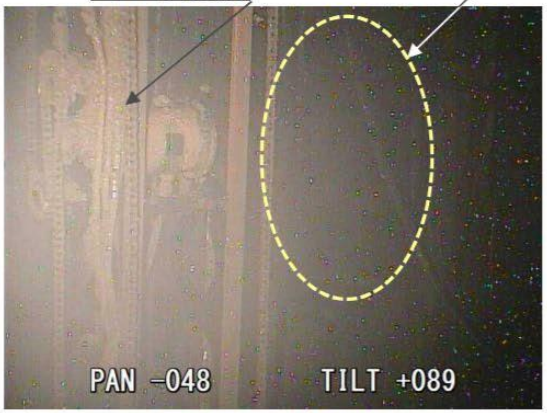
- ペデスタル内壁面には，大きな損傷は確認されず
- ペデスタル内の既設構造物（CRD交換機）については大きな損傷は確認されず
- ＣＲＤハウジングサポートは，2017年1～2月の調査と同様，大きな損傷は確認されず

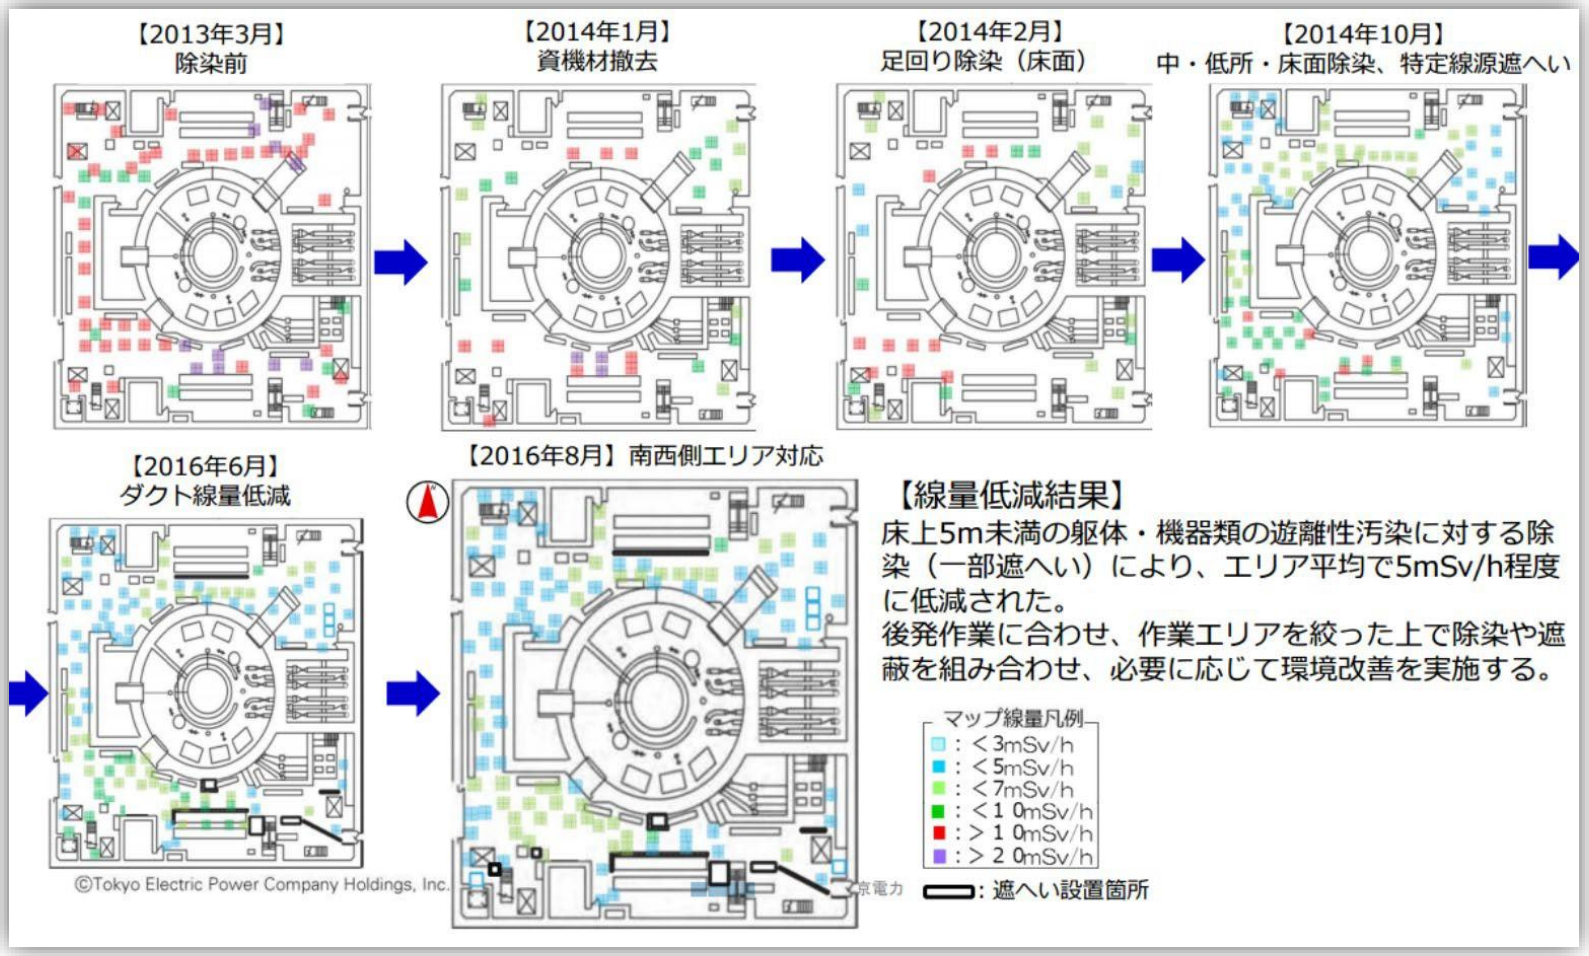
しかし、南西側のエリアは、7～10 mSv/h程度の空間線量が確認され、更なる線量低減が必要と判断し、南西エリアの線量調査を実施の上、遠隔装置による未除染箇所の南側制御棒水圧制御ユニット周辺の除染、床の堆積物除去・拭取(化学)除染、制御棒水圧制御ユニット散水除染、人手・遠隔装置による南西エリア床面の再度の拭取(化学)除染、人手による高線源(計装ラック・床ファンネル等)への遮へい設置を実施しています。

これらの結果2号機原子炉建屋の1階では、空間線量は次ページのように推移しています。

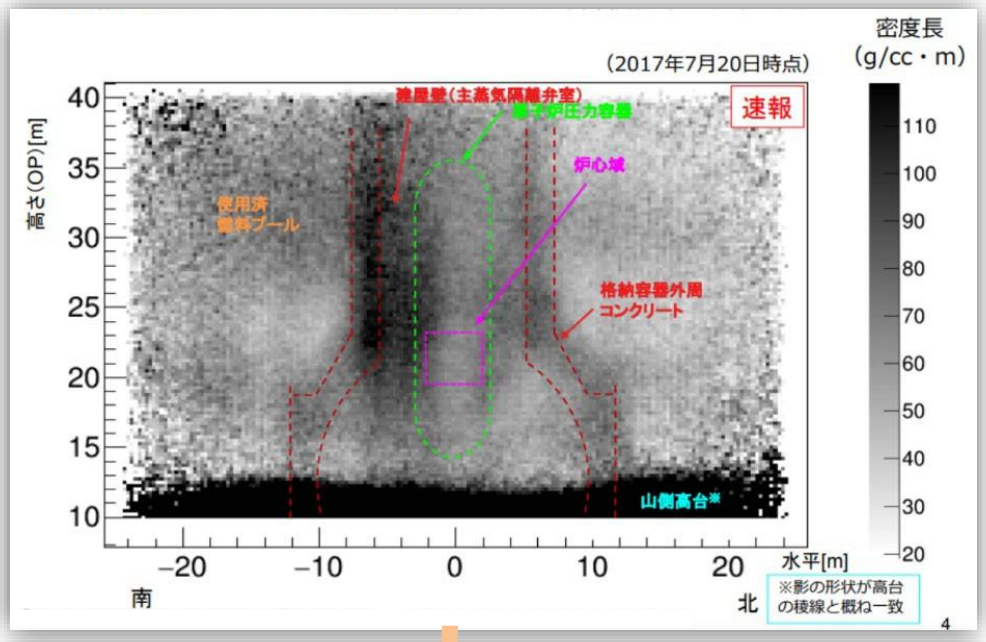
本調査は2017年9月8日に測定を終了しました。東京電力による測定結果についての評価は、「もともとの炉心域には核燃料デブリ(以下、デブリ)の大きな塊は存在していない。原子炉圧力容器の底部には、不確かさはあるものの、一部のデブリが残っている可能性がある」というものです。

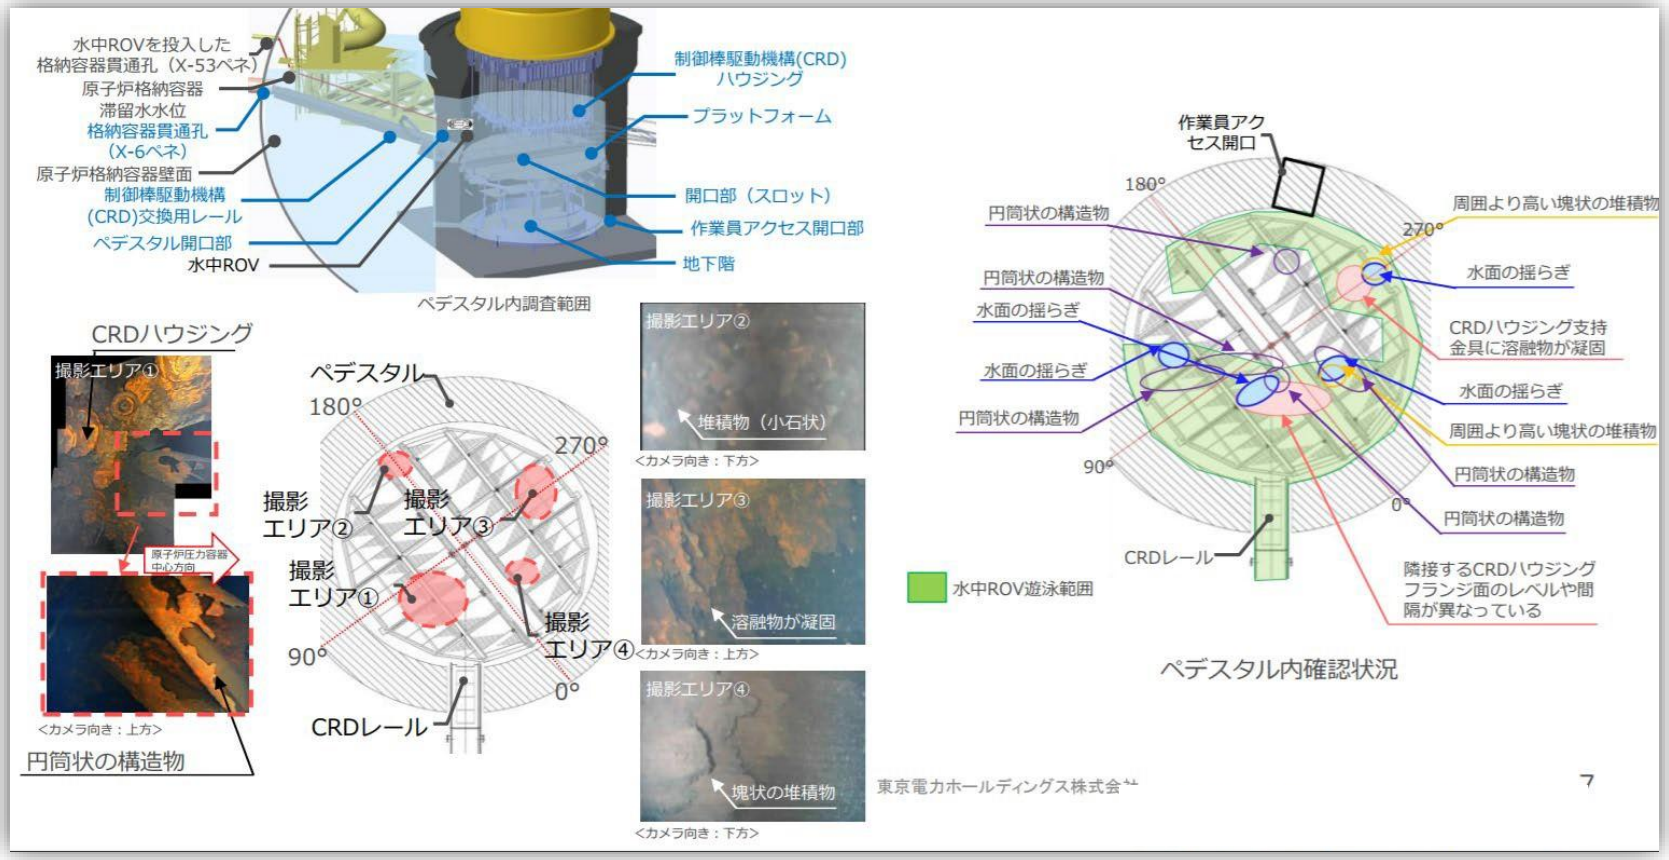
この調査で、圧力容器の土台内部の状況を初めて撮影することができました。
また、圧力容器の土台内部で多数の構造物が損傷・落下していることが確認されました。
さらに、イチエフで初めて、溶融物が固化したと思われるものの撮影に成功しました。
画像の解析は今後の課題ですし、取得された線量情報は未発表ですが、イチエフで初めて核燃料デブリと思われる物質を映像でとらえたことは、大きな進展と言えます。

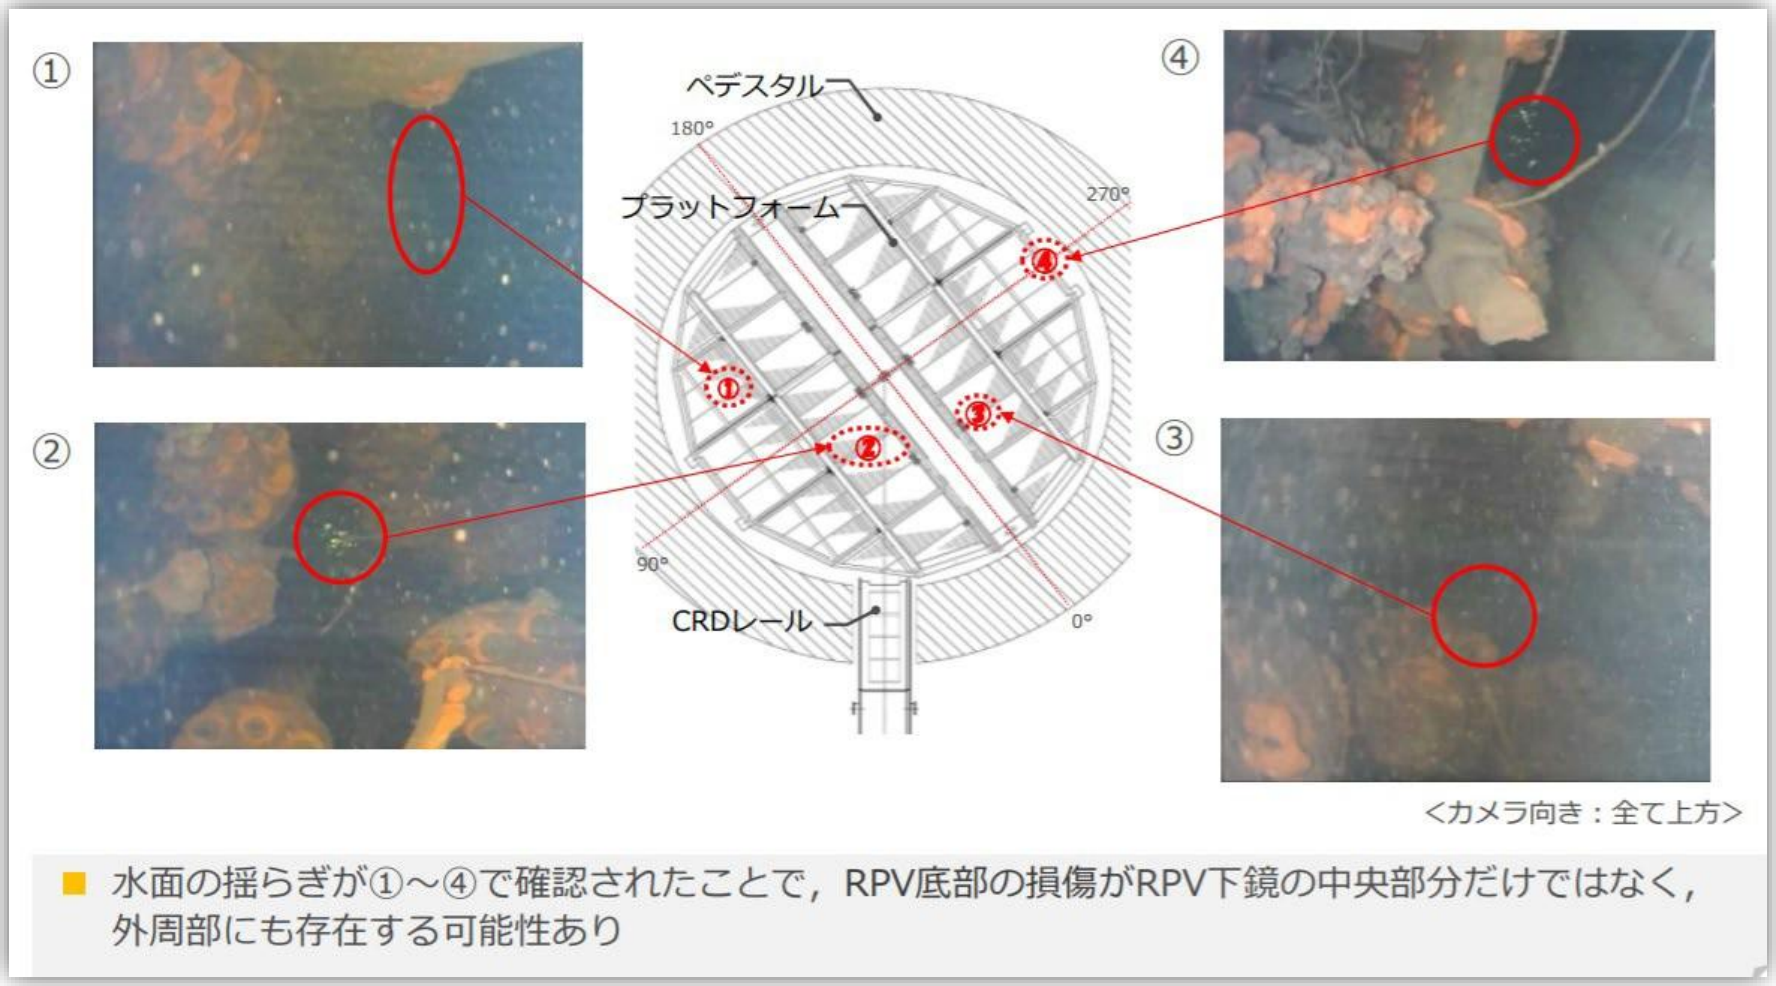
(3) 水面の揺らぎがプラットホーム中央部だけでなく外周部でも確認されたことから、原子炉圧力容器(RPV)底の中央部だけでなく外周部も破断している可能性がある(画像) 参照

■ 水面の揺らぎが①～④で確認されたことで，RPV底部の損傷がRPV下鏡の中央部分だけではなく，外周部にも存在する可能性あり

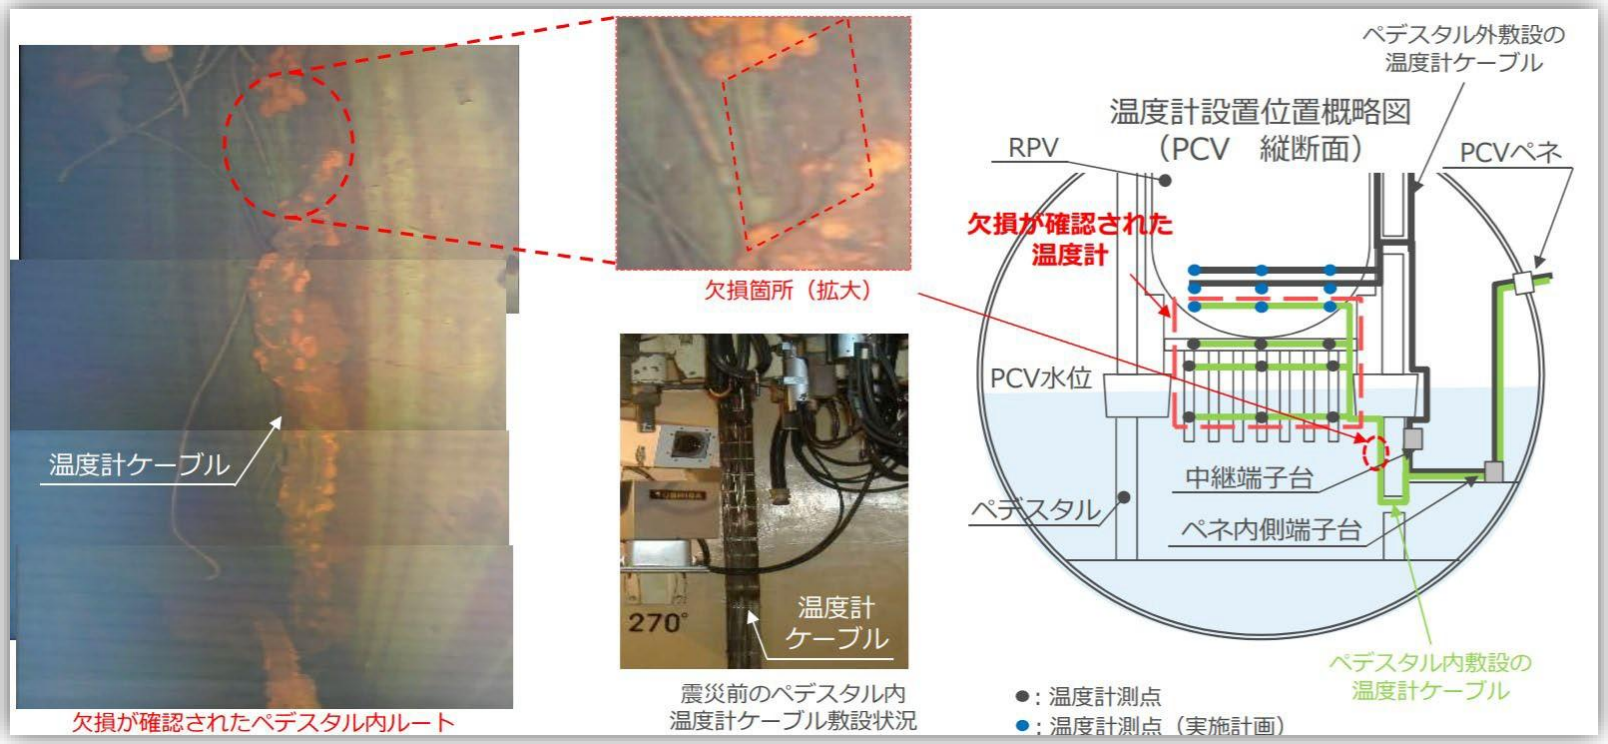
2017年7月の3号機原子炉格納容器(PCV)内部調査結果の詳細な解析から、原子炉圧力容器温度計の一部ケーブルが欠損していたことが分かりました。

RPV底部にある温度計は、ペデスタル内ルートの12本、ペデスタル外ルートの6本があります。今回の内部調査映像によりペデスタル内ルートの12本すべてが欠損している状態が確認されました。3号機調査結果解析へ戻る　(次ページに続く)

東京電力は欠損の原因について、該当の温度計ケーブルはシースおよび素線が金属で構成されており融点1,000℃以上であることから、原子炉圧力容器底部から落下してきた高温の溶融物が付着したことによりケーブルが溶断したものと推定しています。

そして現在の状態について、ペデスタル内のルートの温度計(12本)はケーブルが溶断しており、原子炉圧力容器底部温度の計測は出来ないことから「故障」と判断しました。

そして今後、ペデスタル外ルートの温度計の状態については更なる確認を行っていくとしています。

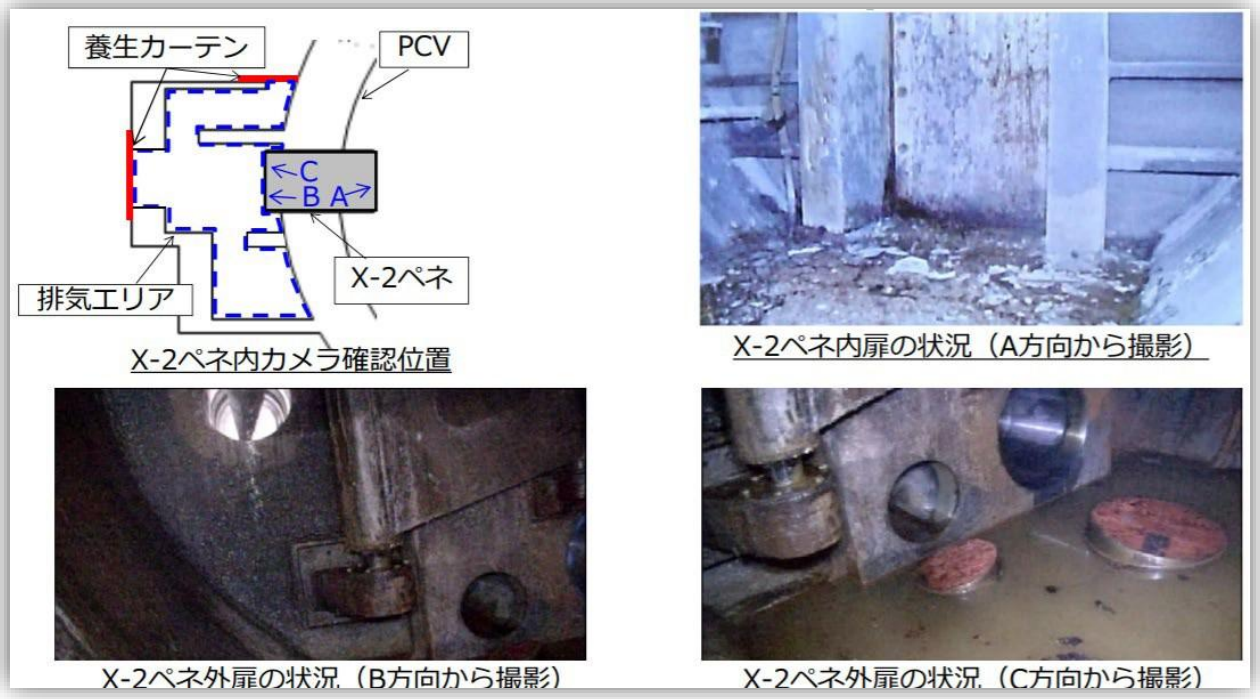
i X-2貫通部(ペネ)内の状況

堆積物の性状は分かっていないが，内面の塗装がはがれているように見えるため，塗装が剥げて堆積したものと推定。

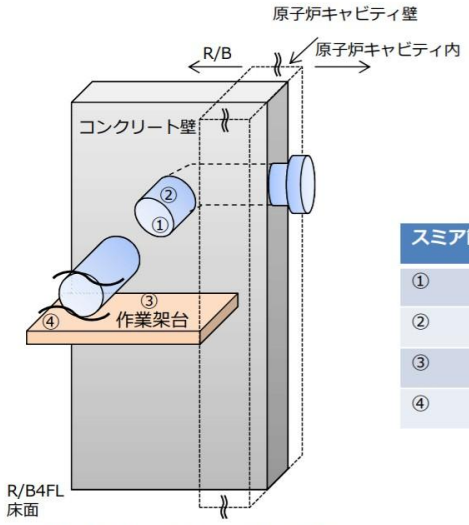
原子炉キャビティ差圧調整ラインのスミア採取箇所

東京電力は、原子炉キャビティ(筆者注：原子炉格納容器ヘッドとウェルプラグの間の空間？)差圧調整ライン※4(筆者注：前ページ図参照)に、作業監視用ダストモニターのダスト吸引用ホースを敷設するため、原子炉キャビティ差圧調整ラインの配管切断作業を10月25日に実施しました。配管内部は汚染が想定されたため汚染測定を実施。配管内部に汚染を確認した(筆者注：次ページ上図参照)ため、汚染拡大防止対策を実施した上で作業を進めるそうです。なお、作業エリアのダスト濃度上昇は確認していないということです。

スミア箇所	α放出核種	B+γ放出核種	備考
①	1.1×10	1.8×10²	配管内面(切断部近傍)
②	3.5×10	>2.6×10²	配管内面(エルボ部近傍)
③	検出限界値未満	>2.6×10²	作業架台床面(配管直下)
④	検出限界値未満	>2.6×10²	作業架台床面

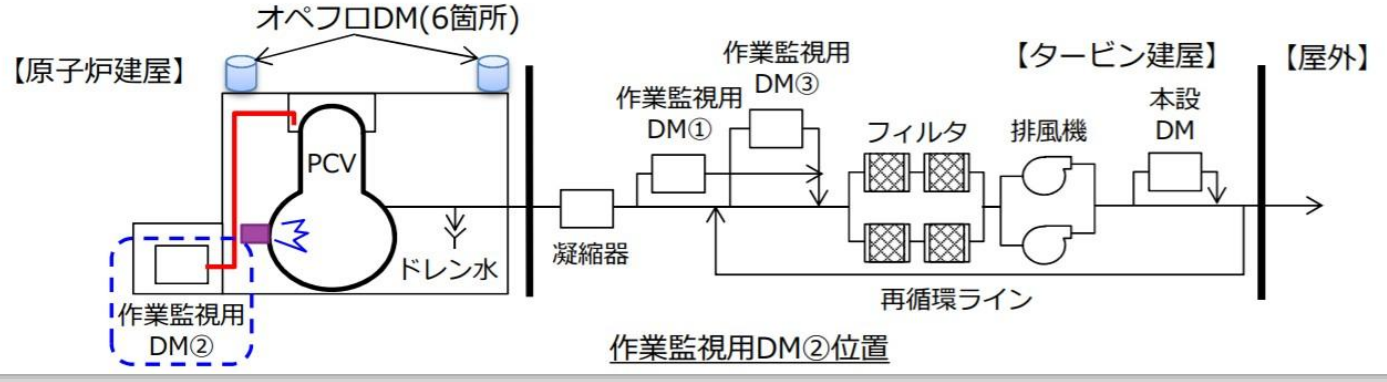
■ AWJ作業によるPCVヘッド近傍のダスト濃度は有意な変動は確認されていない。

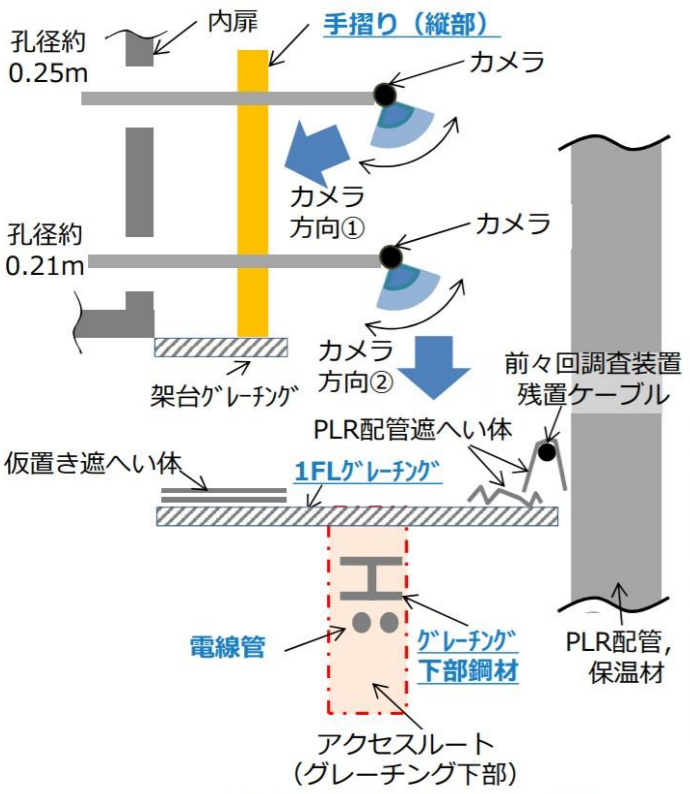
切断対象	確認結果	今後の対応
手摺り	AWJ装置およびアクセス・調査装置に干渉する可能性あり。 AWJ⇒用語解説へ	当初計画通り，切断を実施する。 対象は，手摺（縦部および横部）。
グレーチング	切断予定箇所に作業の干渉となる落下物等は確認されず。 近傍にAWJ作業の影響により移動したと思われるPLR配管遮へい体※（基布と推定）を確認。	当初計画通り，切断を実施する。 ただし，今後のAWJ作業で，切断予定箇所に当該落下物が移動した場合は，切削作業前に治具等を用いて移動させる。
グレーチング下部構造材	アクセスルート上に，グレーチング下部構造材を確認。	当初計画通り，切断を実施する。
電線管	アクセスルート上（グレーチング下部構造材の下）に，電線管を確認。	当初計画通り，切断を実施する。

※：前々回調査（2015年4月）時に一部の遮へい体と推定される落下物を確認済

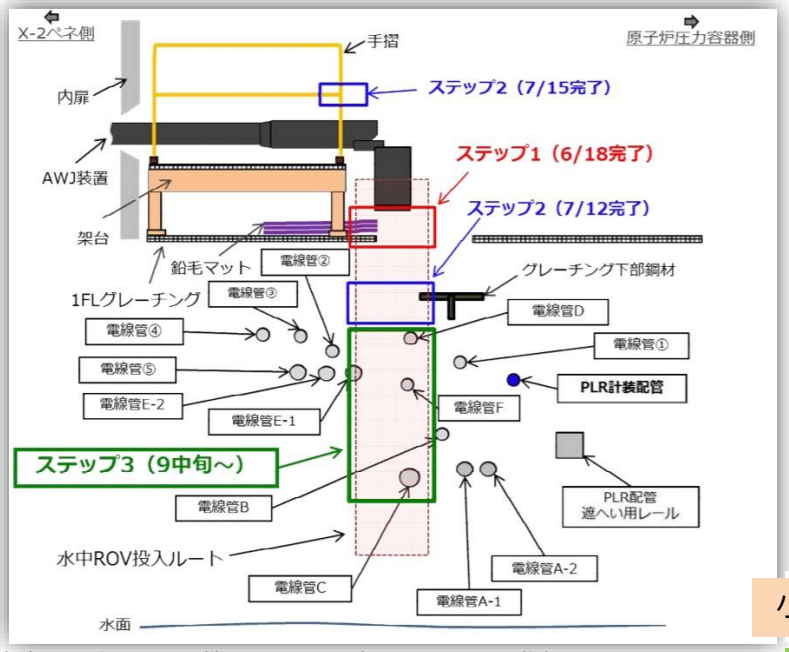
2021年1月21日に発生した原子炉格納容器（以下、PCV）圧力低下への対策が完了し、干渉物調査が4月23日～29日にかけて実施されました。この調査により、これまで情報を得られていなかった電線管が5本（下図電線管①~⑤）確認されましたが、東京電力は、今後の干渉物切断への影響は少ないとしています。

また、調査結果から各干渉物の位置を確認し、今後の干渉物切断により原子炉再循環系統(PLR)計装配管 参照 に影響を与えない位置となるよう、水中ROV投入ルートを確定しました。

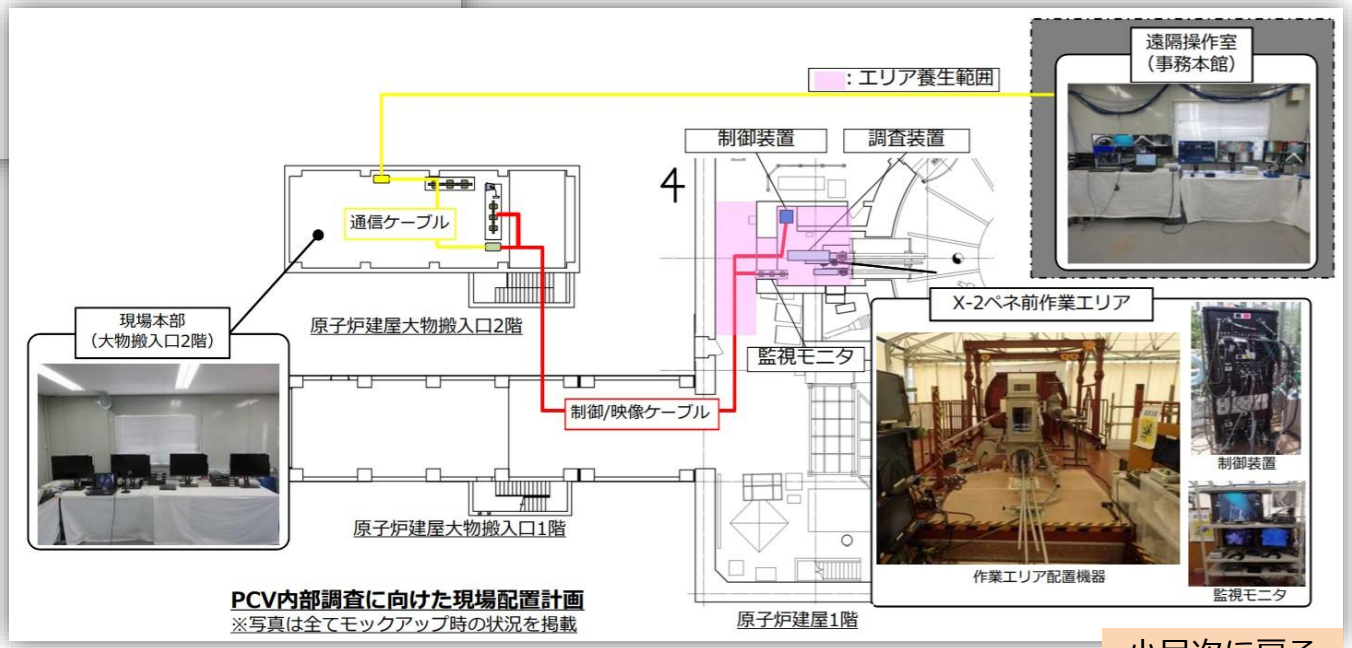
しかし、1月12日に、調査前の準備作業として、遠隔操作パソコンや監視用モニター、水中ROVやケーブルドラム等の調査装置に順次電源を投入したところ、水中ROVに内蔵されている線量データが正確に表示されず、また、水中ROVに複数（6台）搭載されているカメラのうちの1台のカメラモニターの現在時刻の表示が点滅し、時刻が止まってしまいました。

東京電力は、この状態で調査を開始しても、水中ROVが受けた放射線量を正確に計測できない可能性があることから、作業を一時中断しました。

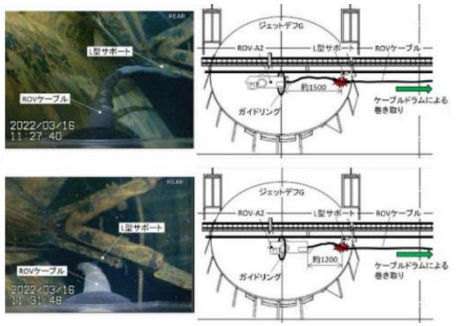
写真1.ケーブル被覆のしわの状況

- 水中ROV-A2本体：損傷は確認されなかった（外観目視点検、漏えい確認）
- 水中ROV-A2のケーブル（外観目視点検、漏えい確認）：
  - ・水中ROV-A2本体から約2.5mまでの範囲のケーブル被覆にしわが多く発生
  - ・ケーブル被覆のしわの範囲内に損傷4箇所を確認、うち2箇所が被覆を貫通
- 調査（遊泳）中の状況（動画映像確認）：
  - ・ジェットデフレクター※3G付近のL型サポート※4にケーブルが掛かる

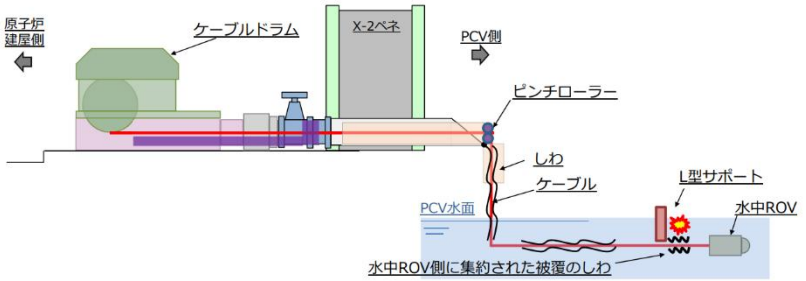
図1.水が浸入した推定原因（イメージ図）

② ケーブル被覆のしわが、調査時、ジェットデフレクターG付近にあるL型サポートに掛かり、ケーブル被覆が損傷（貫通）し、ケーブル被覆内に水が浸入

③ 3月16日の地震以降に実施した、一時的な水中ROV-A2の巻き上げ作業やPCV水位確認作業にあたり、水中ROV-A2が垂直（吊り下ろし）姿勢となり、この際、ケーブル被覆内に浸入していた水が、ケーブル被覆内を伝い、水中ROV-A2（カメラ）に至った

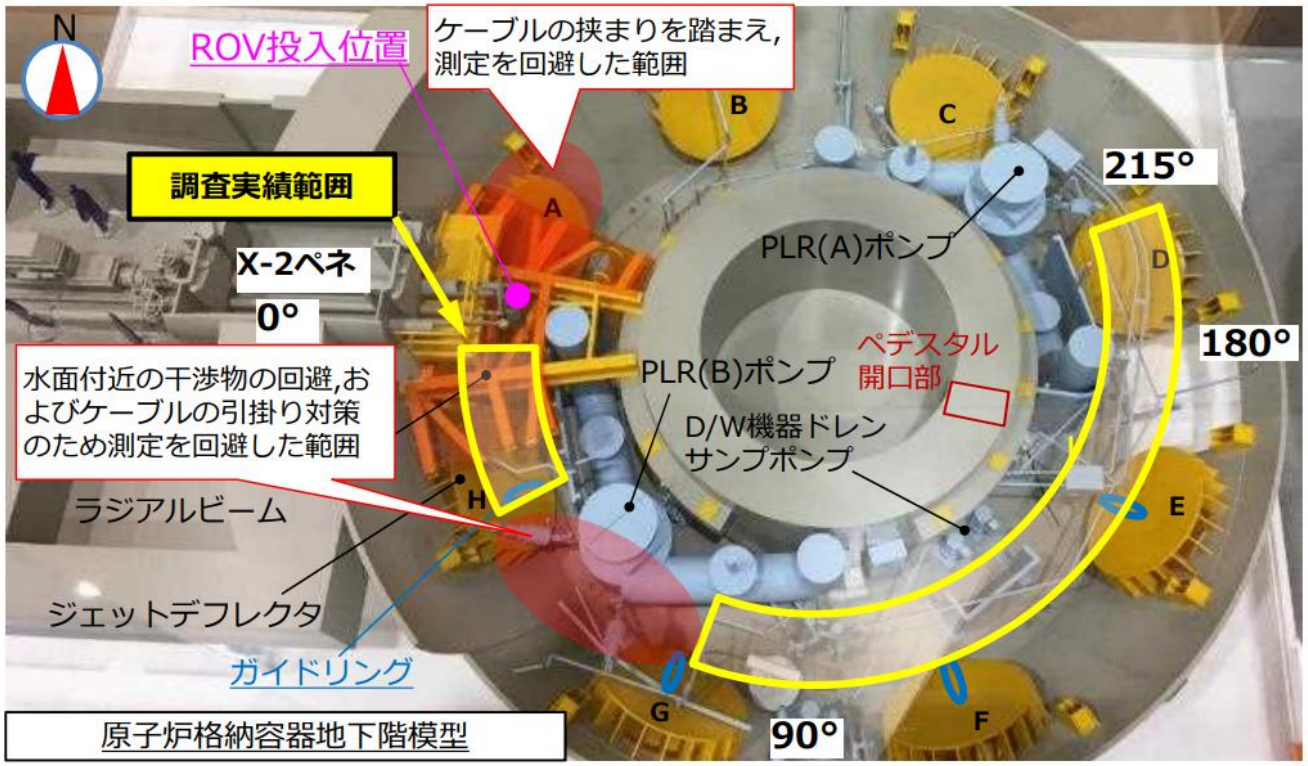
調査は、ROV投入位置から約215° の範囲（測定を回避した一部の範囲を除く）を、水面を一定速度で遊泳しながら、13箇所で、堆積物（PCV底部方向）へ超音波を発信、跳ね返りを受信する方法で行われました。

- 2017年に実施したB2調査結果と比較し，堆積物の厚さは同等であり，経年的な変化は確認されていない
- 今回評価した3ポイントにおいては，超音波測定データ・ROV-C及びROV-A2による調査時の映像から，粉状・泥状の堆積物の状態は薄いと評価。また，堆積物（粉状・泥状および板状・塊状の堆積物含む）内部の状態（空洞の存在等）については，今回の調査結果からは評価不可
- PCV底部からの堆積物厚さについては，ペデスタル開口部付近が約0.8～1.0mに対し，ROV投入位置であるX-2ペネ付近は約0.3mであり，X-2ペネ付近に近づくにつれて徐々に低くなっていることを確認
- 今回評価した3ポイントの結果により，堆積物の状況は当初想定とは異なっている

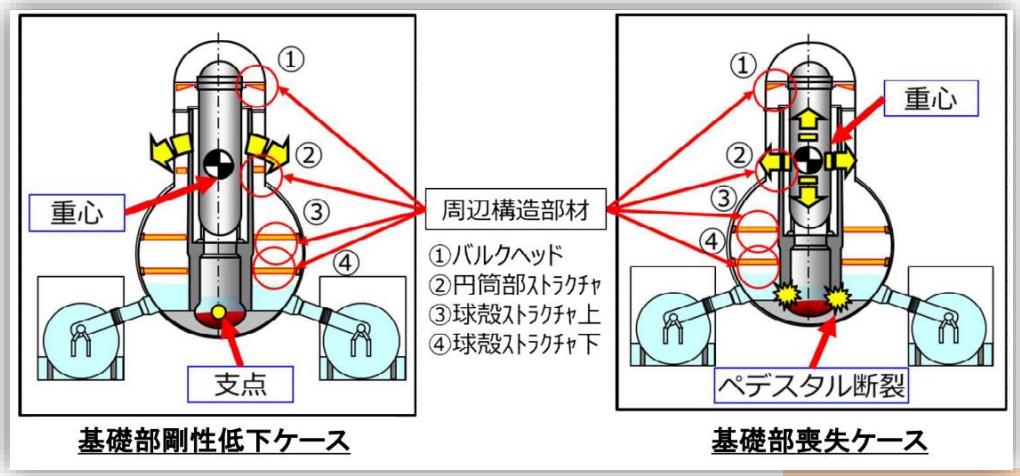
- 現時点では、コンクリートが消失している部分でもペデスタルの縦鉄筋は大きな変形がなく当初の形状を維持し、製造・据え付け時の寸法が維持されていると推定される。
- インナースカート（ペデスタル内の鉄筋の内側に設置されている、ペデスタルにかかる荷重をPCV底部に伝えるための鋼製の円筒形部材　前ページ下左画像）も確認されている。
- 地震発生時のRPVの傾斜については、PCVからの周辺構造部材（前ページ下右画像）が支えるので限定的。
- RPVの沈下については、これまでの地震に対しペデスタルの支持機能は維持されてきたし、確認されたインナースカートの存在によりPCV底部までの沈下は考えられない。（筆者注：2021年3月福島県沖地震は弾性設計用地震動Sd300【最大加速度300gal＝基準地震動の1/2】を上回っていた）
- RPVの限定的な傾斜、沈下が起きたとしても、上部構造物接続配管取合部(PCVペネトレーション（以下，ペネ））は沈下に伴う接続配管の変位により影響を受ける可能性はあるが、沈下に伴う接続配管の変位によりペネ部の損傷は起こらずPCVからの放射性物質の環境への放出には至らない。
- ペデスタル内、PCV底部の一部の燃料デブリの粉砕によるダスト飛散や、衝撃、振動による構造材に付着しているダストの舞い上がり等については、PCV内は湿潤環境となっているため、PCV内のダスト濃度の増加は限定的。
- したがって、RPV等の傾斜・沈下が生じても、周辺の公衆に対し、著しい放射線被ばくのリスクを与えることはないと考える。

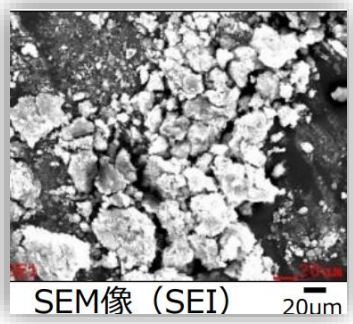
（2017年サンプルSEM 画像）

■ 2017年にペデスタル開口部から離れた位置から採取した試料と概略は類似

➢ 鉄さび上にウラン含有粒子が点在していることを確認

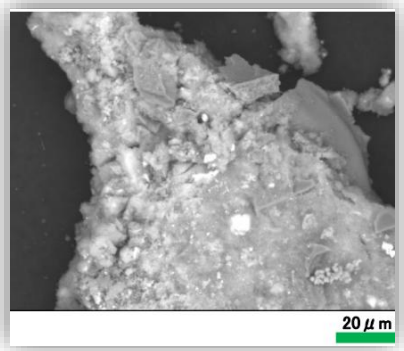
（今回サンプルSEM 画像）

■ ペデスタル開口部に最も近い位置から採取した試料についてSEM/EDS分析を実施。（現在、詳細に精査中）

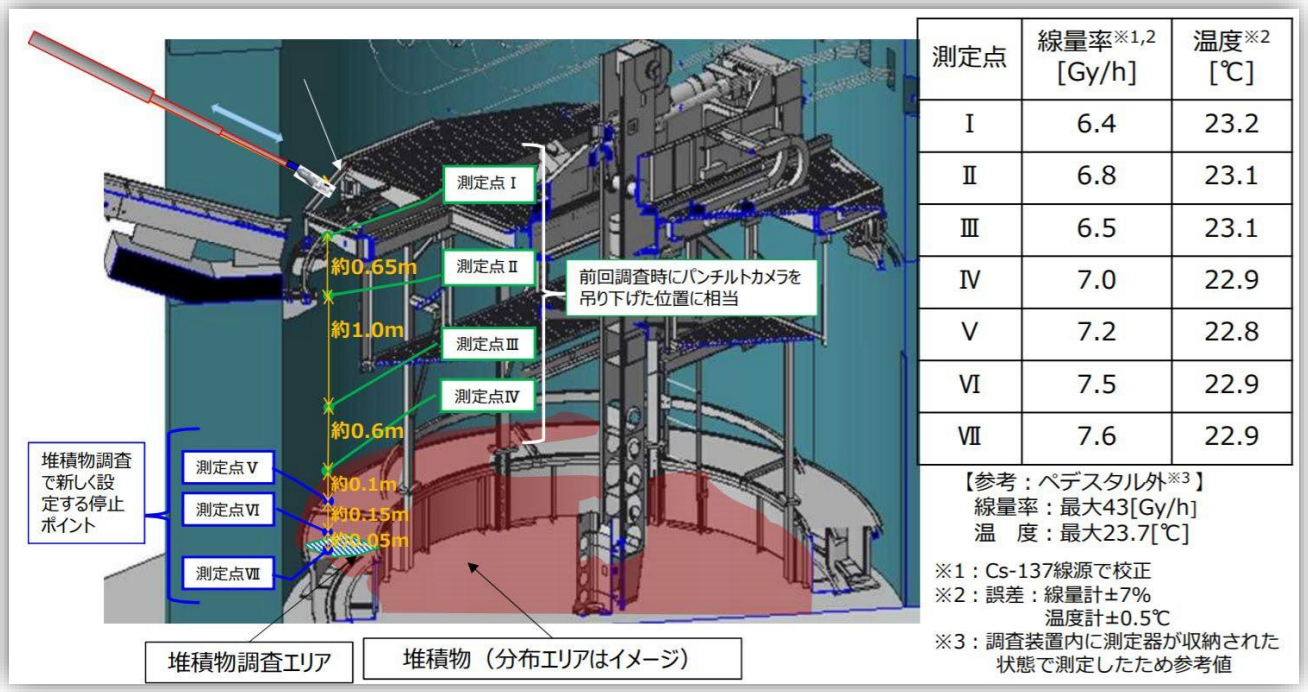
東京電力によると、この調査において、温度については測定高さに係わらずほぼ一定の値であり、線量については、ペデスタル内において、ペデスタル底部に近づくと上昇する傾向が確認されました。

また線量は、前回調査と同様、ペデスタル外よりペデスタル内が低い傾向であることが確認されました。
さらに、前ページまでで公表した画像については、より分かりやすく伝えていくために、取得した映像からパノラマ合成を実施し、その際、赤色への偏りを低減するとともに、コントラストを強調することによりモヤを目立たなくさせる処理を実施してあるそうです。

測定点	線量率※1,2 [Gy/h]	温度※2 [℃]
Ⅰ	6.4	23.2
Ⅱ	6.8	23.1
Ⅲ	6.5	23.1
Ⅳ	7.0	22.9
Ⅴ	7.2	22.8
Ⅵ	7.5	22.9
Ⅶ	7.6	22.9

【参考：ペデスタル外※3】
線量率：最大43[Gy/h]
温　度：最大23.7[℃]

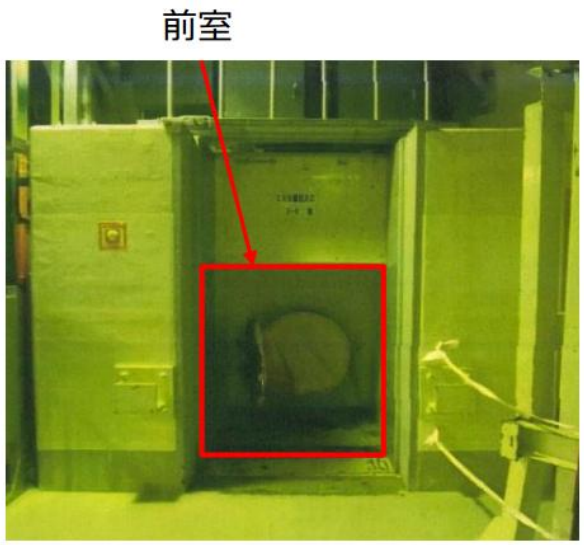
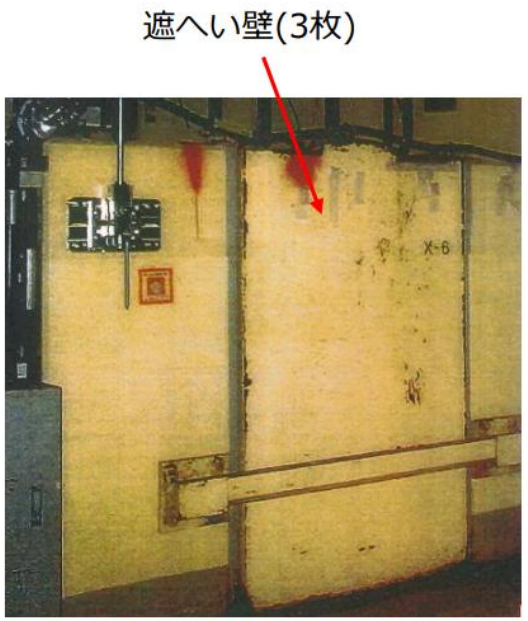
3号機原子炉建屋1階

X-6ペネトレーション前
（震災前の定期点検時:遮へいなし）

X-6ペネトレーション前
（震災後:遮へいあり）

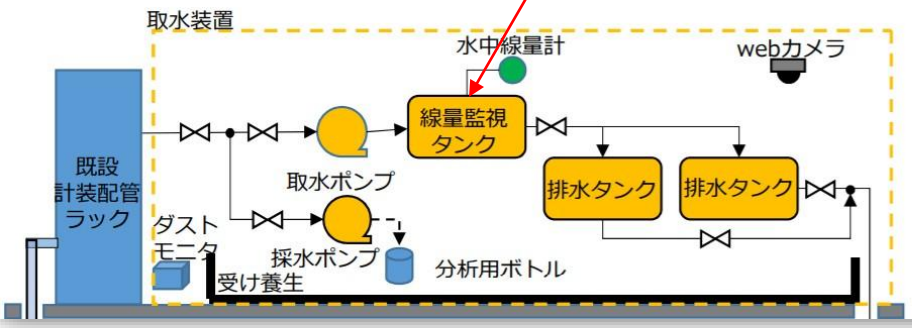
取水量及びタンク内水中線量

21日に、日量0.6 m^3 で7～14 m^3の取水量を想定していた既設配管（前々ページ右図下右側の逆L字型の水色部分）からの先行取水を開始。しかし、次々ページ左の表のとおり線量監視タンクの水中線量の上昇を確認したため、取水装置周辺の線量上昇を抑え，作業に伴う被ばくを低減する観点から、21日に10 L、22日に100 L取水して終了しています（想定取水量ののの0.8～1.6%）。

取水日	取水量 [L]	タンク内水中線量 [mSv/h]
7/21	10	17※1
7/22	100	70

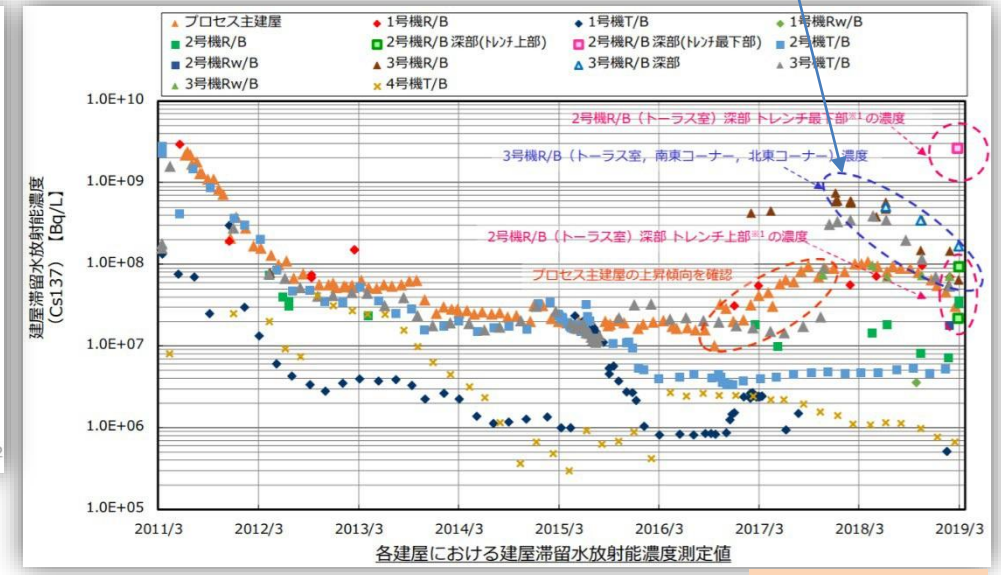
サンプリング水　分析結果

分析項目	単位	分析結果					
		2020/7/23※1		2020/7/30	2020/8/17	2020/8/19	2020/8/21
		分析値（希釈あり）	想定水質（希釈なし）				
累積取水量	m³	0.1		0.9	1.4	2.9	4.0
全α	Bq/L	<4.86E+01	<2.36E+03	<3.08E+01	<3.72E+01	<3.08E+01	<3.72E+01
全β	Bq/L	1.71E+08	8.31E+09	1.64E+09	1.90E+09	1.67E+09	1.49E+09
Cs-134	Bq/L	7.62E+06	3.69E+08	9.15E+07	8.75E+07	8.66E+07	8.43E+07
Cs-137	Bq/L	1.39E+08	6.73E+09	1.70E+09	1.61E+09	1.62E+09	1.57E+09
塩素	ppm	120	5820	1600	1600	1600	1600
Ca	ppm	6	291	－※2	40	23	22
Mg	ppm	8	388	－※2	24	54	56
H-3	Bq/L	2.19E+06	1.06E+08	2.56E+07	2.72E+07	2.73E+07	2.27E+07

※1:7/23は被ばく低減の観点から，現場にて希釈を実施。7/30以降は採水量を絞り（現場での希釈を実施せず），分析を実施。
※2:被ばく低減の観点から採水量が少なく，値の妥当性が確保できない可能性があることから分析せず。

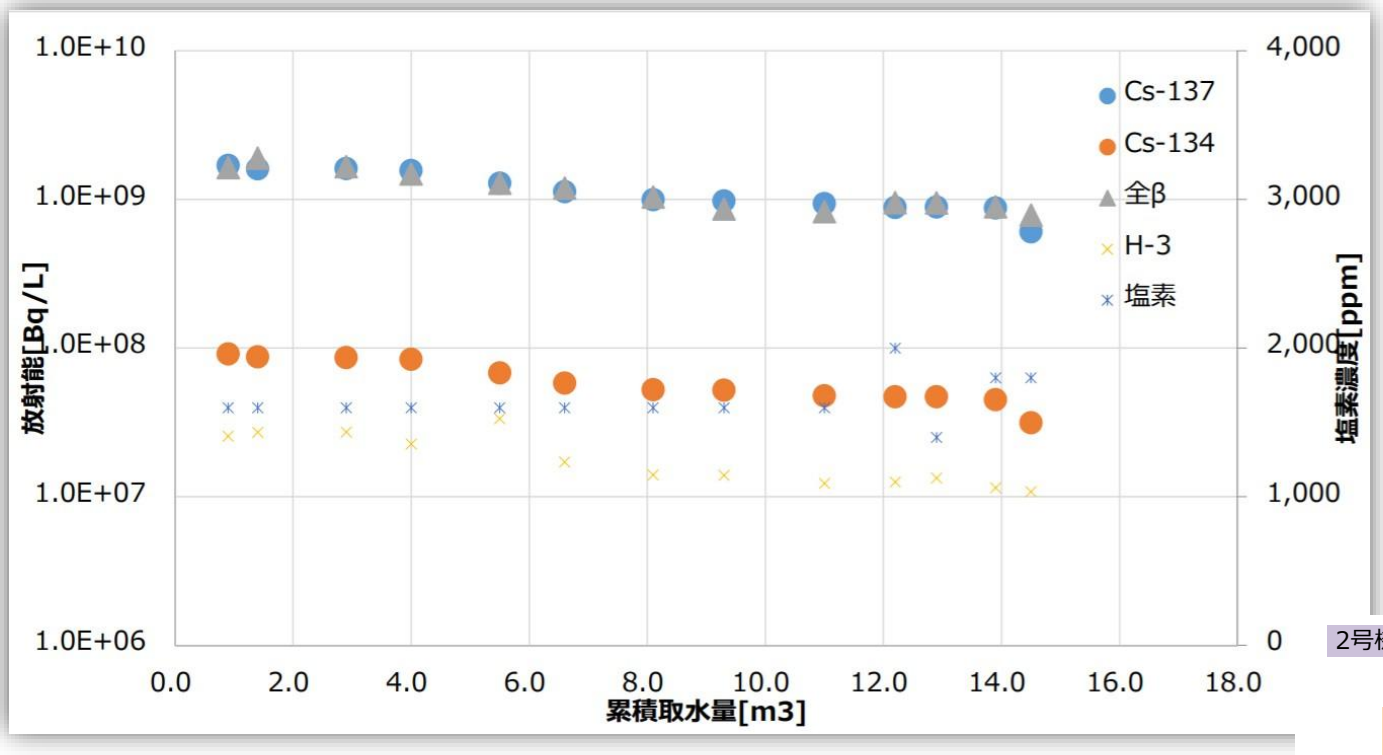
サンプリング水の分析結果については今回は下図のように示されています。

7月21日・22日の取水分で記録されたCs-137濃度6.73×10^9 Bq/L(これまで3号機原子炉格納容器内で計測された最大値)はその後の幾日かの取水分と丸められたようです。

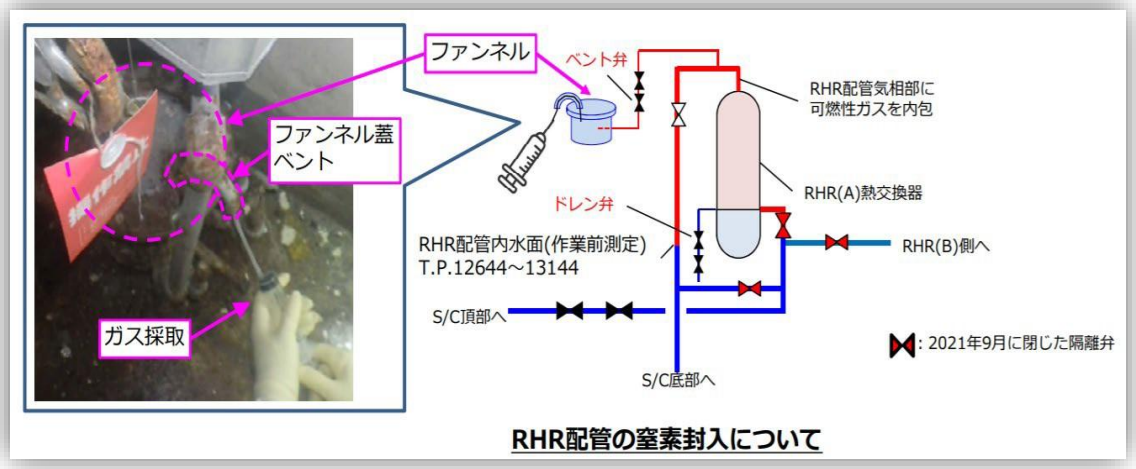
4(4)②　ｉ 配管内の可燃性ガスの発見によるPCV取水設備設置工事の中断

原子炉格納容器（以下、PCV）の耐震性向上を目指し、PCV水位を低下させるため2021年10月から開始されている取水設備設置工事は、使用する配管内に可燃性ガスが確認され、そこに事故由来の長半減期核種であるKr−85も含まれていることから中断しています。 S/C内包水の水質改善に戻る

東京電力は、今後の対応について、配管切断作業の安全確保のため，熱交換器・配管に滞留しているガスを抜き出し・置換する必要があるとしています。滞留ガスの抜き出し・置換作業の手順については、作業エリアであるRHR ⇒用語解説へ 熱交換器室1階のガス濃度、ダスト濃度の監視や換気も含めた資機材、手順の準備を整えた上で、RHR熱交換器ドレン弁から窒素を封入し、RHR配管ベント 用語解説へ 弁から配管内ガスを排出します。ガスパージ作業は2022年1月18・19・21日に行われ、可燃性ガスの濃度の低下が確認されました。
