核燃料デブリの取り出し準備　2026年3月

このレポートは、基本的に表題の年月に東京電力、国の原子力規制委員会（通称NRA）・原子力損害賠償・廃炉等支援機構（通称NDF）からweb上で発表された福島第一原発の廃炉に関する資料の観測記録に若干の解説と考察とを加えようと試みているものです。文中「イチエフ」とは、福島第一原発の略称です。

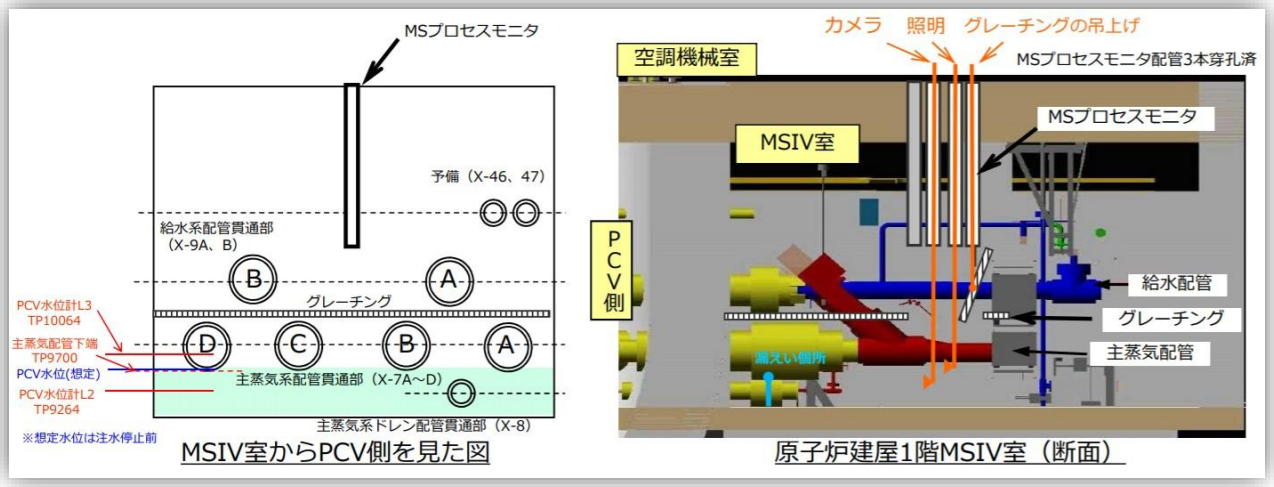
·主蒸気配管Aについて、注水中(停止前)の調査にて、流水の状況はカメラの死角にあり確認できないものの、主蒸気配管A伸縮継手部下側の水面に漏えいによるものと考えられる揺れ・波を確認した。なお、カメラ位置にて水が流れている音も確認した。（前回調査時の画像を再確認したところ、主蒸気配管A周辺での流水有無及び継手部下側水面の揺れ・波の有無を明瞭に判断できなかった。また、前回調査時は録画のみであり、録音はしていない。）

· 注水停止中の調査では、水面の揺れ・波がないことを確認した。また、水が流れている音がないことも確認した。

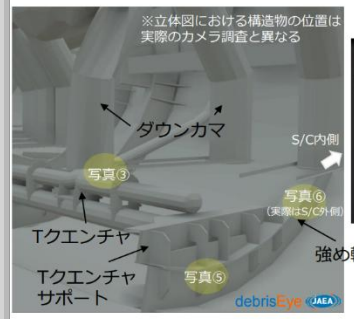
4． S/C底部の状況（構造物）

- S/C底部には茶褐色に見える堆積物が、表面を覆っていることを確認した。
- S/C底部の構造物（ダウンカマなど）に異常は確認されなかった。
- S/C内構造物表面の塗装の剥離等は確認されなかった。

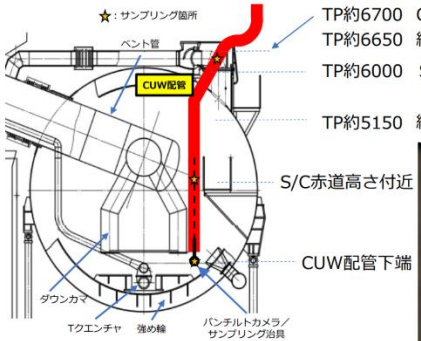
5．CUW配管内の状況

- CUW配管内の目視確認の結果、今後、設置を検討している設備（水位計、取水設備）に影響が出るような異常は確認されなかった。
- サンプリングについて、上中下の3ヵ所について採取。
- 線量測定(参考)について、水中線量計の故障により、上部の測定のみとなった。

TP約6700 CUW配管内水面
TP約6650 線量：320mSv/h
TP約6000 S/C頂部
TP約5150 線量：420mSv/h
S/C赤道高さ付近
CUW配管下端

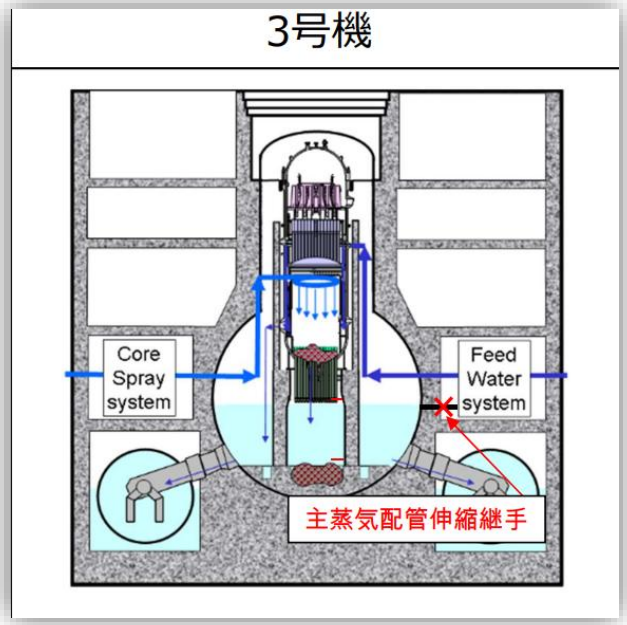
下左引用図は地震以前の水位と地震後に低下した3月23日の水位を示したものです。地震前の注水量は約3.0 m^3/h、水位は約6.5 mでした。漏えい（損傷）個所としては、下右引用図の赤で示した主蒸気配管伸縮継手が知られていました。

計器位置	設置計器		設置位置 (T.P)
	温度計	水位計	
⑤	TE-16-005	–	約10964
④	TE-16-004	LS-16-004	約10714
③	TE-16-003	LS-16-003	約10064
②	TE-16-002	LS-16-002	約9264
①	TE-16-001	LS-16-001	約8264

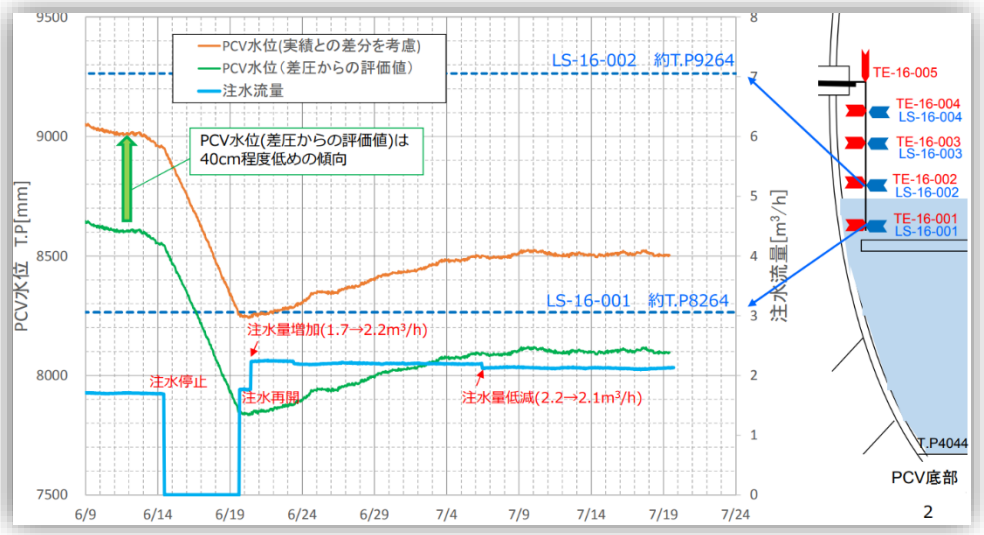
PCV水位は、注水停止後、概ね一定の傾きで低下し、6月19日にPCV新設温度計/水位計下端（筆者注：PCV底部より約4.2 m）を下回ったと判断したことから、注水を再開。

その後、水位の低下は概ねおさまったものの、回復傾向がみられないことから、6月20日に注水量を増加。

7月6日に注水量を2.1 m^3/hに低減、PCV水位が概ね安定（筆者注：PCV底部より約4.5 m）したことから7月19日試験終了。

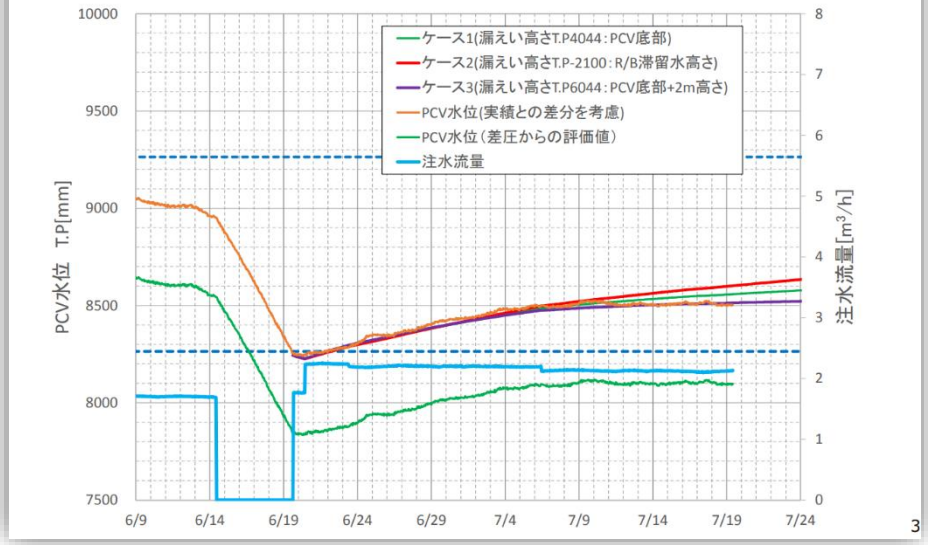
■ 注水再開後の水位の挙動について、漏えい箇所（１箇所を想定）の高さを仮定し、注水再開後の実績にあうように漏えい口(cm^2)を設定。

■ ケース３(漏えい高さPCV底部+2m高さ)の仮定が、実績に近い挙動となる。

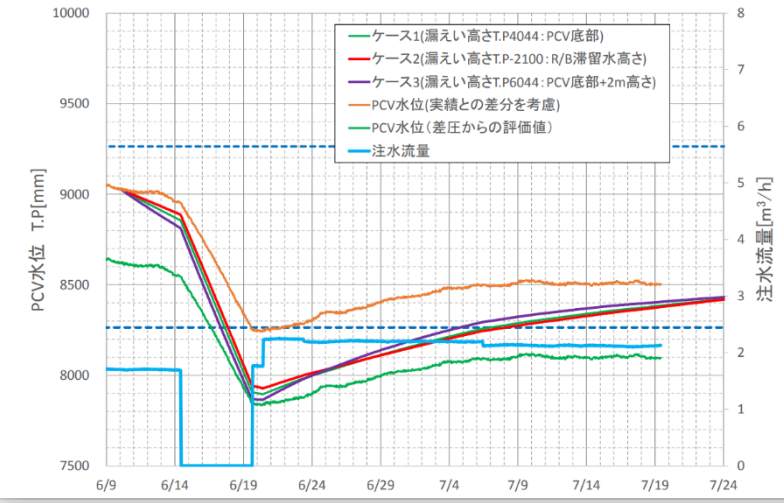
■ 前段の評価で仮定した漏えい高さ・漏えい口で、注水停止前からの挙動を評価。
■ 注水停止前及び注水停止中の低下の傾きが大きくなり、実績の挙動との差が大きくなる。

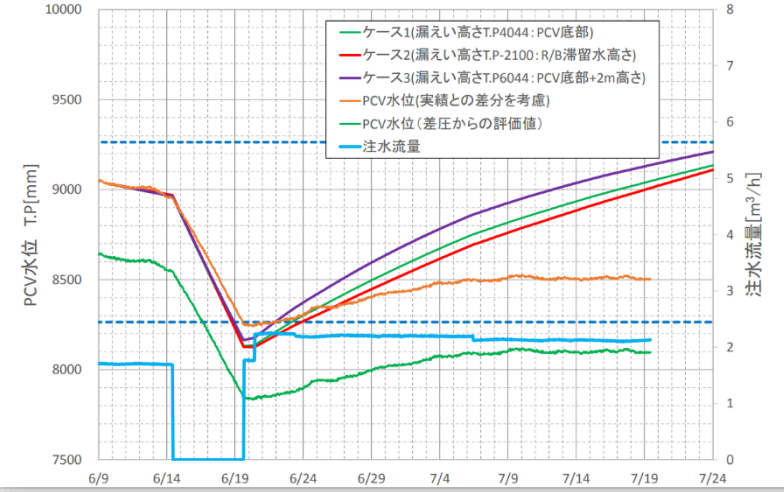
■ 前段の評価で仮定した漏えい高さに対して、注水停止前のPCV水位低下の傾きにあうように漏えい口を設定。
■ 注水停止前・注水停止中は、ある程度、実績に近くなるが、注水再開後の実績とは差が生じる。

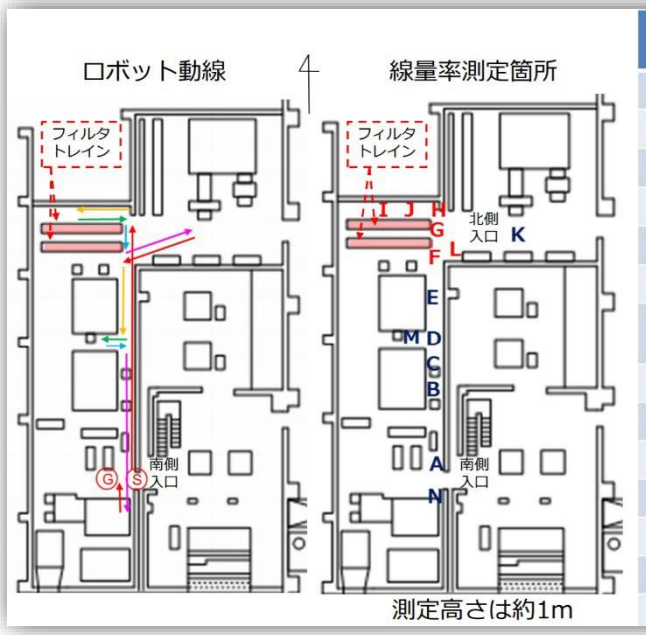
1号機予備調査結果(8月25日)

1号機:ロボットにより予備調査を実施。ロボットの走行可能範囲を確認した。SGTSフィルタトレイン周辺で高線量を確認。本調査に向けて調査方法を検討する。

測定点	線量率（mSv/h）
A	5.1
B	16.6
C	110
D	150
E	310
F	1050
G	2050 3050（床面）
H	1270
I	1620
J	1040
K	50
L	1060
M	160
N	6.76

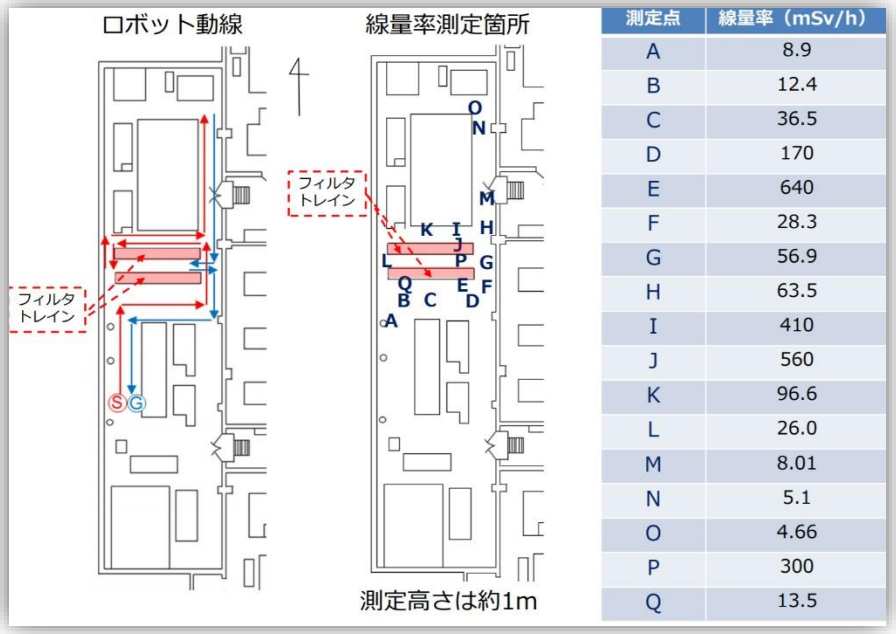
2号機予備調査結果(8月27日)

2号機:ロボットにより予備調査を実施。ロボットの走行可能範囲を確認した。過去のロボット調査と同じく、SGTSフィルタトレイン周辺で高線量を確認。本調査に向けて調査方法を検討する。

測定点	線量率（mSv/h）
A	8.9
B	12.4
C	36.5
D	170
E	640
F	28.3
G	56.9
H	63.5
I	410
J	560
K	96.6
L	26.0
M	8.01
N	5.1
O	4.66
P	300
Q	13.5

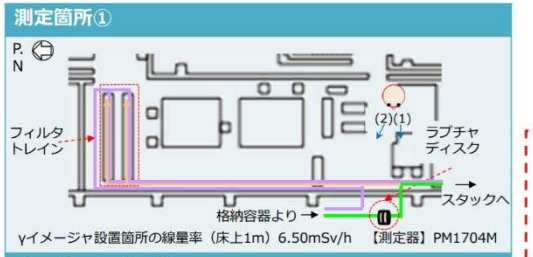
測定箇所①

γイメージャ設置箇所の線量率（床上1m）6.50mSv/h　【測定器】PM1704M

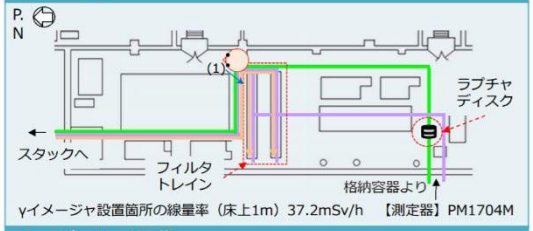
測定箇所②

γイメージャ設置箇所の線量率（床上1m）37.2mSv/h　【測定器】PM1704M

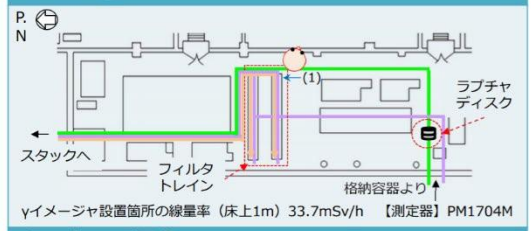
測定箇所③

γイメージャ設置箇所の線量率（床上1m）33.7mSv/h　【測定器】PM1704M

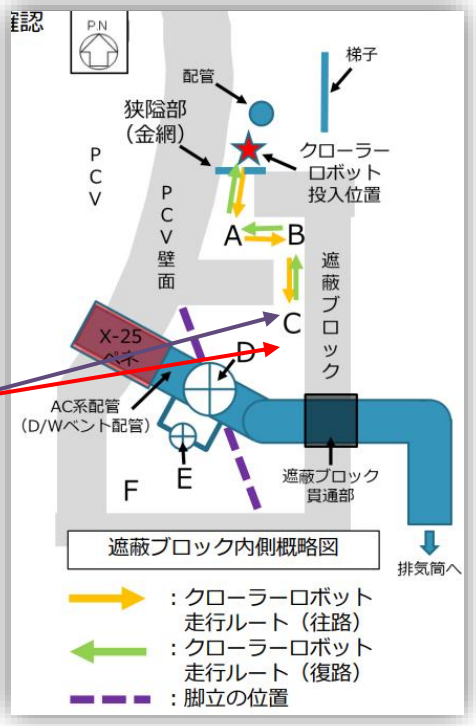
2024年11月19日、1号機原子炉建屋3階東側にあるX-25ペネトレーション近傍（遮へいブロック外側）に、クローラーロボットを送り込み、事前にアクセス性の確認を行ったうえで、遮蔽ブロック内側の空間線量率が測定されました。

アクセス性の確認では、現場には特段の障害物がなくクローラロボットが走行できること、ドローン飛行の障害となる構造物がないことが確認されました。前文の記述と矛盾しますが、クローラロボット走行の障害となる脚立も確認されています。

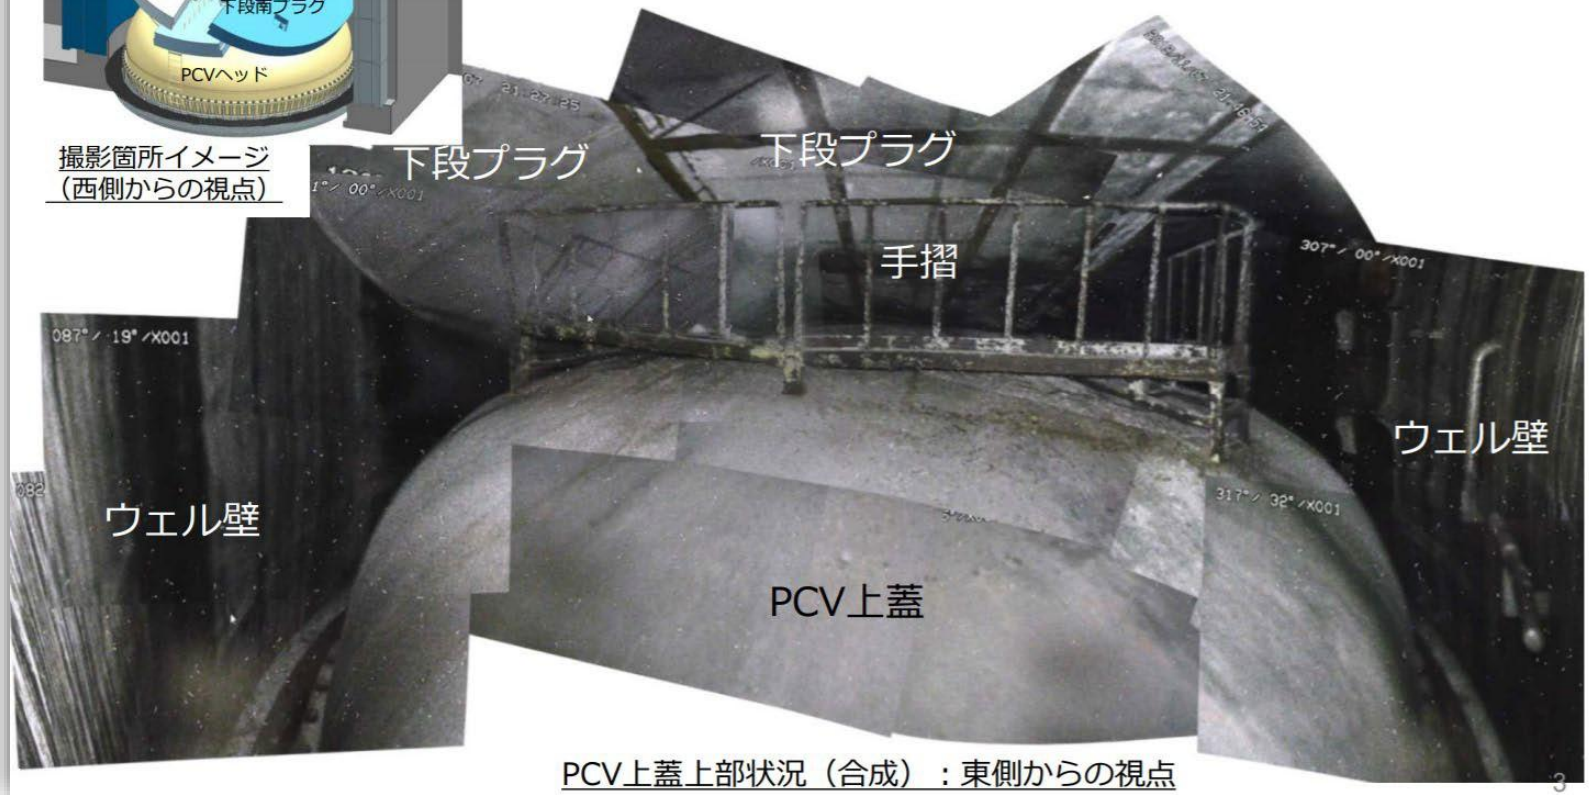
- ホース設置時に原子炉キャビティ（ウェル）内の状況について，映像を取得することができた。
- 取得した映像からはPCV上蓋等の著しい損傷は確認されなかった。

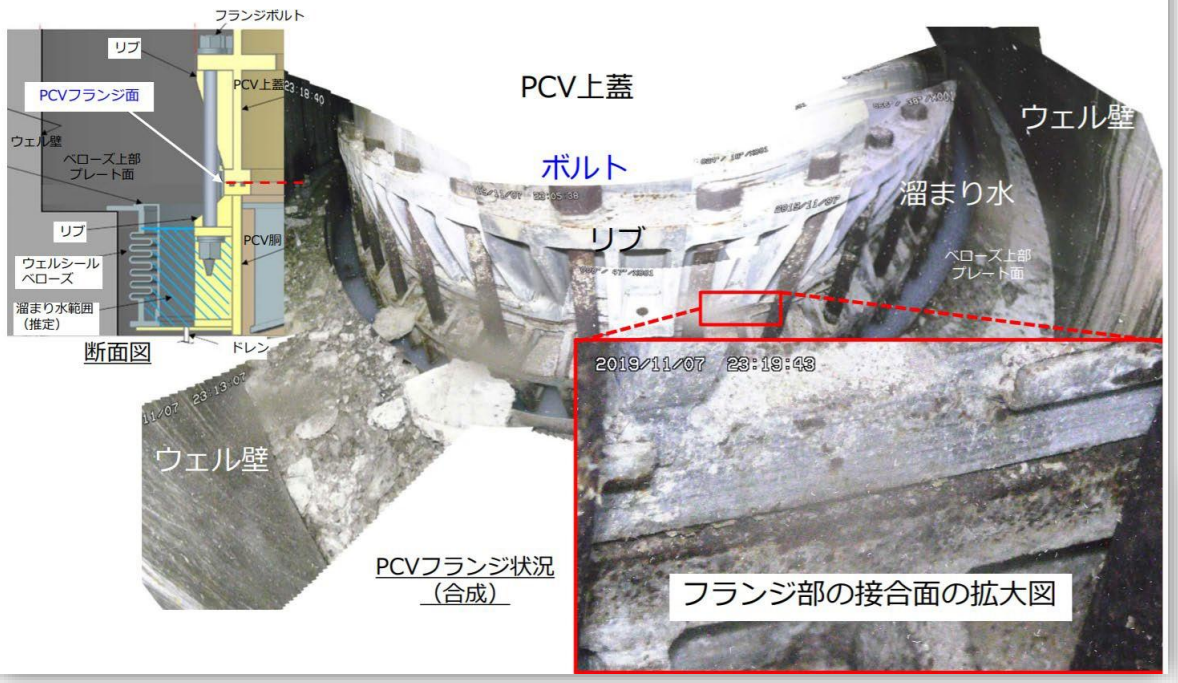
PCV上蓋上部状況（合成）：東側からの視点

- フランジ部についても、塗装の劣化はあるものの、著しい損傷や大きな変形は確認されなかった。
- 映像中のホワイトノイズからは高い汚染が推定されるため、事故時の高いPCV圧力の条件下ではフランジ部からの漏えいがあったものと考えられる。

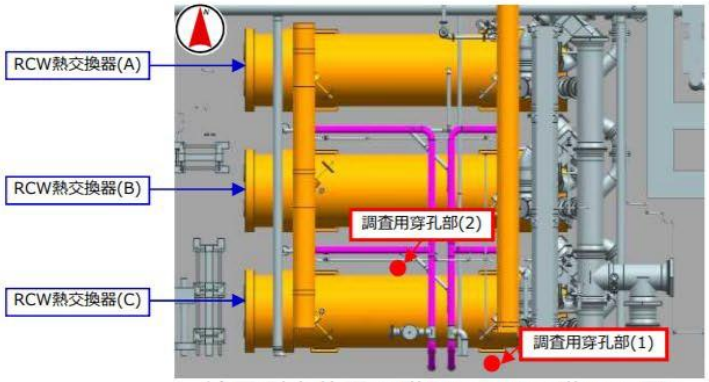
RCW熱交換器エリアの線量測定結果

- 3階床面の2か所の調査用穿孔部より下方1mから1m間隔で8か所およびRCW熱交換器中心の計9か所で線量測定を実施。
- RCW熱交換器中心付近が高線量となっていることから，熱交換器が線源と推定される。
- 調査用穿孔部(2)の測定結果が，調査用穿孔部(1)の結果より高線量な理由として，調査用穿孔部(2)が2つの熱交換器の間に位置するため考えられる。

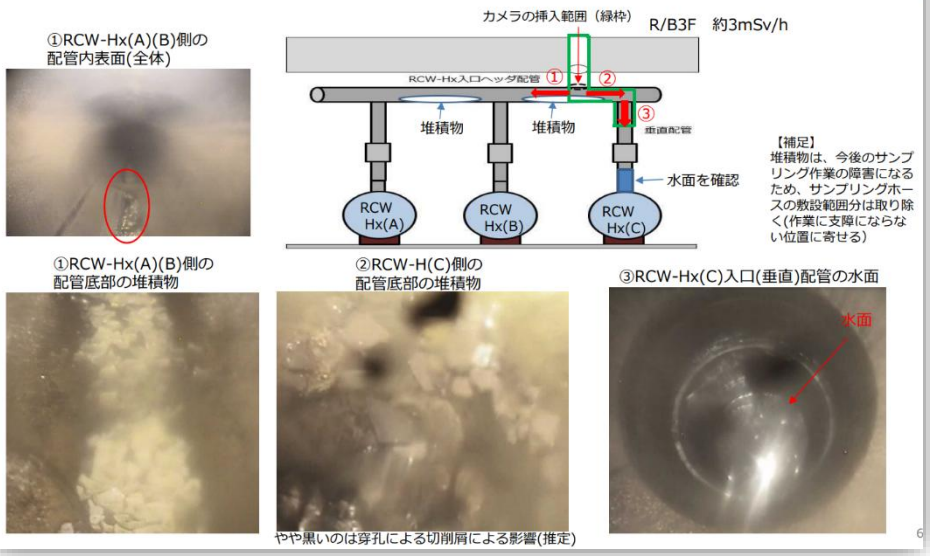
5．１号機RCW熱交換器入口ヘッダ配管内部の確認結果について

■RCW-Hx入口ヘッダ配管の穿孔箇所よりカメラを挿入し、入口ヘッダ配管内の状況確認を実施。
・入口ヘッダ配管内下部において堆積物（結晶のようなもの）を確認
・入口ヘッダ配管内の空間線量については約50~75mSv/h程度を確認(底部で約75mSv/hを確認

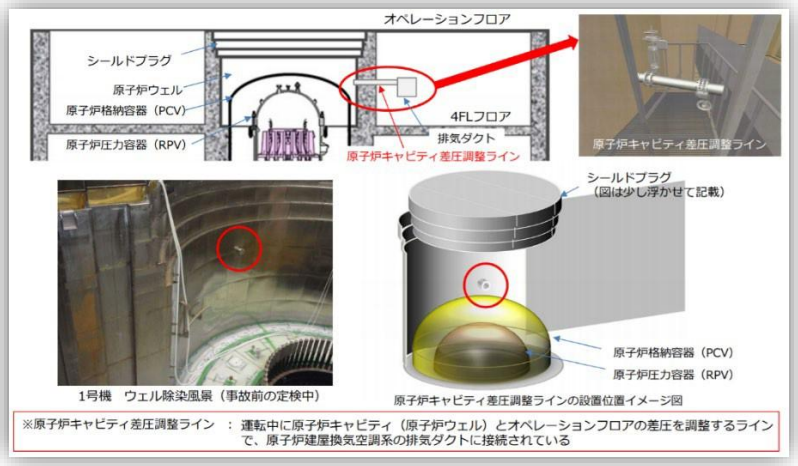
·原子炉キャビティ差圧調整ラインに設置される弁は開いており、排気ダクトへの直線上の部分が劣化している（その他の箇所に大きな劣化は見られない）。

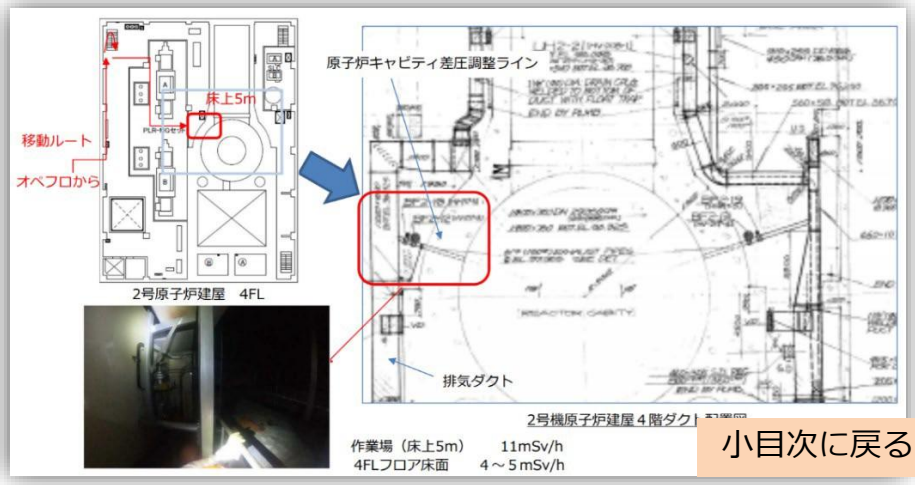
· また、ダクト下部に高線量箇所が存在し、ダクト下部の（4 m下の）床面付近にも高線量箇所を確認。

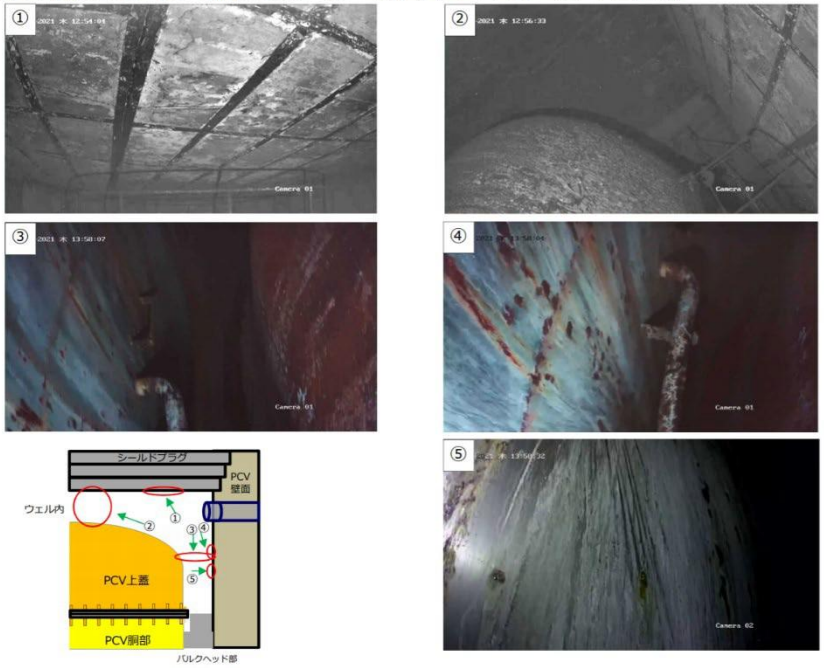
■ ウェル内の状況をカメラにて確認した。（シールドプラグ、PCVヘッド、壁面等）

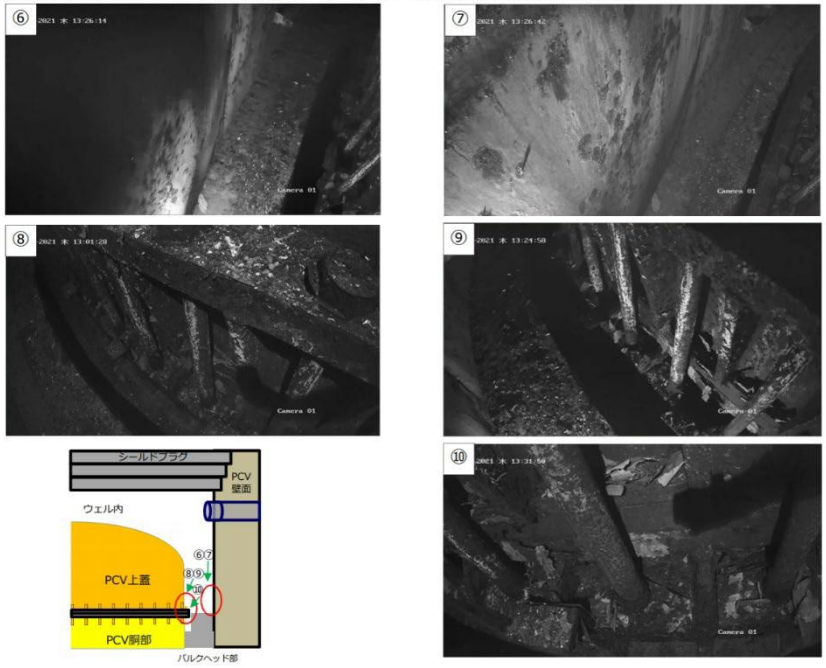
■ ウェル内の状況をカメラにて確認した。（バルクヘッド部、PCVフランジ部）

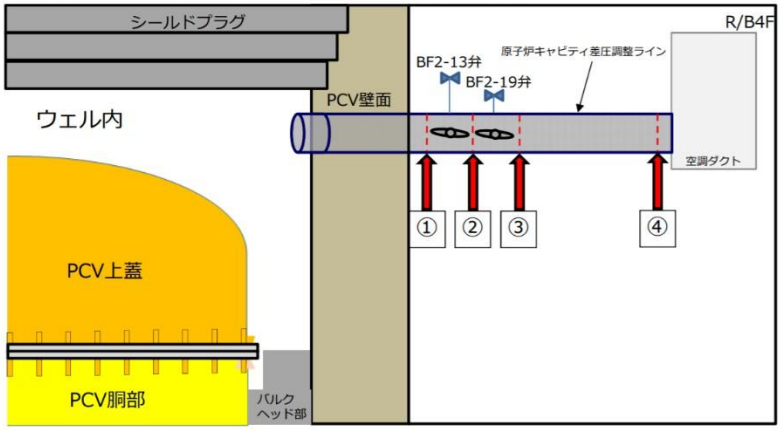
2-4．原子炉ウェル調査結果（線量測定結果）

測定ポイント	距離 (mm)	線量当量率 (mSv/h)
①	0	74.6
②	500	150
③	1000	330
④	1500	300
⑤	2000	310
⑥	2500	380
⑦	3000	440
⑧	3500	**530(最大)**
⑨	4000	350

※ホットスポットモニタでの測定値
測定値 ：23.5mSv/h
（12.5mSv/h（水中サーベイメータ））
測定箇所：穿孔箇所 配管内部

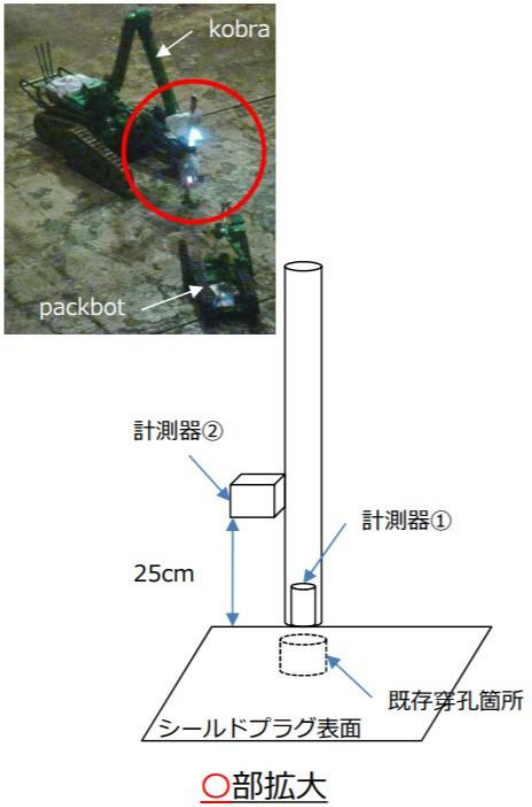
単位：mSv/h

測定箇所	床表面から筒底の距離［cm］	計測器①	計測器②
東	7.0	255	52.5
	6.0	277	51.5
	5.0	290 – 300	52.1
	4.0	292	50.9
	3.0	255	50.7
	2.0	225	51.9
	1.0	172	51.9
	7.0	255	51.5
中央	6.0	1169	230
	5.0	1070	236
	4.0	944	235
	3.0	825	225
	2.0	682 – 690	226
	1.0	600	225
	0.0	532	225

測定日：2021年8月26日

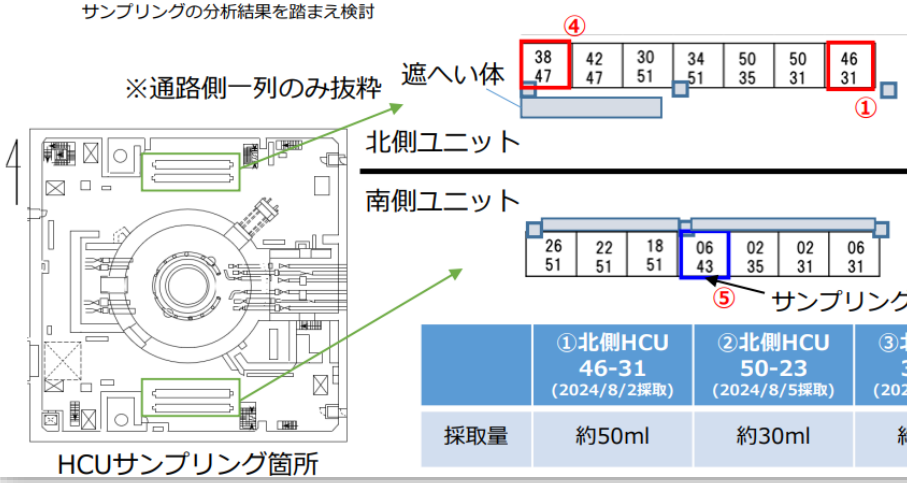
HCUサンプリング箇所

- サンプリング対象のHCUは、アクセス性・作業性・線量を考慮し、6か所（下図①～⑥）を選定・実施。
- 対象の内5か所について、サンプリング実施できたが、1か所（下図⑤）については、サンプリングに用いる既設弁の固着により実施できなかった。
- なお、HCU系統は通常時(震災前)において満水の系統であるが、今回のサンプリングで採取された内包水は少量(採取量約10～50mL)であった。

①北側HCU 46-31 (2024/8/2採取)	②北側HCU 50-23 (2024/8/5採取)	③北側HCU 34-03 (2024/8/6採取)	④北側HCU 38-47 (2024/8/7採取)	⑤南側HCU 06-43 (2024/8/8採取)	⑥南側HCU 02-27 (2024/8/20採取)
採取量	約50ml	約30ml	約30ml	約20ml	–	約10ml

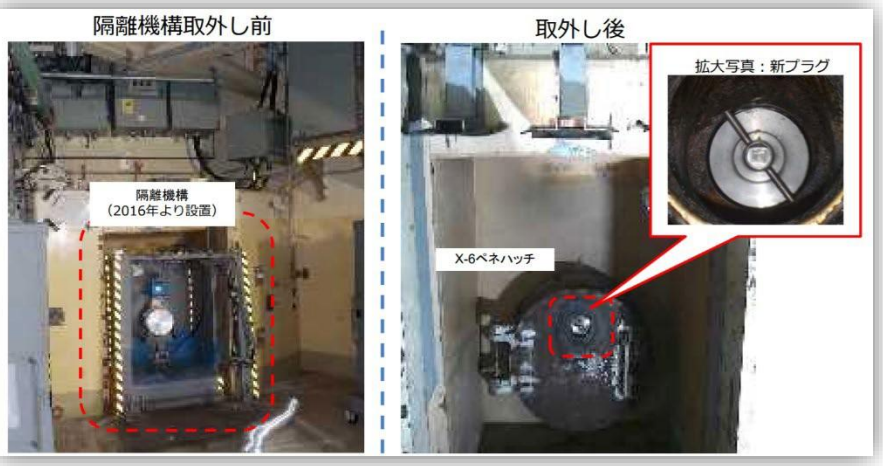
また、旧隔離機構取り外し後、X-6ペネ配管部磨き作業に取り掛かるため、X-6ペネ小部屋内の敷き鉄板を撤去したところ、床面に凹凸があることが確認されました。X-6ペネ小部屋内に凹凸があることで、今後の隔離部屋設置他作業に影響があることから、床面の状況について確認・処理方法が検討されています。東京電力は、X-6ペネ配管部磨き作業については、床面凹凸の処理によって、配管部に汚れが付着する懸念があるため、床面凹凸処理後に実施するとしています。

凹凸の除去作業は、次ページ引用のダスト抑制対策を、モックアップで検証した上で実施し、1月26日より再開される予定です。

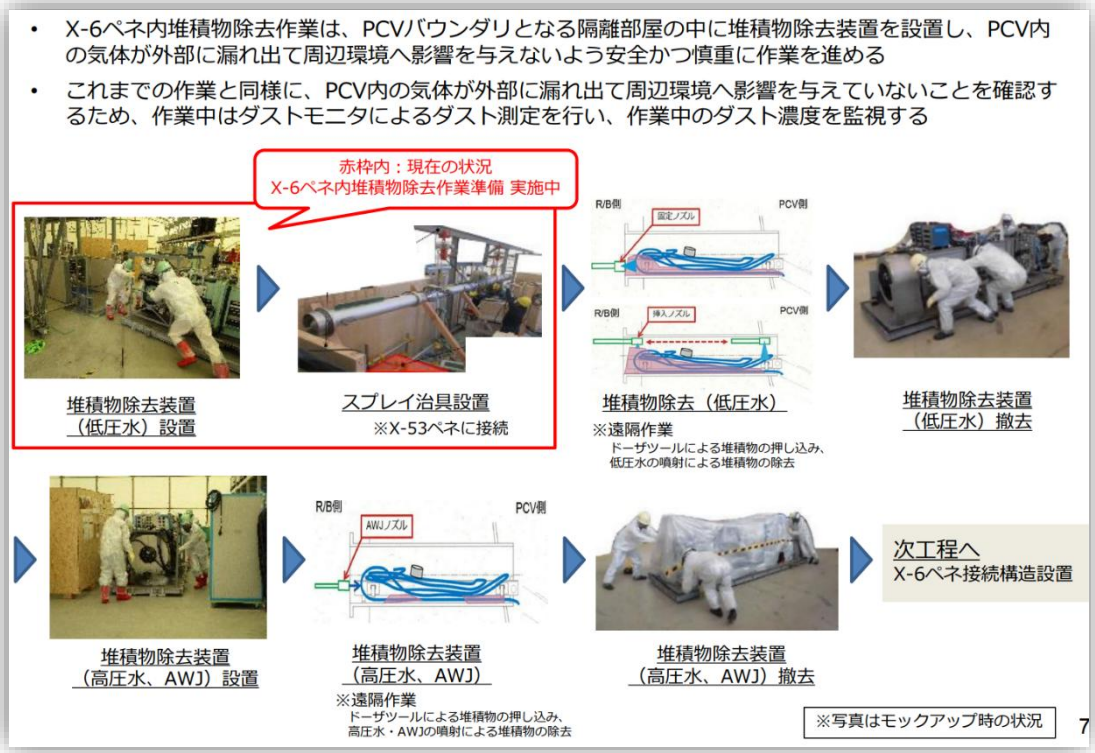
東京電力は、フランジ面の一部があばた状になってはいるが、堆積物除去装置やX-6ペネ接続構造を接続する際はフランジ面シール部の加圧やグリス等の塗布でシール確保が可能と判断したようです。

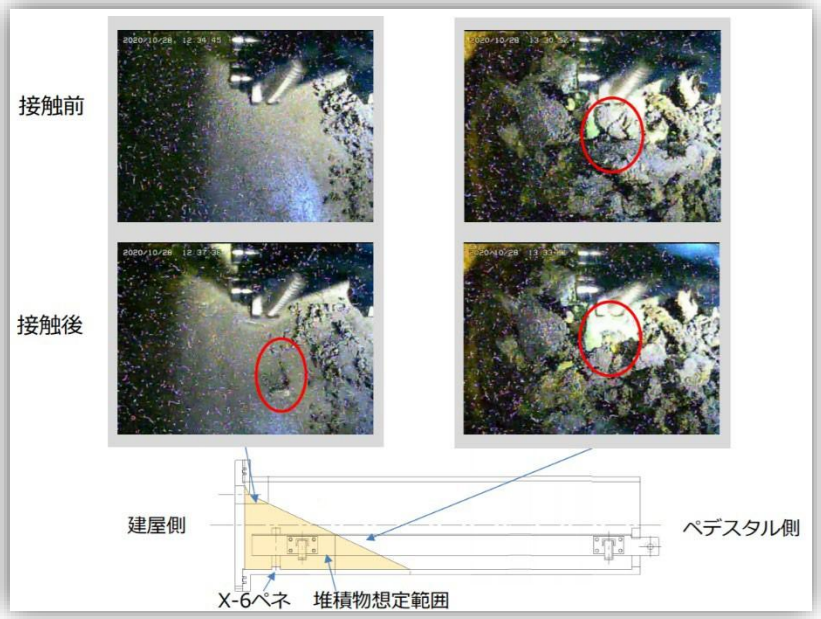
・ 堆積物は固着しておらず形状が変化する。(**下左引用画像**)

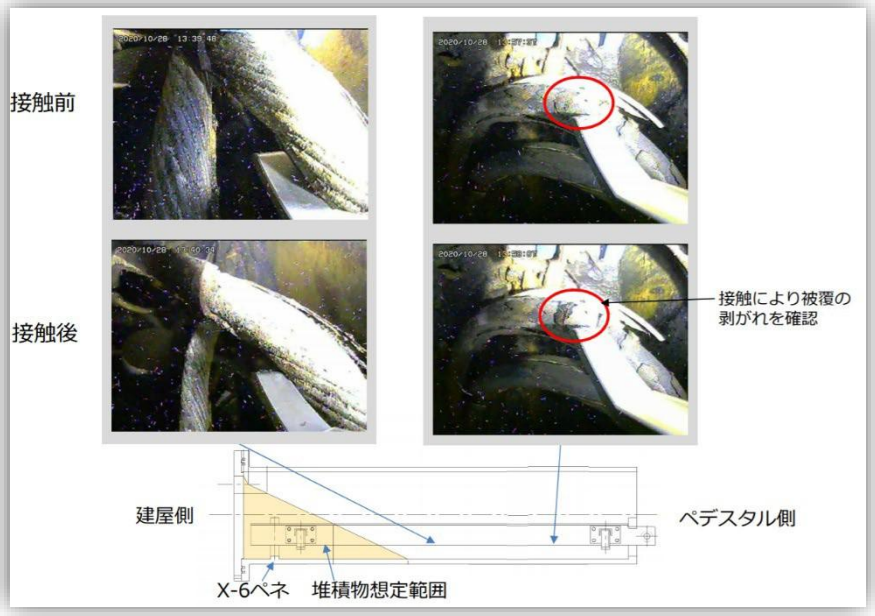
・ ケーブルは固着しておらず持ち上がる。(**下右引用画像**)

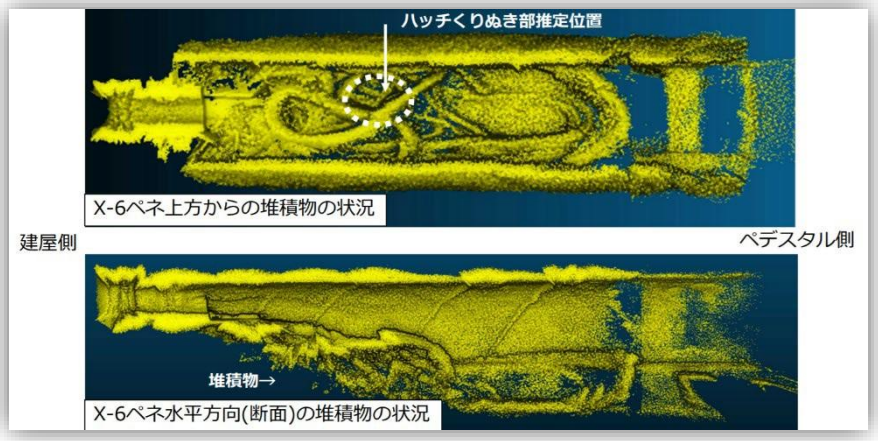
上段引用画像は、堆積物、ケーブルの状況およびX-6ペネハッチくり抜き部※の映像による確認です。

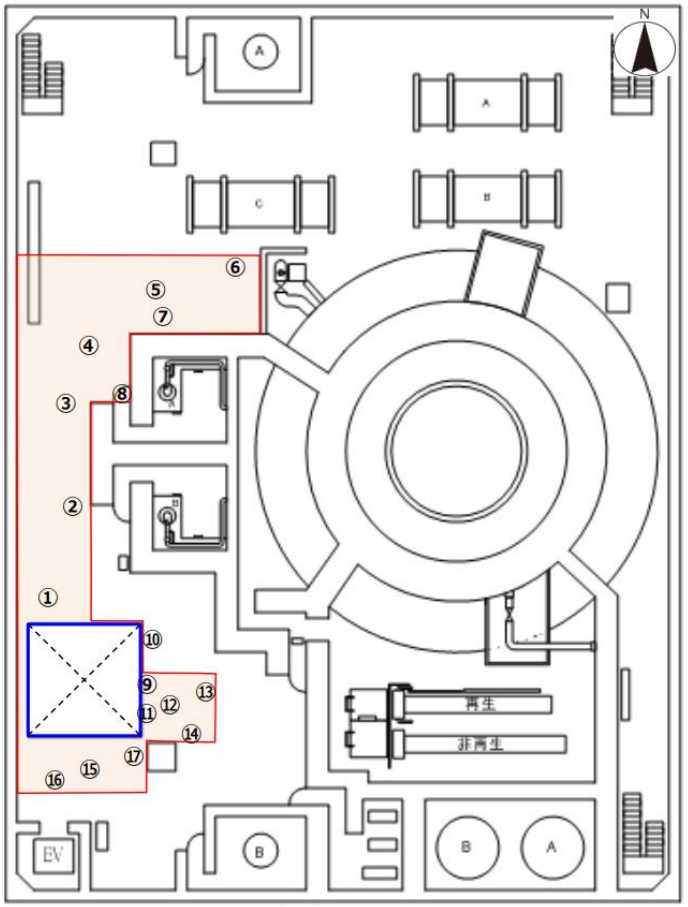
3号機R/B 2階

測定箇所	測定高さ ※2階床面(T.P.17264)を基準とした概算値	線量率 [mSv/h]
①	約750mm	5.39
②		5.65
③		4.67
④		8.61
⑤		7.84
⑥		8.12
⑦		10.5
⑧		3.48
⑨	約850mm	4.64
⑩		4.75
⑪		4.60
⑫	約750mm	6.31
⑬		7.34
⑭		6.24
⑮	約850mm	7.67
⑯		7.93
⑰		7.20

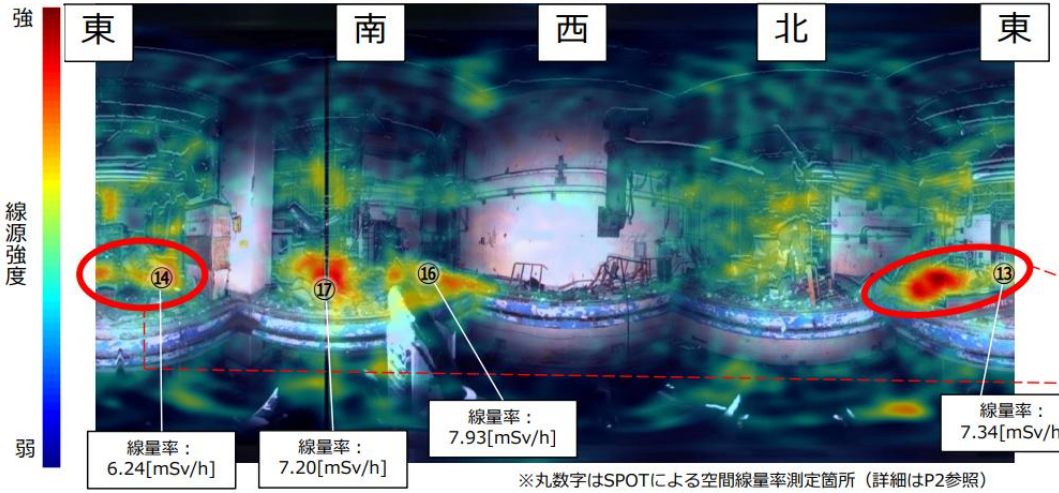
3号機R/B 2階

■ γイメージャ測定によるγ線源分布
- 2階では、床付近のガレキ周辺が線源であることを確認

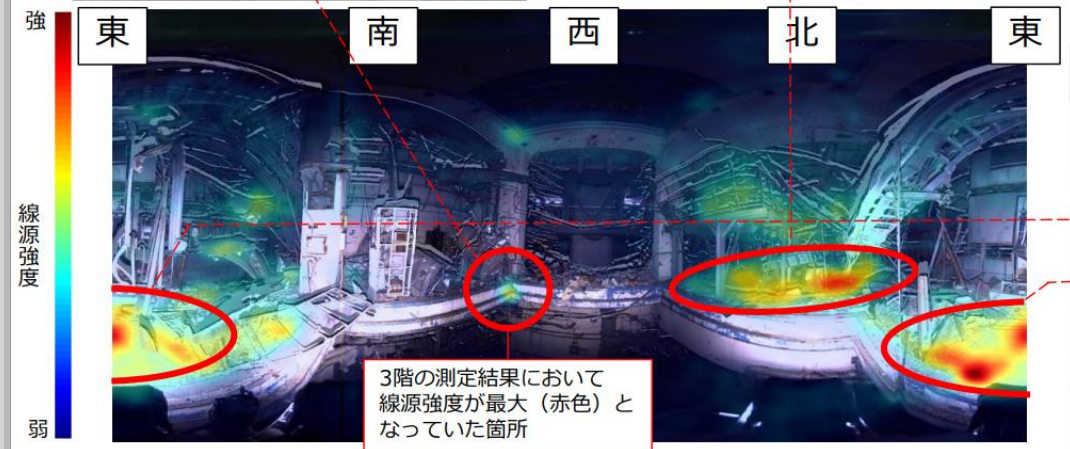
3号機R/B 4階

■ γイメージャ測定によるγ線源分布
- 4階では、床付近のガレキ周辺が線源であることを確認
- 3階で線源となっていた箇所の線源強度が相対的に弱くなっていることから、4階はより高線量であると推定

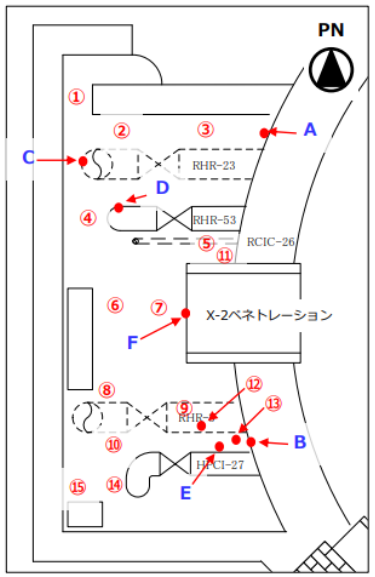
P/A室 線量測定位置
※点線は高所の配管を示す
※⑤、⑨は配管下にて測定

目視確認において、P/A室内のX-2ペネのフランジ面では、2号機のX-6ペネ前室で確認された溶融物の付着や、漏えい跡、変形といった異常は確認されず、また、P/A室内の変形等の異常も確認されませんでした。線量測定においては、ホットスポットは床面に数か所あることが確認されました。

No.	測定高さ FL+1.5m	測定高さ FL+0.05m	備考
①	4.78	11.8	—
②	8.08	22.3	
③	33.6	25.0	
④	16.7	40.0	
⑤	29.5	102	
⑥	31.9	55.5	
⑦	29.0	53.9	
⑧	35.6	45.2	
⑨	113	315	
⑩	35.8	60.2	
⑪	-	145	
⑫	-	540	
⑬	-	1120	
⑭	35.2	358	
⑮	35.0 (FL+0.85m)		SPOTにて測定
A	26.7 (FL+1m)		壁面で測定
B	316 (FL+0.3m)		壁面で測定
C	11.2 (FL+0.55m)		配管表面で測定
D	12.6 (FL+1m)		配管表面で測定
E	218 (FL+0.55m)		配管表面で測定
F	15.5 (FL+1.5m)	20.4 (FL+0.75m)	X-2ペネ表面で測定

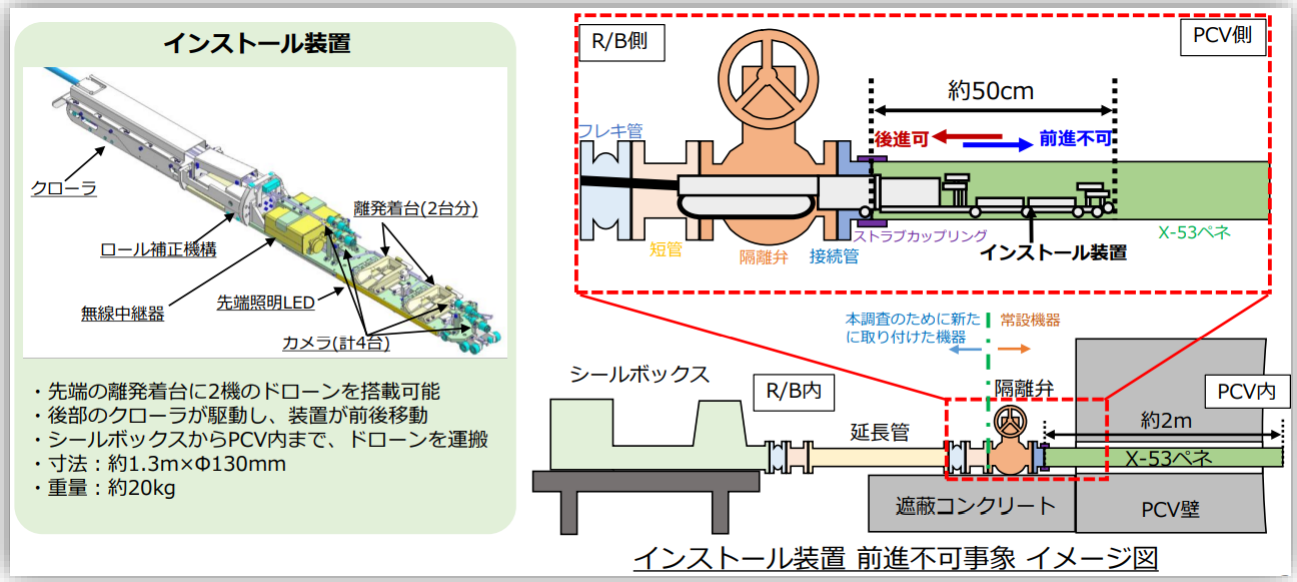
インストール装置 前進不可事象 イメージ図

2025年12月1日、調査装置の動作確認を実施中、インストール装置(以下、装置)がX-53ペネ内で前進できなくなったため、後退させシールボックス内に格納しました。

東京電力は、なぜ前進できなくなったかを調査するため、装置の先端に2つのカメラを追設し、配管内の状態確認をし、取得した映像を分析した結果、接続管とX-53ペネで若干の芯のずれがあることが確認されました。

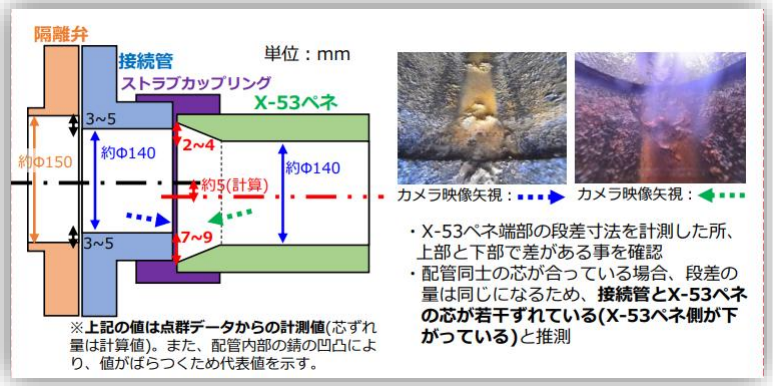
このずれは、2015年のPCV内部調査時に、高線量環境下のX−53ペネを3号機PCV内部へのアクセスルートとして整備として、高線量環境を考慮し、グローブボックスを介して人の手によりX−53ペネを一部切断し隔離弁を接続した際、この接続を、高線量環境を考慮し、短時間で施工可能なストラブカップリング（筆者注：ネジ切りやリング溶接を用いないゴム製の圧力配管用の継手。若干の芯ずれ状態でも固定可能）により固定したことによるものと推定されています。

そしてこの結果から、装置が前進不可となる要因として、芯のずれに伴う“通過断面積の減少”、“クローラのグリップ力の低下”等が考えられると推測しています。

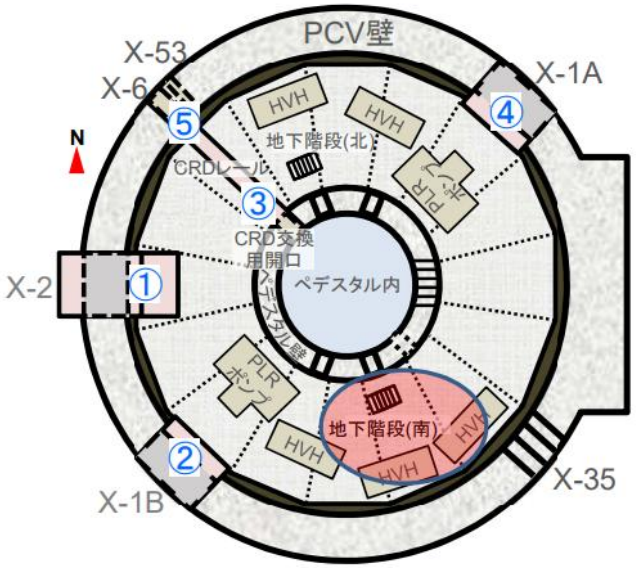
調査期間中にPCV内のダストの有意な上昇やドローンの墜落は起こらなかったそうです。ペデスタル外では、大きな損傷や干渉物は確認されず、ペデスタル内では、構造物の脱落や変形が確認されています。RPV（原子炉圧力容器）底部周辺では、RPV底部の可能性のある構造物や横たわるCRガイドチューブが確認されました。
