使用済み核燃料プール対策 2026年3月

概要 1・2号機原子炉建屋5階の使用済み燃料プール内にある計1007体の使用済み核燃料（以下、燃料）の取り出しに係る最大の課題は、取り出しに向けた作業時の、放射性物質の環境への漏えいの抑制です。

このレポートは、基本的に表題の年月に東京電力、国の原子力規制委員会（通称NRA）・原子力損害賠償・廃炉等支援機構（通称NDF）からweb上で発表された福島第一原発の廃炉に関する資料の観測記録に若干の解説と考察とを加えようと試みているものです。文中「イチエフ」とは、福島第一原発の略称です。

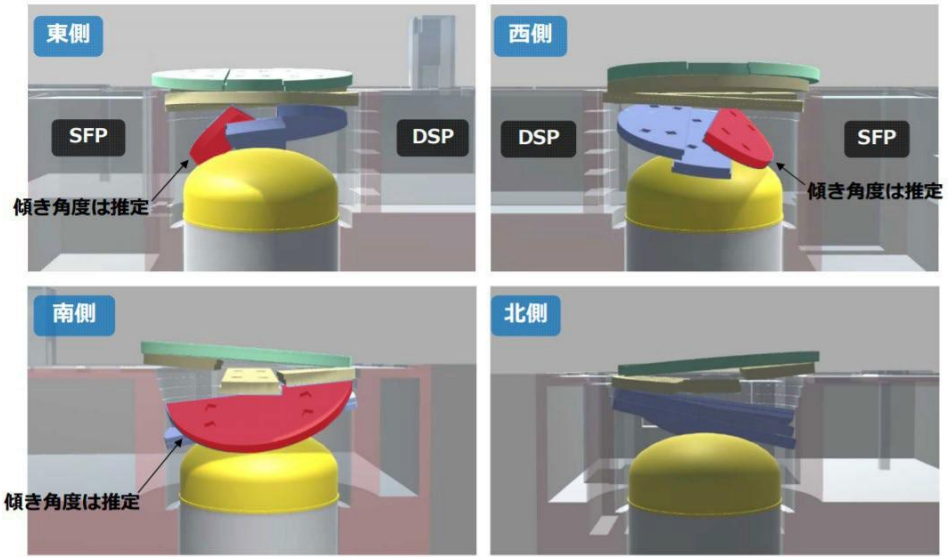
上の図のように、緑色の上段（南／北）と黄色の中段（中／西）に加え、上段（中）及び中段（東）のウェルプラグのずれに加え、水色の下段のプラグについてもずれが確認されたようです。ずれは確認されたものの、月1回のダストサンプリングで原子炉上部に問題となるような空気中放射性物質濃度は検出されていないこと、オペレーティングフロアのダストモニタによる24時間ダスト濃度の監視においても、これまで有意な変動は観測されていないことから、東京電力は原子炉格納容器からの有意な放射性物質の放出は無いと推定しています（原子炉格納容器からの**放射線**はある）。

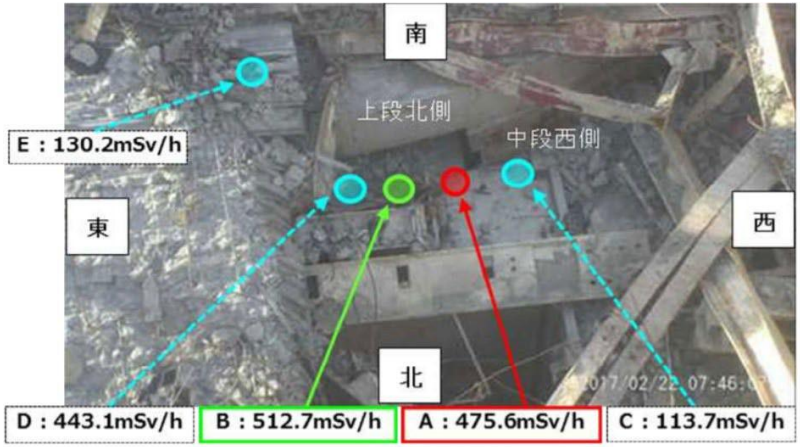
① 屋根スラブ上1mの位置での線量は約6～121 mSv/h

② 原子炉ウェル、使用済み核燃料プール周りで線量が比較的高いこと

③ ウェルプラグ隙間部からの線量寄与が概ね400～460 mSv/h、オペフロ床面からの線量寄与が概ね100 mSv/hと推定されること

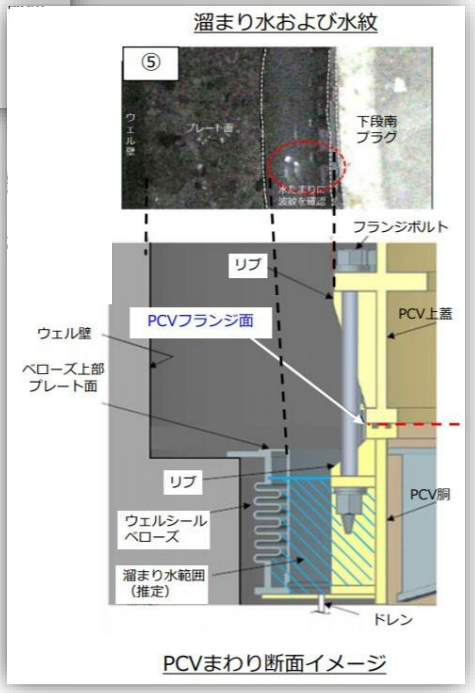
ウェル壁ライナ剥がれ

その結果、下段プラグのカメラ撮影からは、ウェル壁ライナの剥がれ、原子炉ウェル下部のPCVまわりに溜まり水（流入した雨水等と推定）および水紋（調査ロボットの動作に伴う小ガレキの落下あるいは気泡の発生と推定）が確認されました。

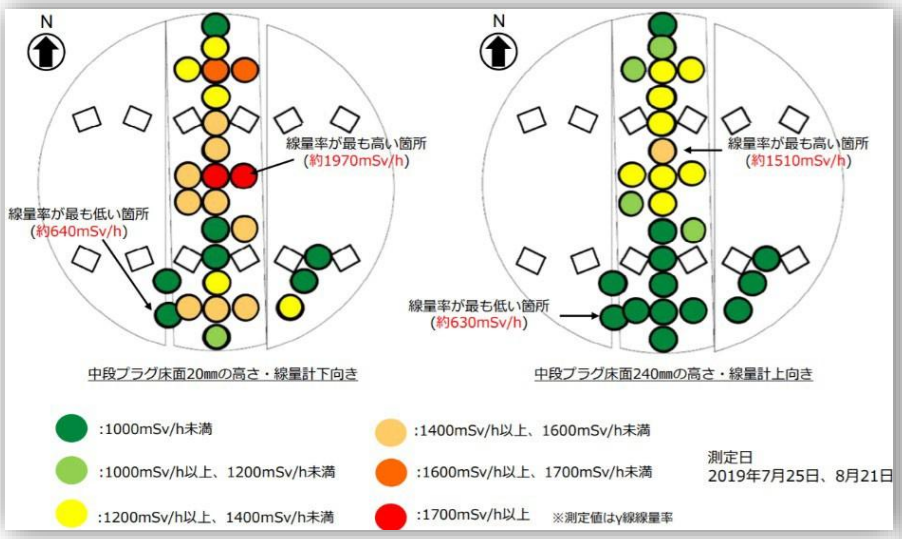
（中段プラグ上の空間線量率）

空間線量率については、東京電力の速報によると、中段プラグ上では中央プラグの中央付近の線量が高い傾向、中段プラグ下では各測定位置共に、中段プラグより下側で高くなる傾向が確認されました。相当高い線量率です（下図参照）。1号機の使用済み核燃料プールにある392体の使用済み核燃料等を取り出すためには、オペレーティングフロア上に絡み合い堆積しているガレキ（崩落した鉄骨メタルサイディング製のオペレーティングフロアの屋根等。2・3号機は鉄筋コンクリート製）を撤去しなければならないのですが、そのためには、この高線量で総重量500トンを超えるウェルプラグを修理する、あるいはまるごと遮へいするなどの線量率低減対策 参照 について東京電力等がどう判断するのか見守っていきたいと思います。

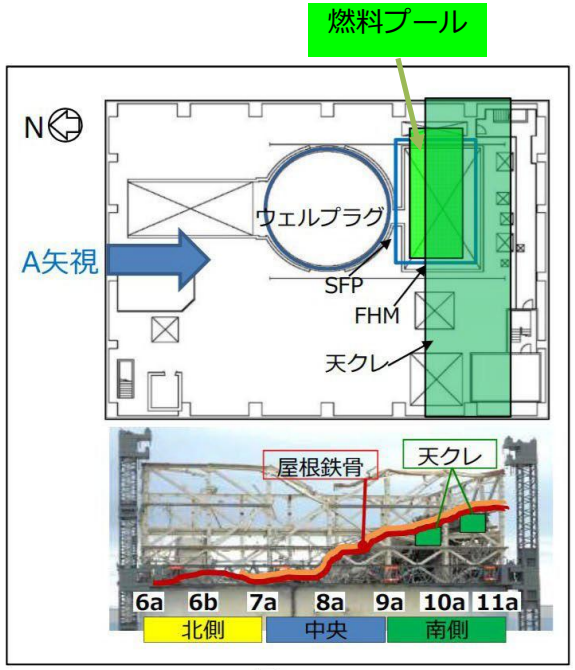
図1

南側の崩落屋根は天井クレーン上に落下し、天井クレーンの下には燃料取扱設備、使用済み核燃料（以下、燃料）プールがあります。（図1）これまでの調査で、天井クレーンは北側桁（ガーダ）が変形、また、燃料取扱設備は南東側の脚部が変形していることが確認されています。（図2）

今後実施するオペレーティングフロア南側のガレキ撤去に際し、上記天井クレーン・燃料取扱設備他のガレキ等が燃料プールへ落下することを防止するため、燃料プール保護等を実施します。

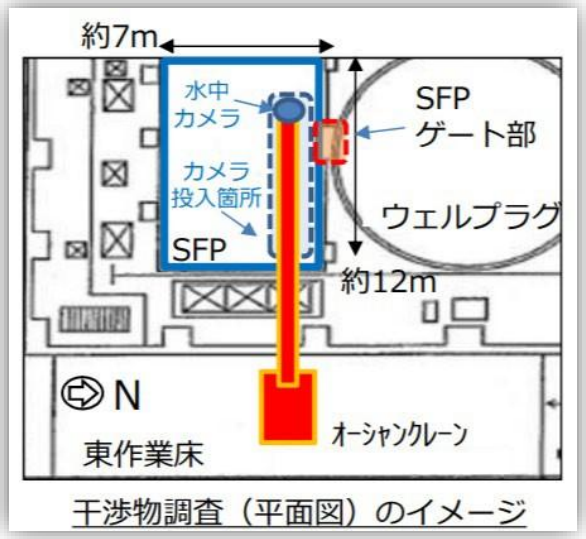
オーシャンクレーン先端にパンチルト機能付水中カメラを吊下げ、クレーンブームを伸縮させSFP内及びゲート部周辺を撮影したところ、

・ゲート部周辺には手摺等のガレキがあるが、SFP保護等の作業に影響がないことを確認した。

・ G1ゲートからの漏えいはなくプールの水密性を確保していること、ゲート間には小片ガレキのみ落下していることを確認した。

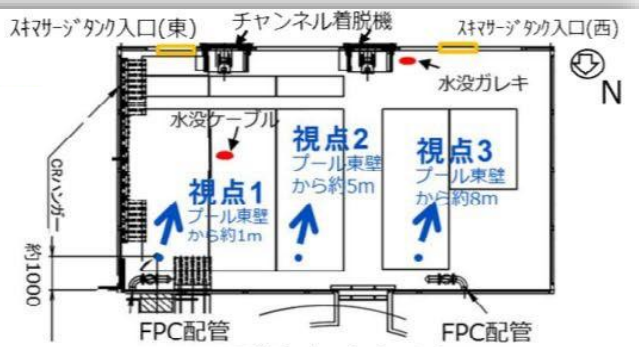
調査2実施状況

2019年9月27日には、水深1 mでの調査が行われました。
その結果、使用済み核燃料プール（SFP）水深1 mの範囲では、水没ケーブル及び水没ガレキを確認しましたが、東京電力によると、SFP養生設置の計画に支障となるものではないそうです。
また燃料ラック上では、3号機SFP内で確認されたコンクリートハッチのような重量物がないこと、パネル状や棒状のガレキが燃料ラック上に点在していることが確認されました。

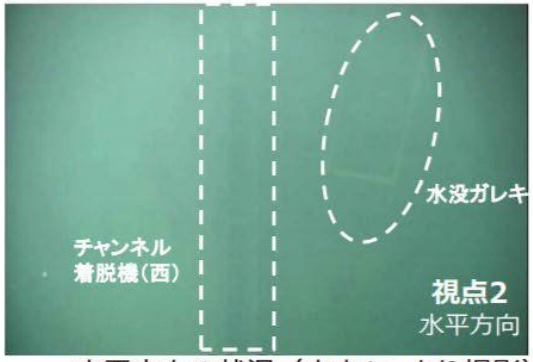
2019/9/27 撮影

水平方向の状況（水面上）

水平方向の状況（水中1mより撮影）

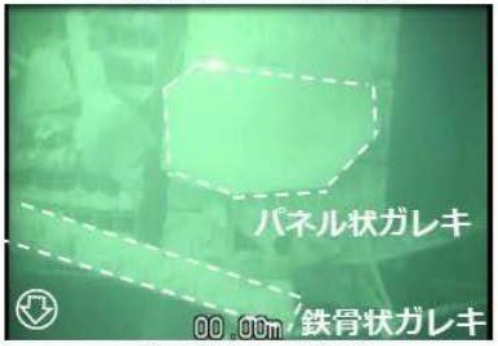
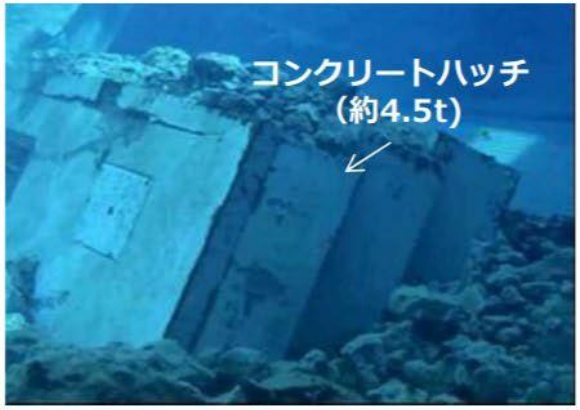
2019/9/27 撮影

写真①（水中1m　斜め下方向）

写真③（水中1m　斜め下方向）

写真②（水中1m　下方向）

写真④（水中1m　下方向）

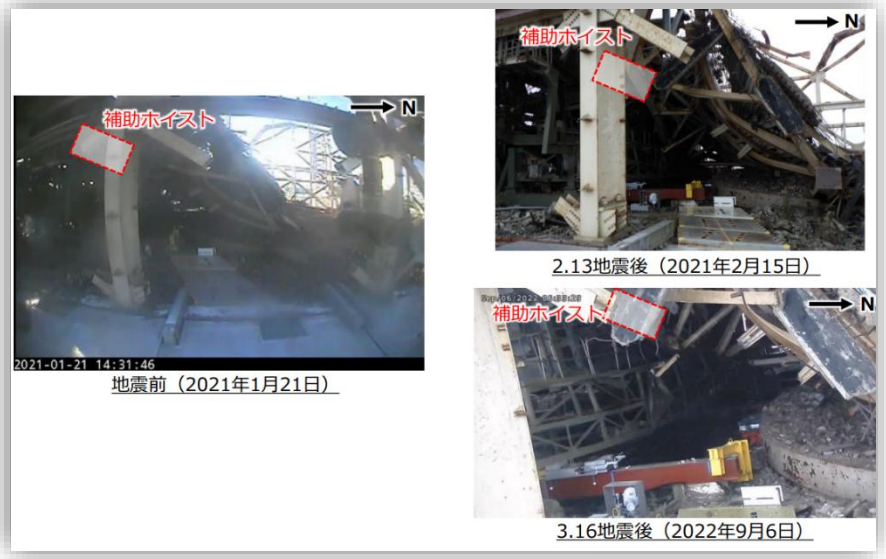
（FHM補助ホイストの状況）

1号機では燃料取り出しに先立ち大型カバー内にてガレキ撤去を行う計画ですが、燃料交換機（以下，FHM）の補助ホイストは崩落した屋根とFHM本体の間に挟まれています。ホイストは現状では上部のガレキと下部のガレキとの間でを安定しており、2021年2月13日，2022年3月16日に発生した震度6弱の地震時にも有意な変化はありませんでした。

しかし今後、ガレキ撤去を進めていった場合、落下のリスクが生じます。既設の使用済み核燃料プール（以下，SFP）ゲートカバー上へ落下した場合，SFPゲートが損傷する可能性があるため，東京電力は、追加対策を実施することを明らかにしました。

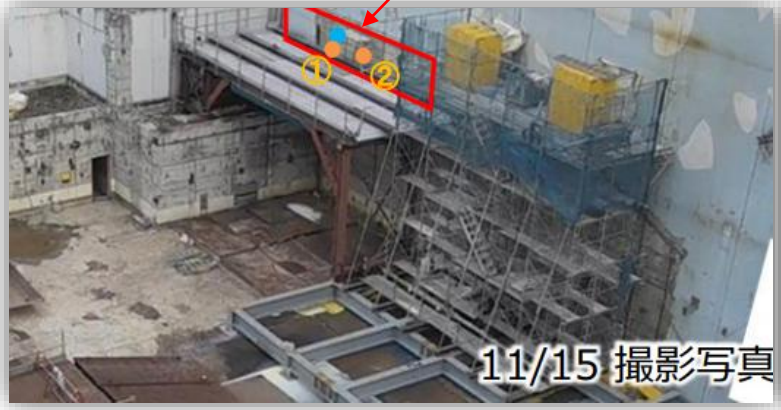
6 1号機原子炉建屋南面外壁に確認されたホットスポットと対策について

2023年11月、原子炉建屋（以下、R/B）南面の作業中，外壁にホットスポット(局部的に線量が高い箇所)が確認されました。

（表面線量率：γ:最大40 mSv/h、γ＋β:最大300 mSv/h）

東京電力はこのホットスポットに対し、高圧洗浄及び剥離除染剤による試験的除染を実施しましたが、充分な効果が得られなかったそうです。この原因については、コンクリートが有孔材であるため，雨水等を経由し汚染が浸透し，当該除染では浸透深さまで除染が到達していないものと推定し、遮蔽対策の検討を開始しました。

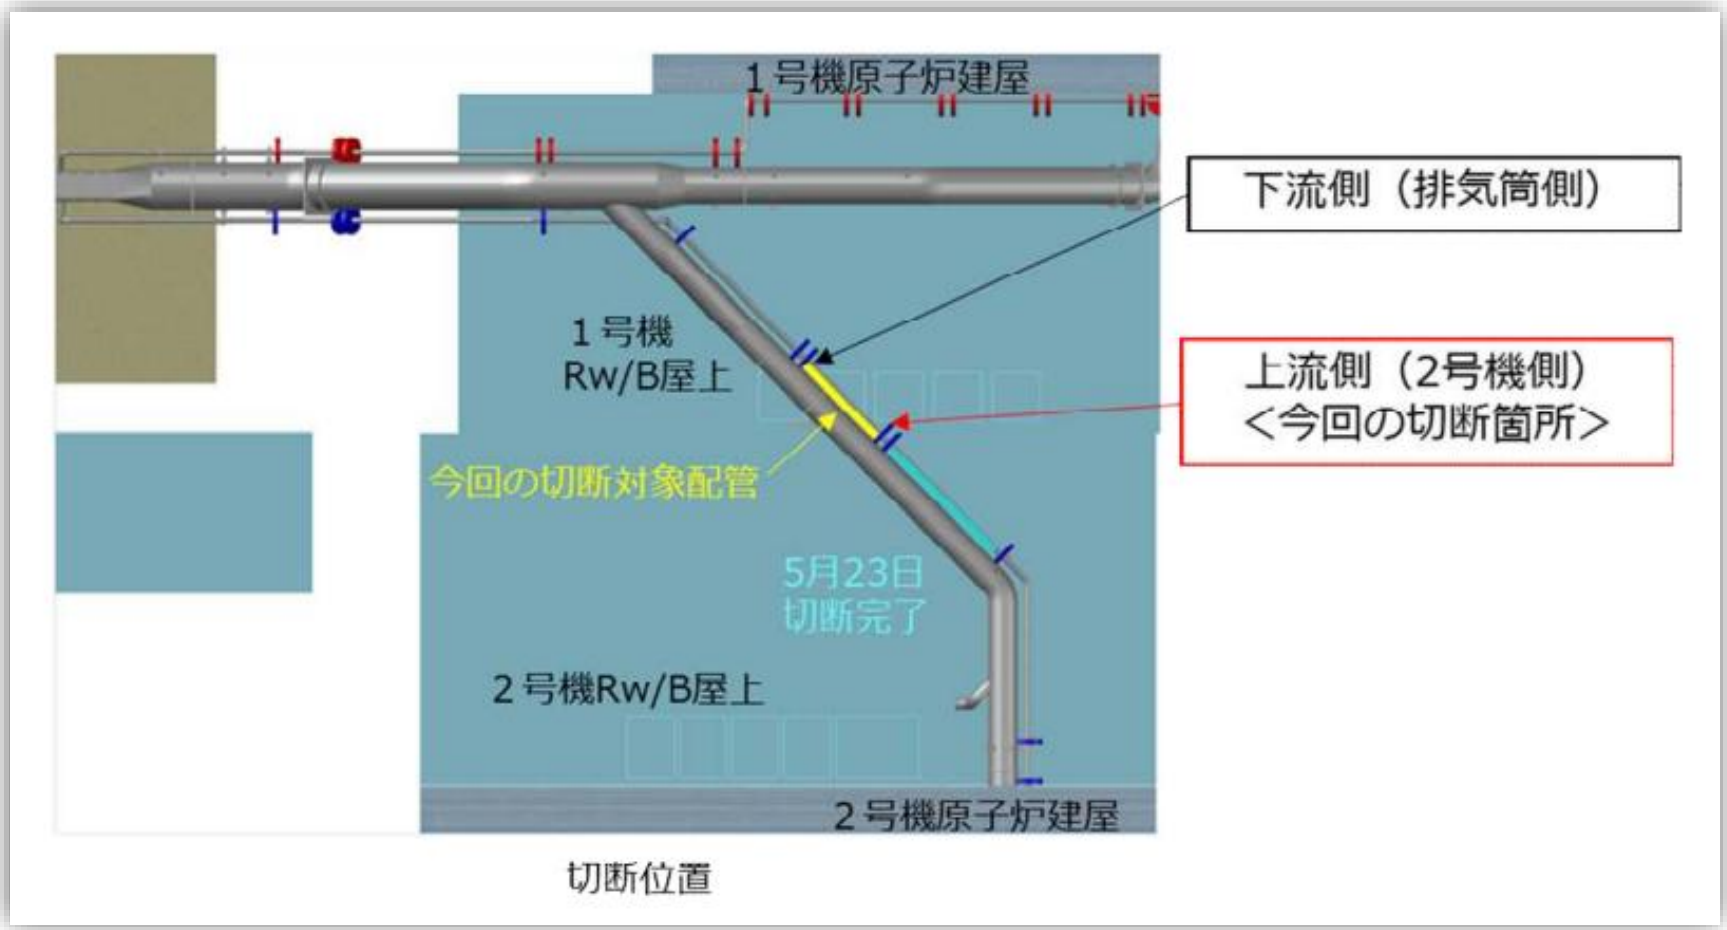
しかし、同日午後16時00分頃、当該配管を約9割切断したところで切断装置のワイヤーソーの刃が配管に噛み込み、動かなくなりました。

切断装置のワイヤーソーの正転／逆転、電動ウインチによる切断装置の上下動作、および吊り天秤をクレーンで上下動作させたが、噛み込みは解消せず。切断終了付近の切断面積を小さくするよう、切断装置の角度変更を行うため、配管の把持を解除しクレーンにて切断装置を吊り上げ、刃の噛み込みを解消後、切断装置が吊り降ろされました。その際、ワイヤーソーの刃が切れたため、同日の作業は見送られました。

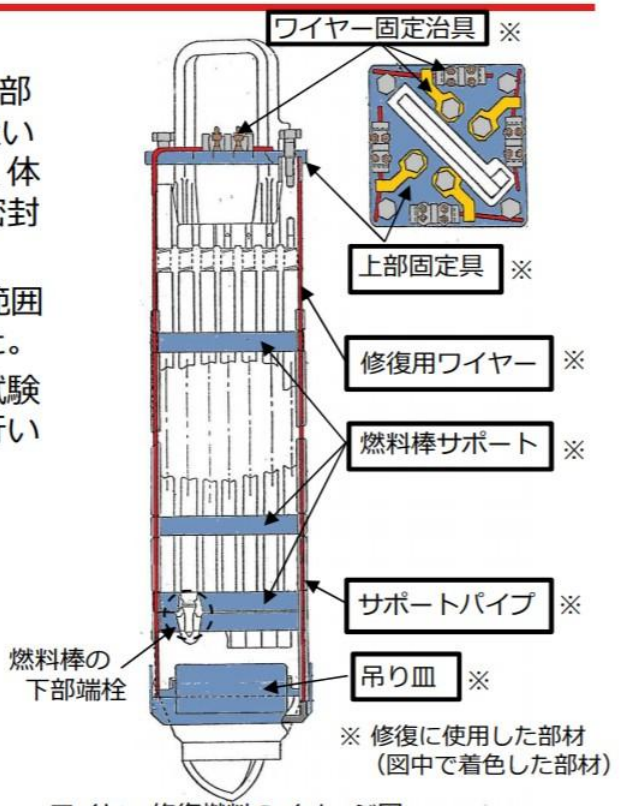
(ワイヤー修復燃料)

- 2号機SFP内には1981年に取扱中の落下により結合燃料棒*1の下部端栓*2が折損して吊上げ不可となり、翌年、燃料取扱機で取り扱いができるよう、ワイヤー等で一体化して修復した燃料集合体が１体保管されている。なお、当該燃料は外観点検等により被覆管の密封性には影響ないことが確認されている。
- 今回の調査で当該燃料の上部を観察し、水中ROVで視認できる範囲で修復用ワイヤーの断線や固定治具の外れがないことを確認した。
- 当該燃料の取扱い方法は、現在実施中の修復用ワイヤーの腐食試験結果を踏まえて検討するとともに、取扱い前には吊上げ試験を行い吊上げ可能であることを確認する予定。

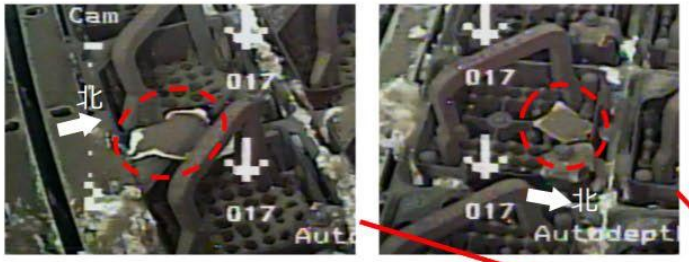
可動堰のボルトの様子（北西側の右下部分）

- スキマサージタンク入口の金網に薄い塗膜片のようなものが水面付近に確認されたが流路を塞ぐ状況にはないため、プール冷却に影響はない
- スキマサージタンク入口（北西側）の可動堰にボルトの変形・ナットの脱落が１か所確認されたが、残り３か所のボルト・ナットは健全でありプール水位に影響はない

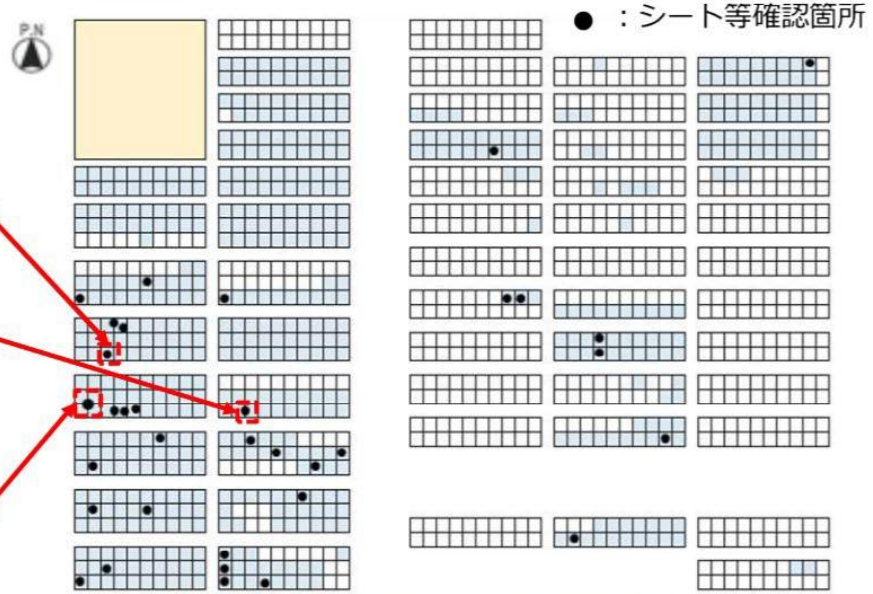
燃料上部にシート等が確認された箇所

筆者注：拡大するとシートの切れ端のようにも見えます。

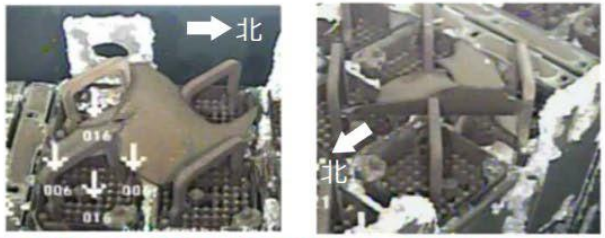
<確認された最大のシート類>

・寸法：約２００×２５０mm

・厚さ：約１.５mm

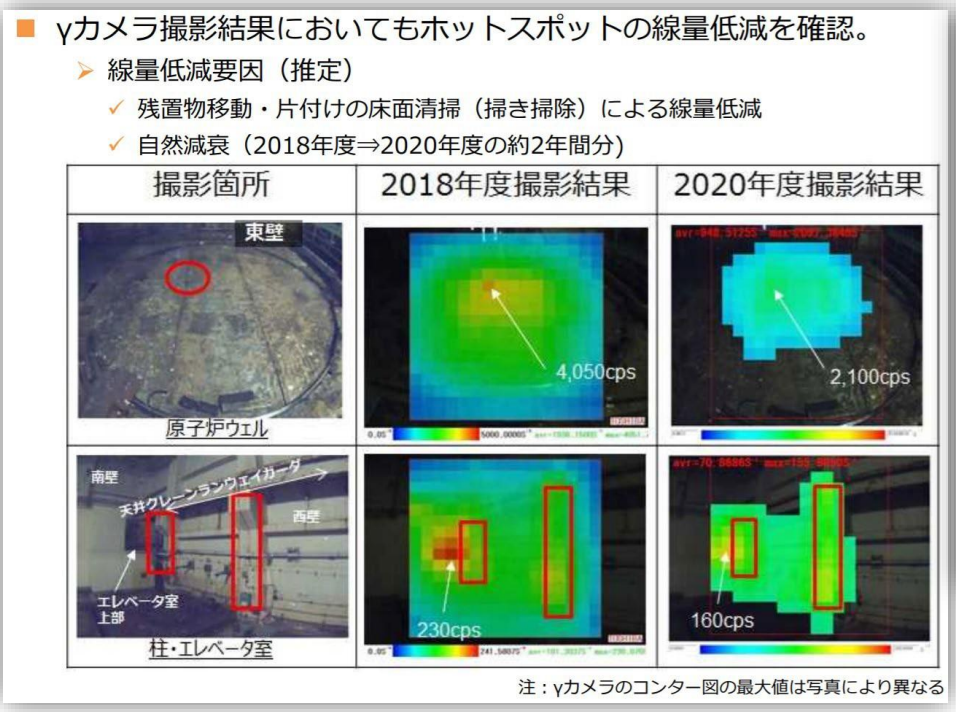
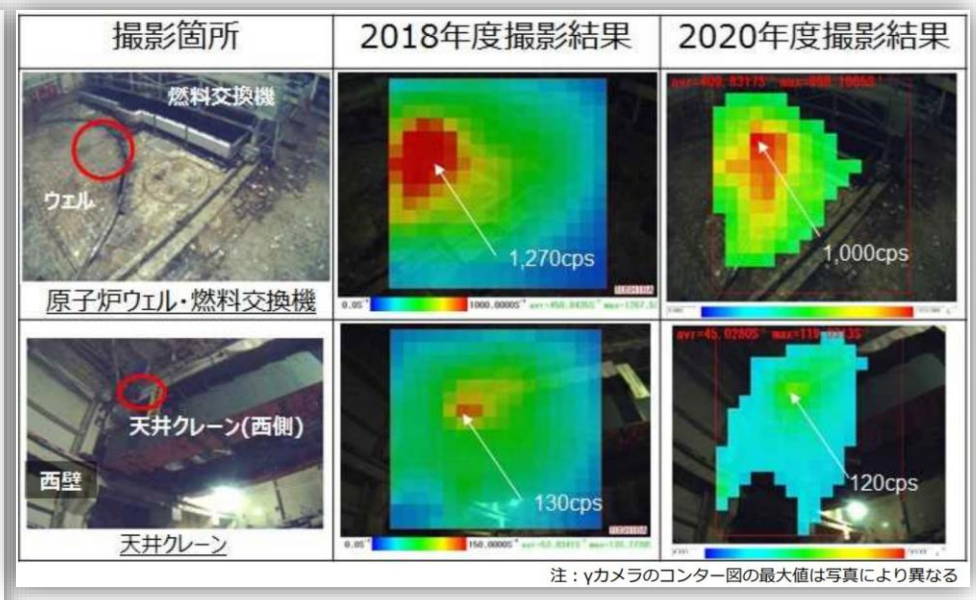
概要に戻る

東京電力は、γカメラ撮影結果においてもホットスポットの線量低減を確認したとしていますが、ウェルプラグ(筆者注:下の引用画像では「原子炉ウェル」と表示)上部に比べてウェルプラグの縁の遮減率は小さく、2020年10月に実施された原子力規制委員会の原子炉建屋内実地調査により指摘されたウェルプラグ内部の大量のセシウム137の存在 参照 を窺わせます。

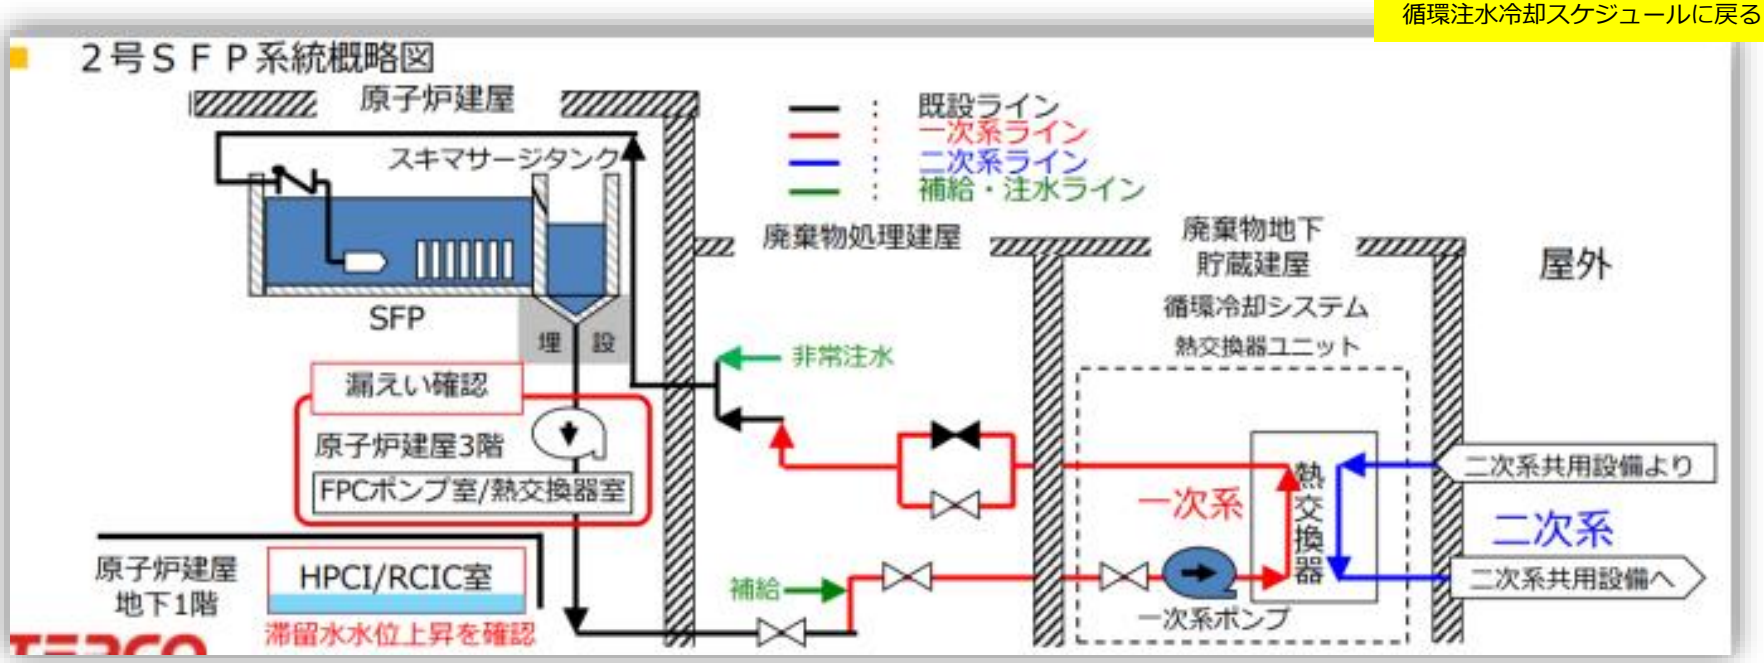
8月9日、2号機使用済燃料プール（以下、SFP）のスキマサージタンク 用語解説へ の水位が低下しました。

東京電力は、漏えい水の流出状況から、既設の燃料プール冷却浄化系ポンプ或いは熱交換器設置エリアで水が漏えいしたものと推定するとともに、SFP一次冷却系を停止しました。

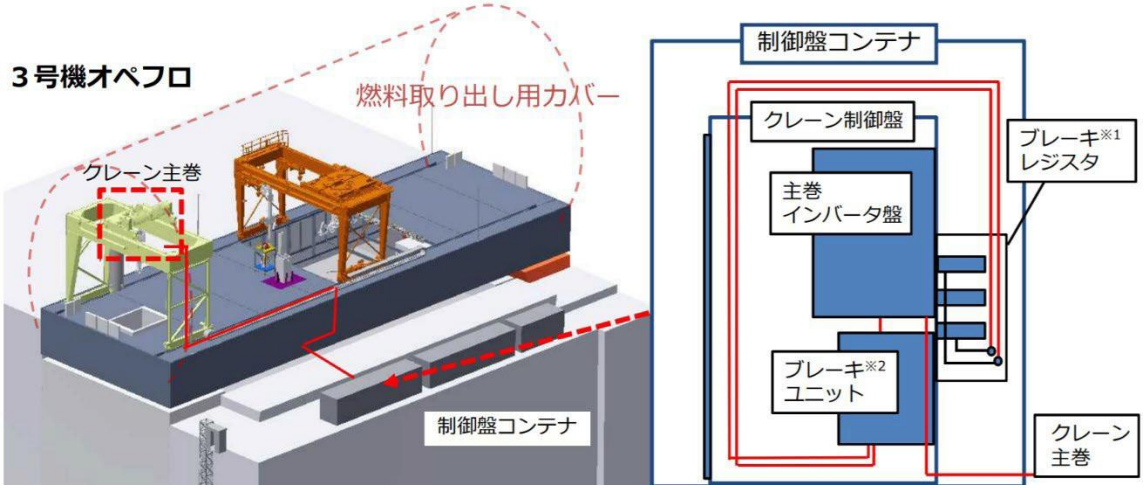
2018年3月16日試運転のため、クレーンへの電源を投入した時に複数の警報が発報され試運転が中止されました。当初機器の不具合と考えられ、約2か月間、原因追及や部品の交換が試みられてきましたがトラブルは解決せず、最終的に、このクレーンを作った米国のメーカー、元請けで動作確認を実施した東芝、東京電力の三者が、クレーンの制御盤コンテナのブレーキユニットの電圧設定に共通の認識、確認がないまま、380 Vに設定された機器に480 Vの電流を流したため、ブレーキユニットが焦げ付いたことが判明しました（この間の経過については出典をご参照ください）。廃炉カンパニーの小野最高責任者も、記者会見において、米国のメーカーだから意思疎通を欠いたというレベルの問題ではないと、問題の本質の重大性を認めていました。 引き続く不具合に戻る 排気筒クレーン対応方針に戻る

東京電力は、故障した機器は交換し、7月14日の試運転で正常に動作することが確認されたので、11月からの取り出し開始をめざすとしています。 3号機の取り出し方法に戻る

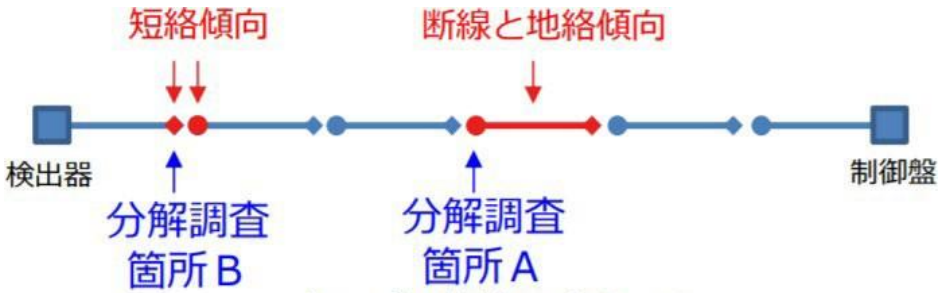
·故障の可能性があるケーブル／検出器に対して抵抗測定をした結果、ケーブル(**筆者注**:次ページ**左上図**分解調査個所A)に断線・地絡傾向、及びケーブル同士の接続部(**筆者注**:次ページ**左上図**分解調査個所B)に短絡傾向を確認した。

·断線が確認されたリード線について、リード線、コネクタピンが確認できないほど腐食が進行していた(**筆者注**:次ページ**左下図参照**)。(**筆者注**:分解調査個所B**についてはリード線の断線はありませんでした**)

·リード線の破断は、接続部内部に雨水等が侵入したため、水分により腐食し、破断に至ったと推定される(**筆者注**:次ページ**右図参照**)。

·ロープ破断警報は、不具合が確認されたケーブルの断線等を起点に、検出器の信号異常が発生、マストホイストモータの停止、モータの停止特性の差によるアンバランス発生によりイコライザーが傾き、LS(**筆者注**:**破断検知器**)が動作したためと推定される。 類似箇所の調査結果に戻る

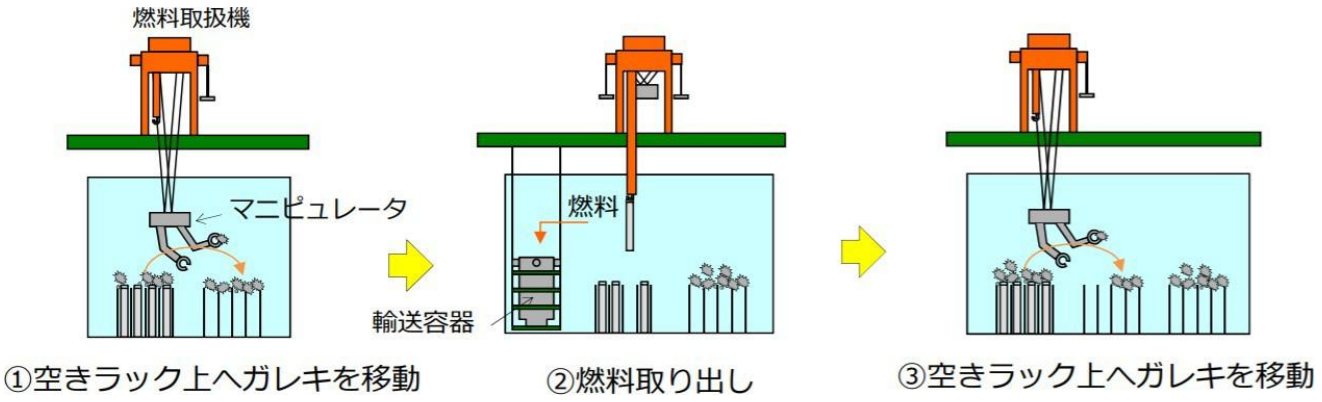
7月17日には燃料取扱設備から作動流体（水グリコール）が約50L漏えいし、使用済み核燃料プール(SFP)内へ流入しましたが、これも大事には至らず、工程への影響はありませんでした。原因は、継ぎ手の繰り返し荷重の影響による疲労割れと判明し、継手の交換及びサポート設置等の対策が実施されました。
また7月21日には、クレーンによるガレキ撤去作業中、クレーンからの作動流体（水グリコール）の滴下が確認されましたが、これもまた大事には至りませんでした。原因は、継手部のゆるみと分かり、ゆるみ防止剤の塗布、継手部に緩み検知用の合いマークをつける対策がとられました。

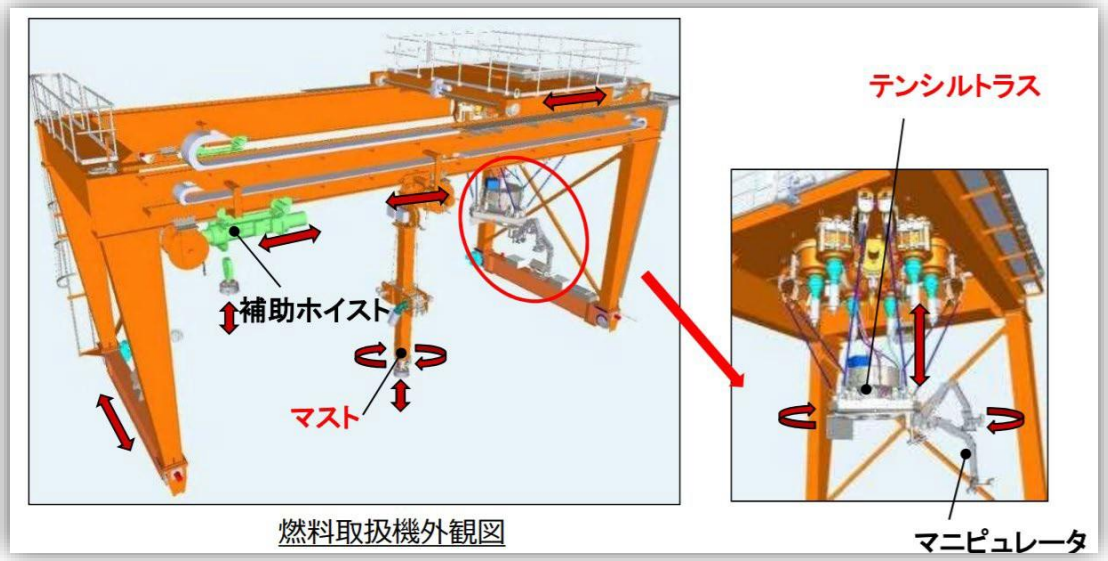
3号機では、2019年9月2日にクレーン及び燃料取扱設備の点検が完了し、燃料取り出し再開に向け準備作業を実施していましたが、9月3日にテンシルトラス※が旋回不良を起こし、9月9日にはマストが旋回不良を起こしました。

マストの部品交換完了まではガレキ撤去を先行し、交換完了後、燃料取り出しを再開するそうです。

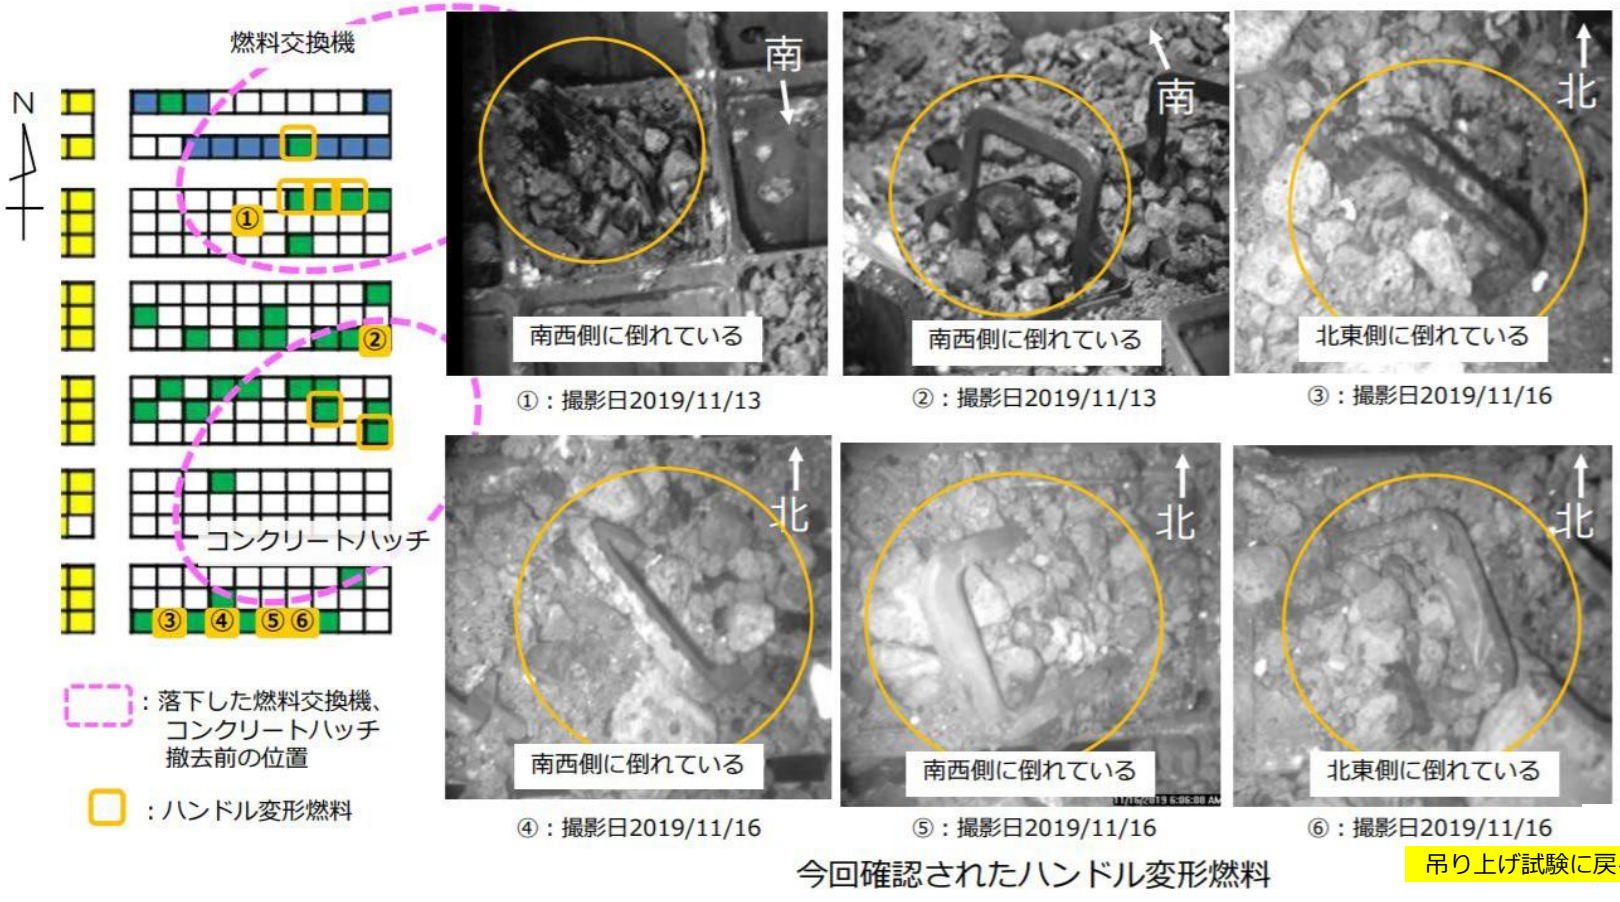
- 落下した燃料交換機やコンクリートハッチがあったエリアのガレキ撤去が進捗した結果，ハンドルが変形した燃料を6体確認。
- 2015年に確認された6体を含め，これまで確認されたハンドル変形燃料は計12体。

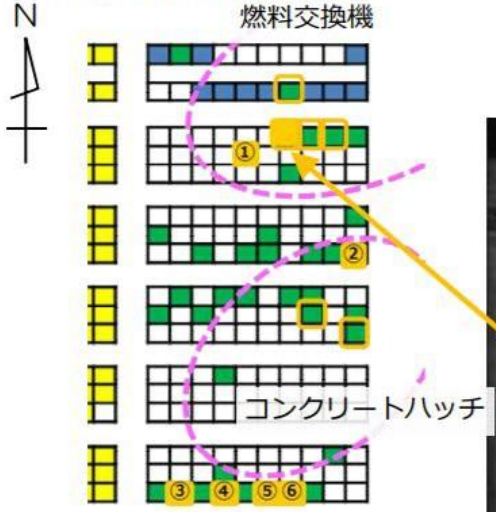
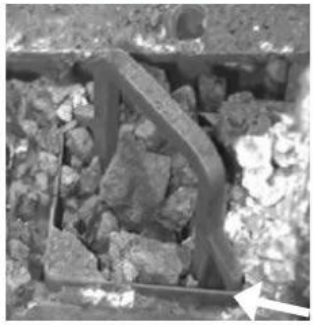
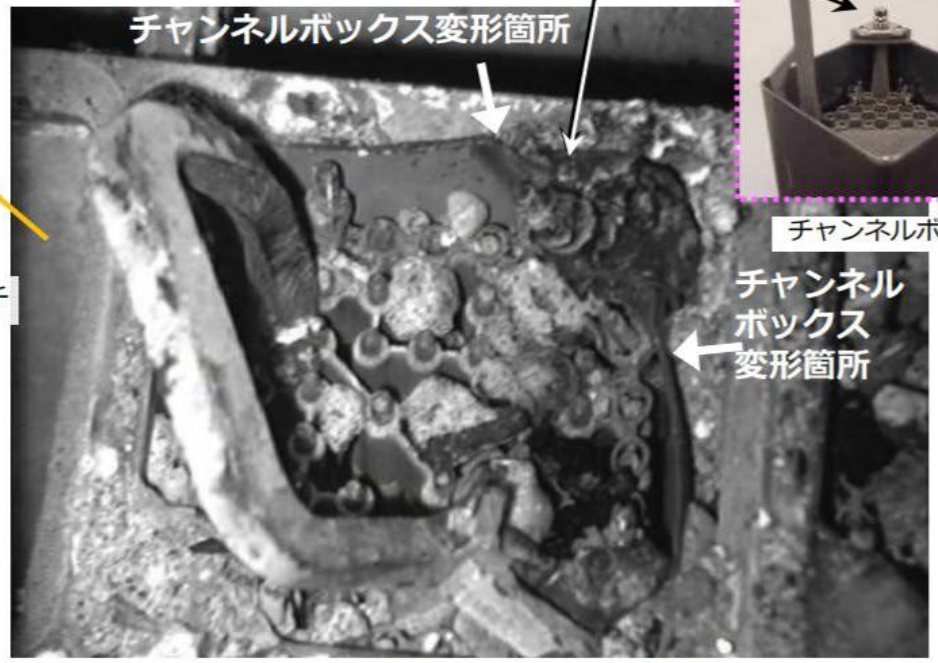
チャンネルボックスの変形状況

- 2015年にハンドルの変形が確認された燃料6体について，周囲のガレキ撤去後に改めて撮影したところ，チャンネルボックスが変形している燃料が1体存在することを確認。
- 現状，プール水質等に変動はなく環境への影響はない。
- 今後，ガレキ撤去を進め，燃料上部の変形状態を確認し，燃料被覆管や燃料取り出しへの影響を評価する。

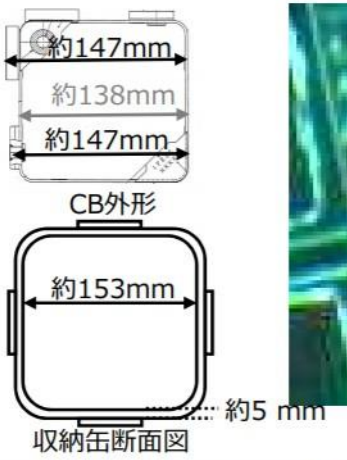
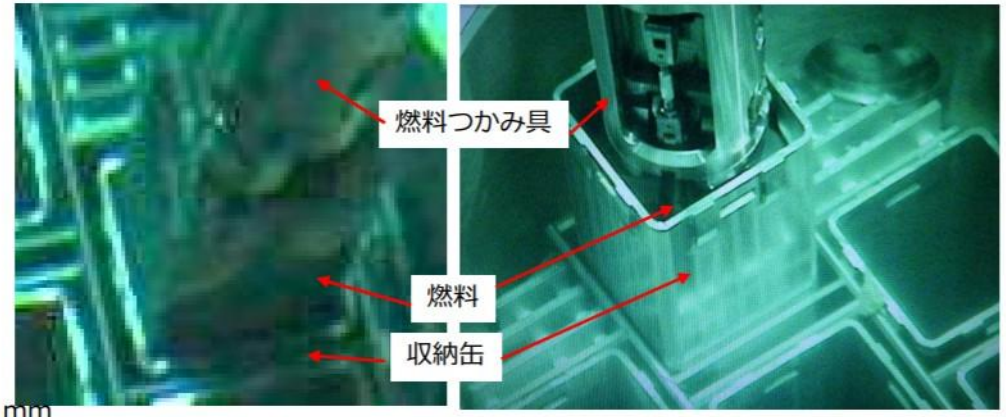
収納缶断面図

概　要	• 2/15 共用プールにて、構内輸送容器からラックへ燃料取り出しを実施していたところ、1体の燃料について収納缶と外れない事象が発生（燃料を吊り上げると収納缶も一緒に吊り上がる）それ以外の6体の燃料はプール内ラックに取り出しを完了。 • 2/16 収納缶の引っ掛かりに対し治具による解除を試みたが解除できなかった。
原　因	✓ 構内輸送容器による燃料輸送時にチャンネルボックスの外表面と収納缶内表面間に瓦礫が挟まることにより燃料吊り上げ時の抵抗が増加したと推定。
対　応	✓ 配備済の収納缶用の吊り治具を用いて、収納缶ごと専用のラックに収納する。 ✓ 吊り治具の使用にあたり、FHMのインターロック設定の確認と事前の取り出し訓練を行う。 ✓ 燃料を収納缶ごとラックへ取り出し後，予備の収納缶を構内輸送容器に設置し，燃料取り出しを継続
備　考	燃料は構内輸送容器に装填していること、構内輸送容器は転倒防止台座に固定していることから外部への影響は無い。

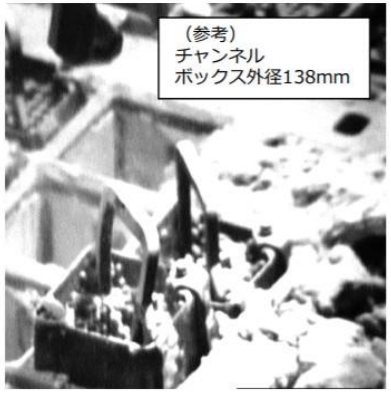
■ **試験内容**
- ✓ 2020年5月21-22日，3号機FHM掴み具で把持可能なハンドル変形燃料10体の吊上げ試験を実施した。
- ✓ 10体中,7体のハンドル変形燃料は問題なく吊上げ可能であることを確認した。

■ **7体について予定した高さである約10cmまで吊り上げられることを確認**
- ✓ 3体については試験前より約20～70mm高い位置で着座。通常の重量荷重で再吊り上げ可能であることを確認済み。今回の吊り上げによりガレキが燃料の下部に混入したと推定。想定事象でリスクが無いため燃料取り出しまで現状維持。

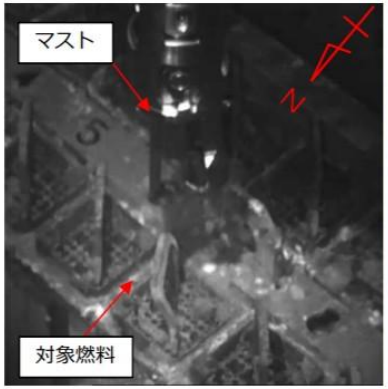
マストと配管の干渉により
吊ることができない燃料（No.⑭※）

高い位置で着座した燃料(No.⑥※)

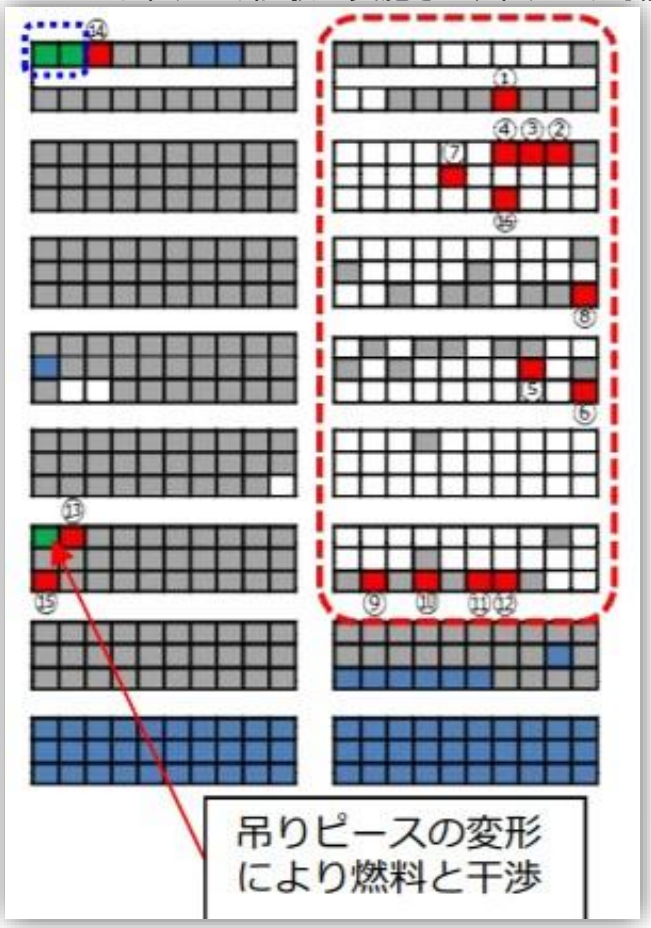
ハンドル変形燃料等、特別な対応を要する燃料の3号機使用済み核燃料プールでの位置は下左図（前ページ図の左半分を拡大）の通りです。2020年12月24日現在の状況は下右表の通りです。

なお出典3ページによると、下右表(2)下段吊り上げ試験未実施とされている③⑨⑫⑬についても2020年12月24日、新規掴み具による吊り上げ試験が実施され、吊り上げ可能と判断されたようです。新規掴み具については出典7、8ページをご参照ください。

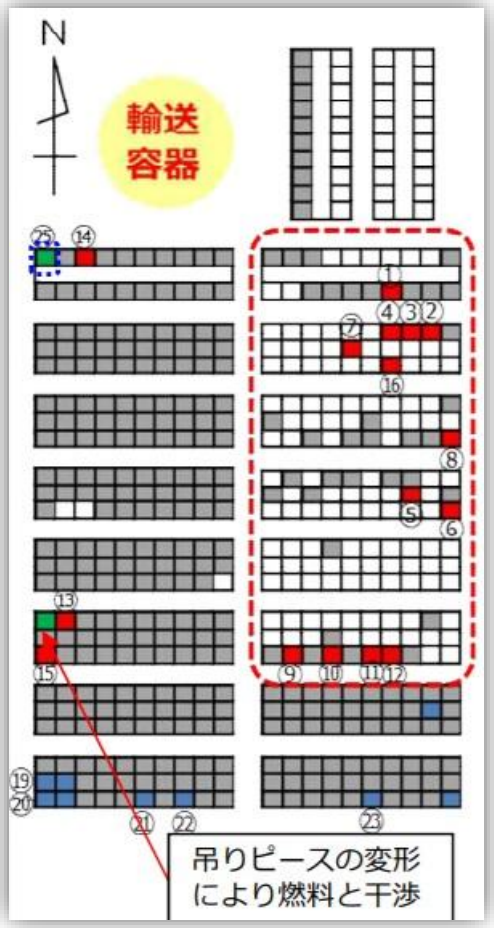
ハンドル変形有無		状態	体数	対応
有り	既存掴み具で取り扱い可	ハンドル変形 （① ② ④ ⑤ ⑥ ⑦ ⑧ ⑪ ⑮ ⑯）	10	ハンドル変形燃料として取り扱い・輸送・保管 （15体中7体は大変形収納缶に収納）
		ハンドル変形および 洗浄配管とマストとの干渉（⑭）	1	
	新規掴み具で取り扱い	吊り上げ試験未実施 （吊り上げ不可リスク有と想定） （③ ⑨ ⑫ ⑬）	4

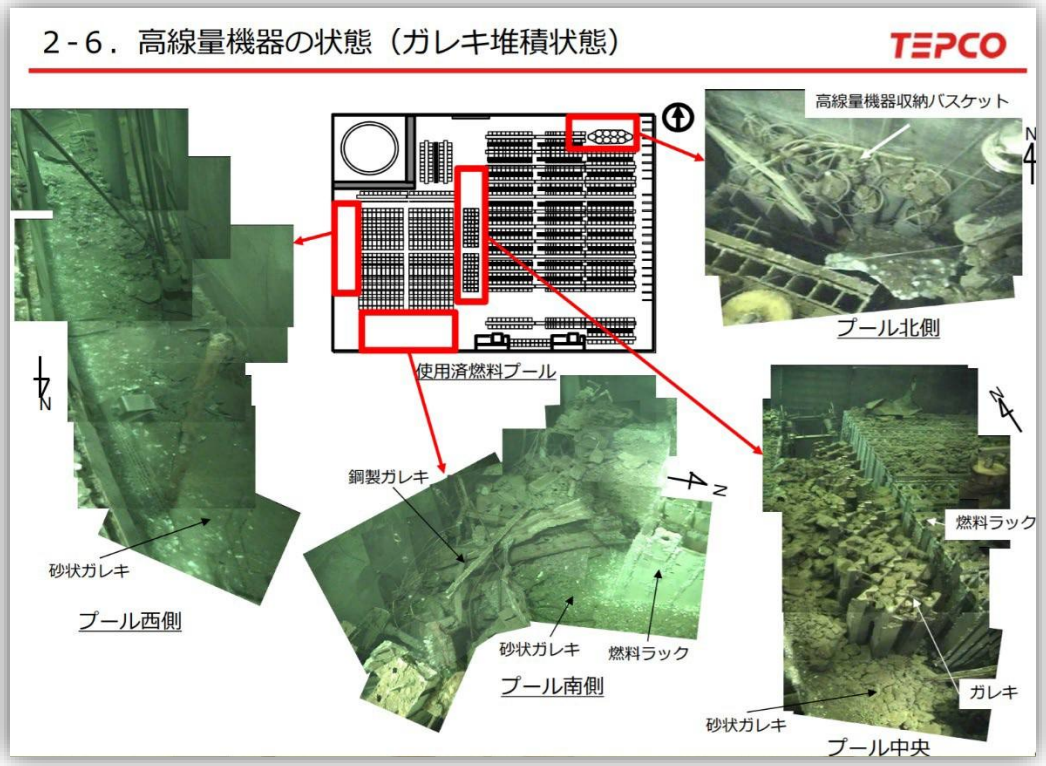
燃料ラック上部に高い線量は確認されなかった。
プール内壁側のガレキについては、比較的高い線量の箇所があったが、底部に保管中の高線量機器の影響によるものと推定している。
今後、プール内壁側のガレキ撤去後に再度、線量測定を行う。

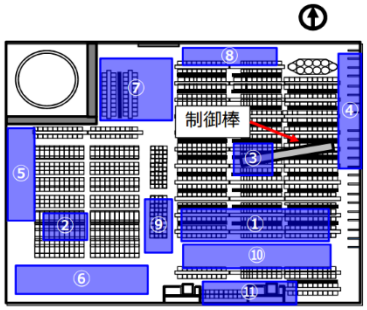
線量測定結果（水中）（代表）

- 燃料ラック上部に高い線量は確認されなかった。
- プール内壁側のガレキについては、比較的高い線量の箇所があったが、底部に保管中の高線量機器の影響によるものと推定している。
- 今後、プール内壁側のガレキ撤去後に再度、線量測定を行う。

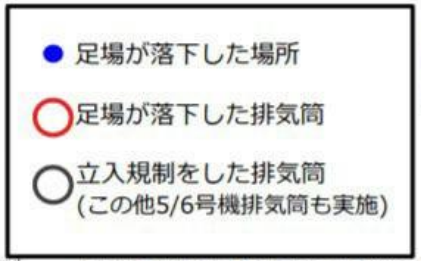
東京電力によると、2019年1月9日午前11時45分頃、4号機廃棄物処理建屋周辺において、東京電力社員が鉄板（約25 cm×約180 cm,厚さ約6 mm,重量約22 kg）の落下物があることを確認しました。

そしてこれは、3/4号機排気筒の地上から高さ約76 mにあるメンテナンス用の足場材が落下したものであると判断しました。 臨時点検に戻る

落下点周辺では、作業はしていませんでしたが、当該エリア含む構内4カ所の排気筒において、直ちに半径33 mの範囲を区画・立ち入り規制を行い、安全を確保する対応を取っているとのことです。

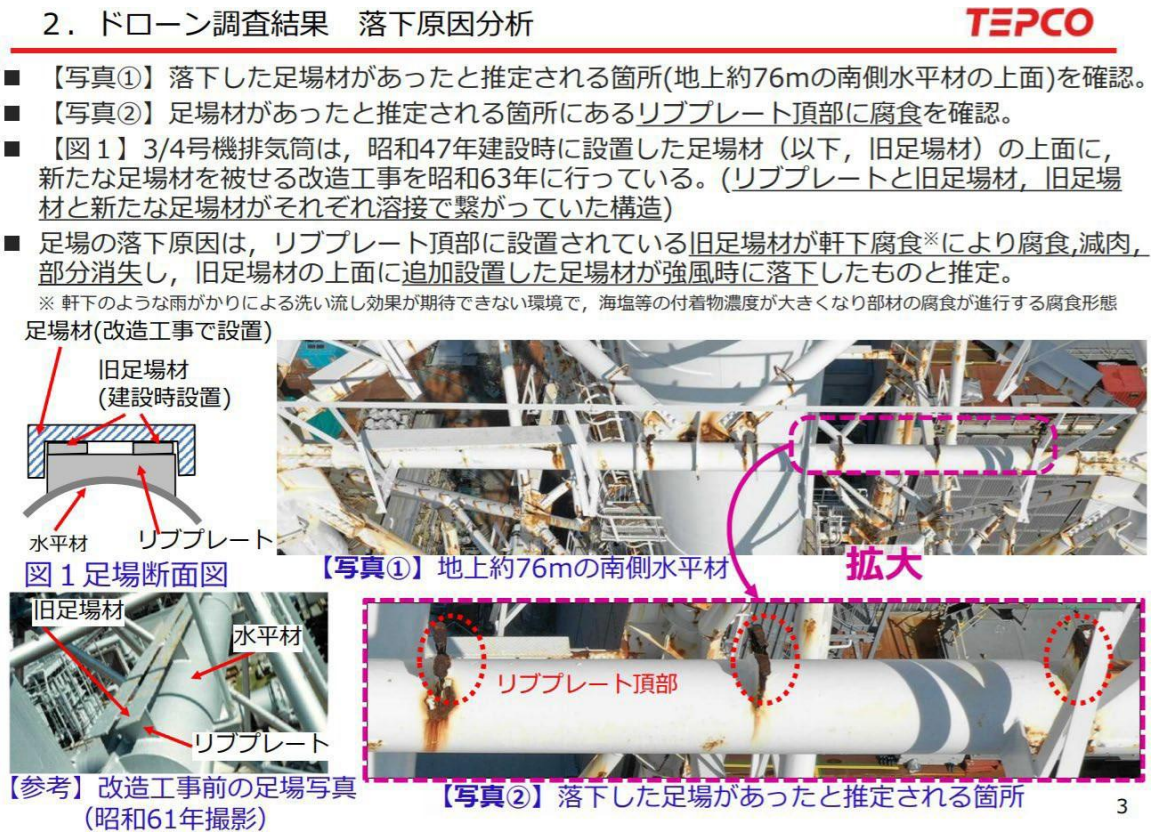
東京電力によると、3月8日・15日には3/4号機排気筒を対象にドローン調査が実施され、落下リスク低減対策検討のための線量測定が4月10日・12日にタービン建屋集中排気筒と3/4号機排気筒でこれもドローンを用いて実施されています。

そしてこれらの結果を踏まえ、今後落下リスク低減対策の検討を進めていくとされています。
下と次ページに3月8日・15日調査、次々ページに4月10日・12日調査に関する画像と解説、データ等をアップしておきます。

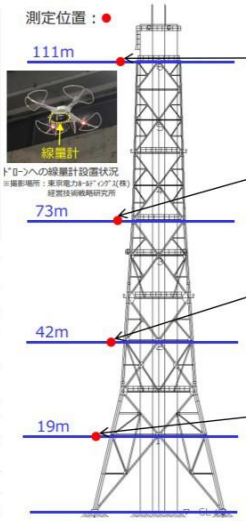
排気筒ドローン調査結果　タービン建屋集中排気筒の線量測定

線量計の向き	東	東平均	西	西平均	南	南平均	北	北平均
測定値 [mSv/h]	0.022	0.021	0.023	0.022	0.022	0.022	0.023	0.022
	0.021		0.024		0.022		0.023	
	0.022		0.022		0.022		0.020	
	0.022		0.022		0.021		0.020	
	0.021		0.021		0.021		0.024	
	0.020		0.022		0.022		0.022
