核燃料デブリの取り出し準備　2026年5月

概要　約880トンと推定される1～3号機の核燃料デブリ（以下、デブリ）

このレポートは、基本的に表題の年月に東京電力、国の原子力規制委員会（通称NRA）・原子力損害賠償・廃炉等支援機構（通称NDF）からweb上で発表された福島第一原発の廃炉に関する資料の観測記録に若干の解説と考察とを加えようと試みているものです。文中「イチエフ」とは、福島第一原発の略称です。

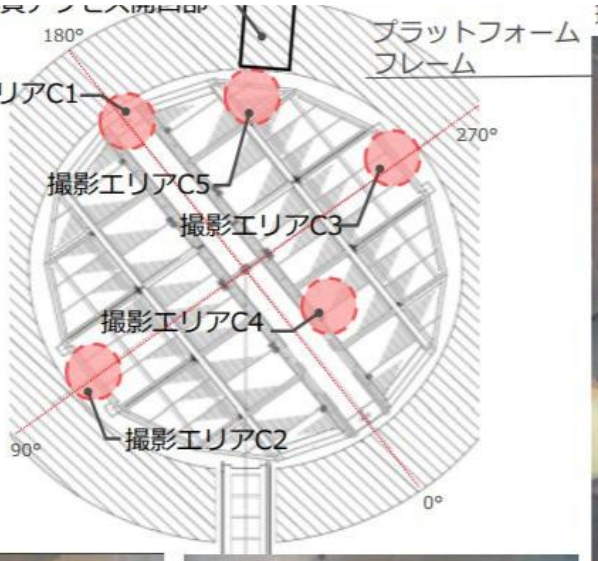
撮影エリアC1
<カメラ向き：下方>

ペデスタル内部において、複数の構造物の損傷や、溶融物が凝固したと思われるものが制御棒駆動機構(CRD)ハウジングフランジ等に付着している状況を確認しました。また、ペデスタル内の複数箇所で砂状、小石状、塊状の堆積物を確認しています。

堆積物（小石状）

- 砂状，小石状や塊状の堆積物を確認
- 作業員アクセス開口部は視認できなかった（近傍に堆積物を確認）

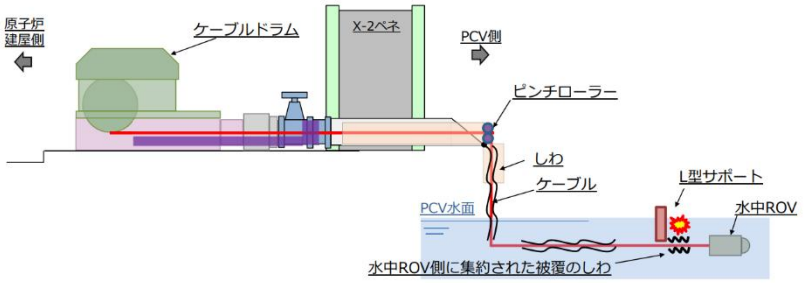
図1.水が浸入した推定原因（イメージ図）

② ケーブル被覆のしわが、調査時、ジェットデフレクターG付近にあるL型サポートに掛かり、ケーブル被覆が損傷（貫通）し、ケーブル被覆内に水が浸入

③ 3月16日の地震以降に実施した、一時的な水中ROV-A2の巻き上げ作業やPCV水位確認作業にあたり、水中ROV-A2が垂直（吊り下ろし）姿勢となり、この際、ケーブル被覆内に浸入していた水が、ケーブル被覆内を伝い、水中ROV-A2（カメラ）に至った

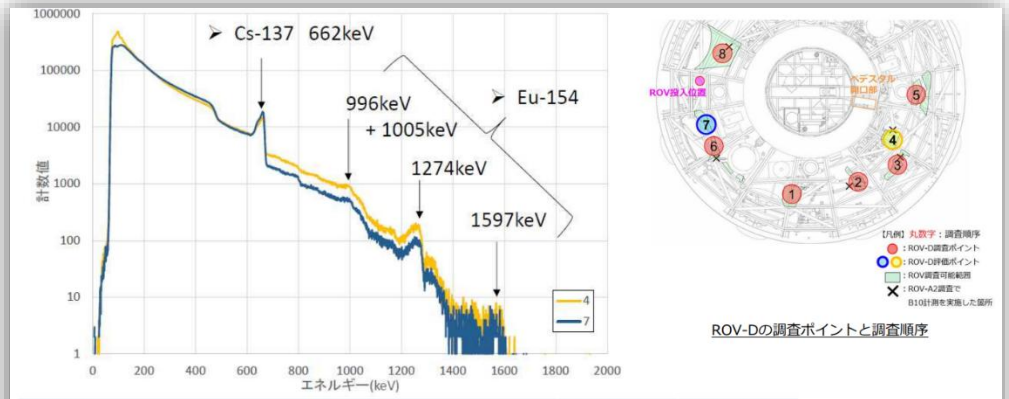
測定位置			ポイント④	ポイント⑦
合計カウント数			57,921,013	51,024,138
Cs-137	662(keV)	ネットカウント数　※1	2.77E+05	4.09E+05
Eu-154	1274(keV)	ネットカウント数	5.47E+03	2.88E+03
	1000(996+1005)(keV)　※2	ネットカウント数	6.77E+03	4.01E+03
	1597(keV)	ネットカウント数	1.50E+02	8.02E+01

- 燃料デブリ由来の物質が調査範囲に広く存在している
- 堆積物の高さの影響がないことから，燃料デブリ由来の物質は堆積物の表面付近に存在する

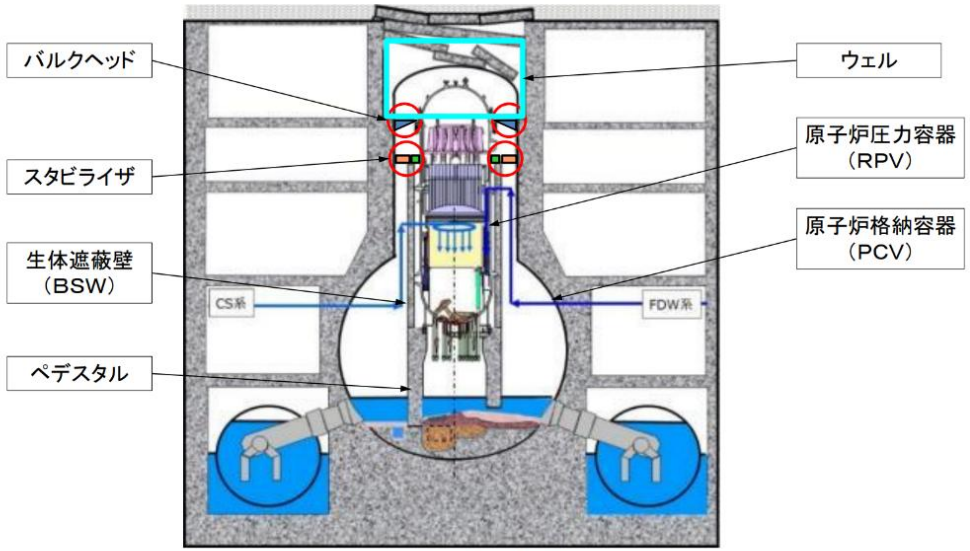
図.2-① 1号機構造物配置概要

■ バルクヘッドはPCVの内側に配置。原子炉燃料交換時にウェルを満水とするための隔壁。
燃料交換時は、PCV上蓋、RPV上蓋を取り外し、ウェル及び原子炉内を満水とする。
■ スタビライザはPCVの内側の生体遮蔽壁(BSW)の上部に配置され，原子炉/生体遮蔽壁(BSW)を支持する。

・1号機 PCV内部調査により，ペデスタル基礎部コンクリートが欠損していることが確認されたが，ペデスタルに埋設されるインナースカートは，Ss900相当の地震を仮定しても単体で十分な強度を有しており，**残存するペデスタルとインナースカート，スタビライザでペデスタル上部構造物を支持することが可能**。
・仮にスタビライザの支持機能が失われた場合にも，代替拘束部材であるバルクヘッドによりペデスタル上部構造物の地震時水平方向荷重を支持することが可能であり，**Ss900相当の地震を仮定しても，RPVを含むペデスタル上部構造物が転倒することはない。**

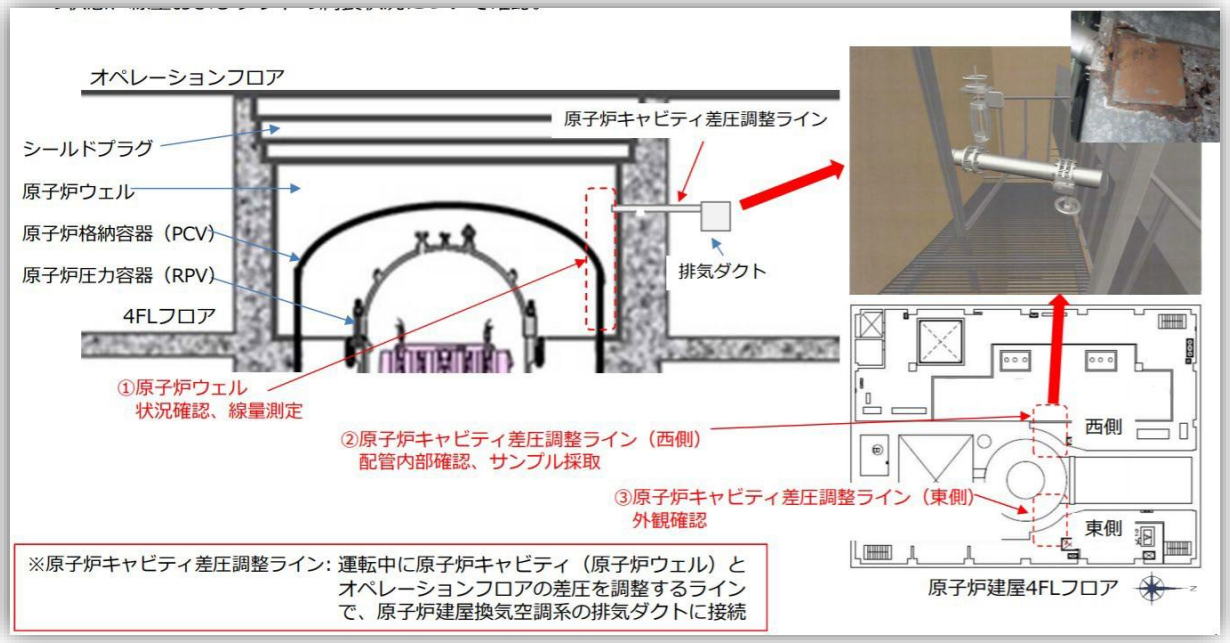
調査の結果、原子炉格納容器（以下、PCV）上蓋等に大きな損傷が無いことが確認されました。（次ページ引用画像）
また、調査前の現場確認で原子炉キャビティ差圧調整ラインの接続ダクト部に腐食等が確認されたため、事故調査への知見拡充の観点から、配管内部を調査して堆積物を採取し、今後分析等を進めるそうです。
さらに、これまでに西側のダクト部に腐食等が確認されているため、東側の原子炉キャビティ差圧調整ラインについて外観の調査を実施し、弁の状態、線量およびダクトの腐食状況について確認しています。（次々ページ引用）
この調査における作業員の被ばく線量は3ページ後をご覧ください。

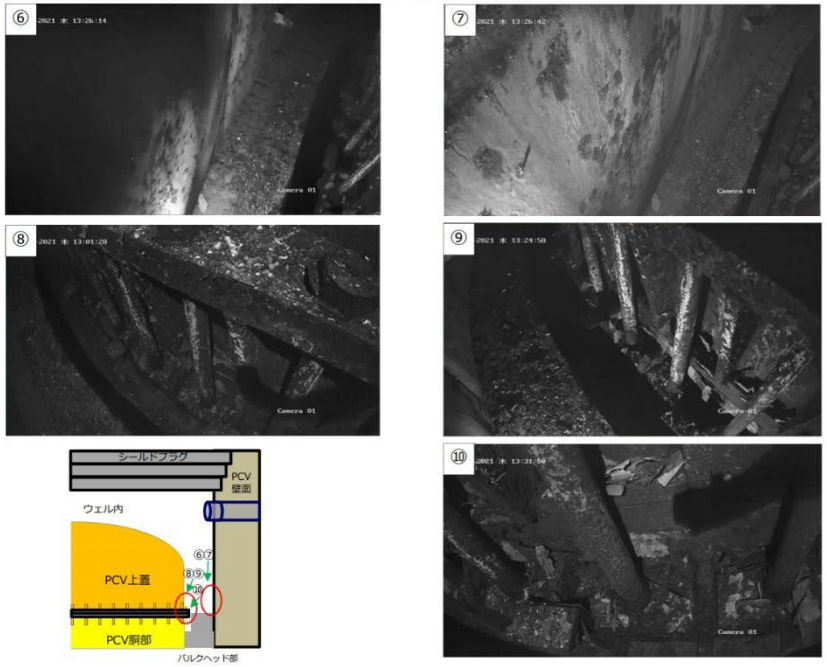
- フランジ部についても、塗装の劣化はあるものの、著しい損傷や大きな変形は確認されなかった。
- 映像中のホワイトノイズからは高い汚染が推定されるため、事故時の高いPCV圧力の条件下ではフランジ部からの漏えいがあったものと考えられる。

■ ウェル内の状況をカメラにて確認した。（バルクヘッド部、PCVフランジ部）

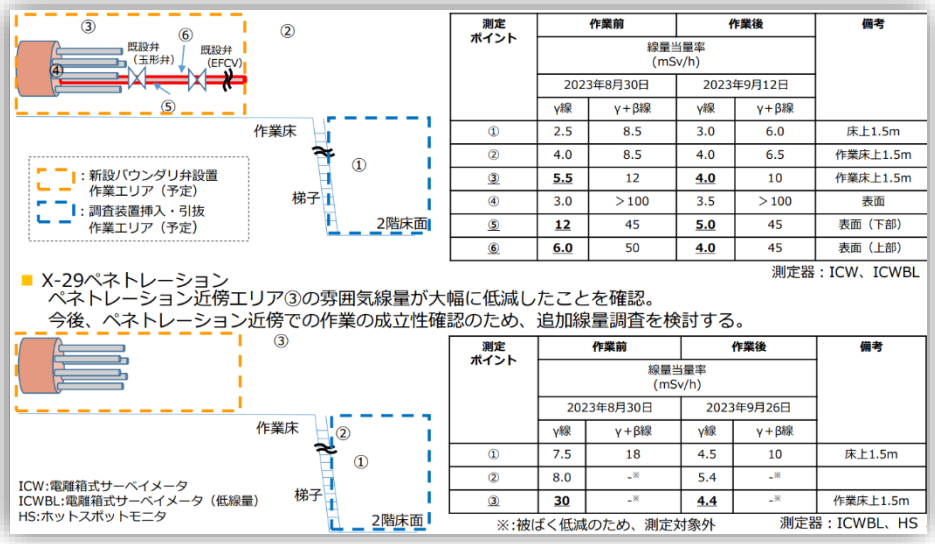
その結果、X-28ペネトレーションでは、RPV内部調査を行うための新設バウンダリ弁設置作業エリア③～⑥の線量が概ね低減したことが確認され、今後は新設バウンダリ弁設置および調査装置挿入・引抜作業エリアの更なる線量低減を目的に遮へい等の設置を検討するとしています。

X-29ペネトレーションでは、ペネトレーション近傍エリア③の雰囲気線量が大幅に低減したことが確認され、今後は、ペネトレーション近傍での作業の成立性確認のための追加線量調査を検討するとしています。

測定ポイント	作業前 線量当量率 (mSv/h) 2023年8月30日 γ線	作業前 γ+β線	作業後 2023年9月12日 γ線	作業後 γ+β線	備考
①	2.5	8.5	3.0	6.0	床上1.5m
②	4.0	8.5	4.0	6.5	作業床上1.5m
③	**5.5**	12	**4.0**	10	作業床上1.5m
④	3.0	＞100	3.5	＞100	表面
⑤	**12**	45	**5.0**	45	表面（下部）
⑥	**6.0**	50	**4.0**	45	表面（上部）

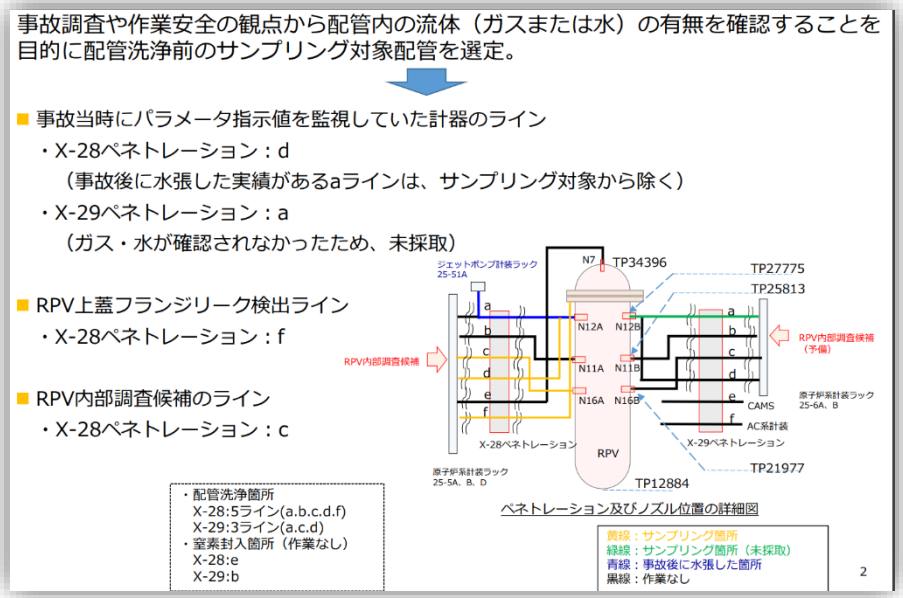
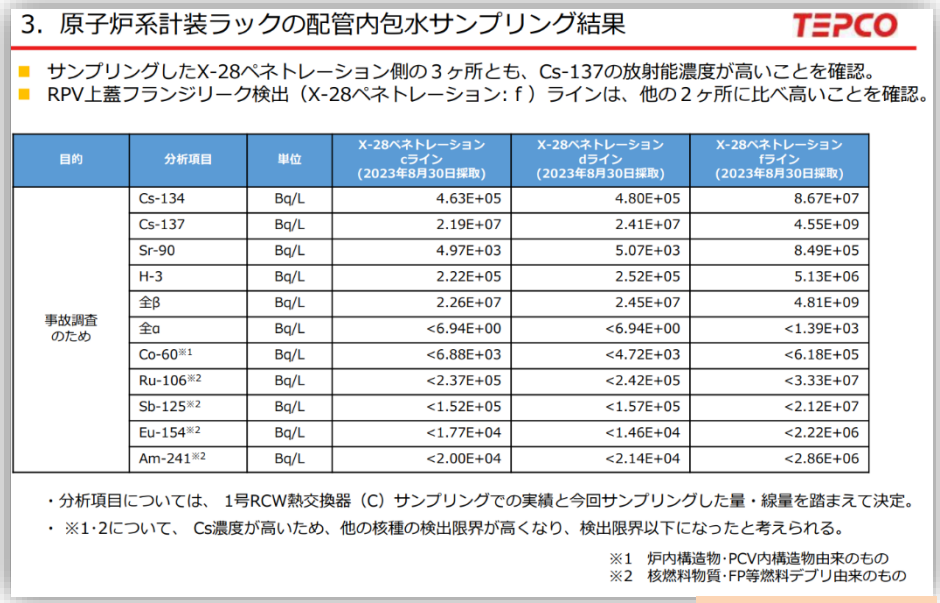
3. 原子炉系計装ラックの配管内包水サンプリング結果　TEPCO

- サンプリングしたX-28ペネトレーション側の３ヶ所とも、Cs-137の放射能濃度が高いことを確認。
- RPV上蓋フランジリーク検出（X-28ペネトレーション: f ）ラインは、他の２ヶ所に比べ高いことを確認。

- 放射能濃度（Cs-137）が高い理由
- 事故時（燃料破損後）の放射性物質が各計装配管内に流入し、汚染したと推定。
- RPV上蓋フランジリーク検出ラインについては、事故時にRPV上蓋フランジにある金属Oリング（内側）を介して、RPV内部の放射性物質が流入したものと推定。
- 濃度差がある理由として、以下の違いや影響が考えられる。

事故時に、RPV上蓋フランジにある金属Oリング（内側）に漏えい経路があり、そこを経由して、RPV内部の放射性物質が流入したものと推定。

・配管洗浄を実施したところ、配管ボリューム（約20L）以上の洗浄水が流れたことから、金属Oリング（内側）に漏えい経路があり、RPV内部へ洗浄水が流れたと推定。（金属Oリング（外側）へ流れた可能性もある）

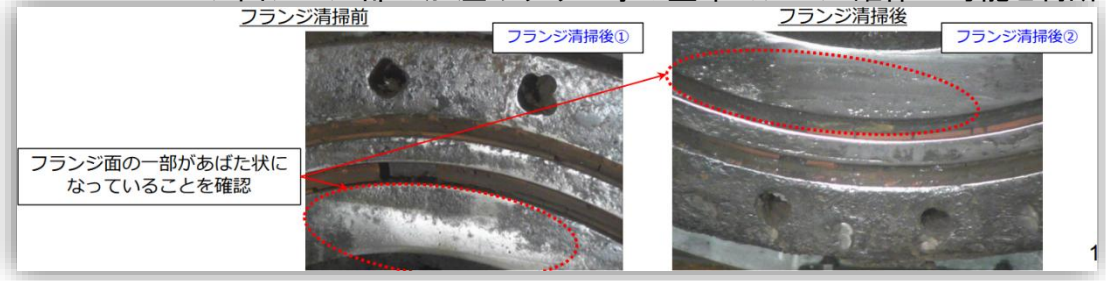
また開放されたX-6ペネのフランジ面には付着物が固着しており、堆積物除去装置やX-6ペネ接続構造を接続する際の放射性物質の閉じ込め機能に不安が生じたため、レーザ清掃・バフ清掃・タガネツール・フラットドリルによる切削・カップホイルによる研磨による清掃が実施されました。

東京電力は、フランジ面の一部があばた状になってはいるが、堆積物除去装置やX-6ペネ接続構造を接続する際はフランジ面シール部の加圧やグリス等の塗布でシール確保が可能と判断したようです。

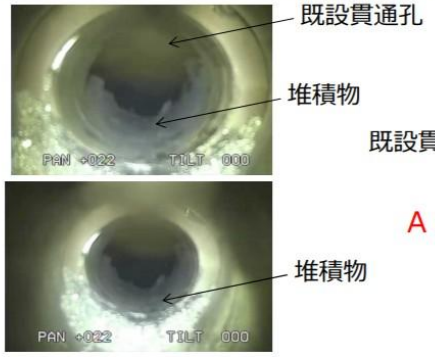
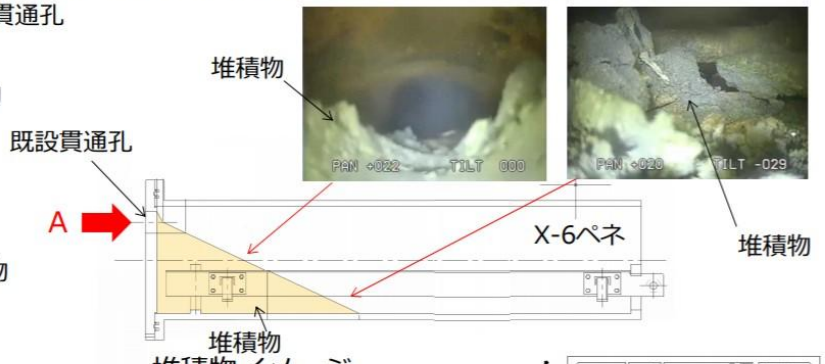
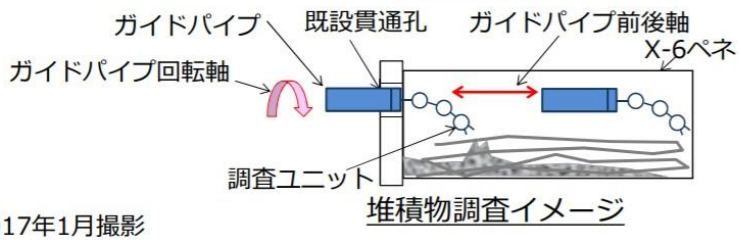
- PCV内部調査及び試験的取り出し作業で使用するアーム型装置をX-6ペネからPCV内に進入させるために，X-6ペネ内堆積物除去することを計画。
- X-6ペネ内の堆積物の状態は，2017年1月の調査時の映像より推定しているが，より詳細な堆積状況に関する情報を取得することを計画した。
- X-6ペネ蓋の貫通孔から調査装置を挿入して，堆積状況について調査し，取得した情報を活用し，X-6ペネ内堆積物除去手順を検討する予定。
- 堆積物の接触調査は10/28に実施した。3Dスキャン調査は10/30に実施予定。

※写真は2017年1月撮影
