核燃料デブリの取り出し準備　2026年6月

概要　約880トンと推定される1～3号機の核燃料デブリ（以下、デブリ）

このレポートは、基本的に表題の年月に東京電力、国の原子力規制委員会（通称NRA）・原子力損害賠償・廃炉等支援機構（通称NDF）からweb上で発表された福島第一原発の廃炉に関する資料の観測記録に若干の解説と考察とを加えようと試みているものです。文中「イチエフ」とは、福島第一原発の略称です。

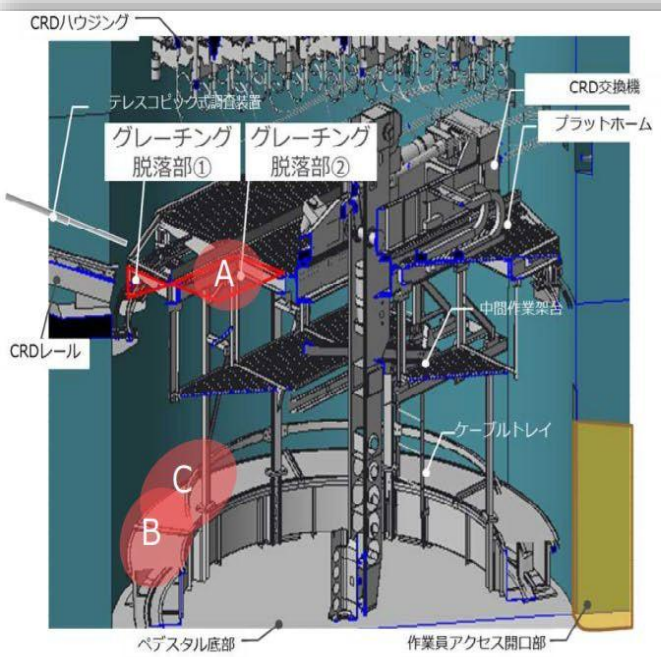
「ペデスタル底部の全体に、小石状・粘土状に見える堆積物を確認した」（次ページ参照）
「燃料集合体の一部(上部タイプレート)がペデスタル底部に落下しており、その周辺に確認された堆積物は、燃料デブリと思われる」（次ページ参照）

「CRDハウジングサポートは、2017年1～2月の調査と比較して同様な状況であり、大きな損傷は確認されなかった　参照　。」
「線量及び温度は、測定高さに係わらず、ほぼ一定の値であった　参照　。　また線量については、ペデスタル外よりペデスタル内が低い傾向であった」

「作業員の被ばく線量は、計画線量以内で作業を終了した」
「作業前後でモニタリングポストやダストモニタに有意な変動はなかった」

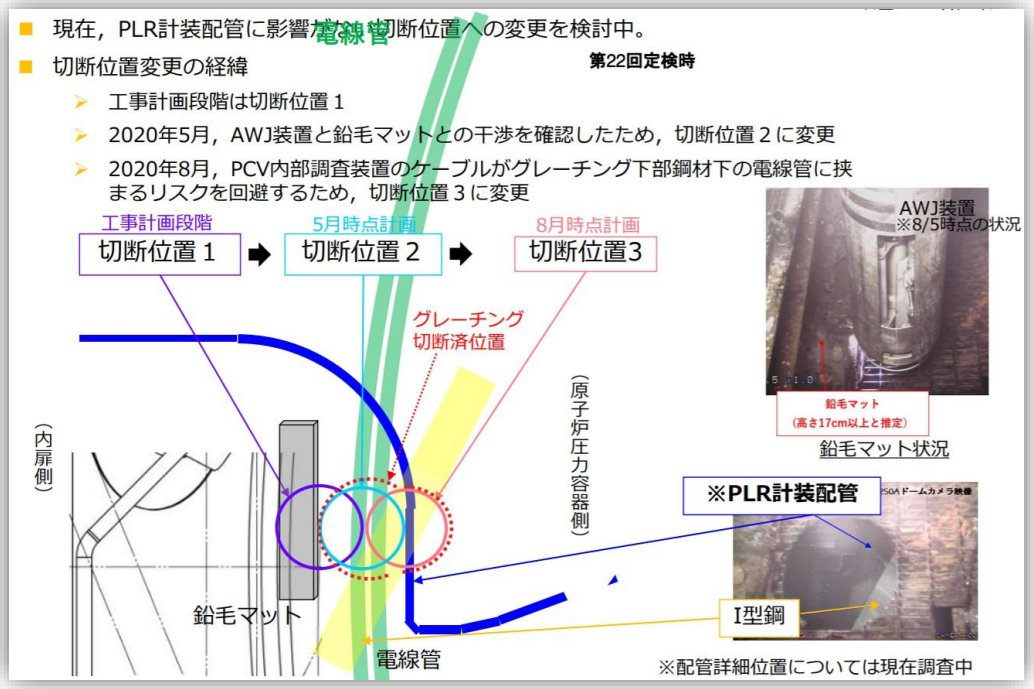
原子炉格納容器(PCV)内部調査装置投入に向けた干渉物の切断作業は、2020年8月26日のPCV圧力低下による中断(前ページ参照)後、9月4日にグレーチング下部鋼材切断作業を開始するためAWJ装置を起動させたところ、研磨材供給ラインにおいて、研磨材供給に必要な負圧が確保できず、再び作業が中断されています。東京電力は、不具合の対策後に切断作業を再開するとしています。

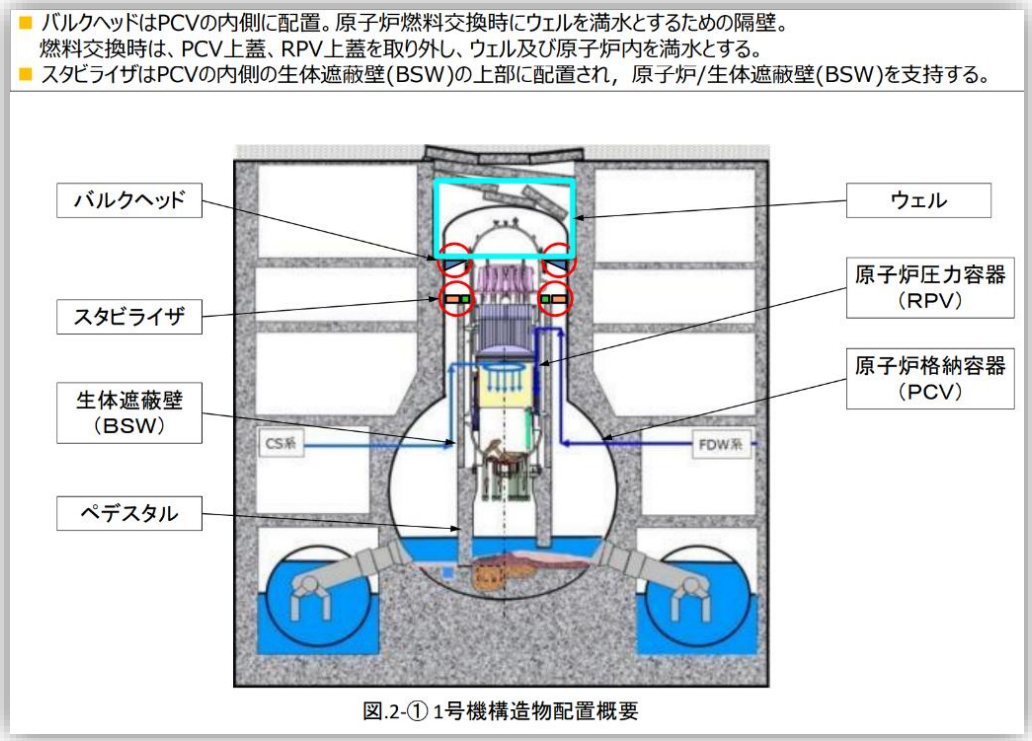
図.2-① 1号機構造物配置概要

・1号機 PCV内部調査により，ペデスタル基礎部コンクリートが欠損していることが確認されたが，ペデスタルに埋設されるインナースカートは，Ss900相当の地震を仮定しても単体で十分な強度を有しており，**残存するペデスタルとインナースカート，スタビライザでペデスタル上部構造物を支持することが可能**。
・仮にスタビライザの支持機能が失われた場合にも，代替拘束部材であるバルクヘッドによりペデスタル上部構造物の地震時水平方向荷重を支持することが可能であり，**Ss900相当の地震を仮定しても，RPVを含むペデスタル上部構造物が転倒することはない。**

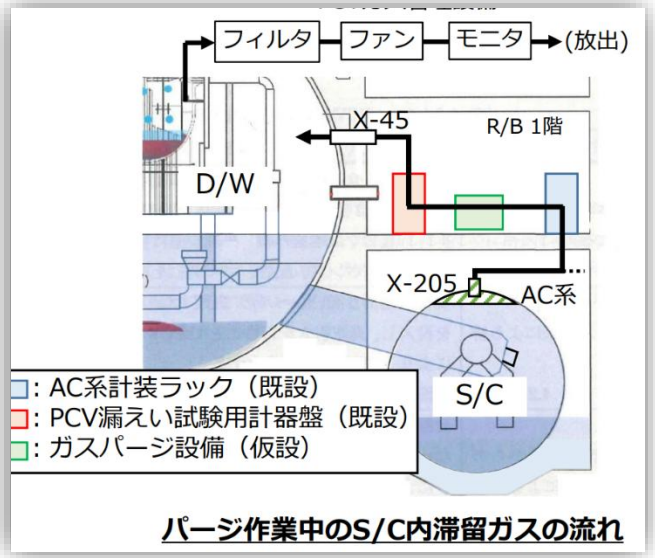
S/C内ガスの滞留イメージ

- 3号機S/Cは，震災以降，窒素封入の実績が無いことから，事故時に発生したガスの滞留に加え，水の放射性分解による水素ガスもS/C内に滞留していると想定。
- 水素を含むS/C内滞留ガスは，PCV保有水によりS/C内で水封され安定状態にあると推定するが，S/Cからパージし水素燃焼に至るリスクを低減することで原子力安全の向上を図る必要あり。
- パージ作業は，既設設備のAC系計装ラック（S/C頂部に接続）とPCV漏えい試験計器盤（D/W気相部に接続）をガスパージ設備（仮設）を介して接続し，PCV保有水の水頭 ⇒用語解説 によりS/C内滞留ガスをD/W ⇒用語解説 に送気することで，PCVガス管理設備による管理放出を実施。

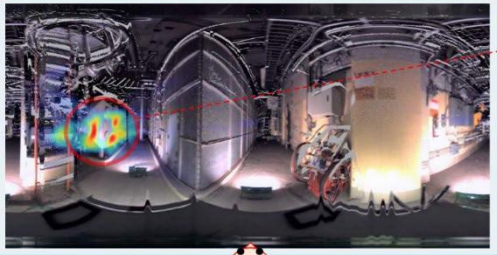
測定箇所②

γイメージャ設置箇所の線量率（床上1m）37.2mSv/h 【測定器】PM1704M

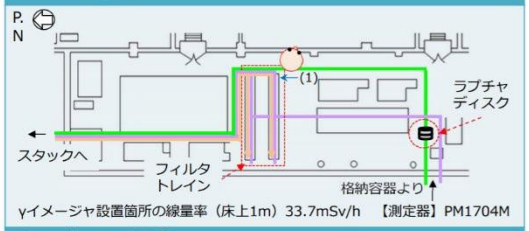
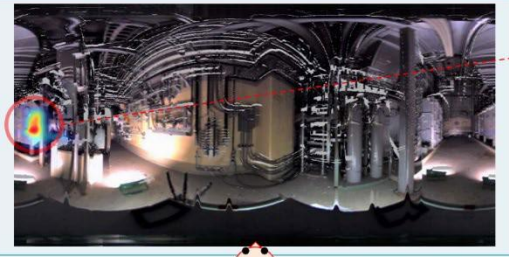
測定箇所③

γイメージャ設置箇所の線量率（床上1m）33.7mSv/h 【測定器】PM1704M

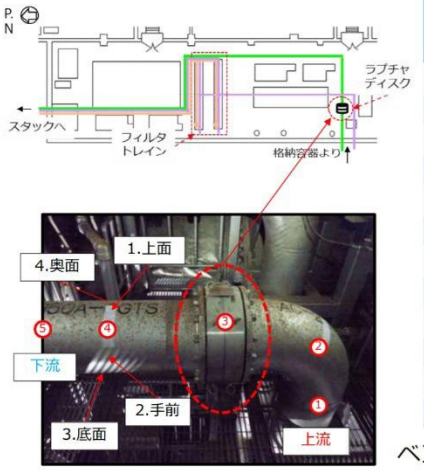
１１．２号機SGTS室の漏えい痕箇所のスミア採取について

- 2号機SGTS室フィルタトレイン(B系)下流側の南側通路上に漏えい痕と思われる箇所があり、スミア採取を実施した。

採取箇所	γ	β+γ
漏えい確認箇所	2.5	＞100

- 漏えい痕の位置より、フィルタトレインからの漏えいと推定(α汚染はなし)。
- 現時点で漏えいは発生しておらず、漏えい痕自体も湿った状態ではない。
- ただし、3/4号機同様フィルタトレイン内に汚染水が残存している可能性あり。
- また、1号機SGTS室調査においても、漏えい源は特定できないが軽微なα汚染を含む床面の汚染が確認されている。
- このような汚染情報は、今後の廃炉作業に活用する予定。

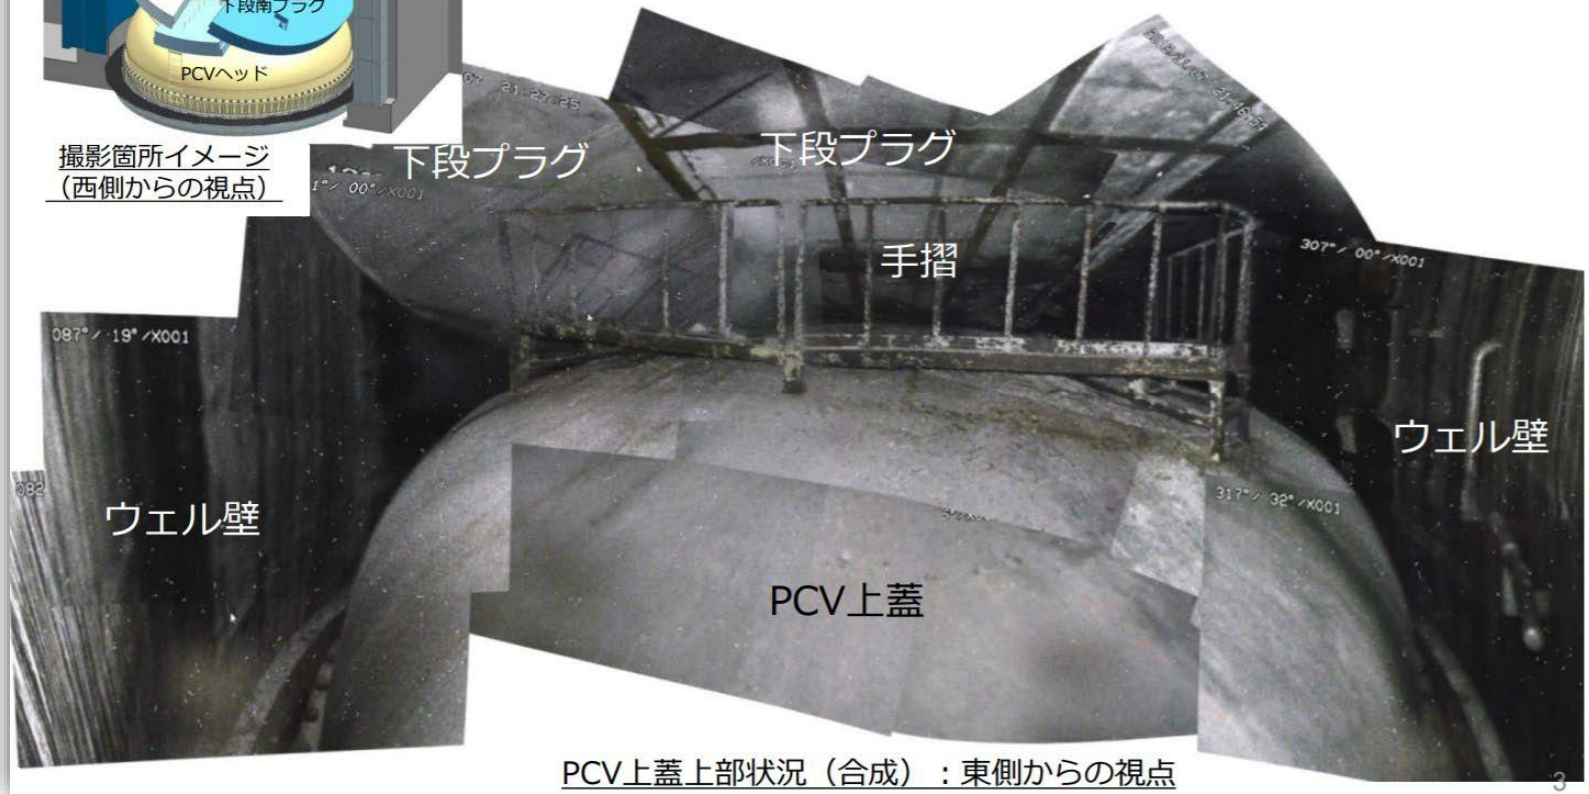
- ホース設置時に原子炉キャビティ（ウェル）内の状況について，映像を取得することができた。
- 取得した映像からはPCV上蓋等の著しい損傷は確認されなかった。

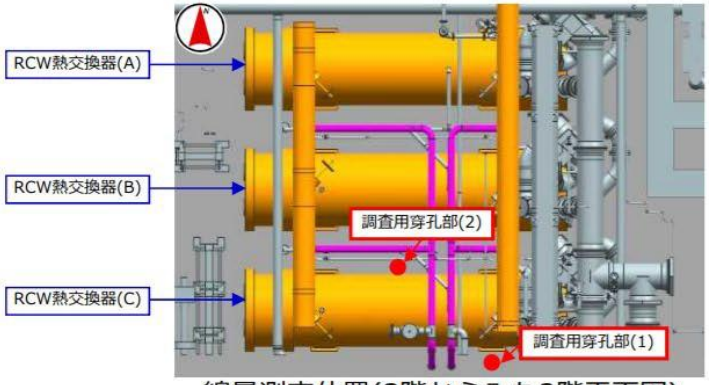
RCW熱交換器エリアの線量測定結果

- 3階床面の2か所の調査用穿孔部より下方1mから1m間隔で8か所およびRCW熱交換器中心の計9か所で線量測定を実施。
- RCW熱交換器中心付近が高線量となっていることから，熱交換器が線源と推定される。
- 調査用穿孔部(2)の測定結果が，調査用穿孔部(1)の結果より高線量な理由として，調査用穿孔部(2)が2つの熱交換器の間に位置するため考えられる。

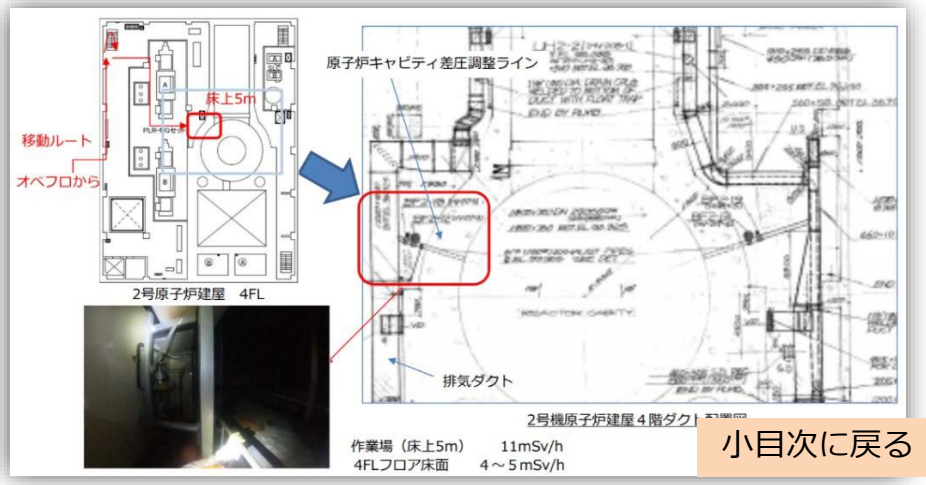
- 原子炉キャビティ差圧調整ラインに設置される弁は開いており、排気ダクトへの直線上の部分が劣化している（その他の箇所に大きな劣化は見られない）。
- また、ダクト下部に高線量箇所が存在し、ダクト下部の（4 m下の）床面付近にも高線量箇所を確認。

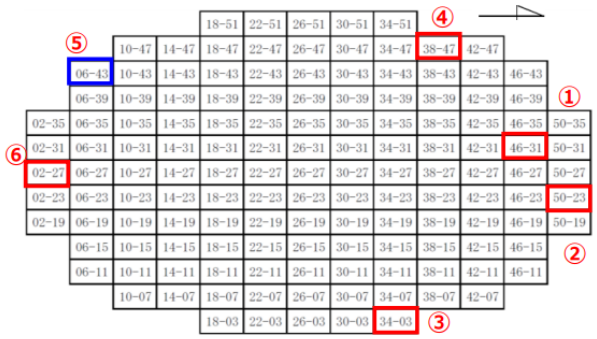
- サンプリング対象のHCUは、アクセス性・作業性・線量を考慮し、6か所（下図①～⑥）を選定・実施。
- 対象の内5か所について、サンプリング実施できたが、1か所（下図⑤）については、サンプリングに用いる既設弁の固着により実施できなかった。
- なお、HCU系統は通常時(震災前)において満水の系統であるが、今回のサンプリングで採取された内包水は少量(採取量約10～50mL)であった。

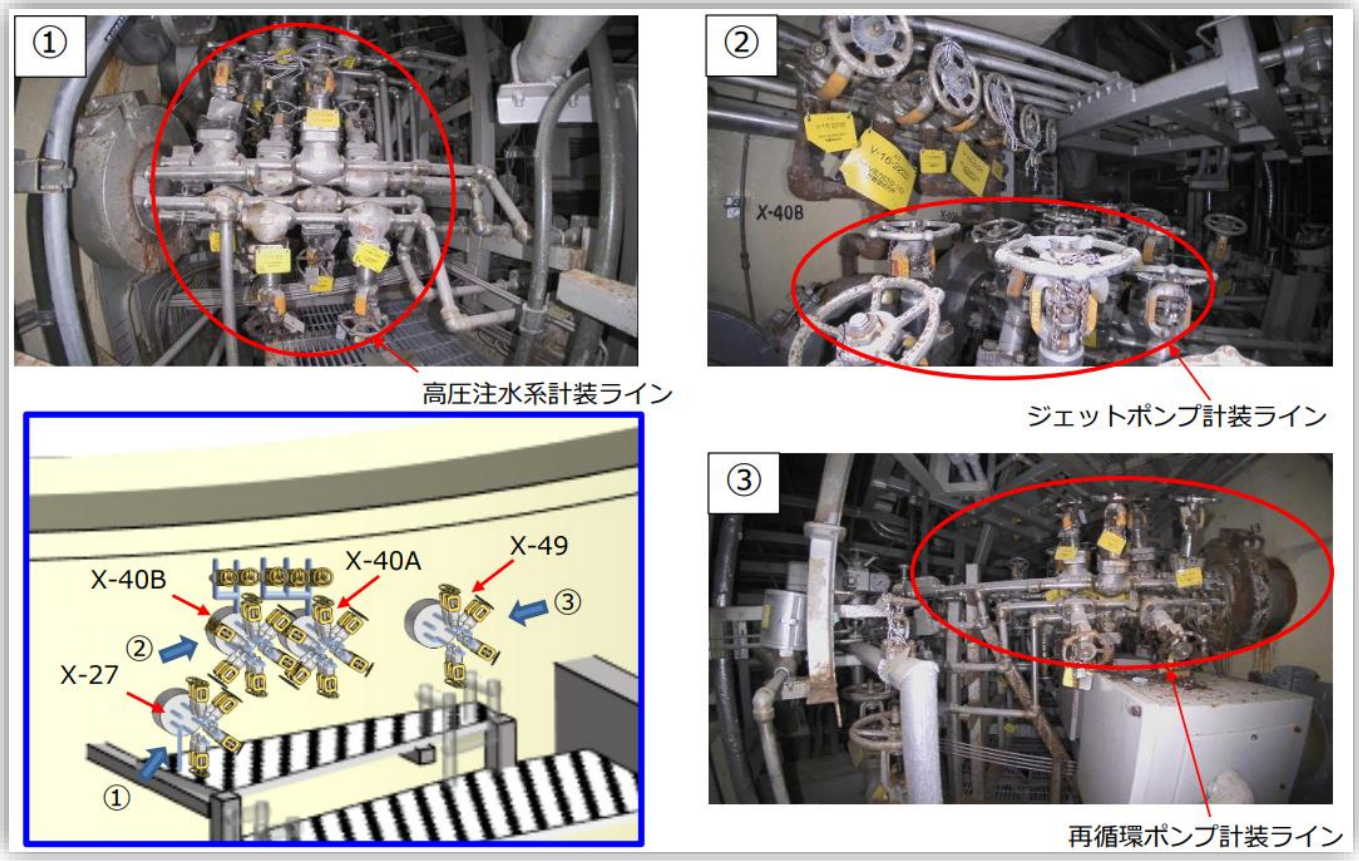
【調査結果　1階】

1階では計装ラインの一次弁等に著しい破損や変形、過度な腐食といった異常がないことが確認されました。

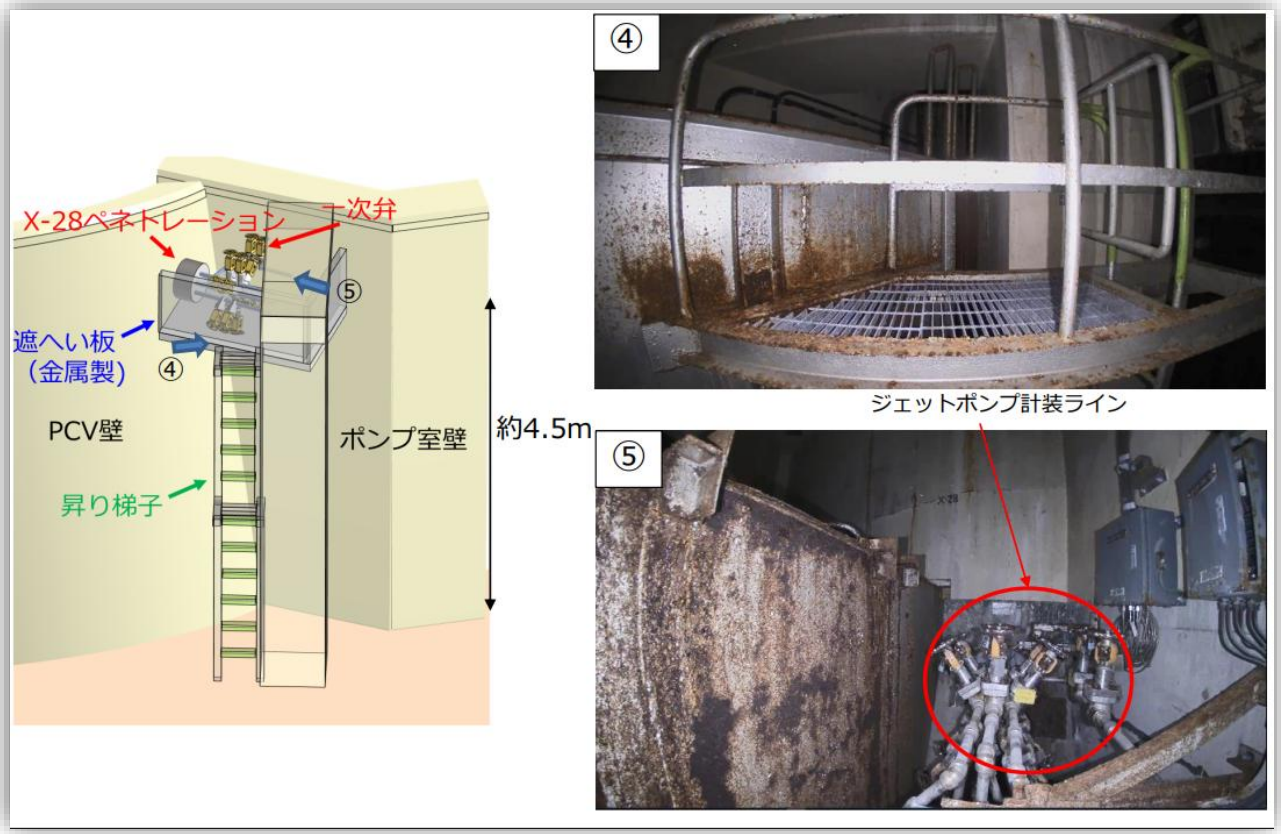
計装ラインの一次弁等に著しい破損や変形、過度な腐食といった異常がないことが確認されました。また、周辺状況や当該弁までのアクセスルートを確認し、著しい干渉物となるようなものがない一方で、弁の設置場所の周囲には、震災前から設置されている遮へい板が確認されました。

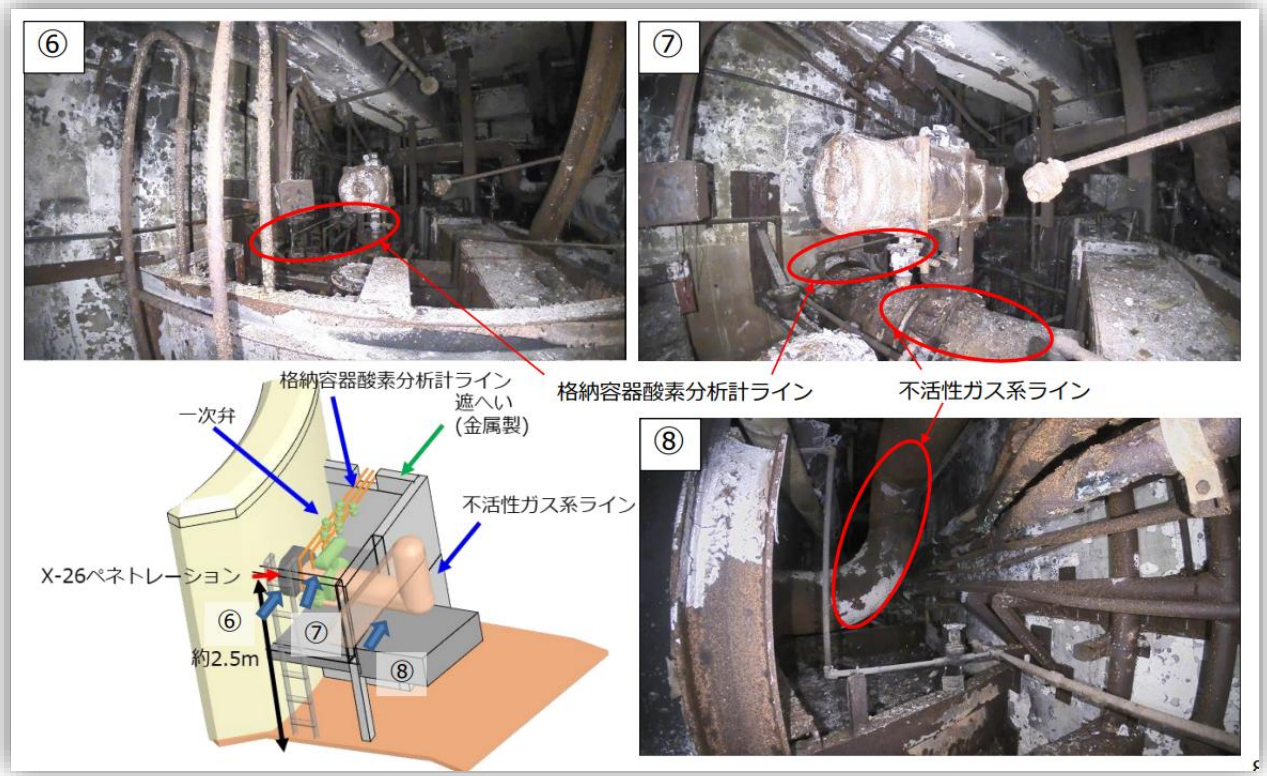
計装ラインに著しい破損や変形といった異常がないことが確認されました。一方で、当該箇所の周辺、アクセスルートにおいてガレキ等の散乱が確認され、操作のために人が対象まで近づくことは難しい可能性があることが確認されました。

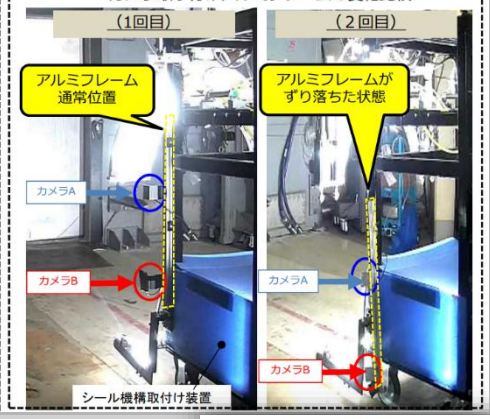
2．現場作業の進捗状況（隔離部屋①　損傷原因1/2）

一点目はバウンダリとして当然備えなければならない気密性が保てないということです。この原因は下左図の箱形ゴム部の損傷ですが、東京電力は、その損傷は、隔離部屋へのX-6ペネ配管シール機構の取付け作業（下右図）において、同じフレームに取り付けられた2台のカメラのうち下のカメラB（養生あり）が箱形ゴムに接触しカメラ取付フレームがずり落ちましたが、それに気づかないまま作業を続行したため、ずり下がった上のカメラAの養生なしのブラケットが箱型ゴムに接触したことにより生じたものとしています（次ページ引用画像参照）。　　（次々ページに二点目、遮へい扉動作不良）

箱型ゴム部接触イメージ

- X-6ペネ配管シール機構（上段）の取付け作業において、カメラA、カメラBのブラケットが箱型ゴムに接触したことにより損傷させたものと考えられる。

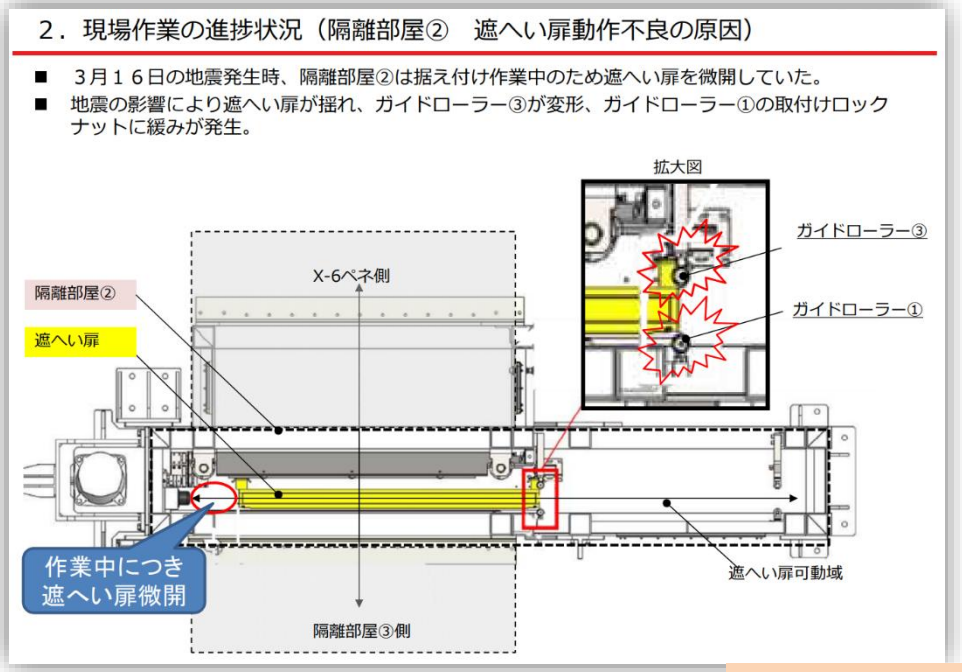
この原因は、隔離部屋②の遮へい扉開閉時に発生する遮へい扉の振れを防止するガイドローラの一部の変形およびロックナットの緩みとのことです。

そしてこの変形および緩みは、3月16日の地震発生時、隔離部屋②は据え付け作業中のため遮へい扉を微開していたため、地震の影響により遮へい扉が揺れ、ガイドローラー③が変形したために生じた、そしてさらに、ロックナットに緩みが生じた状態で遮へい扉の開閉確認を実施したため動作不良が発生したものと推定されています（下引用画像および次ページ引用画像参照）。

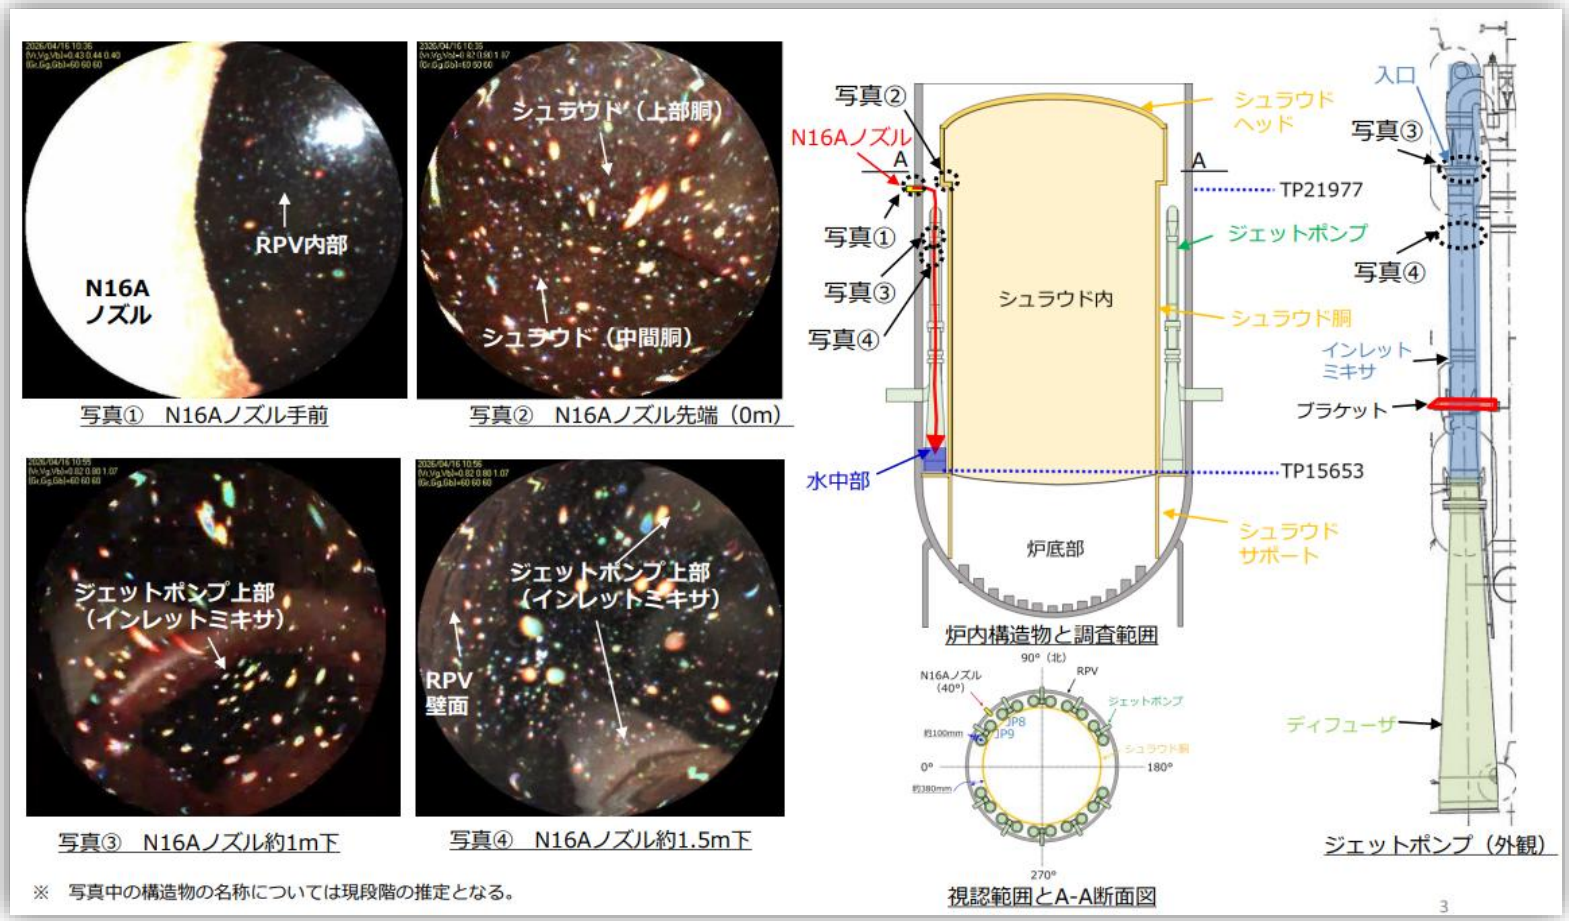
【調査結果　線量率】線量率はCs-137換算で最大で約4.7 Gy/h（参考値：観測した線源をCs-137またはCo-60と仮定した場合の線量率）。N16Aノズルから約4 m下まで線量率は上昇傾向でしたが,それ以降は低下傾向となりました。この結果から、燃料デブリの位置推定は難しいものの、線量分布の傾向（ピーク位置等）は非事故炉とは異なる位置にあることが推測されます。

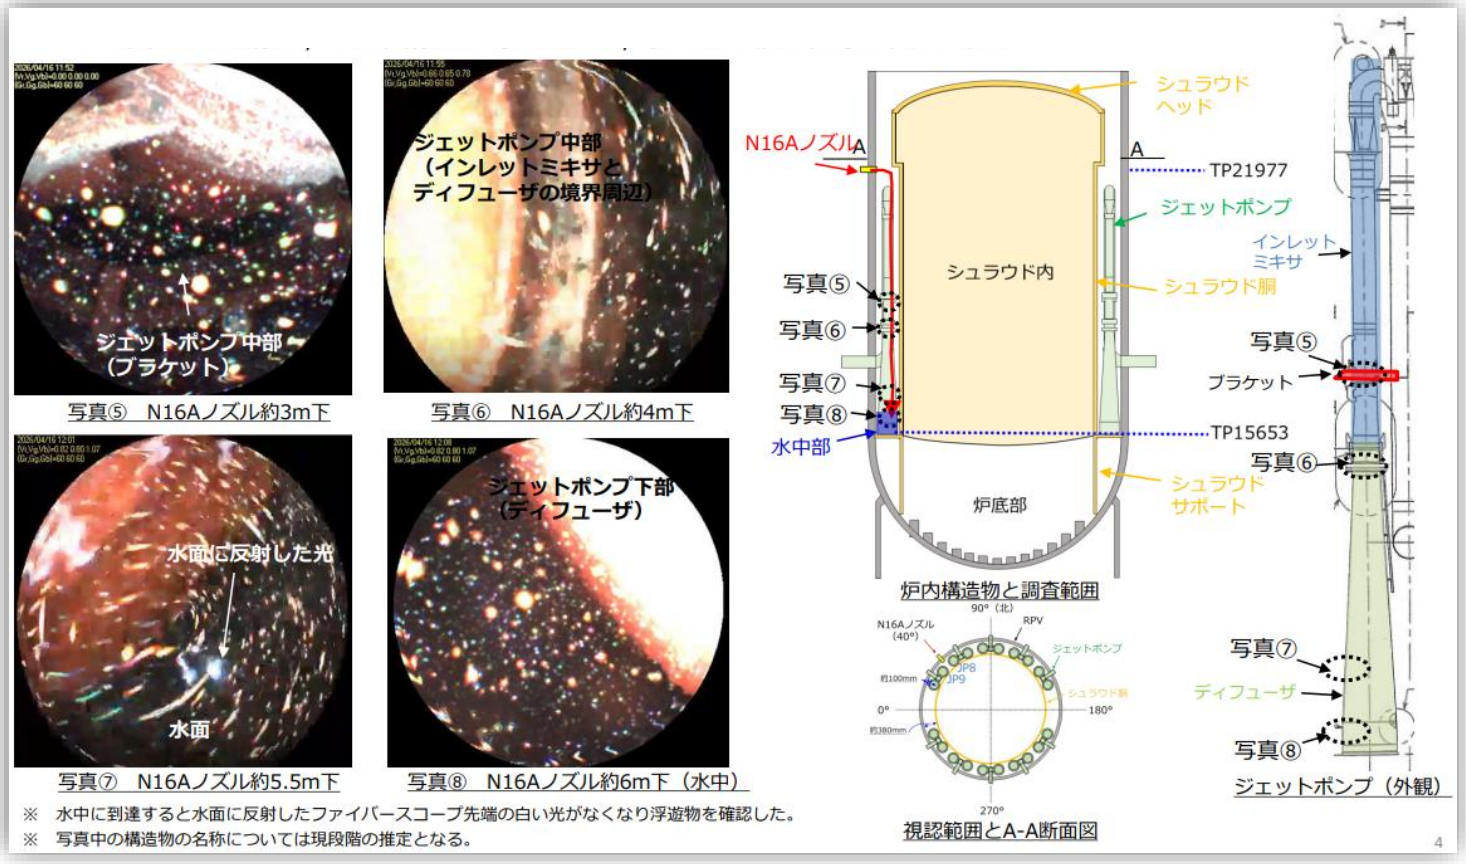
調査範囲においてはシュラウド等に有意な変形は確認されなかった。
