核燃料デブリの取り出し準備　2026年7月

概要　約880トンと推定される1～3号機の核燃料デブリ（以下、デブリ）

このレポートは、基本的に表題の年月に東京電力、国の原子力規制委員会（通称NRA）・原子力損害賠償・廃炉等支援機構（通称NDF）からweb上で発表された福島第一原発の廃炉に関する資料の観測記録に若干の解説と考察とを加えようと試みているものです。文中「イチエフ」とは、福島第一原発の略称です。

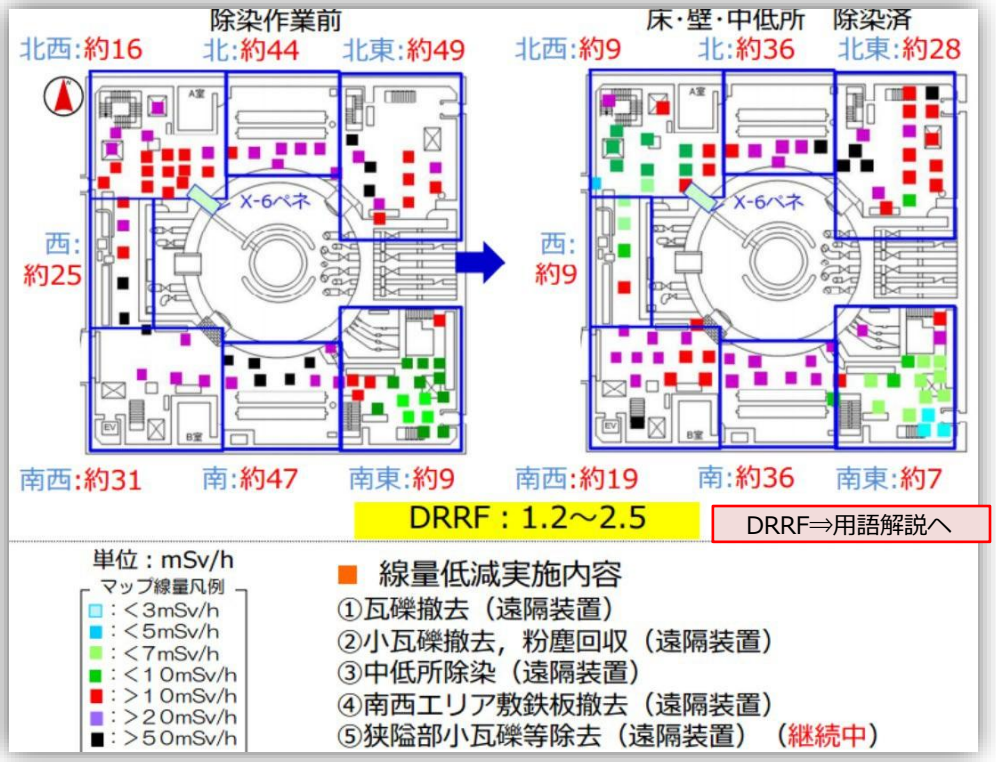
① 原子炉建屋内の状況

3号機では、遠隔装置による瓦礫撤去、小瓦礫撤去、粉塵回収、中低所除染、南西エリア敷鉄板撤去を実施し、2016年10月現在、遠隔装置により狭隘部の小瓦礫等を除去しているところです。

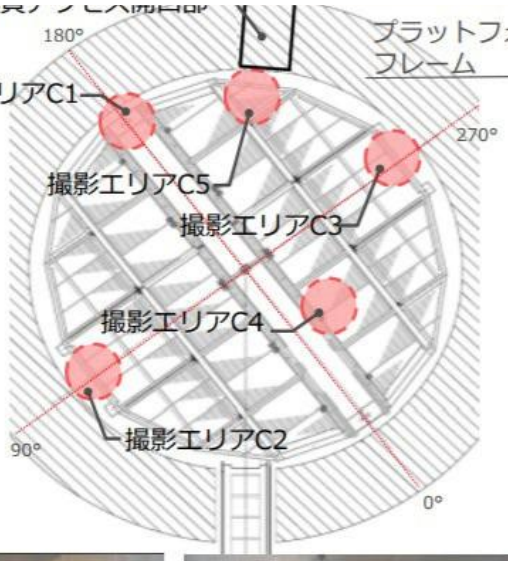
撮影エリアC1
<カメラ向き：下方>

堆積物（小石状）

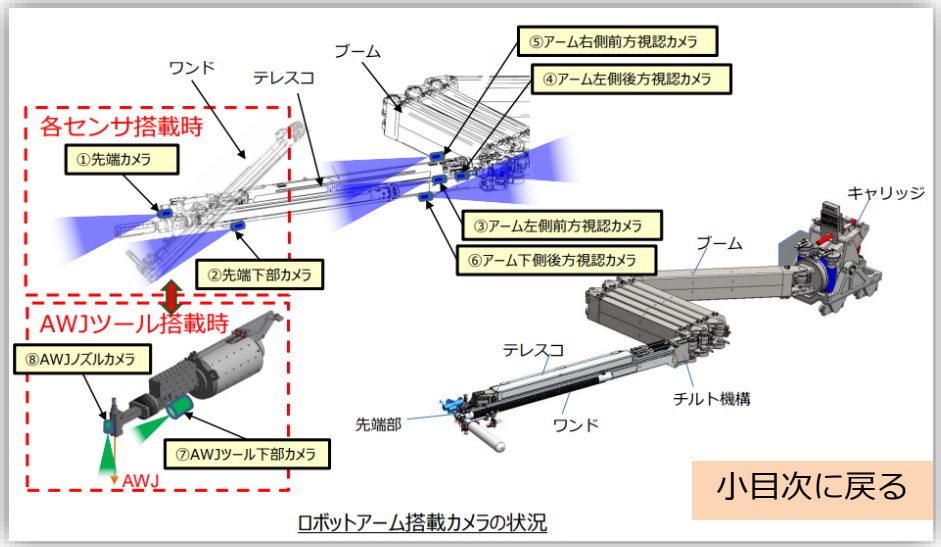
全体点検（メンテナンス）後の動作確認状況

三菱重工および東京電力によると、2018年に着手され、78億円の国費をかけて開発されてきましたが、動作性の問題により初回の試験的取り出しの取り出し装置として採用されなかったロボットアーム 参照 について、経年劣化が確認された内部ケーブル等の交換作業が完了し、全体点検が予定通り完了したということです。引き続き、全体点検後の動作確認を実施していくそうです。

その結果、ロボットアームによる試験的取り出しの開始時期は、カメラ変更に伴う視認性確認やマニピュレータでの交換作業の検証を追加することから、2026年度に後倒しされる見込みということです。

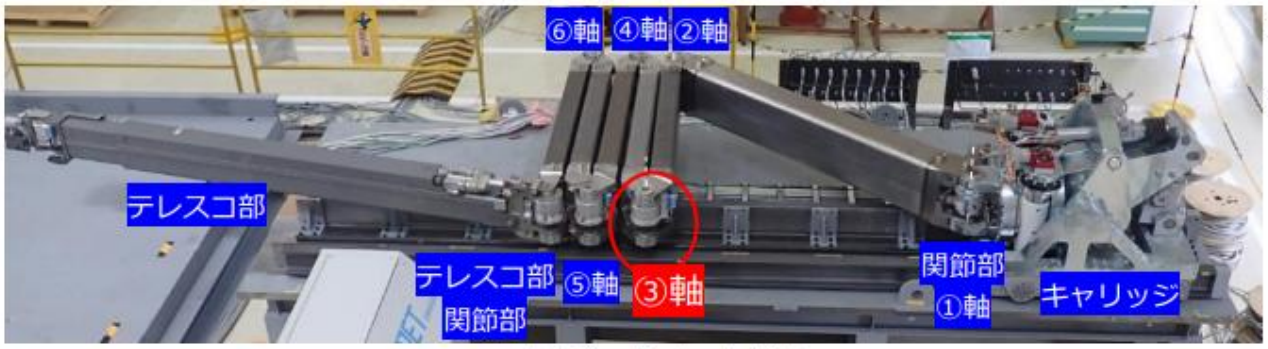
4月7日以降の経過のどこかで故障が生じたことになりますが、517ページの原因調査の状況のとおり、現在は原因不明であり、511ページの工程では、第一四半期中とされていた＜アクセスルート構築＞の開始は第二四半期にあと倒しされたようです。（次ページに故障個引用画像）

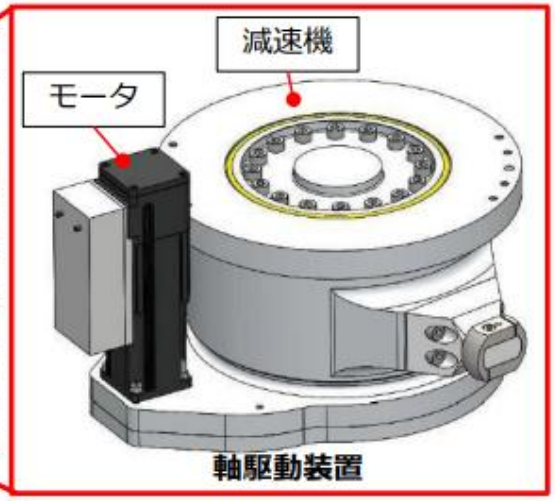
⑶ 故障個所の画像

アーム関節部軸

軸駆動装置

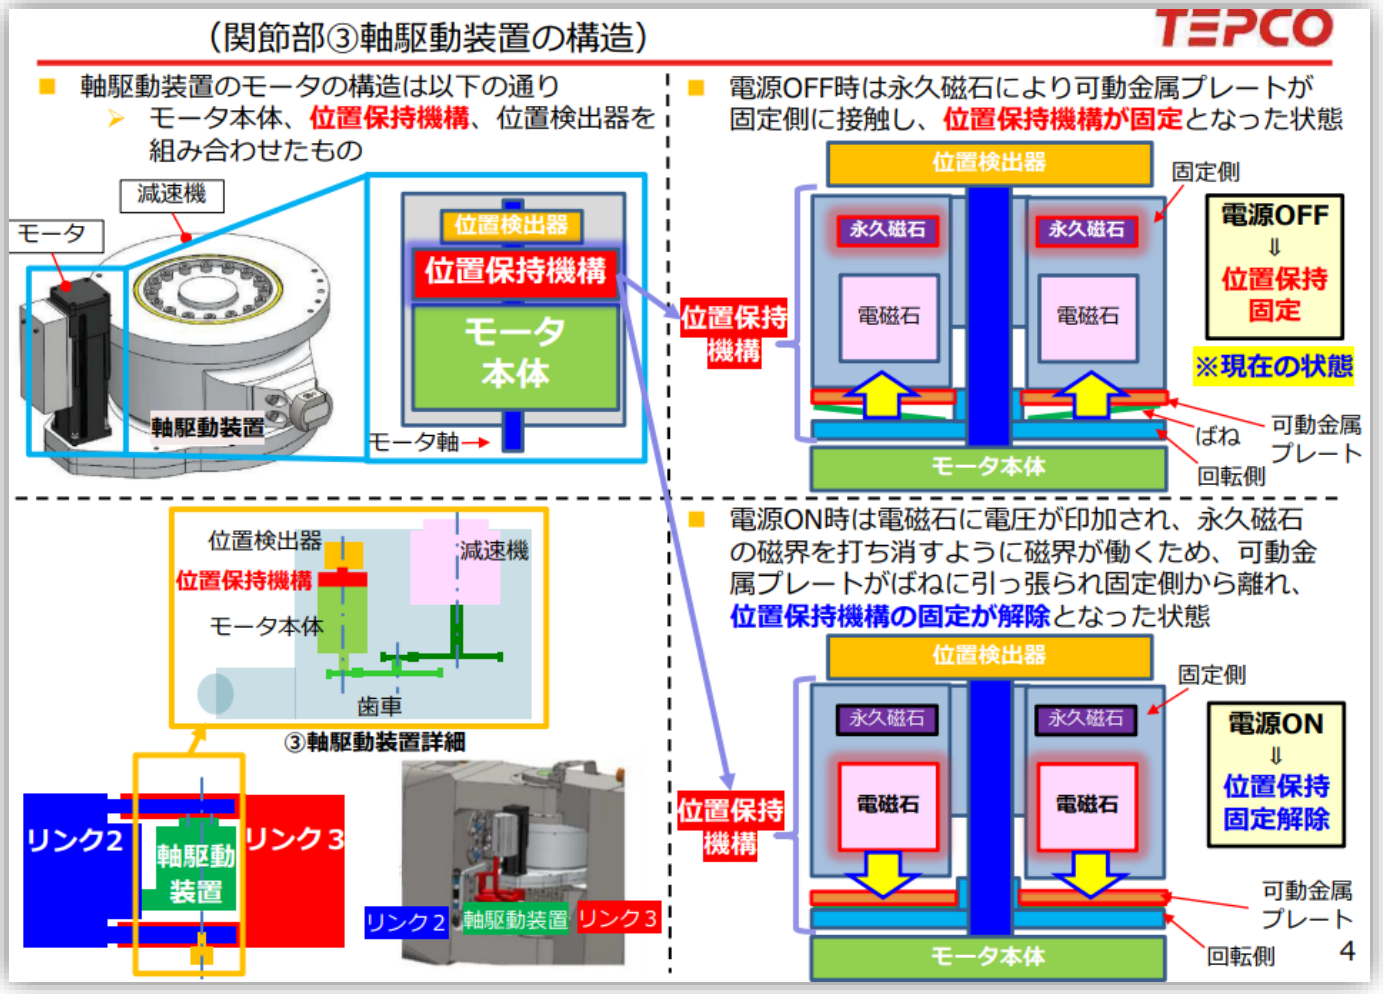
（次ページに軸駆動装置の引用構造図）

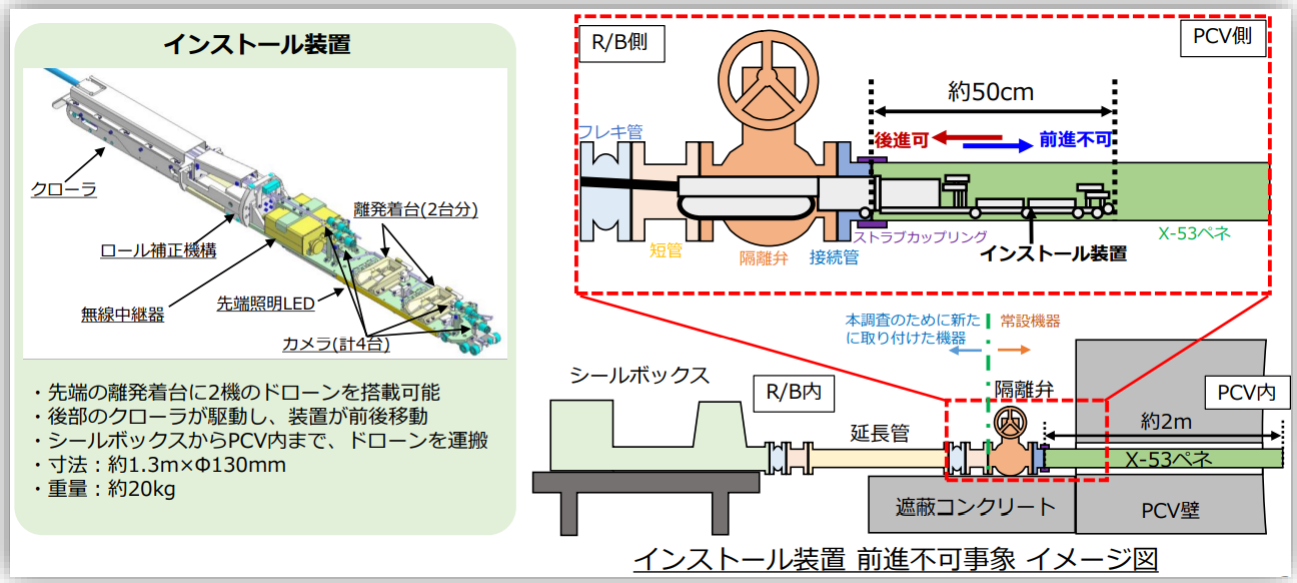
2025年12月1日、調査装置の動作確認を実施中、インストール装置(以下、装置)がX-53ペネ内で前進できなくなったため、後退させシールボックス内に格納しました。

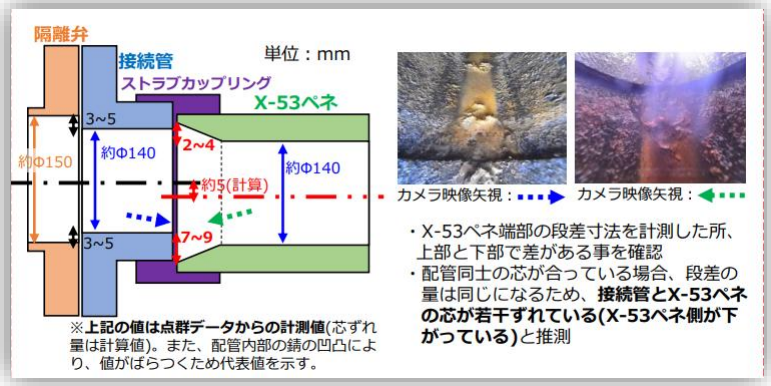
東京電力は、なぜ前進できなくなったかを調査するため、装置の先端に2つのカメラを追設し、配管内の状態確認をし、取得した映像を分析した結果、接続管とX-53ペネで若干の芯のずれがあることが確認されました。

このずれは、2015年のPCV内部調査時に、高線量環境下のX−53ペネを3号機PCV内部へのアクセスルートとして整備として、高線量環境を考慮し、グローブボックスを介して人の手によりX−53ペネを一部切断し隔離弁を接続した際、この接続を、高線量環境を考慮し、短時間で施工可能なストラブカップリング（筆者注：ネジ切りやリング溶接を用いないゴム製の圧力配管用の継手。若干の芯ずれ状態でも固定可能）により固定したことによるものと推定されています。

そしてこの結果から、装置が前進不可となる要因として、芯のずれに伴う“通過断面積の減少”、“クローラのグリップ力の低下”等が考えられると推測しています。

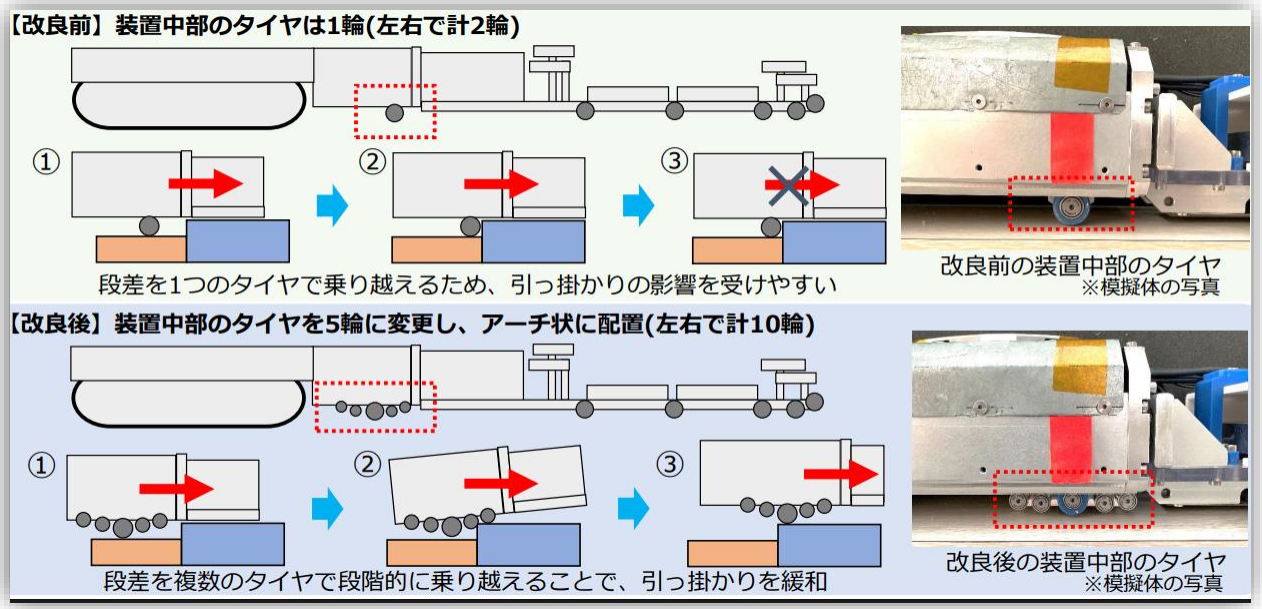
前ページまでで報告したマイクロドローンインストール装置のスタックについて、東京電力は、福島第一原発構外のモックアップ施設において隔離弁接続管とX-53ペネの芯ずれを模擬した“インストール配管 模擬体”を設定し、てインストール装置の走行試験を実施しました。

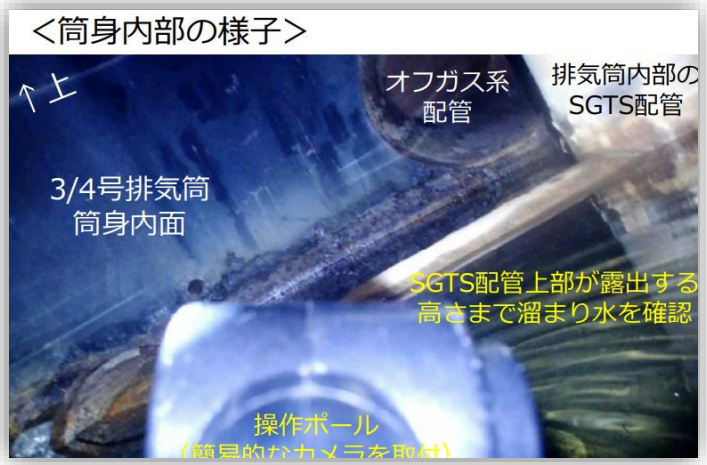
③筒身内側面から200 mm 0.187 mSv/h

④筒身内側面から200 mm 0.352 mSv/h

⑤筒身内側面から200 mm 0.171 mSv/h

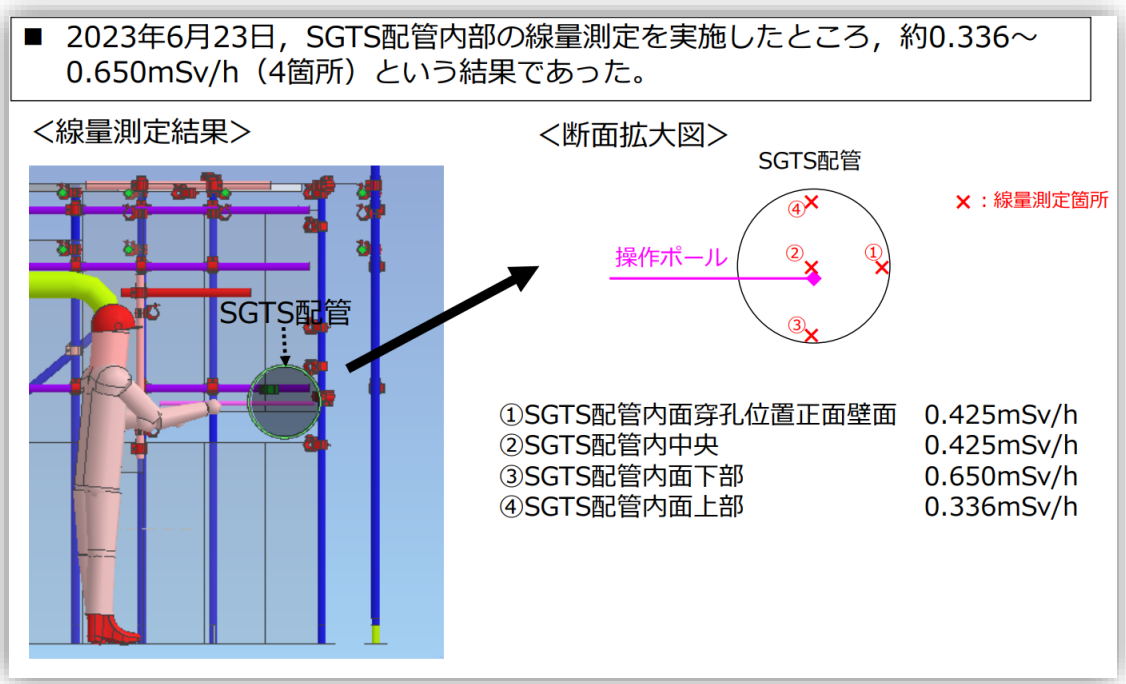
① SGTS配管内面穿孔位置正面壁面 0.425 mSv/h

② SGTS配管内中央 0.425 mSv/h

③ SGTS配管内面下部 0.650 mSv/h

④ SGTS配管内面上部 0.336 mSv/h
