核燃料デブリの取り出し準備　2026年9月

概要　約880トンと推定される1～3号機の核燃料デブリ（以下、デブリ）の取り出し（準備）に係る当面の目標であったテレスコピック装置による2号機のPCV内部調査デブリの試験的取り出しは2025年4月23日に完了しました。計画当初に取り出し装置として予定されていたロボットアームは、2026年10月2日、アーム関節部③が作動しないという故障から復旧し、PCV内部へ挿入されました。

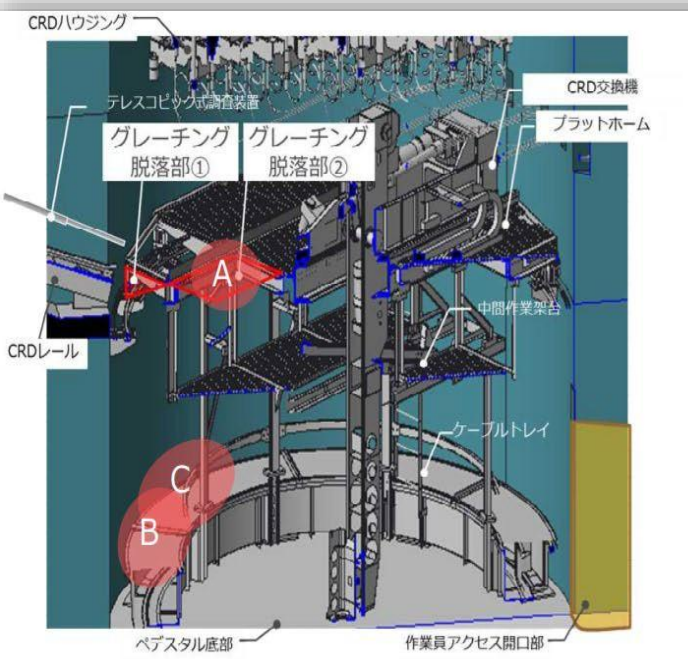
「ペデスタル底部の全体に、小石状・粘土状に見える堆積物を確認した」(次ページ参照)
「燃料集合体の一部(上部タイプレート)がペデスタル底部に落下しており、その周辺に確認された堆積物は、燃料デブリと思われる」(次ページ参照)

「CRDハウジングサポートは、2017年1～2月の調査と比較して同様な状況であり、大きな損傷は確認されなかった 参照 。」
「線量及び温度は、測定高さに係わらず、ほぼ一定の値であった 参照 。 また線量については、ペデスタル外よりペデスタル内が低い傾向であった」

線量がペデスタル外よりペデスタル内が低い傾向の原因について、福島第一廃炉推進カンパニー兼廃炉・汚染水対策最高責任者の増田プレジデント(当時)は記者会見の質疑で、まだ理解できず、今後の解析を待つとしています。
また、作業員の個人最大被ばく線量実績は1.68 mSv/日(計画線量3 mSv/日)とされています。

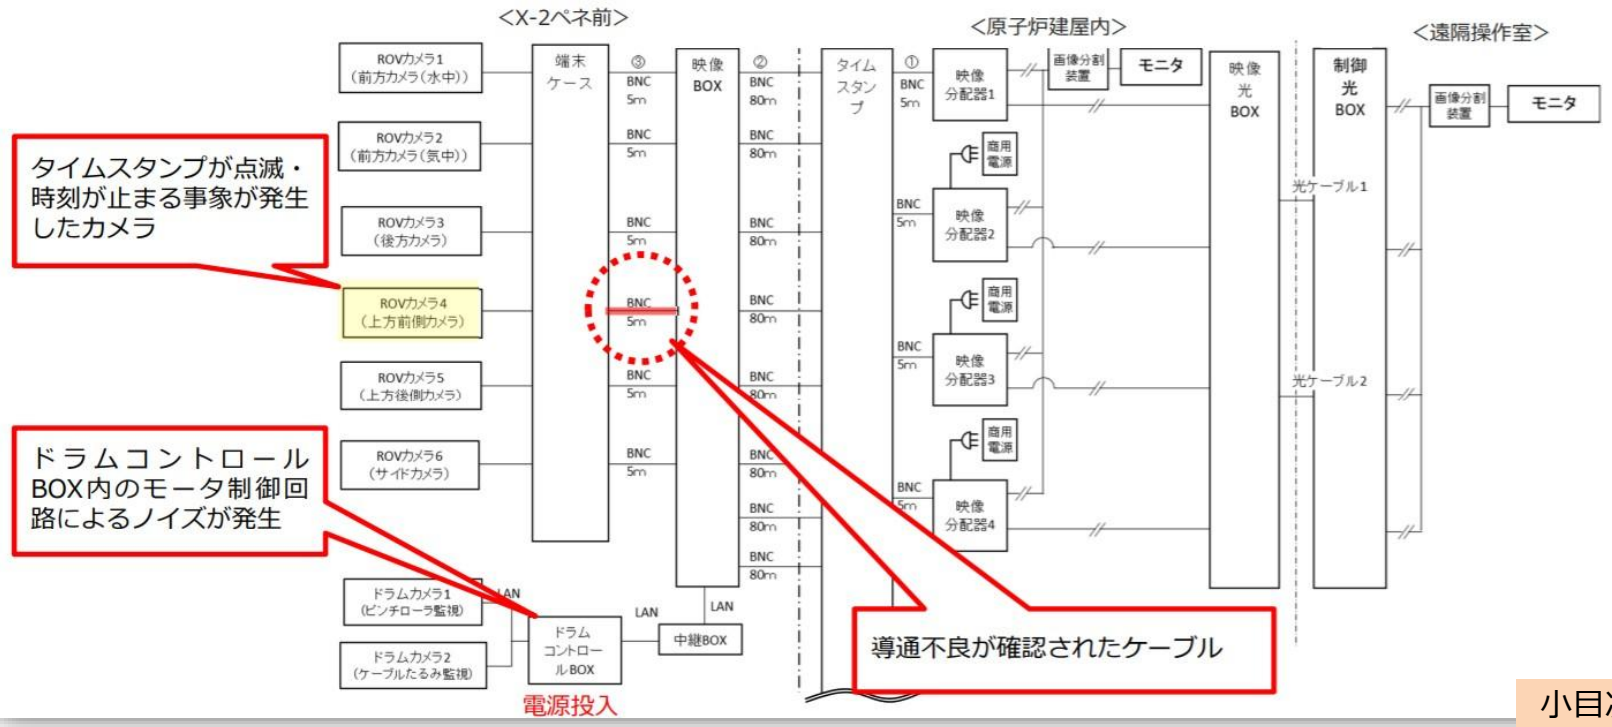
【参考】1月12日の準備作業中に確認された不具合についての原因および対策（2/2）

しかし、1月12日に、調査前の準備作業として、遠隔操作パソコンや監視用モニター、水中ROVやケーブルドラム等の調査装置に順次電源を投入したところ、水中ROVに内蔵されている線量データが正確に表示されず、また、水中ROVに複数（6台）搭載されているカメラのうちの1台のカメラモニターの現在時刻の表示が点滅し、時刻が止まってしまいました。

導通不良が確認されたケーブルの交換を実施，併せて外部からの影響によりテンションがかからないようケーブルの余長を確保した。その後の再現性の確認を行った結果，タイムスタンプ表示に異常が無いことを確認

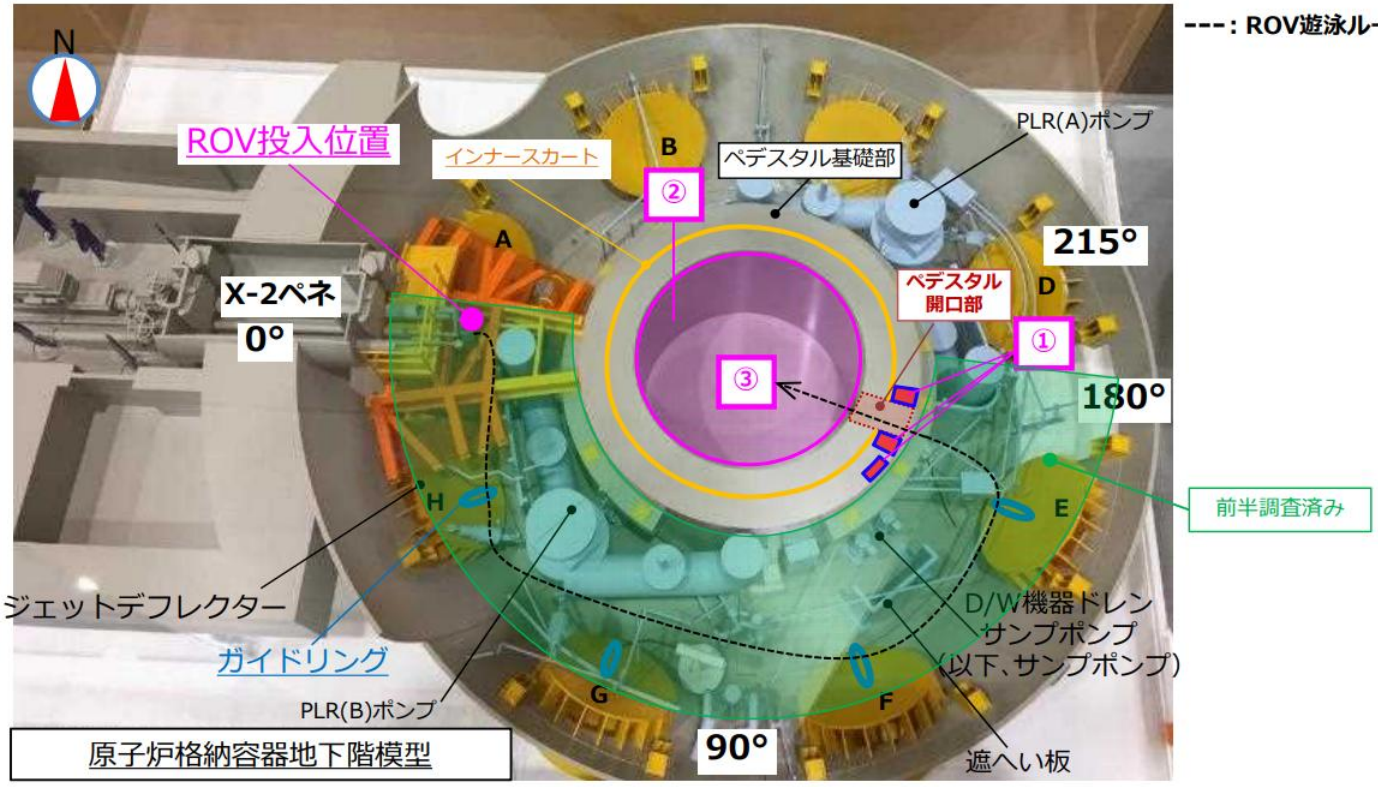
■ ペデスタル内部および，ペデスタル内壁・外壁の詳細な調査を計画
①ペデスタル外壁の損傷状況（鉄筋・コンクリート等が露出している幅・高さの寸法および，広がり範囲）
②ペデスタル内壁の損傷状況（鉄筋・コンクリート等が露出している幅・高さの寸法および，広がり範囲）
③ペデスタル内部の状況（上部構造物，堆積物の目視調査，線量率等のデータ測定）
事前情報なしでペデスタル内部に入るため，ケーブルが引っ掛かり等の帰還不能となるリスクが大きい
➢ ①～③については，炉内状況把握のために重要な情報であるため積極的に調査を試みる

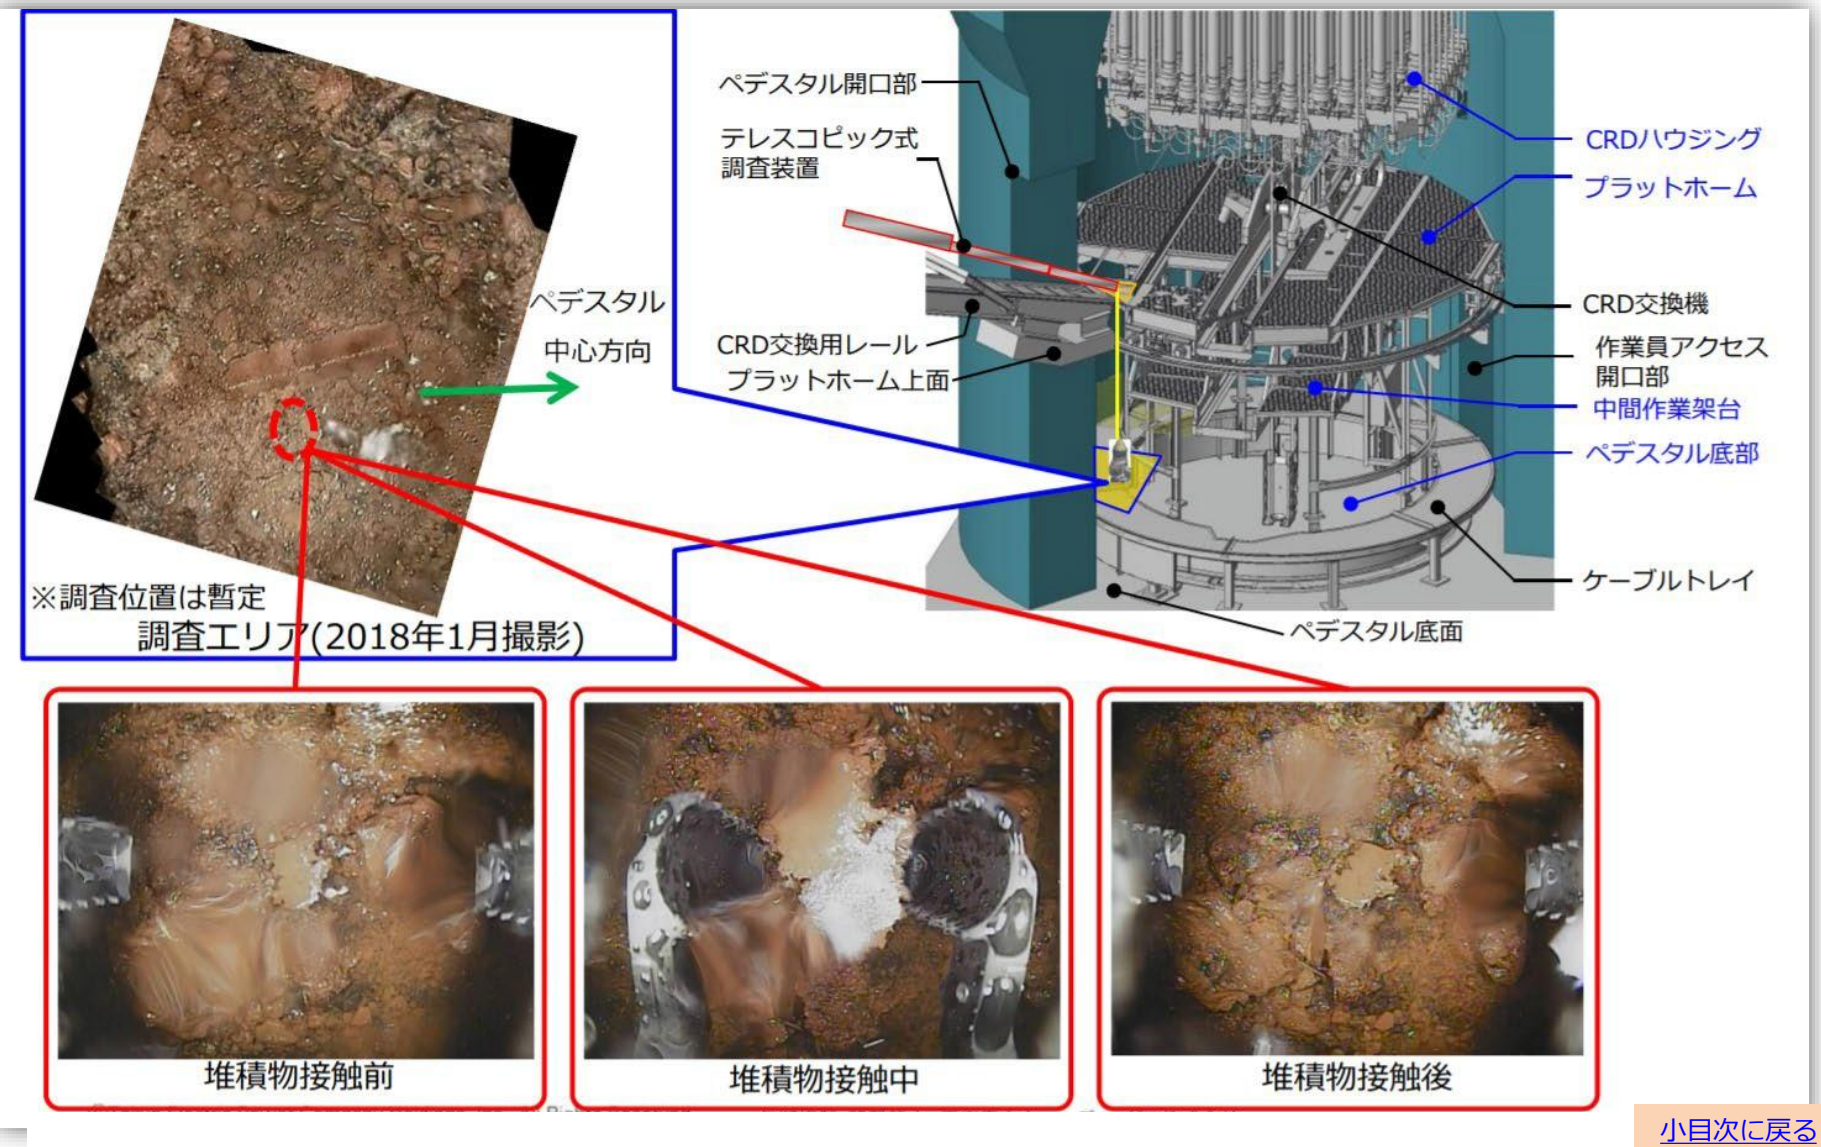
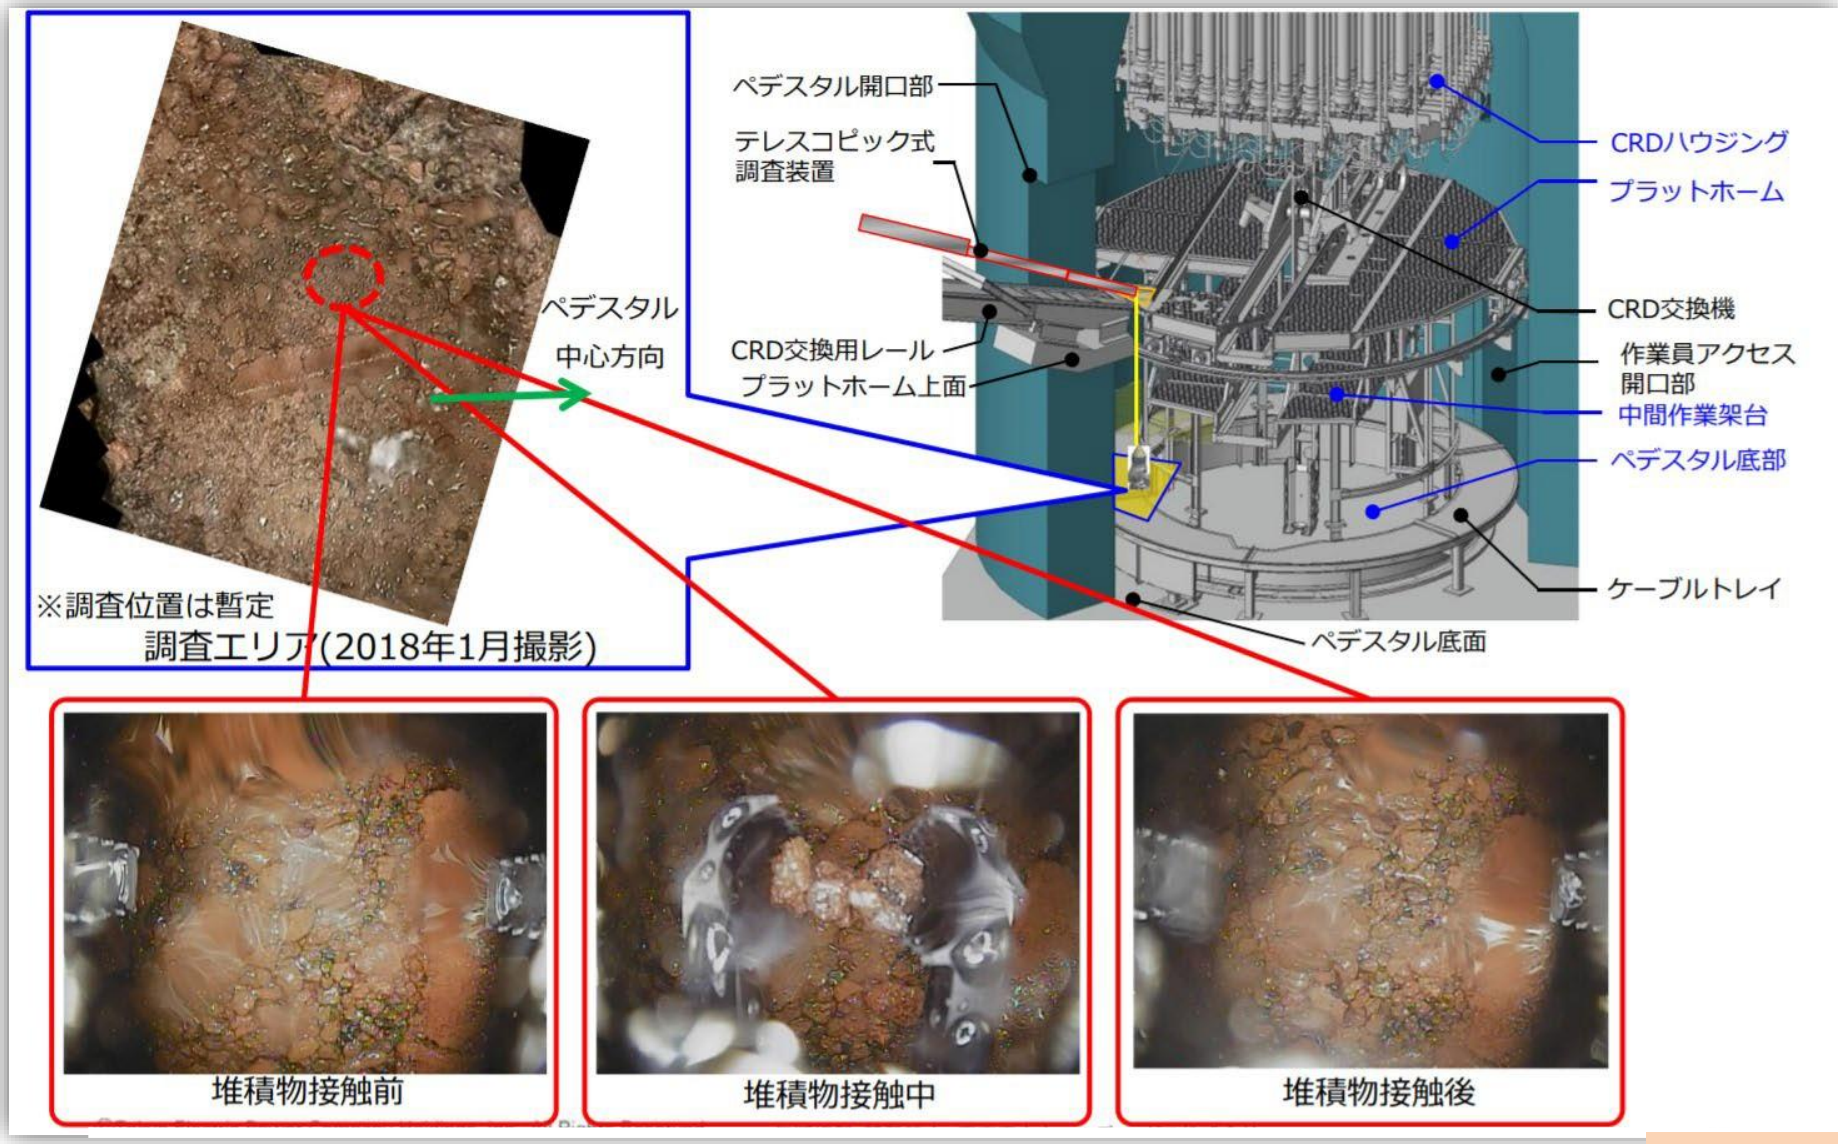
引き続く3つのページは、ペデスタル底部の3つの接触箇所での、接触前⇒中⇒後の撮影画像です。

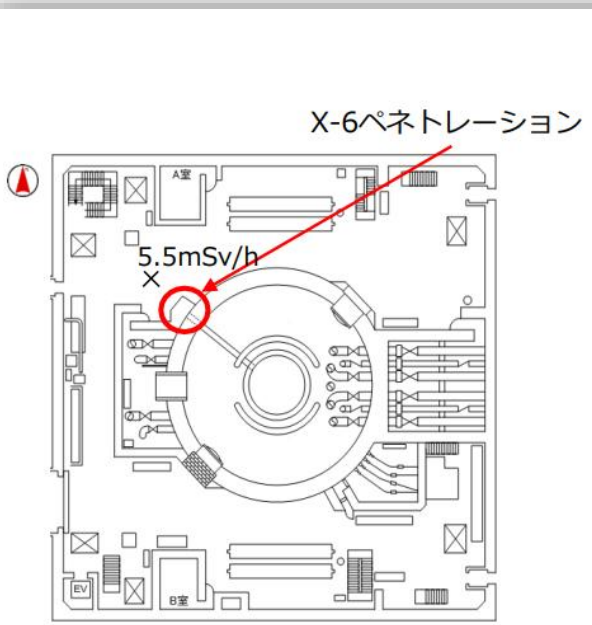
・調査の概要

ペネ前室は2号機と同様に高線量箇所であることが想定されるため、遮へい壁に穿孔箇所を設け、そこから調査装置を挿入し、カメラによる映像確認、線量測定等を実施するということです。

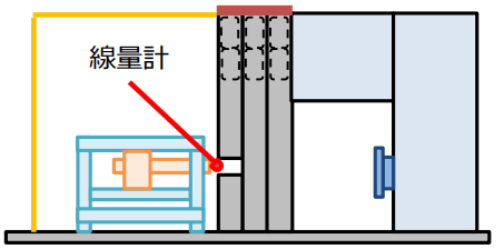
①１枚目穿孔（遠隔）

ビット刃にて鋼製の遮へい壁に切り込みを入れた後に、１枚目の穿孔を実施

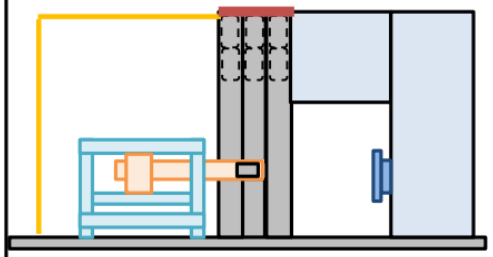
②線量測定（人手）

遮へい壁表面他、複数箇所の線量を測定※

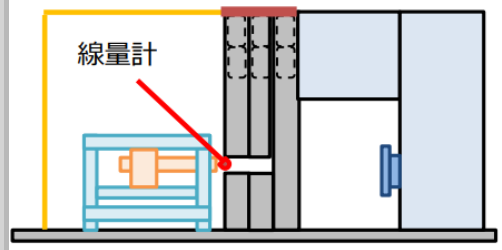
③２枚目穿孔（遠隔）

２枚目の穿孔を実施

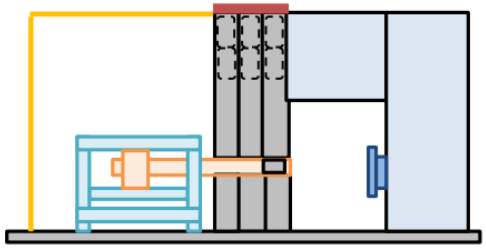
④線量測定（人手）

遮へい壁表面他、複数箇所の線量を測定※

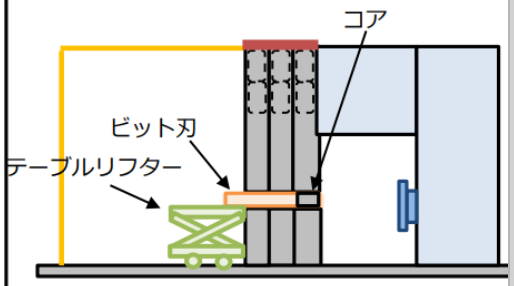
⑤３枚目穿孔（遠隔）

３枚目貫通後、ビット刃（コア含む）を残した状態で穿孔装置を撤去

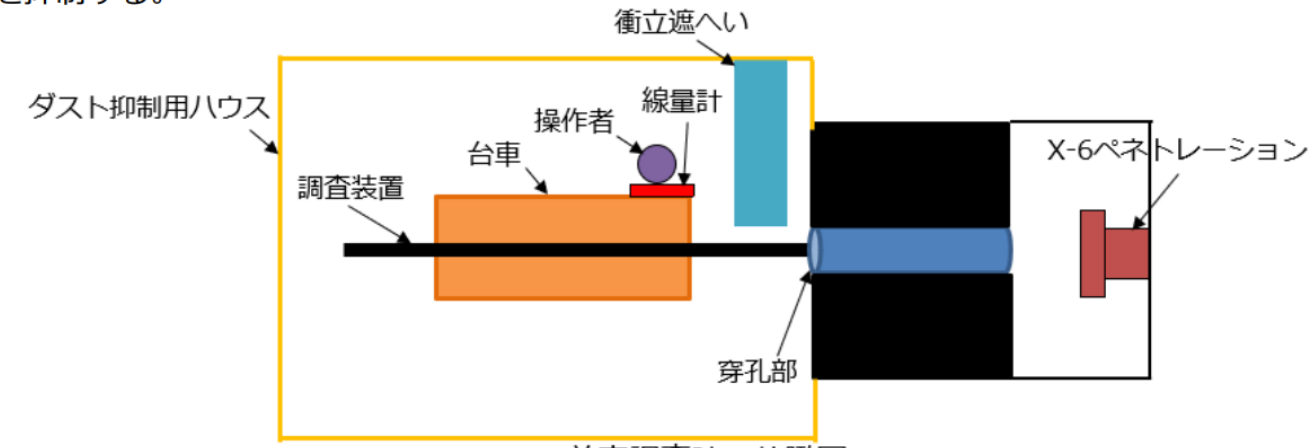
X-6ペネからの直接線への対策

- X-6ペネ前室内の線量は、2号機での実績を元に、X-6ペネフランジ面の表面線量を最大1.6Sv/hと仮定し、作業計画・作業手順を立案した上で、作業を実施する。
- 穿孔箇所からのγ線（直接線）の影響を避けるため、操作者は穿孔部の正面に立たない/立ち入らないことや、操作者の前に遮へいを設けることで、被ばく低減対策を図る。
- 操作者の位置において、予め定めた線量以上が確認された場合は、作業計画・作業手順に適宜反映する。
- 調査後、穿孔箇所には閉止栓を設置するのに加えて、可搬型衝立遮へいを設置することで、雰囲気線量の増加を抑制する。

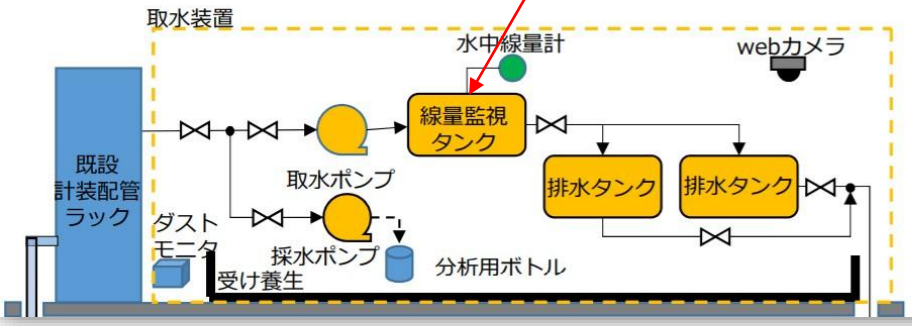
取水量及びタンク内水中線量

取水日	取水量 [L]	タンク内水中線量 [mSv/h]
7/21	10	17※1
7/22	100	70

※1：希釈用のろ過水100Lをタンクに取水前に入れた状態で取水

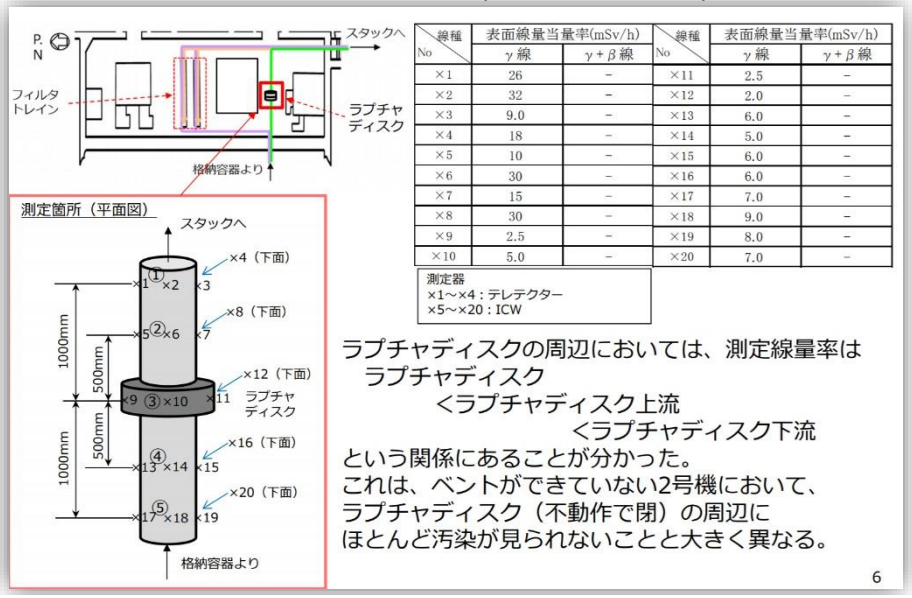
3号機の測定結果(ラプチャディスク)

No	線種	表面線量当量率(mSv/h) γ線	表面線量当量率(mSv/h) γ＋β線	No	線種	表面線量当量率(mSv/h) γ線	表面線量当量率(mSv/h) γ＋β線
×1		26	－	×11		2.5	－
×2		32	－	×12		2.0	－
×3		9.0	－	×13		6.0	－
×4		18	－	×14		5.0	－
×5		10	－	×15		6.0	－
×6		30	－	×16		6.0	－
×7		15	－	×17		7.0	－
×8		30	－	×18		9.0	－
×9		2.5	－	×19		8.0	－
×10		5.0	－	×20		7.0	－

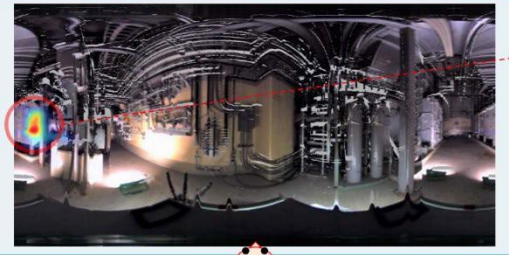
測定箇所③

γイメージャ設置箇所の線量率（床上1m）33.7mSv/h　【測定器】PM1704M

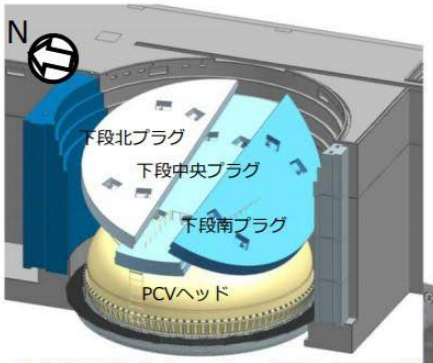
東京電力は、作業監視用ダストモニタのホースを、原子炉キャビティ差圧調整ラインの切断した配管に入れる際 参照 、配管内部の状況を確認するために挿入したカメラを利用して、事故時に主要な漏えい経路となったと推定されている原子炉格納容器(PCV)上蓋のフランジ部を撮影しました。この撮影によるPCV上蓋のフランジ部の状況の画像を次ページ以下に掲載しておきます。

- ホース設置時に原子炉キャビティ（ウェル）内の状況について，映像を取得することができた。
- 取得した映像からはPCV上蓋等の著しい損傷は確認されなかった。

- フランジ部についても、塗装の劣化はあるものの、著しい損傷や大きな変形は確認されなかった。
- 映像中のホワイトノイズからは高い汚染が推定されるため、事故時の高いPCV圧力の条件下ではフランジ部からの漏えいがあったものと考えられる。

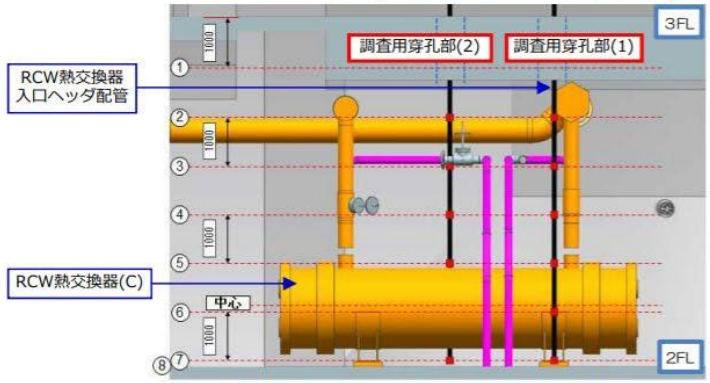
線量測定位置(3階からみた2階平面図)

測定位置	調査用穿孔部(1)	調査用穿孔部(2)
①3階床面から1000mm下	9.7	47
②3階床面から2000mm下	58	205
③3階床面から3000mm下	103	410
④3階床面から4000mm下	207	560
⑤3階床面から5000mm下	380	790
RCW熱交換器中心（3階床面から5950mm下）	550	1150
⑥3階床面から6000mm下	490	1040
⑦3階床面から7000mm下	215	590
⑧3階床面から7200mm下(2階床面)	225	320

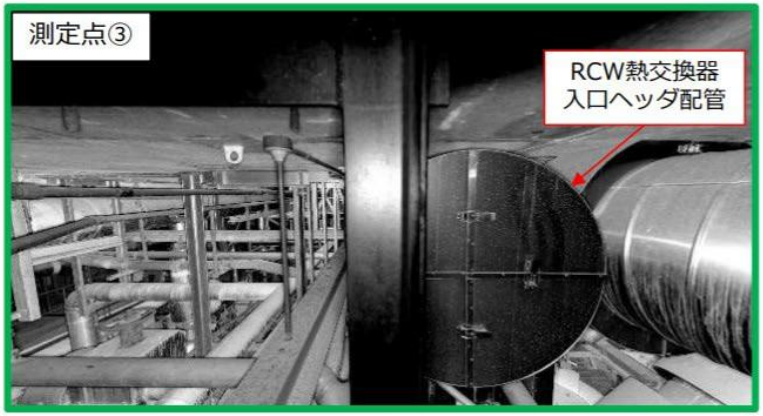
3Dスキャンデータ取得位置

- RCW熱交換器周囲の干渉物の確認を目的として，調査用穿孔部から3Dスキャナを投入し，3Dデータを取得。
- 今後の装置設計・工事計画に活用。

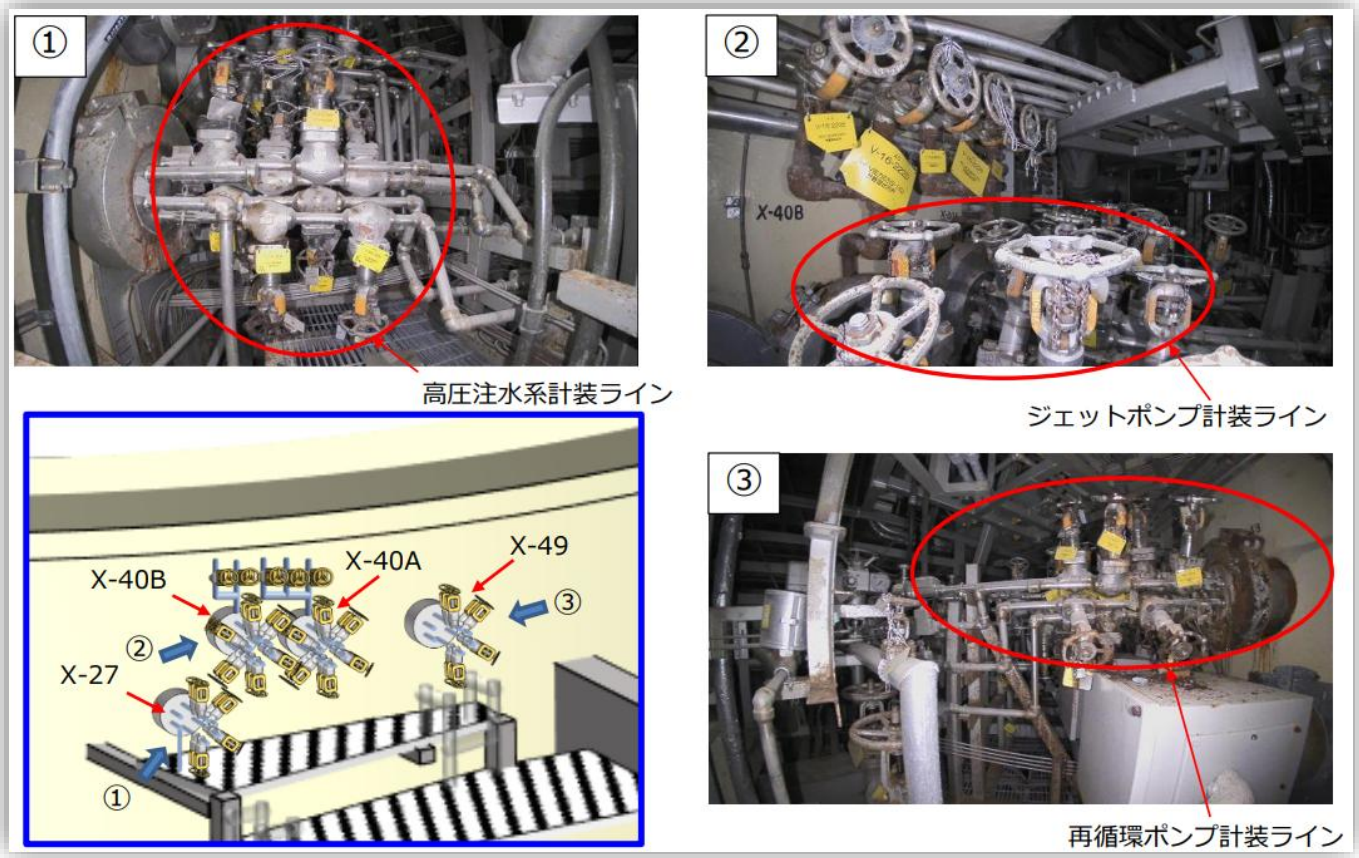
【調査結果　1階】

1階では計装ラインの一次弁等に著しい破損や変形、過度な腐食といった異常がないことが確認されました。

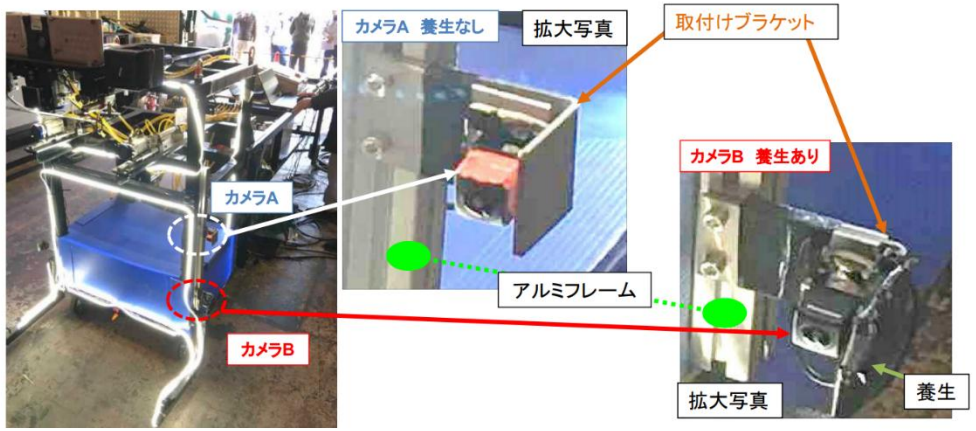
2．現場作業の進捗状況（隔離部屋①　損傷原因2/2）

一点目はバウンダリとして当然備えなければならない気密性が保てないということです。この原因は下左図の箱形ゴム部の損傷ですが、東京電力は、その損傷は、隔離部屋へのX-6ペネ配管シール機構の取付け作業（下右図）において、同じフレームに取り付けられた2台のカメラのうち下のカメラB（養生あり）が箱形ゴムに接触しカメラ取付フレームがずり落ちましたが、それに気づかないまま作業を続行したため、ずり下がった上のカメラAの養生なしのブラケットが箱型ゴムに接触したことにより生じたものとしています（次ページ引用画像参照）。　　（次々ページに二点目、遮へい扉動作不良）

- X-6ペネ配管シール機構（上段）の取付け作業において、カメラA、カメラBのブラケットが箱型ゴムに接触したことにより損傷させたものと考えられる。

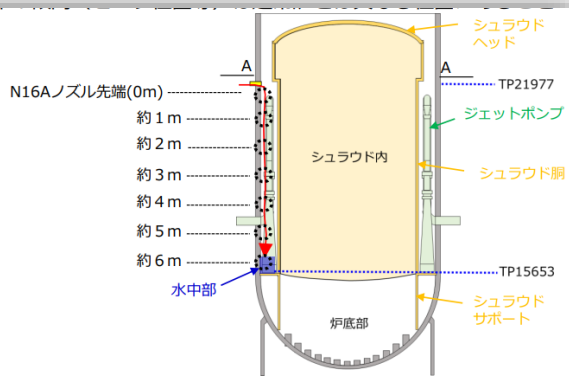
炉内構造物と調査範囲

【調査結果　線量率】線量率はCs-137換算で最大で約4.7 Gy/h（参考値：観測した線源をCs-137またはCo-60と仮定した場合の線量率）。N16Aノズルから約4 m下まで線量率は上昇傾向でしたが,それ以降は低下傾向となりました。この結果から、燃料デブリの位置推定は難しいものの、線量分布の傾向（ピーク位置等）は非事故炉とは異なる位置にあることが推測されます。

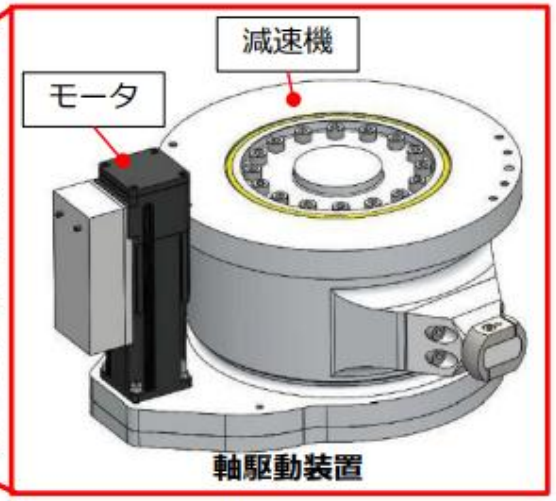
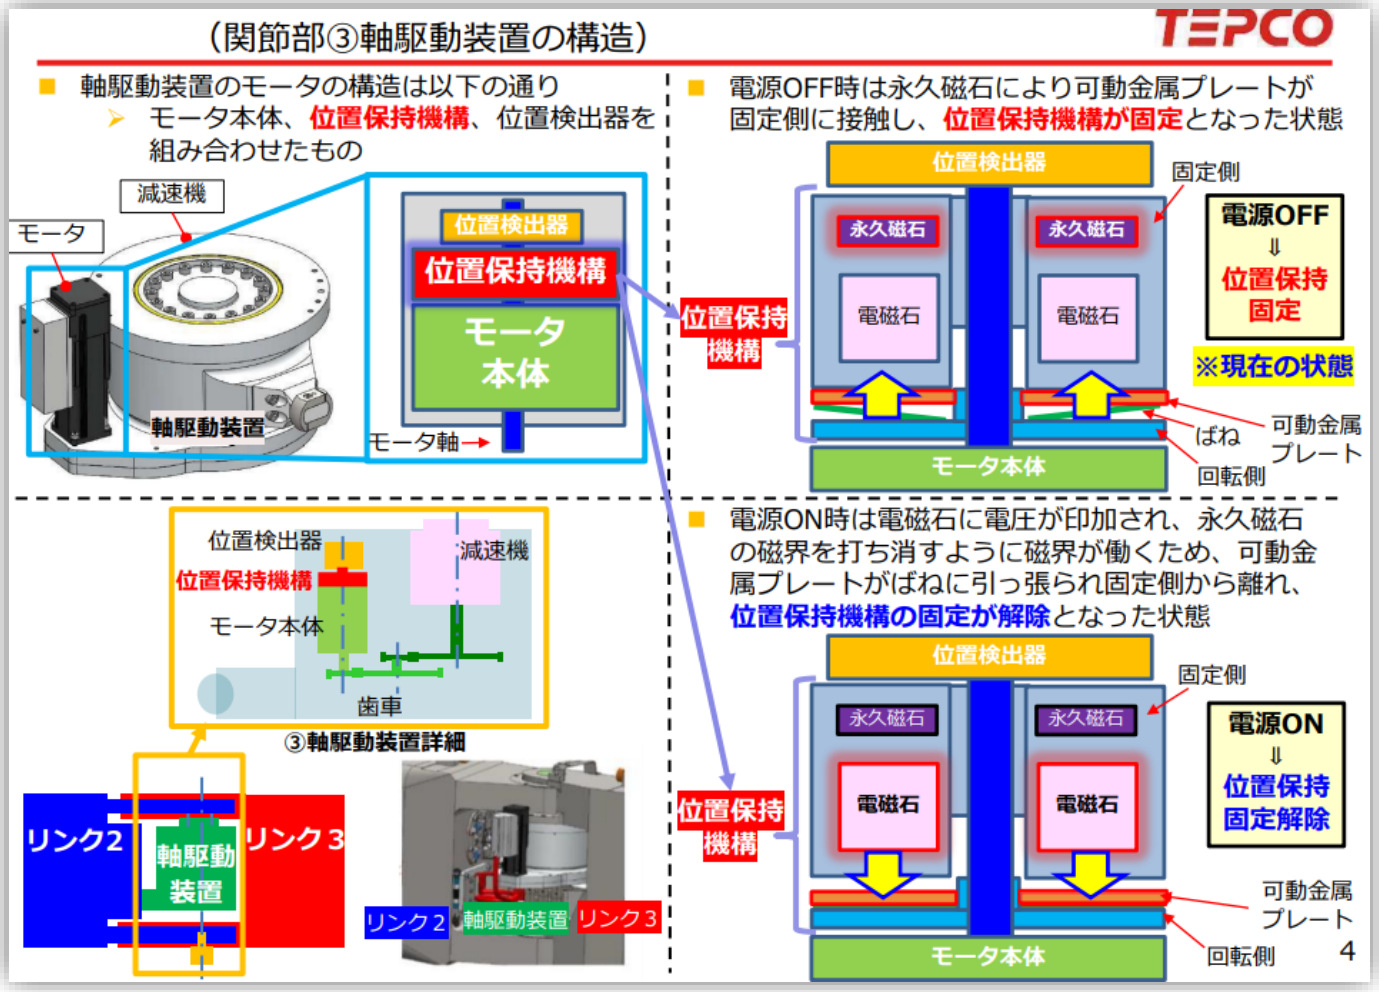
⑶ 故障個所の画像

その後日付は分かりませんが、アームの動作確認時にアーム関節部③軸駆動装置モータの位置保持機構（アームの姿勢を維持するためモータの回転を固定するブレーキ機構）の固定が解除できないことが確認されました。他の関節部等は異常ありませんでした。電気系統に問題がないことも確認されています。
4月7日以降の経過のどこかで故障が生じたことになりますが、517ページの原因調査の状況のとおり、現在は原因不明であり、511ページの工程では、第一四半期中とされていた＜アクセスルート構築＞の開始は第二四半期にあと倒しされたようです。

対策として、故障した③軸駆動装置モータは、防水性能を高めるためにコーキングを実施したうえで駆動装置に取付けられました

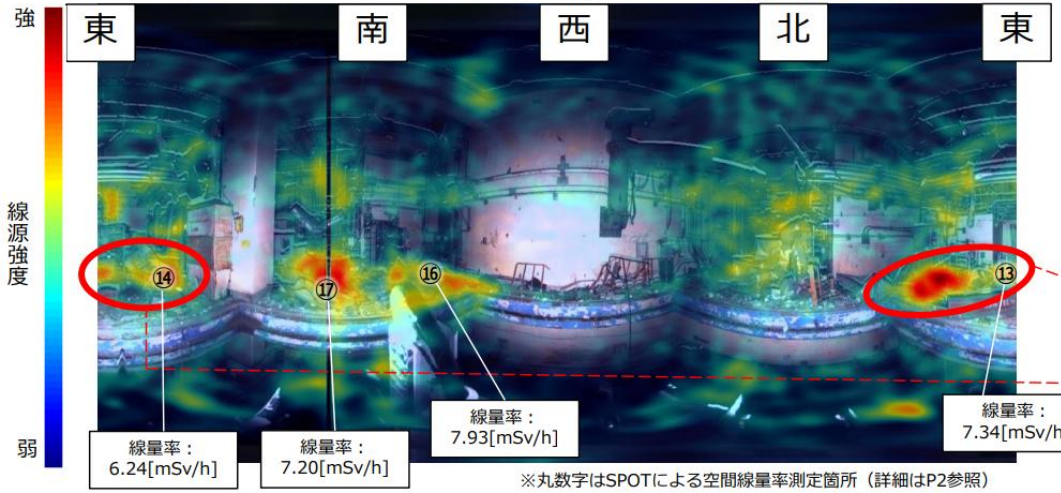
3号機R/B 2階

■ γイメージャ測定によるγ線源分布
- 2階では、床付近のガレキ周辺が線源であることを確認

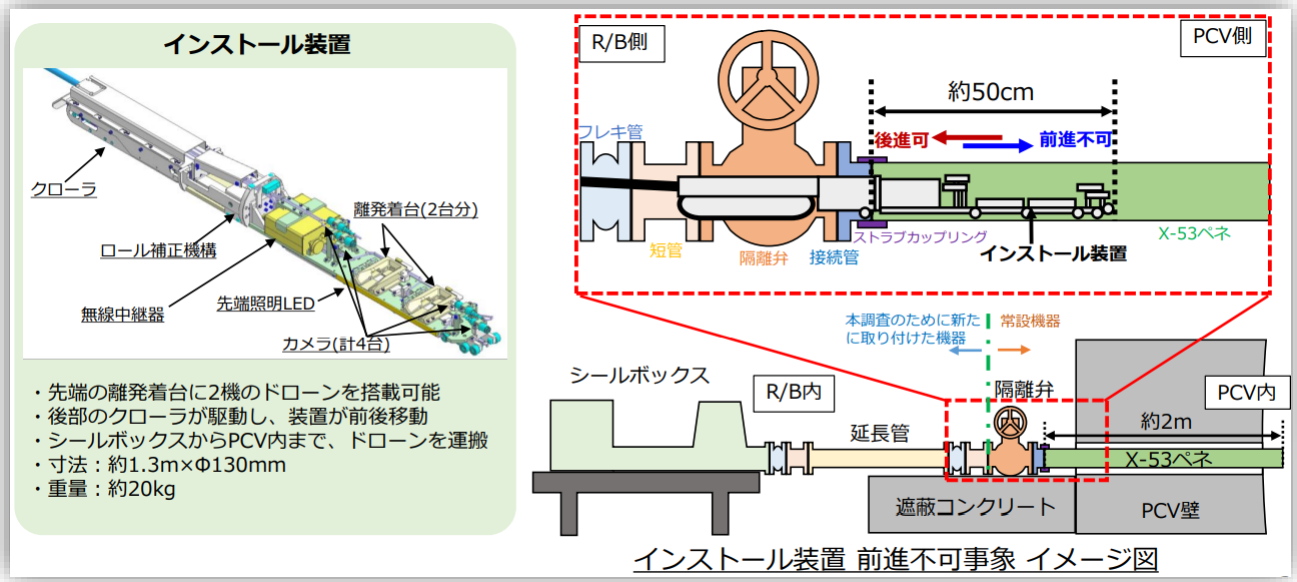
インストール装置 前進不可事象 イメージ図

2025年12月1日、調査装置の動作確認を実施中、インストール装置(以下、装置)がX-53ペネ内で前進できなくなったため、後退させシールボックス内に格納しました。

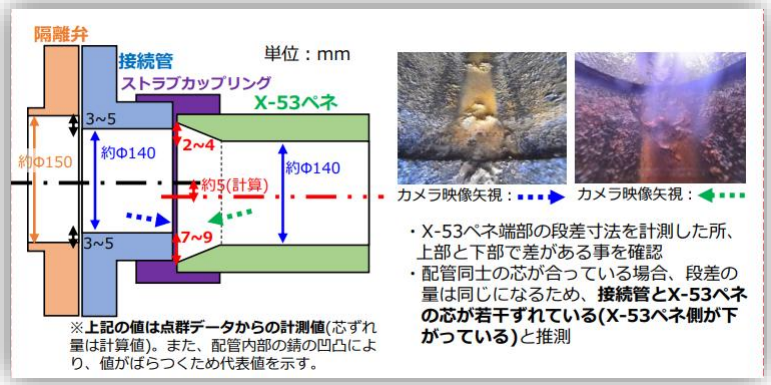
東京電力は、なぜ前進できなくなったかを調査するため、装置の先端に2つのカメラを追設し、配管内の状態確認をし、取得した映像を分析した結果、接続管とX-53ペネで若干の芯のずれがあることが確認されました。

このずれは、2015年のPCV内部調査時に、高線量環境下のX−53ペネを3号機PCV内部へのアクセスルートとして整備として、高線量環境を考慮し、グローブボックスを介して人の手によりX−53ペネを一部切断し隔離弁を接続した際、この接続を、高線量環境を考慮し、短時間で施工可能なストラブカップリング（筆者注：ネジ切りやリング溶接を用いないゴム製の圧力配管用の継手。若干の芯ずれ状態でも固定可能）により固定したことによるものと推定されています。

そしてこの結果から、装置が前進不可となる要因として、芯のずれに伴う“通過断面積の減少”、“クローラのグリップ力の低下”等が考えられると推測しています。

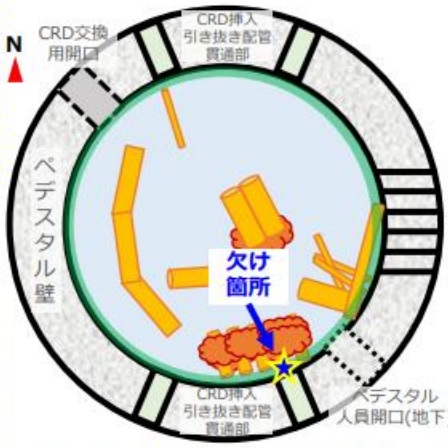
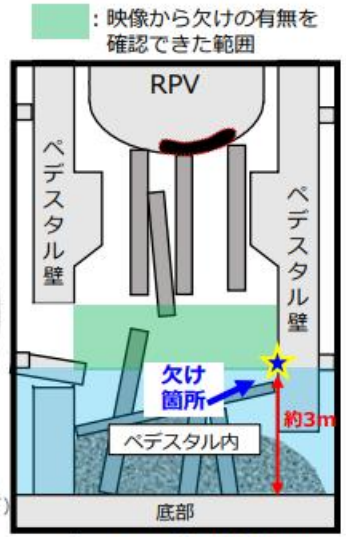
ペデスタル壁の欠け箇所

- 点群データの検証作業の中で、ペデスタル壁が一部欠けている事を確認
- 欠けの大きさは約10×5cm程度であり、位置はペデスタル内壁の南南東側の床面から約3mの高さと推定
- なお、他に欠けている箇所は無いか、改めて映像を確認した結果、撮影できている範囲においては、当該箇所以外に確認されなかった
- 今回確認された欠けは部分的であるため、ペデスタルの健全性に与える影響は小さいと考えられるが、今後計画している調査の中で改めて確認し、知見を拡充していく
