原子炉の状態 月例レポート 2026年10月

このレポートは、基本的に表題の年月に東京電力、国の原子力規制委員会（通称NRA）・原子力損害賠償・廃炉等支援機構（通称NDF）からweb上で発表された福島第一原発の廃炉に関する資料の観測記録に若干の解説と考察とを加えようと試みているものです。文中「イチエフ」とは、福島第一原発の略称です。

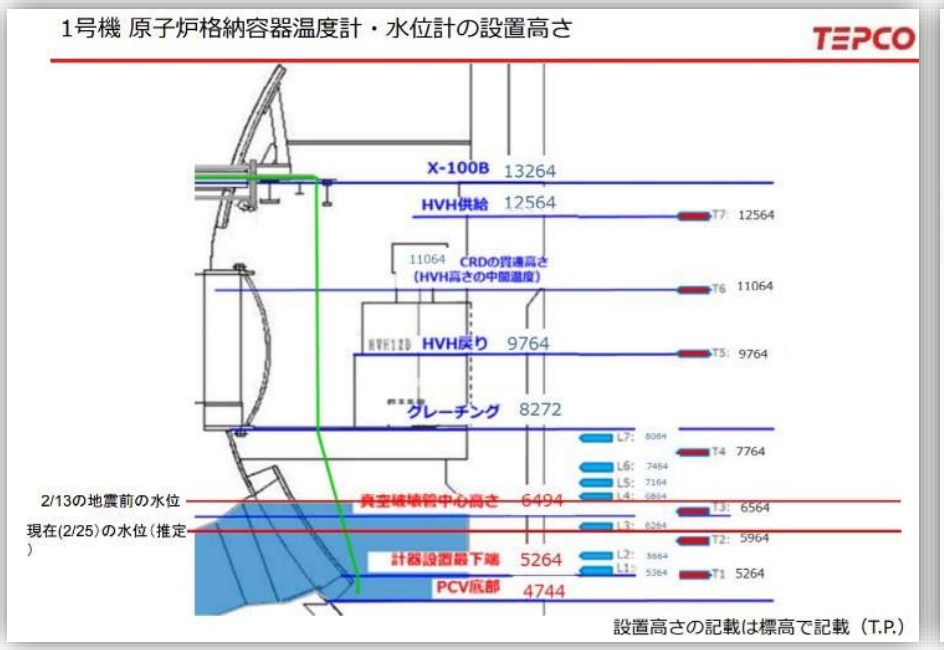
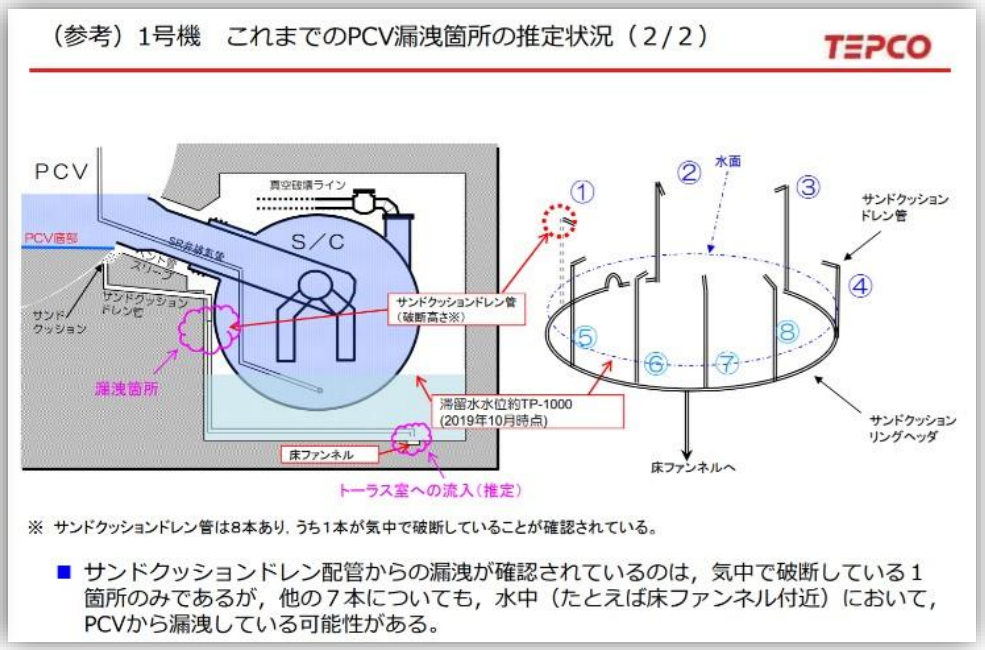
下部2図を含む標記会議資料において東京電力は、1号機原子炉格納容器（以下、PCV）の水位の低下および圧力の低下の状況と原因について、前ページの筆者の推定とほぼ同じ推定をしています。27日現在、温度計T2付近まで水位は下がり続けているようです。

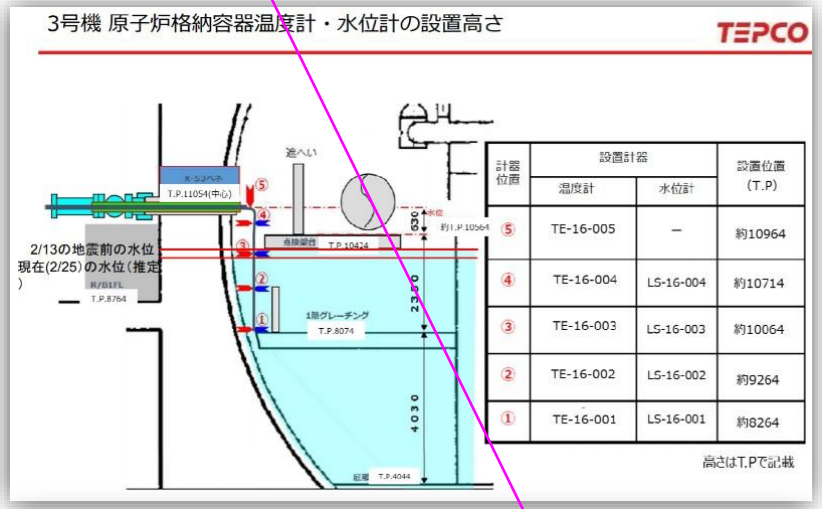
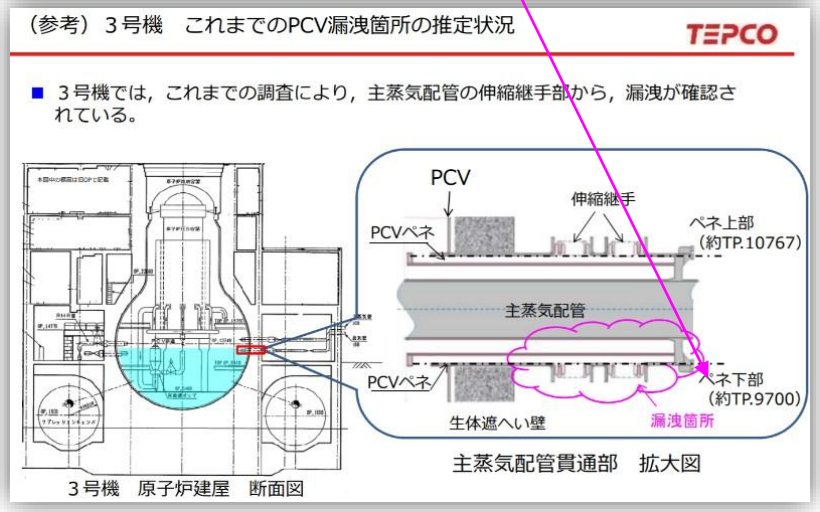
下部2図を含む標記会議資料において東京電力は、3号機PCVの水位低下の原因については、主蒸気配管の伸縮継手部からの漏えいが従来から確認されていたことにとどめています。しかし、3月1日現在、水位は主蒸気配管が通っている貫通部下部を過ぎて低下しています。 損傷の拡大（推定）と水位の低下に戻る

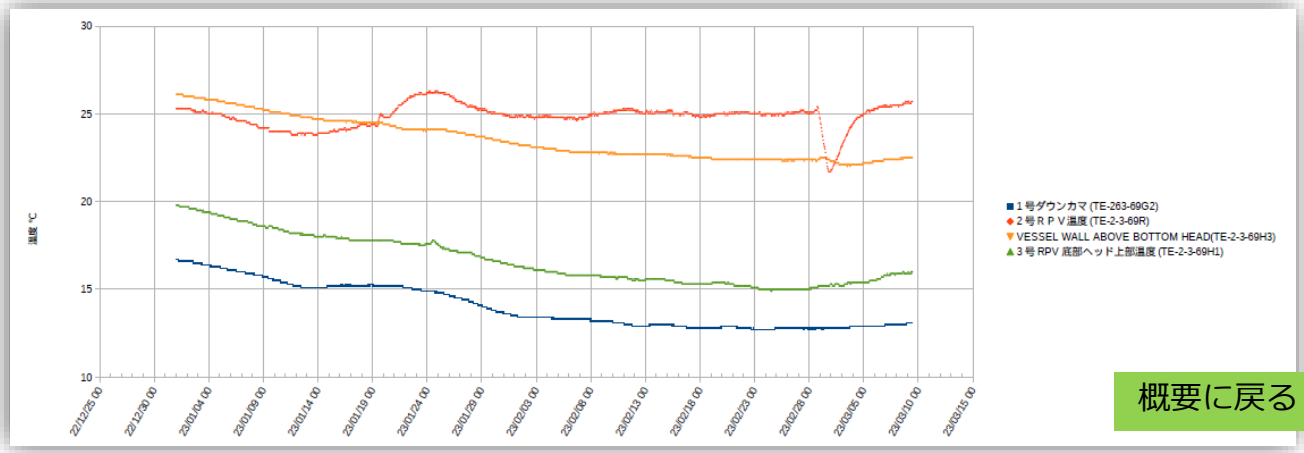
それは2号機原子炉圧力容器（以下、RPV）の底部ヘッド上部に2014年に新設されたTE-2-3-69Rという温度計（下左図参照）があります。その温度計のデータが、同じ2号機RPV底部ヘッド上部にある温度計TE-2-3-69H3（下左図参照）や、1・3号機のほぼ同じ位置にある温度計のデータと時々（月に1，2回ぐらい）違う動きをすることです。TE-2-3-69R以外の温度計データは毎日おおよそ原子炉冷却用の注水温度と同期してなだらかな変化をしています、ところがTE-2-3-69Rの温度計データは時々それらと同期せず、小さいながらも明らかにTE-2-3-69R以外の温度計データの変化より大きな変化を示すことがあるのです。

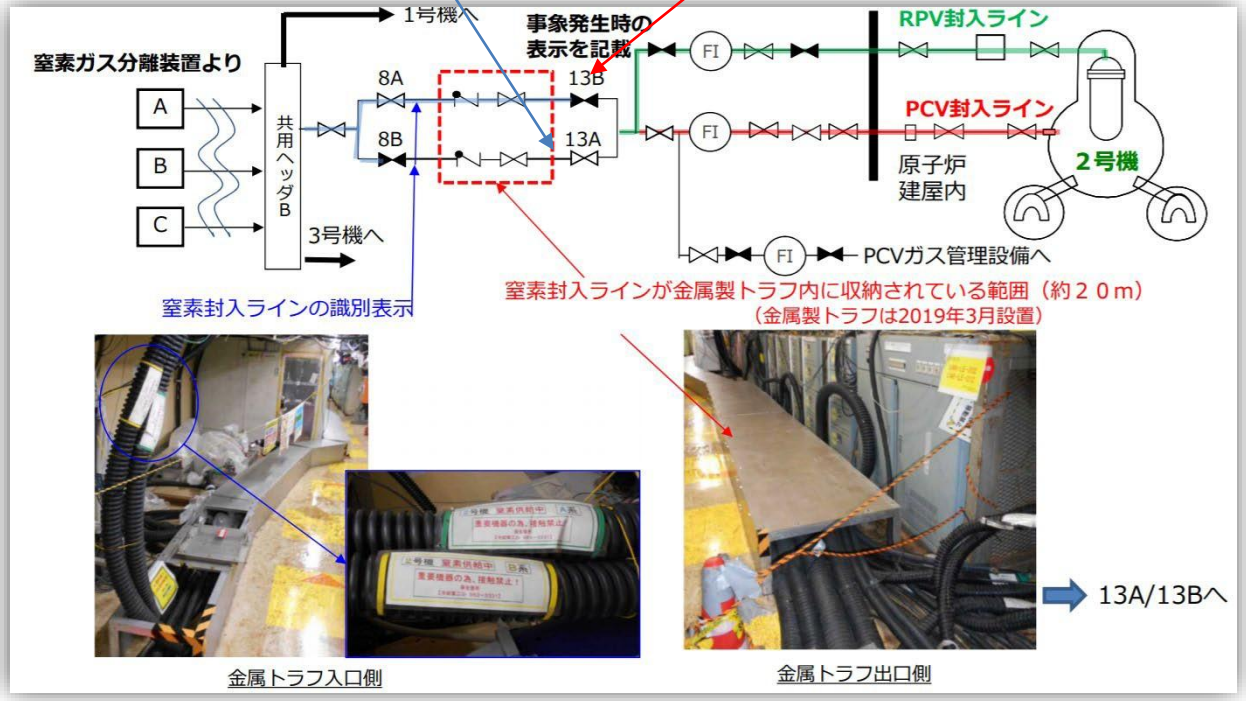
このときのトラブルは、2個の弁の表示が入替わっていて違う弁を閉じてしまったものです。

下図の下のラインの13Aと表示された弁（本来は13B）を閉めようとしたが、上のラインの「13B」と表示されていた弁を閉めてしまったため、原子炉格納容器（PCV）内への窒素封入が停止してしまいました。

弁銘板の取付間違いの原因について、東京電力は、

その後、当該弁13A/Bの弁銘板の間違いは修正されました。

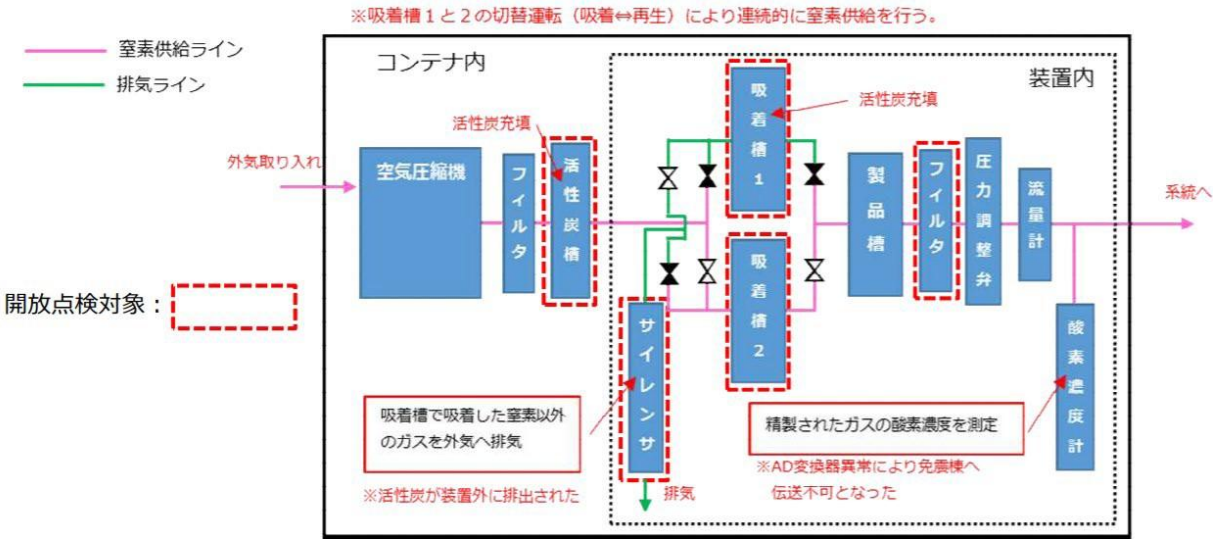
窒素ガス分離装置Bの状態について、東京電力は、窒素ガス分離装置B本体のパッケージ内部に黒色の粉が広範囲に飛散し堆積しており、この黒色の粉は、装置内の活性炭槽または吸着槽に充填していた活性炭が細粒化されサイレンサから排気されたもので（装置内の他の部分に漏えいの跡がない）、これが，パッケージ内部に設置しているコントローラに流入し、コントローラが故障したことで，「電源異常」の発報に至った可能性があるとしています。

東京電力は、今後の対応において、警報の認知については「現場巡視点検を1回以上／日にて実施」とし、パラメータの異常の認知については、免震棟集中監視室において「運転状況のパラメータのトレンドグラフを監視装置に常時表示し確認を実施」としているわけですが、逆に言うと、これまで警報の発生やパラメータの状態が常時モニターされているわけではなかったということになります。

構外に搬出し，損傷原因の調査及び点検を行う予定。なお，復旧については、設備の状態を確認したうえで検討。

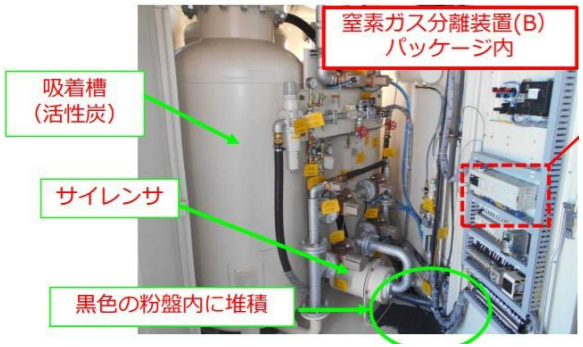
1、4月21日以降、窒素ガス分離装置(B) の①窒素濃度及び③出口流量の指示値に通常の変動がなく一定となっていた。
2、AD変換器の不具合発生と同時に「FX3U－4AD電源異常」警報が（4月21日2:14発報)が発生していた。
3、AD変換器のDC24V電源ランプが消灯していた。
4、窒素ガス分離装置(B)本体のパッケージ内部に黒色の粉が飛散し堆積していた。
5、装置内の流路を構成する配管・機器の継手部に漏えいの痕跡がなかった。
6、AD変換器内のヒューズが開放していた。
7、AD変換器上面のスリット部に黒色の粉が堆積されていた。
8、吸着槽1の活性炭が減少・細粒化していた。
9、出口フィルタの外側に活性炭が付着、内側には付着していなかった。

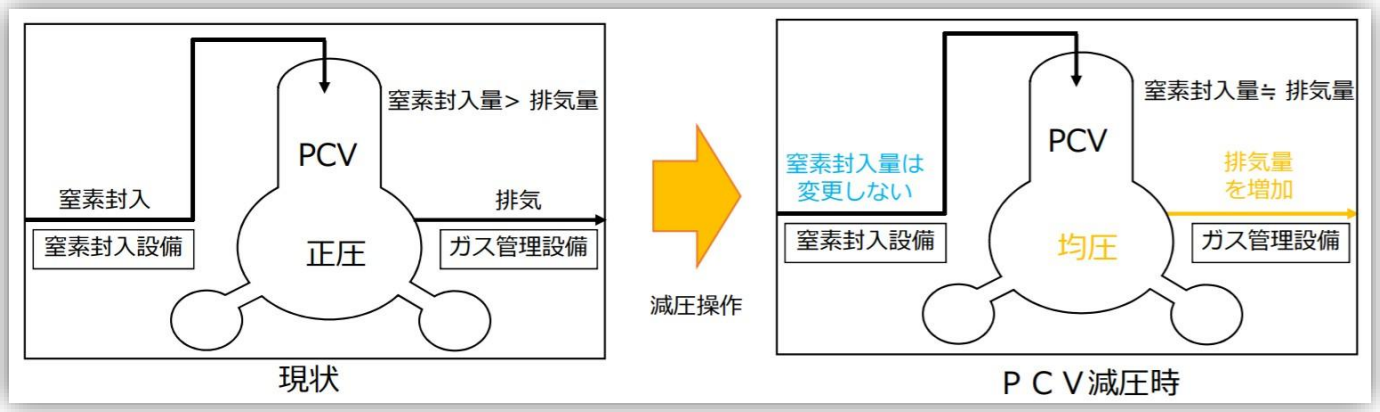
(8) a 2号機原子炉格納容器(PCV)の減圧機能確認の実施について

東京電力は2020年7月2日、2021年に予定している2号機での核燃料デブリの試験的取り出し(PCV内部調査)に向け、PCV外への放射性ダストの漏出抑制を目的として、PCVを減圧することを検討していることを発表しました。

東京電力は、イチエフの1～3号機原子炉において、PCV内の減圧により外部への放射性物質の放出リスクを低減させ、またPCV内部調査時におけるPCV内外の遮断(バウンダリ)開放作業等の作業性を向上させるために、2018年7月からの減圧試験を経て、12月1日より、PCVの設定圧力を大気圧+2 kPa程度を中心に、0 kPa～ 5.5 kPaを運用範囲として運用してきました。 参照

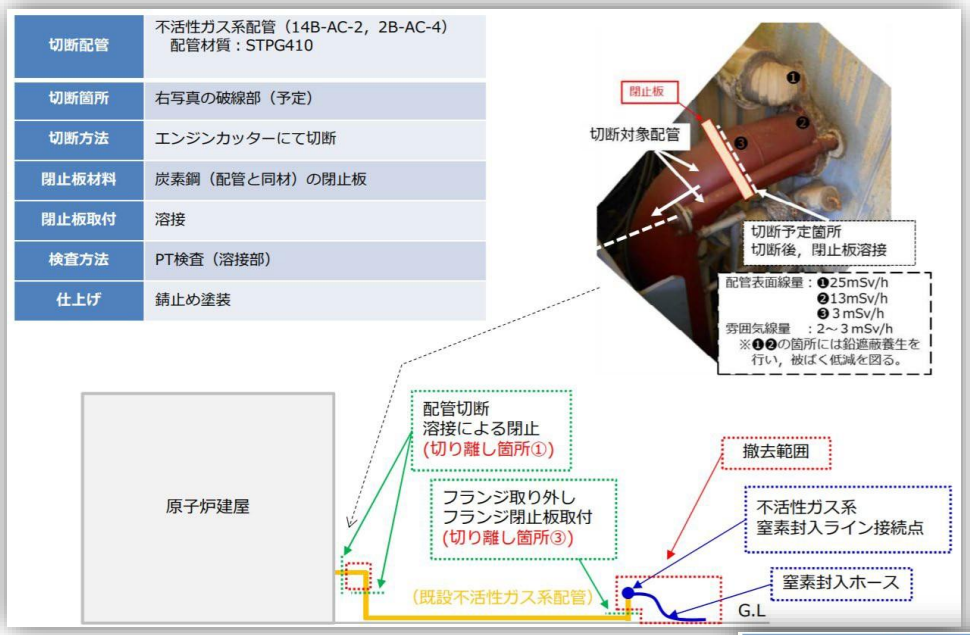
切断配管	不活性ガス系配管（14B-AC-2，2B-AC-4） 配管材質：STPG410
切断箇所	右写真の破線部（予定）
切断方法	エンジンカッターにて切断
閉止板材料	炭素鋼（配管と同材）の閉止板
閉止板取付	溶接
検査方法	PT検査（溶接部）
仕上げ	錆止め塗装

リスク	対応
弁のバウンダリ機能喪失 • PCVからの逆流（PCV圧力の低下） • 水素の滞留	**配管内圧の確認** ➢ 撤去対象ラインの空きフランジに仮設圧力計を取付け，配管内の圧力を確認した。N2封入時の圧力（11.3kPa）が確認されたことから弁のバウンダリ機能は正常。PCVからの逆流はなく，配管内に水素の滞留はないと推定。 ※配管内圧確認時のPCV圧力：約0.10kPa ➢ 念のため，配管内圧開放後、配管切断前に小口径の穴を開けて水素濃度を測定してから切断作業を開始する。
ダストの拡散	**配管内包気体の汚染確認** ➢ 配管内に残圧があることから，切り離し前に空きフランジにフィルタを取付けた仮設ラインを設け，フィルタを通して圧抜きを実施する。また，フィルタの線量を測定し、汚染の有無を確認する。（合わせて水素濃度・PCV圧力の挙動も確認する） **配管切断時ダスト拡散対策** ➢ 仮設ハウス及び局所排風機・フィルタを設置し，環境へのダスト拡散防止対策を実施する。
