使用済み核燃料プール対策 2026年10月

概要 1・2号機原子炉建屋5階の使用済み燃料プール内にある計1007体の使用済み核燃料（以下、燃料）の取り出しに係る最大の課題は、取り出しに向けた作業時の、放射性物質の環境への漏えいの抑制です。

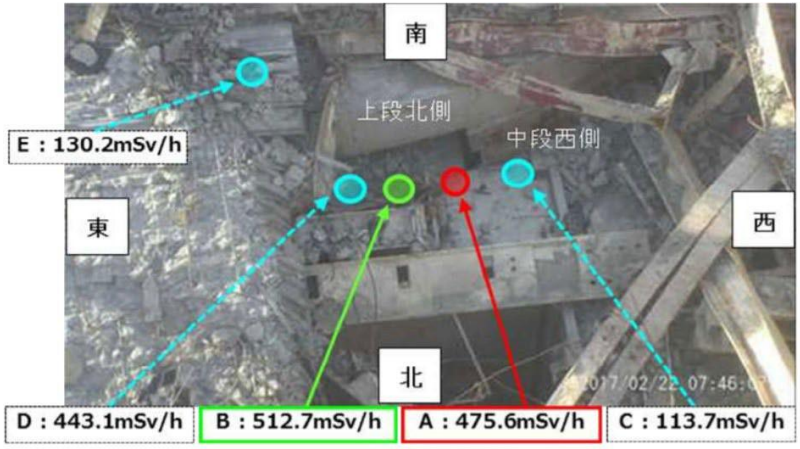
① 屋根スラブ上1mの位置での線量は約6～121 mSv/h

② 原子炉ウェル、使用済み核燃料プール周りで線量が比較的高いこと

③ ウェルプラグ隙間部からの線量寄与が概ね400～460 mSv/h、オペフロ床面からの線量寄与が概ね100 mSv/hと推定されること

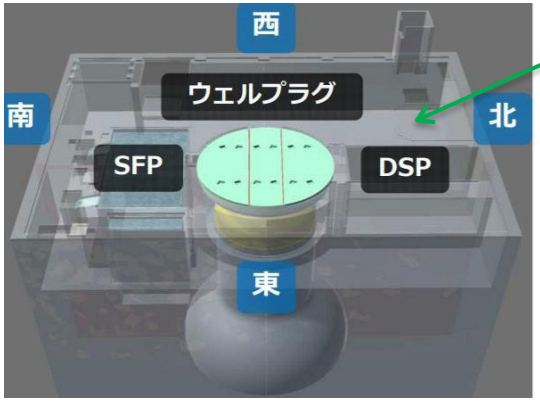
調査可能な範囲においてDSP内壁面に損傷や変形は確認されなかったがドライヤ・セパレータピット内にはガレキが堆積しています（下写真参照）。

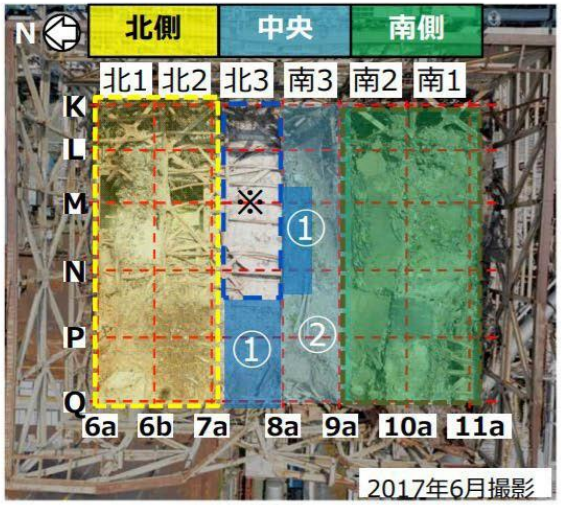
図1

図1「①」の範囲の崩落屋根はオペレーティングフロア床上に落下しています。崩落屋根のうち「ルーフブロック等～デッキプレート」についてダスト発生量の少ない吸引・把持（北側と同工法）により撤去を行うそうです。

図1「②」の範囲は、ダスト飛散抑制の観点から「ルーフブロック等」を吸引によって撤去します。

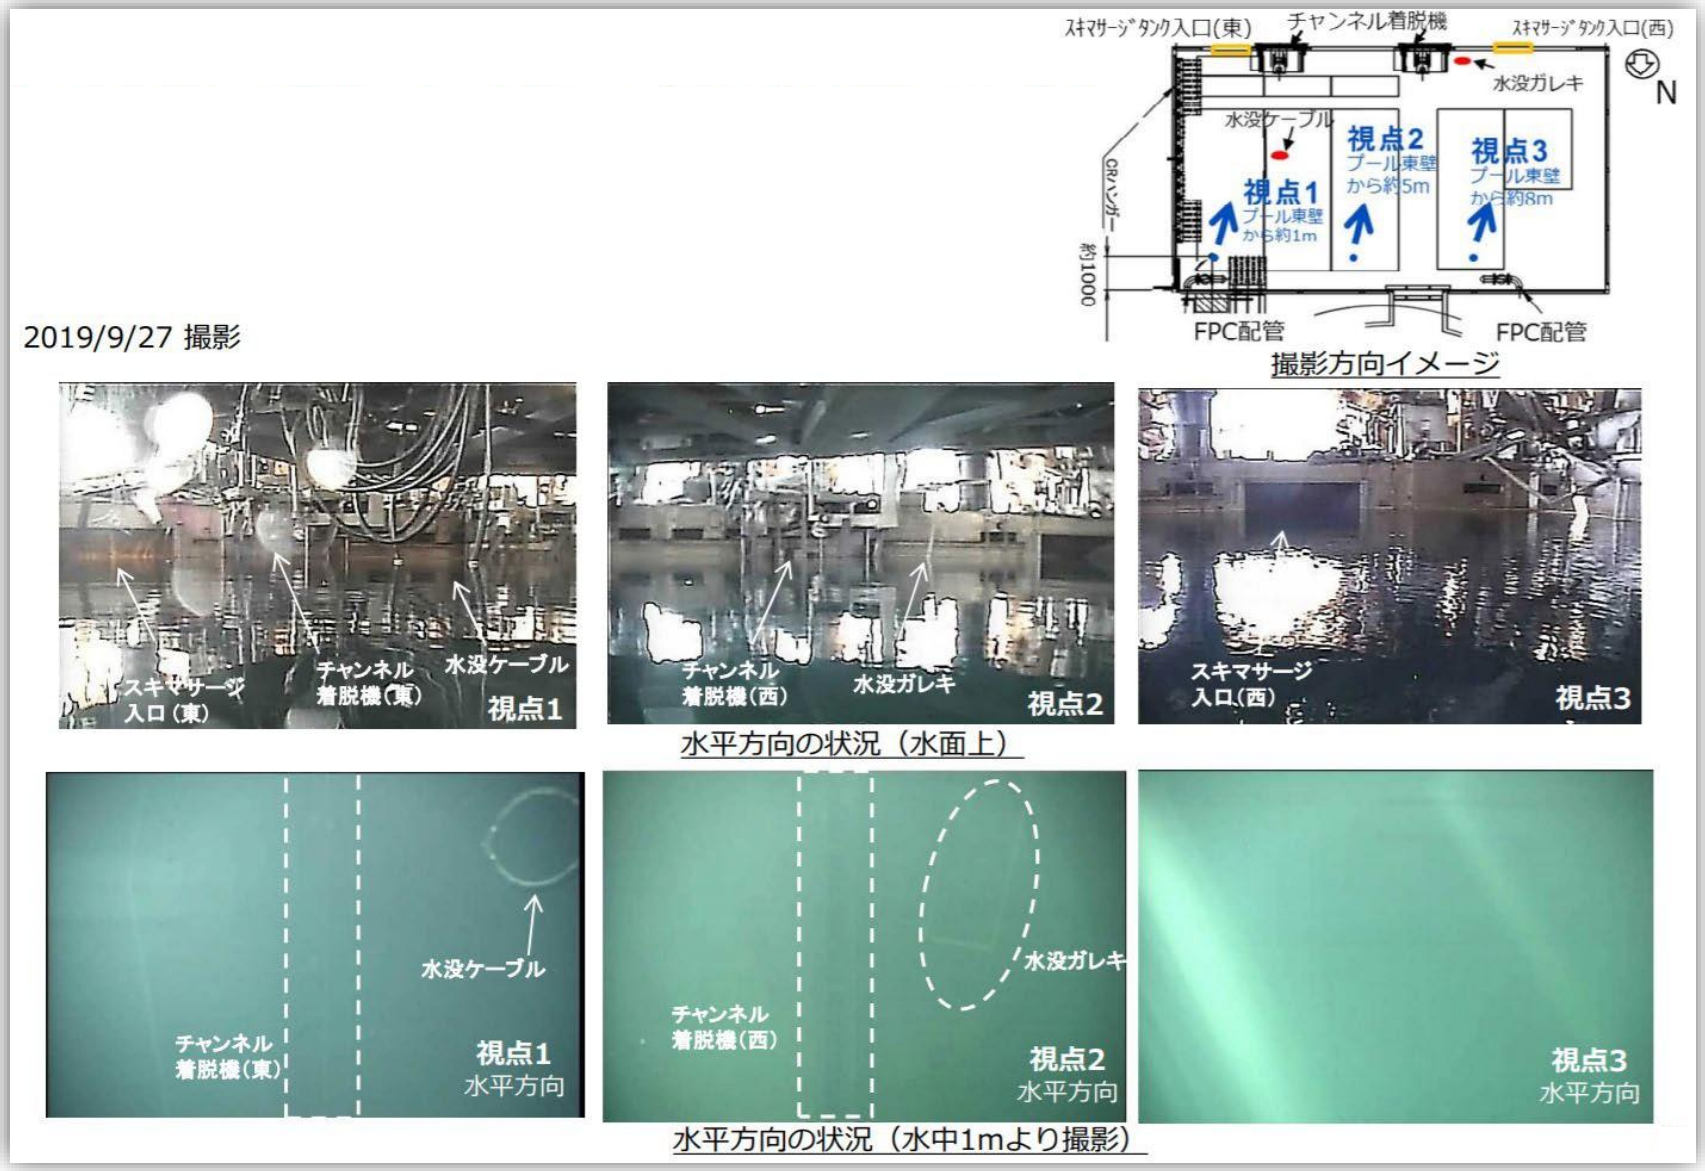
2019年9月27日には、水深1 mでの調査が行われました。
その結果、使用済み核燃料プール（SFP）水深1 mの範囲では、水没ケーブル及び水没ガレキを確認しましたが、東京電力によると、SFP養生設置の計画に支障となるものではないそうです。
また燃料ラック上では、3号機SFP内で確認されたコンクリートハッチのような重量物がないこと、パネル状や棒状のガレキが燃料ラック上に点在していることが確認されました。

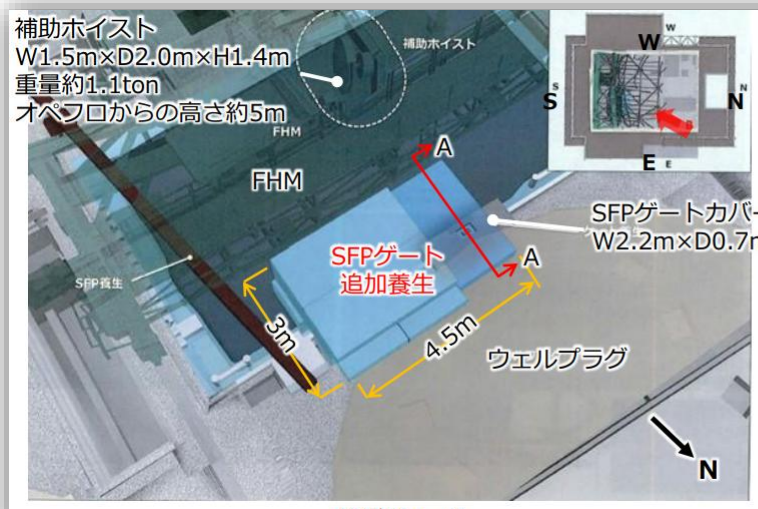
（FHM補助ホイストの状況）

1号機では燃料取り出しに先立ち大型カバー内にてガレキ撤去を行う計画ですが、燃料交換機（以下，FHM）の補助ホイストは崩落した屋根とFHM本体の間に挟まれています。ホイストは現状では上部のガレキと下部のガレキとの間でを安定しており、2021年2月13日，2022年3月16日に発生した震度6弱の地震時にも有意な変化はありませんでした。

しかし今後、ガレキ撤去を進めていった場合、落下のリスクが生じます。既設の使用済み核燃料プール（以下，SFP）ゲートカバー上へ落下した場合，SFPゲートが損傷する可能性があるため，東京電力は、追加対策を実施することを明らかにしました。

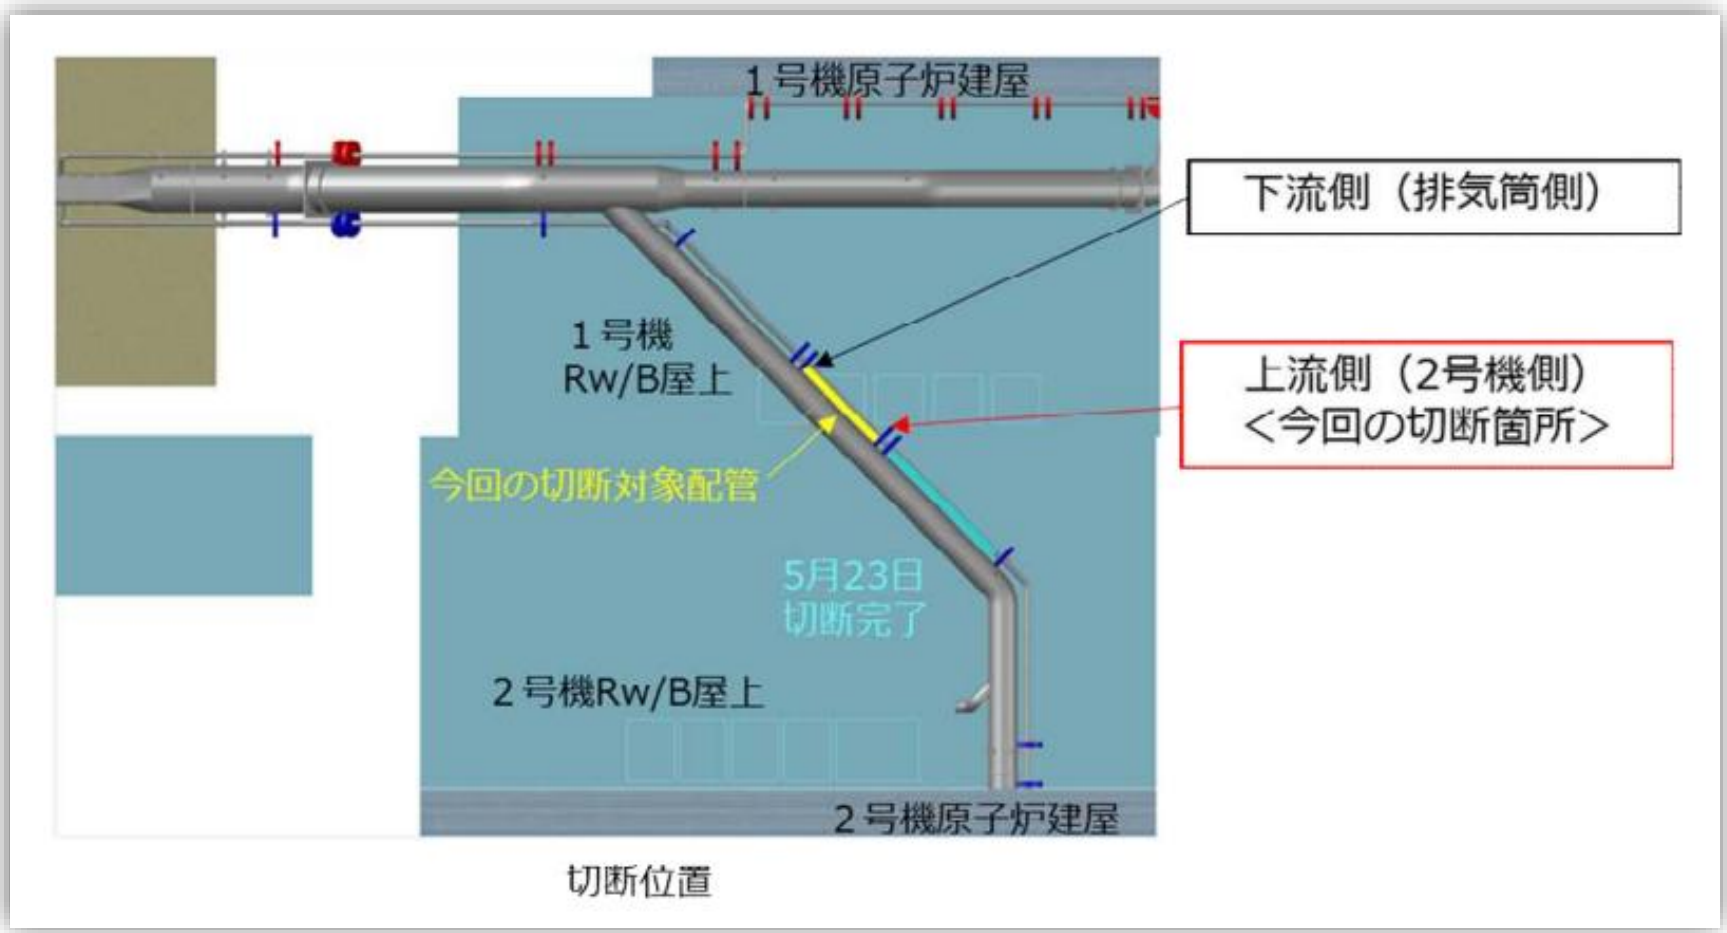
しかし、同日午後16時00分頃、当該配管を約9割切断したところで切断装置のワイヤーソーの刃が配管に噛み込み、動かなくなりました。

切断装置のワイヤーソーの正転／逆転、電動ウインチによる切断装置の上下動作、および吊り天秤をクレーンで上下動作させたが、噛み込みは解消せず。切断終了付近の切断面積を小さくするよう、切断装置の角度変更を行うため、配管の把持を解除しクレーンにて切断装置を吊り上げ、刃の噛み込みを解消後、切断装置が吊り降ろされました。その際、ワイヤーソーの刃が切れたため、同日の作業は見送られました。

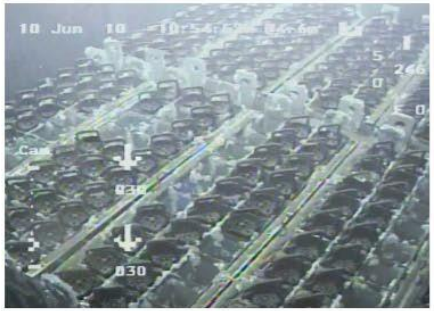
- 2号機SFP内には1981年に取扱中の落下により結合燃料棒*1の下部端栓*2が折損して吊上げ不可となり、翌年、燃料取扱機で取り扱いができるよう、ワイヤー等で一体化して修復した燃料集合体が１体保管されている。なお、当該燃料は外観点検等により被覆管の密封性には影響ないことが確認されている。
- 今回の調査で当該燃料の上部を観察し、水中ROVで視認できる範囲で修復用ワイヤーの断線や固定治具の外れがないことを確認した。
- 当該燃料の取扱い方法は、現在実施中の修復用ワイヤーの腐食試験結果を踏まえて検討するとともに、取扱い前には吊上げ試験を行い吊上げ可能であることを確認する予定。

ワイヤー修復燃料上部の様子

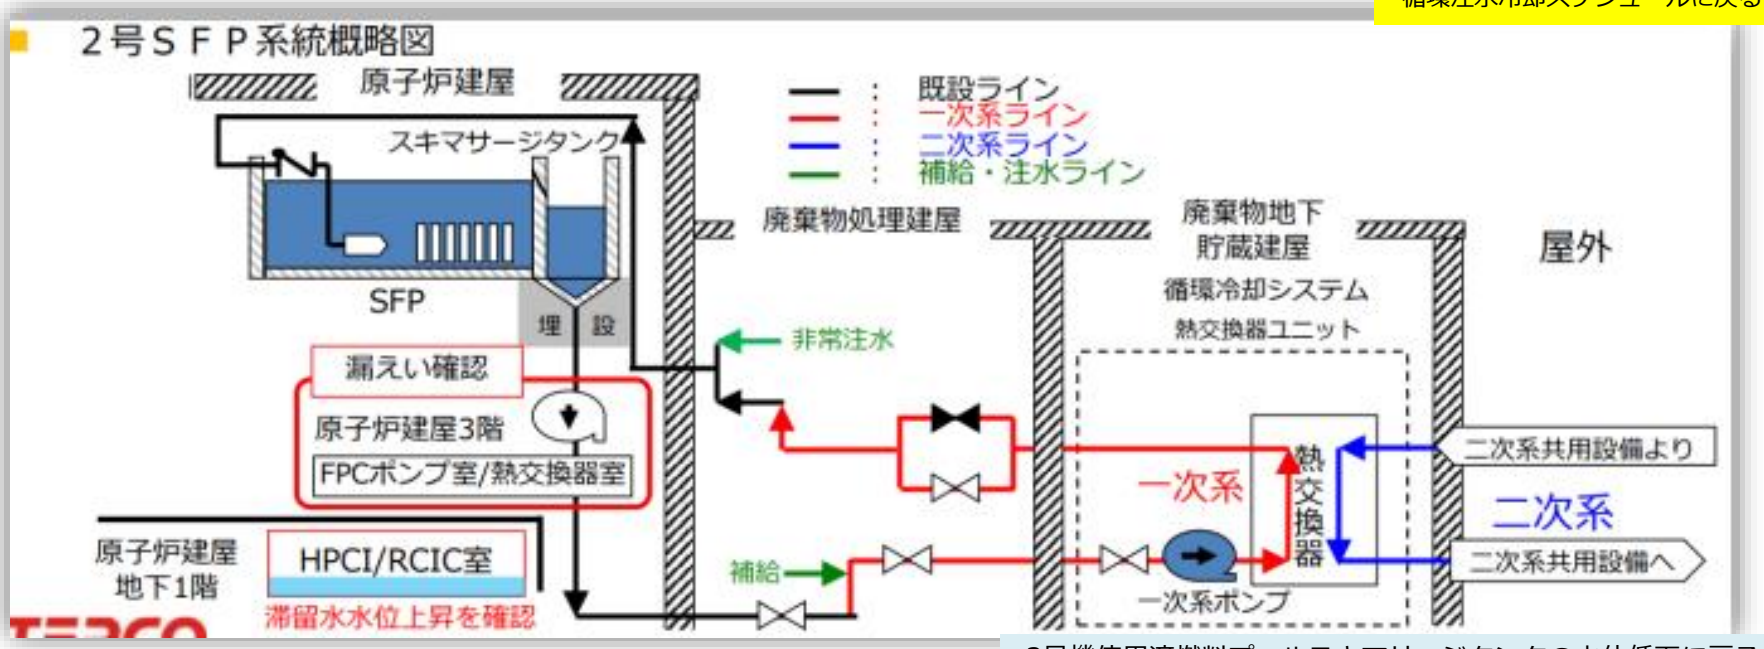
8月9日、2号機使用済燃料プール（以下、SFP）のスキマサージタンク 用語解説へ の水位が低下しました。

東京電力は、漏えい水の流出状況から、既設の燃料プール冷却浄化系ポンプ或いは熱交換器設置エリアで水が漏えいしたものと推定するとともに、SFP一次冷却系を停止しました。

2024年10月1日、スキマサージタンク 用語解説へ に水を張り、SFP一次冷却系に水を流し、当該エリアが高線量であることを踏まえ、定点カメラおよびカメラを搭載したドローンにより、具体的な漏えい箇所を特定する調査が実施されました。
その結果、FPC熱交換器室内の配管から漏水していることが確認されました。
11月14日、漏えいが確認された配管の撤去・閉止処置が完了し，漏えいリスク低減対策の一つである代替冷却ラインの構築（ポンプ/熱交換器バイパスライン設置）が完了しました。
また、漏えい箇所の原因調査並びに類似箇所（異材継手）の調査・修理が完了、漏えい確認および系統フラッシング（筆者注：水，空気，油，薬品，水蒸気などを使用し機器や配管に付着している油脂，金属，さび，汚れそのほか残留異物を洗い流す作業）にて設備に問題が無いことが確認され、11月25日にはSFP循環冷却運転が再開されました。
東京電力によると、再開後の運転状態に異常は無く、使用済み核燃料プール（以下、SFP）水位はオーバフロー水位付近にあることおよびSFP水温が低下していることが確認されています。(11/27 11:00時点 実測値：31.2 ℃)
今後については、更なる漏えいリスク低減のため，オペフロおよび西側構台に冷却ユニット等を設置し、SFPからの取水による循環冷却設備の構築を検討していくそうです。

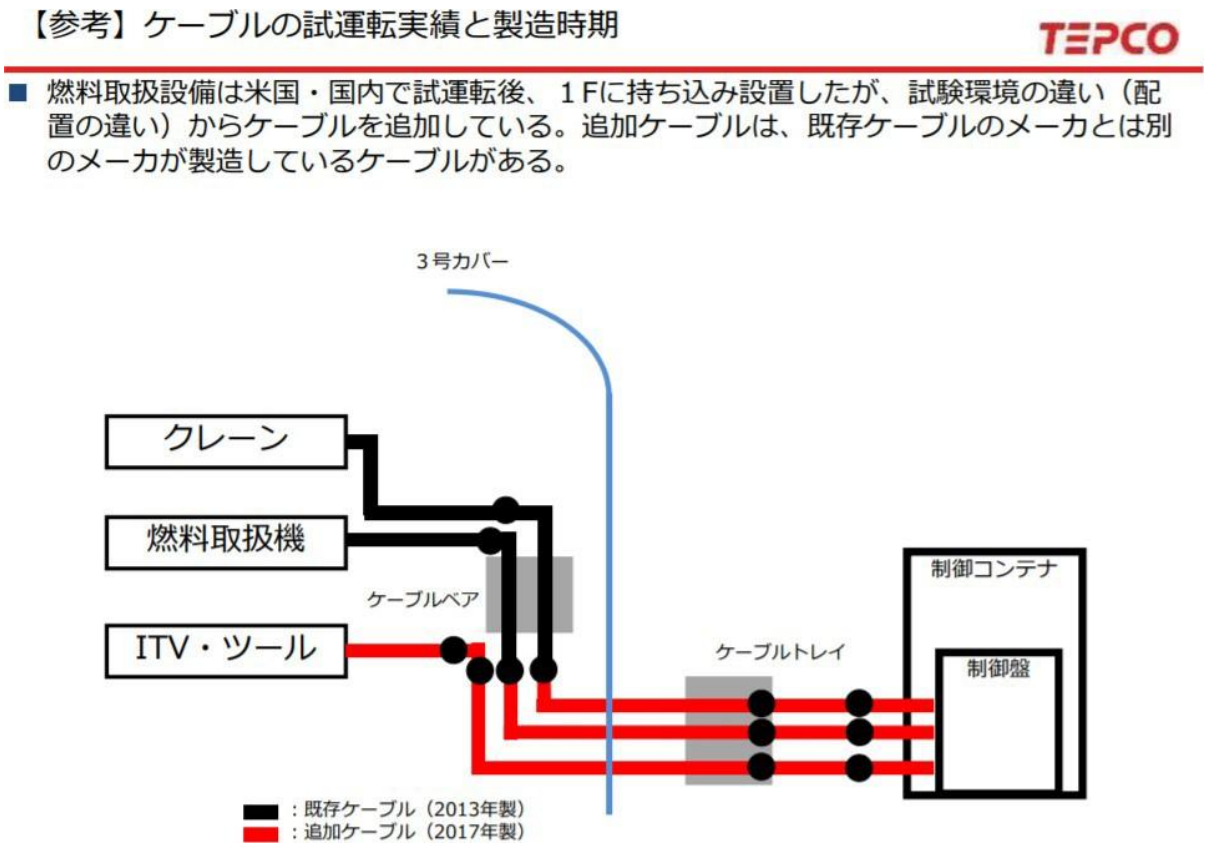
類似箇所調査の結果、11ラインに抵抗値の異常を確認。

FHMケーブルの接続部に、シールド線の混入を防止する防塵対策パーツ（グロメット）が組み込まれていないコネクタがあることを確認。防塵対策パーツ（グロメット）がなかったコネクタは、追加ケーブル（2017年手配）の一部に確認された。

コネクタ内部にシールド線の折損・ 混入を1箇所確認。ブーツ取付不良及びリード線に断線が確認されたコネクタは、追加ケーブル（2017年手配）の1本のみであった。

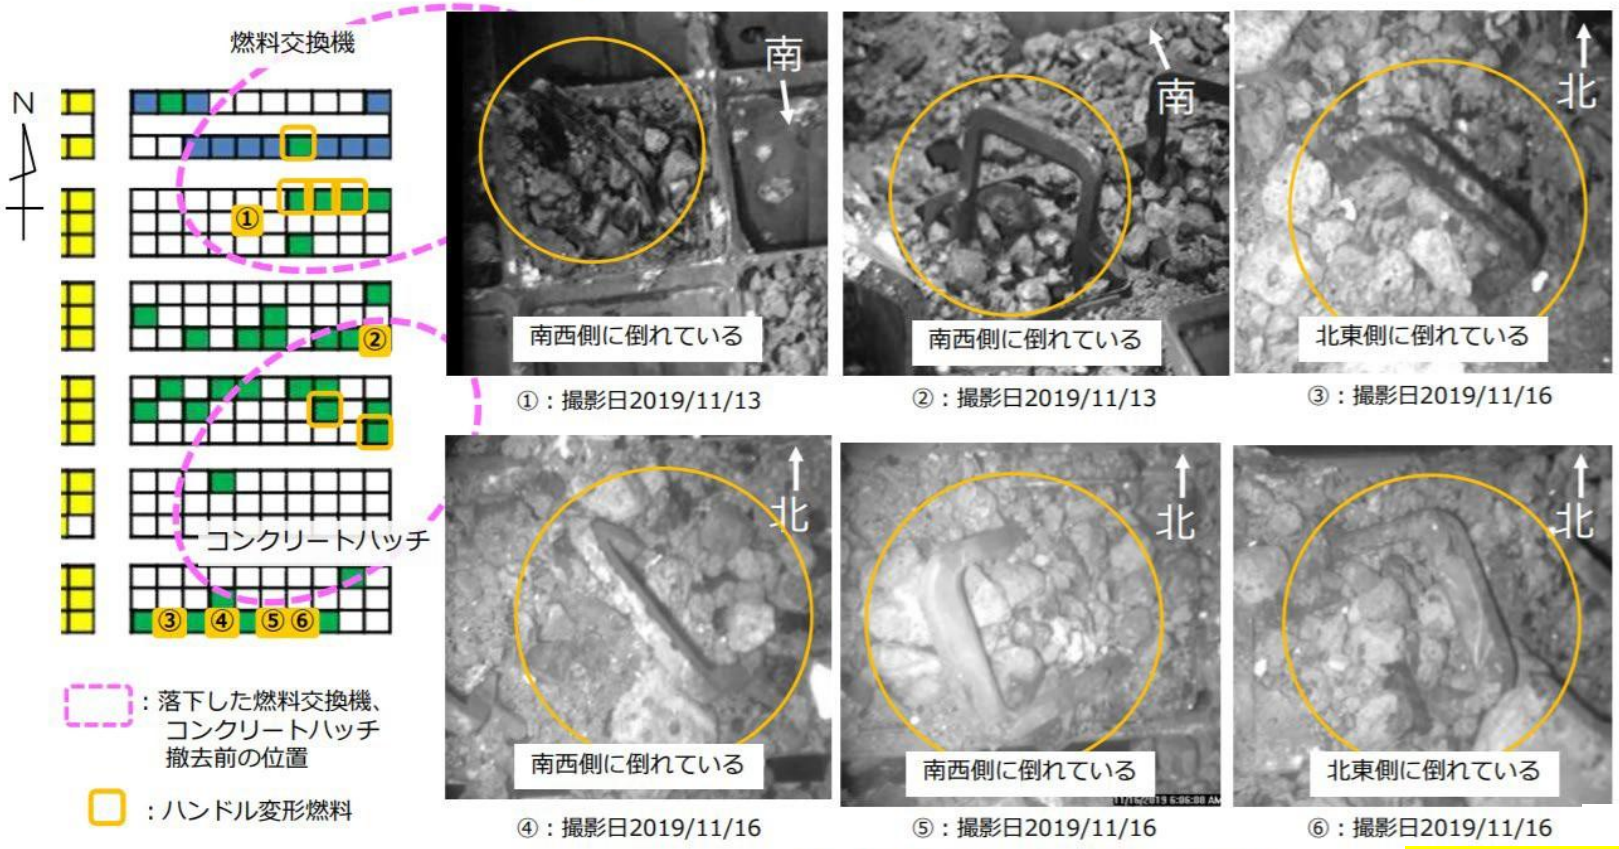
- 落下した燃料交換機やコンクリートハッチがあったエリアのガレキ撤去が進捗した結果，ハンドルが変形した燃料を6体確認。
- 2015年に確認された6体を含め，これまで確認されたハンドル変形燃料は計12体。

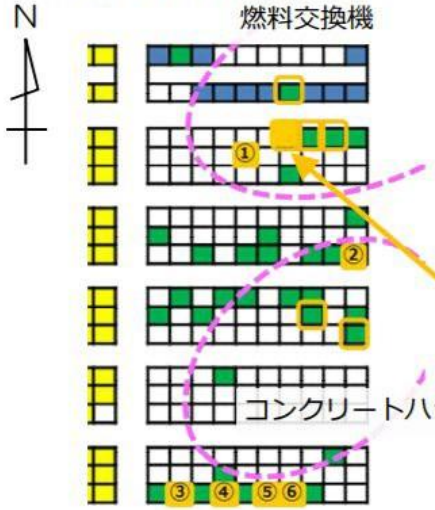
チャンネルボックスの変形状況

- 2015年にハンドルの変形が確認された燃料6体について，周囲のガレキ撤去後に改めて撮影したところ，チャンネルボックスが変形している燃料が1体存在することを確認。
- 現状，プール水質等に変動はなく環境への影響はない。
- 今後，ガレキ撤去を進め，燃料上部の変形状態を確認し，燃料被覆管や燃料取り出しへの影響を評価する。

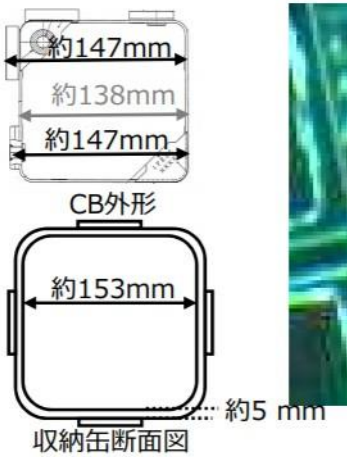
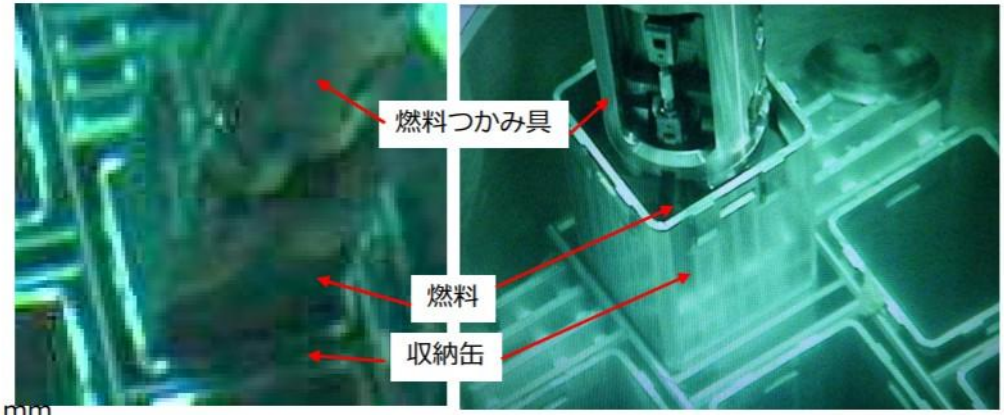
【参考】収納缶の引っ掛かりについて

概　要	• 2/15 共用プールにて、構内輸送容器からラックへ燃料取り出しを実施していたところ、1体の燃料について収納缶と外れない事象が発生（燃料を吊り上げると収納缶も一緒に吊り上がる）それ以外の6体の燃料はプール内ラックに取り出しを完了。 • 2/16 収納缶の引っ掛かりに対し治具による解除を試みたが解除できなかった。
原　因	✓ 構内輸送容器による燃料輸送時にチャンネルボックスの外表面と収納缶内表面間に瓦礫が挟まることにより燃料吊り上げ時の抵抗が増加したと推定。
対　応	✓ 配備済の収納缶用の吊り治具を用いて、収納缶ごと専用のラックに収納する。 ✓ 吊り治具の使用にあたり、FHMのインターロック設定の確認と事前の取り出し訓練を行う。 ✓ 燃料を収納缶ごとラックへ取り出し後，予備の収納缶を構内輸送容器に設置し，燃料取り出しを継続
備　考	燃料は構内輸送容器に装填していること、構内輸送容器は転倒防止台座に固定していることから外部への影響は無い。

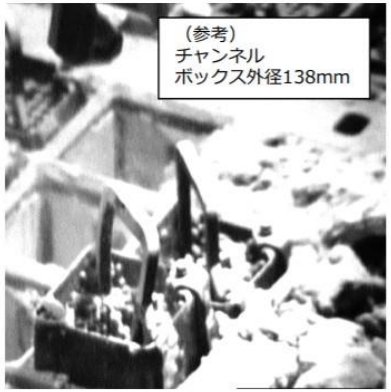
吊り上げ試験の状況（No.⑮※）

■ **試験内容**
- ✓ 2020年5月21-22日，3号機FHM掴み具で把持可能なハンドル変形燃料10体の吊上げ試験を実施した。
- ✓ 10体中,7体のハンドル変形燃料は問題なく吊上げ可能であることを確認した。

■ **7体について予定した高さである約10cmまで吊り上げられることを確認**
- ✓ 3体については試験前より約20～70mm高い位置で着座。通常の重量荷重で再吊り上げ可能であることを確認済み。今回の吊り上げによりガレキが燃料の下部に混入したと推定。想定事象でリスクが無いため燃料取り出しまで現状維持。

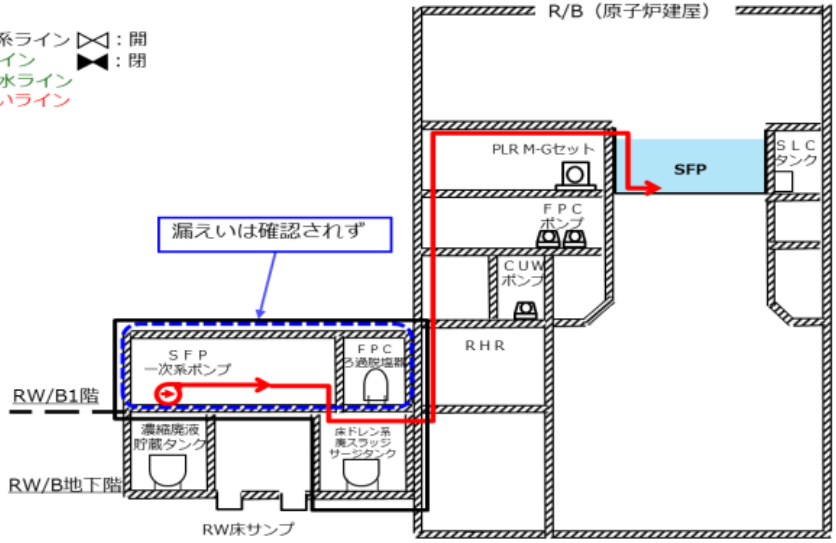
3号機SFP循環設備系統概略図（6月12日時点隔離状態）

■ 漏えい箇所は、Rw/B地下1階のSFP一次系戻り配管から漏えいしたものと特定。

- ✓ SFP循環設備一次系ポンプ停止後にポンプ出口弁を"閉"操作し、スキマサージタンクの水位低下は停止。
- ✓ 隔離処置後もRw/B床ドレンサンプ(A)の水位上昇は継続。その後、通常流入量に変化。
- ✓ Rw/B 1階のSFP一次系設備からの漏えいがないことを現場にて確認。
- ✓ 原子炉建屋側の滞留水水位に有意な変化はなし。

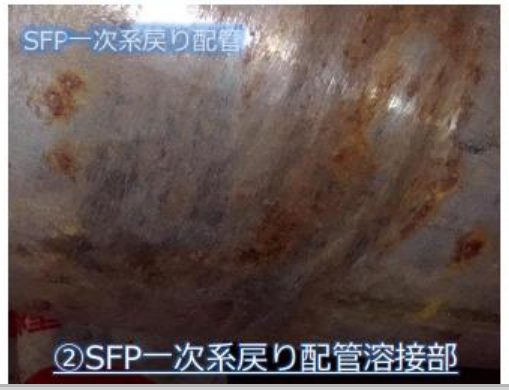
SFP一次系戻り配管アイソメ図及び撮影位置

- SFP一次系戻り配管から水が出ている状況及び配管に穴が開いている状況は確認できていないものの、溶接部(熱影響部含む)に発錆を確認。

①SFP一次系戻り配管配管上部

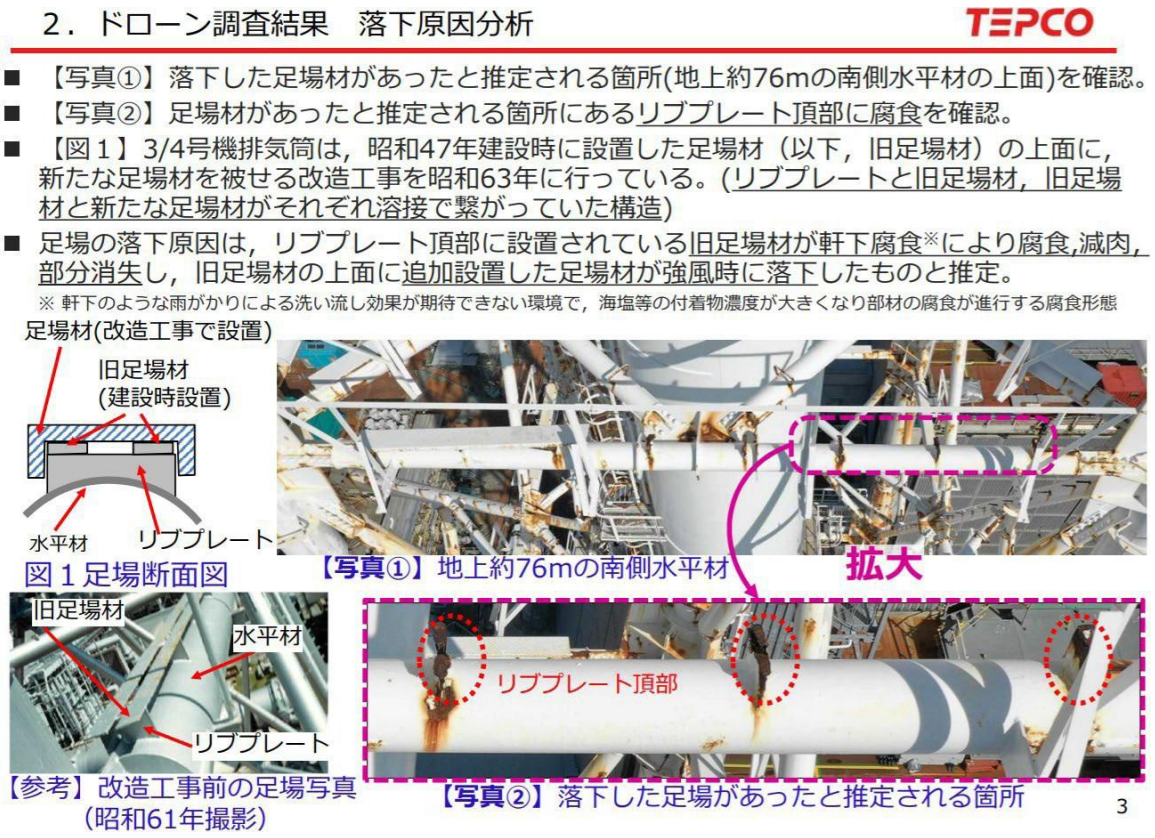
東京電力によると、3月8日・15日には3/4号機排気筒を対象にドローン調査が実施され、落下リスク低減対策検討のための線量測定が4月10日・12日にタービン建屋集中排気筒と3/4号機排気筒でこれもドローンを用いて実施されています。

- 【写真①】落下した足場材があったと推定される箇所（地上約76m付近・写真緑色枠）に隣接する足場材の内、西側に残っている足場材(写真水色枠)に浮き上がりが見られ、中央部の足場材(写真紫色枠)はリブプレートを残して落下したと推定される。
- 【写真③】足場材の浮き上がりを斜め下方向から撮影したところ，足場材の下面にある建設時の旧足場材の腐食，変形と共に，足場材の片側が浮き上がっている状況を確認。
- 当該足場材は現時点で２箇所以上が水平材と接合していると推定されるが，今後，落下リスク低減対策の検討を進めていく。

- 臨時点検において劣化が疑われる箇所について，ドローン調査においても，足場の下面を固定している旧足場材が腐食，減肉，部分消失していることを確認。直ちに落下しそうな足場材は確認されなかったが，落下リスク低減対策の検討を進めていく。
- 【写真④～⑥】腐食が確認された旧足場材は地上約18,30,76,86,94mにあるが，特に排気筒中段より上部の約76,86,94mで腐食の進行が見られる。これは，排気筒の海側にある３号機タービン建屋（高さ約26m）よりも高い位置にあることも影響していると考えられる。
- 【写真⑦】旧足場材が無い箇所には腐食が見られない。（旧足場材が無い箇所はP.12参照）

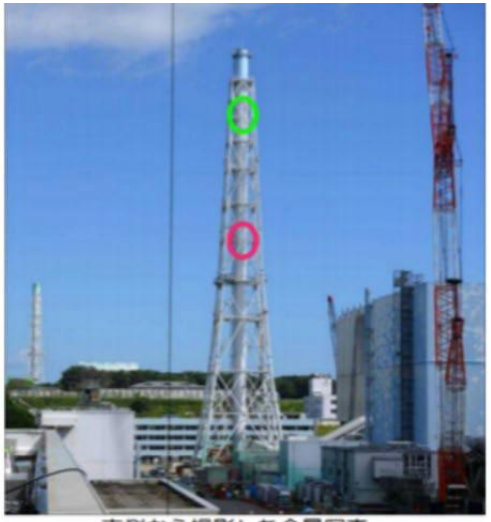
> 1/2号機排気筒問題について経過と現状をおさらいしておきます。　まず1/2号機排気筒とは何かというところから。排気筒とは、原発から出る排気を環境中に安全に放出するための設備＝煙突です。1/2号機排気筒は1号機と2号機の間にあり高さは約120 m。その66 m付近の支えがおそらく事故の際の水素爆発で壊れています。事故の際、この排気筒から高濃度放射性物質を含む蒸気を放出（ベント）したため、現在も内部は高濃度で汚染されたままです。では、それがどこにあるのか、どんな風に壊れているのかを画像で見てみましょう。

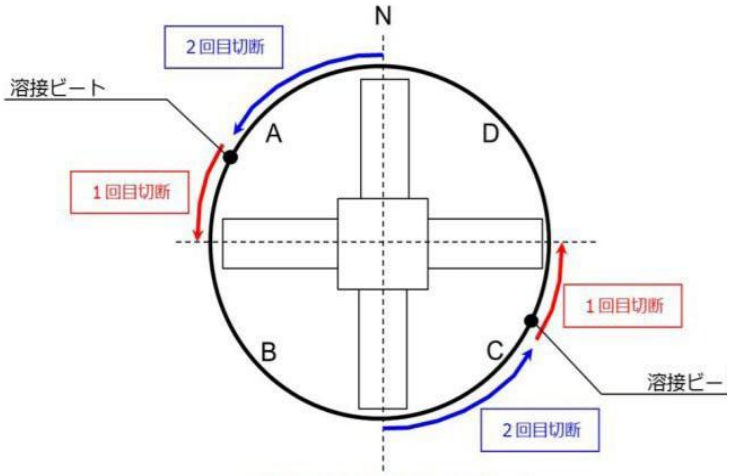
ここからはその後の状況になりますが、8月7日筒身切断作業中に、溶接による盛り上がり部（ビード）周辺の硬化を過小評価していたためトラブルが生じ、工法の変更が必要になりました。
