核燃料デブリの取り出し準備　2026年10月

概要　約880トンと推定される1～3号機の核燃料デブリ（以下、デブリ）の取り出し（準備）に係る当面の目標であったテレスコピック装置による2号機のPCV内部調査デブリの試験的取り出しは2025年4月23日に完了しました。計画当初に取り出し装置として予定されていた**ロボットアームは、2026年10月2日、アーム関節部③が作動しないという故障から復旧し、PCV内部へ挿入されました。**

このレポートは、基本的に表題の年月に東京電力、国の原子力規制委員会（通称NRA）・原子力損害賠償・廃炉等支援機構（通称NDF）からweb上で発表された福島第一原発の廃炉に関する資料の観測記録に若干の解説と考察とを加えようと試みているものです。文中「イチエフ」とは、福島第一原発の略称です。

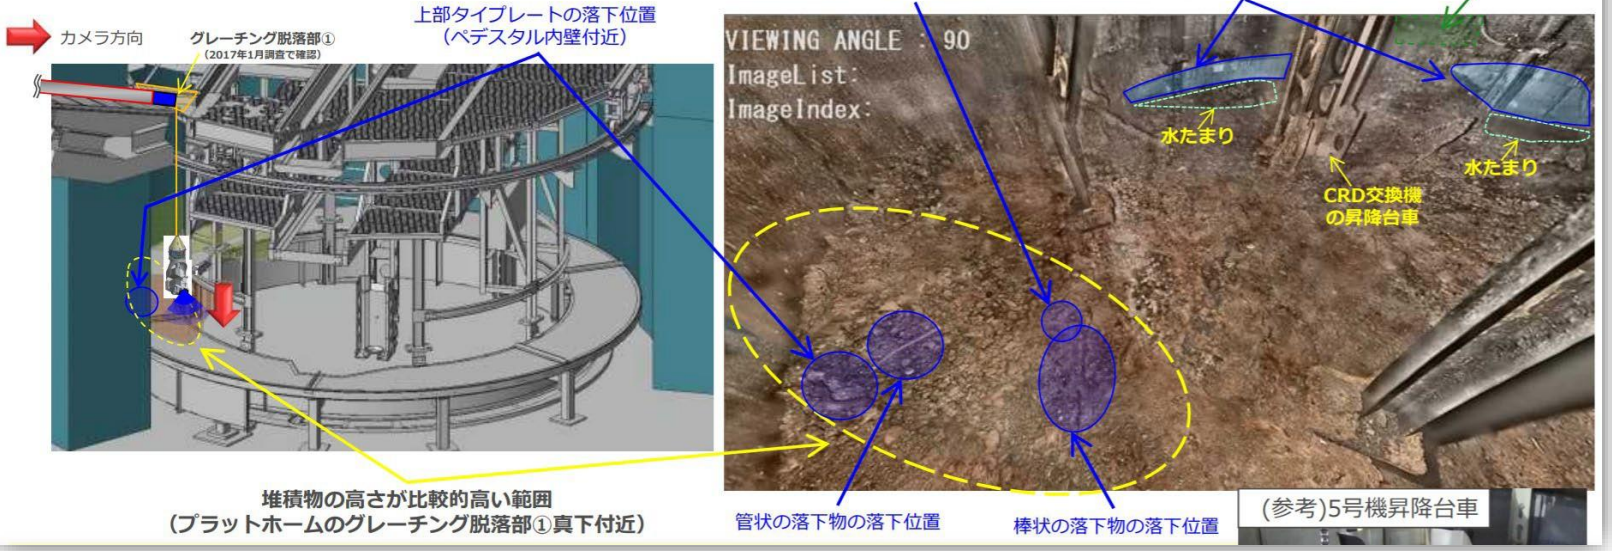
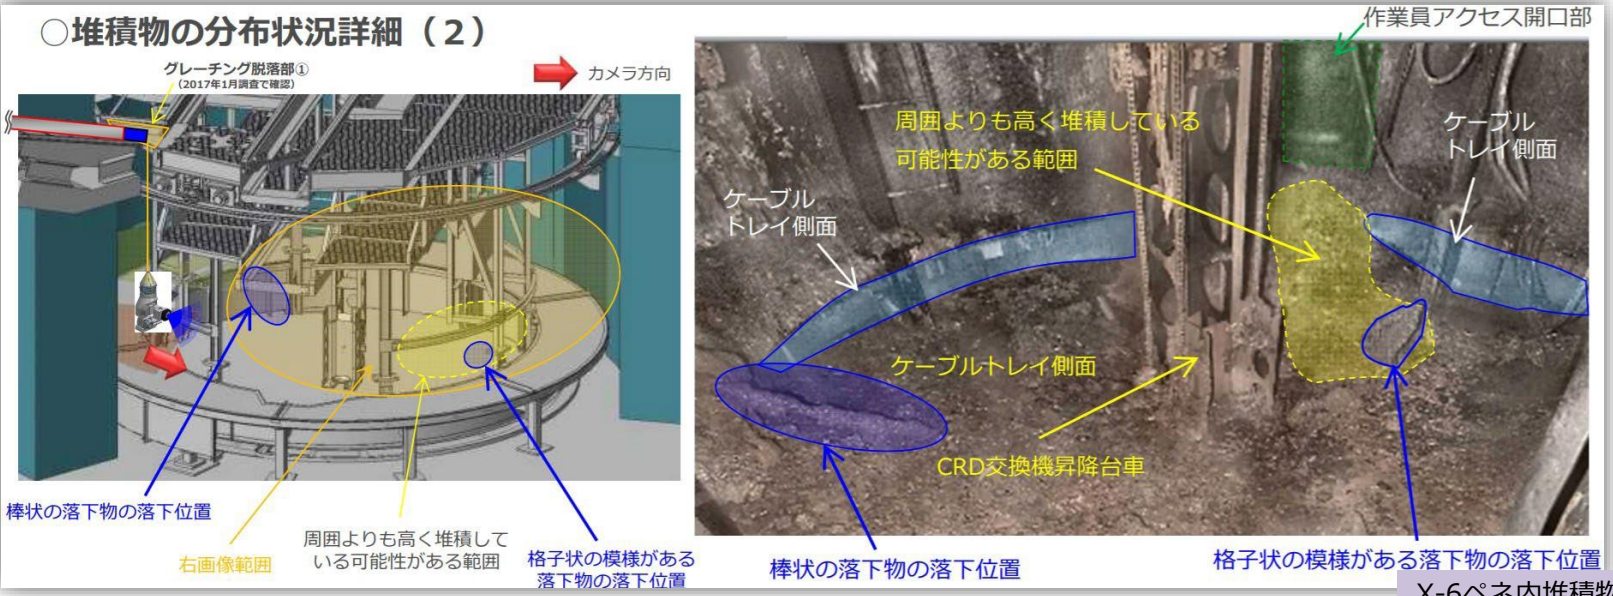
東京電力は、前ページまででレポート済みの2号機格納容器内部調査で取得した画像をさらに詳しく解析し、圧力容器の土台(ペデスタル)底部全体に小石状・粘土状に見える堆積物が40～70 cm超の厚さで堆積していること、カメラから圧力容器の土台の中心を見て左側に使用済み(核)燃料あるいは原子炉圧力容器由来と思われる落下物があること、カメラから見て向かい側にある作業員アクセス開口部付近において、堆積物が周囲よりも高く堆積している可能性がある箇所があること、これらのことから、核燃料デブリの落下経路が少なくとも二カ所ある可能性などを明らかにしました。

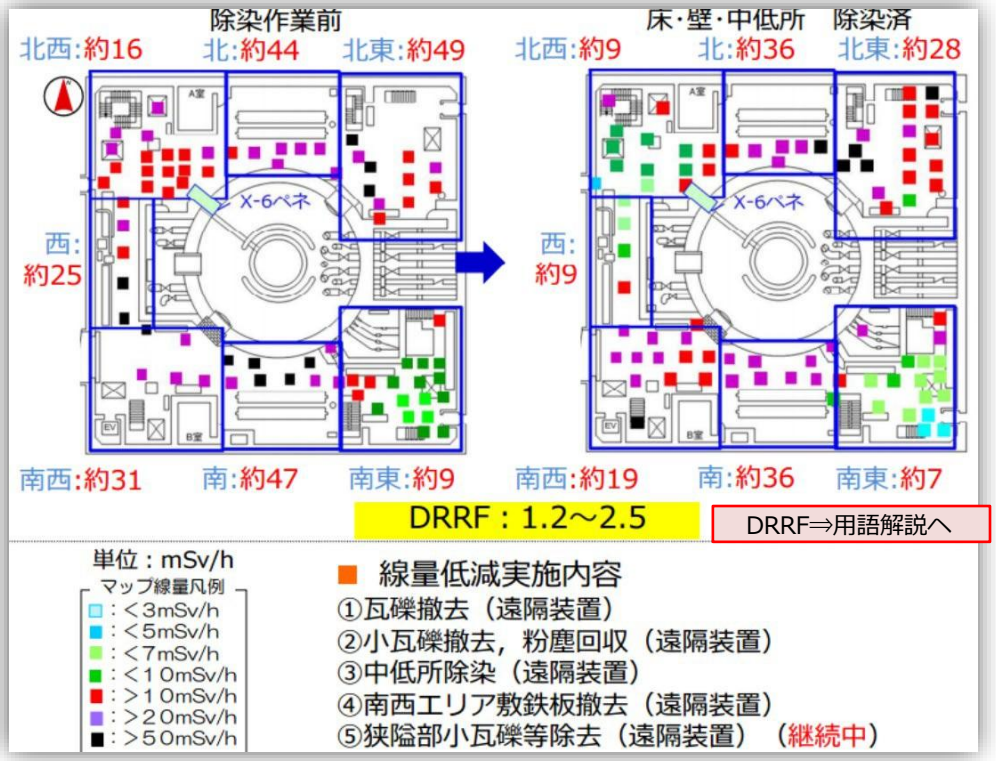
南西エリア鉄板敷設エリアでは鉄板撤去および中低所除染を実施し、空間線量は40%程度低減しましたが、平均約19 mSv/hと高い状況です。

右の図は3号機原子炉建屋1階の空間線量率の変化です。

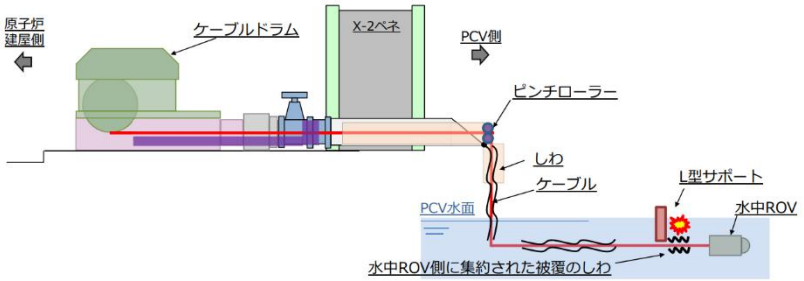
図1.水が浸入した推定原因（イメージ図）

② ケーブル被覆のしわが、調査時、ジェットデフレクターG付近にあるL型サポートに掛かり、ケーブル被覆が損傷（貫通）し、ケーブル被覆内に水が浸入

③ 3月16日の地震以降に実施した、一時的な水中ROV-A2の巻き上げ作業やPCV水位確認作業にあたり、水中ROV-A2が垂直（吊り下ろし）姿勢となり、この際、ケーブル被覆内に浸入していた水が、ケーブル被覆内を伝い、水中ROV-A2（カメラ）に至った

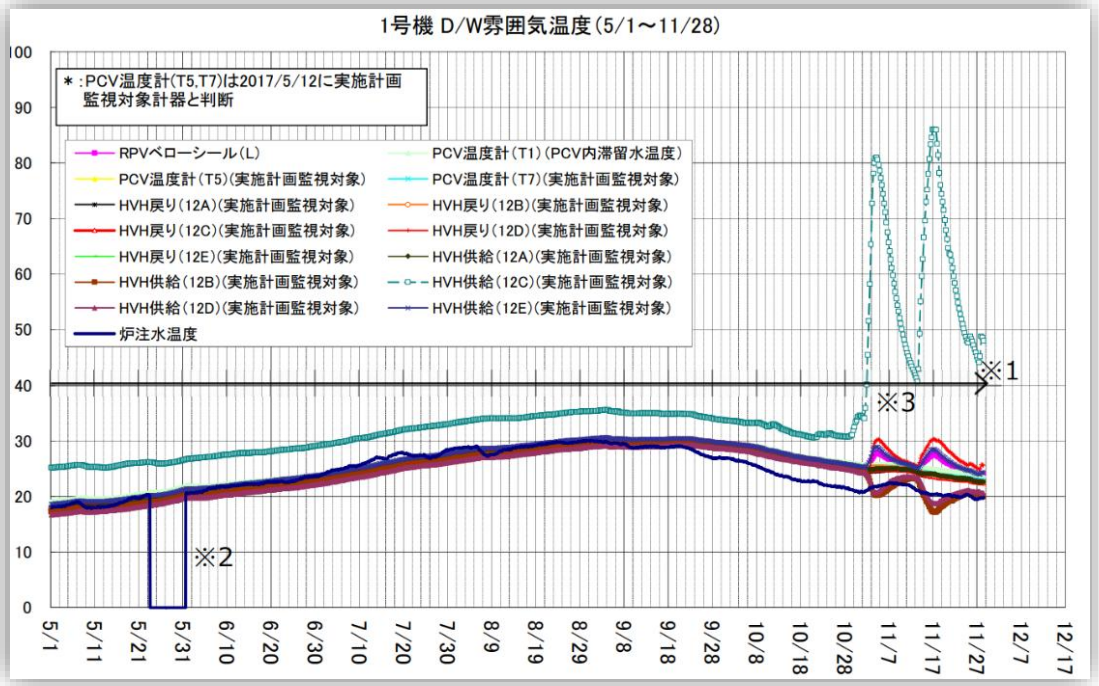
HVH 参照 -12C給気ライン(TE-1625H)という温度計の指示値(緑色)が窒素封入量の低減によって90℃近くまで大きく上昇していることが分かります。この上昇が試験中止判断基準に達する見込みとなったため本試験は計画より早期に終了しています。

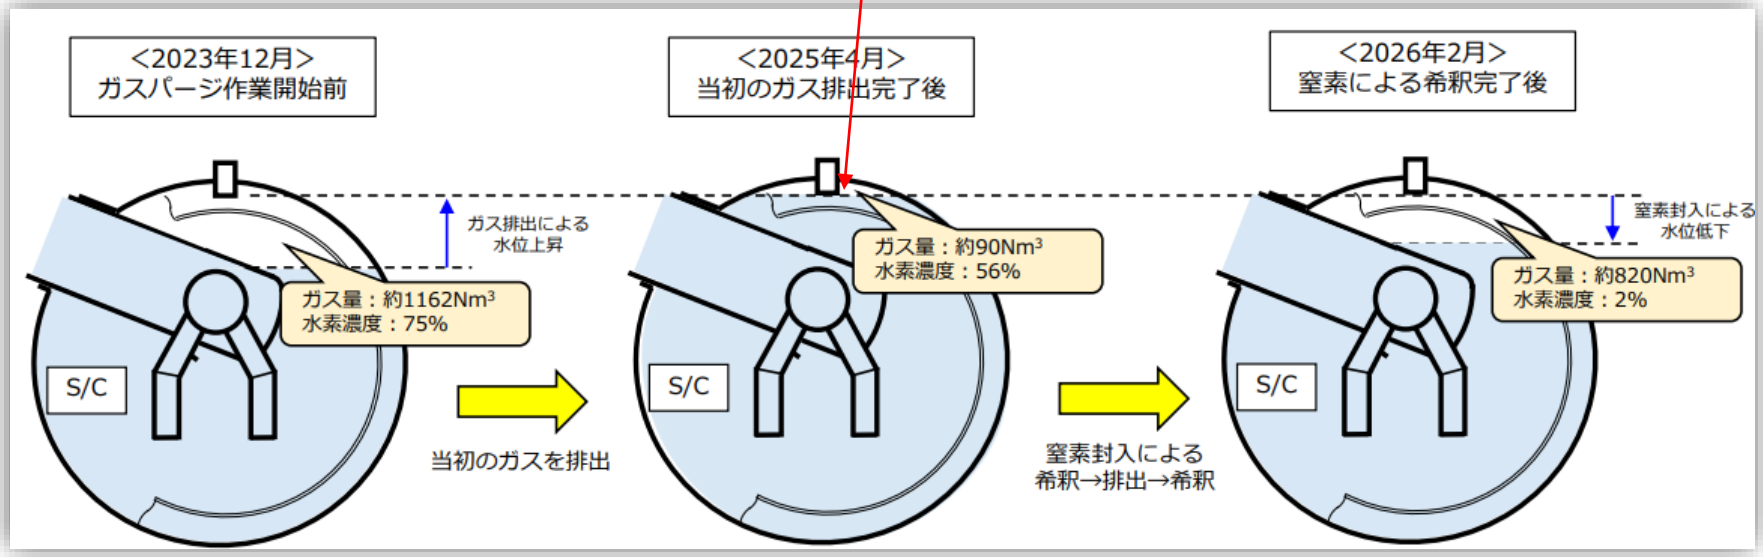
このため S/C内滞留ガスの水素濃度低減を目的に、2023年12月よりS/Cガスパージ作業が開始され、2025年4月に当初から滞留しているガスの大部分の排出を完了しました。（排出量は実績で約1072 Nm^3）

しかし、S/Cの構造上、頂部に排出できないガス（約90 Nm^3）が残留するため、2025年7月より当該ガスの窒素での希釈（希釈→排出→希釈）による水素濃度低減作業を開始し、2026年2月4日に目標とする窒素封入量に到達し、水素濃度は可燃限界値（4%）未満である2%となりました。 自然降下速度の増加に戻る

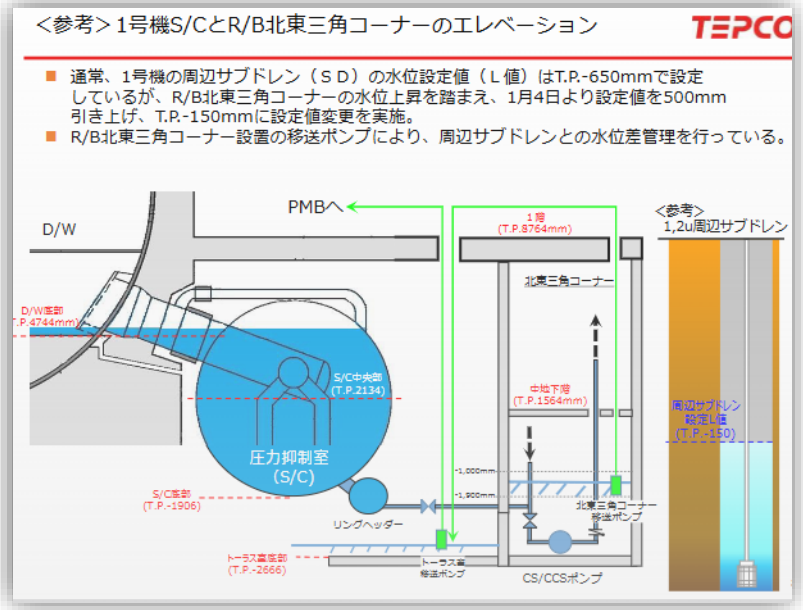
東京電力は、従来からS/Cから0.02 m^3/h程度（2024/8/12~8/30の水位データより評価）の内包水が原子炉建屋地下へ漏えいしていることは推定していましたが、2025年2月17日の第116回特定原子力施設監視・評価検討会において、2024年12月末からS/C水位の自然降下速度が増加し、1月15日現在で原子炉建屋地下へ推定漏えい量が1日当たり3 m^3（ 0.125 m^3/h ～筆者注：従来の推定漏えい量の6倍強）となっているとの報告がありました。

そして、この12月末に地震等の外力も周辺での作業もなく、一方原子炉建屋地下階の北東三角コーナーの水位が上がり、原子炉建屋滞留水のセシウム濃度およびトリチウム濃度も上昇していることから、確認や補修・付け替えが困難なS/C底部から北東三角コーナーにつながる配管が**経年劣化**により破損し、そこからS/C内部の高濃度の滞留水（ S/C 内包水のセシウム濃度およびトリチウム濃度は建屋滞留水のそれより一桁高い）が原子炉建屋内に漏えいしているという推定を示しました。

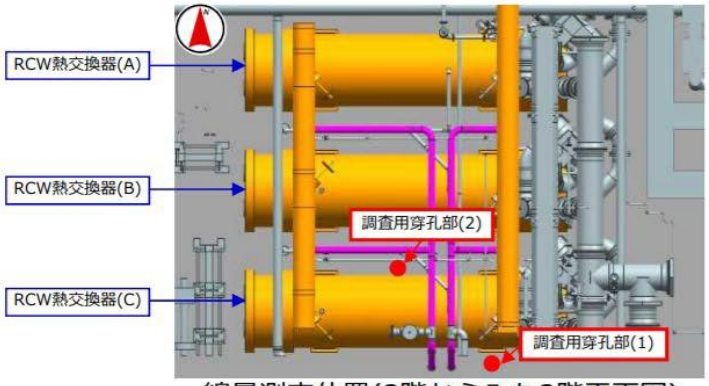
線量測定位置(3階からみた2階平面図)

RCW熱交換器エリアの線量測定結果

- 3階床面の2か所の調査用穿孔部より下方1mから1m間隔で8か所およびRCW熱交換器中心の計9か所で線量測定を実施。
- RCW熱交換器中心付近が高線量となっていることから，熱交換器が線源と推定される。
- 調査用穿孔部(2)の測定結果が，調査用穿孔部(1)の結果より高線量な理由として，調査用穿孔部(2)が2つの熱交換器の間に位置するため考えられる。

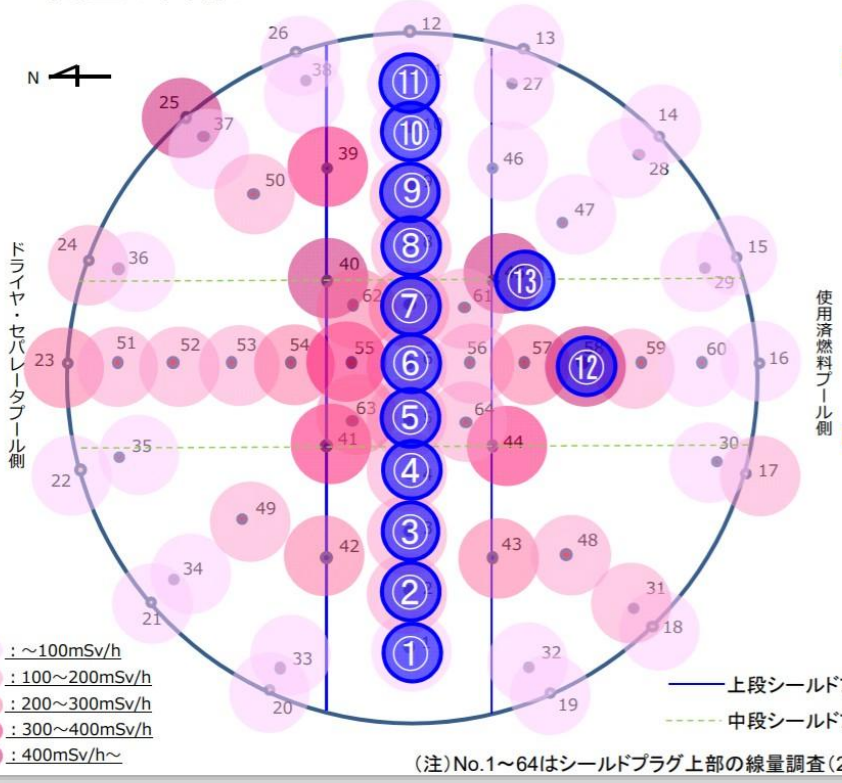
- 外周及び継ぎ目の影響が少ない箇所：
  東西方向（No.1～No.11）及び
  南北方向（No.51～No.60）から選定
  - 東西方向から，外周部（No.12）を除く計11箇所を選定（①～⑪）
  - 南北方向から，当該方向の線量最大値が確認されたNo.58を選定（⑫）
  - 上記①～⑫により，東西方向及び南北方向における最大値・最小値が確認された測定点をカバー
- 継ぎ目部の影響の確認：
  - 線量の高い上段シールドプラグ継ぎ目部の近傍を選定（⑬）

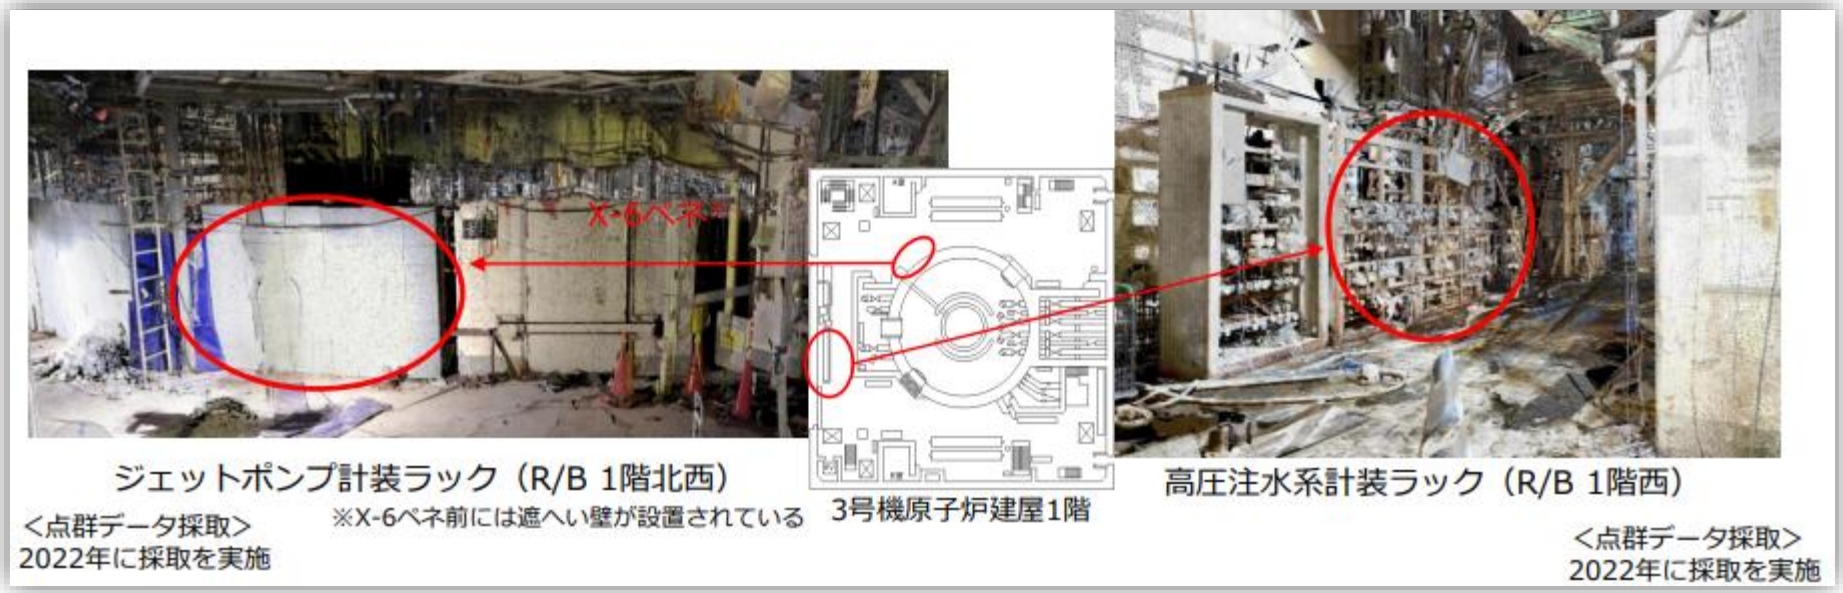
（ジェットポンプ計装ラック、高圧注水系計装ラック）

3号機については、2025年7月に示された上・横併用工法での燃料デブリ取り出し 参照 時に使用される可能性が高いX-6ペネ周辺で、原子炉建屋1階の北西エリアの高線量の原因となっている**ジェットポンプ計装ラック**（筆者注：PCV内部を不活性状態にするため窒素ガスをPCV内部に送るため事故後に設置された装置の一つ）、および**高圧注水系計装ラック**（筆者注：非常用炉心冷却系（ECCS）の一部である高圧注水系の装置）の撤去が必要となった場合、配管のPCVバウンダリ（ 筆者注：PCV内部の放射能を外部に漏らさないための障壁）の構築、配管の閉止措置を考慮する必要があるため、**計装ラック類に繋がっているラインの一次弁の状態等**を目視で確認するそうです。 ３号機 調査の結果に戻る

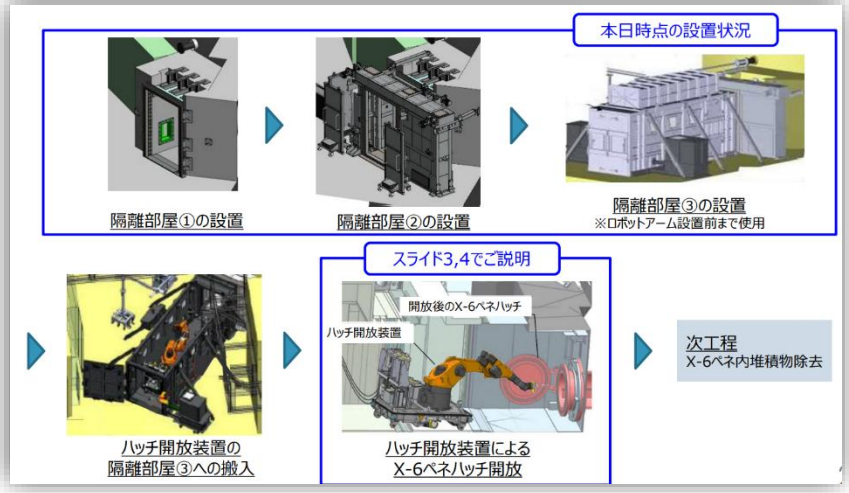
X-6ペネハッチの開放は5月上旬に予定されていましたが、下記出典によると、隔離部屋①と②の接続部のコーキングによりスロープが浮き上がり、X-6ペネ内堆積物除去装置が走行できないことが明らかになり、現在、コーキングの一部除去、形状変更スロープの設置等の対応策を検討中で、X-6ペネハッチの開放には至っていないようです。

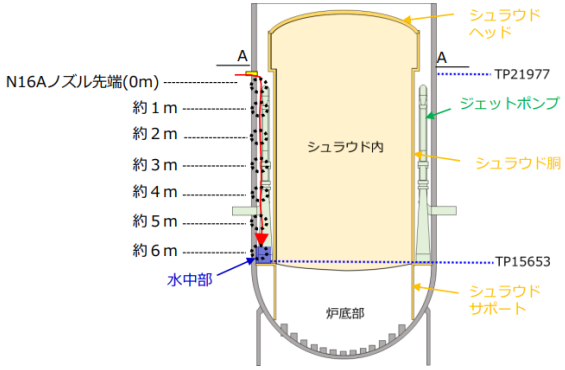
炉内構造物と調査範囲

【調査結果　線量率】線量率はCs-137換算で最大で約4.7 Gy/h（参考値：観測した線源をCs-137またはCo-60と仮定した場合の線量率）。N16Aノズルから約4 m下まで線量率は上昇傾向でしたが,それ以降は低下傾向となりました。この結果から、燃料デブリの位置推定は難しいものの、線量分布の傾向（ピーク位置等）は非事故炉とは異なる位置にあることが推測されます。

N16Aノズルからの距離※2	RPV内線量率	
	Cs-137換算（参考値※1）	Co-60換算（参考値※1）
0m	約0.9Gy/h	約2.2Gy/h
約1m	約2.7Gy/h	約5.7Gy/h
約2m	約3.4Gy/h	約6.8Gy/h
約3m	約3.9Gy/h	約7.7Gy/h
約4m	約4.7Gy/h	約9.1Gy/h
約5m	約2.1Gy/h	約4.6Gy/h
約6m	約0.6Gy/h	約1.5Gy/h

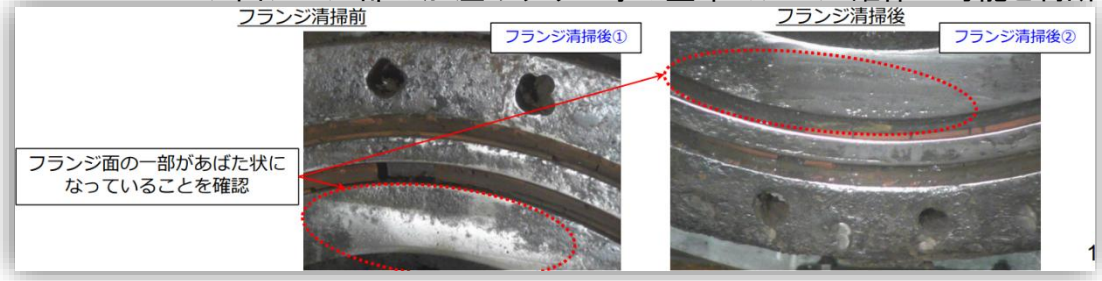
また開放されたX-6ペネのフランジ面には付着物が固着しており、堆積物除去装置やX-6ペネ接続構造を接続する際の放射性物質の閉じ込め機能に不安が生じたため、レーザ清掃・バフ清掃・タガネツール・フラットドリルによる切削・カップホイルによる研磨による清掃が実施されました。

東京電力は、フランジ面の一部があばた状になってはいるが、堆積物除去装置やX-6ペネ接続構造を接続する際はフランジ面シール部の加圧やグリス等の塗布でシール確保が可能と判断したようです。

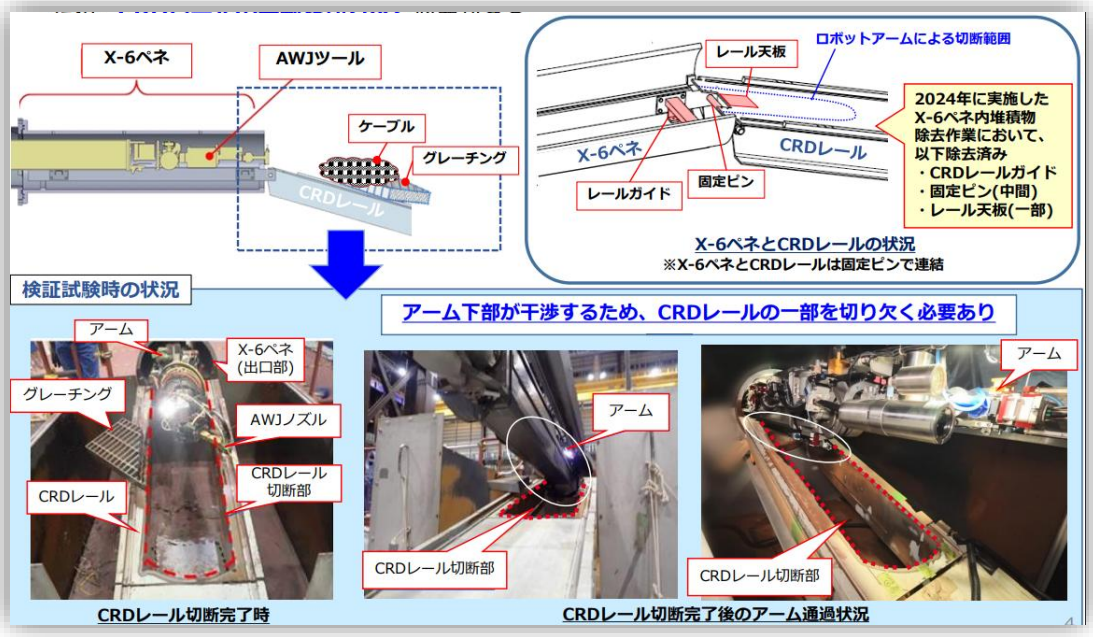
そして、アームをPCV内へ進展させる際に、アーム下部とX-6ペネ出口付近のCRDレールが干渉するため、CRDレールの一部を切り欠く必要がり、10月29日時点では、AWJ 用語解説へ を使用し、X-6ペネ出口付近のCRDレールの切断を実施中とのことです。

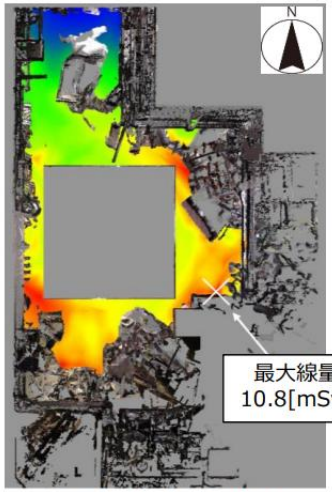
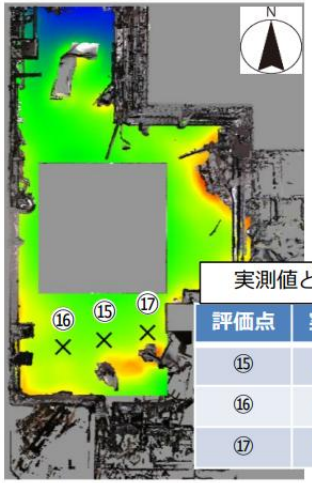
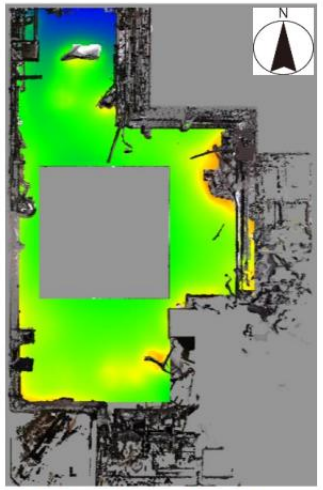
3号機R/B 2階

■ 3号機R/B 2階の線量率分布推定結果（暫定値）
- 2階では、東側および南側のガレキ周辺で線量率が高く、床上高さ0.3mにおける最大線量率は10.8mSv/hと推定

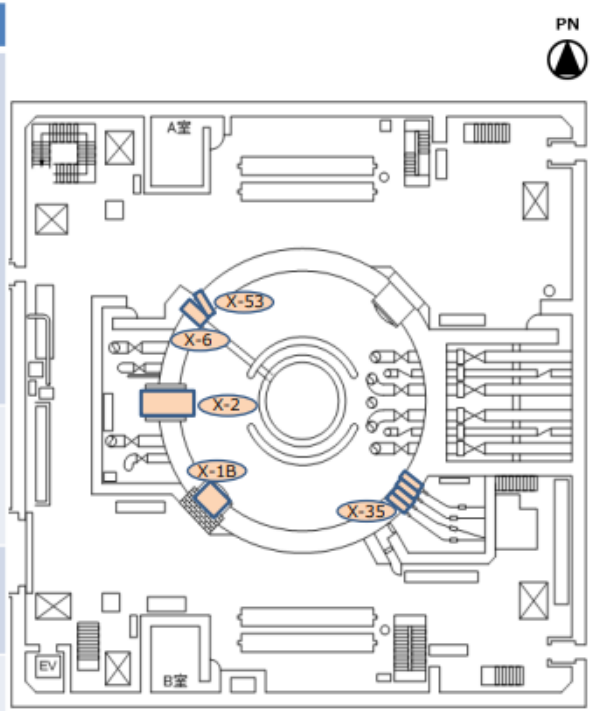
3号機原子炉建屋1階

アクセス箇所	調査結果と今後の方針
X-6	・3号機X-6ペネトレーションのフランジ表面付近で124mSv/h（2024年測定）を確認しているが、2015年の2号機X-6ペネトレーションのフランジ表面の調査結果と比較すると表面線量は低いことを確認。また、2号機にて確認された床面の溶融物の堆積が3号機にはないことを確認。 ・前室入口の遮へい壁を撤去した上で室内の線量調査や線量低減を検討していく。 ・また、3号機X-6ペネトレーションは2号機X-6ペネトレーションと同様に活用の見込みがあるものの、X-6ペネトレーションのある北西エリアは2号機と比べ、空間線量が高いことから周辺（X-6ペネトレーション近傍のジェットポンプ計装ラックなど）の線量低減についても検討していく。
X-1B	・遮へい壁外側の周辺エリアの調査の結果、空間線量は5～8mSv/h（2025年測定）であることを確認。 ・今後、線量低減を検討するとともに、必要に応じて遮へい内側の調査についても検討していく。
TIP室（X-35）	・2024年度に干渉物撤去、線量低減を実施し、床面・壁面に対する遮へい設置で平均1.2mSv/hを達成しており、活用方法について検討を進めている。
X-53	・マイクロドローンによるPCV内の調査を準備中。 ・今後、さらなる線量低減についても検討していく。
X-2	・今回の調査や解析結果をもとに、線量低減の可否について検討していく。

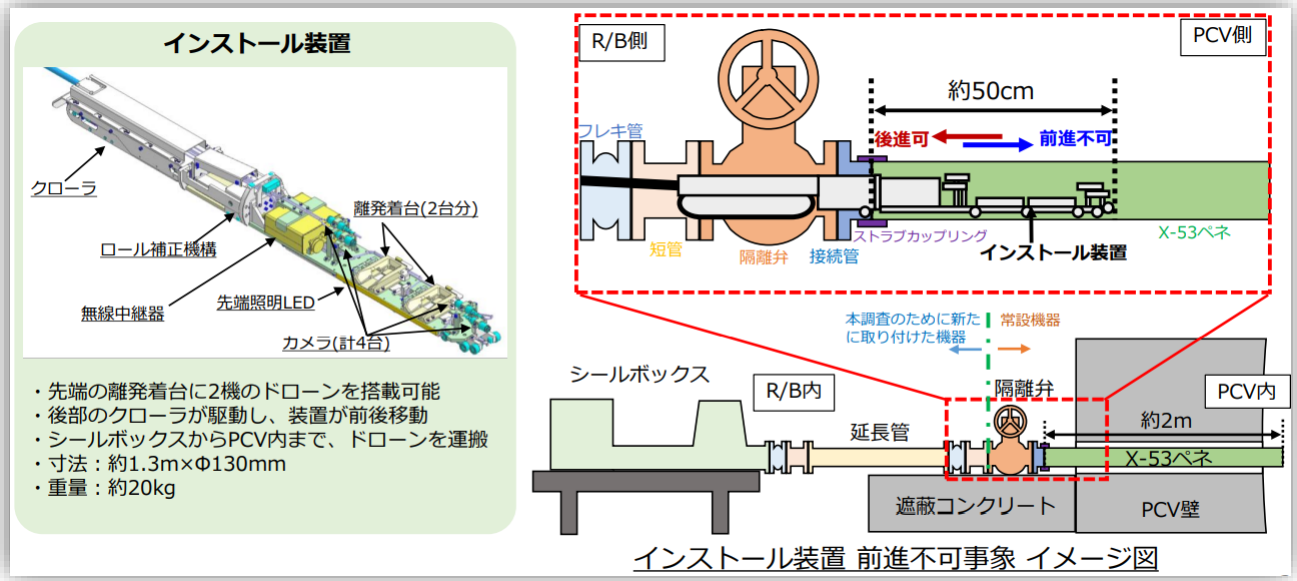
インストール装置 前進不可事象 イメージ図

2025年12月1日、調査装置の動作確認を実施中、インストール装置(以下、装置)がX-53ペネ内で前進できなくなったため、後退させシールボックス内に格納しました。

東京電力は、なぜ前進できなくなったかを調査するため、装置の先端に2つのカメラを追設し、配管内の状態確認をし、取得した映像を分析した結果、接続管とX-53ペネで若干の芯のずれがあることが確認されました。

このずれは、2015年のPCV内部調査時に、高線量環境下のX−53ペネを3号機PCV内部へのアクセスルートとして整備として、高線量環境を考慮し、グローブボックスを介して人の手によりX−53ペネを一部切断し隔離弁を接続した際、この接続を、高線量環境を考慮し、短時間で施工可能なストラブカップリング（筆者注：ネジ切りやリング溶接を用いないゴム製の圧力配管用の継手。若干の芯ずれ状態でも固定可能）により固定したことによるものと推定されています。

そしてこの結果から、装置が前進不可となる要因として、芯のずれに伴う“通過断面積の減少”、“クローラのグリップ力の低下”等が考えられると推測しています。

今後、得られたデータを詳細に分析するとともに、対策についても検討していくそうです。
