## 福島第一原発のこの一年～変わったこと/変わらないこと 2018年12月～2019年11月

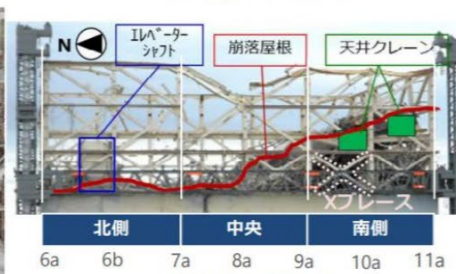
オペフロ西側立面

1号機は2011年の過酷事故時に**水素爆発**を起こし、使用済み燃料プールのある原子炉建屋最上階オペレーティングフロアの屋根を含む上部(**メタルサイディング製**)の鉄骨および燃料取扱設備等が崩落し、絡み合い、積み重なっています。

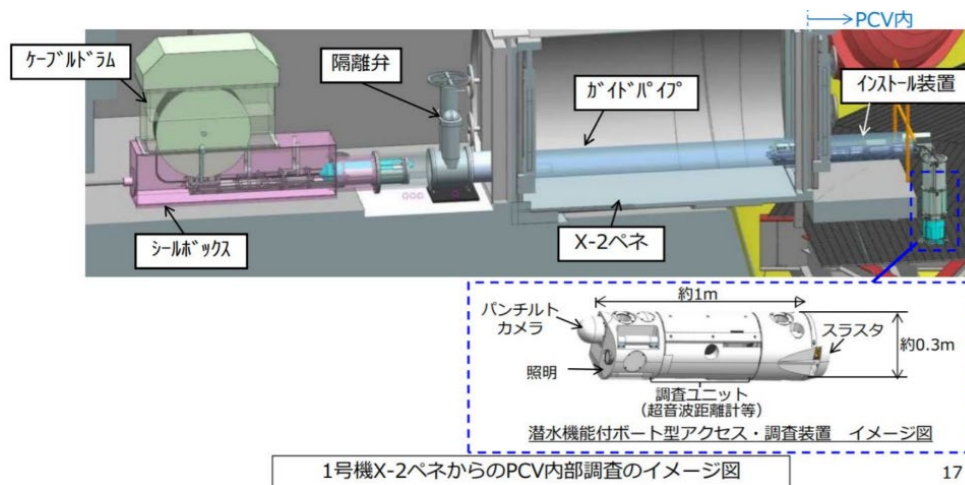
2019年1月、東京電力は、ペDESTAL外における構造物や堆積物の分布等を把握するための新たな調査の計画を発表しました。調査時期は2019年度上期中を目途としていました。現在開発中の調査装置を格納容器内に投入するための新たな投入口としてはX2貫通部(所員用 エアロック)を選んでいきます。

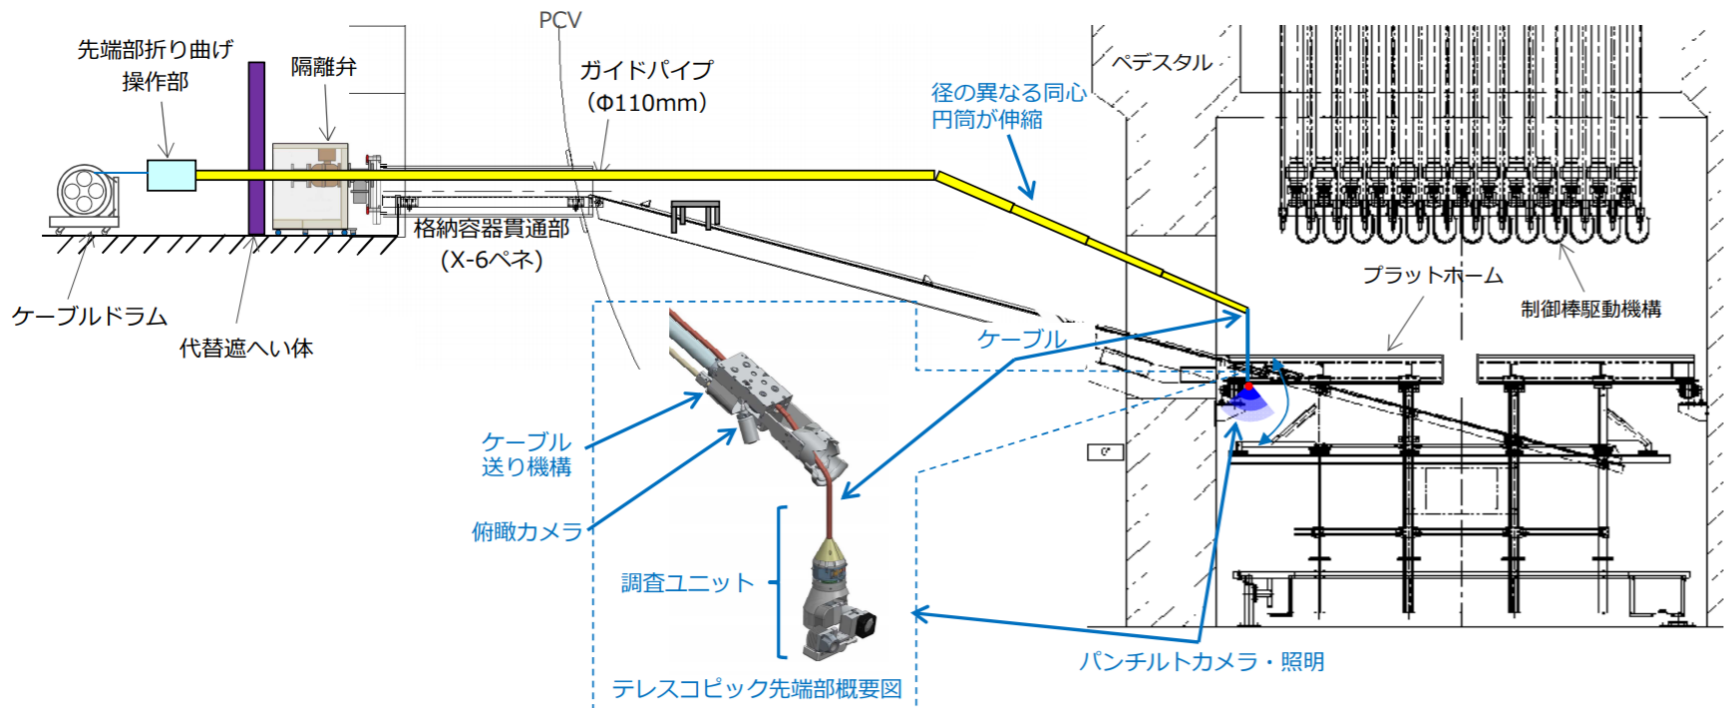
ペDESTAL内事前調査概要(テレスコピック式調査装置)

2018年1月、改良されたガイドパイプによりパンチルトカメラをペDESTAL内部まで挿入し、プラットフォーム上の状況を再度確認。さらに先端の吊り下ろし式カメラによりプラットフォーム下部の情報を取得しました。
