使用済み核燃料プール対策 2023年8月

概要 1・2号機原子炉建屋5階の使用済み燃料プール内にある計1007体の使用済み核燃料の取り出しに係る最大の課題は、取り出しに向けた作業時の、放射性物質の環境への漏えいの抑制です。

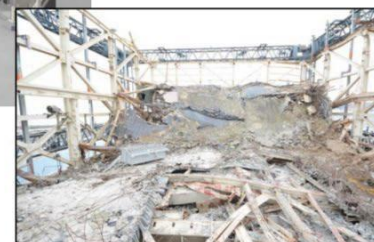
崩落屋根状況

天井クレーン等は崩落屋根が覆い被さった状態であるため、ガレキ撤去の進捗にあわせ天井クレーンと屋根鉄骨の接触面等の調査を進めるとしています。

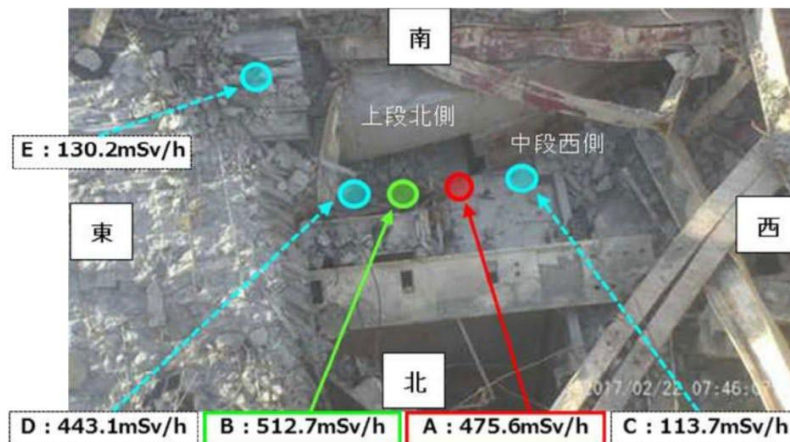
(原子炉ウェルプラグ周辺の線量)

東京電力は、今後もウェルプラグ周囲・内部の調査を継続し、内部の線量状況等を確認していくとしています。

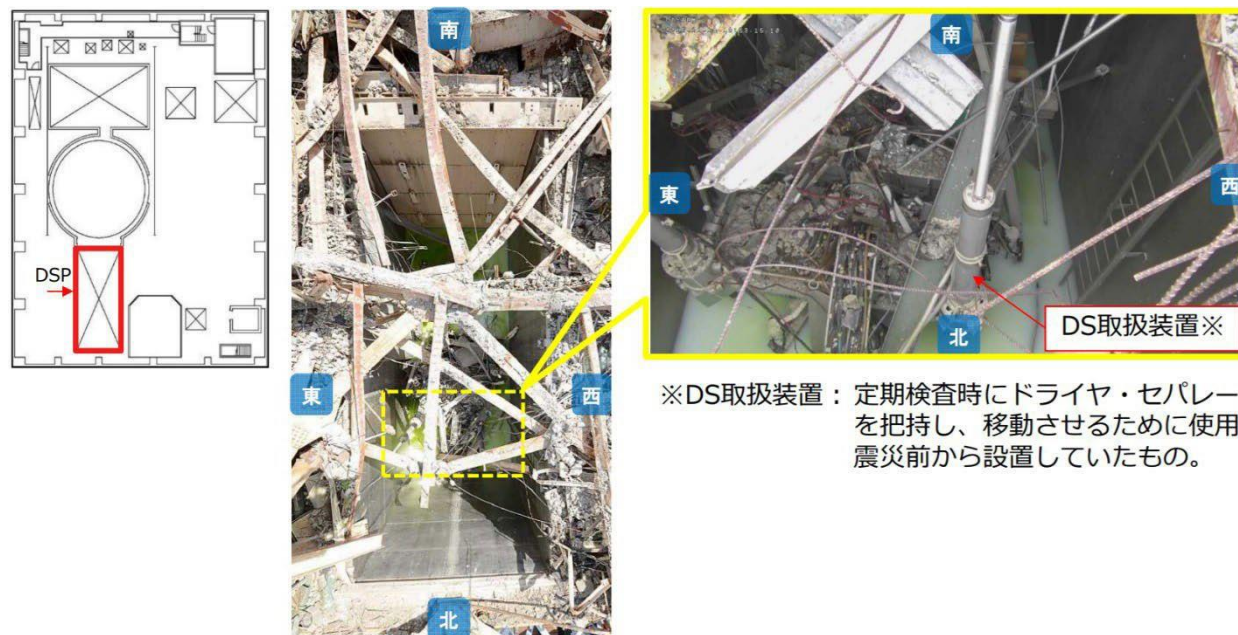
調査可能な範囲においてDSP内壁面に損傷や変形は確認されなかったがドライヤ・セパレータピット内にはガレキが堆積しています(下写真参照)。

線量率はエレベータシャフト天井上面が最大で約15 mSv/hであり、ウェルプラグ上段上面(最大値約200 mSv/h、平均値約125 mSv/h)よりも1桁低い値でした。

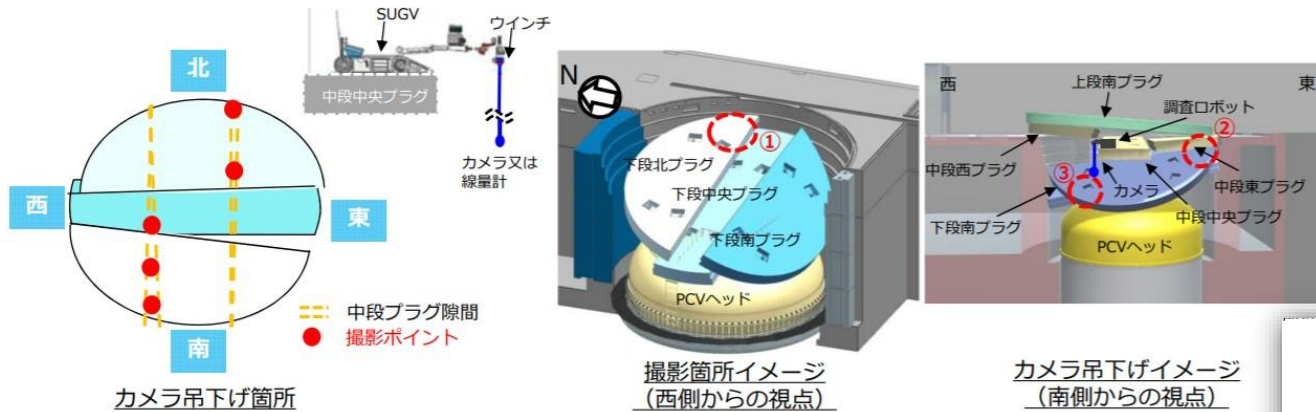
■ 中段プラグ隙間よりカメラを吊り下げて撮影し、下段プラグ等の状況を確認。

その結果、下段プラグのカメラ撮影からは、ウェル壁ライナの剥がれ、原子炉ウェル下部のPCVまわりに溜まり水(流入した雨水等と推定)および水紋(調査ロボットの動作に伴う小ガレキの落下あるいは気泡の発生と推定)が確認されました。

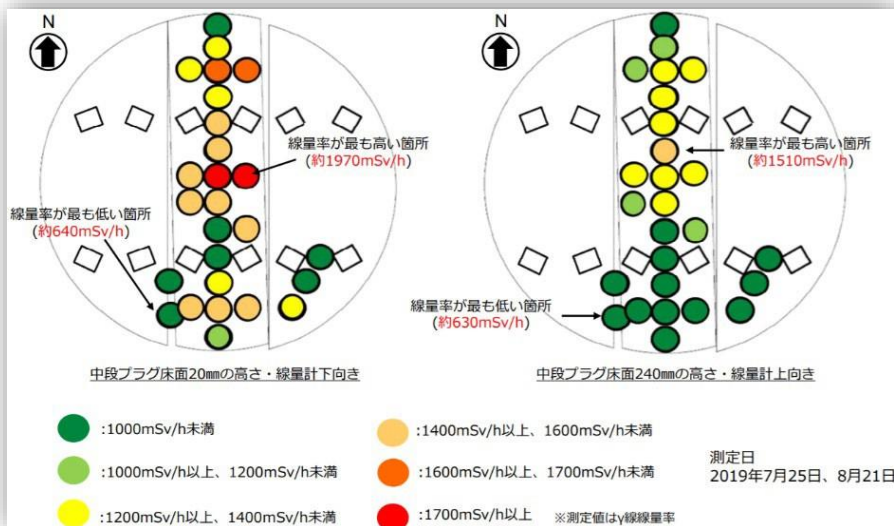
(中段プラグ上の空間線量率)

空間線量率については、東京電力の速報によると、中段プラグ上では中央プラグの中央付近の線量が高い傾向、中段プラグ下では各測定位置共に、中段プラグより下側で高くなる傾向が確認されました。相当高い線量率です(下図参照)。1号機の使用済み核燃料プールにある392体の使用済み核燃料等を取り出すためには、オペレーティングフロア上に絡み合い堆積しているガレキ(崩落した鉄骨メタルサイディング製のオペレーティングフロアの屋根等。2・3号機は鉄筋コンクリート製)を撤去しなければならないのですが、そのためには、この高線量で総重量500トンを超えるウェルプラグを修理する、あるいはまるごと遮へいするなどの線量率低減対策 **参照** について東京電力等がどう判断するのか見守っていきたいと思います。

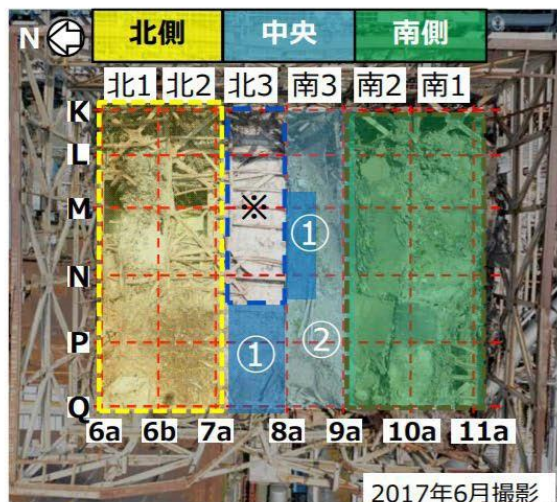
図1

図1「①」の範囲の崩落屋根はオペレーティングフロア床上に落下しています。崩落屋根のうち「ルーフブロック等～デッキプレート」についてダスト発生量の少ない吸引・把持(北側と同工法)により撤去を行うそうです。

図1「②」の範囲は、ダスト飛散抑制の観点から「ルーフブロック等」を吸引によって撤去します。

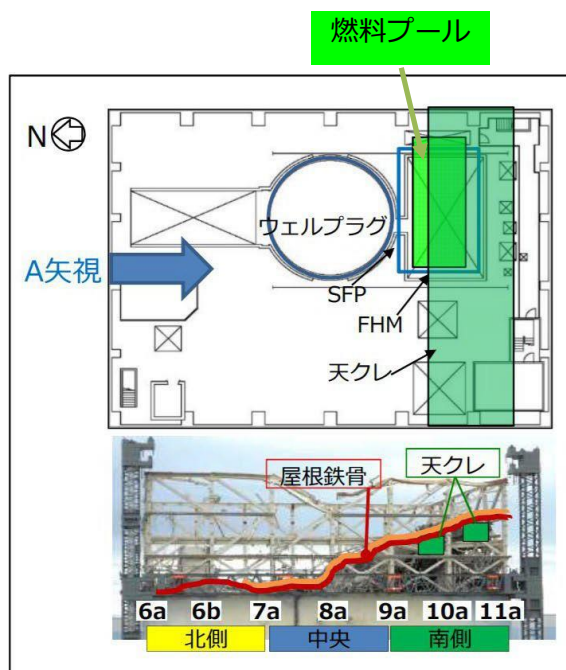
図1

南側の崩落屋根は天井クレーン上に落下し、天井クレーンの下には燃料取扱設備、使用済み核燃料(以下、燃料)プールがあります。(図1)これまでの調査で、天井クレーンは北側桁(ガーダ)が変形、また、燃料取扱設備は南東側の脚部が変形していることが確認されています。(図2)

今後実施するオペレーティングフロア南側のガレキ撤去に際し、上記天井クレーン・燃料取扱設備他のガレキ等が燃料プールへ落下することを防止するため、燃料プール保護等を実施します。

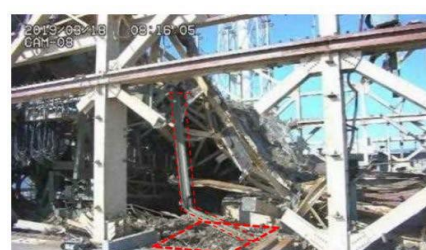
小ガレキ撤去前

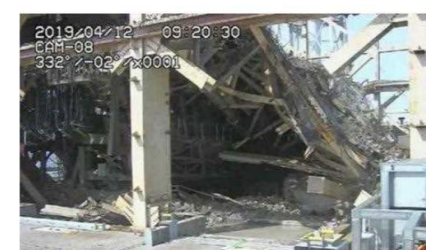
小ガレキ撤去状況

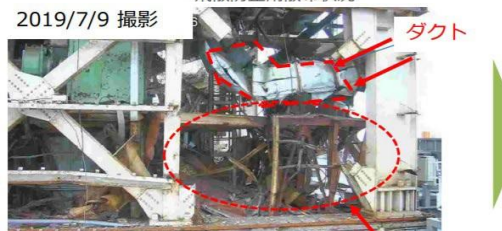
南側小ガレキ撤去前 既設架台等

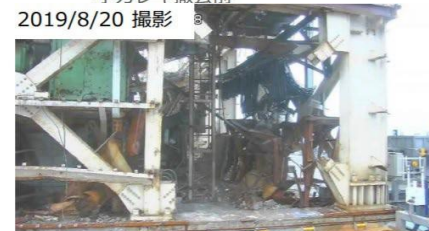
南側小ガレキ撤去後

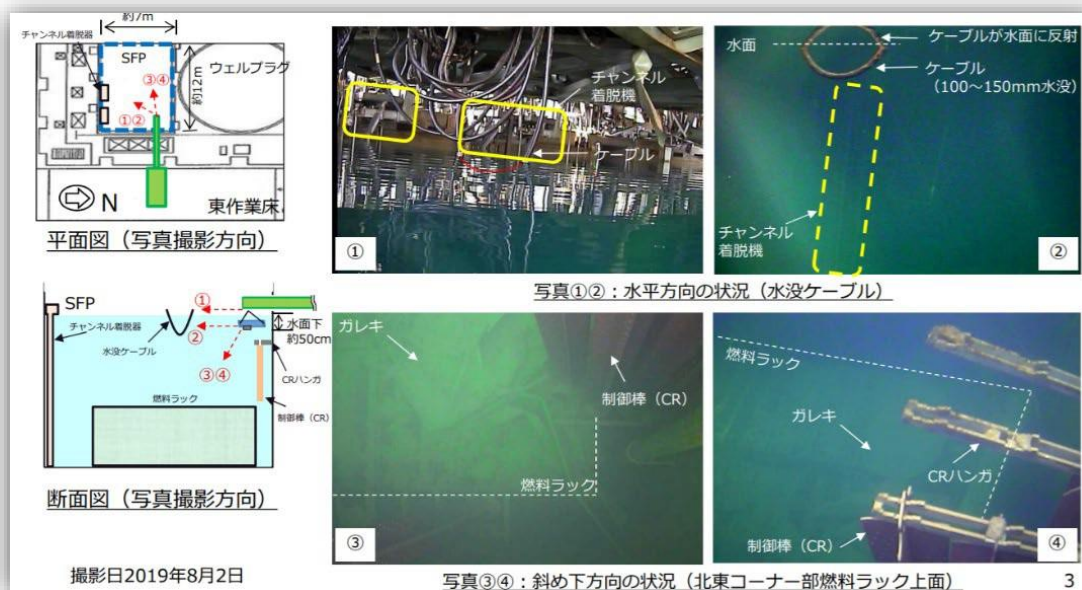
ガレキ撤去作業の監視に使用する長尺ポールの先端に水中カメラを吊り下げ、SFP北東コーナー部の水深約50cmにカメラを投入し、水平方向および斜め下方向の撮影しました。

その結果、水平方向では、カメラから4m程度に水没ケーブル、7m程度にチャンネル着脱器(SFP内で燃料にチャンネルボックス(燃料集合体に取り付ける金属製の筒)の取付・取外等を行う装置)が、斜め下方向では、水面より7m程度下の燃料ラック上面にガレキが堆積している状態が確認されました。また、照明設備等の環境を整えることで、7m程度の視界があることも確認されました。

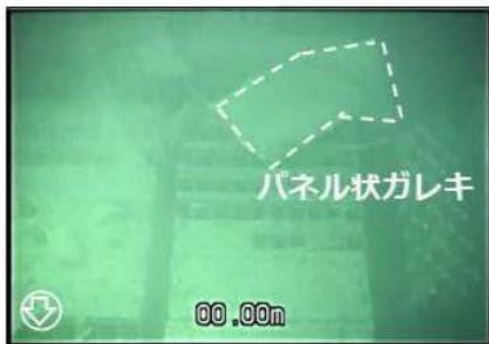
写真① (水中1m 斜め下方向)

また燃料ラック上では、3号機SFP内で確認されたコンクリートハッチのような重量物がないこと、パネル状や棒状のガレキが燃料ラック上に点在していることが確認されました。

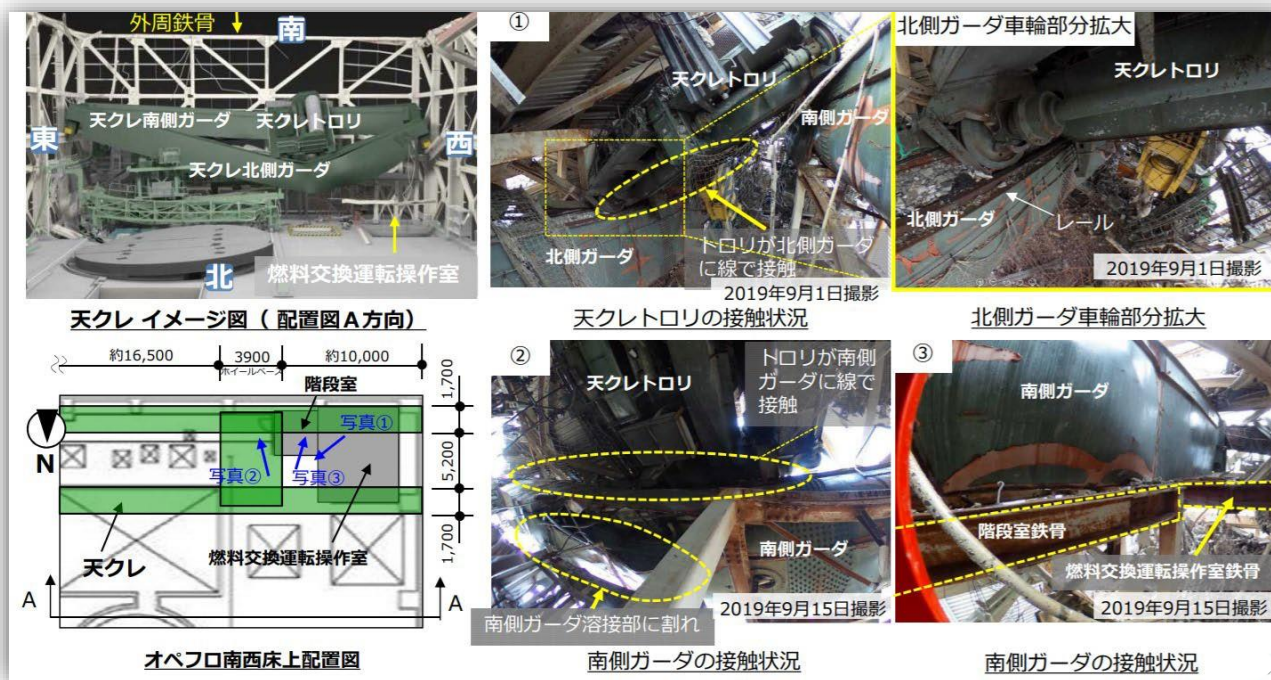
- ・ 天クレトロリは天クレ南北両ガーダ上に線状で接している状況を確認(①②)。
- ・ 天クレトロリ北側端部が北側ガーダの上面中央部にあることを確認(①)。
- ・ 天クレ南側ガーダの一部の溶接部が割れていることを確認(②)。
- ・ 天クレ南側ガーダの西部は階段室及び燃料交換運転操作室鉄骨で複数箇所支持されていることを確認(③)。

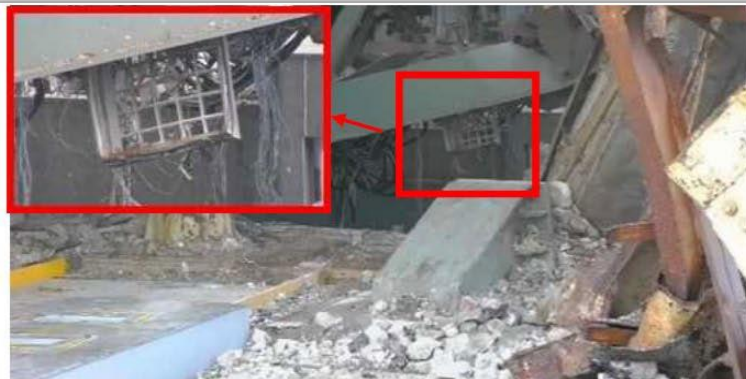
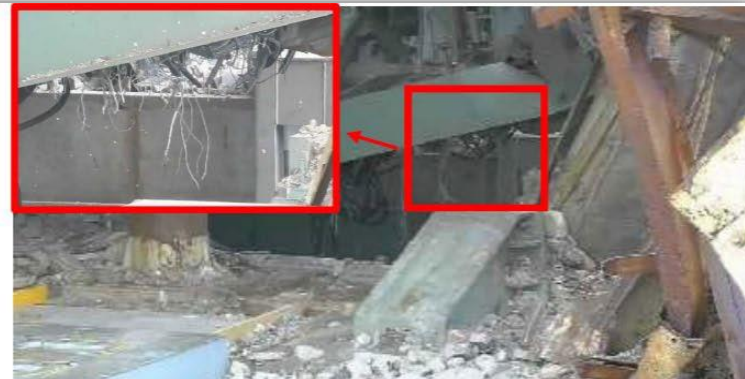
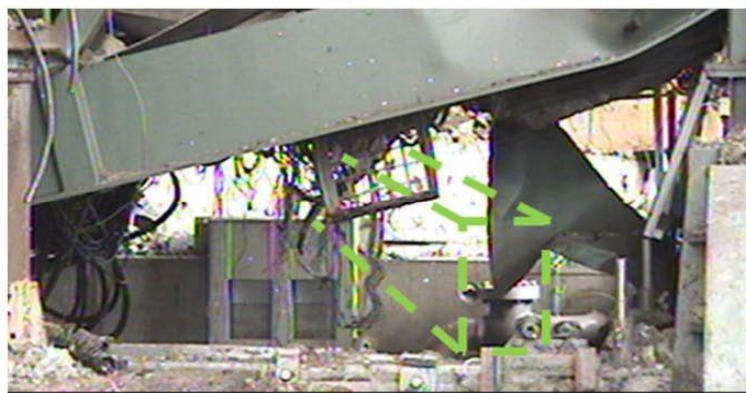
支障物撤去前写真
2020年3月9日撮影

天井クレーン・FHM落下対策としての天井クレーンの支保挿入作業に支障となる照明保護カバー及びケーブルが2020年3月14日撤去されました。今後、下図のように、天井クレーンとFHMに対してアクセス可能で効果的な位置に支保材と支保梁を設置する計画です。

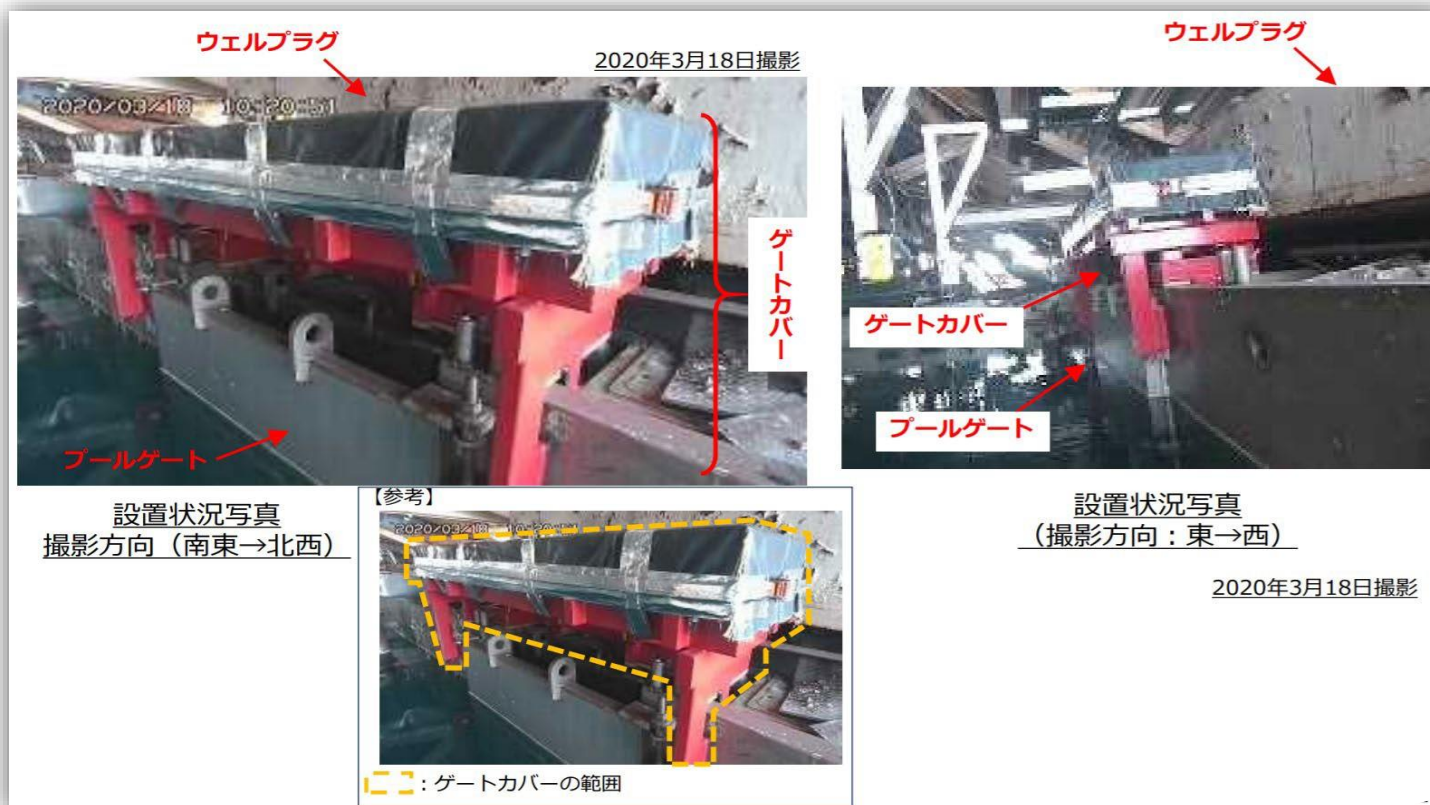
屋根鉄骨・小ガレキ等がSFPゲート上に落下した際のSFPゲートのずれ・損傷による水位低下リスクを低減するため、東作業床に設置したオーシャンクレーンにより、遠隔操作にてプールゲートに接触しないようプールゲート上部に設置する計画です。

SFPゲートカバーの設置は3月18日に完了しました。

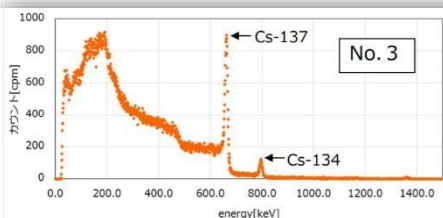
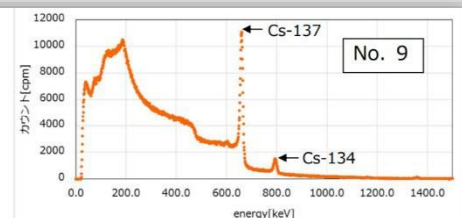
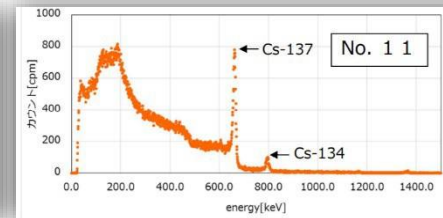
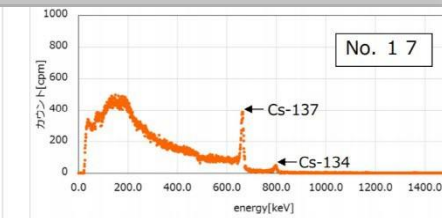
- ・1号機及び2号機Rw/B [参照](#) 上部のSGTS配管近傍の放射線量を測定し、2号機側に高い放射線量が確認された。(最大約650 mSv/h)
- ・排気筒下部周辺のSGTS配管線量調査を実施し、最大で排気筒接続部にて約4.3 Sv/hを確認した。なお、高い放射線量の要因は、事故時の1号機格納容器ベントによる影響と想定。
- ・配管外面確認の結果、瓦礫の衝突が原因と思われる配管表面の防水・防食テープ剥離が確認されたが、割れ等は確認されなかった。

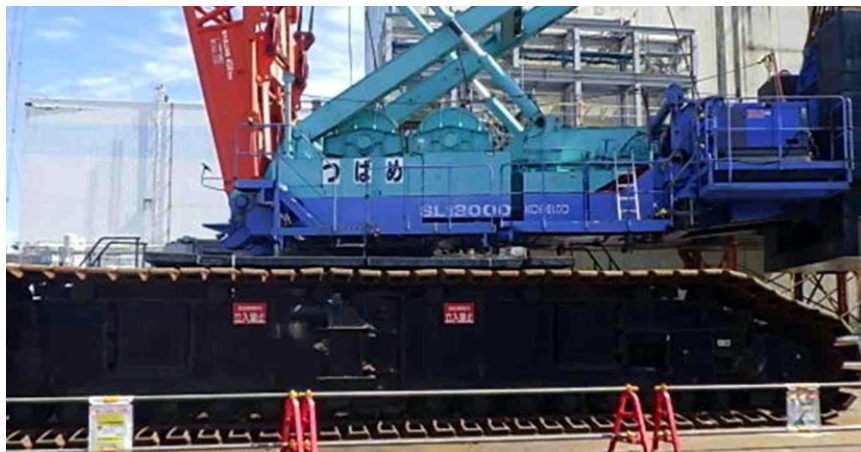
しかし、11月3日の準備作業中に、撤去に使用するクローラークレーンの1台(左引用写真)が異音を発し、3台中2台の減速機にシャフトの揺れ、ベアリングの錆が確認され準備作業は中断していました。

中断していた準備作業は、部品等の交換を終え、2022年1月中旬再開。撤去作業は1月下旬に開始されるようです。

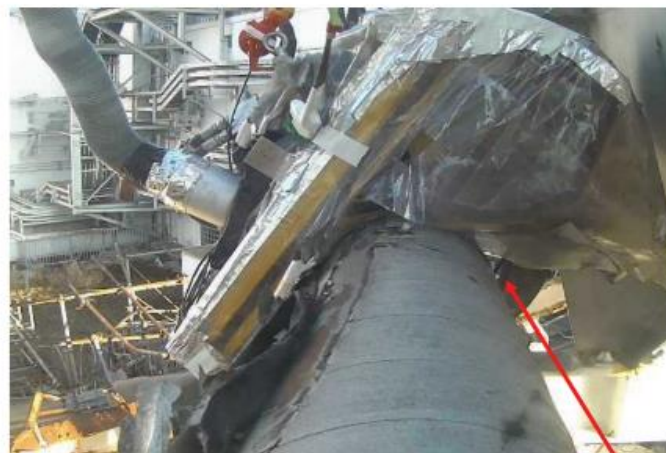
【参考1】 SGTS配管切断作業状況（3月27日）

前ページでレポートした2022年3月2日の切断用ワイヤーソーの破断について、東京電力は、配管切断時にワイヤーソーの刃の摩耗量が不均一とならず安定的に切断できる油圧や流量等のパラメータを特定するとともに、作動油の温度をメーカー推奨値である30℃～40℃に維持するよう管理するという対策を講じ、3月27日、切断作業を再開しました。

東京電力によると、ワイヤーソーの刃が配管に噛み込んだ原因については、現在調査中とのことです。

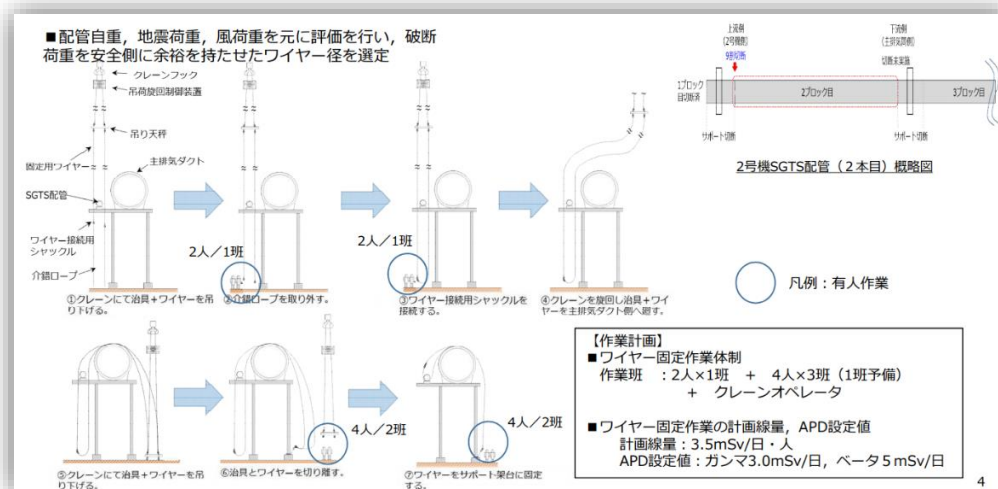
SGTS配管の切断・撤去については、その間に切断装置の改造検討、噛み込み時の対応方法の見直しを行い、2022年度第4四半期に再開する工程を明らかにしました。

切断再開までの間、切断途中の2本目の配管は、下引用画像の方法で固定される予定です。

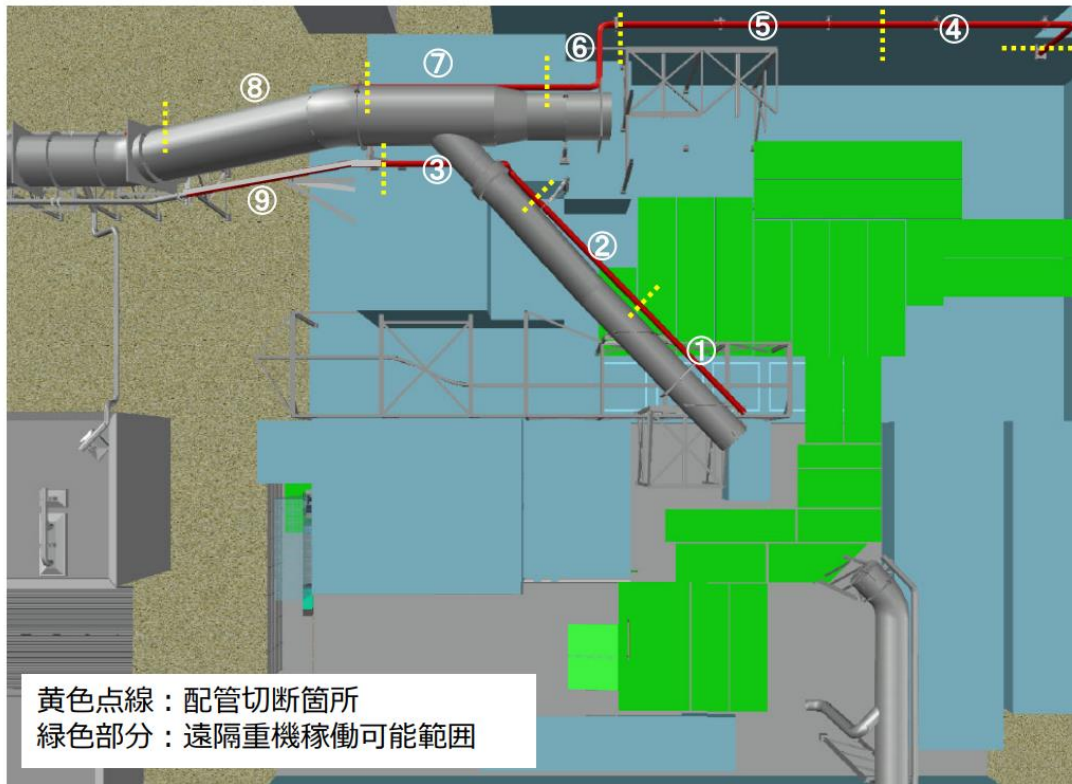
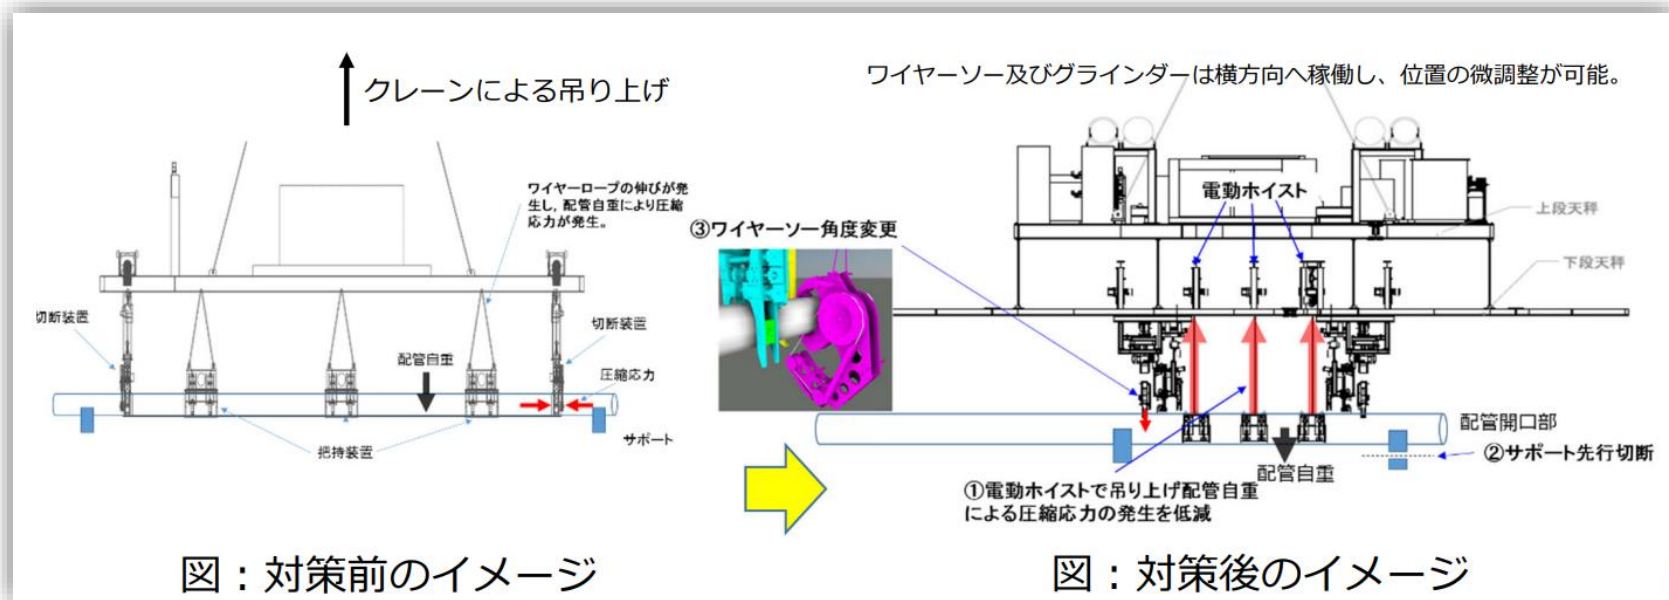
SGTS配管撤去（その1）の配管切断箇所

- SGTS配管撤去（その1）では8本のSGTS配管を撤去する予定です。
- ⑨については、SGTS配管が廃棄物処理建屋建造物と干渉していることを、3Dスキャン採取時に確認しました。建屋干渉物撤去には周辺ガレキの撤去が必要であるため、工程組み替えを行いガレキを撤去した後に、建屋干渉物の撤去及びSGTS配管の切断、撤去を行う予定です。なお、⑨は1号機大型カバー設置工事と干渉がないことを確認しています。

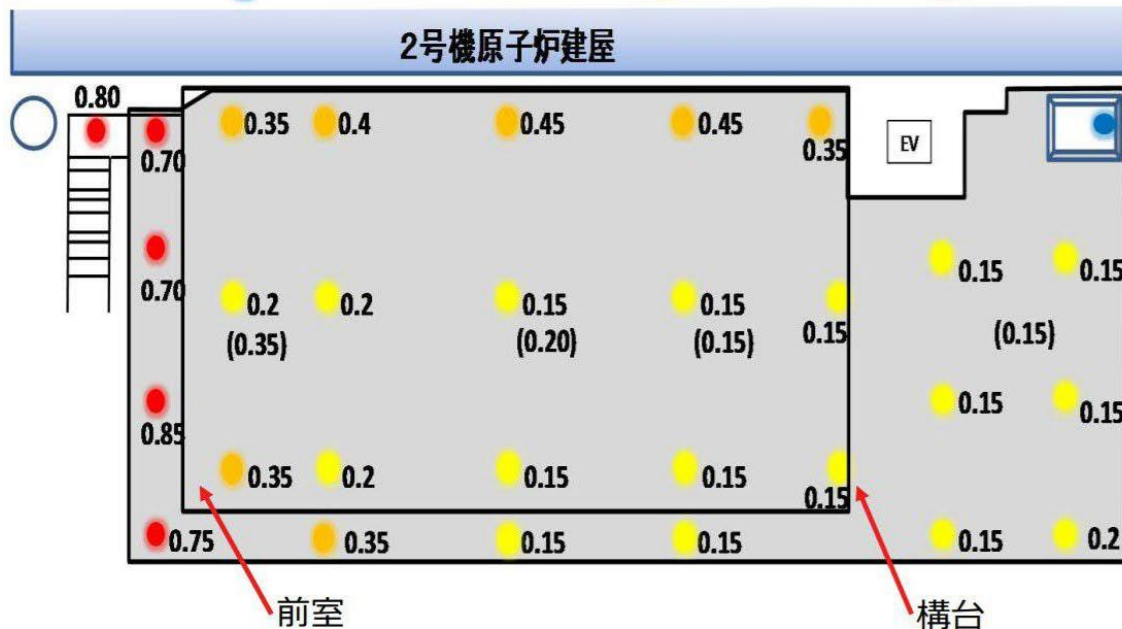
構台および前室床面

■ 構台上（前室内）床面および西側外壁面の線量を以下に示す

- 測定日：2018.03.23 ●測定器：F1-1CW-051 ●測定高さ：約1m
- ()：2018.05.07 ●測定器：F1-1CWBL-082 ●測定高さ：約1m

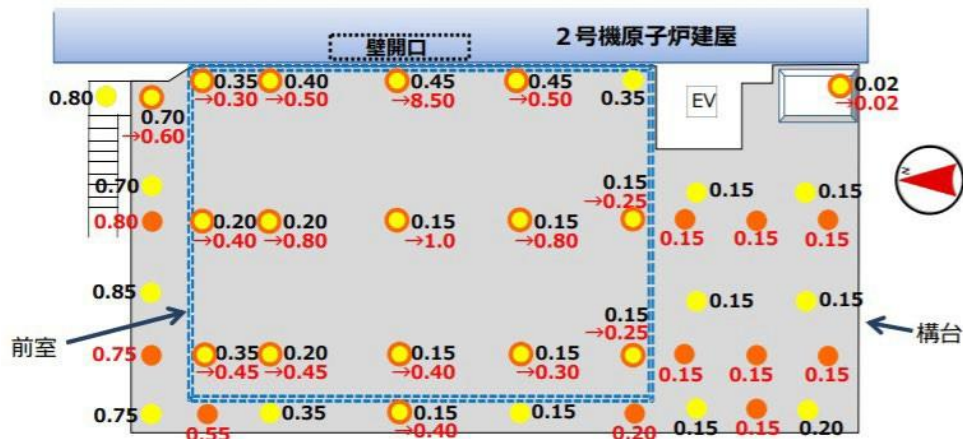
- これまでの構台上の空間線量は以下の通りです。
- 特に壁直近において線量が上昇していますが、事前の線量評価通りの水準でもあり、遠隔操作ロボット等によるオペレーティングフロア内調査の準備を進めてまいります。

- 黒字 2018年3月23日測定 (単位: mSv/h 測定高さ: 1 m)
- 赤字 2018年6月21日 (耐風梁解体後) 測定

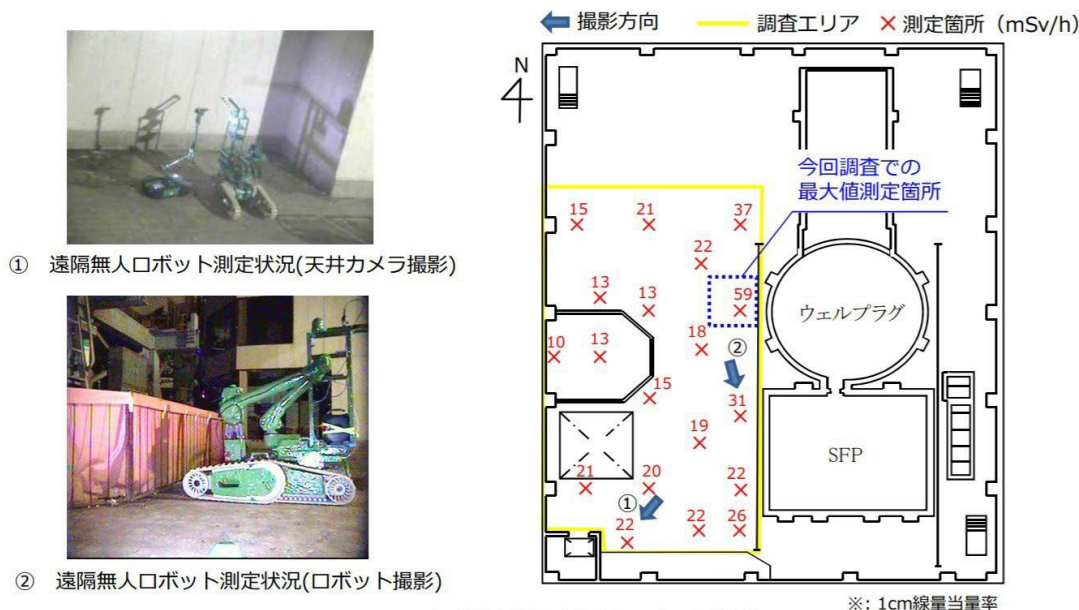
床面から約1.5m高さのγ線線量率を測定したところ、ウェルプラグ近傍の線量率が高く、そこから離れるにしたがって線量が低くなる傾向があるため、主な線源はウェルプラグと推定されます。 (次ページに続く)

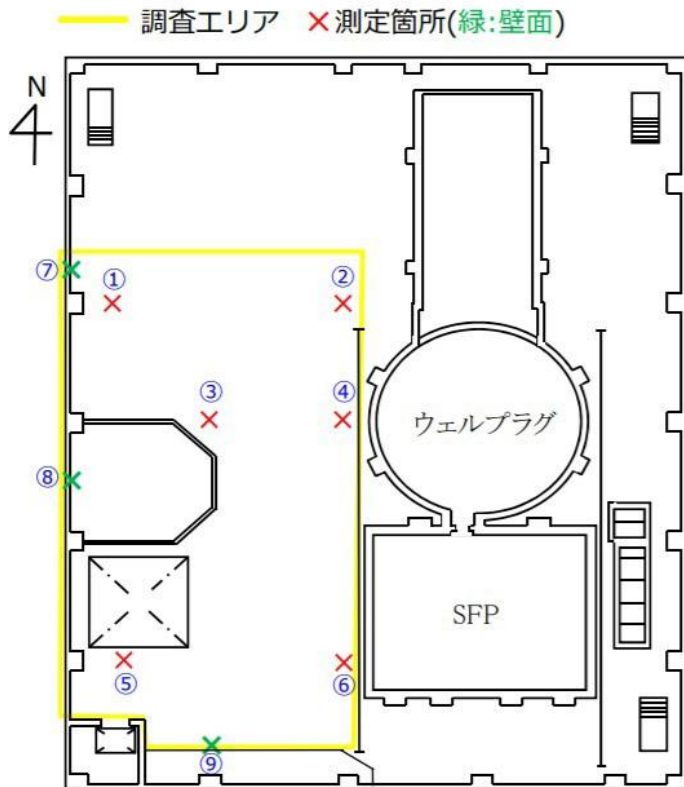
【測定箇所】

採取場所	表面汚染密度 (Bq/cm ²)			
	ガンマ線放出核種		ベータ線放出核種	アルファ線放出核種
	Cs-134	Cs-137	全β	全α
①床	2.4×10 ³	2.3×10 ⁴	> 2.6×10 ²	5.2×10 ⁰
②床	9.7×10 ²	8.9×10 ³	> 2.6×10 ²	4.0×10 ⁰
③床	1.1×10 ³	1.0×10 ⁴	> 2.6×10 ²	2.2×10 ⁰
④床	3.0×10 ³	2.8×10 ⁴	> 2.6×10 ²	8.8×10 ⁰
⑤床	7.7×10 ³	7.2×10 ⁴	> 2.6×10 ²	9.2×10 ⁰
⑥床	5.1×10 ³	4.8×10 ⁴	> 2.6×10 ²	6.6×10 ⁰
⑦壁	2.9×10 ¹	2.4×10 ²	2.3×10 ²	< 9.9×10 ⁻²
⑧壁	6.5×10 ⁰	5.8×10 ¹	6.8×10 ¹	< 9.9×10 ⁻²
⑨壁	2.7×10 ¹	2.3×10 ²	8.6×10 ¹	< 9.9×10 ⁻²

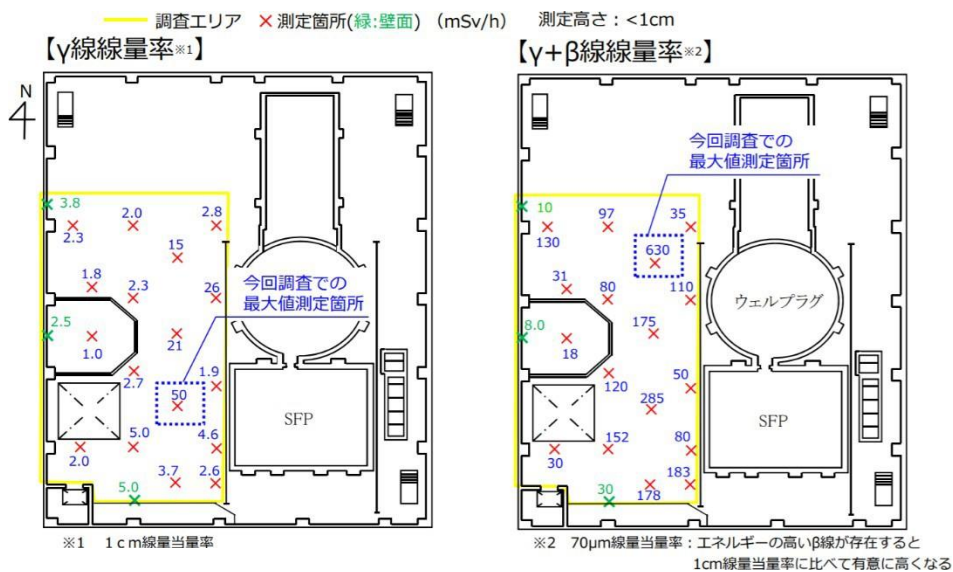
$\gamma + \beta$ 線線量率 (Cs等の γ 線放出核種とSr-90等の β 線放出核種による線量寄与) が、 γ 線線量率に比べて高いため、Sr-90等のエネルギーの高い β 核種が表面上に存在していると推定されます。

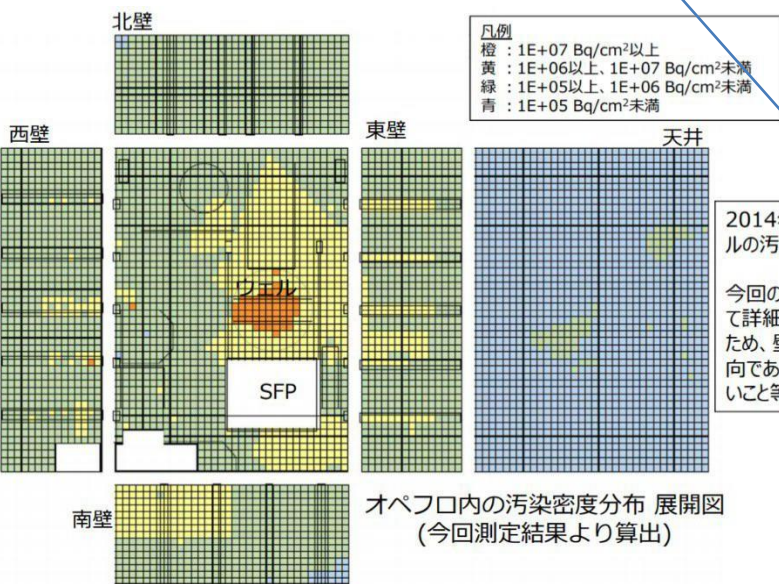
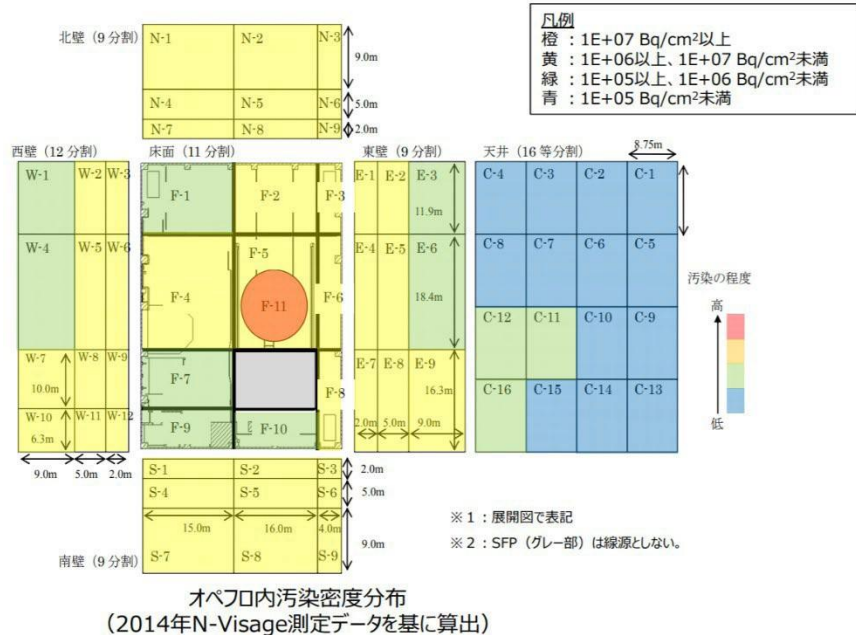
オペフロ内の汚染密度分布 展開図 (今回測定結果より算出)

2014年のN-Visageと同様に、ウェルの汚染が高い傾向が見られた。
 今回の調査により2014年と比較して詳細な汚染密度分布が得られたため、壁面の中でも柱部が高い傾向であることやSFP南側の汚染が高いこと等が新たに確認できた。

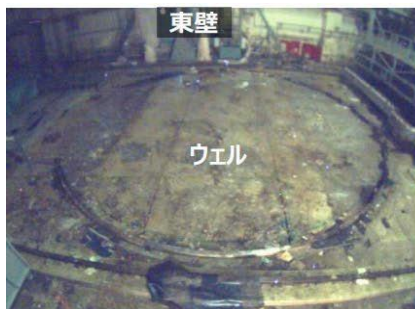
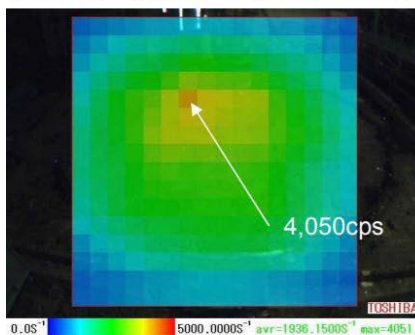
【原子炉ウェル】

下図は、γカメラ撮影の結果の一部です。1号機と同じく **参照** ウェルプラグ上面の汚染レベルが高いことが見てとれます。

- ・ウェル上面は、養生シートやガレキの撤去をしたものの、依然として汚染レベルが高い状況。
- ・ウェル上面の汚染は、蒸気がウェルと養生シートの上に滞留し、その後乾燥したものと考えられることから、養生シートやガレキを撤去しても汚染は残留しているものと考えられる。

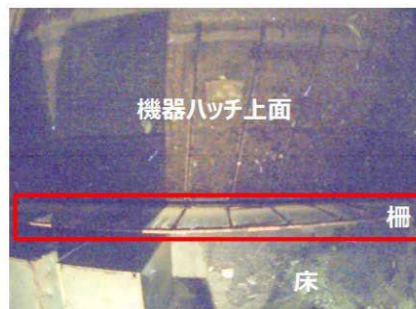
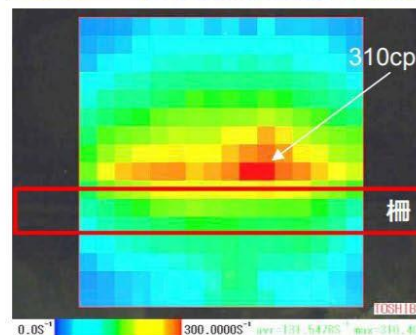
【機器ハッチ上面】

- ・機器ハッチが除染ピットと比較して汚染レベルが高い。機器ハッチの汚染は、柵の内側付近が高い。
- ・機器ハッチ手前の隙間から雨水等の水が流れ、その際に随伴した放射性物質が蓄積したと考えられる。

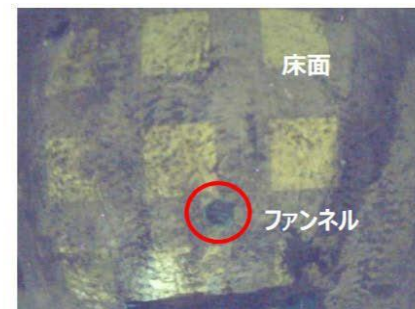
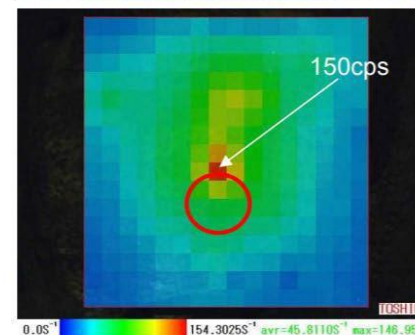
【ファンネル】

- ・雨水等の水がファンネルに流れこみ、その際に放射性物質を随伴し、ファンネルに汚染が蓄積したものと考えられる。
- ・逆の流れがないため、汚染が高い部分はファンネルに限定されていると考えられる。

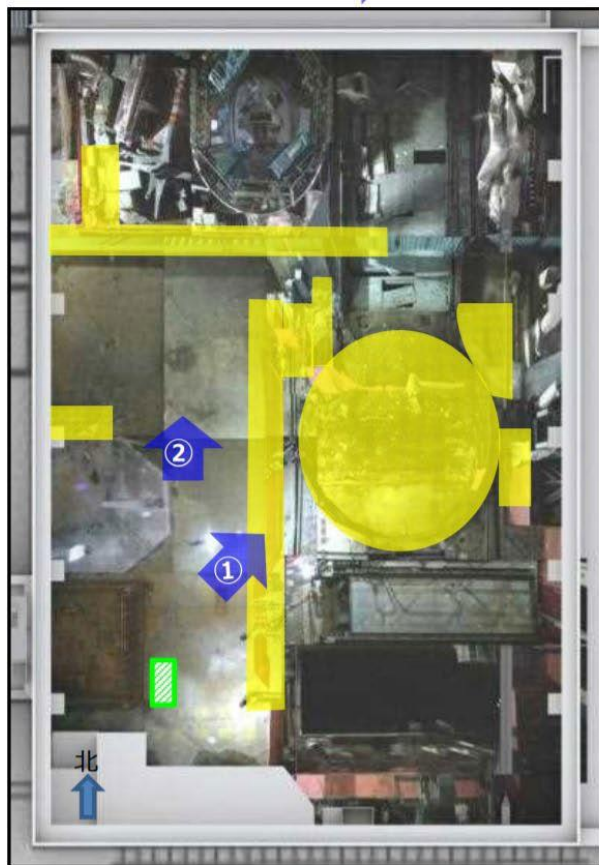
■ 8月23日より作業を開始し10月22日現在で、以下の残置物の片付を実施した。

- ・西側壁開口周辺残置物
- ・遠隔操作ロボット(Warrior)
- ・ウェル周りフェンス及び残置物、C区域フェンス 他

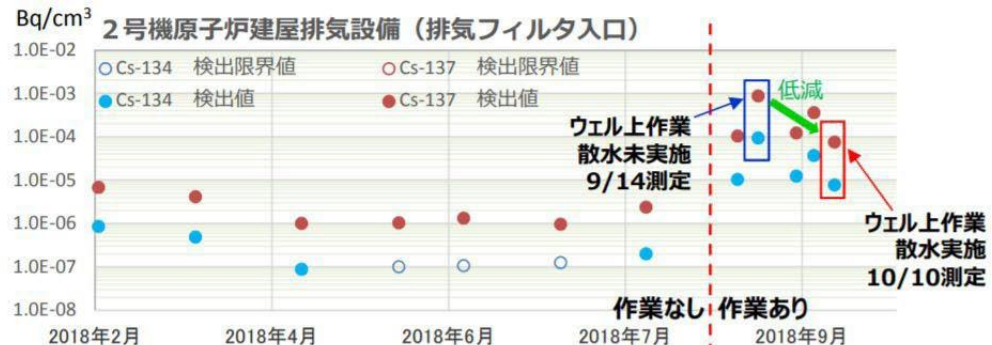
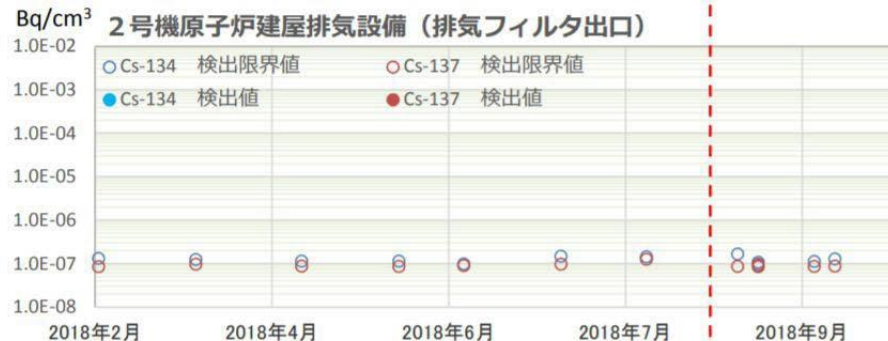
排気フィルタ入口・出口のダスト濃度測定状況

残置物の片付け作業の開始以降、排気フィルタ出口のダスト濃度及び周辺のダストモニタ(西側前室, 1・3号機オペフロ)計測値に有意な変化はないものの、2018年9月14日、原子炉建屋排気設備排気フィルタ入口のダスト濃度測定において放射能濃度の上昇傾向を確認したため、東京電力は、10月10日、残置物撤去作業範囲に散水を実施し、排気フィルタ入口のダストの放射性濃度が散水実施前に比べ低減していることを確認しました。

⇒9/14測定値: 8.8×10^{-4} Bq/cm³ 10/10測定値: 7.5×10^{-5} Bq/cm³ (作業はどちらもウェル上作業を実施、Cs-137で比較)

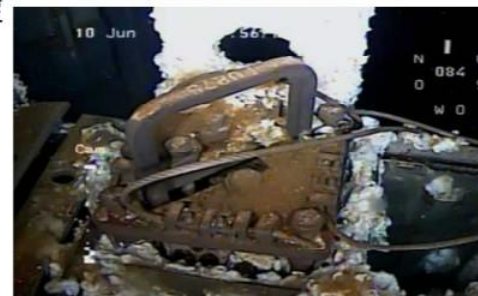
ワイヤー修復燃料上部の様子

- 2号機SFP内には1981年に取扱中の落下により結合燃料棒*1の下部端栓*2が折損して吊上げ不可となり、翌年、燃料取扱機で取り扱いができるよう、ワイヤー等で一体化して修復した燃料集合体が1体保管されている。なお、当該燃料は外観点検等により被覆管の密封性には影響ないことが確認されている。
- 今回の調査で当該燃料の上部を観察し、水中ROVで視認できる範囲で修復用ワイヤーの断線や固定治具の外れがないことを確認した。
- 当該燃料の取扱い方法は、現在実施中の修復用ワイヤーの腐食試験結果を踏まえて検討するとともに、取扱い前には吊上げ試験を行い吊上げ可能であることを確認する予定。

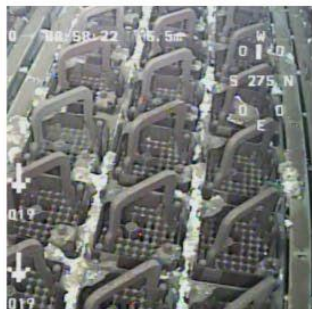
燃料ハンドルの様子
(拡大)

燃料ハンドル上の
干渉物の様子

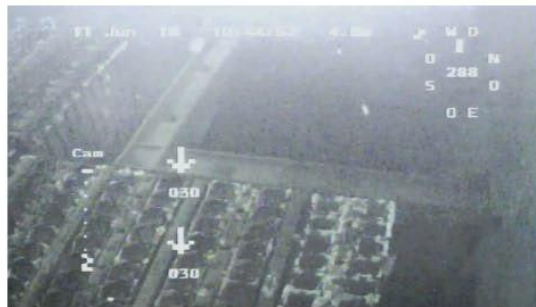
キャスクピット上面の梁の様子

- キャスクピットの梁に変形はなし
- 底部に砂状の堆積物が確認されたものの、他に大きな干渉物等は無かったことから、燃料取り出しへの影響は小さい。

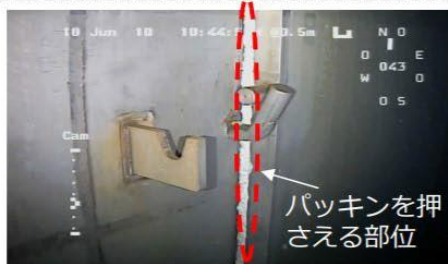
プールゲート支持軸の様子

- プールゲートに変形、傾きはなし
- パッキンを押さえる部位に白色の生成物が確認されたが、燃料ラックと同じAl合金製のため同様に生成したものと推定される。なお、プールゲートの止水性を担保するシリコン製パッキンには影響はない

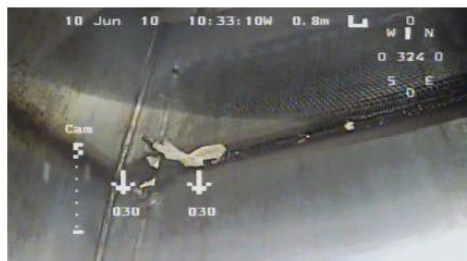
スキマサージタンク入口（北西側）正面の様子

- スキマサージタンク入口の金網に薄い塗膜片のようなものが水面付近に確認されたが流路を塞ぐ状況にはないため、プール冷却に影響はない
- スキマサージタンク入口（北西側）の可動堰にボルトの変形・ナットの脱落が1か所確認されたが、残り3か所のボルト・ナットは健全でありプール水位に影響はない

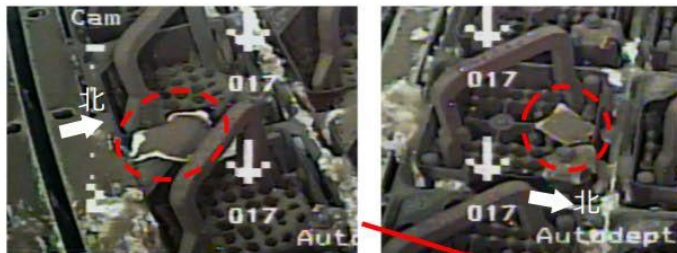
<確認された最大のシート類>

- ・ 寸法：約 200 × 250 mm
- ・ 厚さ：約 1.5 mm

- ・ SFP周りの手摺に震災前に設置した異物混入防止用シートが喪失しており、今回調査で確認したシートと同程度の厚さであることから、震災時の影響で一部がSFP内に落下したものと推定される。

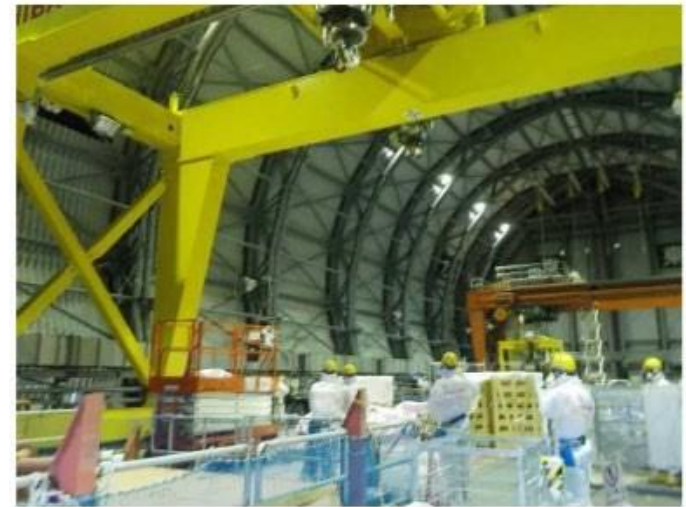
また東京電力によると、クレーン試運転中にクレーンの主巻の関連機器に不具合が発生し、5月現在、試運転を中止し原因調査を実施中ですが、主巻以外の機器については予定通り試運転を実施しています。

(クレーン試運転の様子(3号機オペレーティングフロア))

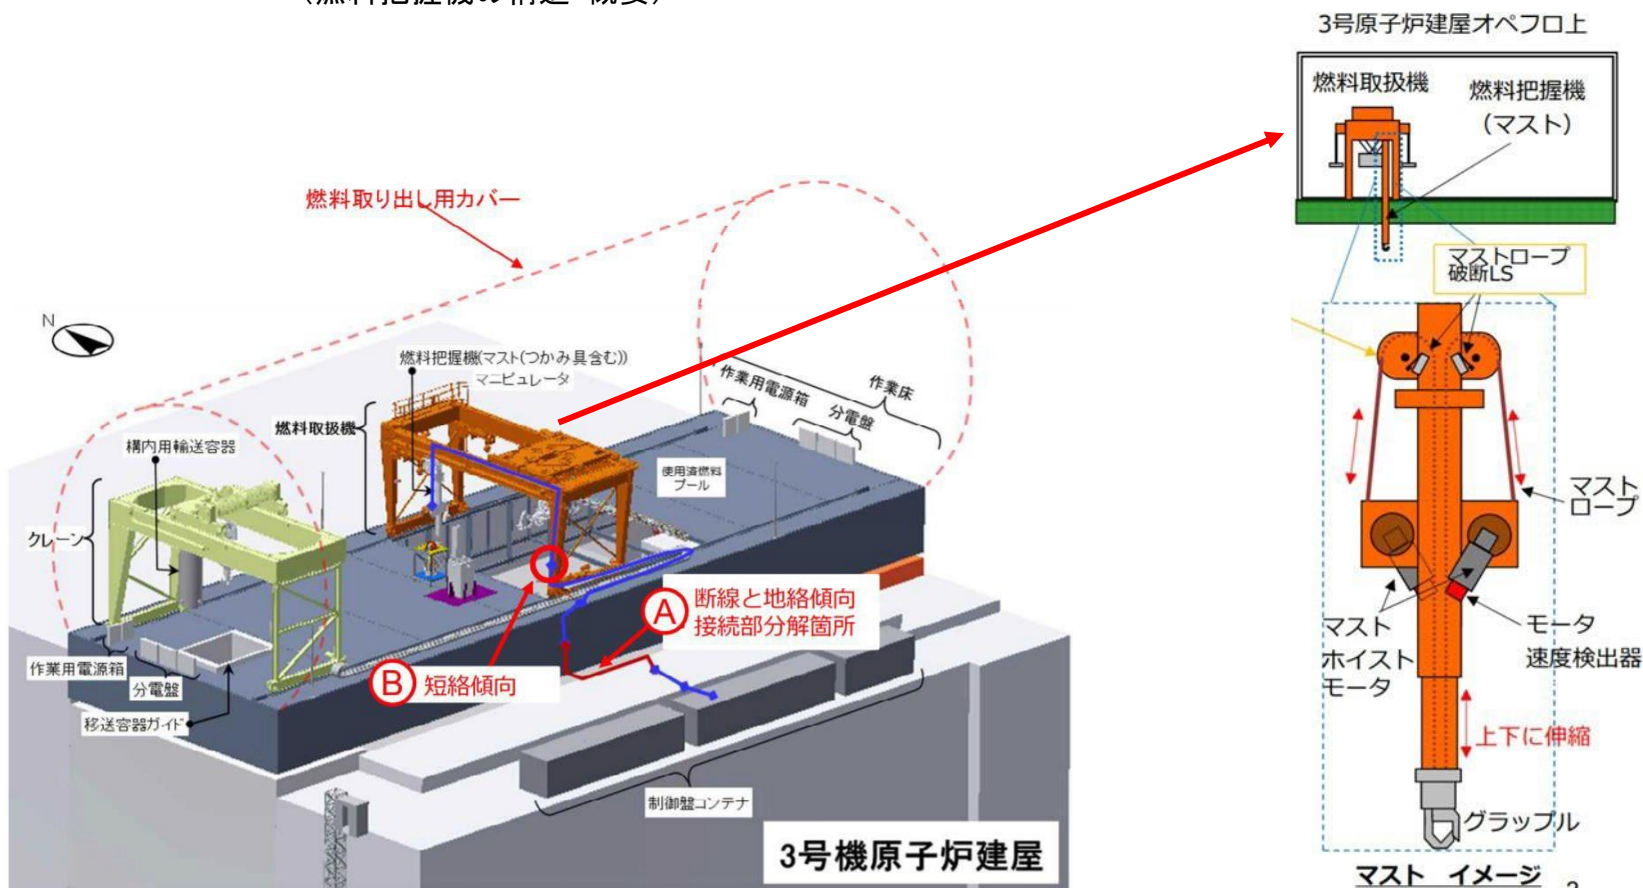
(燃料把握機の構造・概要)

- ・外観確認の結果、ロープの破断、制御系部品の損傷等は確認されなかった。また、制御ユニットにエラー表示を確認した。
- ・マストホイストモータ(筆者注: [前ページ右図参照](#))のモータ速度検出器からエラー表示のある制御ユニットにつながる制御ケーブルを、エラー表示のない制御ユニットに接続した結果、同様のエラー表示が出たため、ケーブル/検出器の故障の可能性を確認した。
- ・故障の可能性があるケーブル/検出器に対して抵抗測定をした結果、ケーブル(筆者注: [次ページ左上図分解調査箇所A](#))に断線・地絡傾向、及びケーブル同士の接続部(筆者注: [次ページ左上図分解調査箇所B](#))に短絡傾向を確認した。
- ・不具合が確認されたケーブルの接続部Aを分解し内部を確認した結果、片側(オス側)の接続部内部に断線と異物を確認した。また、構造的にシールド線が切れて接続部内で異物となり短絡する可能性があることを確認した。
- ・断線が確認されたリード線について、リード線、コネクタピンが確認できないほど腐食が進行していた(筆者注: [次ページ左下図参照](#))。(筆者注: [分解調査箇所B](#)についてはリード線の断線はありませんでした)
- ・『マストホイストモータ1・2』のモータ回転量情報、ロープ引出し長さ情報が非表示(####)となった理由は、表示の桁数不足であるが、制御装置内は正しい値で制御されているため問題ないことを確認した。

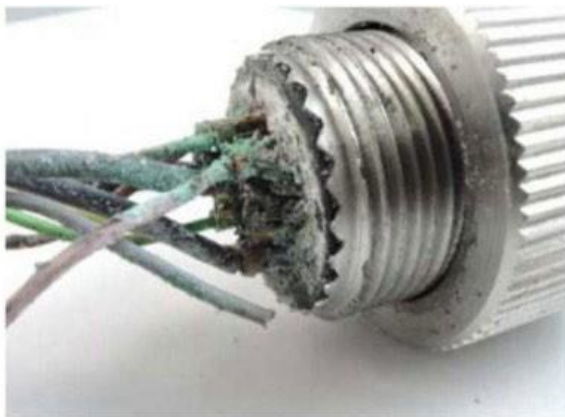
①接続部外観

- ・リード線の破断は、接続部内部に雨水等が侵入したため、水分により腐食し、破断に至ったと推定される(筆者注: [次ページ右図参照](#))。
- ・ロープ破断警報は、不具合が確認されたケーブルの断線等を起点に、検出器の信号異常が発生、マストホイストモータの停止、モータの停止特性の差によるアンバランス発生によりイコライザーが傾き、LS(筆者注: [破断検知器](#))が動作したためと推定される。 [類似箇所の調査結果に戻る](#)

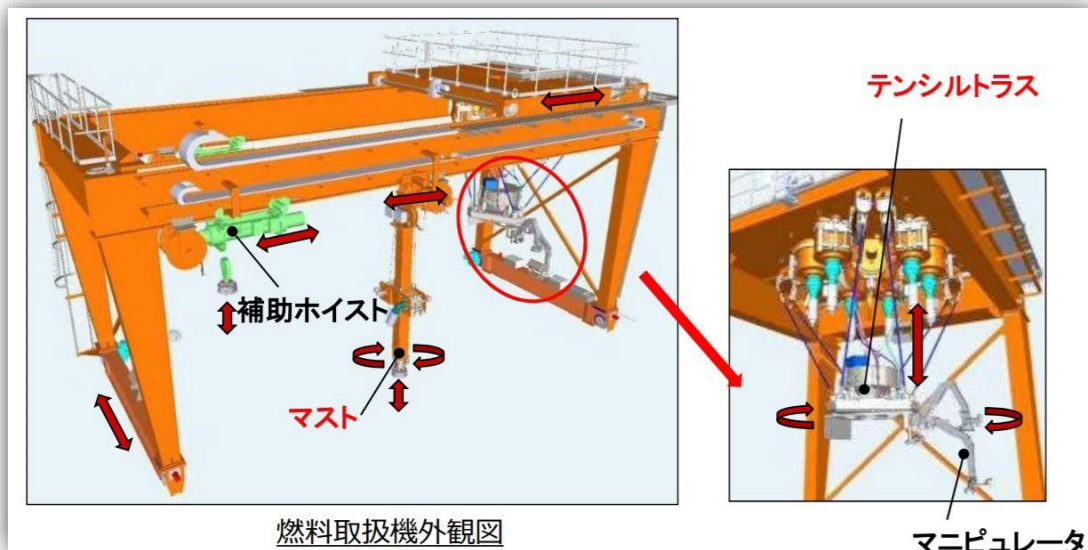
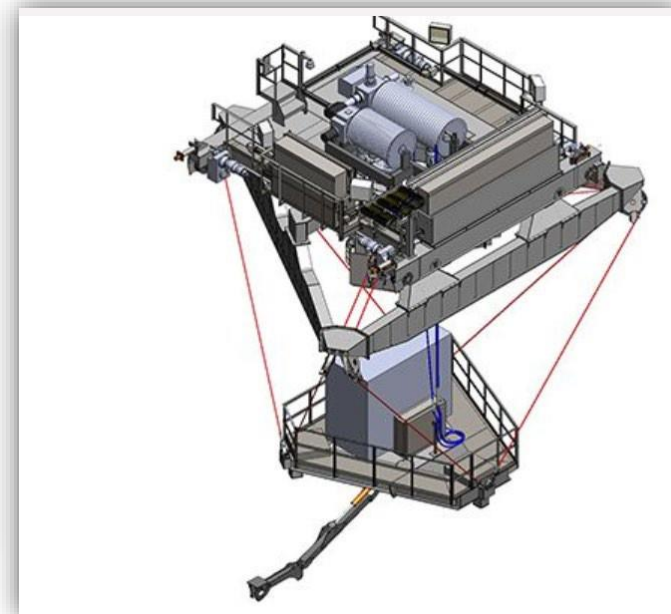
(テンシルトラス)

3号機では、2019年9月2日にクレーン及び燃料取扱設備の点検が完了し、燃料取り出し再開に向け準備作業を実施していましたが、9月3日にテンシルトラス※が旋回不良を起こし、9月9日にはマストが旋回不良を起こしました。

※ テンシルトラス: マニピュレータの位置を動かしてプール内の小がれきを撤去するための装置

マストの部品交換完了まではガレキ撤去を先行し、交換完了後、燃料取り出しを再開するそうです。

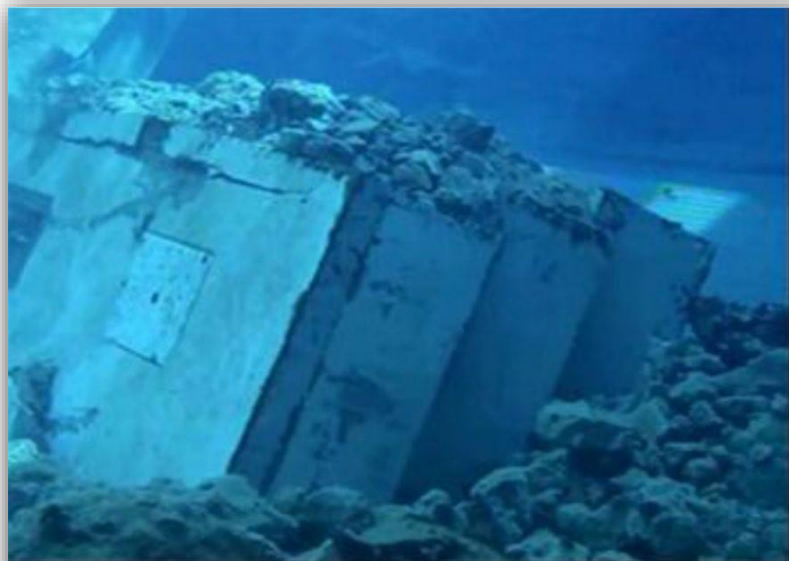
CUW F/D ハッチ蓋SFP内状況写真

左の写真は80ページの参考写真の再掲です。下の図はこのCUW F/D ハッチ蓋(大きさ約1m×約1m×約2m 重量水中重量約2.6t)が落ちていた場所を示しています。

このCUW F/D ハッチ蓋は2015年10月15日に撤去されています。

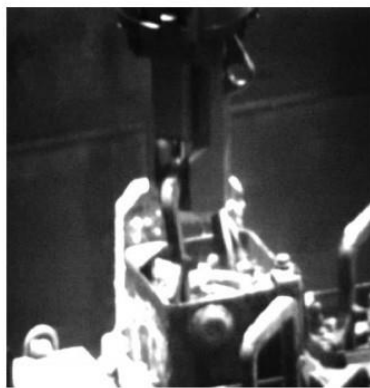
吊り上げ試験の状況 (No.⑮※)

- ✓ 2020年5月21-22日、3号機FHM掴み具で把持可能なハンドル変形燃料10体の吊り上げ試験を実施した。
- ✓ 10体中、7体のハンドル変形燃料は問題なく吊り上げ可能であることを確認した。
- **7体について予定した高さである約10cmまで吊り上げられることを確認**
 - ✓ 3体については試験前より約20～70mm高い位置で着座。通常の重量荷重で再吊り上げ可能であることを確認済み。今回の吊り上げによりガレキが燃料の下部に混入したと推定。想定事象でリスクが無いため燃料取り出しまで現状維持。
- **3体が制限荷重(700kg)内で吊上がらないことを確認**
 - ✓ チャンネルボックス変形による燃料ラックとの干渉または、ガレキによるかじり・固着していると推定。
 - ✓ 当該燃料の対応方法については、今後検討。
- **干渉物のため、今回は1体が試験できず**
 - ✓ ハンドル変形燃料1体について、吊り上げ前に配管との干渉が確認されたため、吊り上げ試験を中止。
 - ✓ 当該燃料の把持方法および試験時期については、今後検討。

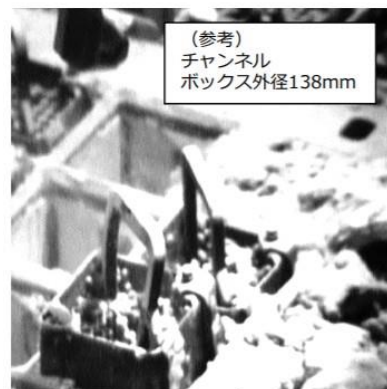
高い位置で着座した燃料(No.⑥※)

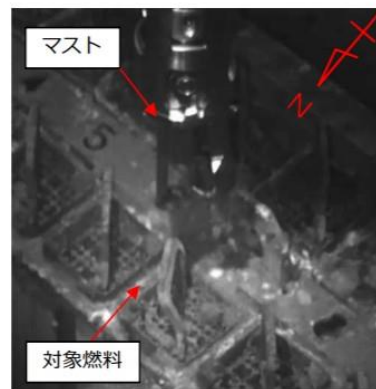
マストと配管の干渉により吊ることができない燃料 (No.⑭※)
