使用済み核燃料プール対策 2023年8月

概要 1・2号機原子炉建屋5階の使用済み燃料プール内にある計1007体の使用済み核燃料の取り出しに係る最大の課題は、取り出しに向けた作業時の、放射性物質の環境への漏えいの抑制です。

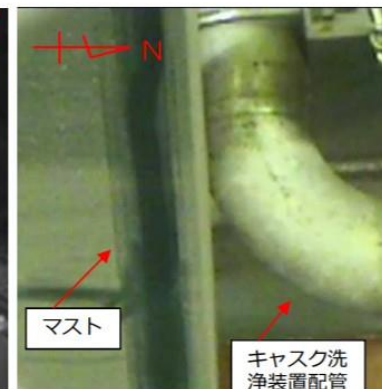
マストとの干渉の状況(No.⑭※)

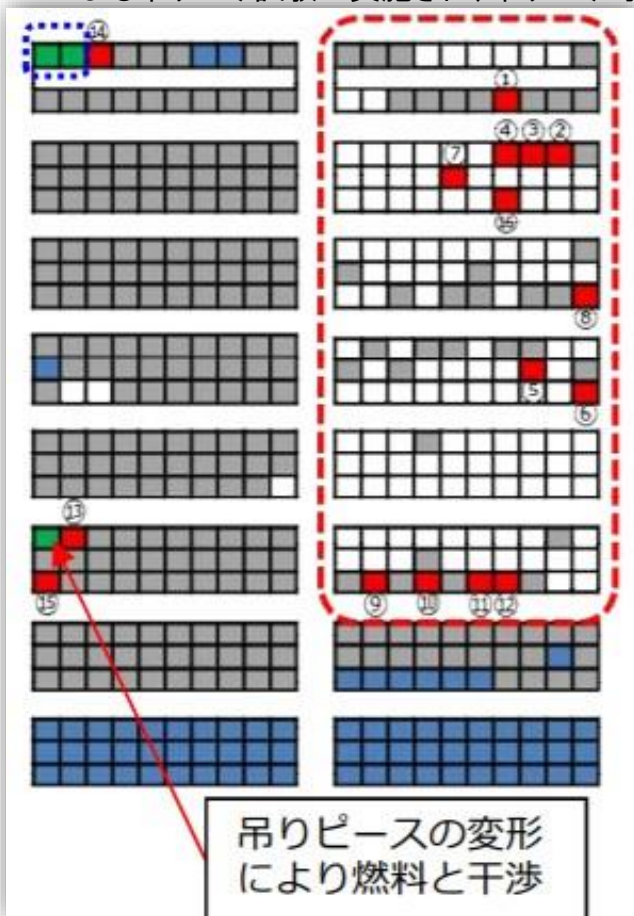
ハンドル変形燃料等、特別な対応を要する燃料の3号機使用済み核燃料プールでの位置は下左図(前ページ図の左半分を拡大)の通りです。2020年12月24日現在の状況は下右表の通りです。

なお出典3ページによると、下右表(2)下段吊り上げ試験未実施とされている③⑨⑫⑬についても2020年12月24日、新規掴み具による吊り上げ試験が実施され、吊り上げ可能と判断されたようです。新規掴み具については出典7、8ページをご参照ください。

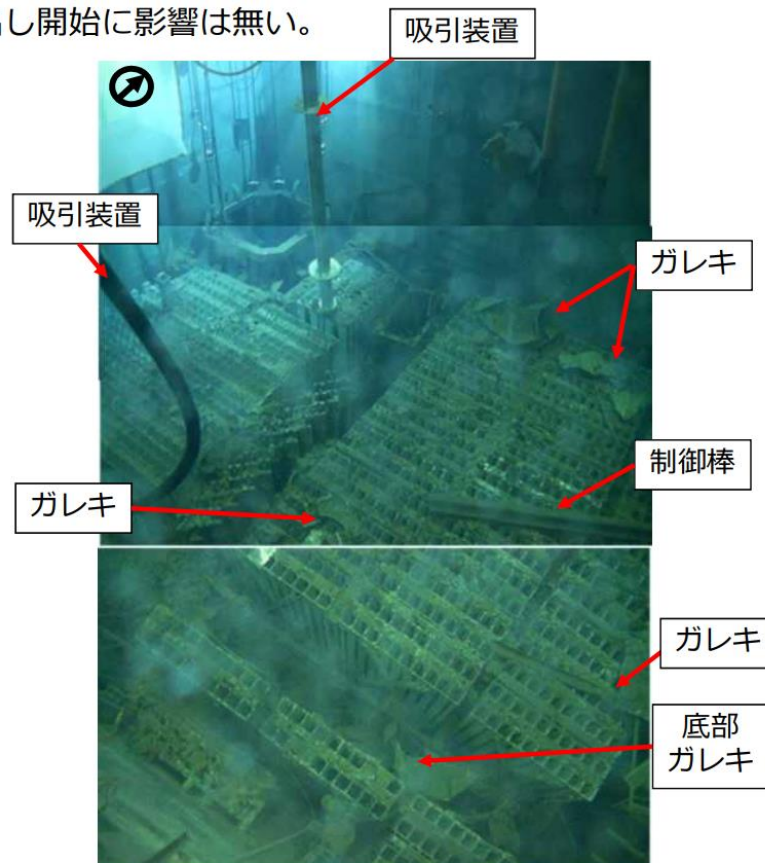
3号機 SFP内ガレキ状況(2022.2.28現在)

また、燃料ラック上部にコンクリートガレキが、プール底部には、砂状のガレキ堆積および鉄製ガレキが確認されました。

しかし、底部にあるはずの高線量機器はプール底部のガレキの堆積により確認できなかったということです(底部ガレキ撤去後に再度調査予定)。

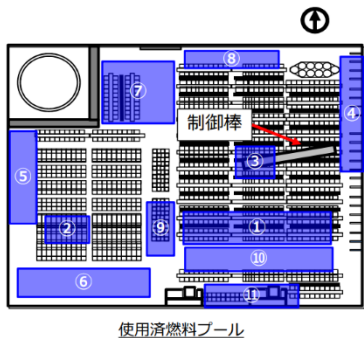
←SFP線量測定結果

- 燃料ラック上部に高い線量は確認されなかった。
- プール内壁側のガレキについては、比較的高い線量の箇所があったが、底部に保管中の高線量機器の影響によるものと推定している。
- 今後、プール内壁側のガレキ撤去後に再度、線量測定を行う。

測定No	測定箇所※1	測定値
①	燃料ラック上部（南東側）	約0.3~0.5mSv/h
②	燃料ラック上部（南西側）	約0.06mSv/h
③	制御棒（燃料ラック上）	約265mSv/h
④	制御棒（ハンガー）	約80mSv/h ~1.5Sv/h
⑤	プール西側ガレキ	約1.1~1.8mSv/h
⑥	プール南側ガレキ	約0.6~50mSv/h
⑦	プール北側ガレキ	約2.4~16mSv/h
⑧	プール北側ガレキ	約2.0~16mSv/h
⑨	プール中央ガレキ	約0.6~20mSv/h
⑩	プール南側ガレキ	約0.3~0.5mSv/h
⑪	チャンネルボックス・ラック	約1.0~2.2mSv/h

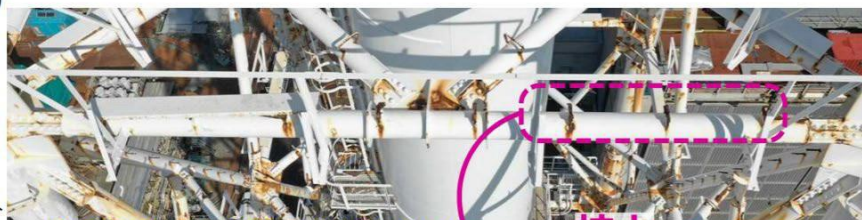
【写真①】 地上約76mの南側水平材

- 【写真①】 落下した足場材があったと推定される箇所(地上約76mの南側水平材の上面)を確認。
- 【写真②】 足場材があったと推定される箇所にあるリブプレート頂部に腐食を確認。
- 【図1】 3/4号機排気筒は、昭和47年建設時に設置した足場材(以下、旧足場材)の上面に、新たな足場材を被せる改造工事を昭和63年に行っている。(リブプレートと旧足場材、旧足場材と新たな足場材がそれぞれ溶接で繋がっていた構造)
- 足場の落下原因は、リブプレート頂部に設置されている旧足場材が軒下腐食※により腐食、減肉、部分消失し、旧足場材の上面に追加設置した足場材が強風時に落下したものと推定。

※ 軒下のような雨がかりによる洗い流し効果が期待できない環境で、海塩等の付着物濃度が大きくなり部材の腐食が進行する腐食形態
