使用済み核燃料プール対策 2023年9月

概要 1・2号機原子炉建屋5階の使用済み燃料プール内にある計1007体の使用済み核燃料の取り出しに係る最大の課題は、取り出しに向けた作業時の、放射性物質の環境への漏えいの抑制です。

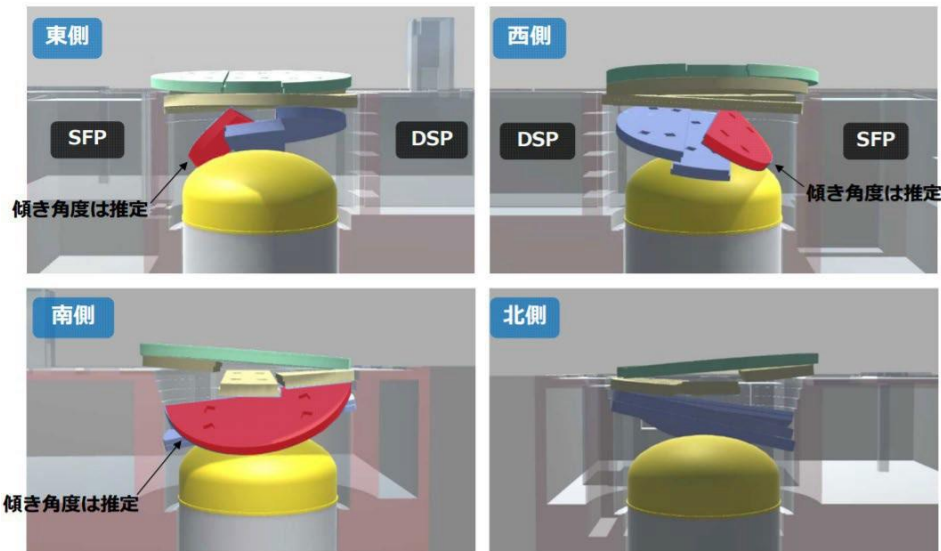
ウェルプラグイメージ図（西側）

上の図のように、緑色の上段(南／北)と黄色の中段(中／西)に加え、上段(中)及び中段(東)のウェルプラグのずれに加え、水色の下段のプラグについてもずれが確認されたようです。ずれは確認されたものの、月1回のダストサンプリングで原子炉上部に問題となるような空气中放射性物質濃度は検出されていないこと、オペレーティングフロアのダストモニタによる24時間ダスト濃度の監視においても、これまで有意な変動は観測されていないことから、東京電力は原子炉格納容器からの有意な放射性物質の放出は無いと推定しています(原子炉格納容器からの放射線はある)。[3D計測とスミア採取結果に戻る](#)

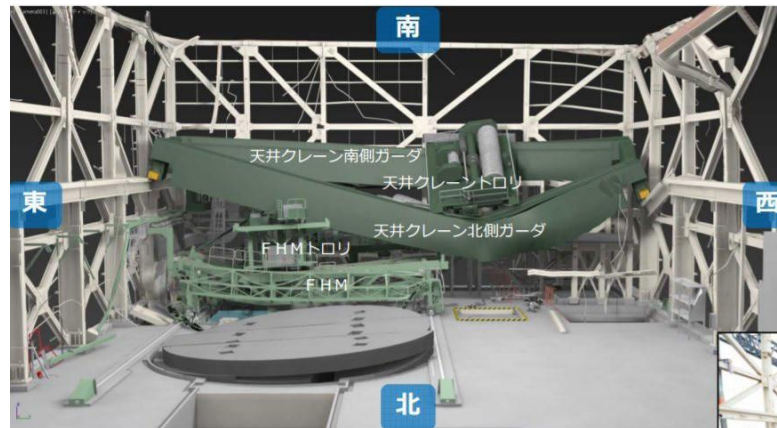
天井クレーン・FHMのイメージ図

右下の写真の持ち上がった部分の下にある天井クレーンと燃料取扱設備(FHM)について、東京電力は3Dスキャンの結果と撮影写真を基に、左上の図のようなイメージ図を描いています。

天井クレーン等は崩落屋根が覆い被さった状態であるため、ガレキ撤去の進捗にあわせ天井クレーンと屋根鉄骨の接触面等の調査を進めるとしています。

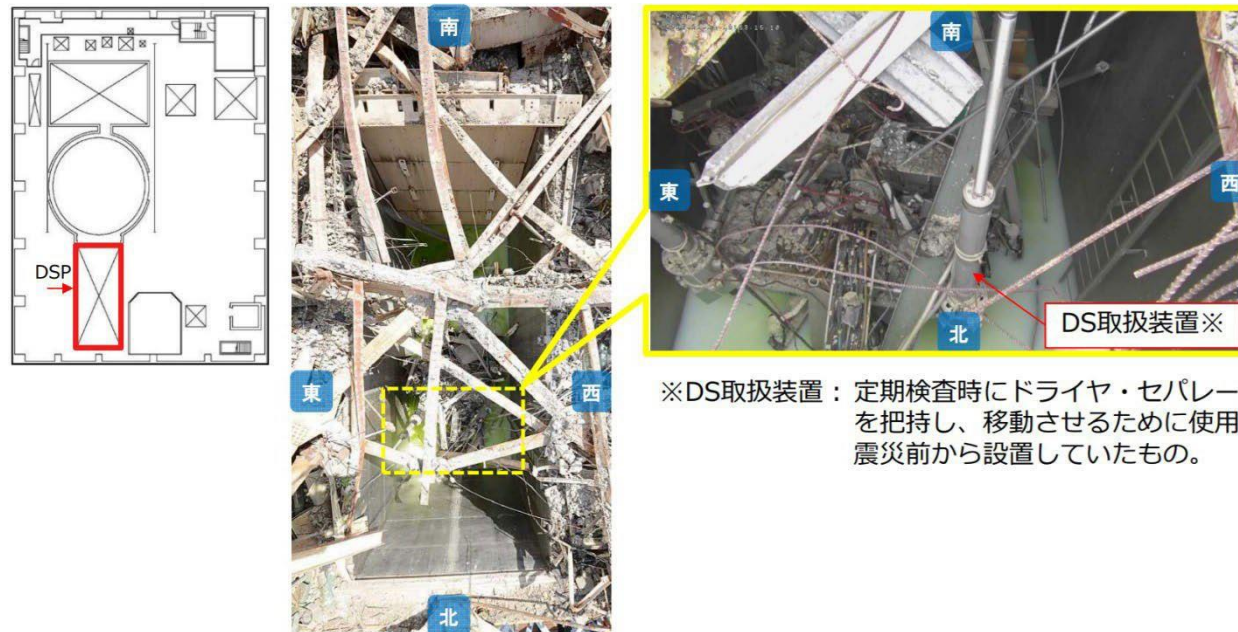
調査可能な範囲においてDSP内壁面に損傷や変形は確認されなかったがドライヤ・セパレータピット内にはガレキが堆積しています(下写真参照)。

線量率はエレベータシャフト天井上面が最大で約15 mSv/hであり、ウェルプラグ上段上面(最大値約200 mSv/h、平均値約125 mSv/h)よりも1桁低い値でした。

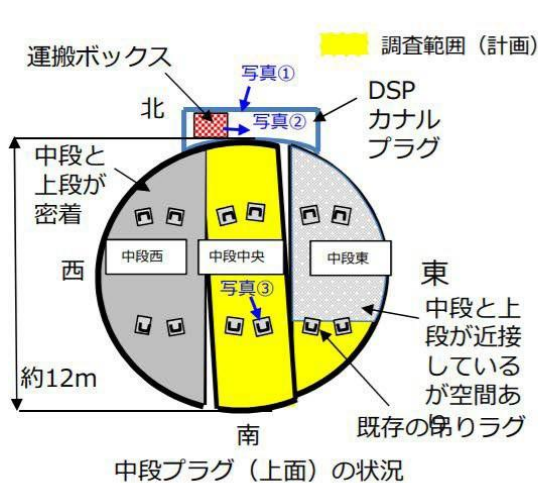
中段プラグ (上面) の状況

東京電力によると、2019年7月17日からウェルプラグ調査を開始。これまでに、走行ルートに干渉するガレキの撤去を進めつつカメラ撮影が実施されました。引き続き、空間線量率測定、3D計測、スミア採取を実施するそうです。下にカメラ撮影時の画像等を引用しておきます(一部再掲)。

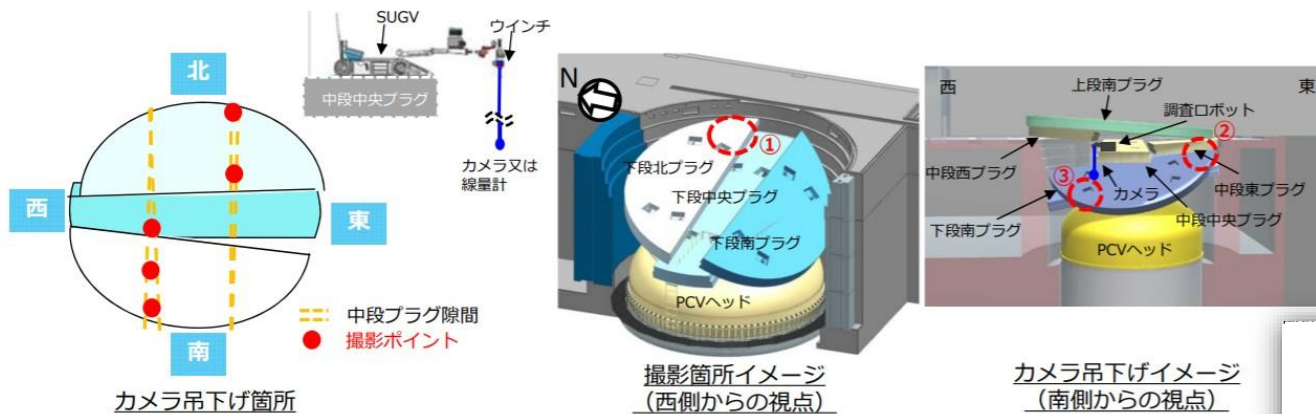
■ 中段プラグ隙間よりカメラを吊り下げて撮影し、下段プラグ等の状況を確認。

その結果、下段プラグのカメラ撮影からは、ウェル壁ライナの剥がれ、原子炉ウェル下部のPCVまわりに溜まり水(流入した雨水等と推定)および水紋(調査ロボットの動作に伴う小ガレキの落下あるいは気泡の発生と推定)が確認されました。

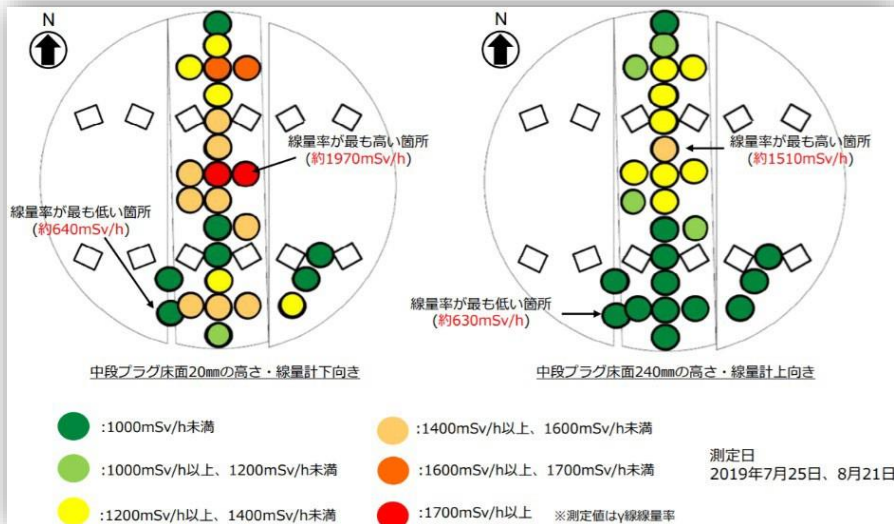
(中段プラグ上の空間線量率)

空間線量率については、東京電力の速報によると、中段プラグ上では中央プラグの中央付近の線量が高い傾向、中段プラグ下では各測定位置共に、中段プラグより下側で高くなる傾向が確認されました。相当高い線量率です(下図参照)。1号機の使用済み核燃料プールにある392体の使用済み核燃料等を取り出すためには、オペレーティングフロア上に絡み合い堆積しているガレキ(崩落した鉄骨メタルサイディング製のオペレーティングフロアの屋根等。2・3号機は鉄筋コンクリート製)を撤去しなければならないのですが、そのためには、この高線量で総重量500トンを超えるウェルプラグを修理する、あるいはまるごと遮へいするなどの線量率低減対策 **参照** について東京電力等がどう判断するのか見守っていきたいと思います。

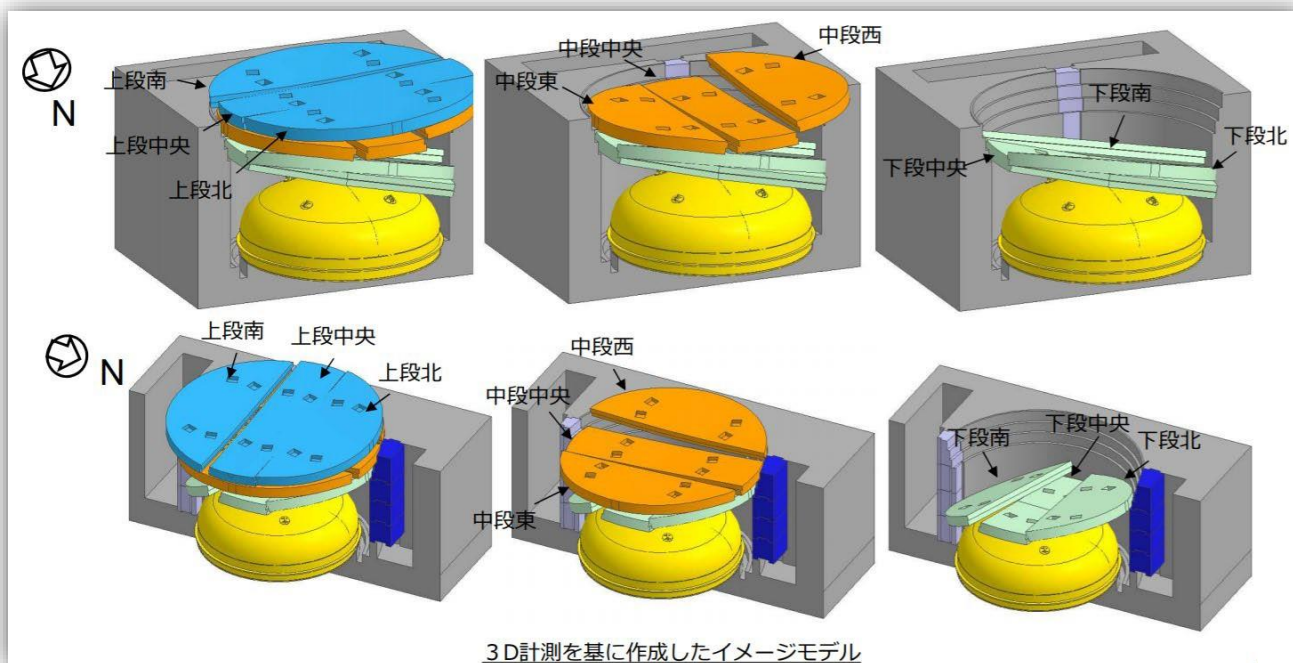
スミアサンプルの分析を行った結果、Cs-134, Cs-137, Co-60, Sb-125, α線放出核種が検出された。

線量率の測定結果と合わせ、ウェルプラグ処置の計画立案等に必要となる汚染密度分布を評価する予定。

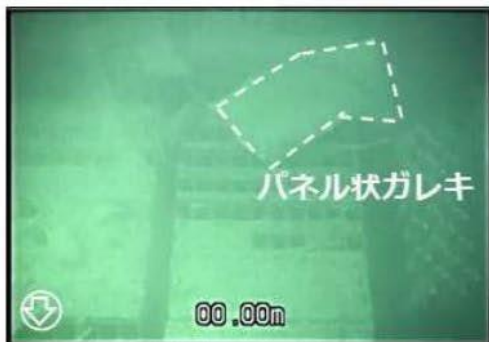
写真① (水中1m 斜め下方向)

また燃料ラック上では、3号機SFP内で確認されたコンクリートハッチのような重量物がないこと、パネル状や棒状のガレキが燃料ラック上に点在していることが確認されました。

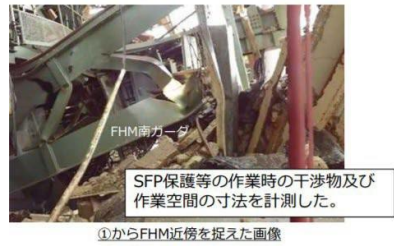
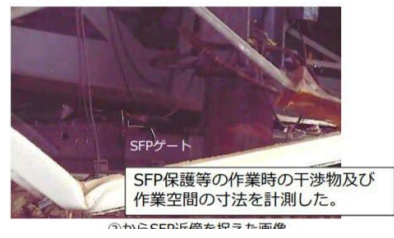
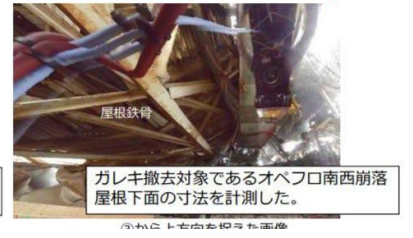
- <線量率測定>
- SFP周辺にある崩落屋根下の線量率測定を実施し、概ね40~80mSv/hであることを確認した。
 - 過去に実施したオペフロ上の他のエリアの線量率測定結果と比較しても著しく高い線量率ではない。
 - 今回の測定結果を用いて、SFP周辺ガレキ撤去時のダスト影響を評価する予定。
- <3D計測>
- SFP保護等のガレキ落下対策において、干渉物及び作業空間を寸法を計測した。
 - 過去に実施したガレキ状況調査結果に加えてより詳細な情報を取得できた。
 - 今回の調査で得られた情報をSFP保護等のガレキ落下対策の作業計画に反映する予定。

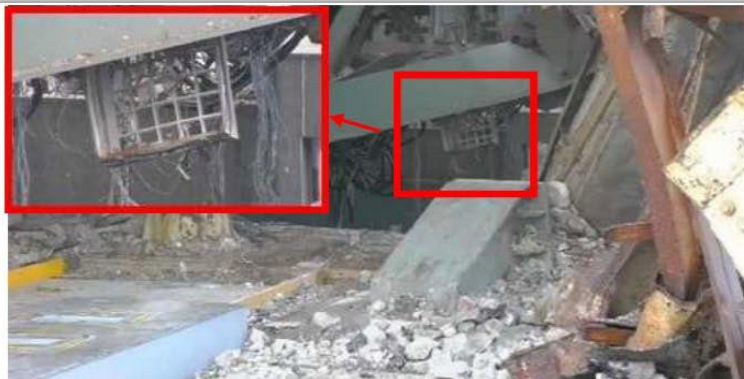
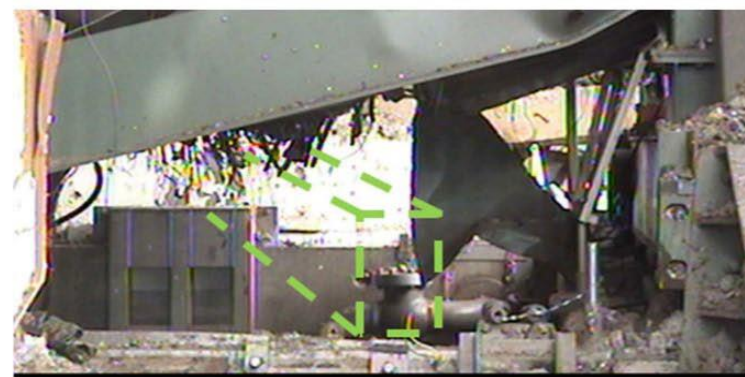
天井クレーン・FHM落下対策としての天井クレーンの支保挿入作業に支障となる照明保護カバー及びケーブルが2020年3月14日撤去されました。今後、下図のように、天井クレーンとFHMに対してアクセス可能で効果的な位置に支保材と支保梁を設置する計画です。

支障物撤去前写真
2020年3月9日撮影

支障物撤去後写真
2020年3月14日撮影

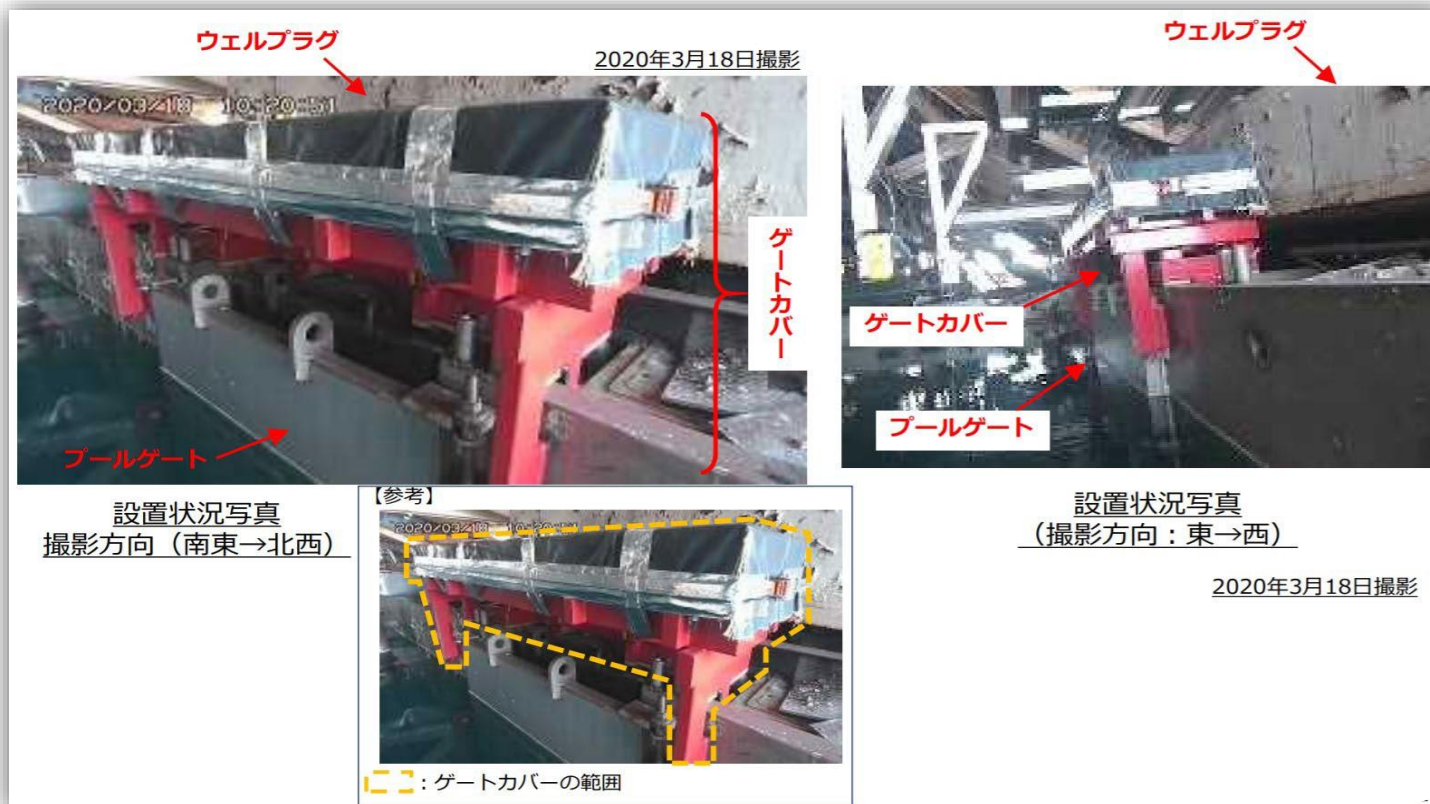
屋根鉄骨・小ガレキ等がSFPゲート上に落下した際のSFPゲートのずれ・損傷による水位低下リスクを低減するため、東作業床に設置したオーシャンクレーンにより、遠隔操作にてプールゲートに接触しないようプールゲート上部に設置する計画です。

SFPゲートカバーの設置は3月18日に完了しました。

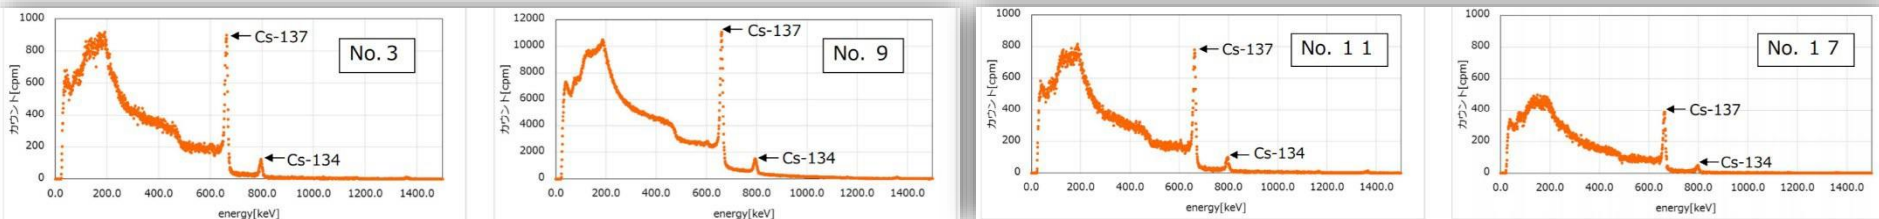
- ・1号機及び2号機Rw/B [参照](#) 上部のSGTS配管近傍の放射線量を測定し、2号機側に高い放射線量が確認された。(最大約650 mSv/h)
- ・排気筒下部周辺のSGTS配管線量調査を実施し、最大で排気筒接続部にて約4.3 Sv/hを確認した。なお、高い放射線量の要因は、事故時の1号機格納容器ベントによる影響と想定。
- ・配管外面確認の結果、瓦礫の衝突が原因と思われる配管表面の防水・防食テープ剥離が確認されたが、割れ等は確認されなかった。

ガンマ線スペクトルを測定した結果、光電ピークが確認された核種はCs-137とCs-134であった。

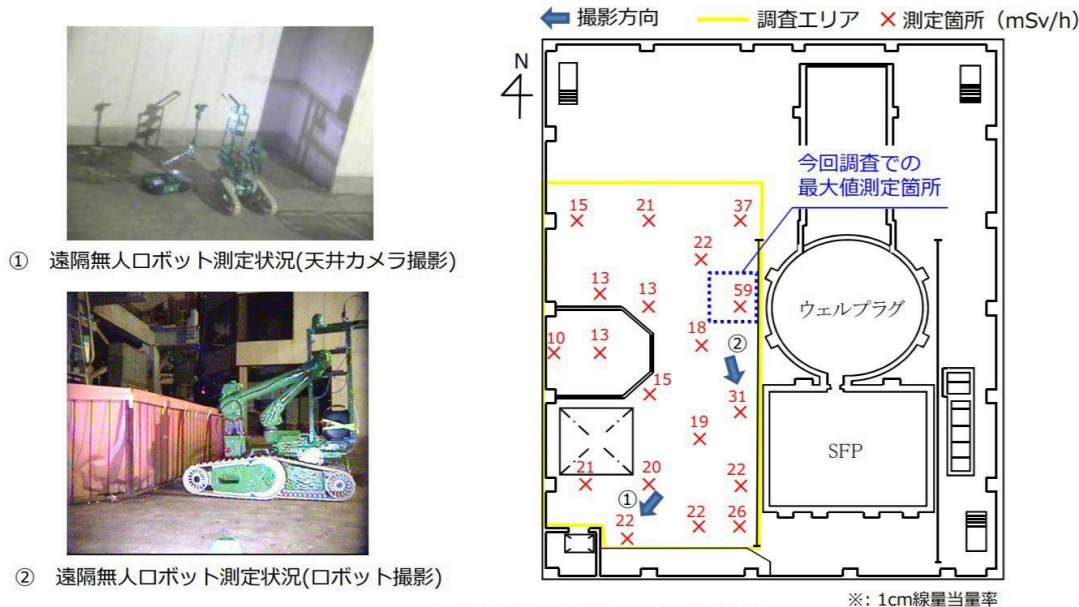
床面から約1.5m高さのγ線線量率を測定したところ、ウェルプラグ近傍の線量率が高く、そこから離れるにしたがって線量が低くなる傾向があるため、主な線源はウェルプラグと推定されます。 (次ページに続く)

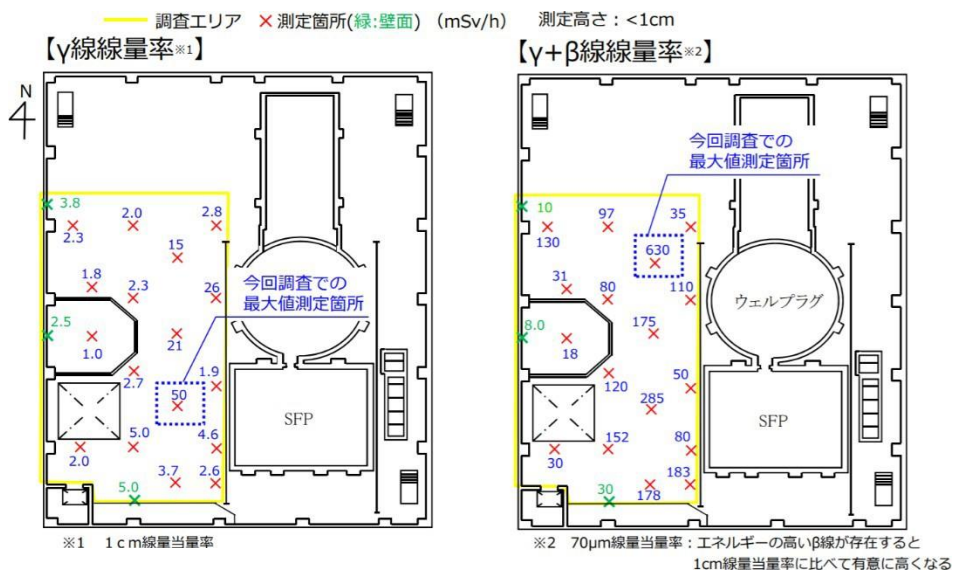
γ + β 線線量率 (Cs等の γ 線放出核種とSr-90等の β 線放出核種による線量寄与) が、 γ 線線量率に比べて高いため、Sr-90等のエネルギーの高い β 核種が表面上に存在していると推定されます。

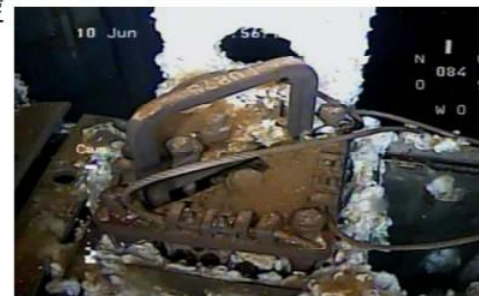
ワイヤー修復燃料上部の様子

- 2号機SFP内には1981年に取扱中の落下により結合燃料棒*1の下部端栓*2が折損して吊上げ不可となり、翌年、燃料取扱機で取り扱いができるよう、ワイヤー等で一体化して修復した燃料集合体が1体保管されている。なお、当該燃料は外観点検等により被覆管の密封性には影響ないことが確認されている。
- 今回の調査で当該燃料の上部を観察し、水中ROVで視認できる範囲で修復用ワイヤーの断線や固定治具の外れがないことを確認した。
- 当該燃料の取扱い方法は、現在実施中の修復用ワイヤーの腐食試験結果を踏まえて検討するとともに、取扱い前には吊上げ試験を行い吊上げ可能であることを確認する予定。

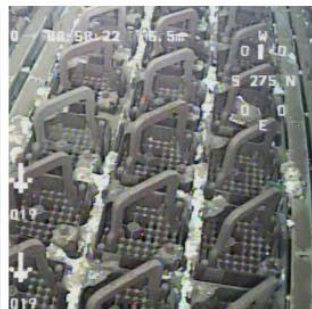
燃料ハンドルの様子
(拡大)

- 燃料ハンドルに変形はなし
- 燃料上の一部に薄い塗膜片もしくはシート類が確認されたが、いずれも軽量なものと推定され、除去可能なため、燃料取り出しへの影響は小さい。(6ページ)
- 白色堆積物は、震災時の海水注入の影響でAl合金製燃料ラックに生成したもので3号も同様に確認されており取り出しに支障はない。

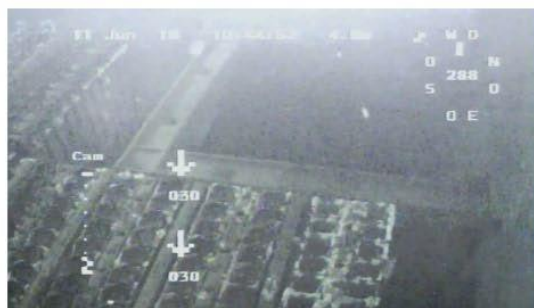
キャスクピット上面の梁の様子

- キャスクピットの梁に変形はなし
- 底部に砂状の堆積物が確認されたものの、他に大きな干渉物等は無かったことから、燃料取り出しへの影響は小さい。

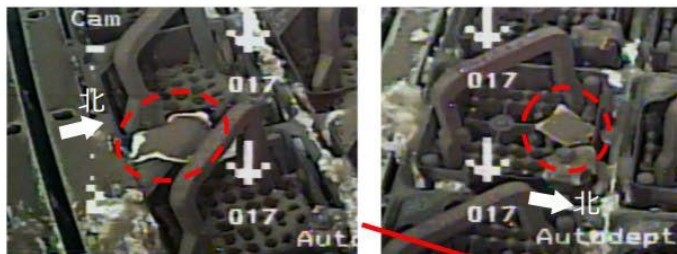
<確認された最大のシート類>

- ・ 寸法：約 200 × 250 mm
- ・ 厚さ：約 1.5 mm

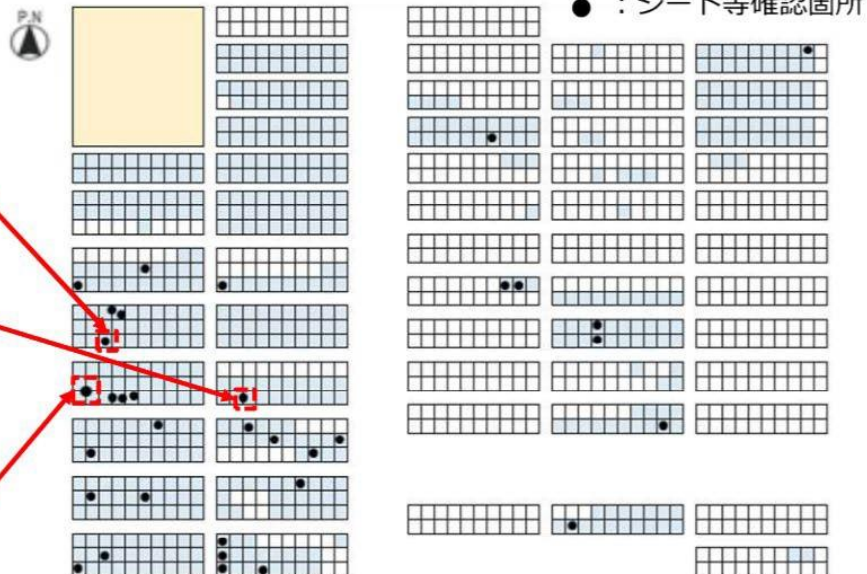
2号SFP内においてシート等が確認された箇所

- ・ SFP周りの手摺に震災前に設置した異物混入防止用シートが喪失しており、今回調査で確認したシートと同程度の厚さであることから、震災時の影響で一部がSFP内に落下したものと推定される。

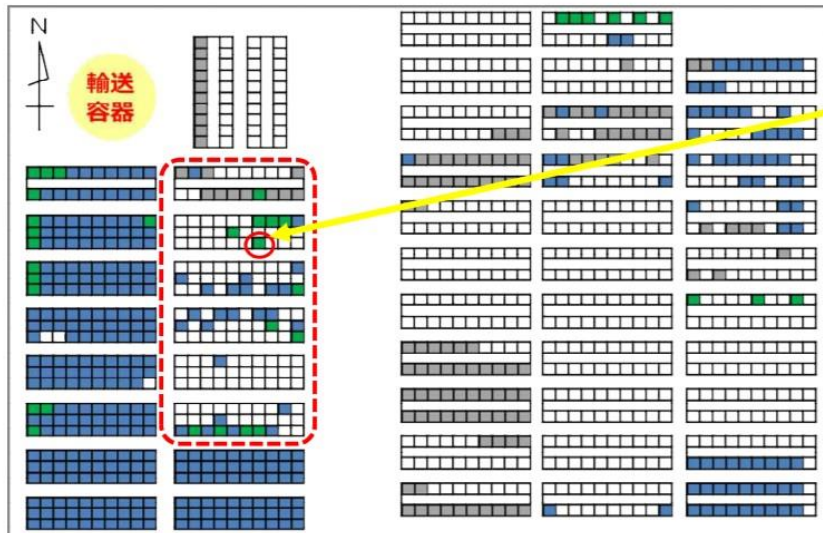
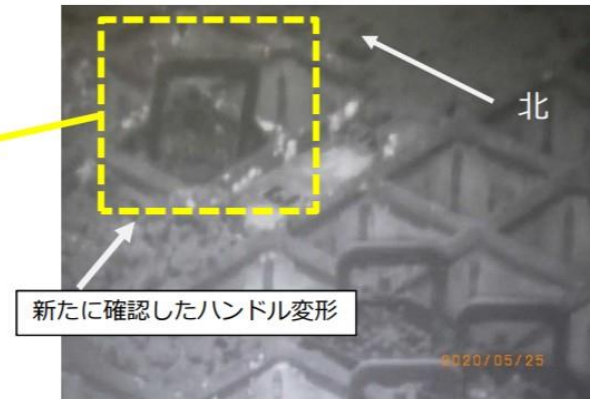
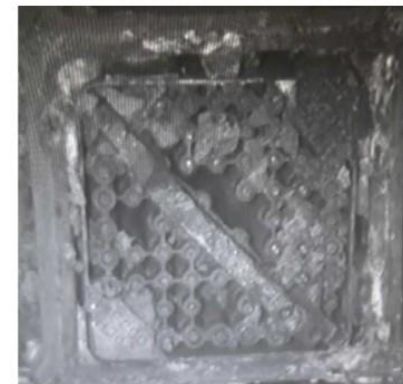
- 5月25日午前1時頃、燃料ハンドルの変形有無について治具（燃料健全性確認治具）を用いて判定した結果、新たなハンドル変形燃料を1体確認した。
（この1体を含め、これまでにハンドル変形を確認した総数：使用済み燃料16体）

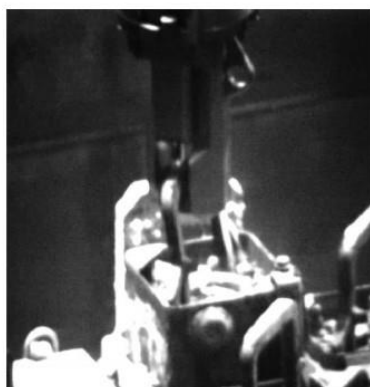
吊り上げ試験の状況 (No.⑮※)

- ✓ 2020年5月21-22日、3号機FHM掴み具で把持可能なハンドル変形燃料10体の吊り上げ試験を実施した。
- ✓ 10体中、7体のハンドル変形燃料は問題なく吊り上げ可能であることを確認した。
- **7体について予定した高さである約10cmまで吊り上げられることを確認**
 - ✓ 3体については試験前より約20～70mm高い位置で着座。通常の重量荷重で再吊り上げ可能であることを確認済み。今回の吊り上げによりガレキが燃料の下部に混入したと推定。想定事象でリスクが無いため燃料取り出しまで現状維持。
- **3体が制限荷重(700kg)内で吊上がらないことを確認**
 - ✓ チャンネルボックス変形による燃料ラックとの干渉または、ガレキによるかじり・固着していると推定。
 - ✓ 当該燃料の対応方法については、今後検討。
- **干渉物のため、今回は1体が試験できず**
 - ✓ ハンドル変形燃料1体について、吊り上げ前に配管との干渉が確認されたため、吊り上げ試験を中止。
 - ✓ 当該燃料の把持方法および試験時期については、今後検討。

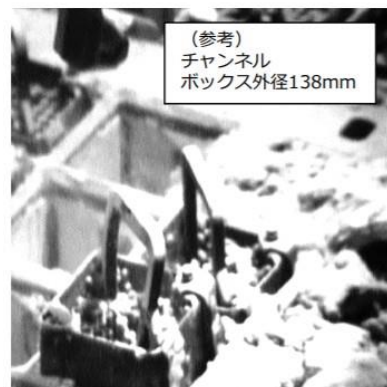
(参考)
チャンネル
ボックス外径138mm
高い位置で着座した燃料(No.⑥※)

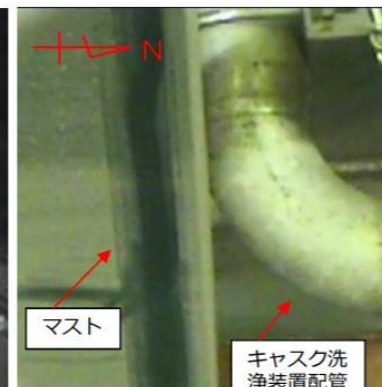
マストとの干渉の状況(No.⑭※)

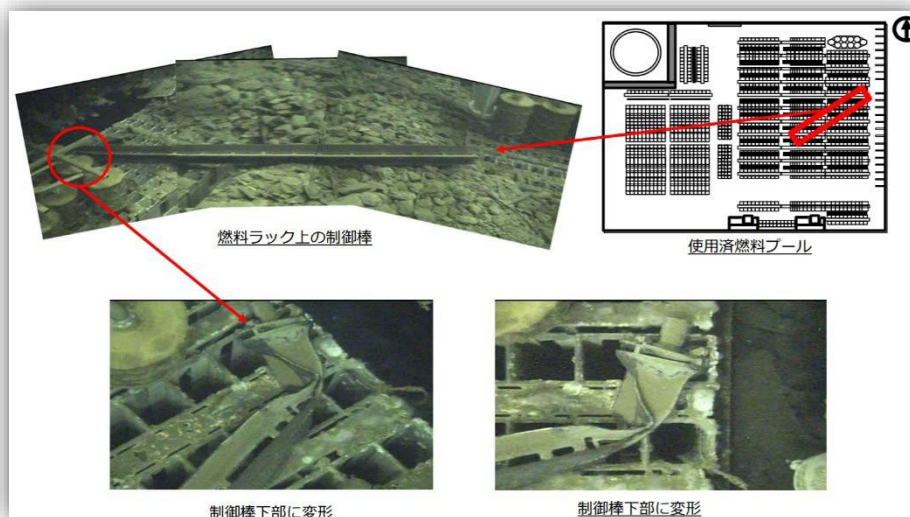
また、燃料ラック上部にコンクリートガレキが、プール底部には、砂状のガレキ堆積および鉄製ガレキが確認されました。

しかし、底部にあるはずの高線量機器はプール底部のガレキの堆積により確認できなかったということです(底部ガレキ撤去後に再度調査予定)。

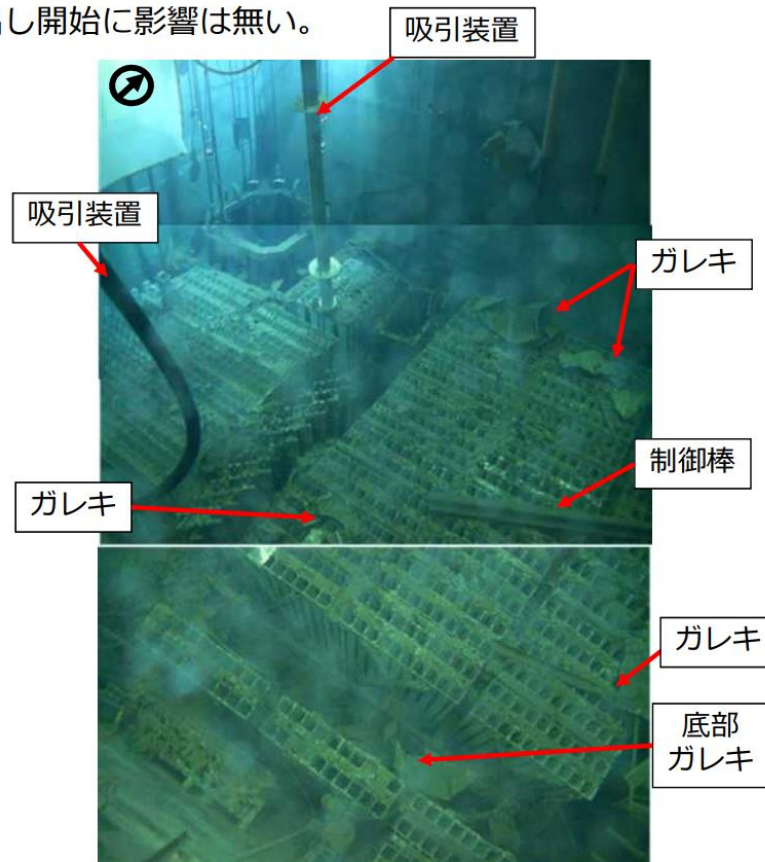
3号機 SFP内ガレキ状況(2022.2.28現在)

■ 現在の状態においても高線量機器取り出し開始に影響は無い。

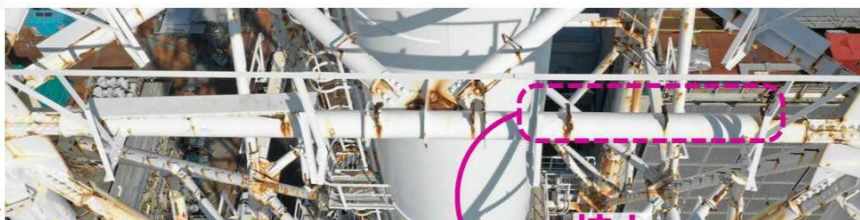
【写真①】 地上約76mの南側水平材

- 【写真①】 落下した足場材があったと推定される箇所(地上約76mの南側水平材の上面)を確認。
- 【写真②】 足場材があったと推定される箇所にあるリブプレート頂部に腐食を確認。
- 【図1】 3/4号機排気筒は、昭和47年建設時に設置した足場材(以下、旧足場材)の上面に、新たな足場材を被せる改造工事を昭和63年に行っている。(リブプレートと旧足場材、旧足場材と新たな足場材がそれぞれ溶接で繋がっていた構造)
- 足場の落下原因は、リブプレート頂部に設置されている旧足場材が軒下腐食※により腐食、減肉、部分消失し、旧足場材の上面に追加設置した足場材が強風時に落下したものと推定。

※ 軒下のような雨がかりによる洗い流し効果が期待できない環境で、海塩等の付着物濃度が大きくなり部材の腐食が進行する腐食形態
足場材(改造工事で設置)

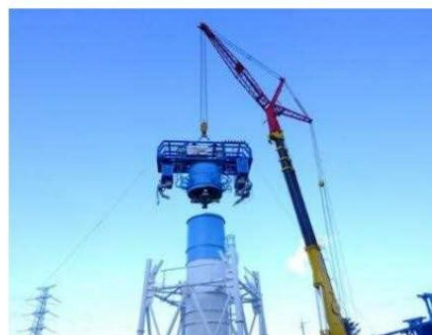
実証試験実施状況（2018.9.28）

- 8月28日より1/2号機排気筒の解体装置の実証試験に着手している。
- 作業監視用の各種カメラ配置調整・切断ツールのパラメータ調整などの装置改良を都度実施しながら、解体装置の性能検証を実施している。
- また、切断作業に伴う装置振動によるセンサー不具合や、筒身切断時の切り屑回収機構の改良などが必要となる課題も確認されており、対応・検討中。

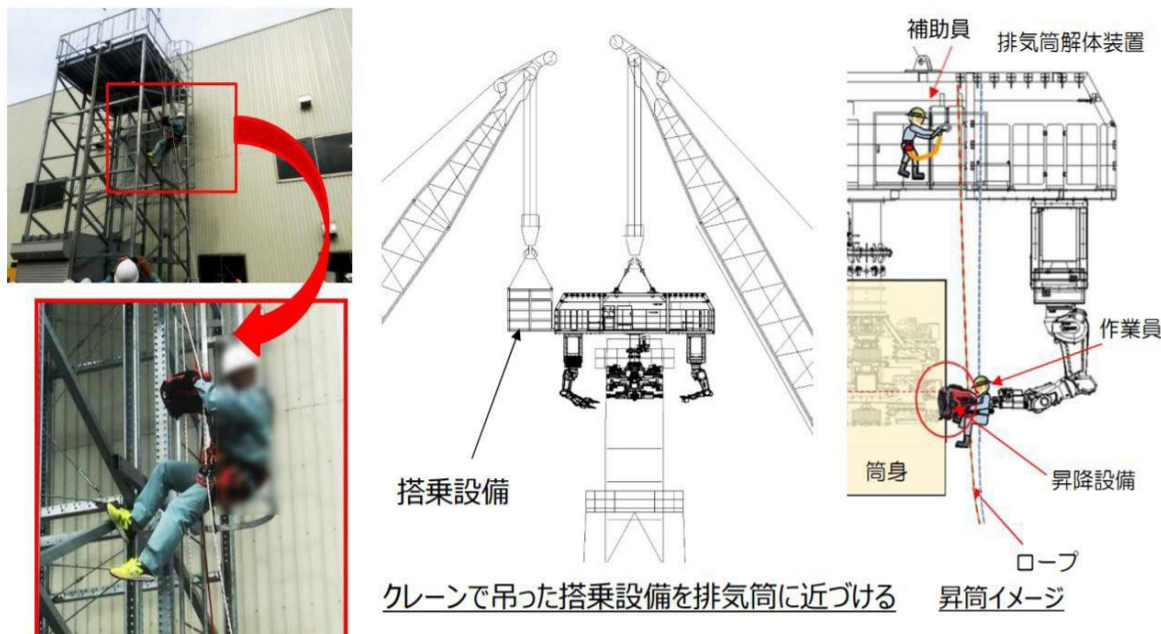
下図は追加されたトラブル対応の一例です。

解体作業時に遠隔作業による対応ができない場合は、クレーン吊りの搭乗設備により解体装置にアクセスし、専用の昇降設備を用いて人がアクセスすることを計画しています。

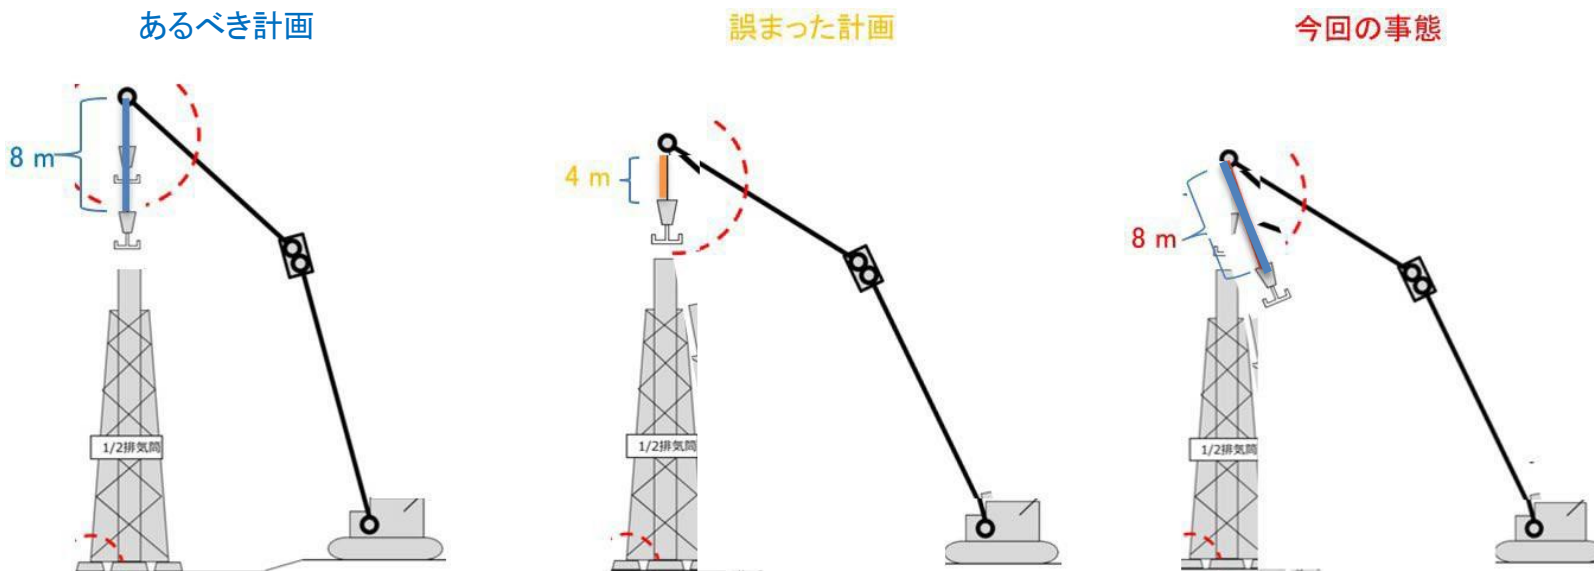
しかし東京電力は、これらの(株)エイブルによる実施設計を実際のクレーン(A)と照合・確認しませんでした。今回起こった事態は、クレーン先端からフックまでのワイヤー長が8 mより短くならないクレーン(A)を、4 mまで短くなるクレーンを使った場合の実施設計(クレーンの配置、ブーム、ジブの角度設定など)で使用したため、吊り上げた解体装置の下端は排気筒上端より上に吊り上げられなかったということです(下右図 **今回の事態**)。

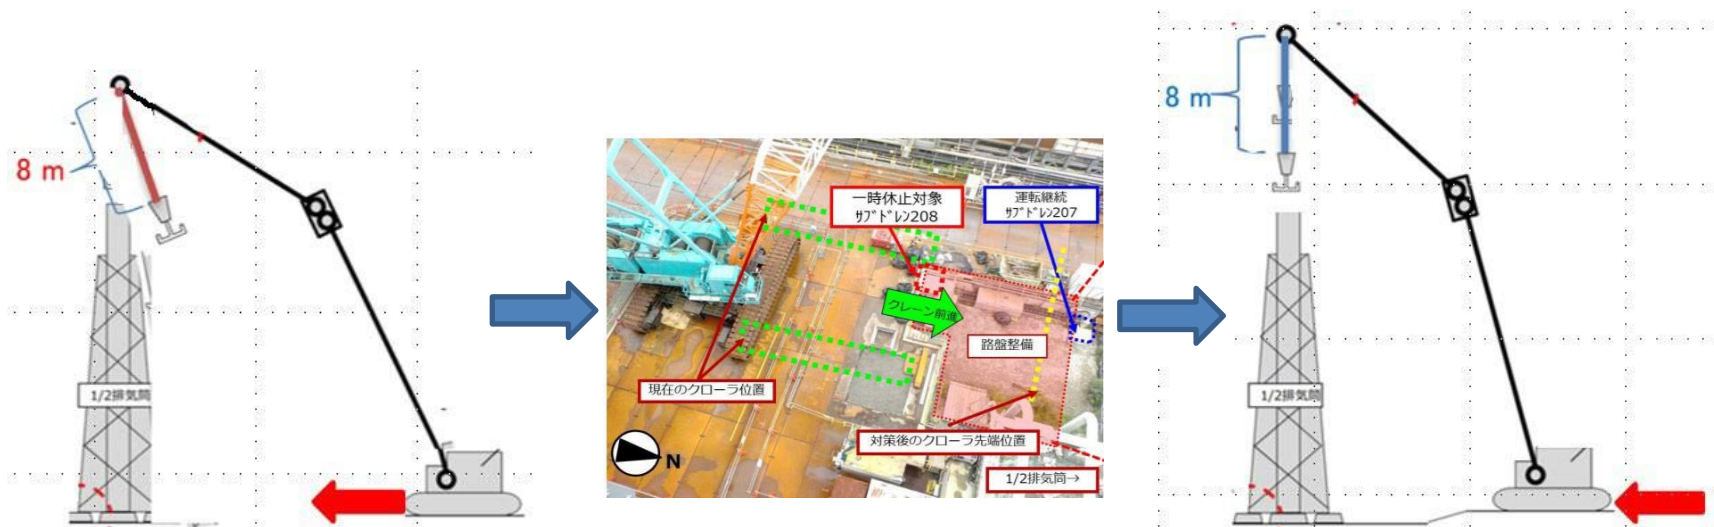
吊り代(前々ページ図の「8 m」「4 m」等と示された部分)の差異を踏まえ、2019年6月5日からクレーン吊り上げ可能高さ確保対策のひとつとして路盤整備工事を実施し(下中央図)、7月10日に完了しました。

7月18日、整備を行った路盤上でクレーンの高さ確認を行い、解体装置を排気筒直上に設置可能であることが確認されました。

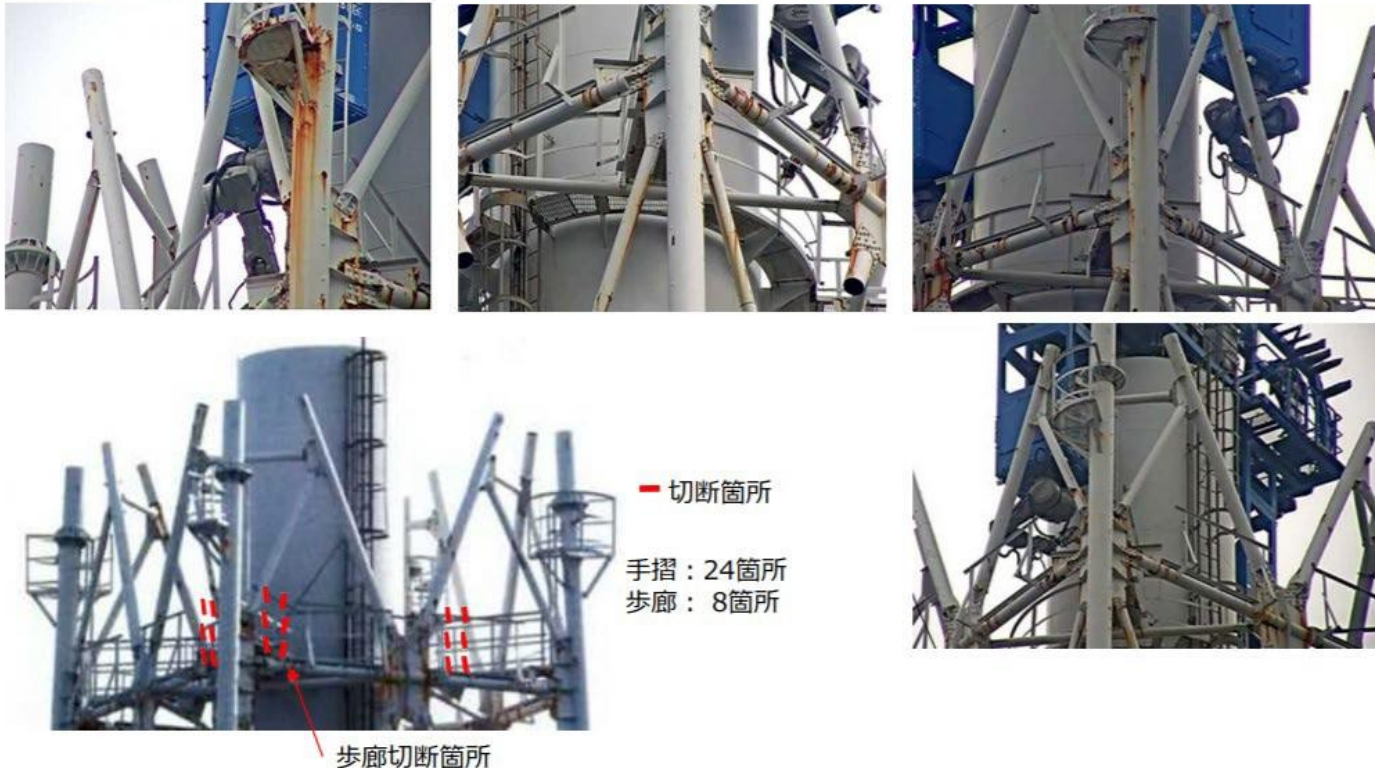
- 装置吊下し後の調査の結果、六軸アームの電源ラインのコネクタ1箇所が損傷していた。
- 記録映像を確認したところ、2/24夜間～2/25早朝の作業において、複数回コネクタ部が手摺に接触していた。その後、2/25午後の接触および雨天の影響を受け、最終的に主発電機のブレーカーが落ちたものと思われる。

12ブロック目（鉄塔解体）は、点検用の歩廊・手摺が筒身に接続されており、狭隘な環境のなか32箇所（手摺24箇所・歩廊8箇所）を6軸アームで切断する必要がある。
