# 使用済み核燃料プール対策 2024年1月

**概要** 1・2号機原子炉建屋5階の使用済み燃料プール内にある計1007体の使用済み核燃料の取り出しに係る最大の課題は、取り出しに向けた作業時の、放射性物質の環境への漏えいの抑制です。

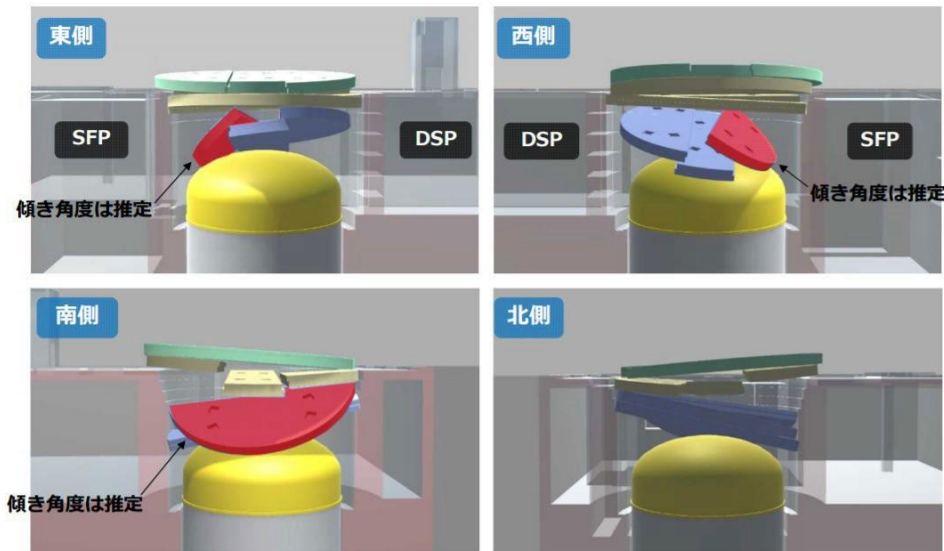
ウェルプラグイメージ図 (西側)

上の図のように、緑色の上段(南／北)と黄色の中段(中／西)に加え、上段(中)及び中段(東)のウェルプラグのずれに加え、水色の下段のプラグについてもずれが確認されたようです。ずれは確認されたものの、月1回のダストサンプリングで原子炉上部に問題となるような空气中放射性物質濃度は検出されていないこと、オペレーティングフロアのダストモニタによる24時間ダスト濃度の監視においても、これまで有意な変動は観測されていないことから、東京電力は原子炉格納容器からの有意な放射性物質の放出は無いと推定しています(原子炉格納容器からの放射線はある)。 [3D計測とスミア採取結果に戻る](#)

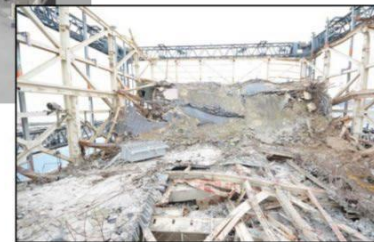
天井クレーン・FHMのイメージ図

右下の写真の持ち上がった部分の下にある天井クレーンと燃料取扱設備(FHM)について、東京電力は3Dスキャンの結果と撮影写真を基に、左上の図のようなイメージ図を描いています。

崩落屋根状況

天井クレーン等は崩落屋根が覆い被さった状態であるため、ガレキ撤去の進捗にあわせ天井クレーンと屋根鉄骨の接触面等の調査を進めるとしています。

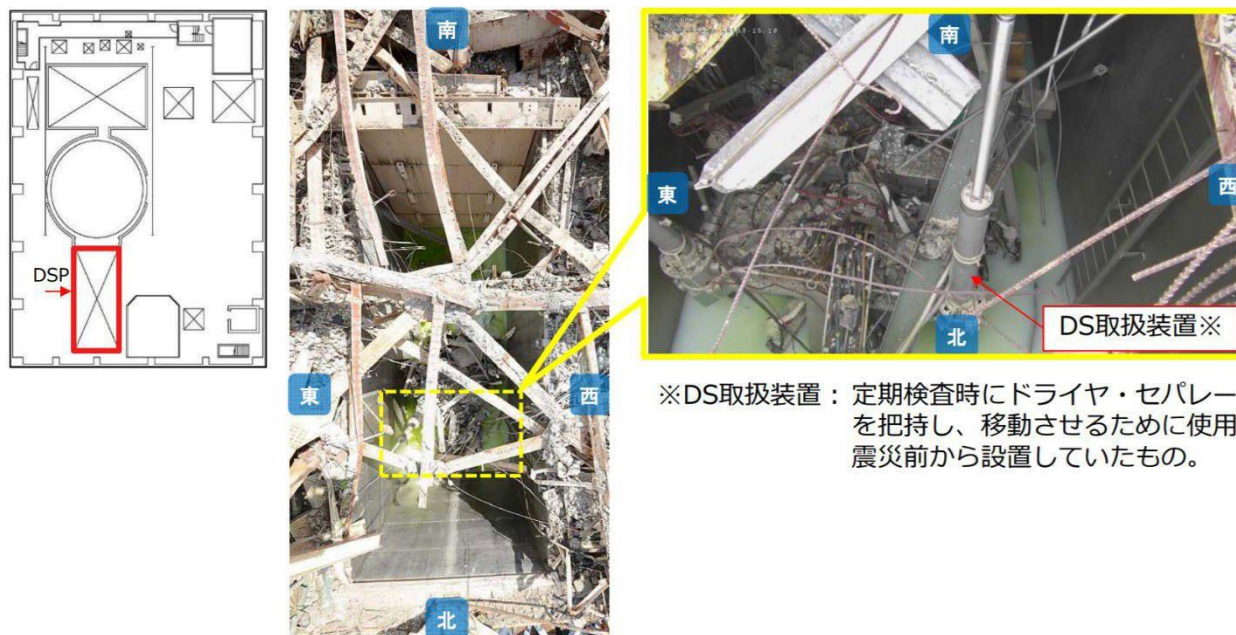
調査可能な範囲においてDSP内壁面に損傷や変形は確認されなかったがドライヤ・セパレータピット内にはガレキが堆積しています(下写真参照)。

線量率はエレベータシャフト天井上面が最大で約15 mSv/hであり、ウェルプラグ上段上面(最大値約200 mSv/h、平均値約125 mSv/h)よりも1桁低い値でした。

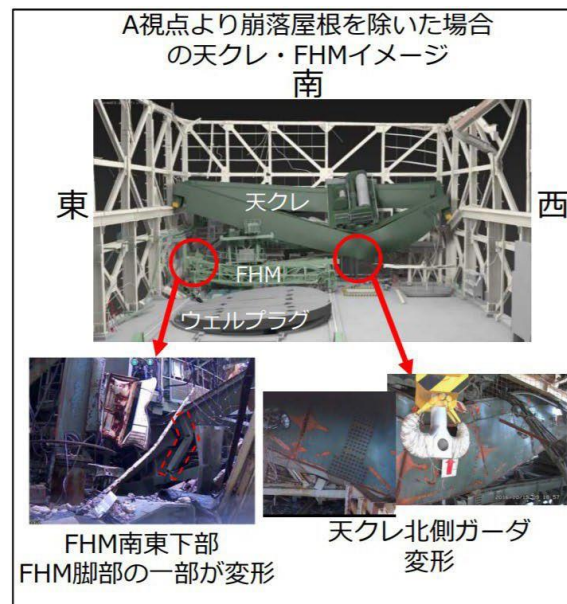
南側の崩落屋根は天井クレーン上に落下し、天井クレーンの下には燃料取扱設備、使用済み核燃料(以下、燃料)プールがあります。(図1)これまでの調査で、天井クレーンは北側桁(ガーダ)が変形、また、燃料取扱設備は南東側の脚部が変形していることが確認されています。(図2)

今後実施するオペレーティングフロア南側のガレキ撤去に際し、上記天井クレーン・燃料取扱設備他のガレキ等が燃料プールへ落下することを防止するため、燃料プール保護等を実施します。

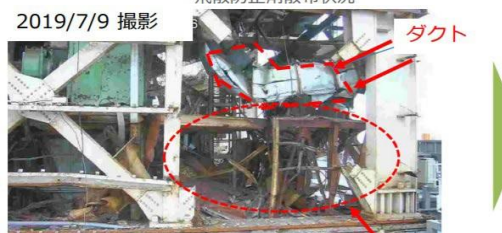
南側小ガレキ撤去前 既設架台等

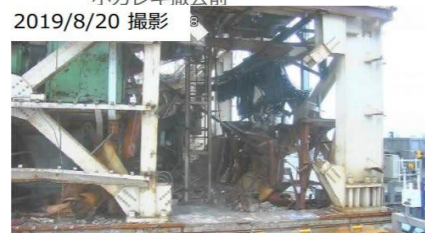
南側小ガレキ撤去後

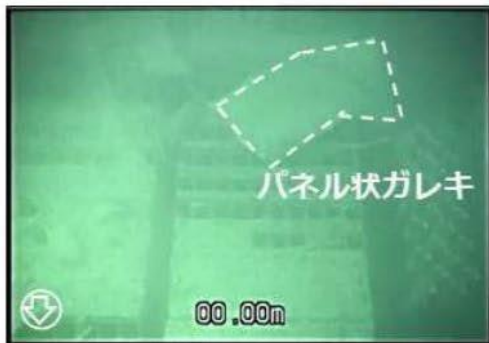
写真① (水中1m 斜め下方向)

また燃料ラック上では、3号機SFP内で確認されたコンクリートハッチのような重量物がないこと、パネル状や棒状のガレキが燃料ラック上に点在していることが確認されました。

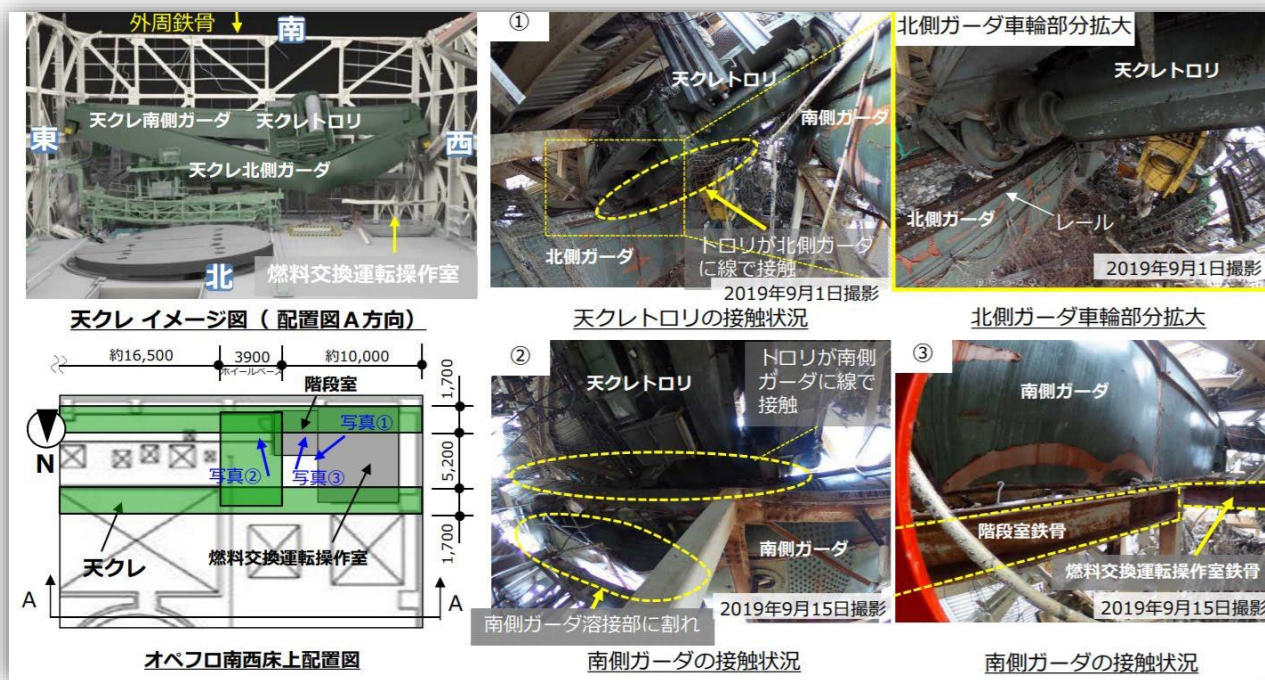
- ・ 天クレトロリは天クレ南北両ガーダ上に線状で接している状況を確認(①②)。
- ・ 天クレトロリ北側端部が北側ガーダの上面中央部にあることを確認(①)。
- ・ 天クレ南側ガーダの一部の溶接部が割れていることを確認(②)。
- ・ 天クレ南側ガーダの西部は階段室及び燃料交換運転操作室鉄骨で複数箇所支持されていることを確認(③)。

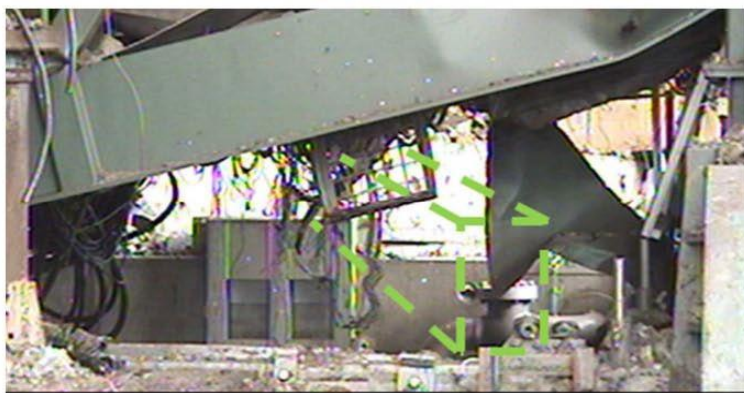
支障物撤去前写真  
2020年3月9日撮影

天井クレーン・FHM落下対策としての天井クレーンの支保挿入作業に支障となる照明保護カバー及びケーブルが2020年3月14日撤去されました。今後、下図のように、天井クレーンとFHMに対してアクセス可能で効果的な位置に支保材と支保梁を設置する計画です。

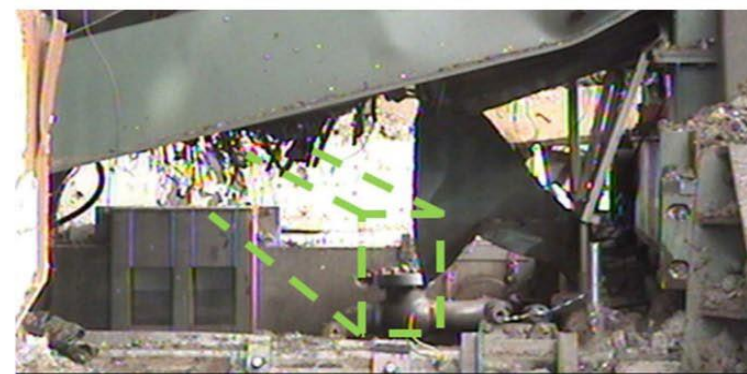
支障物撤去後写真  
2020年3月14日撮影

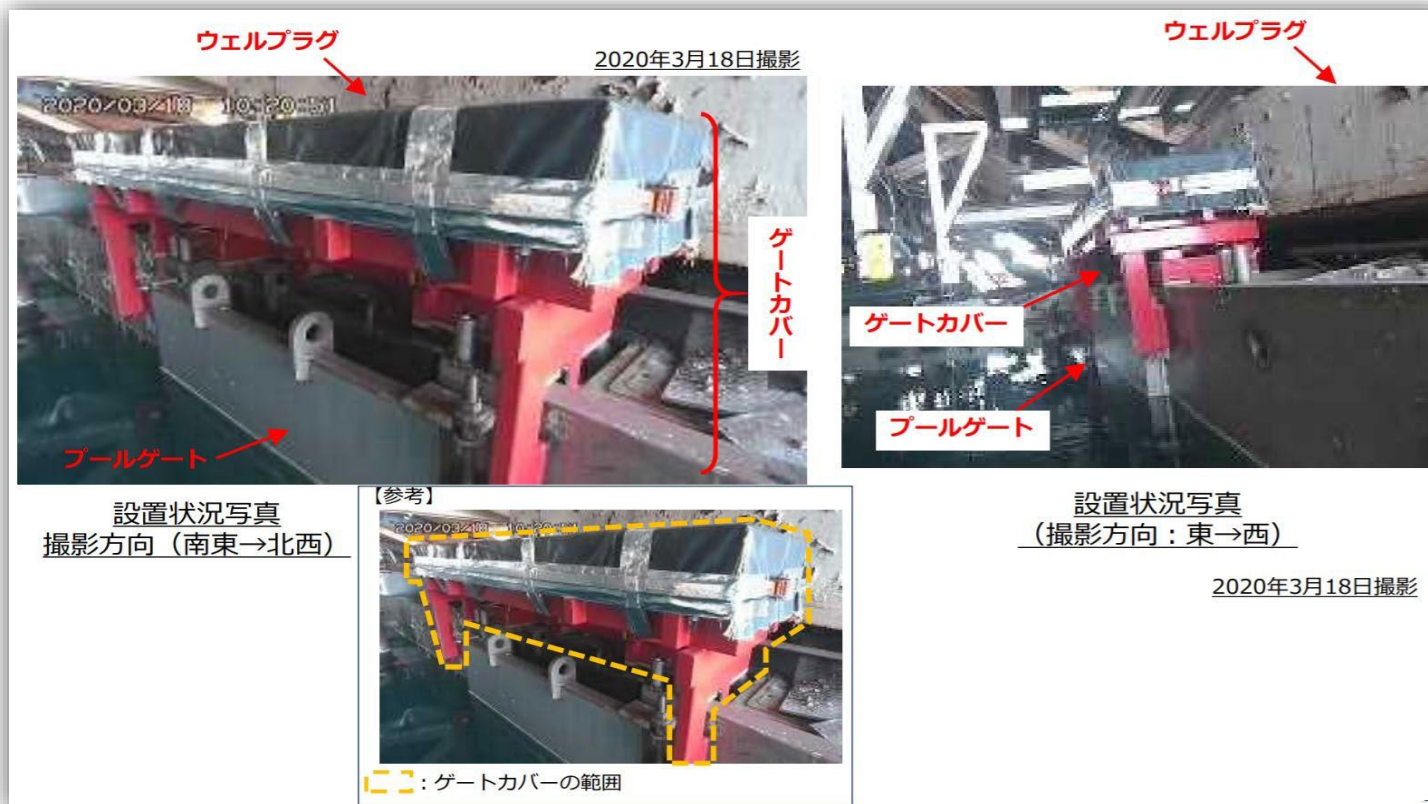
屋根鉄骨・小ガレキ等がSFPゲート上に落下した際のSFPゲートのずれ・損傷による水位低下リスクを低減するため、東作業床に設置したオーシャンクレーンにより、遠隔操作にてプールゲートに接触しないようプールゲート上部に設置する計画です。

SFPゲートカバーの設置は3月18日に完了しました。

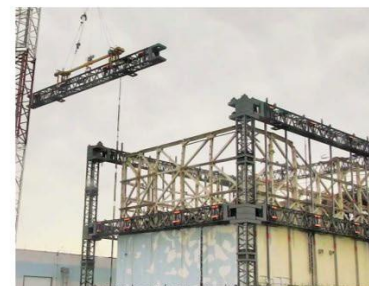
上部解体時の梁取り外し状況  
撮影：2017.7

- 建屋カバーは嵌合接合（嵌め込み式）されているため、クレーンにより吊り上げることで、取り外しが可能。
- 取り外した部材は、低線量エリアへ移動し小割解体を行い、ガレキとして構内で保管する。

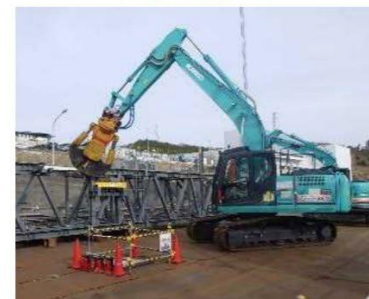
上部解体時の小割解体状況  
撮影：2017.4

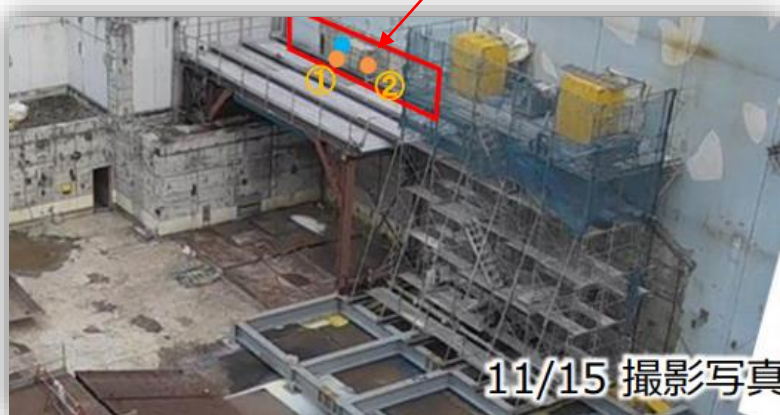
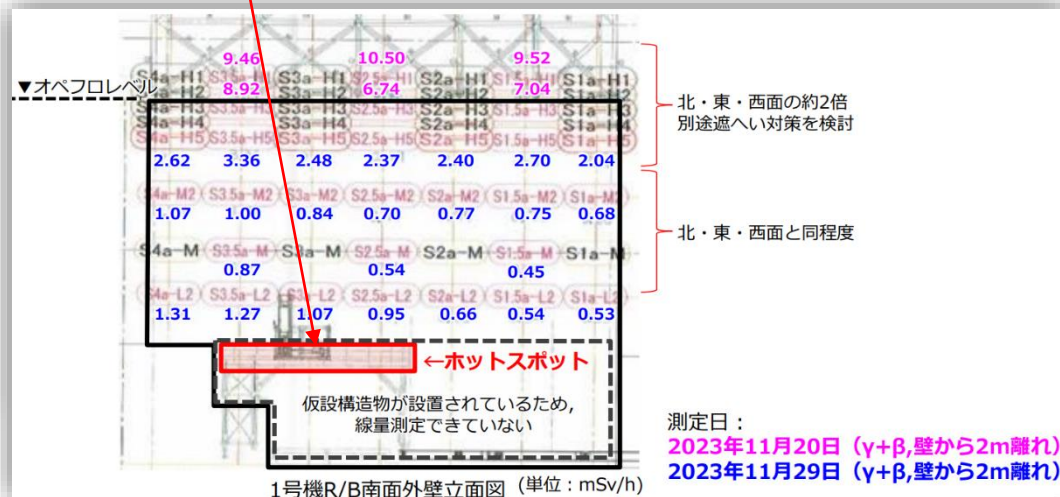
東京電力はこのホットスポットに対し、高圧洗浄及び剥離除染剤による試験的除染を実施しましたが、十分な効果が得られなかったそうです。この原因については、コンクリートが有孔材であるため、雨水等を経由し汚染が浸透し、当該除染では浸透深さまで除染が到達していないものと推定し、遮蔽対策の検討を開始しました。

- アンカー削孔は遠隔で行う(東・西・北面での作業と同様)
  - 有人作業時(機器メンテナンス、アンカーボルト設置やベースプレート設置等)の対策として、ホットスポットに対する衝立遮蔽の設置、アンカー削孔架台やベースプレート設置架台へ遮蔽体の設置を行う(東・西・北面での作業と同様)
- (次ページに続く)

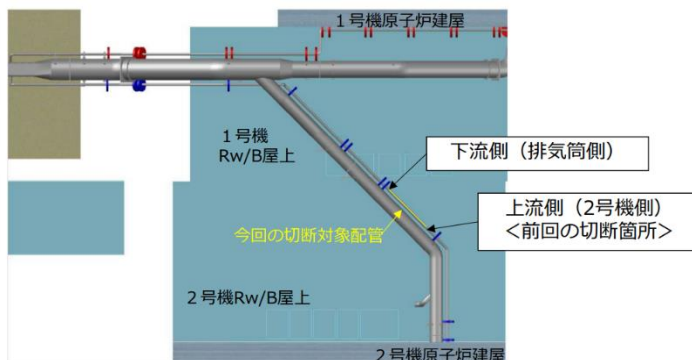
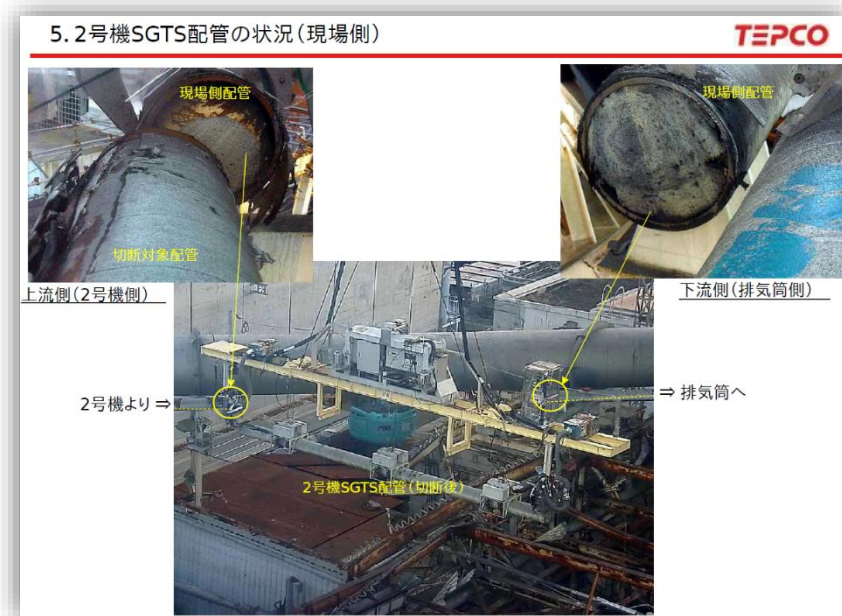
(5月23日切断箇所)

・配管外側  $\gamma$  : 60 mSv/h、 $\beta + \gamma$  : 60 mSv/h

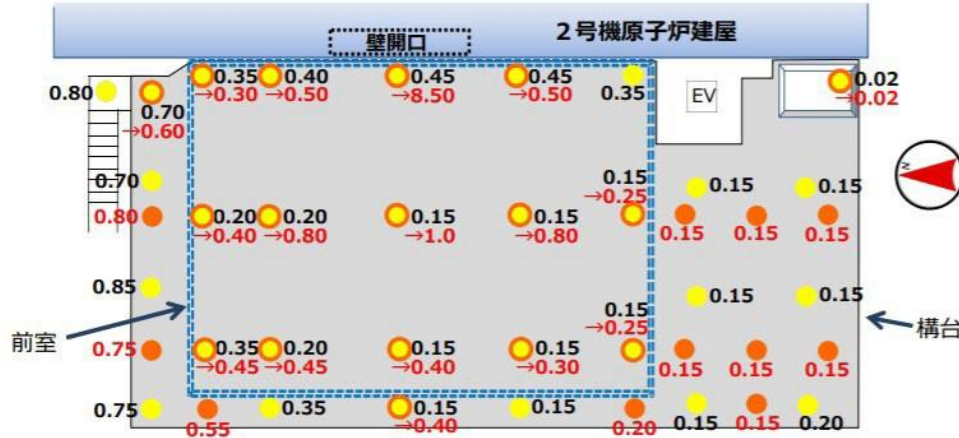
- これまでの構台上の空間線量は以下の通りです。
- 特に壁直近において線量が上昇していますが、事前の線量評価通りの水準でもあり、遠隔操作ロボット等によるオペレーティングフロア内調査の準備を進めてまいります。

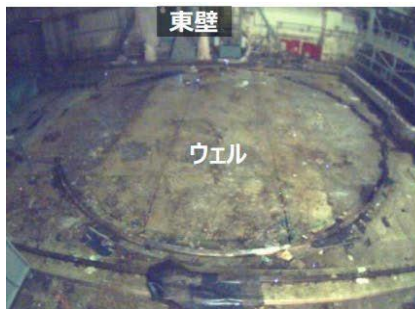
【原子炉ウェル】

- ・ウェル上面は、養生シートやガレキの撤去をしたものの、依然として汚染レベルが高い状況。
- ・ウェル上面の汚染は、蒸気がウェルと養生シートの中に滞留し、その後乾燥したものと考えられることから、養生シートやガレキを撤去しても汚染は残留しているものと考えられる。

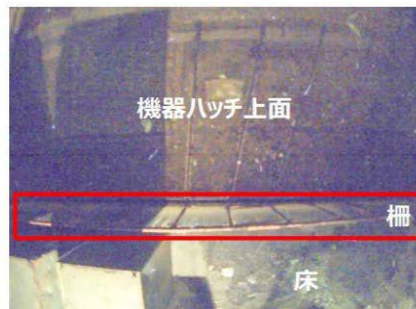
【機器ハッチ上面】

- ・機器ハッチが除染ピットと比較して汚染レベルが高い。機器ハッチの汚染は、柵の内側付近が高い。
- ・機器ハッチ手前の隙間から雨水等の水が流れ、その際に随伴した放射性物質が蓄積したと考えられる。

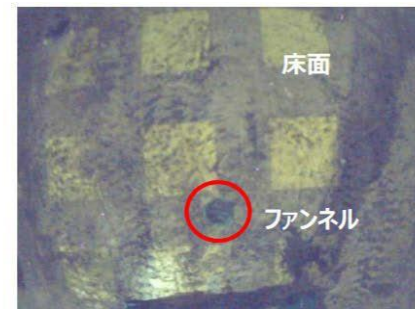
【ファンネル】

- ・雨水等の水がファンネルに流れこみ、その際に放射性物質を随伴し、ファンネルに汚染が蓄積したものと考えられる。
- ・逆の流れがないため、汚染が高い部分はファンネルに限定されていると考えられる。

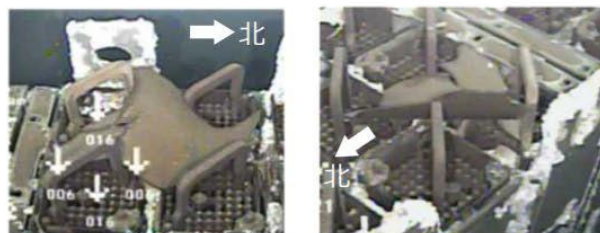
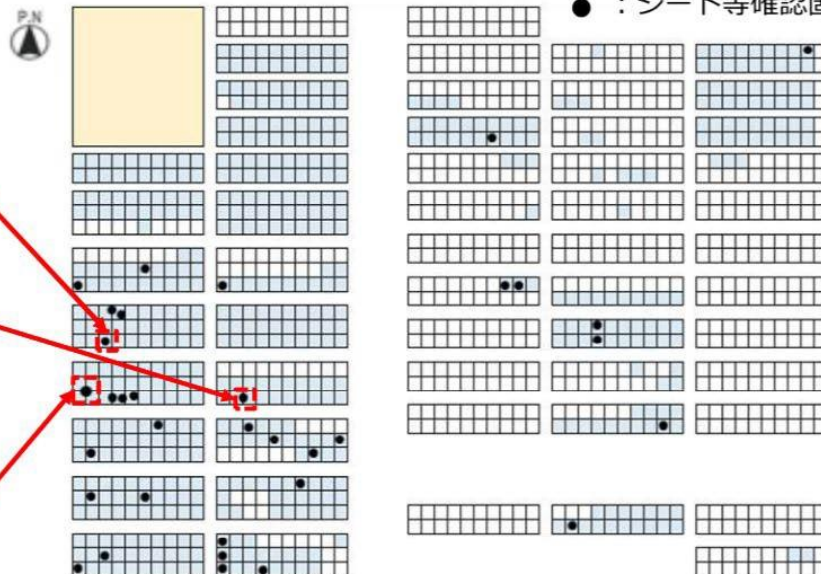
2号SFP内においてシート等が確認された箇所

- ・ 寸法：約 200 × 250 mm
- ・ 厚さ：約 1.5 mm

- ・ SFP周りの手摺に震災前に設置した異物混入防止用シートが喪失しており、今回調査で確認したシートと同程度の厚さであることから、震災時の影響で一部がSFP内に落下したものと推定される。

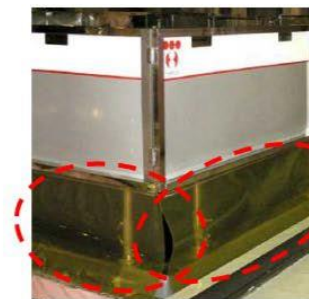
SFP周りの手摺の様子（震災前）

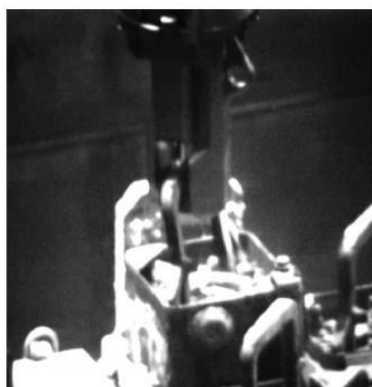
吊り上げ試験の状況 (No.⑮※)

- ✓ 2020年5月21-22日、3号機FHM掴み具で把持可能なハンドル変形燃料10体の吊り上げ試験を実施した。
- ✓ 10体中、7体のハンドル変形燃料は問題なく吊り上げ可能であることを確認した。
- **7体について予定した高さである約10cmまで吊り上げられることを確認**
  - ✓ 3体については試験前より約20～70mm高い位置で着座。通常の重量荷重で再吊り上げ可能であることを確認済み。今回の吊り上げによりガレキが燃料の下部に混入したと推定。想定事象でリスクが無いため燃料取り出しまで現状維持。
- **3体が制限荷重(700kg)内で吊上がらないことを確認**
  - ✓ チャンネルボックス変形による燃料ラックとの干渉または、ガレキによるかじり・固着していると推定。
  - ✓ 当該燃料の対応方法については、今後検討。
- **干渉物のため、今回は1体が試験できず**
  - ✓ ハンドル変形燃料1体について、吊り上げ前に配管との干渉が確認されたため、吊り上げ試験を中止。
  - ✓ 当該燃料の把持方法および試験時期については、今後検討。

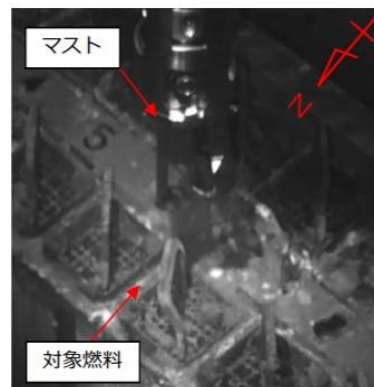
マストと配管の干渉により  
吊ることができない燃料 (No.⑭※)

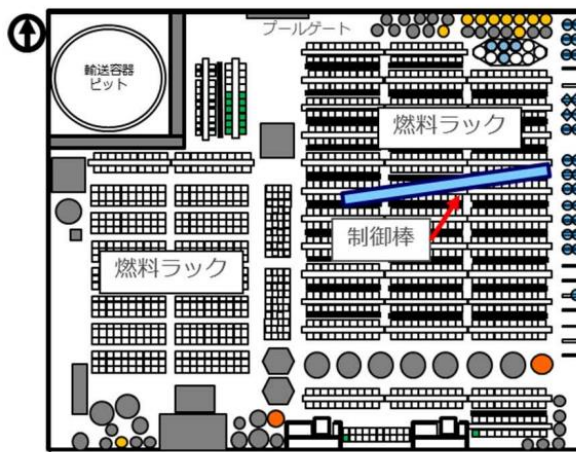
3号機 SFP内高線量機器配置図 (資料による確認)

主な高線量機器	数量
● : 使用済み制御棒	27本
◆ : 未使用制御棒	4本
■ : チャンネルボックス	14本
● : チャンネルファスナ	1式
● : 中性子検出器	1式
● : フィルタ他※1	1式

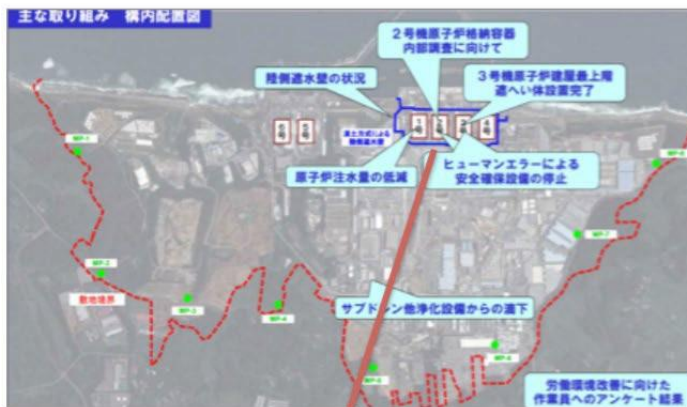
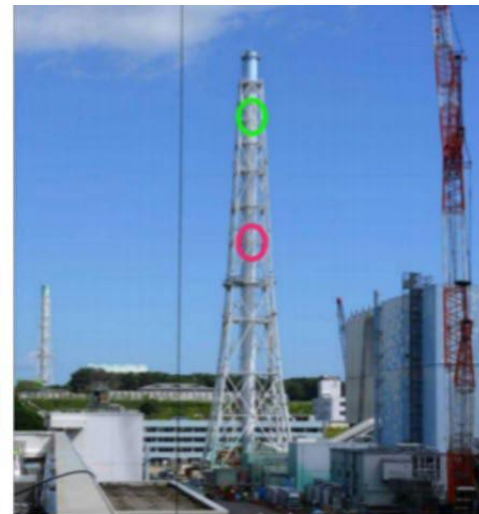
南側から撮影した全景写真

破断及び変形と判断した箇所の例

東京電力は、1/2号機排気筒は、損傷・破断箇所があることを踏まえ、リスクをより低減する観点から、上部を解体し耐震上の裕度を確保する計画であり、作業員被ばく低減を重視し、筒身解体装置と鉄塔解体装置を使用して排気筒上部での作業を無人化した解体工事を計画しているとしています。また、現在、排気筒解体のための解体装置を製作中であり、さらに2018年8月に予定しているモックアップ試験(排気筒実物大模型による実証試験)に向けて、3月から排気筒実物大模型設置に着手しています(この場所については現在のところ分かりません)。

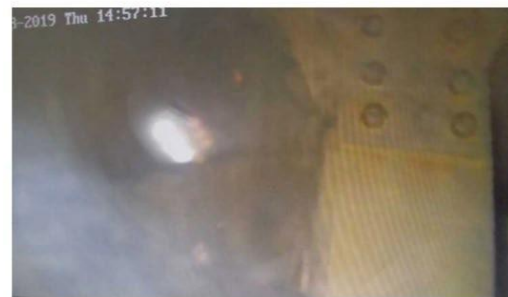
またカメラ調査では、2016年10月のドローンによる調査で確認された支障物（筒身内）は排気筒筒身上端から約60 mの位置にあるH鋼であり、現在の解体工事計画に影響が無く、これ以外に劣化や支障物が無いことも確認しています。

筒身内部支障物（H鋼）写真
