使用済み核燃料プール対策 2024年12月

概要 1・2号機原子炉建屋5階の使用済み燃料プール内にある計1007体の使用済み核燃料の取り出しに係る最大の課題は、取り出しに向けた作業時の、放射性物質の環境への漏えいの抑制です。

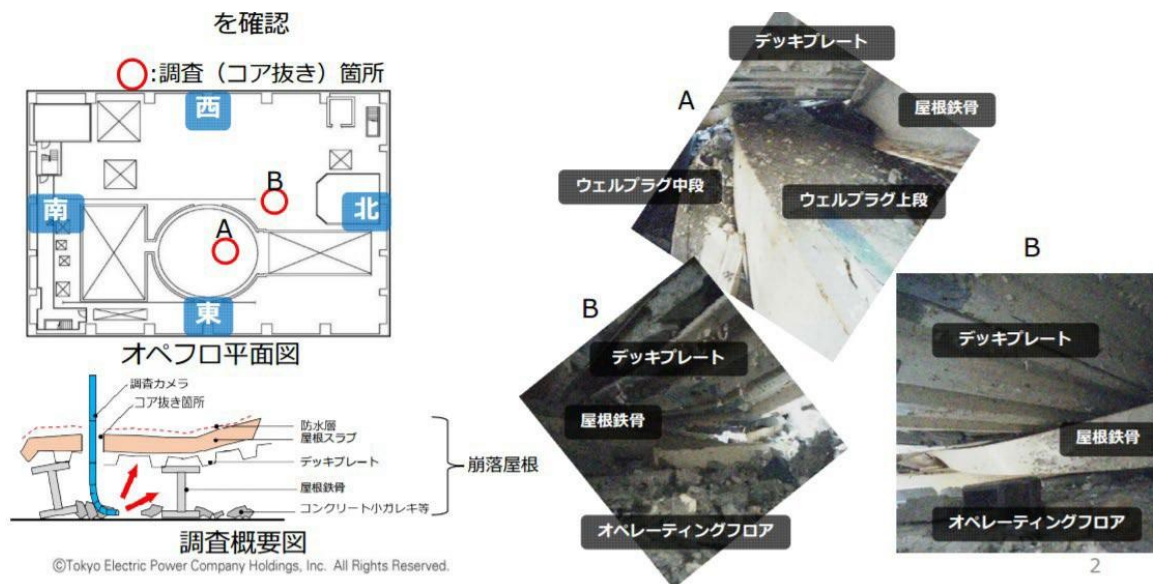
(1) 崩落屋根の状況

東京電力によると、これまで調査した屋根鉄骨はほぼ原型をとどめており、切断によって撤去ができることが確認できたとのことです。しかし屋根スラブが崩れ小ガレキとなっている箇所も確認され、今後小ガレキを吸引し、屋根鉄骨の調査を進めるということです。

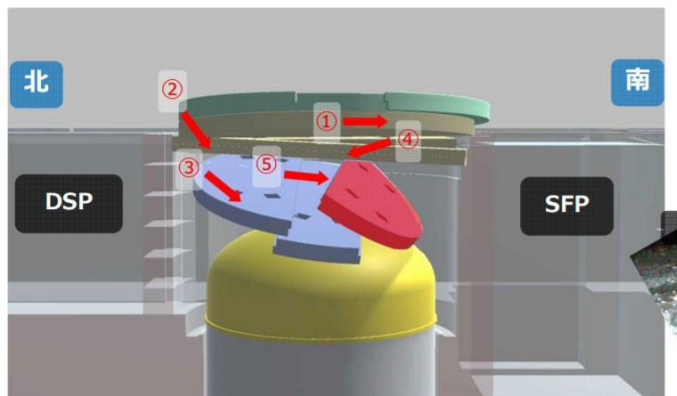
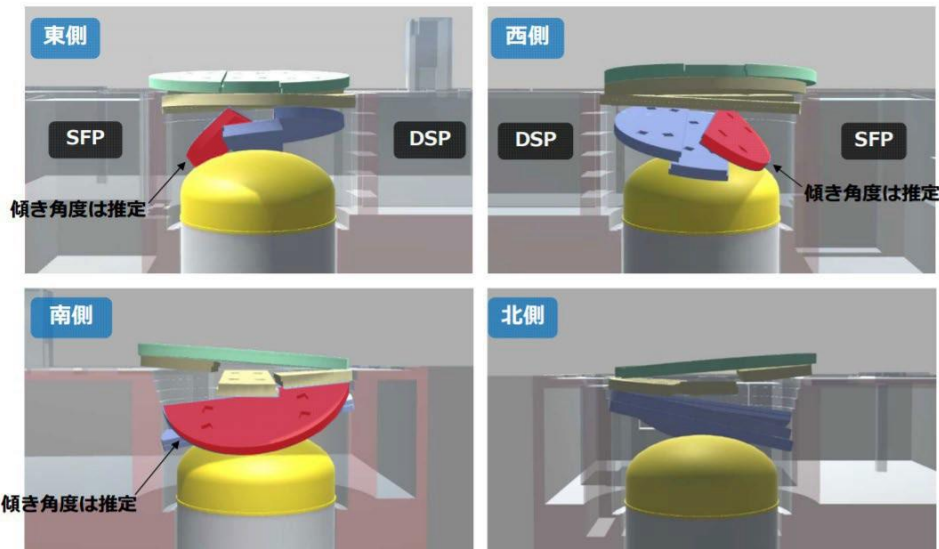
ウェルプラグイメージ図（西側）

上の図のように、緑色の上段(南／北)と黄色の中段(中／西)に加え、上段(中)及び中段(東)のウェルプラグのずれに加え、水色の下段のプラグについてもずれが確認されたようです。ずれは確認されたものの、月1回のダストサンプリングで原子炉上部に問題となるような空气中放射性物質濃度は検出されていないこと、オペレーティングフロアのダストモニタによる24時間ダスト濃度の監視においても、これまで有意な変動は観測されていないことから、東京電力は原子炉格納容器からの有意な放射性物質の放出は無いと推定しています(原子炉格納容器からの放射線はある)。[3D計測とスミア採取結果に戻る](#)

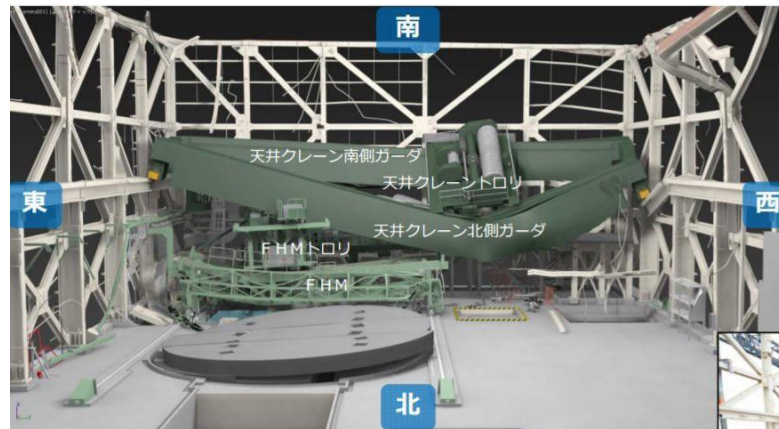
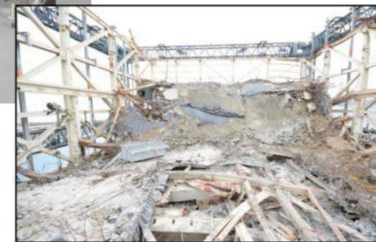
天井クレーン・FHMのイメージ図

天井クレーン等は崩落屋根が覆い被さった状態であるため、ガレキ撤去の進捗にあわせ天井クレーンと屋根鉄骨の接触面等の調査を進めるとしています。

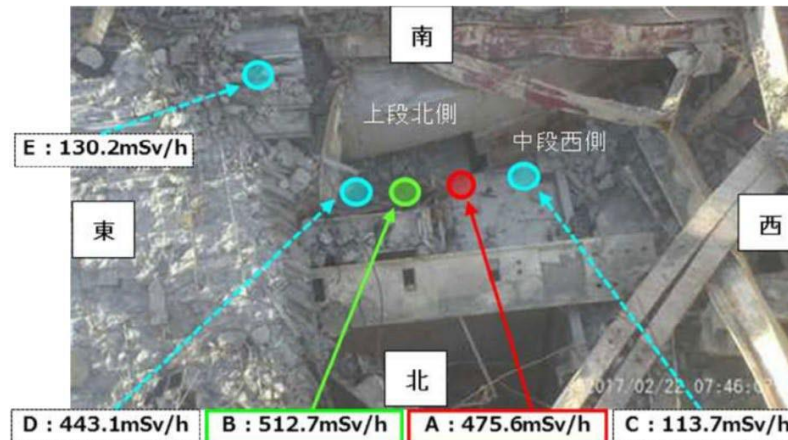
(原子炉ウェルプラグ周辺の線量)

東京電力は、今後もウェルプラグ周囲・内部の調査を継続し、内部の線量状況等を確認していくとしています。

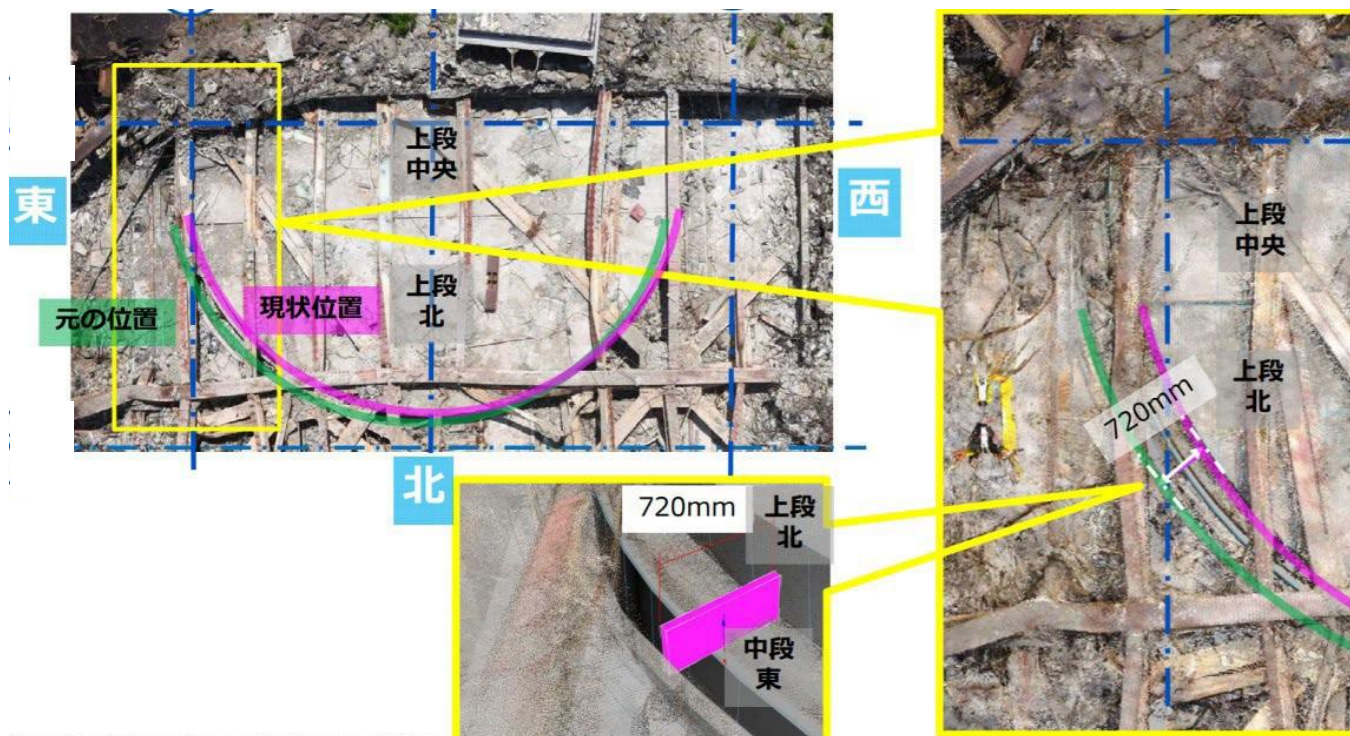
「上段・北」で下方に最大84 mmたわんでいます(次ページ上図参照)。

「上段・中」でも下方に最大155 mmたわんでいます(次ページ下図参照)。

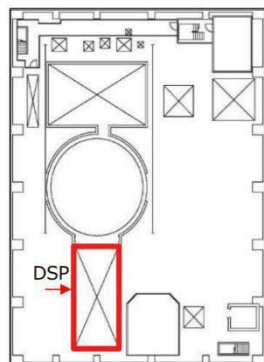
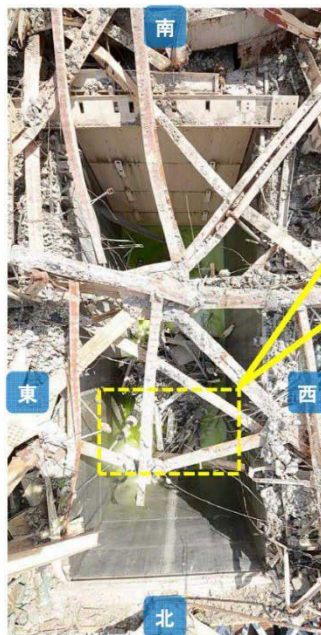
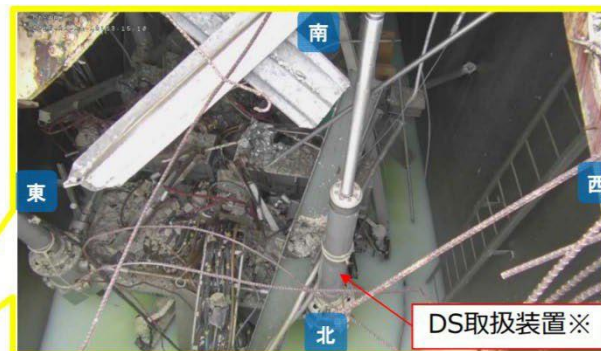
調査可能な範囲においてDSP内壁面に損傷や変形は確認されなかったがドライヤ・セパレータピット内にはガレキが堆積しています(下写真参照)。

線量率はエレベータシャフト天井上面が最大で約15 mSv/hであり、ウェルプラグ上段上面(最大値約200 mSv/h、平均値約125 mSv/h)よりも1桁低い値でした。

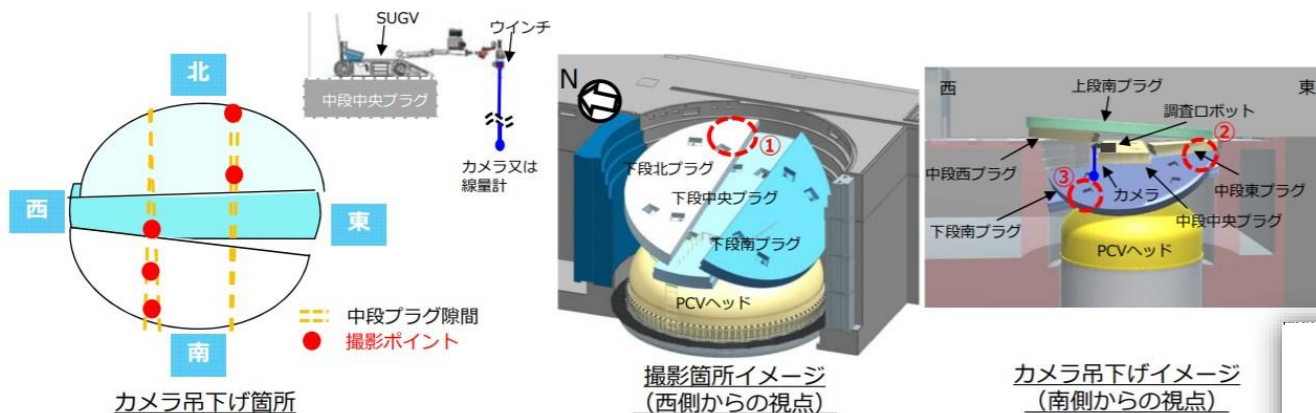
■ 中段プラグ隙間よりカメラを吊り下げて撮影し、下段プラグ等の状況を確認。

その結果、下段プラグのカメラ撮影からは、ウェル壁ライナの剥がれ、原子炉ウェル下部のPCVまわりに溜まり水(流入した雨水等と推定)および水紋(調査ロボットの動作に伴う小ガレキの落下あるいは気泡の発生と推定)が確認されました。

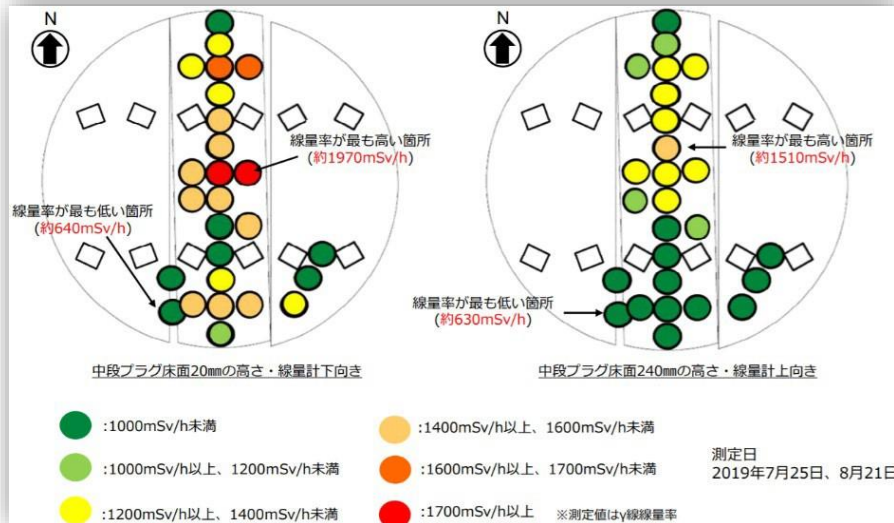
(中段プラグ上の空間線量率)

空間線量率については、東京電力の速報によると、中段プラグ上では中央プラグの中央付近の線量が高い傾向、中段プラグ下では各測定位置共に、中段プラグより下側で高くなる傾向が確認されました。相当高い線量率です(下図参照)。1号機の使用済み核燃料プールにある392体の使用済み核燃料等を取り出すためには、オペレーティングフロア上に絡み合い堆積しているガレキ(崩落した鉄骨メタルサイディング製のオペレーティングフロアの屋根等。2・3号機は鉄筋コンクリート製)を撤去しなければならないのですが、そのためには、この高線量で総重量500トンを超えるウェルプラグを修理する、あるいはまるごと遮へいするなどの線量率低減対策 **参照** について東京電力等がどう判断するのか見守っていきたいと思います。

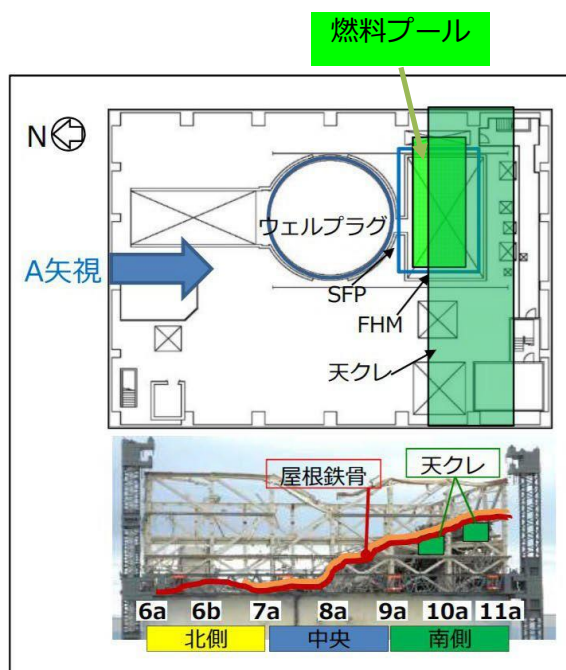
図1

南側の崩落屋根は天井クレーン上に落下し、天井クレーンの下には燃料取扱設備、使用済み核燃料(以下、燃料)プールがあります。(図1)これまでの調査で、天井クレーンは北側桁(ガーダ)が変形、また、燃料取扱設備は南東側の脚部が変形していることが確認されています。(図2)

今後実施するオペレーティングフロア南側のガレキ撤去に際し、上記天井クレーン・燃料取扱設備他のガレキ等が燃料プールへ落下することを防止するため、燃料プール保護等を実施します。

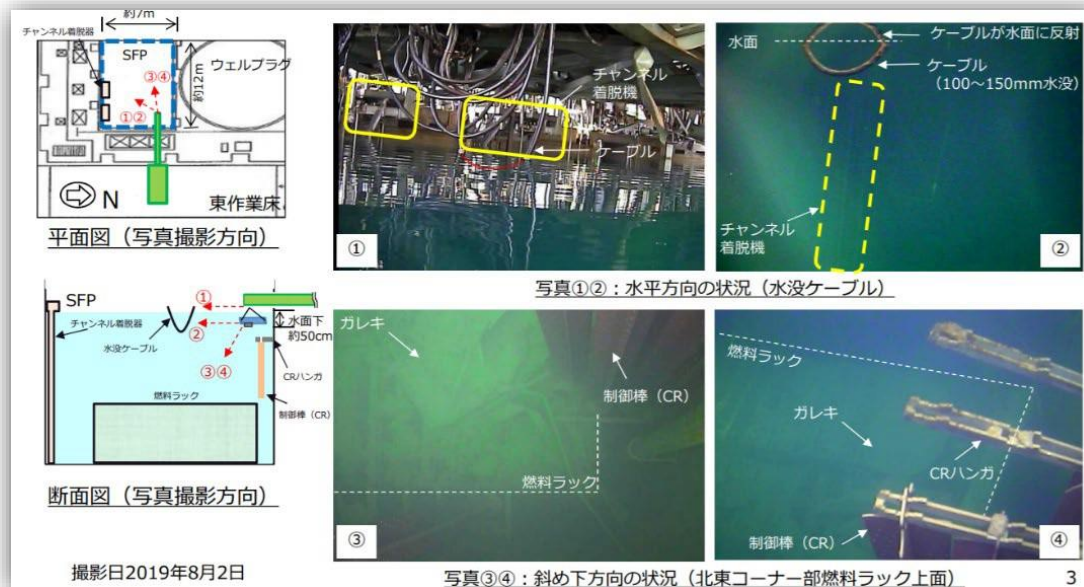
ガレキ撤去作業の監視に使用する長尺ポールの先端に水中カメラを吊り下げ、SFP北東コーナー部の水深約50cmにカメラを投入し、水平方向および斜め下方向の撮影しました。

その結果、水平方向では、カメラから4m程度に水没ケーブル、7m程度にチャンネル着脱器(SFP内で燃料にチャンネルボックス(燃料集合体に取り付ける金属製の筒)の取付・取外等を行う装置)が、斜め下方向では、水面より7m程度下の燃料ラック上面にガレキが堆積している状態が確認されました。また、照明設備等の環境を整えることで、7m程度の視界があることも確認されました。

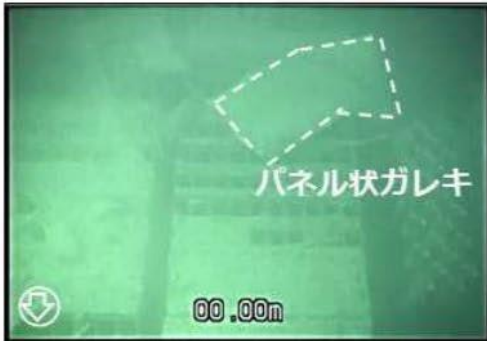
写真① (水中1m 斜め下方向)

また燃料ラック上では、3号機SFP内で確認されたコンクリートハッチのような重量物がないこと、パネル状や棒状のガレキが燃料ラック上に点在していることが確認されました。

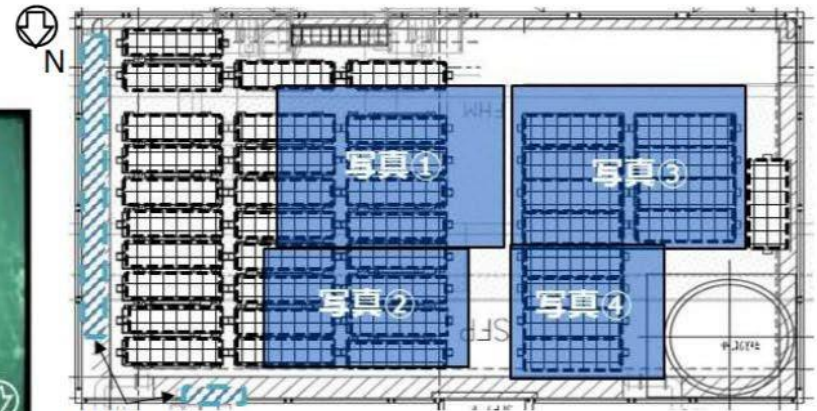
写真④ (水中1m 下方向)

燃料ラック上の状況 (水中1mより撮影)

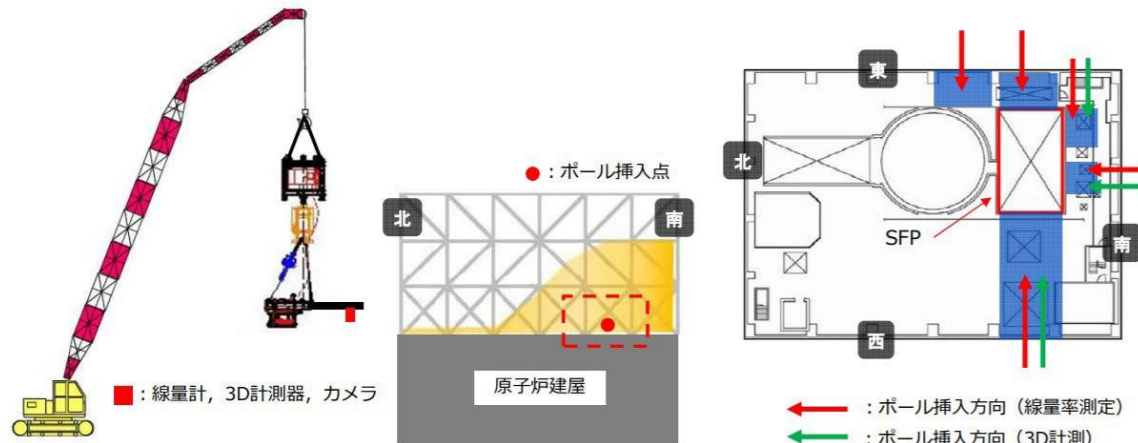
- SFP保護等のガレキ落下対策において、干渉物及び作業空間を寸法を計測した。
- 過去に実施したガレキ状況調査結果に加えてより詳細な情報を取得できた。
- 今回の調査で得られた情報をSFP保護等のガレキ落下対策の作業計画に反映する予定。

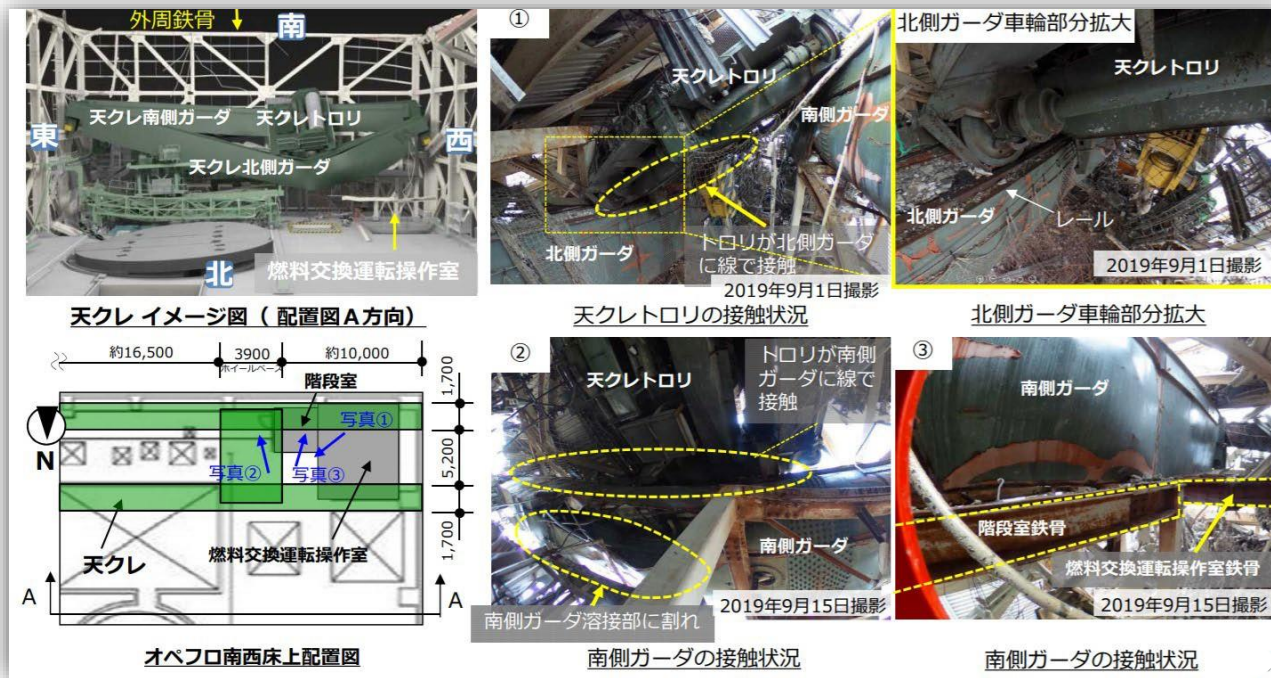
- ・ 天クレトロリは天クレ南北両ガーダ上に線状で接している状況を確認(①②)。
- ・ 天クレトロリ北側端部が北側ガーダの上面中央部にあることを確認(①)。
- ・ 天クレ南側ガーダの一部の溶接部が割れていることを確認(②)。
- ・ 天クレ南側ガーダの西部は階段室及び燃料交換運転操作室鉄骨で複数箇所支持されていることを確認(③)。

結果は今後の作業計画立案に活かすそうです。

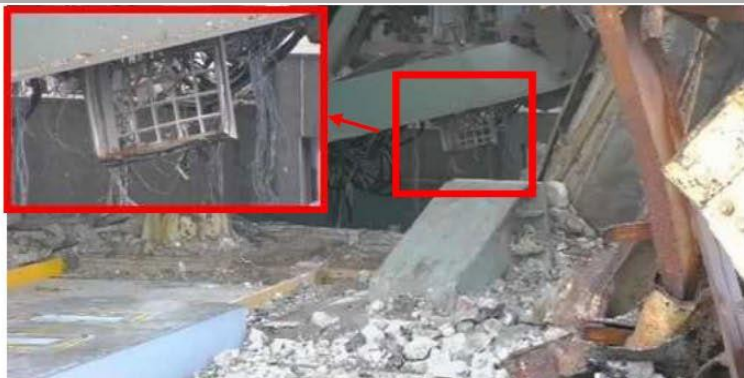
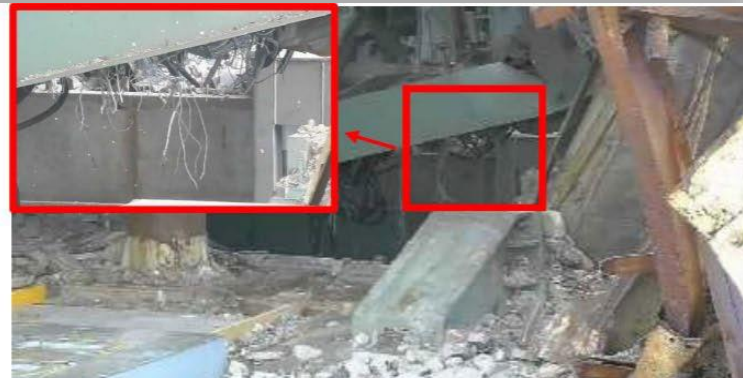
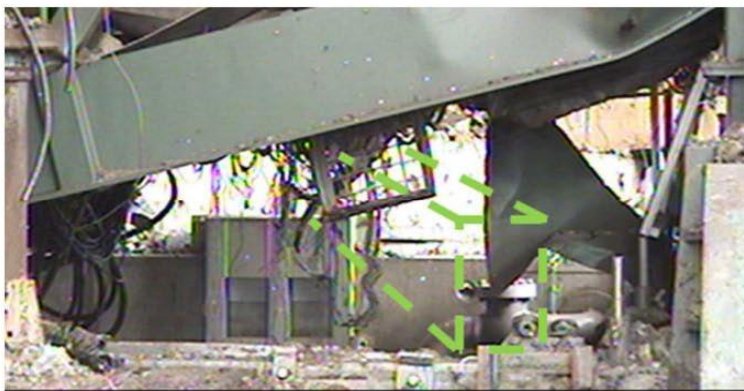
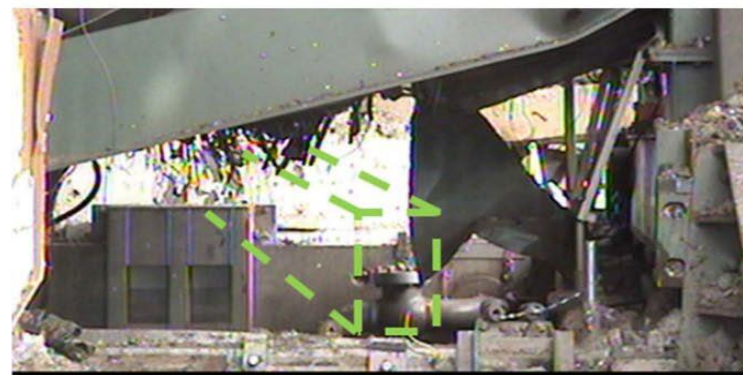
支障物撤去前写真
2020年3月9日撮影

支障物撤去後写真
2020年3月14日撮影

天井クレーン・FHM落下対策としての天井クレーンの支保挿入作業に支障となる照明保護カバー及びケーブルが2020年3月14日撤去されました。今後、下図のように、天井クレーンとFHMに対してアクセス可能で効果的な位置に支保材と支保梁を設置する計画です。

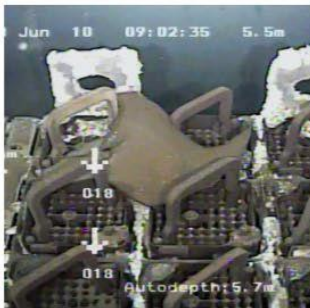
燃料ハンドル上の
干渉物の様子

- 燃料ハンドルに変形はなし
- 燃料上の一部に薄い塗膜片もしくはシート類が確認されたが、いずれも軽量なものと推定され、除去可能なため、燃料取り出しへの影響は小さい。(6ページ)
- 白色堆積物は、震災時の海水注入の影響でAl合金製燃料ラックに生成したもので3号も同様に確認されており取り出しに支障はない。

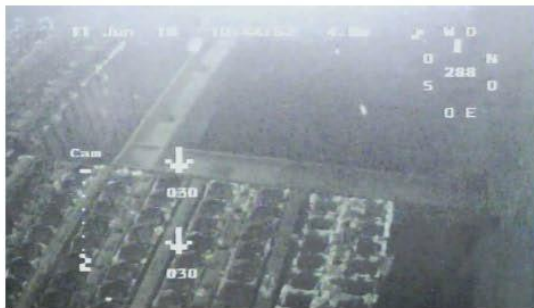
キャスクピット上面の梁の様子

- キャスクピットの梁に変形はなし
- 底部に砂状の堆積物が確認されたものの、他に大きな干渉物等は無かったことから、燃料取り出しへの影響は小さい。

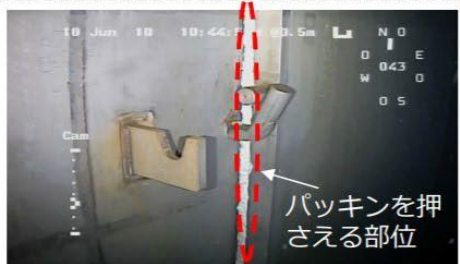
プールゲート支持軸の様子

- プールゲートに変形、傾きはなし
- パッキンを押さえる部位に白色の生成物が確認されたが、燃料ラックと同じAl合金製のため同様に生成したものと推定される。なお、プールゲートの止水性を担保するシリコン製パッキンには影響はない

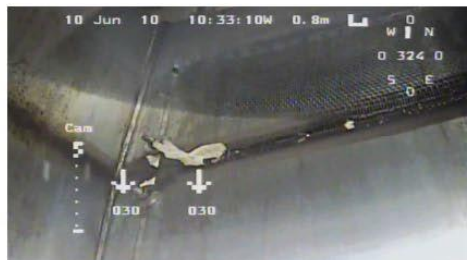
スキマサージタンク入口（北西側）正面の様子

- スキマサージタンク入口の金網に薄い塗膜片のようなものが水面付近に確認されたが流路を塞ぐ状況にはないため、プール冷却に影響はない
- スキマサージタンク入口（北西側）の可動堰にボルトの変形・ナットの脱落が1か所確認されたが、残り3か所のボルト・ナットは健全でありプール水位に影響はない

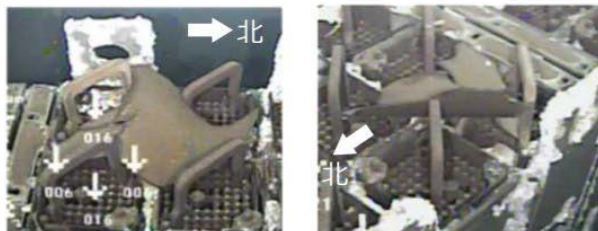
<シートの由来について>

- ・ 寸法：約 200 × 250 mm
- ・ 厚さ：約 1.5 mm

- ・ SFP周りの手摺に震災前に設置した異物混入防止用シートが喪失しており、今回調査で確認したシートと同程度の厚さであることから、震災時の影響で一部がSFP内に落下したものと推定される。

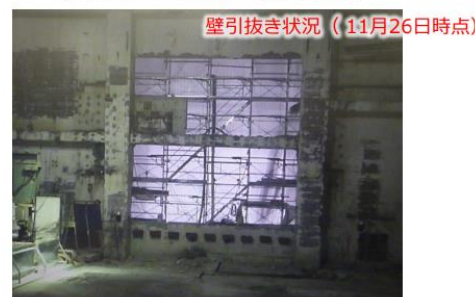
写真③: 壁引抜き作業状況

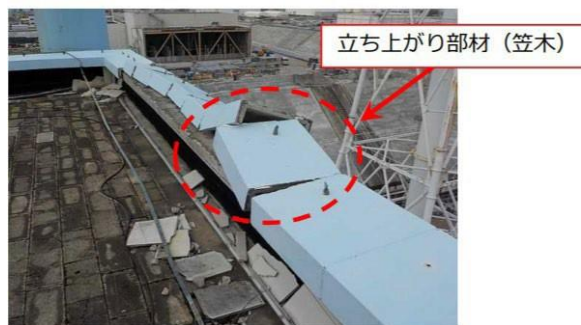
立ち上がり部材 (笠木) 状況

また一方では、東京電力は2017年9月28日、10月から2018年5月にかけて、2号機原子炉建屋上のルーフブロック等の屋根保護層撤去を実施し、屋上の汚染物の撤去を行い、また、隣接機での爆発により破損したと想定される屋上部材の落下リスクを軽減するため、屋上外周の立ち上がり部材(笠木)の撤去も実施することを発表しました。屋根保護層撤去の工事に際しては、作業員の被ばく低減の観点から遠隔操作が可能な撤去装置を使用した計画とし、無人化に努めるが、屋上外周部周りは、立ち上がり部分や屋上支障物の落下リスクがあり、機械化による作業が困難な箇所があるため、部分的に有人にて作業を行うとしています。

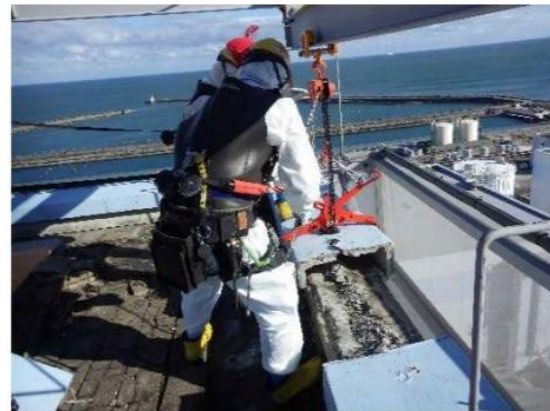
屋上での笠木撤去状況

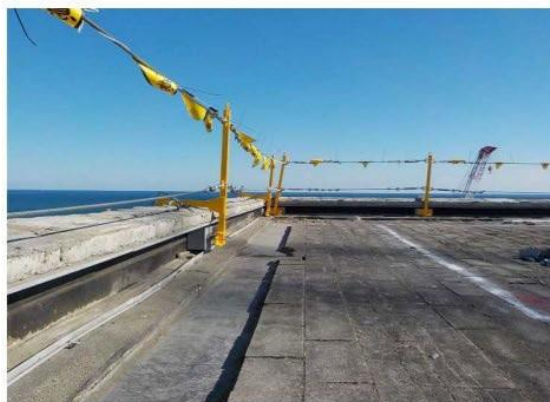
笠木等撤去後の手摺り設置状況

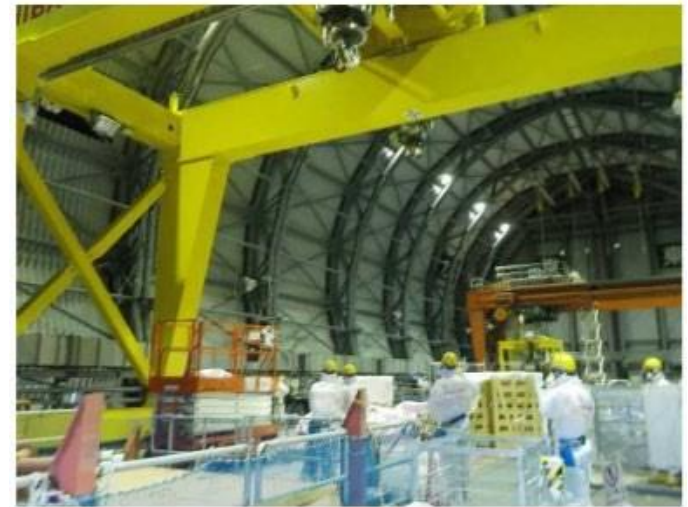
また東京電力によると、クレーン試運転中にクレーンの主巻の関連機器に不具合が発生し、5月現在、試運転を中止し原因調査を実施中ですが、主巻以外の機器については予定通り試運転を実施しています。

(クレーン試運転の様子(3号機オペレーティングフロア))

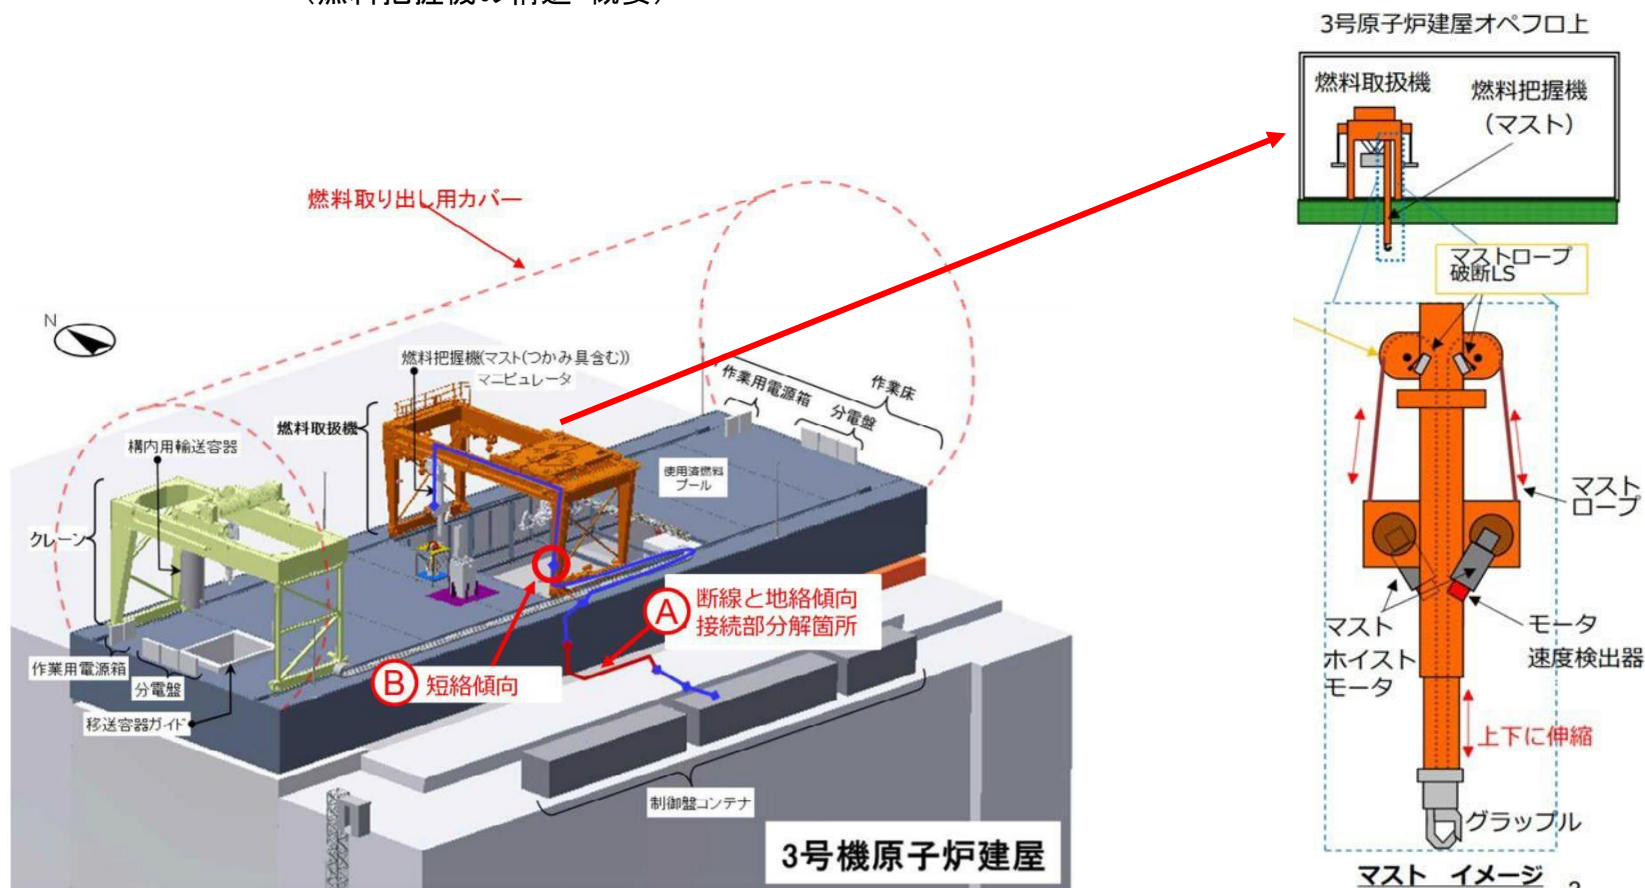
(燃料把握機の構造・概要)

・外観確認の結果、ロープの破断、制御系部品の損傷等は確認されなかった。また、制御ユニットにエラー表示を確認した。

・マストホイストモータ(筆者注: [前ページ右図参照](#))のモータ速度検出器からエラー表示のある制御ユニットにつながる制御ケーブルを、エラー表示のない制御ユニットに接続した結果、同様のエラー表示が出たため、ケーブル/検出器の故障の可能性を確認した。

・故障の可能性があるケーブル/検出器に対して抵抗測定をした結果、ケーブル(筆者注: [次ページ左上図分解調査箇所A](#))に断線・地絡傾向、及びケーブル同士の接続部(筆者注: [次ページ左上図分解調査箇所B](#))に短絡傾向を確認した。

・断線が確認されたリード線について、リード線、コネクタピンが確認できないほど腐食が進行していた(筆者注: [次ページ左下図参照](#))。(筆者注: [分解調査箇所B](#)についてはリード線の断線はありませんでした)

・リード線の破断は、接続部内部に雨水等が侵入したため、水分により腐食し、破断に至ったと推定される(筆者注: [次ページ右図参照](#))。

・ロープ破断警報は、不具合が確認されたケーブルの断線等を起点に、検出器の信号異常が発生、マストホイストモータの停止、モータの停止特性の差によるアンバランス発生によりイコライザーが傾き、LS(筆者注: [破断検知器](#))が動作したためと推定される。 [類似箇所の調査結果に戻る](#)

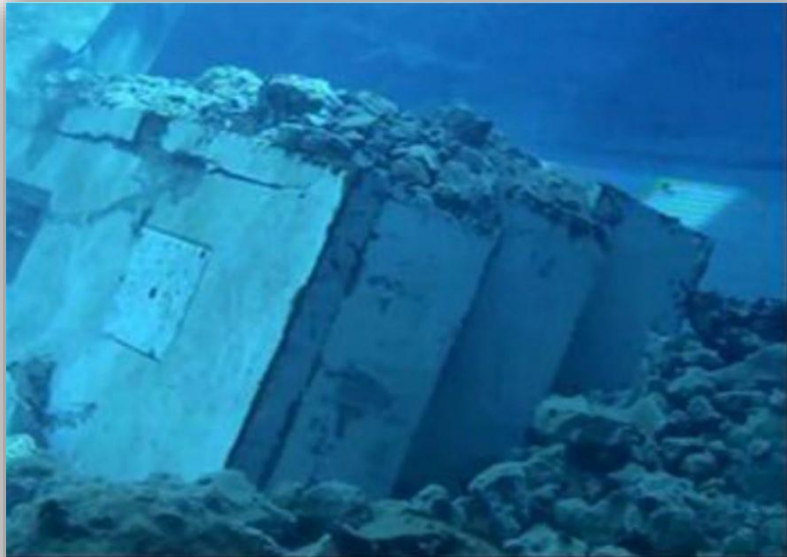
CUW F/D ハッチ蓋SFP内状況写真

左の写真は80ページの参考写真の再掲です。下の図はこのCUW F/D ハッチ蓋(大きさ約1m×約1m×約2m 重量水中重量約2.6t)が落ちていた場所を示しています。

このCUW F/D ハッチ蓋は2015年10月15日に撤去されています。

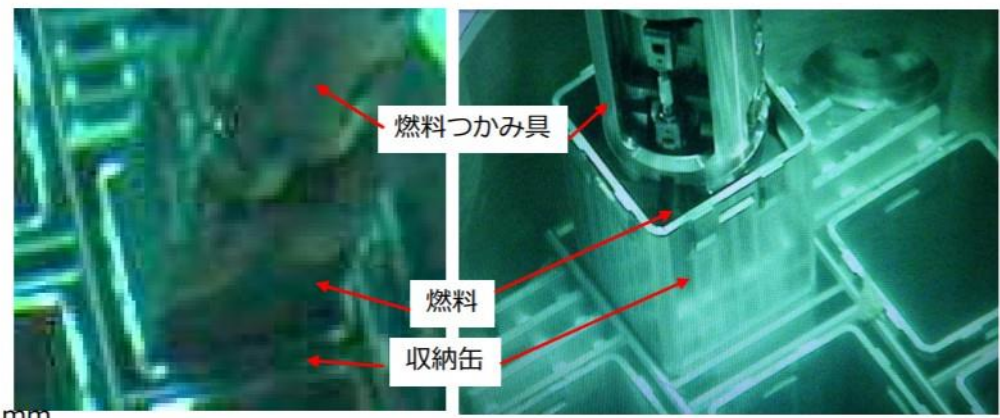
- 2/15 共用プールにて、構内輸送容器からラックへ燃料取り出しを実施していたところ、1体の燃料について収納缶と外れない事象が発生（燃料を吊り上げると収納缶も一緒に吊り上がる）それ以外の6体の燃料はプール内ラックに取り出しを完了。
- 2/16 収納缶の引っ掛かりに対し治具による解除を試みたが解除できなかった。

- ✓ 構内輸送容器による燃料輸送時にチャンネルボックスの外表面と収納缶内表面間に瓦礫が挟まることにより燃料吊り上げ時の抵抗が増加したと推定。

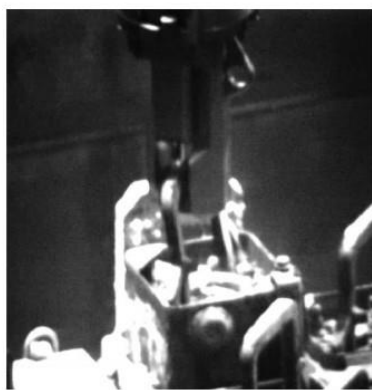
吊り上げ試験の状況 (No.⑮※)

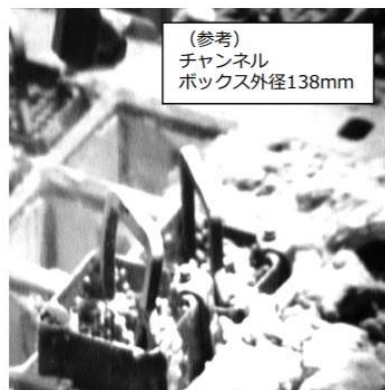
高い位置で着座した燃料(No.⑥※)

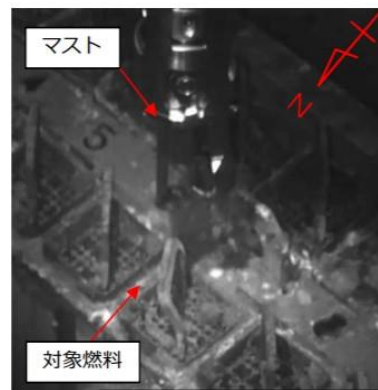
マストと配管の干渉により吊ることができない燃料 (No.⑭※)

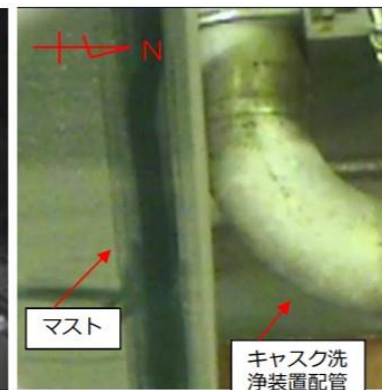
マストとの干渉の状況(No.⑭※)

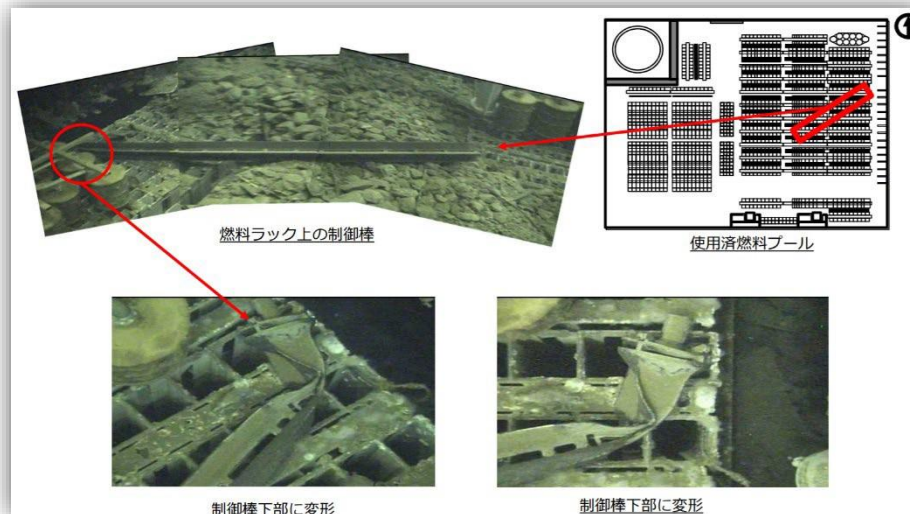
この結果、制御棒・制御棒ハンガー・模擬燃料・燃料ラックに変形が確認されました。東京電力によると、制御棒については、取り出しおよび輸送には影響のない範囲の変形だそうです。

また、燃料ラック上部にコンクリートガレキが、プール底部には、砂状のガレキ堆積および鉄製ガレキが確認されました。しかし、底部にあるはずの高線量機器はプール底部のガレキの堆積により確認できなかったということです(底部ガレキ撤去後に再度調査予定)。

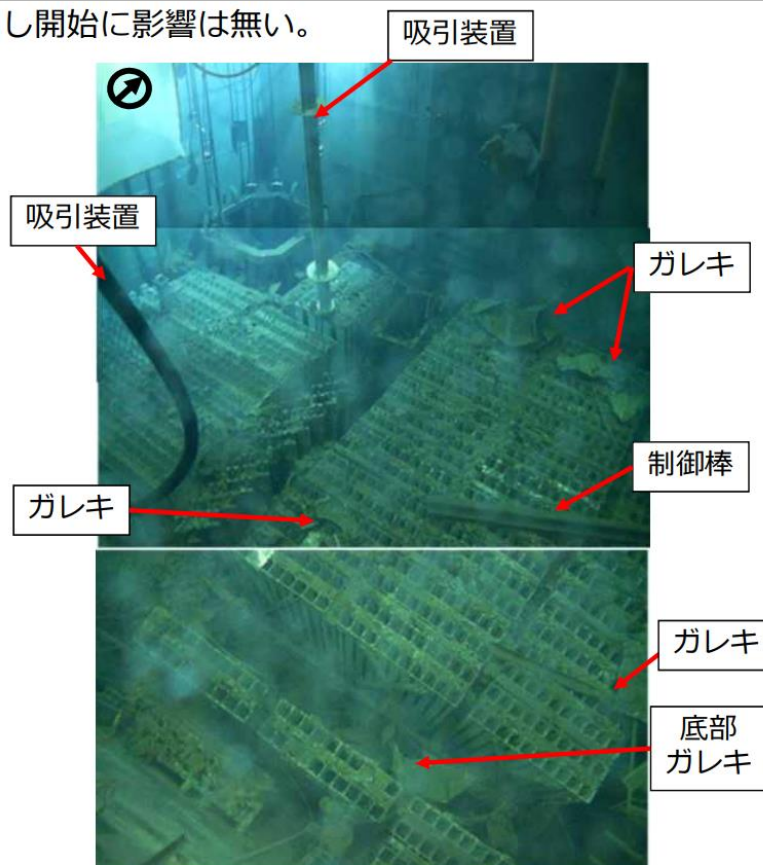
3号機 SFP内ガレキ状況(2022.2.28現在)

■ 現在の状態においても高線量機器取り出し開始に影響は無い。

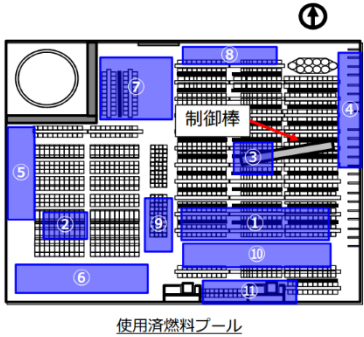
←SFP線量測定結果

測定No	測定箇所※1	測定値
①	燃料ラック上部（南東側）	約0.3~0.5mSv/h
②	燃料ラック上部（南西側）	約0.06mSv/h
③	制御棒（燃料ラック上）	約265mSv/h
④	制御棒（ハンガー）	約80mSv/h ~1.5Sv/h
⑤	プール西側ガレキ	約1.1~1.8mSv/h
⑥	プール南側ガレキ	約0.6~50mSv/h
⑦	プール北側ガレキ	約2.4~16mSv/h
⑧	プール北側ガレキ	約2.0~16mSv/h
⑨	プール中央ガレキ	約0.6~20mSv/h
⑩	プール南側ガレキ	約0.3~0.5mSv/h
⑪	チャンネルボックス・ラック	約1.0~2.2mSv/h

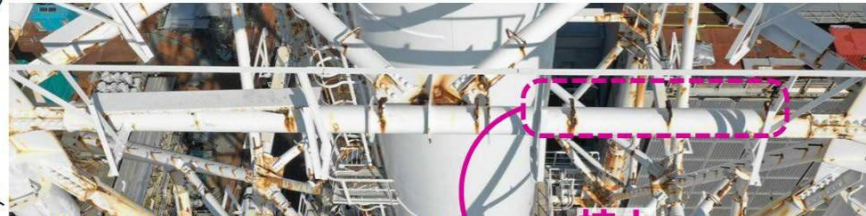
【写真①】 地上約76mの南側水平材

- 【写真①】 落下した足場材があったと推定される箇所(地上約76mの南側水平材の上面)を確認。
- 【写真②】 足場材があったと推定される箇所にあるリブプレート頂部に腐食を確認。
- 【図1】 3/4号機排気筒は、昭和47年建設時に設置した足場材(以下、旧足場材)の上面に、新たな足場材を被せる改造工事を昭和63年に行っている。(リブプレートと旧足場材、旧足場材と新たな足場材がそれぞれ溶接で繋がっていた構造)
- 足場の落下原因は、リブプレート頂部に設置されている旧足場材が軒下腐食※により腐食、減肉、部分消失し、旧足場材の上面に追加設置した足場材が強風時に落下したものと推定。

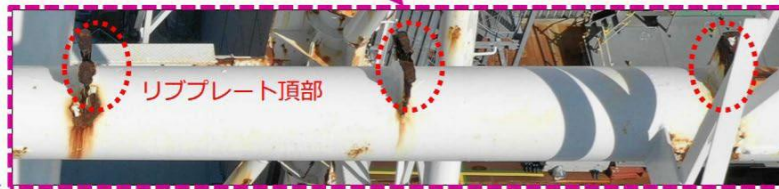
【写真②】 落下した足場があったと推定される箇所

※ 軒下のような雨がかりによる洗い流し効果が期待できない環境で、海塩等の付着物濃度が大きくなり部材の腐食が進行する腐食形態
足場材(改造工事で設置)

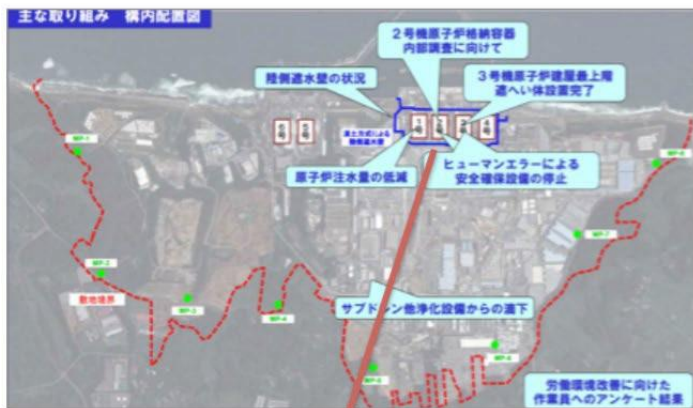
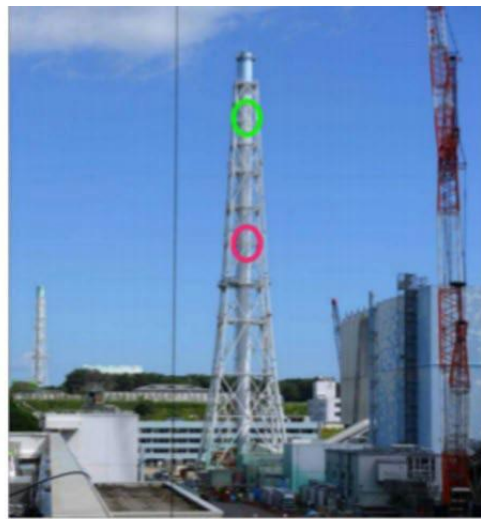
南側から撮影した全景写真

- 健全箇所の例
- 破断箇所の例
- 変形箇所の例

破断及び変形と判断した箇所の例

東京電力は、1/2号機排気筒は、損傷・破断箇所があることを踏まえ、リスクをより低減する観点から、上部を解体し耐震上の裕度を確保する計画であり、作業員被ばく低減を重視し、筒身解体装置と鉄塔解体装置を使用して排気筒上部での作業を無人化した解体工事を計画しているとしています。また、現在、排気筒解体のための解体装置を製作中であり、さらに2018年8月に予定しているモックアップ試験(排気筒実物大模型による実証試験)に向けて、3月から排気筒実物大模型設置に着手しています(この場所については現在のところ分かりません)。

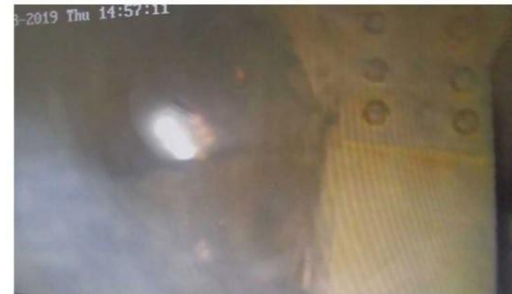
筒身内部支障物（H鋼）写真

またカメラ調査では、2016年10月のドローンによる調査で確認された支障物（筒身内）は排気筒筒身上端から約60 mの位置にあるH鋼であり、現在の解体工事計画に影響が無く、これ以外に劣化や支障物が無いことも確認しています。

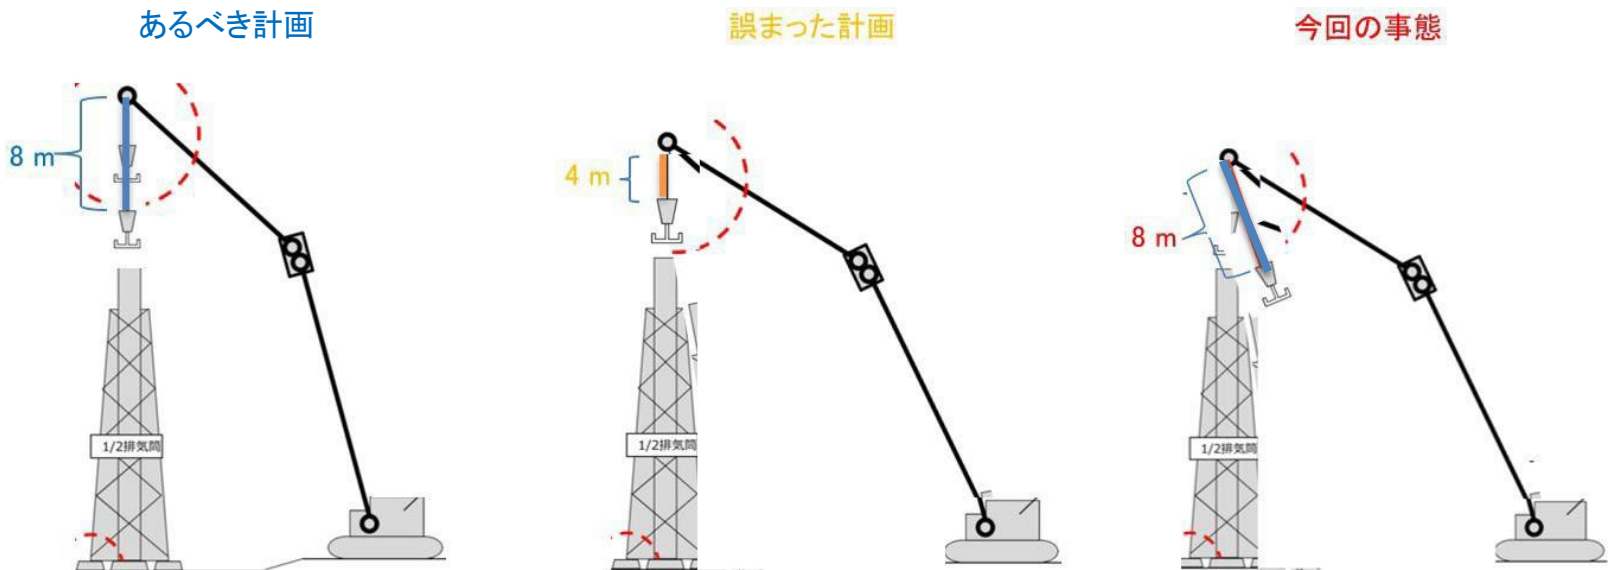
しかし東京電力は、これらの(株)エイブルによる実施設計を実際のクレーン(A)と照合・確認しませんでした。今回起こった事態は、クレーン先端からフックまでのワイヤー長が8 mより短くならないクレーン(A)を、4 mまで短くなるクレーンを使った場合の実施設計(クレーンの配置、ブーム、ジブの角度設定など)で使用したため、吊り上げた解体装置の下端は排気筒上端より上に吊り上げられなかったということです(下右図 **今回の事態**)。

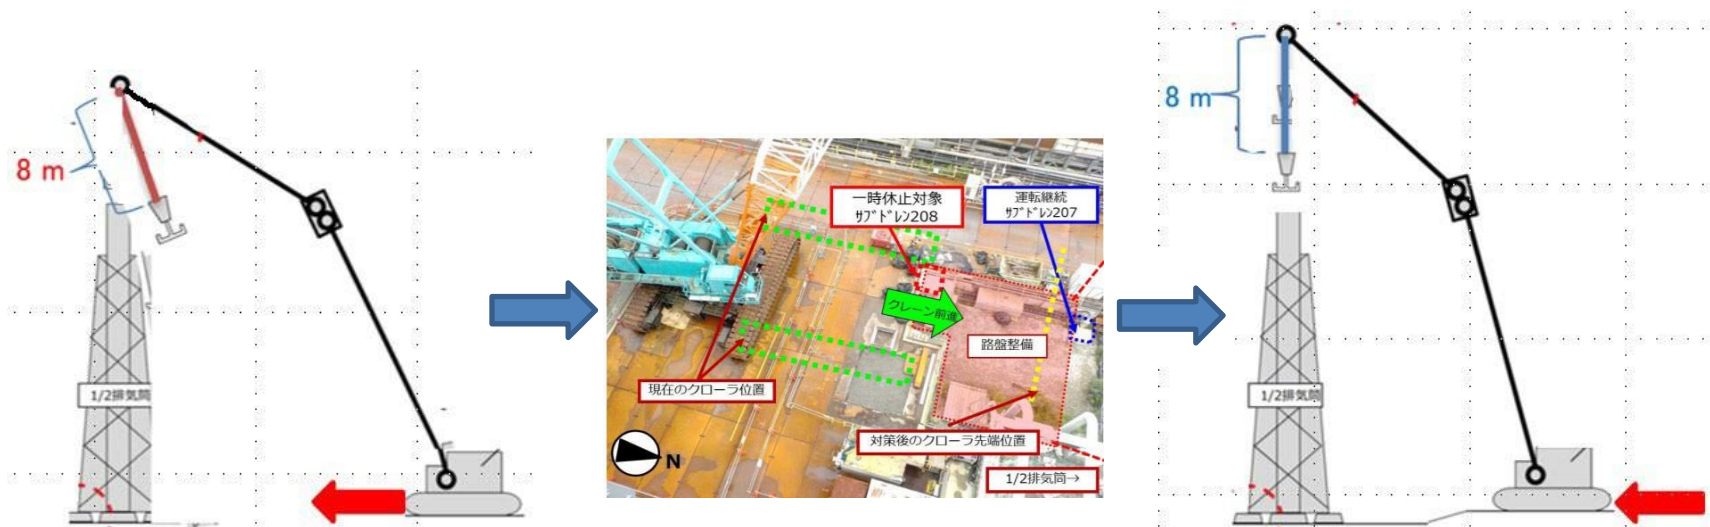
吊り代(前々ページ図の「8 m」「4 m」等と示された部分)の差異を踏まえ、2019年6月5日からクレーン吊り上げ可能高さ確保対策のひとつとして路盤整備工事を実施し(下中央図)、7月10日に完了しました。

7月18日、整備を行った路盤上でクレーンの高さ確認を行い、解体装置を排気筒直上に設置可能であることが確認されました。

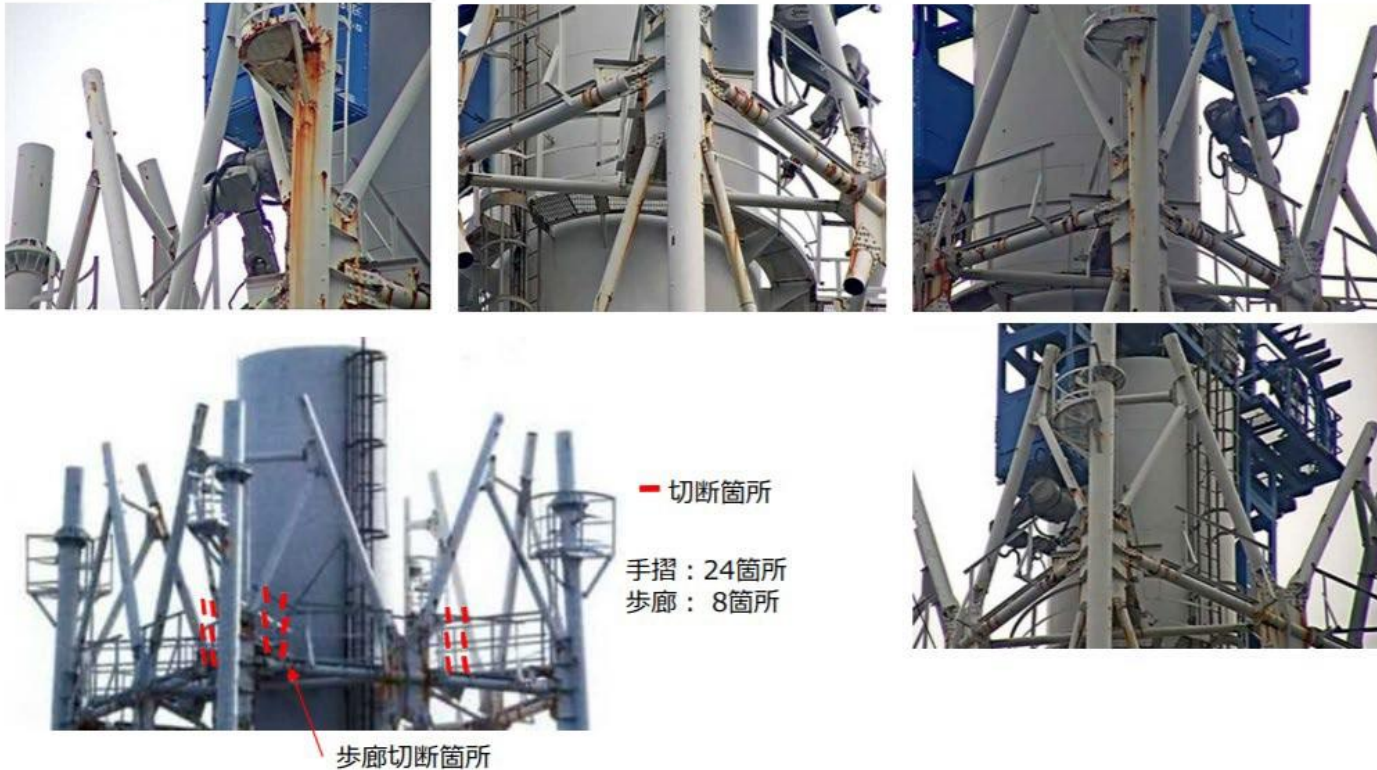
- 装置吊下し後の調査の結果、六軸アームの電源ラインのコネクタ1箇所が損傷していた。
- 記録映像を確認したところ、2/24夜間～2/25早朝の作業において、複数回コネクタ部が手摺に接触していた。その後、2/25午後の接触および雨天の影響を受け、最終的に主発電機のブレーカーが落ちたものと思われる。

12ブロック目（鉄塔解体）は、点検用の歩廊・手摺が筒身に接続されており、狭隘な環境のなか32箇所（手摺24箇所・歩廊8箇所）を6軸アームで切断する必要がある。
