# 使用済み核燃料プール対策 2025年1月

**概要** 1・2号機原子炉建屋5階の使用済み燃料プール内にある計1007体の使用済み核燃料の取り出しに係る最大の課題は、取り出しに向けた作業時の、放射性物質の環境への漏えいの抑制です。

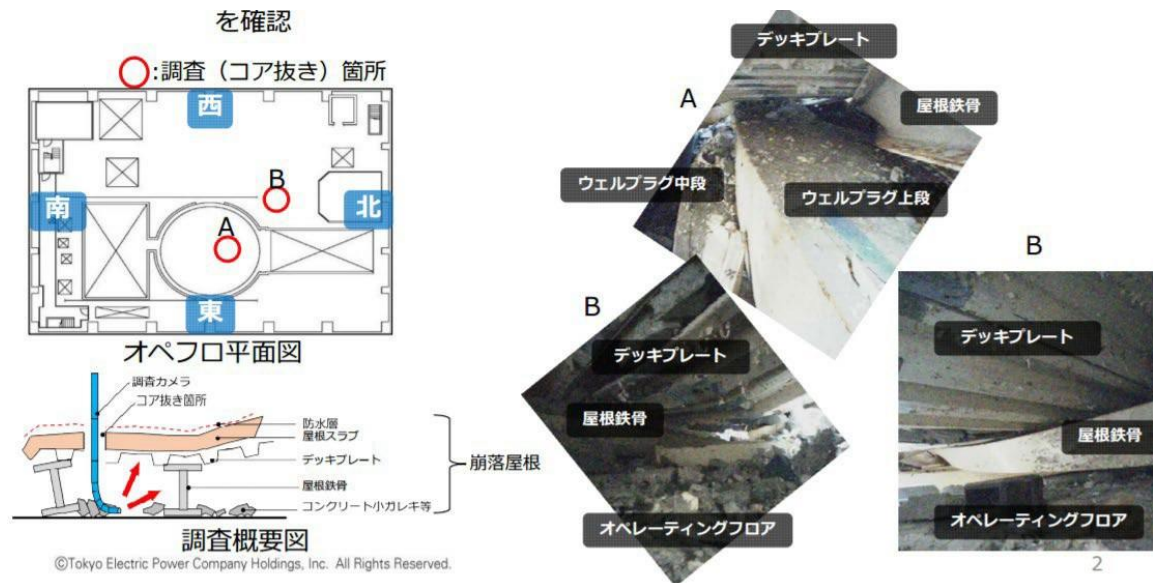
##### (1) 崩落屋根の状況

東京電力によると、これまで調査した屋根鉄骨はほぼ原型をとどめており、切断によって撤去ができることが確認できたとのことです。しかし屋根スラブが崩れ小ガレキとなっている箇所も確認され、今後小ガレキを吸引し、屋根鉄骨の調査を進めるということです。

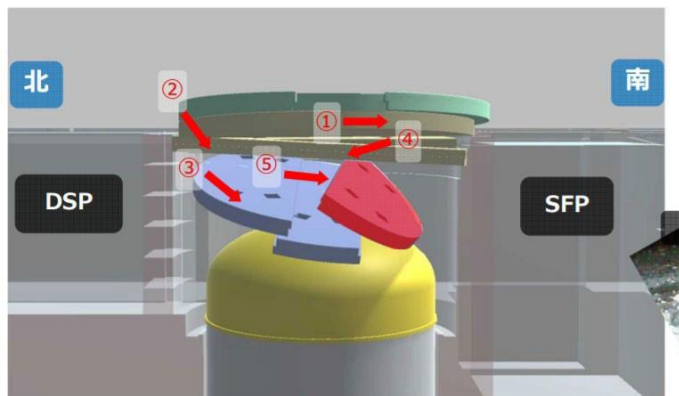
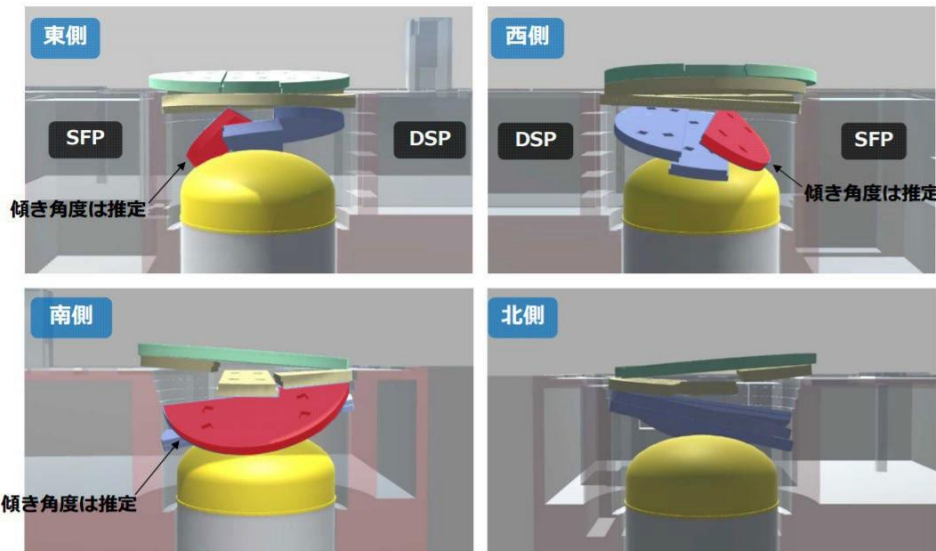
ウェルプラグイメージ図（西側）

上の図のように、緑色の上段(南／北)と黄色の中段(中／西)に加え、上段(中)及び中段(東)のウェルプラグのずれに加え、水色の下段のプラグについてもずれが確認されたようです。ずれは確認されたものの、月1回のダストサンプリングで原子炉上部に問題となるような空气中放射性物質濃度は検出されていないこと、オペレーティングフロアのダストモニタによる24時間ダスト濃度の監視においても、これまで有意な変動は観測されていないことから、東京電力は原子炉格納容器からの有意な放射性物質の放出は無いと推定しています(原子炉格納容器からの放射線はある)。[3D計測とスミア採取結果に戻る](#)

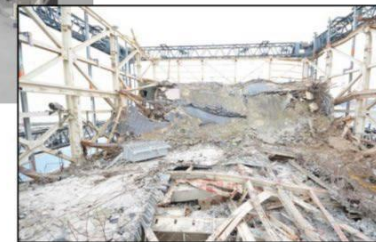
天井クレーン・FHMのイメージ図

右下の写真の持ち上がった部分の下にある天井クレーンと燃料取扱設備(FHM)について、東京電力は3Dスキャンの結果と撮影写真を基に、左上の図のようなイメージ図を描いています。

天井クレーン等は崩落屋根が覆い被さった状態であるため、ガレキ撤去の進捗にあわせ天井クレーンと屋根鉄骨の接触面等の調査を進めるとしています。

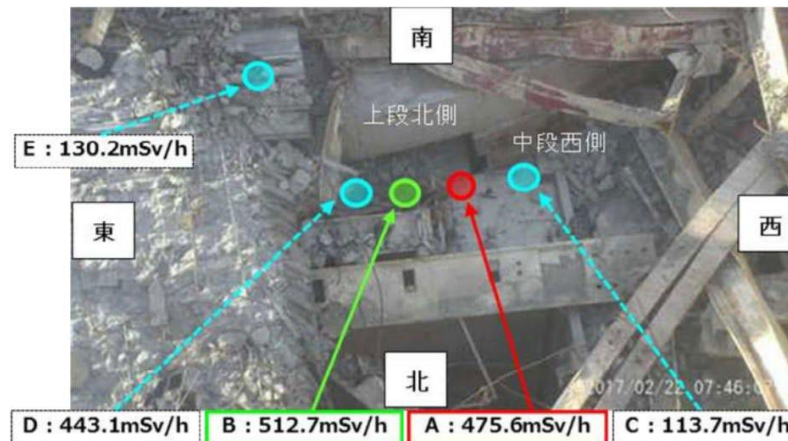
(原子炉ウェルプラグ周辺の線量)

東京電力は、今後もウェルプラグ周囲・内部の調査を継続し、内部の線量状況等を確認していくとしています。

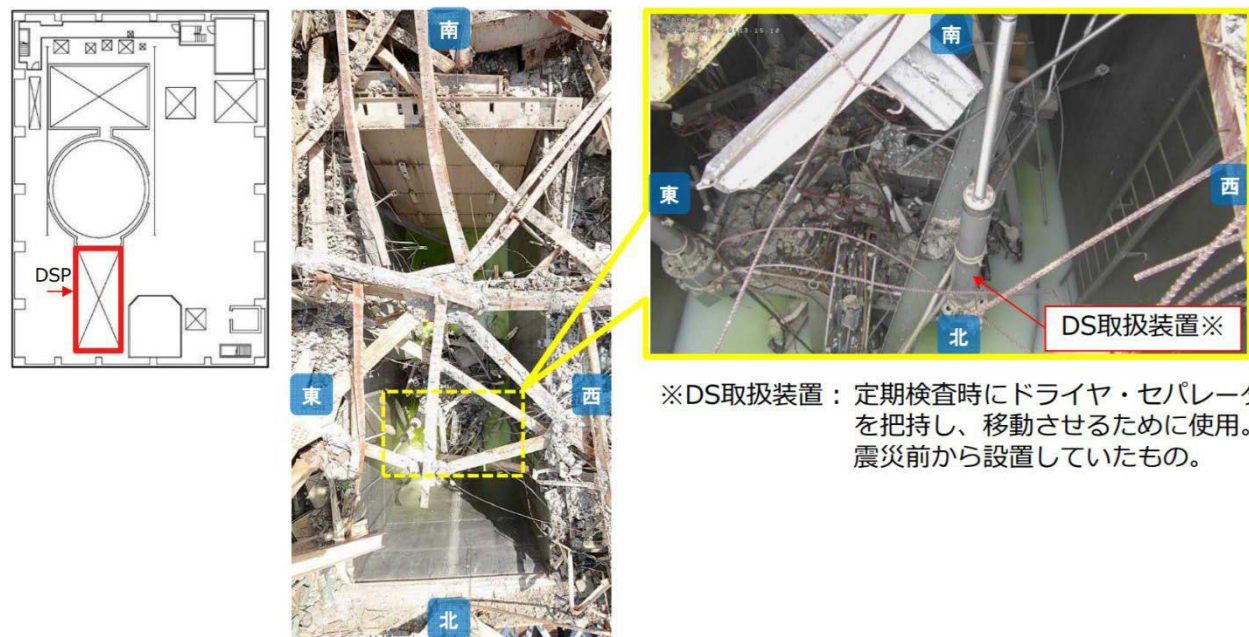
調査可能な範囲においてDSP内壁面に損傷や変形は確認されなかったがドライヤ・セパレータピット内にはガレキが堆積しています(下写真参照)。

線量率はエレベータシャフト天井上面が最大で約15 mSv/hであり、ウェルプラグ上段上面(最大値約200 mSv/h、平均値約125 mSv/h)よりも1桁低い値でした。

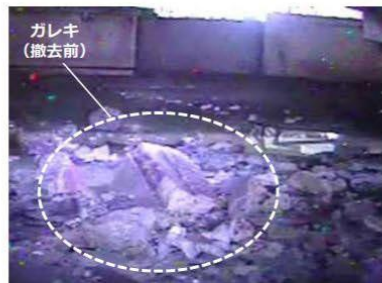
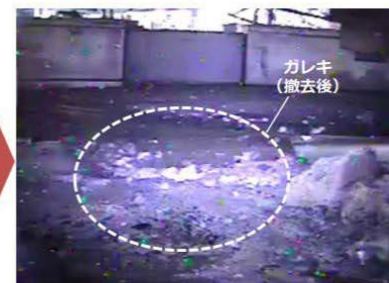
写真③ ガレキ撤去の状況 (中段中央より南側を撮影)

東京電力によると、2019年7月17日からウェルプラグ調査を開始。これまでに、走行ルートに干渉するガレキの撤去を進めつつカメラ撮影が実施されました。引き続き、空間線量率測定、3D計測、スミア採取を実施するそうです。下にカメラ撮影時の画像等を引用しておきます(一部再掲)。

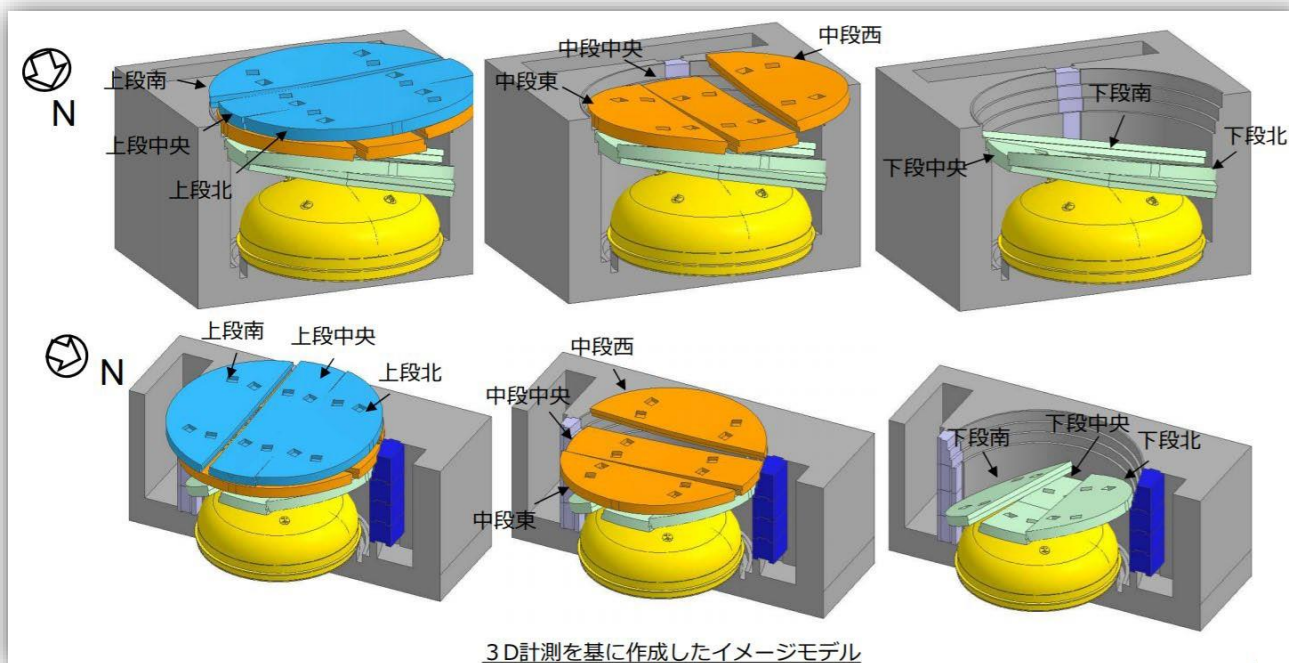
スミアサンプルの分析を行った結果、Cs-134, Cs-137, Co-60, Sb-125, α線放出核種が検出された。

線量率の測定結果と合わせ、ウェルプラグ処置の計画立案等に必要となる汚染密度分布を評価する予定。

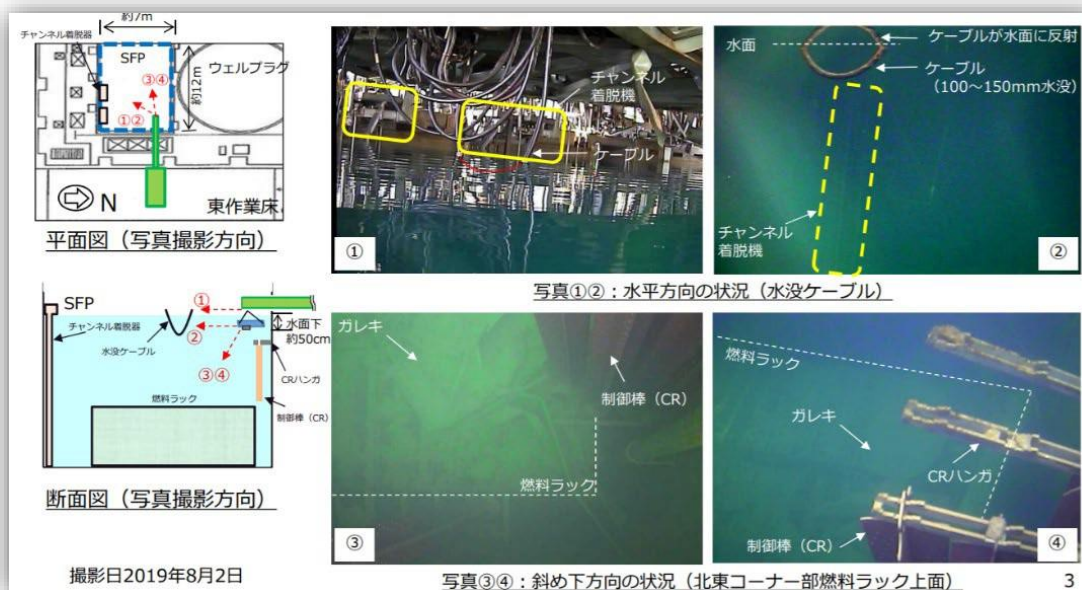
ガレキ撤去作業の監視に使用する長尺ポールの先端に水中カメラを吊り下げ、SFP北東コーナー部の水深約50cmにカメラを投入し、水平方向および斜め下方向の撮影しました。

その結果、水平方向では、カメラから4m程度に水没ケーブル、7m程度にチャンネル着脱器(SFP内で燃料にチャンネルボックス(燃料集合体に取り付ける金属製の筒)の取付・取外等を行う装置)が、斜め下方向では、水面より7m程度下の燃料ラック上面にガレキが堆積している状態が確認されました。また、照明設備等の環境を整えることで、7m程度の視界があることも確認されました。

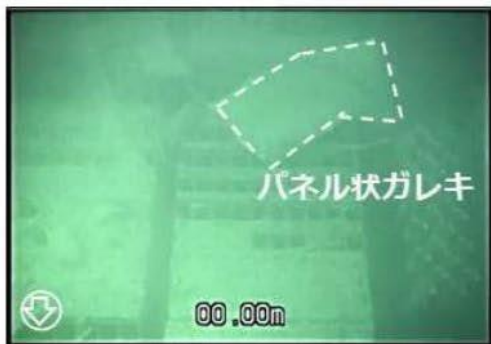
写真① (水中1m 斜め下方向)

また燃料ラック上では、3号機SFP内で確認されたコンクリートハッチのような重量物がないこと、パネル状や棒状のガレキが燃料ラック上に点在していることが確認されました。

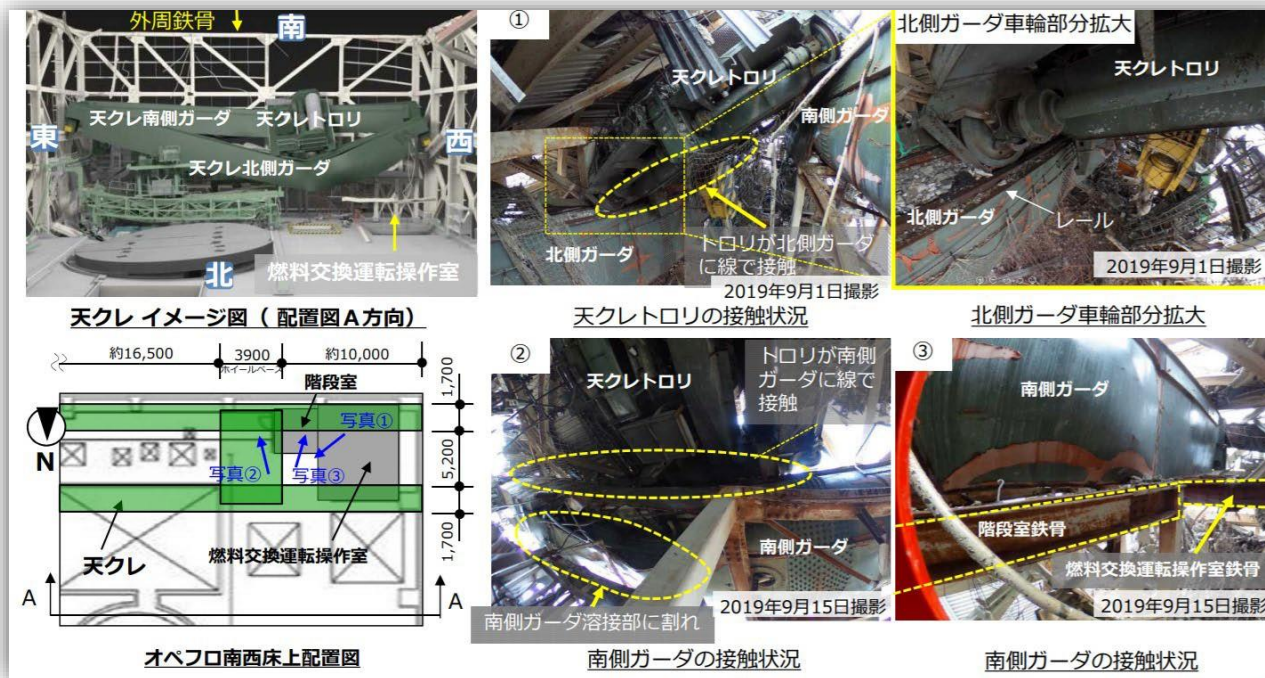
- ・ 天クレトロリは天クレ南北両ガーダ上に線状で接している状況を確認(①②)。
- ・ 天クレトロリ北側端部が北側ガーダの上面中央部にあることを確認(①)。
- ・ 天クレ南側ガーダの一部の溶接部が割れていることを確認(②)。
- ・ 天クレ南側ガーダの西部は階段室及び燃料交換運転操作室鉄骨で複数箇所支持されていることを確認(③)。

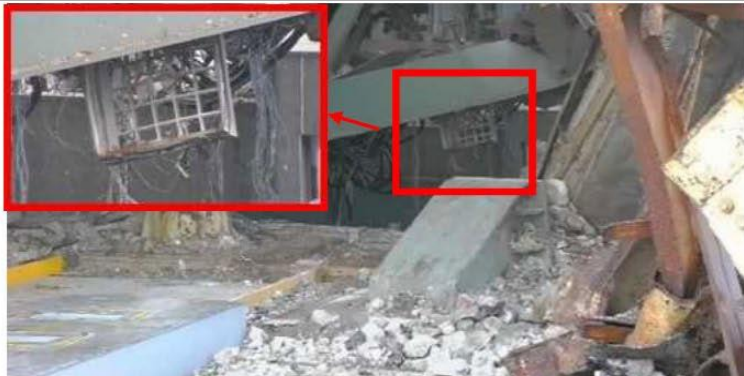
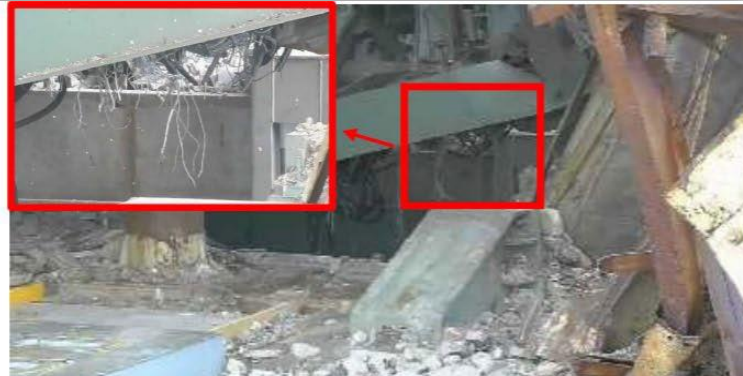
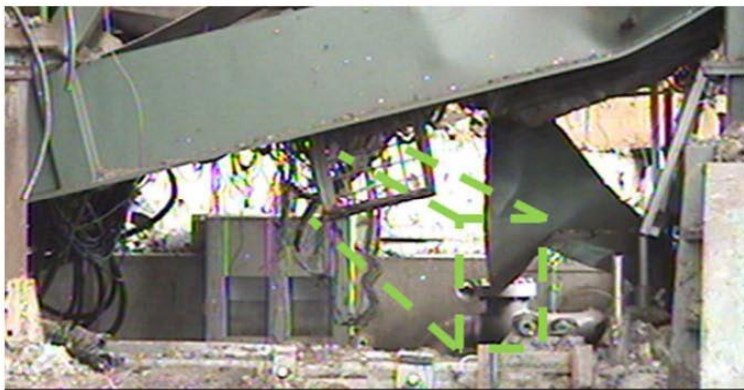
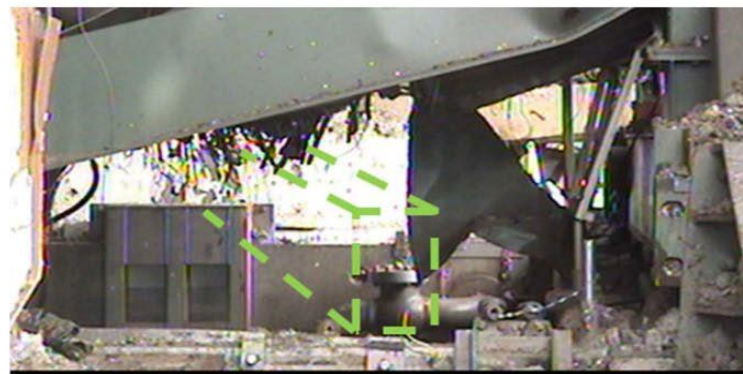
天井クレーン・FHM落下対策としての天井クレーンの支保挿入作業に支障となる照明保護カバー及びケーブルが2020年3月14日撤去されました。今後、下図のように、天井クレーンとFHMに対してアクセス可能で効果的な位置に支保材と支保梁を設置する計画です。

支障物撤去前写真  
2020年3月9日撮影

支障物撤去後写真  
2020年3月14日撮影

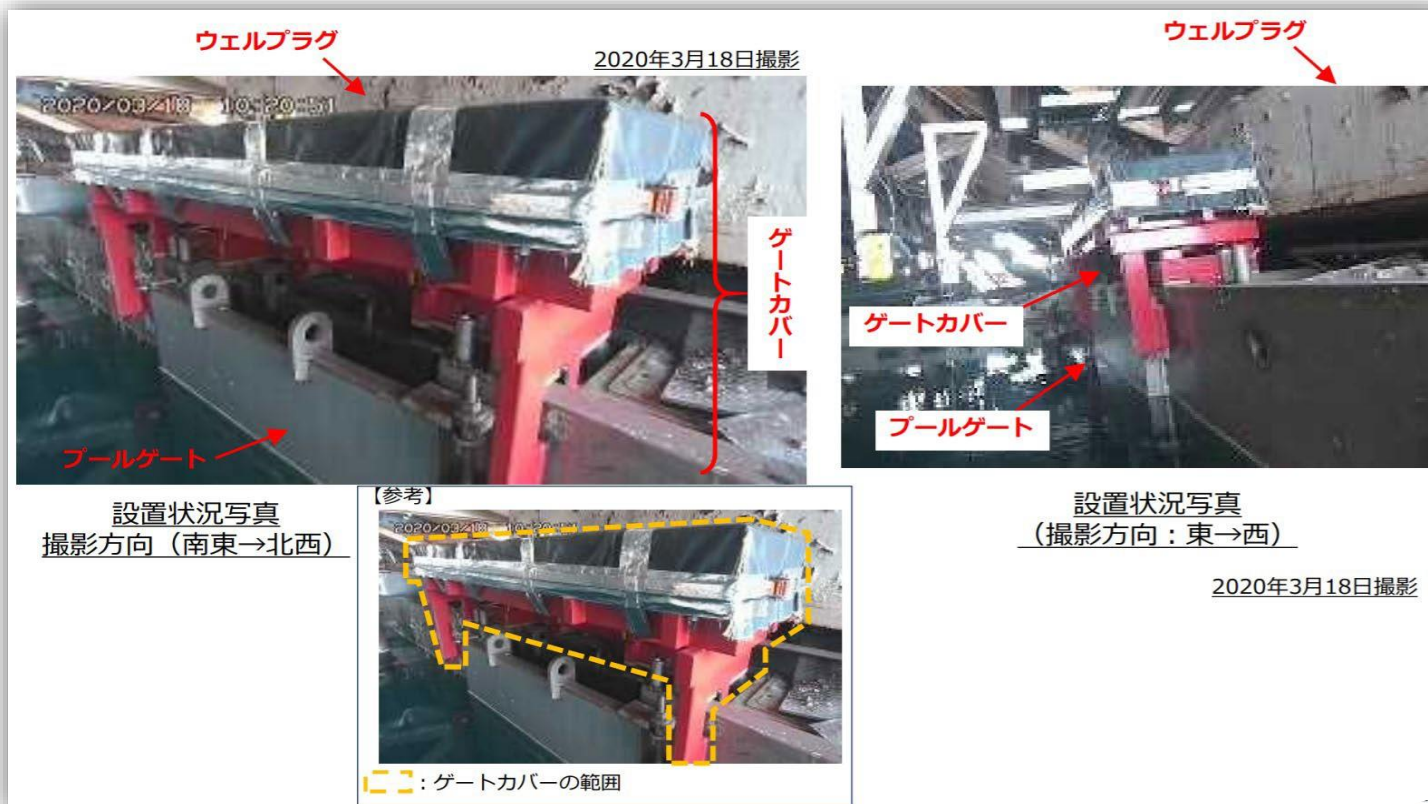
屋根鉄骨・小ガレキ等がSFPゲート上に落下した際のSFPゲートのずれ・損傷による水位低下リスクを低減するため、東作業床に設置したオーシャンクレーンにより、遠隔操作にてプールゲートに接触しないようプールゲート上部に設置する計画です。

SFPゲートカバーの設置は3月18日に完了しました。

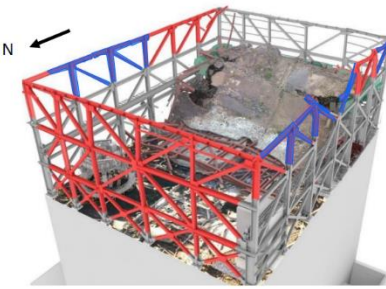
■ 10月29日から外周鉄骨の撤去を開始。  
 ■ 外周鉄骨撤去の進捗状況を示す。(12月24日現在)

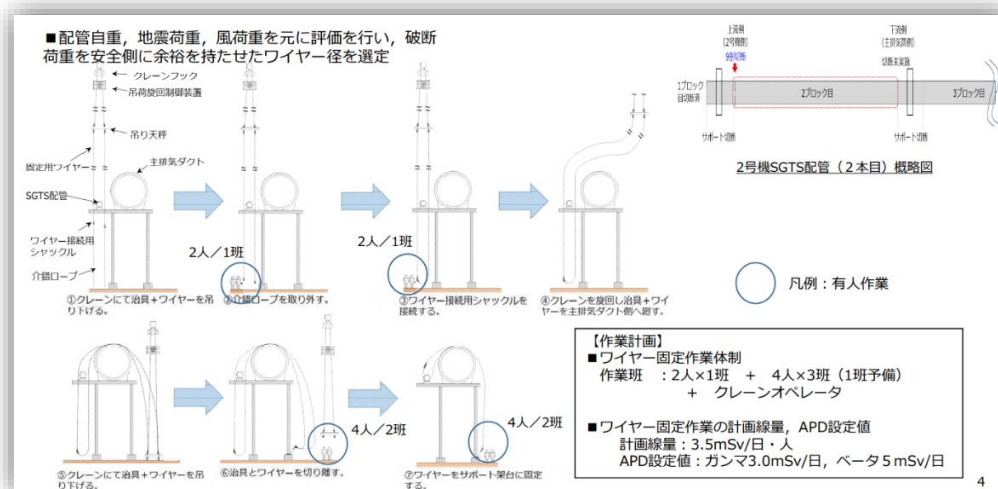
切断再開までの間、切断途中の2本目の配管は、下引用画像の方法で固定される予定です。

SGTS配管の切断・撤去については、その間に切断装置の改造検討、噛み込み時の対応方法の見直しを行い、2022年度第4四半期に再開する工程を明らかにしました。

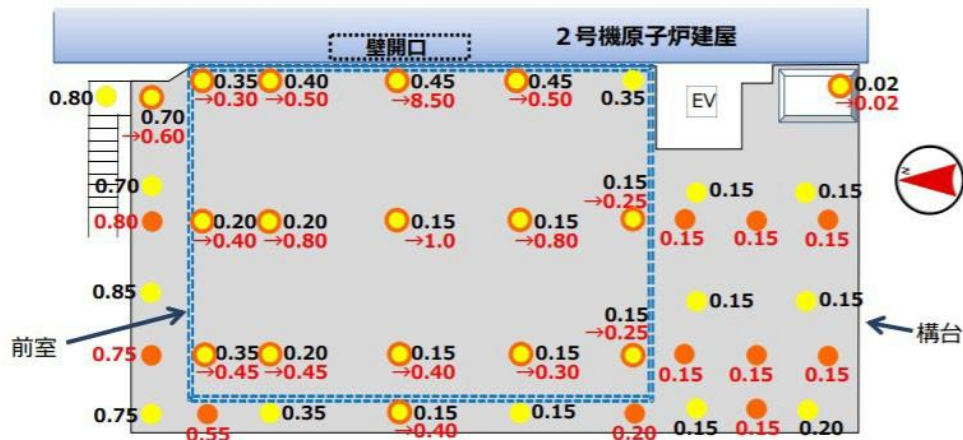
- これまでの構台上の空間線量は以下の通りです。
- 特に壁直近において線量が上昇していますが、事前の線量評価通りの水準でもあり、遠隔操作ロボット等によるオペレーティングフロア内調査の準備を進めてまいります。

- 黒字 2018年3月23日測定 (単位: mSv/h 測定高さ: 1 m)
- 赤字 2018年6月21日 (耐風梁解体後) 測定

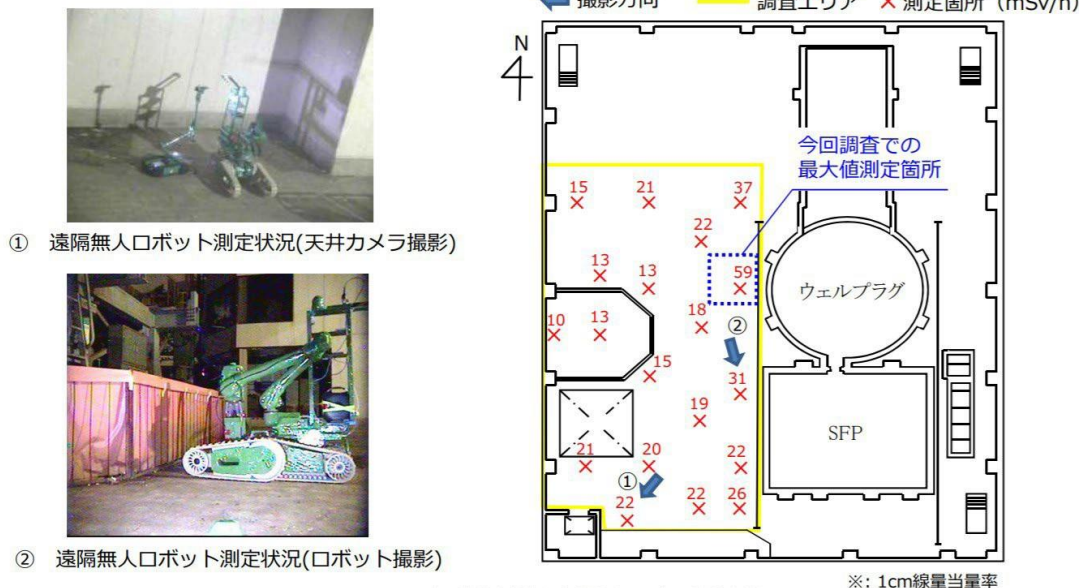
床面から約1.5m高さのγ線線量率を測定したところ、ウェルプラグ近傍の線量率が高く、そこから離れるにしたがって線量が低くなる傾向があるため、主な線源はウェルプラグと推定されます。 (次ページに続く)

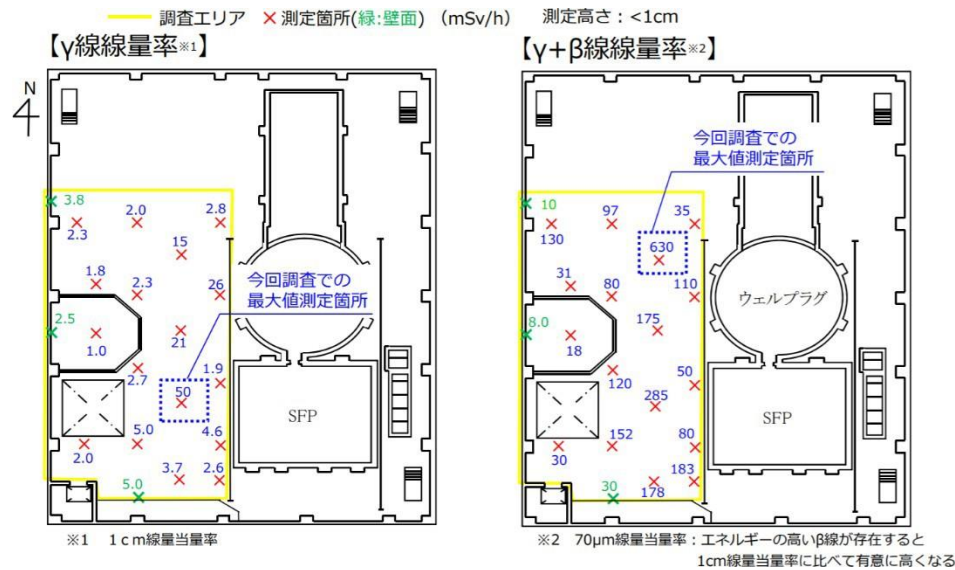
### 3、表面汚染状況について

$\gamma + \beta$  線線量率 (Cs等の  $\gamma$  線放出核種とSr-90等の  $\beta$  線放出核種による線量寄与) が、 $\gamma$  線線量率に比べて高いため、Sr-90等のエネルギーの高い  $\beta$  核種が表面上に存在していると推定されます。

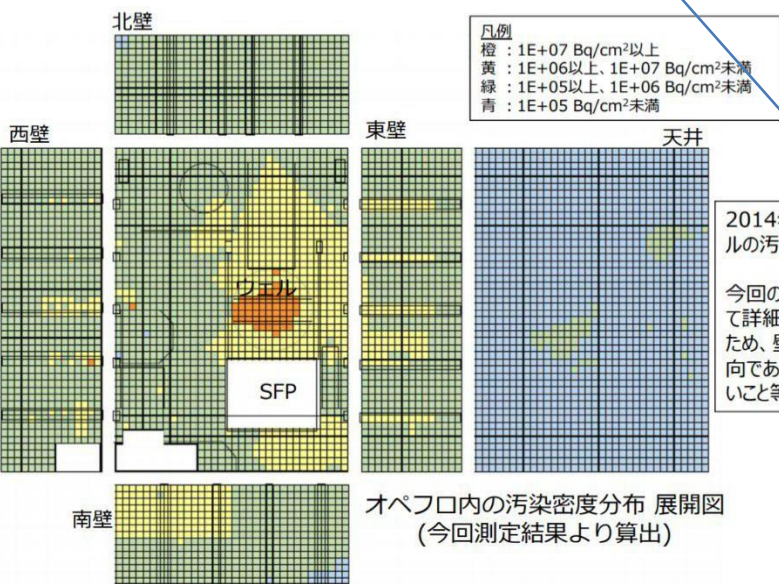
2014年のN-Visageと同様に、ウェルの汚染が高い傾向が見られた。  
 今回の調査により2014年と比較して詳細な汚染密度分布が得られたため、壁面の中でも柱部が高い傾向であることやSFP南側の汚染が高いこと等が新たに確認できた。

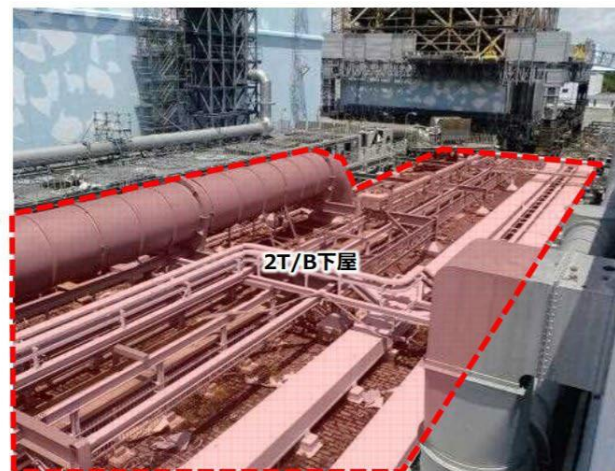
2T/B下屋の状況

そして今後の作業として、2019年3月25日から、タービン建屋(T/B)下屋の既設配管やルーフブロック等の撤去を行うとしています。撤去作業は、下図のように、ロングアームニブラや大型クレーン吊りのカッター、フォーク、クレーンの作業範囲外はバックホウを下屋に載せて行うそうです。

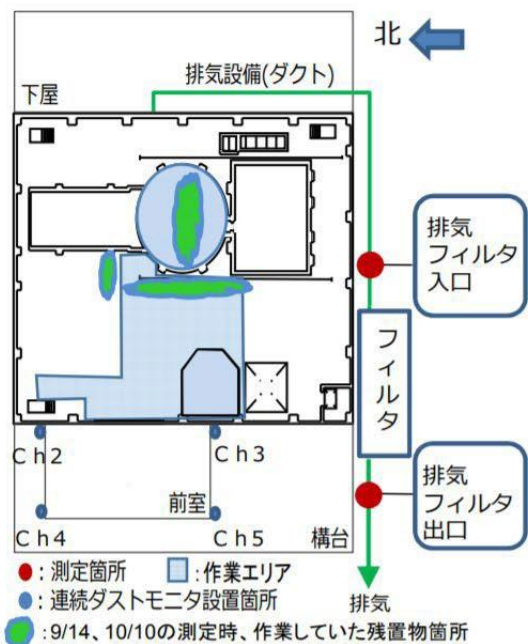
残置物の片付け作業の開始以降、排気フィルタ出口のダスト濃度及び周辺のダストモニタ(西側前室, 1・3号機オペフロ)計測値に有意な変化はないものの、2018年9月14日、原子炉建屋排気設備排気フィルタ入口のダスト濃度測定において放射能濃度の上昇傾向を確認したため、東京電力は、10月10日、残置物撤去作業範囲に散水を実施し、排気フィルタ入口のダストの放射性濃度が散水実施前に比べ低減していることを確認しました。

⇒9/14測定値:  $8.8 \times 10^{-4}$  Bq/cm<sup>3</sup> 10/10測定値:  $7.5 \times 10^{-5}$  Bq/cm<sup>3</sup>(作業はどちらもウェル上作業を実施、Cs-137で比較)

残置物撤去作業場所及びダスト採取箇所

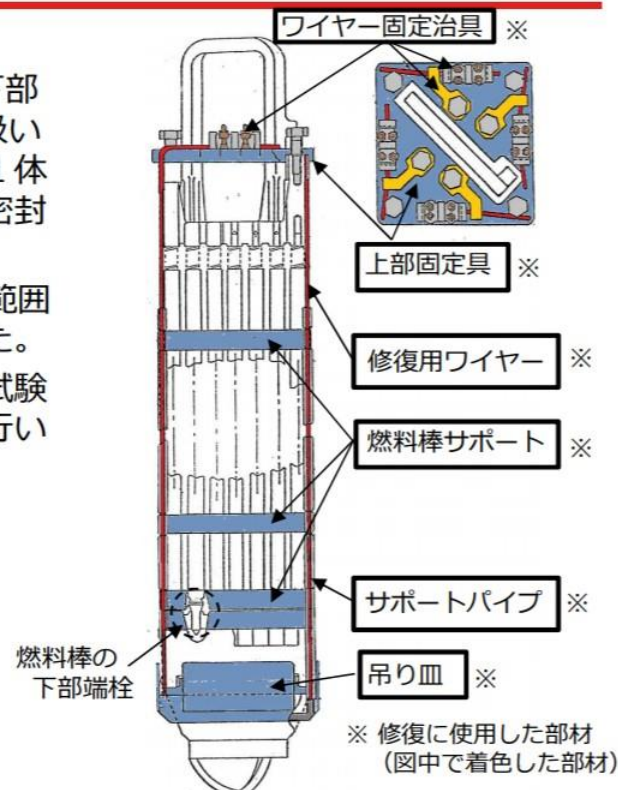
- 2号機SFP内には1981年に取扱中の落下により結合燃料棒\*1の下部端栓\*2が折損して吊上げ不可となり、翌年、燃料取扱機で取り扱いができるよう、ワイヤー等で一体化して修復した燃料集合体が1体保管されている。なお、当該燃料は外観点検等により被覆管の密封性には影響ないことが確認されている。
- 今回の調査で当該燃料の上部を観察し、水中ROVで視認できる範囲で修復用ワイヤーの断線や固定治具の外れがないことを確認した。
- 当該燃料の取扱い方法は、現在実施中の修復用ワイヤーの腐食試験結果を踏まえて検討するとともに、取扱い前には吊上げ試験を行い吊上げ可能であることを確認する予定。

ワイヤー修復燃料のイメージ図

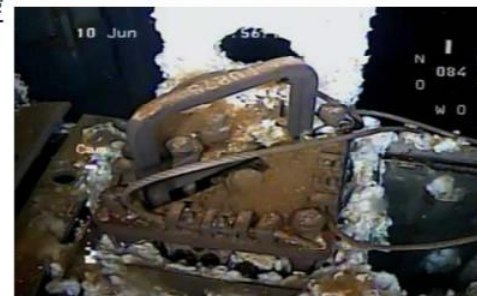
ワイヤー修復燃料上部の様子

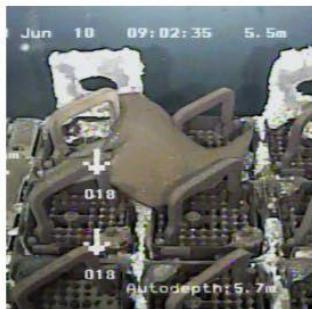
燃料ハンドル上の  
干渉物の様子

- 燃料ハンドルに変形はなし
- 燃料上の一部に薄い塗膜片もしくはシート類が確認されたが、いずれも軽量なものと推定され、除去可能なため、燃料取り出しへの影響は小さい。(6ページ)
- 白色堆積物は、震災時の海水注入の影響でAl合金製燃料ラックに生成したもので3号も同様に確認されており取り出しに支障はない。

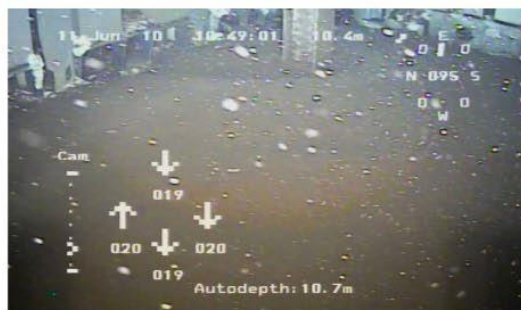
キャスクピット底部の様子

- キャスクピットの梁に変形はなし
- 底部に砂状の堆積物が確認されたものの、他に大きな干渉物等は無かったことから、燃料取り出しへの影響は小さい。

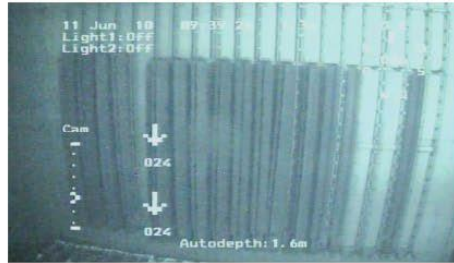
制御棒、制御棒ハンガー全体の様子

- 制御棒は制御棒ハンガーに適切に掛かっており、ハンガーの変形や腐食は見られなかった

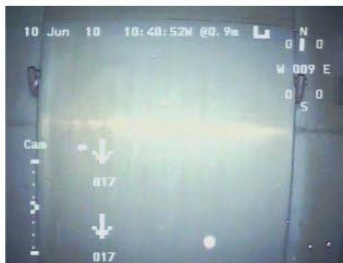
プールゲート正面の様子

- プールゲートに変形、傾きはなし
- パッキンを押さえる部位に白色の生成物が確認されたが、燃料ラックと同じAl合金製のため同様に生成したものと推定される。なお、プールゲートの止水性を担保するシリコン製パッキンには影響はない

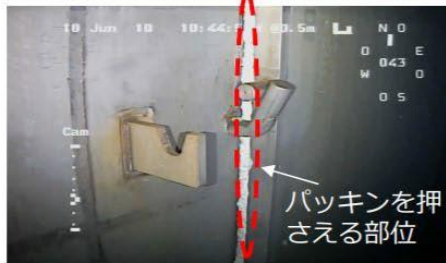
プールゲート支持軸の様子

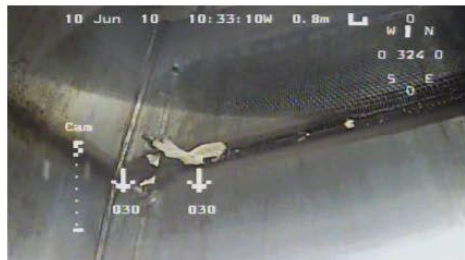
スキマサージタンク入口（北西側）正面の様子

- スキマサージタンク入口の金網に薄い塗膜片のようなものが水面付近に確認されたが流路を塞ぐ状況にはないため、プール冷却に影響はない
- スキマサージタンク入口（北西側）の可動堰にボルトの変形・ナットの脱落が1か所確認されたが、残り3か所のボルト・ナットは健全でありプール水位に影響はない

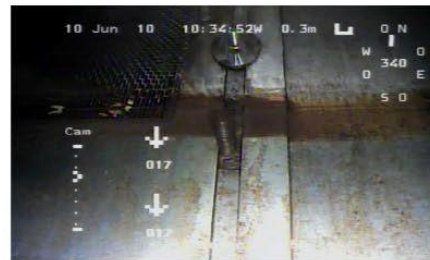
可動堰のボルトの様子（北西側の右下部分）

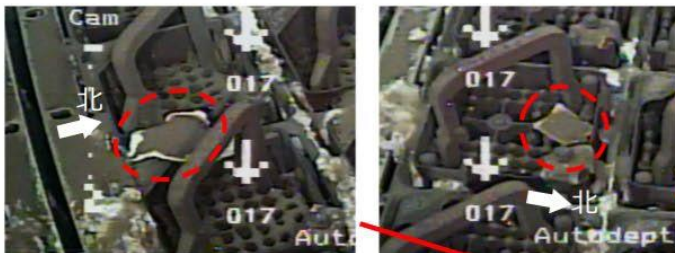
### <確認された塗膜片の例>

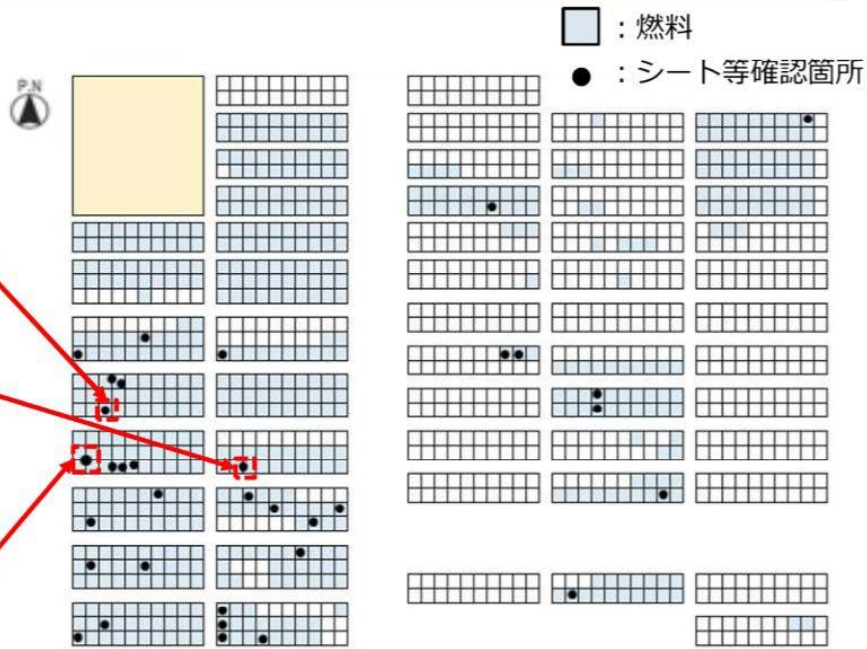
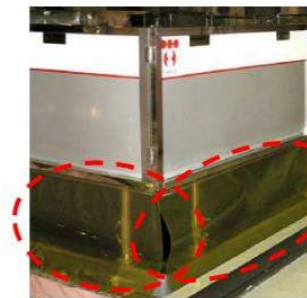
2号SFP内においてシート等が確認された箇所

### <確認された最大のシート類>

- ・ 寸法：約 200 × 250 mm
- ・ 厚さ：約 1.5 mm

- ・ SFP周りの手摺に震災前に設置した異物混入防止用シートが喪失しており、今回調査で確認したシートと同程度の厚さであることから、震災時の影響で一部がSFP内に落下したものと推定される。

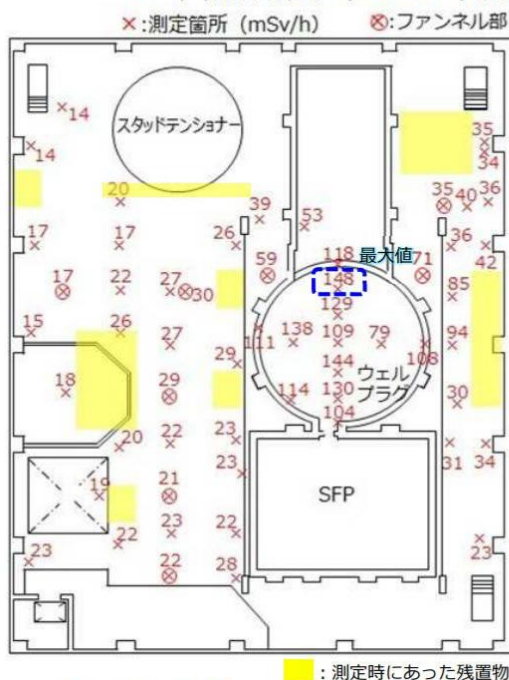
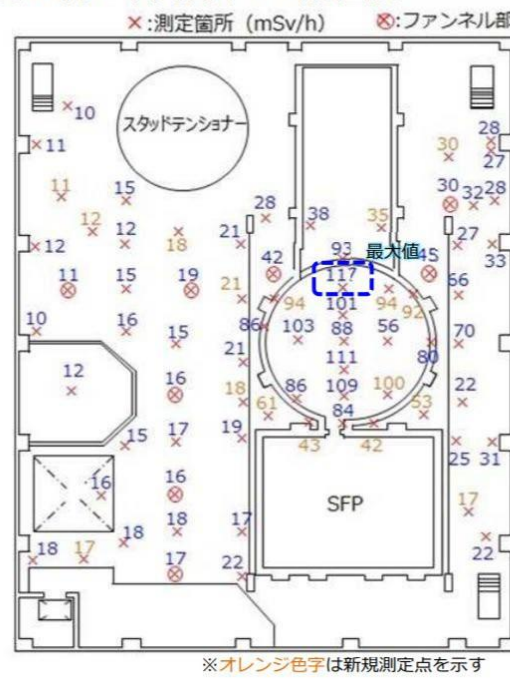
➤ 線量低減要因 (推定)

- ✓ 残置物移動・片付けによる線量低減：1割程度
- ✓ 自然減衰 (2018年度⇒2020年度の約2年間分)：1割程度

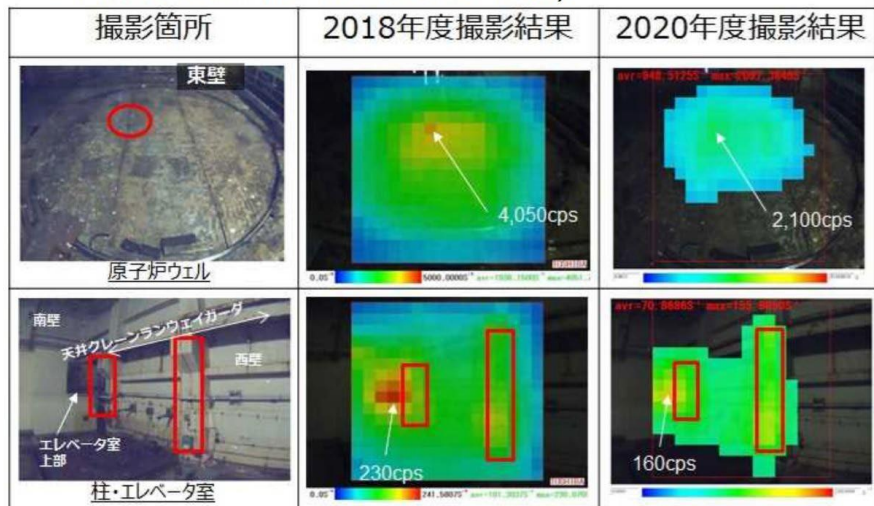
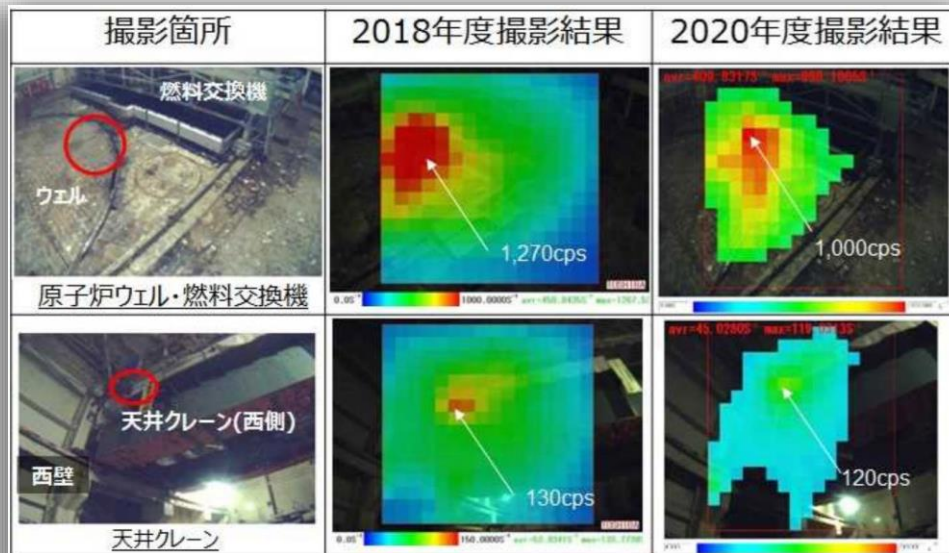
##### ➢ 線量低減要因 (推定)

- ✓ 残置物移動・片付けの床面清掃 (掃き掃除) による線量低減
- ✓ 自然減衰 (2018年度⇒2020年度の約2年間分)

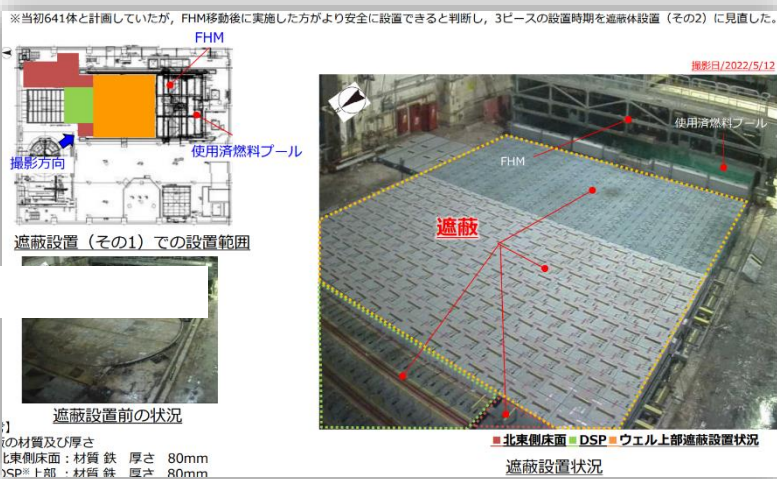
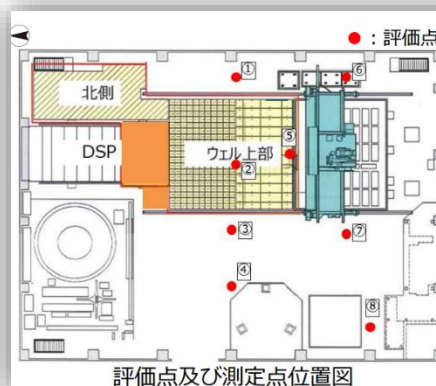
線量測定値と評価値との比較 単位：mSv/h

評価点	2021年3月時 線量測定値 (実測値)	遮蔽設置 (その1)完了時 の評価値	2022年5月17日 の実測値
①	70	15	11
②	88	10	9
③	21	12	10
④	16	12	10
⑤	84	15	10
⑥	22	22	18
⑦	17	17	16
⑧	18	23	14

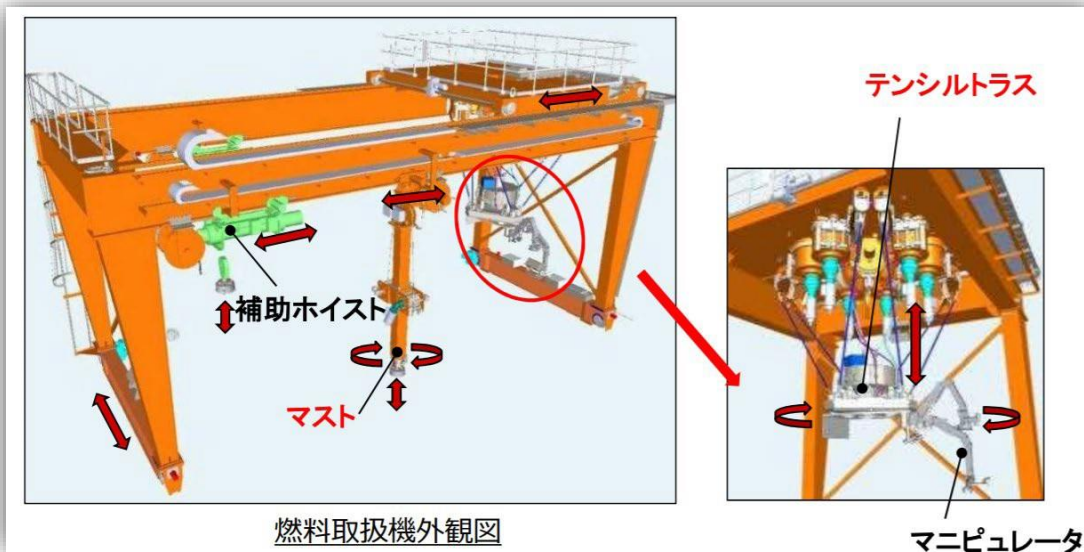
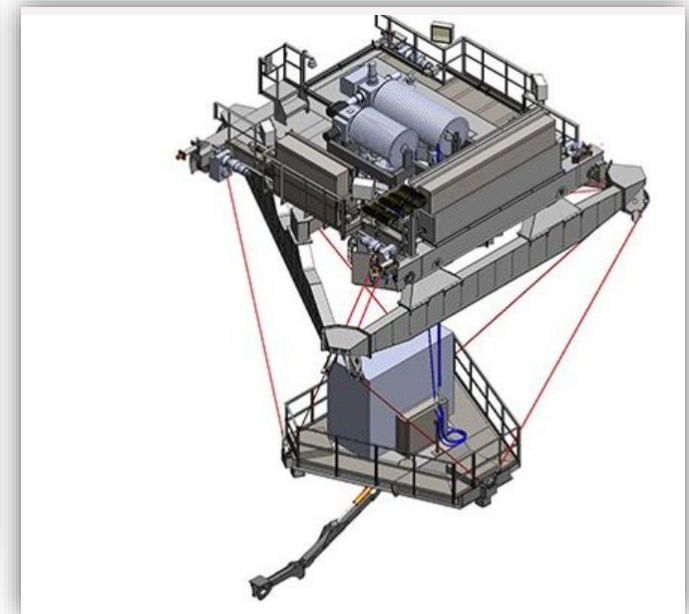
(テンシルトラス)

3号機では、2019年9月2日にクレーン及び燃料取扱設備の点検が完了し、燃料取り出し再開に向け準備作業を実施していましたが、9月3日にテンシルトラス※が旋回不良を起こし、9月9日にはマストが旋回不良を起こしました。

マストの部品交換完了まではガレキ撤去を先行し、交換完了後、燃料取り出しを再開するそうです。

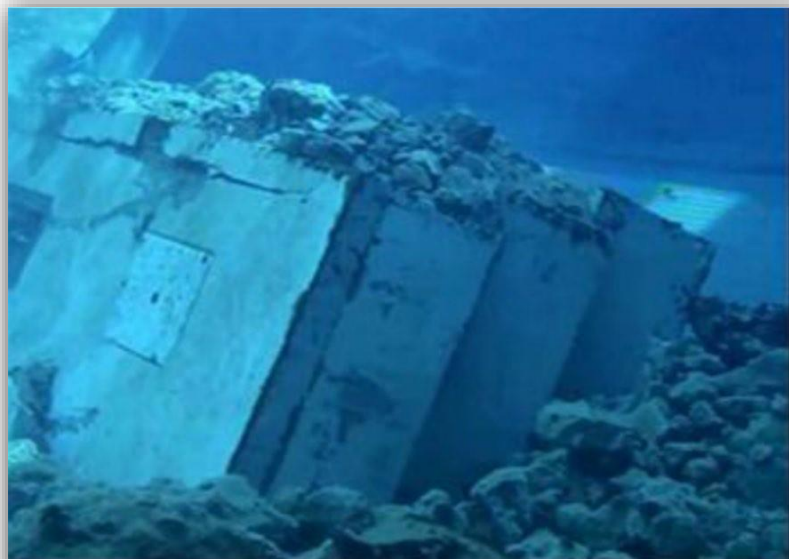
CUW F/D ハッチ蓋SFP内状況写真

左の写真は80ページの参考写真の再掲です。下の図はこのCUW F/D ハッチ蓋(大きさ約1m×約1m×約2m 重量水中重量約2.6t)が落ちていた場所を示しています。

このCUW F/D ハッチ蓋は2015年10月15日に撤去されています。

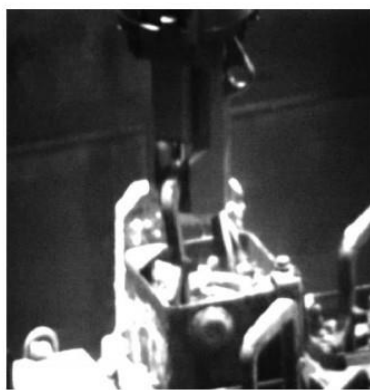
- ✓ 2020年5月21-22日、3号機FHM掴み具で把持可能なハンドル変形燃料10体の吊り上げ試験を実施した。
- ✓ 10体中、7体のハンドル変形燃料は問題なく吊り上げ可能であることを確認した。
- **7体について予定した高さである約10cmまで吊り上げられることを確認**
  - ✓ 3体については試験前より約20～70mm高い位置で着座。通常の重量荷重で再吊り上げ可能であることを確認済み。今回の吊り上げによりガレキが燃料の下部に混入したと推定。想定事象でリスクが無いため燃料取り出しまで現状維持。
- **3体が制限荷重(700kg)内で吊上がらないことを確認**
  - ✓ チャンネルボックス変形による燃料ラックとの干渉または、ガレキによるかじり・固着していると推定。
  - ✓ 当該燃料の対応方法については、今後検討。
- **干渉物のため、今回は1体が試験できず**
  - ✓ ハンドル変形燃料1体について、吊り上げ前に配管との干渉が確認されたため、吊り上げ試験を中止。
  - ✓ 当該燃料の把持方法および試験時期については、今後検討。

吊り上げ試験の状況 (No.⑮※)

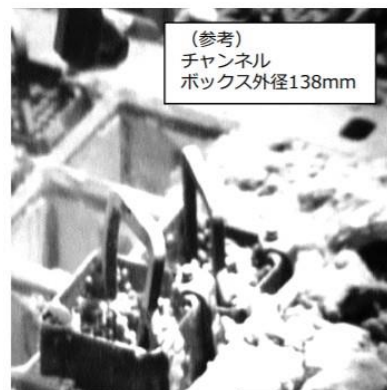
高い位置で着座した燃料(No.⑥※)

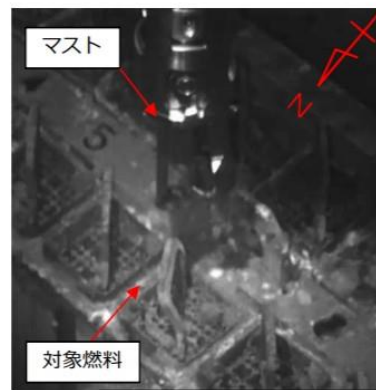
マストと配管の干渉により吊ることができない燃料 (No.⑭※)

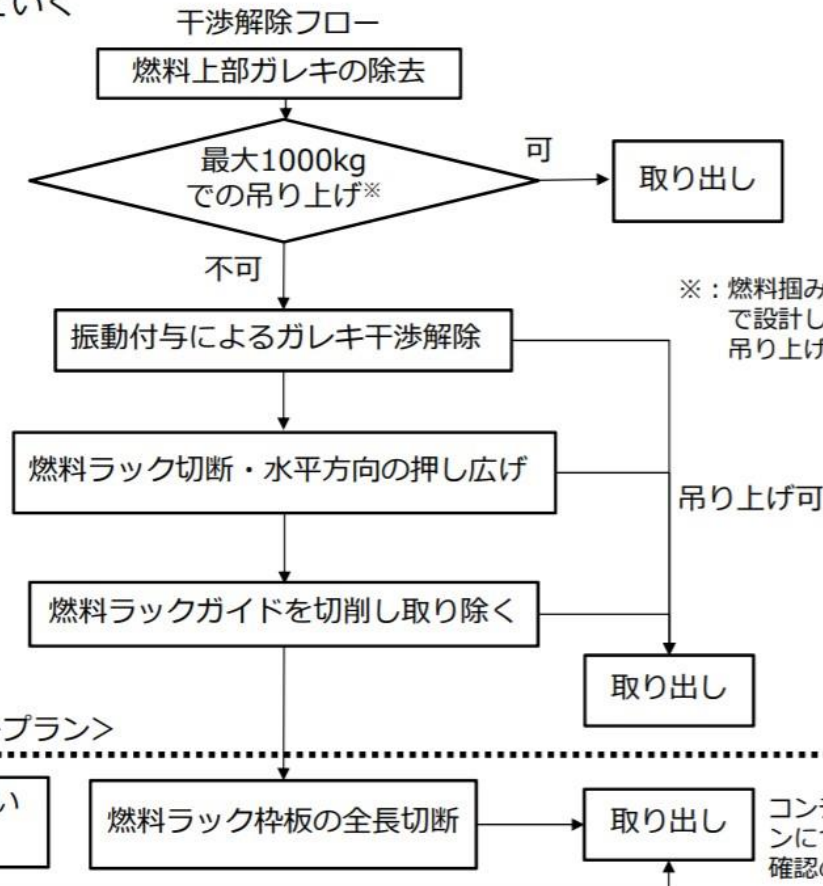
東京電力は、これらの吊り上げ可能な状態にする対応が必要な燃料について引用下図のような手順、次ページのような日程で解決を図る考えのようです。対応方法の詳細については下記出典5～7ページをご覧ください。

- 干渉解除のフローを以下に示す。燃料取り出しを早期に完了できるように、段階的に対応を実施していく。また、コンテンジェンシープランを事前に検討し、燃料取り出し完了の長期化のリスクを抑えていく

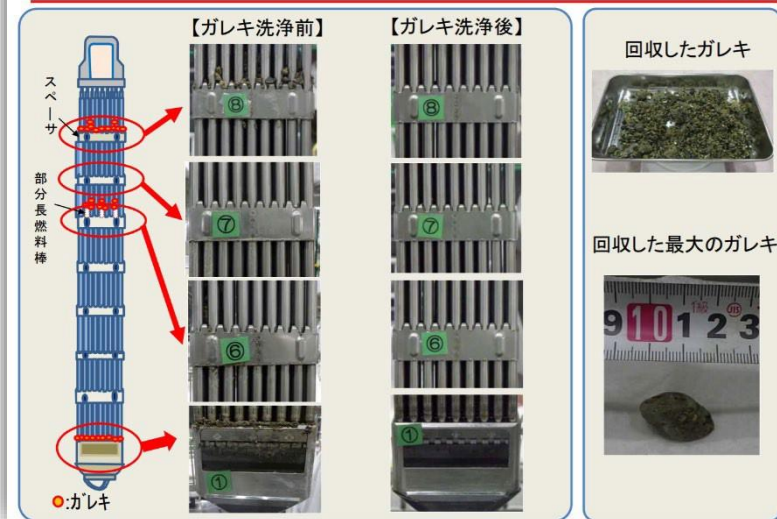
4. 新燃料の外観点検等の結果 (1体目)

燃料棒の損傷・変形や燃料棒以外の部材の損傷・変形等は無かったそうです。

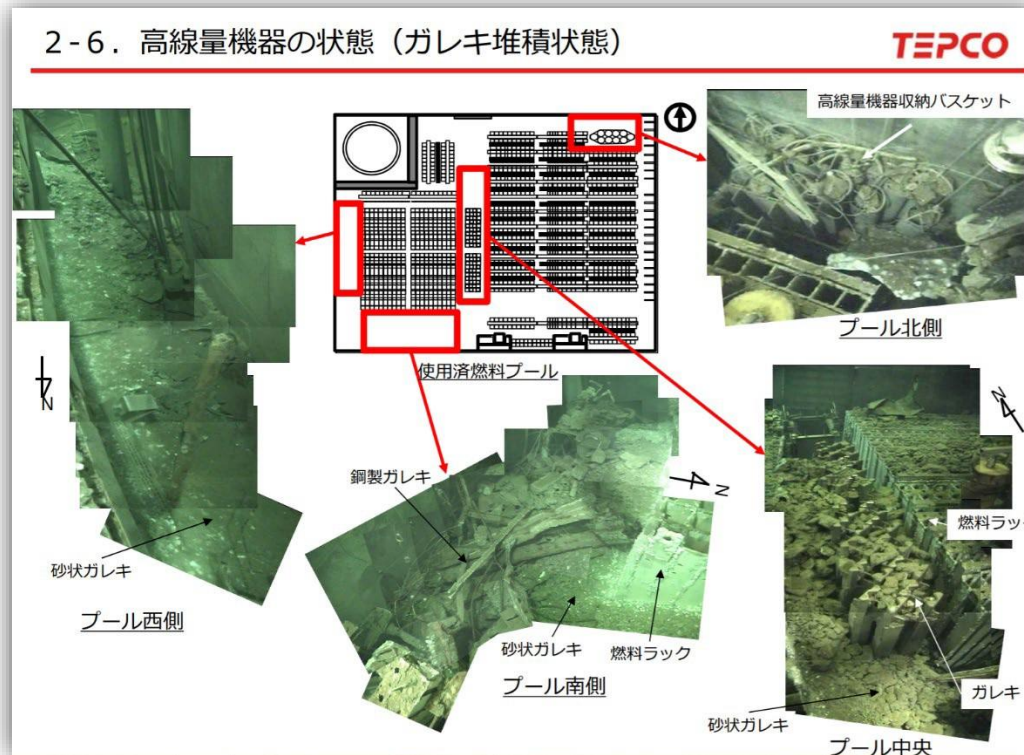
また、燃料ラック上部にコンクリートガレキが、プール底部には、砂状のガレキ堆積および鉄製ガレキが確認されました。

しかし、底部にあるはずの高線量機器はプール底部のガレキの堆積により確認できなかったということです(底部ガレキ撤去後に再度調査予定)。

燃料ラック上部に高い線量は確認されなかった。

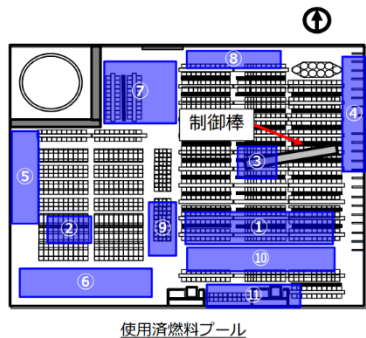
## ←SFP線量測定結果

測定No	測定箇所※1	測定値
①	燃料ラック上部（南東側）	約0.3~0.5mSv/h
②	燃料ラック上部（南西側）	約0.06mSv/h
③	制御棒（燃料ラック上）	約265mSv/h
④	制御棒（ハンガー）	約80mSv/h ~1.5Sv/h
⑤	プール西側ガレキ	約1.1~1.8mSv/h
⑥	プール南側ガレキ	約0.6~50mSv/h
⑦	プール北側ガレキ	約2.4~16mSv/h
⑧	プール北側ガレキ	約2.0~16mSv/h
⑨	プール中央ガレキ	約0.6~20mSv/h
⑩	プール南側ガレキ	約0.3~0.5mSv/h
⑪	チャンネルボックス・ラック	約1.0~2.2mSv/h

※1 測定対象から0.5~1m程度上部にて線量測定を実施

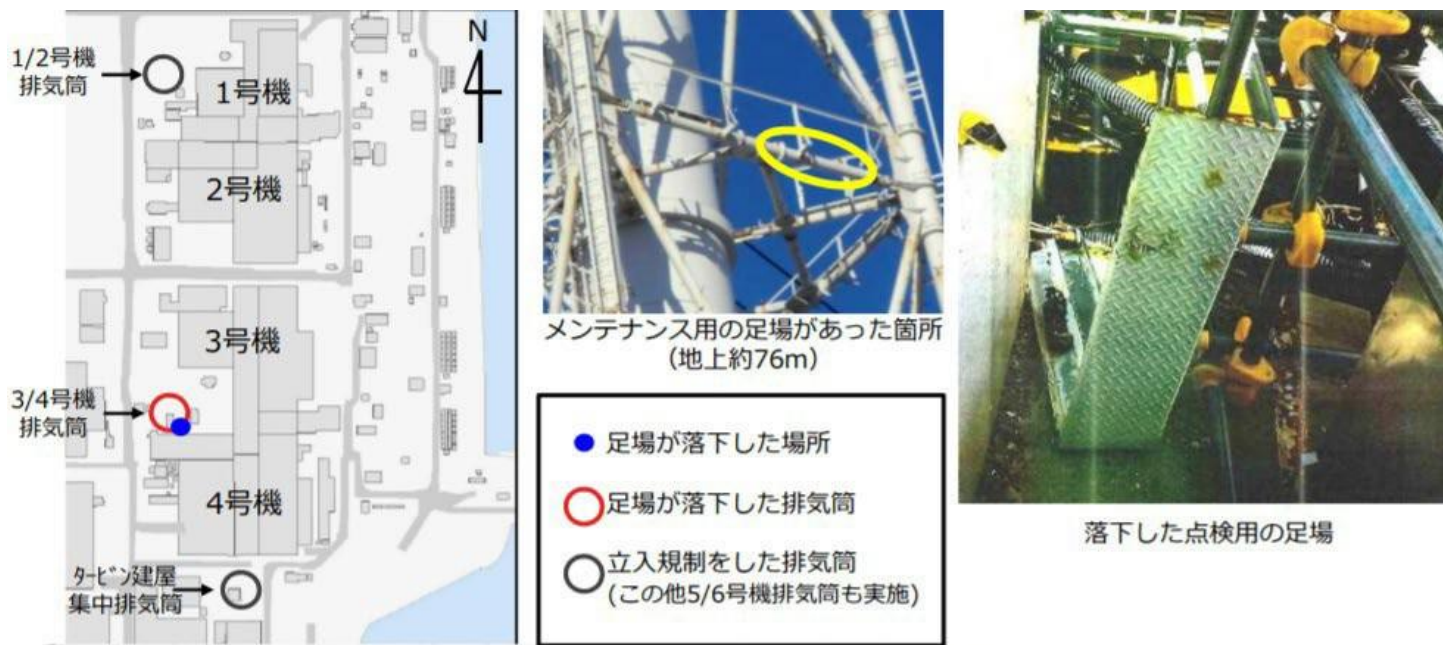
- 【写真①】 落下した足場材があったと推定される箇所(地上約76mの南側水平材の上面)を確認。
- 【写真②】 足場材があったと推定される箇所にあるリブプレート頂部に腐食を確認。
- 【図1】 3/4号機排気筒は、昭和47年建設時に設置した足場材(以下、旧足場材)の上面に、新たな足場材を被せる改造工事を昭和63年に行っている。(リブプレートと旧足場材、旧足場材と新たな足場材がそれぞれ溶接で繋がっていた構造)
- 足場の落下原因は、リブプレート頂部に設置されている旧足場材が軒下腐食※により腐食、減肉、部分消失し、旧足場材の上面に追加設置した足場材が強風時に落下したものと推定。

※ 軒下のような雨がかりによる洗い流し効果が期待できない環境で、海塩等の付着物濃度が大きくなり部材の腐食が進行する腐食形態

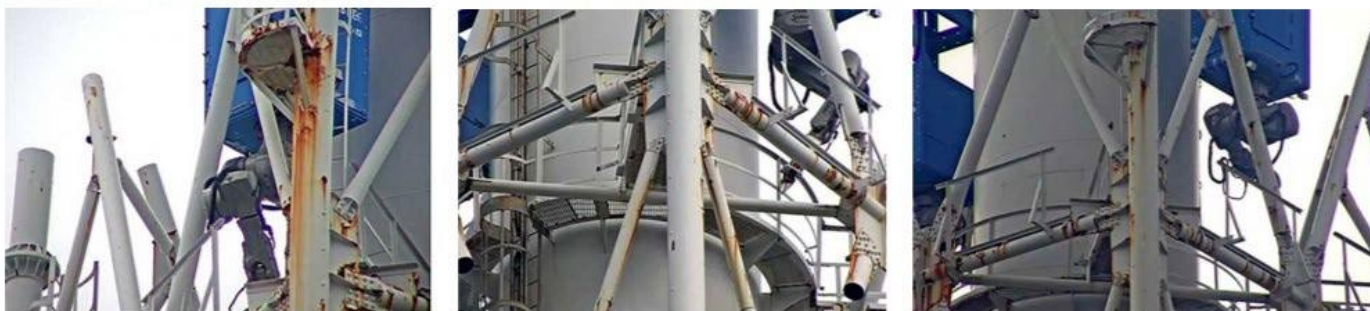
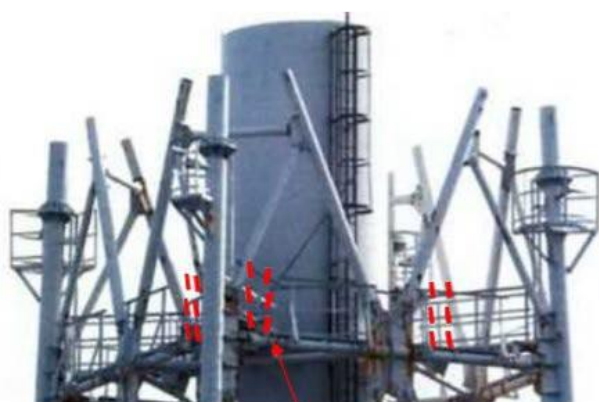
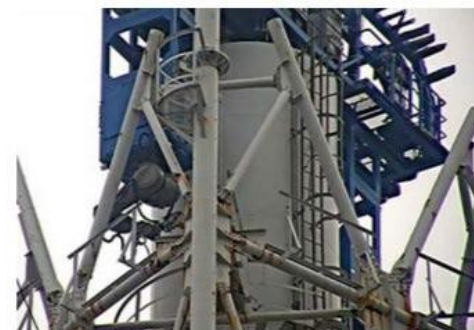
### 【12ブロック目 特有の作業環境】

12ブロック目（鉄塔解体）は、点検用の歩廊・手摺が筒身に接続されており、狭隘な環境のなか32箇所（手摺24箇所・歩廊8箇所）を6軸アームで切断する必要がある。

— 切断箇所  
手摺：24箇所  
歩廊：8箇所

歩廊切断箇所
