# 使用済み核燃料プール対策 2025年1月

**概要** 1・2号機原子炉建屋5階の使用済み燃料プール内にある計1007体の使用済み核燃料の取り出しに係る最大の課題は、取り出しに向けた作業時の、放射性物質の環境への漏えいの抑制です。

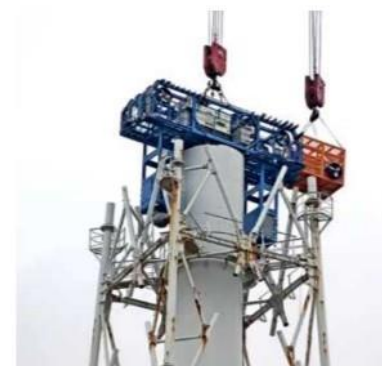
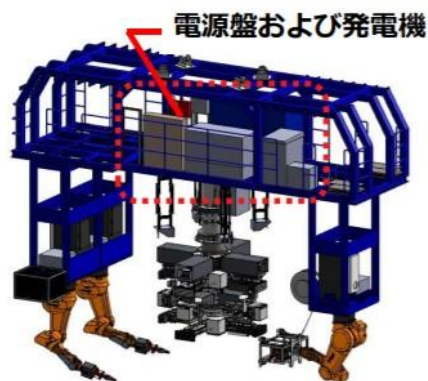
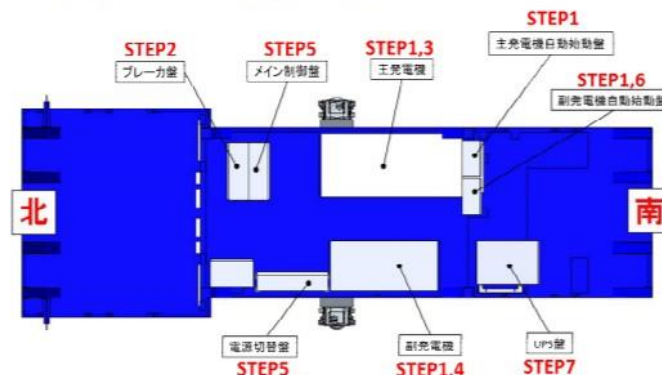
搭乗設備 作業状況

筒身解体装置 外観

筒身解体装置  
※電源復旧作業は全て解体装置上で実施

作業時間81分 0.32～0.39mSv /人

（作業時間は搭乗設備吊上げ～着座まで、線量は準備・片付け作業を含む）

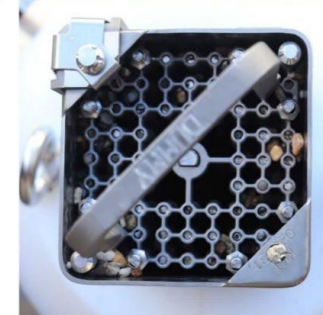
試験後燃料集合体上部  
(ダミー燃料)

- 除去効率は8割程度の試験結果 (水流の流量40m<sup>3</sup>/h,流速約1m/s)
- ガレキを8割除去することにより、過去の新燃料の表面線量率測定結果※より、表面線量率は1mSv/h未満となる見通し
