使用済み核燃料プール対策 2025年10月

概要 1・2号機原子炉建屋5階の使用済み燃料プール内にある計1007体の使用済み核燃料の取り出しに係る最大の課題は、取り出しに向けた作業時の、放射性物質の環境への漏えいの抑制です。

このレポートは、基本的に表題の・年月に東京電力、原子力規制委員会、・経済産業省その他から発表された福島第一原発の現況に関する資料の要点などを、できる限り専門用語・略語を排してまとめ、理解に必要な最小限の解説を加えたものです。文中「イチエフ」とは、福島第一原発の略称です。

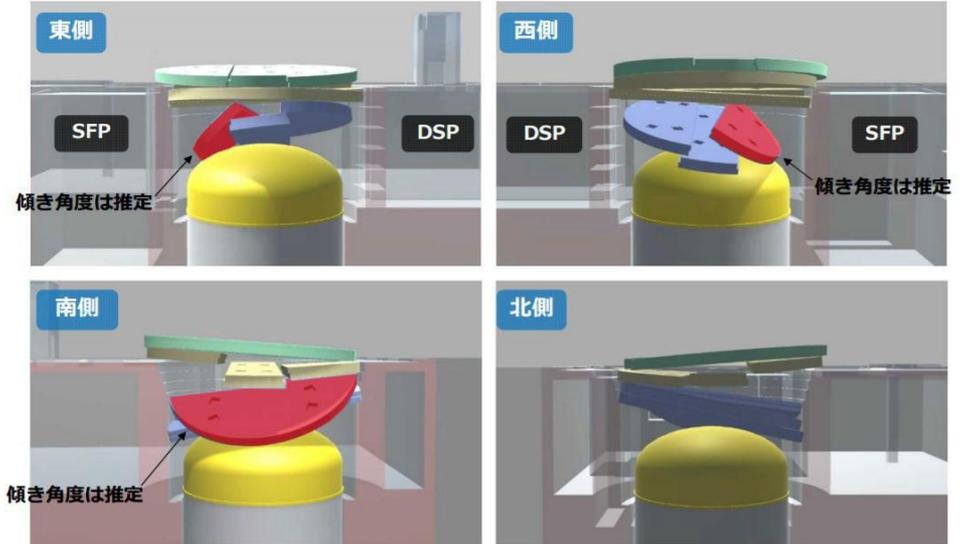
ウェルプラグイメージ図 (西側)

上の図のように、緑色の上段(南／北)と黄色の中段(中／西)に加え、上段(中)及び中段(東)のウェルプラグのずれに加え、水色の下段のプラグについてもずれが確認されたようです。ずれは確認されたものの、月1回のダストサンプリングで原子炉上部に問題となるような空气中放射性物質濃度は検出されていないこと、オペレーティングフロアのダストモニタによる24時間ダスト濃度の監視においても、これまで有意な変動は観測されていないことから、東京電力は原子炉格納容器からの有意な放射性物質の放出は無いと推定しています(原子炉格納容器からの放射線はある)。 [3D計測とスミア採取結果に戻る](#)

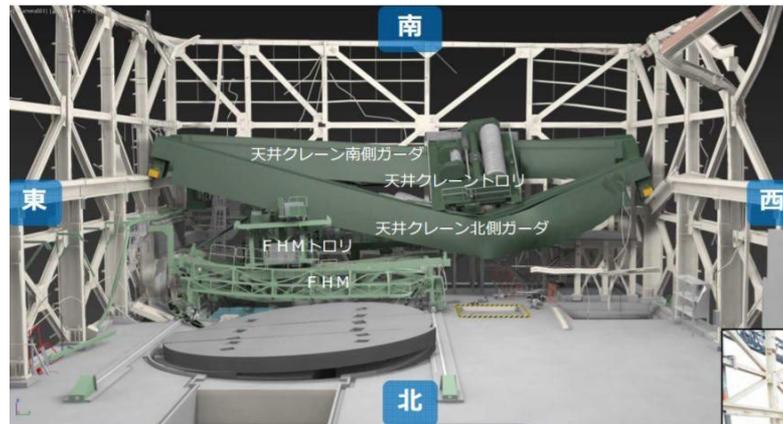
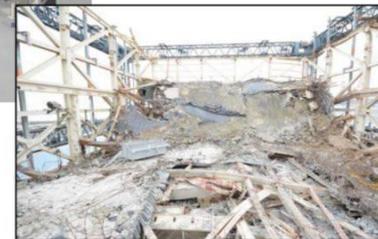
崩落屋根状況

右下の写真の持ち上がった部分の下にある天井クレーンと燃料取扱設備(FHM)について、東京電力は3Dスキンの結果と撮影写真を基に、左上の図のようなイメージ図を描いています。

天井クレーン等は崩落屋根が覆い被さった状態であるため、ガレキ撤去の進捗にあわせ天井クレーンと屋根鉄骨の接触面等の調査を進めるとしています。

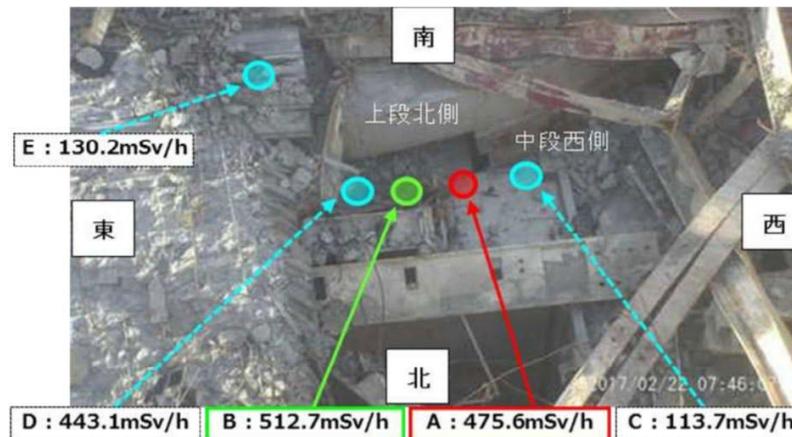
(原子炉ウェルプラグ周辺の線量)

東京電力は、今後もウェルプラグ周囲・内部の調査を継続し、内部の線量状況等を確認していくとしています。

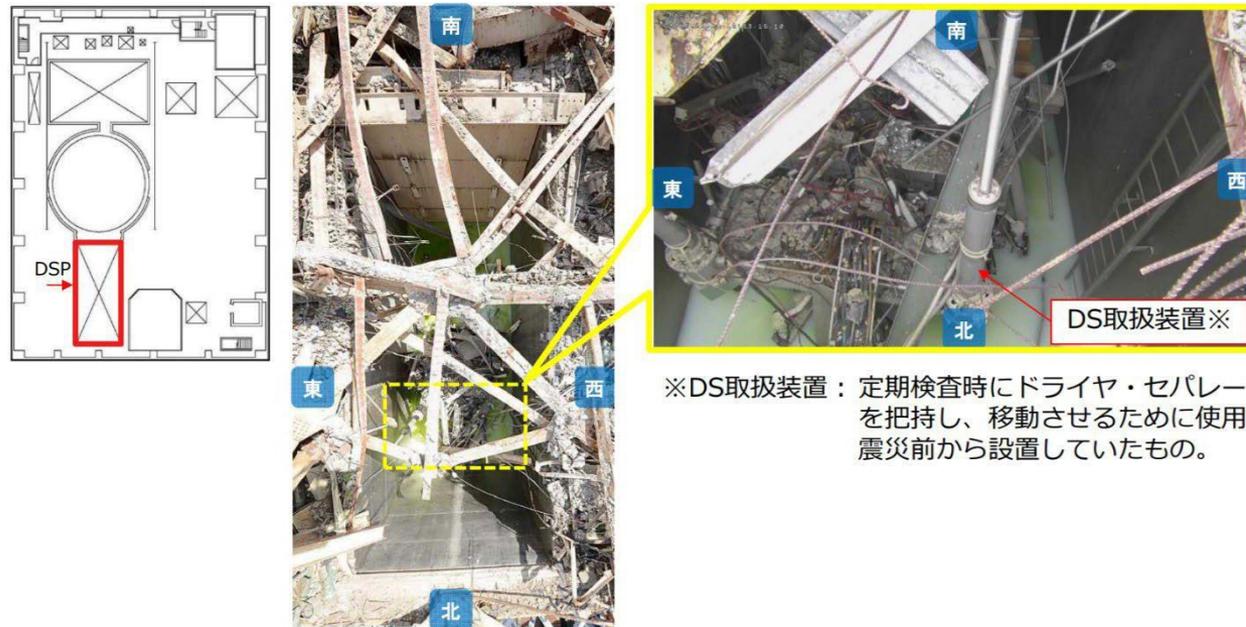
調査可能な範囲においてDSP内壁面に損傷や変形は確認されなかったがドライヤ・セパレータピット内にはガレキが堆積しています(下写真参照)。

線量率はエレベータシャフト天井上面が最大で約15 mSv/hであり、ウェルプラグ上段上面(最大値約200 mSv/h、平均値約125 mSv/h)よりも1桁低い値でした。

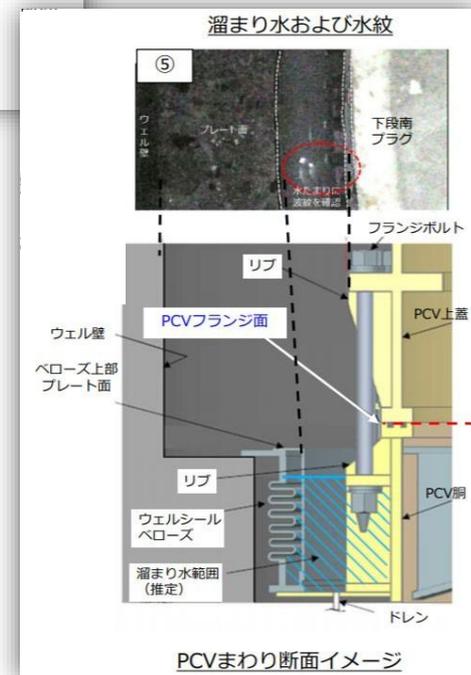
ウェル壁ライナ剥がれ

その結果、下段プラグのカメラ撮影からは、ウェル壁ライナの剥がれ、原子炉ウェル下部のPCVまわりに溜まり水(流入した雨水等と推定)および水紋(調査ロボットの動作に伴う小ガレキの落下あるいは気泡の発生と推定)が確認されました。

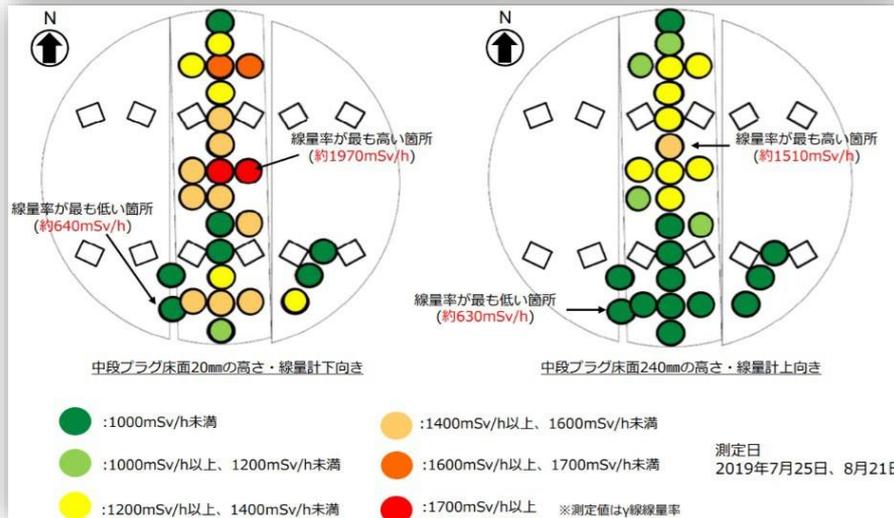
(中段プラグ上の空間線量率)

空間線量率については、東京電力の速報によると、中段プラグ上では中央プラグの中央付近の線量が高い傾向、中段プラグ下では各測定位置共に、中段プラグより下側で高くなる傾向が確認されました。相当高い線量率です(下図参照)。1号機の使用済み核燃料プールにある392体の使用済み核燃料等を取り出すためには、オペレーティングフロア上に絡み合い堆積しているガレキ(崩落した鉄骨メタルサイディング製のオペレーティングフロアの屋根等。2・3号機は鉄筋コンクリート製)を撤去しなければならないのですが、そのためには、この高線量で総重量500トンを超えるウェルプラグを修理する、あるいはまるごと遮へいするなどの線量率低減対策 **参照** について東京電力等がどう判断するのか見守っていきたいと思います。

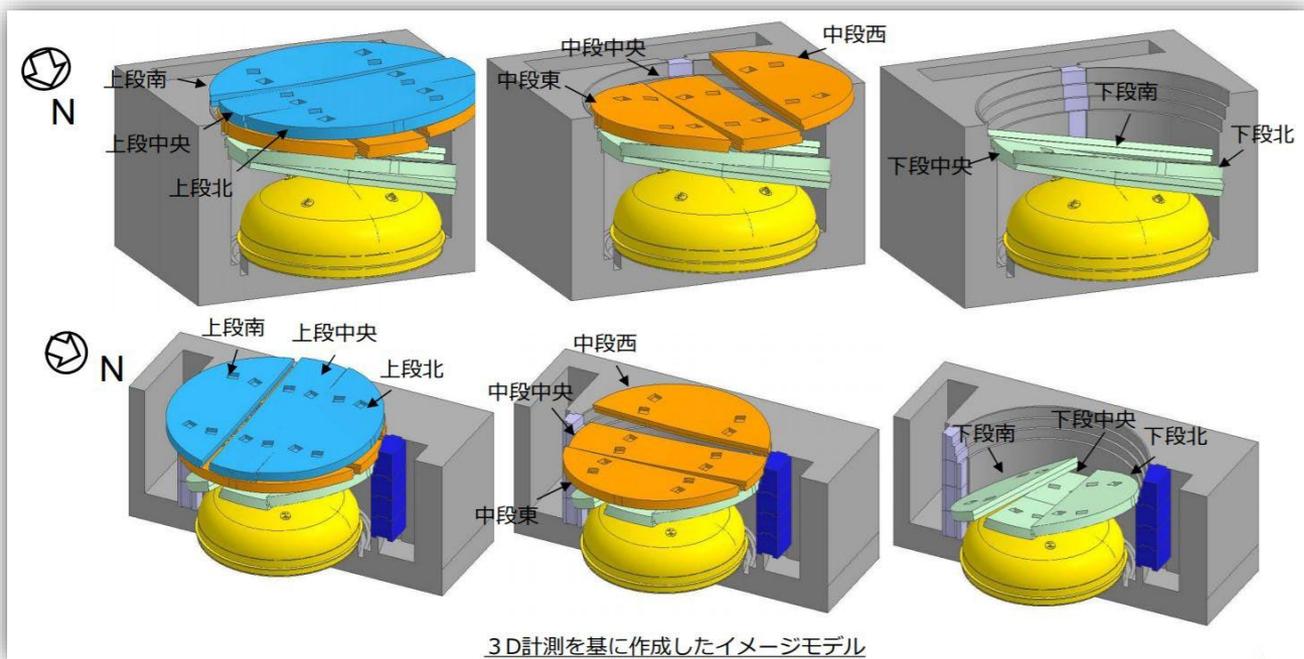
調査用ロボットが中段プラグ上面を走行し、アクセス可能な範囲でスミア採取を実施。
 スミアサンプルの分析を行った結果、Cs-134, Cs-137, Co-60, Sb-125, α線放出核種が検出された。
 線量率の測定結果と合わせ、ウェルプラグ処置の計画立案等に必要となる汚染密度分布を評価する予定。

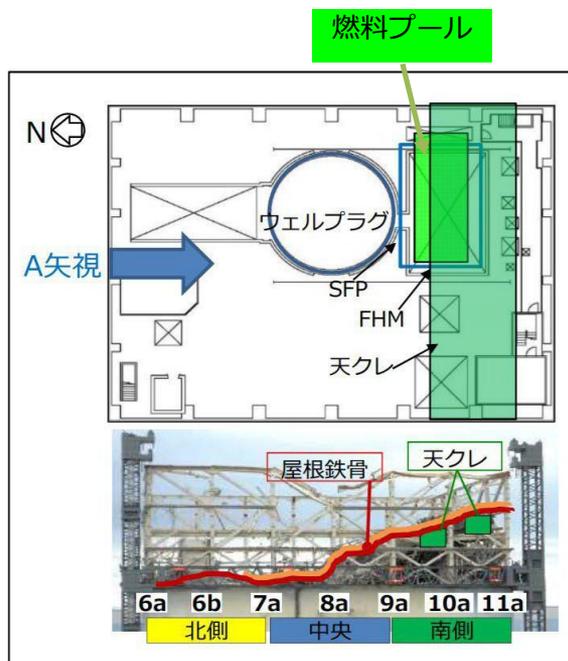
図1

南側の崩落屋根は天井クレーン上に落下し、天井クレーンの下には燃料取扱設備、使用済み核燃料(以下、燃料)プールがあります。(図1)これまでの調査で、天井クレーンは北側桁(ガーダ)が変形、また、燃料取扱設備は南東側の脚部が変形していることが確認されています。(図2)

今後実施するオペレーティングフロア南側のガレキ撤去に際し、上記天井クレーン・燃料取扱設備他のガレキ等が燃料プールへ落下することを防止するため、燃料プール保護等を実施します。

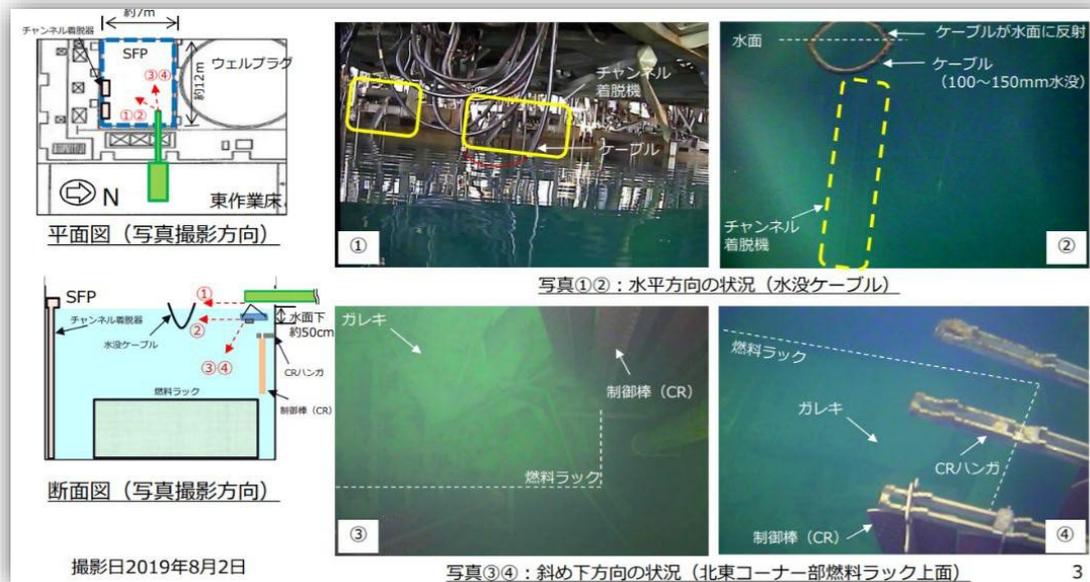
ガレキ撤去作業の監視に使用する長尺ポールの先端に水中カメラを吊り下げ、SFP北東コーナー部の水深約50cmにカメラを投入し、水平方向および斜め下方向の撮影しました。

その結果、水平方向では、カメラから4m程度に水没ケーブル、7m程度にチャンネル着脱器(SFP内で燃料にチャンネルボックス(燃料集合体に取り付ける金属製の筒)の取付・取外等を行う装置)が、斜め下方向では、水面より7m程度下の燃料ラック上面にガレキが堆積している状態が確認されました。また、照明設備等の環境を整えることで、7m程度の視界があることも確認されました。

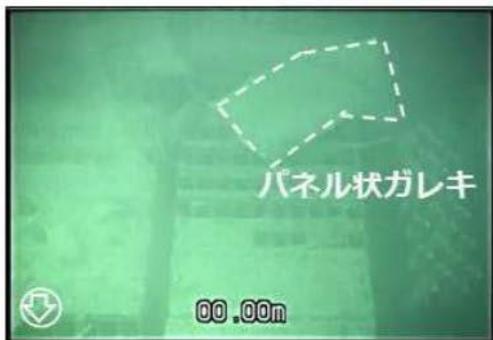
写真① (水中1m 斜め下方向)

また燃料ラック上では、3号機SFP内で確認されたコンクリートハッチのような重量物がないこと、パネル状や棒状のガレキが燃料ラック上に点在していることが確認されました。

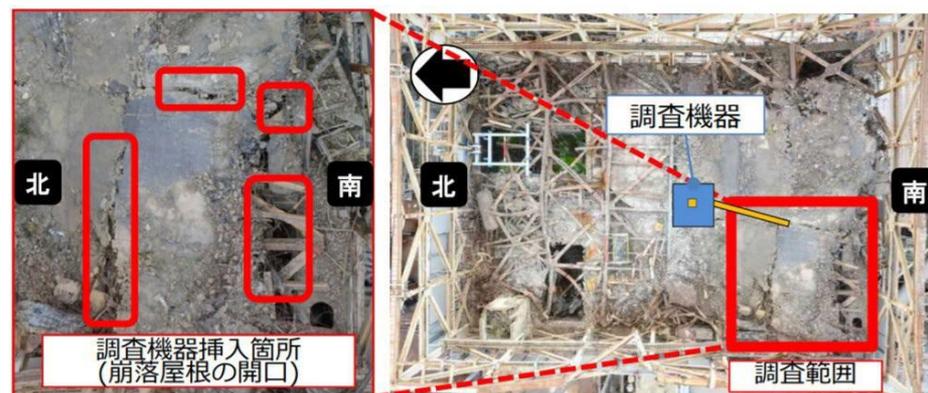
オペフロ平面南側拡大

- ・ 天クレトロリは天クレ南北両ガーダ上に線状で接している状況を確認(①②)。
- ・ 天クレトロリ北側端部が北側ガーダの上面中央部にあることを確認(①)。
- ・ 天クレ南側ガーダの一部の溶接部が割れていることを確認(②)。
- ・ 天クレ南側ガーダの西部は階段室及び燃料交換運転操作室鉄骨で複数箇所支持されていることを確認(③)。

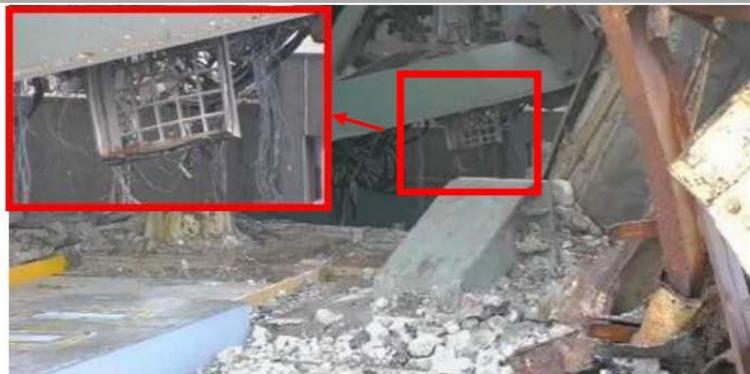
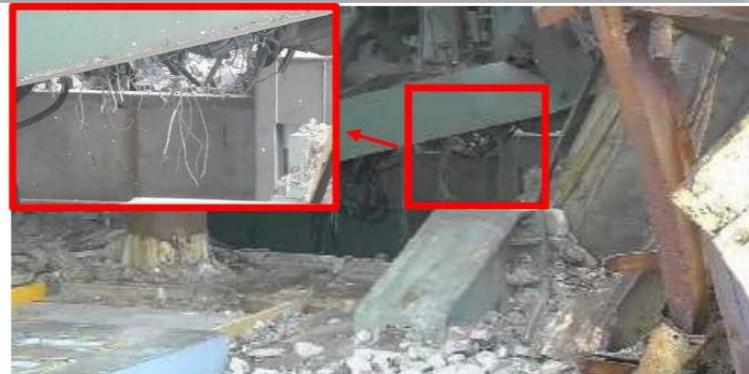
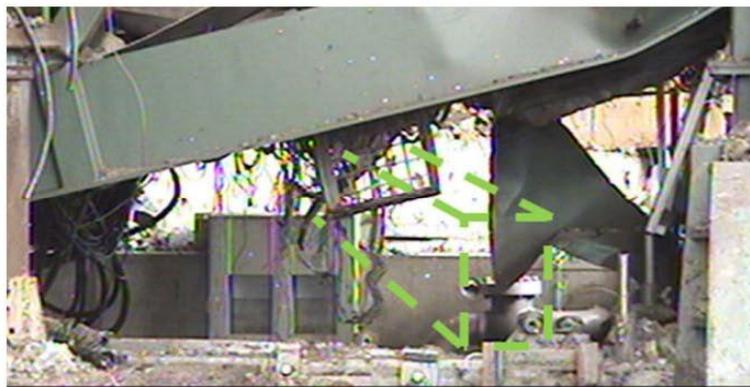
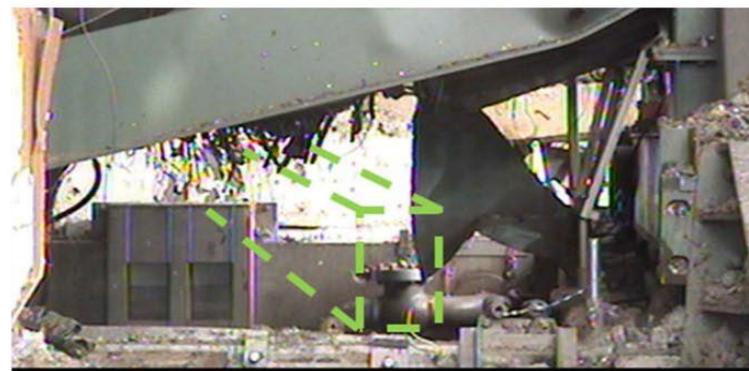
天井クレーン・FHM落下対策としての天井クレーンの支保挿入作業に支障となる照明保護カバー及びケーブルが2020年3月14日撤去されました。今後、下図のように、天井クレーンとFHMに対してアクセス可能で効果的な位置に支保材と支保梁を設置する計画です。

支障物撤去前写真
2020年3月9日撮影

支障物撤去後写真
2020年3月14日撮影

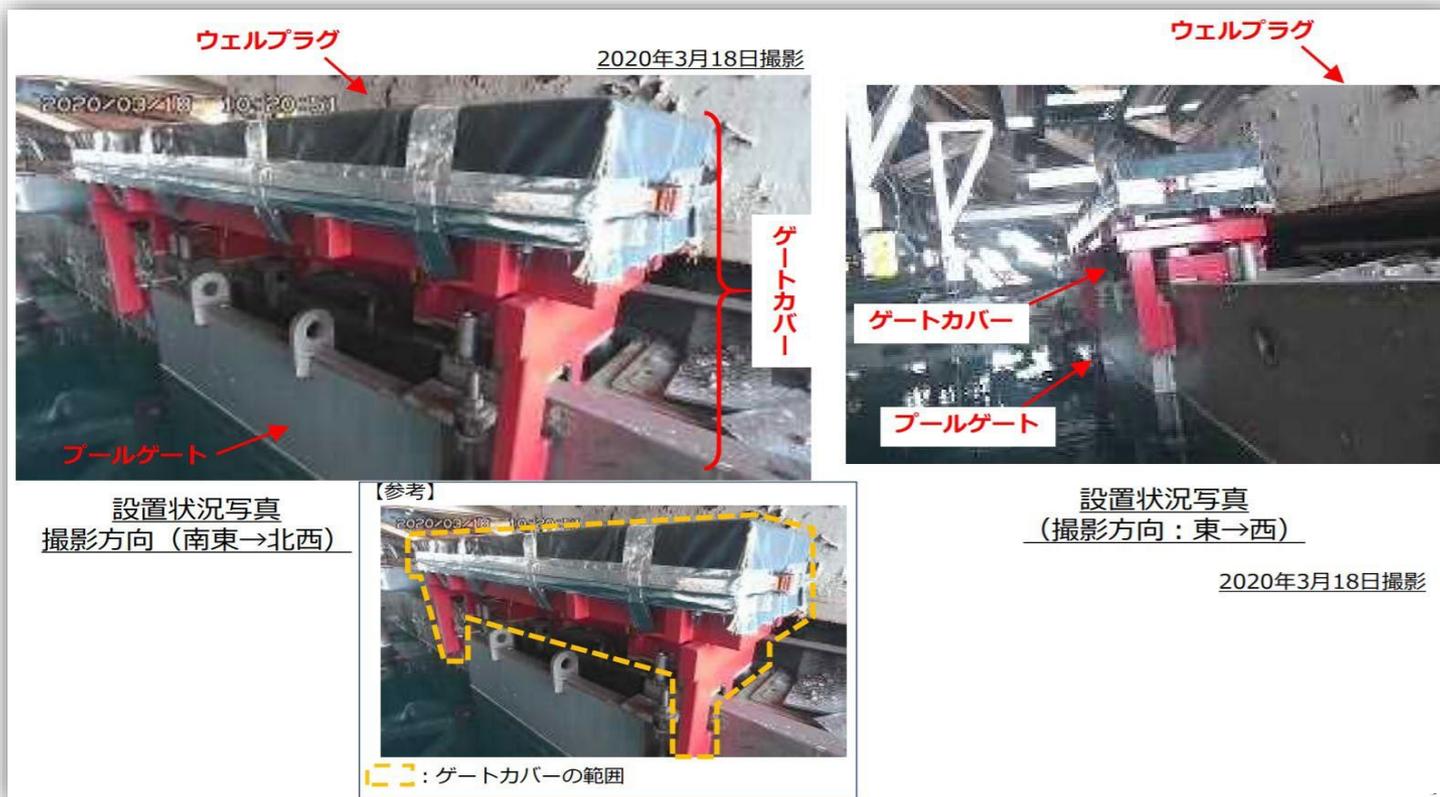
屋根鉄骨・小ガレキ等がSFPゲート上に落下した際のSFPゲートのずれ・損傷による水位低下リスクを低減するため、東作業床に設置したオーシャンクレーンにより、遠隔操作にてプールゲートに接触しないようプールゲート上部に設置する計画です。

SFPゲートカバーの設置は3月18日に完了しました。

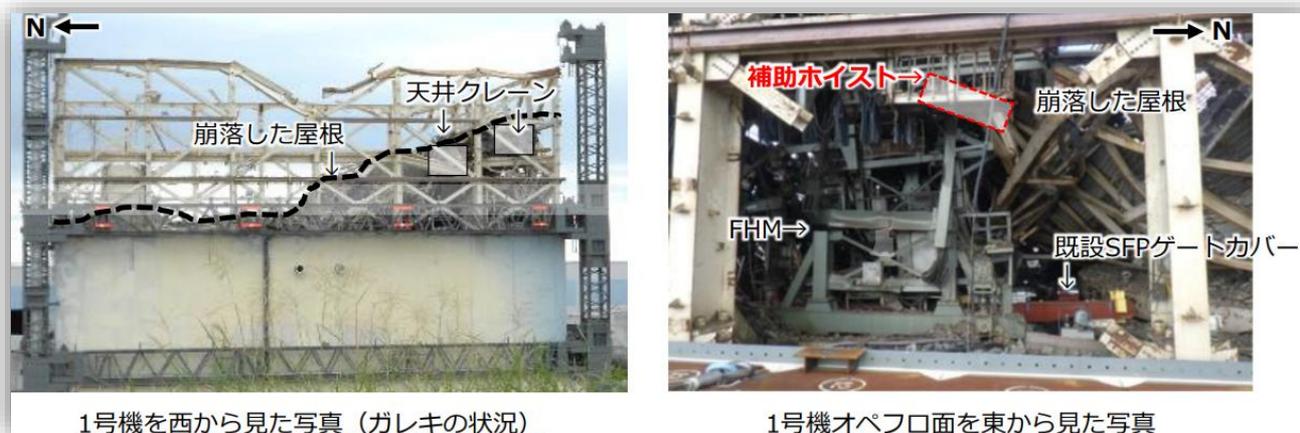
(FHM補助ホイストの状況)

しかし今後、ガレキ撤去を進めていった場合、落下のリスクが生じます。既設の使用済み核燃料プール(以下、SFP)ゲートカバー上へ落下した場合、SFPゲートが損傷する可能性があるため、東京電力は、追加対策を実施することを明らかにしました。東京電力によると、SFPゲートへの追加養生は、重量が軽く現場形状に合わせた施工が可能でかつ衝撃を吸収・分散できるように、主要材料を発泡スチロールとします。大型カバー下部架構上にクレーンを設置し、分割した養生体を既設SFPゲートカバー上へ揚重し設置します。SFPゲートカバー上に補助ホイストが落下しても影響を与えないことは、モックアップ試験により確認済みだそうです。追加養生の開始時期としては、大型カバーボックスリングを設置すると養生体の搬入等が困難となるためボックスリング設置前の2025年4月頃とされています。

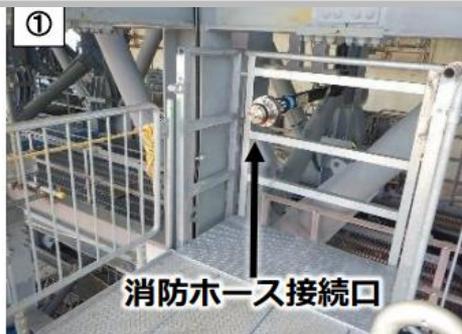
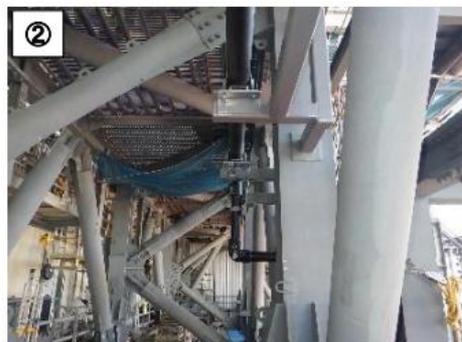
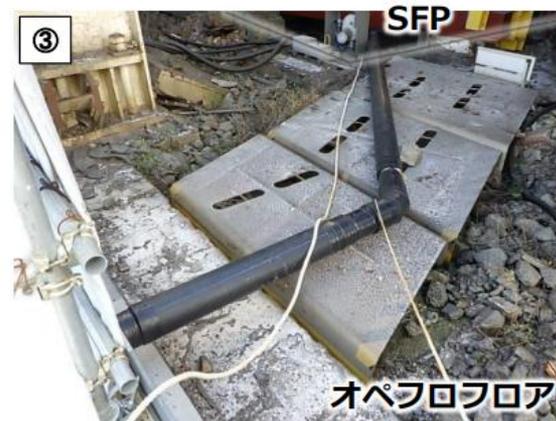
代替注水ライン設置状況 (撮影：2月26日)

1号機では 大型カバーの上部架構の設置に伴い、コンクリートポンプ車を用いたSFP注水が困難となります。このため東京電力は、新たな注水手段(代替注水ライン)を設置しました。既存のSFP冷却設備を用いた注水も継続使用可能であり、注水手段の多様化を図るものであるとしています。

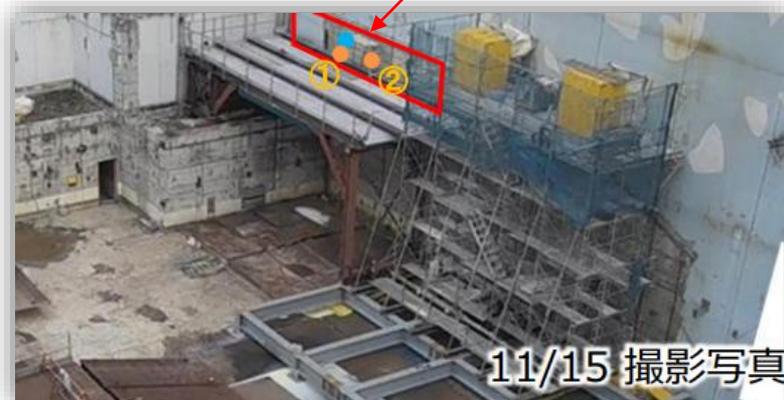
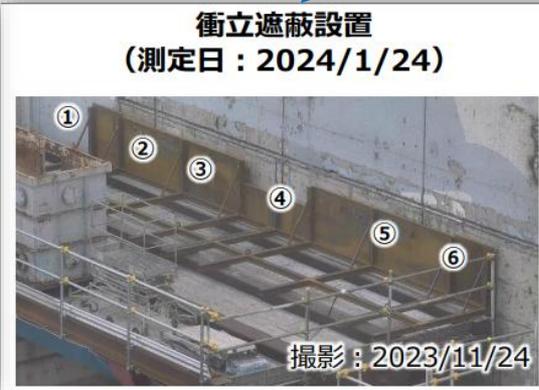
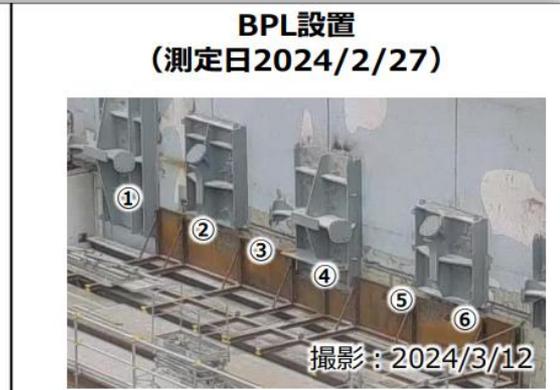
東京電力はこのホットスポットに対し、高圧洗浄及び剥離除染剤による試験的除染を実施しましたが、十分な効果が得られなかったそうです。この原因については、コンクリートが有孔材であるため、雨水等を経由し汚染が浸透し、当該除染では浸透深さまで除染が到達していないものと推定し、遮蔽対策の検討を開始しました。

東京電力は2024年3月、R/B南面外壁の作業における被ばく線量低減対策として、衝立遮蔽の設置を実施したことで、空間線量率(壁面から1mの距離の70 μ m線量当量率($\gamma+\beta$))が約50%低減、さらにベースプレート設置後の空間線量率は当初比で約80%低減したとしています。

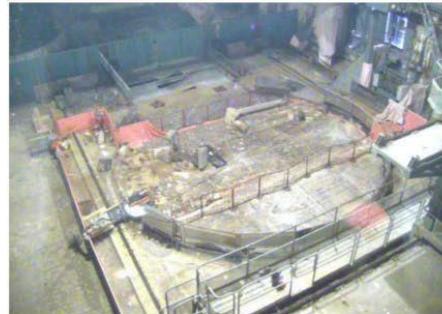
① 残置物片付前 (ウエル上) 撮影日(8/18)

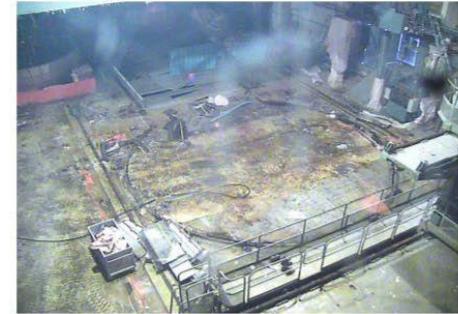
① 残置物片付後 (ウエル上) 撮影日(10/22)

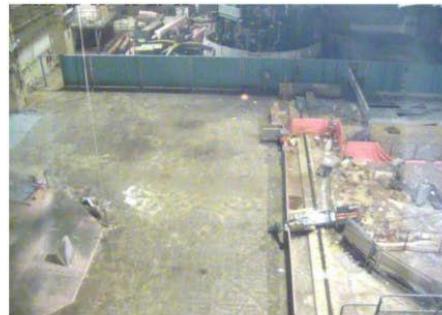
② 残置物片付前 (北側) 撮影(8/18)

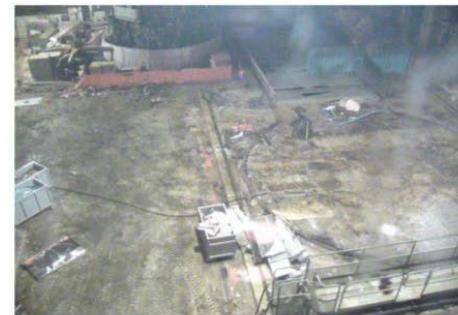
② 残置物片付後 (北側) 撮影日(10/22)

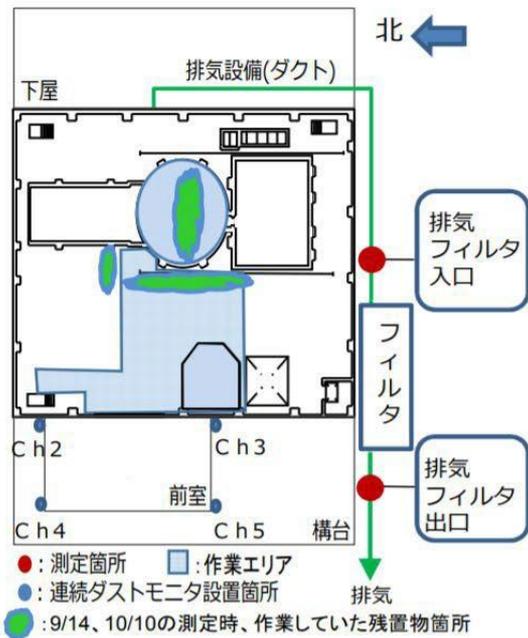
残置物の片付け作業の開始以降、排気フィルタ出口のダスト濃度及び周辺のダストモニタ(西側前室, 1・3号機オペフロ)計測値に有意な変化はないものの、2018年9月14日、原子炉建屋排気設備排気フィルタ入口のダスト濃度測定において放射能濃度の上昇傾向を確認したため、東京電力は、10月10日、残置物撤去作業範囲に散水を実施し、排気フィルタ入口のダストの放射性濃度が散水実施前に比べ低減していることを確認しました。

⇒9/14測定値: 8.8×10^{-4} Bq/cm³ 10/10測定値: 7.5×10^{-5} Bq/cm³(作業はどちらもウェル上作業を実施、Cs-137で比較)

残置物撤去作業場所及びダスト採取箇所

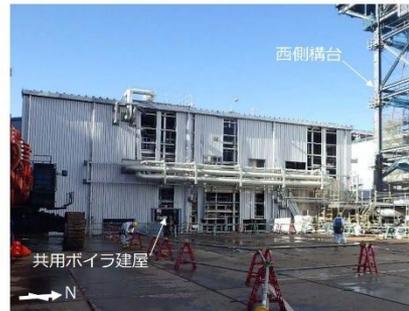
共用ボイラ建屋解体前 (2019年12月撮影)

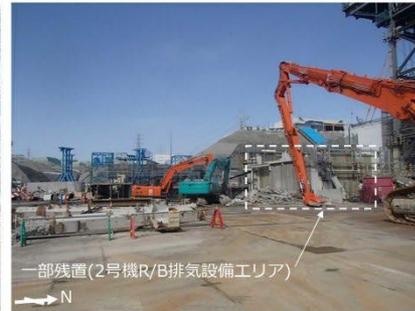
共用ボイラ建屋解体後(2020年3月撮)

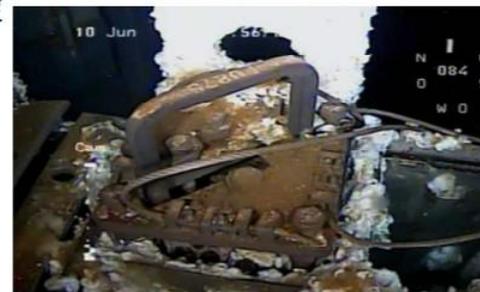
- 2号機SFP内には1981年に取扱中の落下により結合燃料棒*1の下部端栓*2が折損して吊上げ不可となり、翌年、燃料取扱機で取り扱いができるよう、ワイヤー等で一体化して修復した燃料集合体が1体保管されている。なお、当該燃料は外観点検等により被覆管の密封性には影響ないことが確認されている。
- 今回の調査で当該燃料の上部を観察し、水中ROVで視認できる範囲で修復用ワイヤーの断線や固定治具の外れがないことを確認した。
- 当該燃料の取扱い方法は、現在実施中の修復用ワイヤーの腐食試験結果を踏まえて検討するとともに、取扱い前には吊上げ試験を行い吊上げ可能であることを確認する予定。

ワイヤー修復燃料上部の様子

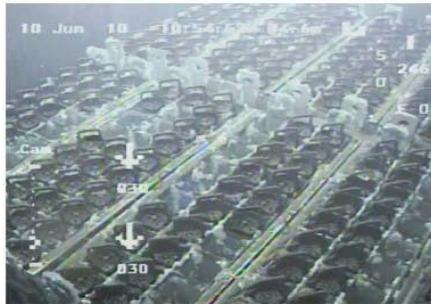
燃料ハンドルの様子

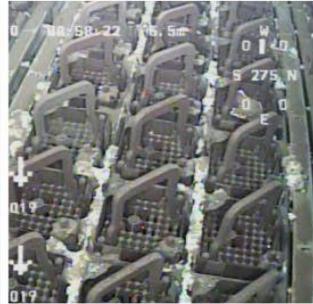
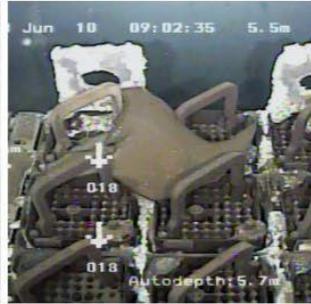
燃料ハンドルの様子
(拡大)

燃料ハンドル上の
干渉物の様子

- 燃料ハンドルに変形はなし
- 燃料上の一部に薄い塗膜片もしくはシート類が確認されたが、いずれも軽量なものと推定され、除去可能なため、燃料取り出しへの影響は小さい。(6ページ)
- 白色堆積物は、震災時の海水注入の影響でAl合金製燃料ラックに生成したもので3号も同様に確認されており取り出しに支障はない。

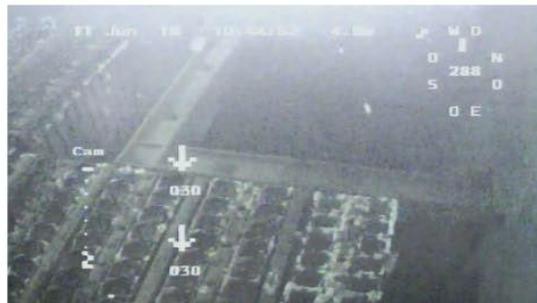
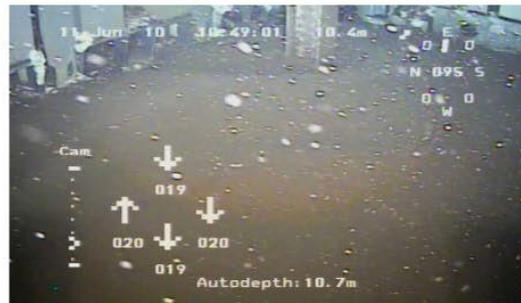
キャスクピット上面の梁の様子

キャスクピット底部の様子

- キャスクピットの梁に変形はなし
- 底部に砂状の堆積物が確認されたものの、他に大きな干渉物等は無かったことから、燃料取り出しへの影響は小さい。

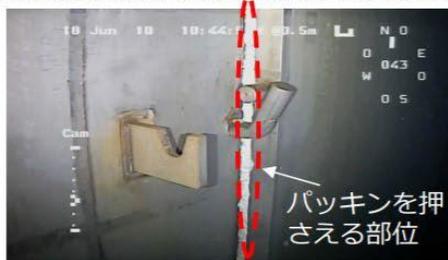
プールゲート正面の様子

プールゲート支持軸の様子

- プールゲートに変形、傾きはなし
- パッキンを押さえる部位に白色の生成物が確認されたが、燃料ラックと同じAl合金製のため同様に生成したものと推定される。なお、プールゲートの止水性を担保するシリコン製パッキンには影響はない

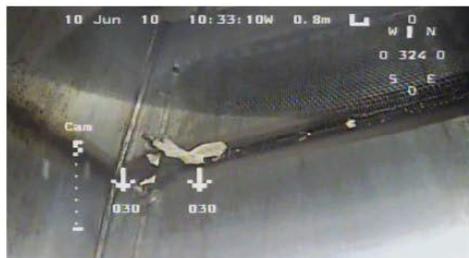
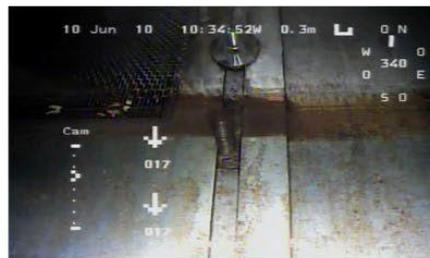
スキマサージタンク入口（北西側）正面の様子

可動堰のボルトの様子（北西側の右下部分）

- スキマサージタンク入口の金網に薄い塗膜片のようなものが水面付近に確認されたが流路を塞ぐ状況にはないため、プール冷却に影響はない
- スキマサージタンク入口（北西側）の可動堰にボルトの変形・ナットの脱落が1か所確認されたが、残り3か所のボルト・ナットは健全でありプール水位に影響はない

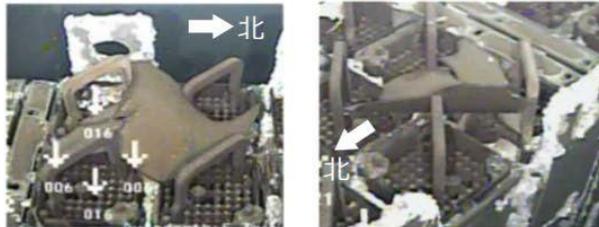
<確認された最大のシート類>

- ・ 寸法：約 200 × 250 mm
- ・ 厚さ：約 1.5 mm

<シートの由来について>

- ・ SFP周りの手摺に震災前に設置した異物混入防止用シートが喪失しており、今回調査で確認したシートと同程度の厚さであることから、震災時の影響で一部がSFP内に落下したものと推定される。

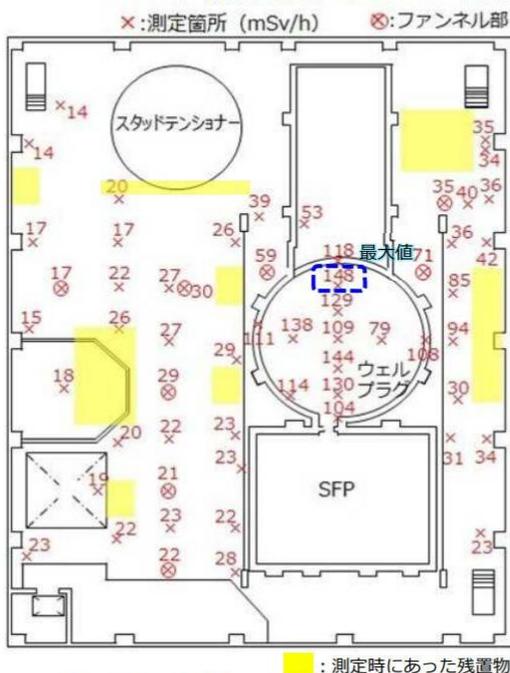
2018年11月～12月測定結果

➤ 線量低減要因 (推定)

- ✓ 残置物移動・片付けによる線量低減：1割程度
- ✓ 自然減衰 (2018年度⇒2020年度の約2年間分)：1割程度

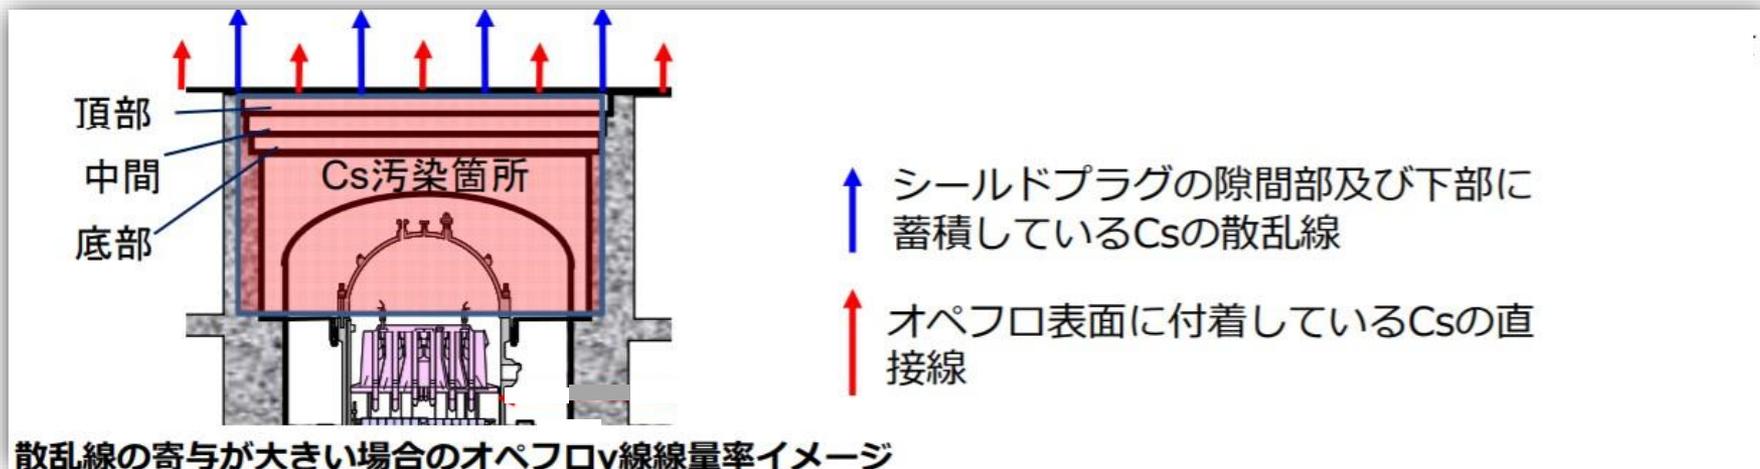
これらの結果を踏まえ、東京電力は、シールドプラグ上の空間線量率がオペフロ上の他の場所より高くなっている原因は、シールドプラグの隙間などにあるセシウム137の直接線(γ線)が構造体(シールドプラグなどのコンクリート)に衝突してコンプトン散乱を起こし、それにより発生した散乱線によるものと推定しています。

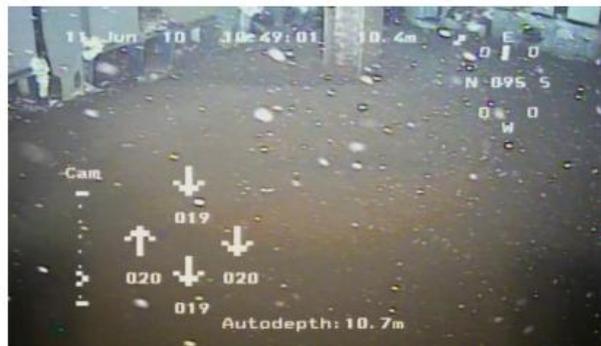
また、2020年の使用済み燃料プール調査時に確認されたキャスクピット底部の堆積物、燃料ラック上のシート片等について、2025年10月から除去する予定だそうです。

キャスクピット底部に砂状のものが堆積した様子

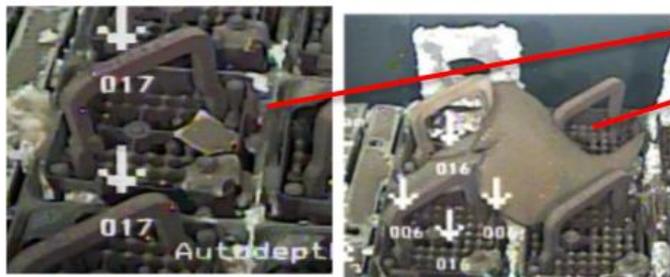
確認された最大のシート片
 ・寸法：約200×250mm
 ・厚さ：約1.5mm

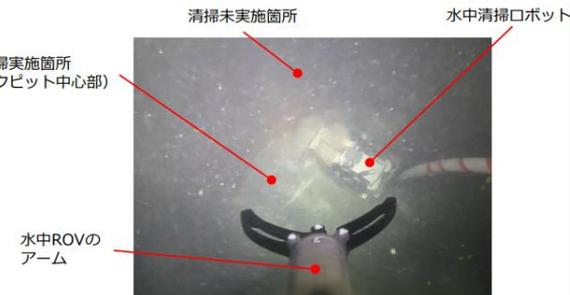
2025年10月23日 キャスクピット底部の清掃状況

■ 11月上旬には底部清掃を完了する見込み。

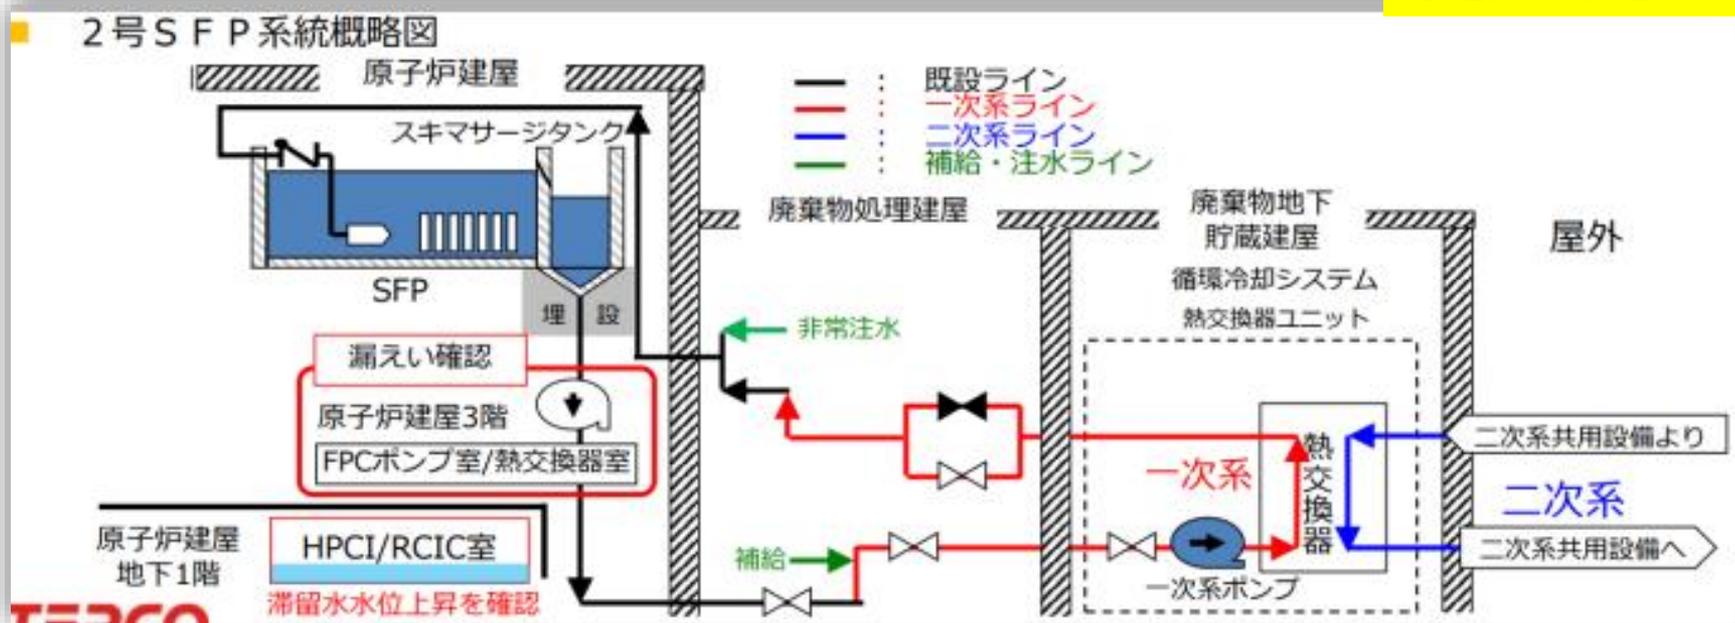
8月9日、2号機使用済み燃料プール(以下、SFP)のスキマサージタンク 用語解説へ の水位が低下しました。

東京電力は、漏えい水の流出状況から、既設の燃料プール冷却浄化系ポンプ或いは熱交換器設置エリアで水が漏えいたものと推定するとともに、SFP一次冷却系を停止しました。

2024年10月1日、スキマサージタンク [用語解説へ](#) に水を張り、SFP一次冷却系に水を流し、当該エリアが高線量であることを踏まえ、定点カメラおよびカメラを搭載したドローンにより、具体的な漏えい箇所を特定する調査が実施されました。その結果、FPC熱交換器室内の配管から漏水していることが確認されました。

11月14日、漏えいが確認された配管の撤去・閉止処置が完了し、漏えいリスク低減対策の一つである代替冷却ラインの構築（ポンプ/熱交換器バイパスライン設置）が完了しました。

また、漏えい箇所の原因調査並びに類似箇所（異材継手）の調査・修理が完了、漏えい確認およびシステムフラッシング（筆者注：水、空気、油、薬品、水蒸気などを使用し機器や配管に付着している油脂、金属、さび、汚れそのほか残留異物を洗い流す作業）にて設備に問題が無いことが確認され、11月25日にはSFP循環冷却運転が再開されました。

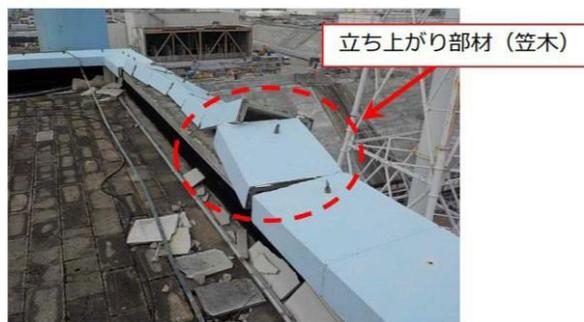
また一方では、東京電力は2017年9月28日、10月から2018年5月にかけて、2号機原子炉建屋上のルーフブロック等の屋根保護層撤去を実施し、屋上の汚染物の撤去を行い、また、隣接機での爆発により破損したと想定される屋上部材の落下リスクを軽減するため、屋上外周の立ち上がり部材(笠木)の撤去も実施することを発表しました。屋根保護層撤去の工事に際しては、作業員の被ばく低減の観点から遠隔操作が可能な撤去装置を使用した計画とし、無人化に努めるが、屋上外周部周りは、立ち上がり部分や屋上支障物の落下リスクがあり、機械化による作業が困難な箇所があるため、部分的に有人にて作業を行うとしています。

立ち上がり部材 (笠木) 状況

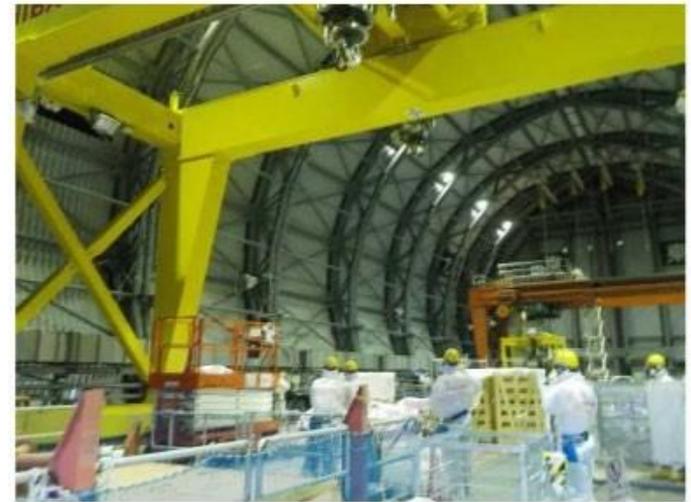
また東京電力によると、クレーン試運転中にクレーンの主巻の関連機器に不具合が発生し、5月現在、試運転を中止し原因調査を実施中ですが、主巻以外の機器については予定通り試運転を実施しています。

(クレーン試運転の様子(3号機オペレーティングフロア))

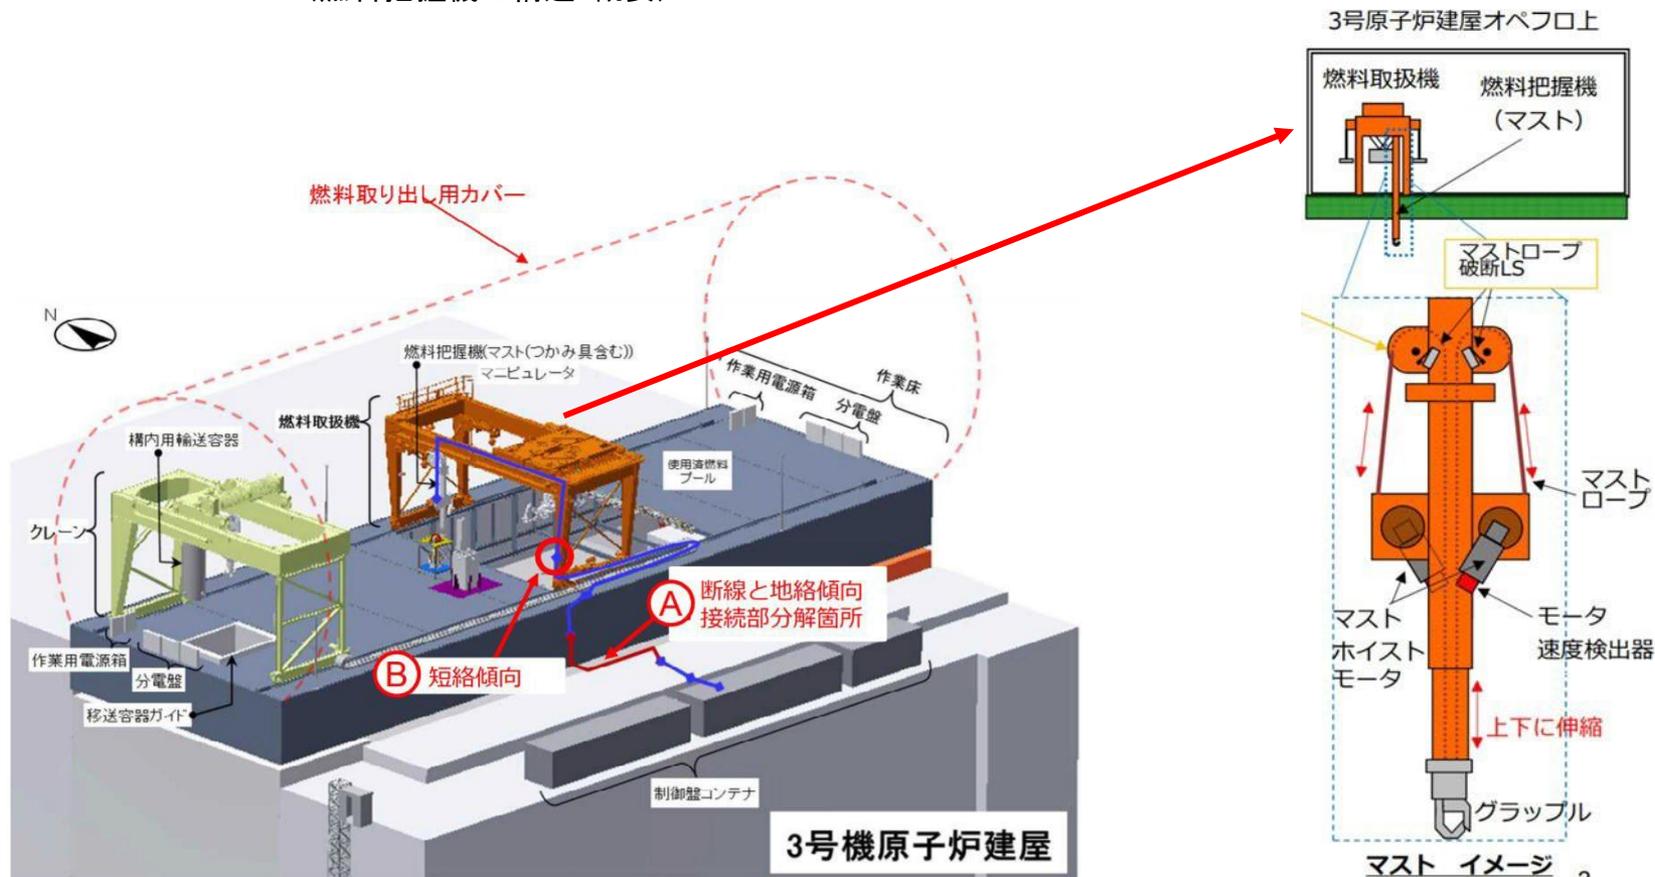
(燃料把握機の構造・概要)

- ・外観確認の結果、ロープの破断、制御系部品の損傷等は確認されなかった。また、制御ユニットにエラー表示を確認した。
- ・マストホイストモータ(筆者注: [前ページ右図参照](#))のモータ速度検出器からエラー表示のある制御ユニットにつながる制御ケーブルを、エラー表示のない制御ユニットに接続した結果、同様のエラー表示が出たため、ケーブル/検出器の故障の可能性を確認した。
- ・故障の可能性があるケーブル/検出器に対して抵抗測定をした結果、ケーブル(筆者注: [次ページ左上図分解調査箇所A](#))に断線・地絡傾向、及びケーブル同士の接続部(筆者注: [次ページ左上図分解調査箇所B](#))に短絡傾向を確認した。
- ・不具合が確認されたケーブルの接続部Aを分解し内部を確認した結果、片側(オス側)の接続部内部に断線と異物を確認した。また、構造的にシールド線が切れて接続部内で異物となり短絡する可能性があることを確認した。
- ・断線が確認されたリード線について、リード線、コネクタピンが確認できないほど腐食が進行していた(筆者注: [次ページ左下図参照](#))。(筆者注: [分解調査箇所B](#)についてはリード線の断線はありませんでした)
- ・『マストホイストモータ1・2』のモータ回転量情報、ロープ引出し長さ情報が非表示(####)となった理由は、表示の桁数不足であるが、制御装置内は正しい値で制御されているため問題ないことを確認した。

- ・リード線の破断は、接続部内部に雨水等が侵入したため、水分により腐食し、破断に至ったと推定される(筆者注: [次ページ右図参照](#))。
- ・ロープ破断警報は、不具合が確認されたケーブルの断線等を起点に、検出器の信号異常が発生、マストホイストモータの停止、モータの停止特性の差によるアンバランス発生によりイコライザーが傾き、LS(筆者注: [破断検知器](#))が動作したためと推定される。 [類似箇所の調査結果に戻る](#)

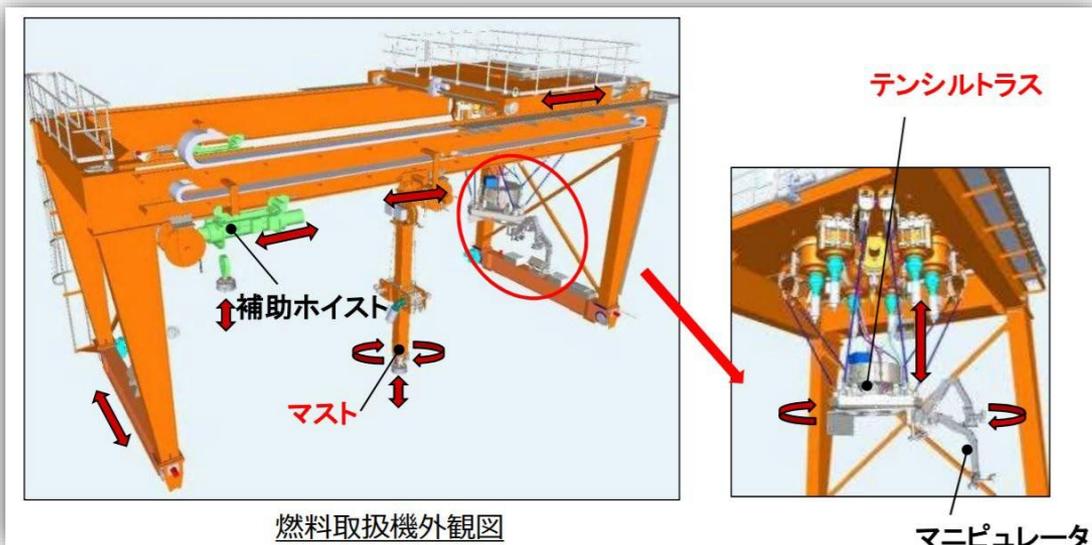
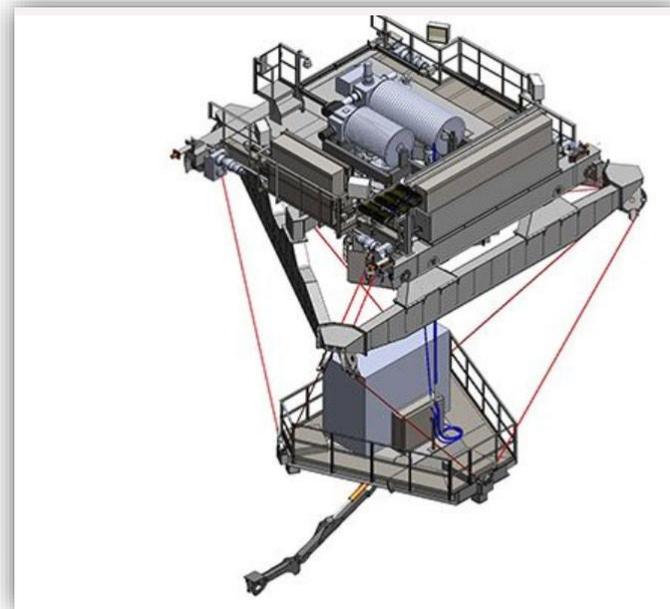
(テンシルトラス)

3号機では、2019年9月2日にクレーン及び燃料取扱設備の点検が完了し、燃料取り出し再開に向け準備作業を実施していましたが、9月3日にテンシルトラス※が旋回不良を起こし、9月9日にはマストが旋回不良を起こしました。

※ テンシルトラス: マニピュレータの位置を動かしてプール内の小がれきを撤去するための装置

マストの部品交換完了まではガレキ撤去を先行し、交換完了後、燃料取り出しを再開するそうです。

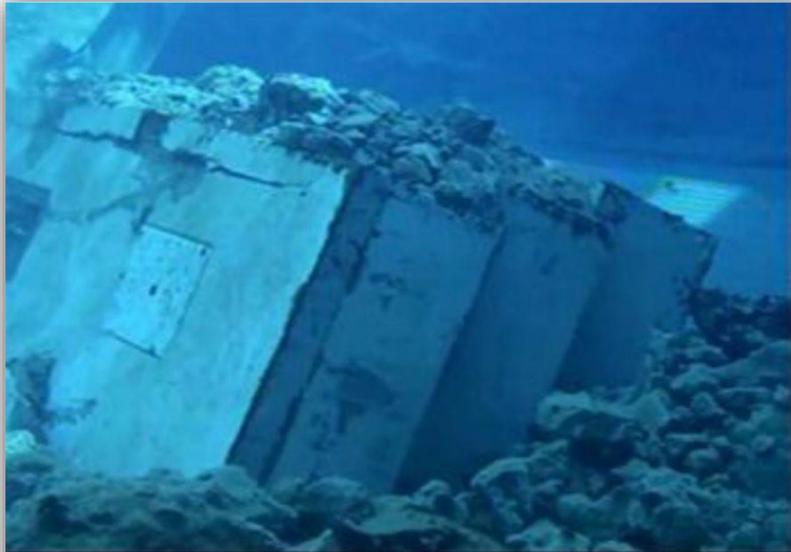
CUW F/D ハッチ蓋SFP内状況写真

左の写真は80ページの参考写真の再掲です。下の図はこのCUW F/D ハッチ蓋(大きさ約1m×約1m×約2m 重量水中重量約2.6t)が落ちていた場所を示しています。

このCUW F/D ハッチ蓋は2015年10月15日に撤去されています。

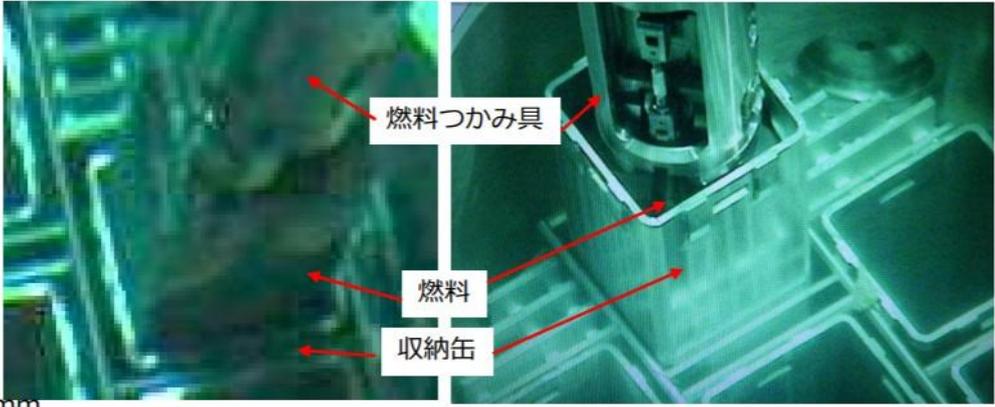
- 2/15 共用プールにて、構内輸送容器からラックへ燃料取り出しを実施していたところ、1体の燃料について収納缶と外れない事象が発生（燃料を吊り上げると収納缶も一緒に吊り上がる）それ以外の6体の燃料はプール内ラックに取り出しを完了。
- 2/16 収納缶の引っ掛かりに対し治具による解除を試みたが解除できなかった。

- ✓ 構内輸送容器による燃料輸送時にチャンネルボックスの外表面と収納缶内表面間に瓦礫が挟まることにより燃料吊り上げ時の抵抗が増加したと推定。

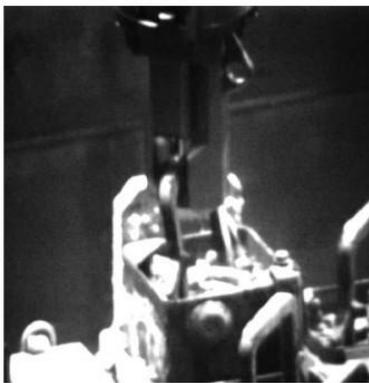
吊り上げ試験の状況 (No.⑮※)

- ✓ 2020年5月21-22日、3号機FHM掴み具で把持可能なハンドル変形燃料10体の吊り上げ試験を実施した。
- ✓ 10体中、7体のハンドル変形燃料は問題なく吊り上げ可能であることを確認した。
- **7体について予定した高さである約10cmまで吊り上げられることを確認**
 - ✓ 3体については試験前より約20～70mm高い位置で着座。通常の重量荷重で再吊り上げ可能であることを確認済み。今回の吊り上げによりガレキが燃料の下部に混入したと推定。想定事象でリスクが無いため燃料取り出しまで現状維持。
- **3体が制限荷重(700kg)内で吊上がらないことを確認**
 - ✓ チャンネルボックス変形による燃料ラックとの干渉または、ガレキによるかじり・固着していると推定。
 - ✓ 当該燃料の対応方法については、今後検討。
- **干渉物のため、今回は1体が試験できず**
 - ✓ ハンドル変形燃料1体について、吊り上げ前に配管との干渉が確認されたため、吊り上げ試験を中止。
 - ✓ 当該燃料の把持方法および試験時期については、今後検討。

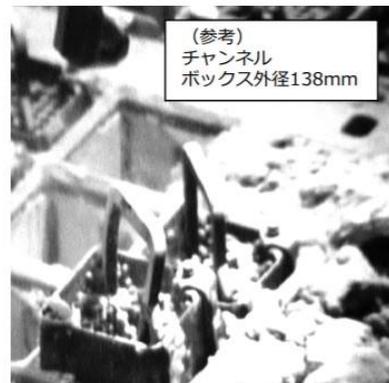
(参考)
チャンネル
ボックス外径138mm
高い位置で着座した燃料(No.⑥※)

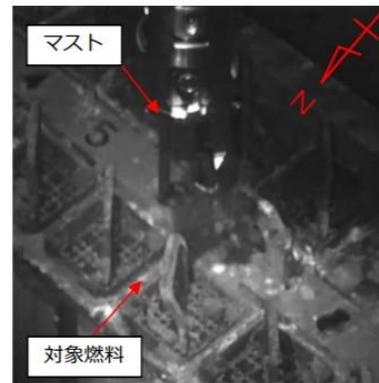
マストと配管の干渉により
吊ることができない燃料 (No.⑭※)

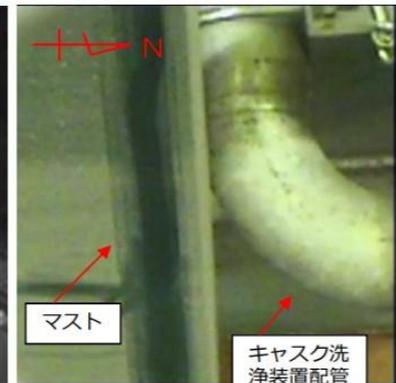
マストとの干渉の状況(No.⑭※)

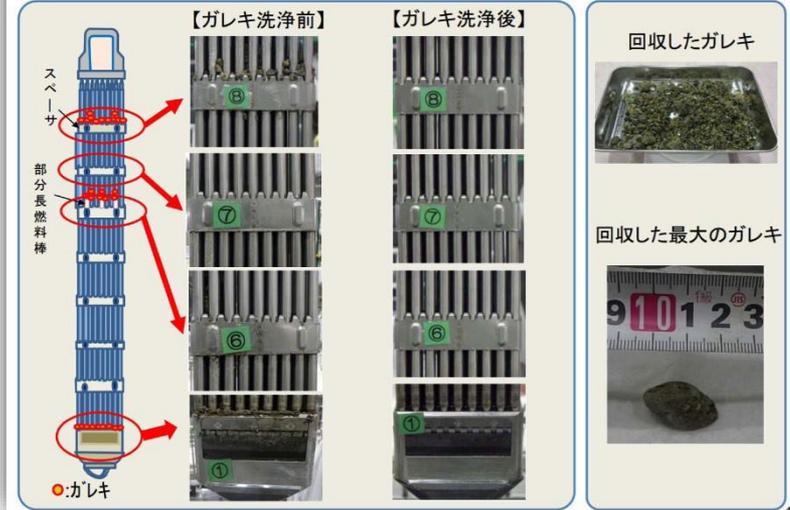
4. 新燃料の外観点検等の結果 (1 体目)

燃料棒の損傷・変形や燃料棒以外の部材の損傷・変形等は無かったそうです。

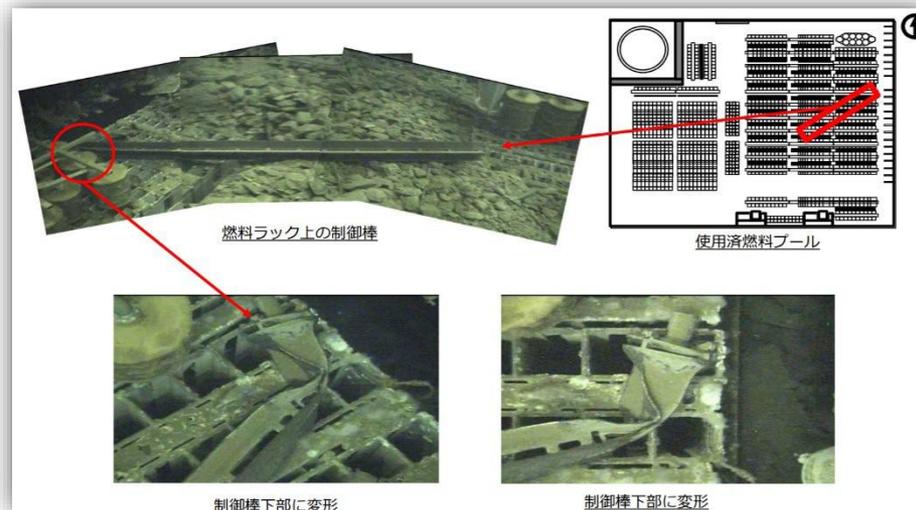
この結果、制御棒・制御棒ハンガー・模擬燃料・燃料ラックに変形が確認されました。東京電力によると、制御棒については、取り出しおよび輸送には影響のない範囲の変形だそうです。

また、燃料ラック上部にコンクリートガレキが、プール底部には、砂状のガレキ堆積および鉄製ガレキが確認されました。しかし、底部にあるはずの高線量機器はプール底部のガレキの堆積により確認できなかったということです(底部ガレキ撤去後に再度調査予定)。

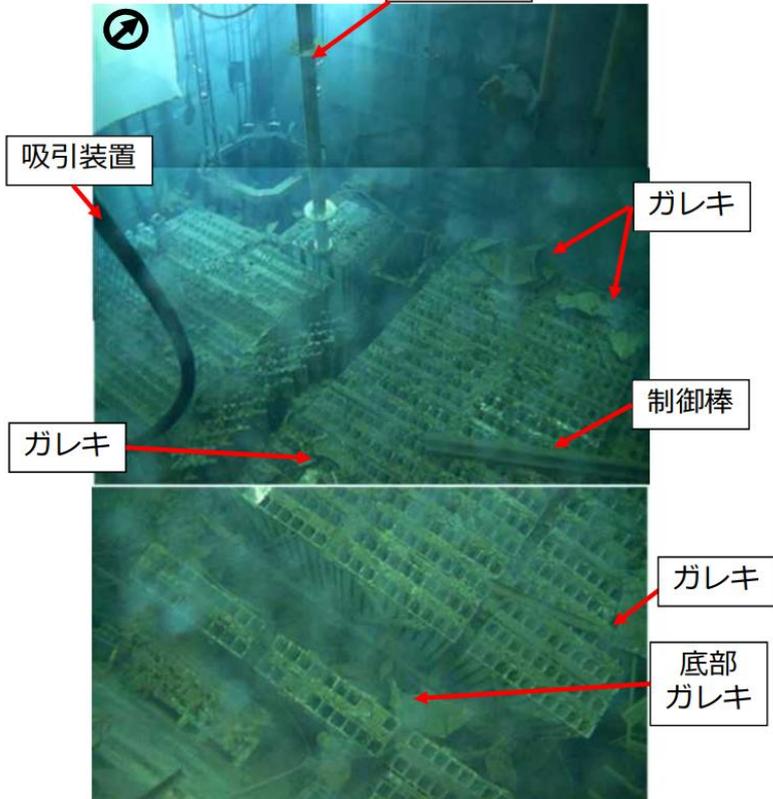
3号機 SFP内ガレキ状況(2022.2.28現在)

■ 現在の状態においても高線量機器取り出し開始に影響は無い。
