使用済み核燃料プール対策 2025年10月

概要 1・2号機原子炉建屋5階の使用済み燃料プール内にある計1007体の使用済み核燃料の取り出しに係る最大の課題は、取り出しに向けた作業時の、放射性物質の環境への漏えいの抑制です。

このレポートは、基本的に表題の・年月に東京電力、原子力規制委員会、・経済産業省その他から発表された福島第一原発の現況に関する資料の要点などを、できる限り専門用語・略語を排してまとめ、理解に必要な最小限の解説を加えたものです。文中「イチエフ」とは、福島第一原発の略称です。

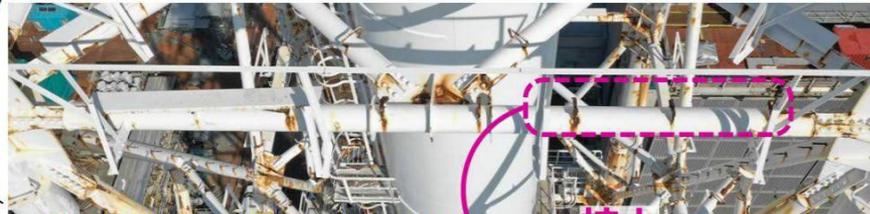
【写真①】 地上約76mの南側水平材

- 【写真①】 落下した足場材があったと推定される箇所(地上約76mの南側水平材の上面)を確認。
- 【写真②】 足場材があったと推定される箇所にあるリブプレート頂部に腐食を確認。
- 【図1】 3/4号機排気筒は、昭和47年建設時に設置した足場材(以下、旧足場材)の上面に、新たな足場材を被せる改造工事を昭和63年に行っている。(リブプレートと旧足場材、旧足場材と新たな足場材がそれぞれ溶接で繋がっていた構造)
- 足場の落下原因は、リブプレート頂部に設置されている旧足場材が軒下腐食※により腐食、減肉、部分消失し、旧足場材の上面に追加設置した足場材が強風時に落下したものと推定。

※ 軒下のような雨がかりによる洗い流し効果が期待できない環境で、海塩等の付着物濃度が大きくなり部材の腐食が進行する腐食形態
足場材(改造工事で設置)

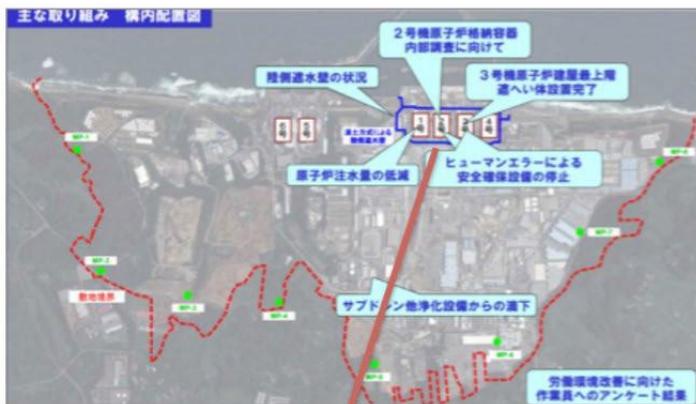
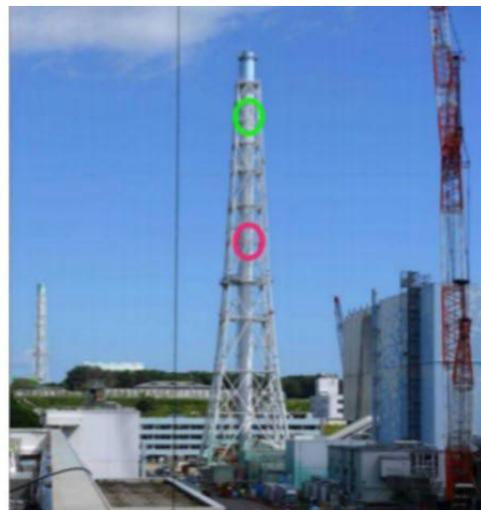
南側から撮影した全景写真

- 健全箇所の例
- 破断箇所の例
- 変形箇所の例

破断及び変形と判断した箇所の例

東京電力は、1/2号機排気筒は、損傷・破断箇所があることを踏まえ、リスクをより低減する観点から、上部を解体し耐震上の裕度を確保する計画であり、作業員被ばく低減を重視し、筒身解体装置と鉄塔解体装置を使用して排気筒上部での作業を無人化した解体工事を計画しているとしています。また、現在、排気筒解体のための解体装置を製作中であり、さらに2018年8月に予定しているモックアップ試験(排気筒実物大模型による実証試験)に向けて、3月から排気筒実物大模型設置に着手しています(この場所については現在のところ分かりません)。

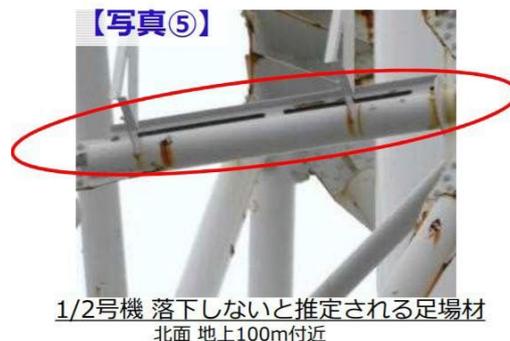
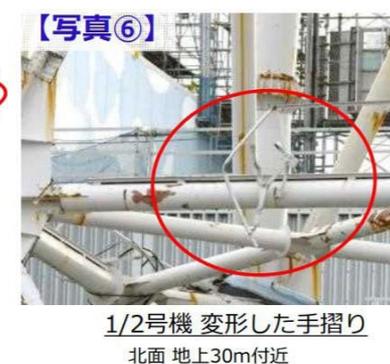
東京電力は、3/4号機排気筒を対象にドローン調査を行い、この結果、落下した原因は、建設時に設置した旧足場材の腐食と推定しました。また、劣化が疑われる箇所については、直ちに落下するような状況は確認されませんでした。足場材がない部分や、腐食等が進行している部分を確認しました。

メン用足場			手摺り	グレーチング	ステップ ^o , タラップ ^o
	〇: 改造工事で設置 □: 建設当初から設置					
	1/2号機	3/4号機	〆 ^o 建屋集中			
1 / 2号機 排気筒	一部で錆は発生しているが、部材落下に至るような腐食は確認されなかった【写真⑤】			変形した部材が確認された【写真⑥】	架台の一部で劣化が進行	対象設備無し
3 / 4号機 排気筒	劣化が疑われる足場材が7箇所有り【写真①②】					多数で劣化が疑われる【写真③】
〆 ^o 建屋集中 排気筒	足場材は、一部で錆は発生しているが、部材落下に至るような腐食は確認されなかった部材落下の恐れがある機器が1箇所有り【写真⑦】			一部で錆は発生しているが、部材落下に至るような腐食は確認されなかった		一部で劣化が疑われる【写真⑧】
5/6号機 排気筒	対象設備無し【写真④】					対象設備無し

今後、他の排気筒もドローン調査を行うと共に、落下リスク低減対策の検討を進めるとしています。

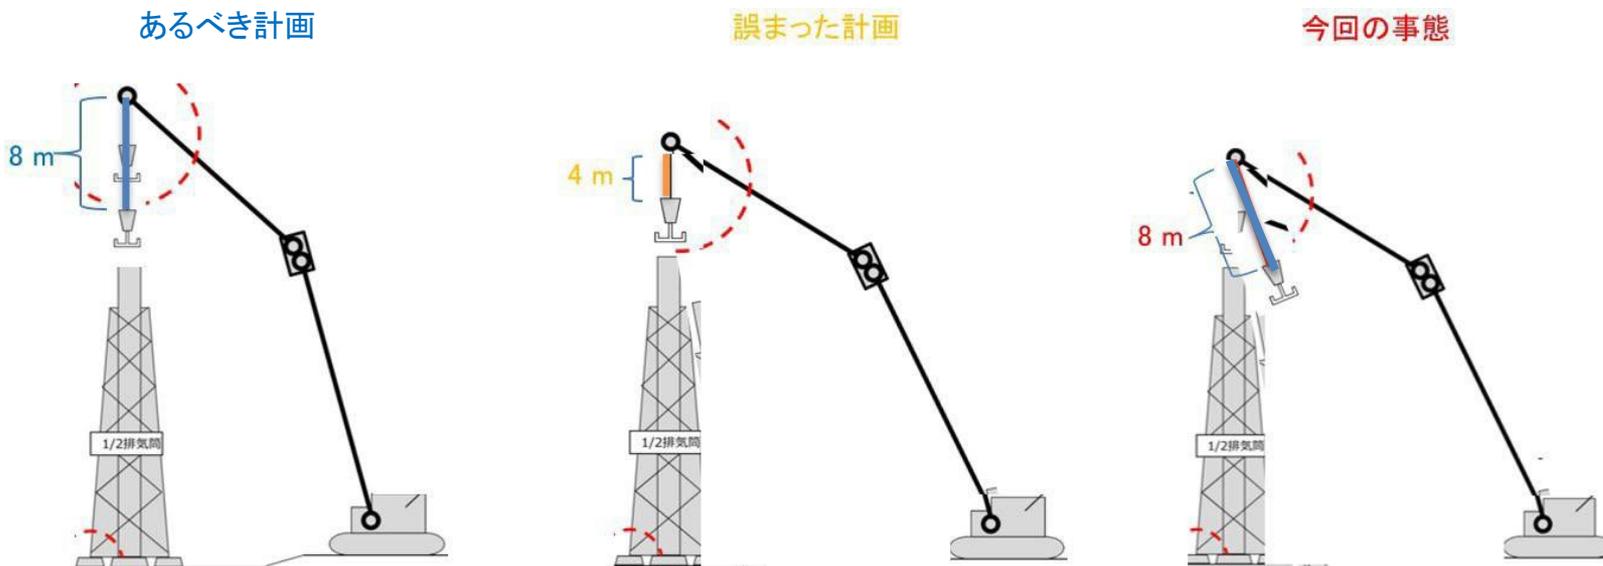
しかし東京電力は、これらの(株)エイブルによる実施設計を実際のクレーン(A)と照合・確認しませんでした。今回起こった事態は、クレーン先端からフックまでのワイヤー長が8 mより短くならないクレーン(A)を、4 mまで短くなるクレーンを使った場合の実施設計(クレーンの配置、ブーム、ジブの角度設定など)で使用したため、吊り上げた解体装置の下端は排気筒上端より上に吊り上げられなかったということです(下右図 **今回の事態**)。

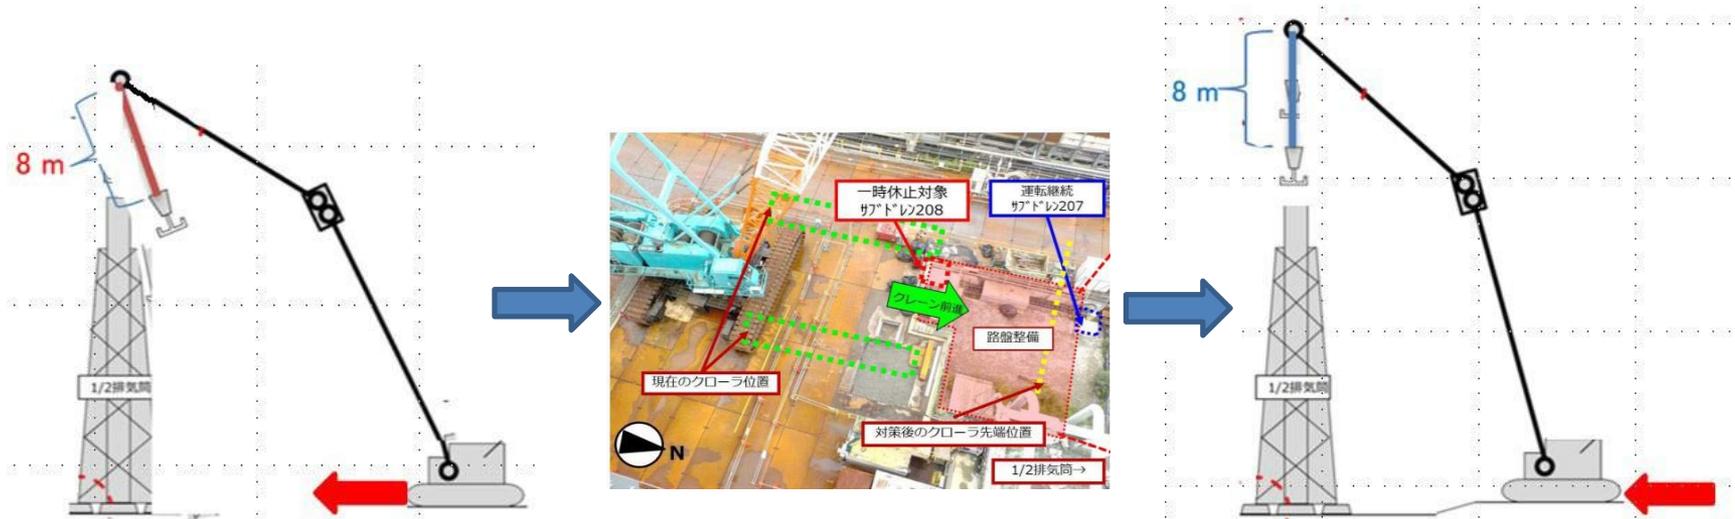
吊り代(前々ページ図の「8 m」「4 m」等と示された部分)の差異を踏まえ、2019年6月5日からクレーン吊り上げ可能高さ確保対策のひとつとして路盤整備工事を実施し(下中央図)、7月10日に完了しました。

7月18日、整備を行った路盤上でクレーンの高さ確認を行い、解体装置を排気筒直上に設置可能であることが確認されました。

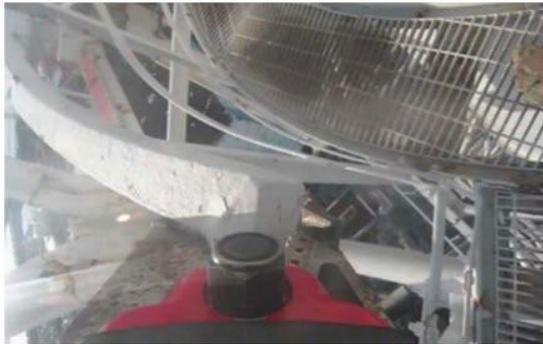
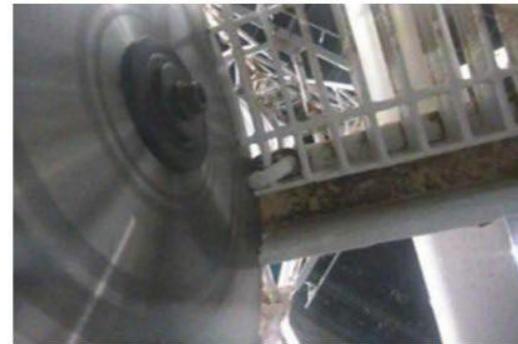
- 解体前高さ120mであった排気筒は、2月1日、高さ約93mまで解体が進んでいる。
- 2月14日からは、12ブロック目の切断作業を行っているが、六軸アームと歩廊の接触による電源停止が発生した。作業員が搭乗設備を用いて昇筒し、電源復旧操作を行った（詳細次頁）

- 装置吊下し後の調査の結果、六軸アームの電源ラインのコネクタ1箇所が損傷していた。
- 記録映像を確認したところ、2/24夜間～2/25早朝の作業において、複数回コネクタ部が手摺に接触していた。その後、2/25午後の接触および雨天の影響を受け、最終的に主発電機のブレーカーが落ちたものと思われる。

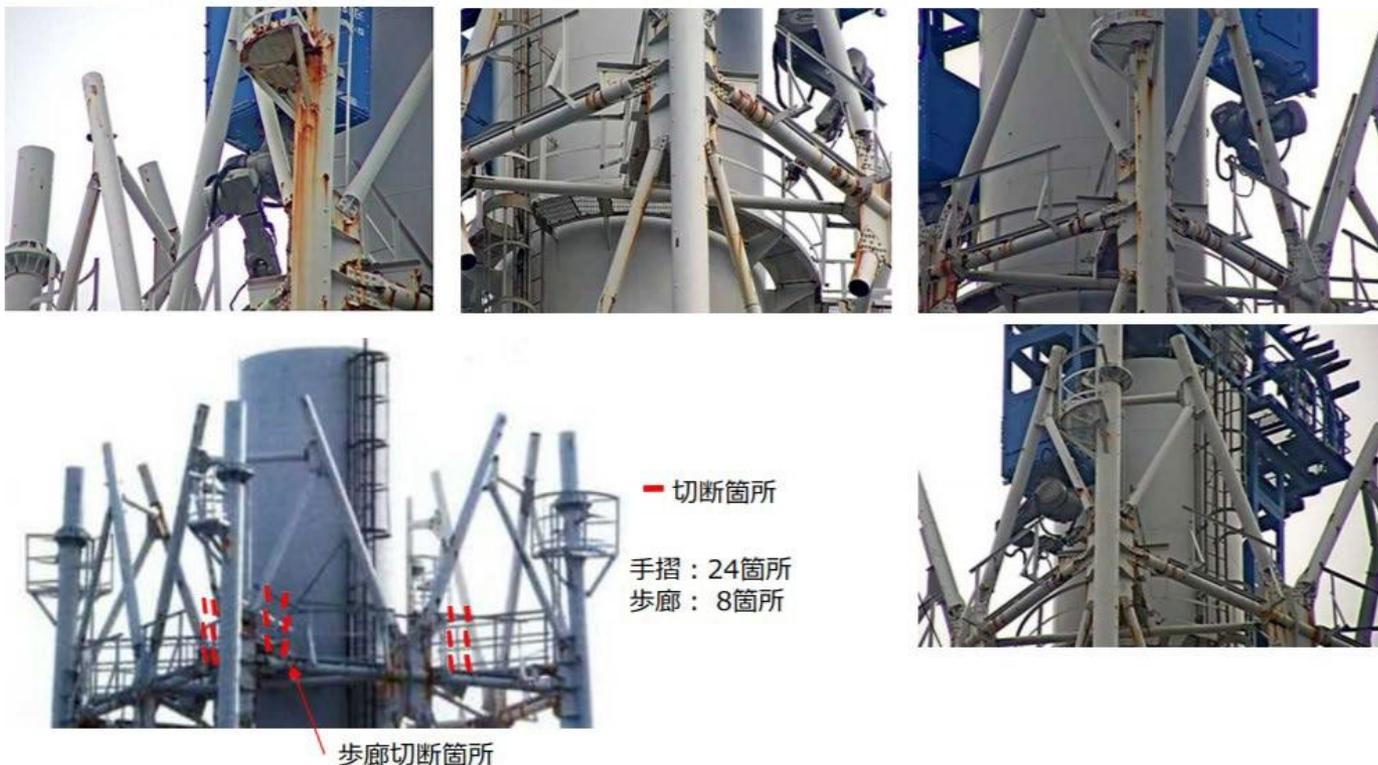
【12ブロック目 特有の作業環境】

12ブロック目（鉄塔解体）は、点検用の歩廊・手摺が筒身に接続されており、狭隘な環境のなか32箇所（手摺24箇所・歩廊8箇所）を6軸アームで切断する必要がある。
