# 使用済み核燃料プール対策 2025年12月

**概要** 1・2号機原子炉建屋5階の使用済み燃料プール内にある計1007体の使用済み核燃料(以下、燃料)の取り出しに係る最大の課題は、取り出しに向けた作業時の、放射性物質の環境への漏えいの抑制です。

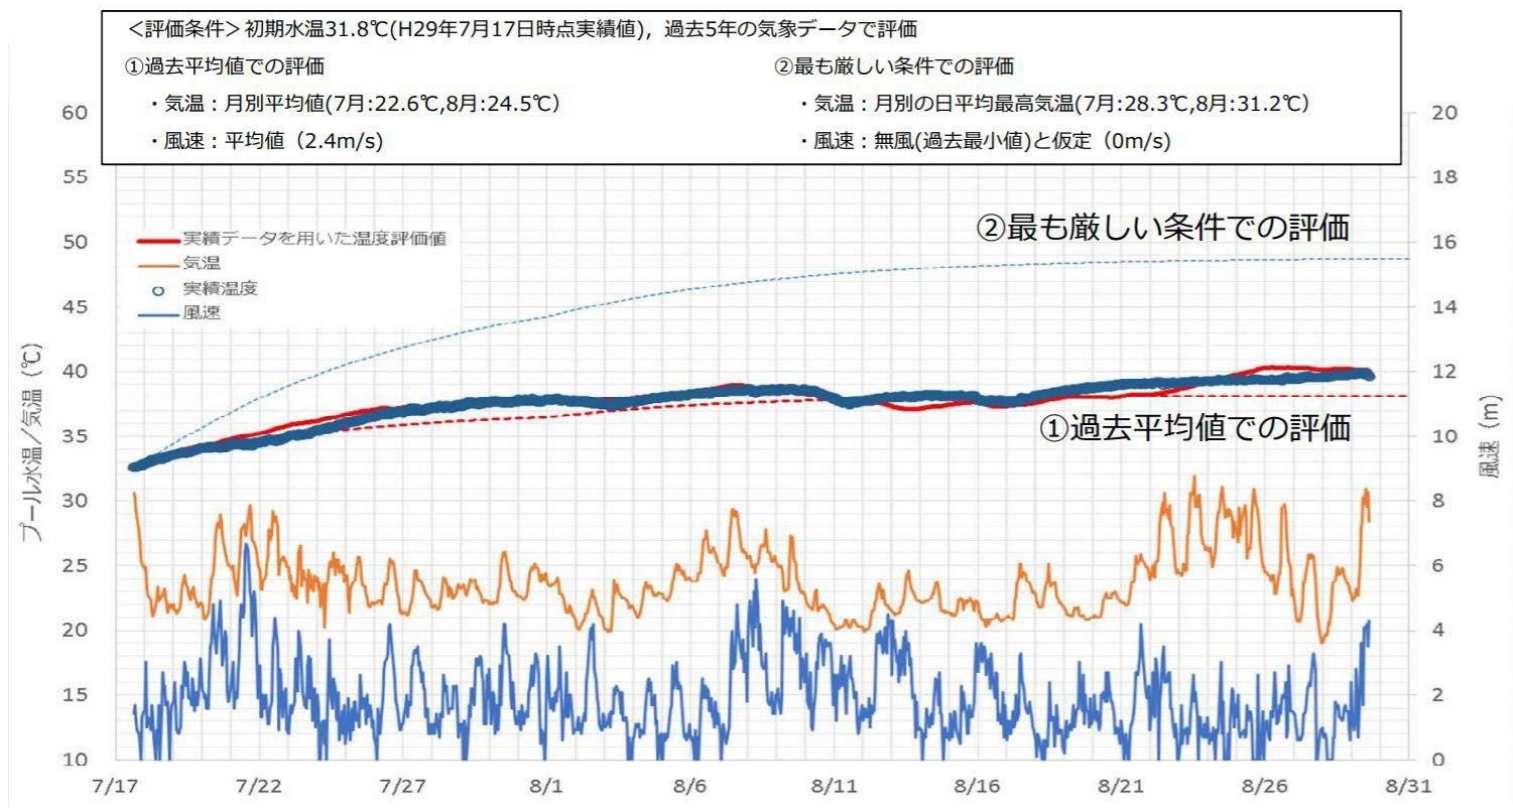
東京電力によると、実績温度は過去5年間平均の気象実績データを用いて予測したグラフ(過去平均グラフ)と概ね一致している傾向が見られ、使用済み核燃料プール(SFP)水温は予想通り推移しており、運転上の制限温度(60℃)未滿(約39℃)で推移することが確認されました。また、湯気の発生は確認されませんでした。(試験期間中(7/17~8/29)の気象条件(1F構内)平均気温:23.7℃,平均風速:1.9 m/s)

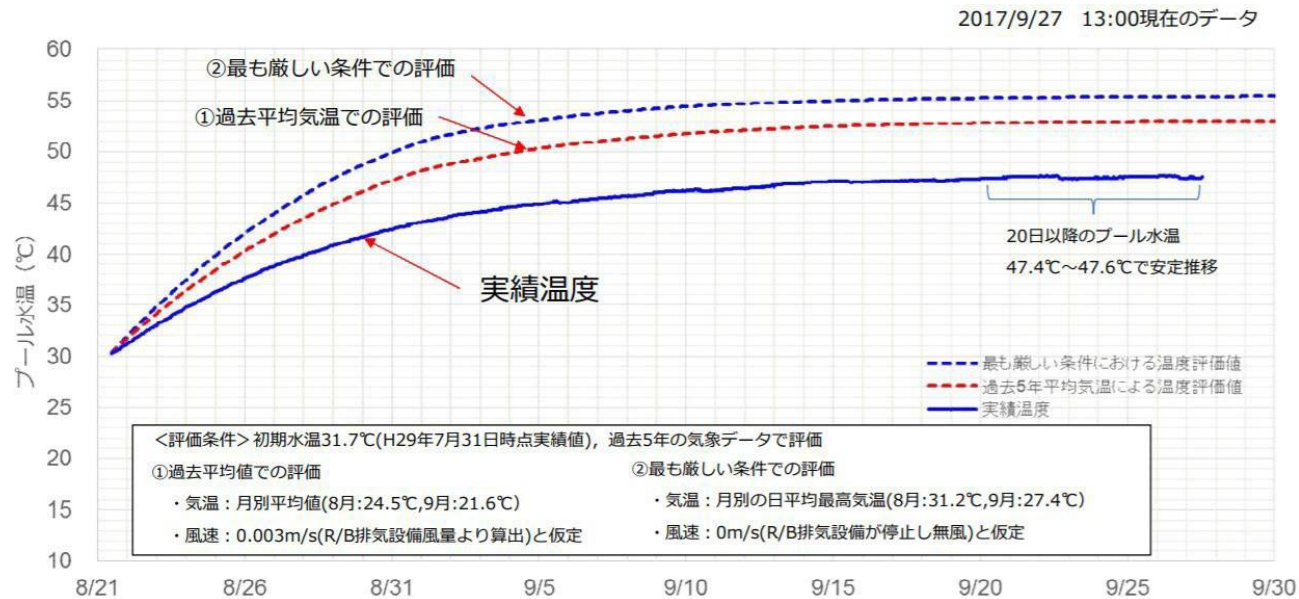
その結果、水温は運転上の制限温度(65℃)未満で推移し(下グラフ参照)、自然放熱でも制限温度に達しないこと、崩壊熱が大きい号機での使用済み核燃料プール水温評価式の妥当性が確認できたということです。

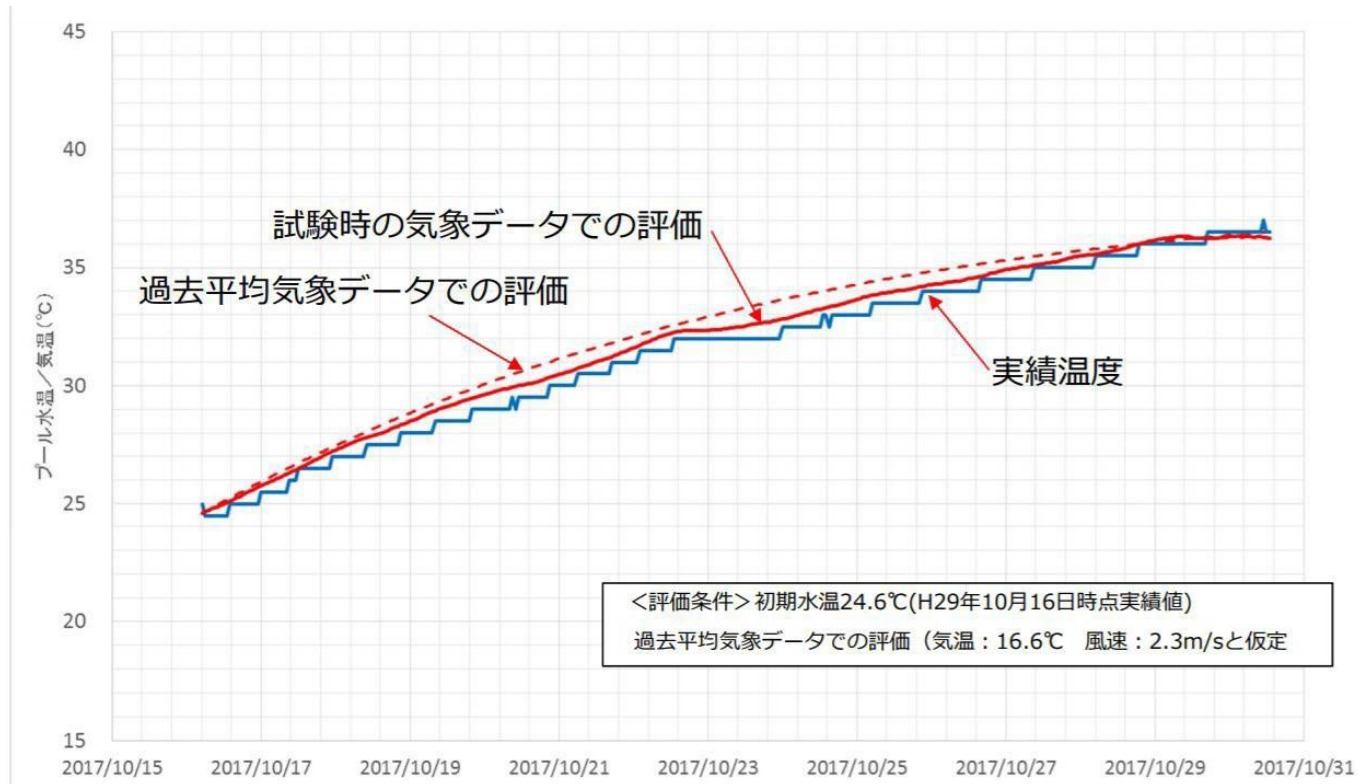
東京電力は、この間の燃料プールの水温は、去平均の気象データを用いて予測した温度と実績温度は概ね一致（最大温度差1.6℃）し、水温評価式の妥当性を確認したとのことです。

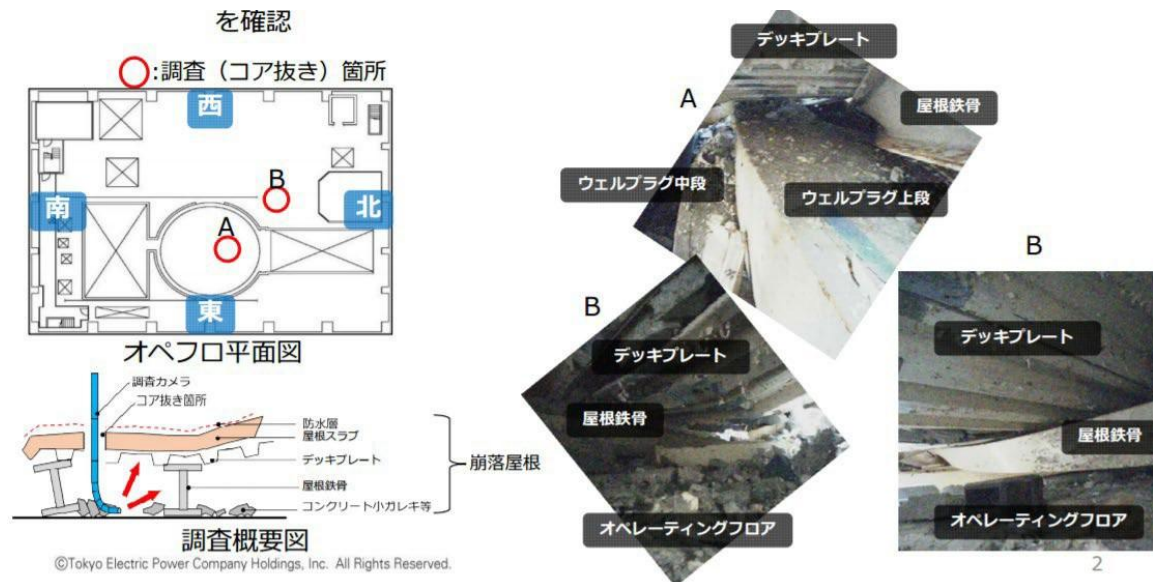
##### (1) 崩落屋根の状況

東京電力によると、これまで調査した屋根鉄骨はほぼ原型をとどめており、切断によって撤去ができることが確認できたとのことです。しかし屋根スラブが崩れ小ガレキとなっている箇所も確認され、今後小ガレキを吸引し、屋根鉄骨の調査を進めるということです。

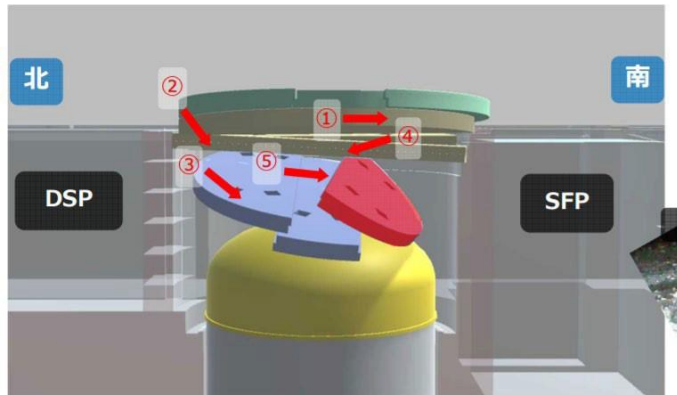
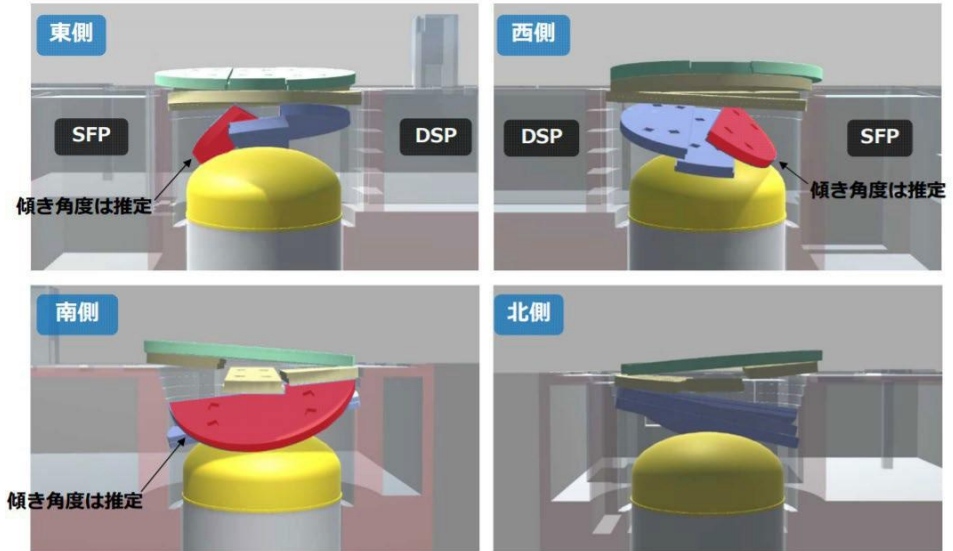
ウェルプラグイメージ図（西側）

上の図のように、緑色の上段(南／北)と黄色の中段(中／西)に加え、上段(中)及び中段(東)のウェルプラグのずれに加え、水色の下段のプラグについてもずれが確認されたようです。ずれは確認されたものの、月1回のダストサンプリングで原子炉上部に問題となるような空气中放射性物質濃度は検出されていないこと、オペレーティングフロアのダストモニタによる24時間ダスト濃度の監視においても、これまで有意な変動は観測されていないことから、東京電力は原子炉格納容器からの有意な放射性物質の放出は無いと推定しています(原子炉格納容器からの放射線はある)。

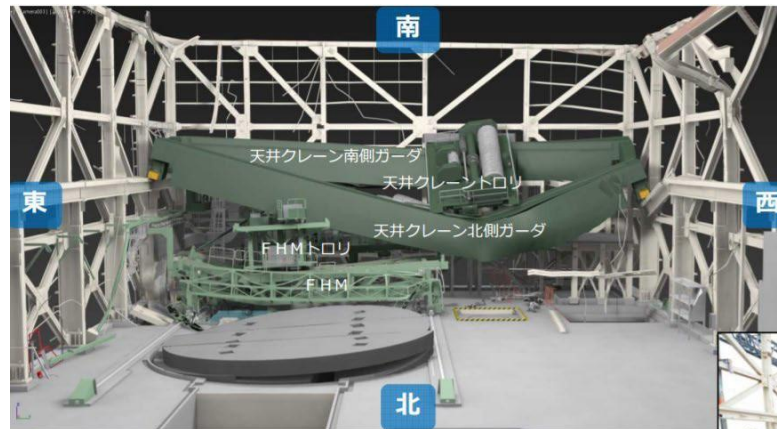
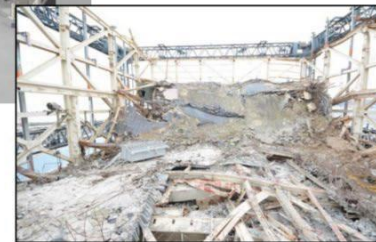
天井クレーン・FHMのイメージ図

右下の写真の持ち上がった部分の下にある天井クレーンと燃料取扱設備(FHM)について、東京電力は3Dスキャンの結果と撮影写真を基に、左上の図のようなイメージ図を描いています。

天井クレーン等は崩落屋根が覆い被さった状態であるため、ガレキ撤去の進捗にあわせ天井クレーンと屋根鉄骨の接触面等の調査を進めるとしています。

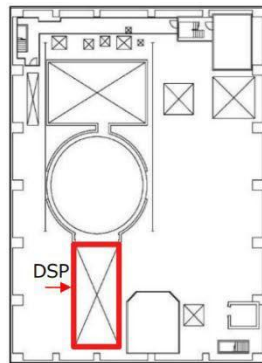
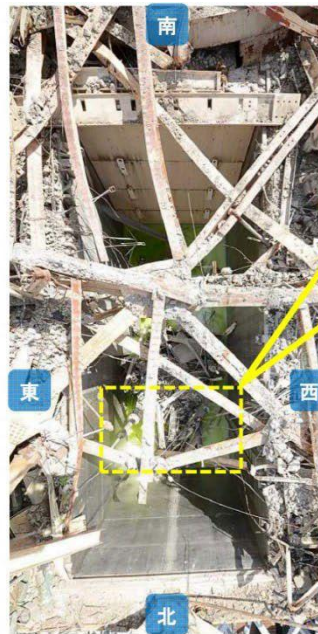
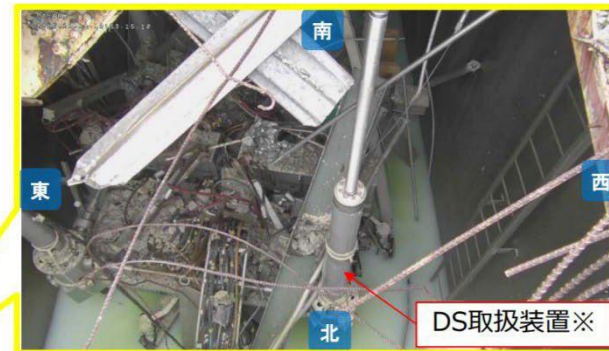
調査可能な範囲においてDSP内壁面に損傷や変形は確認されなかったがドライヤ・セパレータピット内にはガレキが堆積しています(下写真参照)。

線量率はエレベータシャフト天井上面が最大で約15 mSv/hであり、ウェルプラグ上段上面(最大値約200 mSv/h、平均値約125 mSv/h)よりも1桁低い値でした。

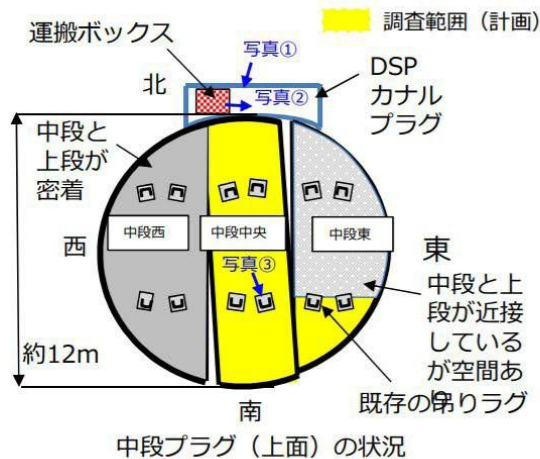
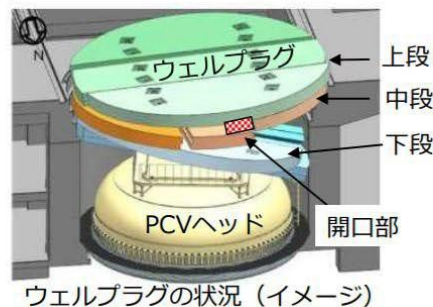
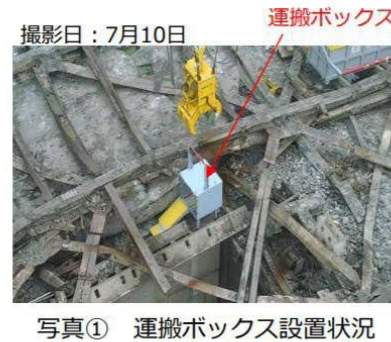
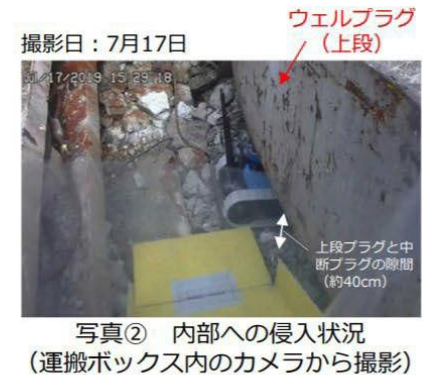
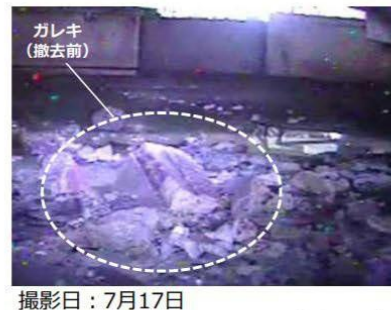
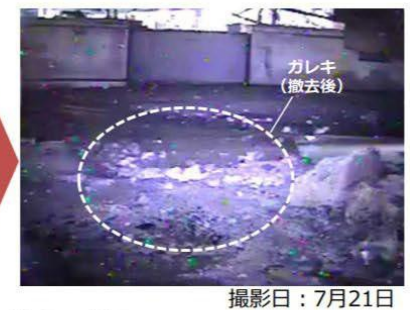
写真③ ガレキ撤去の状況  
(中段中央より南側を撮影)

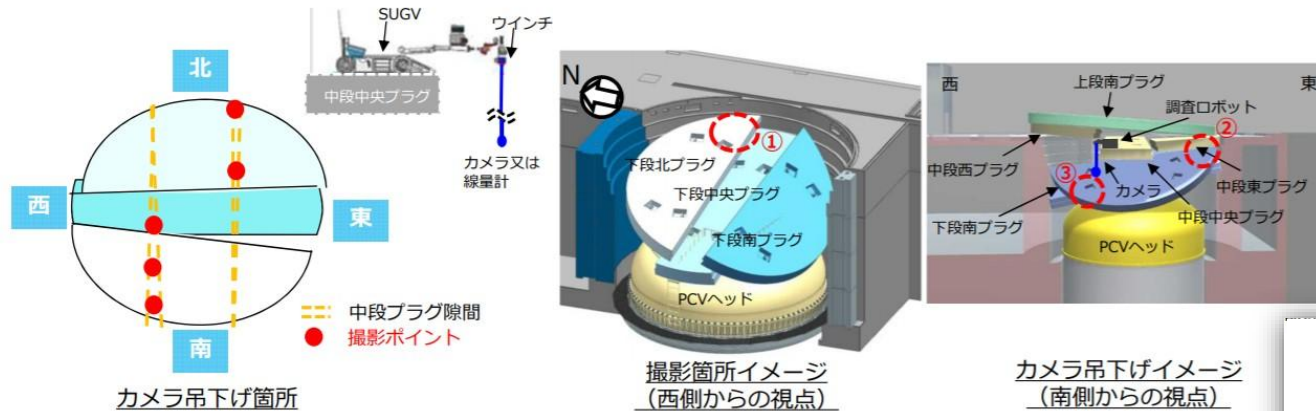
■ 中段プラグ隙間よりカメラを吊り下げて撮影し、下段プラグ等の状況を確認。

その結果、下段プラグのカメラ撮影からは、ウェル壁ライナの剥がれ、原子炉ウェル下部のPCVまわりに溜まり水(流入した雨水等と推定)および水紋(調査ロボットの動作に伴う小ガレキの落下あるいは気泡の発生と推定)が確認されました。

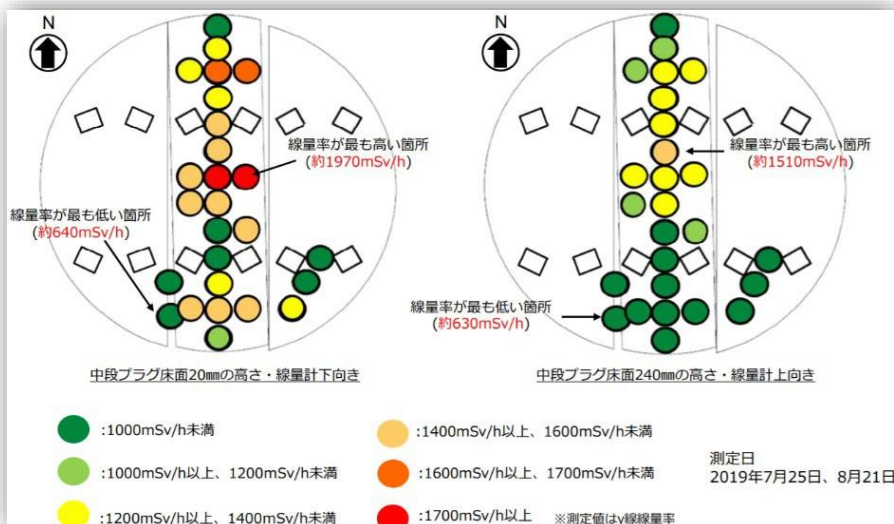
(中段プラグ上の空間線量率)

空間線量率については、東京電力の速報によると、中段プラグ上では中央プラグの中央付近の線量が高い傾向、中段プラグ下では各測定位置共に、中段プラグより下側で高くなる傾向が確認されました。相当高い線量率です(下図参照)。1号機の使用済み核燃料プールにある392体の使用済み核燃料等を取り出すためには、オペレーティングフロア上に絡み合い堆積しているガレキ(崩落した鉄骨メタルサイディング製のオペレーティングフロアの屋根等。2・3号機は鉄筋コンクリート製)を撤去しなければならないのですが、そのためには、この高線量で総重量500トンを超えるウェルプラグを修理する、あるいはまるごと遮へいするなどの線量率低減対策 **参照** について東京電力等がどう判断するのか見守っていきたいと思います。

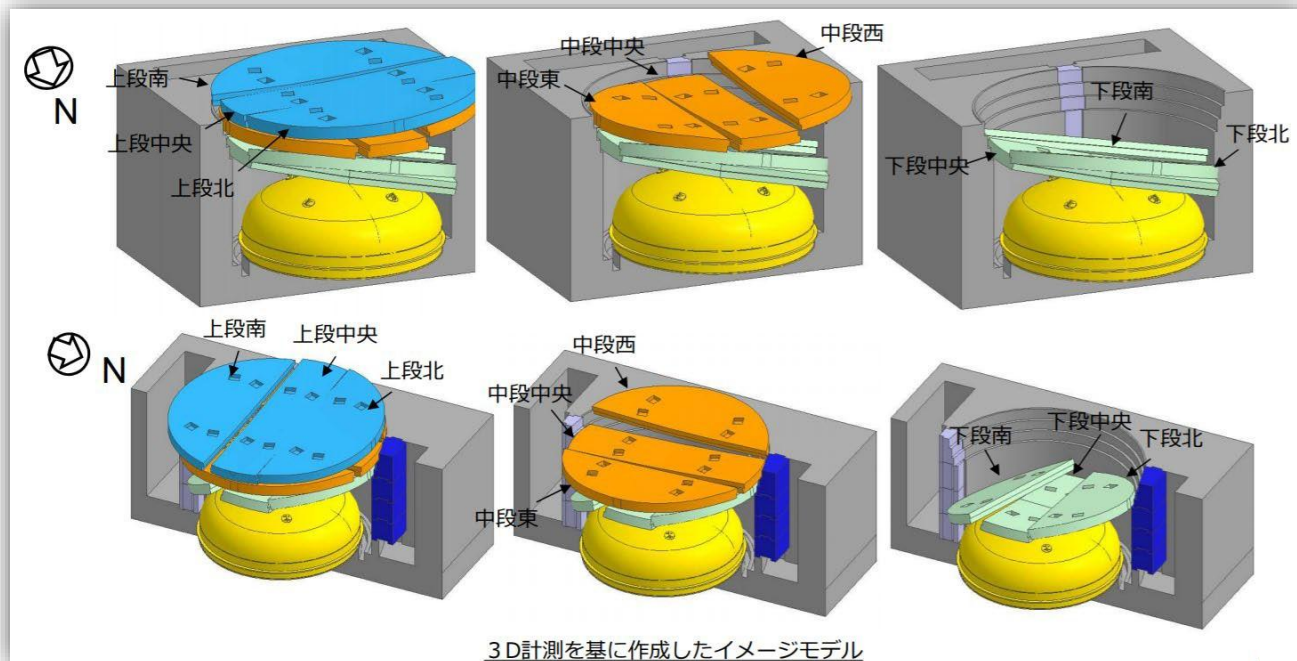
スミアサンプルの分析を行った結果、Cs-134, Cs-137, Co-60, Sb-125,  $\alpha$  線放出核種が検出された。

線量率の測定結果と合わせ、ウェルプラグ処置の計画立案等に必要となる汚染密度分布を評価する予定。

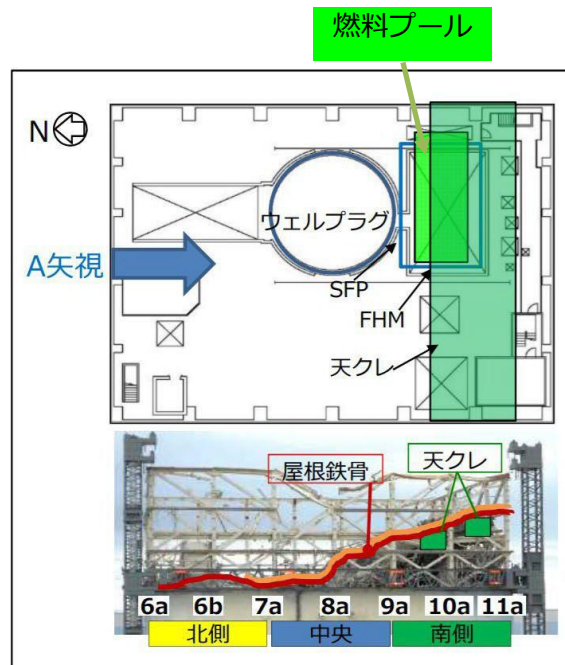
図1

南側の崩落屋根は天井クレーン上に落下し、天井クレーンの下には燃料取扱設備、使用済み核燃料(以下、燃料)プールがあります。(図1)これまでの調査で、天井クレーンは北側桁(ガーダ)が変形、また、燃料取扱設備は南東側の脚部が変形していることが確認されています。(図2)

今後実施するオペレーティングフロア南側のガレキ撤去に際し、上記天井クレーン・燃料取扱設備他のガレキ等が燃料プールへ落下することを防止するため、燃料プール保護等を実施します。

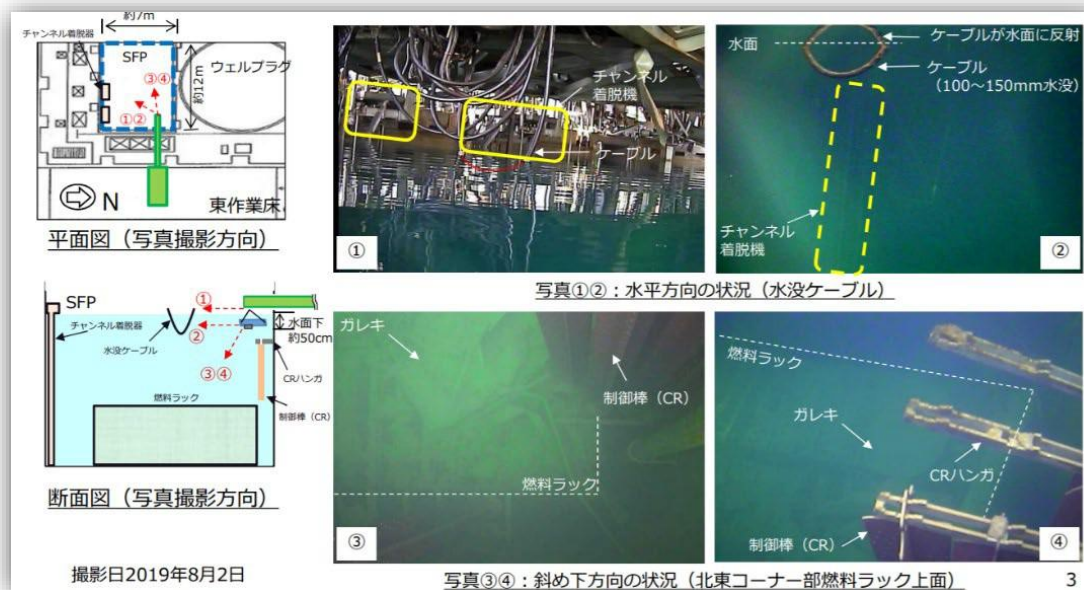
ガレキ撤去作業の監視に使用する長尺ポールの先端に水中カメラを吊り下げ、SFP北東コーナー部の水深約50cmにカメラを投入し、水平方向および斜め下方向の撮影しました。

その結果、水平方向では、カメラから4m程度に水没ケーブル、7m程度にチャンネル着脱器(SFP内で燃料にチャンネルボックス(燃料集合体に取り付ける金属製の筒)の取付・取外等を行う装置)が、斜め下方向では、水面より7m程度下の燃料ラック上面にガレキが堆積している状態が確認されました。また、照明設備等の環境を整えることで、7m程度の視界があることも確認されました。

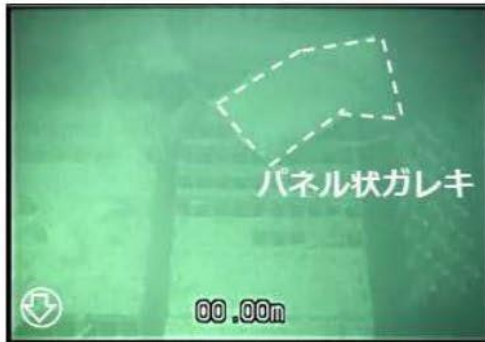
写真① (水中1m 斜め下方向)

燃料ラック上の状況 (水中1mより撮影)

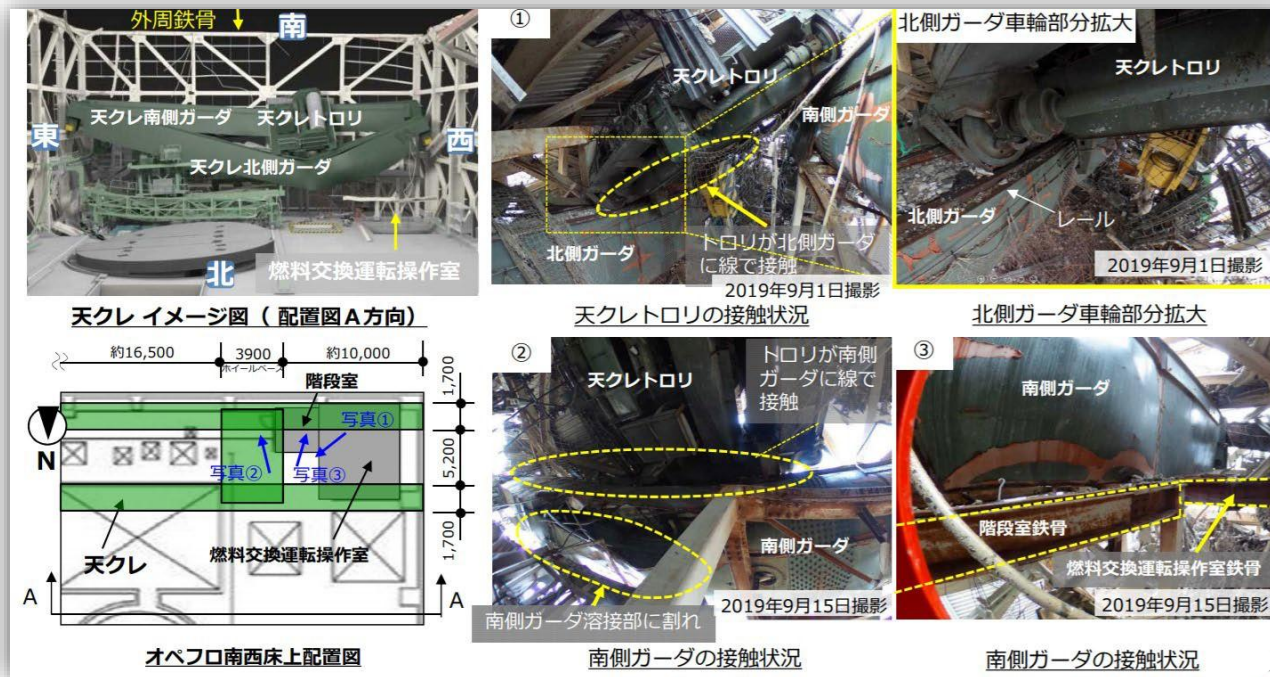
- ・ 天クレトロリは天クレ南北両ガーダ上に線状で接している状況を確認(①②)。
- ・ 天クレトロリ北側端部が北側ガーダの上面中央部にあることを確認(①)。
- ・ 天クレ南側ガーダの一部の溶接部が割れていることを確認(②)。
- ・ 天クレ南側ガーダの西部は階段室及び燃料交換運転操作室鉄骨で複数箇所支持されていることを確認(③)。

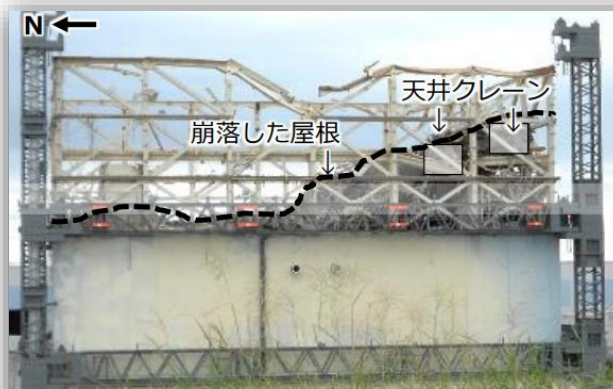
1号機を西から見た写真(ガレキの状況)

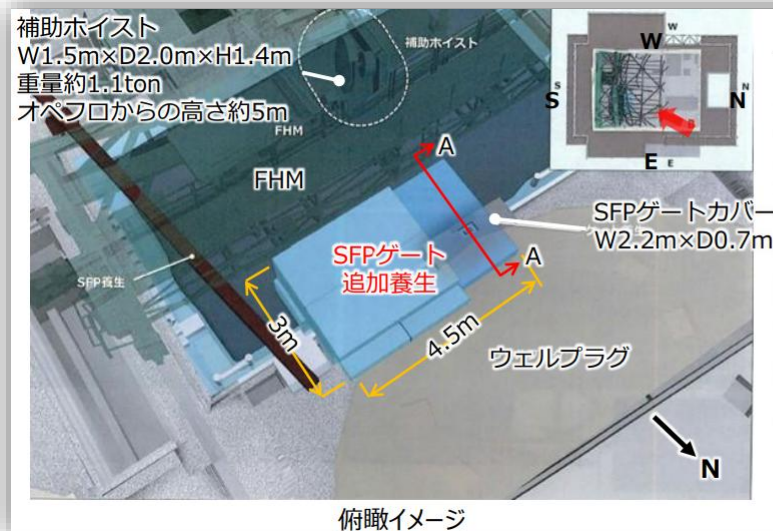
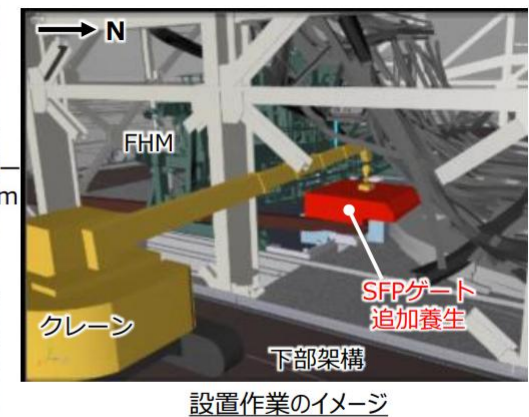
## ( SFPゲート追加養生イメージ)

しかし今後、ガレキ撤去を進めていった場合、落下のリスクが生じます。既設の使用済み核燃料プール(以下、SFP)ゲートカバー上へ落下した場合、SFPゲートが損傷する可能性があるため、東京電力は、追加対策を実施することを明らかにしました。東京電力によると、SFPゲートへの追加養生は、重量が軽く現場形状に合わせた施工が可能でかつ衝撃を吸収・分散できるよう、主要材料を発泡スチロールとします。大型カバー下部架構上にクレーンを設置し、分割した養生体を既設SFPゲートカバー上へ揚重し設置します。SFPゲートカバー上に補助ホイストが落下しても影響を与えないことは、モックアップ試験により確認済みだそうです。追加養生の開始時期としては、大型カバーボックスリングを設置すると養生体の搬入等が困難となるためボックスリング設置前の2025年4月頃とされています。

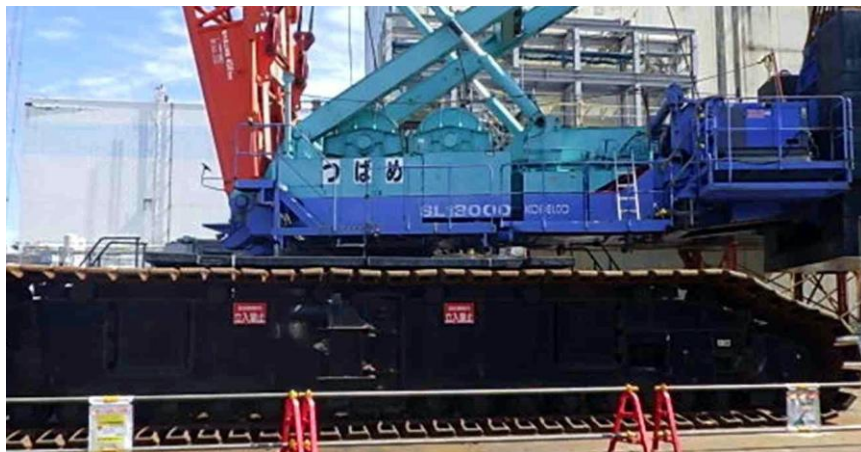
しかし、11月3日の準備作業中に、撤去に使用するクローラークレーンの1台(左引用写真)が異音を発し、3台中2台の減速機にシャフトの揺れ、ベアリングの錆が確認され準備作業は中断していました。

中断していた準備作業は、部品等の交換を終え、2022年1月中旬再開。撤去作業は1月下旬に開始されるようです。

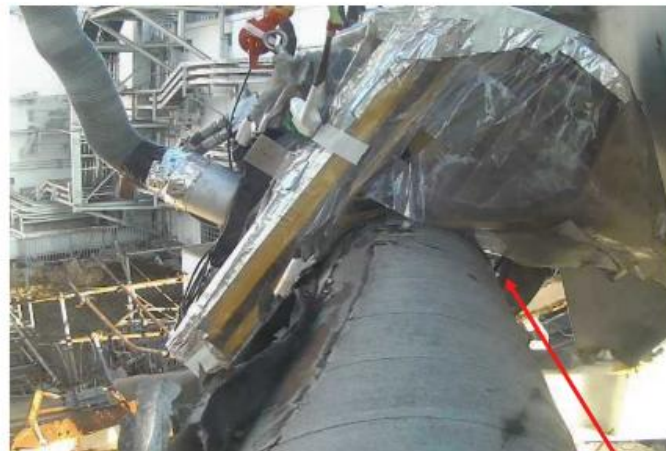
【参考1】 S G T S 配管切断作業状況（3月27日）

東京電力によると、ワイヤーソーの刃が配管に噛み込んだ原因については、現在調査中とのことです。

前ページでレポートした2022年3月2日の切断用ワイヤーソーの破断について、東京電力は、配管切断時にワイヤーソーの刃の摩耗量が不均一とならず安定的に切断できる油圧や流量等のパラメータを特定するとともに、作動油の温度をメーカー推奨値である30℃～40℃に維持するよう管理するという対策を講じ、3月27日、切断作業を再開しました。

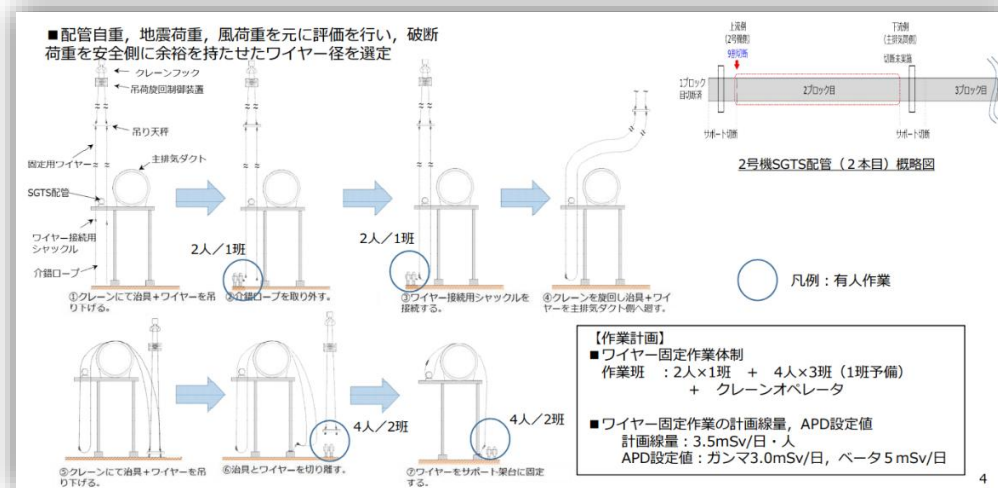
1号機新大型原子炉建屋カバー設置 **参照** 工事との空間的干渉解消のため2022年3月に着手された、1/2号機非常用ガス処理系(以下、SGTS)配管の、クレーンに吊るされたワイヤーソー方式切断装置による切断と撤去は、ワイヤーソーの配管への食い込みや破断により、中断と再開を繰り返してきました。

SGTS配管の切断・撤去については、その間に切断装置の改造検討、噛み込み時の対応方法の見直しを行い、2022年度第4四半期に再開する工程を明らかにしました。

切断再開までの間、切断途中の2本目の配管は、下引用画像の方法で固定される予定です。

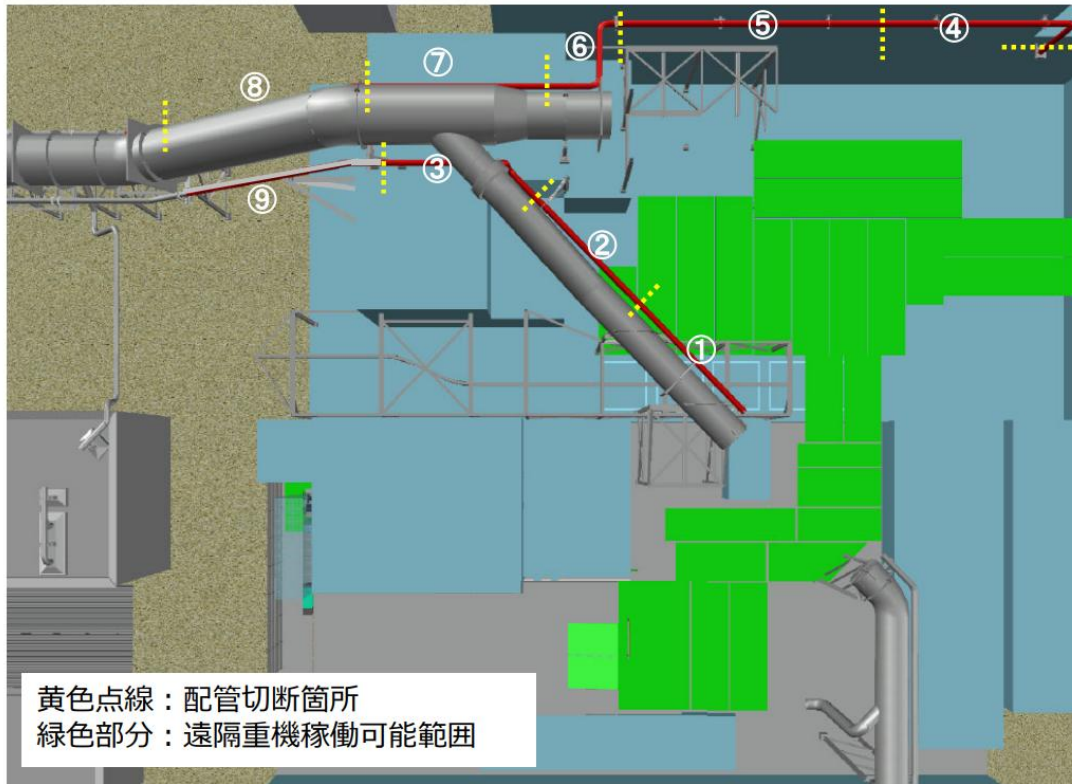
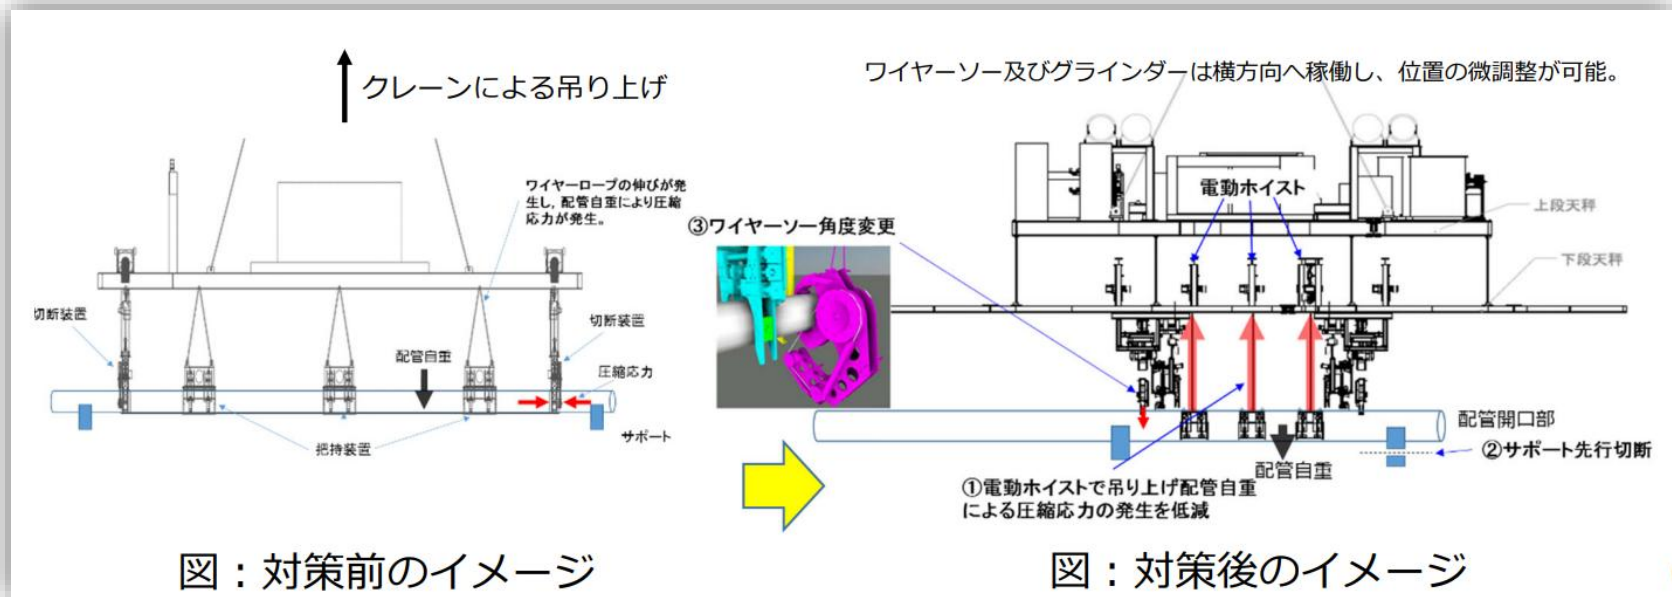
## SGTS配管撤去（その1）の配管切断箇所

- SGTS配管撤去（その1）では8本のSGTS配管を撤去する予定です。
- ⑨については、SGTS配管が廃棄物処理建屋建造物と干渉していることを、3Dスキャン採取時に確認しました。建屋干渉物撤去には周辺ガレキの撤去が必要であるため、工程組み替えを行いガレキを撤去した後に、建屋干渉物の撤去及びSGTS配管の切断、撤去を行う予定です。なお、⑨は1号機大型カバー設置工事と干渉がないことを確認しています。

さらに東京電力は、この工法でトラブルが生じた場合の代替案として次の4つを挙げています。

対策① ワイヤソー切断で噛み込みが発生した場合、配管の残余分を吊天秤に追設した高出力グラインダーにて切断。

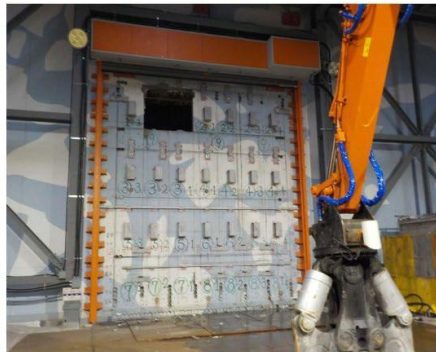
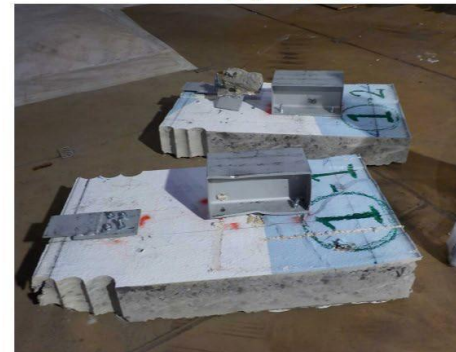
壁解体(STEP6)  
2018/5/28撮影

2018年5月28日、2号機原子炉建屋のオペレーティングフロア階(5階)西側外壁に、幅5 m×高さ7 mの作業搬出入用の穴が明けられました。

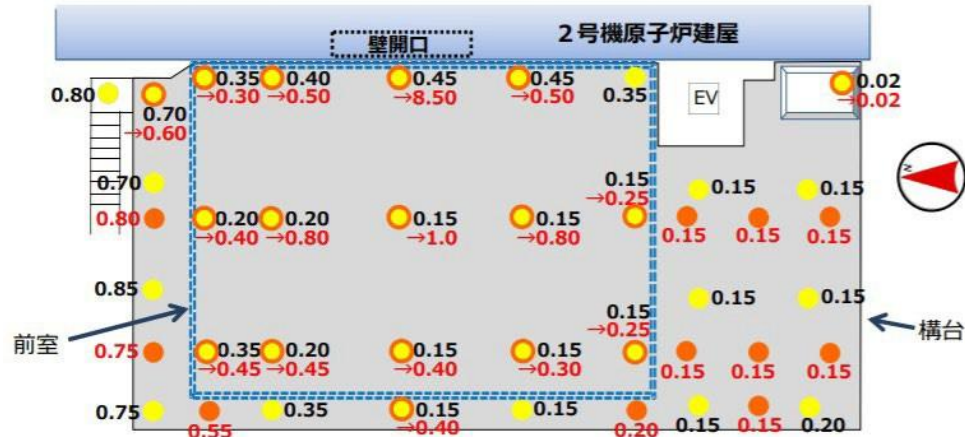
- これまでの構台上の空間線量は以下の通りです。
- 特に壁直近において線量が上昇していますが、事前の線量評価通りの水準でもあり、遠隔操作ロボット等によるオペレーティングフロア内調査の準備を進めてまいります。

● 黒字 2018年3月23日測定 (単位: mSv/h 測定高さ: 1 m)

● 赤字 2018年6月21日(耐風梁解体後)測定

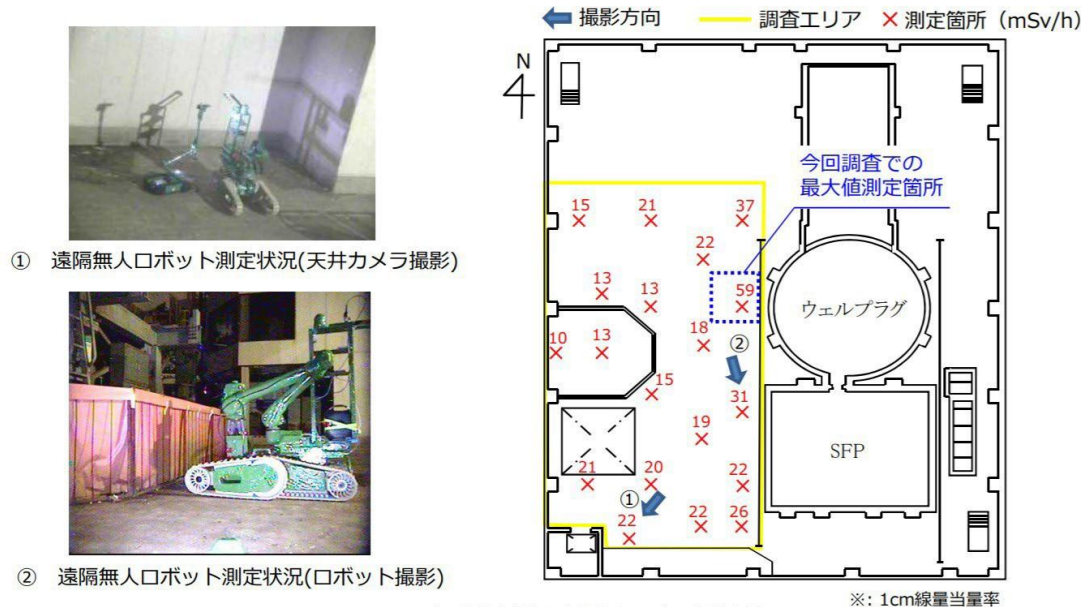
床面から約1.5m高さのγ線線量率を測定したところ、ウェルプラグ近傍の線量率が高く、そこから離れるにしたがって線量が低くなる傾向があるため、主な線源はウェルプラグと推定されます。 (次ページに続く)

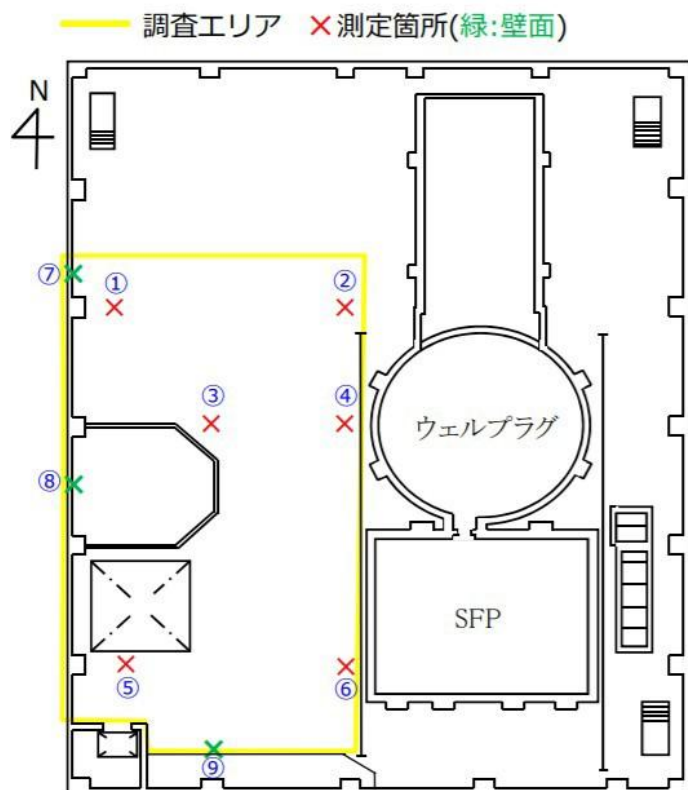
### 【測定箇所】

採取場所	表面汚染密度 (Bq/cm <sup>2</sup> )			
	ガンマ線放出核種		ベータ線放出核種	アルファ線放出核種
	Cs-134	Cs-137	全β	全α
①床	$2.4 \times 10^3$	$2.3 \times 10^4$	$> 2.6 \times 10^2$	$5.2 \times 10^0$
②床	$9.7 \times 10^2$	$8.9 \times 10^3$	$> 2.6 \times 10^2$	$4.0 \times 10^0$
③床	$1.1 \times 10^3$	$1.0 \times 10^4$	$> 2.6 \times 10^2$	$2.2 \times 10^0$
④床	$3.0 \times 10^3$	$2.8 \times 10^4$	$> 2.6 \times 10^2$	$8.8 \times 10^0$
⑤床	$7.7 \times 10^3$	$7.2 \times 10^4$	$> 2.6 \times 10^2$	$9.2 \times 10^0$
⑥床	$5.1 \times 10^3$	$4.8 \times 10^4$	$> 2.6 \times 10^2$	$6.6 \times 10^0$
⑦壁	$2.9 \times 10^1$	$2.4 \times 10^2$	$2.3 \times 10^2$	$< 9.9 \times 10^{-2}$
⑧壁	$6.5 \times 10^0$	$5.8 \times 10^1$	$6.8 \times 10^1$	$< 9.9 \times 10^{-2}$
⑨壁	$2.7 \times 10^1$	$2.3 \times 10^2$	$8.6 \times 10^1$	$< 9.9 \times 10^{-2}$

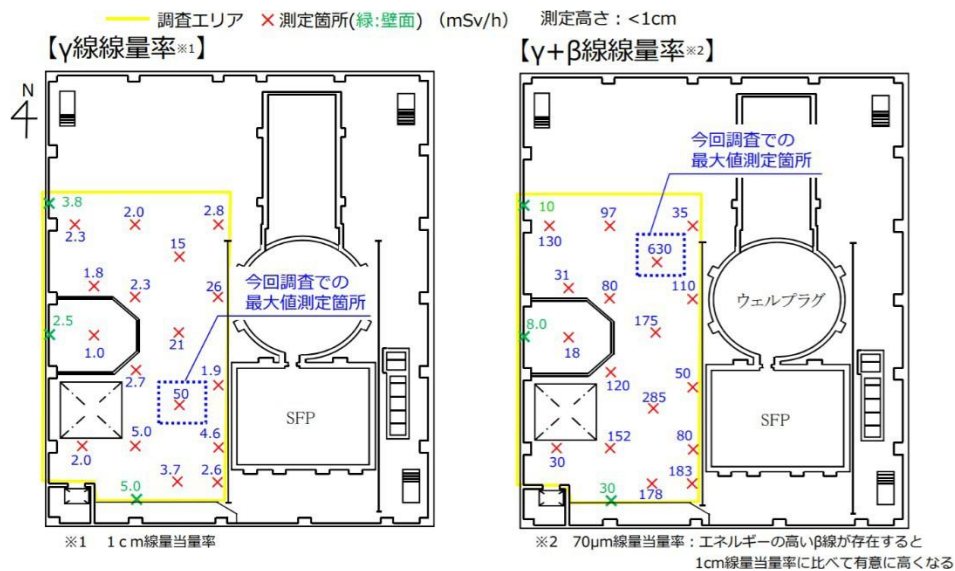
$\gamma$  +  $\beta$  線線量率 (Cs等の  $\gamma$  線放出核種とSr-90等の  $\beta$  線放出核種による線量寄与) が、 $\gamma$  線線量率に比べて高いため、Sr-90等のエネルギーの高い  $\beta$  核種が表面上に存在していると推定されます。

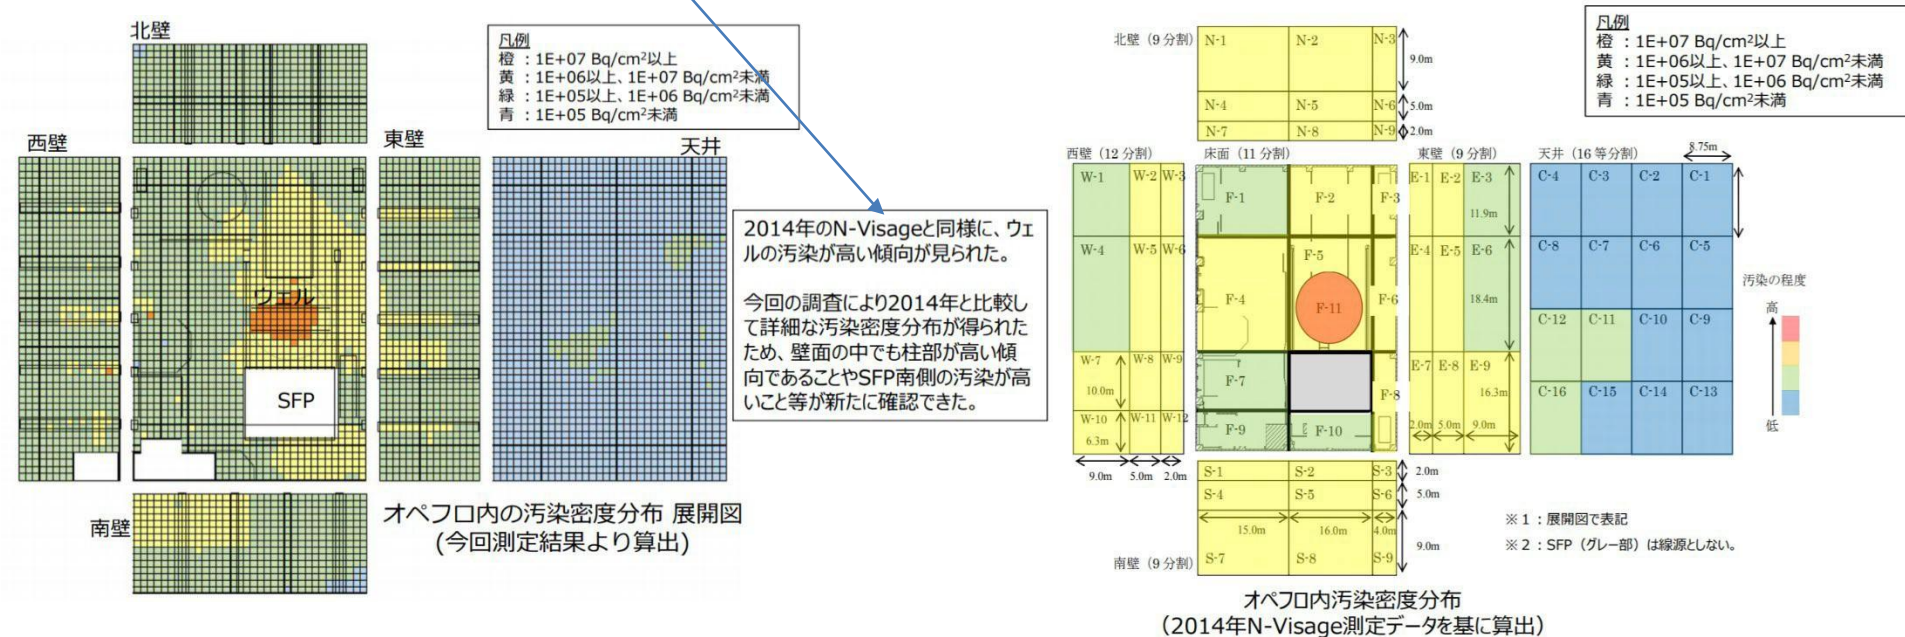
下左図は、[前ページ](#)で示した各所調査結果から解析した汚染密度分布図です。下右図は2014年の汚染密度分布図です。

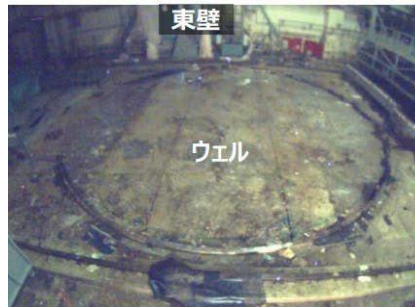
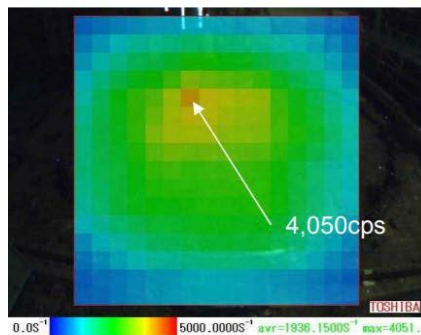
#### 【原子炉ウェル】

下図は、γカメラ撮影の結果の一部です。1号機と同じく **参照** ウェルプラグ上面の汚染レベルが高いことが見てとれます。

- ・ウェル上面は、養生シートやガレキの撤去をしたものの、依然として汚染レベルが高い状況。
- ・ウェル上面の汚染は、蒸気がウェルと養生シートの間に滞留し、その後乾燥したのと考えられることから、養生シートやガレキを撤去しても汚染は残留しているものと考えられる。

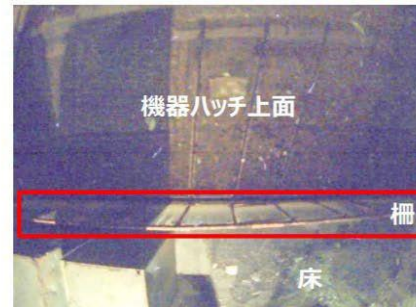
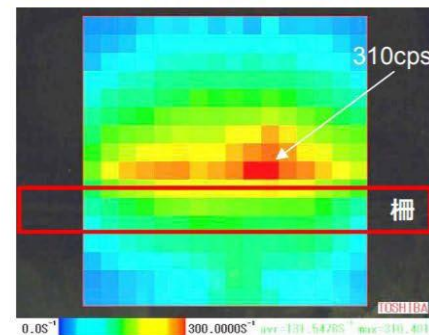
#### 【機器ハッチ上面】

- ・機器ハッチが除染ビットと比較して汚染レベルが高い。機器ハッチの汚染は、柵の内側付近が高い。
- ・機器ハッチ手前の隙間から雨水等の水が流れ、その際に随伴した放射性物質が蓄積したと考えられる。

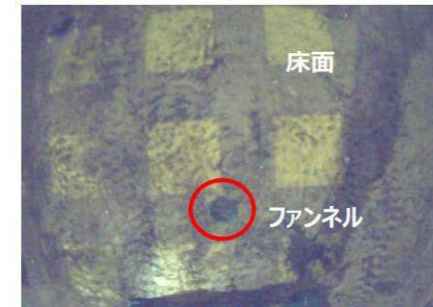
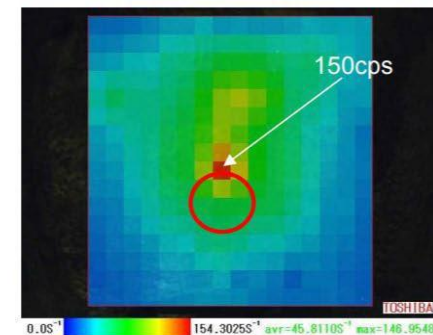
#### 【ファンネル】

- ・雨水等の水がファンネルに流れこみ、その際に放射性物質を随伴し、ファンネルに汚染が蓄積したものと考えられる。
- ・逆の流れがないため、汚染が高い部分はファンネルに限定されていると考えられる。

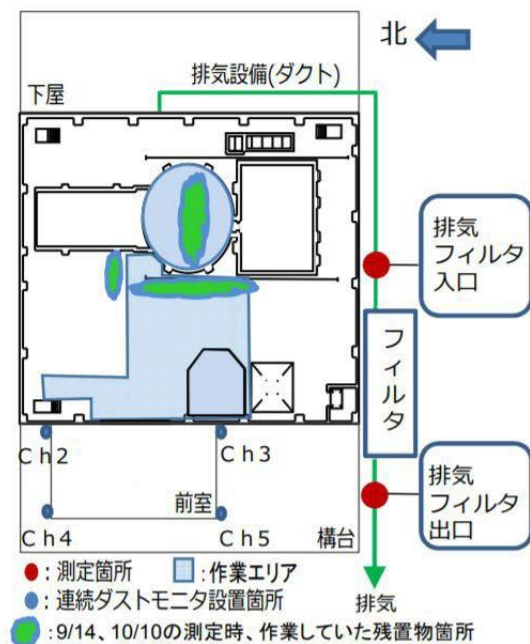
共用プールで保管中の、3号機の使用済み核燃料プールから取り出した核燃料については、将来的な乾式保管や輸送等の取扱いに対する検討のため燃料集合体の外観点検を実施することが計画されています。

残置物の片付け作業の開始以降、排気フィルタ出口のダスト濃度及び周辺のダストモニタ(西側前室, 1・3号機オペフロ)計測値に有意な変化はないものの、2018年9月14日、原子炉建屋排気設備排気フィルタ入口のダスト濃度測定において放射能濃度の上昇傾向を確認したため、東京電力は、10月10日、残置物撤去作業範囲に散水を実施し、排気フィルタ入口のダストの放射性濃度が散水実施前に比べ低減していることを確認しました。

⇒9/14測定値: $8.8 \times 10^{-4}$  Bq/cm<sup>3</sup> 10/10測定値: $7.5 \times 10^{-5}$  Bq/cm<sup>3</sup>(作業はどちらもウェル上作業を実施、Cs-137で比較)

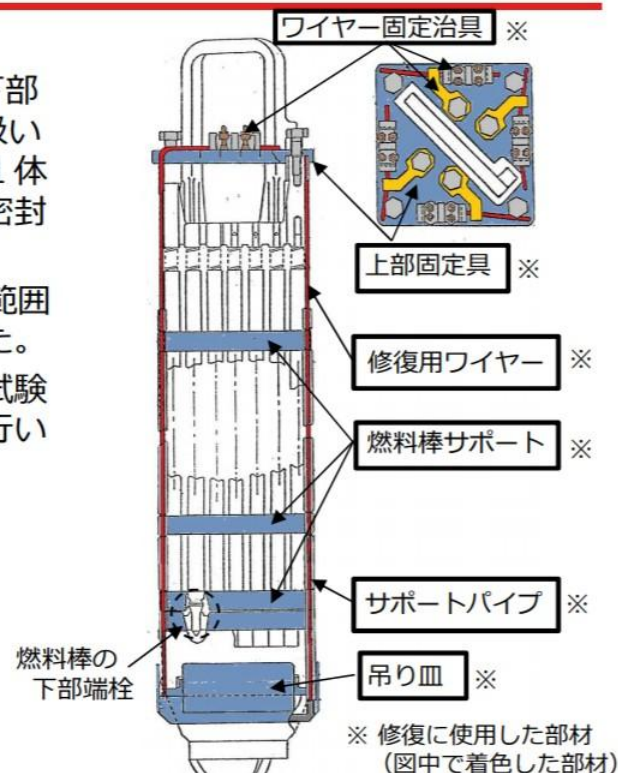
ワイヤー修復燃料のイメージ図

- 2号機SFP内には1981年に取扱中の落下により結合燃料棒<sup>\*1</sup>の下部端栓<sup>\*2</sup>が折損して吊上げ不可となり、翌年、燃料取扱機で取り扱いができるよう、ワイヤー等で一体化して修復した燃料集合体が1体保管されている。なお、当該燃料は外観点検等により被覆管の密封性には影響ないことが確認されている。
- 今回の調査で当該燃料の上部を観察し、水中ROVで視認できる範囲で修復用ワイヤーの断線や固定治具の外れがないことを確認した。
- 当該燃料の取扱い方法は、現在実施中の修復用ワイヤーの腐食試験結果を踏まえて検討するとともに、取扱い前には吊上げ試験を行い吊上げ可能であることを確認する予定。

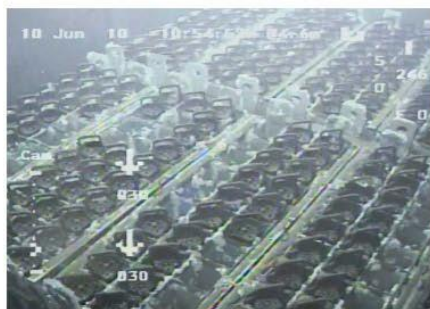
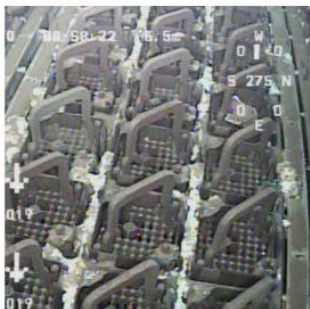
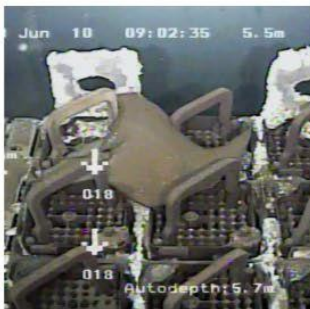
燃料ハンドルの様子

燃料ハンドルの様子  
(拡大)

燃料ハンドル上の  
干渉物の様子

- 燃料ハンドルに変形はなし
- 燃料上の一部に薄い塗膜片もしくはシート類が確認されたが、いずれも軽量なものと推定され、除去可能なため、燃料取り出しへの影響は小さい。(6ページ)
- 白色堆積物は、震災時の海水注入の影響でAl合金製燃料ラックに生成したもので3号も同様に確認されており取り出しに支障はない。

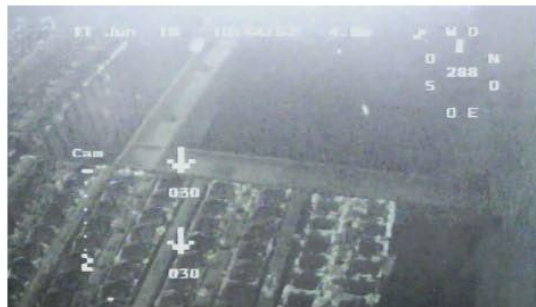
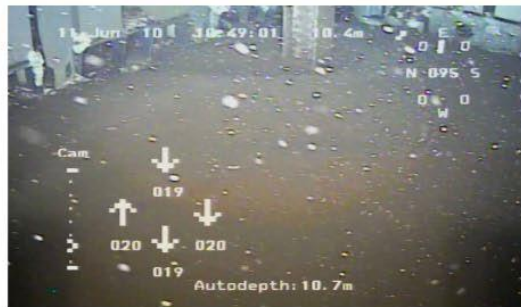
キャスクピット上面の梁の様子

キャスクピット底部の様子

- キャスクピットの梁に変形はなし
- 底部に砂状の堆積物が確認されたものの、他に大きな干渉物等は無かったことから、燃料取り出しへの影響は小さい。

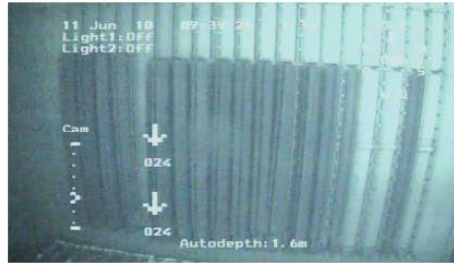
制御棒、制御棒ハンガー全体の様子

- 制御棒は制御棒ハンガーに適切に掛かっており、ハンガーの変形や腐食は見られなかった

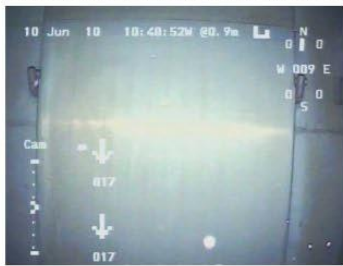
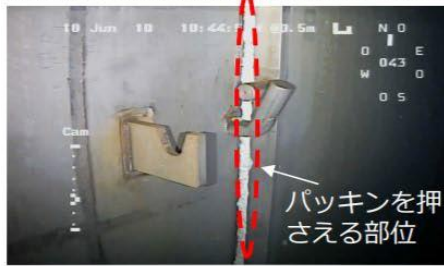
プールゲート正面の様子

プールゲート支持軸の様子

- プールゲートに変形、傾きはなし
- パッキンを押さえる部位に白色の生成物が確認されたが、燃料ラックと同じAl合金製のため同様に生成したものと推定される。なお、プールゲートの止水性を担保するシリコン製パッキンには影響はない

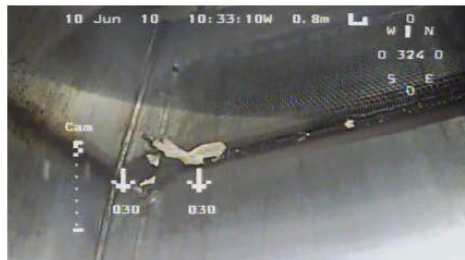
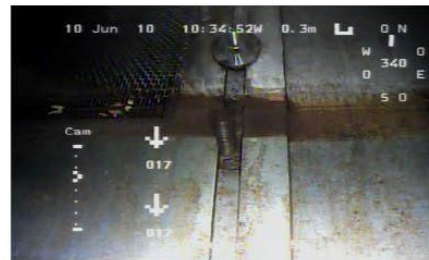
スキマサージタンク入口（北西側）正面の様子

可動堰のボルトの様子（北西側の右下部分）

- スキマサージタンク入口の金網に薄い塗膜片のようなものが水面付近に確認されたが流路を塞ぐ状況にはないため、プール冷却に影響はない
- スキマサージタンク入口（北西側）の可動堰にボルトの変形・ナットの脱落が1か所確認されたが、残り3か所のボルト・ナットは健全でありプール水位に影響はない

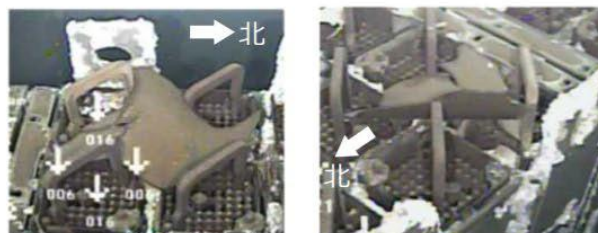
### ＜確認された最大のシート類＞

- ・ 寸法：約 200 × 250 mm
- ・ 厚さ：約 1.5 mm

- ・ SFP周りの手摺に震災前に設置した異物混入防止用シートが喪失しており、今回調査で確認したシートと同程度の厚さであることから、震災時の影響で一部がSFP内に落下したものと推定される。
