# 使用済み核燃料プール対策 2025年12月

**概要** 1・2号機原子炉建屋5階の使用済み燃料プール内にある計1007体の使用済み核燃料(以下、燃料)の取り出しに係る最大の課題は、取り出しに向けた作業時の、放射性物質の環境への漏えいの抑制です。

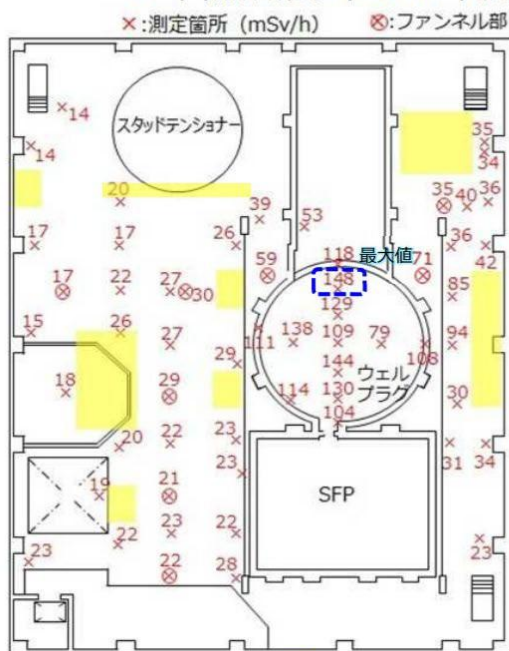
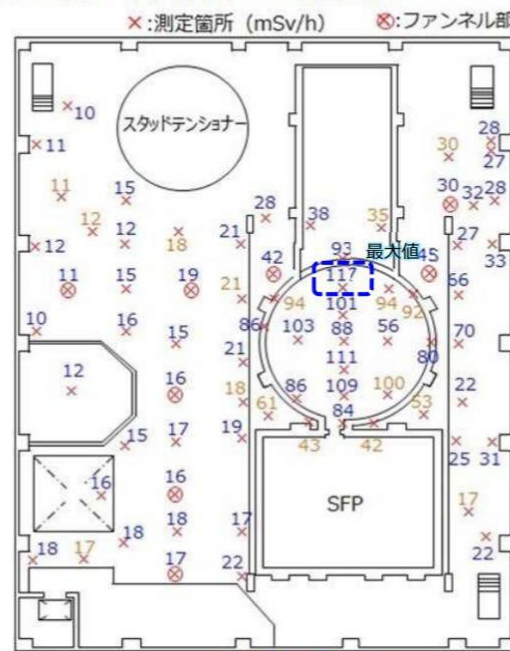
- ✓ 残置物移動・片付けによる線量低減：1割程度
- ✓ 自然減衰（2018年度⇒2020年度の約2年間分）：1割程度

2018年11月～12月測定結果

2021年2月～3月測定結果

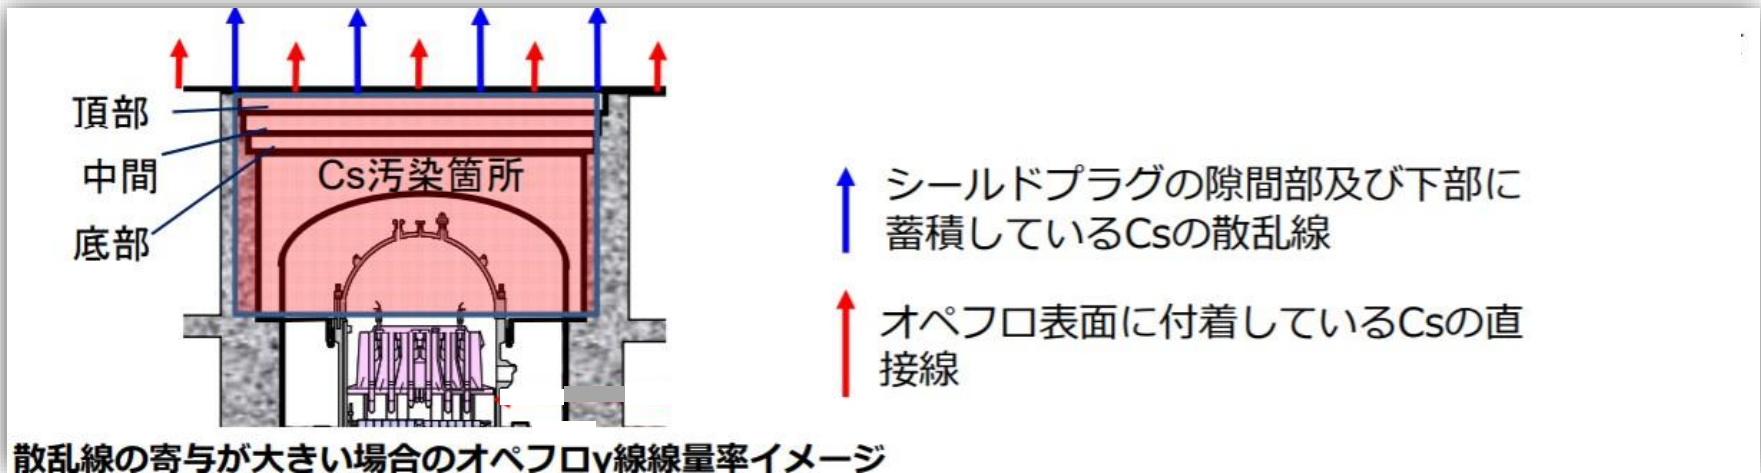
これらの結果を踏まえ、東京電力は、シールドプラグ上の空間線量率がオペフロ上の他の場所より高くなっている原因は、シールドプラグの隙間などにあるセシウム137の直接線(γ線)が構造体(シールドプラグなどのコンクリート)に衝突してコンプトン散乱を起こし、それにより発生した散乱線によるものと推定しています。

東京電力はこの調査結果を踏まえ、散乱線は、直接線に比べてγ線エネルギーが低いことから、今後実施する遮蔽の線量低減効果に十分期待できるとし、オペフロ環境の目標線量1 mSv/h以下を達成すべく、下表のようなスケジュールで除染作業と遮蔽設置作業を進めるとしています。

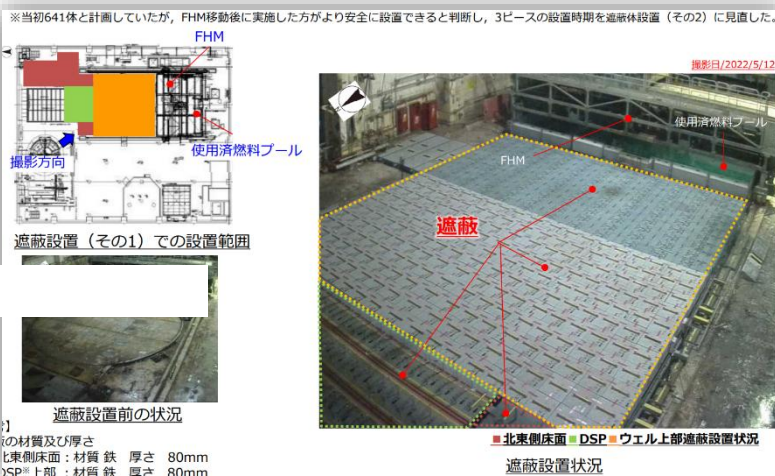
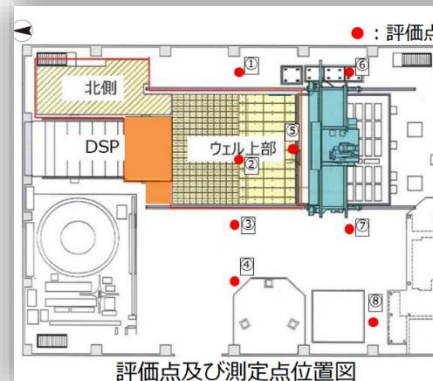
線量測定値と評価値との比較 単位：mSv/h

評価点	2021年3月時 線量測定値 (実測値)	遮蔽設置 (その1) 完了時 の評価値	2022年5月17日 の実測値
①	70	15	11
②	88	10	9
③	21	12	10
④	16	12	10
⑤	84	15	10
⑥	22	22	18
⑦	17	17	16
⑧	18	23	14

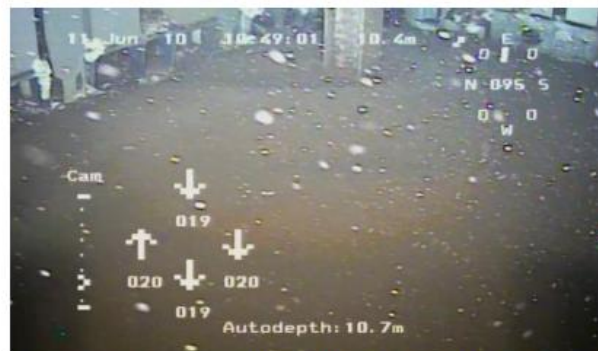
キヤスクピット底部に砂状のものが堆積した様子

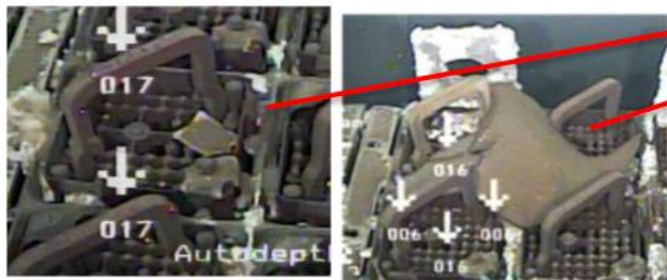
確認された最大のシート片

・寸法：約200×250mm  
・厚さ：約1.5mm

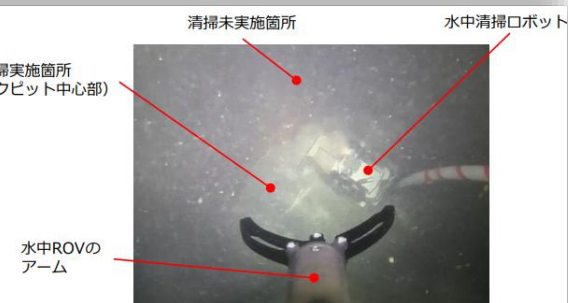
2025年10月23日 キャスクピット底部の清掃状況

■ 11月上旬には底部清掃を完了する見込み。

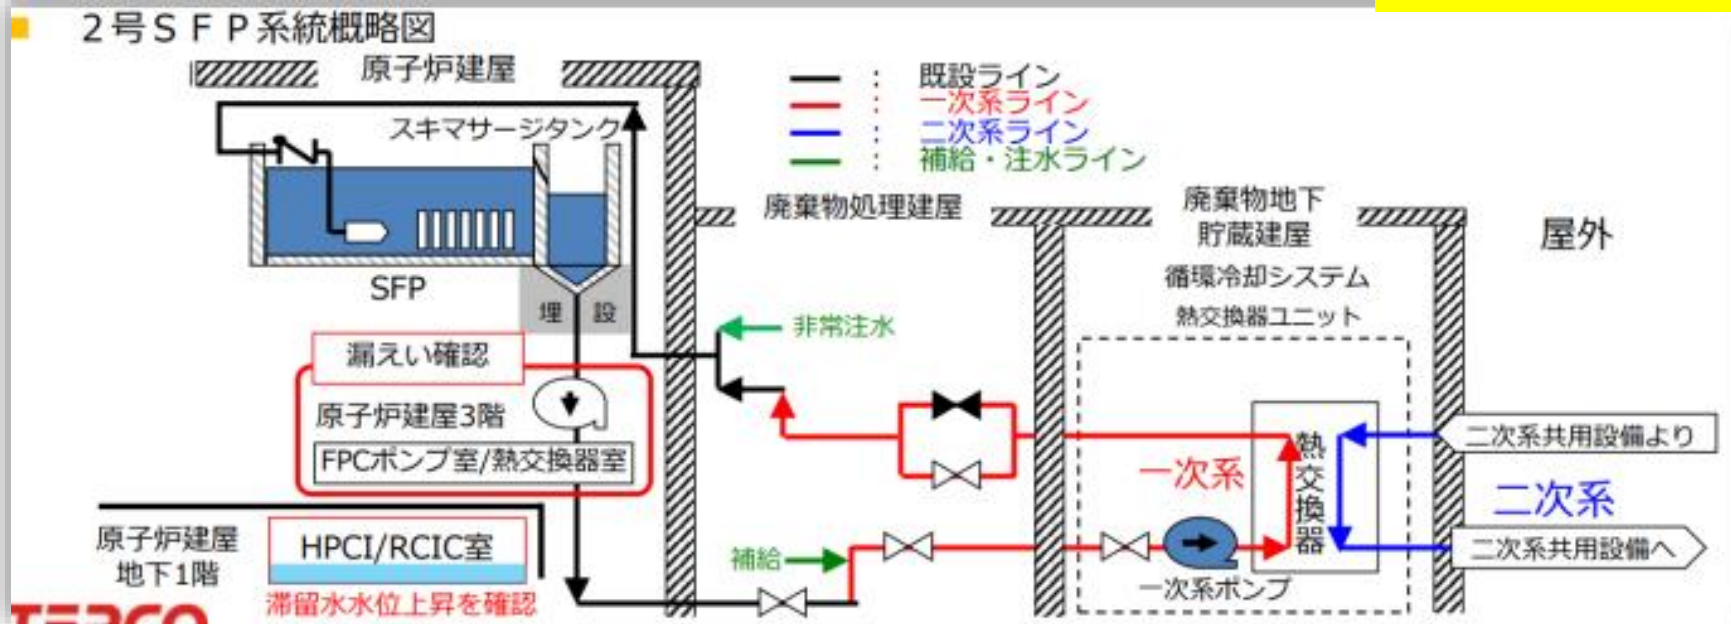
8月9日、2号機使用済燃料プール(以下、SFP)のスキマサージタンク [用語解説へ](#) の水位が低下しました。

東京電力は、漏えい水の流出状況から、既設の燃料プール冷却浄化系ポンプ或いは熱交換器設置エリアで水が漏えいたものと推定するとともに、SFP一次冷却系を停止しました。

2024年10月1日、スキマサージタンク [用語解説へ](#) に水を張り、SFP一次冷却系に水を流し、当該エリアが高線量であることを踏まえ、定点カメラおよびカメラを搭載したびドローンにより、具体的な漏えい箇所を特定する調査が実施されました。その結果、FPC熱交換器室内の配管から漏水していることが確認されました。

11月14日、漏えいが確認された配管の撤去・閉止処置が完了し、漏えいリスク低減対策の一つである代替冷却ラインの構築（ポンプ/熱交換器バイパスライン設置）が完了しました。

また、漏えい箇所の原因調査並びに類似箇所（異材継手）の調査・修理が完了、漏えい確認および系統フラッシング（筆者注：水、空気、油、薬品、水蒸気などを使用し機器や配管に付着している油脂、金属、さび、汚れそのほか残留異物を洗い流す作業）にて設備に問題が無いことが確認され、11月25日にはSFP循環冷却運転が再開されました。

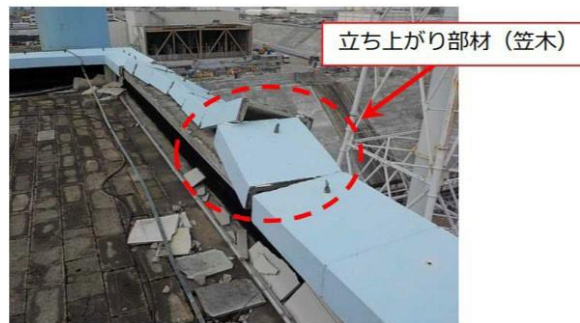
立ち上がり部材（笠木）状況

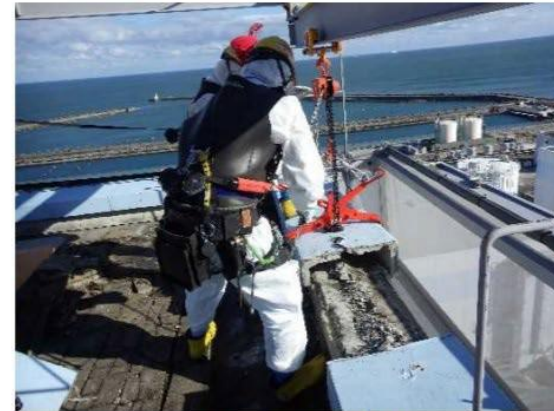
屋上での笠木撤去状況

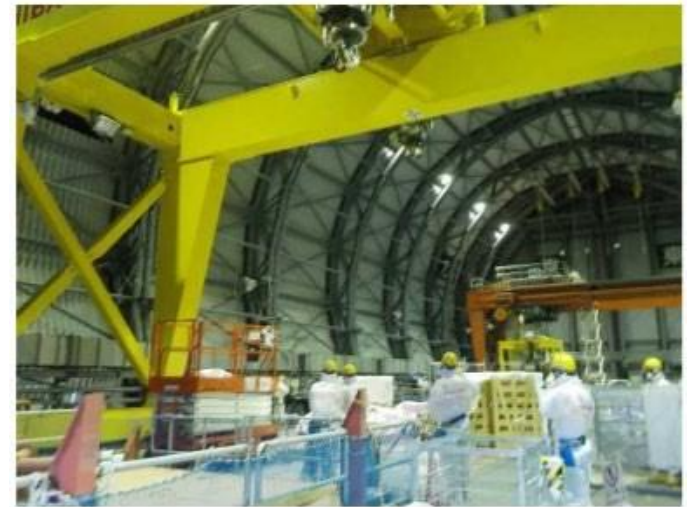
また東京電力によると、クレーン試運転中にクレーンの主巻の関連機器に不具合が発生し、5月現在、試運転を中止し原因調査を実施中ですが、主巻以外の機器については予定通り試運転を実施しています。

(クレーン試運転の様子(3号機オペレーティングフロア))

2018年3月16日試運転のため、クレーンへの電源を投入した時に複数の警報が発報され試運転が中止されました。当初機器の不具合と考えられ、約2か月間、原因追及や部品の交換が試みられてきましたがトラブルは解決せず、最終的に、このクレーンを作った米国のメーカー、元請けで動作確認を実施した東芝、東京電力の三者が、クレーンの制御盤コンテナのブレーキユニットの電圧設定に共通の認識、確認がないまま、380 Vに設定された機器に480 Vの電流を流したため、ブレーキユニットが焦げ付いたことが判明しました(この間の経過については出典をご参照ください)。廃炉カンパニーの小野最高責任者も、記者会見において、米国のメーカーだから意思疎通を欠いたというレベルの問題ではないと、問題の本質の重大性を認めていました。 [引き続き不具合に戻る](#) [排気筒クレーン対応方針に戻る](#)

東京電力は、故障した機器は交換し、7月14日の試運転で正常に動作することが確認されたので、11月からの取り出し開始をめざすとしています。 [3号機の取り出し方法に戻る](#)

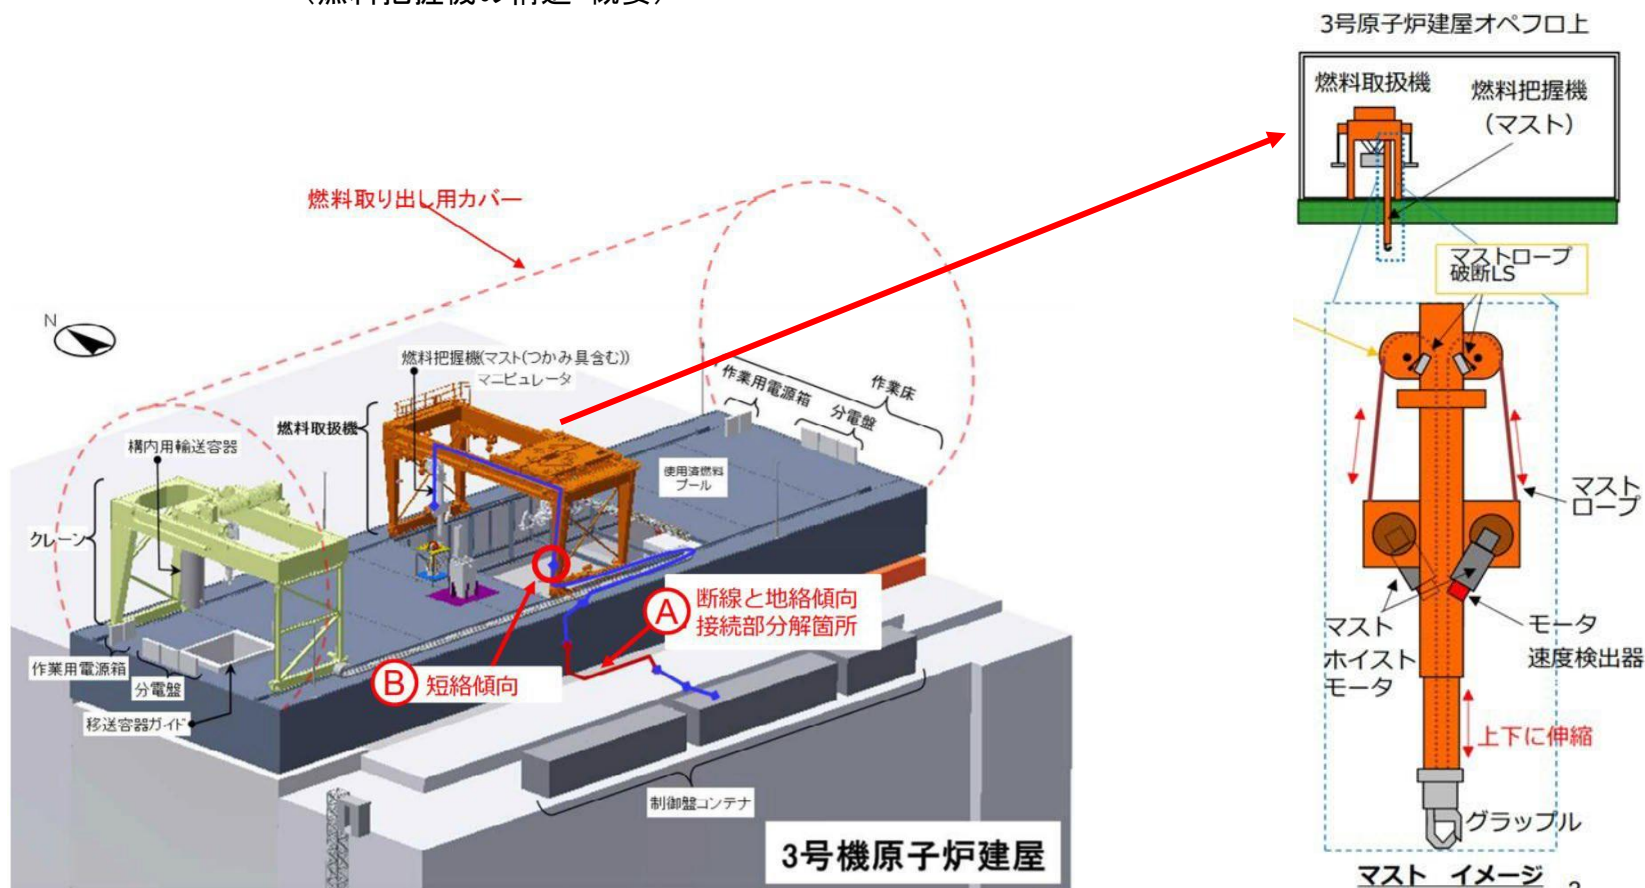
(燃料把握機の構造・概要)

- ・外観確認の結果、ロープの破断、制御系部品の損傷等は確認されなかった。また、制御ユニットにエラー表示を確認した。
- ・マストホイストモータ(筆者注: [前ページ右図参照](#))のモータ速度検出器からエラー表示のある制御ユニットにつながる制御ケーブルを、エラー表示のない制御ユニットに接続した結果、同様のエラー表示が出たため、ケーブル／検出器の故障の可能性を確認した。
- ・故障の可能性があるケーブル／検出器に対して抵抗測定をした結果、ケーブル(筆者注: [次ページ左上図分解調査箇所A](#))に断線・地絡傾向、及びケーブル同士の接続部(筆者注: [次ページ左上図分解調査箇所B](#))に短絡傾向を確認した。
- ・不具合が確認されたケーブルの接続部Aを分解し内部を確認した結果、片側(オス側)の接続部内部に断線と異物を確認した。また、構造的にシールド線が切れて接続部内で異物となり短絡する可能性があることを確認した。
- ・断線が確認されたリード線について、リード線、コネクタピンが確認できないほど腐食が進行していた(筆者注: [次ページ左下図参照](#))。(筆者注: [分解調査箇所B](#)についてはリード線の断線はありませんでした)
- ・『マストホイストモータ1・2』のモータ回転量情報、ロープ引出し長さ情報が非表示(####)となった理由は、表示の桁数不足であるが、制御装置内は正しい値で制御されているため問題ないことを確認した。

- ・リード線の破断は、接続部内部に雨水等が侵入したため、水分により腐食し、破断に至ったと推定される(筆者注: [次ページ右図参照](#))。
- ・ロープ破断警報は、不具合が確認されたケーブルの断線等を起点に、検出器の信号異常が発生、マストホイストモータの停止、モータの停止特性の差によるアンバランス発生によりイコライザーが傾き、LS(筆者注: [破断検知器](#))が動作したためと推定される。 [類似箇所の調査結果に戻る](#)

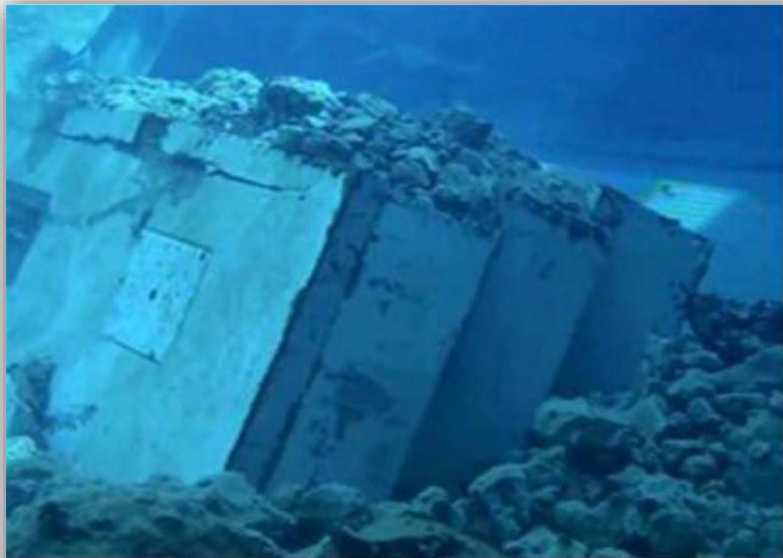
CUW F/D ハッチ蓋SFP内状況写真

左の写真は80ページの参考写真の再掲です。下の図はこのCUW F/D ハッチ蓋(大きさ約1m×約1m×約2m 重量水中重量約2.6t)が落ちていた場所を示しています。

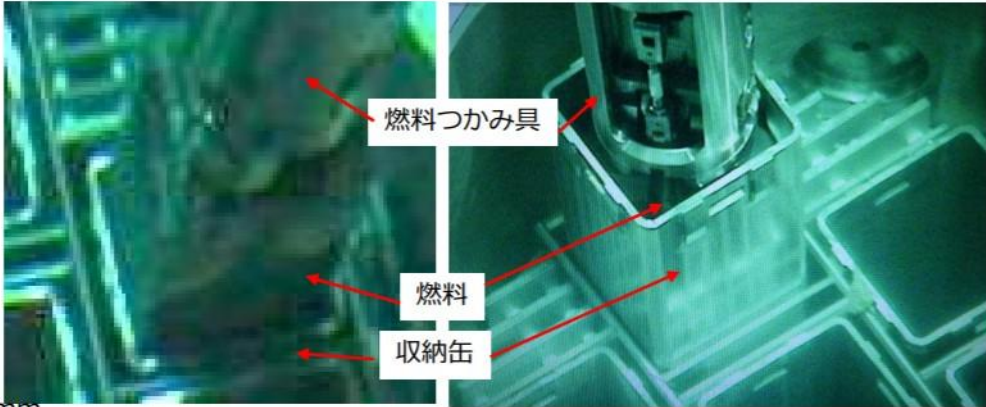
<p>通常時の取り出し状況</p> <p>引っ掛かりの状況</p> </div> </div>
原 因	<p>✓ 構内輸送容器による燃料輸送時にチャンネルボックスの外表面と収納缶内表面間に瓦礫が挟まることにより燃料吊り上げ時の抵抗が増加したと推定。</p>
対 応	<ul style="list-style-type: none"> <li>✓ 配備済の収納缶用の吊り治具を用いて、収納缶ごと専用のラックに収納する。</li> <li>✓ 吊り治具の使用にあたり、FHMのインターロック設定の確認と事前の取り出し訓練を行う。</li> <li>✓ 燃料を収納缶ごとラックへ取り出し後、予備の収納缶を構内輸送容器に設置し、燃料取り出しを継続</li> </ul>
備 考	<p>燃料は構内輸送容器に装填していること、構内輸送容器は転倒防止台座に固定していることから外部への影響は無い。</p>

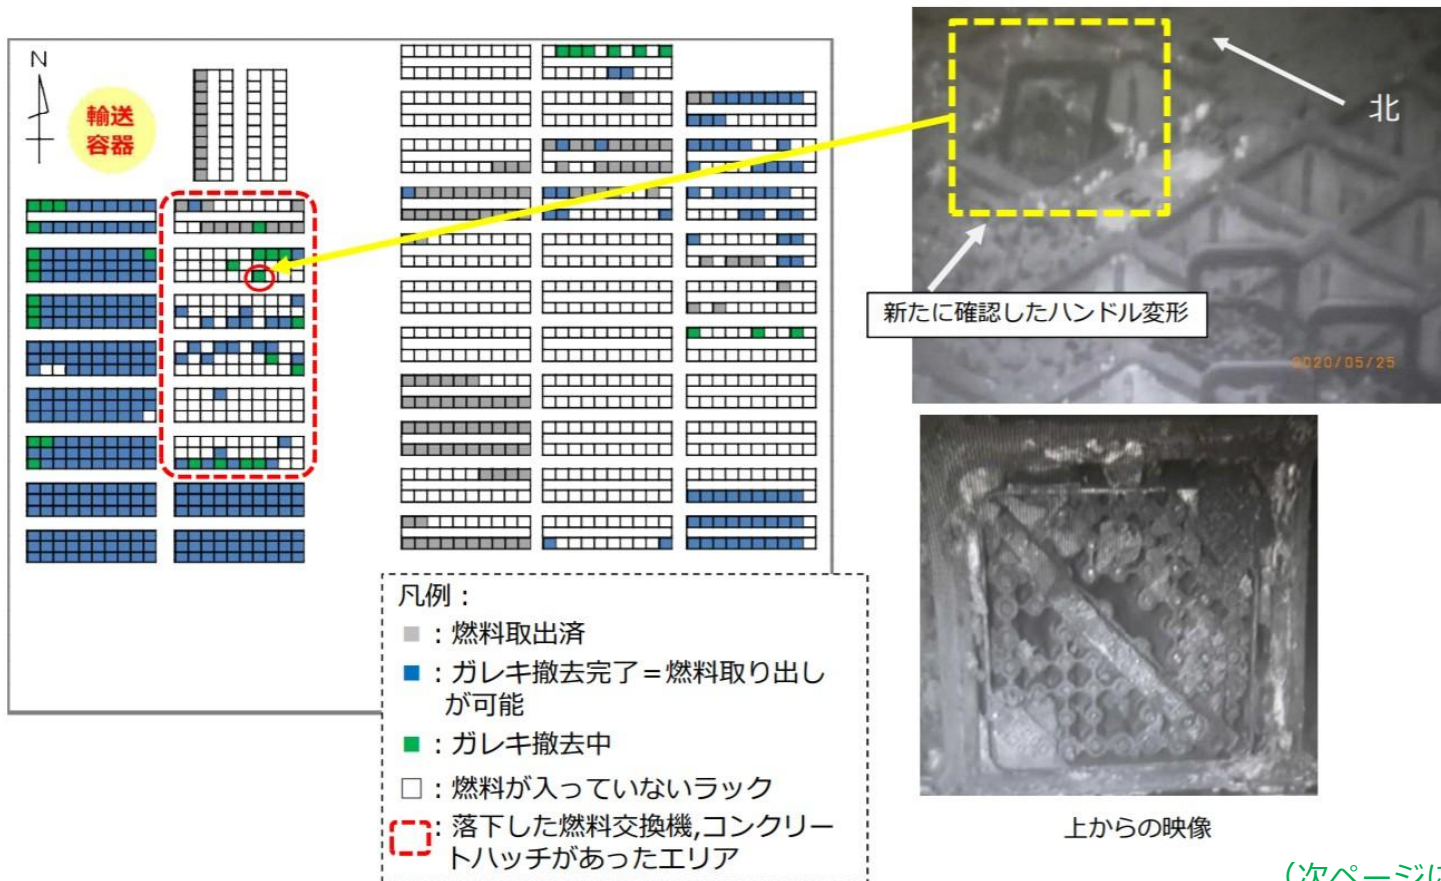
## ⑯ ハンドル変形燃料の確認

- 5月25日午前1時頃、燃料ハンドルの変形有無について治具（燃料健全性確認治具）を用いて判定した結果、新たなハンドル変形燃料を1体確認した。  
（この1体を含め、これまでにハンドル変形を確認した総数：使用済み燃料16体）

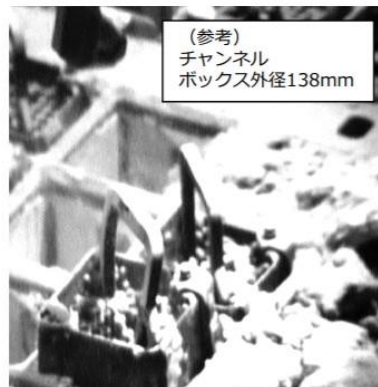
高い位置で着座した燃料(No.⑥※)

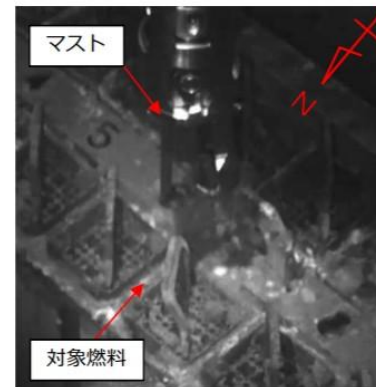
- ✓ ハンドル変形燃料1体について、吊り上げ前に配管との干渉が確認されたため、吊り上げ試験を中止。
- ✓ 当該燃料の把持方法および試験時期については、今後検討。

マストと配管の干渉により  
吊ることができない燃料 (No.⑭※)

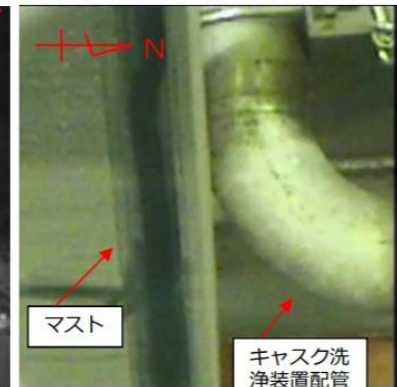
マストとの干渉の状況(No.⑭※)

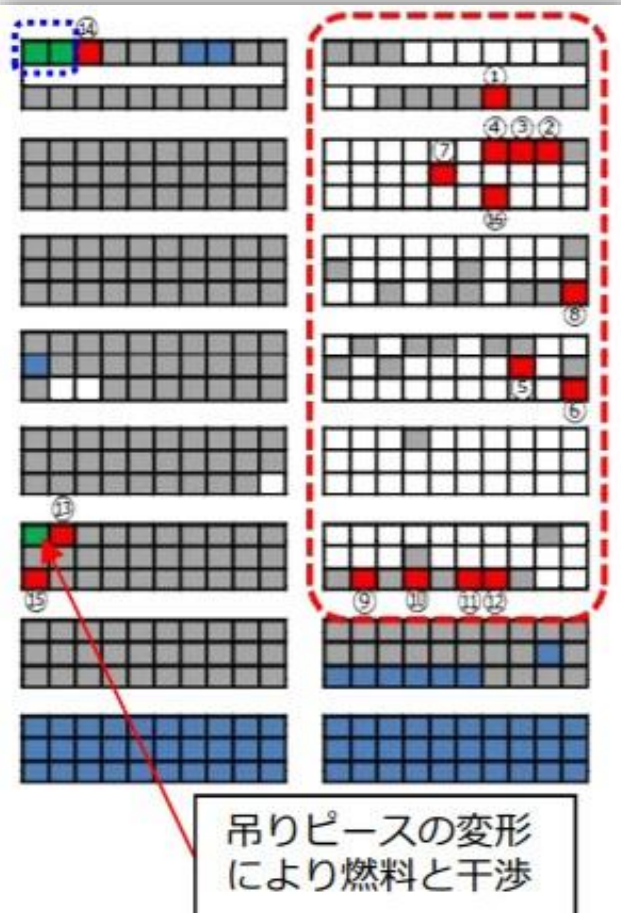
ハンドル変形燃料等、特別な対応を要する燃料の3号機使用済み核燃料プールでの位置は下左図(前ページ図の左半分を拡大)の通りです。2020年12月24日現在の状況は下右表の通りです。

なお出典3ページによると、下右表(2)下段吊り上げ試験未実施とされている③⑨⑫⑬についても2020年12月24日、新規掴み具による吊り上げ試験が実施され、吊り上げ可能と判断されたようです。新規掴み具については出典7、8ページをご参照ください。

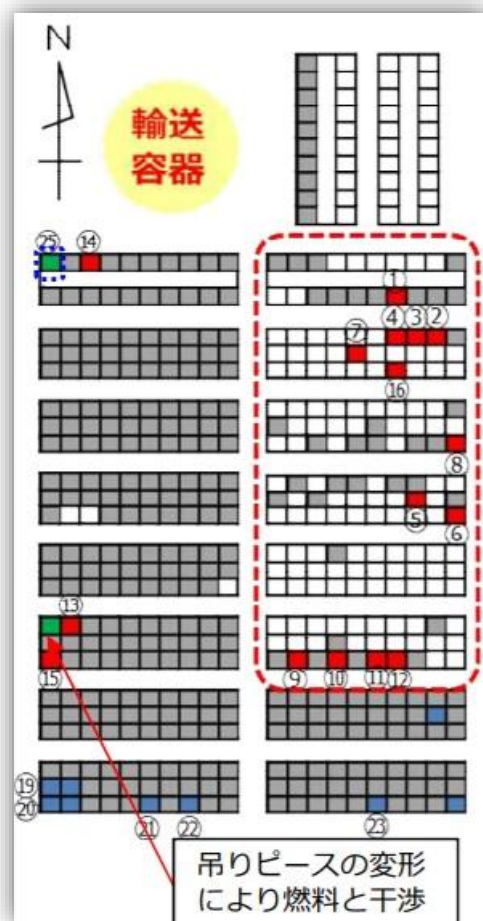
東京電力によると、吊り上げ可能な状態にする対応が必要な使用済み核燃料（以下、燃料）は4体。その他の燃料は吊り上げ可能であることが確認されたということです。燃料ラック吊りピースとの干渉解除が必要な吊り上げ未確認燃料が1体（下左図⑬の左隣）、干渉解除措置が必要な燃料が3体（⑩⑪⑫）残っています。前月の資料（[前ページ](#)）と比較すると、⑬は前月以降、干渉解除措置が必要なが判明したようです。

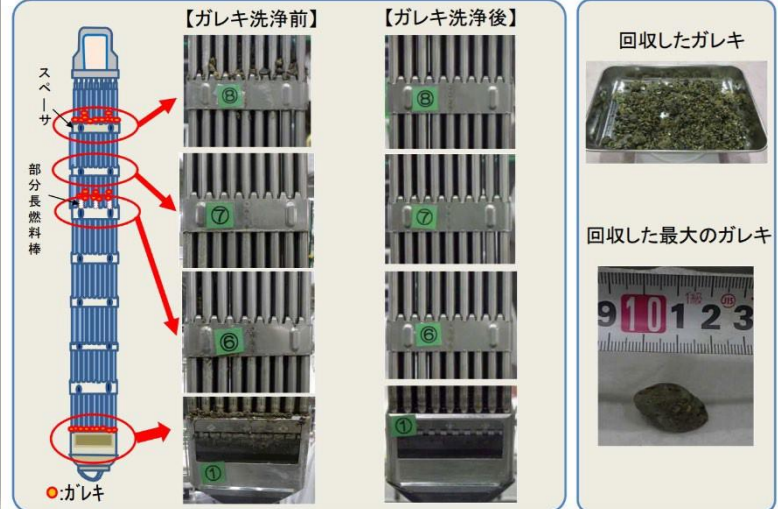
## 4. 新燃料の外観点検等の結果 (1 体目)

燃料棒の損傷・変形や燃料棒以外の部材の損傷・変形等は無かったそうです。

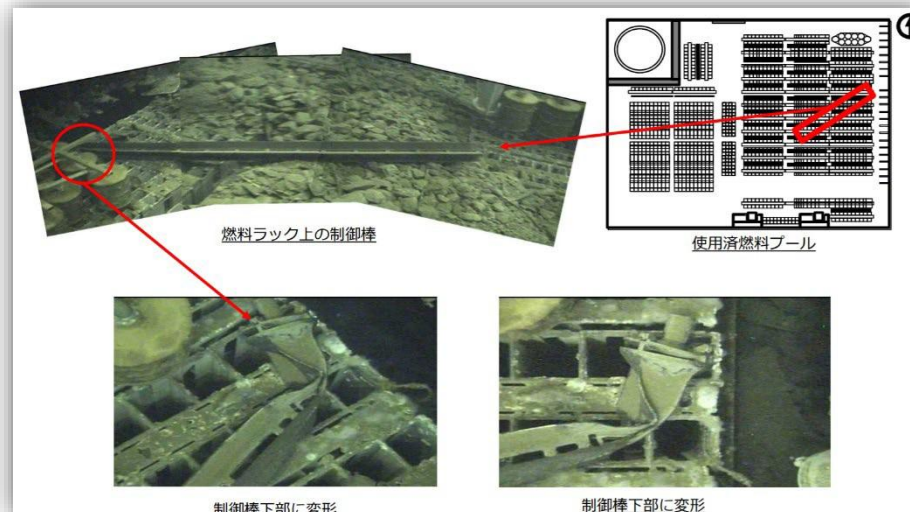
また、燃料ラック上部にコンクリートガレキが、プール底部には、砂状のガレキ堆積および鉄製ガレキが確認されました。

しかし、底部にあるはずの高線量機器はプール底部のガレキの堆積により確認できなかったということです（底部ガレキ撤去後に再度調査予定）。

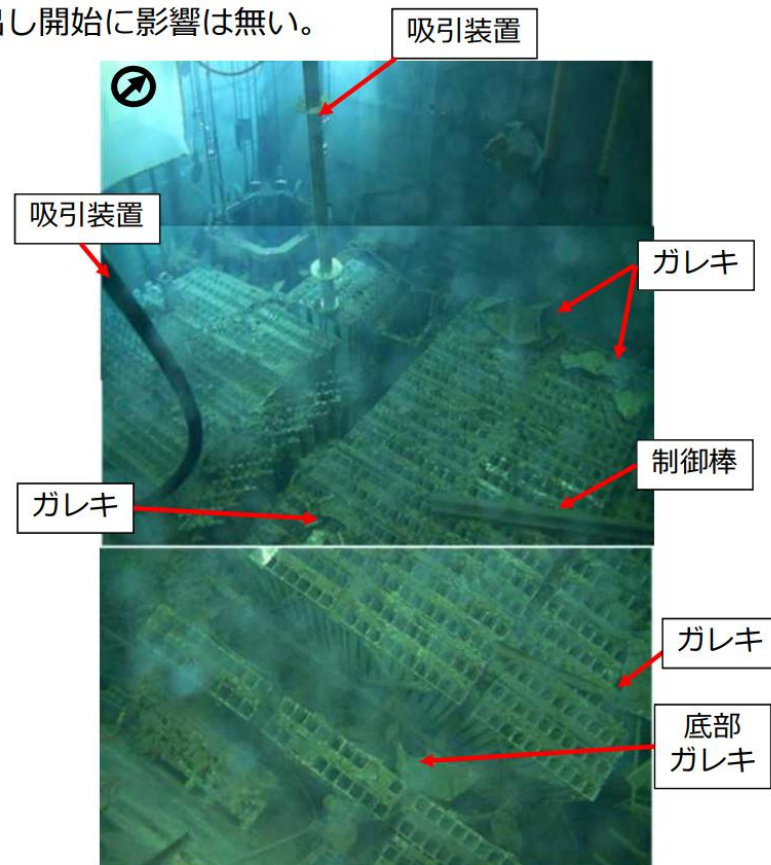
3号機 SFP内ガレキ状況(2022.2.28現在)

■ 現在の状態においても高線量機器取り出し開始に影響は無い。

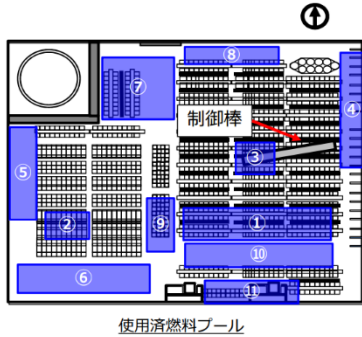
←SFP線量測定結果

測定No	測定箇所※1	測定値
①	燃料ラック上部（南東側）	約0.3～0.5mSv/h
②	燃料ラック上部（南西側）	約0.06mSv/h
③	制御棒（燃料ラック上）	約265mSv/h
④	制御棒（ハンガー）	約80mSv/h ～1.5Sv/h
⑤	プール西側ガレキ	約1.1～1.8mSv/h
⑥	プール南側ガレキ	約0.6～50mSv/h
⑦	プール北側ガレキ	約2.4～16mSv/h
⑧	プール北側ガレキ	約2.0～16mSv/h
⑨	プール中央ガレキ	約0.6～20mSv/h
⑩	プール南側ガレキ	約0.3～0.5mSv/h
⑪	チャンネルボックス・ラック	約1.0～2.2mSv/h

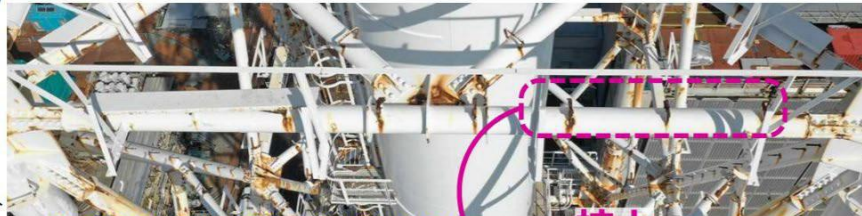
出典：2022年1月27日 第98回廃炉・汚染水対策チーム会合／事務局会議資料 東京電力  
「3号機から取り出した新燃料の共用プールでの外観点検の結果について」

- 【写真①】 落下した足場材があったと推定される箇所(地上約76mの南側水平材の上面)を確認。
- 【写真②】 足場材があったと推定される箇所にあるリブプレート頂部に腐食を確認。
- 【図1】 3/4号機排気筒は、昭和47年建設時に設置した足場材(以下、旧足場材)の上面に、新たな足場材を被せる改造工事を昭和63年に行っている。(リブプレートと旧足場材、旧足場材と新たな足場材がそれぞれ溶接で繋がっていた構造)
- 足場の落下原因は、リブプレート頂部に設置されている旧足場材が軒下腐食※により腐食、減肉、部分消失し、旧足場材の上面に追加設置した足場材が強風時に落下したものと推定。

※ 軒下のような雨がかりによる洗い流し効果が期待できない環境で、海塩等の付着物濃度が大きくなり部材の腐食が進行する腐食形態

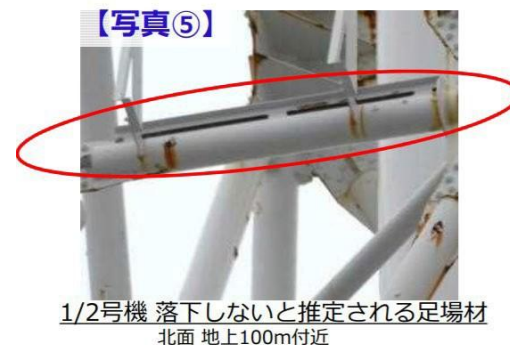
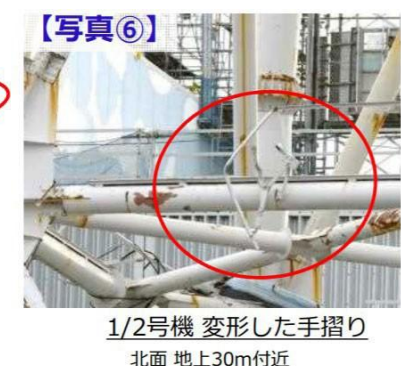
東京電力は、3/4号機排気筒を対象にドローン調査を行い、この結果、落下した原因は、建設時に設置した旧足場材の腐食と推定しました。また、劣化が疑われる箇所については、直ちに落下するような状況は確認されませんでした。足場材がない部分や、腐食等が進行している部分を確認しました。

メン用足場   : 改造工事で設置   : 建設当初から設置			手摺り	グレーチング	ステップ、タラップ
1/2号機   鉄塔部材	3/4号機   鉄塔部材	4号機建屋集中   鉄塔部材	 	 	 
1 / 2号機 排気筒	一部で錆は発生しているが、部材落下に至るような腐食は確認されなかった【写真⑤】		変形した部材が確認された【写真⑥】	架台の一部で劣化が進行	対象設備無し
3 / 4号機 排気筒	劣化が疑われる足場材が 7 箇所有り【写真①②】				多数で劣化が疑われる【写真③】
4号機建屋集中 排気筒	足場材は、一部で錆は発生しているが、部材落下に至るような腐食は確認されなかった部材落下の恐れがある機器が 1 箇所有り【写真⑦】				一部で劣化が疑われる【写真⑧】
5/6号機 排気筒	対象設備無し【写真④】				対象設備無し

今後、他の排気筒もドローン調査を行うと共に、落下リスク低減対策の検討を進めるとしています。

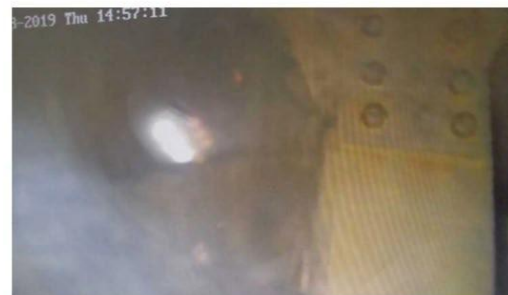
筒身内部支障物（H鋼）写真

またカメラ調査では、2016年10月のドローンによる調査で確認された支障物（筒身内）は排気筒筒身上端から約60 mの位置にあるH鋼であり、現在の解体工事計画に影響が無く、これ以外に劣化や支障物が無いことも確認しています。
