# 福島第一原子力発電所の現状と今後の課題

2019年1月17日

東京電力ホールディングス（株）常務執行役

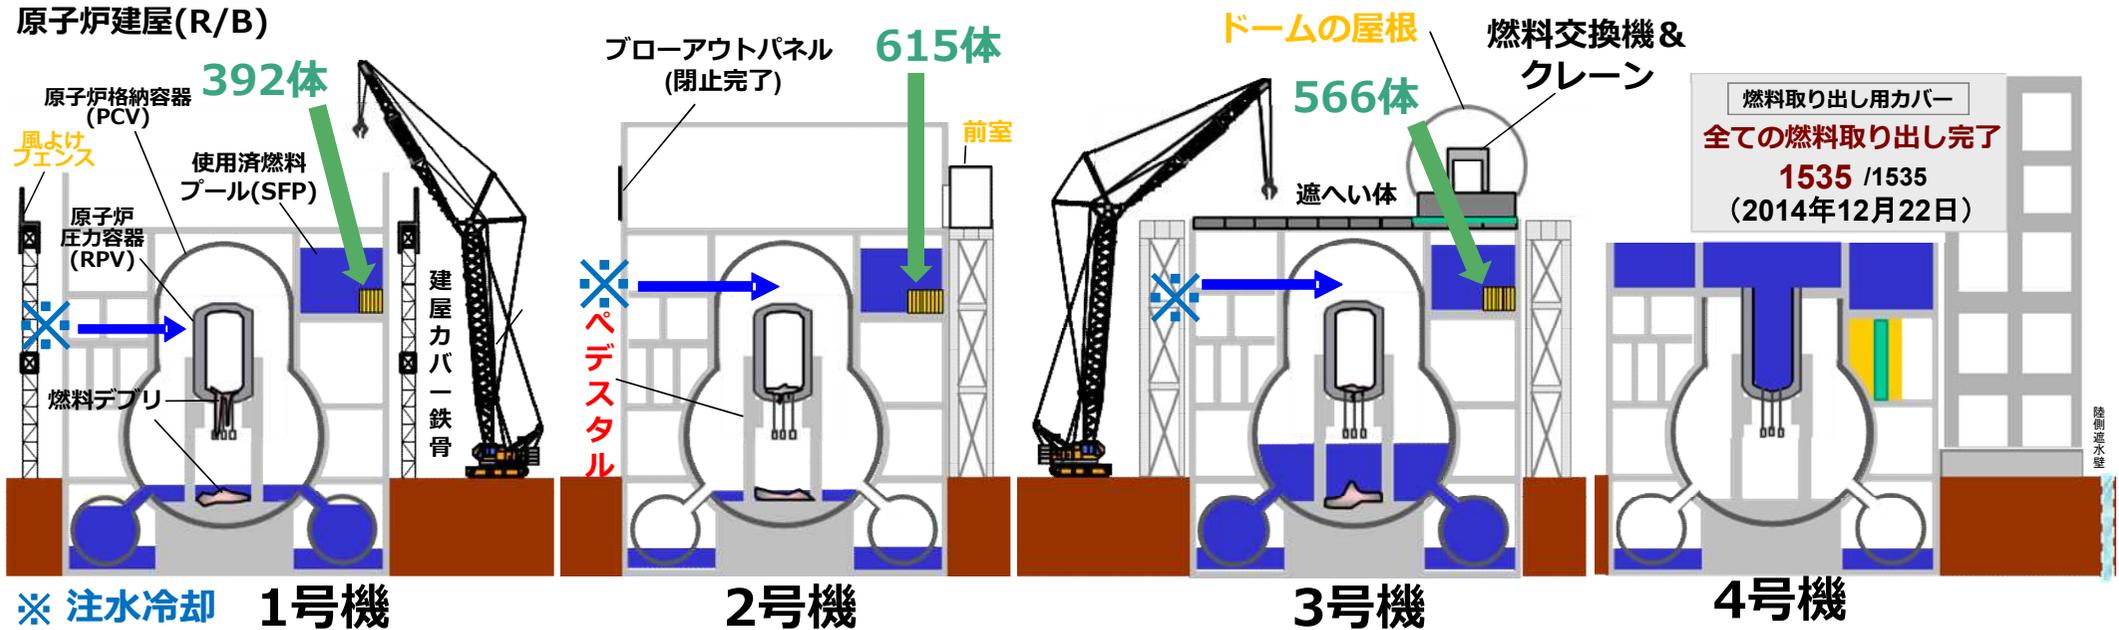
- 各号機ともに「冷温停止状態」を継続
- 圧力容器温度や格納容器内温度等、プラントパラメーターを24時間集中監視

2019年1月6日午前11:00時点の値

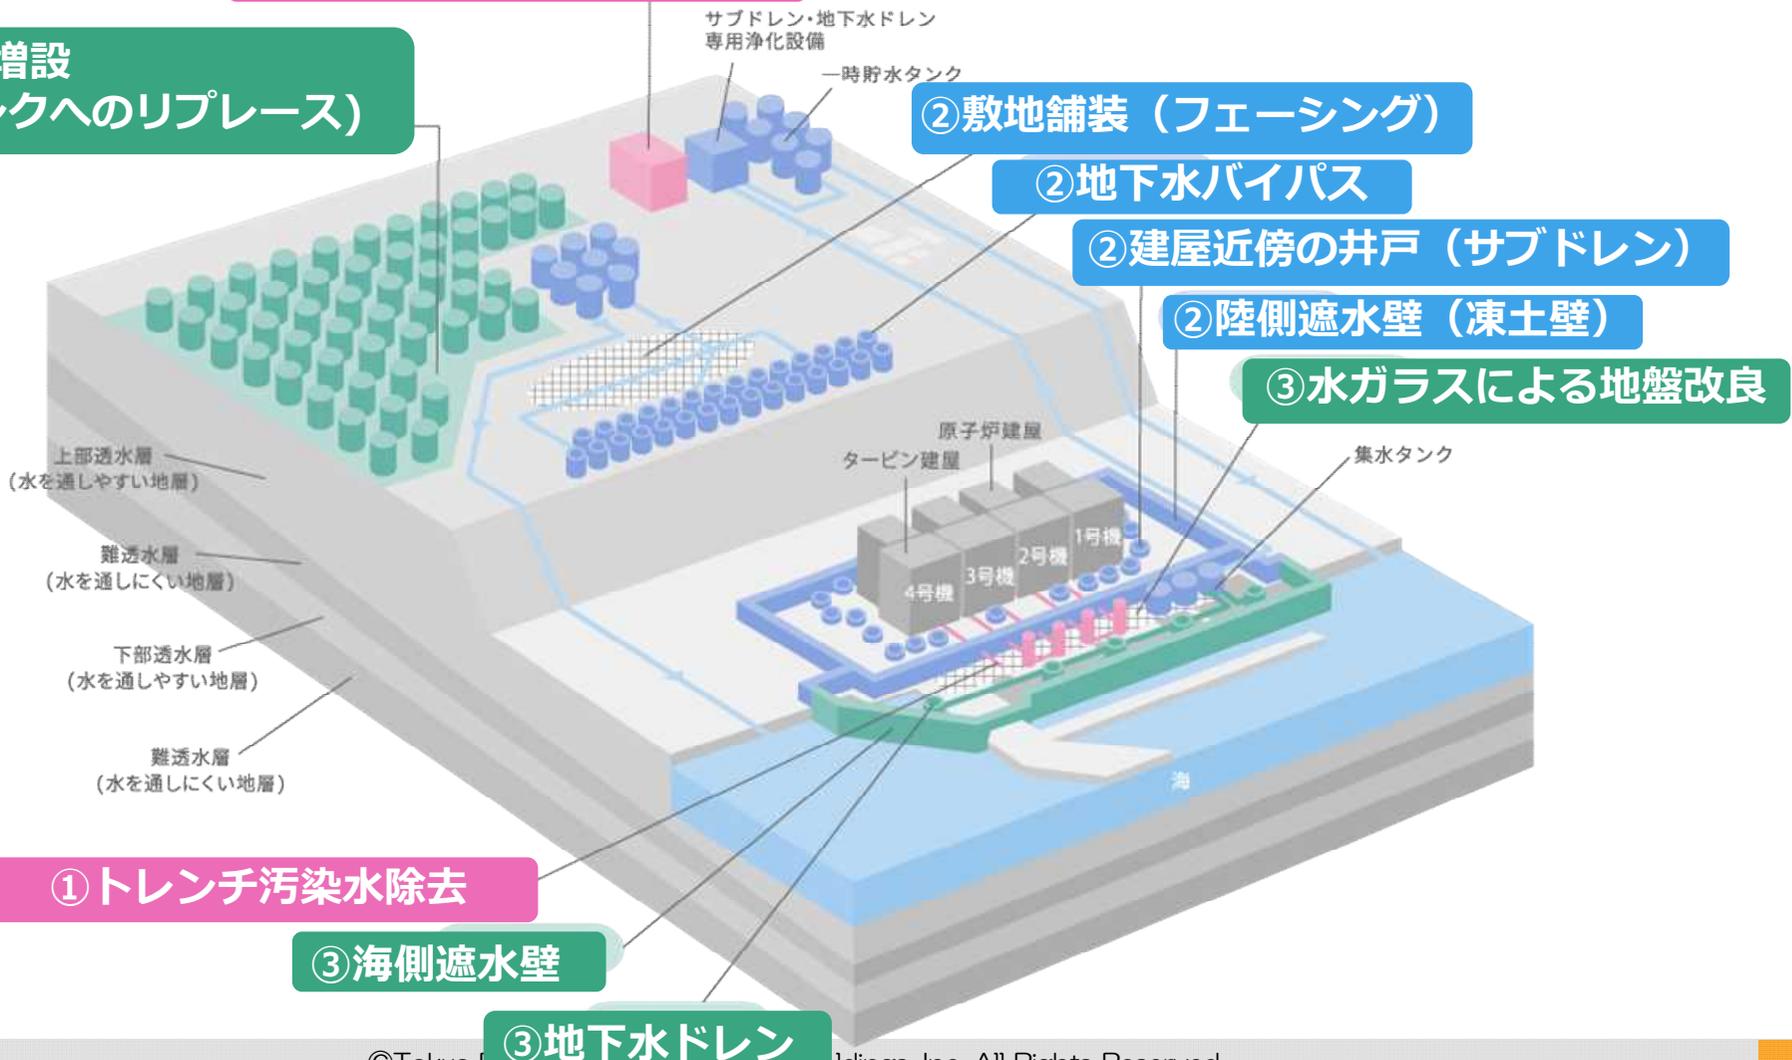
3つの基本方針

① 汚染源を取り除く

② 汚染源に水を近づけない

③ 汚染水を漏らさない

① 多核種除去設備 (ALPS)

③ タンクの増設  
(溶接型タンクへのリプレース)

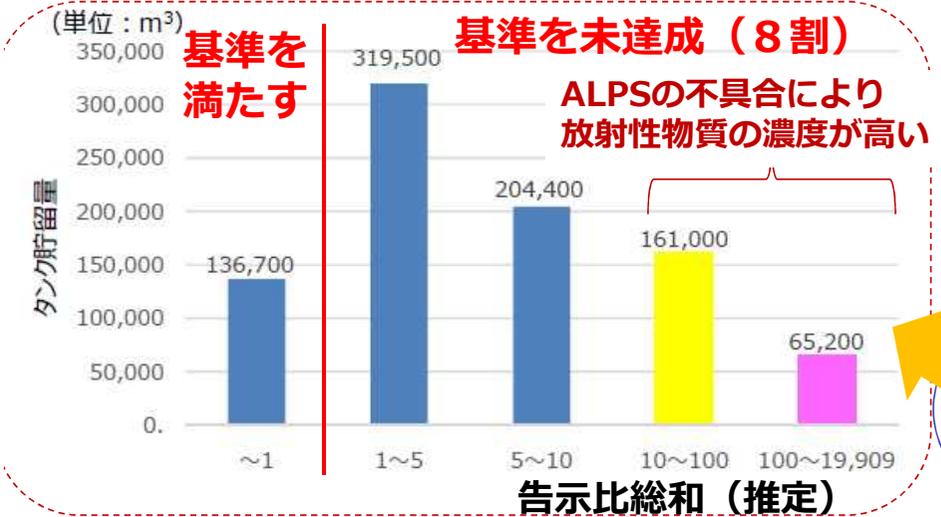
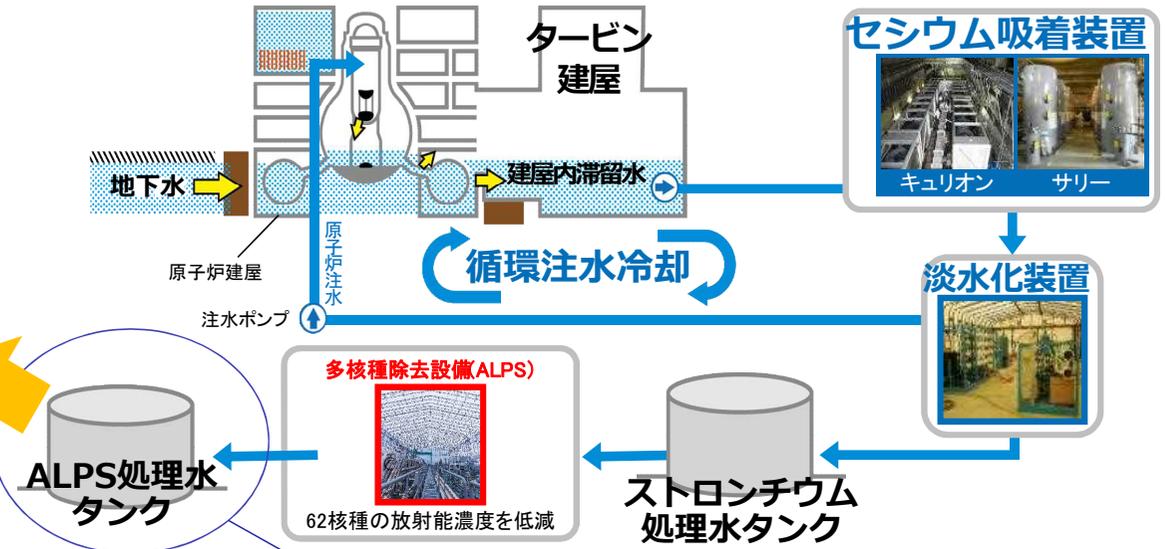
トリチウム以外の62核種の告示比総和別の貯留量

- ALPSは汚染水からトリチウム以外の62種類の放射性物質を除去する性能を持つが、処理後も環境に放出できる基準（告示比総和=1）をクリアできていないものが全体の8割
- ALPS処理水を環境へ放出する場合は、その前の段階でもう一度浄化処理（二次処理）を行うことによって、トリチウム以外の放射性物質の量を可能な限り低減し基準値を満たす方針

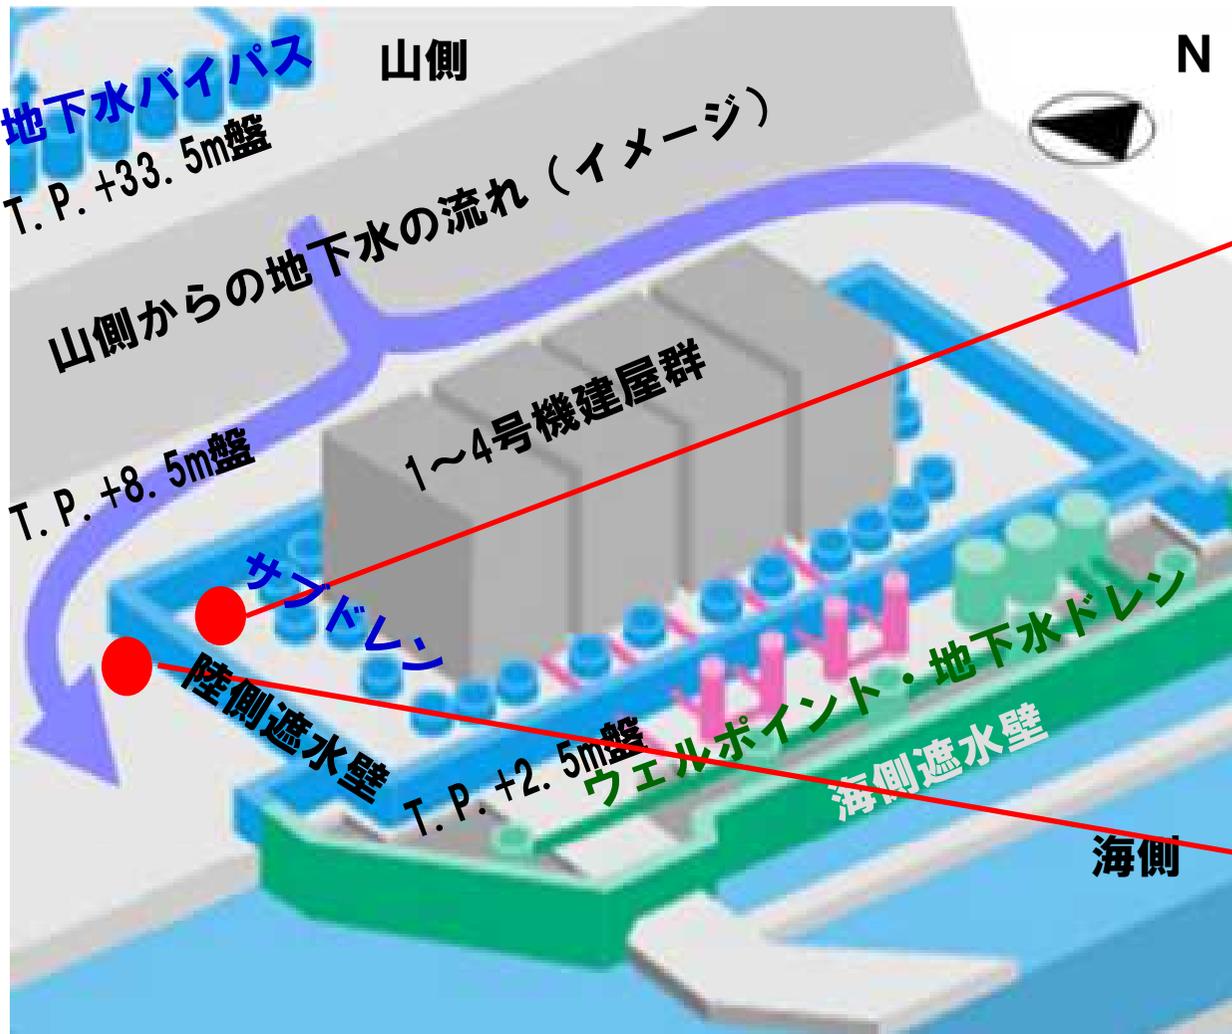
- 2017年8月に最終閉合箇所の凍結を開始、2018年3月にほぼ全ての範囲で地中温度が0℃を下回っていること等から、深部の一部を除き完成していると判断
- 陸側遮水壁の閉合に伴い、山側からの地下水はせき上げられ、建屋周辺を迂回して海側へ流下している

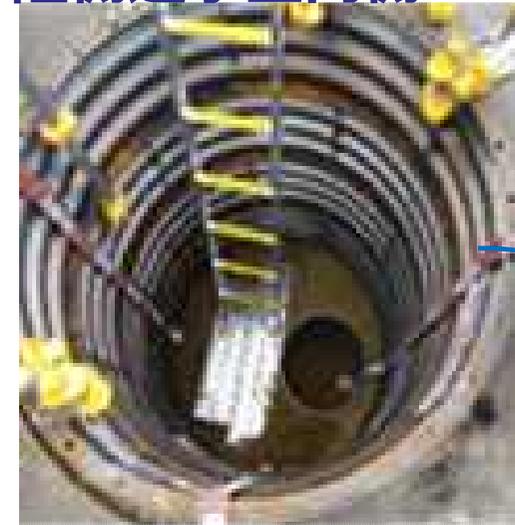
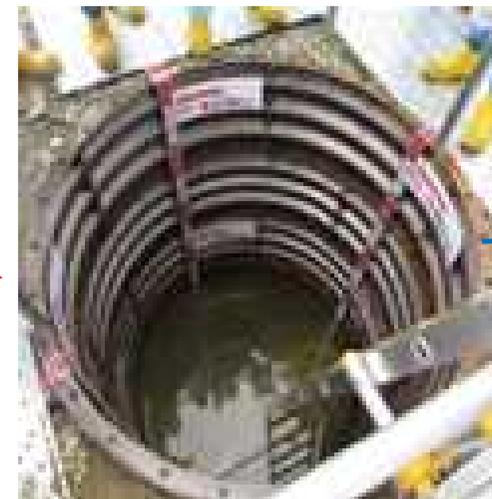
陸側遮水壁内側

陸側遮水壁外側

地下水水位差（山側）では4～5mの内外水位差が発生

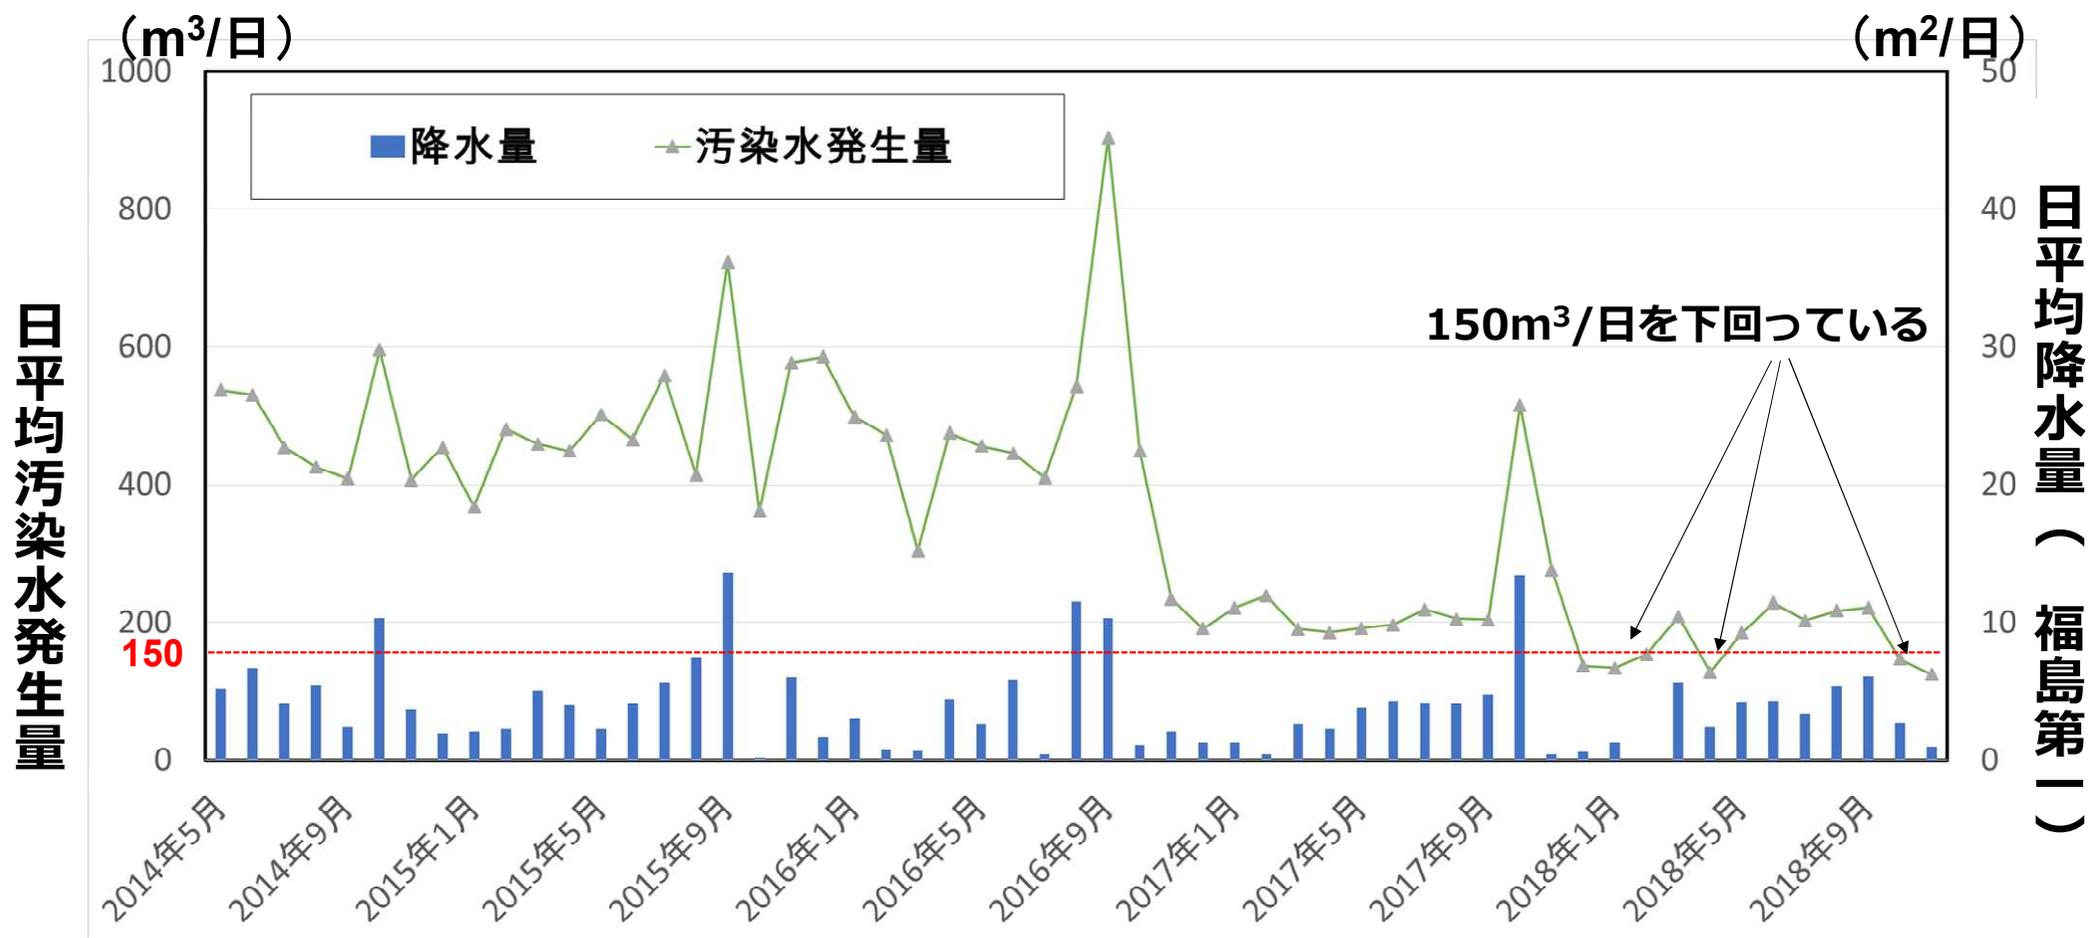
- 「近づけない」対策（地下水バイパス、サブドレン、凍土壁等）を着実に実施した結果、降雨等により変動はあるが、対策開始時の約470m<sup>3</sup>/日(2014年度平均)から約220m<sup>3</sup>/日(2017年度平均)まで低減
- 渇水期以外の時期については、建屋破損個所等からの雨水流入により発生量が増加。今後、屋根雨水流入対策等の追加対策に継続して取組み、2020年内に年間ベースで150m<sup>3</sup>/日となることを目指す

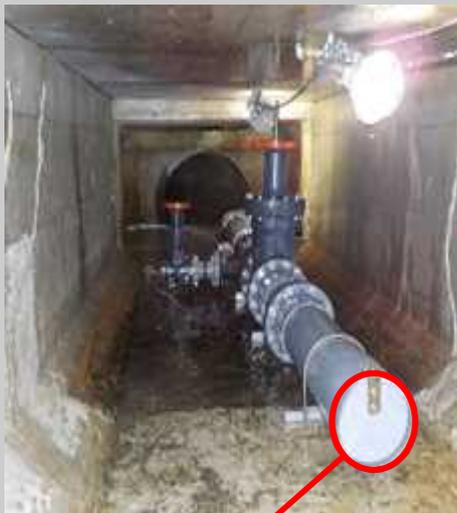
逆止弁

## ① 1号機西側排水管逆流防止

集水枡に導水するための排水管から雨水が建屋へ逆流するのを防止するため、逆止弁を2018年6月22日に設置

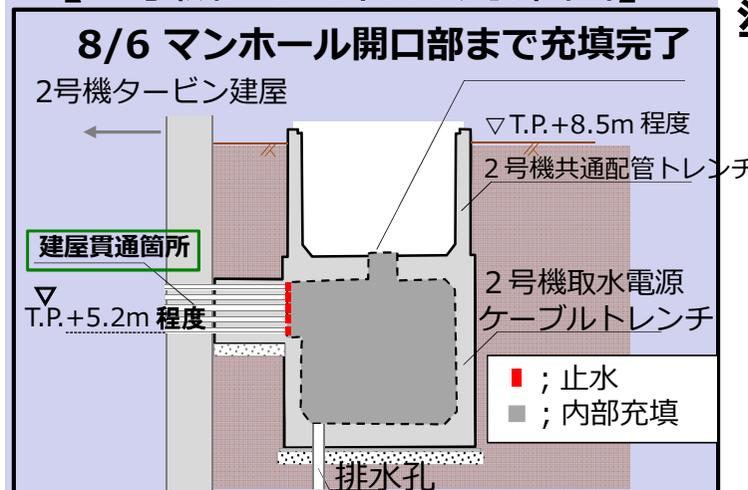
## 【2号機ケーブルトレンチ対策図】

## ② 1, 2号機東側トレンチからの流入防止

トレンチ内部の貫通部止水・トレンチ内部充填等を実施

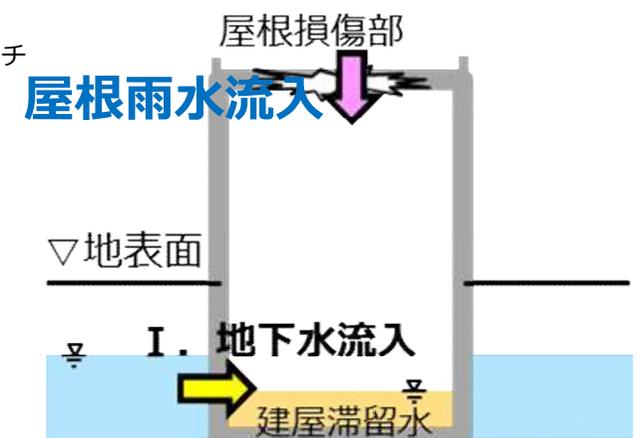
## ③ 3号機屋根損傷部からの流入防止

大雨時にルーフドレンから排水しきれず、屋根の破損部から建屋へ流入。補修の準備作業を11月から開始

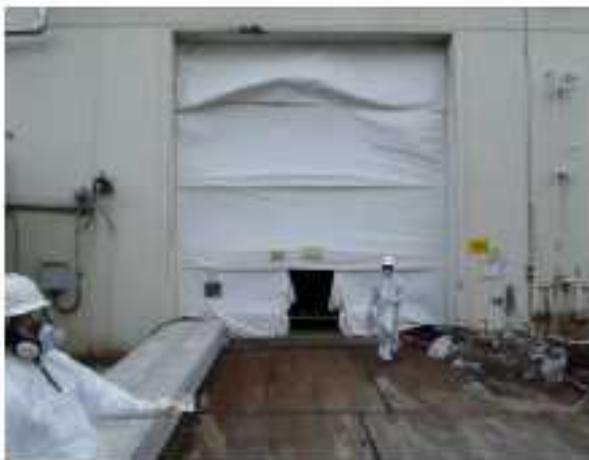
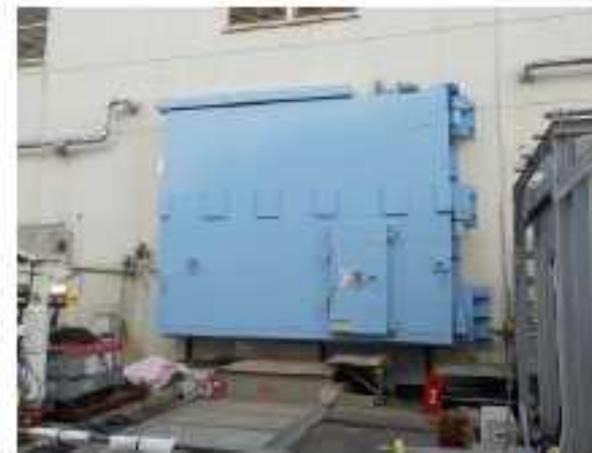
## プロセス主建屋の開口部閉止完了(2018/9末)

- 搬入口：防水扉で閉止（建屋北面）

対策前

対策後

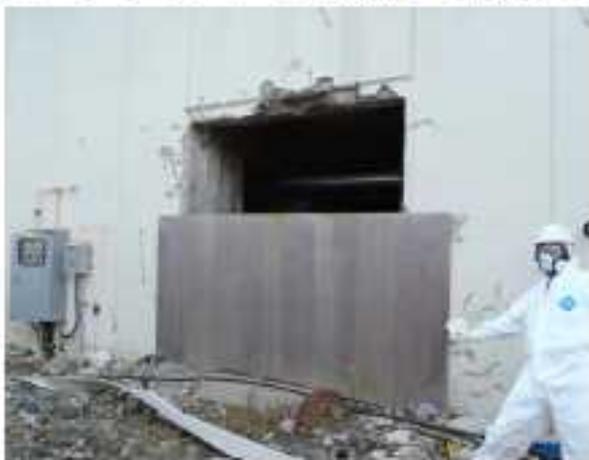
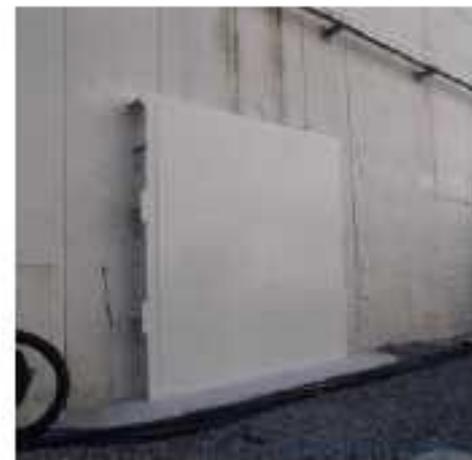
- ブロックアウト：鋼板で閉止（建屋北面）

対策前

対策後

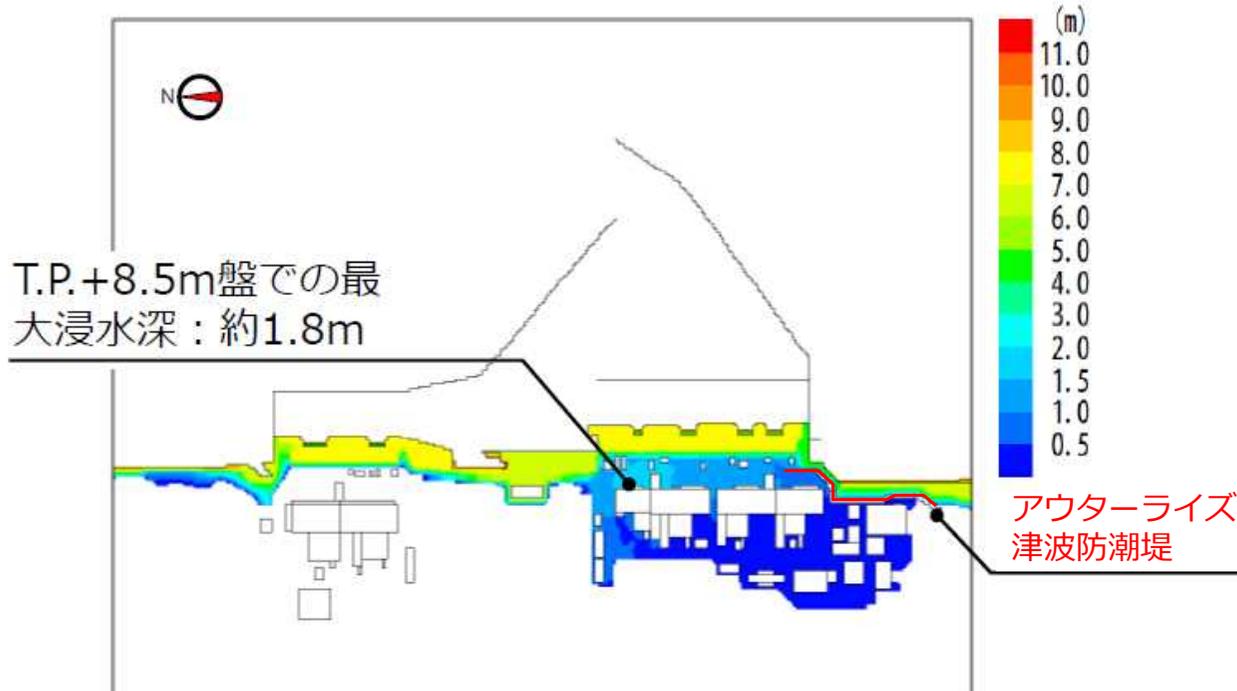
### 【千島海溝津波の浸水深（最高水位分布）】

既設のアウターライズ津波防潮堤をモデル化して、千島海溝津波による浸水深を評価

➤ T.P.+8.5m盤（原子炉建屋等の設置高さ）はアウターライズ津波防潮堤がない部分から浸水

➤ T.P.+8.5m盤の最大浸水深は約1.8m

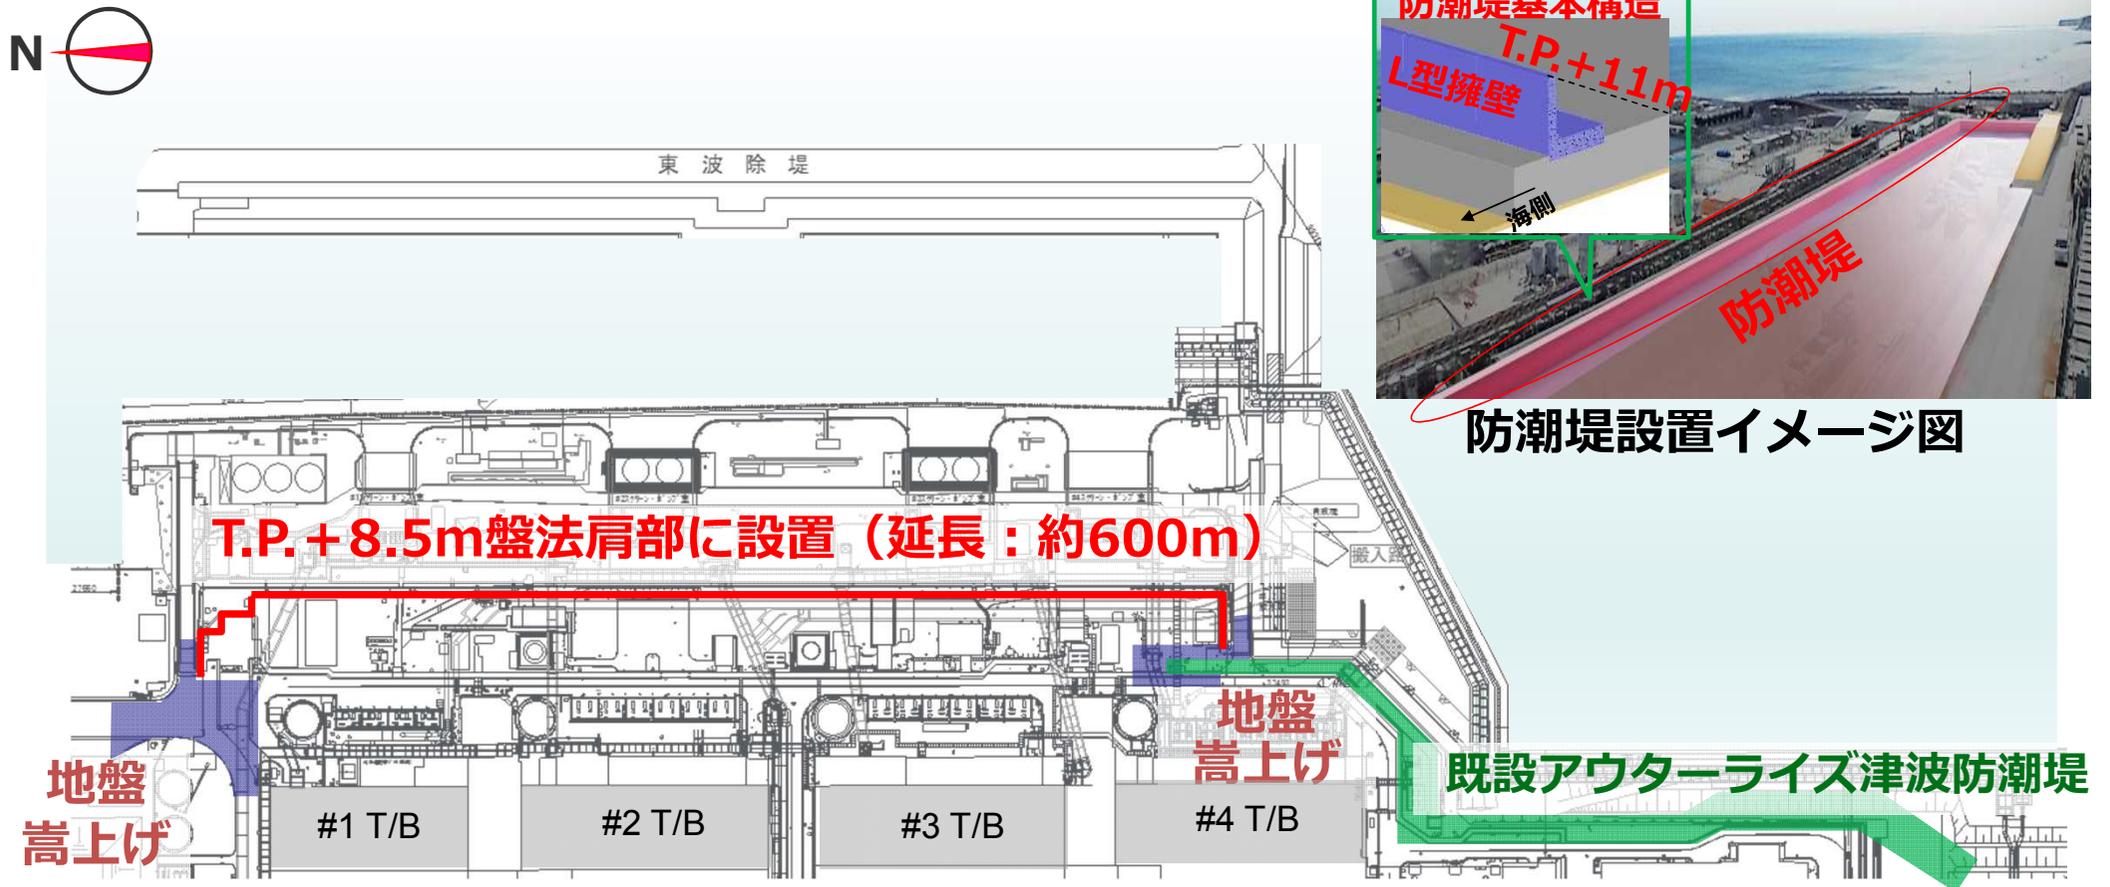
- 千島海溝津波に対して、アウターライズ津波対策のために既に設置されている防潮堤を北側に延長して設置
- 干渉設備や干渉工事について調査した結果、T.P.+8.5m盤法肩部に設置することで廃炉作業への影響をより小さく施工でき、また、より早期に完成できると判断（2020年度上期の防潮堤機能発揮を目途にする）

を目的に、自主保安として、既設のアウターライズ津波防潮堤を北側に延長し防潮堤を設置することを検討する

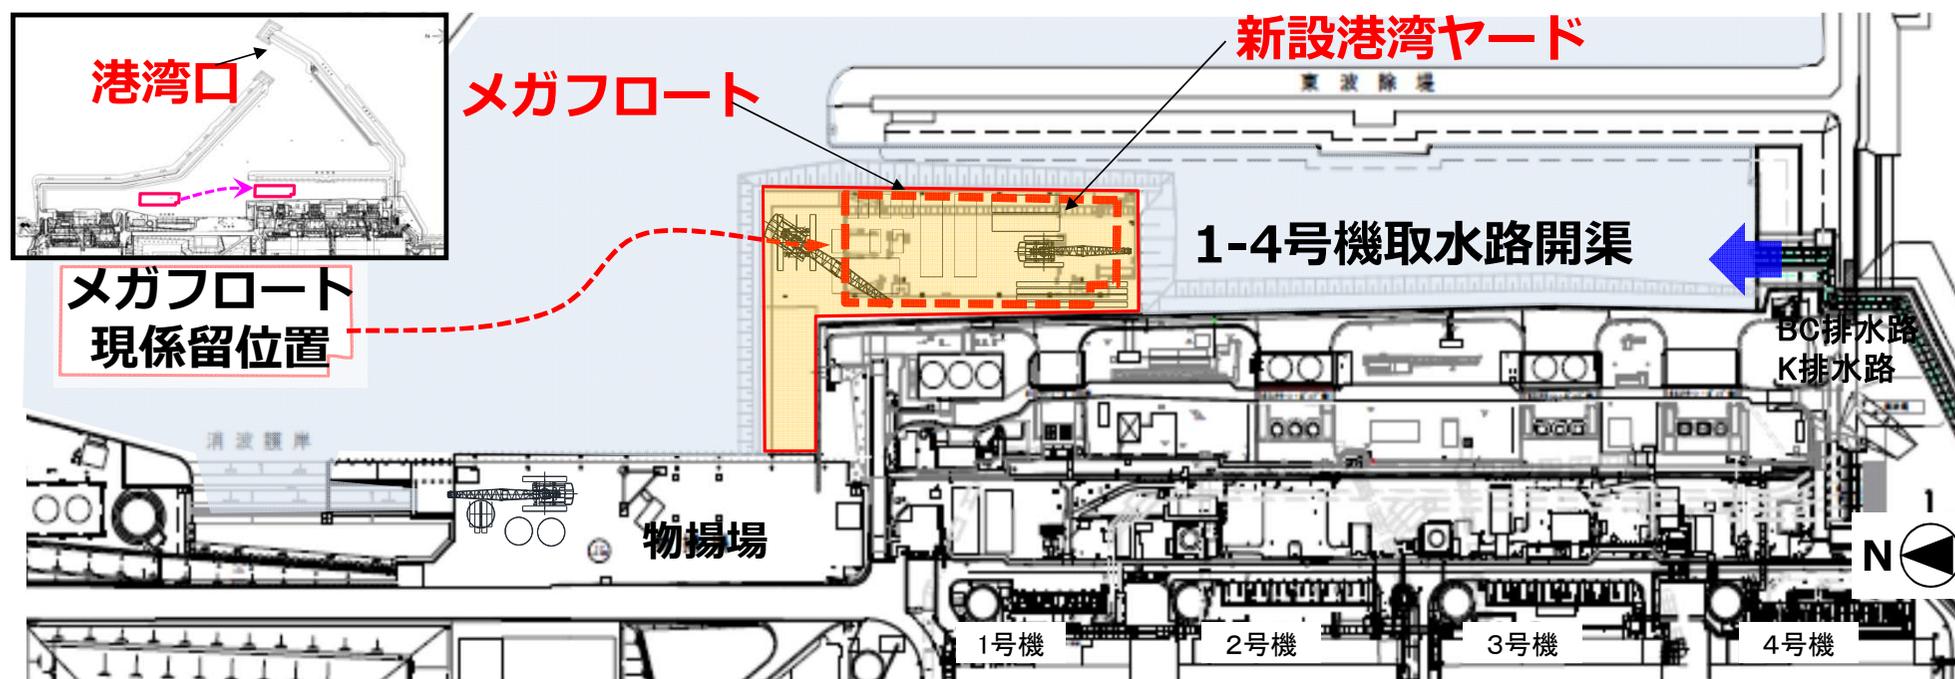
- 震災により発生した5・6号機建屋の滞留水を一時貯留するため活用したメガフロートは、現在、港湾内に係留中
- 津波時に漂流物となり周辺設備を損傷させるリスクがあることから、移動、着底を行い、護岸および物揚場として有効活用の予定(2021年度内目標)

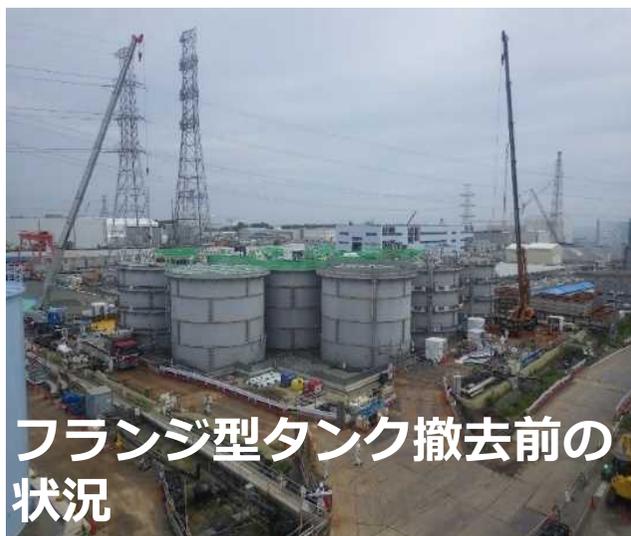
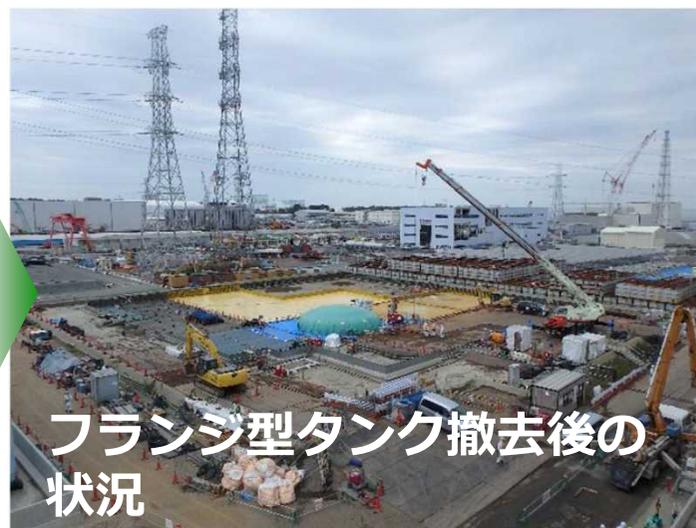
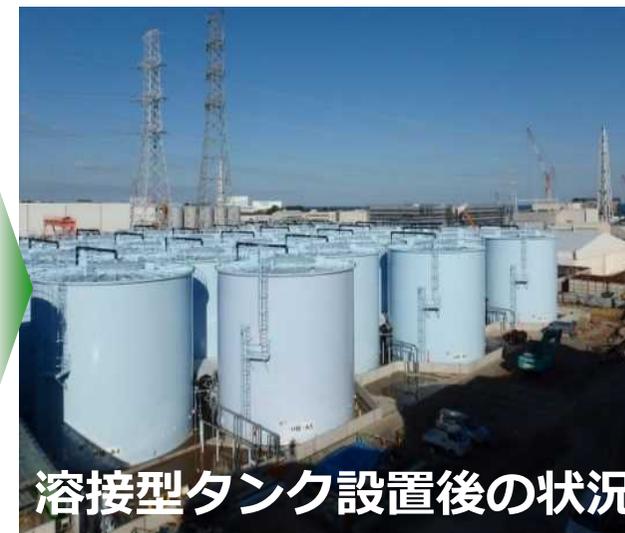
## 【貯蔵タンクのリプレース】

- 汚染水漏洩リスク低減のために、フランジ型タンク(鋼材をボルト締めしたタンク) から溶接型タンクへのリプレースを実施
- 浄化処理した水の貯留は2018年度内にすべて溶接型タンクで行う予定

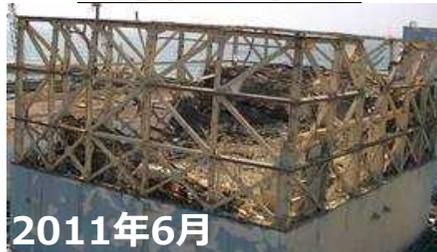
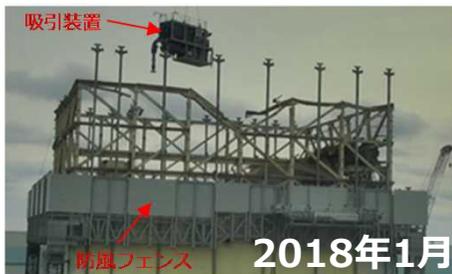
1号機の状況

・2018年1月：ガレキの撤去開始

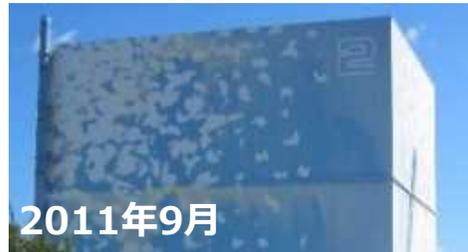
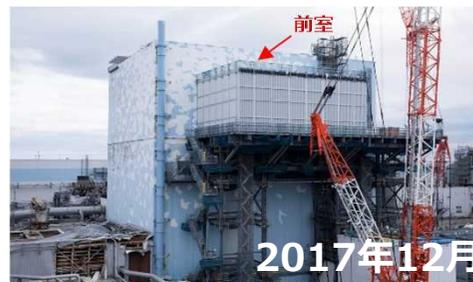
2号機の状況

・2018年6月：オペフロ内にアクセスするための開口部の設置完了

・2018年7月：オペフロ内作業開始

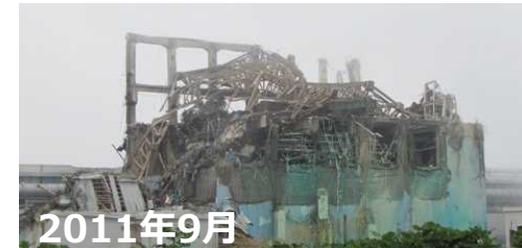
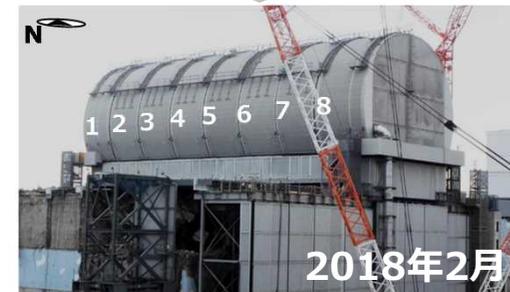
3号機の状況

・2015年：大型ガレキの撤去完了

・2018年2月：ドーム屋根の設置完了

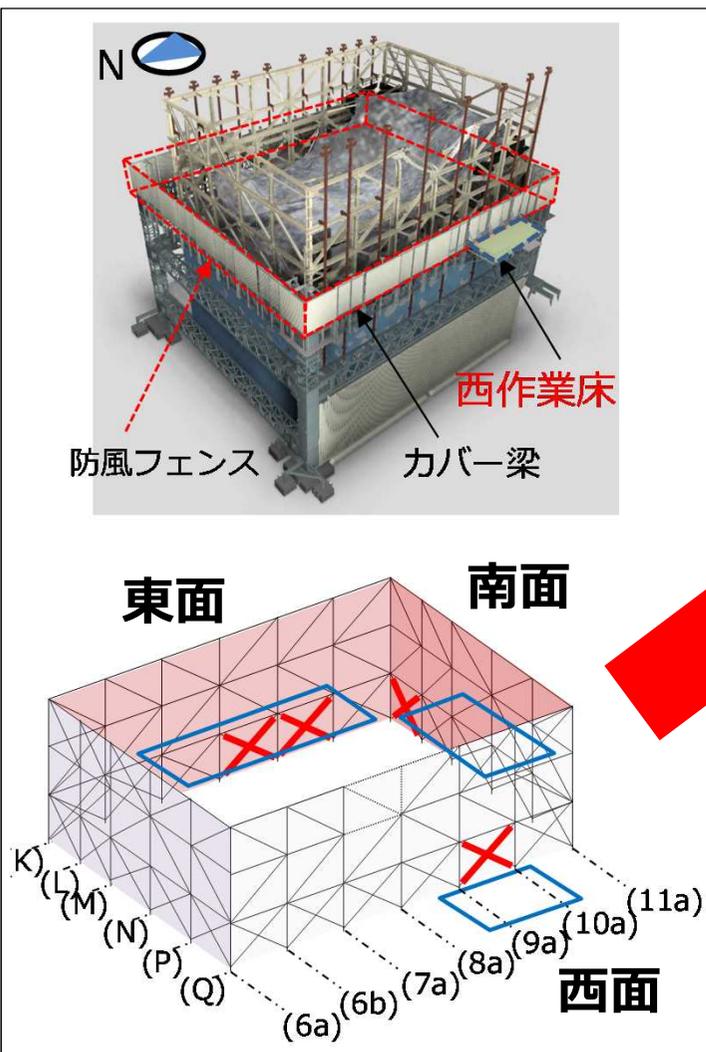
1号機原子炉建屋の外観イメージ

- 原子炉建屋オペレーションフロアに堆積する瓦礫撤去に際して、使用済燃料プール（オペレーションフロア南側に位置）の保護を行う必要
- 作業におけるアクセスルート確保のため、Xブレースの撤去を実施、12月20日に完了

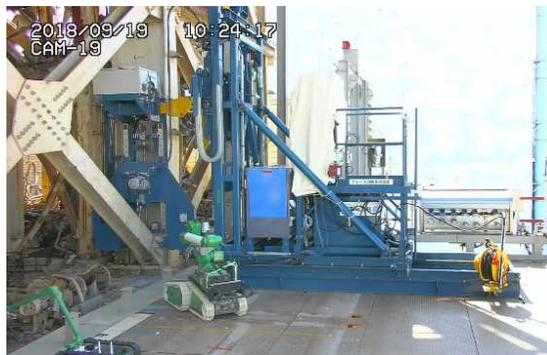
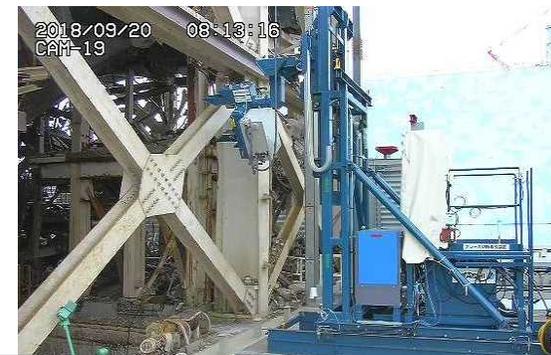
Xブレース撤去の状況写真（西面）

バンドソーでのXブレース切断 セーバーソーでのXブレース切断

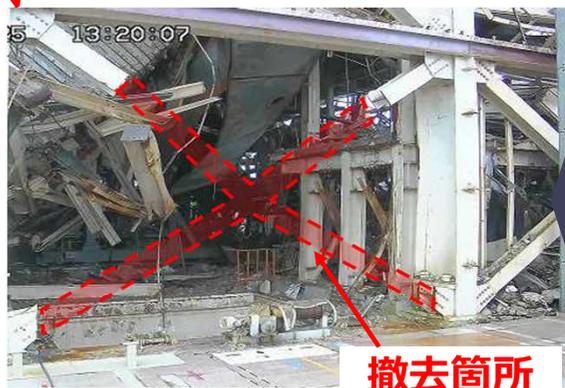
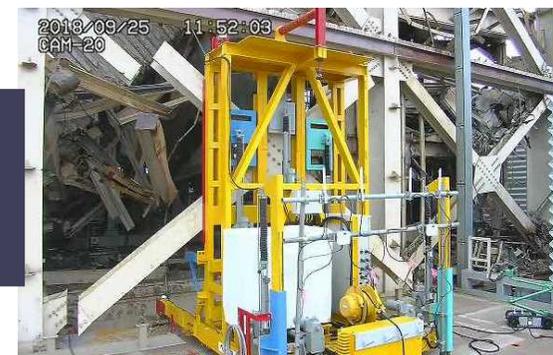
Xブレース撤去後

把持装置でのXブレース引き抜き

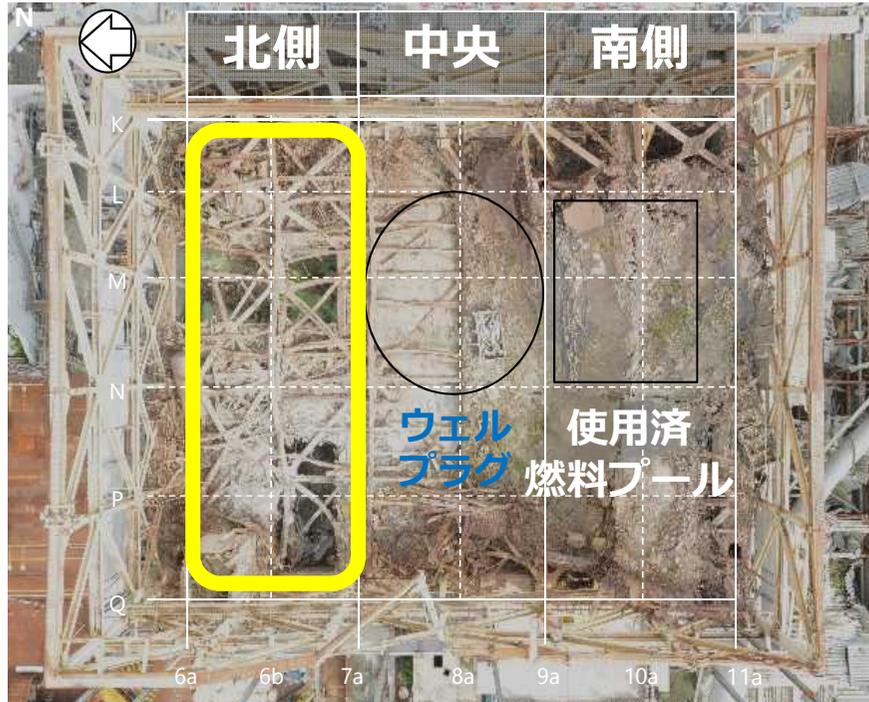
- 2018年1月より開始した北側ガレキ（崩落屋根）の撤去については、ルーフブロック等・屋根スラブ・デッキプレートの撤去が完了
- 2019年1月より屋根鉄骨撤去を開始予定

オペレーションフロア平面  
(2018年9月撮影)

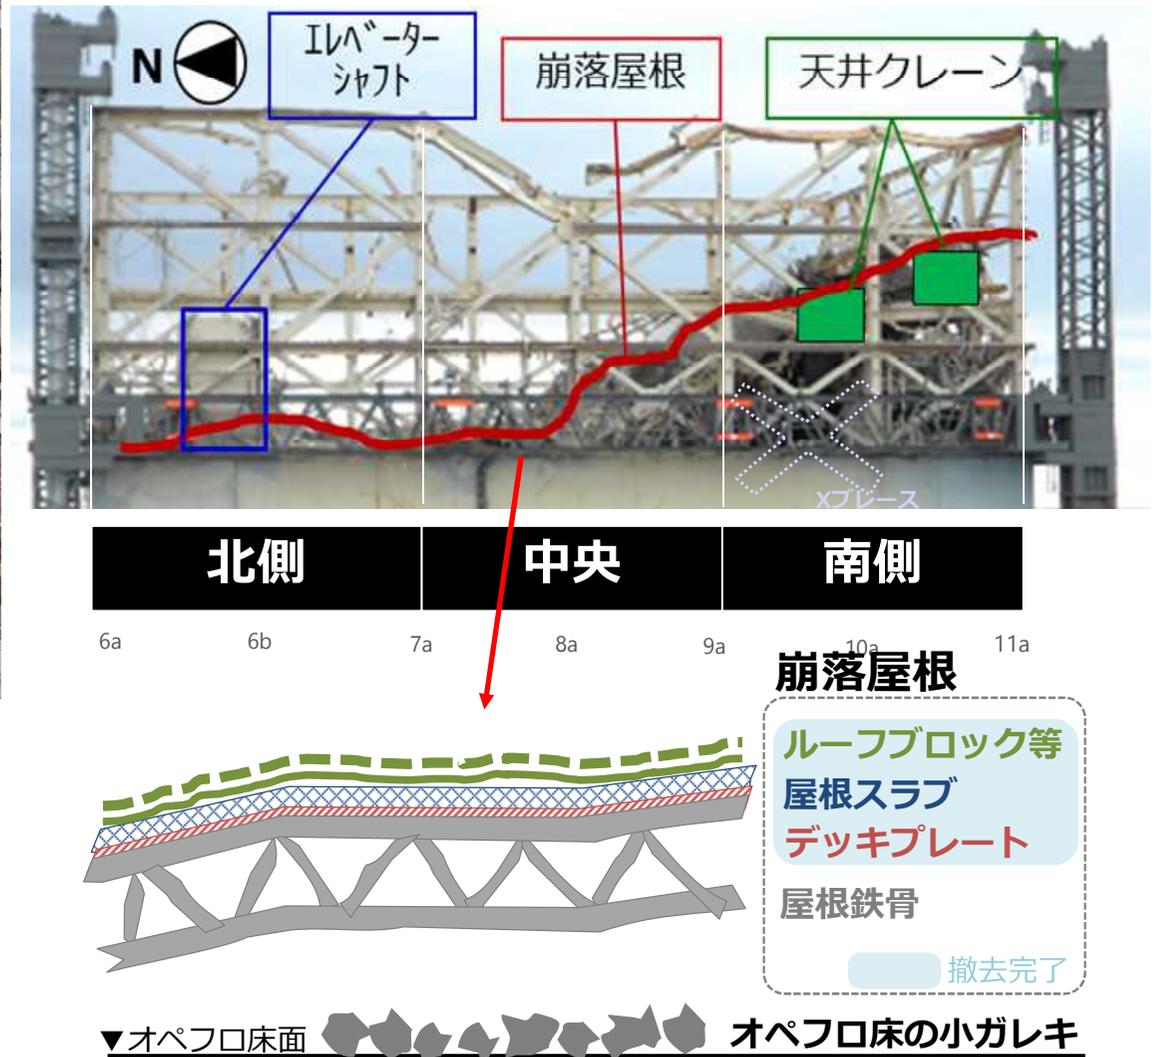
オペレーションフロア西側立面

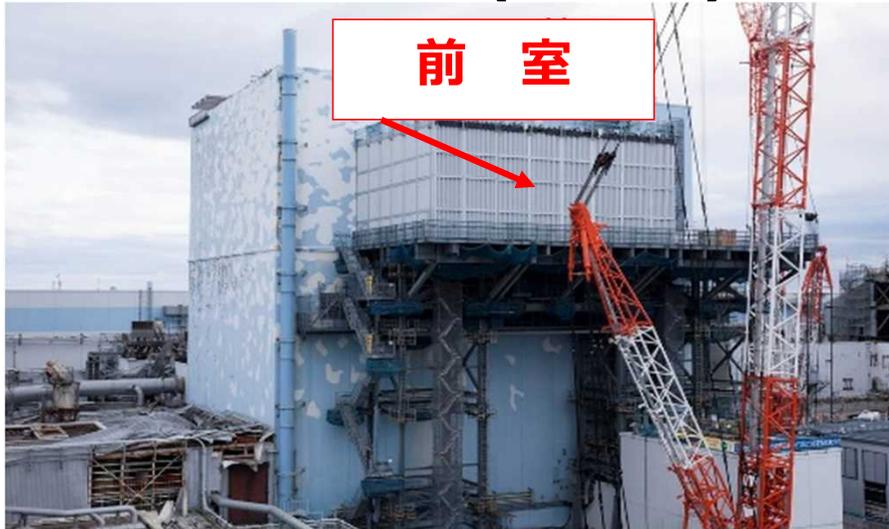
前室の設置 (2017年)

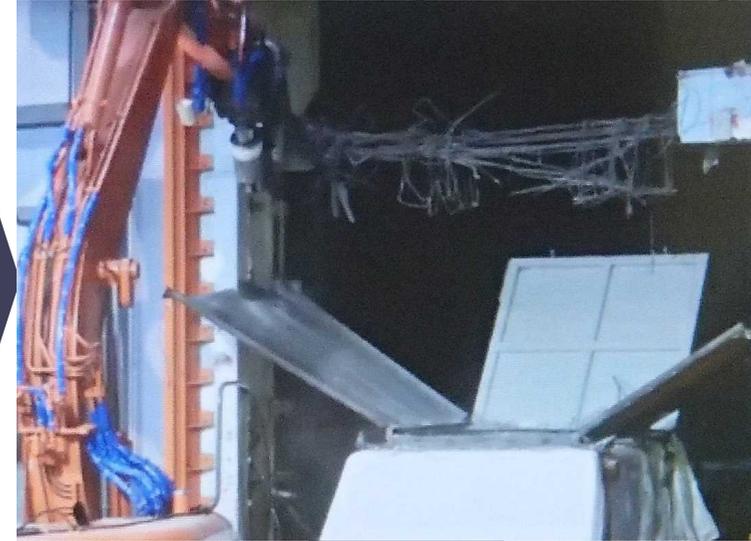
開口部の設置 (2018年6月)

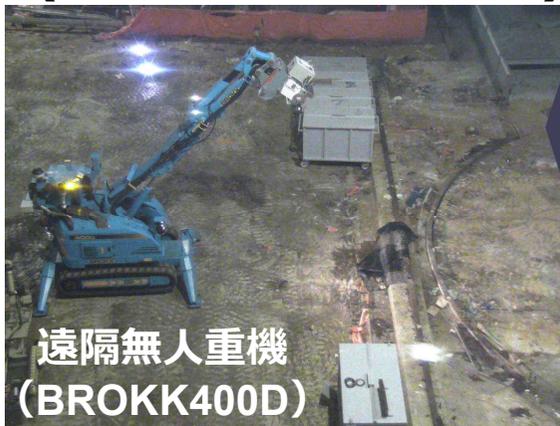
オペフロ内調査 (11月14日~1月下旬)

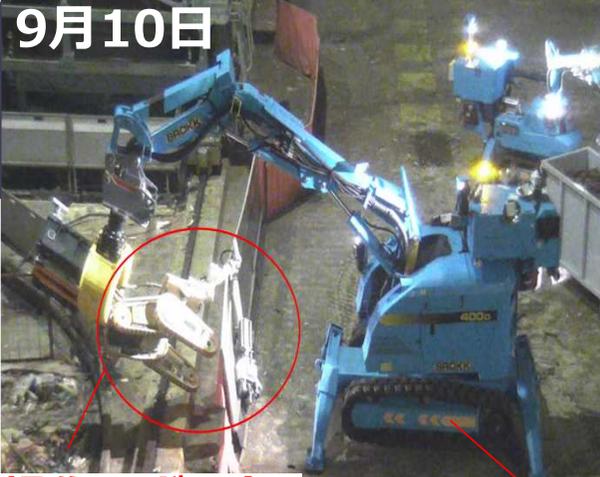
遠隔無人重機 (BROKK400D)

残置物等の移動・片付け (2018年8月~11月初旬)

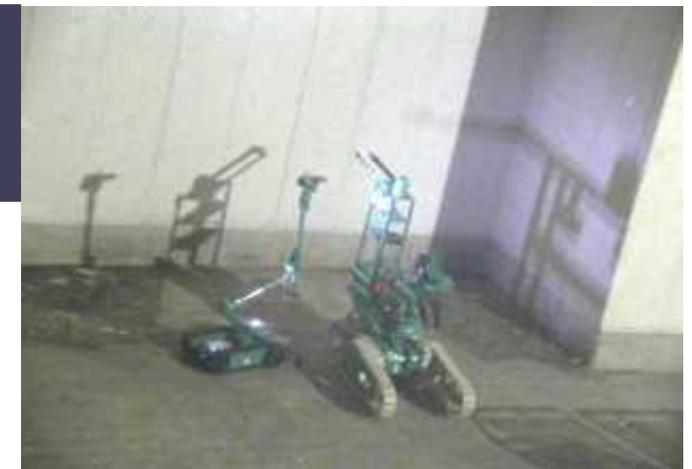
遠隔操作ロボット (Warrior)

遠隔無人重機

オペレーティングフロア調査 (2018年7月)

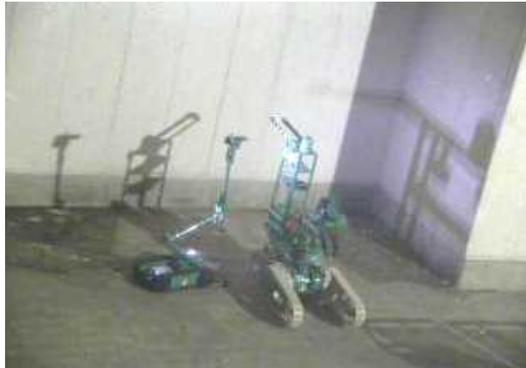
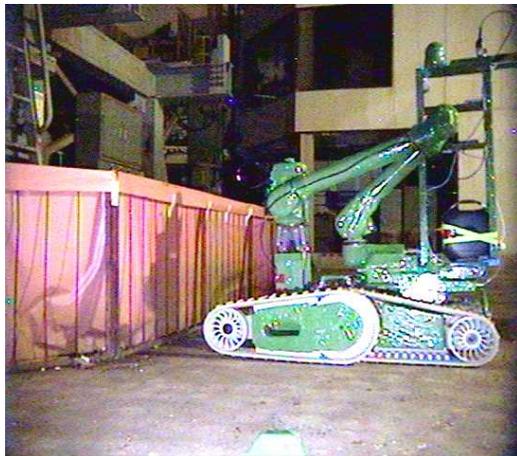
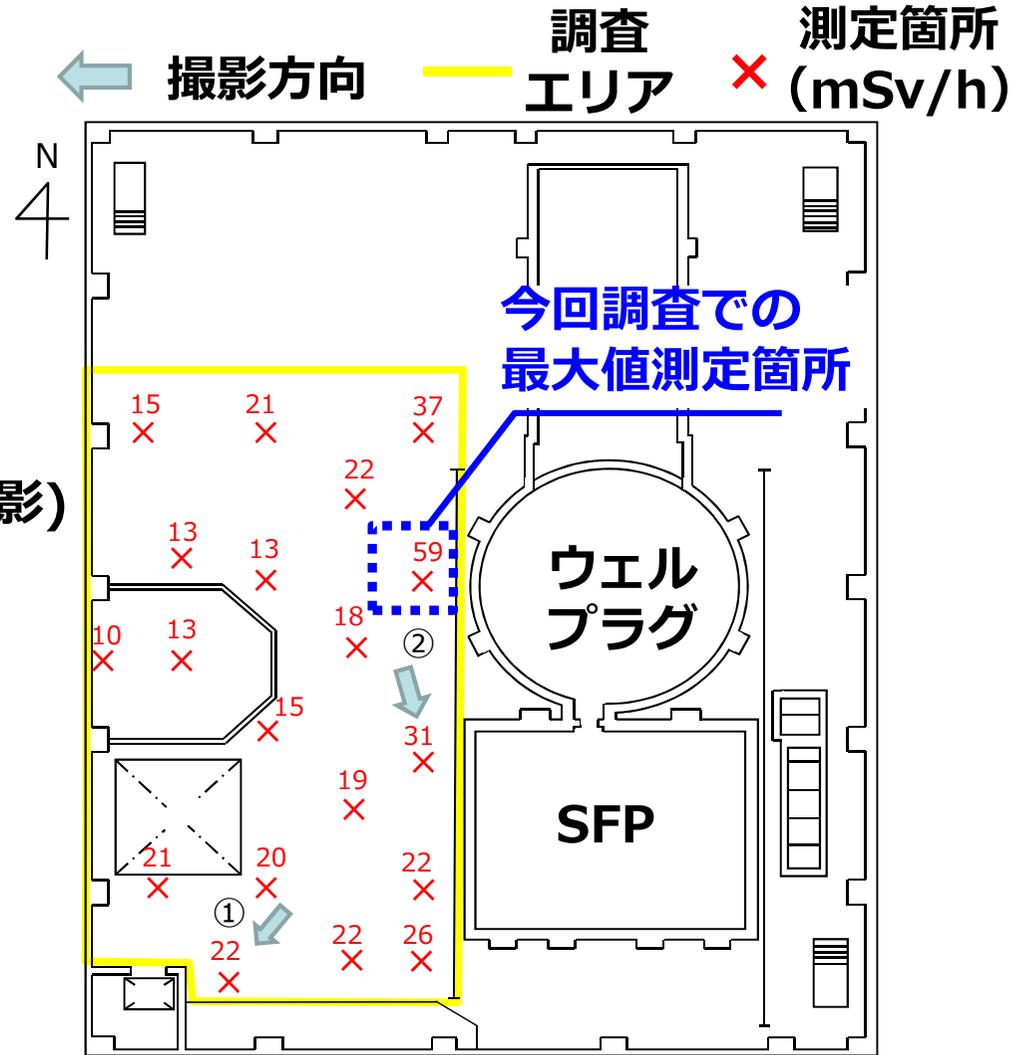
- 7月に実施したオペフロ調査では空間線量率、表面汚染状況、ダスト濃度の調査を実施
- 床面から約1.5m高さのγ線線量率※を測定した結果では、ウエルプラグ近傍の線量率が高く、そこから離れるにしたがって線量が低くなる傾向がみられた。主な線源はウエルプラグと推定

① 遠隔無人ロボット測定状況(天井カメラ撮影)

② 遠隔無人ロボット測定状況(ロボット撮影)
