# 福島第一原子力発電所の現状と今後の課題

2019年1月17日

東京電力ホールディングス（株）常務執行役

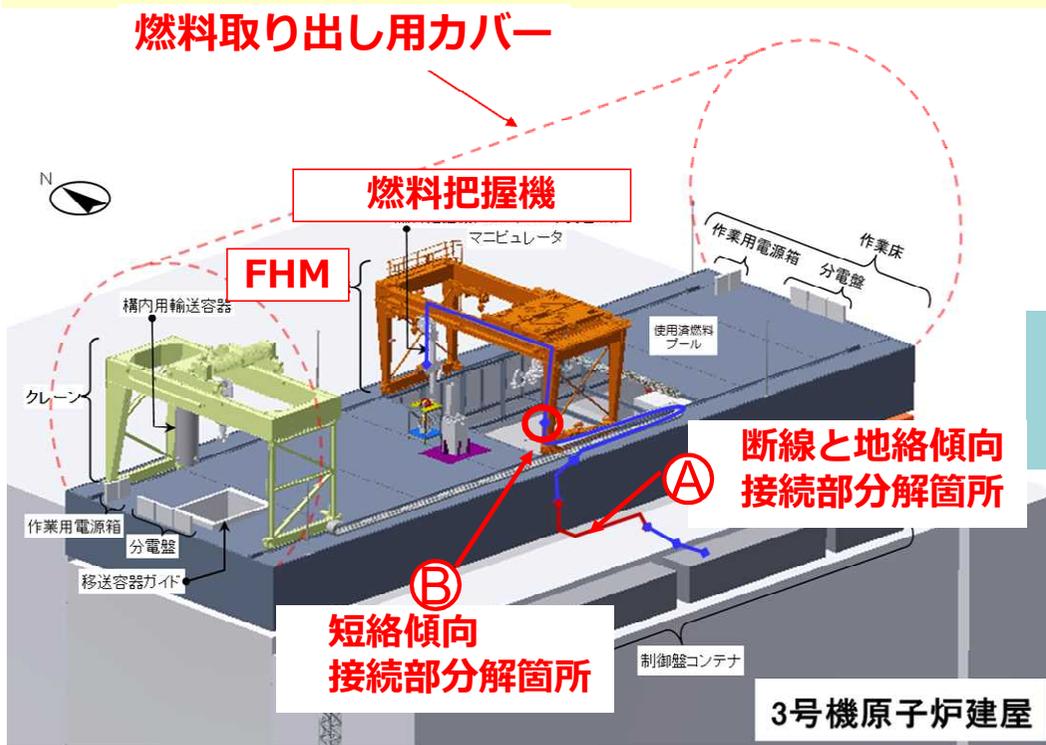
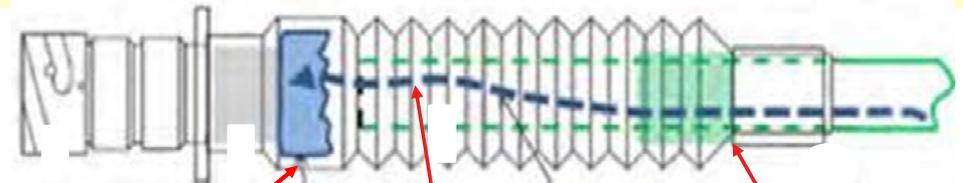
- 2018年8月8日 原子力規制委員会による使用前検査中、機能検査のために燃料取扱機（以下、FHMという）の燃料把握機（マスト）を使用済燃料プールに降下させていたところ、制御系に関する異常を示す警報が発報しFHMが停止
- 原因調査結果
  - 制御系ケーブルの接続部内部に断線と異物を確認
  - 断線は、ブーツの隙間から接続部内部に雨水等が浸入したため、水分により腐食、破断に至ったと推定
- その他、クレーンの電圧設定ミスによるトラブルも発生

② 雨水等の水分がブーツ内に浸入

① ケーブル径が細いためブーツとケーブル間に隙間が形成

③ 接続部内部に水分がたまる。水分により腐食、減肉、リード線破断に至る

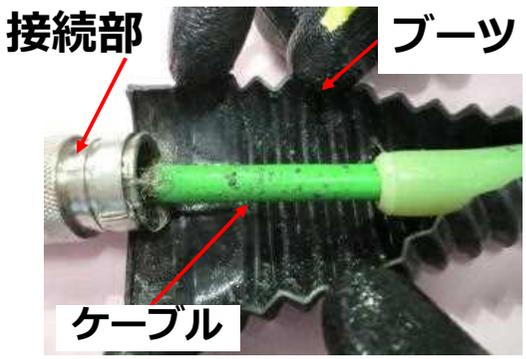
ブーツ開放状況

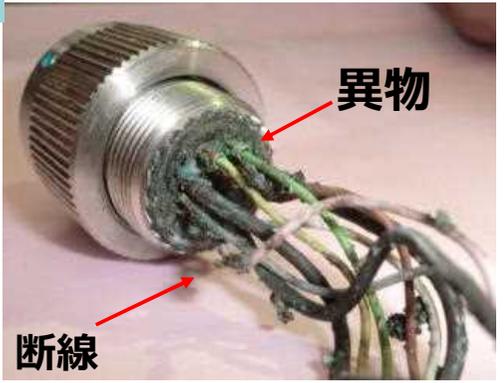
ブーツ等取外し後

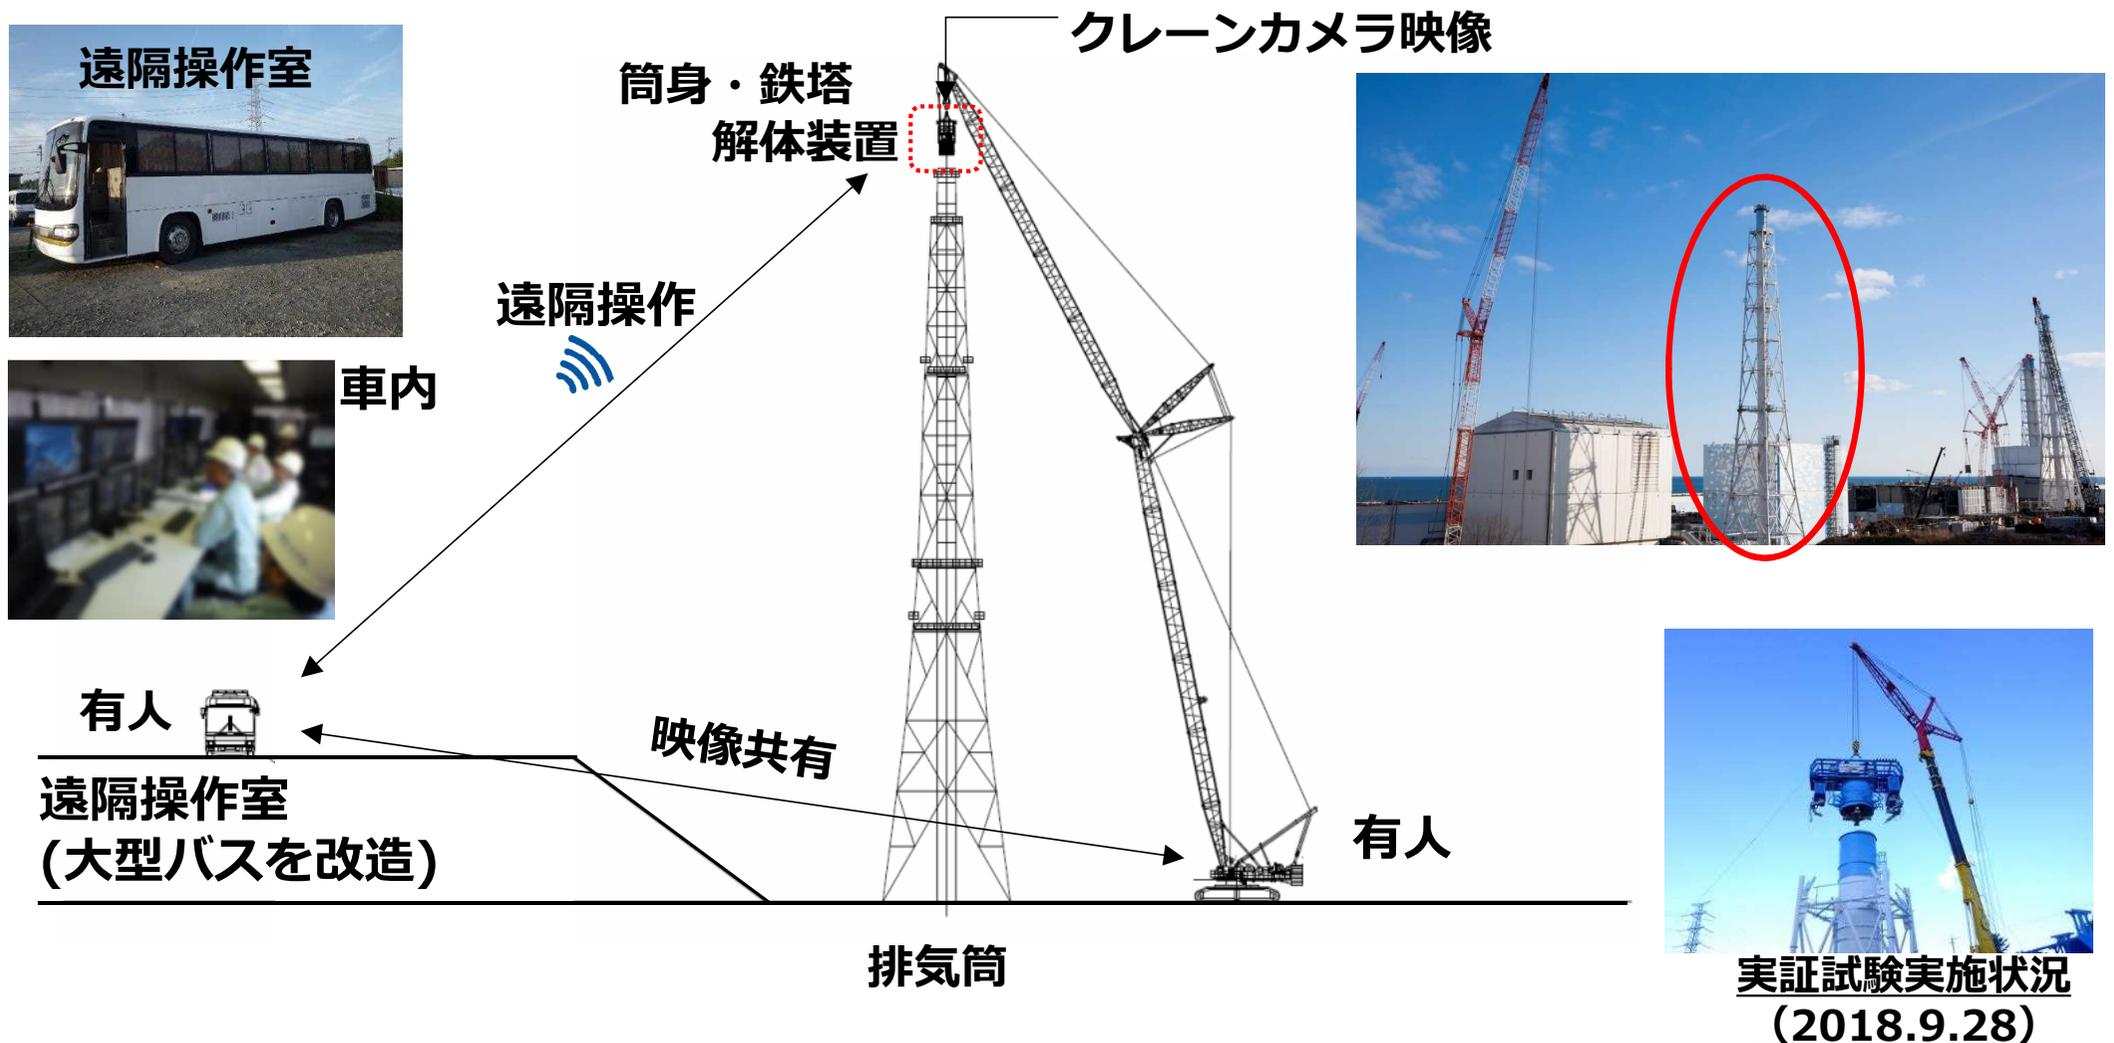
- 1 / 2号機排気筒は、損傷・破断箇所があることを踏まえ、リスクをより低減する観点から、燃料取り出しに先立って、上部を解体し、耐震上の裕度を確保する計画
- 2018年8月28日から11月12日まで作業を円滑に実施するための実証試験を模擬施設を用いて実施、11月13日より施工計画検証実施
- 12月3日から福島第一構内での準備作業(周辺設備養生等)に着手

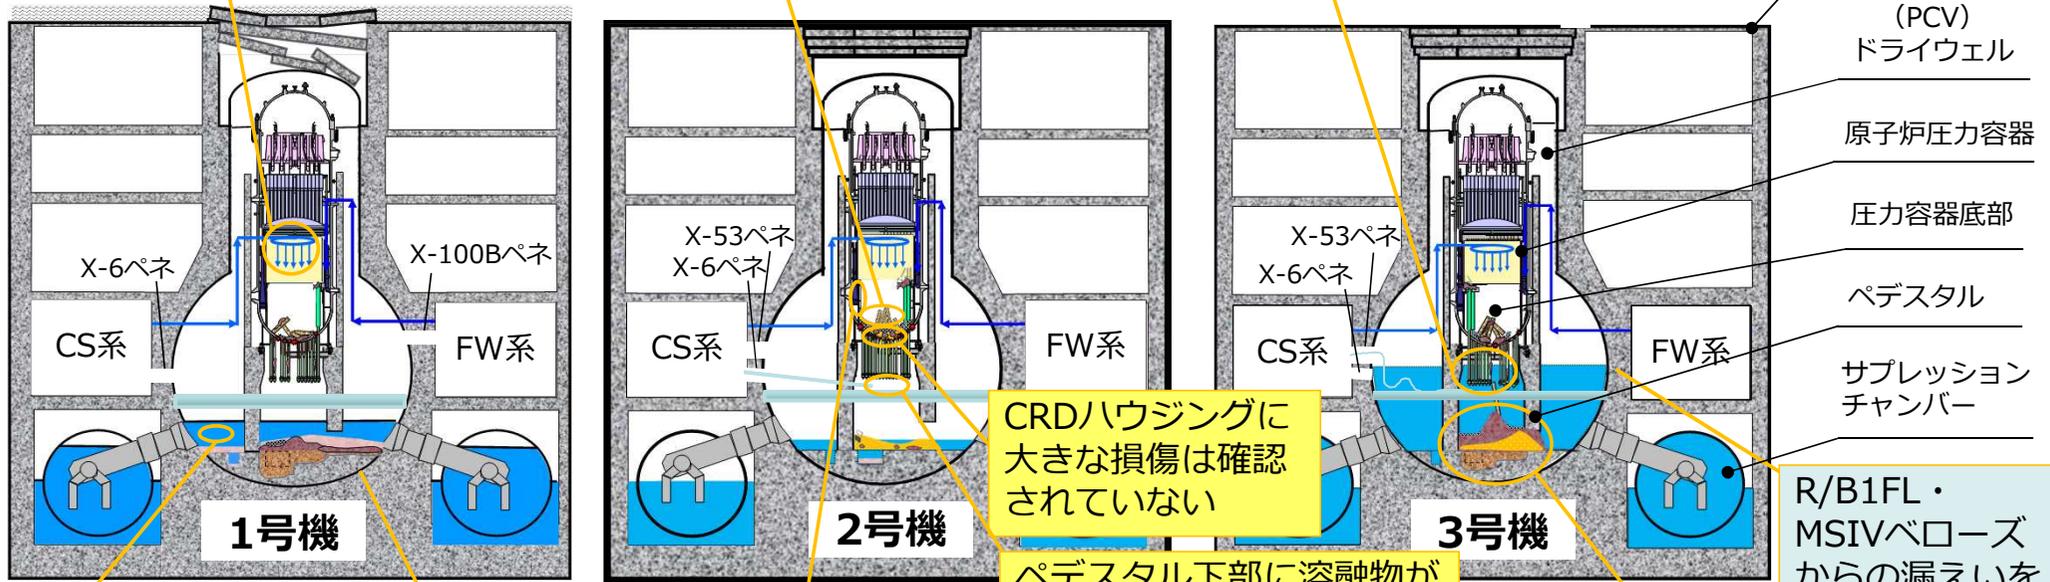
- 1号機では溶融した燃料のほぼ全量が原子炉格納容器下部へ落下しており、炉心部にはほとんど燃料が存在していないと推定
- 2号機では溶融した燃料のうち、一部は原子炉圧力容器底部または原子炉格納容器下部へ落下し、一部は炉心部に残存していると推定
- 3号機では溶融した燃料のうち、多くが原子炉格納容器下部に落下したが、一部は原子炉圧力容器底部に存在していると推定

ミュオン測定、解析結果及び水位が形成されないことから、大部分の燃料が溶融したと推定

ミュオン測定から、燃料デブリの大部分は原子炉圧力容器底部に存在していると推定

複数個所でCRDハウジング支持金具の脱落、変形を確認  
CRDハウジング支持金具に溶融物が凝固したと思われるものが付着していることを確認

原子炉格納容器内部調査の結果  
D/W床面上に堆積物を確認

サンドクッションドレン, s/c真空破壊ラインベローズからの漏えいが確認

ミュオン測定から、炉心外周部に燃料が存在している可能性があると推定

CRDハウジングに大きな損傷は確認されていない

ペDESTAL下部に溶融物が凝固したと思われるもの、燃料集合体の一部を確認

S/Cシェルまたは接続系統の水没箇所が漏えい箇所と想定

ペDESTAL下部や、ペDESTAL内構造物上に溶融物が凝固したと思われるものを確認

R/B1FL・MSIVベローズからの漏えいを確認

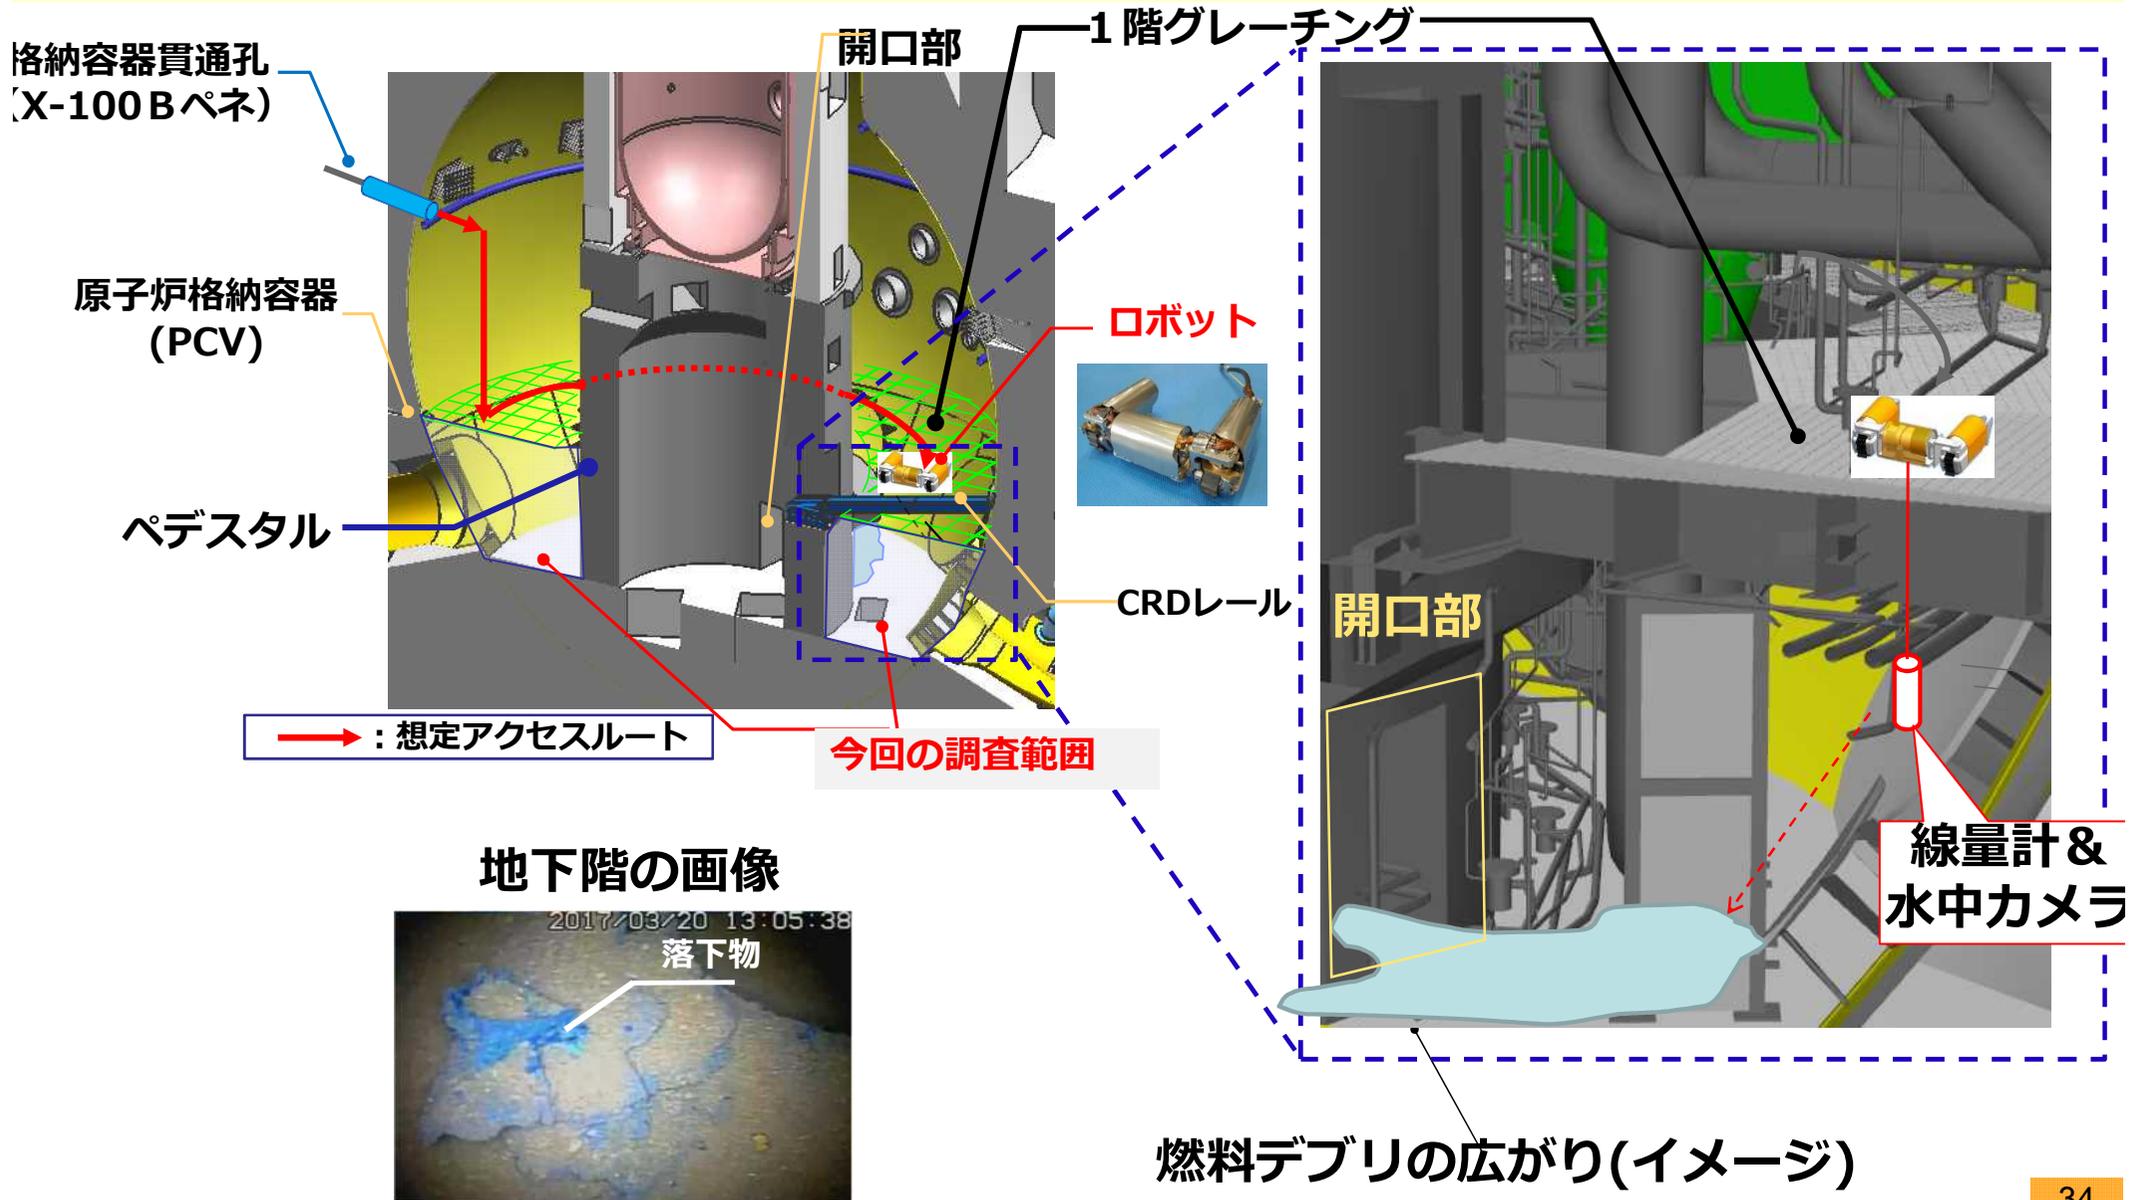
- ペDESTAL外側の地下階へのデブリの広がり(イメージ)を調査する目的で1階グレーチング部からロボットを用いてカメラ・線量計をつり下げ、ペDESTAL外側、地下階の映像、空間線量等の情報を取得

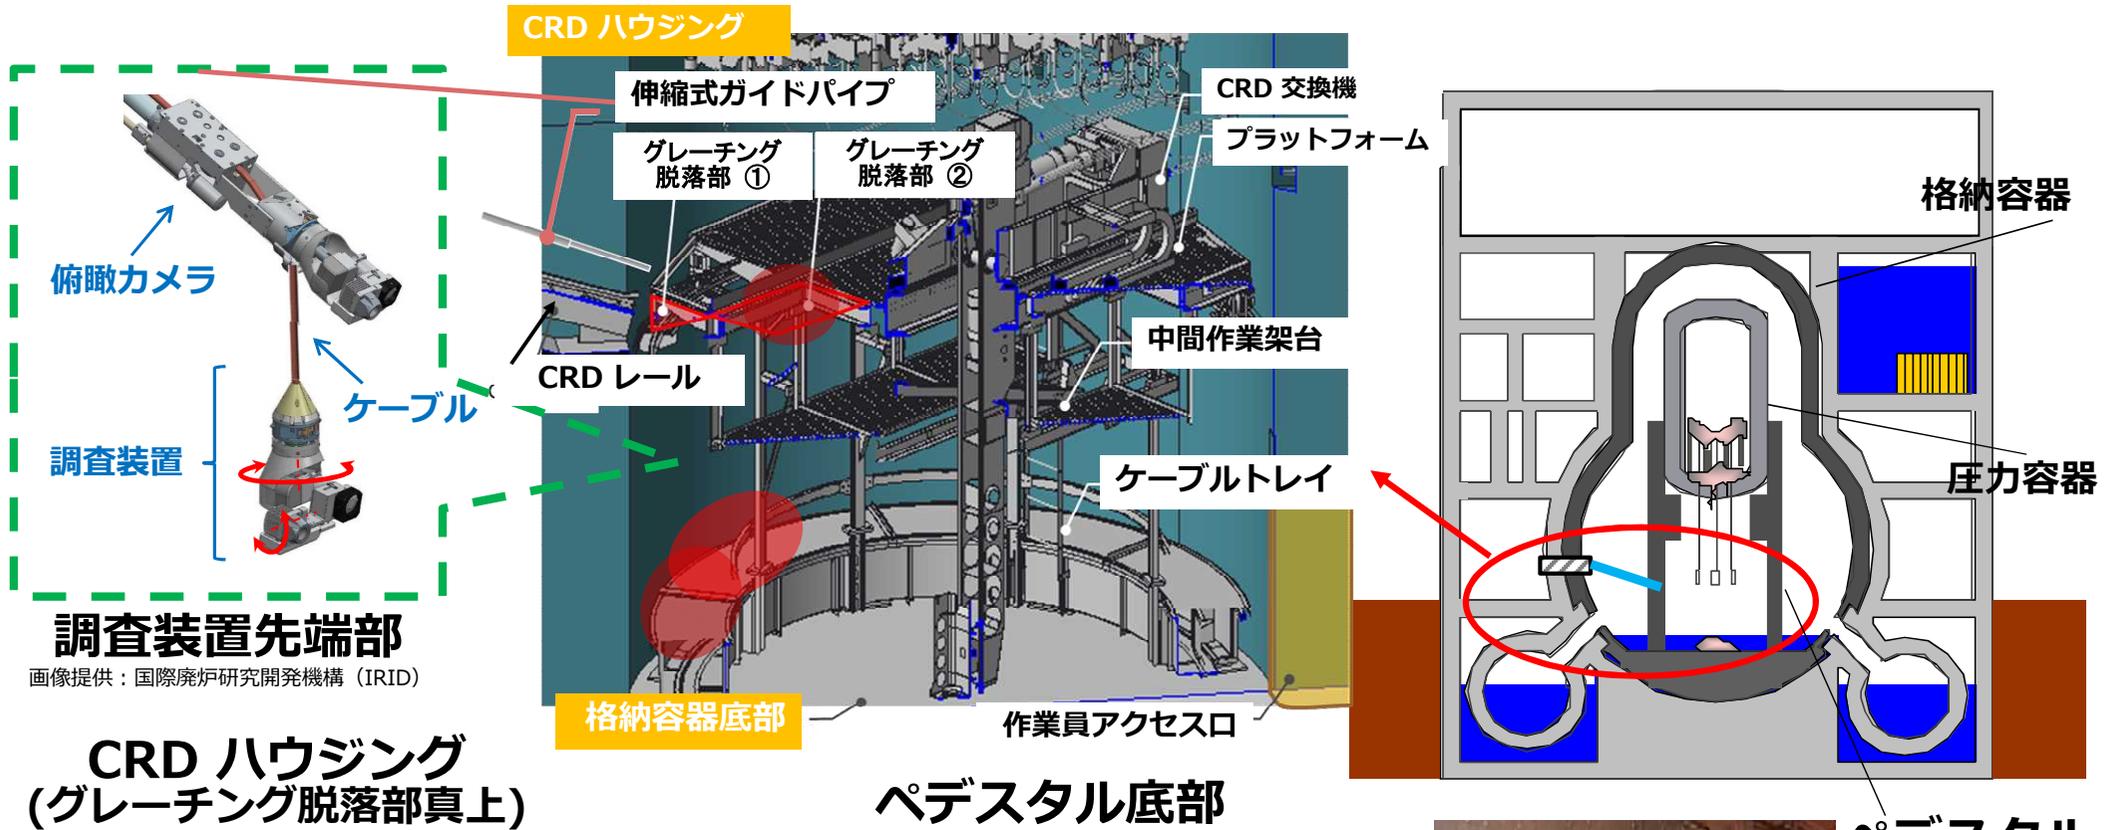
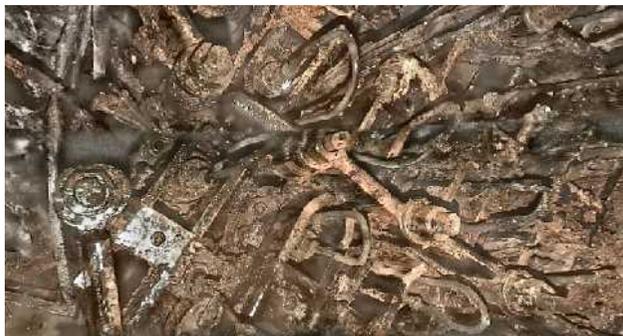
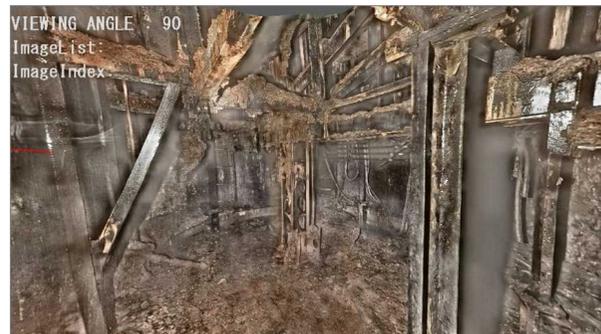
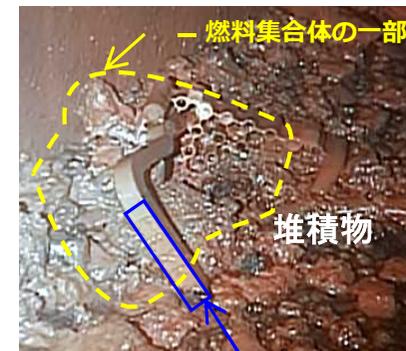
- 調査装置をグレーチング(足場)の脱落部からペDESTAL内の格納容器底部に吊下げ
- 既設設備に大きな変形・損傷がないこと、ペDESTAL底部全体に堆積物があることを確認。堆積物には燃料デブリを含むと考えられる

調査装置先端部

CRD ハウジング  
(グレーチング脱落部真上)

ペDESTAL底部

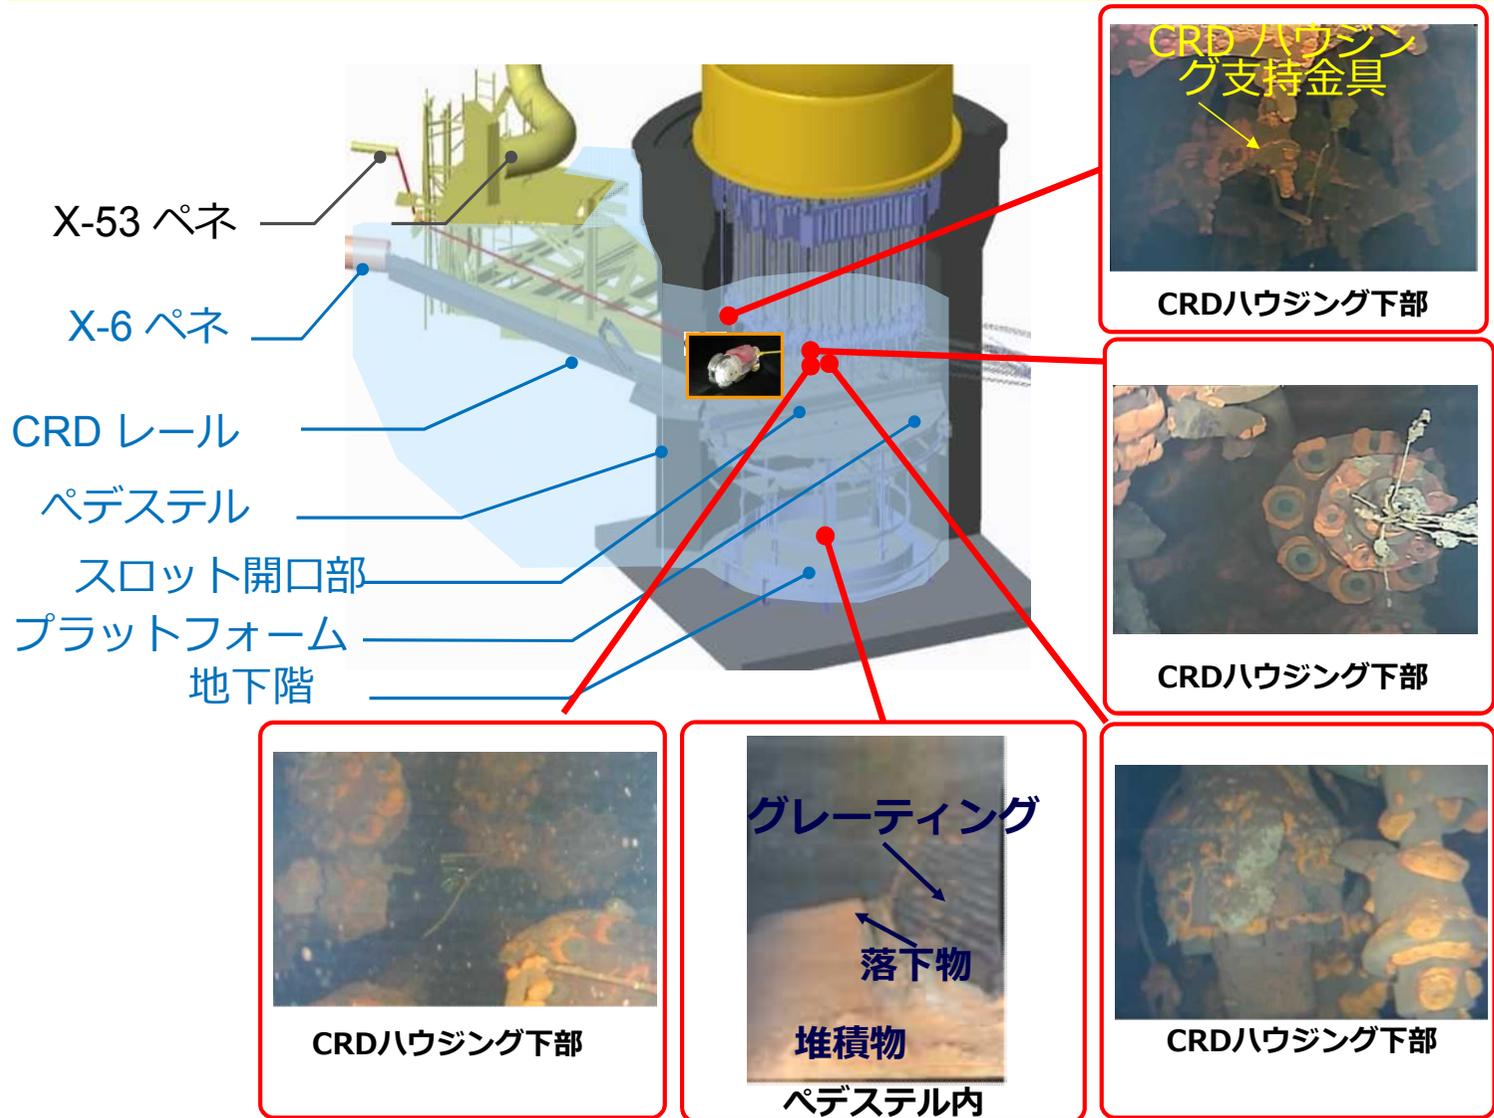
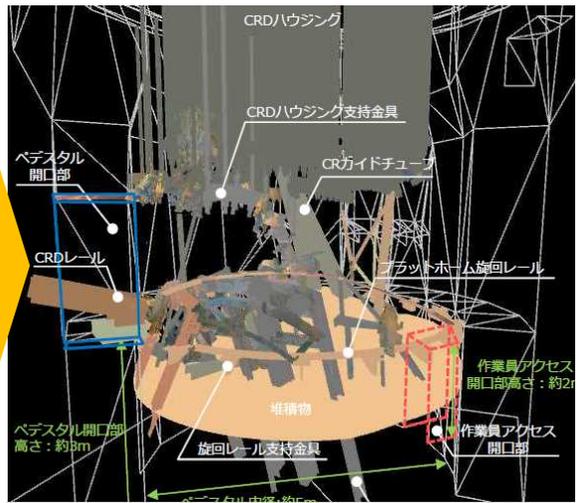
- 水中遊泳式遠隔調査装置を用いて燃料デブリが存在すると思われるペDESTAL内を調査
- ペDESTAL内に溶融物が固化したと思われるものやグレーチング等の複数の落下物、堆積物を確認
- 画像データの分析結果より2号機と比較して多量の燃料デブリがペDESTAL内に落下していることを確認

三次元復元結果

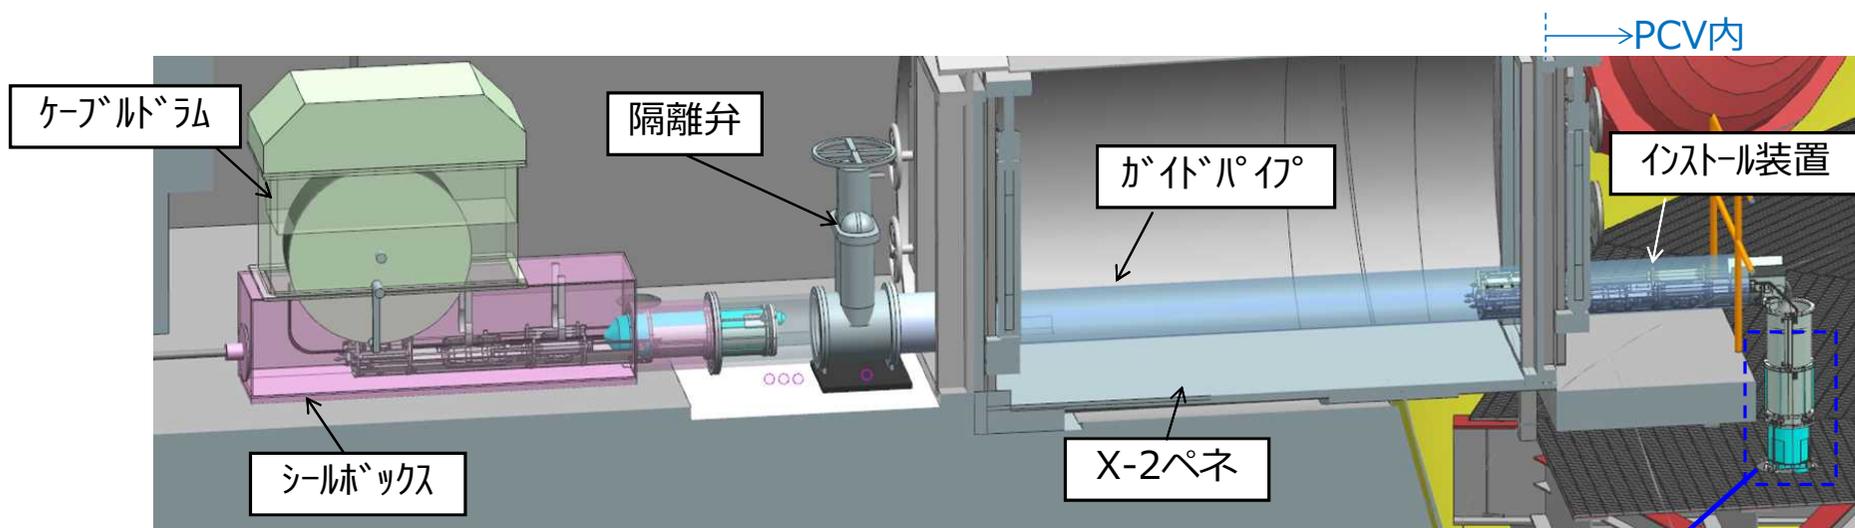
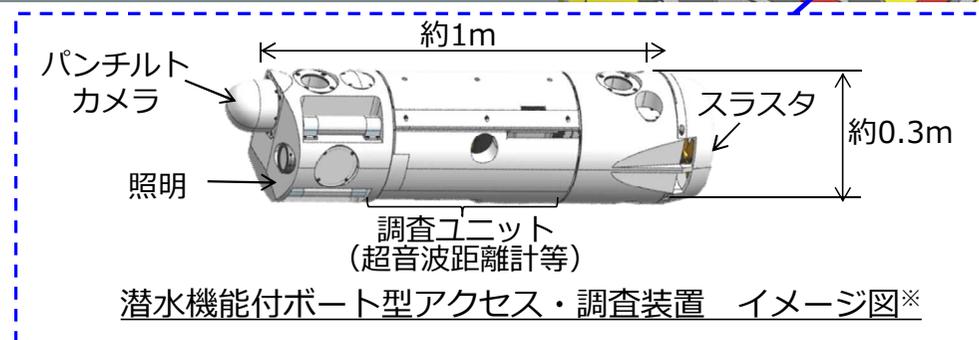
1号機X-2ペネからのPCV内部調査のイメージ図

- 1号機PCV内部調査においては、主にペDESTAL外における構造物や堆積物の分布等を把握する予定
- 2017年3月の調査で確認された堆積物は水中にあるため、アクセス・調査装置は潜水機能付ボートを開発中。X-2ペネを穿孔して構築したアクセスルートから調査を実施する計画
- 合わせてPCV底部の堆積物を少量サンプリングする計画

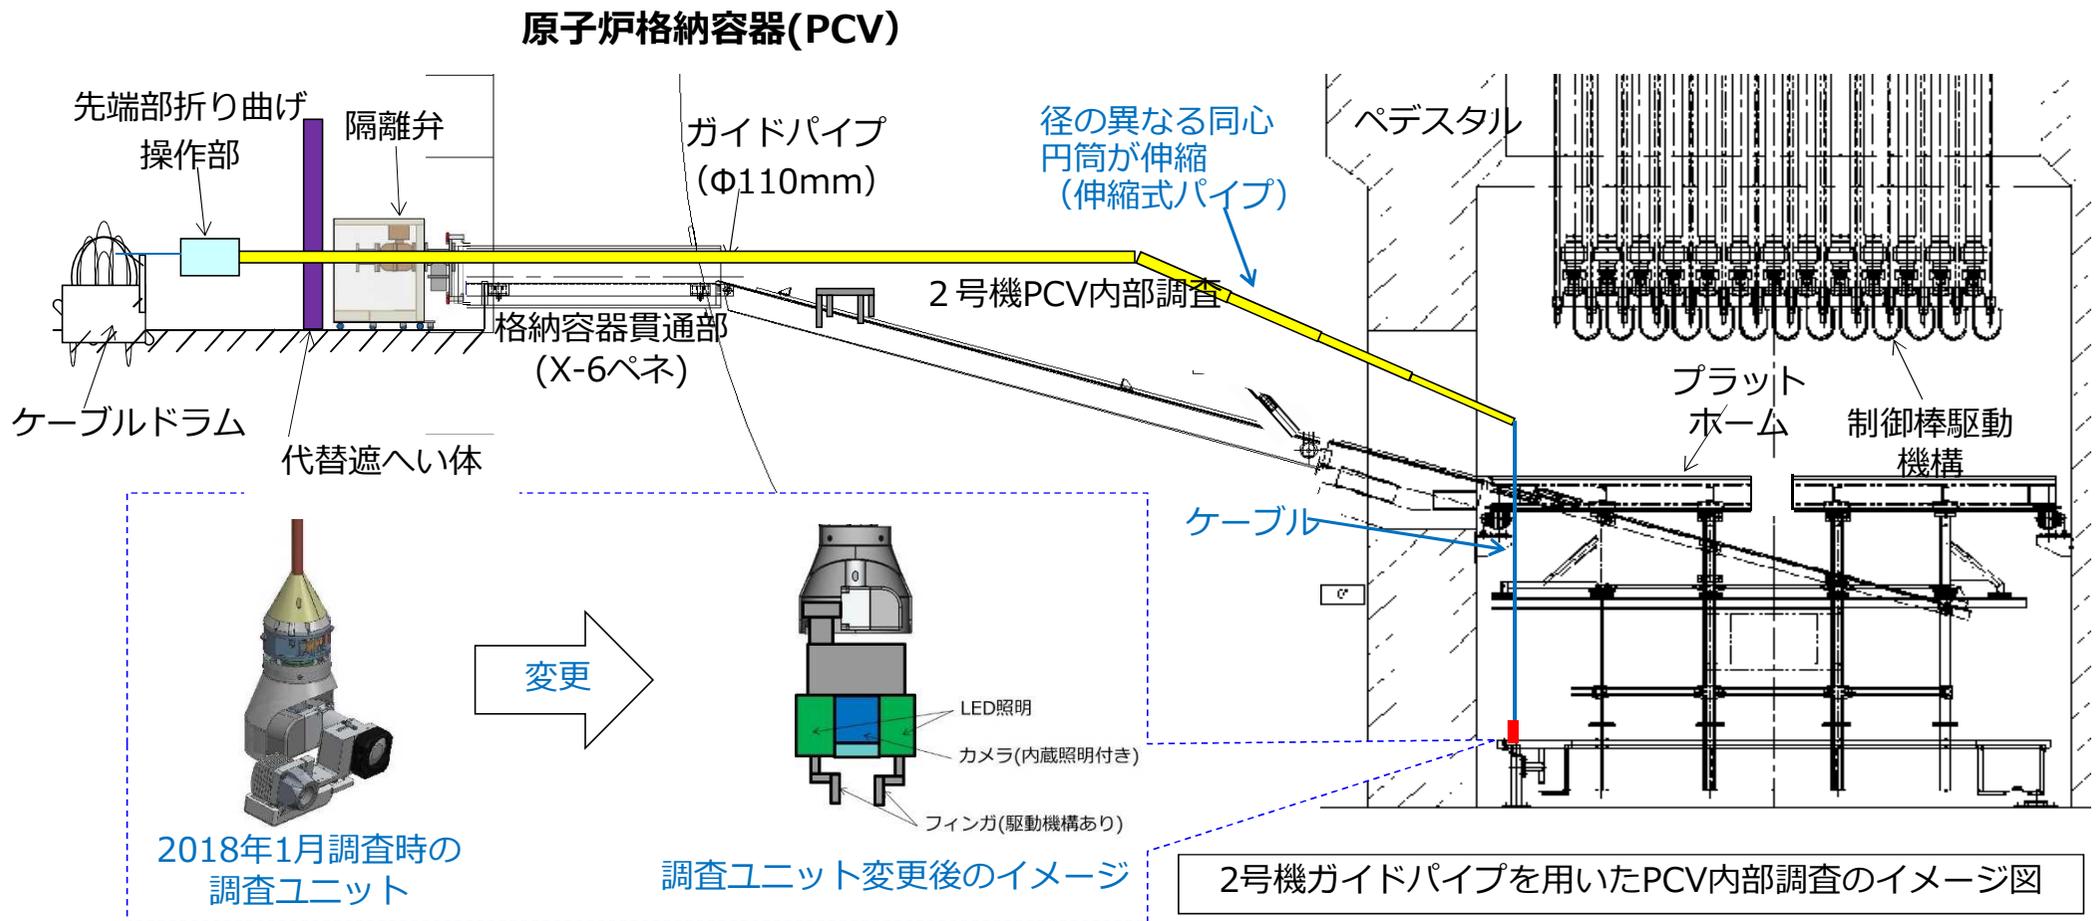
- 前回調査(2018年1月)で2号機ペDESTAL底部に確認された堆積物の性状(硬さや脆さなど)を目的に実施する
- 2018年1月に使用した調査装置の先端をフィンガ構造に変更, 堆積物に接触させる(2019年2月頃予定)

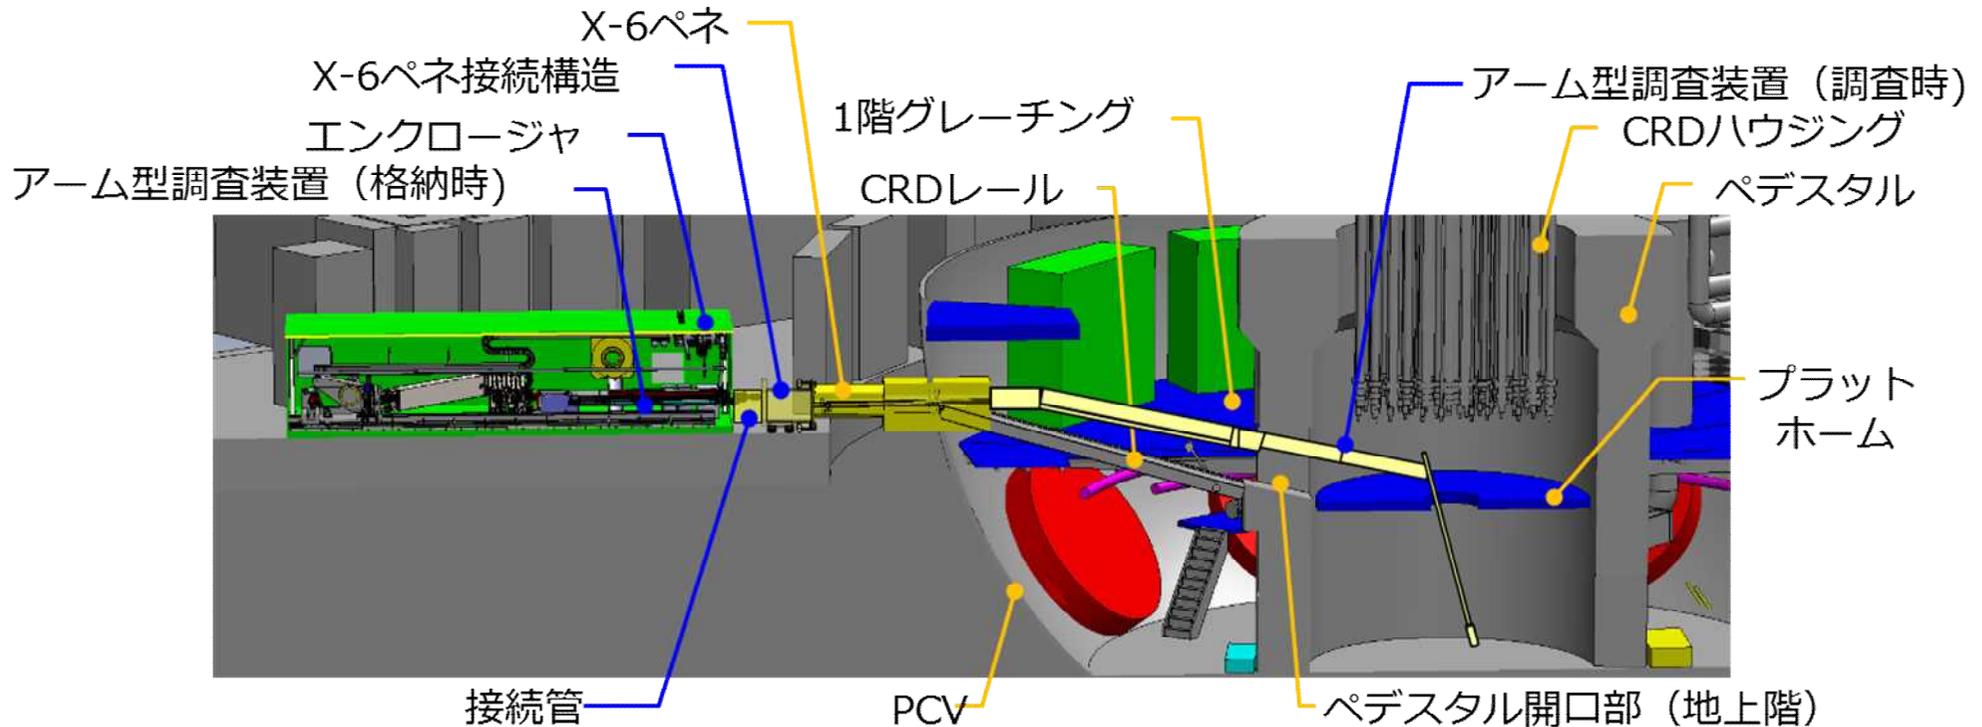
2号機X-6ペネからのPCV内部調査のイメージ図

- 2号機PCV内部調査においては、主にペDESTAL内における構造物や堆積物の分布等を把握する予定
- アーム型のアクセス・調査装置を開発の上、X-6ペネを開放して構築したアクセスルートから、調査を実施する計画

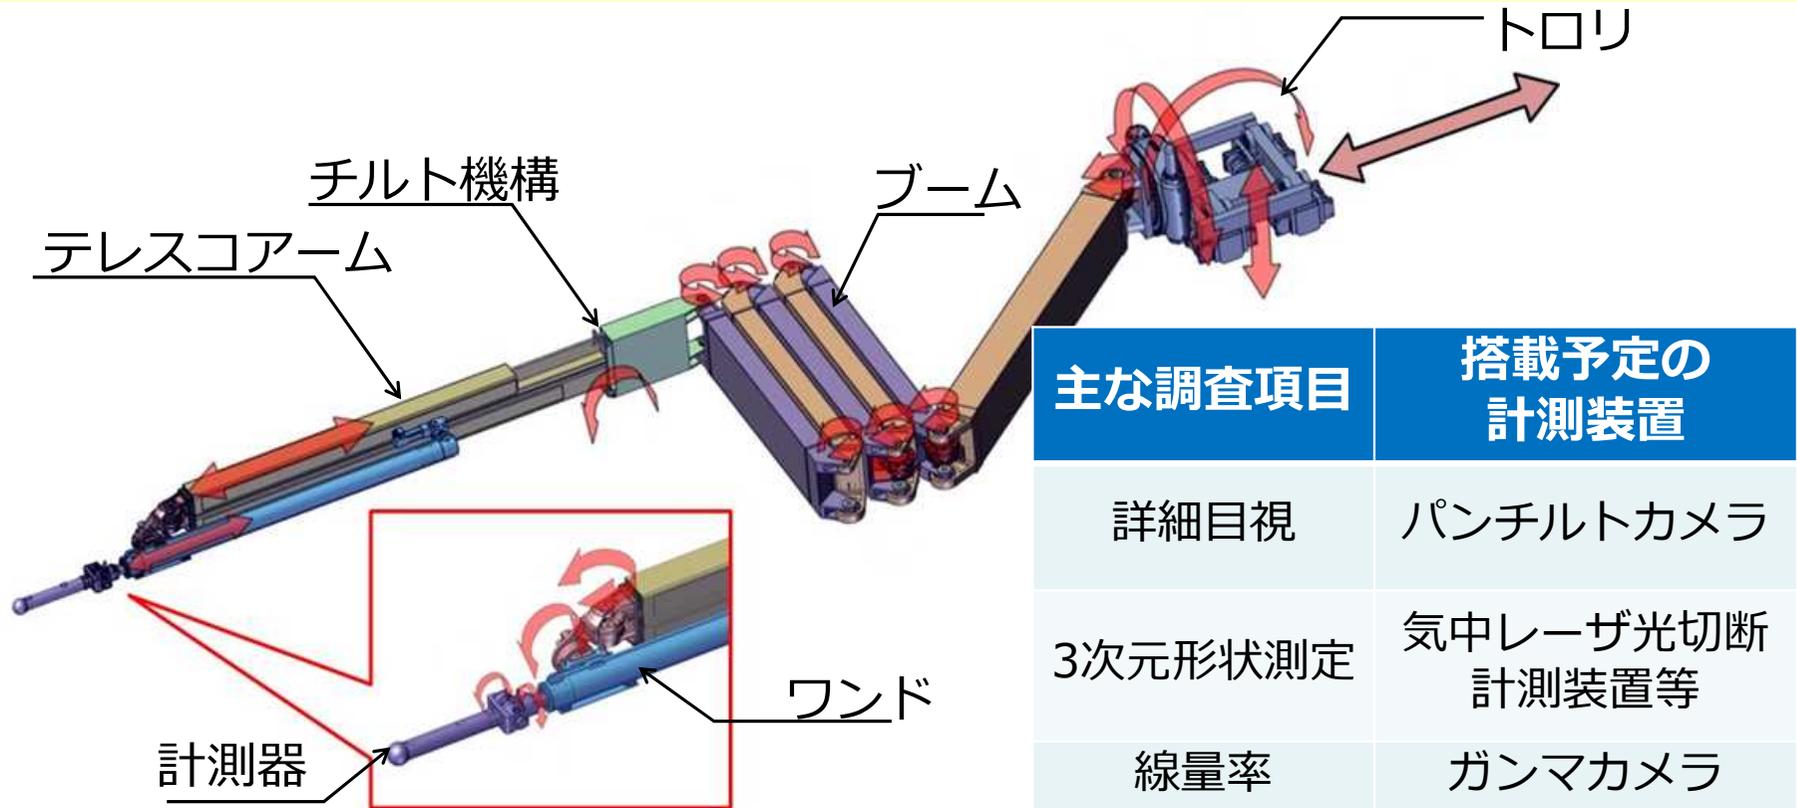
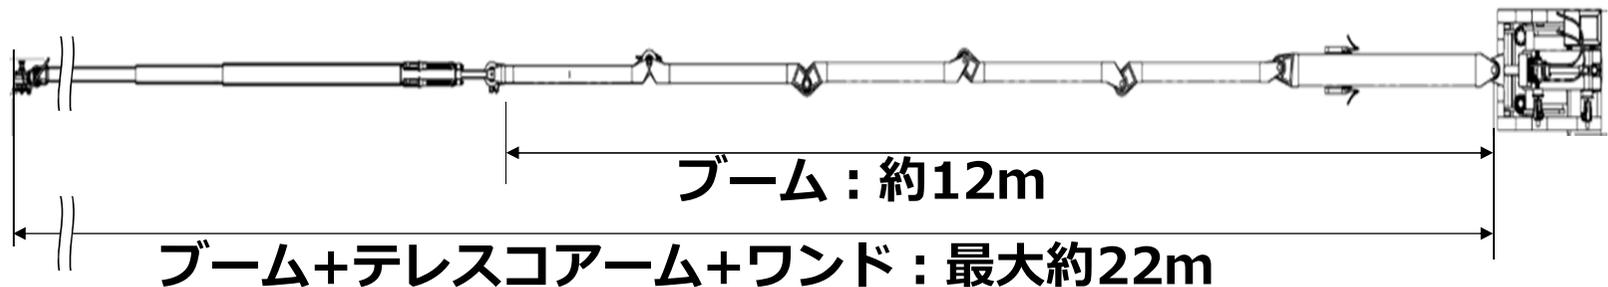
- アクセス・調査装置の先端には計測器を取り付けるワンドを設けており、調査内容に応じて、必要な計器を付け替える予定
- またワンドに少量サンプリング用の工具を取り付けることにより、ペDESTAL内の堆積物を少量サンプリングできないか検討中
